NÁVRH REKONSTRUKCE ZÁMKU PRAVONÍN

Reconstruction proposal of the Pravonín chateau

DIPLOMOVÁ PRÁCE

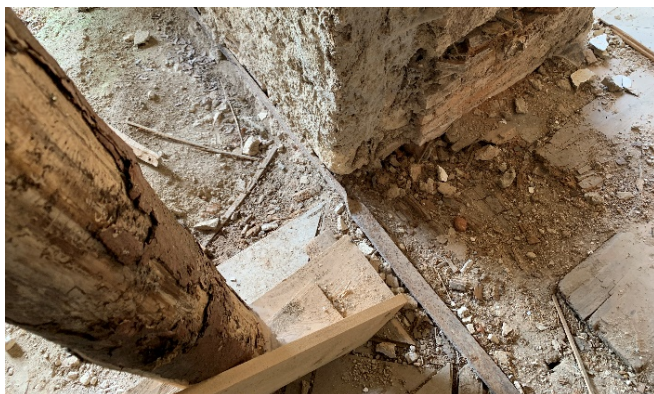
Svislé zděné nosné konstrukce zámku nejsou ztuženy železobetonovým věncem. Ve 2. NP jsou ale v místnosti č. 2.10 v úrovni podlahy patrné pravděpodobně ocelové kleštiny. Tuhost krovu v příčném směru zajišťují hambálky, tuhost krovu v podélném směru zajišťují pásy, latě (jižní průčelí) a celoplošné bednění pod eternitovými šablonami.

Obr. 20 – Ocelové kleštiny v podlaze v místnosti č. 2.10

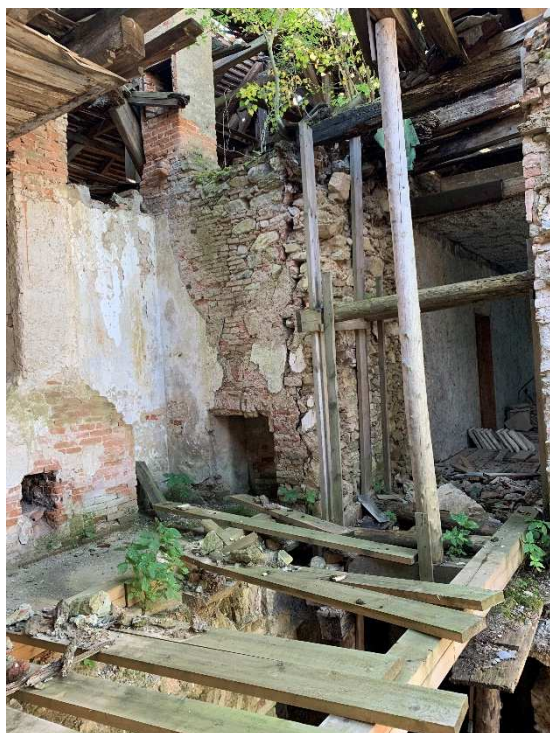
Obr. 24 (vlevo) – Pohled z místnosti č. 2.03 do místností č. 2.02 a 2.01

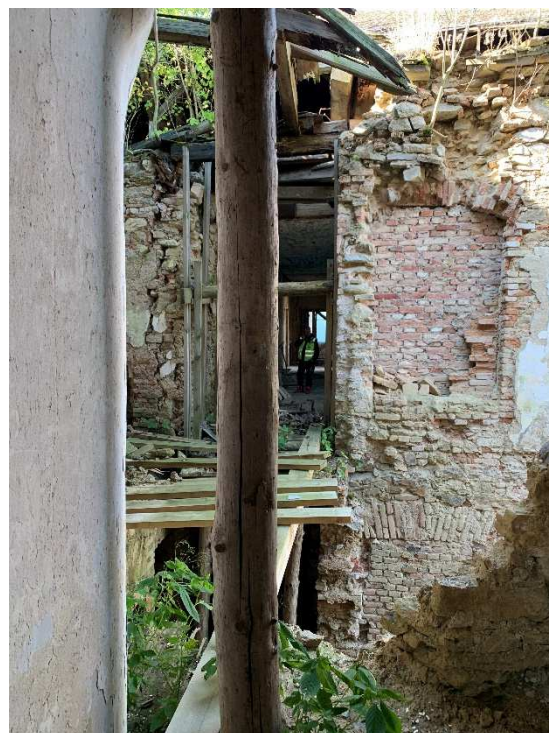
Obr. 25 (vpravo) – Pohled z místnosti č. 2.03 do místností č. 2.01

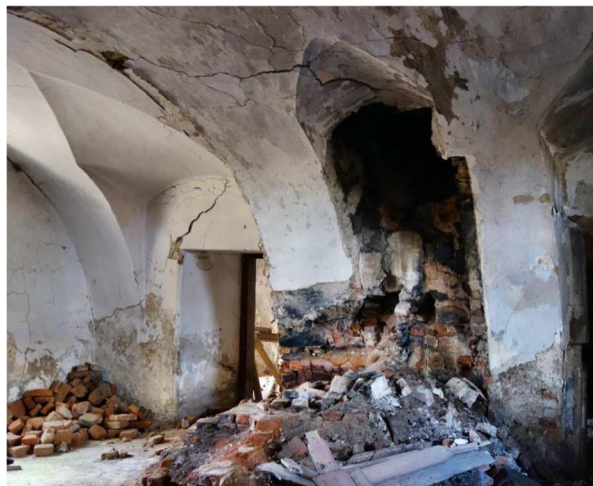
Obr. 27 (vpravo) – Místnost č. 1.09 – pohled na bývalou kovářskou výheň ^[5]

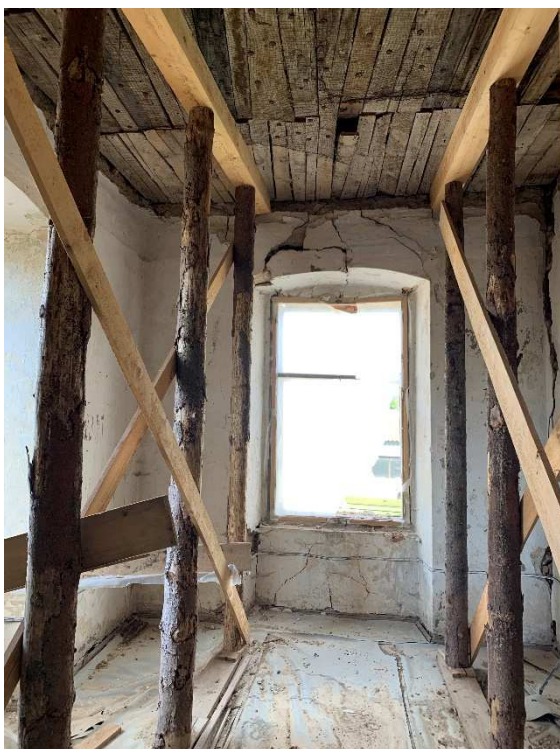
Obr. 30 (vlevo) – Místnost č. 2.16 – pohled na severní okno
Obr. 31 (vpravo) – Pohled z exteriéru ze severní strany

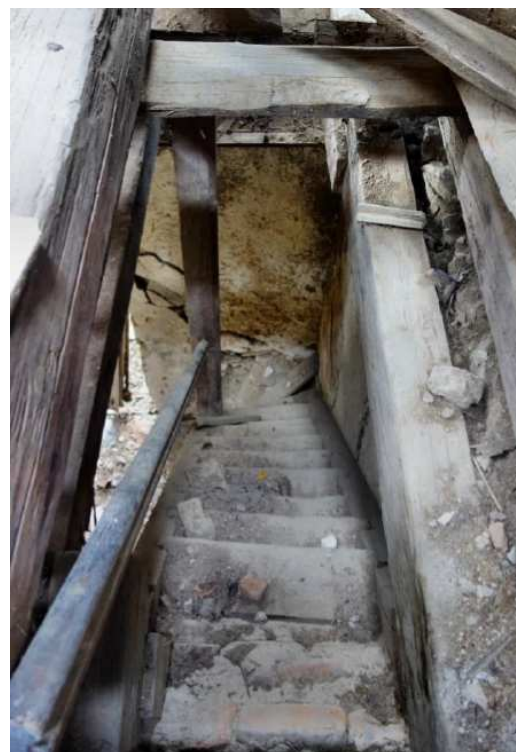
Dřevěné schodiště na půdu je rozpadlé a zkroucené. Chybí několik schodišťových stupňů ve spodní části ramene a také pár stupňů v horní části ramene. Některé stupně, podstupnice, obě schodnice i dřevěný sloupek se zdají být poškozené od zvýšené vlhkosti.

Obr. 35 (vpravo) – Pohled z půdy na schodiště před zřícením přiléhající stěny^[5]

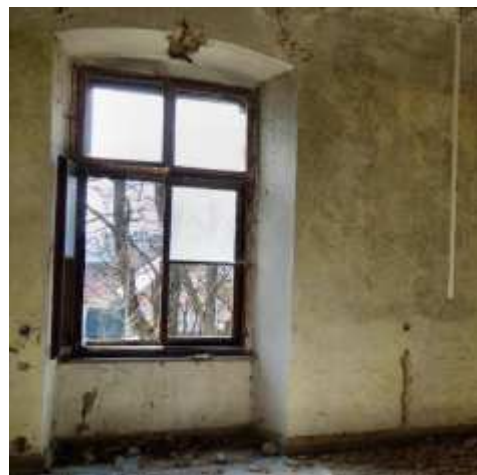
Některé okenní otvory byly v 19. a 20. století zazděny. U některých oken chybí okenní křídla, místy chybí skleněné okenní tabule. Dřevěné rámy oken a dřevěná křídla jsou mírně poškozena zejména

stářím (odlupují se vrchní vrstvy laku) a také od srážkové vody. Okna jsou pravděpodobně původní barokní, mají tedy jednoduché zasklení a tím pádem špatné tepelně izolační vlastnosti. U některých oken chybí vnitřní dřevěné parapety. V místech, kde okna nejsou zároveň s fasádou, chybí vnější parapety. Kování je, stejně jako u dveří, poškozeno korozí. Mříže, které jsou na oknech v prvním nadzemním podlaží jsou poškozené korozí.

Obr. 37 (vpravo) – Pohled na okno v místnosti č. 2.08 ^[5]

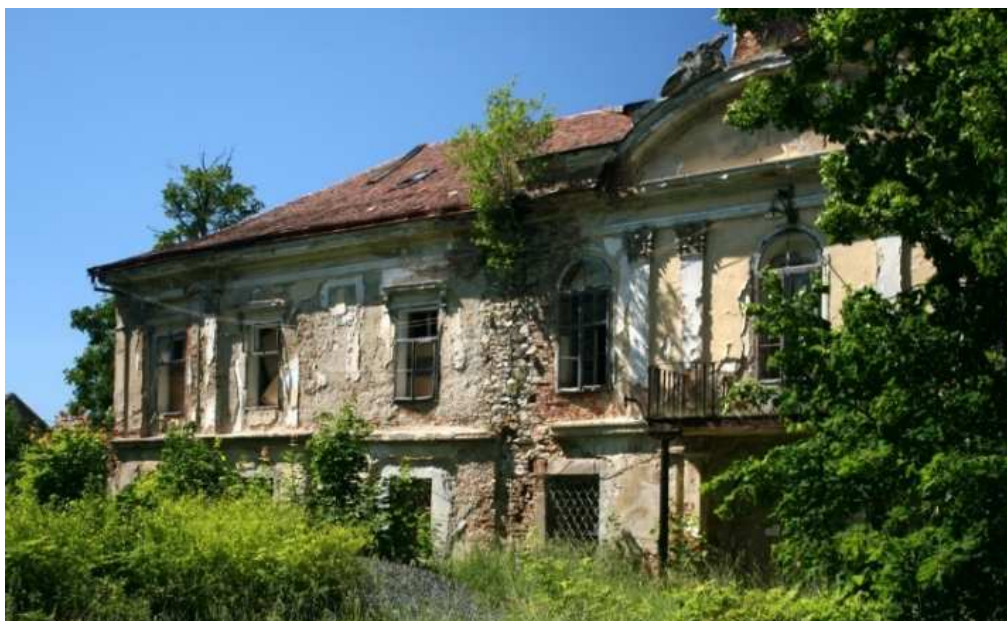
K porušení základového pasu jižní obvodové stěny mohlo dojít dvěma způsoby. První možnost předpokládá, že dlouhodobě docházelo k podmačování základové spáry srážkovou vodou, která stékala po fasádě objektu. Došlo ke konsolidaci základové půdy a poté k lokálnímu sednutí základového pasu. Při této možnosti by byly viditelné trhliny v základových konstrukcích, žádné trhliny ale patrné nejsou. Základová půda je navíc nejspíše tvořena pararulou, což je poměrně tvrdá hornina a výrazná konsolidace je tedy méně pravděpodobná. Tuto možnost můžeme tedy vyloučit. Druhá možnost předpokládá, že docházelo k dlouhodobému zatékání srážkové vody do konstrukce v místě napojení atiky na krov. Dále z důvodu nefunkčních okapových žlabů a svodů docházelo ke stékání srážkové vody po fasádě. Voda postupně rozrušovala zdivo a vyplavovala maltu ze spár. Na odhaleném zdivu se snadno uchytila náletová zeleň, což je patrné z fotografie, která byla pořízena před zřícením části obvodové stěny (obr. 38). Kořeny stromu, který vyrostl pod římsou, ještě více rozrušovaly zdivo a obvodová stěna přestala být soudržná. Docházelo k postupnému vypadávání kusového staviva, až došlo ke zřícení celé části obvodové stěny. Základový pas pak zůstal z horní části odhalen a voda mohla snadno vyplavovat pojivo ze základového zdiva.

Obr. 38 – Pohled na jižní obvodovou stěnu před zřícením ^[6]

Obdobná situace je zrcadlově i napravo od vstupního portálu. Zde ještě nedošlo k úplnému zřícení obvodové stěny, ale zdivo je velmi silně narušeno kořeny stromu a stékající srážkovou vodou. Také je patrná rozevřená trhlina u napojení atiky na obloukový štít. Tato část obvodové stěny je nyní dočasně podepřena, aby nedošlo k jejímu zřícení. Pokud by tomu tak nebylo, dá se očekávat, že by se opakovala stejná situace jako nalevo od vstupního portálu. Vzhledem k těmto okolnostem bych řekla, že druhá možnost bude správná.

V místech, kde došlo ke zřícení jižní obvodové stěny, bude poničené základové zdivo nahrazeno novým. Dá se předpokládat, že stejně poškozené základové konstrukce se budou nacházet i v místě mezi středovým rizalitem a východním křídlem, kde také došlo ke zřícení nosné stěny. Pokud se při průzkumu tato skutečnost potvrdí, bude poškozené zdivo základového pasu též nahrazeno novým zdivem.

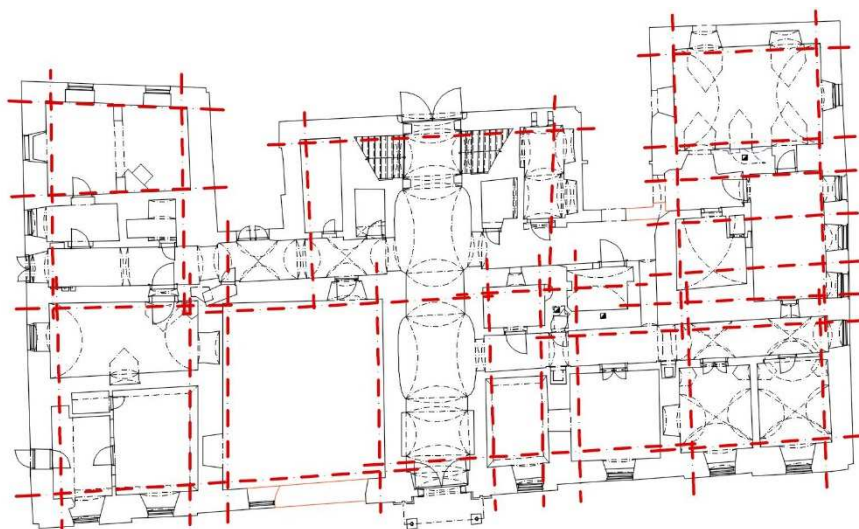
Obr. 46 – Schéma vedení předpínacích lan ve stropní konstrukci prvního nadzemního podlaží

Jak už bylo popsáno výše, zámek nemá žádné funkční vodorovné ztužení. Navrhují tedy objekt sepnout ocelovými předpjatými lany, čímž dojde ke zvýšení prostorové tuhosti objektu. V ideálním případě by bylo vhodné jednotlivá lana umístit vždy u obou líců svislých nosných stěn, případně lana vést jádrem stěny, aby nedocházelo k mimostřednému namáhání konstrukce. Vzhledem k tomu, že na fasádách objektu se nacházejí velmi cenné architektonické prvky, není možné fasády narušovat vedením lan. Proto budou lana vedena pouze v interiéru. Jako rozpěry budou sloužit vnitřní nosné stěny, takže ke kroucení objektu by nemělo docházet. Půdorysné rozmístění ocelových lan je patrné ze schémat níže (obr. 46 a obr. 47). Ocelová lana budou umístěna ve dvou výškových úrovních, a to ve stropní konstrukci nad prvním nadzemním podlažím a ve stropní konstrukci nad druhým nadzemním podlažím, což je patrné ze schématu na obr. č. 48. Lana budou osazena do vyřezaných drážek ve zdivu.

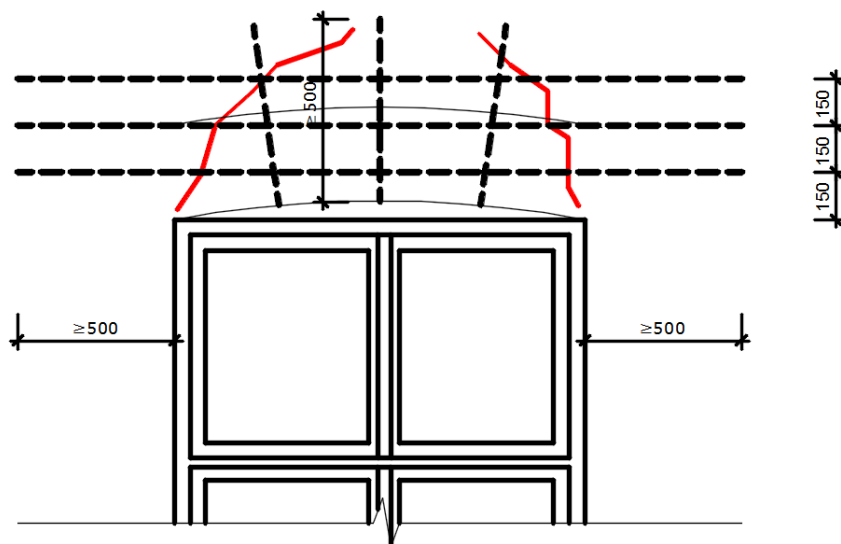
Trhlinami jsou nejvíce poškozena nadpraží otvorů, kde často dochází i k vypadávání kusového staviva. Nejprve tedy bude zdivo odstraněno v místech, kde je lokálně degradováno. Bude odstraněna také malta ze spár do hloubky 30 až 50 mm. Povrch bude očištěn a stávající zdivo se doplní novým zdivem z cihel pálených plných. Jako pojivo bude použita malta vápenná.

Sanace trhlin bude provedena pomocí nerezové helikální výztuže, která bude vleповána buď do vyfrézovaných drážek nebo do vyvrtaných otvorů. Tato sanační metoda je poměrně šetrná ke konstrukci, proto je vhodná i pro památkově chráněné objekty.

Trhliny je nutné vyplnit injektážní směsí, aby nedocházelo k pronikání vlhkosti do zdiva. Zdivo v okolí trhlin bude zbaveno omítky, a to zejména v interiéru, jelikož v exteriéru je omítka v okolí trhlin opadaná. Trhliny budou zbaveny všech nečistot vyfoukáním nebo vysátím. Injektážní látka (epoxidová pryskyřice) bude do trhliny vpravena pomocí nalepovacích ocelových nebo plastových pakrů. Tento způsob injektáže je šetrnější, jelikož se neprovádí injektážní vrty a nedochází tak k oslabování konstrukce. Osazení nalepovacích pakrů ale musí být přesné, aby injektážní látka mohla vytékat přesně tam, kde je třeba. Trhliny je nutno při povrchu stěny řádně utěsnit, aby injektážní látka nevytékala z konstrukce ven. [11]

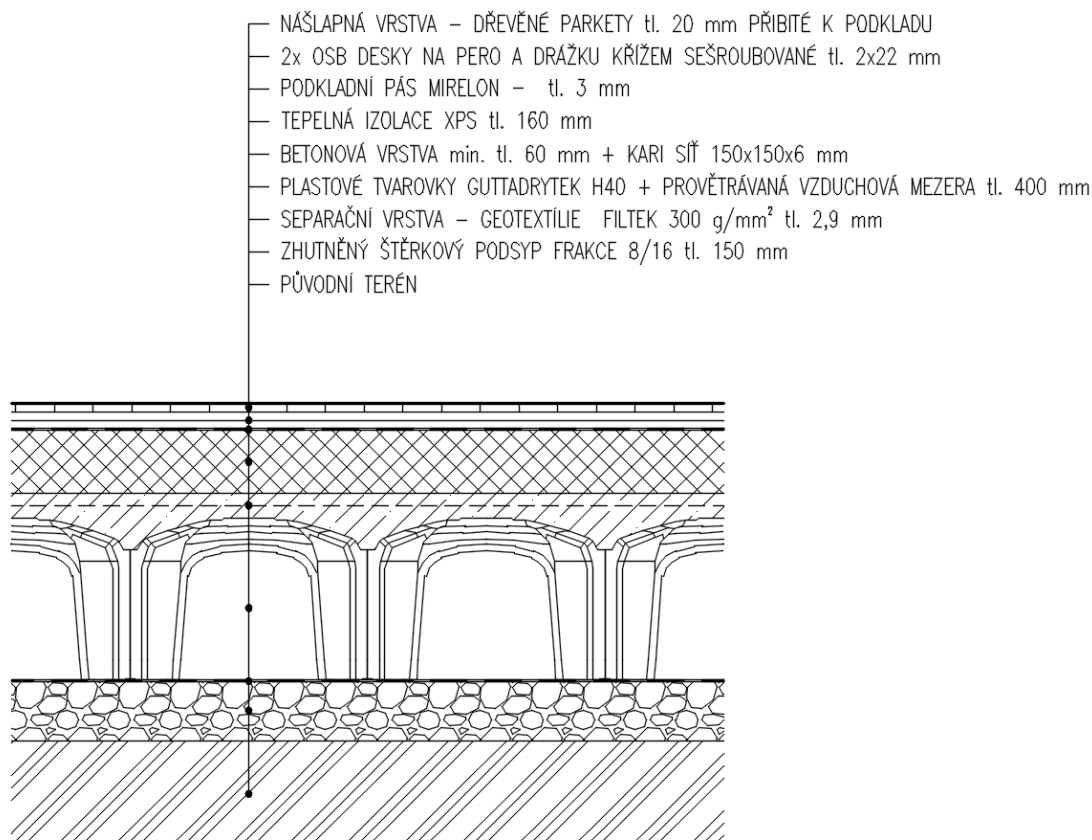
V podlahových konstrukcích v prvním nadzemním podlaží ve styku se zeminou je patrná absence hydroizolační vrstvy, popřípadě je hydroizolace nefunkční. Náslapná vrstva je tedy poškozena od zvýšené vlhkosti. Podlahové konstrukce ve druhém nadzemním podlaží jsou poškozeny zejména od stékající vody v místech porušení krovu.

Skladba nové podlahové konstrukce je patrná na obrázku č. 53. Stávající zemina ve výkopu bude srovnána. Na ní bude uložen štěrkový podsyp frakce 8/16 v tloušťce 150 mm a bude zhutněn. Budou provedeny větrací otvory o průměru 150 mm ve svislých nosných konstrukcích a budou opatřeny mřížkou. Další vrstva je separační netkaná geotextilie Filtek o gramáži 300 g/mm² a tloušťce 2,9 mm. Na ní se vyskládají dle pokynů výrobce plastové tvarovky ztraceného bednění typu „iglu“ Guttadrytek H40. Při kladení je třeba dbát na to, aby došlo ke správnému spojení jednotlivých tvarovek. Na plastové tvarovky bude uložena kari síť 150x150x6 mm a bude provedena vyrovnávací betonová mazanina o minimální tloušťce 60 mm.^[12] Po technologické přestávce bude umístěna tepelná izolace z extrudovaného polystyrenu tl. 160 mm. Na ní přijde podkladní pás Mirelon tloušťky 3 mm. Další vrstvu budou tvořit dvě vrstvy OSB desek na pero a drážku tloušťky 2x 22 mm (celkové tloušťka 44 mm). Nášlapná vrstva bude tvořena ve většině místností dřevěnými parketami, které budou přibité k podkladu. V místnostech sociálního zařízení bude na tepelnou izolaci z XPS položena PE fólie jako separační vrstva, další vrstva bude roznášecí betonová mazanina tl. 80 mm s výztužnou kari sítí 150x150x6 mm. Po obvodu místností sociálních zařízení bude umístěn okrajový dilatační pásek

Rockwool Steprock tl. 12 mm z kamenné vlny. Nášlapná vrstva bude tvořena keramickou dlažbou, která bude lepena na provedenou hydroizolační stěrku.

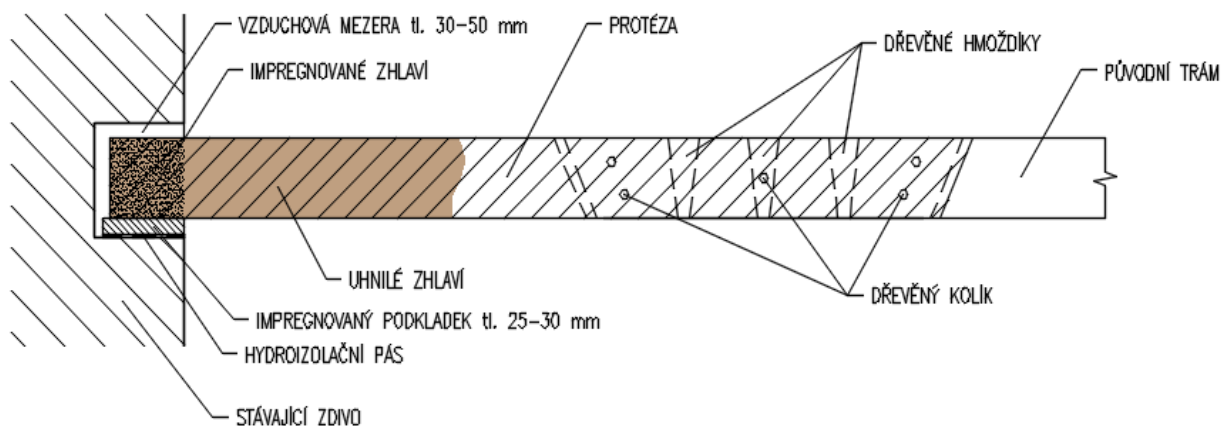
Po demontáži dřevěných parket ve druhém nadzemním podlaží bude odstraněn násyp a dřevěný záklop. V místnostech, kde není zjevné porušení podlahové nebo stropní konstrukce od zvýšené vlhkosti, budou pouze demontované dřevěné parkety. Dále se udělají sondy ve vybraných místech u zhlaví trámů a zjistí se jejich stav a míra poškození. Dřevěné stropní trámy, které budou poškozeny od zvýšené vlhkosti z 50 % a více, budou odstraněny a nahrazeny novými trámy stejných rozměrů. Stropní trámy, které budou poškozeny méně než z poloviny, budou protézovány pomocí plátového spoje se šikmými podkosenými čely a pomocí dřevěných hmoždíků a kolíků. Zejména se bude jednat o protézy v místě zhlaví trámů. V některých místnostech tedy dojde i k odstranění podhledu. Vzhledem k tomu, že je zámek památkově chráněný, bude kladen důraz na to, aby bylo zachováno co nejvíce původních konstrukcí.

Jako protézy budou použity trámy stejného průřezu jako původní trám. Protézované trámy je nejdříve nutné podepřít, dále bude odříznuta poškozená část trámu plus navíc alespoň 0,5 m zdravé části. Původní trám bude seříznut pro vytvoření plátového spoje, a budou v něm vytvořeny drážky pro vložení dřevěných hmoždíků. Užší část hmoždíku bude směřovat směrem dolů. Plát se vytvoří i na protéze. Zhlaví protézy bude impregnováno proti působení vlhkosti a bude do kapsy zdiva uloženo na podkladek z tvrdého impregnovaného dřeva tl. 25 až 50 mm. Ten bude podložen kusem hydroizolačního pásu. Mezi zhlavím trámu bude vzduchová mezera šířky 30 až 50 mm. Původní trám a protéza budou spojeny pomocí vložených hmoždíků a pomocí tvrdých dřevěných (např. dubových) kolíků, které budou zatlučeny do vyvrtaných otvorů. ^[16]
