**Rekonstrukce obytného objektu v Blevicích**

**Reconstruction of Residential House in Blevice**

Diplomová práce

**Praha 2022**

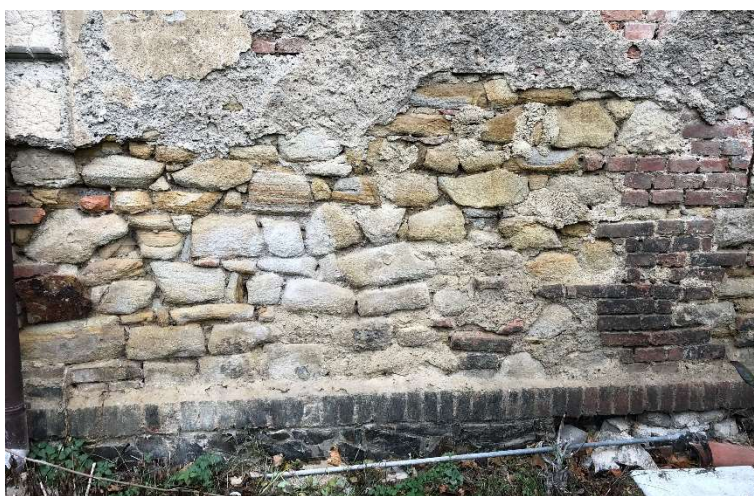
*Obr. 12 – Obnažené smíšené zdivo východní fasády objektu*

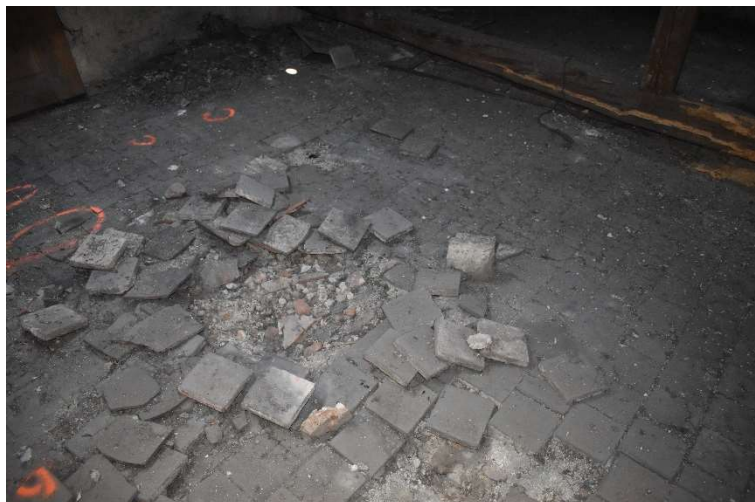
V podkroví je nášlapná vrstva podlahy tvořena z cihelné dlažby položené do násypu ze škváry a cihelné suti (Obr. 25).

*Obr. 25 – Část rozebrané podlahy v půdním prostoru*

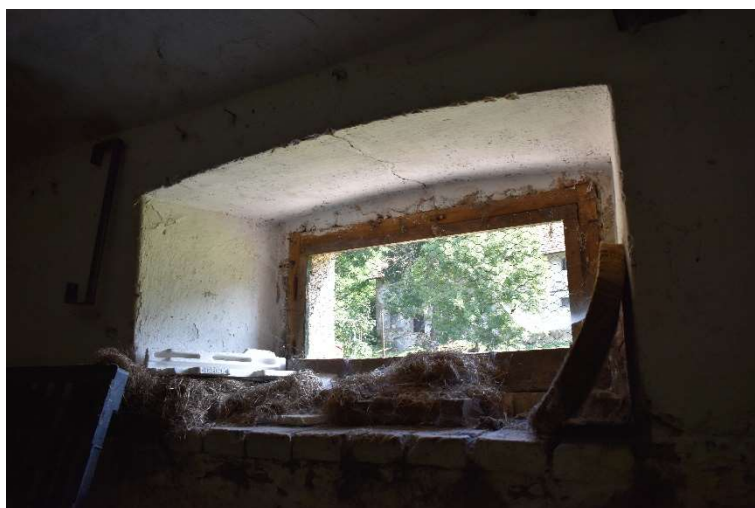
V části suterénu objektu jsou použity jako výplně otvorů dřevěné rámy se skleněnou výplní tvořenou jednovrstvým zasklením. Místy je výplň zcela chybí nebo je nahrazena pletivem (Obr. 26).

*Obr. 26 – Výplň otvoru tvořená dřevěným rámem s pletivem*

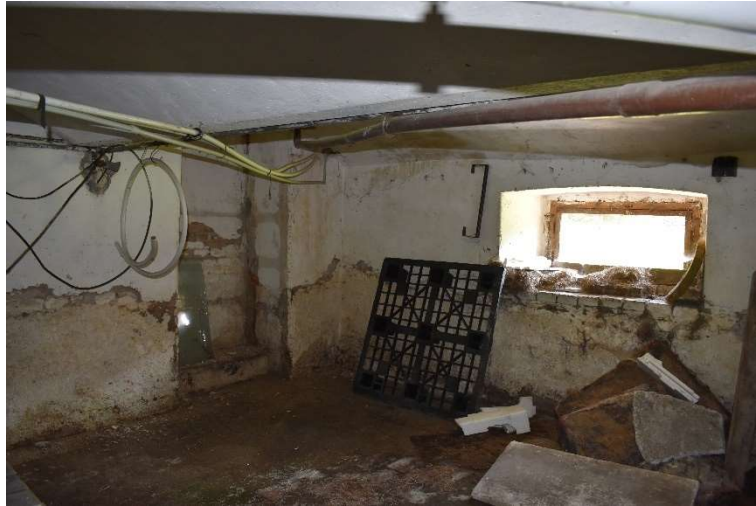
V suterénu jsou na neobnažených površích stěn a kleneb použity vápenné omítky o tloušťce v rozmezí 30 až 50 mm. Do výšky cca 1 m je většina stěn ve sklepečích obnažena až na smíšené zdivo (Obr. 29).

**Obr. 29** – Obnažené povrchy stěn ve sklepích do výšky parapetu cca 800 mm

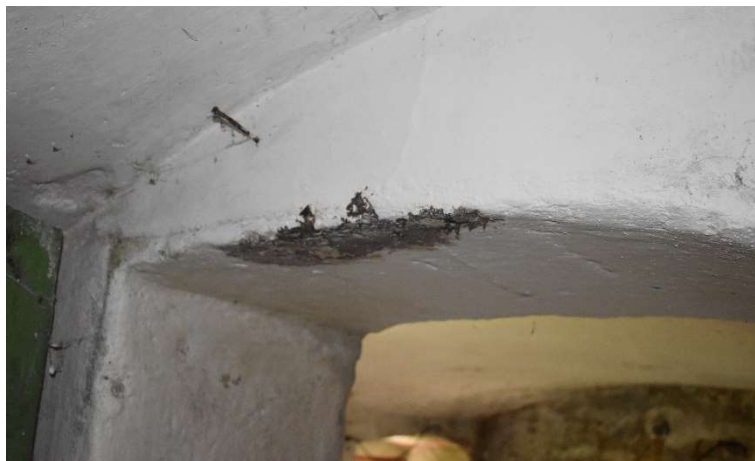
Další nalezená porucha je v místě klenutého nadpraží průchodu ve sklepním prostoru č. 003. V jeho vrcholu jsou viditelné pozůstatky dřívějšího napadení dřevokaznou houbou (Obr. 38). Příčinou napadení jsou vhodné tepelné a vlhkostní podmínky s dostatkem živin pro její vznik a následný rozvoj.

**Obr. 38** – Místo napadené dřevokaznou houbou

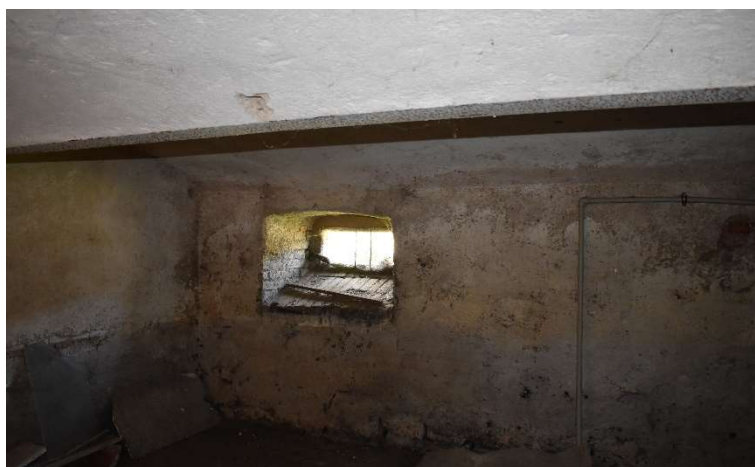
Dalšími z nalezených poruch jsou poškozené ocelové nosníky typu I v některých sklepních prostorech a pravděpodobně poškozené stropní trámy v místnosti ložnice bytu č. 3. Obě poruchy jsou způsobeny vlivem zatékání střešním pláštěm a postupným prostupem srážkové vody směrem do konstrukcí nižších podlaží. V případě sklepních prostor tak dochází k postupné korozi ocelových nosníků (Obr. 39) a v případě dřevěných trámů v přízemí k jejich navlhání, a tím tak v obou případech ke snižování jejich životnosti. Jelikož není v místě zatékání omítka nijak obnažena, lze tedy poškození dřevěných trámů pouze předpokládat (Obr. 40).

**Obr. 39** – Ocelové nosníky podléhající korozi vlivem zatékání střešní konstrukcí a vlhkosti vzduchu

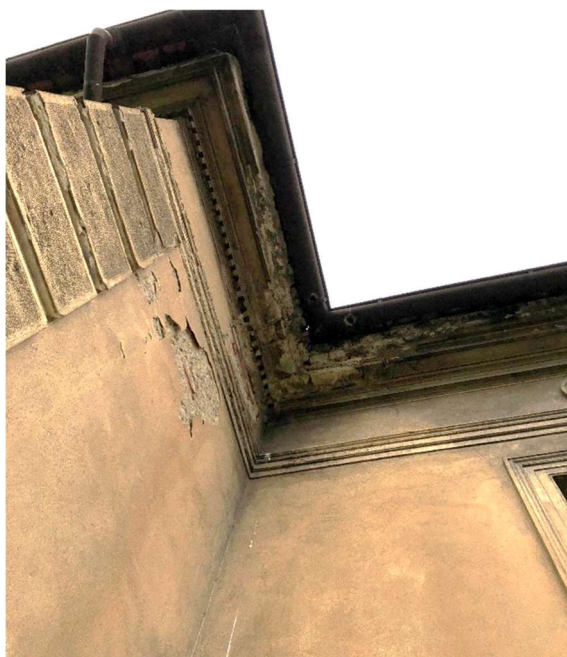
Na většině míst jsou patrný tzv. vysychací zóny, které jsou způsobeny vystoupanou vlhkostí z podzákladí v důsledku nevhodně provedené hydroizolační obálky spodní stavby a absence drenáže kolem objektu (Obr. 56). Dalším nevhodně provedeným opatřením je okapový systém celého objektu. Už jen během obchůzky kolem budovy lze pozorovat nedostatečný počet svislých dešťových svodů a místa s poškozeným okapovým žlabem (Obr. 57).

*Obr. 57 – Poškozený okapový žlab v místě úžlabí střechy*

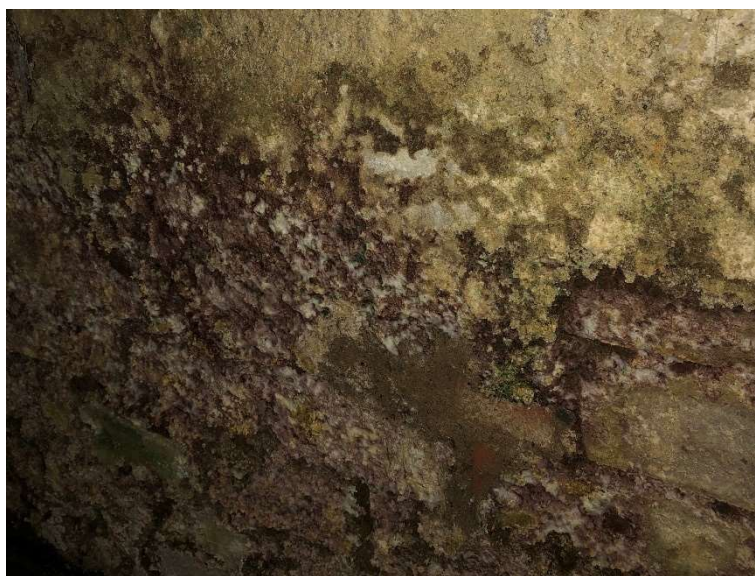
Ve vzorcích V3, V9 (Obr. 70) a V10 se ve velkém množství objevily sírany, které se při kontaktu stavebního materiálu s vodou začaly postupně uvolňovat.

*Obr. 70 – Místo odběru vzorku V9 s předpokládanou přítomností soli*

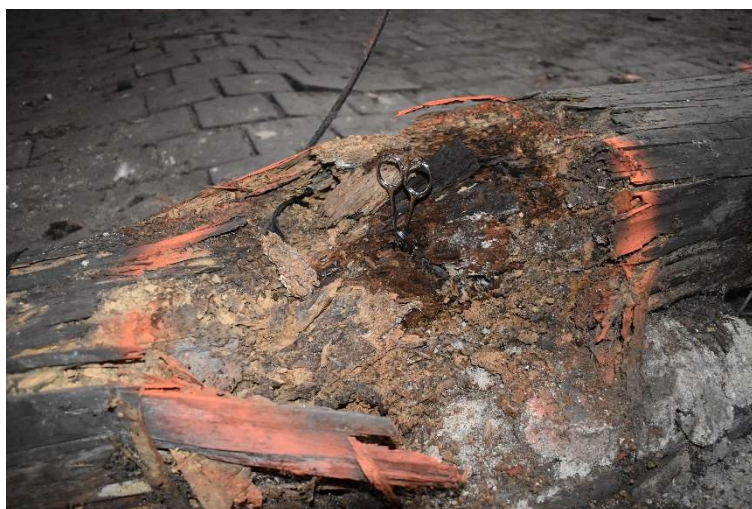
Vzorek A byl odebraný v místě podepření vazného trámu podezdívkou (Obr. 75). V tomto místě byla dřevní hmota naprosto ztrouchnivělá, což bylo také podpořeno zatékajícím deštěm z porušené střešní konstrukce nad ním. Z trámu byla odebrána dřevní hmota společně s bílými vlákny (Obr. 76) signalizujícími výskyt dřevokazných hub.

**Obr. 75** – Místo odběru vzorku A v podkroví

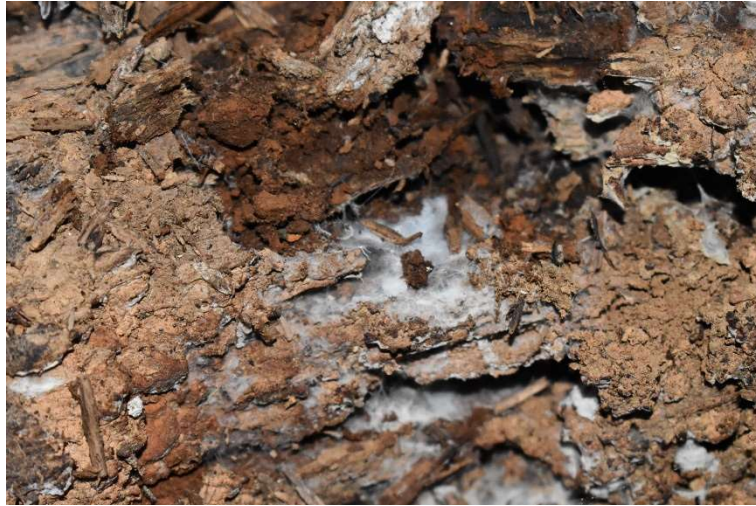
*Obr. 76 – Bílá vlákna signalizující výskyt dřevokazných hub*

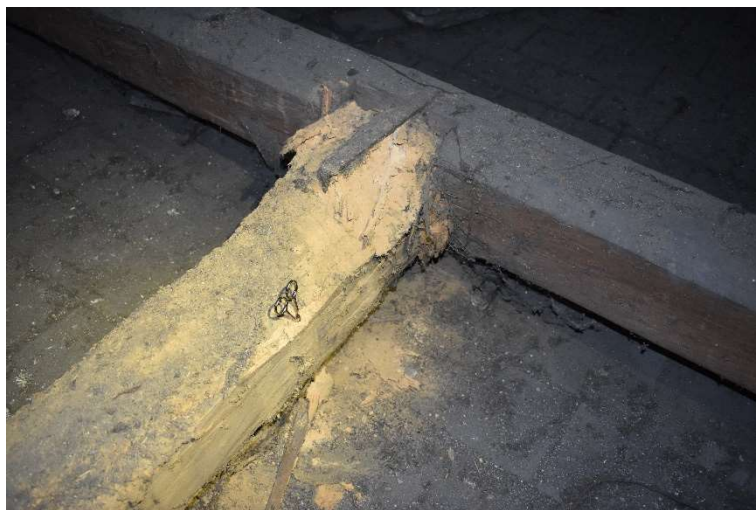
Vzorek B byl odebraný z místa tesařského spoje (přeplátování) dvou vazných trámů v blízkosti tesařské kramle (Obr. 77). Jeden vazný trám tvoří podporu pro valbu a druhý plnou vazbu ležaté stolice. Odpadávající kusy a poddajnost dřevní hmoty značí zvýšenou vlhkost a napadení prvků dřevokaznými škůdci. Odebrány byly kusy dřevní hmoty společně s dřevním posypem.

*Obr. 77 – Místo odběru vzorku B v podkroví*

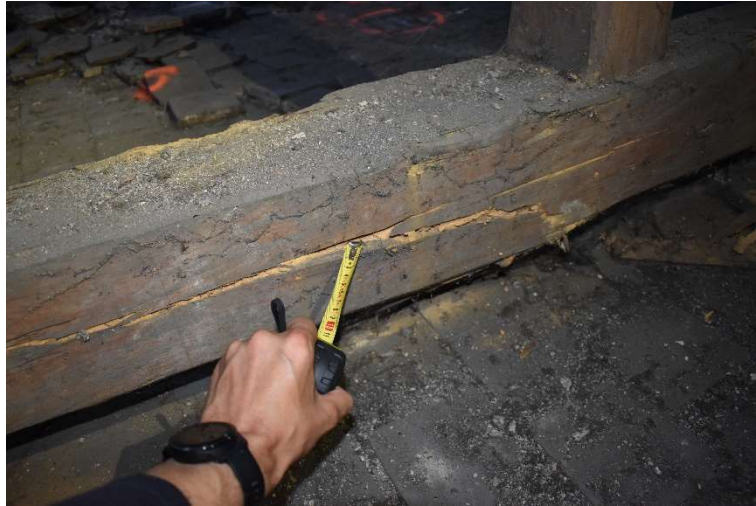
Vzorek C byl odebrán v místě druhého vazného trámu, který tvoří podporu pro valbu hlavní budovy (Obr. 78). Částečně odpadávající segmenty dřevěného prvku a jeho poddajnost signalizuje zvýšenou vlhkost a napadení dřevokaznými škůdci. Odebrány byly kusy dřevní hmoty společně s dřevním posypem.

**Obr. 78** – Místo odběru vzorku C v podkroví

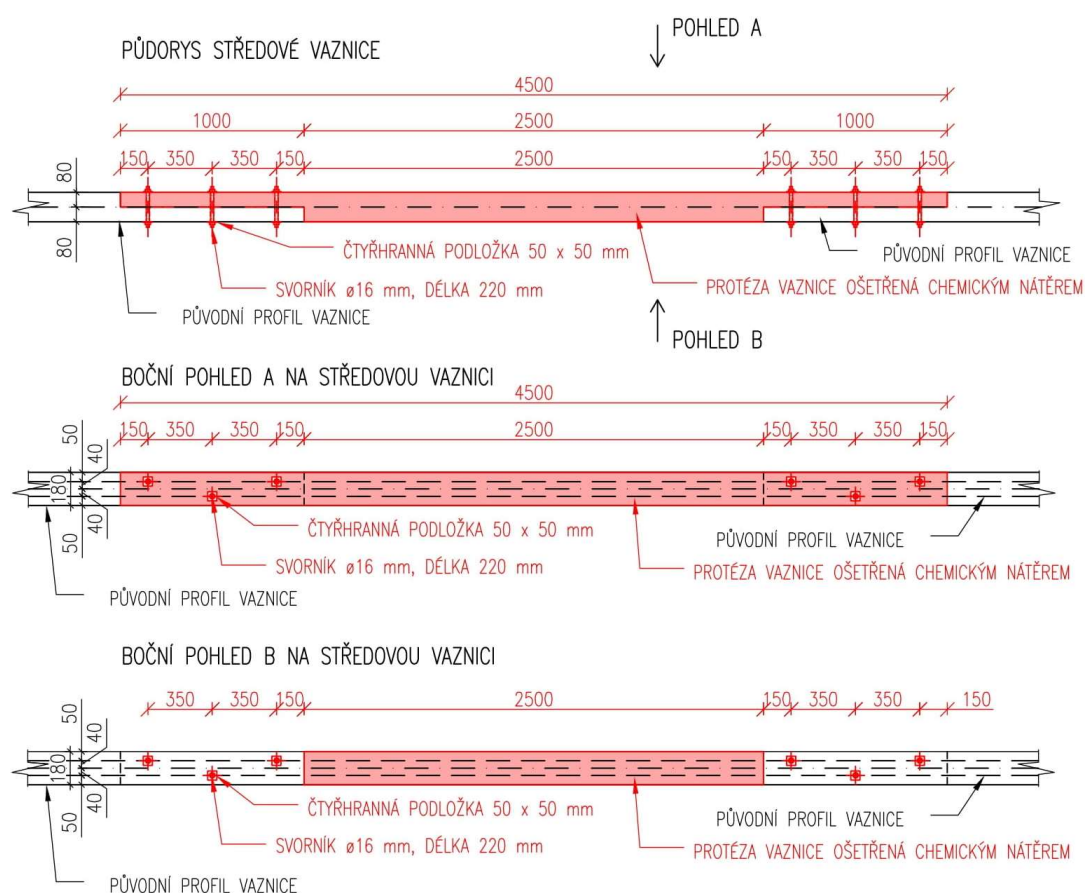
**Obr. 91** – Schéma protézování středové vaznice

V rámci stavebně technického průzkumu je potřebné provést sanační opatření formou protézování u levé středové vaznice napadené plísněmi, která se nachází se v okolí schodiště mezi plnými vazbami PV1 a PV2. Vzhledem k rozsahu

napadení dalších prvků nelze spoléhat na to, že se jedná pouze o povrchové napadení, a nikoliv o napadení v kombinaci s dřevokaznou houbou. Před prováděním sanace je potřebné provést dočasné zajištění krovu. Napadená část dřevěného prvku bude odřezána na zdravé dřevo s přesahem 1 metru od znatelných příznaků poruchy a nahrazena novou chemicky ošetřenou protézou. Protézování je navrženo formou plátování se zajištěním ocelovými svorníky. Schéma sanace je znázorněno na obrázku 91.

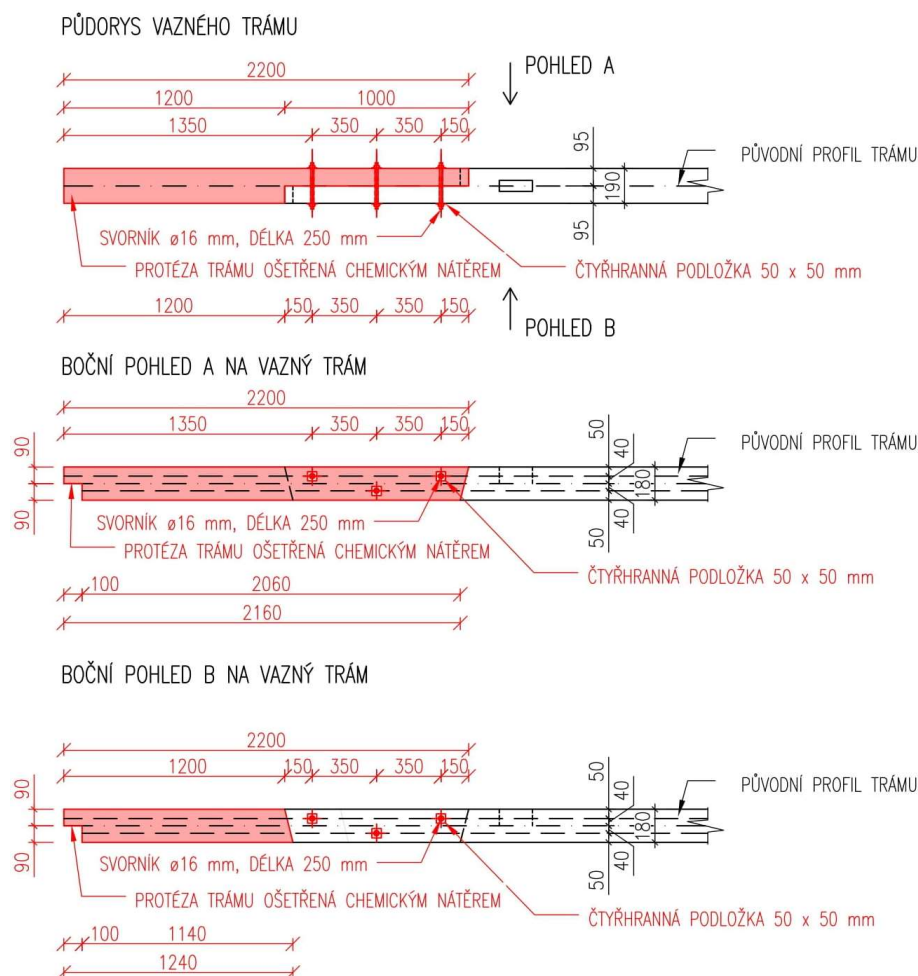
**Obr. 92** – Schéma protézování vazného trámu vazby V3

Další protézování je navrženo v místech lokálního poškození vazných trámů dřevokaznými činiteli. Jedná se především o vazný trám vazby V3 v místě styku PV5. Před samotnou sanací je potřebné provést dočasné statické zajištění krovu. Poté je možno odstranit a nahradit poškozené dřevo. Protézování bude provedeno ve formě šikmého plátovaného spoje zajištěného ocelovými svorníky. Původní tesařský spoj (přeplátování) bude proveden i v novém styku dvou vazných trámů s využitím tesařské kramle. Schéma sanace je znázorněno na obrázku 92.

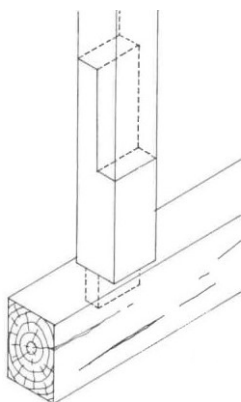
**Obr. 93** – Sanace svislého sloupku s využitím rovného plátovaného spoje [7]<sup>3</sup>

Protézování je dále navrženo u svislých i šikmých sloupků podpírajících vaznice v místech úplné výměny vazných trámů. Bude u nich provedena sanace s využitím rovného plátovaného spoje (Obr.93) zajištěného s pomocí ocelových svorníků. Před provedení sanace je nutno provést statické zajištění krovu.

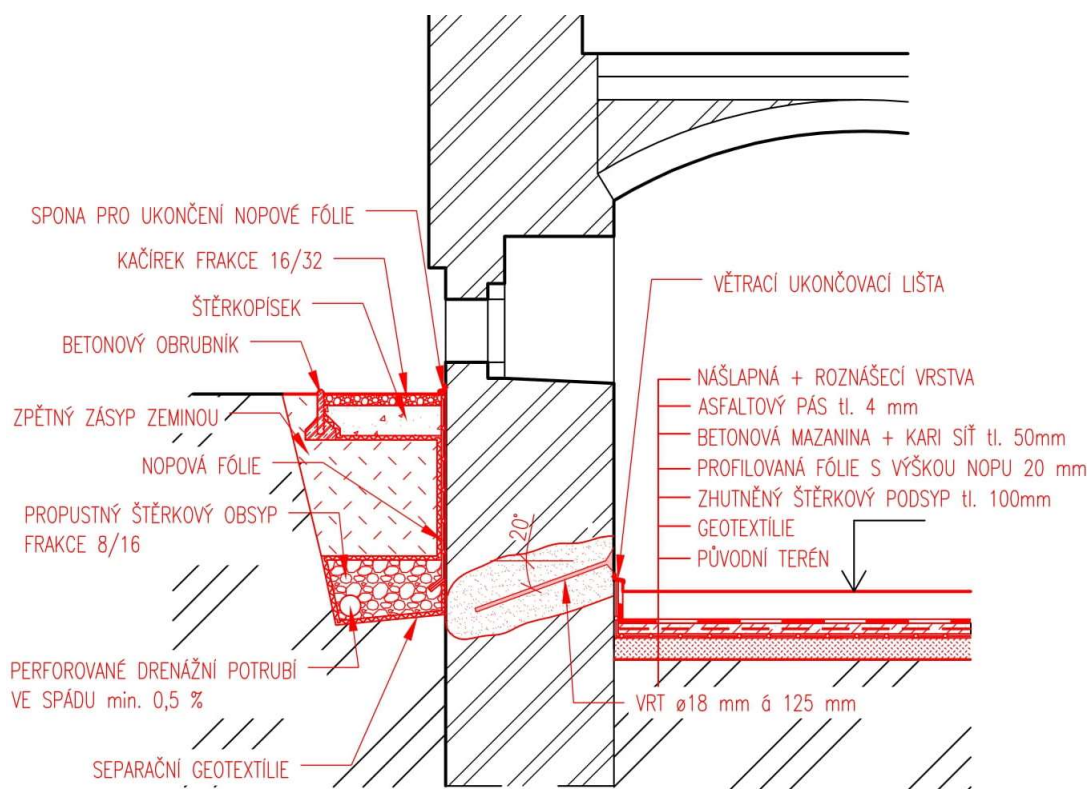
**Obr. 96** – Schéma sanace zvýšené vlhkosti s využitím podlahy s provětrávanou mezerou z nopové fólie

Při průzkumu stěn v suterénu byla nalezena původní jílová hydroizolační vrstva v částech sklepních prostor. Ta však v současné době neplní svoji funkci, a je proto potřebné navrhnout sanační opatření vedoucí k vytvoření nové hydroizolační obálky stavby. S neexistující hydroizolační obálkou stavby taktéž souvisí degradace omítky kolem celého objektu do výšky cca 2 metrů a degradace vnitřní omítky do výšky cca 1 metru. Návrh sanační metody podléhá vhodnému použití kombinací přímých a nepřímých sanačních metod a následných doplňkových opatření. Mezi přímé sanační metody patří metody mechanické, vzduchové izolace, chemické a elektrofyzikální.

Třetí etapou bude provedení nové podlahy s větranou mezerou ve sklepních prostorech. Provětrávaná mezera bude tvořena profilovanou fólií s nopy, která bude zakončena u stěn větrací lištou. Před samotnou realizací je navržena demontáž stávajících podlah. Při realizaci je nutno dbát na vodotěsné napojení spojů fólie. Na fólii bude poté provedena vrstva betonové mazaniny. Schéma sanace zvýšené vlhkosti s využitím podlahy s provětrávanou mezerou z profilovaných fólií je zobrazeno na obrázku 96.

V případě řešeného objektu je v rámci třetí etapy navrženo použití provětrávané podlahy s využitím profilované fólie s nopy s výškou nopy o hodnotě 20 mm (např. *DEKDREN T20*). Toto řešení je použito s ohledem na účel sklepních prostor jako odkladného prostoru a s ohledem na eliminaci zásahů do fasády.

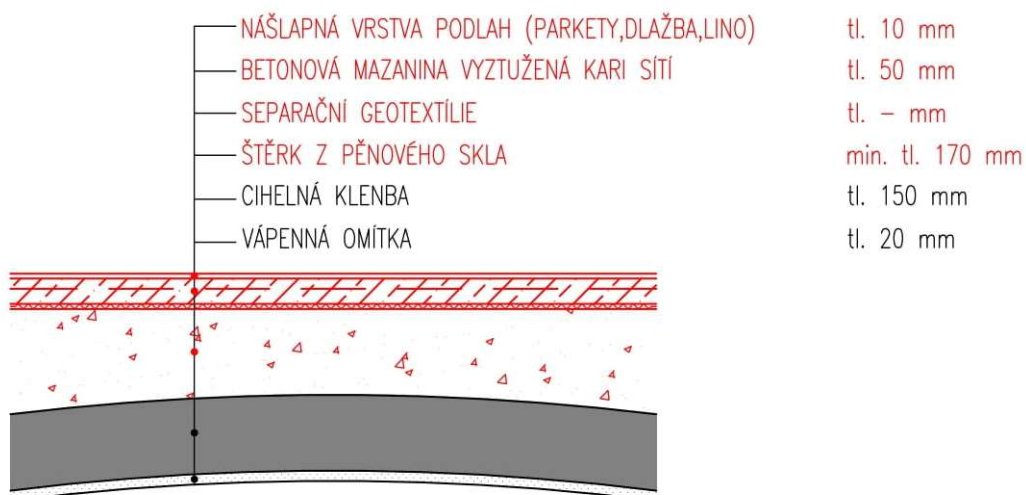
**Obr. 102** – Zateplení stropní konstrukce 1. PP – varianta 1

Z důvodu úniků tepla směrem z přízemí do sklepních prostor je nutno provést zateplení. Původní skladba stropní konstrukce ve sklepech je uvedena na následujícím obrázku 101.

Jedna z variant je zateplení stropní konstrukce tvořené klenbou ze strany vytápěného přízemí (Obr. 102). V této variantě je navržena výměna škvárového násypu za štěrk z pěnového skla. Toto řešení je možné, avšak předpokládá se demontáž nášlapných vrstev podlah a betonové mazaniny. Z důvodu dosažení požadované hodnoty součinitele prostupu tepla je navrženo zateplení s využitím štěrku z pěnového skla o tloušťce vrstvy  $170 \text{ mm}$ . Tepelně technický posudek skladby je součástí přílohy C, části C.4.

Toto řešení má za následek zvýšení tloušťky konstrukce podlahy, a tak i konstrukční výšky schodiště o 60 mm. V případě jeho použití je nutno navrhnout vyvýšení stávajících podlah v severním a jižním přístavku o 60 mm (např. použitím lehčeného betonu a nové nášlapné vrstvy). Tato změna podléhá výsledku statického posudku stávajících stropních konstrukcí přístavků. Dále by musel být proveden nový návrh schodišť u obou přístavků.

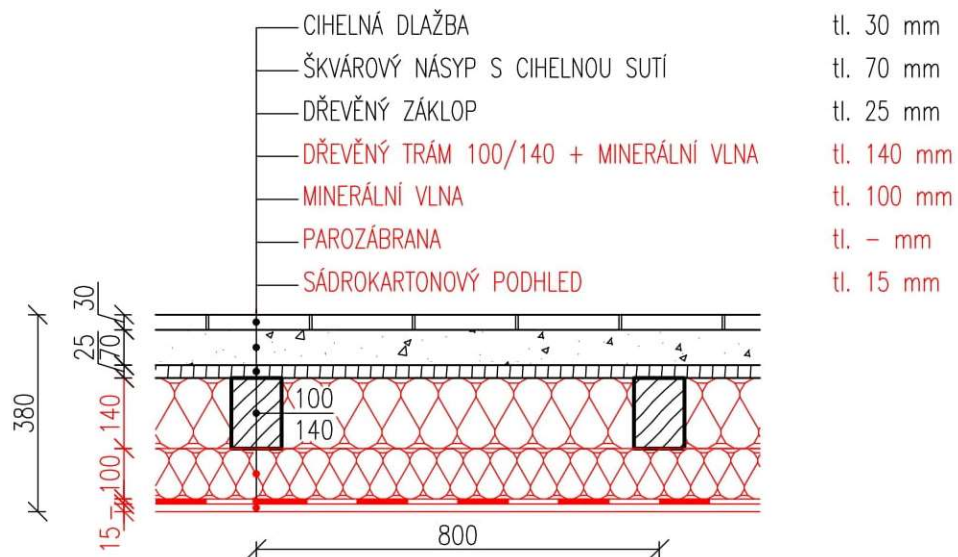
**Obr. 106** – Zateplení stropní konstrukce 1. NP – varianta 3

Tomuto návrhu předchází nutná kontrola dřevěných stropních trámů, rizika jejich napadení dřevokaznými škůdci a poškození vlivem zatékání střešním pláštěm.

Poslední variantou je zateplení stávající stropní konstrukce minerální vlnou (např. *ISOVER ORSIK*) mezi dřevěnými trámy a v souvislé vrstvě v podhledu (Obr. 106).

Z důvodu rozsáhlého poškození krovu a značných problémů s vlhkostí vlivem zatékání a možnosti jeho pravidelných kontrol i po realizaci zateplení je doporučeno využití poslední varianty zateplení minerální vlnou vloženou mezi stropní trámy a v podhledu. Toto opatření podléhá bezprostřední kontrole stavu stropních trámů a jejich případné sanaci.
