**Rehabilitace Santiniho vodního systému v klášteře
v Plasích**

**Diplomová práce
2022**

Rehabilitation of Santini water system in the Plasy Monastery

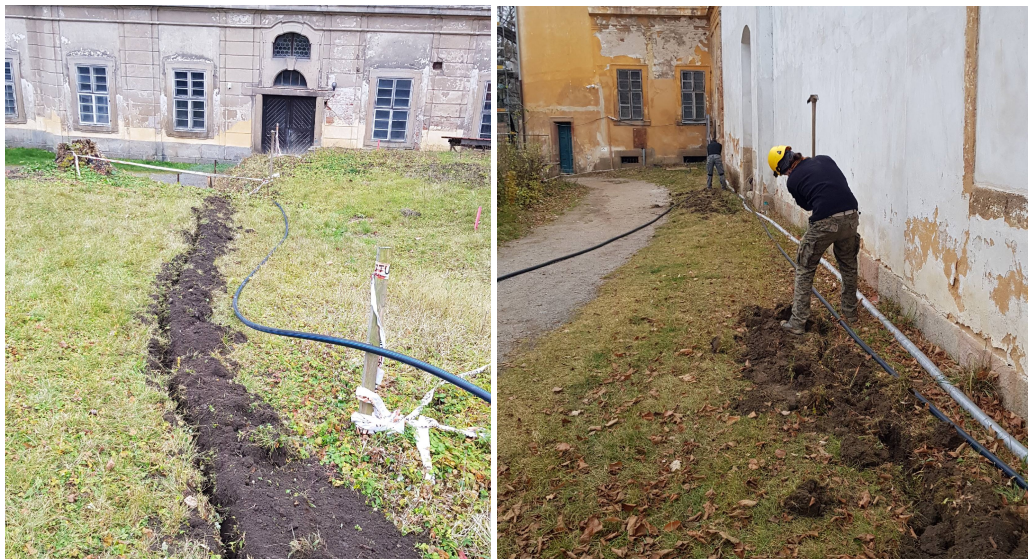
První změnou je hloubka uložení přívodního potrubí mezi budovou prelatury, kde se nachází zdroj vody – studna v krytu CO, a konventem. Po dohodě s archeology bylo domluveno vedení potrubí v archeologicky bezpečné hloubce 20 až 30 cm pod terénem. Tato hloubka s sebou nese rizika zamrznání vody v potrubí a nedá se považovat za trvalou variantu. Jde pouze o dočasný stav, než se provede definitivní výkop v nezamrzné hloubce. V průběhu měření nedošlo k zamrznutí vody v potrubí, a tedy ani k ovlivnění výsledků měření.

Obr. 22: Výkop provizorní rýhy pro uložení vodního potrubí (Josef Řehák)

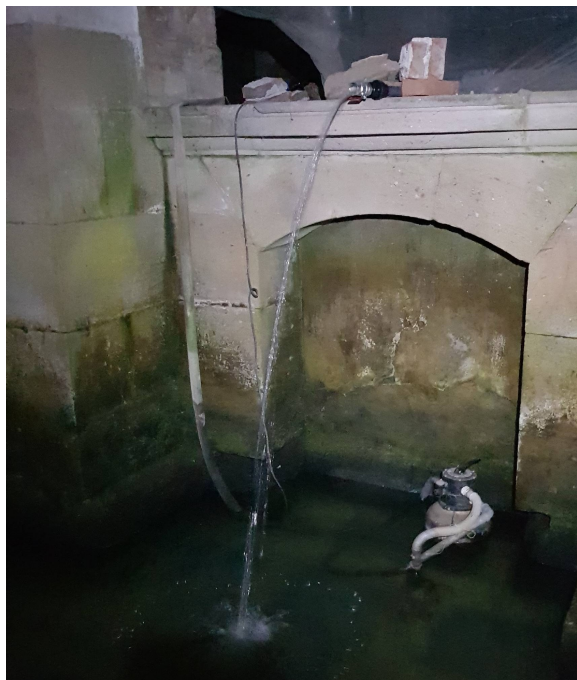
Druhou změnou je přívod vody pouze do severního zrcadla, které umožňuje provedení dalšího měření vodního systému. Zvýšením hladiny pouze v severním kontrolním zrcadle dojde k proudění nově přiváděné vody do ostatních částí vodního systému. Po aplikaci stopovací látky do vody je tak možné sledovat propojení severního kontrolního zrcadla s ostatními částmi vodního systému.

Obr. 24: Obnova přetlakového systému – nový provizorní přívod vody do severního kontrolního zrcadla (Josef Řehák)

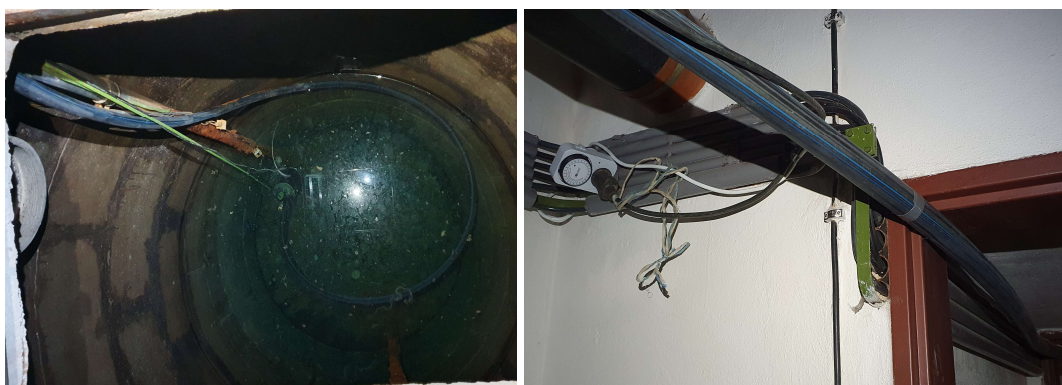
V rámci obnovy je prozatímní přetlakový vodní systém poháněn čerpadlem zapojeným do mechanických spínacích hodin nastavených na sepnutí vždy 15 minut ve tříhodinovém intervalu. Přítok vody do severního kontrolního zrcadla je v úrovni podlahy přízemí, tj. zhruba 2 metry nad plánovaným trvalým vyústěním vodotrysku (Obr. 24). I při vypnutém čerpadlu z tohoto potrubí občas vytéká proud vody o malé vydatnosti 0,006 l/s, který dává naději, že při zhotovení finální fontánky s vyústěním zhruba o 2 metry níže poskytne dostatečný tlak pro trvalé gravitační proudění.

Obr. 25: Čerpadlo ve studni krytu CO (Jakub Řehák)

Obr. 26: Mechanické spínací hodiny čerpadla (Jakub Řehák)

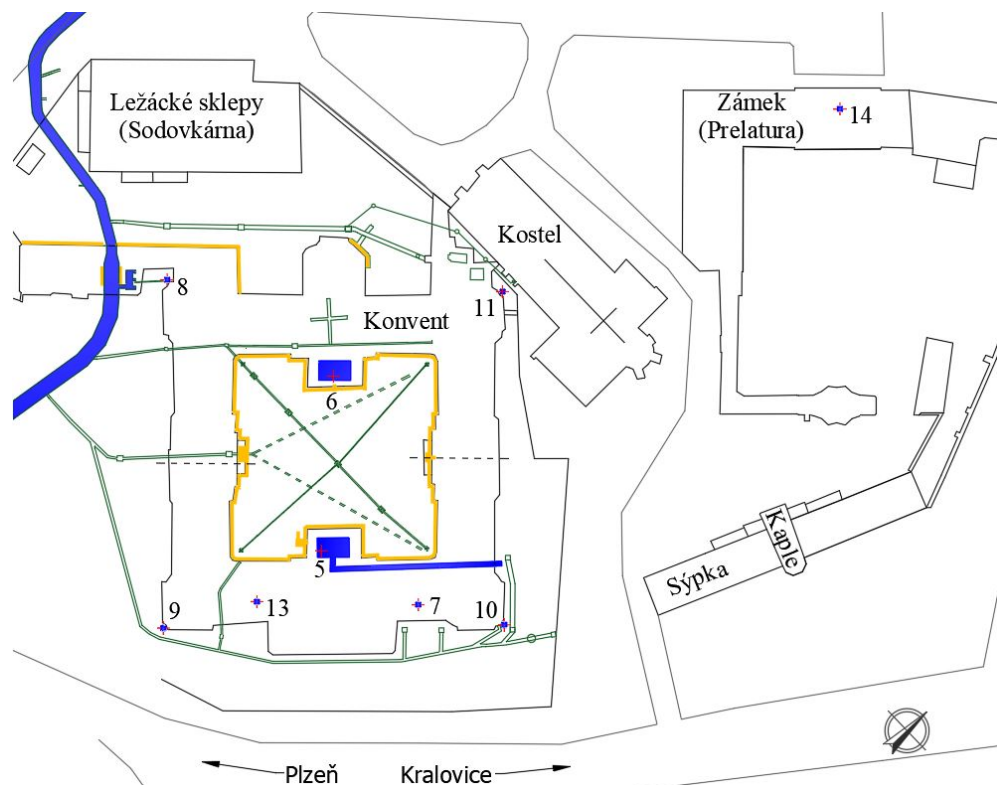
Organické látky a určité druhy bakterií jsou ukazatelem znečištění vody fekáliemi. Na čtyřech vzorcích odebraných 12.11.2021 se provedla analýza výskytu koliformních bakterií a *Escherichia coli*. Ačkoli by se podle těchto výsledků dalo usuzovat, že systém je stále kontaminován splaškovými vodami, ukazatele $CHSK_{Mn}$ a organicky vázaný uhlík vykazují téměř u všech vzorků kvalitu na úrovni pitné vody. Z tohoto hlediska určitě došlo ke zlepšení kvality znečištěné vody v jižním vodním bazénu. Fosfor se ve vzorcích vyskytuje ve velmi nízkých koncentracích (desetiny až jednotky mg/l), které však mohou být dostačující pro růst mechu a řas.²⁶

Agresivní CO_2 se nad hodnotu 10 mg/l v obou odběrech potvrdil u regulační studny (Tab. 3 – vzorek 8) a v jednom z odběrů u čtyř vzorků (Tab. 3 – vzorek 5, 10, 14, 15), včetně studny krytu CO. Koncentraci agresivního CO_2 lze snížit přidáním vápence do vody nebo provzdušňováním vody fontánkami v severním a jižním kontrolním bazénu.

Obr. 35: Vyznačení míst odběru vzorků vody pro chemickou analýzu (Jakub Řehák)

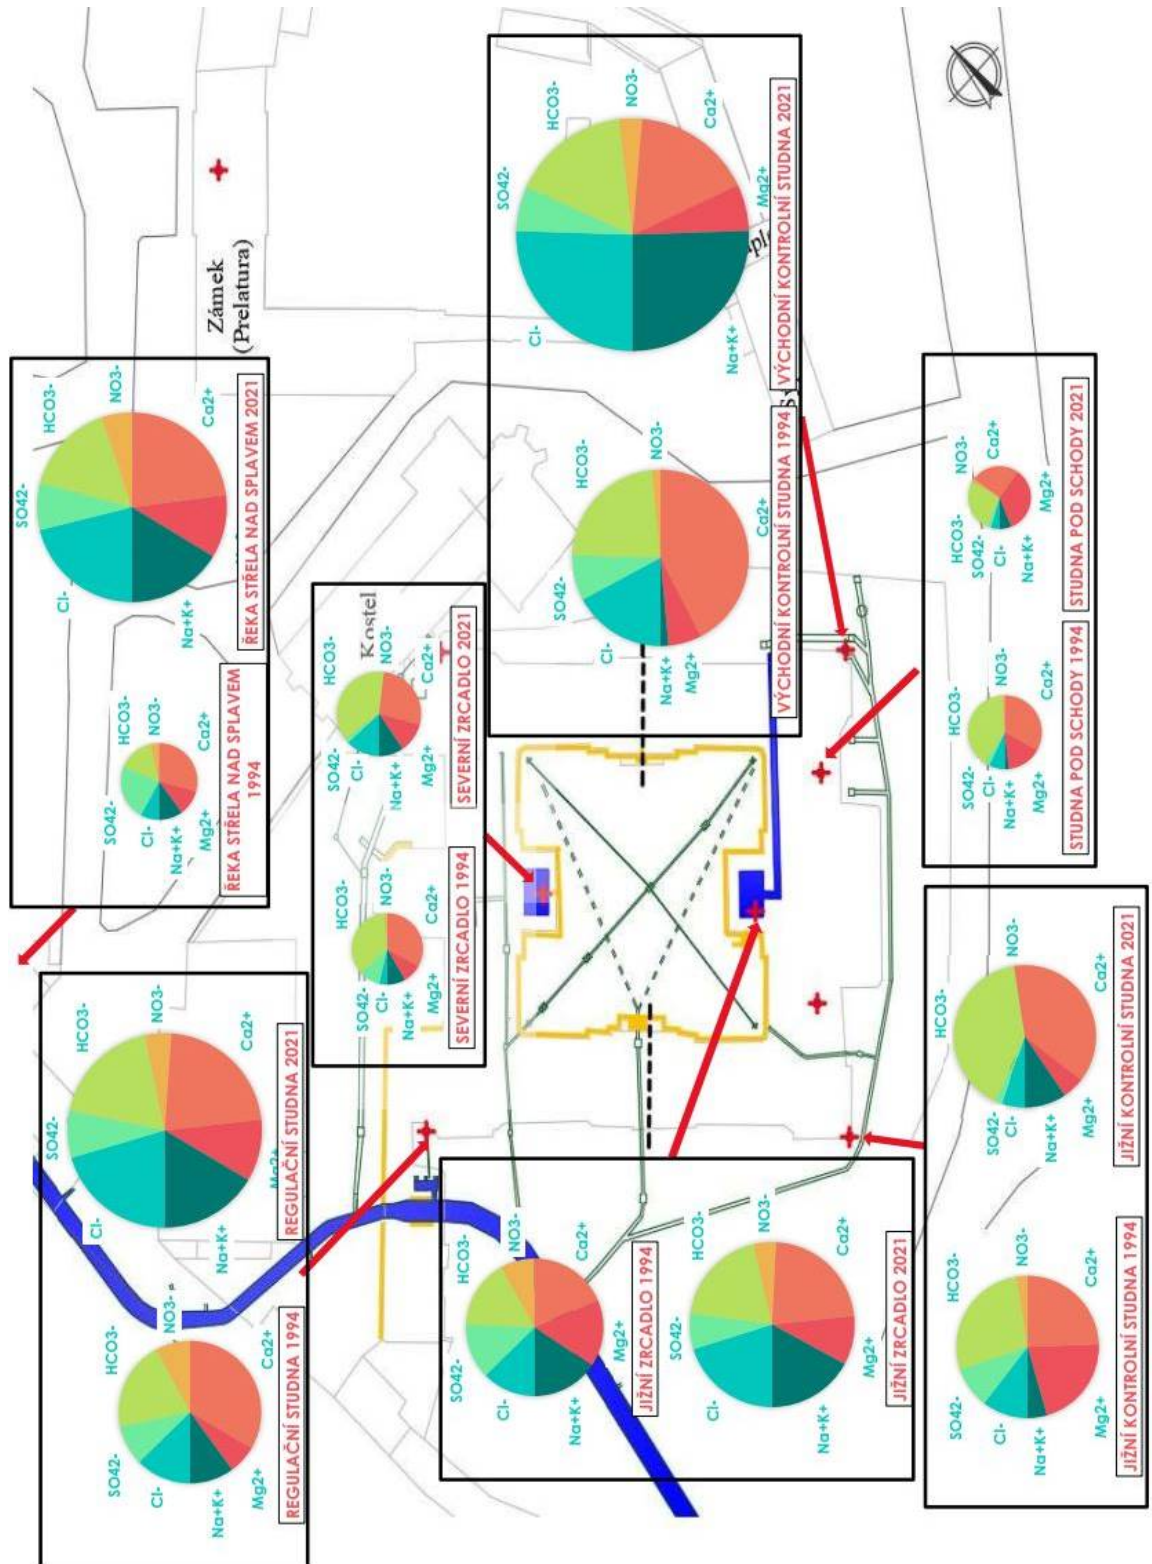
Měření z let 2021 a 1994 bylo analyzováno a vzájemně porovnáno, výsledky jsou uvedeny v tabulce (Tab. 4). Jelikož se jednotka milival/l již nepoužívá, byla nahrazena jednotkou mmol/l a výsledky z roku 1994 byly přepočteny. Výsledné grafy prezentují výsledky z míst odběrů a přehledně ukazují změny v období 1994 - 2021 (Obr 36).

Obr. 36: Porovnání chemického složení vody z roku 1994 a 2021 v mmol/l (Jakub Řehák)

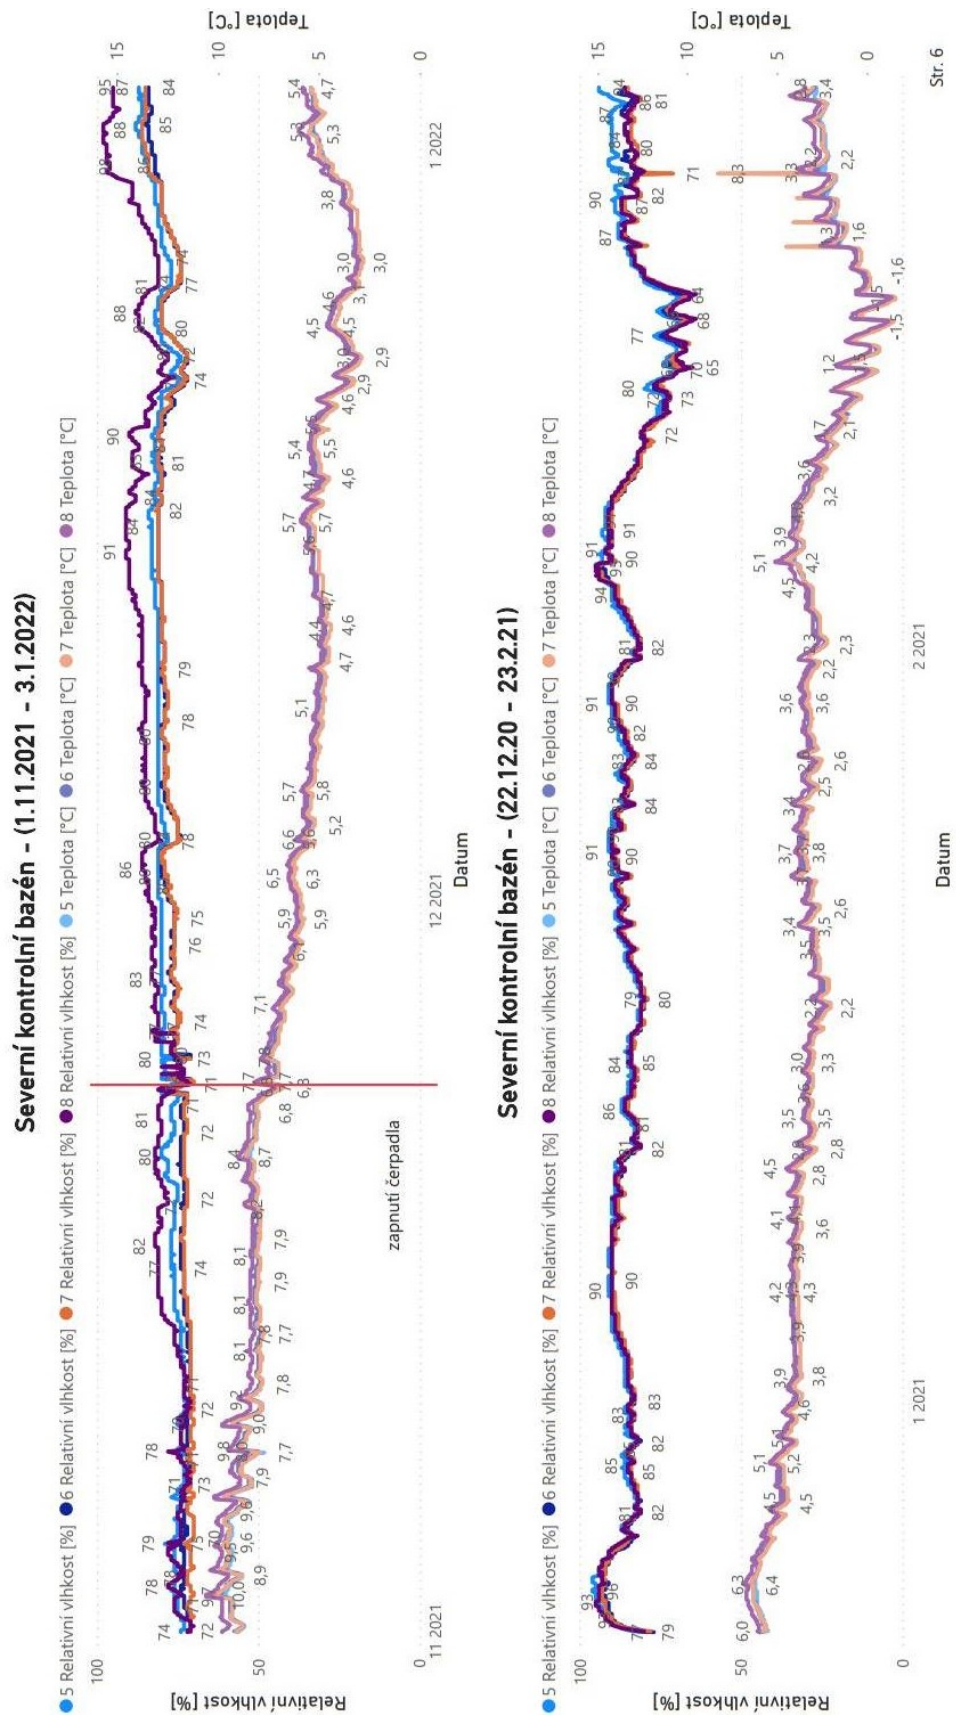
Z průběhu grafů je patrné, že obnovený přetlakový systém v severním kontrolním bazénu neovlivňuje mikroklima u jižního kontrolního bazénu. Při porovnání severního a jižního kontrolního bazénu dochází k větším odchylkám relativní vlhkosti u severního zrcadla, přičemž teplota vzduchu je v obou bazénech téměř stejná. Porovnáme-li mikroklima ze severního kontrolního bazénu z období měření 22.12.2020 – 23.2.2021 s 1.11.2021 – 3.1.2022 (Obr 40), je patrná nižší relativní vlhkost z čidel u 5, 6 a 7 po obnovení přetlakového systému.

Naměřené hodnoty ukazují, že obnovou přetlakového vodního systému se vnitřní mikroklima nezhoršuje, a naopak dochází k nepatrnému zlepšení. Vzhledem ke krátkému intervalu měření po obnově přetlakového systému lze porovnat pouze reakci vnitřního mikroklimatu v zimním období. Vzduch v konventu bude pravděpodobně v jiných ročních obdobích reagovat odlišně, proto je třeba v monitoringu parametrů vnitřního mikroklimatu pokračovat a ověřit princip vysoušení vzduchu pomocí rozstříkující vody i v ostatních ročních obdobích.

Obr. 40: Porovnání parametrů vnitřního v mikroklimatu severním kontrolním bazénu v období 22.12.2020 – 23.2.2021 a 1.11.2021 – 3.1.2022 (Jakub Řehák)

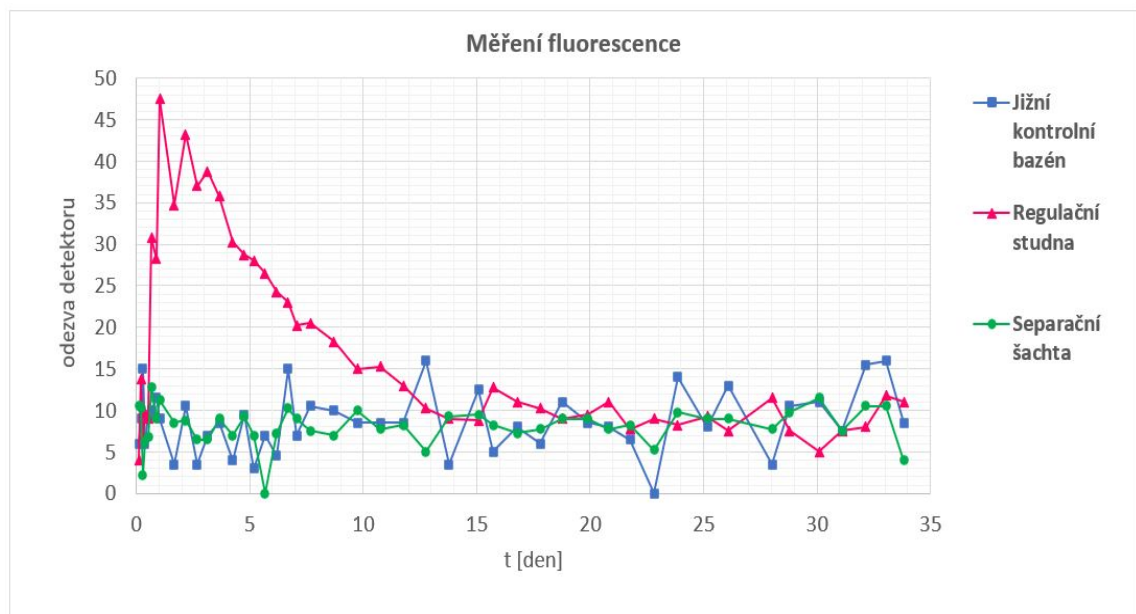
technologie vody a prostředí VŠCHT v Praze citlivějším přístrojem měřícím fluorescencí. Měření fluorescence dosahuje řádově větší citlivosti na fluorescenční stopovač a již vykazalo propojenost vodního systému.

Pro měření fluorescence se vzorky nejdříve alkalizovaly roztokem hydroxidu sodného a chelatonu, stejně jako u měření absorbance. Filtr fluorimetru se pro excitaci nastavil na 485 ± 20 nm a pro fluorescenci na 528 ± 20 nm. U každého vzorku proběhla čtyři měření fluorescence, ze kterých byl vypočten aritmetický průměr, který je pro všechny vzorky vynesena v grafu (Obr 44). Pro detekci stopovače přístroj nebyl kalibrován, a proto naměřené výsledky nelze použít pro vyjádření koncentrace uraninu ve vodě.

Obr. 44: Výsledný graf měření fluorescence – (Hana Kujalová, Jakub Řehák)
