Rekonstrukce historické budovy sanatoria

Refurbishment of historic sanatorium

Diplomová práce

Bc. Michal Kouda

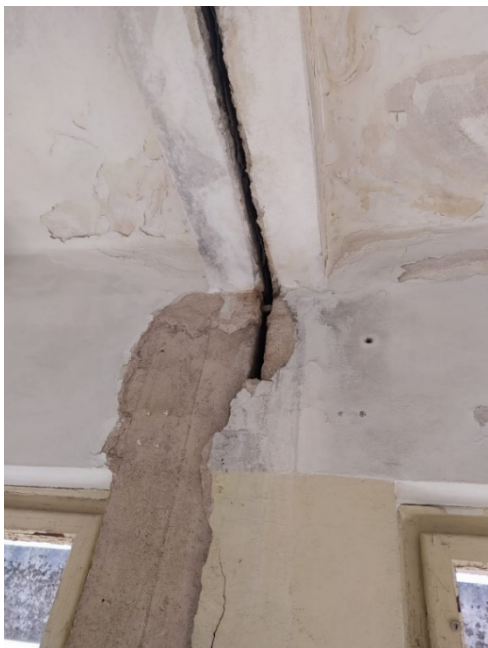
dilatační spáry překryty omítkou, nebo dilatačními překrývajícími lištami. Nyní je většina dilatačních spár odhalena, krycí lišty jsou zničeny a omítka je v těchto místech opadaná (viz obrázky 1.36 a 1.37).

Obrázek číslo 1.36 – Dilatační spára (strop)

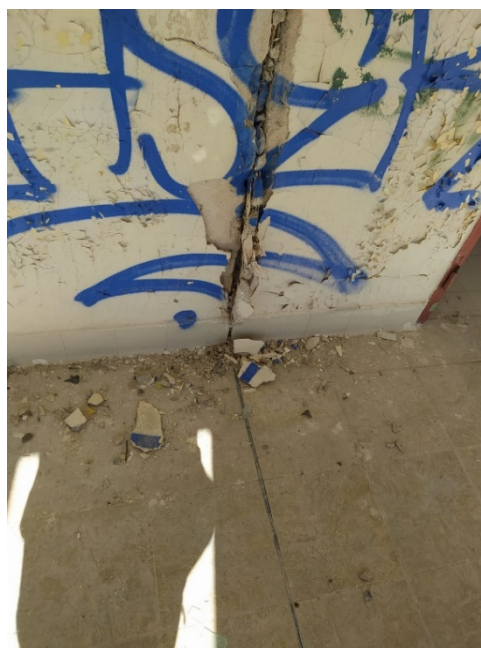
Obrázek číslo 1.37 – Dilatační spára

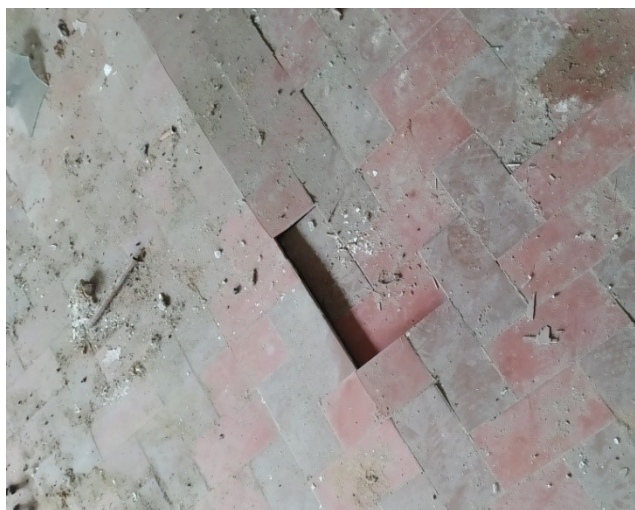
Obrázek číslo 1.40 – Dlažba odlepená od podkladu vlivem vlhkosti

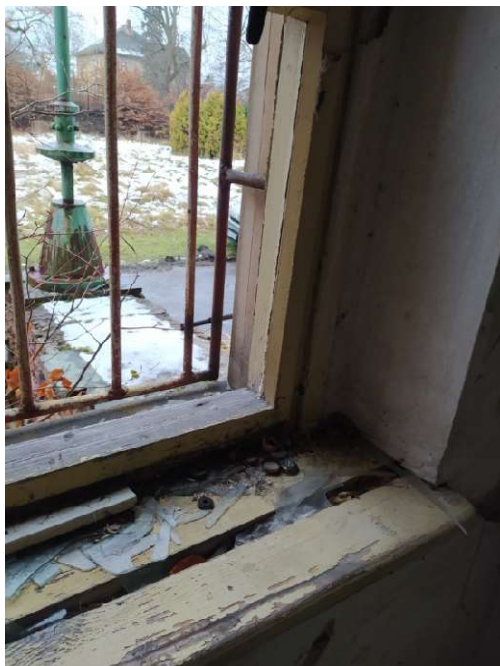
Dle dobových fotografií lze soudit, že všechna okna v objektu jsou stávající. Ve starší části objektu se nachází klasická dvoukřídlá otvíravá okna (viz obrázek číslo 1.43). V novější části se nachází špaletová okna s vnitřními i vnějšími křídly otvíravými dovnitř (viz obrázek číslo 1.44). Některá okna umístěna blízko terénu jsou opatřena původními okrasnými mřížemi chránící objekt před vstupem. Okna na starší i novější části jsou umístěna symetricky nad sebou. Většina oken je vlivem vandalismu rozbita, nebo zcela chybí okenní křídla.

Obrázek číslo 1.43 – Okna ve starší části objektu

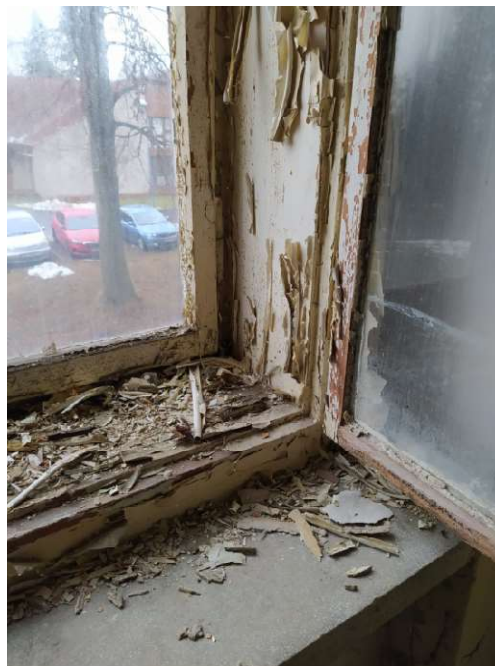
Obrázek číslo 1.44 – Špaletová okna

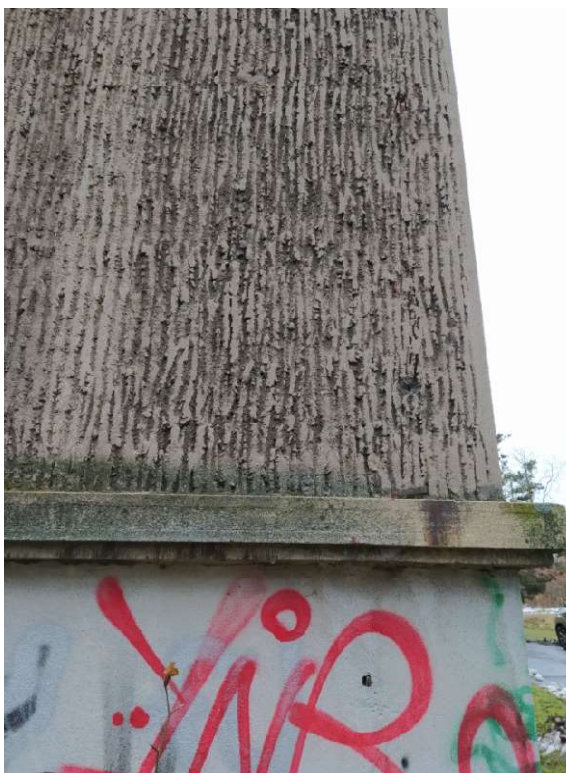
Vnitřní i vnější omítka na objektu je vápenopísková. Struktura vnější omítky je tvořena nepravidelnými „škrábanci“ (viz obrázek číslo 1.48). V soklové části starší části objektu je omítka tvořena taktéž vápenopískovou omítkou s finálním bílým fasádním nátěrem. Sokl novější části objektu je opatřen obkladem vždy do výše stropu daného podlaží. Vnitřní omítky jsou opatřeny nátěrem, v některých částech je dle původního účelu keramický obklad (původní dispozice a účel místností). Stropní konstrukce je opatřena buď omítkou nanesenou přímo na železobetonovou konstrukci, nebo v případě dřevěného podhledu na prkenný podhled s rákosovým pletivem. Vlivem velmi vysoké vlhkosti v objektu je na některých částech omítka zcela opadaná (viz příloha B – poruchy).

Obrázek číslo 1.48 – Strukturovaná omítka a soklová římsa

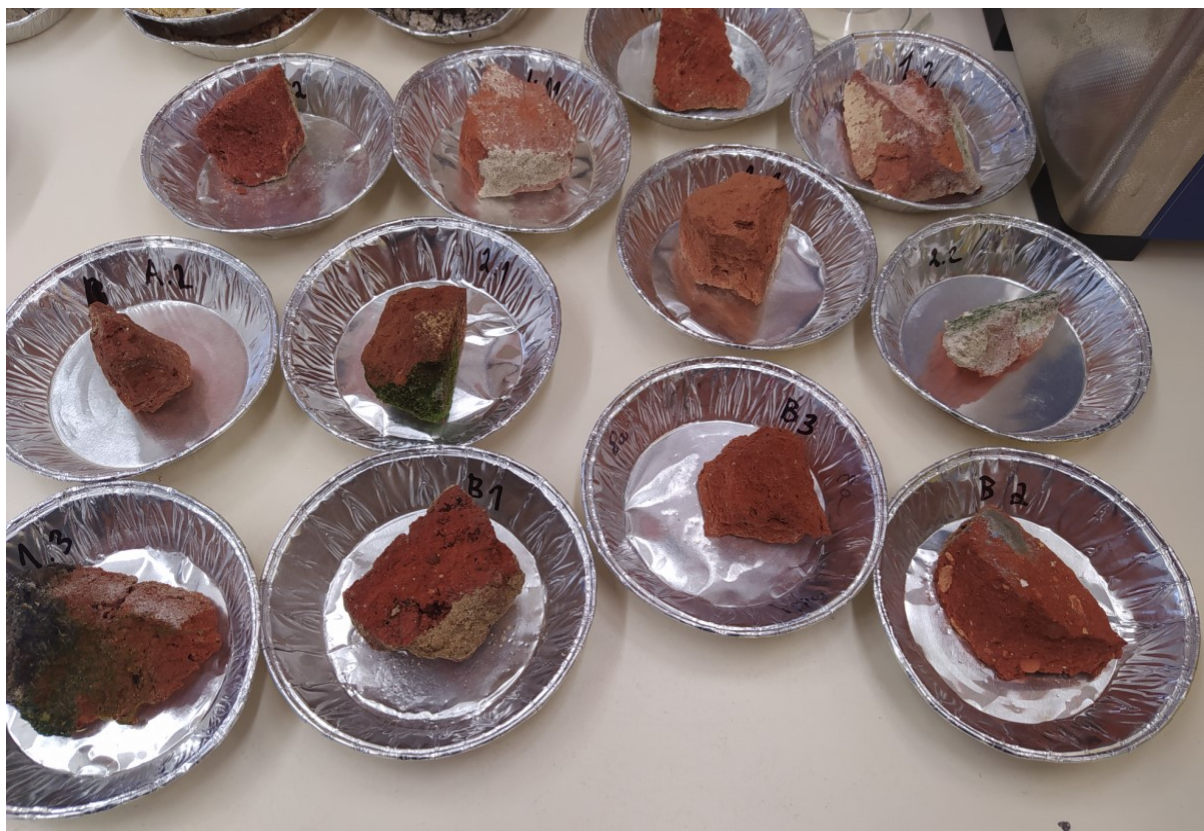
Porovnání výsledků měření vlhkosti pomocí vlhkoměru a gravimetrické metody						
Patro	Číslo vzorku (Grav. Metoda)	Bod měření (Vlhkoměr)	Výška [cm]	Vlhkost Grav. Metoda [%]	Vlhkost Vlhkoměr [%]	Rozdíl [%]
-	-	-	[cm]	[%]	[%]	[%]
1.NP	1.1	1	90	7,8	8,0	2,56%
	1.2	18	30	3,0	2,6	13,33%
	1.3	74	90	13,1	13,2	0,76%
2.NP	2.1	10	90	13,5	13,7	1,48%
	2.2	43	30	3,5	3,6	2,86%
3.NP	3.1	16	60	2,4	2,5	4,17%
	3.2	26	120	3,8	3,7	2,63%
4.NP	4.1	11	60	2,9	2,5	13,79%
1.PP	A.1	4	120	2,4	2,5	4,17%
	A.2	16	30	16,6	16,0	3,61%
2.PP	B.1	15	120	12,6	12,6	0,00%
	B.2	22	60	15,8	15,3	3,16%
	B.3	27	30	11,3	10,8	4,42%

Obrázek číslo 1.51 – Odebrané vzorky pro měření gravimetrickou metodou

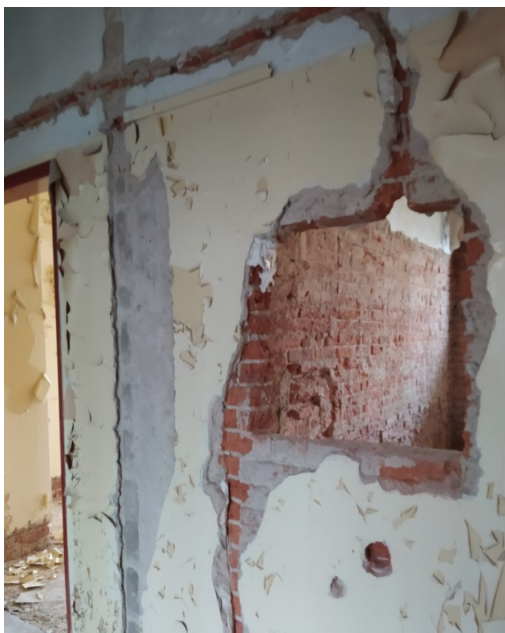
V některých částech objektu jsou odstraněny vnitřní i vnější omítky. Při vizuální prohlídce objektu nebyly zpozorovány žádné trhliny na nosných konstrukcích. Jediné trhliny se nachází vždy na styku dělicí příčky se sloupem či nosnou stěnou (TR1). Lokálně se v objektu také nacházejí zbourané příčky (nejspíše lidskou činností, nikoliv poruchou vyvolanou např. vlhkostí).

Obrázek číslo 1.53 – Otvor v příčce

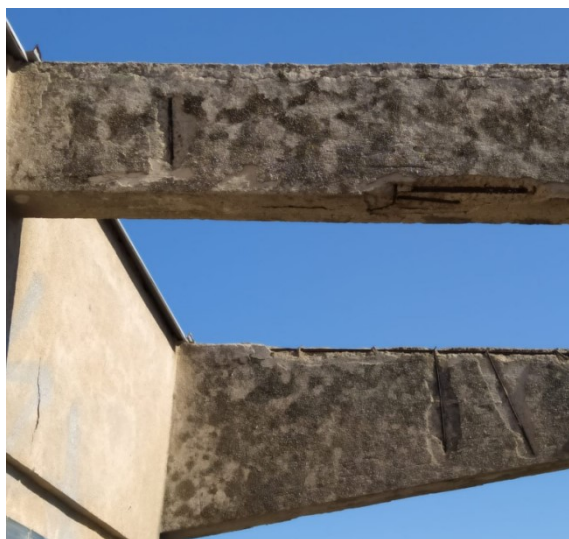
b)

V novější části objektu se na železobetonových sloupech lokálně vyskytuje poškozená krycí vrstva výztuže. Výztuž je z části odhalena a zrezlá. Na železobetonové venkovní konstrukci na terase ve 4.NP je výztuž také odhalena, je zde patrná jak hlavní podélná výztuž, tak třmínky.

Obrázek číslo 1.61 – a), b), c), d) – Poškozená krycí vrstva u železobetonové venkovní konstrukce na terase ve 4.NP

V určitých částech vnitřních i vnějších železobetonových konstrukcí je narušena krycí vrstva výztuže. Z důvodu možné degradace výztuže v betonu je nutné tato místa sanovat. Pro lokální sanaci je navržena cement-polymerová maltová směs vyztužená vlákny[11]. Před samotnou sanací je nutné porušenou část betonu vhodně připravit. Nejprve se otlučou lehce odstranitelné části betonu, poté se pomocí drátěného kartáče nebo tlakovou vodou zbaví povrch nečistot a prachu. Následně dojde k provlhčení povrchu betonu, nanesení antikoroziční ochrany výztuže a adhezního můstku. Poté se na připravené místo ručně nanáší cement-polymerová malta. Po zatuhnutí malty je nutné ji chránit min. 3 dny proti slunečnímu záření a je nutné ji obdobně jako čerstvý beton vlhčit [11].

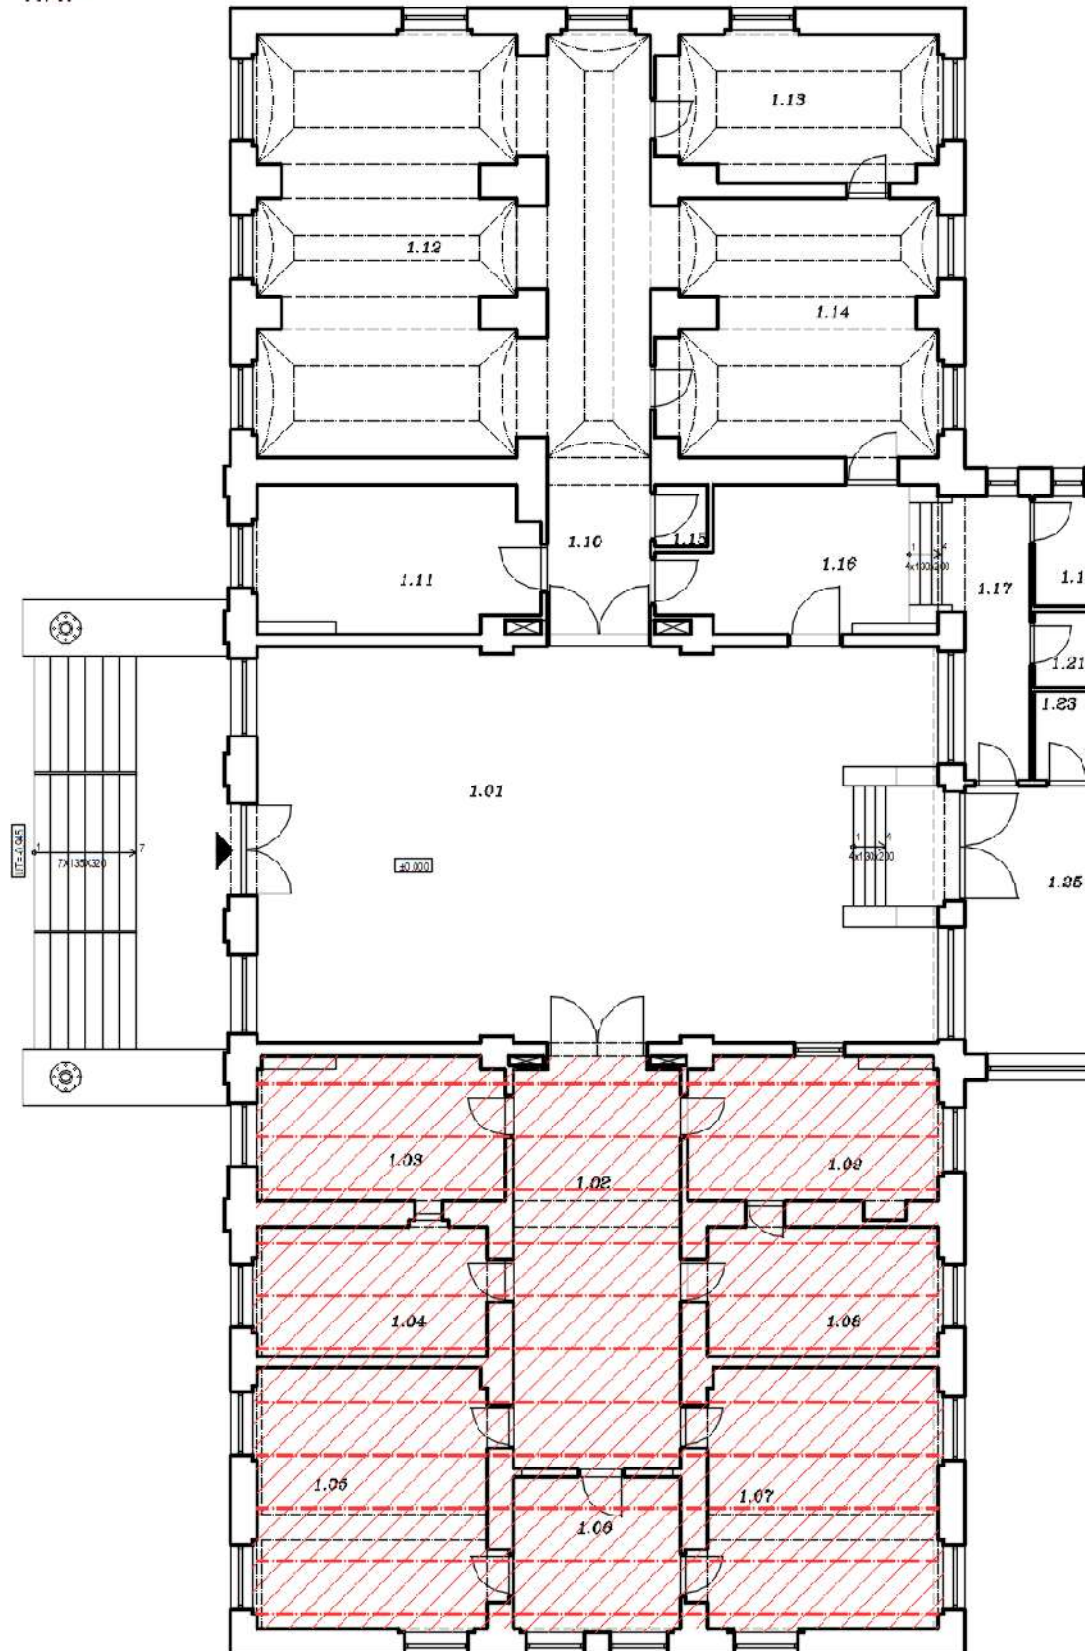
Stropní konstrukce ve starší části objektu je ve 2.NP a z části v 1.NP tvořena dřevěným trámovým stropem. Vlivem zvýšené vlhkosti v objektu a zatékáním srážkové vody do objektu je tento strop poškozen. Na určitých místech jsou nosné trámy zcela zborcené a stabilitu stropu zajišťuje škvárobetonová vrstva na záklopu. Z důvodu velkého poškození je na těchto částech podlaží navržena nová **ocelobetonová spřažená stropní konstrukce**. Další možnou variantou sanace stropu je návrh nového dřevěného trámového stropu, ale vzhledem k vysoké vlhkosti objektu a také k tomu, že objekt není památkově chráněn, byl vybrán ocelobetonový spřažený strop. Statický výpočet ocelobetonového stropu není součástí této diplomové práce. Je zde pouze navržena skladba, postup provádění a odhadnut průřez ocelového profilu.

Obrázek číslo 1.73 – rozsah sanace stropu v 1.NP

Ocelový nosník je odhadnut jako IPE 360, v 1.NP je uvažován jako spojitý nosník přes 3 pole, ve 2.NP jako prostý nosník. Ve stropu nad 2.NP pod obvodovými stěnami 3.NP je uvažováno zdvojení těchto nosníků. Rozsah sanace stropů je znázorněn na obrázku číslo 1.73 a 1.74.

- 1) odstranění stávajícího dřevěného stropu
- 2) očištění okolí stropu včetně kapes ve zdivu
- 3) mykologický průzkum (zda se nenachází v konstrukci dřevomorka)
- 4) osazení ocelových nosníků do stávajících kapes ve zdivu
- 5) příprava trapézového plechu a navaření ocelových trnů
- 6) betonáž betonové vrstvy s kari výztuží svázanou drátky s trny
- 7) po nabití pevnosti betonu zhotovení podlahy a podhledu

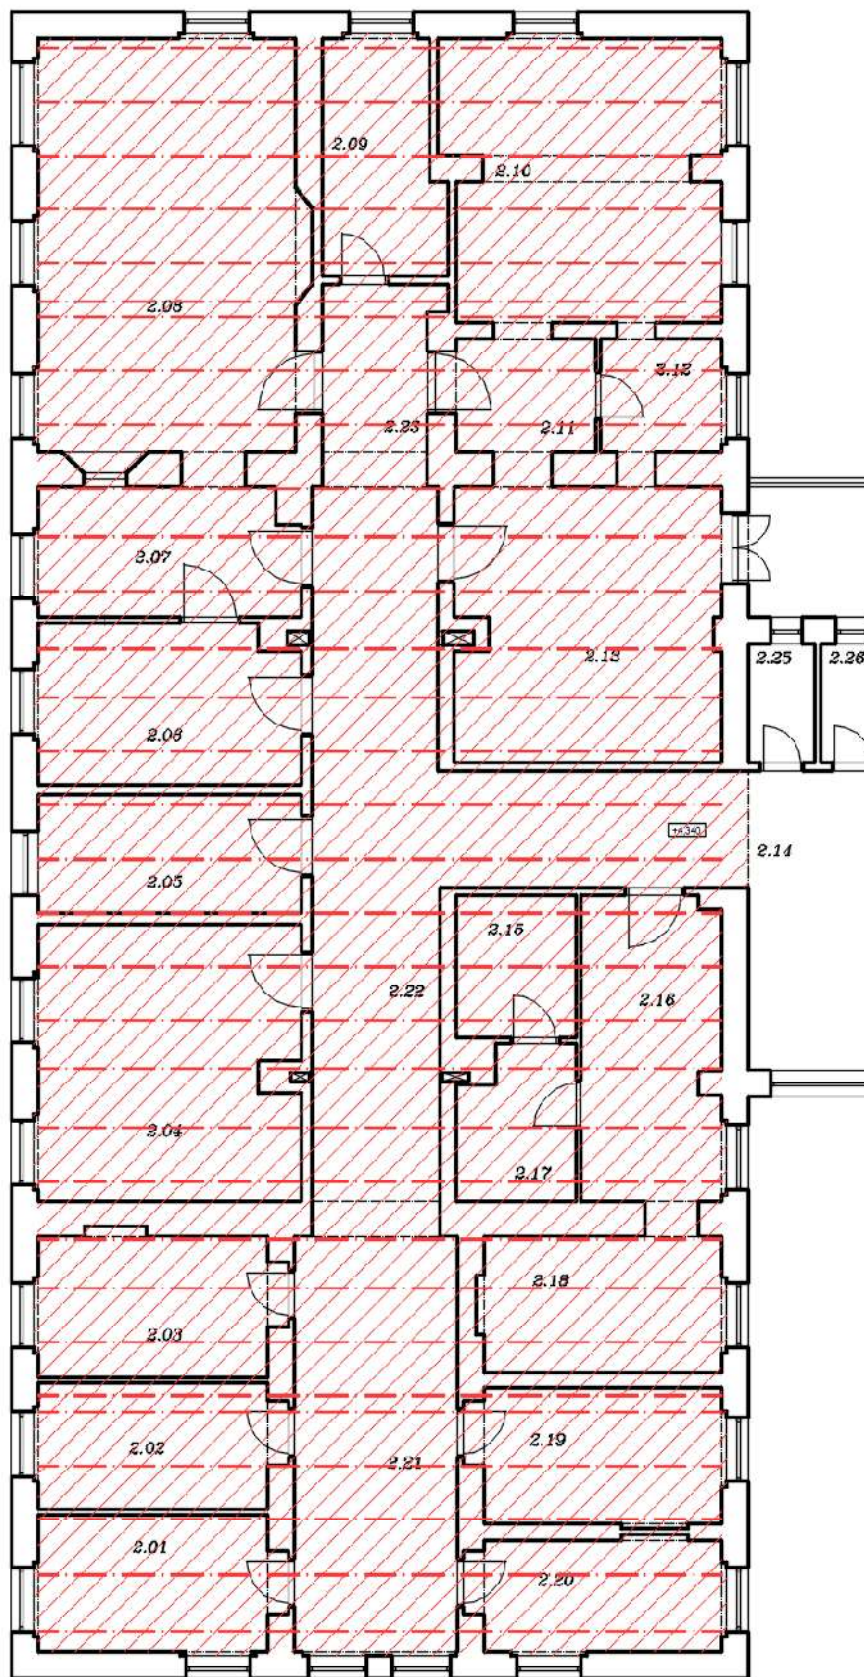
Obrázek číslo 1.74 – rozsah sanace ve 2.NP
