**ČESKÉ VYSOKÉ UČENÍ TECHNICKÉ V PRAZE**

**Analýza hydroizolačních technologií pro sanaci historických objektů**

**DISERTAČNÍ PRÁCE**

**Ing. Denisa Boháčová**

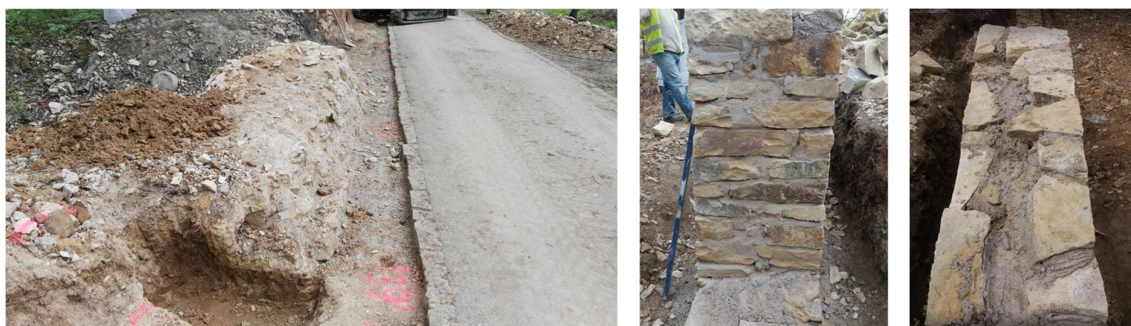
Obr. 13: Stav základů po odkrytí, Obr. 14 - 15: Ukázka zdění

Pro zdění byl použit materiál ze tří zdrojů: kamenivo z původní zdi, opuka z jiné části obory a nový opukový materiál zajištěný v lomu v Přední Kopanině. Vybourané kamenivo bylo postupně odváženo do třídičky. Na základě zjištěné kvality stávajícího zdiva bylo zpětně využito cca 15 - 20 % vybouraného. Při zdění byly provazovány obě lící vrstvy kameniva a byly zachovávány minimální spáry, průběžné vodorovné spáry. Malé kameny byly použity pouze do míst mezi velkými kameny. Pro zdění byla zvolena malta KVK 0261. Vzhledem k nestejně tloušťce prováděné zdi v různých úsecích byla zachována vnější „rovná linie“.

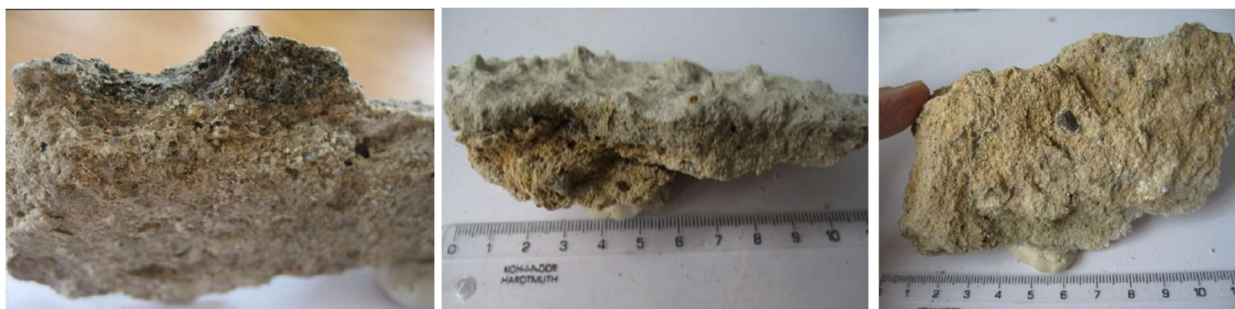
Obr. 30: Vzorek 1 B, Obr. 31: Vzorek 2, Obr. 32: Vzorek 2 [68]

- vzorky vnější omítky s tmavě šedým povrchem, odebrané z fasády v 1.NP (značení 1 A, 1 B)
- vzorek vnější omítky s bílou povrchovou úpravou odebraný z fasády v 1.NP (značení 2)
- vzorek vnitřní omítky odebraný ve 2. NP (značení 3)
- vzorek omítky s bílou povrchovou úpravou odebraný na fasádě v 1. NP (značení 4)

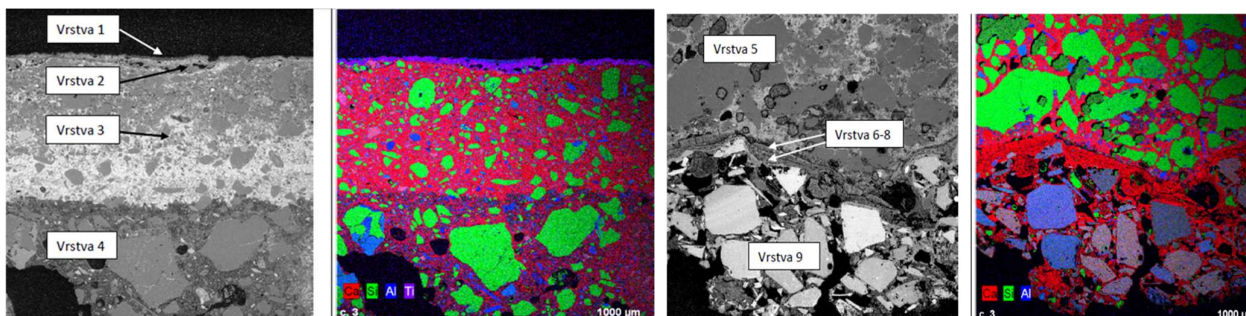
Obr. 33 - 36: Vzorek 3 (elektronová mikroskopie), [68]

Vrstvy 6 až 8 – vápenný nátěr, vzdušné vápno.

Vrstva 9 – vrstva malty s pojivem ze vzdušného vápna, kamenivem jsou zrna tmavé vyvřelé horniny

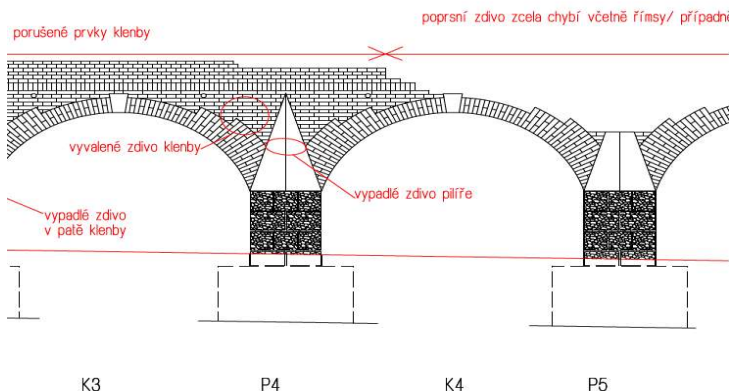
Obr. 49: Dokumentace poruch mostní konstrukce

### Klenba 3 - pilíř 5:

Tyto pilíře a jejich základové konstrukce byly v době průzkumů zasypany stejně jako pilíře v dalších částech mostu. U 3. klenby došlo působením vlhkosti k narušení zdiva v patě klenby a částečnému vyvalení zdiva poprsní zídky. Zdící prvky jsou porušené a dochází zde k vymývání pojiva. U 4. klenby zcela chybělo poprsní zdivo včetně římsy. Klenba zde byla odkryta, což vedlo k jejímu zanesení vrstvou hlíny a vegetací - viz Obr. 50.

Obr. 50: Poruchy na 4. klenbě

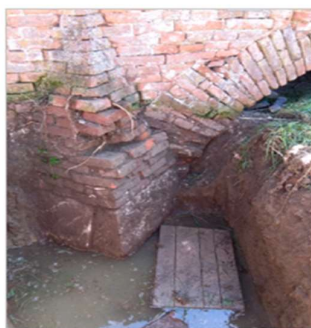
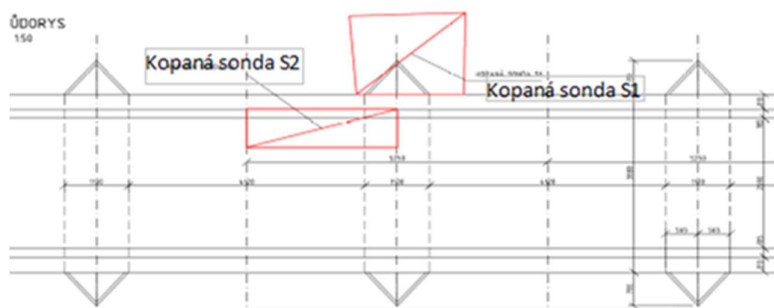
Obr. 51: Kopaná sonda S1 u pilíře č. 6, Obr. 52: Stávající stav mostu - zakreslení sondy

**kopané sondy:** kopanou sondou (S1) bylo třeba zjistit zejména založení mostu. Sonda S1 byla vykopána u pilíře číslo 6 na západní straně mostu. V této sondě byly zastiženy pod patou cihelných kleneb mostu kamenné pilíře šířky cca 1,15 m provedené z velkých kamenných bloků. V místě provedené sondy se jedná o 4 vrstvy bloků o celkové výšce cca 1,5 m. Pod touto úrovní bylo zjištěno rozšíření základů cca o 0,5 m. Vlastní oblouky mostu tvoří klenby z plných pálených cihel. V patě začíná klenba tloušťky 0,6 m a přechází v klenbu tloušťky 0,45 m. Ve střední části je klenba tloušťky 0,3 m. Cihly jsou o něco větších rozměrů než současné plné pálené cihly. Šířka cihel je cca 150 mm a délka 300-310 mm. Ve vrcholu kleneb tvoří klenáky 4 kónické cihly.

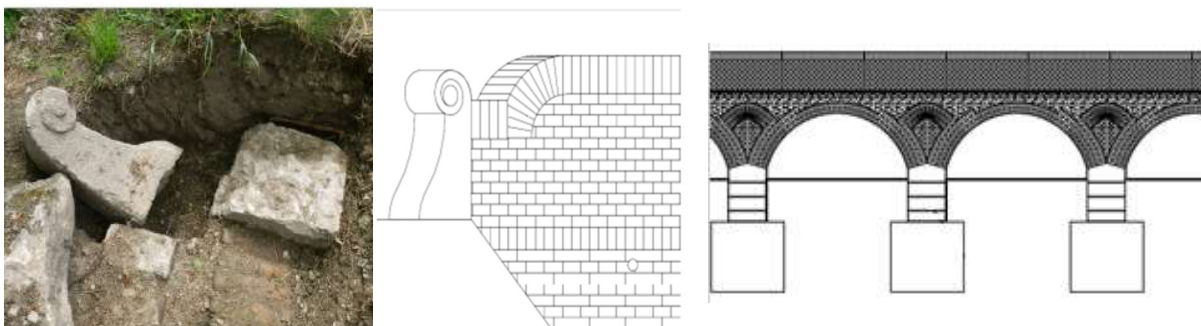
Ve druhé kopané sondě (S2) byla odkryta nad pilířem pata klenby šikmo zazděna, úroveň zadržky je ve středu pilíře přibližně v úrovni rubu klenby ve vrcholu. Poprsní zdi a cihelné zábradlí se na konci mostu rozevíraly a byly opatřeny kamennými nákolníky, což je patrné ze sondy S3 u klenby 10. Dle požadavku NPÚ bylo třeba chybějící nákolníky doplnit s důsledným zachováním jejich původního vzhledu. (Obr. 51)

Obr. 53: Nález nákolníků, Obr. 54: Navržený nový stav, Obr. 55: Řez - stávající stav

V provedené sondě je také viditelné zdivo „protiklenby“ nad pilíři, která zachycuje vodorovné síly vznikající v oblasti paty kleneb (Obr. 55).

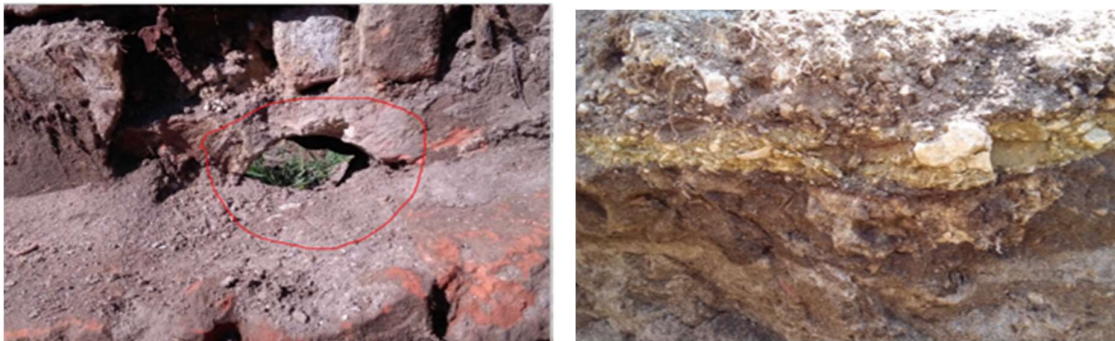
zachování jejich funkce odvodnění je třeba zakázkově vyrobit repliky. Pod jílovou izolací je až k rubu klenby hlinitokamenitý zásep obdobného složení jako pod vozovkou. [55,56]

Obr. 56: Nefunkční odvodňovač, Obr. 57: Jílová vrstva

Na původní místa a ve stejném sklonu budou při zdění v místech těsně nad jílovou izolací osazeny repliky odtokových dvoudílných trubek. Ty budou vyrobeny přesně podle dochovaných zbytků původních trubek v potřebné délce cca 0,45 m. Přesná délka bude stanovena na místě tak, aby přesah přes líc parapetního zdiva byl nejméně 40 mm. Trubky budou před osazením zevnitř ještě hydrofobizovány.

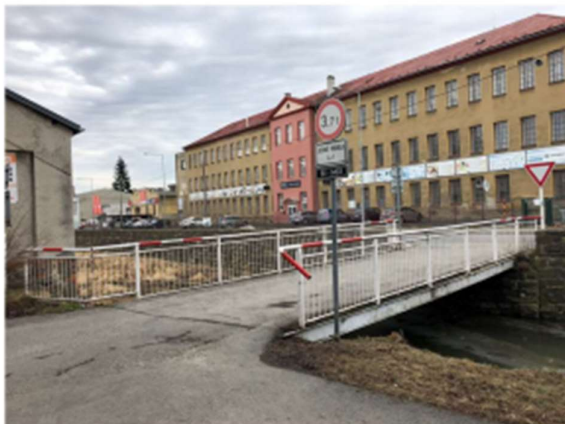
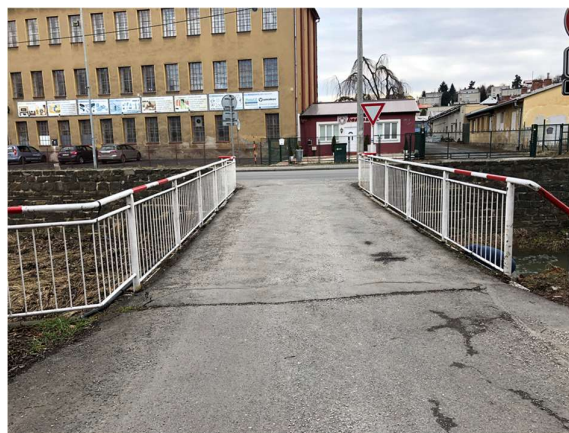
*Obr. 121 - 122: Most v Bílovci: stávající stav mostu*

Mostní objekt převádí komunikaci přes potok Bílovka v ulici Opavská u parku střelnice, katastrální území Bílovec. Jedná se o jednoplošný most. Spodní stavba je tvořena kamennými opěrami. Most byl proveden z ocelových profilů, na kterých byla provedena žb deska, nosná konstrukce je provedena s náběhem. Na základě jádrových vývrtů bylo zjištěno, že na NK se nachází izolace z asfaltových pásů. Povrch vozovky je živičný. U nosné konstrukce se projevují známky koroze a opotřebení časem. Nosná konstrukce mostu je v současné době ve špatném technickém stavu. Na mnoha místech dochází k zatékání a hromadění vody v mostním tělese, neboť konstrukce neumožňuje spolehlivé odtékání vody.

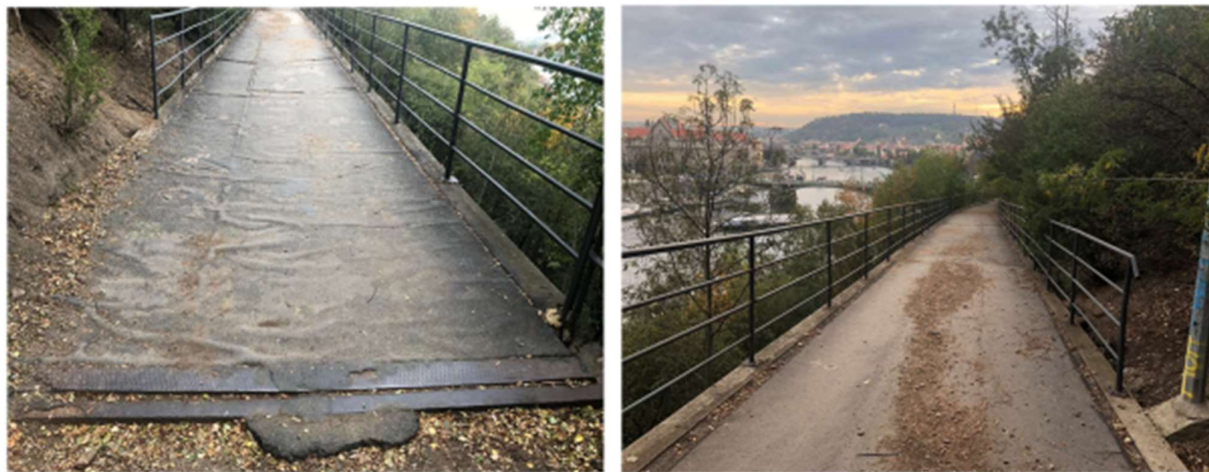
Obr. 123 -124: Estakády na Letné - stávající stav, estakáda č.4

Estakády se nacházejí v letenském svahu v Praze. Jedná se celkem o čtyři mostní objekty, překlenující komunikaci v letenském svahu na Obr. 123 - 124. Spodní stavba vícepolového mostu je tvořena žb pilíři, na kterých je uložena žb nosná konstrukce mostu tvořena polorámovou konstrukcí. U mostu 4 bylo provedeno celkem 6 žb pilířů s rozšířenou hlavicí, podpírajících nosnou konstrukci. Na základě jádrových vývrtů bylo zjištěno, že na nosné konstrukci se nachází izolace z asfaltových pásů. Vozovka má pouze tenkou živičnou vrstvu. Mostovka je nejvíce zatížena stékajícími nánosy zeminy ze svahů od přívalových dešťů. Na mnoha místech dochází k pronikání vody do nosné konstrukce. Mostovka je navíc vystavena vysokým teplotám na svahu. Kombinací nánosů ze svahu a vysokých teplot dochází k „vlnění“ asfaltové vrstvy. Na mnoha místech se projevuje prorůstání kořenů.

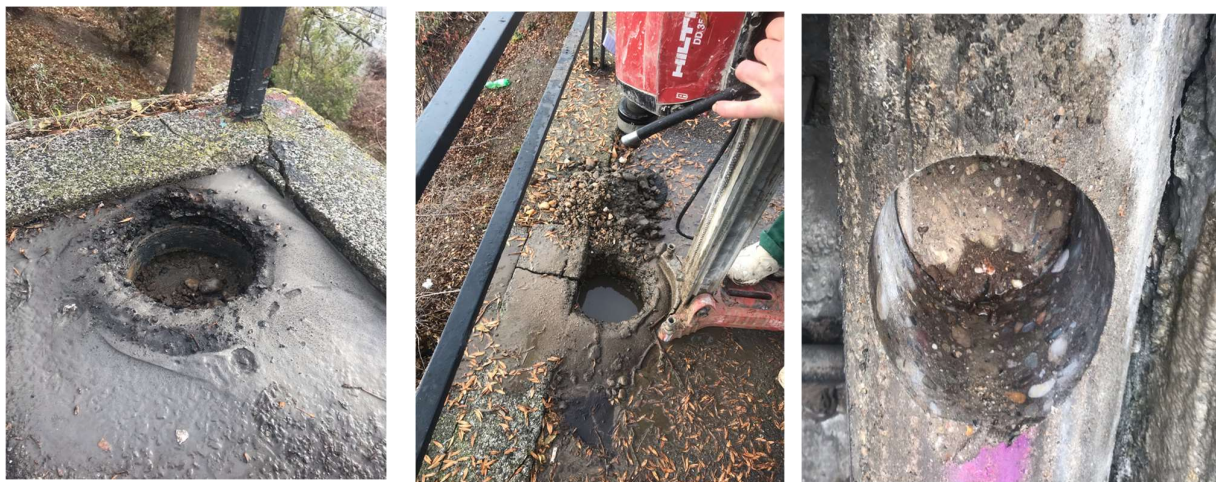
Obr. 125 - 127: Diagnostika estakád - jádrové vrtání

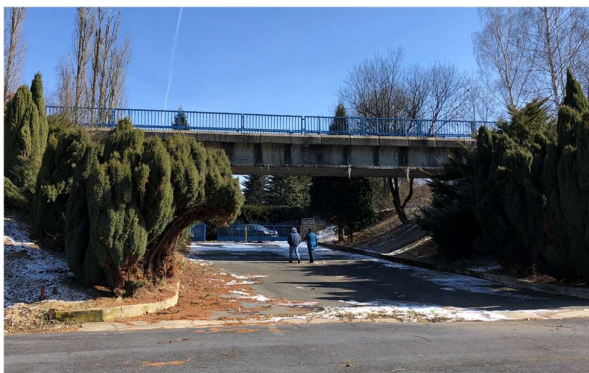
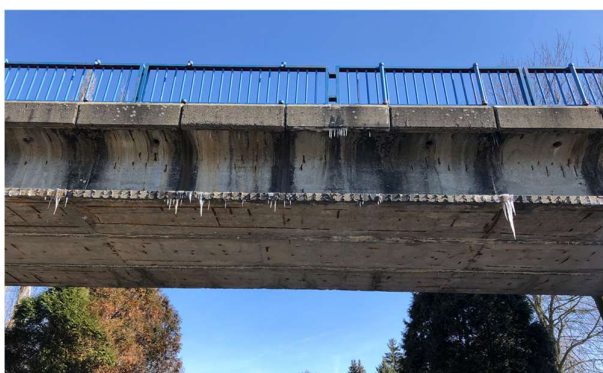
Obr. 128 -129: Lávka na stadionu v Karlových Varech - stávající stav lávky

Lávka je součástí stadionu v Karlových Varech, Tuhnice. Jejím účelem je zajištění přemostění mezi tribunami stadionu nad jedním z hlavních vstupů a dále nad tzv. „bránou borců“. Lávka byla provedena z typických předpjatých prefabrikovaných nosníků KA - 61, ve kterých jsou vyvrtány odvodňovací otvory. Nosníky jsou uloženy na železobetonové úložné prahy na ložiska. Opěry jsou masivní železobetonové monolitické. Na základě jádrových vývrtů bylo zjištěno, že na NK se nachází izolace z asfaltových pásů. Povrch vozovky byl proveden jako živičný. Problematické řešení KA nosníků a jejich odvodňovačů umožňuje zatékání a hromadění vody v mostním tělese.

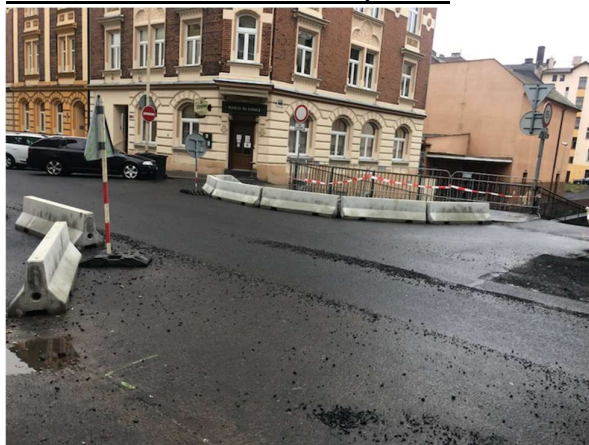
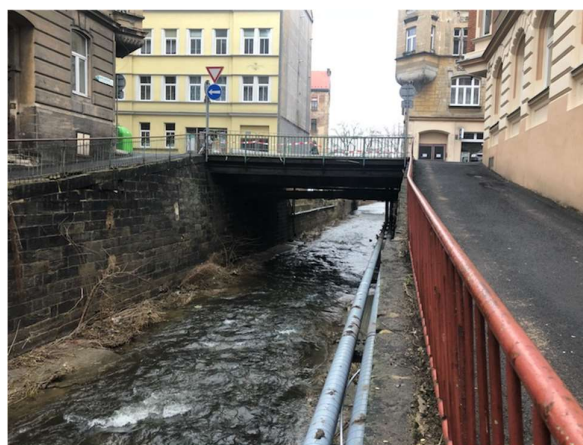
Obr. 130 – 131: Most v ul. Bezručova – stávající stav

konstrukce je provedená jako železobetonová deska spřažená s ocelovými nosníky. Vyztužení a třída použitého betonu není známa. Kryt vozovky je živičný, izolace byla provedena pomocí asfaltových pásů. V současné době se u nosné konstrukce projevují známky pokročilé koroze viditelných ocelových částí a značné degradace betonu. Na řadě míst dochází k progresivnímu zatékání do konstrukce a k pravděpodobnému hromadění vody v mostním tělese. Pro ověření stávajícího stavu mostu byly provedeny jádrové vývrty a kopaná sonda z chodníku.

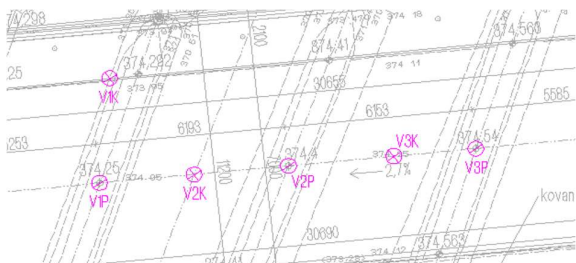
Zkoušky zdiva původní části nosné konstrukce byly provedeny pro získání pevnostních charakteristik zdiva klenby s kamenným zdivem, provedeného z kvádrů. Místa odběru byla zvolena rovnoměrně po ploše mostu. Jejich rozmístění je patrné na *Obr. 136*.

*Obr. 136: Místa odběru vzorků,  
Obr. 137: Odebrané vzorky z nosné konstrukce  
pro laboratorní analýzu*

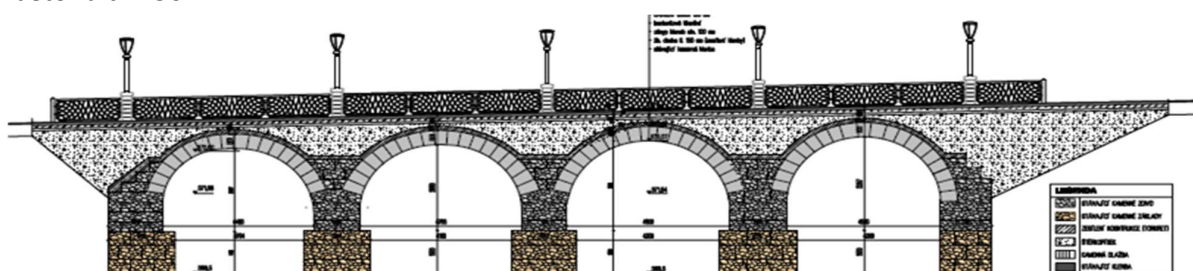
Obr. 139: Navržená rekonstrukce mostu

- Odstranění stávajících vrstev vozovky - stávající zásyp a kamenná dlažba budou zachovány a po dobu rekonstrukce budou uloženy na bezpečném místě
- Zemní práce a odstranění vrstev torkretu v celém rozsahu
- Provedení tryskové injektáže pod pilíři
- Diagnostická prohlídka nosných konstrukcí po odstranění vrstev torkretu
- Stanovení vlhkosti a fyzikálně - mechanických vlastností kamene po odstranění vrstev torkretu
- Očištění a sanace kamene tryskáním, hydrofobizace
- Provedení zesílení klenby rubovou skořepinou - výpočtem bylo navrženo zesílení pomocí vrstvy betonu tl. 150 mm.

- Umístění původního násypu, provedení vyložení chodníku - v rámci provádění vyložení chodníku budou provedeny odvodňovací vpusti
- Provedení vozovky včetně původní kamenné dlažby (provedení hydroizolačních vrstev - v rámci rekonstrukce je navržena u vyložení chodníku a jako ochrana zesílení mostu navržena hydroizolace (elastomerní polyurea). Ve vrstvě nad stávající klenbou bude provedeno tradiční bentonitové těsnění pomocí bentonitových matrací). Aplikace materiálu a jeho analýza je popsána níže.
- Terénní úpravy
- Napojení nové komunikace se stávající a převedení provozu na rekonstruovaný most

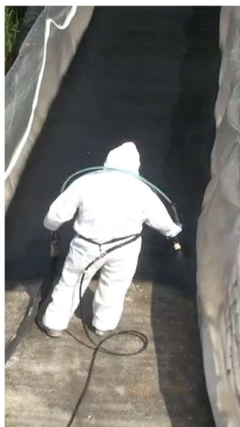
Za tímto účelem byl před vlastní realizací experimentálně aplikován materiál elastomerní polyurey na vzorek, který byl od r. 2018 vystaven vnějším podmínkám a zatížen stejně, jako bude zatěžována část mostovky.

Obr. 140: Experimentální aplikace materiálu na mostě

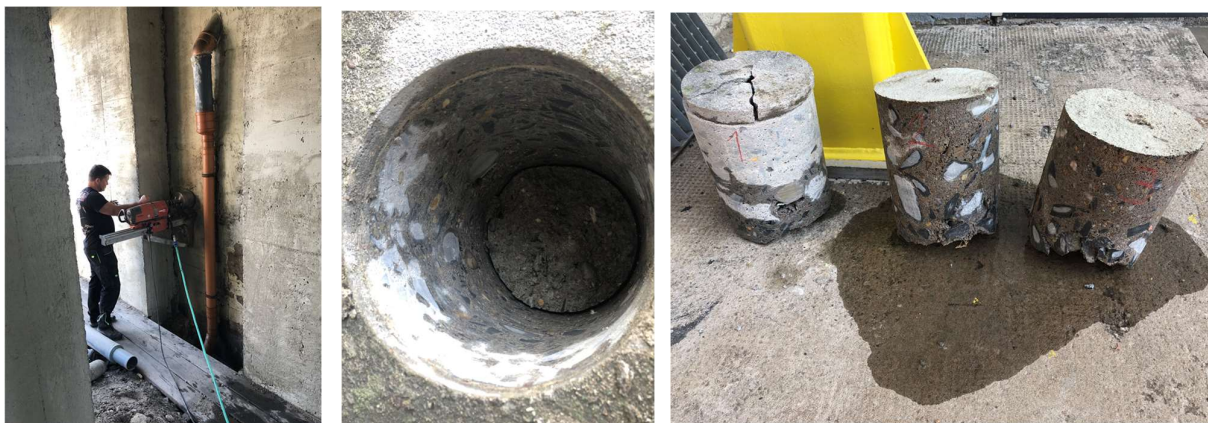
Zkoušky byly provedeny pro získání pevnostních charakteristik, třídy betonu, stanovení vlhkosti a obsahu solí a určení skladby vozovkových vrstev včetně hydroizolace. U pilířů a oblouku byly pomocí jádrového vrtu odebrány celkem tři vzorky (V1 - V3) a dále byly provedeny čtyři sondy (S1 - S4) pro zjištění skladby vozovky na mostě nad jednotlivými objekty a v krytu chodníku. Objekt A nebylo nutné tímto způsobem experimentálně ověřovat, neboť je k dispozici dokumentace ze zmiňované rekonstrukce v r. 1996. Dále byl proveden průzkum trhlin dle TP 88.

Obr. 158 – 160: Jádrové vrtání (chlazení vodou, obj. D, výtvy)

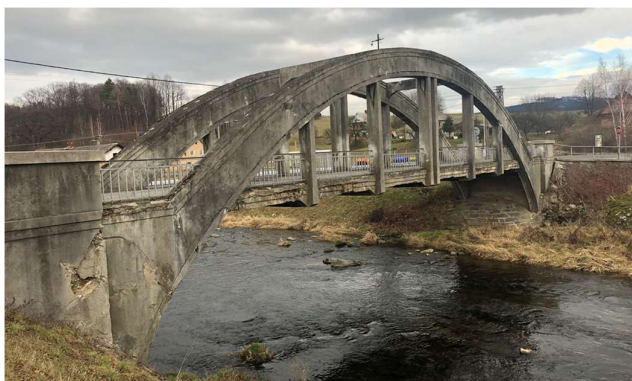
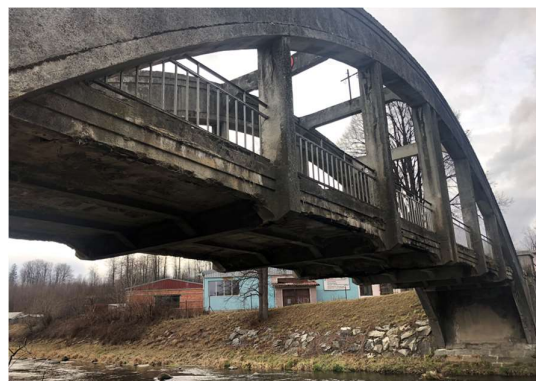
Vozovka mostu je živičná, provedená v několika různě starých vrstvách. Není provedeno spádování podélné ani příčné. Povrch vozovky prakticky lícuje s horním povrchem říms.

Na mostovce byla pravděpodobně provedena penetrační asfaltová hydroizolace do fabionu, která již absolutně neplní svou funkci. Zároveň je možné, že na některých místech nebyla hydroizolace provedena vůbec.

*Obr. 166 – 167: Most v Jeseníku - stávající stav mostu*

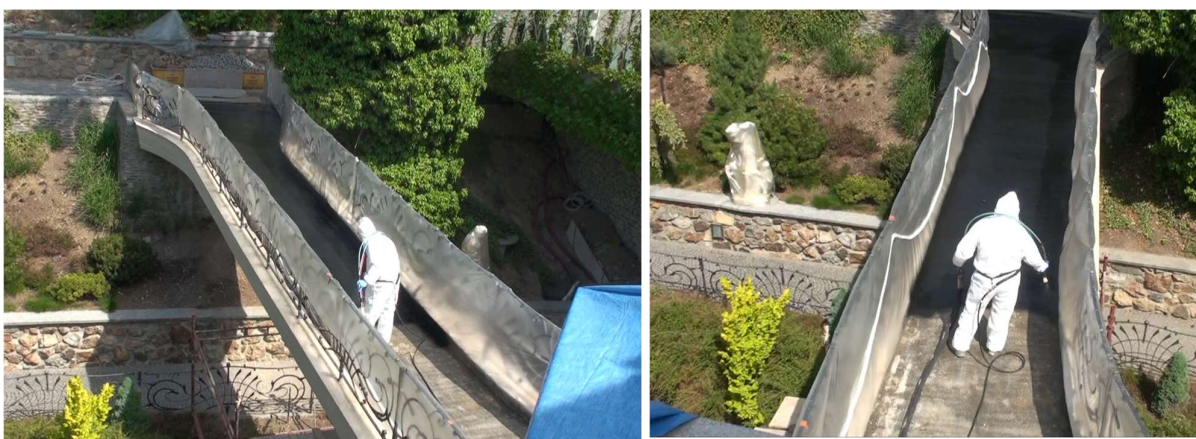
Materiál byl aplikován v září r. 2013 v dopoledních hodinách za polojasna/ jasna mimo období deštů. Povrch lávky byl nejdříve připraven pro aplikaci stříkané elastomerní polyurey na penetrační nátěr. Dle vizuální prohlídky byla aplikace úspěšná, došlo k vytvoření souvislého přídržného hydroizolačního povlaku v požadované tloušťce 5 mm. Po vytvrzení polyurea vrstvy byl povrch bez závad, neobjevovaly se zde žádné prohlubně či místa s nerovnoměrným nánosem. Pochozí byl již po 2 hodinách a plně zatížitelný po 24 h dle technických listů výrobce. Během aplikace byly dodrženy veškeré technické předpisy.

Obr. 176 – 177: Aplikace elastomerní polyurey na lávce v Tróji, r. 2013

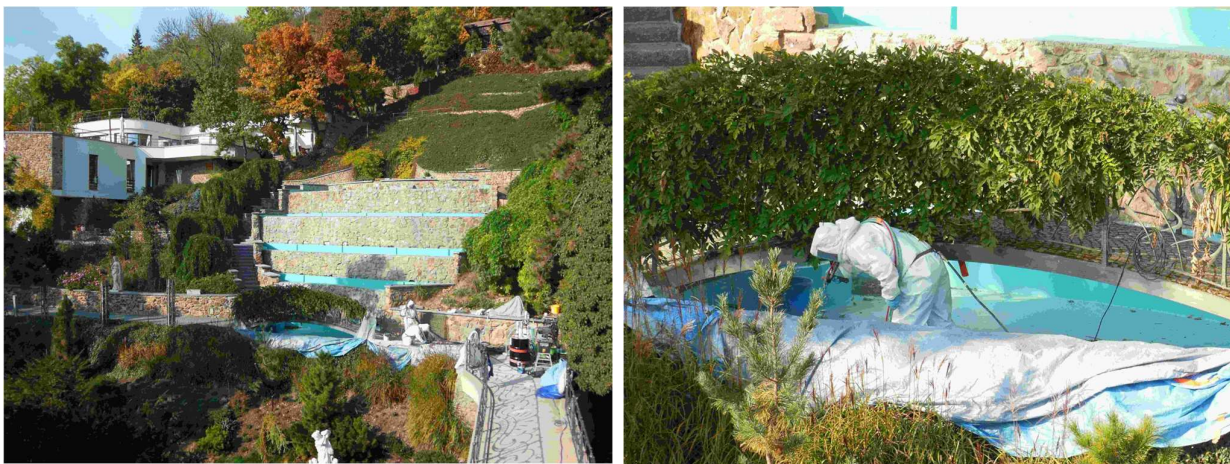
Po výše uvedených neúspěšných aplikacích bylo v říjnu r. 2012 rozhodnuto o aplikaci elastomerní polyurey v tl. 3 mm. Aplikaci předcházela důkladná příprava kaskád v podobě obrusu povrchové vrstvy. Následně byl aplikován penetrační materiál, vhodný pro elastomerní polyureu. Jedná se v podstatě o hydroizolační souvrství 6 (viz. předchozí kapitola), neboť analyzovaná elastomerní polyurea je přímo vystavena účinkům vnějšího prostředí. Pro aplikaci byl zvolen přídatný pigment, který je patrný ze snímků níže. Aplikace proběhla za téměř jasného počasí a ideálních teplotních podmínek. Po vytvrzení polyurea vrstvy byl povrch bez závad, neobjevovaly se zde žádné prohlubně či místa s nerovnoměrným nánosem. Pochozí byla již po 2 hodinách a plně zatížitelná po 24 hodinách dle technických listů výrobce. Během aplikace byly dodrženy veškeré technické předpisy.

Obr. 183 – 184: Aplikace elastomerní polyurey na kaskádách, r. 2012

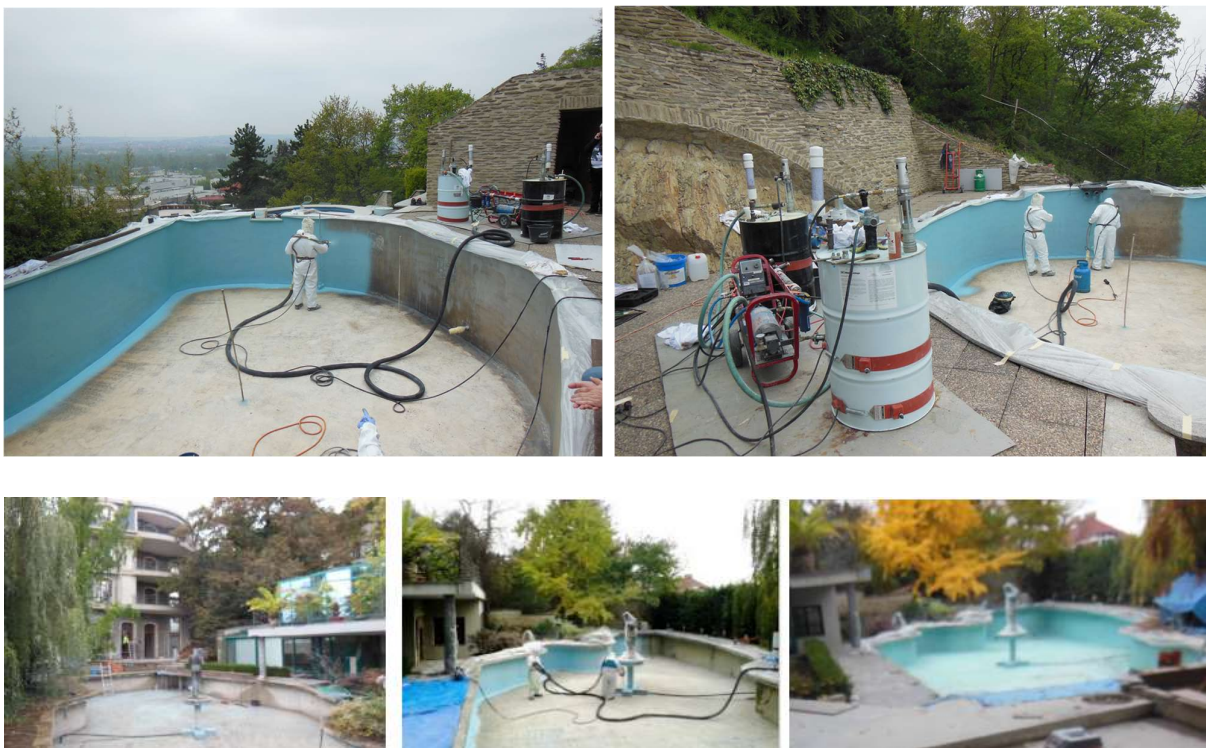
V roce 2015 byla aplikována elastomerní polyurea na nádrže zachycující dešťovou vodu ve svahu a další bazény. Jednalo se mimo jiné o dvě nádrže, které jsou určené pro chov koi kaprů, proto bylo třeba zvolit materiál, který není zdravotně závadný a bylo nutné zajistit osvědčení materiálu na pitnou vodu. Materiál byl aplikován na těchto nádržích v rozmezí března - června 2015 v tloušťce 2 - 3 mm u každé nádrže. Příprava povrchu odpovídala výše uvedeným technickým požadavkům výrobce. Nádrže jsou umístěné na jižním svahu v Tróji, proto je třeba zajistit, aby materiál odolával působení vysokých teplot a fotooxidaci. Materiál byl aplikován na základě získaných zkušeností a výsledků dlouhodobého monitoringu z předchozích akcí, kde byla řešena obdobná situace.

Obr. 185 – 189: Aplikace elastomerní polyurey v nádržích, r. 2015
