Bezpečnostní analýza způsobu provedení vybraných tlumičů nárazu

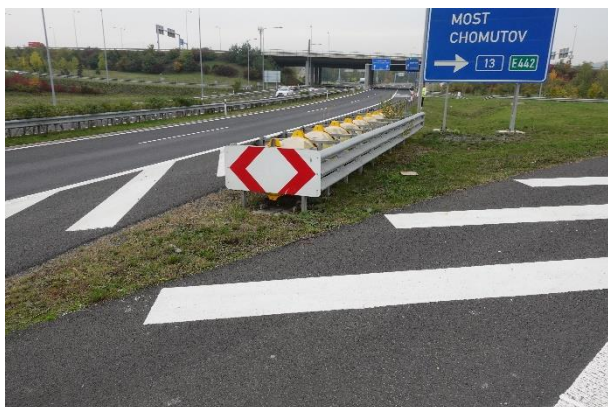
Obrázek 5 – Pohled na tlumič nárazu TAU 100 P v místě dopravního ostrůvku.

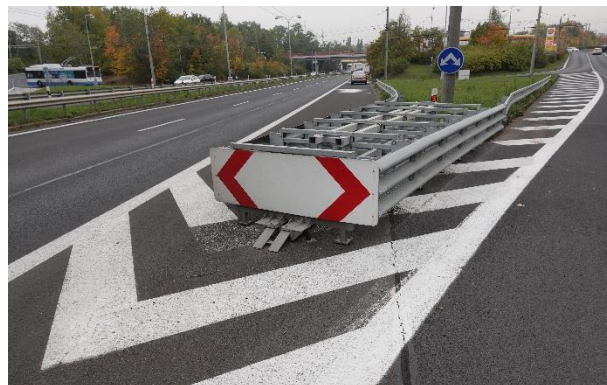
Obrázek 33 – Pohled na tlumič nárazu nacházející se v prostoru bezpečné zóny PK.

Současné provedení tlumiče nárazu je rizikové, a to z pohledu jeho umístění do hrotu dopravního ostrůvku. Tlumič výrazně zasahuje do zpevněné části krajnice, která v případě ztráty kontroly nad řízením dopravního prostředku slouží řidičům jako prostor pro zpětné navrácení do jízdního pruhu. Tlumič splňuje minimální odstup od průběžného jízdního směru, který je dle TP 158 [4] stanoven na minimální hodnotu 1 m. Tento odstup však již není dodržen na vedlejší větvi MÚK, kde je vzdálenost tlumiče od VDZ V 4 pouze 0,7 m. Dále je nezbytné poznamenat, že v návaznosti na komfortní prostorové uspořádání dané lokality, lze zvolené umístění tlumiče nárazu v místě VDZ V 13 z pohledu zhotovitele posouzení označit

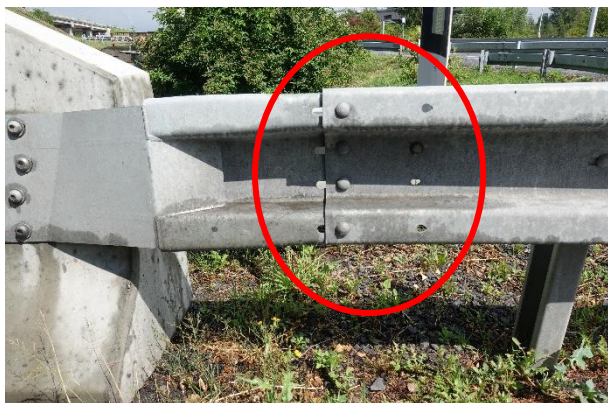
Obrázek 72 – V místě napojení přechodu na ocelové svodidlo chybí propojovací šrouby.

Společně s doplněním spojovacího materiálu v místě přechodu ocelového a betonového svodidla je vhodné přemístit původní DZ Z 4c bezprostředně za tlumič nárazu, kde bude adekvátně plnit svojí směrovací funkci.

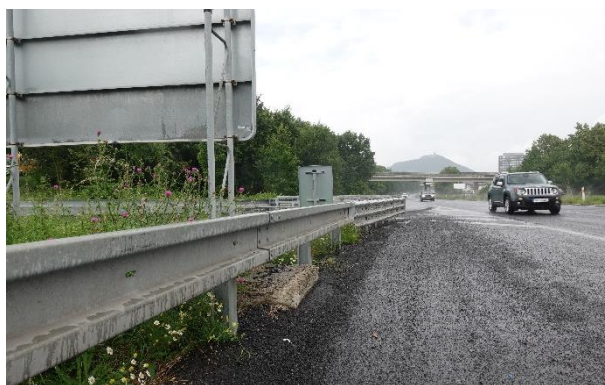
Obrázek 89 – Vyčnívající betonový základ SDZ v blízkosti hlavní silnice.

V neposlední řadě byl identifikován tuhý objekt v pracovní šířce svodidla. Betonový základ příhradové konstrukce SDZ, který vyčnívá nad okolní povrch, zcela zbytečně reprezentuje pevný objekt, který by mohl být zdrojem zvýšených následků případné dopravní nehody (viz *Obrázek 89*).

Za optimální opatření je možno označit kompletní demontáž silničních záchytných systémů (tlumič nárazu a ocelová svodidla) v místě dopravního ostrůvku. Aby mohlo být přistoupeno ke kompletnímu odstranění silničních záchytných systémů, je nezbytné nejdříve odstranit vzrostlou zeleň a vyčnívající betonový základ SDZ (např. jeho obsypáním, resp. zešikmením) nacházející se v dopravním ostrůvku. Následně se v bezpečné zóně hlavní komunikace již nebudou nacházet žádné tuhé objekty, které by bylo třeba ochraňovat. Spolu s výše uvedeným je doporučeno odstranit současnou DZ IZ 4c „Směrovací deska středová“. Standardně se v místě rozštěpu komunikací se SDZ IS 7a již neumisťují další značky tohoto typu.

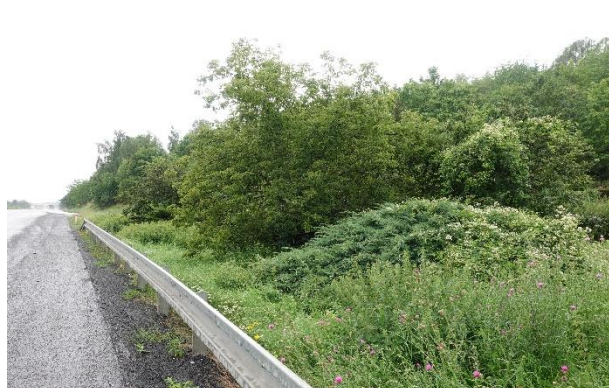
Obrázek 90 – Ukázka stromu a další vzrostlé zeleně nacházející se v místě dopravního ostrůvku.

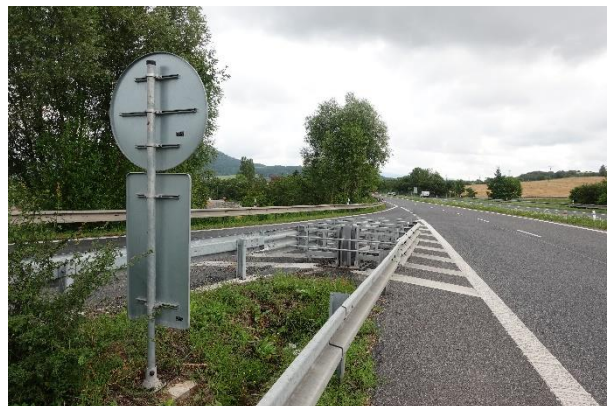
Obrázek 97 – Pohled na stromy a další zeleň v dopravní ostrůvku.

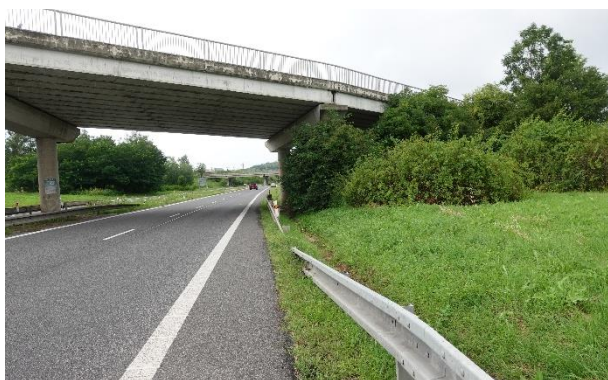
Obrázek 98 – Absence propojení nově osazených a stávajících svodidel.

Absence propojení ocelového svodidla (viz Obrázek 98) výrazně snižuje lokální úroveň bezpečnosti silničního provozu. V případě mimořádné události, kdy by došlo k vyjetí vozidla z PK v místě přerušení svodidel, nebude vozidlo zachyceno a usměrněno instalovaným záchytným zařízením. Tedy lze odůvodněně předpokládat následný náraz vybočujícího vozidla do blízkých nosných pilířů mostního objektu č. 13 – 047B1 a vznik nehody s fatálními následky.

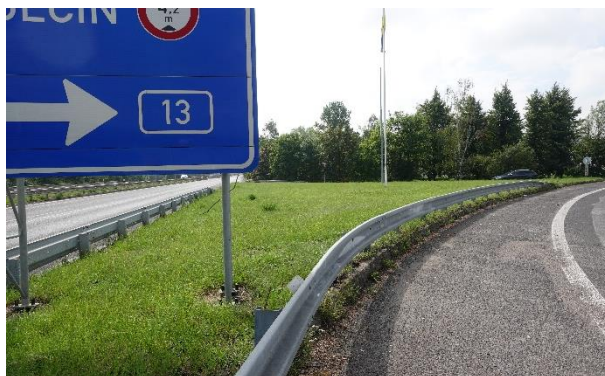
Uprostřed dopravního ostrůvku se nachází reklamní zařízení (sloup s vlajkou) a sloup s veřejným osvětlením. Tlumič nárazu, na který jsou napojena ocelová svodidla z obou stran, je zde umístěn za účelem ochrany těchto tuhých překážek, které jsou však od kraje hlavní PK, ale i větve MÚK, vzdáleny přes 10 m (nacházejí se již mimo bezpečnou zónu PK).

Obrázek 107 – Výhled z místa tlumiče nárazu ve směru proti příjezdu dopravního proudu.

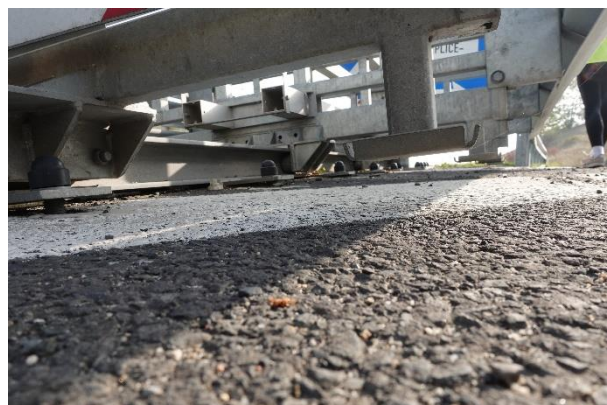
Obrázek 116 – Mezera mezi vozovkou a tlumičem nárazu.

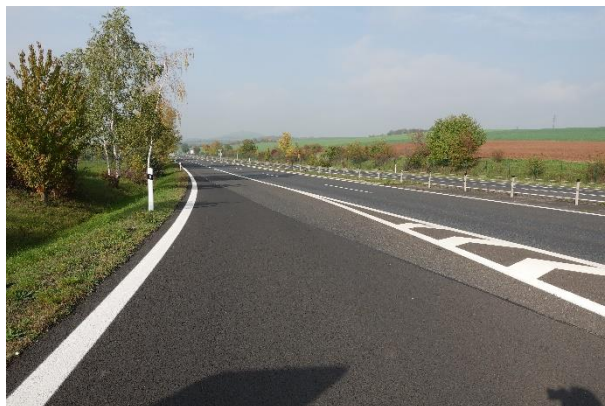
Obrázek 124 – Pohled na tlumič nárazu nacházející se v prostoru bezpečné zóny PK.

Současné provedení tlumiče nárazu je VYSOCE rizikové, a to z pohledu jeho umístění do hrotu přídatného jízdního pruhu. Tlumič výrazně zasahuje do zpevněné části krajnice, která v případě ztráty kontroly nad řízením dopravního prostředku slouží řidičům jako prostor pro zpětné navrácení do jízdního pruhu. Tlumič nespĺňuje minimální odstup od průběžného jízdního směru, ani od vedlejší větve MÚK. TP 158 [4] stanovují minimální hodnotu 1 m. Odstup tlumiče nárazu od VDZ V 4 průběžného jízdního pruhu a vedlejší větve je pouze 0,5 m. Dále je nezbytné poznamenat, že v návaznosti na komfortní prostorové uspořádání dané lokality, lze zvolené umístění tlumiče nárazu v místě VDZ V 13 z pohledu zhotovitele posouzení označit za značně nevhodné.

Za optimální opatření je možno označit kompletní demontáž silničních záchytných systémů (tlumič nárazu a ocelová svodidla) v místě dopravního ostrůvku. Aby mohlo být přistoupeno ke kompletnímu odstranění silničních záchytných systémů, je nezbytné nejdříve odstranit vzrostlou zeleň podél SMV I/63, která se nachází v bezpečné zóně této komunikace. Následně se v hrotu přídatného pruhu již nebudou nacházet žádné tuhé objekty, které by bylo třeba ochraňovat.

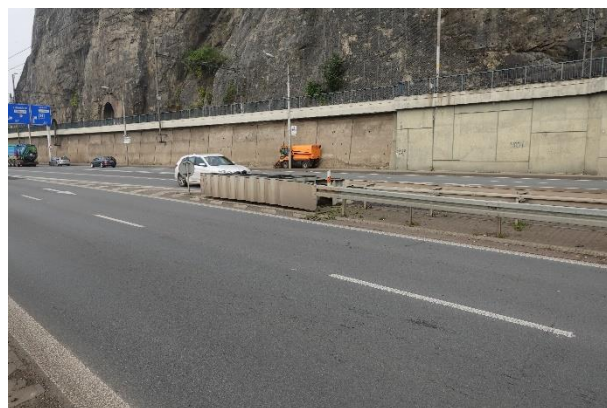
Obrázek 140 – Vzdálenější pohled na tlumič nárazu a navazující ocelové svodidlo.

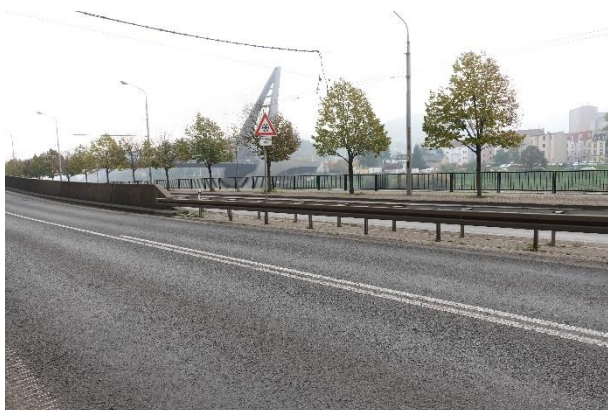
Obrázek 141 – Pohled na napojení ocelového svodidla na betonovou zeď.

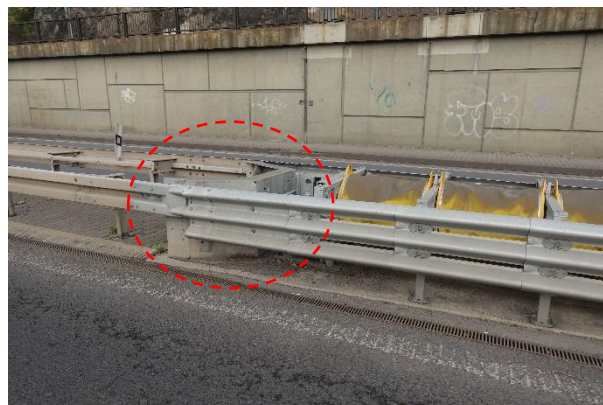
Obrázek 148 – Pohled na koncovou část původního tlumiče nárazu, který zde byl dříve umístěn.

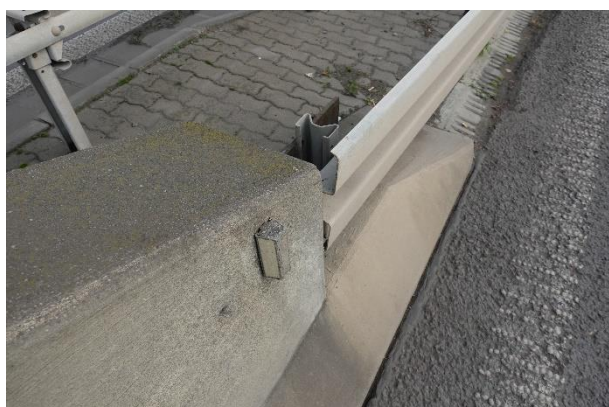
Obrázek 149 – Pohled na napojení ocelového svodidla na betonovou zeď.

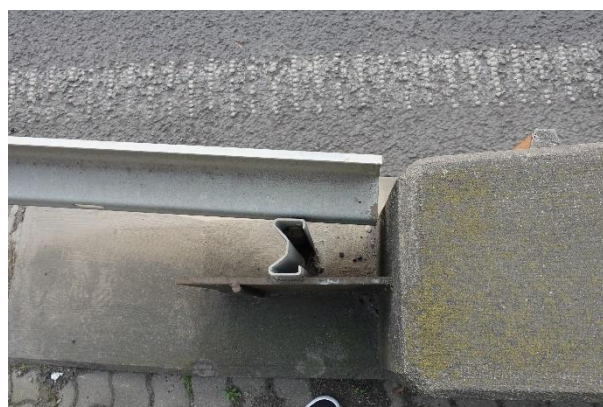
Obrázek 150 – Detailní pohled na chybně realizované napojení ocelového svodidla.
