**BAKALÁŘSKÁ PRÁCE**

Stavebně-technický průzkum bývalých kasáren  
v Kralovicích a návrh sanačních opatření

Technical Survey of Former Barracks in Kralovice  
and Design of Remediation Methods

**Klára Netrvalová**

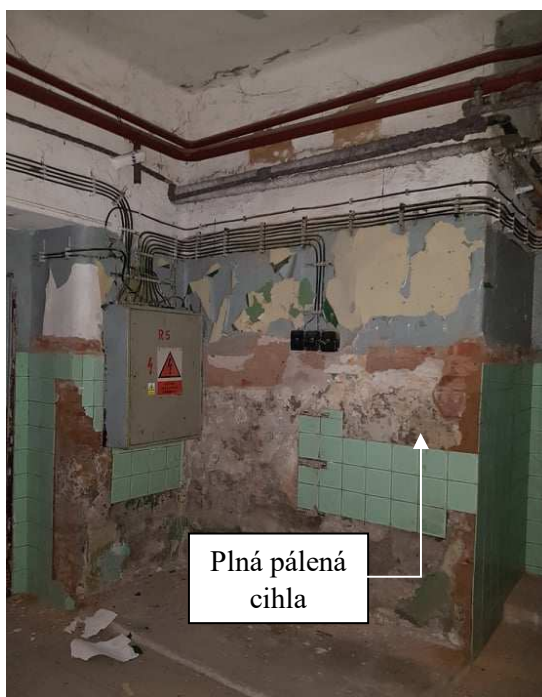
V podzemním podlaží jsou obvodové a vnitřní nosné stěny vyzděné z cihel plných pálených, na maltu vápenocementovou (Obrázek 10). V místech opadané omítky bylo snadné identifikovat typ zdiva. Obvodové stěny mají tloušťku 600 mm a vnitřní nosné středové stěny jsou tloušťky 450 a 300 mm.

Suterénní zdivo je značně porušené a velmi degradované. Jeho největší poruchy jsou zaznamenány na jižní straně objektu, kde je zdivo nesoudržné a dochází k jeho odpadání ve značné tloušťce.

Obrázek 10: Odhalené suterénní zdivo

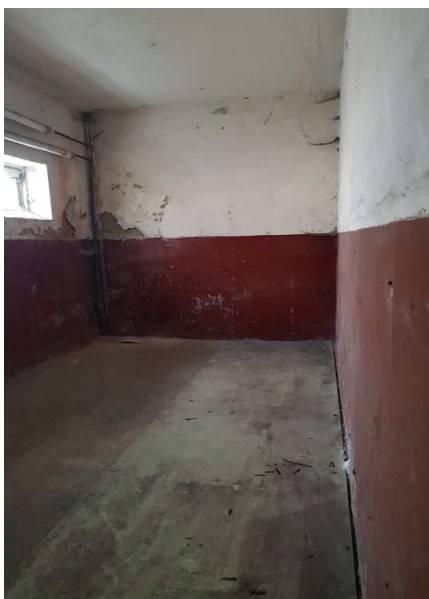
Obrázek 26: Lino na podlaze v suterénu

Keramické malo formátové dlažby nacházející se jak v suterénu, tak i v 1.NP objektu jsou staré, avšak nejsou téměř vůbec poškozené. Betonové mazaniny bez jakýchkoliv dalších úprav, nacházející se v 1.PP, jsou též v poměrně dobrém technickém stavu. Lino, v 1.PP (Obrázek 26), je zcela zpuchřelé, zvlhčené a nepřiléhající k betonové mazanině.

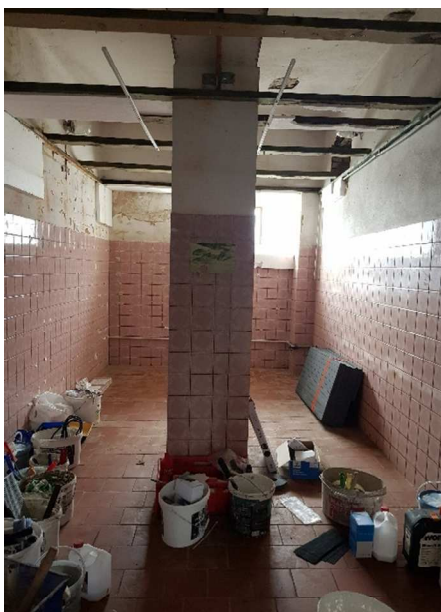
Obrázek 30: Konstrukce bývalého podhledu - 1.PP

Pozůstatky konstrukce bývalého závěsného podhledu nezpůsobují žádné statické problémy okolním nosným konstrukcím. Mnohem větší problém způsobilo zateplení stropu nad 1.PP, pomocí upevněné tepelné izolace přímo na strop (Obrázek 31,68). V důsledku takto zatepleného stropu došlo k rozsáhlé kondenzaci vodní páry uvnitř skladby stropní konstrukce a vzniku plísní po celé jeho ploše (Obrázek 47).

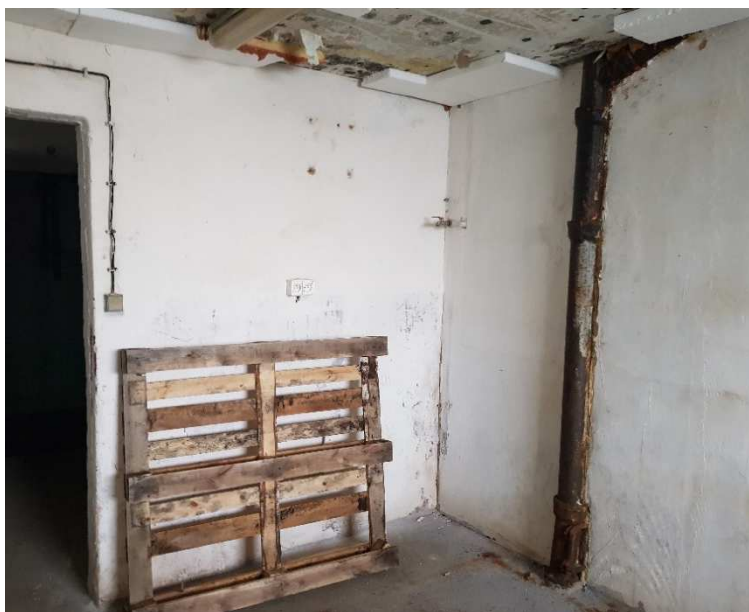
V několika místnostech v 1.PP jsou patrné pozůstatky po bývalých podhledech (Obrázek 30). Ve třech místnostech, jsou stále viditelné kusy tepelné izolace nalepené na stropy nad 1.PP (Obrázek 31). Tento pokus o zateplení podlahy v 1.NP skončil neúspěšně (viz. kapitola 2.5.1. Podlahy a podhledy).

Obrázek 31: Pozůstatky nalepené tepelné izolace

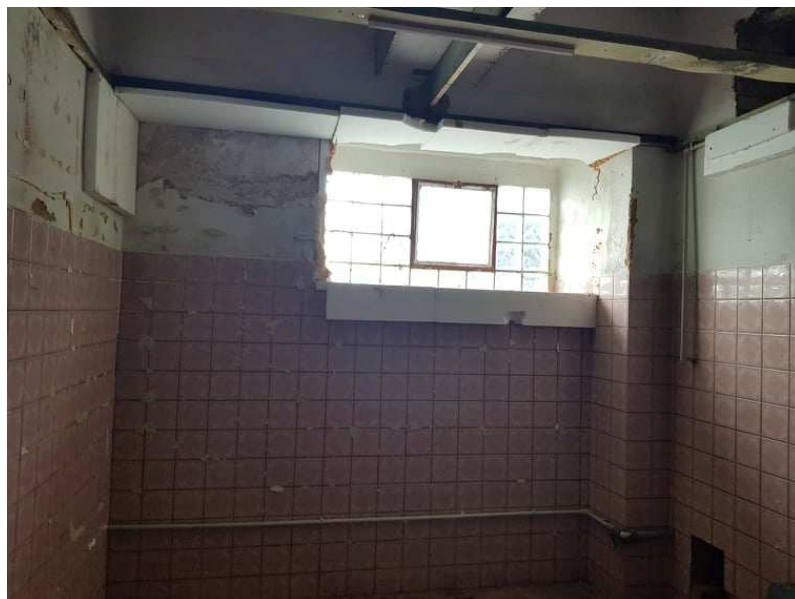
V mnoha místnostech v 1. PP a 1.NP se na zdech, nachází maloformátové keramické obklady (Obrázek 35) výšky 1,5 m až 2,0 m (viz Příloha 1.). V suterénu tyto obklady jsou nalepeny do čtyřiceti milimetrové cementové malty, které zcela zabraňuje zdivu dýchat. V 1.NP jsou obklady nalepeny na běžné cementové lepidlo

*Obrázek 35: Obklad v místnostech určených pro sociální zařízení*

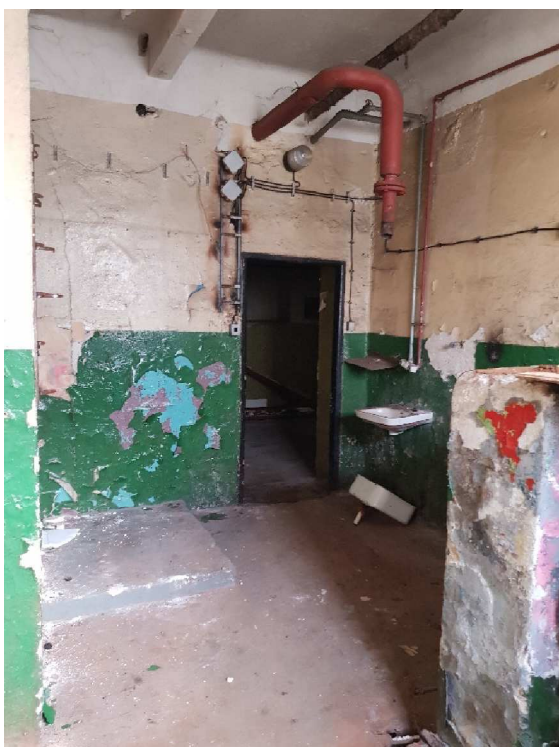
*Obrázek 36: Stěny s omyvatelným nátěrem –  
technická místnost*

Omítky suterénního zdiva jsou provedené z malty vápenocementové nebo malty cementové, v tl. cca 40 mm. Většina omítek je opatřena již zcela degradovaným a popraskaným omyvatelným emailovým nátěrem (Obrázek 36, 37, 54, 77). Na některých místech jsou stěny obloženy keramickým obkladem. Lokálně je na spárách viditelně znatelné zasolení. Na několika místech jsou obklady opadané. (Obrázek 55, 56). Důsledkem nevhodně použitých omítek je zdivo kompletně uzavřené. Omítky se chovají jako „zapečetěná obálka“, které neumožňuje zdivu dýchat, vysychat, a naopak přispívá k výskytu a růstu plísní a dřevokazných hub. Toto utěsnění zdiva zrychluje jeho degradaci a snižuje jeho únosnost.

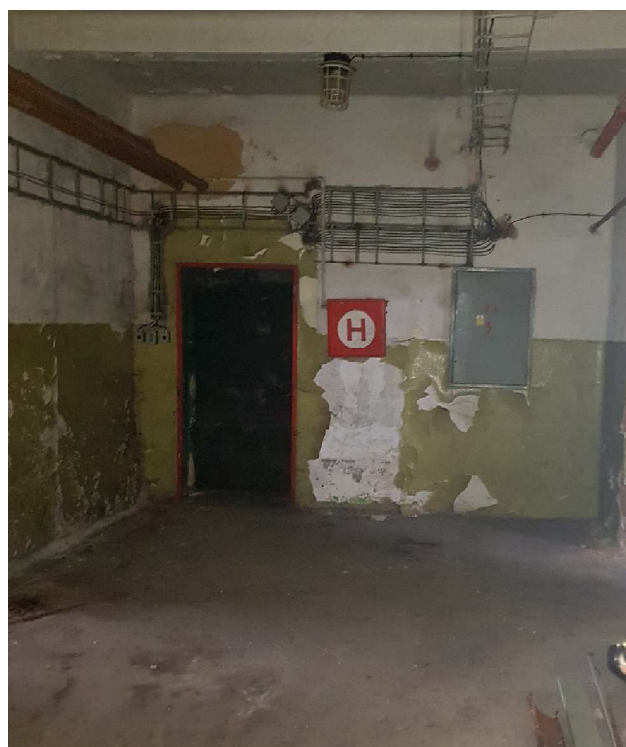
*Obrázek 37: Stěny s omyvatelným nátěrem –  
suterénní chodba*

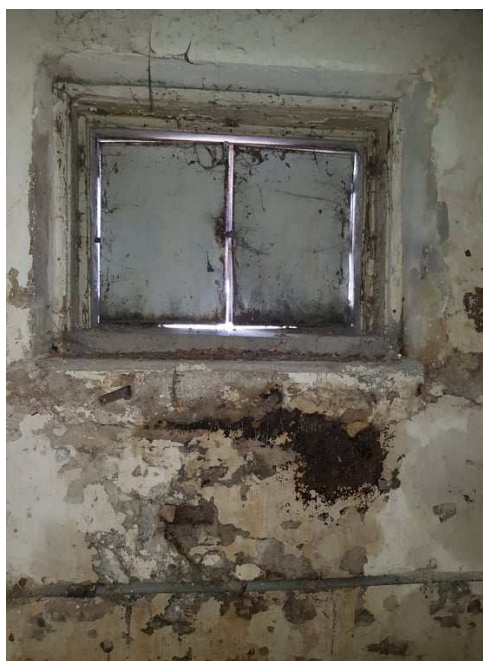
Z původních historických dřevěných oken se dochovala pouze dvě, a to na hlavní středové věži objektu v horní části, o rozměrech 1500/750 mm (Obrázek 38). V šedesátých letech byla veškerá ostatní původní okna vybourána a nahrazena okny dřevěnými špaletovými, odlišného vzhledu. Po revoluci město vyměnilo některá okna za plastová, která též neodpovídala originálnímu vzhledu (Obrázek 40). Okna na hlavním schodišti byla nahrazena luxfery (Obrázek 41). Suterénní okénka byla v průběhu let buď zazděna, nahrazena luxferami nebo vybourána (Obrázek 40). Otvory bez výplně jsou dodatečně zabetonované, z důvodu zabránění vniknutí neoprávněným osobám do budovy. Zabetonování však nebylo důkladné ani vodě vzdorné a opakovaně docházelo a stále dochází k zatékání do objektu (Obrázek 39).

Obrázek 39: Zabetonované suterénní okno

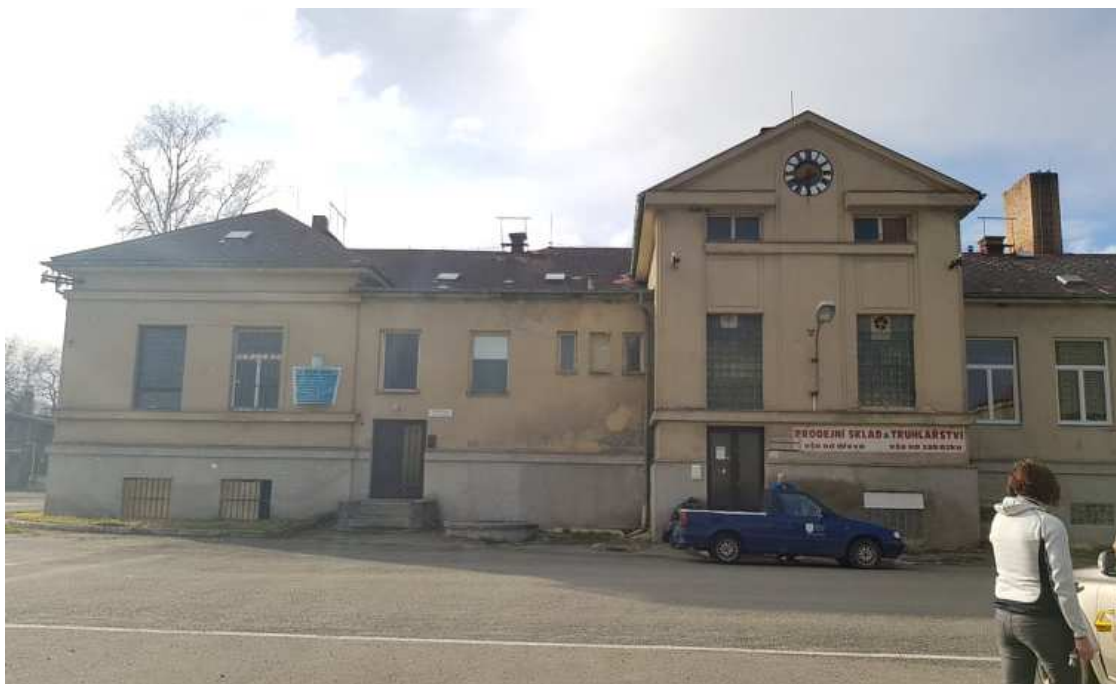
Obrázek 40: Pohled na přední stranu objektu – stávající stav oken

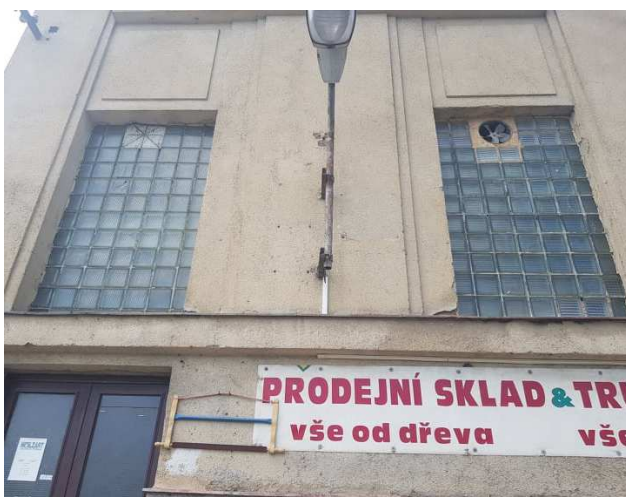
Obrázek 41: Původní okna nahrazená luxferami

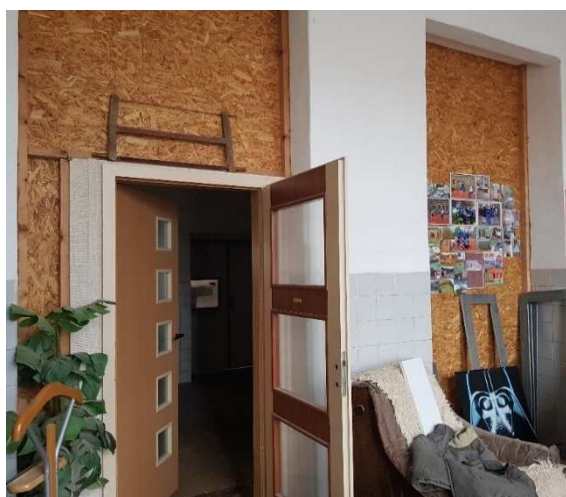
Obrázek 42: Zazděné vnitřní otvory pomocí dřevotřísky

Vnitřní otvory v 1. N.P. o rozměrech 1500/3350 mm, jsou z důvodu předělení dispozice zabetonována pomocí dřevotřískových desek (Obrázek 42).

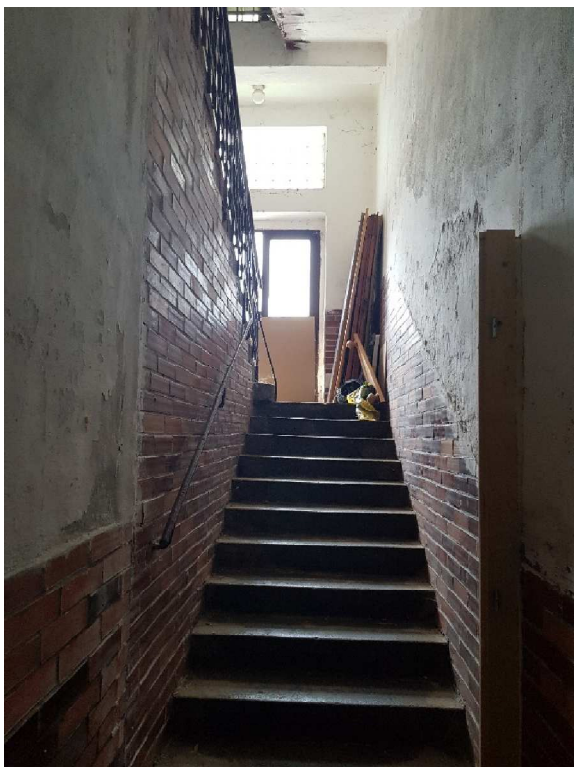
V objektu jsou vystavěna dvě vnitřní schodiště. Historicky původní a zároveň hlavní schodiště se nachází v hlavní středové věži budovy, od suterénu až po půdu. Schodišťová ramena do suterénu a do 1.NP objektu jsou podezděná a prostor pod rameny je zasypaný (Obrázek 43). Schodišťová ramena do podkroví jsou provedena pomocí visutých kamenných stupňů (Obrázek 44). Žulové schodišťové kamenné bloky jsou vetknuty pouze do obvodových stěny a jsou vzájemně spojeny zámekem. Mezi rameny vzniká zrcátko v šíři cca. 150 mm. Šířka schodišťových ramen se pohybuje od 800–900 mm. Stěny schodišťového prostoru jsou obloženy maloformátovým obkladem do výšky 1,2 m. Zábradlí je kovové doplněné dřevěným madlem.

Obrázek 43: Schodiště do 1.PP v hlavním křídle

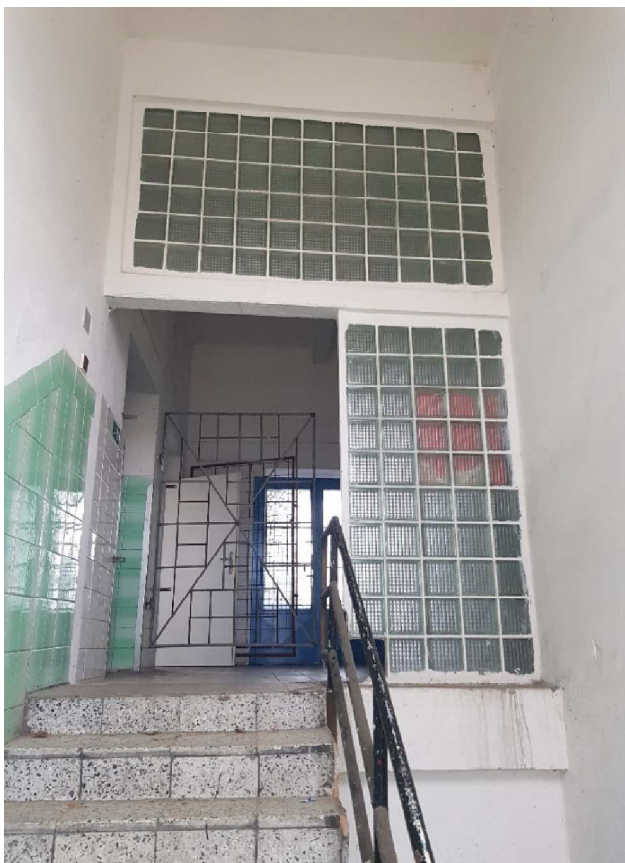
Druhé vnitřní schodiště se nachází na jižní straně objektu. Jedno schodišťové rameno vede do suterénu a druhé do 1.NP (Obrázek 45). Obě ramena jsou podezděná a prostor pod rameny je zasypaný. Schodišťové stupně jsou z železobetonu, obloženy pomocí maloformátové teraco dlažby. Zábradlí je celokovové.

Obrázek 45: Schodiště v jižní části objektu

V objektu jsou umístěna dvě vnitřní schodiště. Žádné ze schodišť nevykazuje známky špatného statického stavu. Na schodišťových ramenech nejsou patrné trhliny, stupně nejsou svěšené či posedané. Zámky schodišťových stupňů jsou spojené. Schodišťové stupně hlavního schodiště jsou pouze historicky opotřebované (Obrázek 43, 44). Schodiště na jižní straně objektu má lehce poškozenou nášlapnou vrstvu schodišťových stupňů (Obrázek 45). Míra poškození odpovídá stáří.

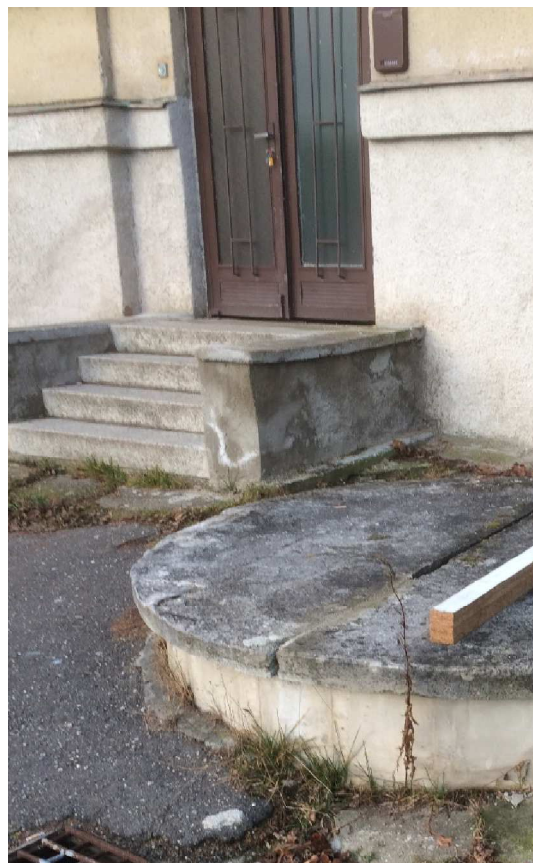
Obě vnitřní schodiště navazují, v úrovni -1,755 m od +/- 0,000m, pomocí mezipodest na venkovní schodiště. Venkovní schodiště jsou kombinace železobetonu a teraco schodů (Obrázek 46). Výškový rozdíl vzniklý mezi mezipodestami a okolním terénem je překonán pomocí čtyř schodů o průměrných rozměrech 300/162 mm.

Obrázek 46: Venkovní schodiště

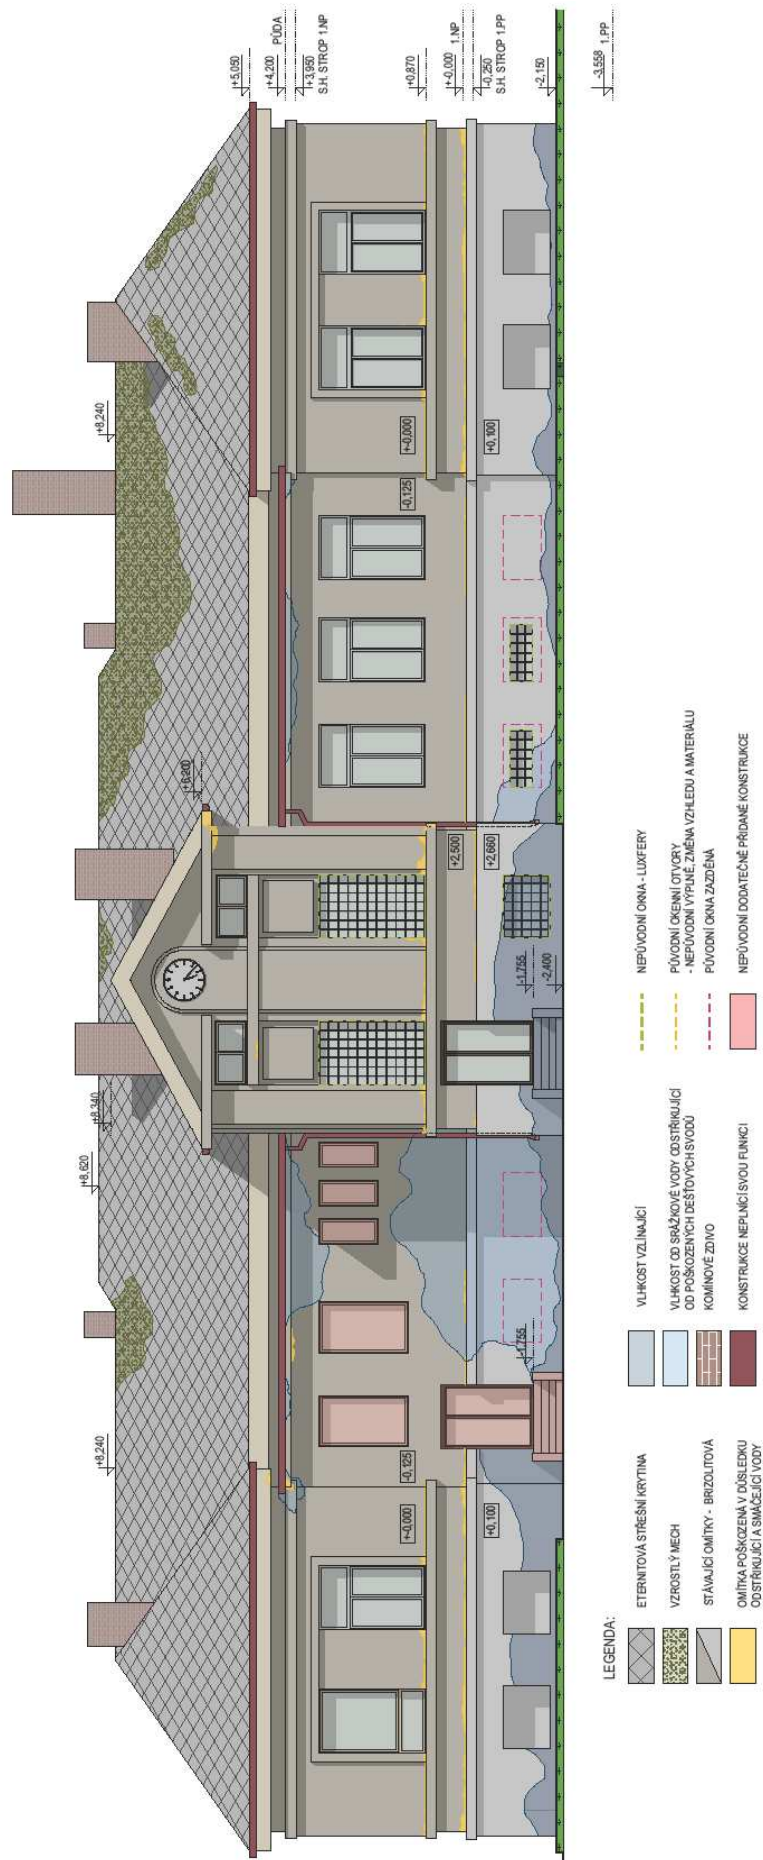
Obrázek 50: Pohled východní – Stávající stav

Svody a žlaby, sloužící pro odvod dešťové vody, jsou v nevyhovujícím havarijním stavu. Na několika místech jsou dešťové žlaby poškozené. Zároveň jsou dešťové svody značně poničené a zkorodované. Některé jsou na několika místech své délky zcela přerušeny a nadále nepokračují. V těchto místech dochází ke značnému poničení omítek a římsového zdiva. Voda ze svodů není svedená do dešťové kanalizace, vytéká na okolní zpevněné plochy, které jsou spádované směrem k objektu (Obrázek 50, 51, 52, 69, 70). Důsledkem je nadměrné hromadění vody v celé výšce suterénního zdiva.

Poruchy vnějších omítek se nejčastěji nachází v místech členění fasády. V důsledku špatného oplechování vodorovných říms dochází k opadávání omítek nad římsou (Obrázek 50, 51, 52). Srážková voda odstříkuje od oplechování, zatéká za plech a způsobuje jejich degradaci (Obrázek 73, 74). Zároveň jsou značně poškozené i římsy pod střechou. Domnívám se, že jejich porušení je důsledkem poškozených a nefunkčnosti dešťových okapů (viz kapitola 2.4. Krov a střecha) (Obrázek 75). Římsa pod střechou, nacházející se na severním rohu hlavní věže, je značně poničená z důvodu uvolněného oplechování římsy (Obrázek 72).

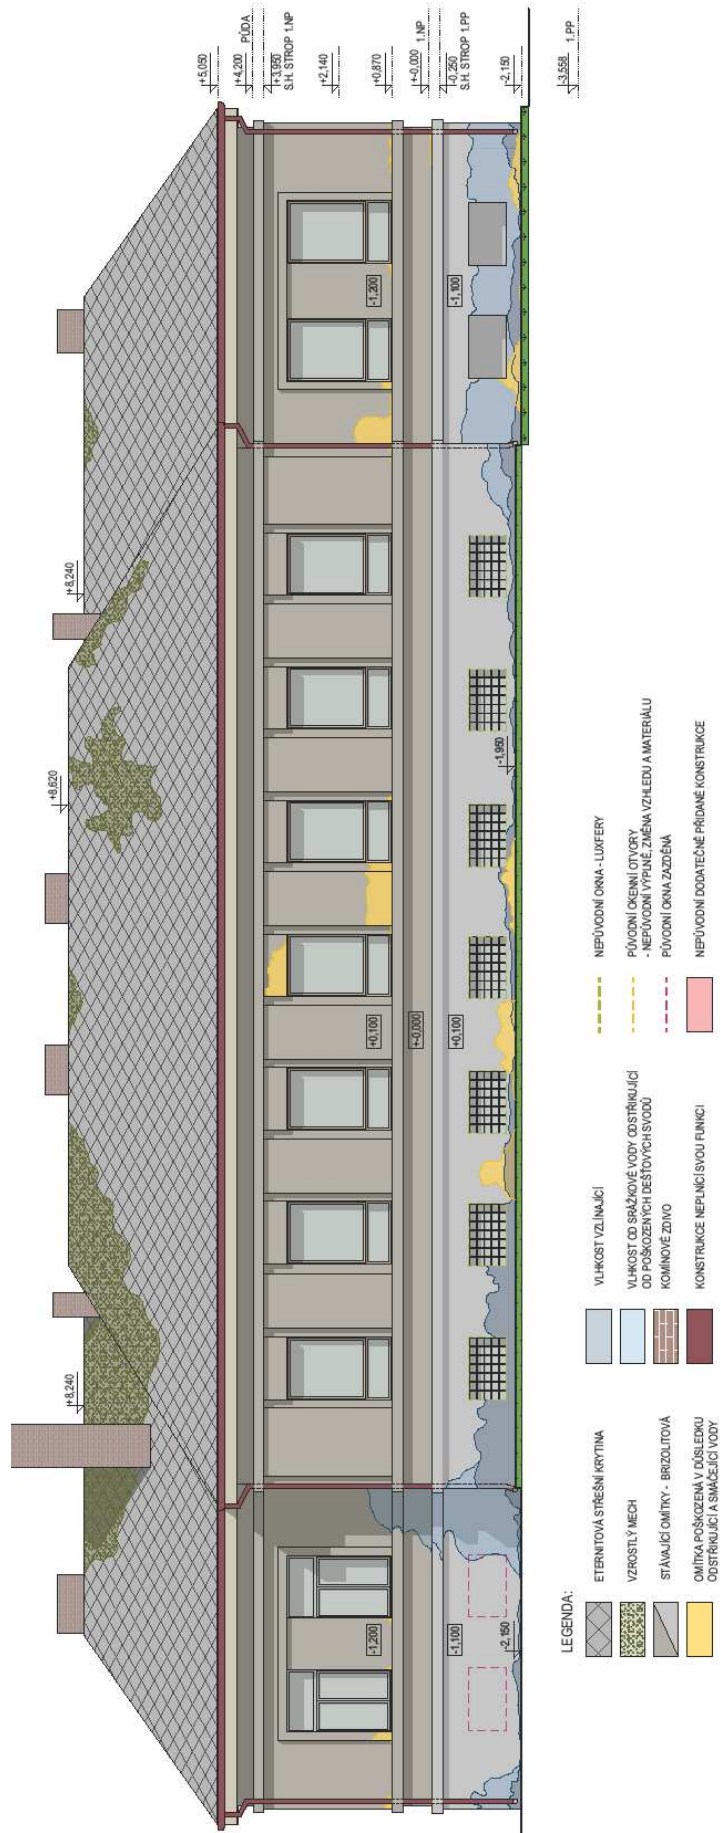
Obrázek 51: Pohled západní – Stávající stav

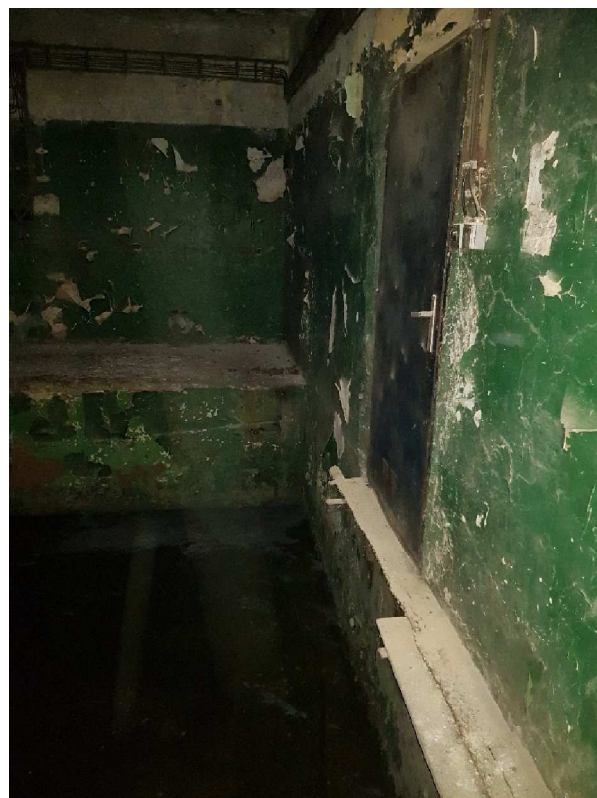
V prostoru bývalé kotelny (místnost 0.26) se nachází vyhloubená prohlubeň, která původně sloužila pro skladování uhlí (Obrázek 53–54). Podlaha v tomto místě je snižená o 1750 mm. V dnešní době je prohlubeň zcela zatopená podzemní vodou a vodou, jež se stahuje z okolí objektu (Obrázek 47). Podlaha jámy je vybetonována a předpokládám, že rovněž není izolovaná proti zemní vlhkosti.

Obrázek 54: Pohled na zatopenou místnost

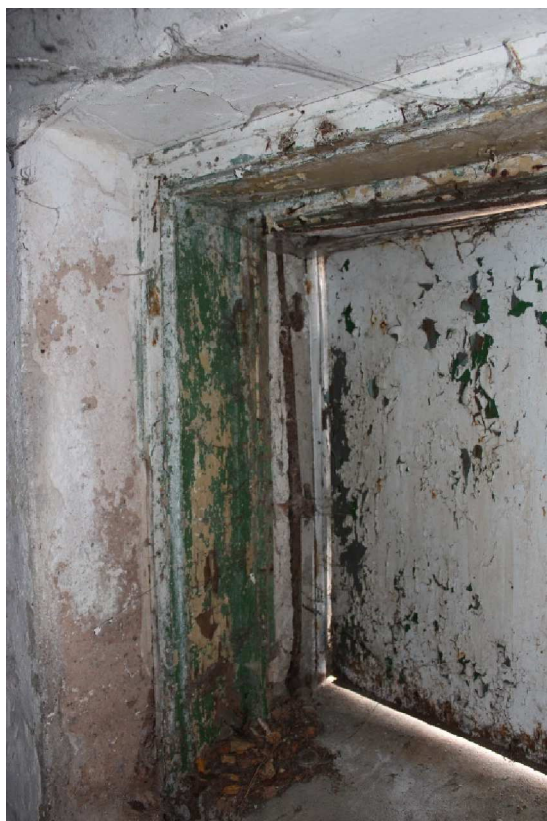
Tato okna byla nahrazena okny dřevěnými špaletovými, odlišného vzhledu. Po revoluci se některá okna nahradila plastovými. (viz kapitola 1.4.5.3. Výplně otvorů). Několik suterénních oken bylo v minulosti zazděno cihly plnými pálenými. Okenní otvory bez výplní jsou na několika místech provizorně zabeďněné pomocí plechových či polystyrénových desek (Obrázek 79, 80). Toto řešení není však dostatečně vodotěsné a dochází v místě těchto otvorů k zásadnímu zatékání do suterénu objektu. K tomuto nenapomáhá ani fakt, že se okenní otvory nachází pouze 60 mm nad okolním terénem.

Obrázek 79: Otvory zabedněné plechovými deskami

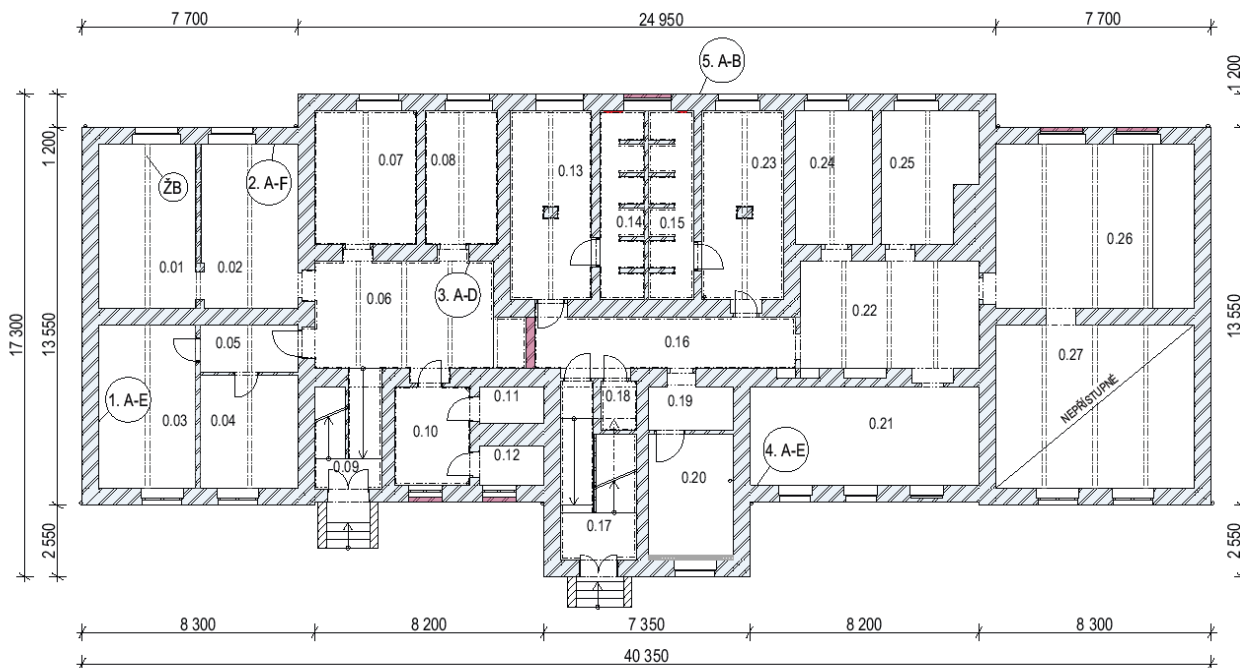
Obrázek 81: Půdorys 1.PP – odběrná místa vzorků

Samotný odběr vzorků proběhl dne 27.03.2022. Vzorky byly odebrány z prvního podzemního podlaží, v místech vykazující největší poškození. Odběrná místa jsou vyznačena v půdorysu 1.PP (Obrázek 81).

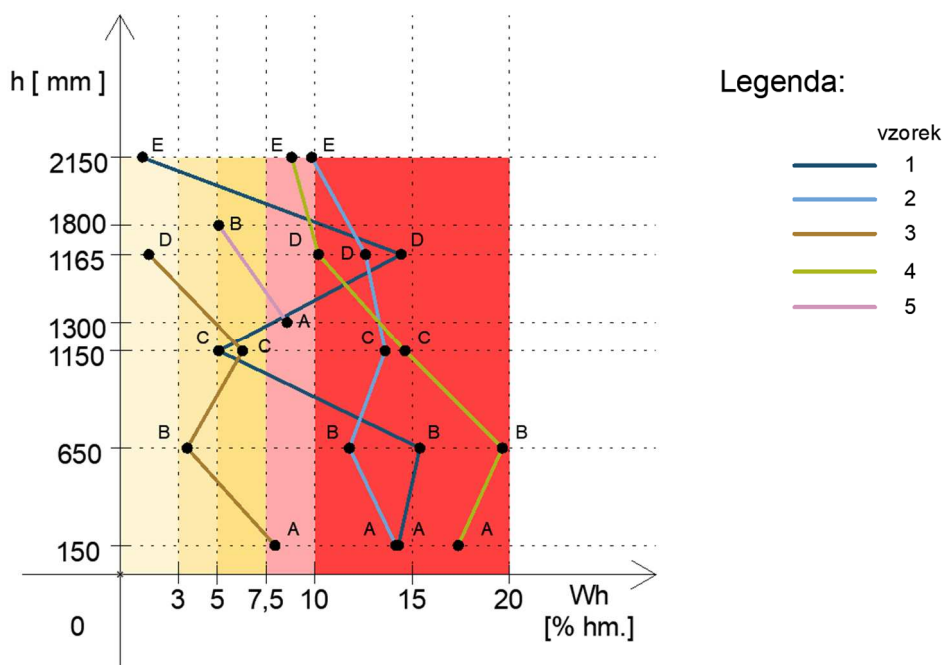
Vyhodnocení odebraných vzorků ze středové stěny poukazuje na nižší vlhkost u středových stěn než u obvodových. Ve středové stěně byla u podlahy pouze vysoká vlhkost a s výškou odebraných vzorků vlhkost postupně klesala až na velmi nízkou.

Z provedeného průzkumu vyplývá potvrzení dřívějšího předpokladu, že dochází k hromadění vody v úrovni základové spáry. Ve zdivu je jednoznačná absence hydroizolace, drenážního systému kolem objektu a nedostatečné zajištění nakládání s povrchovými a dešťovými vodami. Přiléhající asfaltové plochy jsou spádované směrem k objektu, většina dešťových svodů není napojená na dešťovou kanalizaci, což má za důsledek nadměrné hromadění vody v celé výšce suterénního zdiva. K degradaci zdiva dále přispívá nevhodné provedení suterénních omítek opatřených emailovým nátěrem a provedení keramických obkladů.

Obrázek 87: Graf závislosti vlhkosti na výšce odběrů vzorků z podzemního podlaží objektu

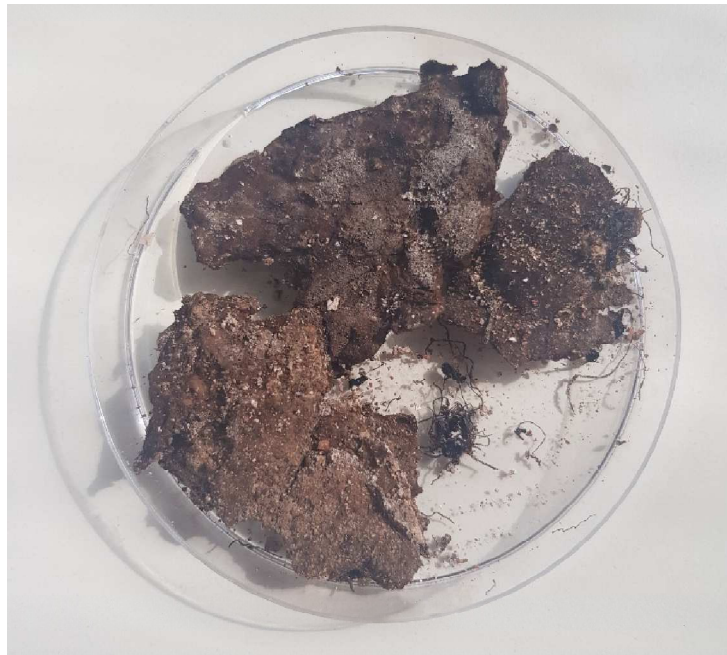
Obrázek 96: Vzorek 2.F

K určení přítomnosti mikroorganismů, byl odebrán vzorek č. 2.F na západní stěně budovy pod oknem suterénu, kde byl velký výskyt mikroorganismů na zdivu. Odběr vzorků je popsán v kapitole 3.1.1. Postup měření vlhkosti. Laboratorní vybavení zapůjčila laboratoř katedry pozemních staveb fakulty stavební ČVUT v Praze.

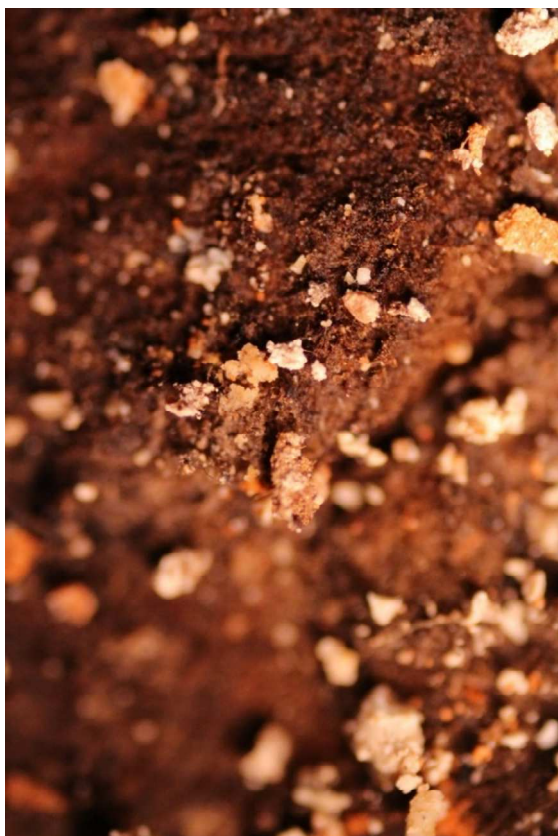
Obrázek 99: Odebraný vzorek pod mikroskopem 1.

Po odborné konzultaci s laboratorní pracovnicí, předpokládám výskyt dřevokazných hub na suterénním zdivo (Obrázek 99-100), s největší pravděpodobností se jedná o Dřevomorku domácí. Pro přesné určení druhu dřevokazné houby je nutné odebraný vzorek dále vyhodnotit v akreditované laboratoři např. Mikrobiologický ústav Akademie věd ČR, kde bude předpoklad potvrzen či vyvrácen.

Dřevomorka je jedna z nejnebezpečnějších dřevokazných hub. Napadá nejen dřevo, ale je schopna prorůst i zdivem. Potřebuje vlhkost jen na počátku svého vývoje, následně si svým metabolickým procesem vytváří ideální podmínky sama. Kromě spor se houba množí i úlomky živého podhoubí a napadenými úlomky zdiva, nebo dřeva. Podhoubí je na počátku bílé, postupem času šedne. Podhoubí později tvoří provazce a kožovité povlaky.

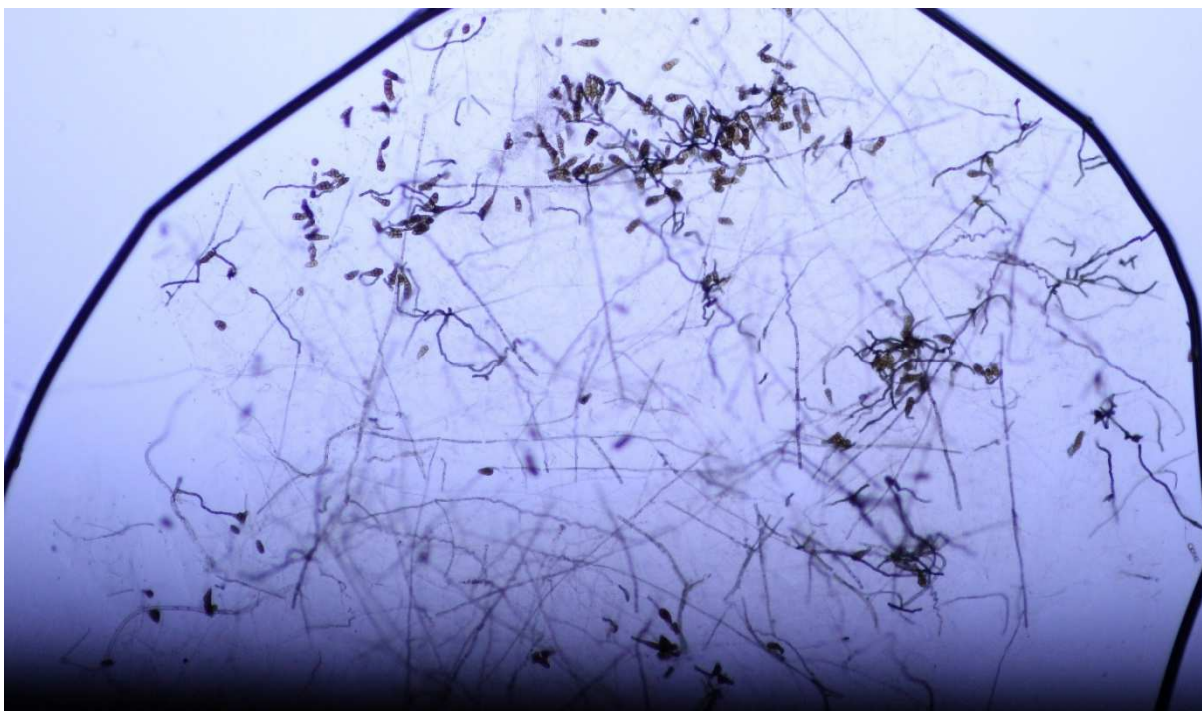
Hlavní příčinou výskytu hub a plísní je zvýšená vlhkost suterénního zdiva a zvýšená relativní vlhkost ovzduší. Houby a plísně značně přispívají k degradaci suterénního zdiva a ohrožují zdraví osob. Spory plísní zůstávají aktivní po mnoho let. Odstranění těchto mikroorganismů je velmi náročný proces, a lze ho docílit fyzikálně, nebo chemicky.

Obrázek 102: Mikroskopický snímek – *Alternaria sp.*

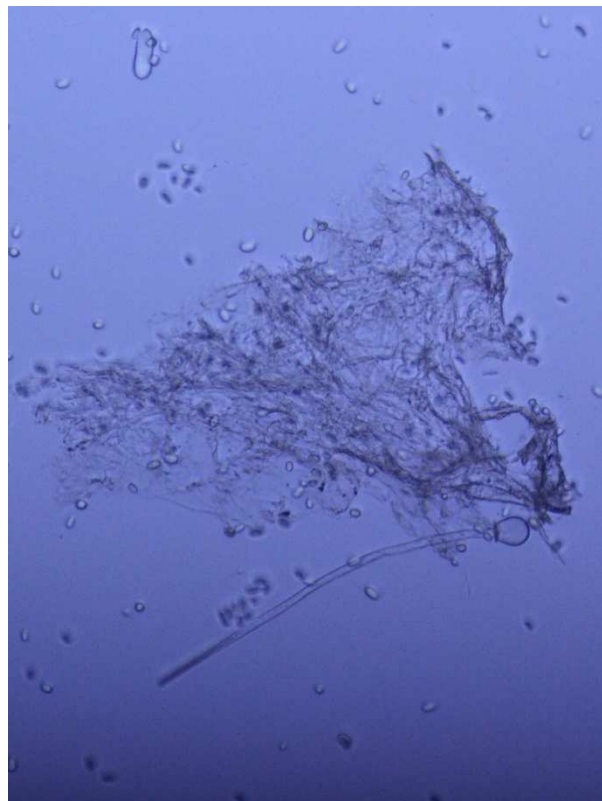
Rod *Mucor sp.* z čeledi *Mucoraceae* je tvořen 40 druhy, které se běžně vyskytují v půdě, površích rostlin, na shnilé rostlinné hmotě, v trávicím systému. Většina druhů není schopna infikovat lidi a zvířata, jelikož nejsou schopné růst v teplém prostředí (37°C). Termotolerantní druhy někdy způsobují nekrotizující infekce, též známé jako zygomykózy [10].

Obrázek 104: Mikroskopický snímek – *Mucor* sp.

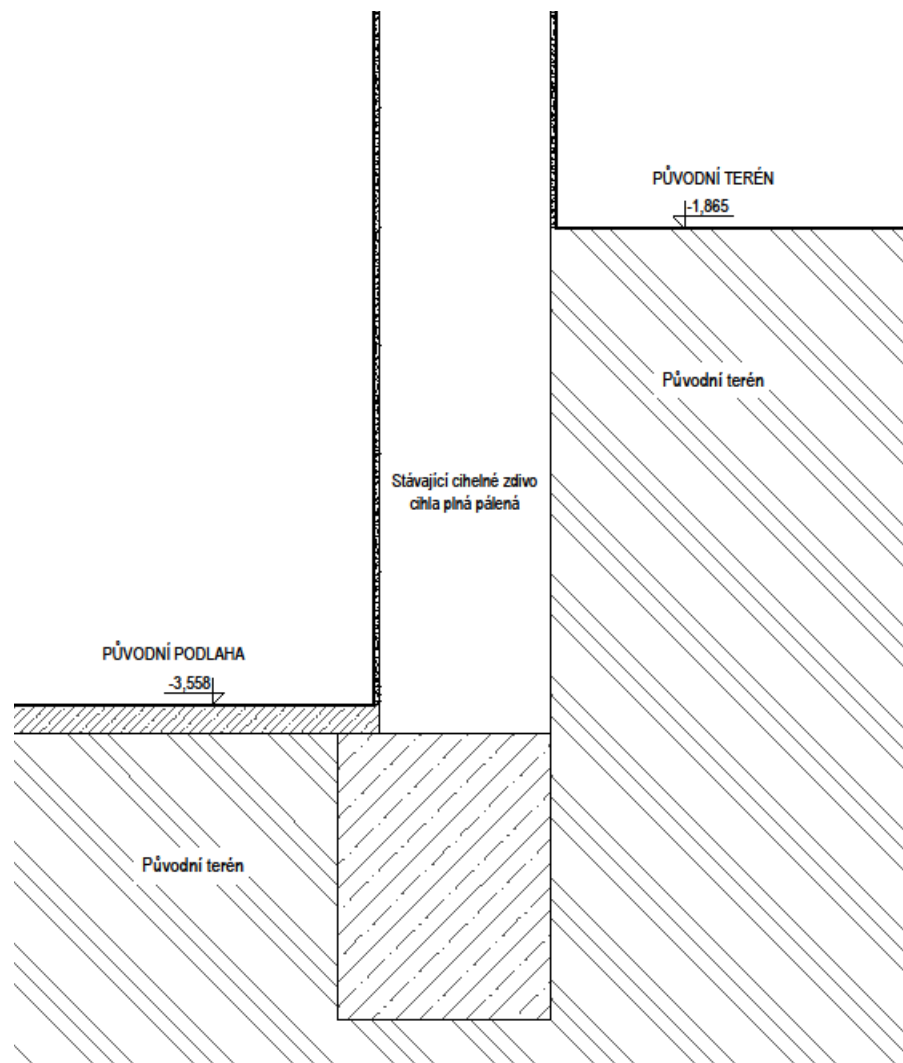
Obrázek 113: Detail obvodové stěny – Stávající stav

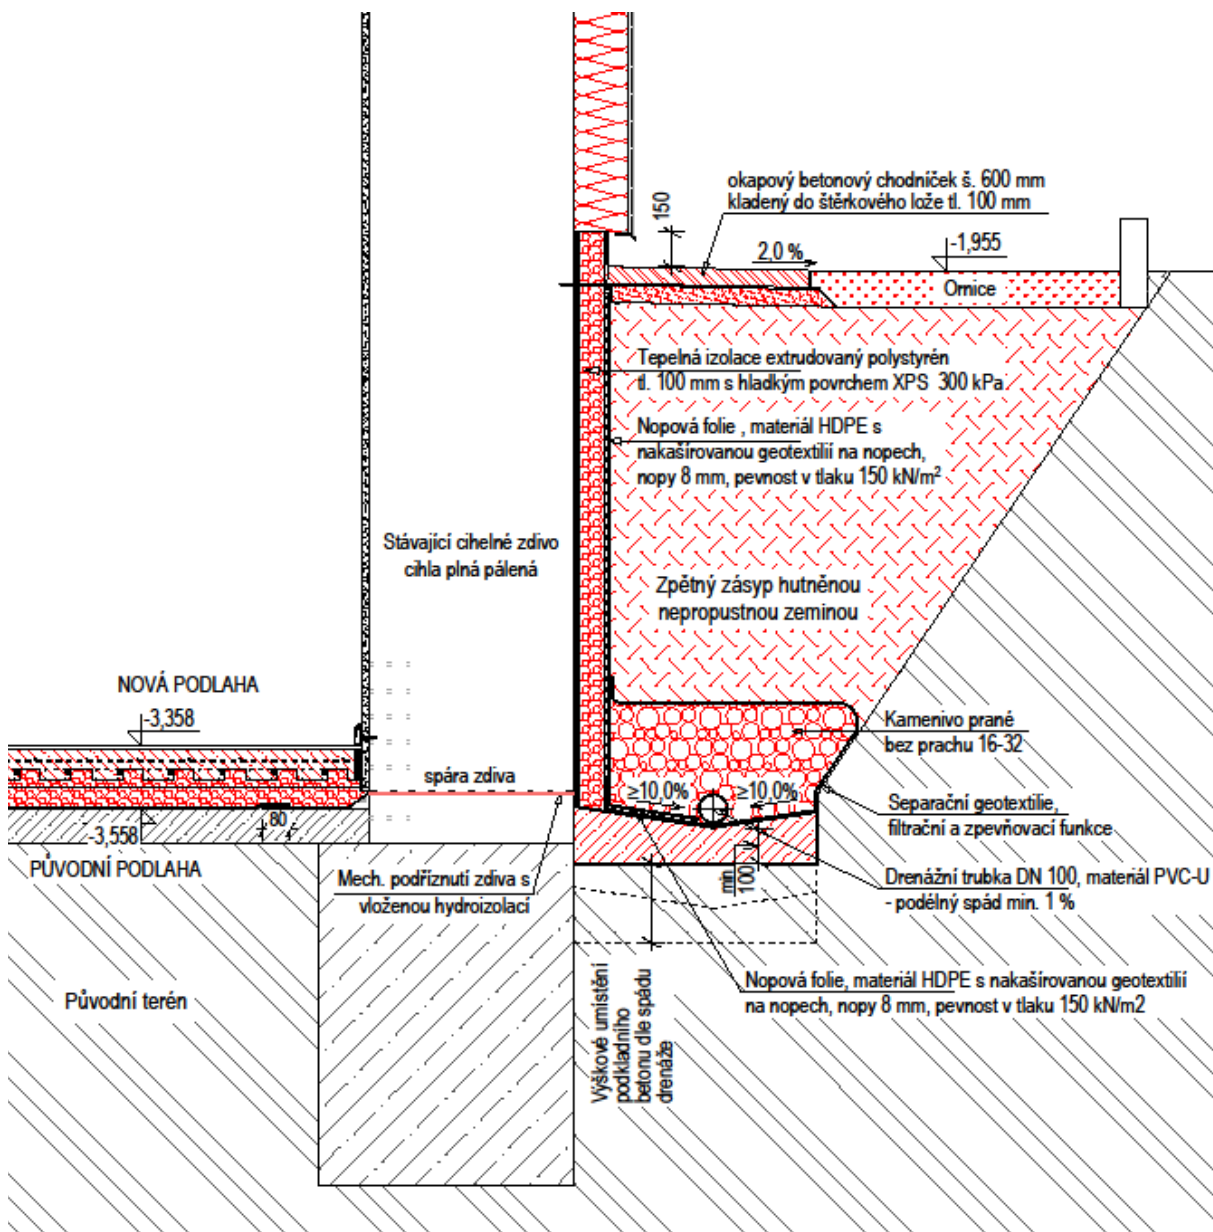
Obrázek 114: Detail obvodové stěny – Nový stav s navrženými sanačními opatřeními

pilou s vloženými hydroizolačními asfaltovými pásy, svislá hydroizolace vnější straně obvodových stěn, drenáž kolem objektu a provedení nových sanačních omítek v suterénu budovy. Laboratorní analýzou byl potvrzen lokální výskyt dřevokazných hub a plísní. Z tohoto důvodu je nutné provést odbornou likvidaci tohoto lokálního mikrobiologického napadení suterénního zdiva. V budoucnu se počítá s využitím suterénních prostor jako kreativní dílny a učebny pro dům dětí a mládeže, a proto je nutné při sanaci klást důraz na nezávadnost veškerých použitých materiálů.

Po obvodu budovy dojde k odstranění zbytků stávající betonové žlabovnice. Poté se odtěží zemina do hloubky -3,720 m (od podlahy 1.NP). Záběry výkopů budou délky 4–5 m (Obrázek 114) a sklon výkopu nepřesáhne 45°. Dno výkopu bude mít šířku cca 0,8 m.

Na připravené betonové lože položíme separační geotextilii, na kterou umístíme drenážní trubku z tvrzeného PVC o DN 100, kterou zasypeme praným kamenivem o frakci 16-32. Separací geotextílie vytvoří „ochrannou obálku“, která bude bránit pronikání jemných částic do praného kameniva a do drenážní trubky (Obrázek 114). Tímto bude zabráněno zanesení drenážního systému a jeho znefunkčnění. Poté výkop zpětně zasypeme a u hutníme po záběrech 200 mm. Pro zásyp bude použita zpět vykopaná zemina.

Sanační omítka bude provedena do výšky odpovídající 1,5násobku tloušťky zdiva nad nejvyšší viditelnou mezí působení vlhkosti, což v našem případě odpovídá provedení sanačních omítek v celé výšce suterénního zdiva.

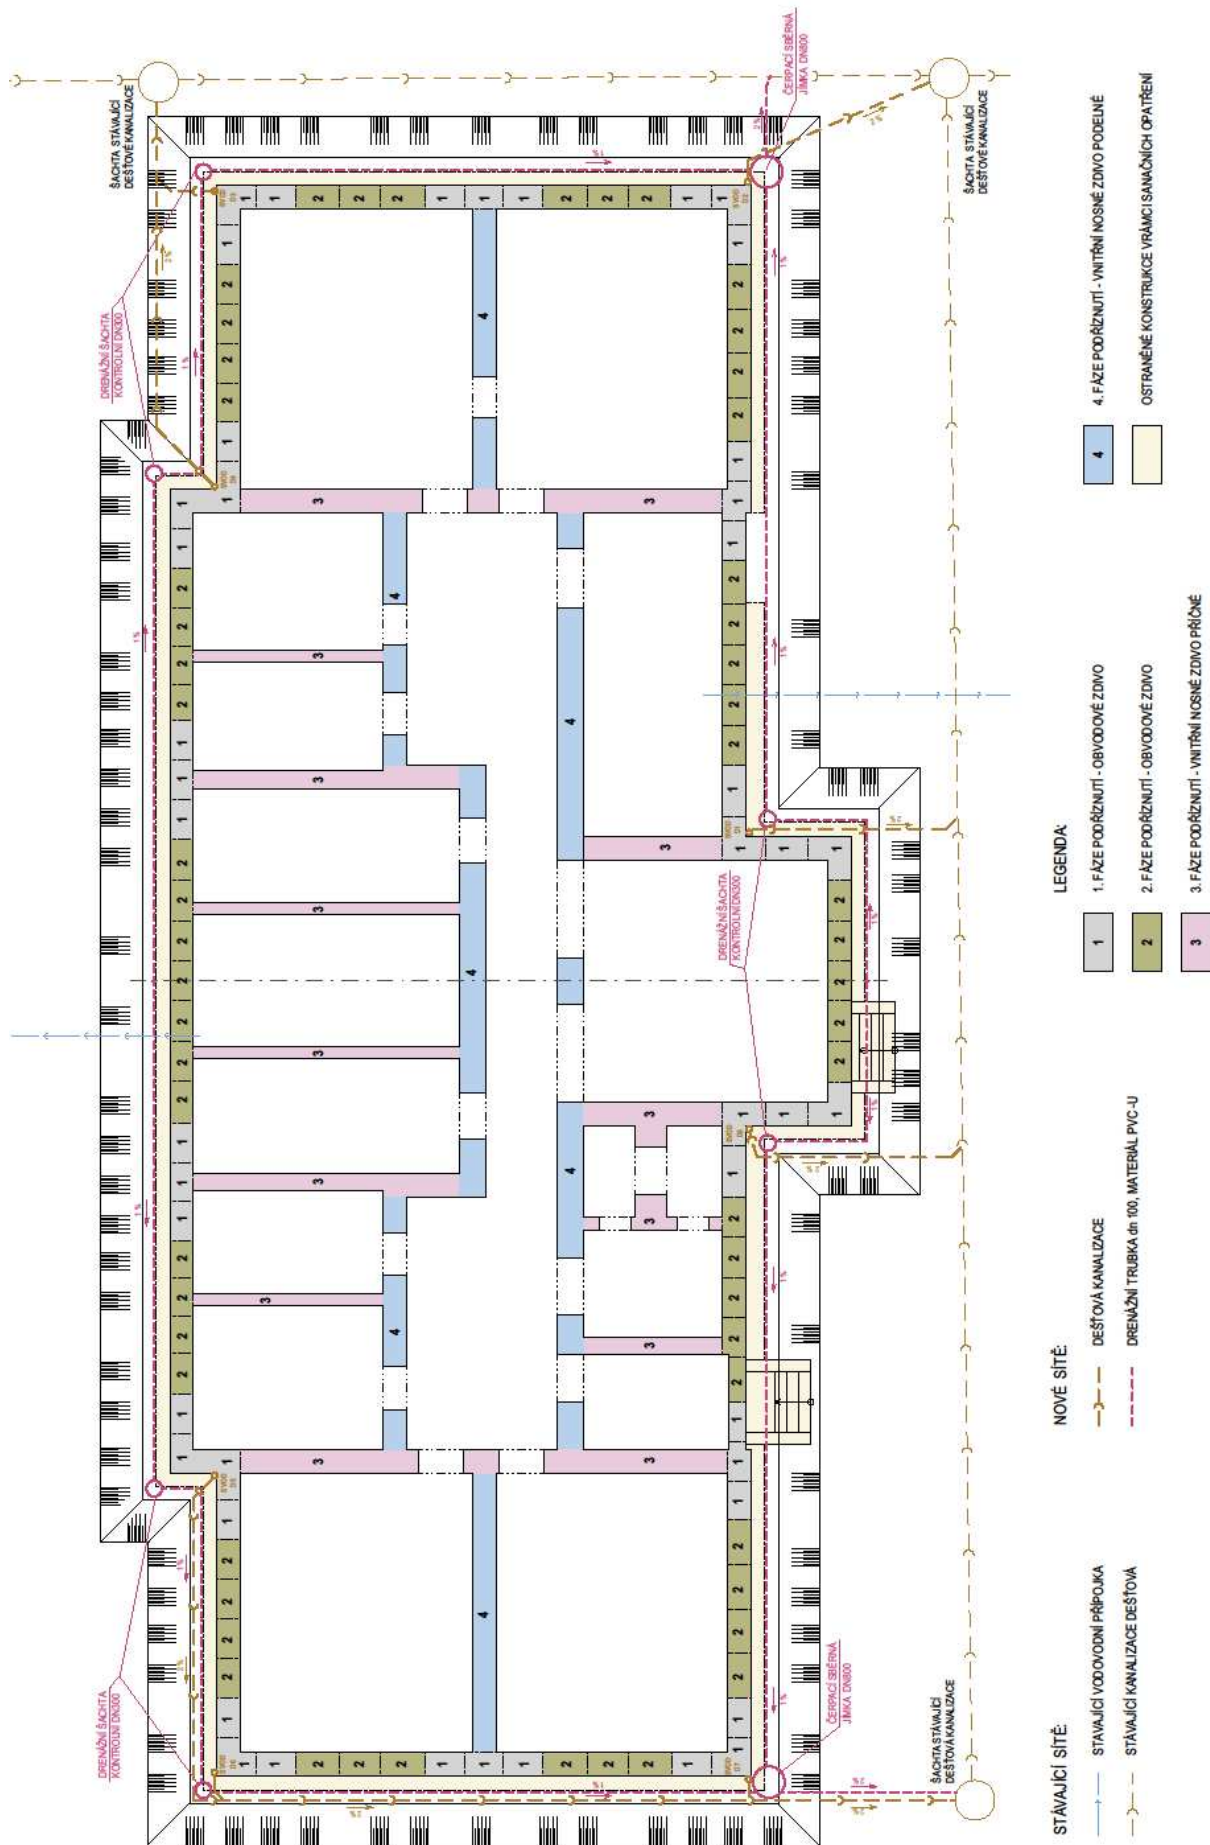
Obrázek 115: Schéma drenážního systému a dešťové kanalizace

Práce na podzemní části odvodňovacího dešťového systému budou probíhat ve shodné době jako výkopové práce pro vytvoření drenážního systému (viz. kapitola 4.1.2.3. Fáze 3.). Podzemní část dešťového systému bude provedena z PVC kanalizačních trub DN 150 mm. Potrubí dešťové kanalizace bude uloženo do pískového lože v předpokládaném spádu 2 % a napojeno na stávající dešťovou kanalizaci v areálu (Obrázek 115). Přesné spádování bude určeno po výškovém zaměření tohoto napojení ve stávajících šachtách. Uložené potrubí bude obsypáno vrstvou písku tloušťky 300 mm a následně se provede zasypání výkopu zeminou hutněnou po vrstvách.

Podřezání zdiva se bude provádět postupně. Z důvodu statického zajištění budovy se budou jako první podřezávat rohy a kouty obvodových stěn, následně se podřízne zbylé obvodové zdivo, poté vnitřní nosné příčné stěny a na závěr vnitřní nosné podélné stěny (Obrázek 115). Nosné zdivo bude prořezáváno v záběrech maximální délky 1 m.

ve sklonu 1 %. Šířka dna výkopu (0,8 m), který byl vytvořen za účelem možného podříznutí objektu, je v návaznosti na uložení drenáže dostatečná a nebude muset dojít k jejímu dodatečnému rozšiřování. Výkopové práce pro drenážní systém se provedou dle výkresu postupu prací sanace vlhkosti (Obrázek 115). V rámci výkopových prací bude provedeno šest drenážních šachet o průměru DN 300 a dvě čerpací sběrné jímky DN 800. Čerpací jímky budou přečerpávat vodu do veřejné dešťové kanalizace.
