BAKALÁŘSKÁ PRÁCE

Stavebně technický průzkum a návrh sanace zemědělské
usedlosti

Technical survey and design of remediation of agricultural
farmstead

Praha 2022

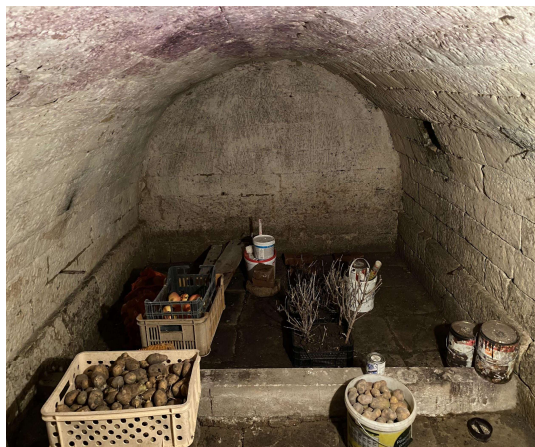
Obrázek 16– Chalupa – sklep, západ (značení 6)

Ve vstupu po levé straně je do země vyhloubený otvor, ve kterém se v části roku nachází i voda. Nad touto výhlubní je přiveden svod vody, u kterého není známo odkud vede.

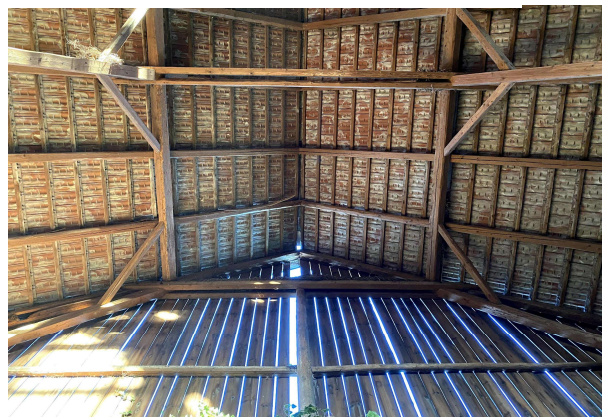
Obrázek 39– krov – východ (značení č.17)

Uprostřed stavby jsou zvýšené průhyby vazných trámů z důvodu příliš velkého zatížení v lokalitě vstupu, dále pak v hlavní lodžii z důvodu odstranění původních nosných sloupků (Obrázek 38).

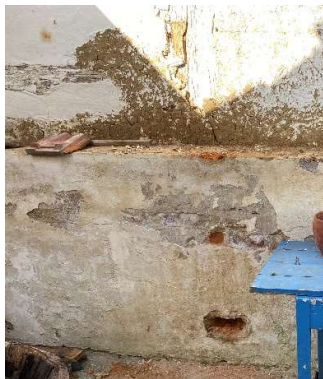
U pískovcového záhrobce, který je součástí základů na jižní straně budovy, je vidět zvětrání povrchové části, kvůli které již není spádován od chalupy. Tím pádem se na místě drží vlhkost. Na západní straně byl záhrobec částečně vybourán a nahrazen cihlovou stěnou, která z průzkumu vyšla velice vlhká, a u které se projevují výkvěty solí (provedeny rozborů). (Obrázek 41).

Obrázek 41– vlhkost cihlové podezdívky – jih

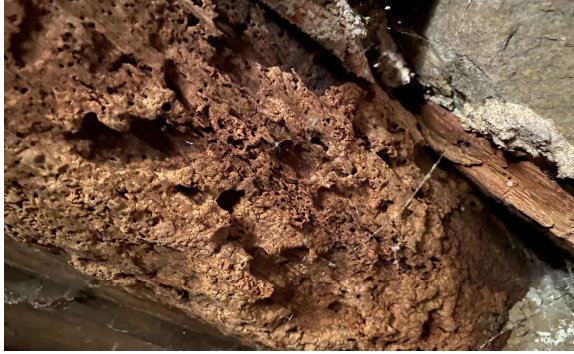
Obrázek 53- Sklep – trám napadený tesaříkem (značení 13)

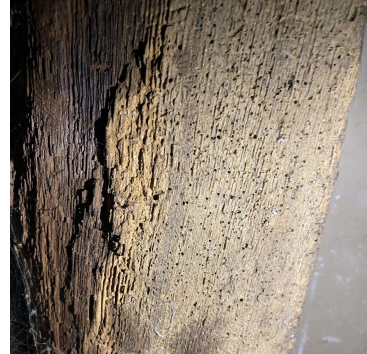
Obrázek 52- chodbička – trám napadený červotočem (značení 45)

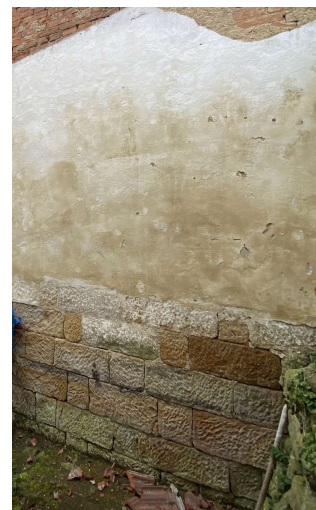
Obrázek 62- růst mechtů – sever (značení 140)

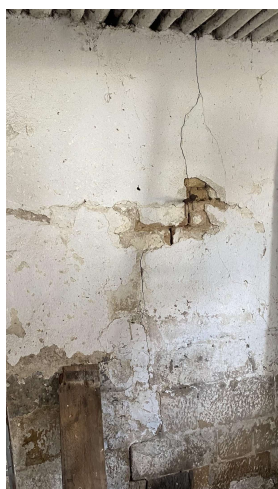
Obrázek 61- statická trhлина- interiér – jih (značení 178)

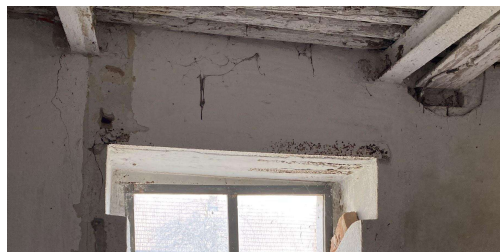
Další trhliny ve zdivu se objevují v interiéru v oblastech trámů, které na zdivo působí lokálním zatížením, jenž tak nemá dostatečnou únosnost a není zajištěné roznesení sil (Obrázek 64, 65).

Obrázek 64- trhлина pod nosníkem – sever (značení 152)

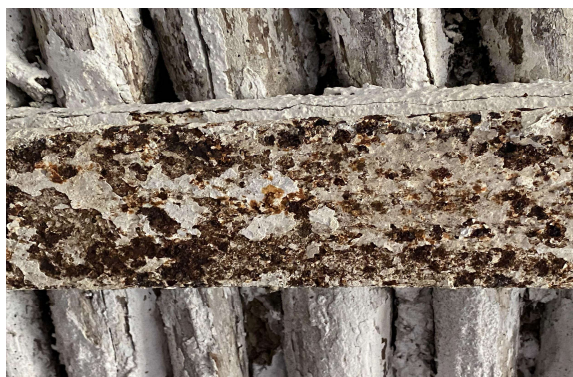
Ocelové nosníky jsou nahozeny vápennou omítkou, která na místech opadala a na nichž je viditelná rez (Obrázek 67).

Obrázek 67- rez na ocelovém nosníku (značení 175)

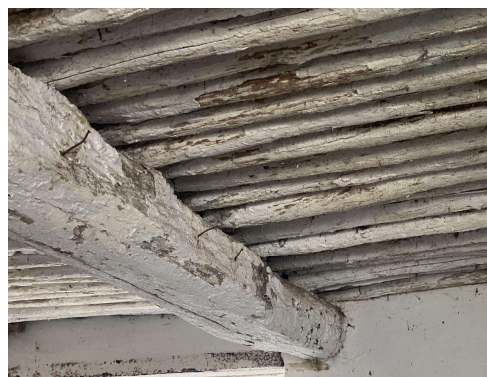
U této části je nejzávažnější porucha této stavby, která je nutná co nejdříve opravit, a to velký průhyb a trhliny na jižních dřevěných trámech, které mají vysokou vlhkost, díky čemuž jsou napadeny dřevokazným hmyzem (Obrázek 66).

Obrázek 66- opadaná omítka stropu (značení 176)

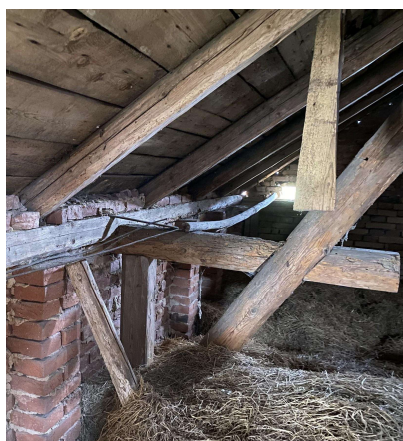
Obrázek 72- napadený krov dřevokazným hmyzem (značení 183)

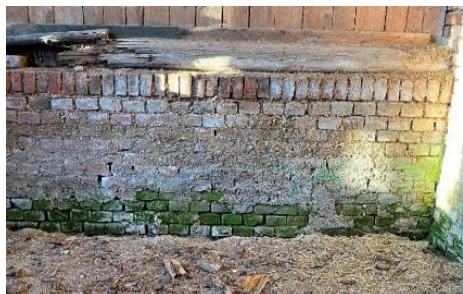
Příčinou většiny poruch je i u stodoly zvýšená vlhkost půdy z důvodu stavby v dolíku, kam stéká veškerá voda ze severu a západu. Vzlínáním se dostává voda do veškerých prvků v kontaktu se zeminou, protože není provedena žádná hydroizolační vrstva. Projevuje se zde jak růst mechů z exteriéru na základech, tak výkvět solí v interiéru.

Obrázek 73- růst mechů v interiéru (značení č.26)

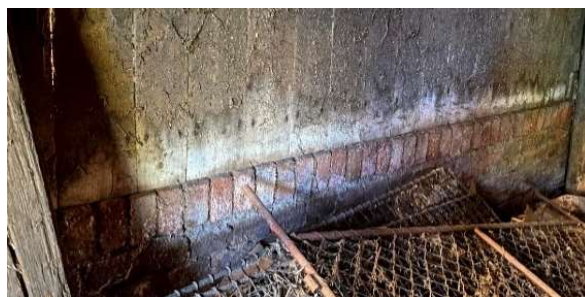
Obrázek 75- růst solí v interiéru (značení č.27)

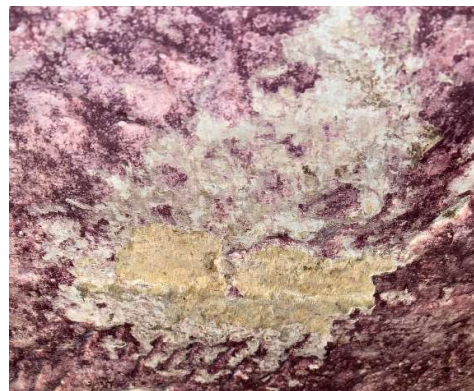
Obrázek 88- fialová omítka - sklep

Pod mikroskopem byly nalezeny následující vláknité houby (plísně), *Alternaria sp.* (Obrázek 98) a *Penicillium sp.* (Obrázek 97) [5]. U vzorku ze sklepa nebyla nalezena žádná závažná plíseň, která by zapříčinila dané zbarvení, z tohoto důvodu se předpokládá, že je pozůstatkem nějakého zbarvení od nátěru, popřípadě průsaku z vyšších vrstev stavby. Při bližším průzkumu vzorků dřeva

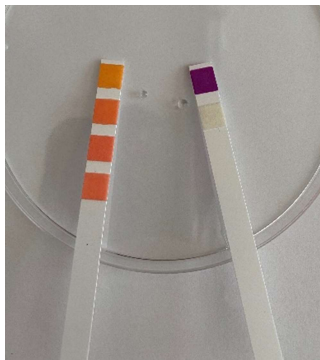
Z testovacích proužků u dusičnanů vychází maximální množství 500 mg/l NO_3^- , a u síranových chloridů vyšla nižší hodnota >400 mg/l SO_4^{2-} (Obrázek 94).

Obrázek 94- testovací proužky na chloridy(vlevo) a dusičnany (vpravo)

Vzhledem k výkvětům solí na zdivu se předpokládá, že obsah solí je velmi vysoký. Tato domněnka byla potvrzena laboratorní analýzou.

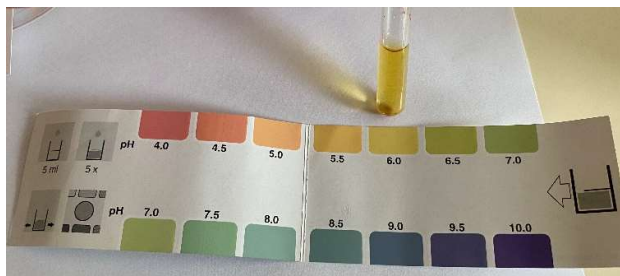
Ze stanovení pH vyšlo pH 6 (Obrázek 95), které je ideální pro růst mikroorganismů.

Obrázek 95- výsledek měření pH

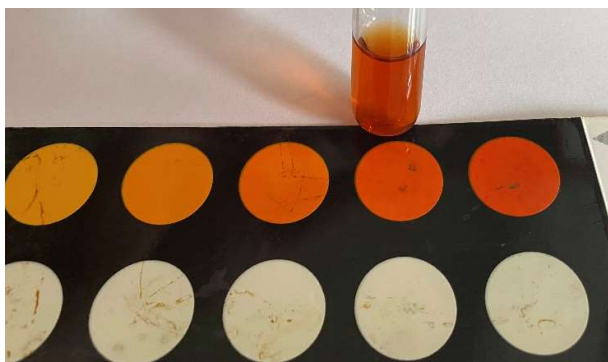
Při stanovení kolorimetrickou metodou vyšla hodnota 150 mg/l Cl^- (Obrázek 96).

Obrázek 96- výsledek stanovení chloridů kolorimetrickou metodou

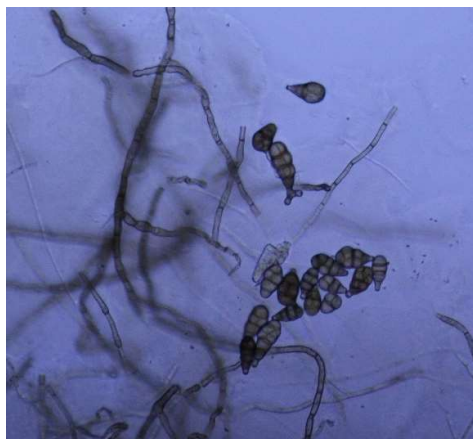
Obrázek 98- *Alternaria sp.*

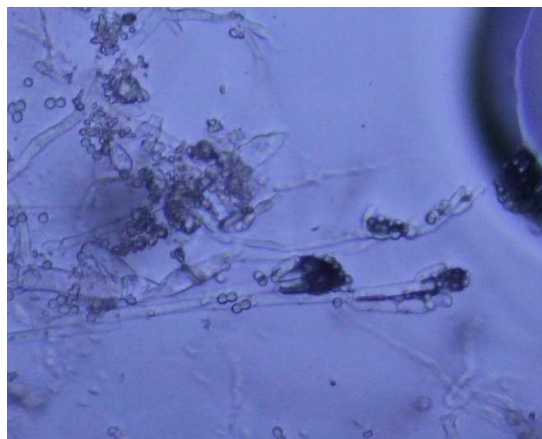
Obrázek 97- *Penicillium sp.*
