Manuál pro realizaci nočních
bezpečnostních inspekcí PK

Diplomová práce

Příloha č. 1

Přehled vzorových nočních
dopravně-bezpečnostních deficitů

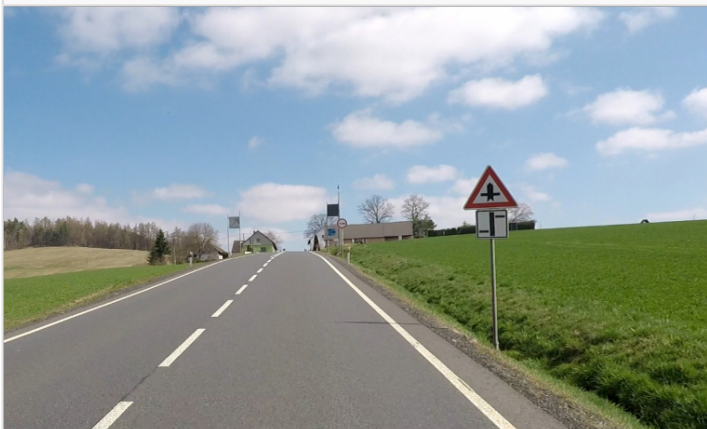
I/22 - Směr staničení | km 26,056 | ID 991
Noční BI PK (2021-2022)

Bezpečnostní deficit Křižovatka
Kategorie 1× - Neadekvátní světelně technické vlastnosti SDZ
Závažnost rizika **Nizká**
Poznámka V rámci prohlídky byla identifikována snížená odrazivost SDZ P 1. Konkrétní míru rizikovosti je nezbytné stanovit na základě lokální prohlídky.

Návrh opatření Realizace, oprava SDZ
Poznámka -
Náročnost realizace **Jednoduché řešení**

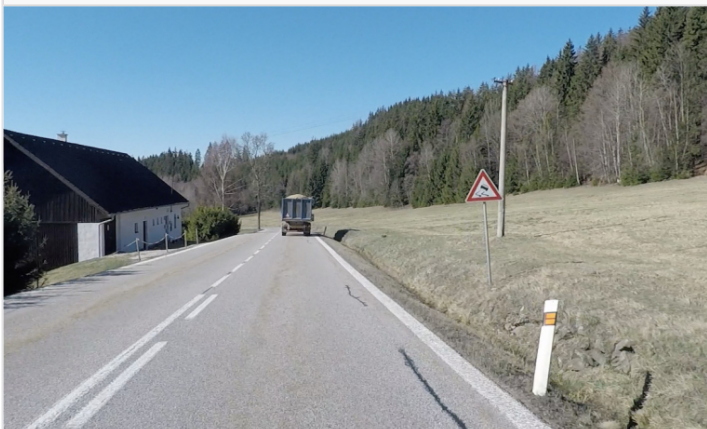
I/4 - Směr staničení | km 138,179 | ID 41252
Noční BI PK (2022-2023)

Bezpečnostní deficit Mezikřížovatkový úsek
Kategorie 1× - Neadekvátní světelně technické vlastnosti SDZ
Závažnost rizika Nizká
Poznámka V rámci prohlídky byla identifikována snížená odrazivost SDZ A 8. Konkrétní míru rizikovosti je nezbytné stanovit na základě lokální prohlídky.

Návrh opatření Realizace, oprava SDZ
Poznámka -
Náročnost realizace Jednoduché řešení

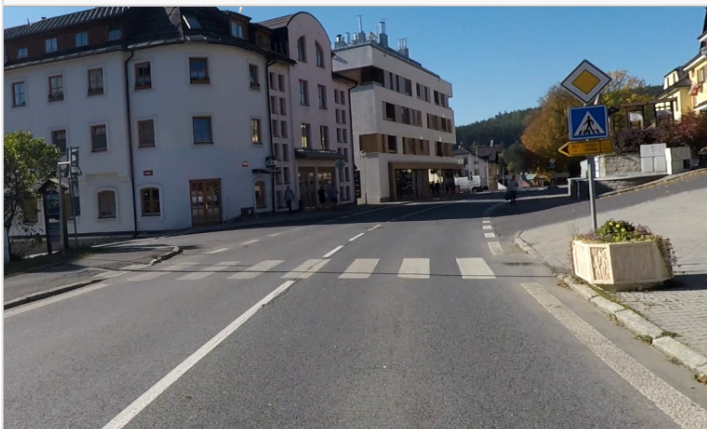
I/27 - Směr staničení | km 211,277 | ID 6441
Noční BI PK (2021-2022)

Bezpečnostní deficit	Přechod pro chodce
Kategorie	<input checked="" type="checkbox"/> 1× - Absence přisvětlení <input checked="" type="checkbox"/> 1× - Neadekvátní světelně technické vlastnosti SDZ
Závažnost rizika	Střední
Poznámka	V rámci prohlídky byla identifikována snížená odrazivost SDZ IP 6, P 2. Konkrétní míru rizikovitosti je nezbytné stanovit na základě lokální prohlídky.

Návrh opatření	Realizace osvětlení
Poznámka	Současné oprava SDZ. Řešit společně se záznamem ID 8493.
Náročnost realizace	Složitě řešení

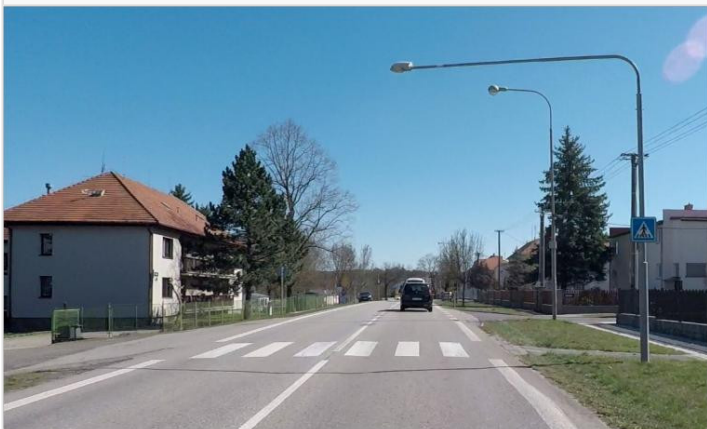
I/20 - Směr staničení | km 138,411 | ID 2031
Noční BI PK (2022-2023)

Bezpečnostní deficit Přechod pro chodce
Kategorie 1× - Absence přisvětlení
 1× - Neadekvátní světelně technické vlastnosti SDZ
Závažnost rizika **Střední**
Poznámka V rámci prohlídky byla identifikována snížená odrazivost SDZ IP 6. Konkrétní míru rizikovitosti je nezbytné stanovit na základě lokální prohlídky.

Návrh opatření Realizace přisvětlení
Poznámka Současné oprava SDZ. Řešit společně se záznamem ID 40982.
Náročnost realizace **Složitě řešení**

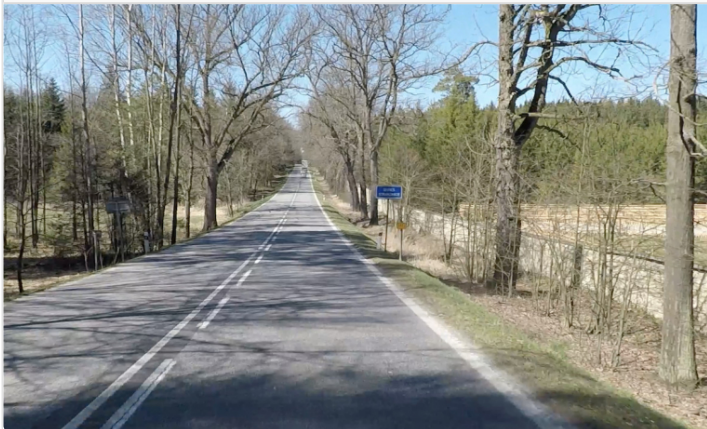
I/20 - Směr proti staničení | km 149,868 | ID

Bezpečnostní deficit	Mezikřižovatkový úsek
Kategorie	☞ 1165 m - Neadekvátní světelně technické vlastnosti VDZ
Závažnost rizika	Nízká
Poznámka	V rámci prohlídky byla identifikována snížená odrazivost VDZ V 4. Konkrétní míru rizikovosti je nezbytné stanovit na základě lokální prohlídky.

Návrh opatření	Realizace, oprava VDZ
Poznámka	-
Náročnost realizace	Jednoduché řešení

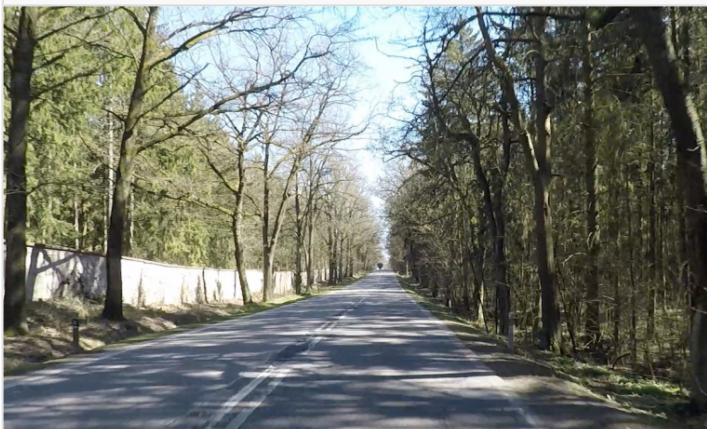
I/20 - Směr staničení | km 148,908 | ID 41031
Noční BI PK (2022-2023)

Bezpečnostní deficit Mezikřižovatkový úsek
Kategorie 1165 m - Neadekvátní světelně technické vlastnosti VDZ
Závažnost rizika **Nizká**
Poznámka V rámci prohlídky byla identifikována snížená odrazivost VDZ V 4. Konkrétní míru rizikivosti je nezbytné stanovit na základě lokální prohlídky.

Návrh opatření Realizace, oprava VDZ
Poznámka -
Náročnost realizace **Jednoduché řešení**

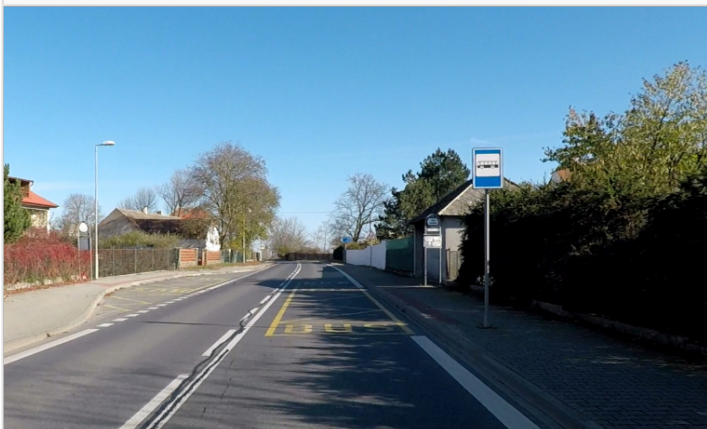
I/22 - Směr staničení | km 61,266 | ID 7973
Noční BI PK (2021-2022)

Bezpečnostní deficit	Autobusová zastávka
Kategorie	<input checked="" type="checkbox"/> 1× - Neadekvátní postřehnutelnost BUS zastávky v době zhoršené viditelnosti <input checked="" type="checkbox"/> 1× - Neadekvátní světelně technické vlastnosti VDZ
Závažnost rizika	Střední
Poznámka	V rámci prohlídky byla identifikována snížená odrazivost VDZ V 11a. Konkrétní míru rizikovitosti je nezbytné stanovit na základě lokální prohlídky.

Návrh opatření	Vytvoření bezpečného stání pro VHD
Poznámka	-
Náročnost realizace	Složité řešení

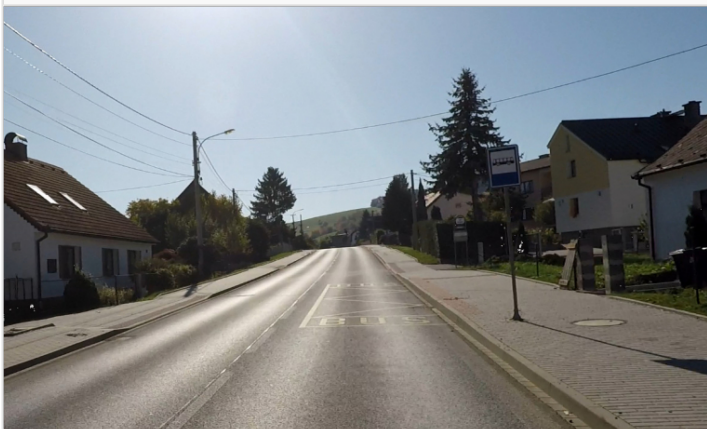
I/27 - Směr staničení | km 178,960 | ID 8564

Bezpečnostní deficit	Autobusová zastávka
Kategorie	<input checked="" type="checkbox"/> 1× - Neadekvátní postřehnutelnost BUS zastávky v době zhoršené viditelnosti <input checked="" type="checkbox"/> 1× - Neadekvátní světelně technické vlastnosti VDZ
Závažnost rizika	Střední
Poznámka	V rámci prohlídky byla identifikována snížená odrazivost VDZ V 11a. Konkrétní míru rizikovitosti je nezbytné stanovit na základě lokální prohlídky.

Návrh opatření	Vytvoření bezpečného stání pro VHD
Poznámka	-
Náročnost realizace	Složitě řešení

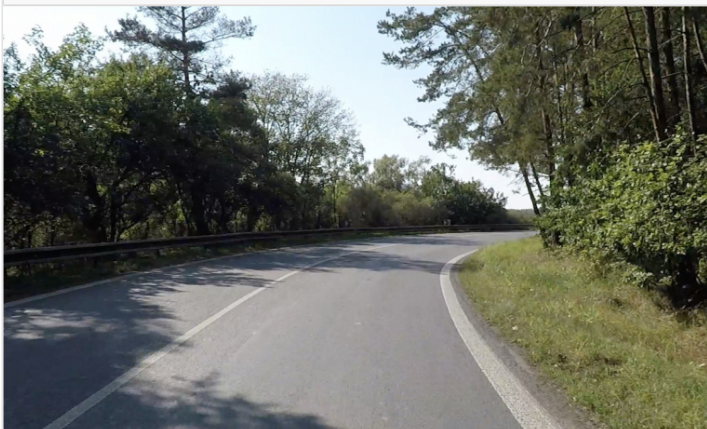
I/29 - Směr proti staničení | km 26,119 | ID 40957
Noční BI PK (2022-2023)

Bezpečnostní deficit Mezikřížovatkový úsek
Kategorie 1× - Neadekvátní světelně technické vlastnosti dopravního zařízení
Závažnost rizika **Nizká**
Poznámka V rámci prohlídky byla identifikována snížená odrazivost DZ Z 3. Konkrétní míru rizikovosti je nezbytné stanovit na základě lokální prohlídky.

Návrh opatření Realizace, oprava dopravního zařízení
Poznámka -
Náročnost realizace **Jednoduché řešení**

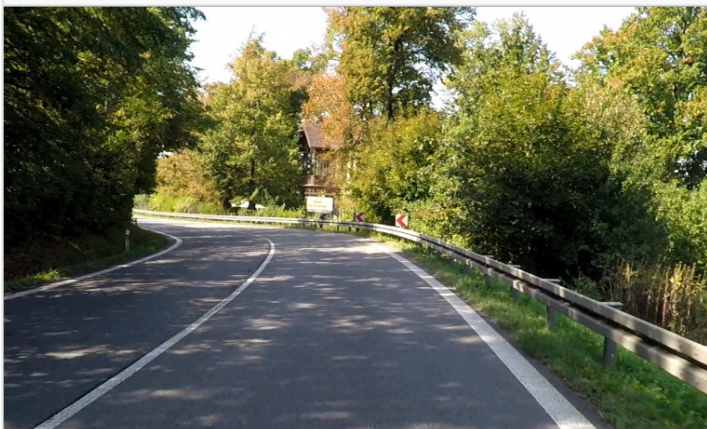
I/29 - Směr proti staničení | km 3,098 | ID 40933
Noční BI PK (2022-2023)

Bezpečnostní deficit Mezikřižovatkový úsek
Kategorie 1× - Neadekvátní světelně technické vlastnosti dopravního zařízení
Závažnost rizika Nizká
Poznámka V rámci prohlídky byla identifikována snížená odrazivost DZ Z 3. Konkrétní míru rizikovosti je nezbytné stanovit na základě lokální prohlídky.

Návrh opatření Realizace, oprava SDZ
Poznámka -
Náročnost realizace Jednoduché řešení

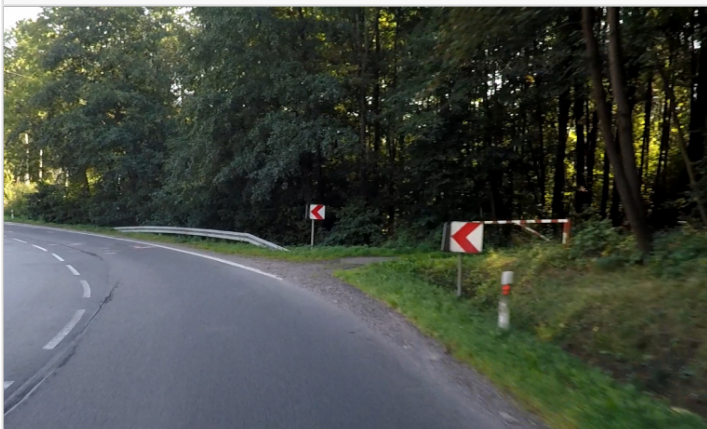
I/29 - Směr staničení | km 3,722 | ID 40896
Noční BI PK (2022-2023)

Bezpečnostní deficit	Mezikřížovatkový úsek
Kategorie	<input checked="" type="checkbox"/> 1× - Neadekvátní světelně technické vlastnosti dopravního zařízení <input checked="" type="checkbox"/> 1× - Nedostatečná postřehnutelnost směrového oblouku
Závažnost rizika	Střední
Poznámka	V rámci prohlídky byla identifikována snížená odrazivost DZ Z 3. Konkrétní míru rizikovosti je nezbytné stanovit na základě lokální prohlídky.

Návrh opatření	Zvýšení postřehnutelnosti směrového oblouku doplněním DZ Z 3
Poznámka	Instalace DZ v adekvátním počtu v celé délce směrového oblouku. Současně oprava DZ.
Náročnost realizace	Administrativní řešení

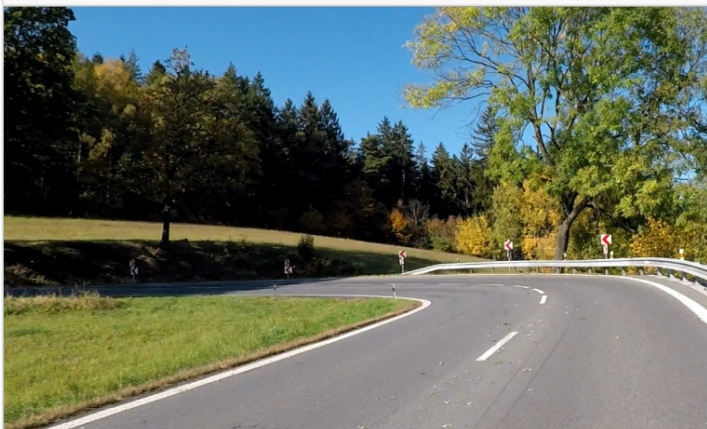
I/27 - Směr staničení | km 187,509 | ID 8463

Bezpečnostní deficit	Mezikřižovatkový úsek
Kategorie	<input checked="" type="checkbox"/> 1× - Neadekvátní světelně technické vlastnosti dopravního zařízení <input checked="" type="checkbox"/> 1× - Nedostatečná postřehnutelnost směrového oblouku
Závažnost rizika	Střední
Poznámka	V rámci prohlídky byla identifikována snížená odrazivost DZ Z 3. Konkrétní míru rizikovosti je nezbytné stanovit na základě lokální prohlídky.

Návrh opatření	Zvýšení postřehnutelnosti směrového oblouku doplněním DZ Z 3
Poznámka	Instalace DZ v adekvátním počtu v celé délce směrového oblouku. Současně oprava DZ.
Náročnost realizace	Administrativní řešení

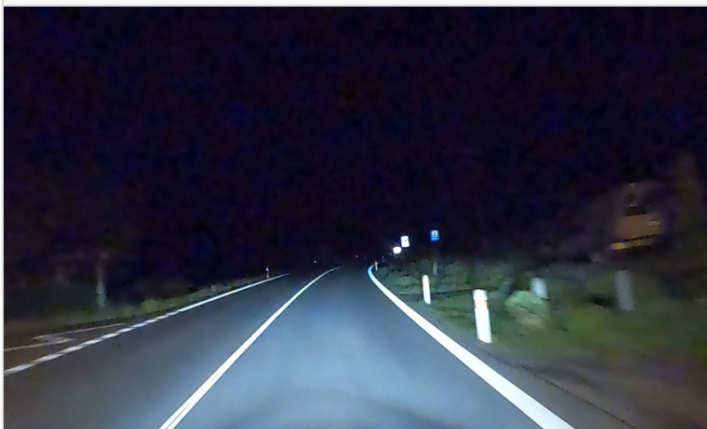
I/27 - Směr staničení | km 210,091 | ID 8488

Bezpečnostní deficit Mezikřižovatkový úsek
Kategorie 150 m - Absence osvětlení dopravního prostoru
Závažnost rizika **Střední**
Poznámka -

Návrh opatření Realizace osvětlení
Poznámka -
Náročnost realizace **Složitě řešení**

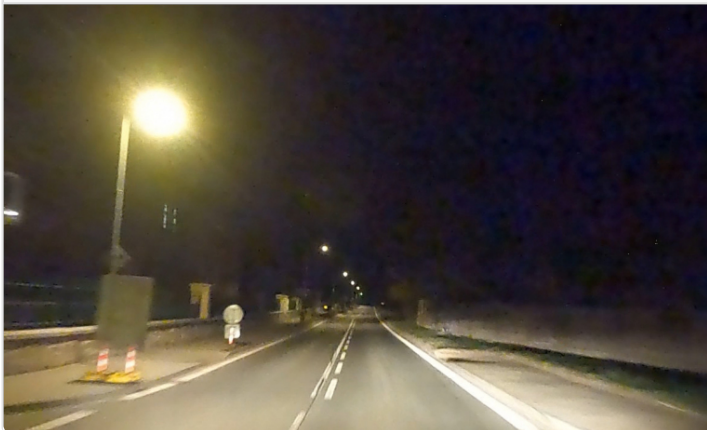
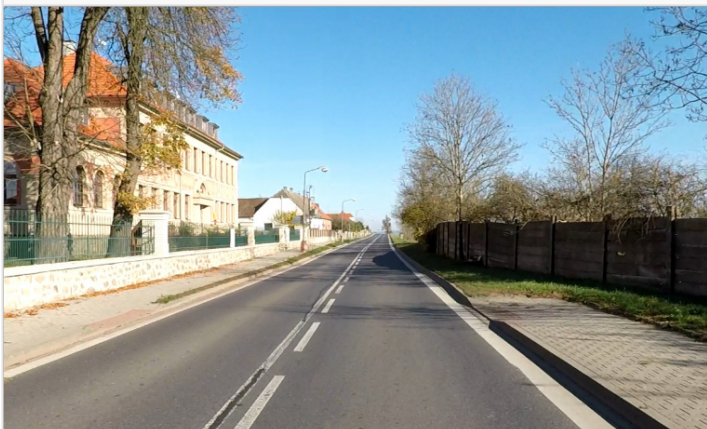
Bezpečnostní deficit Přístupové podmínky pro chodce
Kategorie 1× - Absence přívětílení místa pro přecházení
Závažnost rizika **Nizká**
Poznámka -

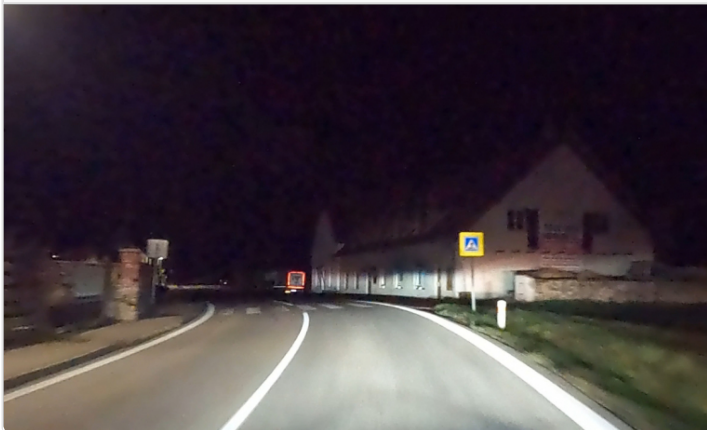
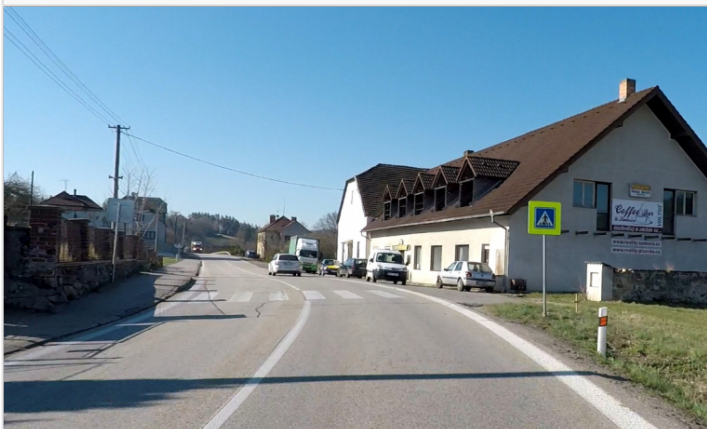
Bezpečnostní deficit	Přechod pro chodce
Kategorie	<input checked="" type="checkbox"/> 1× - Absence přisvětlení <input checked="" type="checkbox"/> 1× - Neadekvátní postřehnutelnost přechodu pro chodce v době zhoršené viditelnosti
Závažnost rizika	Střední
Poznámka	-

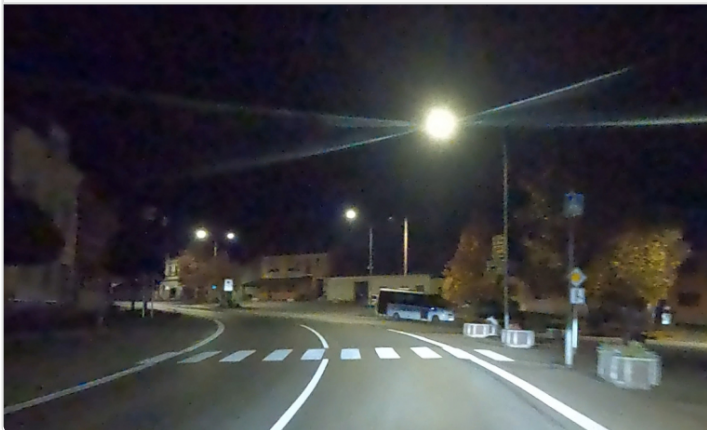
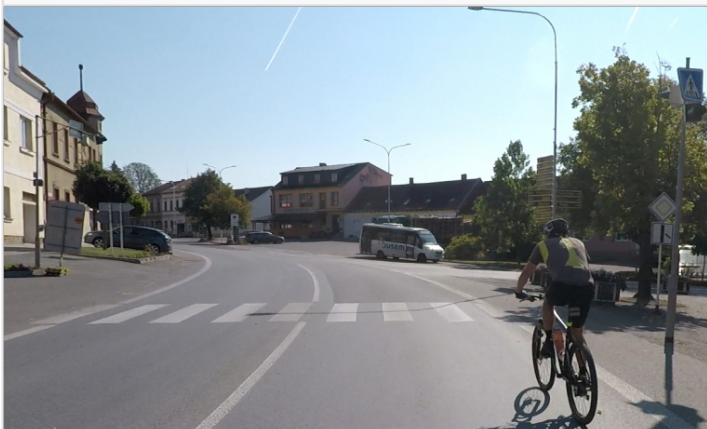
Bezpečnostní deficit Přechod pro chodce
Kategorie 1× - Neadekvátní přisvětlení
Závažnost rizika **Nizká**
Poznámka Přechod pro chodce přisvětlen pouze v pravé polovině.

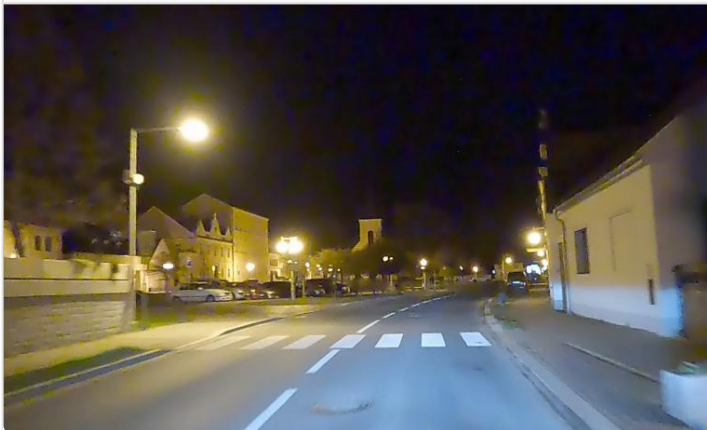
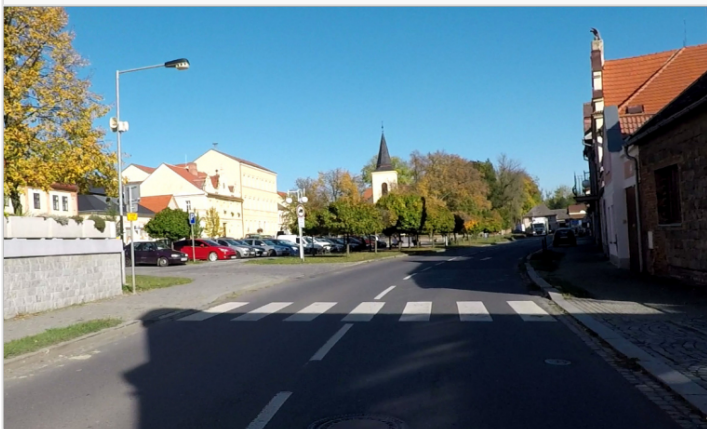
Bezpečnostní deficit Přechod pro chodce
Kategorie 1× - Neadekvátní přisvětlení
Závažnost rizika **Nizká**
Poznámka Přechod pro chodce přisvětlen pouze v levé polovině.

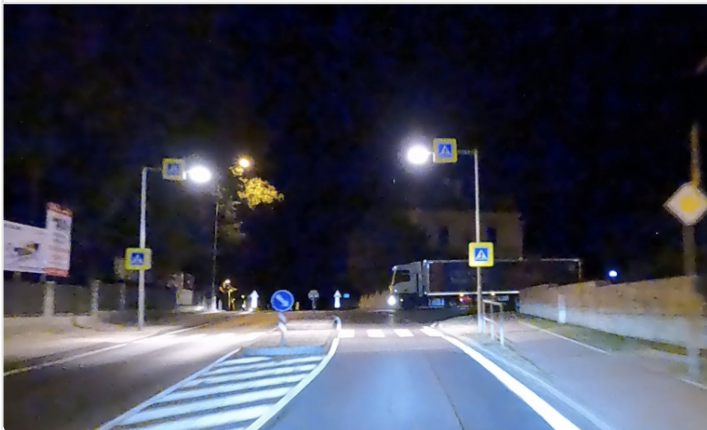
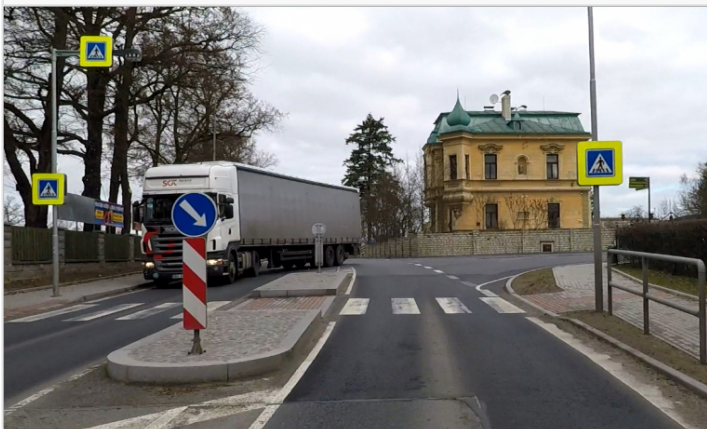
Bezpečnostní deficit Přechod pro chodce
Kategorie 1× - Okolní zdroj světla vytváří významné kontrastní stíny
Závažnost rizika **Nizká**
Poznámka Riziko přehlédnutí překážky v provozu ve směru staničení.

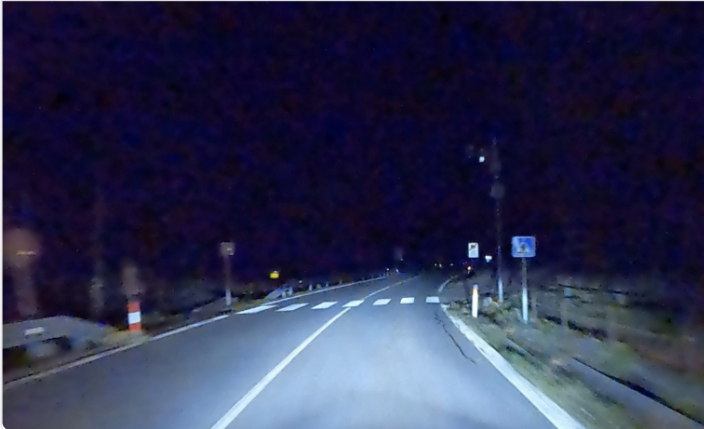
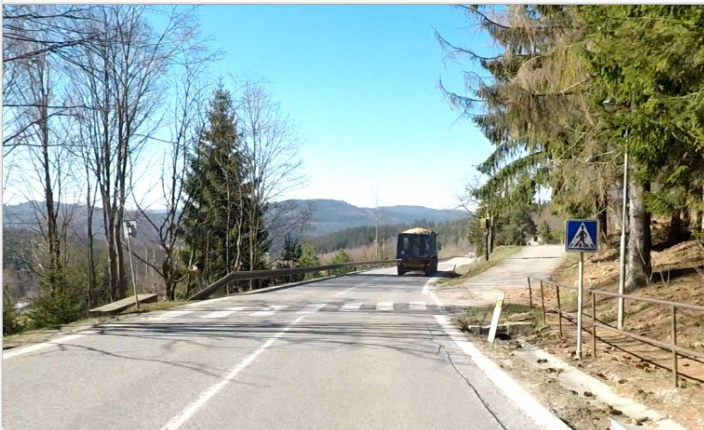
Bezpečnostní deficit	Přechod pro chodce
Kategorie	<input checked="" type="checkbox"/> 1× - Absence přisvětlení <input checked="" type="checkbox"/> 1× - Neadekvátní postřehnutelnost přechodu pro chodce v době zhoršené viditelnosti <input checked="" type="checkbox"/> 1× - Neadekvátní světelně technické vlastnosti SDZ
Závažnost rizika	Vysoká
Poznámka	V rámci prohlídky byla identifikována snížená odrazivost SDZ IP 6. Konkrétní míru rizikovosti je nezbytné stanovit na základě lokální prohlídky.

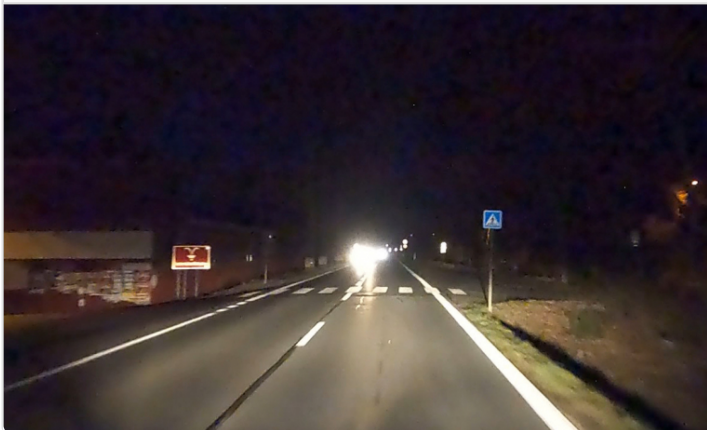
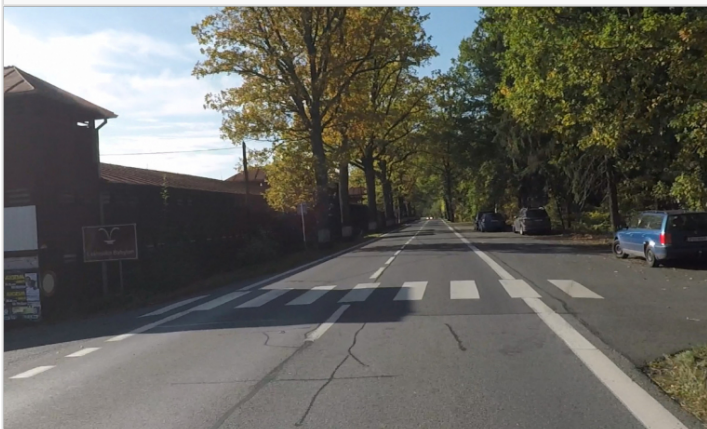
Bezpečnostní deficit	Přechod pro chodce
Kategorie	<input checked="" type="checkbox"/> 1× - Neadekvátní postřehnutelnost přechodu pro chodce v době zhoršené viditelnosti
Závažnost rizika	Vysoká
Poznámka	-

Návrh opatření	Vytvoření adekvátních podmínek pro pěší dle ČSN 73 6110/Z1
Poznámka	Současně vytvoření adaptačních úseků VO v obou směrech jízdy.
Náročnost realizace	Složitě řešení

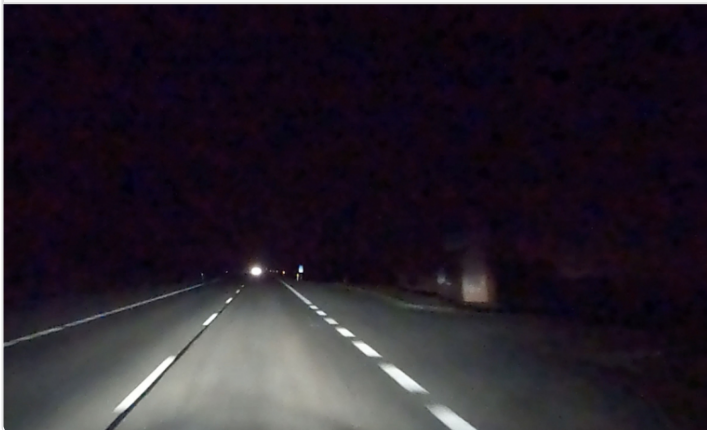
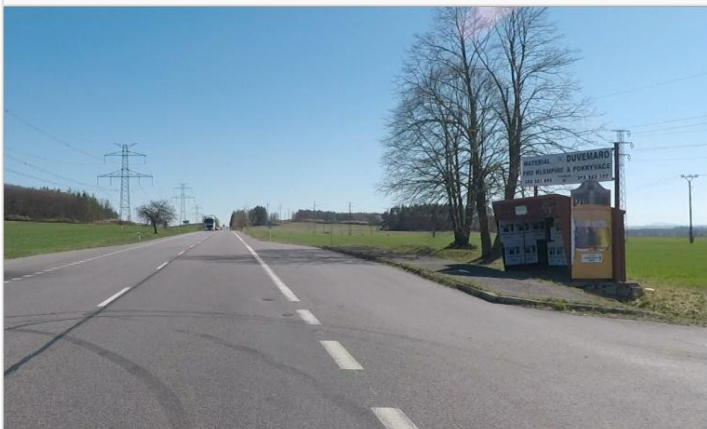
I/20 - Směr staničení | km 172,130 | ID 3130
Noční BI PK (2022-2023)

Bezpečnostní deficit Autobusová zastávka
Kategorie 1× - Neadekvátní postřehnutelnost BUS zastávky v době zhoršené viditelnosti
Závažnost rizika **Nizká**
Poznámka -

Návrh opatření Realizace, oprava SDZ
Poznámka Realizace SDZ IJ 4b.
Náročnost realizace **Administrativní řešení**

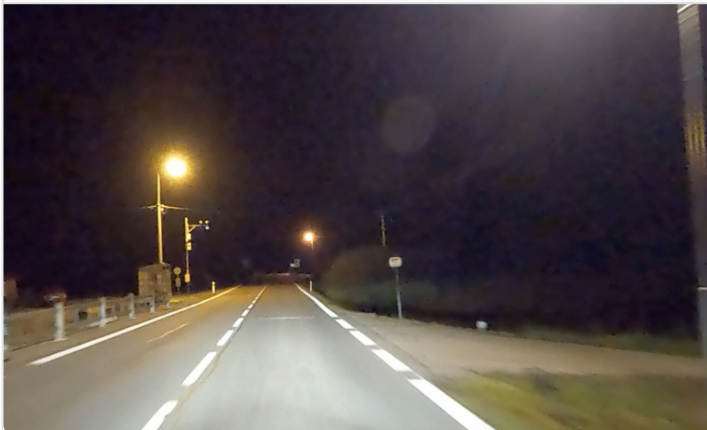
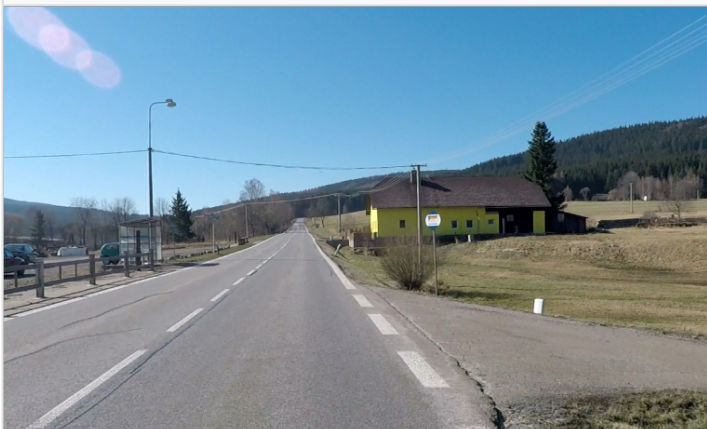
I/4 - Směr staničení | km 133,289 | ID 1531
Noční BI PK (2022-2023)

Bezpečnostní deficit Autobusová zastávka
Kategorie 1× - Neadekvátní postřehnutelnost BUS zastávky v době zhoršené viditelnosti
Závažnost rizika **Střední**
Poznámka -

Návrh opatření Vytvoření bezpečného stání pro VHD
Poznámka -
Náročnost realizace **Složitě řešení**

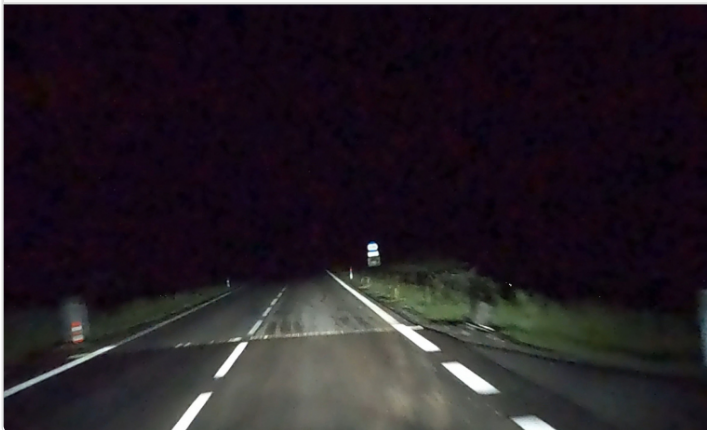
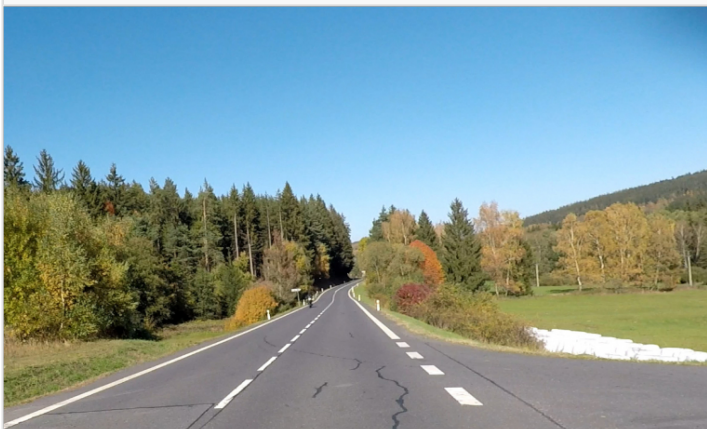
I/27 - Směr proti staničení | km 191,740 | ID 8545
Noční BI PK (2021-2022)

Bezpečnostní deficit Autobusová zastávka
Kategorie 1× - Neadekvátní postřehnutelnost BUS zastávky v době zhoršené viditelnosti
Závažnost rizika **Vysoká**
Poznámka -

Návrh opatření Systematické opatření II.
Poznámka -
Náročnost realizace **Složitě řešení**

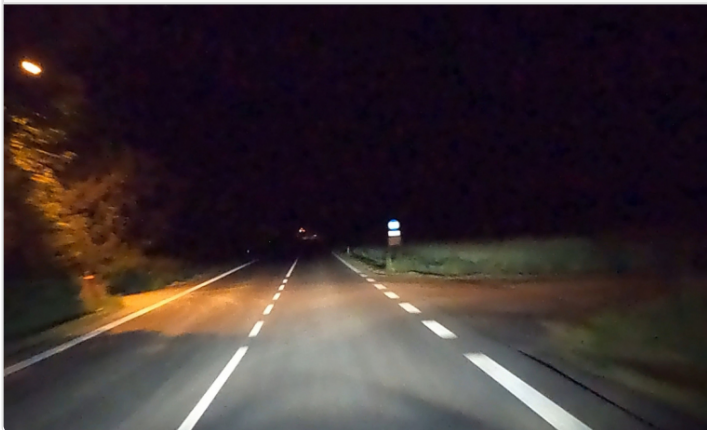
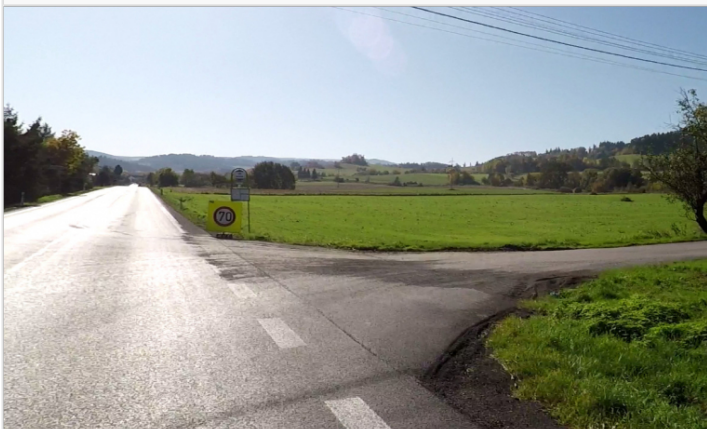
I/27 - Směr staničení | km 180,533 | ID 6016

Bezpečnostní deficit Autobusová zastávka
Kategorie 1× - Neadekvátní postřehnutelnost BUS zastávky v době zhoršené viditelnosti
Závažnost rizika **Vysoká**
Poznámka -

Návrh opatření Systematické opatření II.
Poznámka -
Náročnost realizace **Složitě řešení**

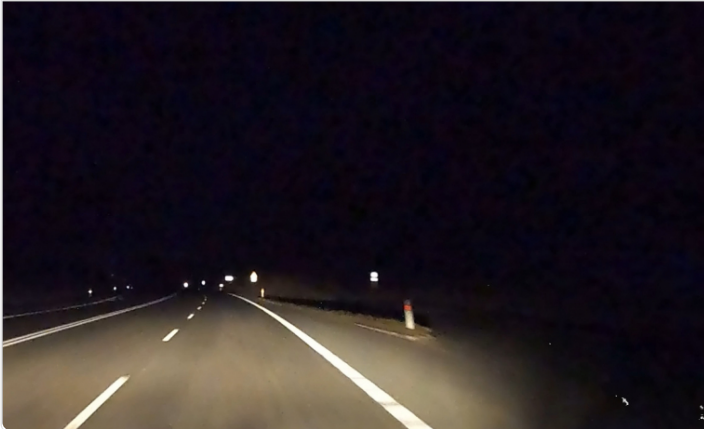
I/22 - Směr staničení | km 47,084 | ID 5496
Noční BI PK (2021-2022)

Bezpečnostní deficit Autobusová zastávka
Kategorie 1× - Neadekvátní postřehnutelnost
dopravního ostrůvku
Závažnost rizika Nizká
Poznámka -

Návrh opatření Realizace, oprava dopravního zařízení
Poznámka Realizace DZ Z 4c.
Náročnost realizace Administrativní řešení

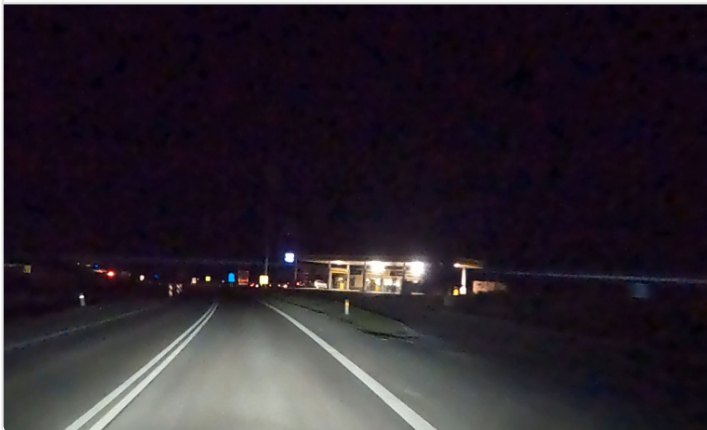
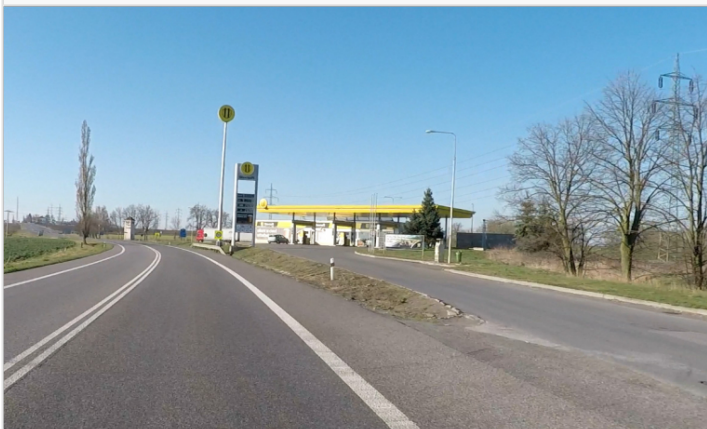
I/4 - Směr staničení | km 62,775 | ID 41060
Noční BI PK (2022-2023)

Bezpečnostní deficit Sjezd / samostatný sjezd / parkoviště
Kategorie 1× - Neadekvátní postřehnutelnost dopravního ostrůvku
Závažnost rizika Nizká
Poznámka -

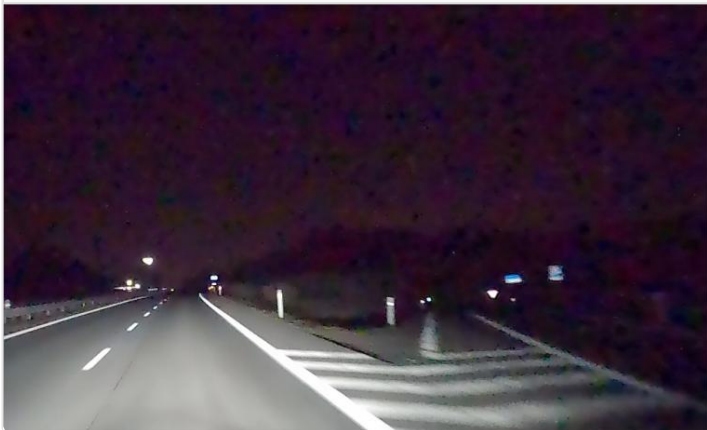
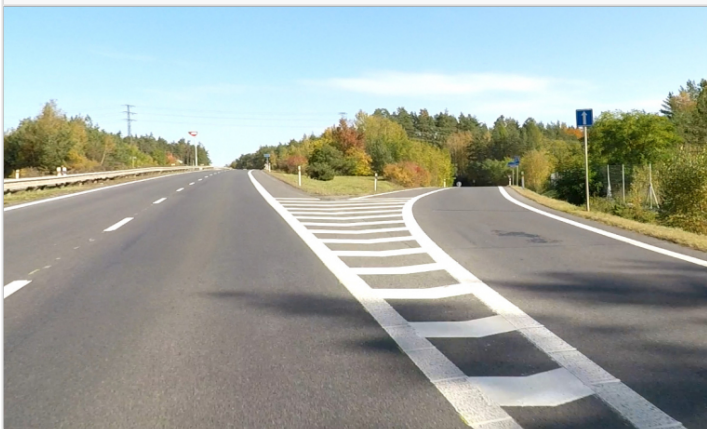
Bezpečnostní deficit Mezikřížovatkový úsek
Kategorie 1× - Neadekvátní postřehnutelnost
dopravního ostrůvku
Závažnost rizika **Střední**
Poznámka -

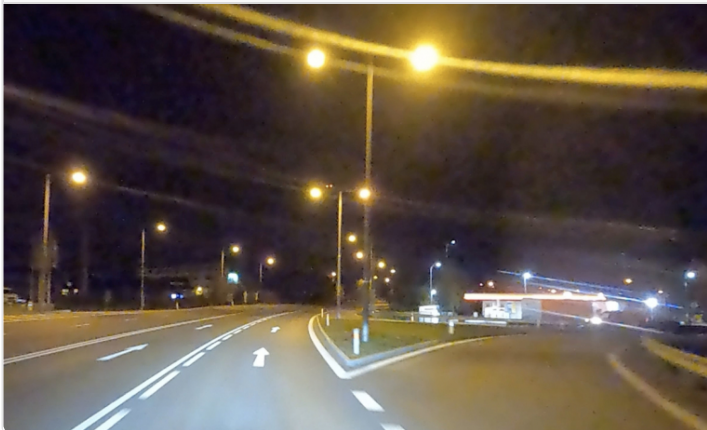
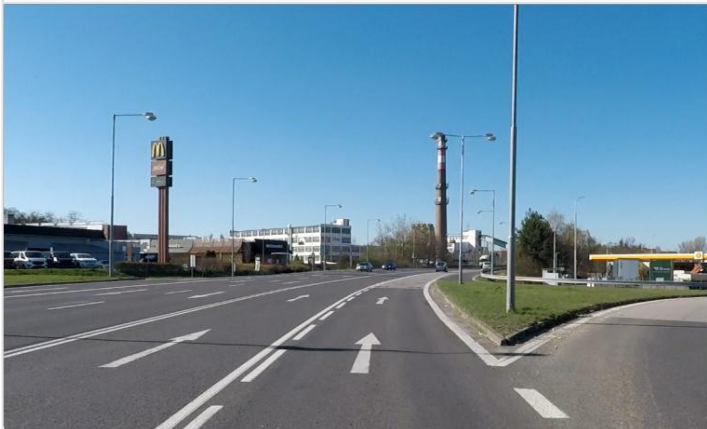
Bezpečnostní deficit Křižovatka
Kategorie 1× - Neadekvátní postřehnutelnost dopravního ostrůvku
Závažnost rizika **Střední**
Poznámka -

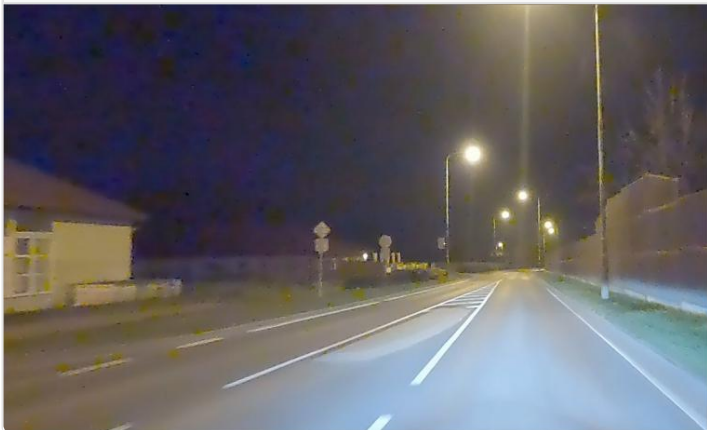
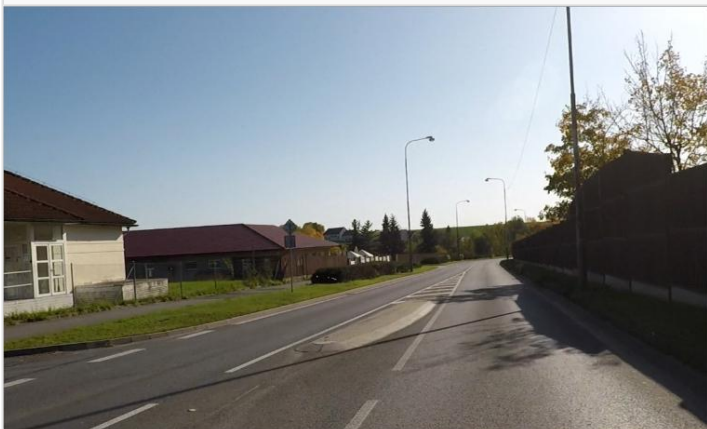
Bezpečnostní deficit Křižovatka
Kategorie 1× - Neadekvátní postřehnutelnost
dopravního ostrůvku
Závažnost rizika **Nizká**
Poznámka -

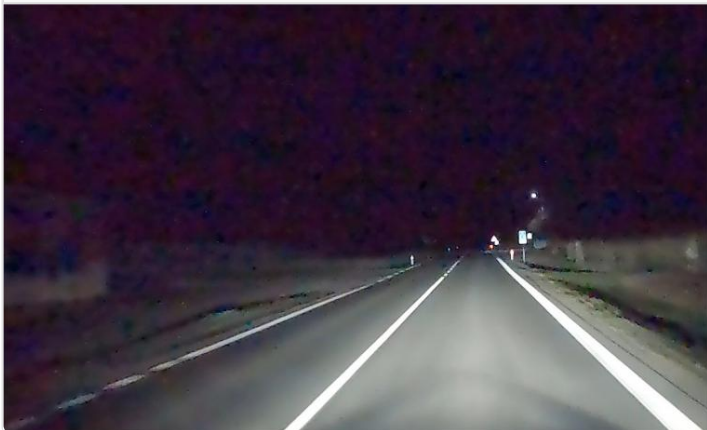
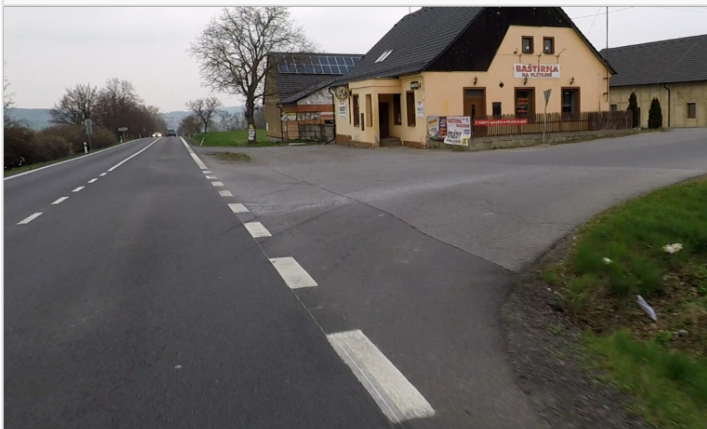
Bezpečnostní deficit Křižovatka
Kategorie 1× - Neadekvátní postřehnutelnost křižovatky v době zhoršené viditelnosti
Závažnost rizika **Nízká**
Poznámka Riziko přehlédnutí křižovatky ve směru staničení.

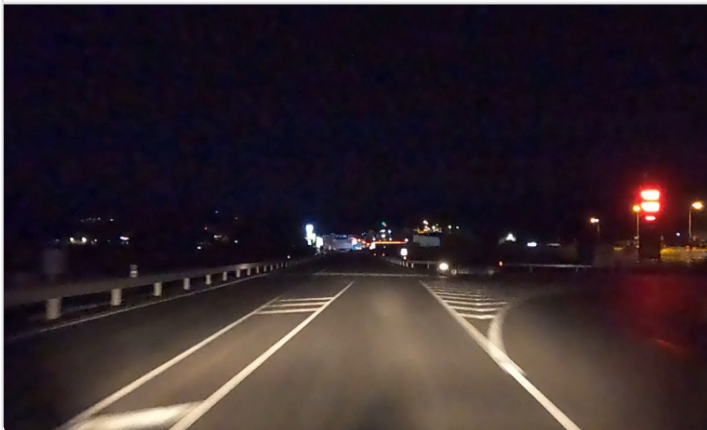
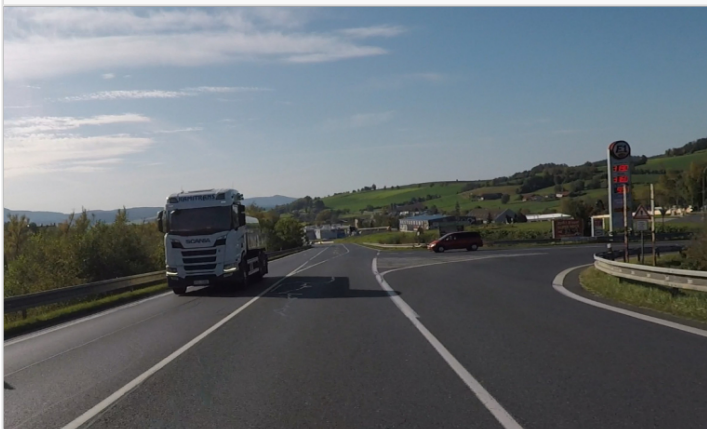
Bezpečnostní deficit	Křižovatka
Kategorie	<input checked="" type="checkbox"/> 1× - Neadekvátní postřehnutelnost křižovatky v době zhoršené viditelnosti <input checked="" type="checkbox"/> 1× - Neadekvátní světelně technické vlastnosti VDZ
Závažnost rizika	Nizká
Poznámka	V rámci prohlídky byla identifikována snížená odrazivost VDZ V 2b, V 4, V 9a a V 13. Konkrétní míru rizikovosti je nezbytné stanovit na základě lokální prohlídky.

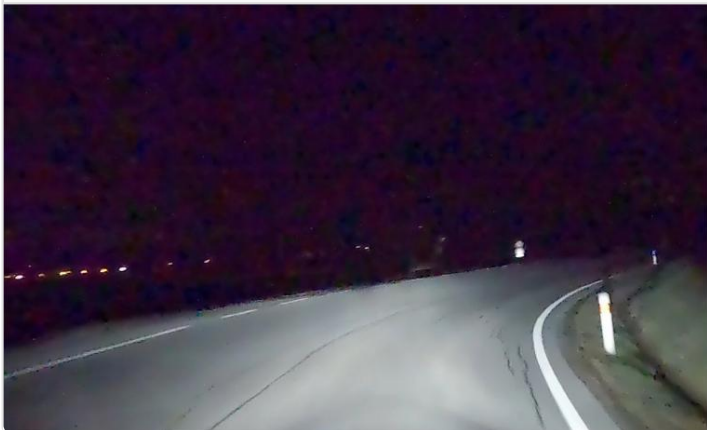
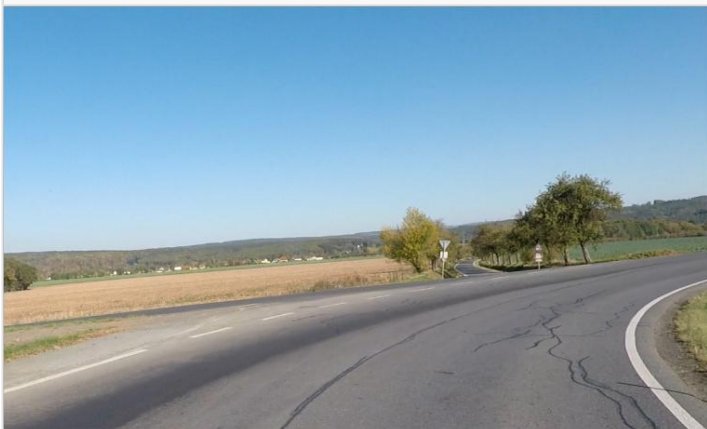
Bezpečnostní deficit Křižovatka
Kategorie 1× - Neadekvátní postřehnutelnost křižovatky v době zhoršené viditelnosti
Závažnost rizika **Střední**
Poznámka Riziko přehlédnutí křižovatky ve směru staničení.

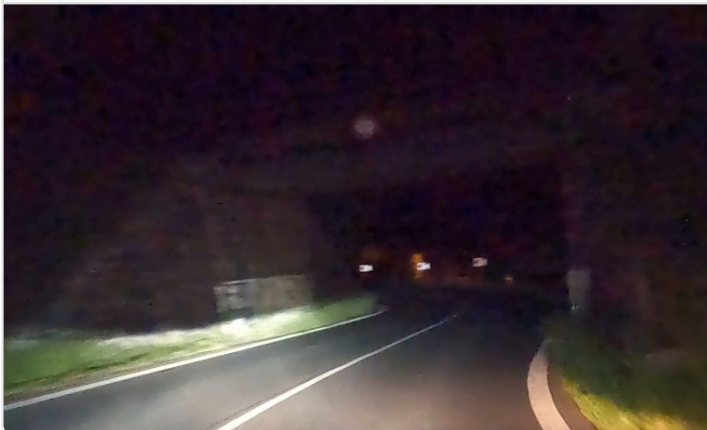
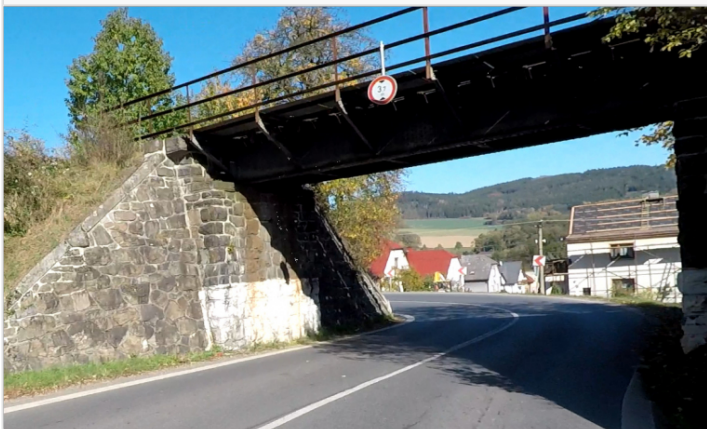
Bezpečnostní deficit Pevná překážka
Kategorie 1× - Neadekvátní postřehnutelnost pevné překážky
Závažnost rizika Nizká
Poznámka Absence DZ Z 9.

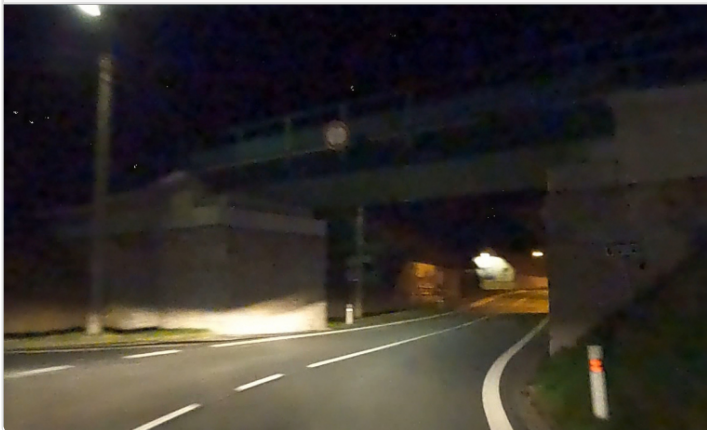
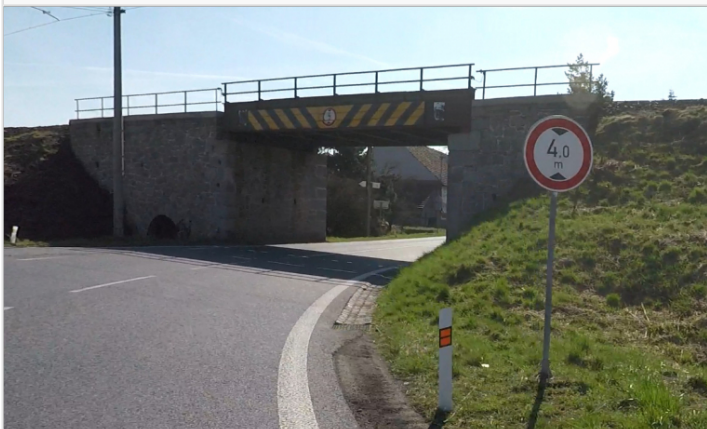
Bezpečnostní deficit Pevná překážka
Kategorie 1× - Neadekvátní postřehnutelnost pevné překážky
Závažnost rizika Nizká
Poznámka Pevnou překážku představuje mostní objekt.

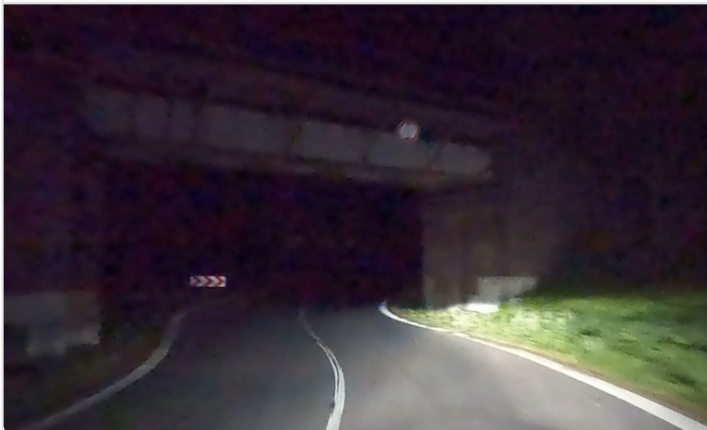
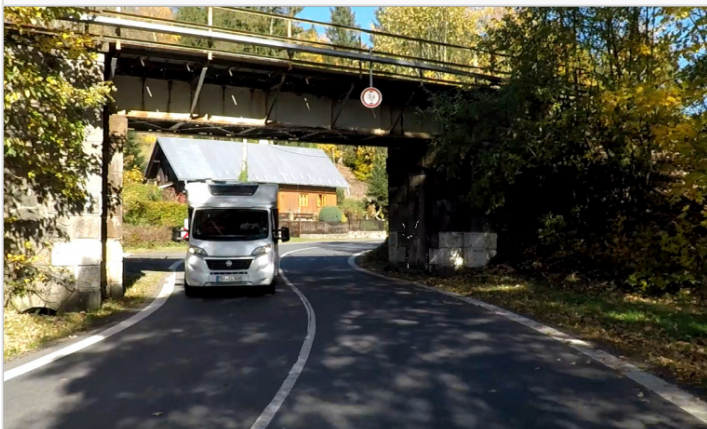
Bezpečnostní deficit Pevná překážka
Kategorie 1× - Neadekvátní postřehnutelnost pevné překážky
Závažnost rizika **Střední**
Poznámka V tomto úseku lze předpokládat skutečnou rychlost vozidel nižší než je nejvyšší dovolená z důvodu směrového vedení PK. Pevnou překážku představuje mostní objekt.

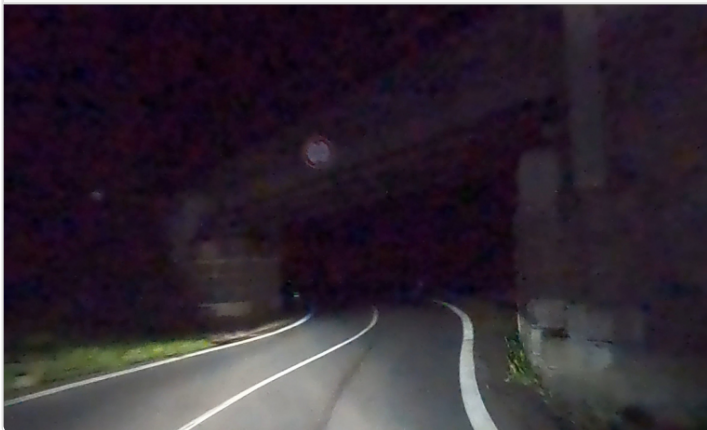
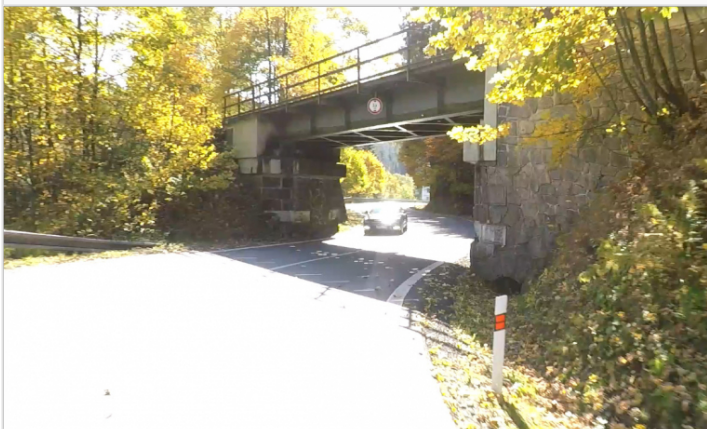
Bezpečnostní deficit Pevná překážka
Kategorie 1× - Neadekvátní postřehnutelnost pevné překážky
Závažnost rizika **Střední**
Poznámka Pevnou překážku představuje mostní objekt.

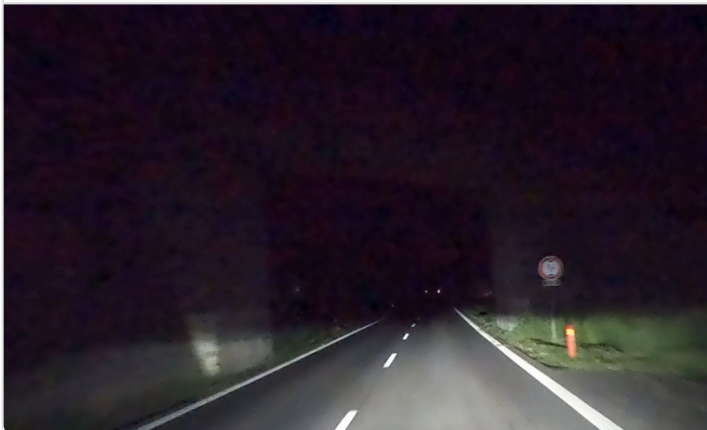
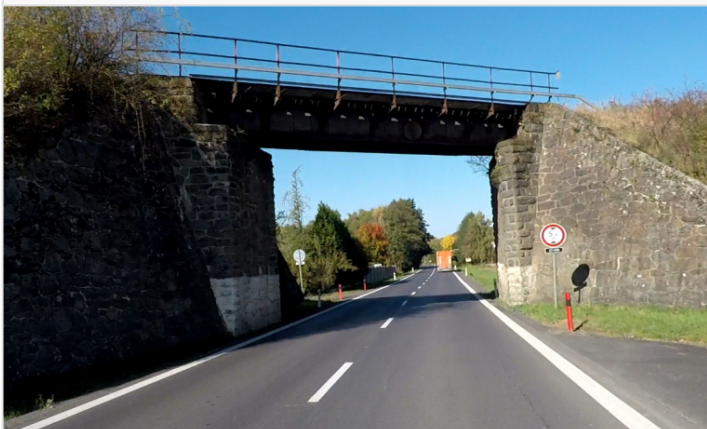
Bezpečnostní deficit Pevná překážka
Kategorie 1× - Neadekvátní postřehnutelnost pevné překážky
Závažnost rizika **Vysoká**
Poznámka Pevnou překážku představuje mostní objekt.

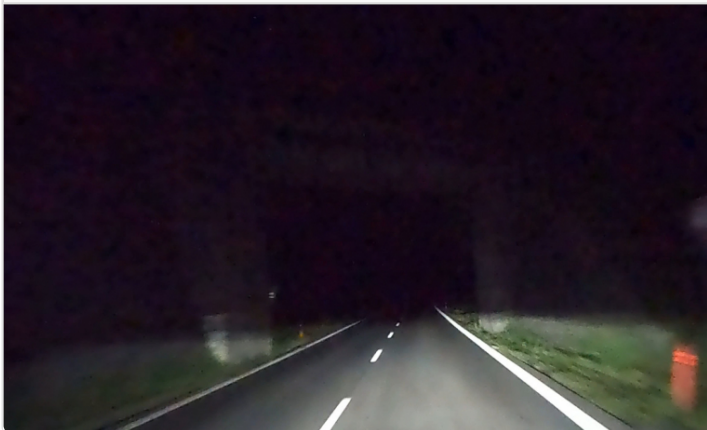
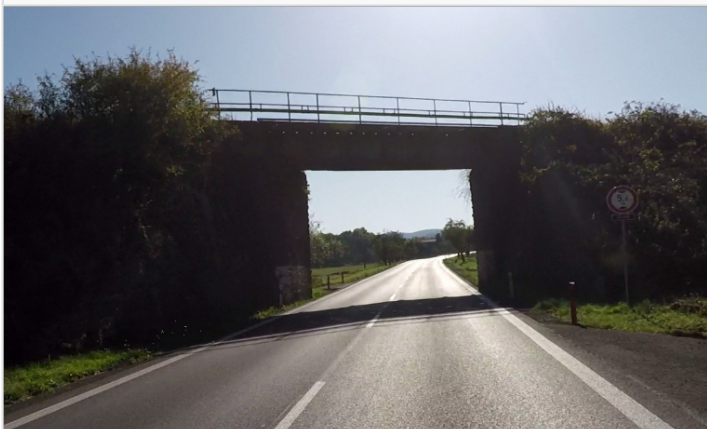
Bezpečnostní deficit Pevná překážka
Kategorie 1× - Neadekvátní postřehnutelnost pevné překážky
Závažnost rizika **Vysoká**
Poznámka Pevnou překážku představuje mostní objekt.

Návrh opatření Realizace úpravy stavebního provedení objektu
Poznámka Současně realizace DZ Z 9.
Náročnost realizace **Administrativní řešení**
