Manuál pro realizaci nočních
bezpečnostních inspekcí PK

Diplomová práce

Příloha č. 1

Přehled vzorových nočních
dopravně-bezpečnostních deficitů

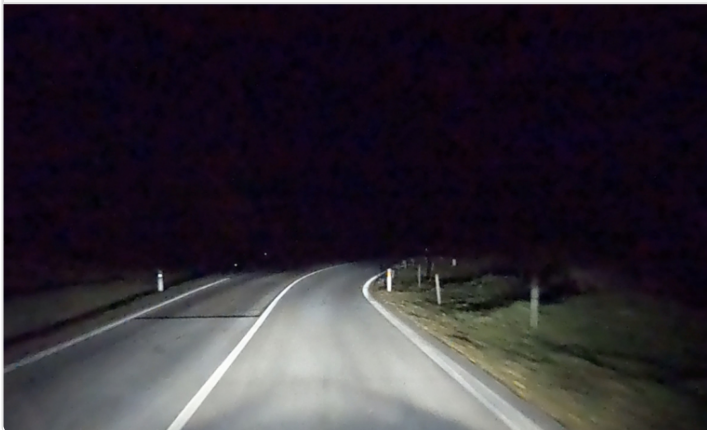
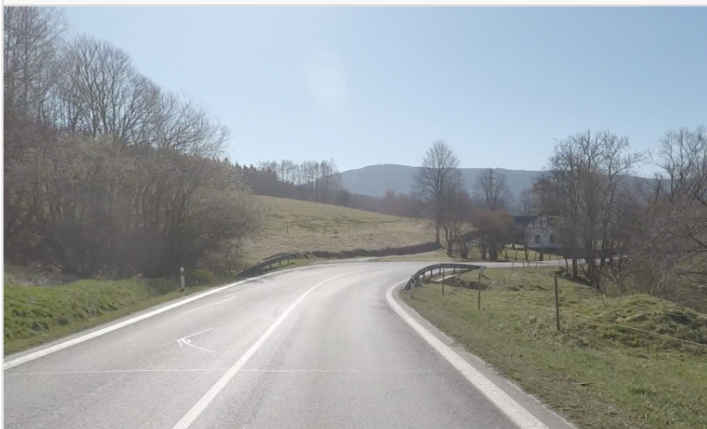
I/4 - Směr staničení | km 131,706 | ID 41225
Noční BI PK (2022-2023)

Bezpečnostní deficit Mezikřižovatkový úsek
Kategorie 1× - Nedostatečná postřehnutelnost směrového oblouku
Závažnost rizika **Nizká**
Poznámka -

Návrh opatření Zvýšení postřehnutelnosti směrového oblouku doplněním DZ Z 11a/b
Poznámka -
Náročnost realizace **Administrativní řešení**

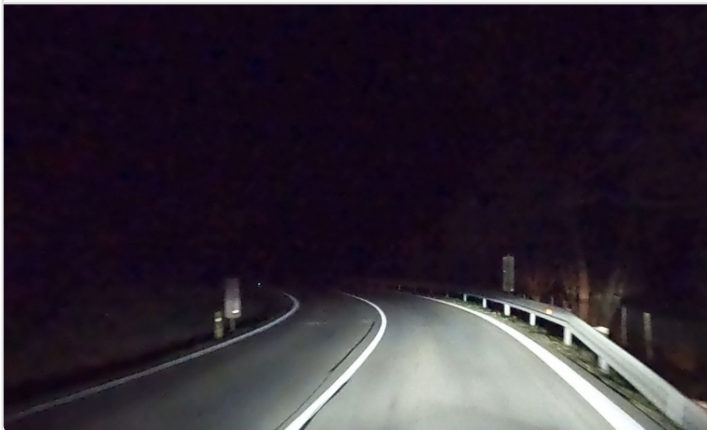
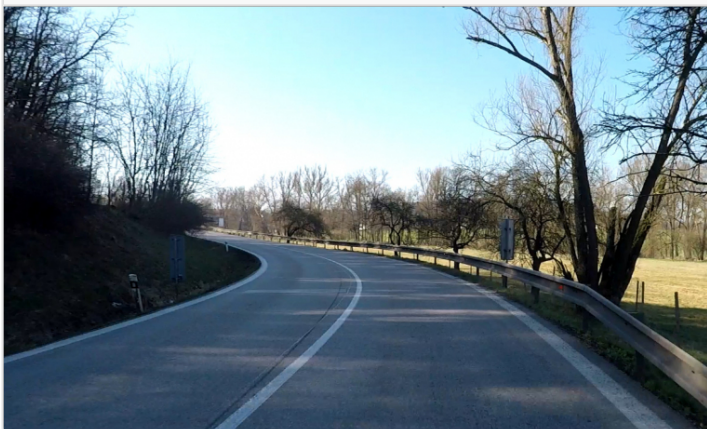
I/4 - Směr staničení | km 105,914 | ID 41094
Noční BI PK (2022-2023)

Bezpečnostní deficit Mezikřižovatkový úsek
Kategorie 1× - Nedostatečná postřehnutelnost směrového oblouku
Závažnost rizika Nizká
Poznámka -

Návrh opatření Zvýšení postřehnutelnosti směrového oblouku doplněním DZ Z 11a/b
Poznámka -
Náročnost realizace Administrativní řešení

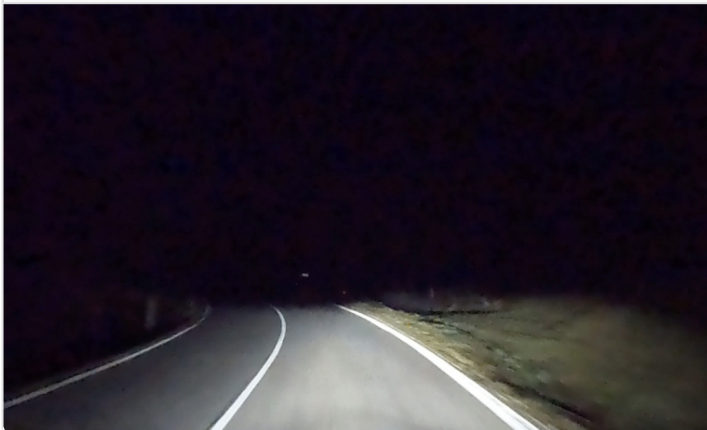
I/4 - Směr staničení | km 141,989 | ID 41269
Noční BI PK (2022-2023)

Bezpečnostní deficit Mezikřížovatkový úsek
Kategorie 1× - Nedostatečná postřehnutelnost směrového oblouku
Závažnost rizika **Střední**
Poznámka -

Návrh opatření Zvýšení postřehnutelnosti směrového oblouku doplněním DZ Z 3
Poznámka -
Náročnost realizace **Administrativní řešení**

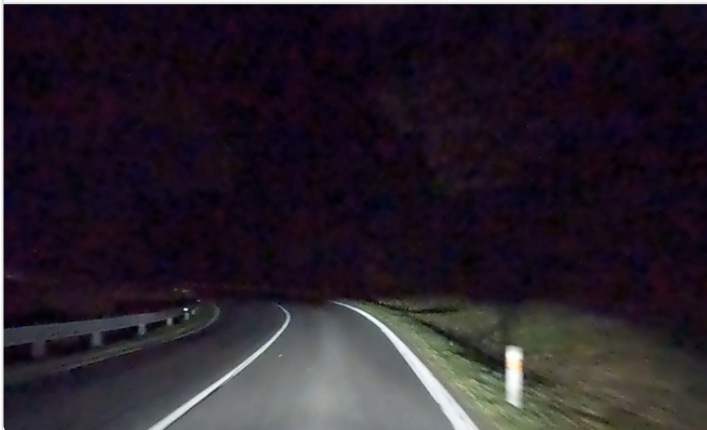
I/20 - Směr staničení | km 142,185 | ID 40987
Noční BI PK (2022-2023)

Bezpečnostní deficit Mezikřižovatkový úsek
Kategorie 1× - Nedostatečná postřehnutelnost směrového oblouku
Závažnost rizika **Střední**
Poznámka -

Návrh opatření Zvýšení postřehnutelnosti směrového oblouku doplněním DZ Z 3
Poznámka -
Náročnost realizace **Administrativní řešení**

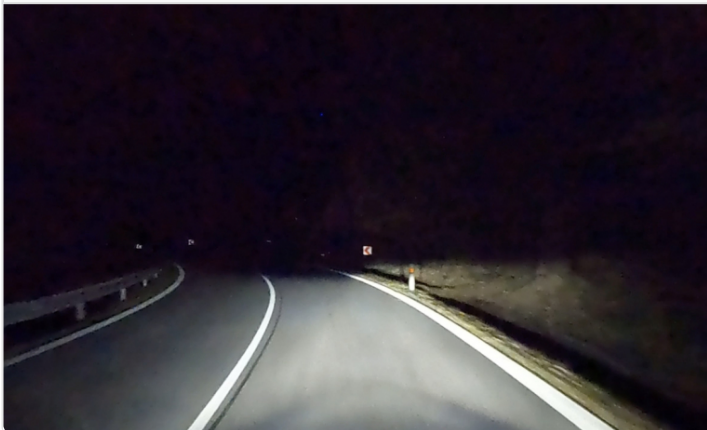
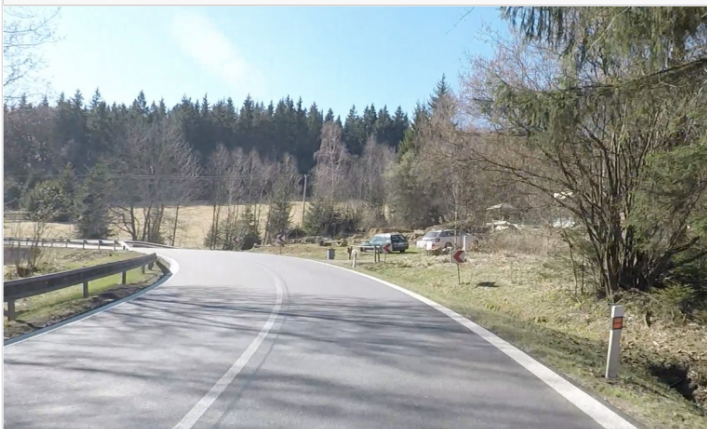
Bezpečnostní deficit Mezikřižovatkový úsek
Kategorie 1× - Nedostatečná postřehnutelnost směrového oblouku
Závažnost rizika **Nizká**
Poznámka -

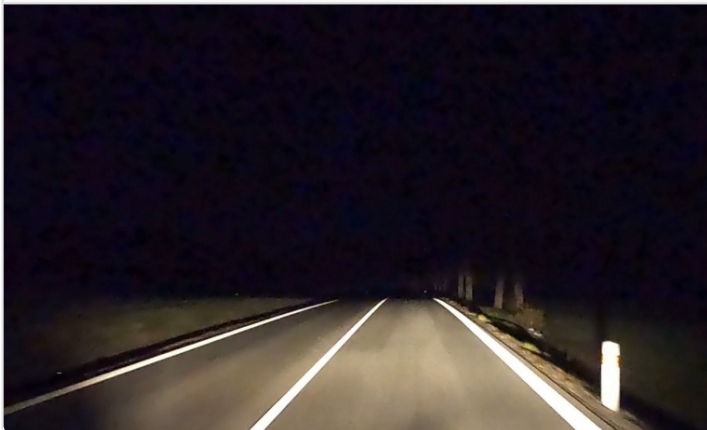
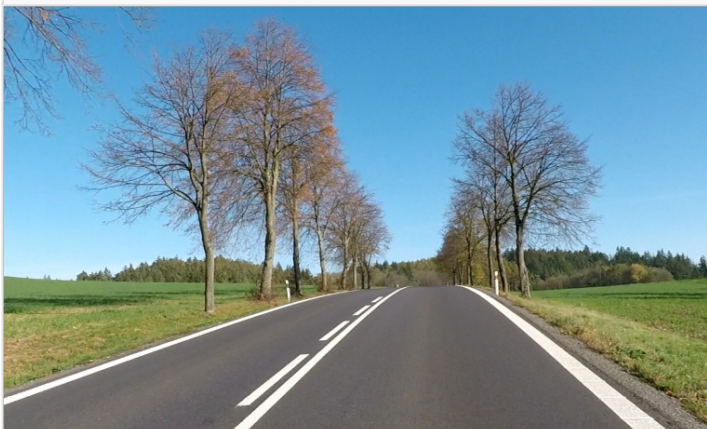
Bezpečnostní deficit Mezikřížovatkový úsek
Kategorie 1× - Neadekvátní srozumitelnost vedení trasy
Závažnost rizika **Nizká**
Poznámka Absence DZ Z 11a/b.

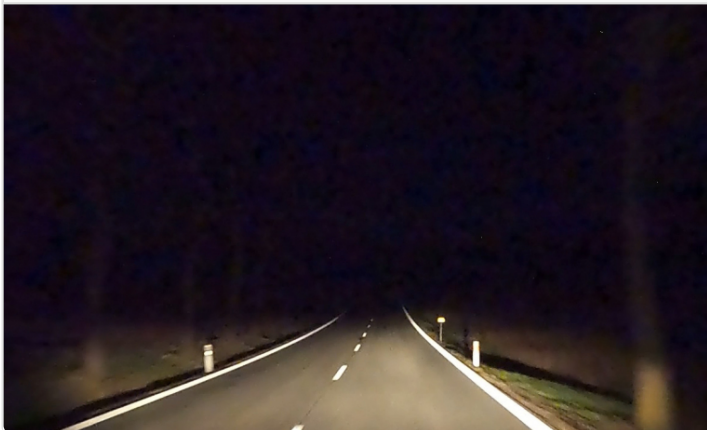
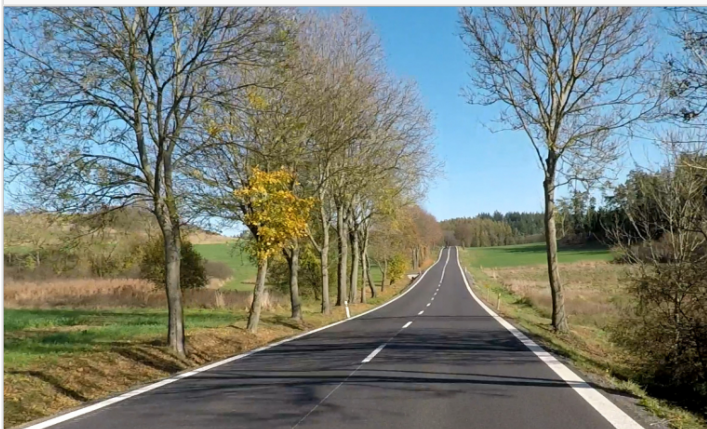
Bezpečnostní deficit Mezikřížovatkový úsek
Kategorie 65 m - Neadekvátní srozumitelnost vedení trasy
Závažnost rizika **Střední**
Poznámka Absence DZ Z 11a/b.

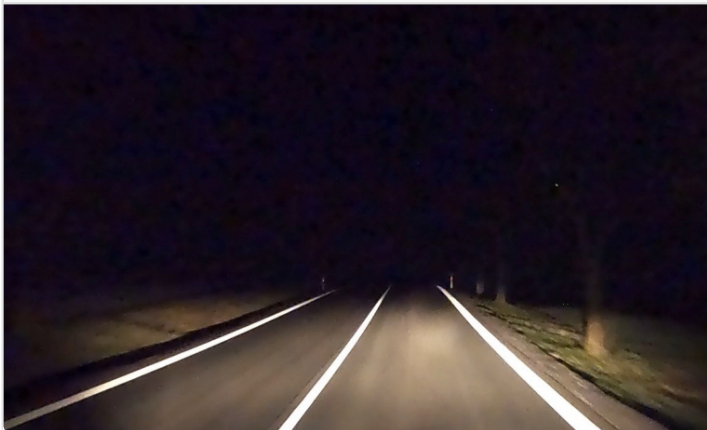
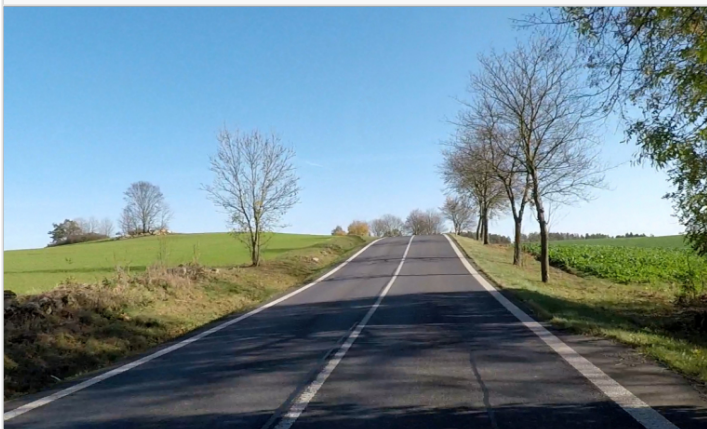
Bezpečnostní deficit Mezikřižovatkový úsek
Kategorie 1× - Neadekvátní srozumitelnost vedení trasy
Závažnost rizika **Střední**
Poznámka Absence DZ Z 11a/b.

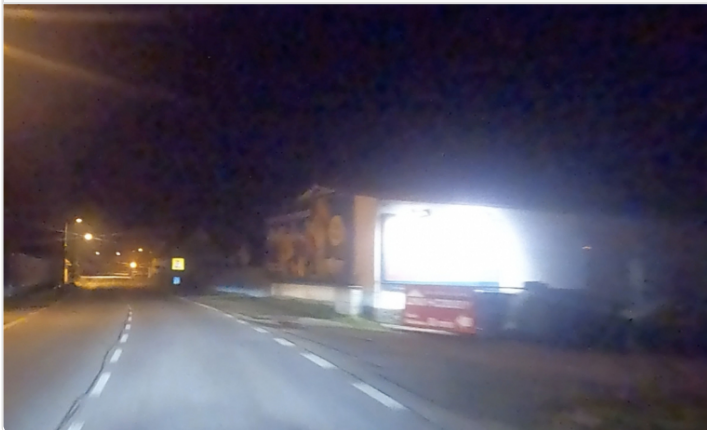
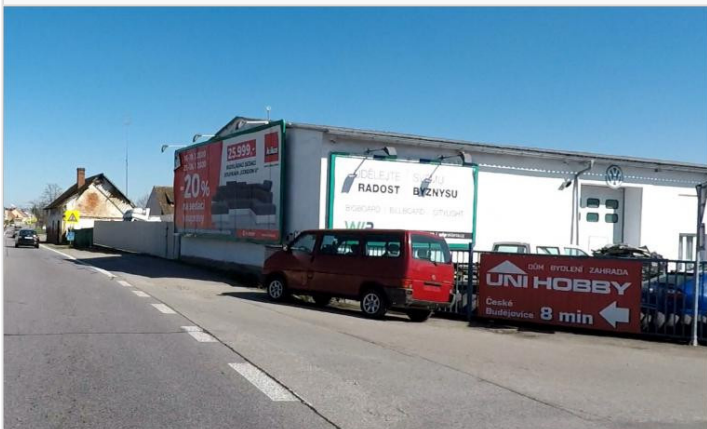
Bezpečnostní deficit Reklamní zařízení
Kategorie 1× - Reklamní zařízení (rušivý efekt za snížené viditelnosti)
Závažnost rizika **Střední**
Poznámka Světelný zdroj RZ v době zhoršené viditelnosti vytváří výrazný rušivý efekt.

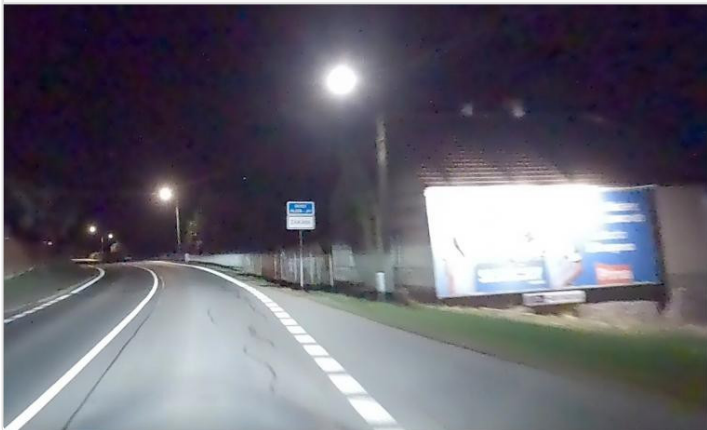
Bezpečnostní deficit Reklamní zařízení
Kategorie 1× - Reklamní zařízení (rušivý efekt za snížené viditelnosti)
Závažnost rizika **Střední**
Poznámka Světelný zdroj RZ v době zhoršené viditelnosti vytváří výrazný rušivý efekt.
