PŘÍLOHA 1.1

Vyhodnocení identifikovaných dopravně-bezpečnostních deficitů

v rámci BI PK z roku 2016

I/13

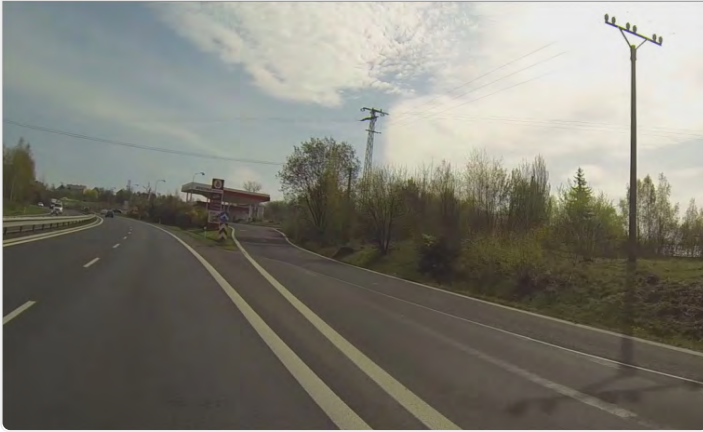
Bezpečnostní deficit Sjezd / samostatný sjezd / parkoviště
Kategorie 1× - Absence nebo opotřebované VDZ
Závažnost rizika **Nizká**
Poznámka Absence VDZ V 13.

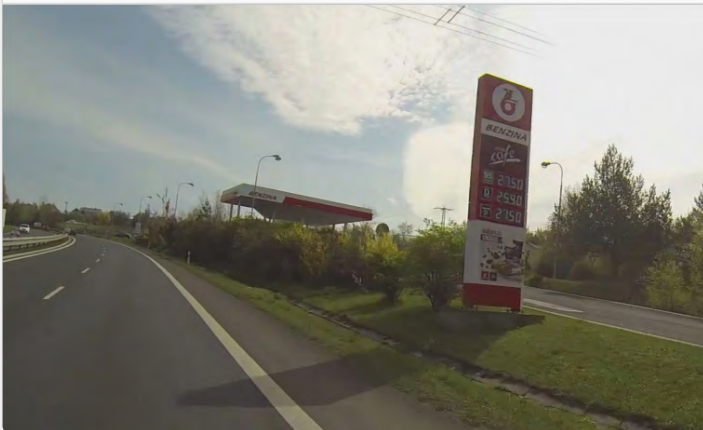
Bezpečnostní deficit Reklamní zařízení
Kategorie 1× - Totem čerpací stanice pohonných hmot
Závažnost rizika **Střední**
Poznámka -

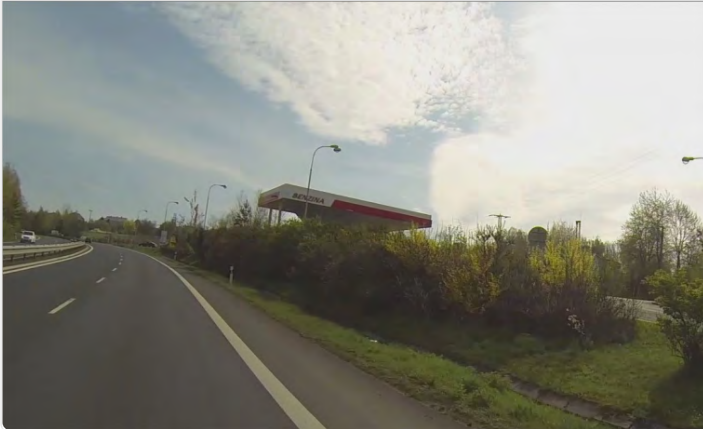
Bezpečnostní deficit	Pevná překážka
Kategorie	<input type="checkbox"/> 100 m - Vzrostlá zeleň (průměr kmene do 0,1 m)
Závažnost rizika	Nízká
Poznámka	Vzrostlá zeleň nacházející se v blízkosti PK primárně představuje riziko do budoucna.

Návrh opatření	Odstranění
Poznámka	-
Náročnost realizace	Jednoduché řešení

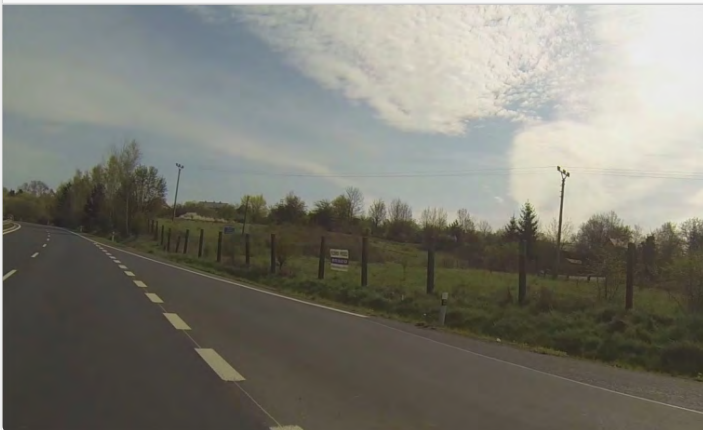
Bezpečnostní deficit Pevná překážka
Kategorie 40 m - Vzrostlá zeleň (průměr kmene do 0,1 m)
Závažnost rizika **Nízká**
Poznámka Vzrostlá zeleň nacházející se v blízkosti PK primárně představuje riziko do budoucna.

Návrh opatření Odstranění
Poznámka -
Náročnost realizace **Jednoduché řešení**

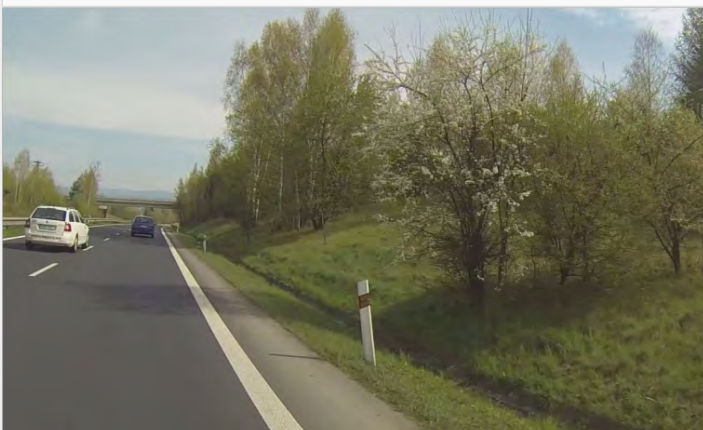
Bezpečnostní deficit Pevná překážka
Kategorie 100 m - Vzrostlá zeleň (průměr kmene do 0,1 m)
Závažnost rizika **Nízká**
Poznámka Vzrostlá zeleň nacházející se v blízkosti PK primárně představuje riziko do budoucna.

Návrh opatření Odstranění
Poznámka -
Náročnost realizace **Jednoduché řešení**

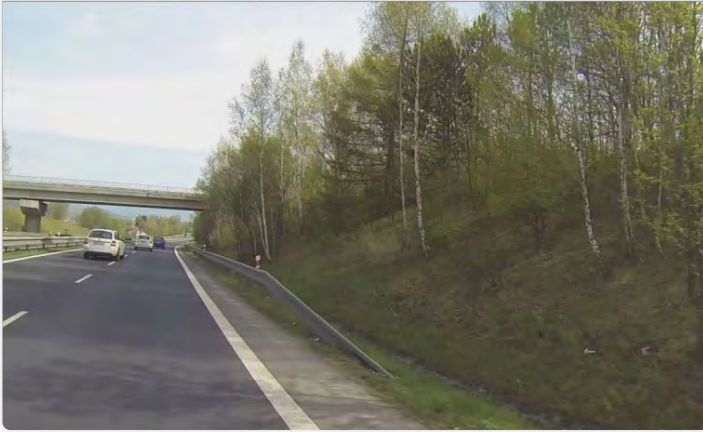
Bezpečnostní deficit Zadržné zařízení
Kategorie 1× - Krátké svodidlo před - stromem
Závažnost rizika **Nizká**
Poznámka Délka svodidla před stromem je 12 m.

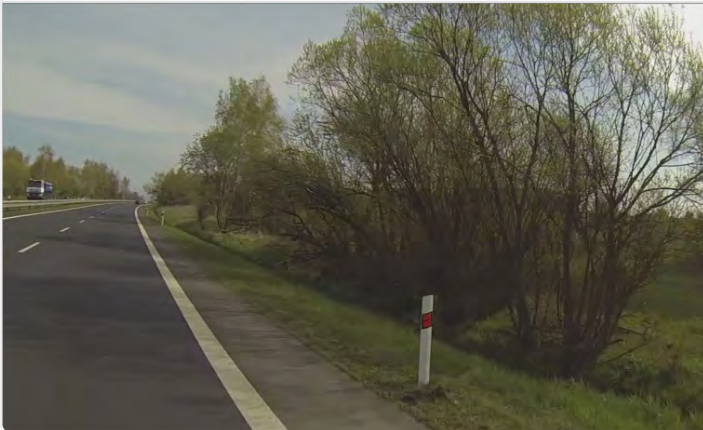
Bezpečnostní deficit Pevná překážka
Kategorie 50 m - Stromy, vzrostlá zeleň
Závažnost rizika **Střední**
Poznámka -

Návrh opatření Odstranění, ochrana svodidly
Poznámka -
Náročnost realizace **Administrativní řešení**

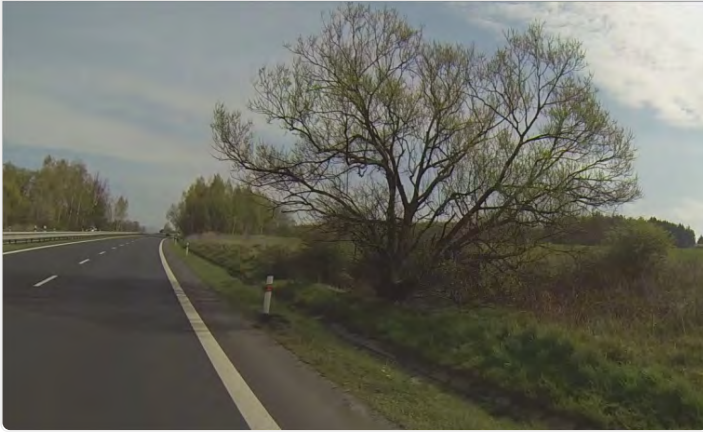
Bezpečnostní deficit Pevná překážka
Kategorie 1× - Stromy, vzrostlá zeleň
 1× - Vzrostlá zeleň (průměr kmene do 0,1 m)
Závažnost rizika **Nízká**
Poznámka Strom, vzrostlá zeleň se nachází na vnější straně příkopu. Vzrostlá zeleň nacházející se v blízkosti PK primárně představuje riziko do budoucna.

Návrh opatření Odstranění
Poznámka -
Náročnost realizace **Administrativní řešení**

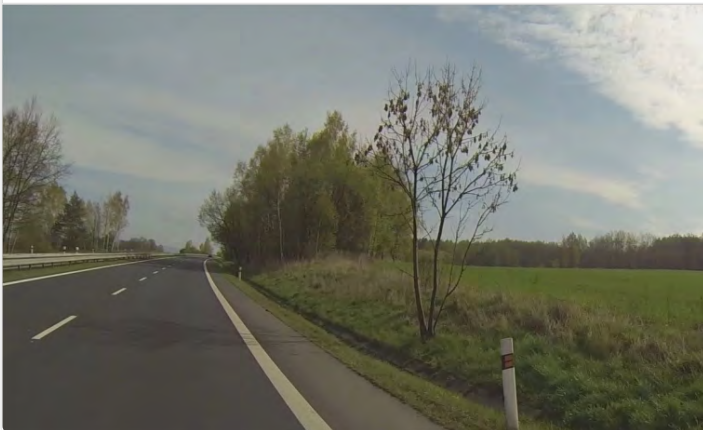
Bezpečnostní deficit Pevná překážka
Kategorie 250 m - Stromy, vzrostlá zeleň
Závažnost rizika **Střední**
Poznámka -

Návrh opatření Odstranění, ochrana svodidly
Poznámka -
Náročnost realizace **Administrativní řešení**

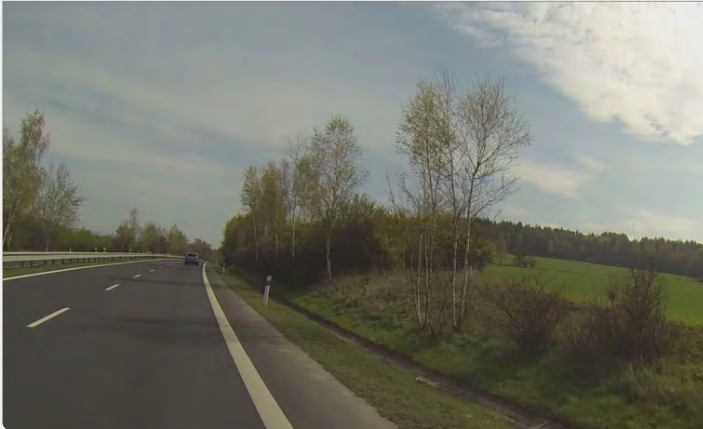
Kategorie 550 m - Stromy, vzrostlá zeleň

Návrh opatření Odstranění, ochrana svodidly

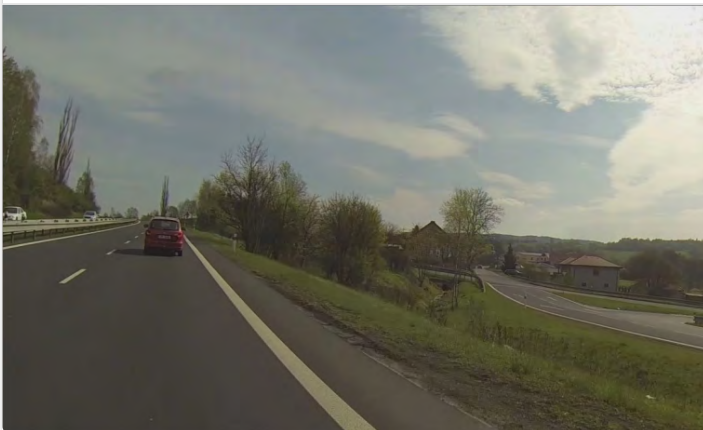
Kategorie 110 m - Stromy, vzrostlá zeleň

Návrh opatření Odstranění, ochrana svodidly

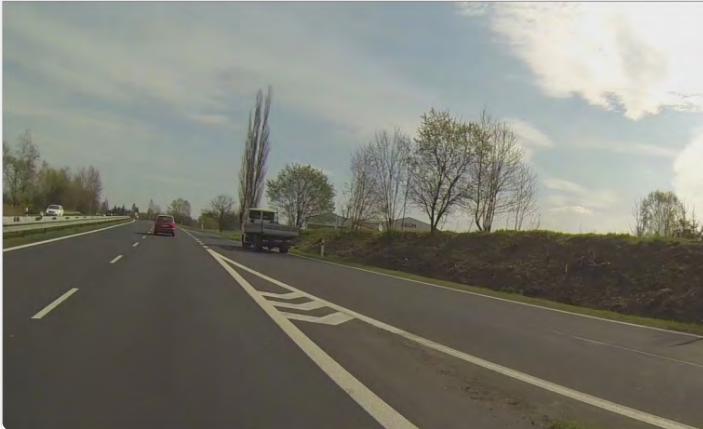
Bezpečnostní deficit Křižovatka
Kategorie 1× - Krátký připojovací pruh
Závažnost rizika **Střední**
Poznámka -

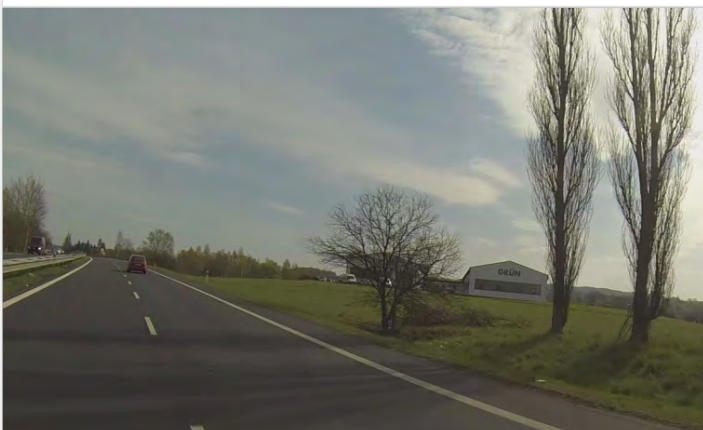
Bezpečnostní deficit Pevná překážka
Kategorie 1× - Strom
Závažnost rizika **Střední**
Poznámka -

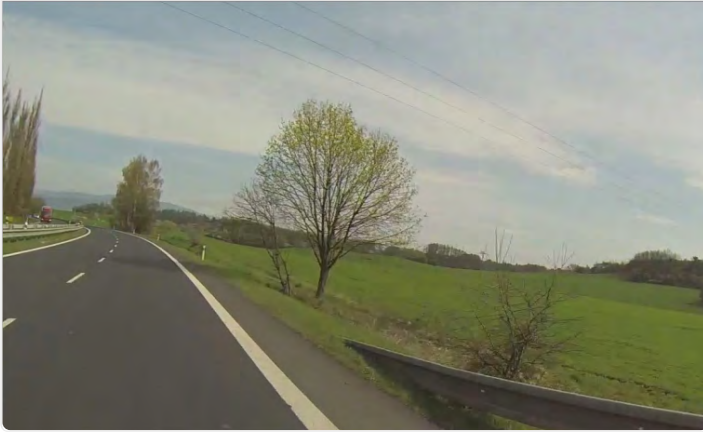
Bezpečnostní deficit Pevná překážka
Kategorie 1× - Strom
 2× - Vzrostlá zeleň (průměr kmene do 0,1 m)
Závažnost rizika **Střední**
Poznámka Vzrostlá zeleň nacházející se v blízkosti PK primárně představuje riziko do budoucna.

Návrh opatření Odstranění
Poznámka -
Náročnost realizace **Administrativní řešení**

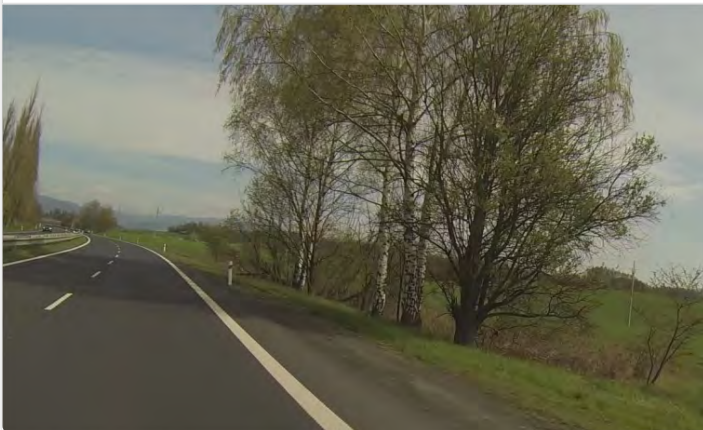
Bezpečnostní deficit Pevná překážka
Kategorie 60 m - Stromy, vzrostlá zeleň
Závažnost rizika **Střední**
Poznámka -

Návrh opatření Odstranění
Poznámka -
Náročnost realizace **Administrativní řešení**

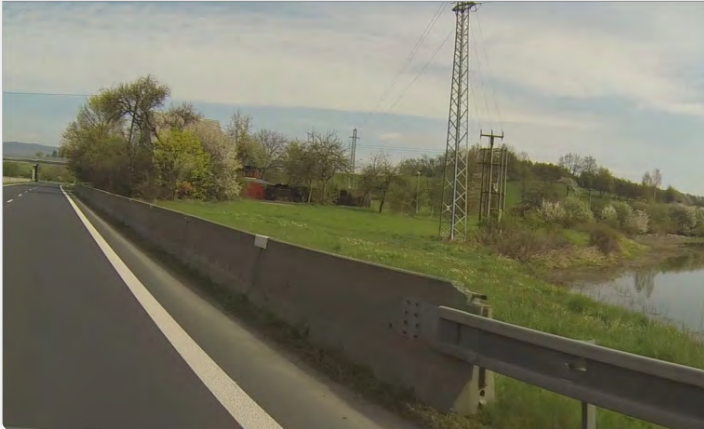
Bezpečnostní deficit Zádržné zařízení
Kategorie 1× - Neadekvátně realizovaný přechod mezi různými druhy svodidel
 1× - Neadekvátně realizovaný začátek / konec svodidel

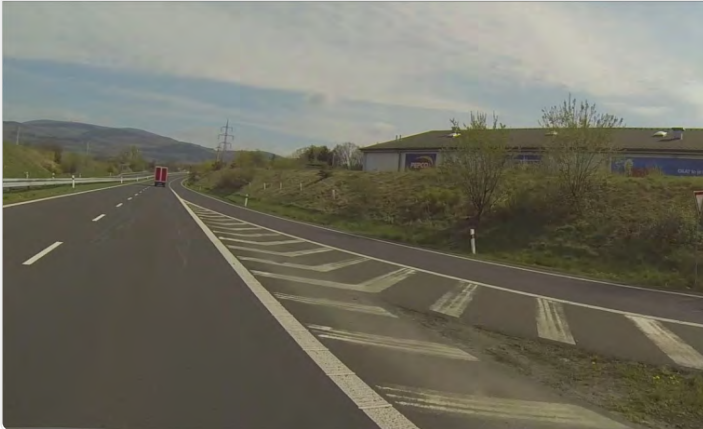
Bezpečnostní deficit Křižovatka
Kategorie 1× - Absence nebo opotřebované VDZ
Závažnost rizika **Nizká**
Poznámka Opotřebované VDZ V 13.

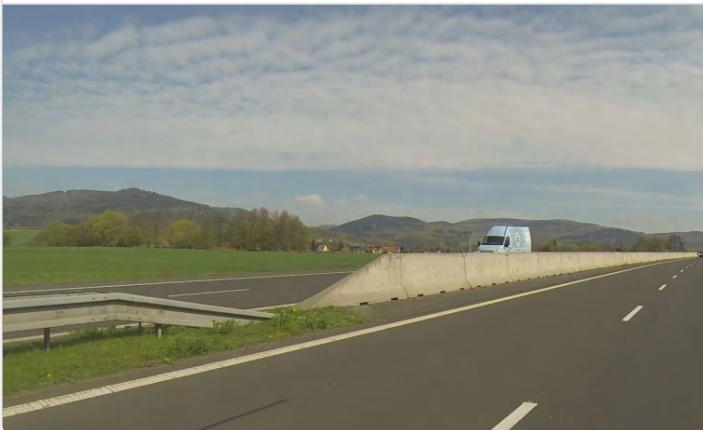
Bezpečnostní deficit Zádržné zařízení
Kategorie 1× - Neadekvátně realizovaný přechod mezi různými druhy svodidel
Závažnost rizika **Vysoká**
Poznámka Riziko přejetí do protisměru.

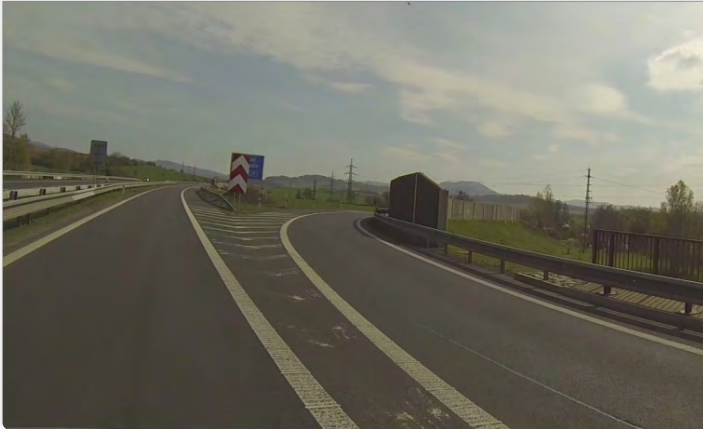
Bezpečnostní deficit Křižovatka
Kategorie 1× - Absence nebo opotřebované VDZ
Závažnost rizika **Nizká**
Poznámka Opotřebované VDZ V 13.

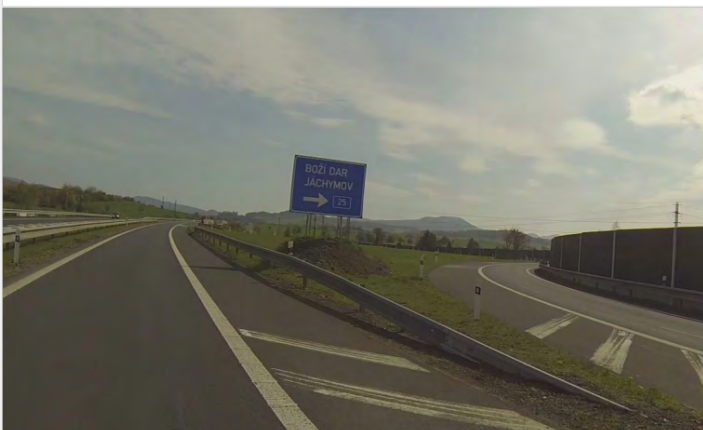
Bezpečnostní deficit Zádržné zařízení
Kategorie 1× - Nedůvodné umístění zemního valu
 1× - Neopodstatněné umístění svodidla - neplní svoji ochrannou funkci
Závažnost rizika **Nizká**
Poznámka Z realizované inspekce průjezdem inspekčního vozidla nebyl identifikován v předmětném místě bezpečnostní deficit, který by měl být eliminován realizovaným svodidlem.

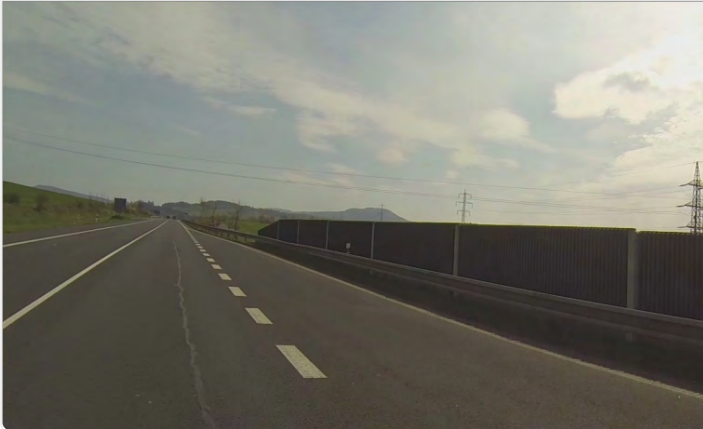
Bezpečnostní deficit Křižovatka
Kategorie 1× - Absence nebo opotřebované VDZ
Závažnost rizika **Nizká**
Poznámka Absence VDZ V 9c.

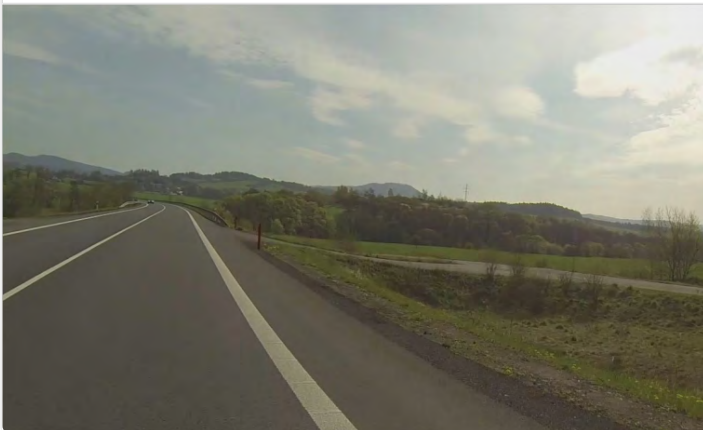
Bezpečnostní deficit Pevná překážka
Kategorie 1× - Tuhé čelo trubního propustku pod sjezdem / samostatným sjezdem
Závažnost rizika **Nizká**
Poznámka PK se nachází v násypu, z tohoto důvodu je riziko vyjetí do větší vzdálenosti.

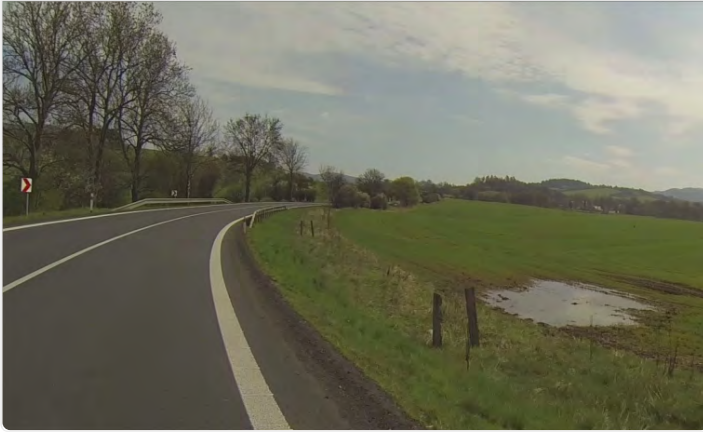
Bezpečnostní deficit Pevná překážka
Kategorie 4x - Betonový sloupek
Závažnost rizika **Střední**
Poznámka -

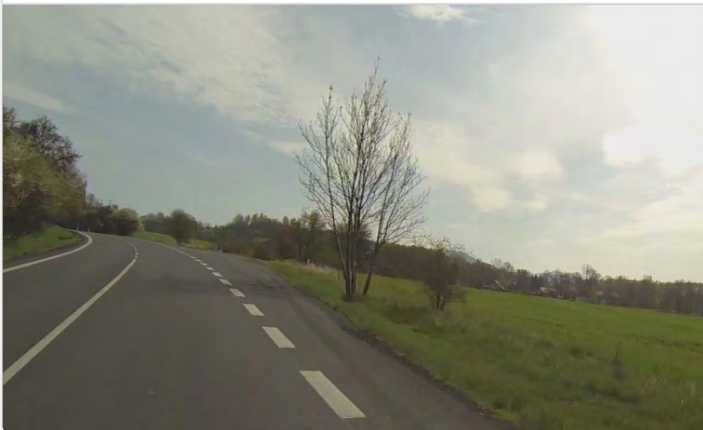
Bezpečnostní deficit Křižovatka
Kategorie 1× - Absence nebo opotřebované VDZ
 1× - Neadekvátní úhel křížení (menší než 75° nebo větší než 105°)
 1× - Rozlehlá křižovatka, neadekvátní usměrnění dopravy
Závažnost rizika **Střední**
Poznámka Absence VDZ V 4 na vedlejším rameni křižovatky.

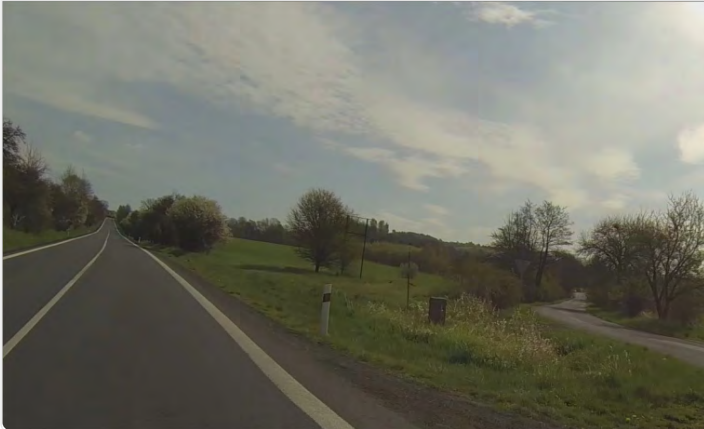
Bezpečnostní deficit Pevná překážka
Kategorie 1× - Sakrální objekt, památník apod.
Závažnost rizika **Střední**
Poznámka -

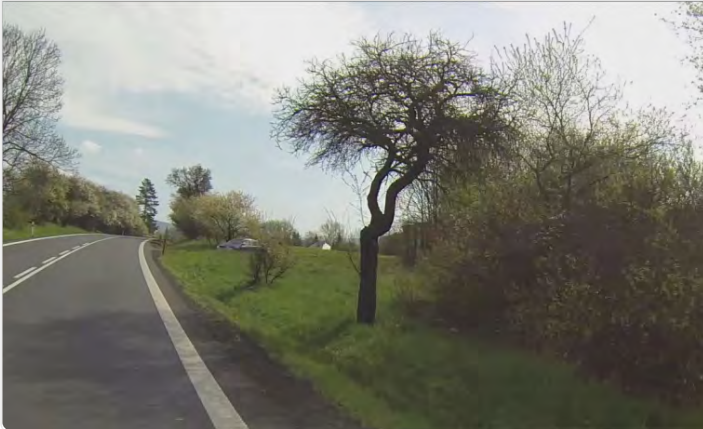
Bezpečnostní deficit Pevná překážka
Kategorie 1× - Strom
Závažnost rizika **Střední**
Poznámka -

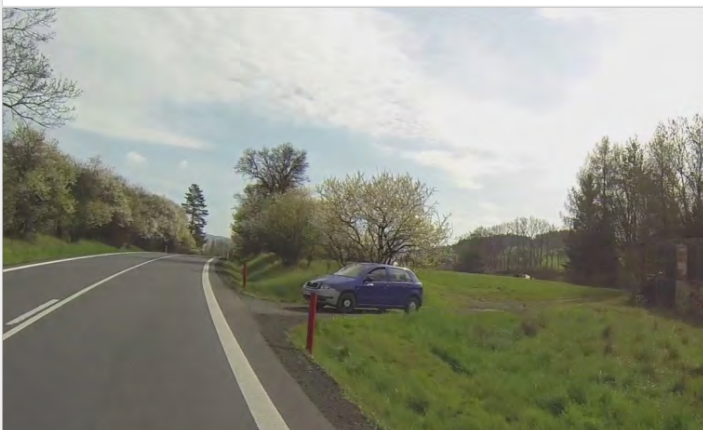
Bezpečnostní deficit Sjezd / samostatný sjezd / parkoviště
Kategorie 1× - Neadekvátní dopravní zařízení
Závažnost rizika **Nizká**
Poznámka Nevhodné umístění DZ Z 11g u nevýznamného sjezdu.

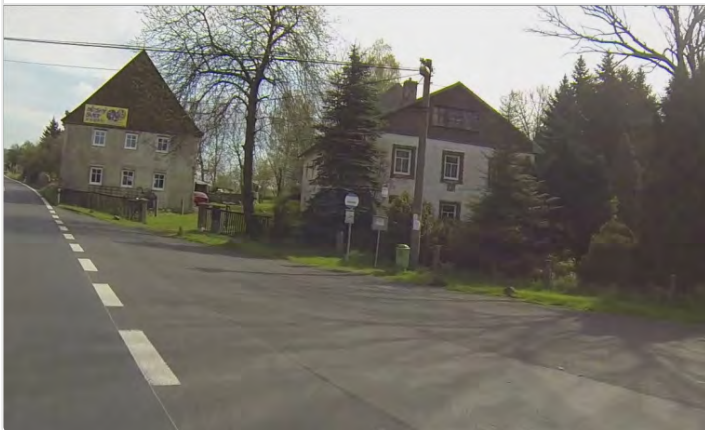
Poznámka Absence VDZ V 11a. Autobusová zastávka se nachází v prostoru křižovatky.

Návrh opatření Vytvoření bezpečného stání pro VHD

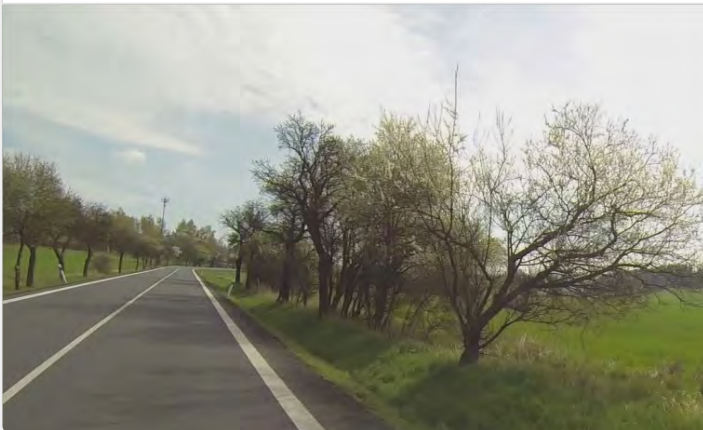
Bezpečnostní deficit Pevná překážka
Kategorie 40 m - Stromy, vzrostlá zeleň
Závažnost rizika **Střední**
Poznámka -

Návrh opatření Odstranění, ochrana svodidly
Poznámka -
Náročnost realizace **Administrativní řešení**

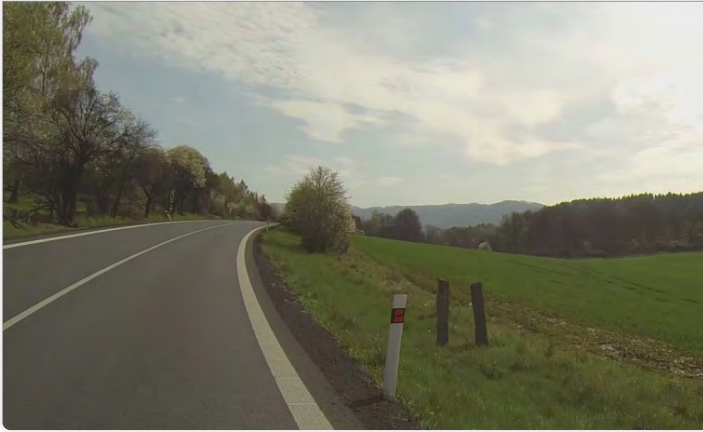
Bezpečnostní deficit Pevná překážka
Kategorie 2× - Betonový sloupek
Závažnost rizika **Vysoká**
Poznámka -

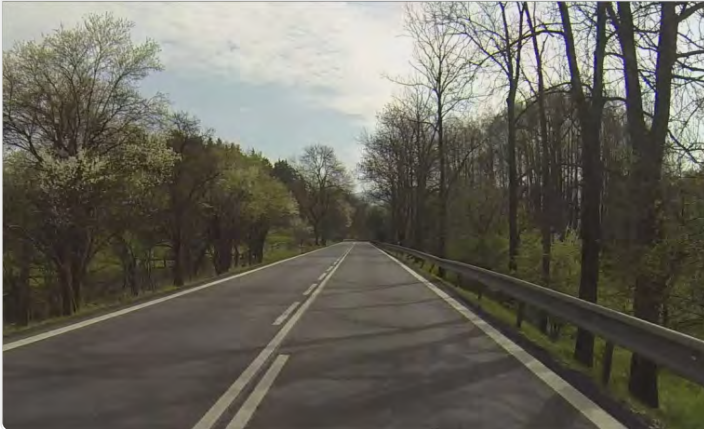
Bezpečnostní deficit Mezikřižovatkový úsek
Kategorie 1× - Absence SDZ a VDZ
Závažnost rizika **Nizká**
Poznámka Absence SDZ B 21a a VDZ V 9b.

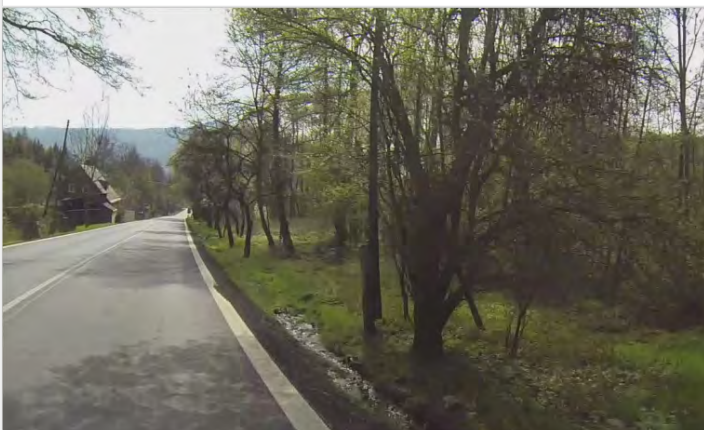
Bezpečnostní deficit Pevná překážka
Kategorie 1× - Sloupy el. vedení, VO apod.
 40 m - Stromy, vzrostlá zeleň
Závažnost rizika **Střední**
Poznámka V tomto úseku lze předpokládat skutečnou rychlost vozidel vyšší než je nejvyšší dovolená.

Návrh opatření Odstranění, ochrana svodidly
Poznámka -
Náročnost realizace **Administrativní řešení**

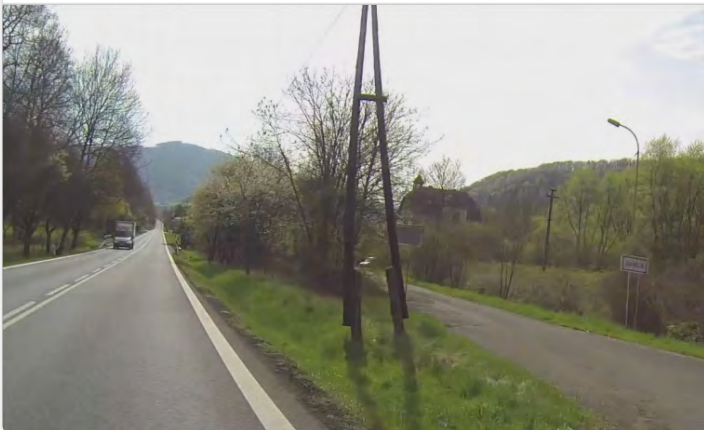
Bezpečnostní deficit Pevná překážka
Kategorie 2× - Sloupy el. vedení, VO apod.
 20 m - Stromy, vzrostlá zeleň
Závažnost rizika **Střední**
Poznámka -

Návrh opatření Prodloužení stávajících svodidel
Poznámka Řešit současně se záznamem ID 640.
Náročnost realizace **Administrativní řešení**

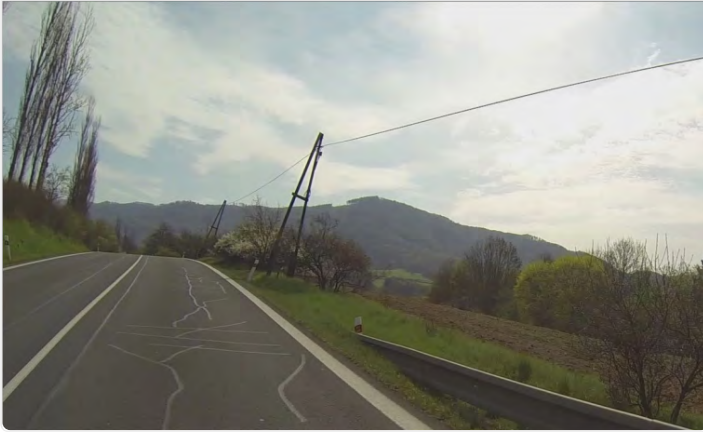
Bezpečnostní deficit Pevná překážka
Kategorie 2× - Sloupy el. vedení, VO apod.
 60 m - Stromy, vzrostlá zeleň
Závažnost rizika **Vysoká**
Poznámka -

Návrh opatření Prodloužení stávajících svodidel
Poznámka -
Náročnost realizace **Administrativní řešení**

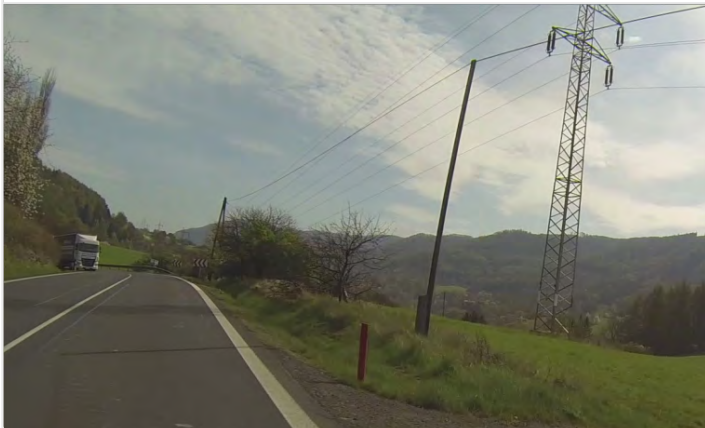
Bezpečnostní deficit Pevná překážka
Kategorie 1× - Sloupy el. vedení, VO apod.
Závažnost rizika **Střední**
Poznámka -

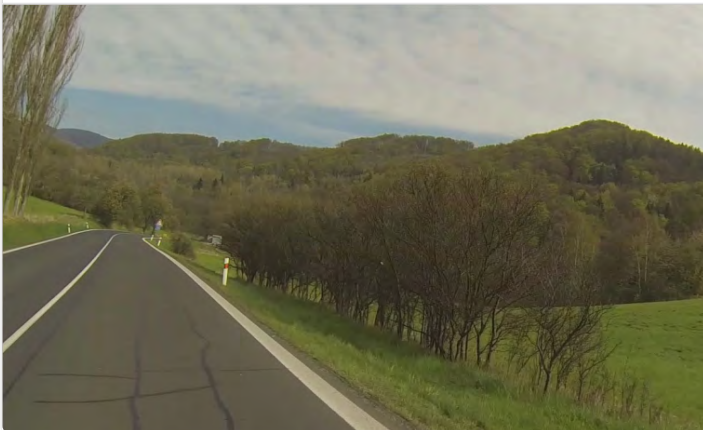
Bezpečnostní deficit	Pevná překážka
Kategorie	<input checked="" type="checkbox"/> 25 m - Stromy, vzrostlá zeleň
Závažnost rizika	Střední
Poznámka	-

Návrh opatření	Odstranění
Poznámka	-
Náročnost realizace	Administrativní řešení

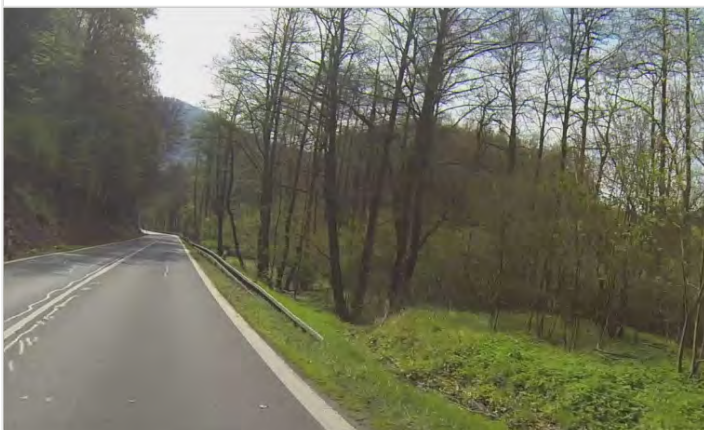
Bezpečnostní deficit Pevná překážka
Kategorie 1× - Stromy, vzrostlá zeleň
Závažnost rizika **Střední**
Poznámka -

Návrh opatření Prodloužení stávajících svodidel
Poznámka -
Náročnost realizace **Administrativní řešení**

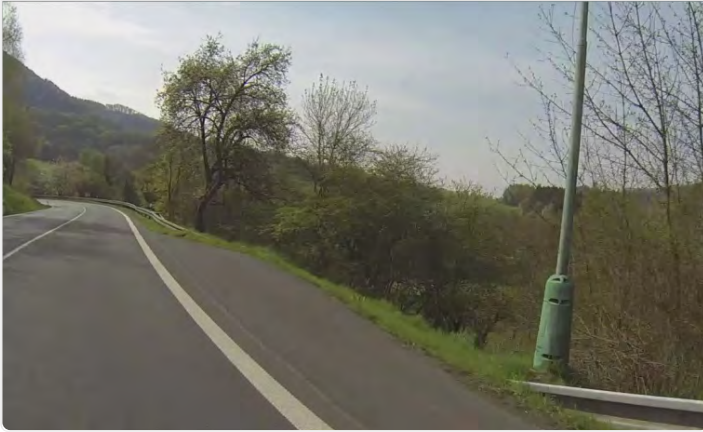
Bezpečnostní deficit Zadržné zařízení
Kategorie 20 m - Přerušené boční svodidlo
Závažnost rizika **Střední**
Poznámka -

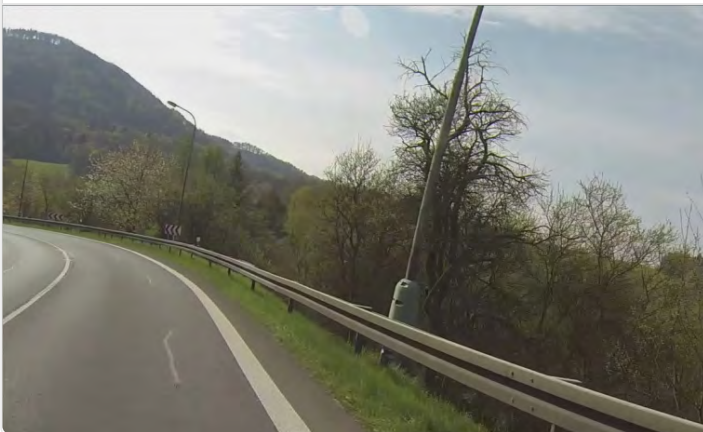
Bezpečnostní deficit Zadržné zařízení
Kategorie 1× - Nedodržení min. vzdálenosti za svodidlem
Závažnost rizika **Střední**
Poznámka Sloup VO se nachází v pracovní šířce svodidla.

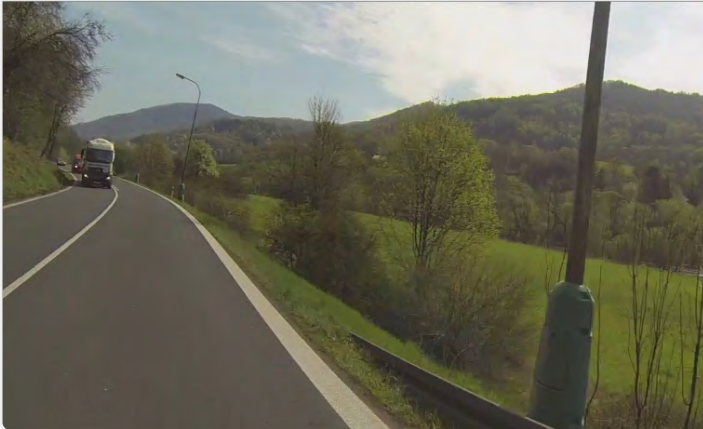
Bezpečnostní deficit Pevná překážka
Kategorie 2× - Sloupy el. vedení, VO apod.
 80 m - Stromy, vzrostlá zeleň
Závažnost rizika **Vysoká**
Poznámka -

Návrh opatření Prodloužení stávajících svodidel
Poznámka Realizace propojení stávajících svodidel.
Náročnost realizace **Administrativní řešení**

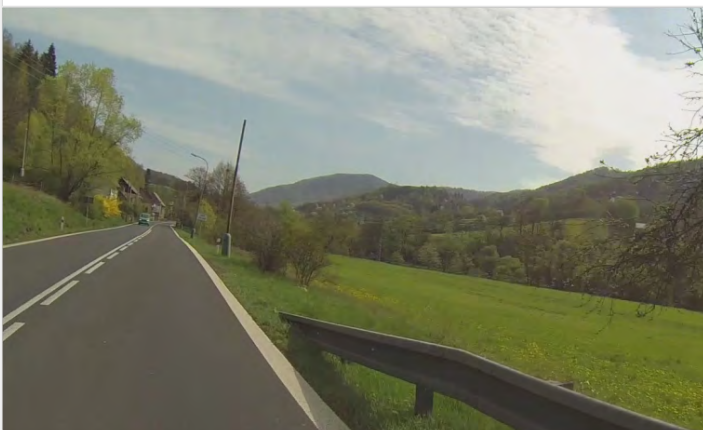
Bezpečnostní deficit Pevná překážka
Kategorie 2× - Sloupy el. vedení, VO apod.
 1× - Vzrostlá zeleň (průměr kmene do 0,1 m)
Závažnost rizika **Střední**
Poznámka Vzrostlá zeleň nacházející se v blízkosti PK primárně představuje riziko do budoucna. V tomto úseku lze předpokládat skutečnou rychlost vozidel nižší než je nejvyšší dovolená (výjezd / vjezd do obce).

Návrh opatření Prodloužení stávajících svodidel
Poznámka -
Náročnost realizace **Administrativní řešení**

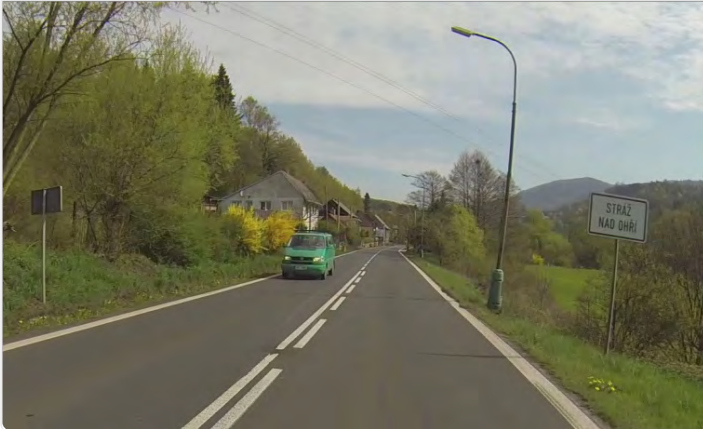
Bezpečnostní deficit Přechod z extravilánu do intravilánu
Kategorie 1× - Žádná změna (úprava) charakteru komunikace (absence zklidňujícího opatření)
Závažnost rizika **Nizká**
Poznámka -

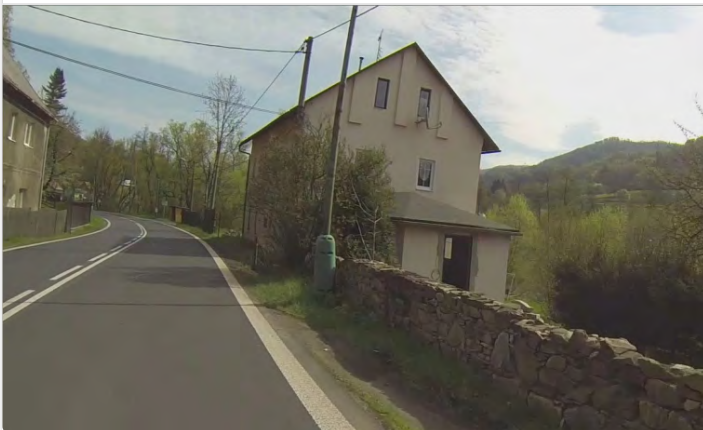
Bezpečnostní deficit Přístupové podmínky pro chodce
Kategorie 750 m - Absence pěší infrastruktury
Závažnost rizika **Střední**
Poznámka -

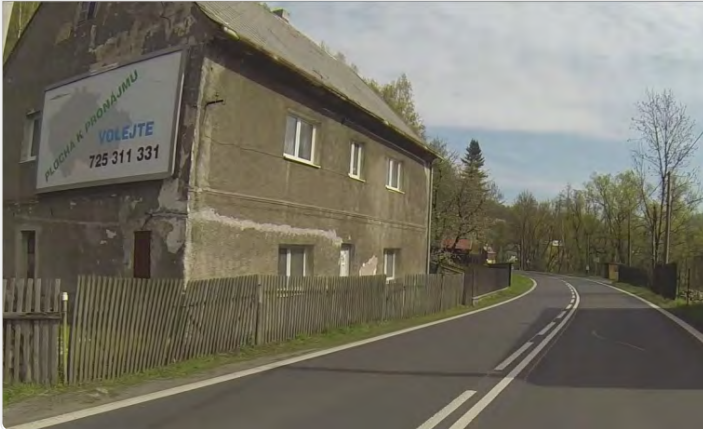
Bezpečnostní deficit Reklamní zařízení
Kategorie 1× - Reklamní zařízení (rušivý efekt na účastníky silničního provozu)
Závažnost rizika **Nizká**
Poznámka -

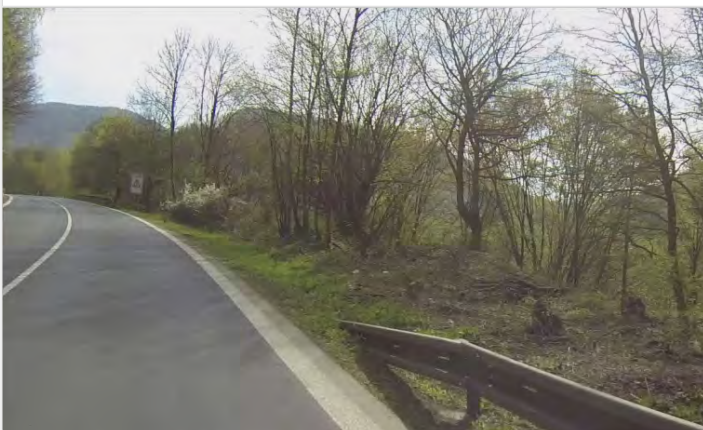
Bezpečnostní deficit Zádržné zařízení
Kategorie 1× - Krátký výškový náběh svodidla
 1× - Neadekvátně provedené svodidlo (např. malý poloměr zaoblení, nevhodná poloha umístění)
 30 m - Přerušené boční svodidlo
Závažnost rizika **Střední**
Poznámka Krátký výškový náběh svodidla rizikový pro protisměr. Propojení výškového náběhu a pásnice svodidla není realizováno v dostatečném počtu šroubů.

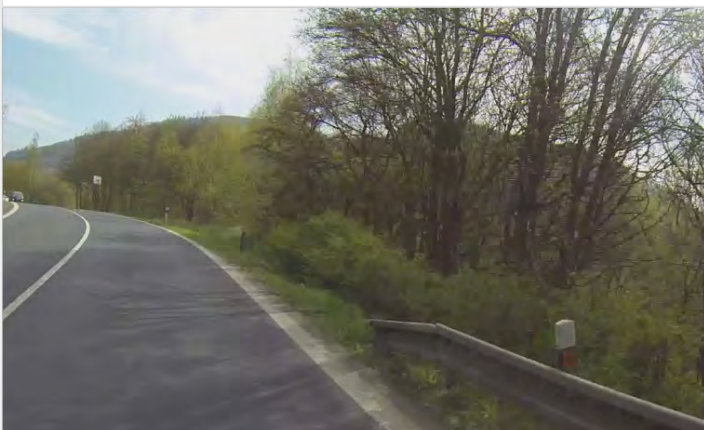
Bezpečnostní deficit Pevná překážka
Kategorie 95 m - Stromy, vzrostlá zeleň
Závažnost rizika Střední
Poznámka -

Návrh opatření Odstranění, ochrana svodidly
Poznámka V případě ochrany svodidly lze adekvátně prodloužit resp. propojit stávající svodidla.
Náročnost realizace Administrativní řešení

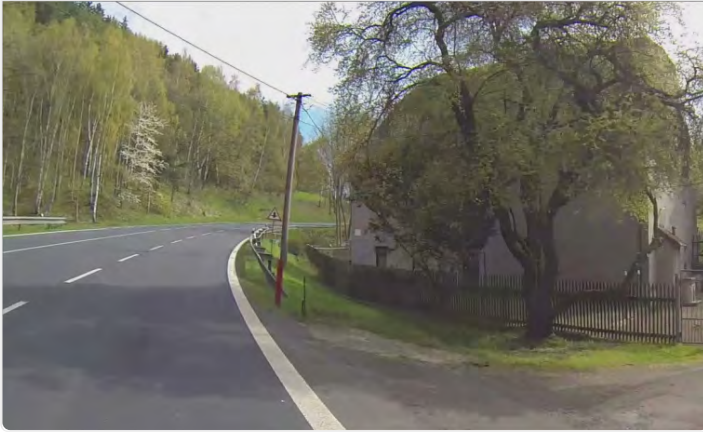
Bezpečnostní deficit Pevná překážka
Kategorie 1× - Strom
Závažnost rizika **Nizká**
Poznámka -

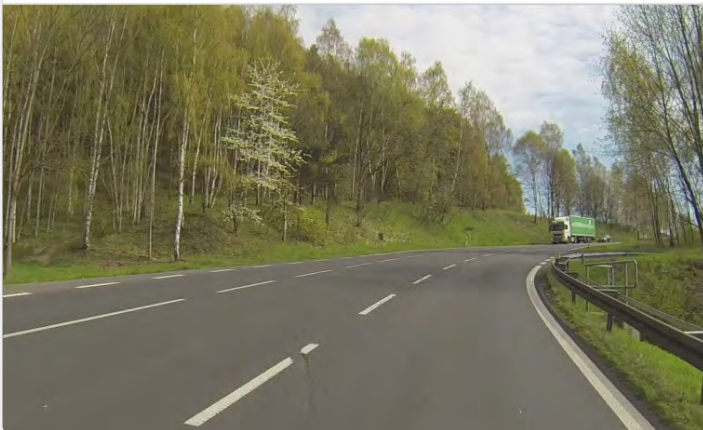
Bezpečnostní deficit Křižovatka
Kategorie 1× - Absence nebo opotřebované VDZ
 1× - Neadekvátní postřehnutelnost křižovatky - vlivem vedení komunikace
 1× - Neadekvátní úhel křížení (menší než 75° nebo větší než 105°)
 1× - Rozlehlá křižovatka, neadekvátní usměrnění dopravy
Závažnost rizika **Střední**
Poznámka Absence VDZ V 4 na vedlejších ramenech křižovatky.

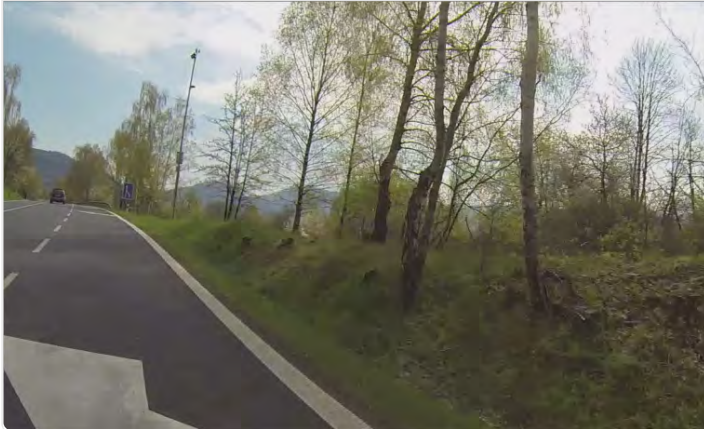
Bezpečnostní deficit Pevná překážka
Kategorie 2× - Strom
Závažnost rizika **Střední**
Poznámka Stromy se nachází nad úrovní nivelety PK.

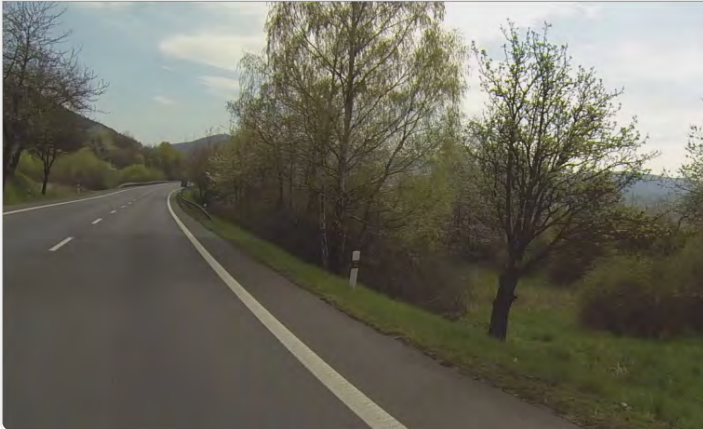
Bezpečnostní deficit Pevná překážka
Kategorie 20 m - Stromy, vzrostlá zeleň
Závažnost rizika **Vysoká**
Poznámka Stromy, vzrostlá zeleň se nachází pod úrovní nivelety PK.

Návrh opatření Prodloužení stávajících svodidel
Poznámka -
Náročnost realizace **Administrativní řešení**

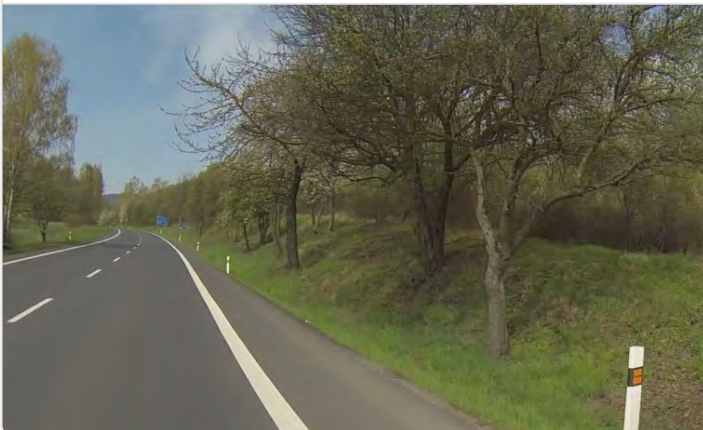
Bezpečnostní deficit Pevná překážka
Kategorie 40 m - Stromy, vzrostlá zeleň
Závažnost rizika **Střední**
Poznámka -

Návrh opatření Odstranění
Poznámka -
Náročnost realizace **Administrativní řešení**

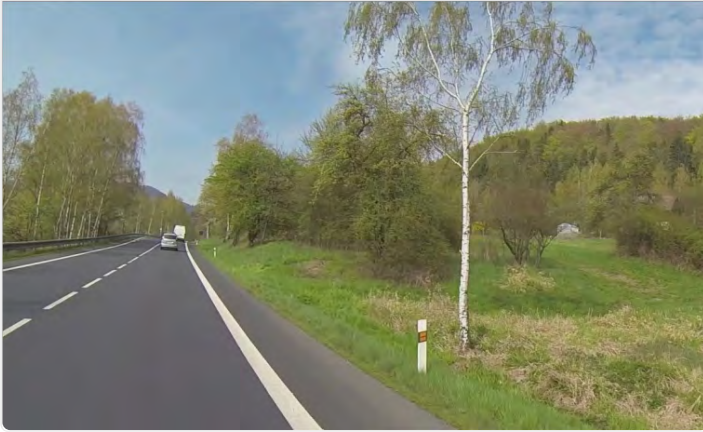
Bezpečnostní deficit Pevná překážka
Kategorie 1× - Strom
Závažnost rizika **Střední**
Poznámka -

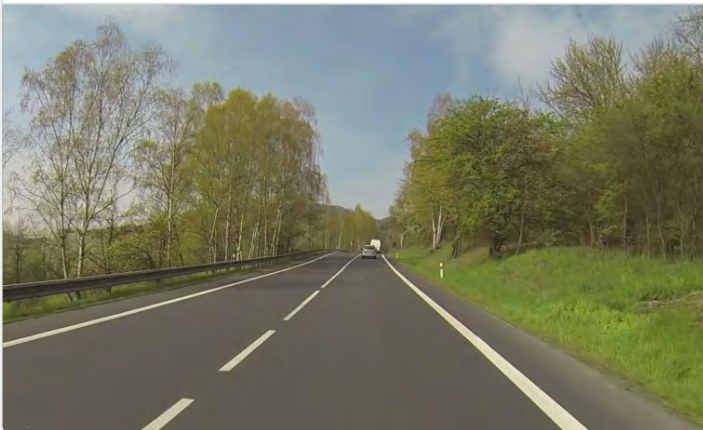
Bezpečnostní deficit Mezikřižovatkový úsek
Kategorie 1× - Absence SDZ a VDZ
Závažnost rizika **Nizká**
Poznámka Absence SDZ B 21a a VDZ V 9b.

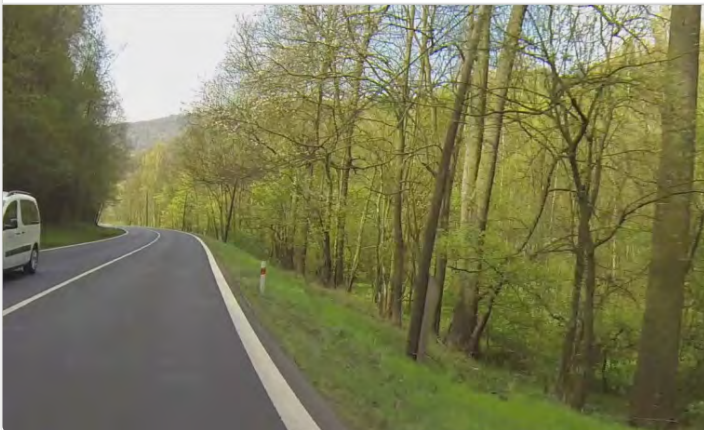
Bezpečnostní deficit Pevná překážka
Kategorie 130 m - Sloupy el. vedení, VO apod.
Závažnost rizika **Vysoká**
Poznámka -

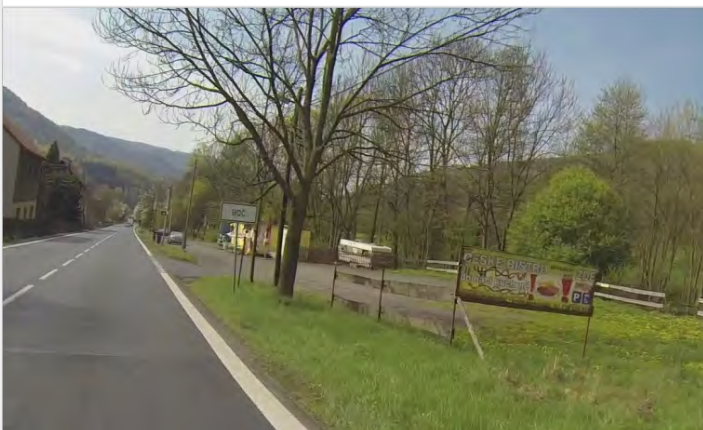
Bezpečnostní deficit Reklamní zařízení
Kategorie 1× - Reklamní zařízení (rušivý efekt na účastníky silničního provozu)
Závažnost rizika **Nízká**
Poznámka -

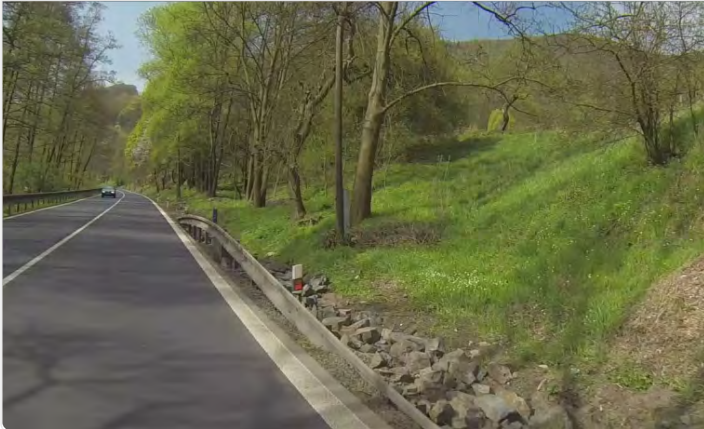
Bezpečnostní deficit Zadržné zařízení
Kategorie 1× - Krátké svodidlo před - pevnou překážkou
Závažnost rizika **Nizká**
Poznámka Krátké svodidlo před sloupem.

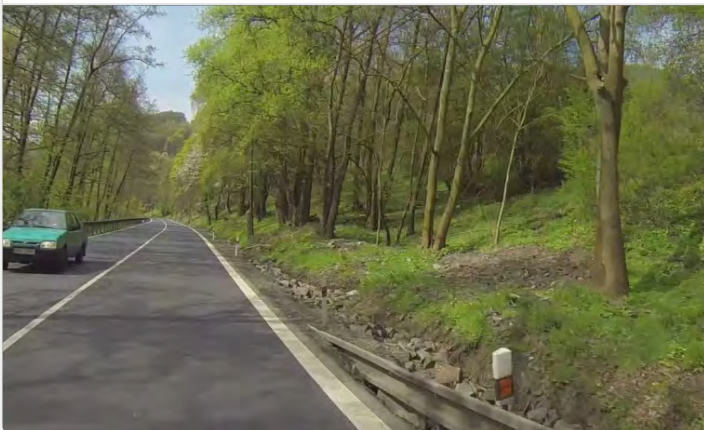
Bezpečnostní deficit Zadržné zařízení
Kategorie 1× - Neadekvátně realizovaný začátek / konec svodidel
Závažnost rizika **Nizká**
Poznámka Současné provedení není z pohledu nové koncepce začátku svodidel metodicky správně, avšak zároveň nepředstavuje deficit. Lze tedy níže uvedené sanační opatření chápat jako doporučení zhotovitelského týmu.

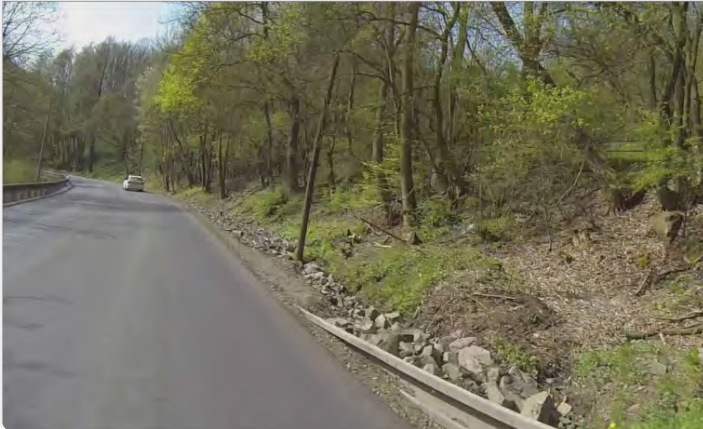
Bezpečnostní deficit Pevná překážka
Kategorie 1× - Sloupy el. vedení, VO apod.
Závažnost rizika **Vysoká**
Poznámka -

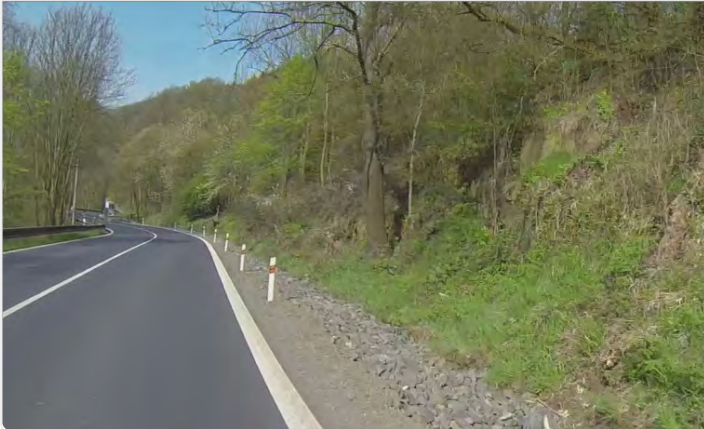
Bezpečnostní deficit Pevná překážka
Kategorie 1× - Strom
Závažnost rizika **Nizká**
Poznámka Strom se nachází nad úrovní nivelety PK.

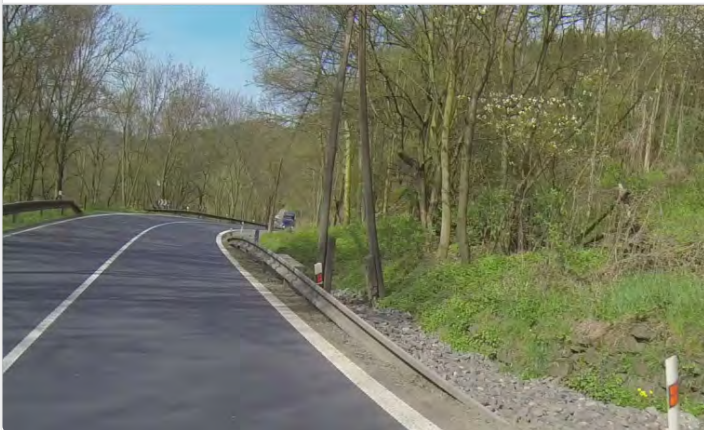
Bezpečnostní deficit Zádržné zařízení
Kategorie 1× - Krátké svodidlo před - pevnou překážkou
 1× - Krátké svodidlo u příčného propustku
Závažnost rizika **Střední**
Poznámka Krátké svodidlo před sloupem VO.

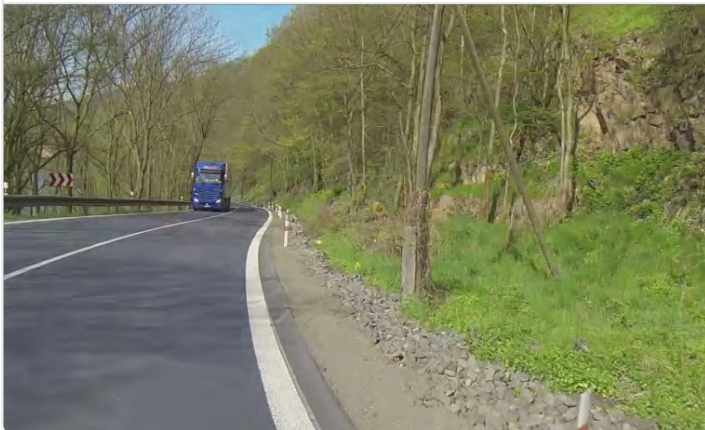
Bezpečnostní deficit Pevná překážka
Kategorie 160 m - Sloupy el. vedení, VO apod.
Závažnost rizika **Vysoká**
Poznámka -

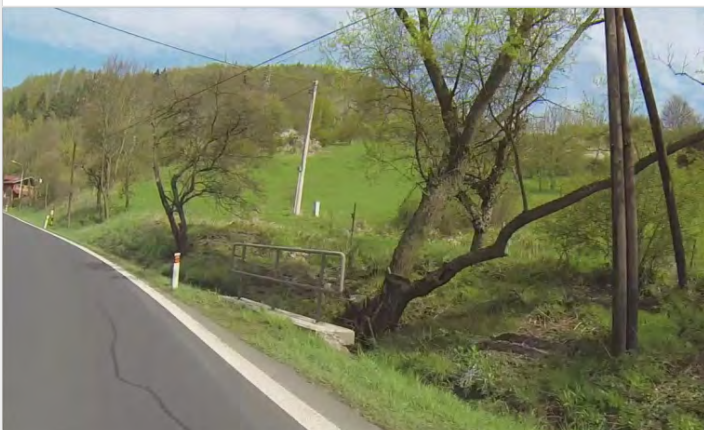
Bezpečnostní deficit Pevná překážka
Kategorie 90 m - Sloupy el. vedení, VO apod.
 20 m - Strom
 1x - Trubkové zábradlí nebo ploty
 1x - Tuhé čelo trubního příčného propustku
Závažnost rizika **Vysoká**
Poznámka -

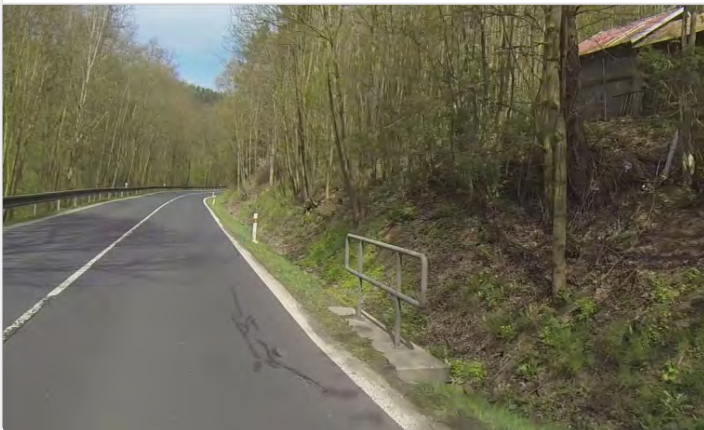
Bezpečnostní deficit Pevná překážka
Kategorie 1× - Trubkové zábradlí nebo ploty
 1× - Tuhé čelo trubního příčného propustku
Závažnost rizika **Vysoká**
Poznámka Zábradlí svým provedením představuje riziko v podobě vniknutí jednotlivých částí do interiéru vozidla při nárazu.

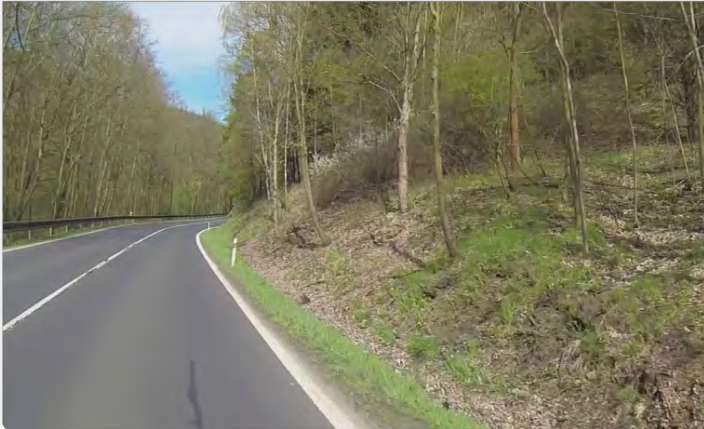
Bezpečnostní deficit Pevná překážka
Kategorie 4× - Strom
Závažnost rizika **Střední**
Poznámka Stromy se nachází nad úrovní nivelety PK.
