PŘÍLOHA 1.1

Vyhodnocení identifikovaných dopravně-bezpečnostních deficitů

v rámci BI PK z roku 2016

I/13

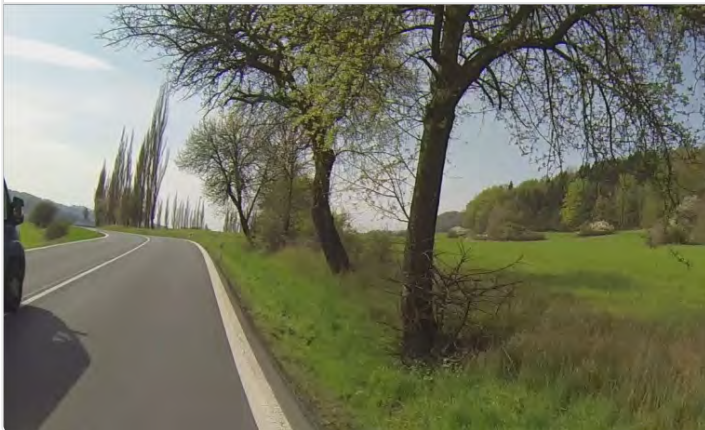
Bezpečnostní deficit Pevná překážka
Kategorie 4× - Strom
Závažnost rizika **Vysoká**
Poznámka -

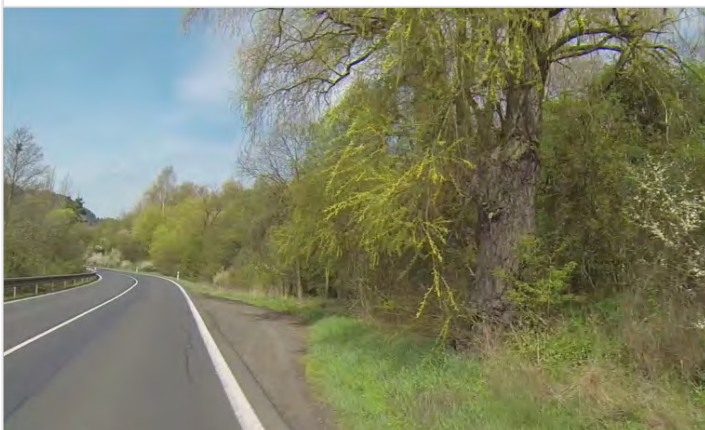
Bezpečnostní deficit Pevná překážka
Kategorie 1× - Strom
Závažnost rizika **Střední**
Poznámka -

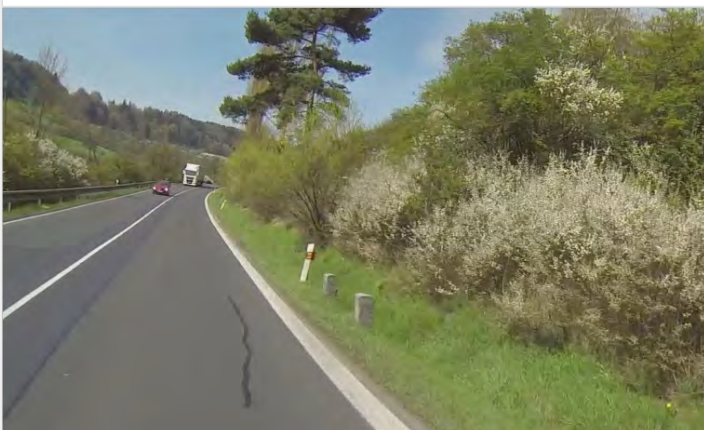
Bezpečnostní deficit Pevná překážka
Kategorie 2× - Betonový sloupek
Závažnost rizika **Vysoká**
Poznámka -

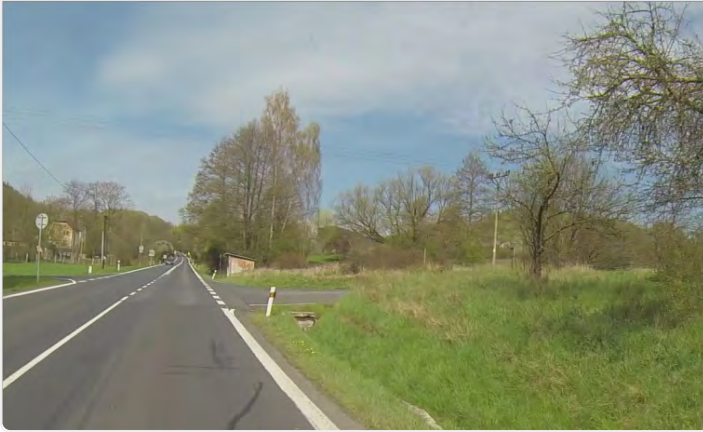
Bezpečnostní deficit Pevná překážka
Kategorie 1× - Tuhé čelo trubního propustku pod -
připojovanou komunikací
Závažnost rizika **Vysoká**
Poznámka -

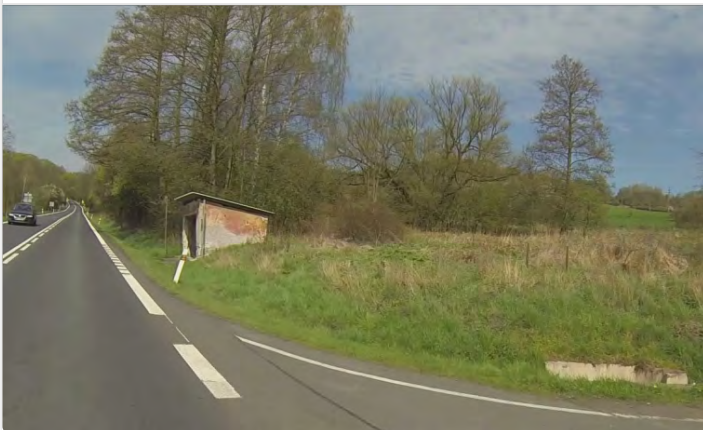
Bezpečnostní deficit Pevná překážka
Kategorie 1× - Vodohospodářský objekt
Závažnost rizika **Nízká**
Poznámka -

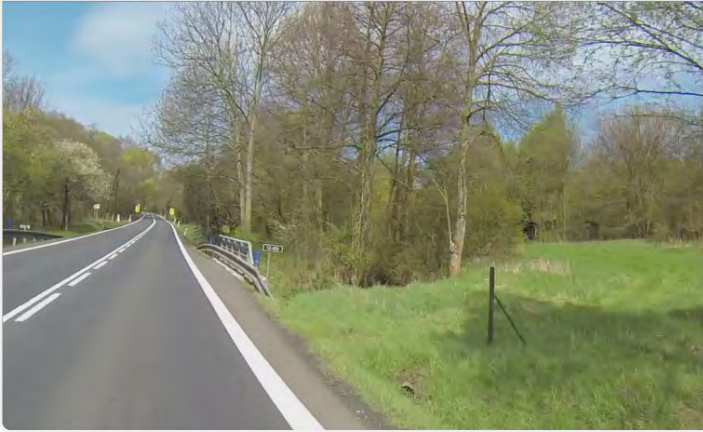
Bezpečnostní deficit Pevná překážka
Kategorie 1× - Polotuhé zemní těleso sjezdu / samostatného sjezdu
Závažnost rizika **Nizká**
Poznámka -

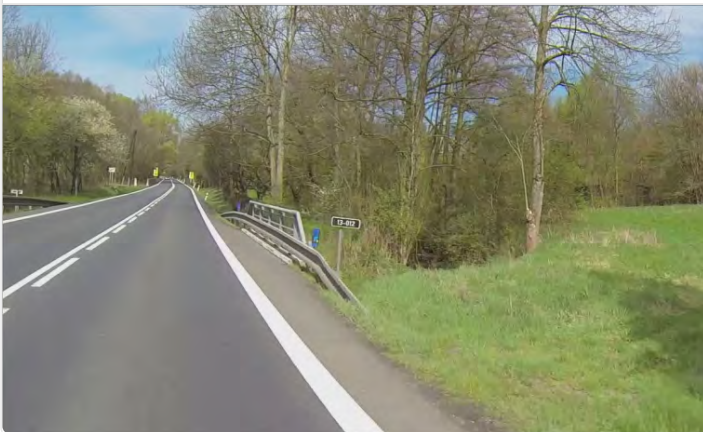
Bezpečnostní deficit Zadržné zařízení
Kategorie 1× - Krátké svodidlo před - mostem (MÚK, křížením PK, vodoteč)
 1× - Krátký výškový náběh svodidla
Závažnost rizika **Vysoká**
Poznámka Krátké svodidlo před mostem v obou směrech.

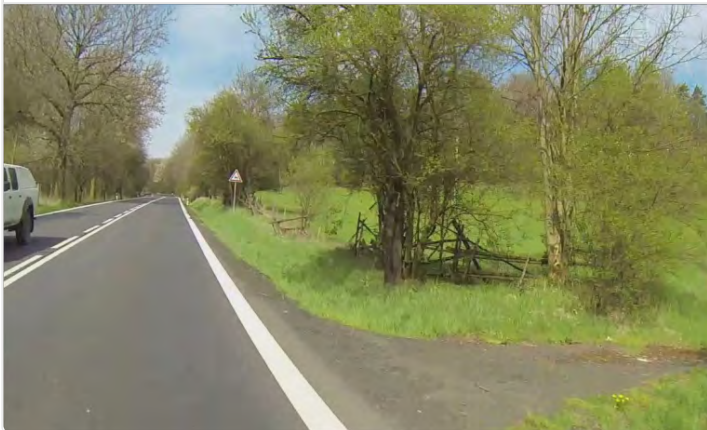
Bezpečnostní deficit Pevná překážka
Kategorie 2× - Strom
Závažnost rizika **Vysoká**
Poznámka -

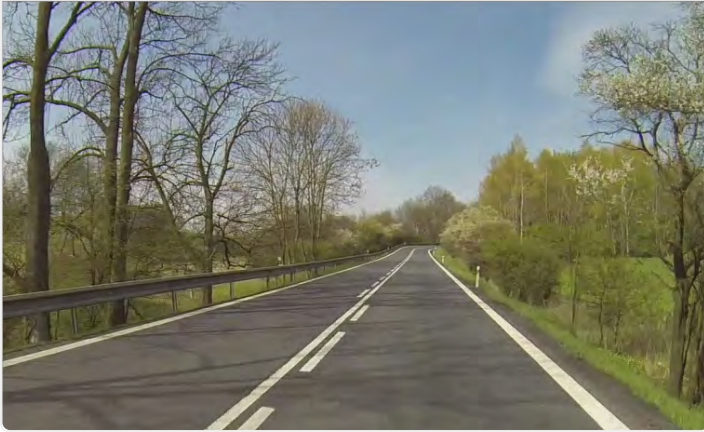
Bezpečnostní deficit Mezikřižovatkový úsek
Kategorie 1× - Absence SDZ a VDZ
Závažnost rizika **Nízká**
Poznámka Absence SDZ B 21a a VDZ V 9b.

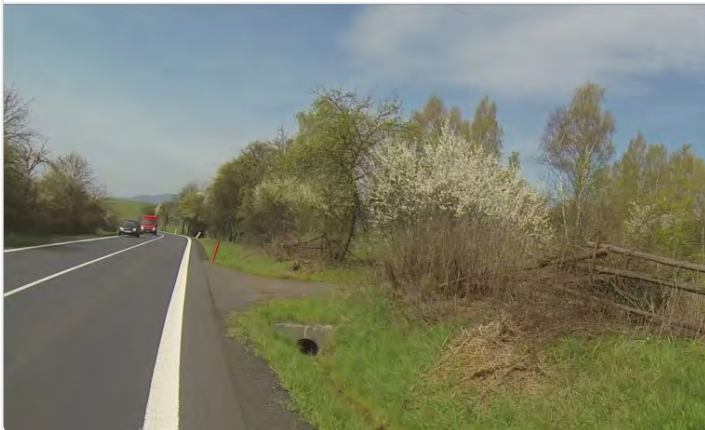
Bezpečnostní deficit Pevná překážka
Kategorie 2× - Tuhé čelo trubního propustku pod - sjezdem / samostatným sjezdem
Závažnost rizika **Vysoká**
Poznámka -

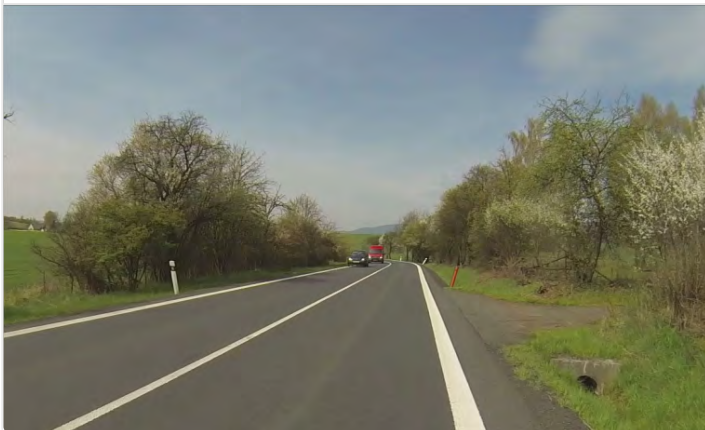
Bezpečnostní deficit Sjezd / samostatný sjezd / parkoviště
Kategorie 1× - Neadekvátní dopravní zařízení
Závažnost rizika **Nizká**
Poznámka Nevhodné umístění DZ Z 11g u nevýznamného sjezdu.

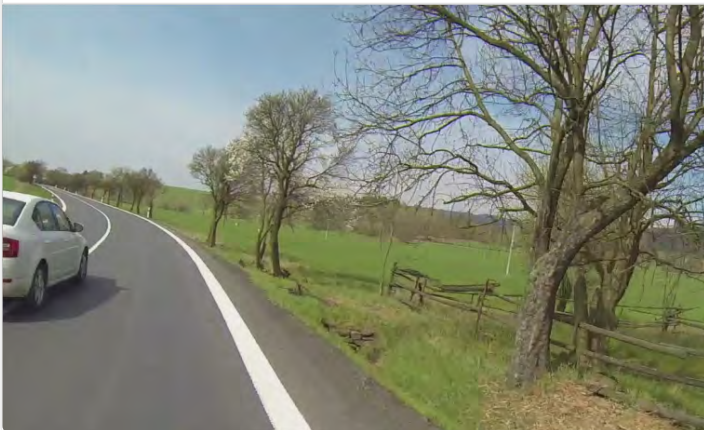
Bezpečnostní deficit Pevná překážka
Kategorie 2× - Tuhé čelo trubního propustku pod sjezdem / samostatným sjezdem
Závažnost rizika **Střední**
Poznámka -

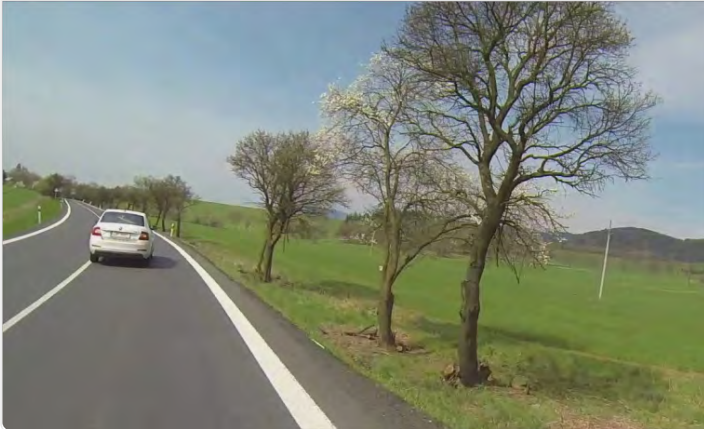
Bezpečnostní deficit Pevná překážka
Kategorie 110 m - Stromořadí
Závažnost rizika **Vysoká**
Poznámka Stromy se nachází pod úrovní nivelety PK.

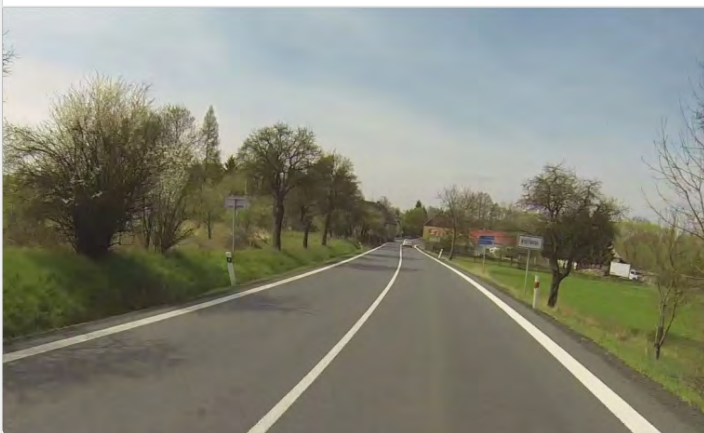
Bezpečnostní deficit Přechod z extravilánu do intravilánu
Kategorie 1× - Žádná změna (úprava) charakteru komunikace (absence zklidňujícího opatření)
Závažnost rizika **Střední**
Poznámka -

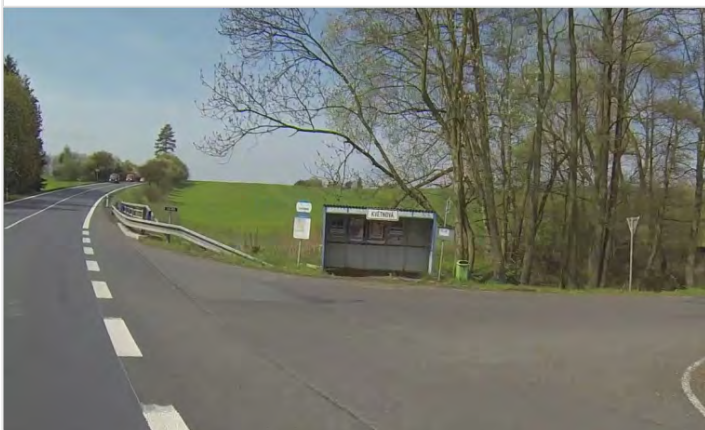
Bezpečnostní deficit Autobusová zastávka
Kategorie 1× - Absence nebo opotřebované VDZ
 1× - Neadekvátní podmínky pro pěší - krátká / neadekvátně provedená nástupní hrana a absence návaznosti na pěší infrastrukturu
 1× - Nevhodný typ zastávky (zastávka se nachází v jízdním pruhu)
Závažnost rizika **Střední**
Poznámka Absence VDZ V 11a. Autobusová zastávka se nachází v prostoru křižovatky.

Návrh opatření Vytvoření bezpečného stání pro VHD
Poznámka -
Náročnost realizace **Složité řešení**

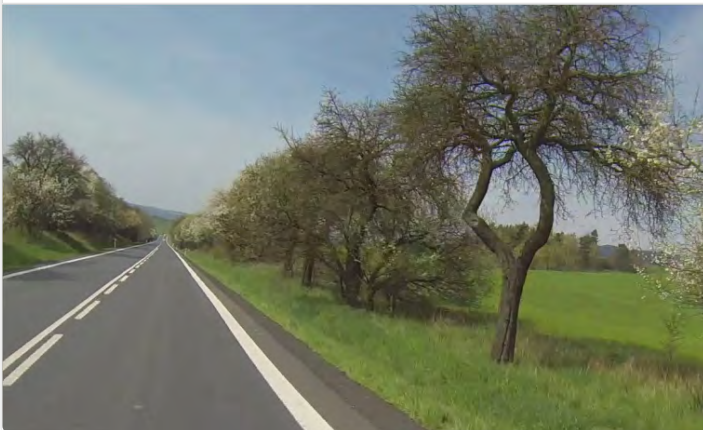
Bezpečnostní deficit Pevná překážka
Kategorie 3× - Strom
Závažnost rizika **Vysoká**
Poznámka -

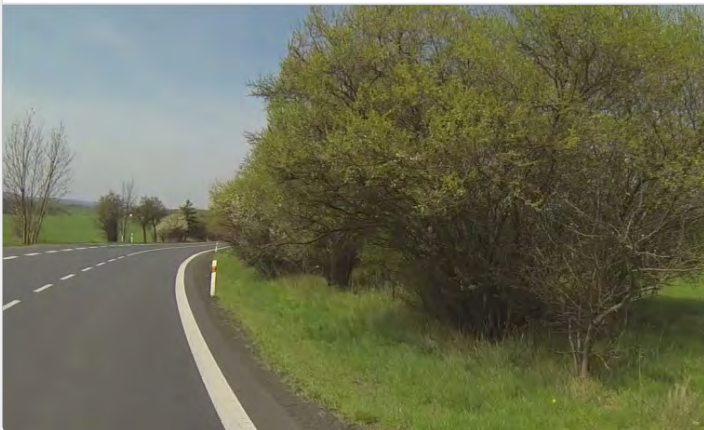
Bezpečnostní deficit Pevná překážka
Kategorie 255 m - Stromy, vzrostlá zeleň
Závažnost rizika **Vysoká**
Poznámka -

Návrh opatření Odstranění, ochrana svodidly
Poznámka V případě ochrany svodidly lze adekvátně prodloužit stávající svodidlo a současně realizovat směrové vychýlení svodidla.
Náročnost realizace **Administrativní řešení**

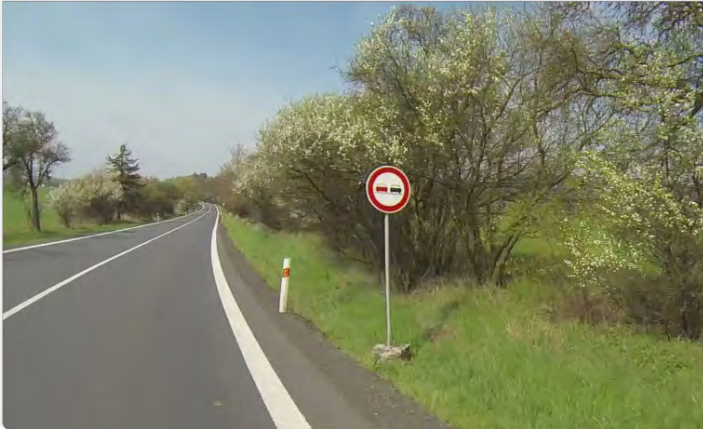
Bezpečnostní deficit Mezikřižovatkový úsek
Kategorie 1× - Neadekvátní umístění SDZ
Závažnost rizika Nizká
Poznámka SDZ B 21a neadekvátně umístěno vůči VDZ.

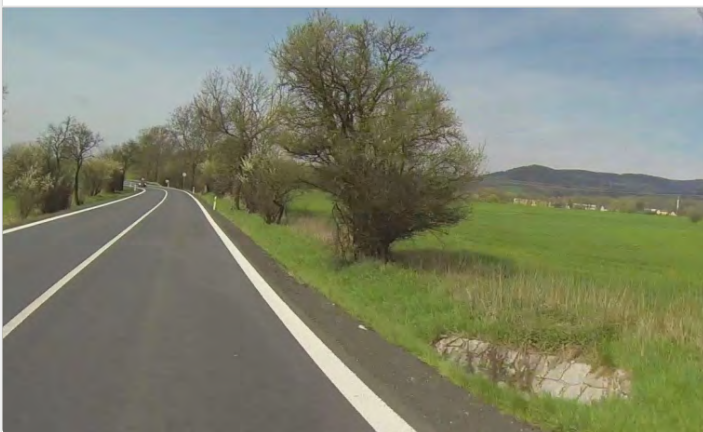
Bezpečnostní deficit Pevná překážka
Kategorie 1× - Vodohospodářský objekt
Závažnost rizika Nizká
Poznámka -

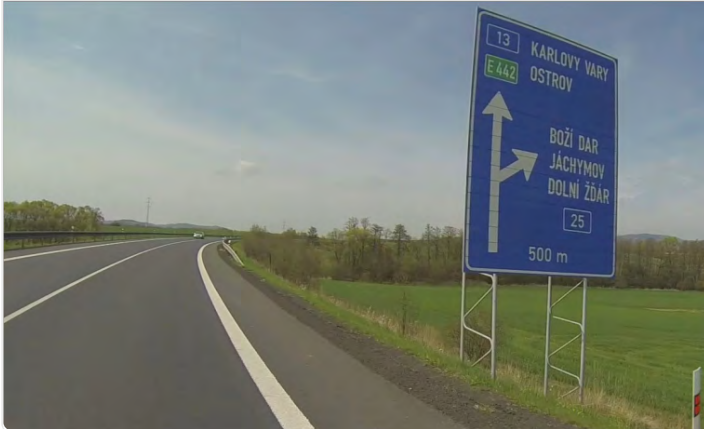
Bezpečnostní deficit	Pevná překážka
Kategorie	☐ 20 m - Vzrostlá zeleň (průměr kmene do 0,1 m)
Závažnost rizika	Nizká
Poznámka	Vzrostlá zeleň nacházející se v blízkosti PK primárně představuje riziko do budoucna.

Návrh opatření	Odstranění
Poznámka	-
Náročnost realizace	Jednoduché řešení

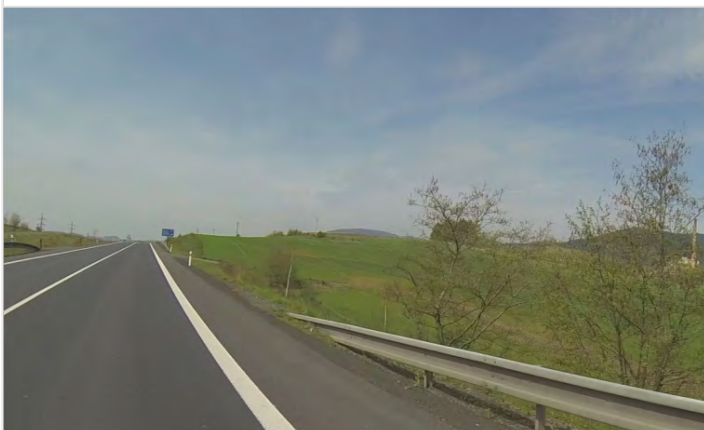
Bezpečnostní deficit	Pevná překážka
Kategorie	☐ 40 m - Stromy, vzrostlá zeleň
Závažnost rizika	Střední
Poznámka	-

Návrh opatření	Odstranění, ochrana svodidly
Poznámka	V případě ochrany svodidly lze adekvátně prodloužit stávající svodidlo a současně realizovat směrové vychýlení svodidla.
Náročnost realizace	Administrativní řešení

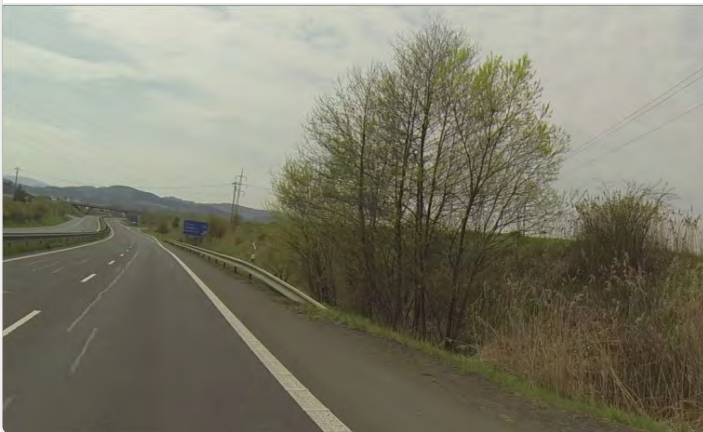
Bezpečnostní deficit Pevná překážka
Kategorie 1× - Stromy, vzrostlá zeleň
Závažnost rizika Střední
Poznámka -

Návrh opatření Odstranění, ochrana svodidly
Poznámka V případě ochrany svodidly lze adekvátně prodloužit resp. propojit stávající svodidla.
Náročnost realizace Administrativní řešení

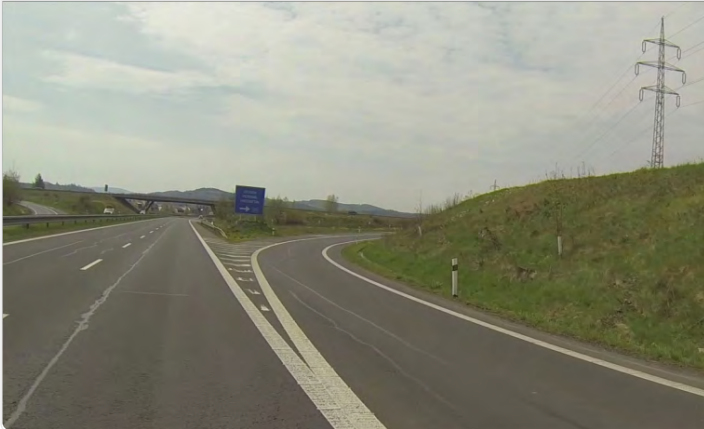
Bezpečnostní deficit Křižovatka
Kategorie 1× - Absence nebo opotřebované VDZ
Závažnost rizika **Nizká**
Poznámka Opotřebované VDZ V 13.

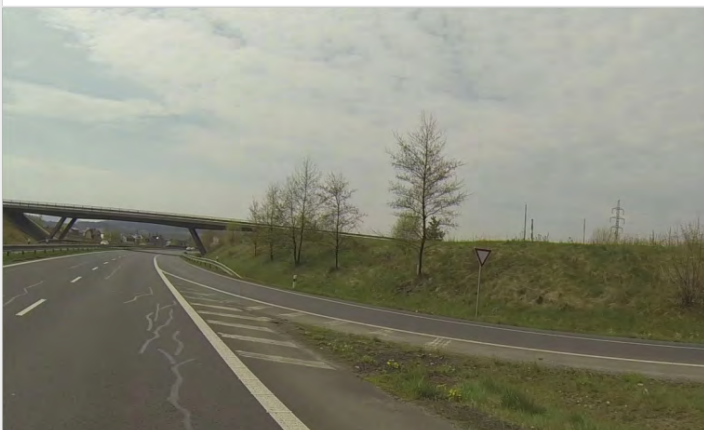
Bezpečnostní deficit Křižovatka
Kategorie 1× - Absence nebo opotřebované VDZ
Závažnost rizika **Nizká**
Poznámka Opotřebované VDZ V 13.

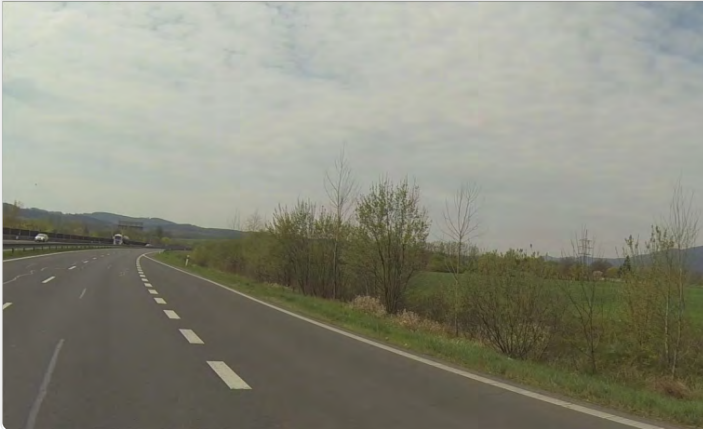
Bezpečnostní deficit Pevná překážka
Kategorie 100 m - Vzrostlá zeleň (průměr kmene do 0,1 m)
Závažnost rizika **Nizká**
Poznámka Vzrostlá zeleň nacházející se v blízkosti PK primárně představuje riziko do budoucna.

Návrh opatření Odstranění
Poznámka -
Náročnost realizace **Jednoduché řešení**

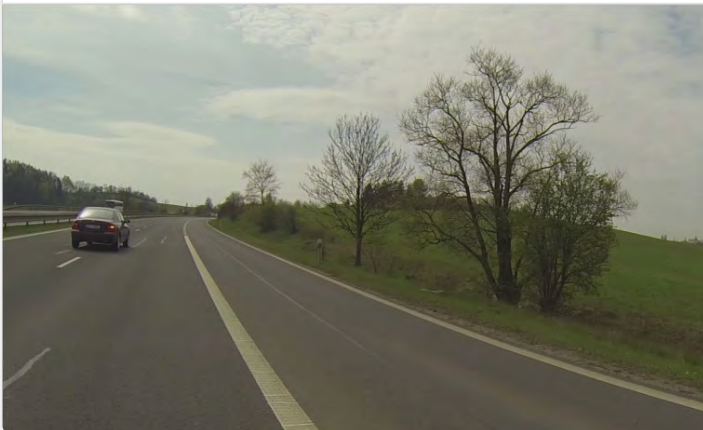
Bezpečnostní deficit Pevná překážka
Kategorie 20 m - Stromy, vzrostlá zeleň
Závažnost rizika **Nizká**
Poznámka -

Návrh opatření Odstranění
Poznámka -
Náročnost realizace **Administrativní řešení**

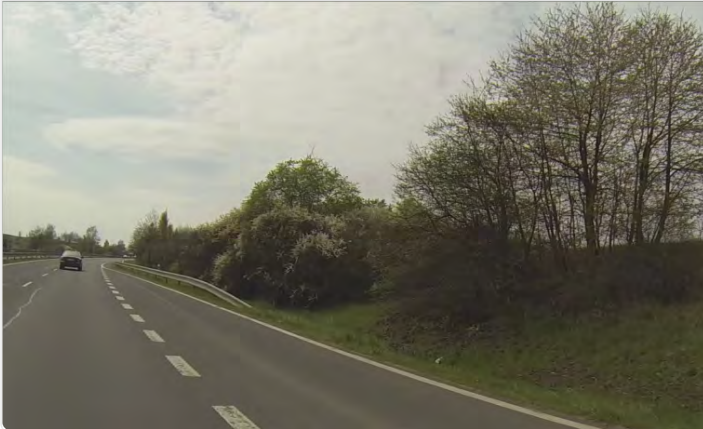
Bezpečnostní deficit Zadržné zařízení
Kategorie 1× - Krátké svodidlo před - stromem
Závažnost rizika **Střední**
Poznámka -

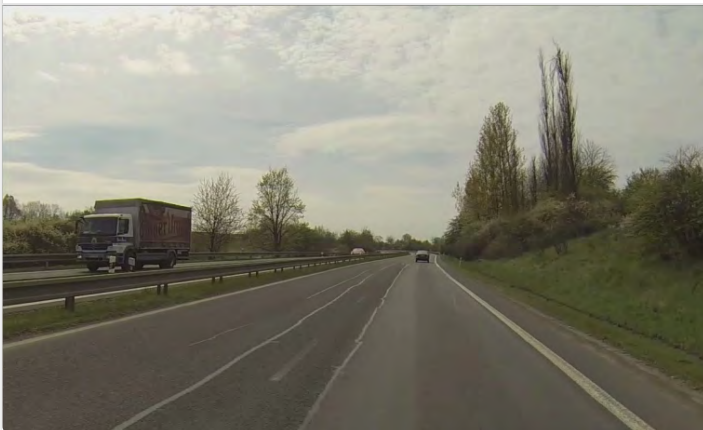
Bezpečnostní deficit Mezikřížovatkový úsek
Kategorie 130 m - Absence nebo opotřebované VDZ
Závažnost rizika **Nízká**
Poznámka Opotřebované VDZ V 2a.

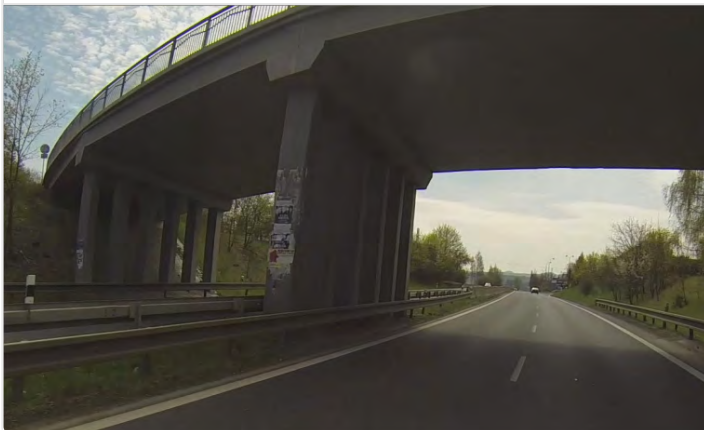
Bezpečnostní deficit Zadržné zařízení
Kategorie 6× - Nedodržení min. vzdálenosti za svodidlem
Závažnost rizika **Vysoká**
Poznámka Mostní pilíře se nachází v pracovní šířce svodidla.

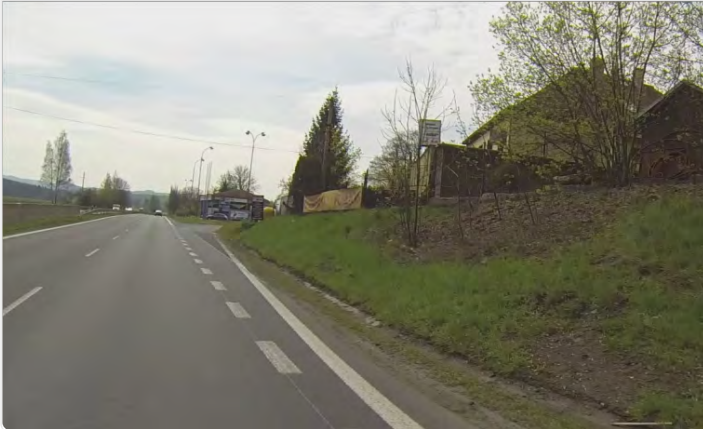
Bezpečnostní deficit Sjezd / samostatný sjezd / parkoviště
Kategorie 1× - Absence nebo opotřebované VDZ
Závažnost rizika **Nizká**
Poznámka Absence VDZ V 4. Opotřebované VDZ V 13.

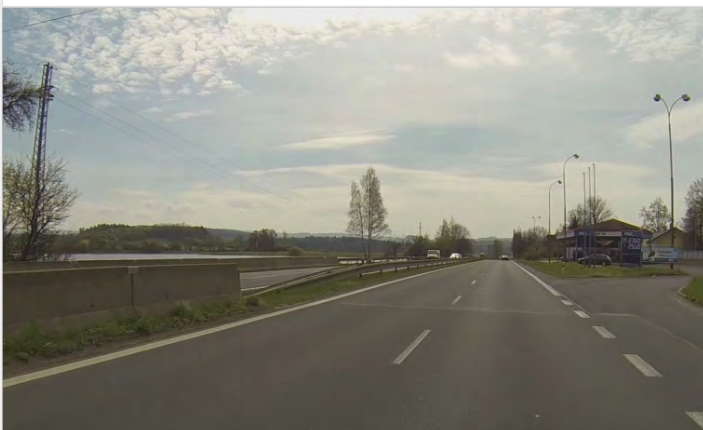
Bezpečnostní deficit Zádržné zařízení
Kategorie 1× - Neadekvátně realizovaný přechod mezi různými druhy svodidel
Závažnost rizika **Vysoká**
Poznámka Riziko přejetí do protisměru.

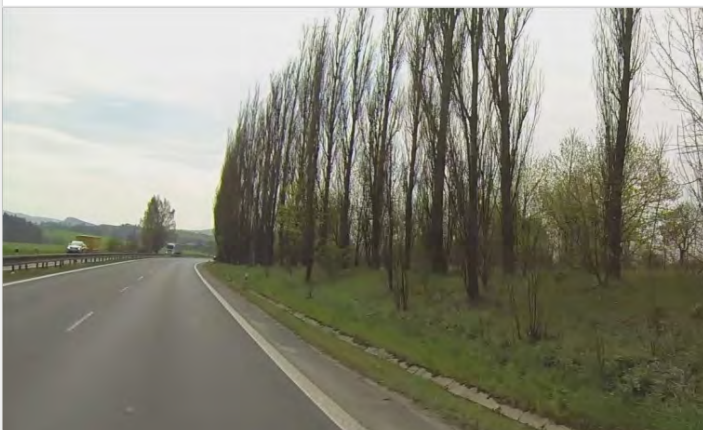
Bezpečnostní deficit Pevná překážka
Kategorie 245 m - Stromy, vzrostlá zeleň
Závažnost rizika **Nizká**
Poznámka Stromy, vzrostlá zeleň se nachází na vnější straně příkopu.

Návrh opatření Odstranění, ochrana svodidly
Poznámka -
Náročnost realizace **Administrativní řešení**

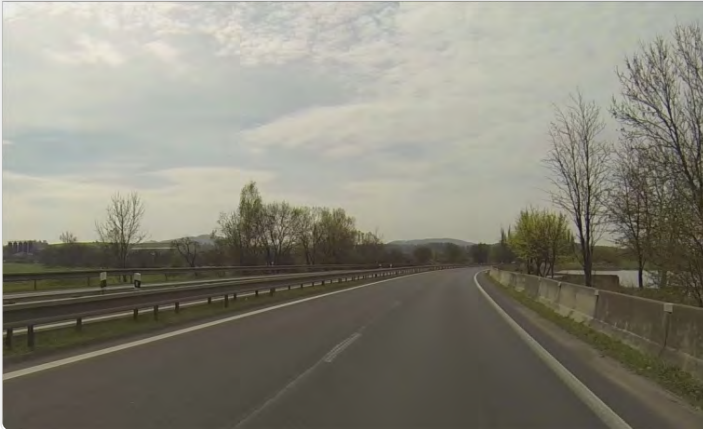
Bezpečnostní deficit Mezikřížovatkový úsek
Kategorie 300 m - Absence nebo opotřebované VDZ
Závažnost rizika **Nizká**
Poznámka Opotřebované VDZ V 2a.

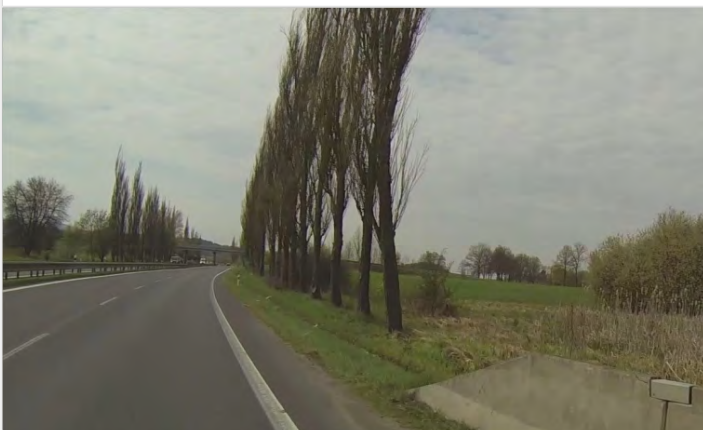
Bezpečnostní deficit Pevná překážka
Kategorie 200 m - Stromořadí
Závažnost rizika **Střední**
Poznámka -

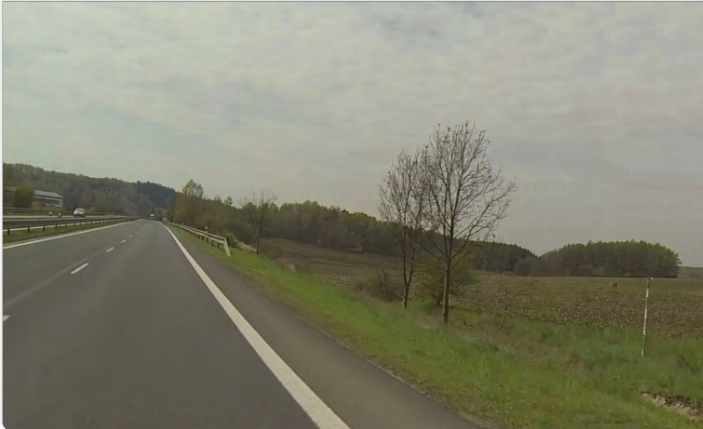
Bezpečnostní deficit Pevná překážka
Kategorie 3× - Strom
Závažnost rizika **Střední**
Poznámka -

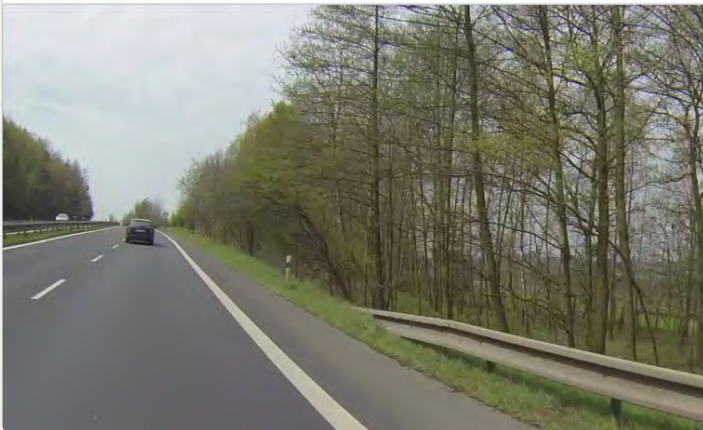
Bezpečnostní deficit Pevná překážka
Kategorie 120 m - Stromy, vzrostlá zeleň
Závažnost rizika **Vysoká**
Poznámka Stromy, vzrostlá zeleň se nachází pod úrovní nivelety PK.

Návrh opatření Odstranění, ochrana svodidly
Poznámka V případě ochrany svodidly lze adekvátně prodloužit stávající svodidlo.
Náročnost realizace **Administrativní řešení**

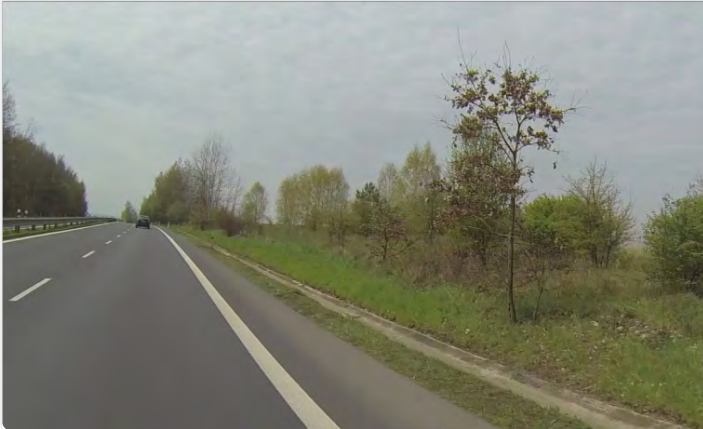
Bezpečnostní deficit Pevná překážka
Kategorie 1× - Vzrostlá zeleň (průměr kmene do 0,1 m)
Závažnost rizika **Nizká**
Poznámka Vzrostlá zeleň nacházející se v blízkosti PK primárně představuje riziko do budoucna.

Návrh opatření Odstranění
Poznámka -
Náročnost realizace **Jednoduché řešení**

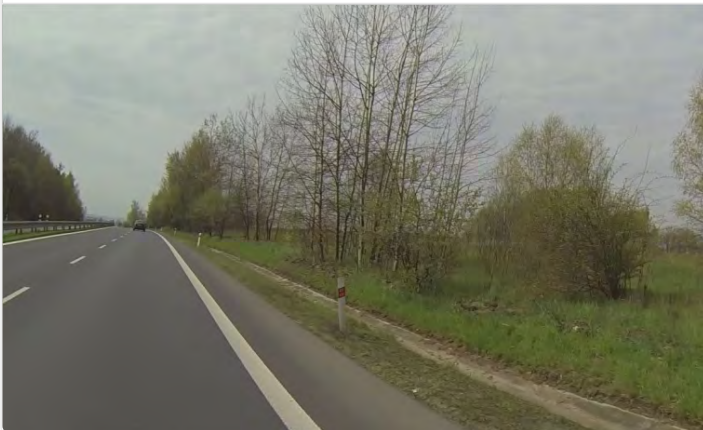
Bezpečnostní deficit Pevná překážka
Kategorie 400 m - Stromy, vzrostlá zeleň
Závažnost rizika **Střední**
Poznámka -

Návrh opatření Odstranění, ochrana svodidly
Poznámka -
Náročnost realizace **Administrativní řešení**

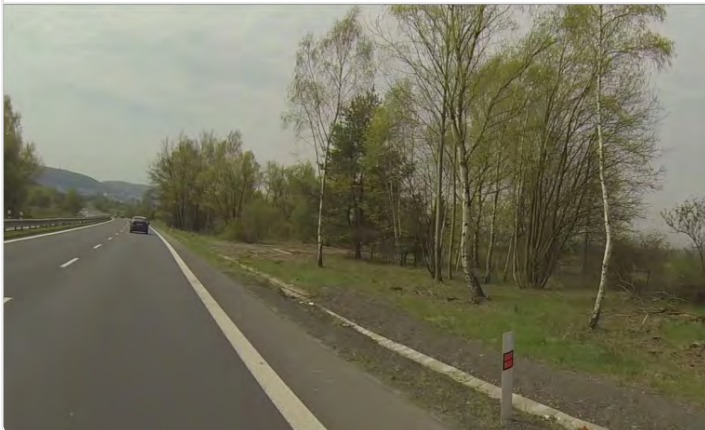
Bezpečnostní deficit Pevná překážka
Kategorie 230 m - Stromy, vzrostlá zeleň
Závažnost rizika **Střední**
Poznámka -

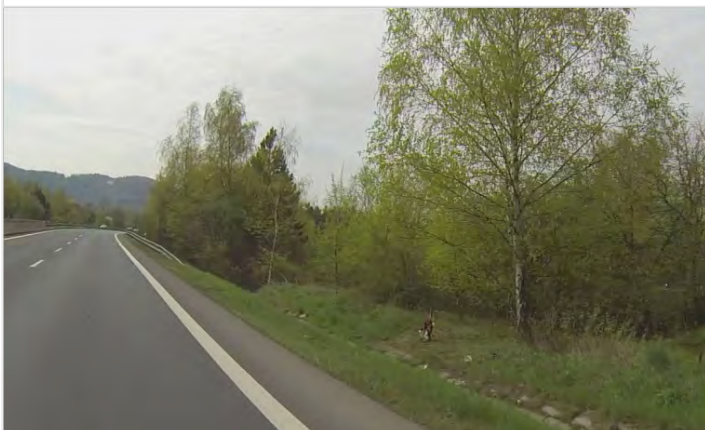
Bezpečnostní deficit Pevná překážka
Kategorie 20 m - Stromy, vzrostlá zeleň
Závažnost rizika **Střední**
Poznámka -

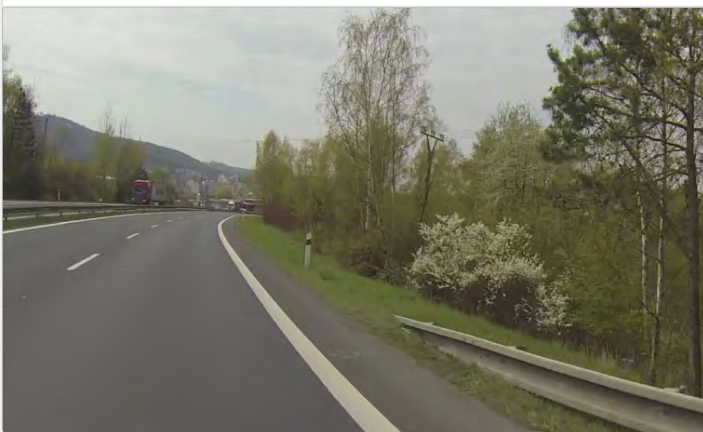
Kategorie 300 m - Stromy, vzrostlá zeleň

Návrh opatření Odstranění, ochrana svodidly

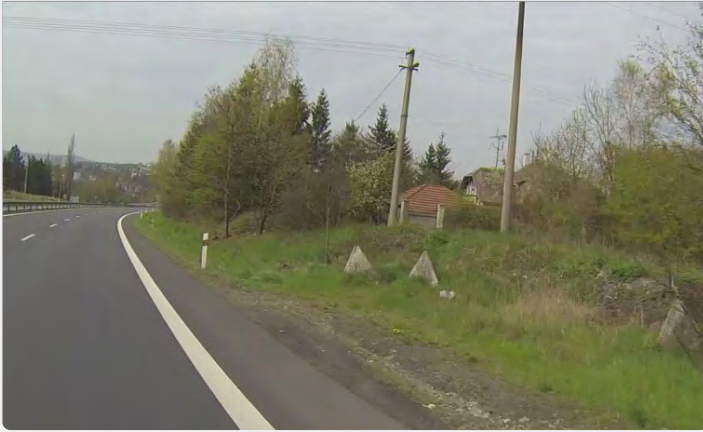
Bezpečnostní deficit Pevná překážka
Kategorie 3× - Pevný objekt (např. kámen, budova, komerční areál)
Závažnost rizika **Střední**
Poznámka Betonové hranoly představují pevnou překážku.

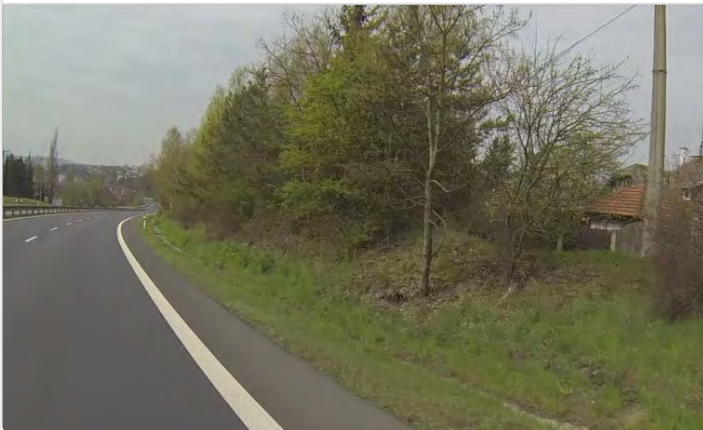
Bezpečnostní deficit Pevná překážka
Kategorie 1× - Strom
Závažnost rizika **Nizká**
Poznámka Strom se nachází na vnější straně příkopu.

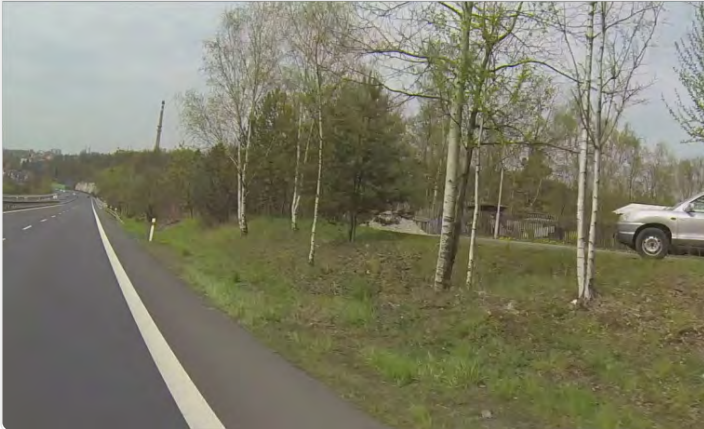
Bezpečnostní deficit Pevná překážka
Kategorie ☐ 25 m - Stromy, vzrostlá zeleň
Závažnost rizika **Střední**
Poznámka -

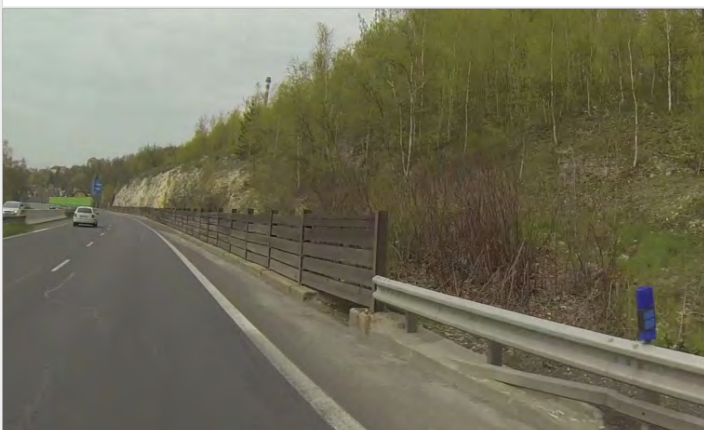
Bezpečnostní deficit Pevná překážka
Kategorie ☐ 160 m - Tuhé oplocení, zídka, zeď
Závažnost rizika **Vysoká**
Poznámka Stojiny ochranné stěny představují pevnou překážku.

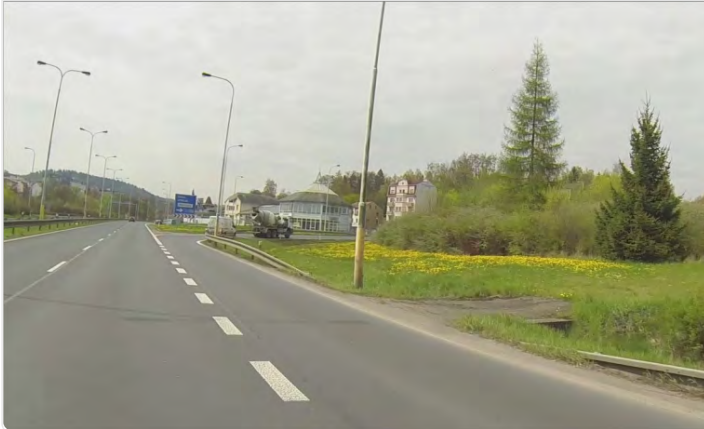
Bezpečnostní deficit Pevná překážka
Kategorie 1× - Sloupy el. vedení, VO apod.
Závažnost rizika **Střední**
Poznámka -

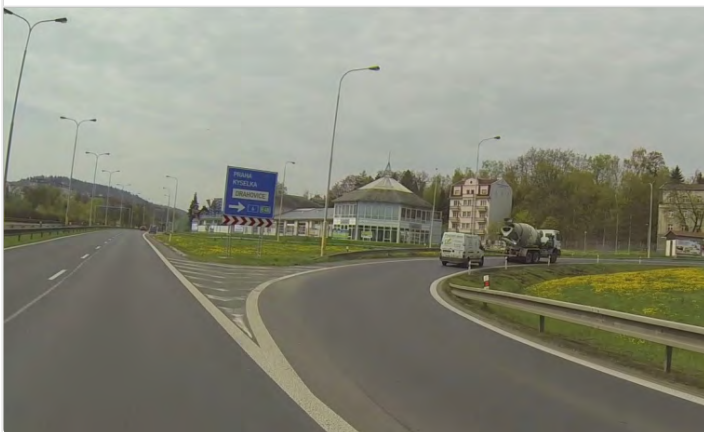
Bezpečnostní deficit Křižovatka
Kategorie 1× - Absence nebo opotřebované VDZ
Závažnost rizika **Nízká**
Poznámka Opotřebované VDZ V 13.

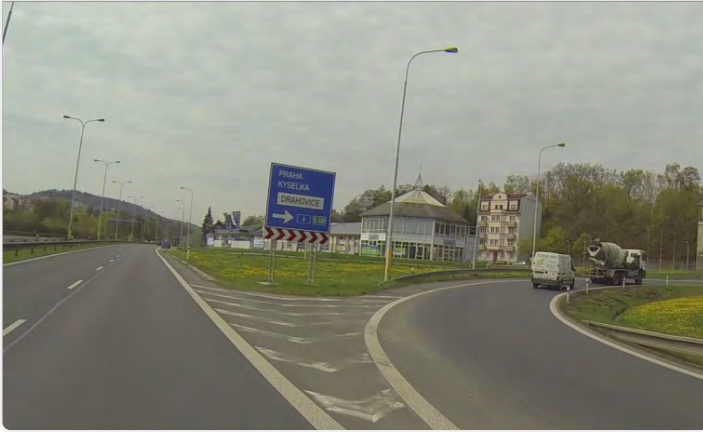
Bezpečnostní deficit Pevná překážka
Kategorie 1× - Sloupy el. vedení, VO apod.
Závažnost rizika **Nizká**
Poznámka -
