PŘÍLOHA 1.2

Vyhodnocení identifikovaných dopravně-bezpečnostních deficitů

v rámci BI PK z roku 2016

km 0,000 – 39,586

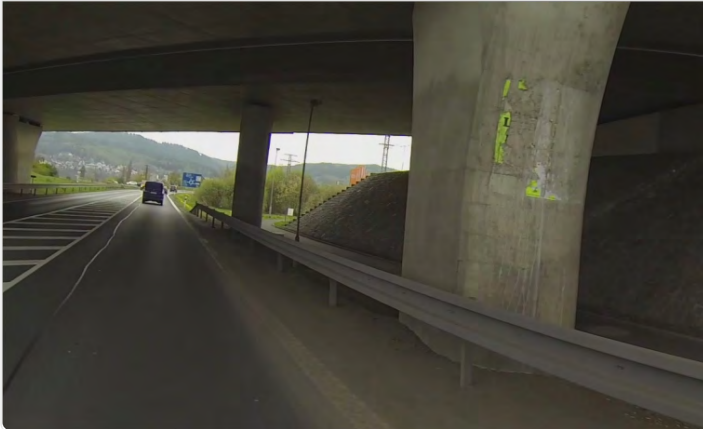
I/20 - Směr staničení | km 0,126 | ID 51
BI PK (2016)

Bezpečnostní deficit Zadržné zařízení
Kategorie 2× - Nedodržení min. vzdálenosti za svodidlem
Závažnost rizika **Vysoká**
Poznámka Mostní pilíře se nachází v pracovní šířce svodidla.

Návrh opatření Odstranění a nahrazení svodidlem s vyšší úrovní zadržetí
Poznámka -
Náročnost realizace **Administrativní řešení**

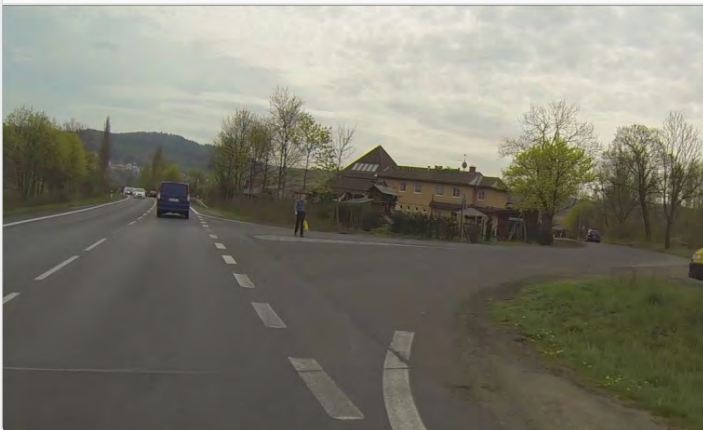
I/20 - Směr staničení | km 0,432 | ID 20
BI PK (2016)

Bezpečnostní deficit Křižovatka
Kategorie 1× - Absence nebo opotřebované VDZ
Závažnost rizika **Nízká**
Poznámka Absence VDZ V 4 na vedlejším rameni křižovatky.

Návrh opatření Realizace, oprava VDZ
Poznámka -
Náročnost realizace **Administrativní řešení**

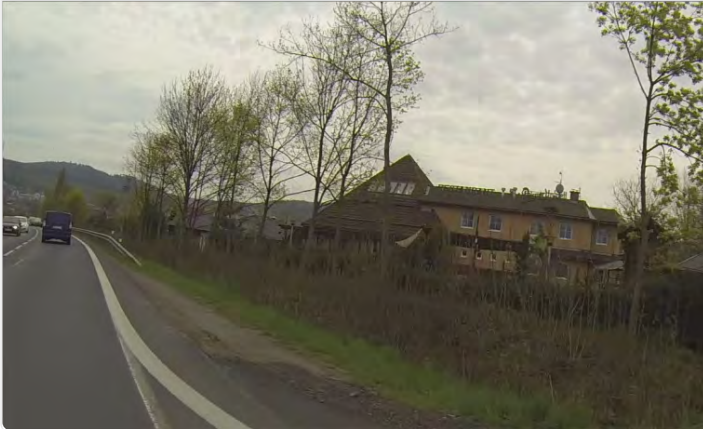
I/20 - Směr staničení | km 0,451 | ID 27
 BI PK (2016)

Kategorie 30 m - Stromy, vzrostlá zeleň

Poznámka Stromy, vzrostlá zeleň se nachází na vnější straně příkopu.

Návrh opatření Odstranění, ochrana svodidly

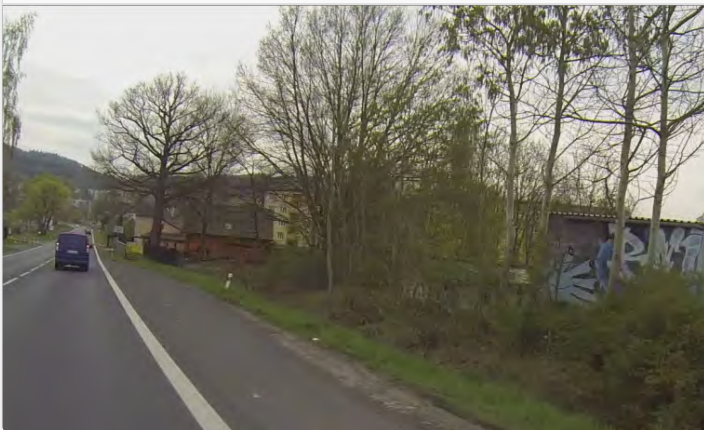
Bezpečnostní deficit Pevná překážka
Kategorie 35 m - Stromy, vzrostlá zeleň
Závažnost rizika **Nízká**
Poznámka -

Návrh opatření Odstranění, ochrana svodidly
Poznámka -
Náročnost realizace **Administrativní řešení**

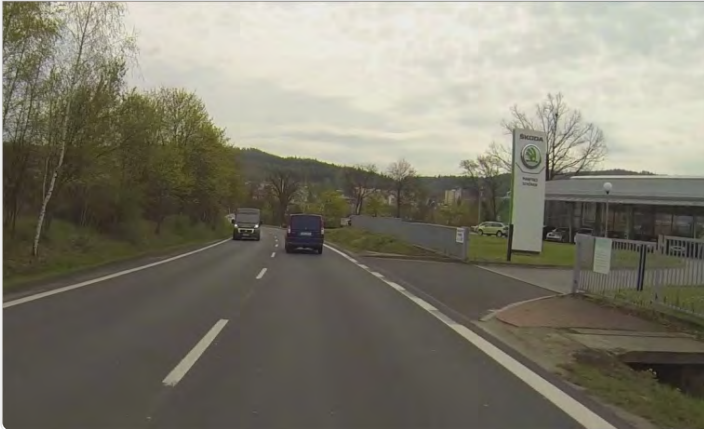
Bezpečnostní deficit Sjezd / samostatný sjezd / parkoviště
Kategorie 1× - Absence nebo opotřebované VDZ
Závažnost rizika **Nízká**
Poznámka Opotřebované VDZ V 4.

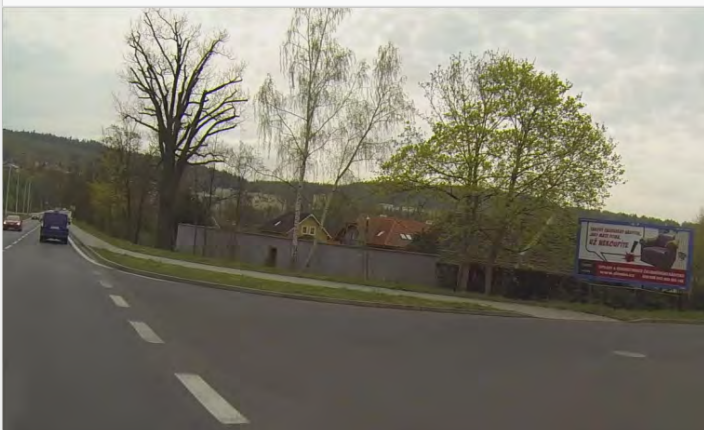
Bezpečnostní deficit Reklamní zařízení
Kategorie 1× - Reklamní zařízení (rušivý efekt na účastníky silničního provozu)
Závažnost rizika **Nízká**
Poznámka -

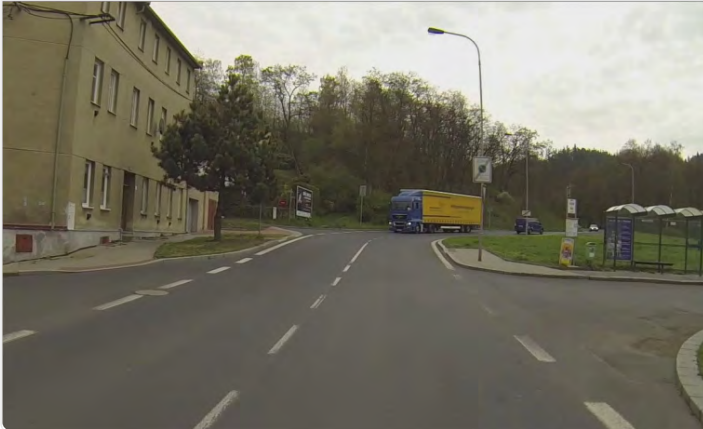
Bezpečnostní deficit Křižovatka
Kategorie 1× - Absence nebo opotřebované VDZ
Závažnost rizika **Nizká**
Poznámka Opotřebované VDZ V 2b.

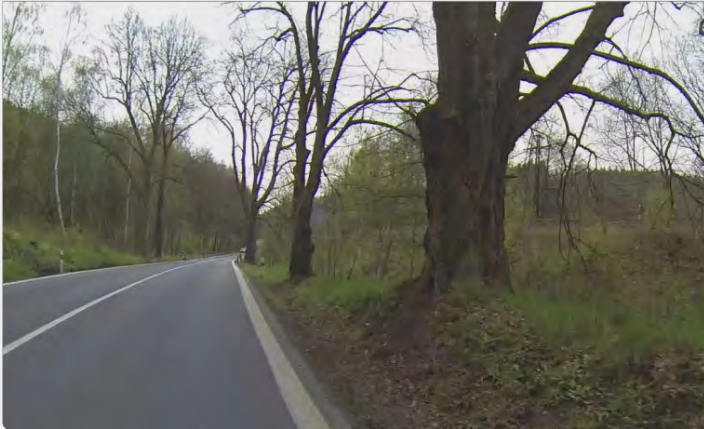
Bezpečnostní deficit Pevná překážka
Kategorie 70 m - Stromy, vzrostlá zeleň
Závažnost rizika **Vysoká**
Poznámka -

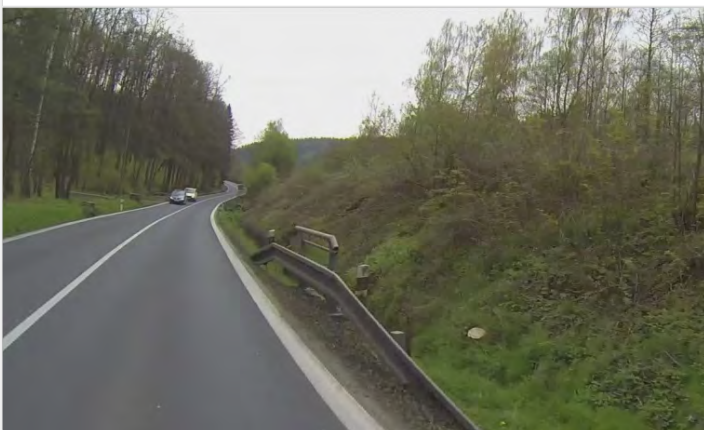
Bezpečnostní deficit Zádržné zařízení
Kategorie 1× - Krátké svodidlo u příčného propustku
 2× - Krátký výškový náběh svodidla
Závažnost rizika **Střední**
Poznámka Krátké výškové náběhy na obou koncích svodidla. Krátké svodidlo před příčným propustkem v obou směrech.

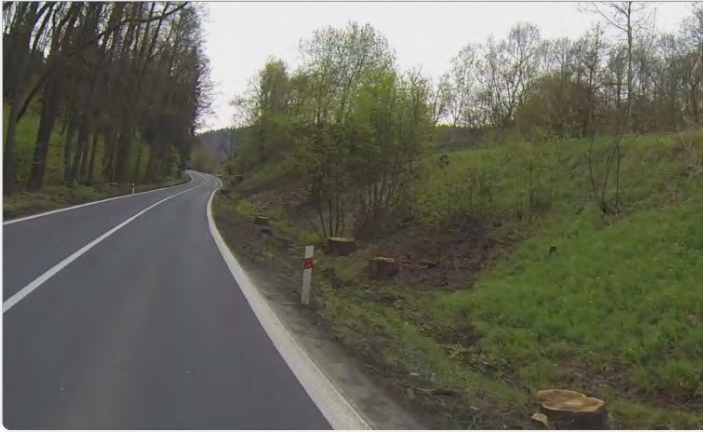
Bezpečnostní deficit Pevná překážka
Kategorie 5× - Neadekvátně seříznutý pařez
Závažnost rizika **Nizká**
Poznámka -

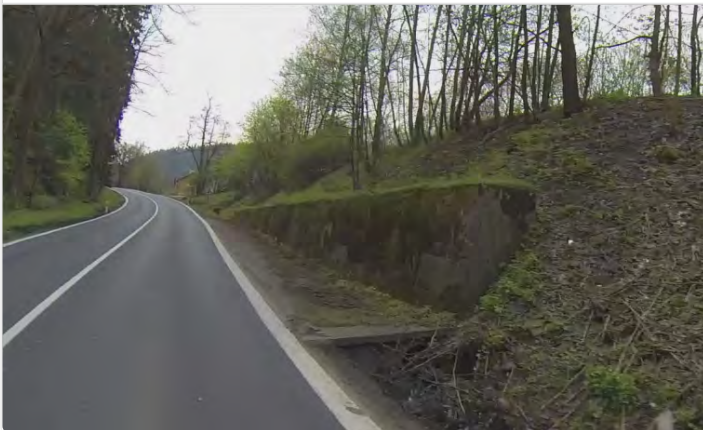
Bezpečnostní deficit Pevná překážka
Kategorie 2× - Tuhé čelo propustku
Závažnost rizika **Vysoká**
Poznámka -

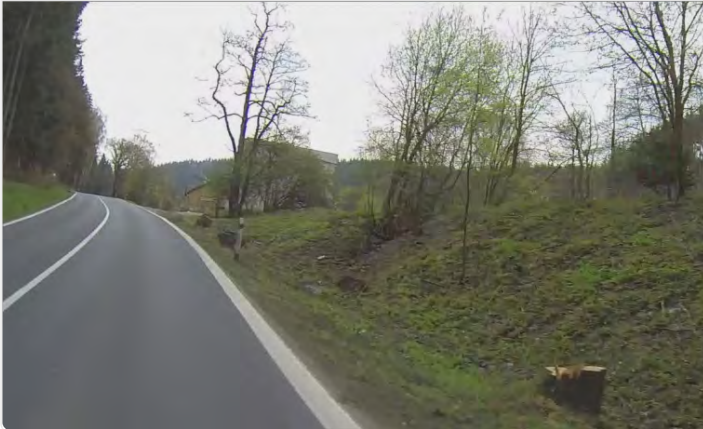
Bezpečnostní deficit Pevná překážka
Kategorie 6× - Neadekvátně seříznutý pařez
Závažnost rizika **Střední**
Poznámka -

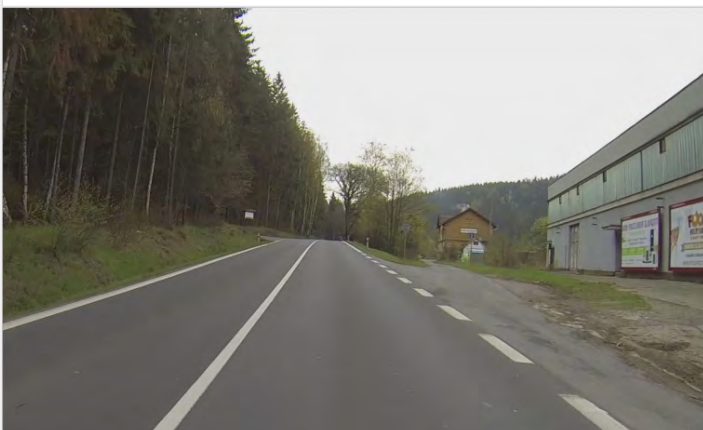
Bezpečnostní deficit Křižovatka
Kategorie 1× - Absence nebo opotřebená VDZ
 1× - Neadekvátní úhel křížení (menší než 75° nebo větší než 105°)
 1× - Rozlehlá křižovatka, neadekvátní usměrnění dopravy
Závažnost rizika **Střední**
Poznámka Absence VDZ V 4 na vedlejších ramenech křižovatky.

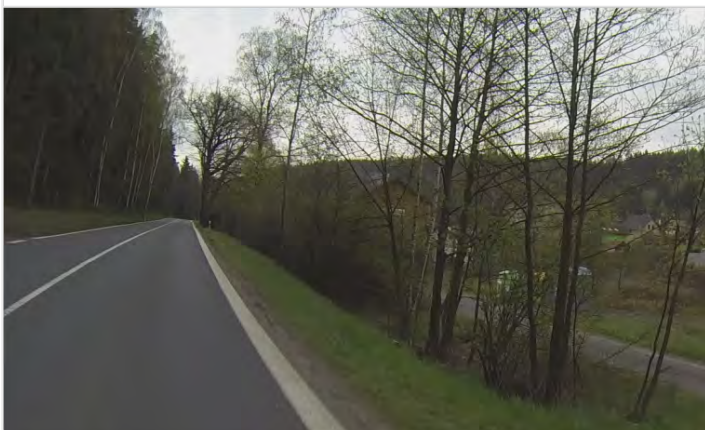
Bezpečnostní deficit	Pevná překážka
Kategorie	<input checked="" type="checkbox"/> 370 m - Stromy, vzrostlá zeleň <input checked="" type="checkbox"/> 1× - Tuhé oplocení, zídka, zeď
Závažnost rizika	Vysoká
Poznámka	-

Návrh opatření	Odstranění, ochrana svodidly
Poznámka	-
Náročnost realizace	Administrativní řešení

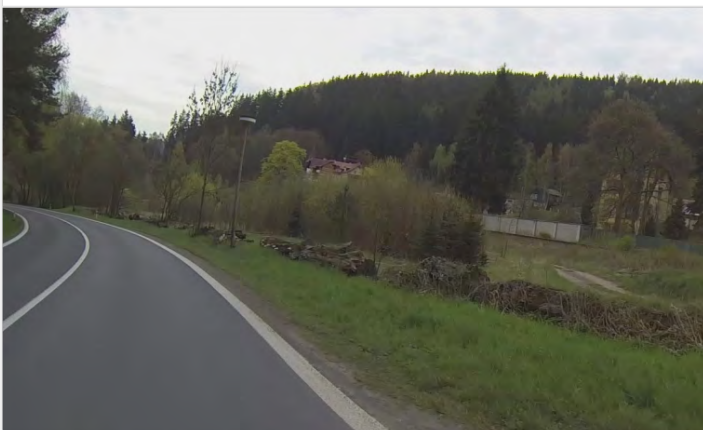
Bezpečnostní deficit Pevná překážka
Kategorie 70 m - Pevný objekt (např. kámen, budova, komerční areál)
 1× - Sloupy el. vedení, VO apod.
 130 m - Stromy, vzrostlá zeleň
Závažnost rizika **Vysoká**
Poznámka Kameny a spadlé kmeny stromů představují pevnou překážku.

Návrh opatření Odstranění, ochrana svodidly
Poznámka V případě ochrany svodidly lze adekvátně prodloužit stávající svodidlo.
Náročnost realizace **Administrativní řešení**

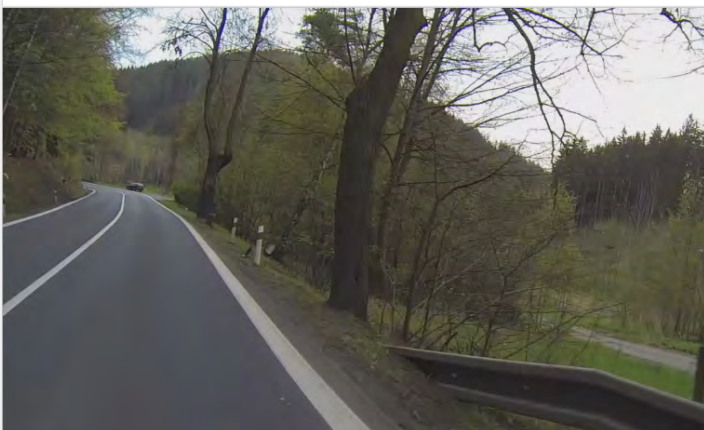
Bezpečnostní deficit Pevná překážka
Kategorie 1× - Betonový sloupek
 60 m - Stromy, vzrostlá zeleň
Závažnost rizika **Vysoká**
Poznámka -

Návrh opatření Odstranění, ochrana svodidly
Poznámka V případě ochrany svodidly lze adekvátně prodloužit stávající svodidlo a současně realizovat směrové vychýlení svodidla.
Náročnost realizace **Administrativní řešení**

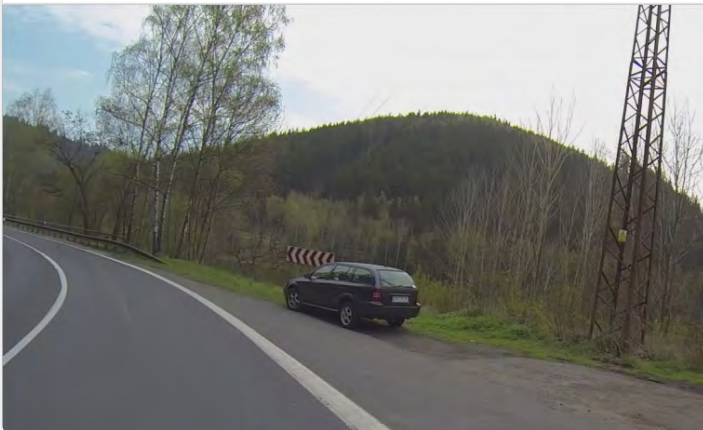
Bezpečnostní deficit Zádržné zařízení
Kategorie 1× - Krátké svodidlo před - místem nebezpečí (např. hlubina, okolí PK)
Závažnost rizika **Střední**
Poznámka Krátké svodidlo před vodní plochou.

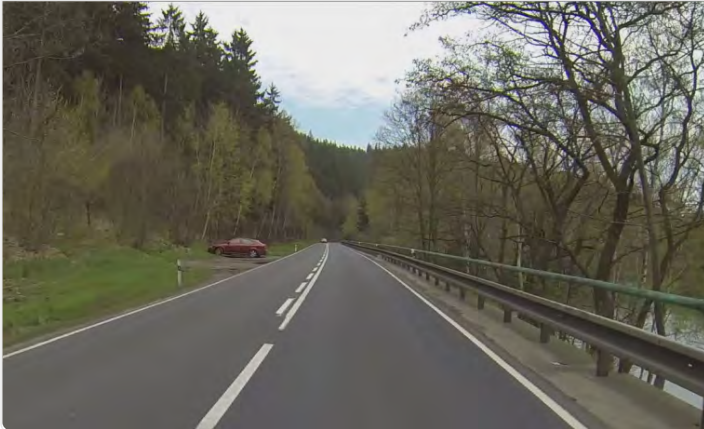
Bezpečnostní deficit Mezikřížovatkový úsek
Kategorie 1× - Absence SDZ a VDZ
Závažnost rizika **Nízká**
Poznámka Absence SDZ B 21a a VDZ V 9b.

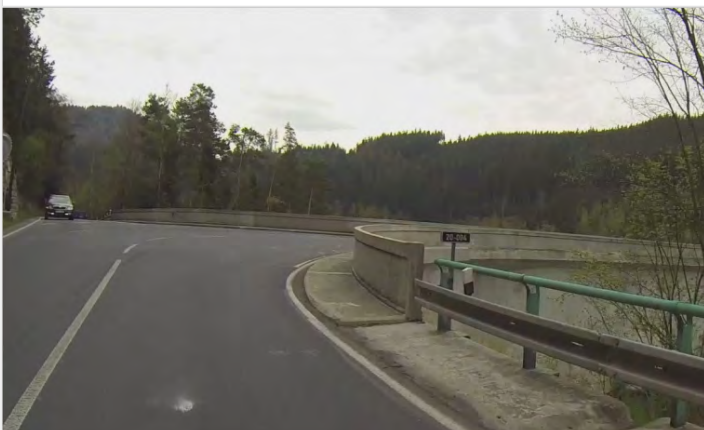
Bezpečnostní deficit Zádržné zařízení
Kategorie 1× - Neadekvátně realizovaný přechod mezi různými druhy svodidel
Závažnost rizika **Střední**
Poznámka -

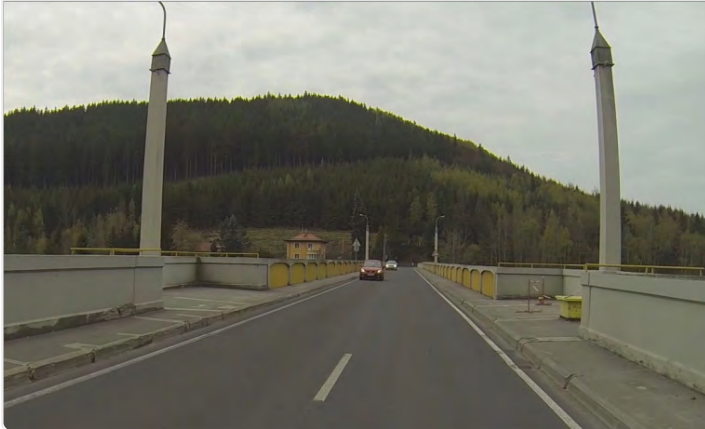
Bezpečnostní deficit Mezikřižovatkový úsek
Kategorie 1700 m - Absence nebo opotřebované VDZ
Závažnost rizika **Nizká**
Poznámka Absence VDZ V 1a / V 2a.

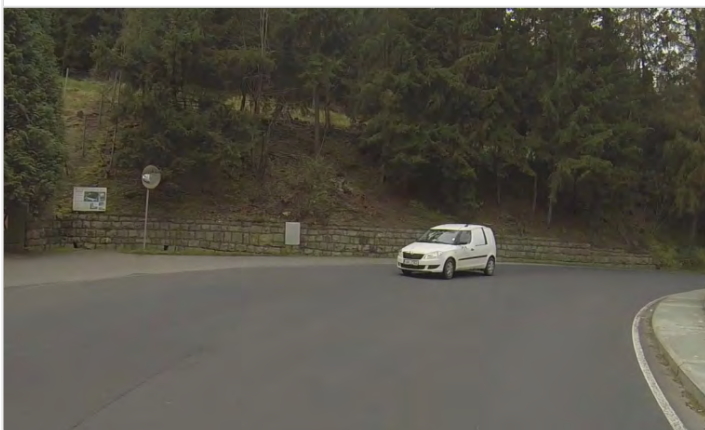
Bezpečnostní deficit Mezikřižovatkový úsek
Kategorie 1× - Absence SDZ nebo dopravního zařízení
Závažnost rizika **Střední**
Poznámka Absence dopravního zařízení Z 3.

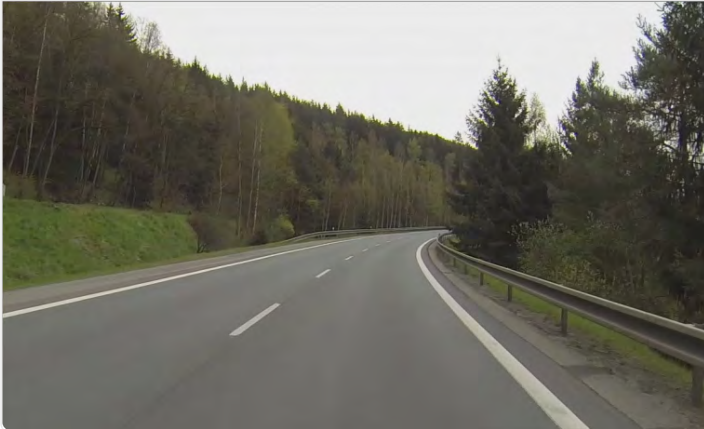
Bezpečnostní deficit	Mezikřížovatkový úsek
Kategorie	<input checked="" type="checkbox"/> 180 m - Objekty podél PK nevhodně snižují délku rozhledu pro předjíždění
Závažnost rizika	Nizká
Poznámka	Na vnitřní straně pravotočivého oblouku se nachází stromy a vzrostlá zeleň, které snižují délku rozhledu pro předjíždění.

Návrh opatření	Realizace odstranění zeleně v místě směrového oblouku
Poznámka	Pokud nelze zajistit adekvátní rozhledové poměry pro předjíždění pomocí odstranění zeleně, je nezbytné realizovat SDZ, resp. VDZ zakazující předjíždění.
Náročnost realizace	Administrativní řešení

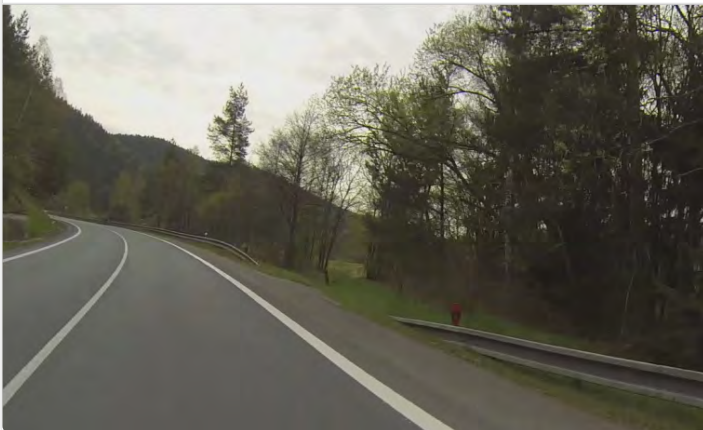
Bezpečnostní deficit	Pevná překážka
Kategorie	<input checked="" type="checkbox"/> 1× - Stromy, vzrostlá zeleň
Závažnost rizika	Nizká
Poznámka	Riziko pro vozidla jedoucí v protisměru.

Návrh opatření	Odstranění
Poznámka	-
Náročnost realizace	Administrativní řešení

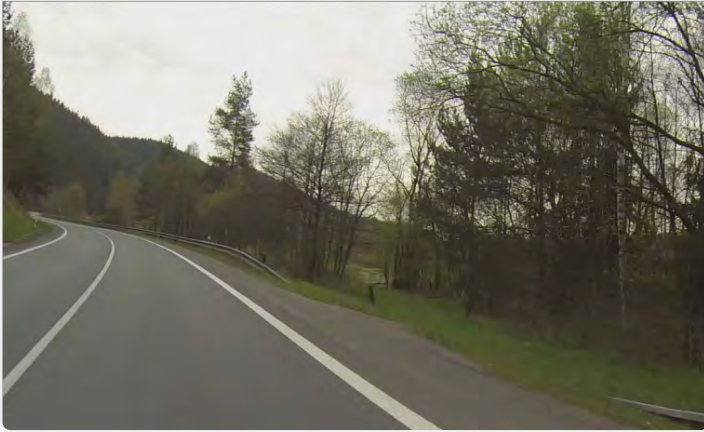
Bezpečnostní deficit Pevná překážka
Kategorie 2× - Betonový sloupek
 1× - Stromy, vzrostlá zeleň
Závažnost rizika **Střední**
Poznámka -

Návrh opatření Odstranění
Poznámka -
Náročnost realizace **Administrativní řešení**

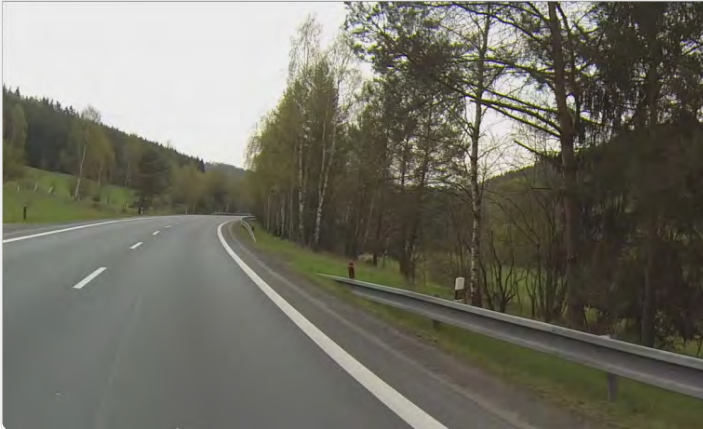
Bezpečnostní deficit Pevná překážka
Kategorie 1× - Stromy, vzrostlá zeleň
Závažnost rizika **Nizká**
Poznámka Riziko pro vozidla jedoucí v protisměru.

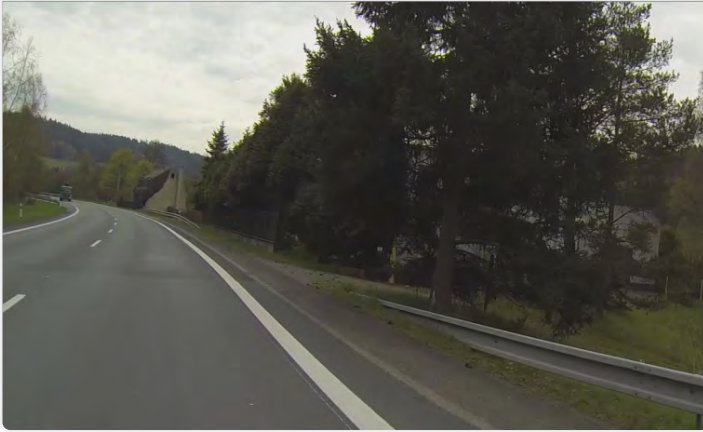
Bezpečnostní deficit Pevná překážka
Kategorie 1× - Strom
Závažnost rizika **Střední**
Poznámka Riziko zejména pro vozidla jedoucí v protisměru.

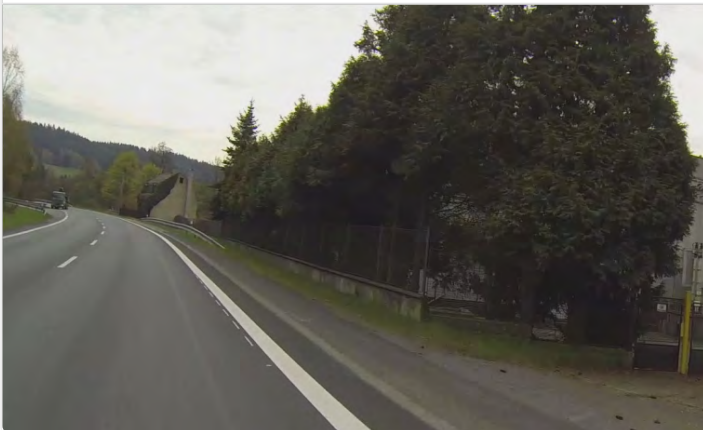
Bezpečnostní deficit Pevná překážka
Kategorie 20 m - Tuhé oplocení, zídka, zeď
Závažnost rizika **Střední**
Poznámka -

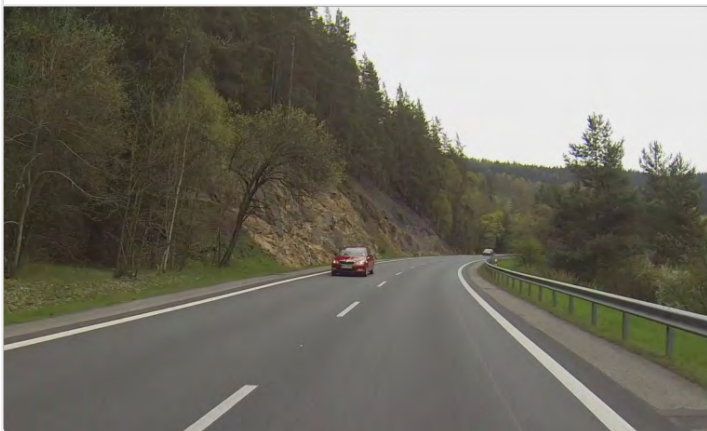
Poznámka Na vnitřní straně pravotočivého oblouku se nachází stromy a vzrostlá zeleň, které snižují délku rozhledu pro předjíždění.

Návrh opatření Realizace odstranění zeleně v místě směrového oblouku

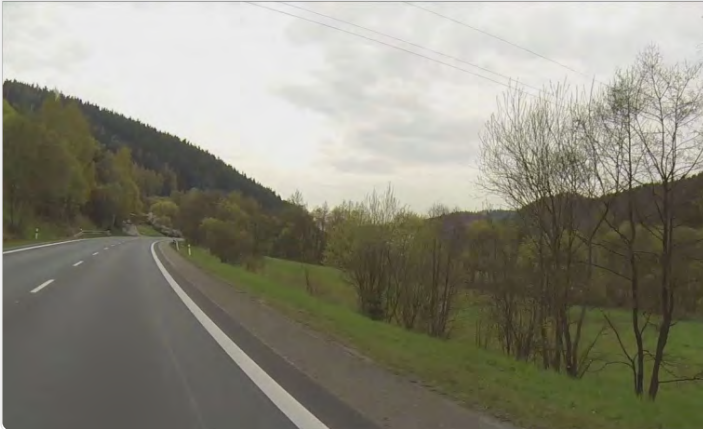
Bezpečnostní deficit Pevná překážka
Kategorie ☐ 70 m - Stromy, vzrostlá zeleň
Závažnost rizika **Střední**
Poznámka -

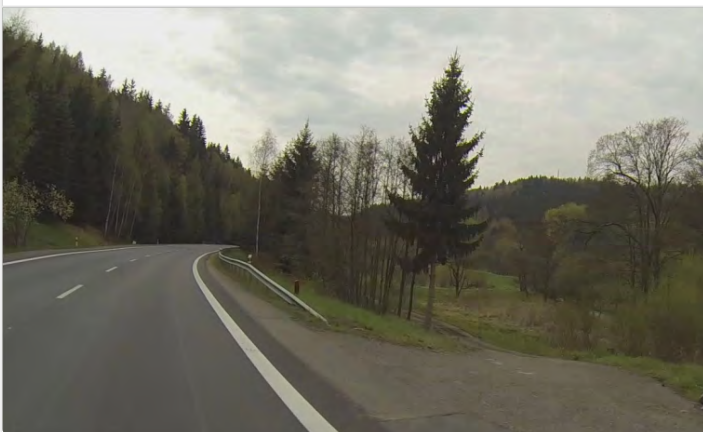
Bezpečnostní deficit Zádržné zařízení
Kategorie 1x - Krátké svodidlo před - stromem
Závažnost rizika **Nizká**
Poznámka -

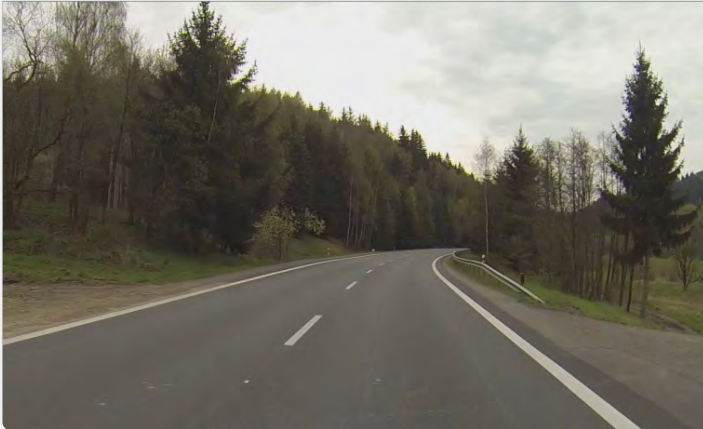
Bezpečnostní deficit Mezikřížovatkový úsek
Kategorie 190 m - Chybně provedené VDZ (neodpovídá délce rozhledu pro předjíždění dle ČSN 73 6101)
Závažnost rizika **Nizká**
Poznámka -

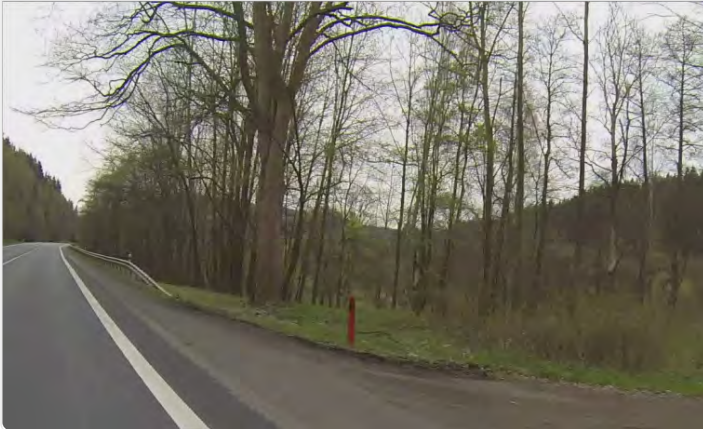
Bezpečnostní deficit Pevná překážka
Kategorie 1× - Stromy, vzrostlá zeleň
Závažnost rizika **Střední**
Poznámka -

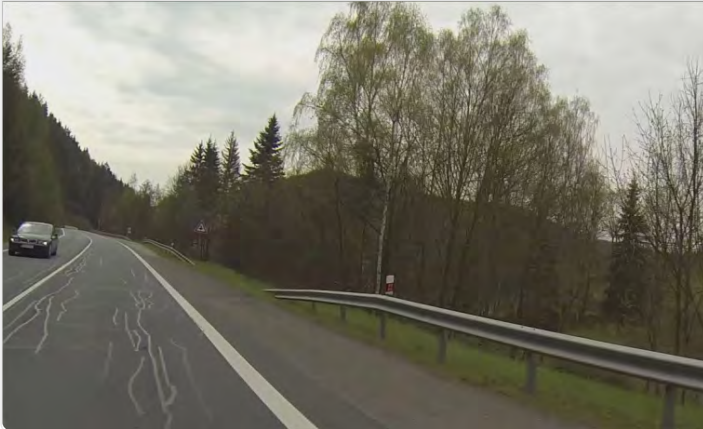
Bezpečnostní deficit Pevná překážka
Kategorie 1× - Strom
Závažnost rizika **Nizká**
Poznámka Riziko zejména pro vozidla jedoucí v protisměru.

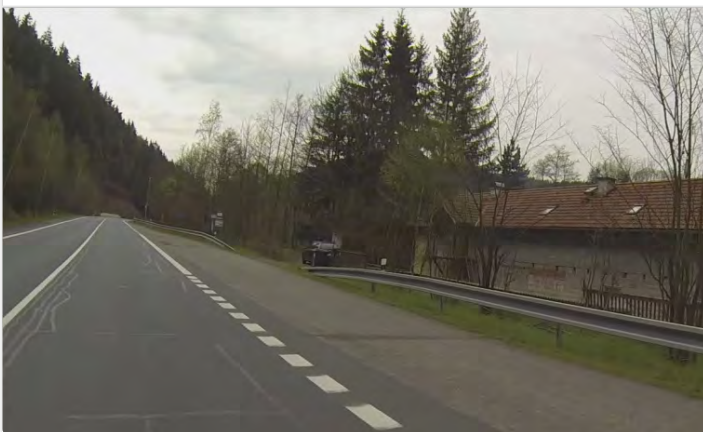
Bezpečnostní deficit Autobusová zastávka
Kategorie 1× - Absence nebo opotřebená VDZ
 1× - Neadekvátní podmínky pro pěší - krátká / neadekvátně provedená nástupní hrana a absence návaznosti na pěší infrastrukturu
Závažnost rizika **Střední**
Poznámka Absence VDZ V 11a, V 12a. Autobusová zastávka se nachází v blízkosti sjezdu, může docházet k rizikovému průpletu.

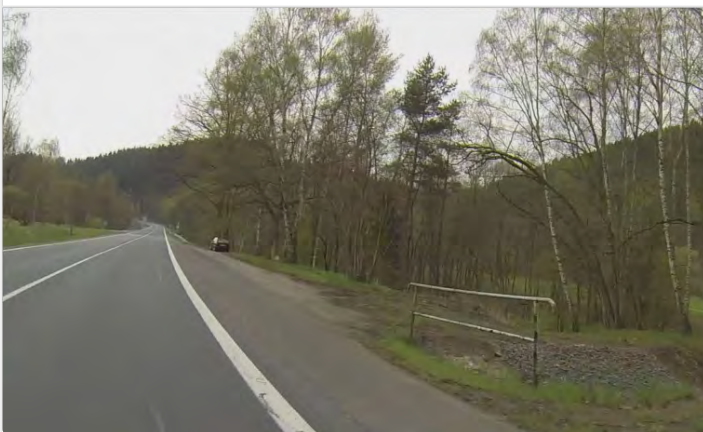
Bezpečnostní deficit Pevná překážka
Kategorie 1× - Trubkové zábradlí nebo ploty
Závažnost rizika **Vysoká**
Poznámka -

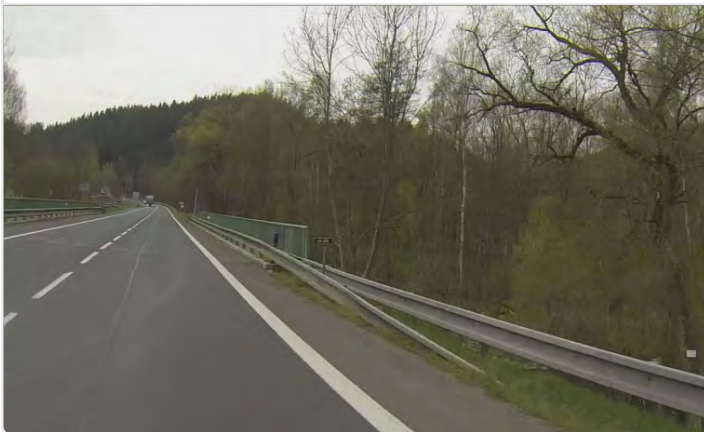
Bezpečnostní deficit Zádržné zařízení
Kategorie 1× - Neadekvátně realizovaný přechod mezi svodidly
Závažnost rizika **Nízká**
Poznámka -

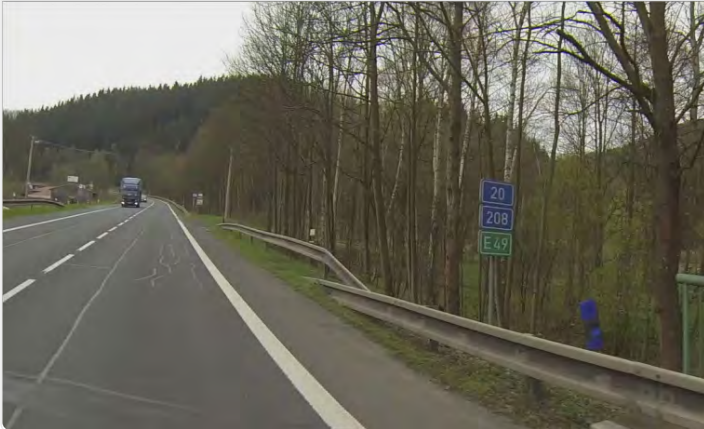
Bezpečnostní deficit Zadržné zařízení
Kategorie 1× - Neadekvátně realizovaný přechod mezi svodidly
Závažnost rizika **Nizká**
Poznámka Rizikové pro vozidla jedoucí v protisměru.

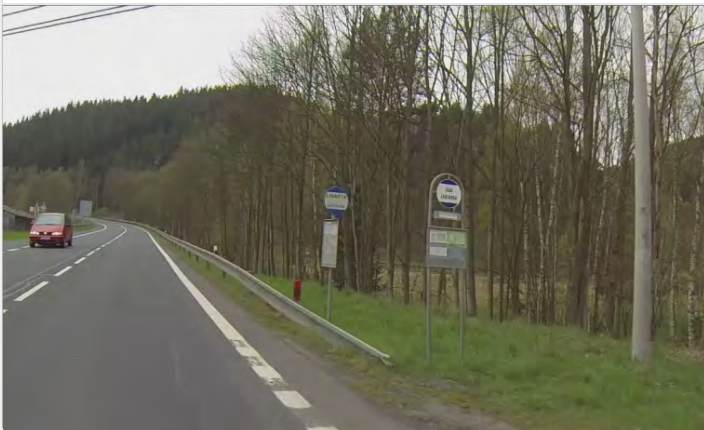
Bezpečnostní deficit Autobusová zastávka
Kategorie 1× - Absence nebo opotřebované VDZ
 1× - Neadekvátní podmínky pro pěší - krátká / neadekvátně provedená nástupní hrana a absence návaznosti na pěší infrastrukturu
 1× - Nevhodný typ zastávky (zastávka se nachází v jízdním pruhu)
Závažnost rizika **Střední**
Poznámka Absence VDZ V 11a. Autobusová zastávka se nachází v blízkosti sjezdu, může docházet k rizikovému průpletu.

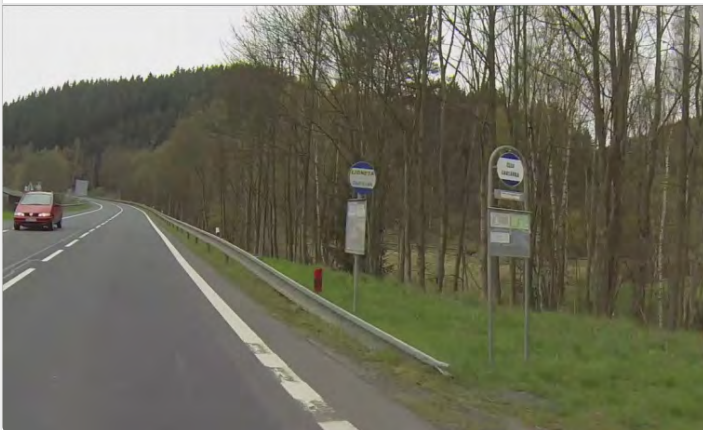
Bezpečnostní deficit Zadržné zařízení
Kategorie 1× - Neadekvátně realizovaný začátek / konec svodidel
Závažnost rizika **Nízká**
Poznámka Výškový náběh svodidla není pevně zavázán do zemního tělesa.

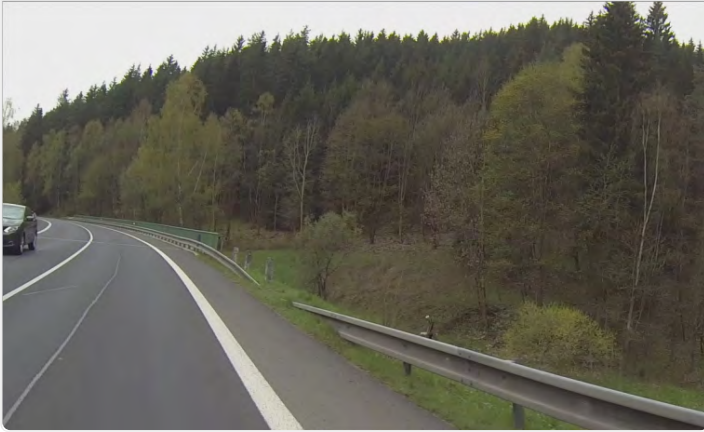
Bezpečnostní deficit Zadržné zařízení
Kategorie 1× - Přerušené boční svodidlo
Závažnost rizika **Vysoká**
Poznámka -

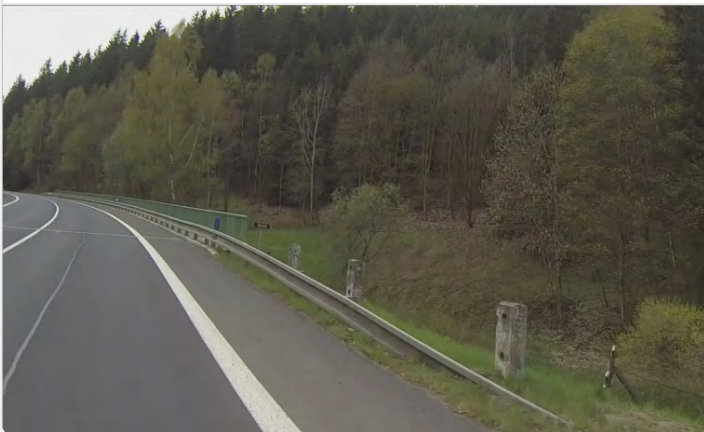
Bezpečnostní deficit Pevná překážka
Kategorie 3× - Betonový sloupek
Závažnost rizika **Vysoká**
Poznámka -

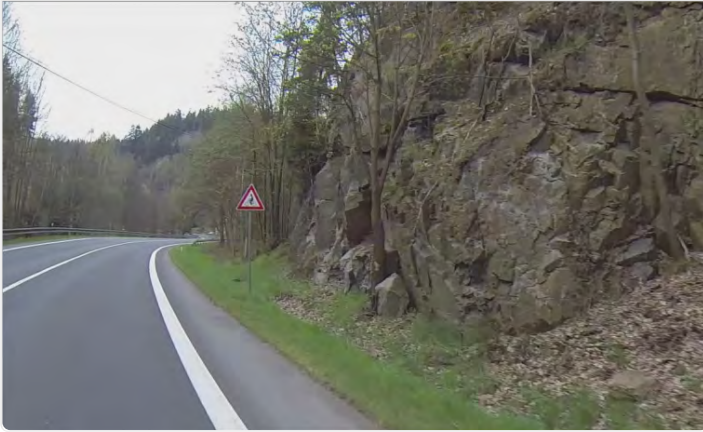
Bezpečnostní deficit Pevná překážka
Kategorie 1× - Členitý povrch skalní stěny
Závažnost rizika **Střední**
Poznámka -

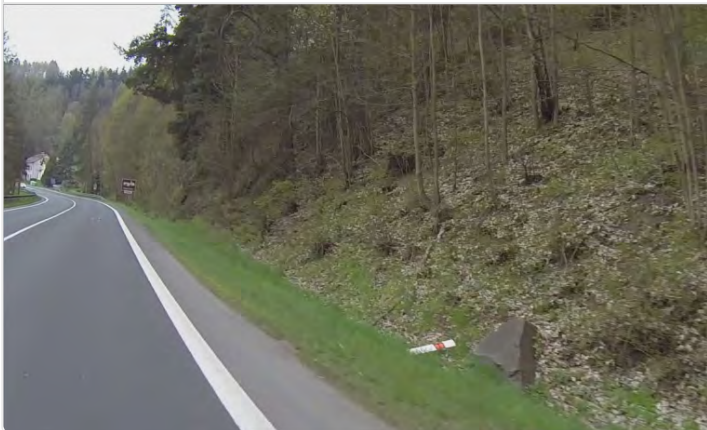
Bezpečnostní deficit Pevná překážka
Kategorie 1× - Pevný objekt (např. kámen, budova, komerční areál)
Závažnost rizika **Nizká**
Poznámka Kámen tvoří pevnou překážku.

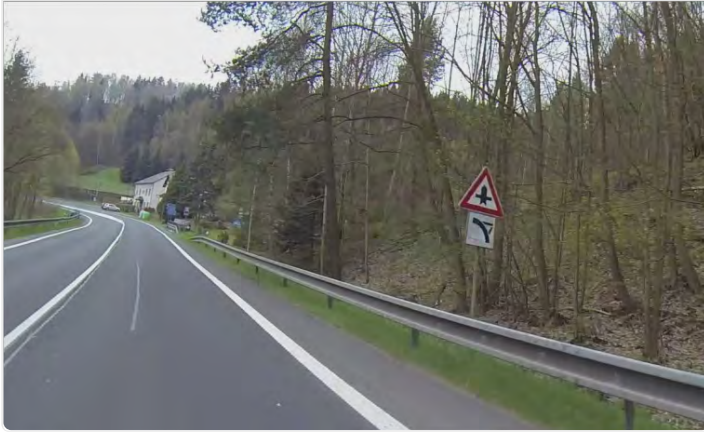
Bezpečnostní deficit Mezikřižovatkový úsek
Kategorie 1× - Neadekvátní provedení SDZ
Závažnost rizika **Nízká**
Poznámka SDZ E 2b neodpovídá tvaru křižovatky.

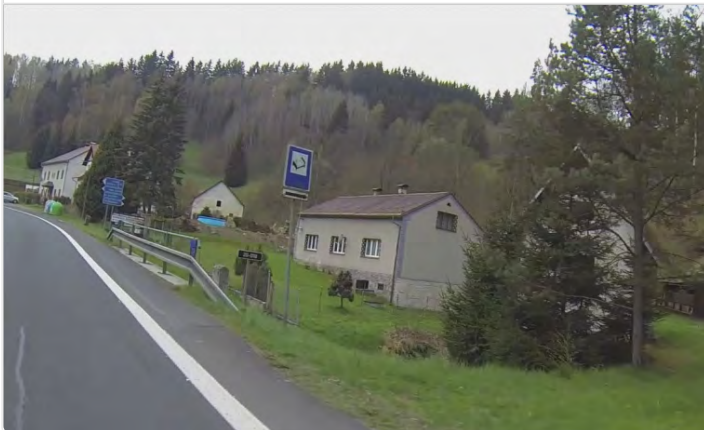
Bezpečnostní deficit Zádržné zařízení
Kategorie 1× - Krátké svodidlo před - mostem (MÚK, křížením PK, vodoteč)
 2× - Krátký výškový náběh svodidla
Závažnost rizika **Střední**
Poznámka Krátké svodidlo před mostem v obou směrech. Krátké náběhové dílce na obou koncích svodidla.

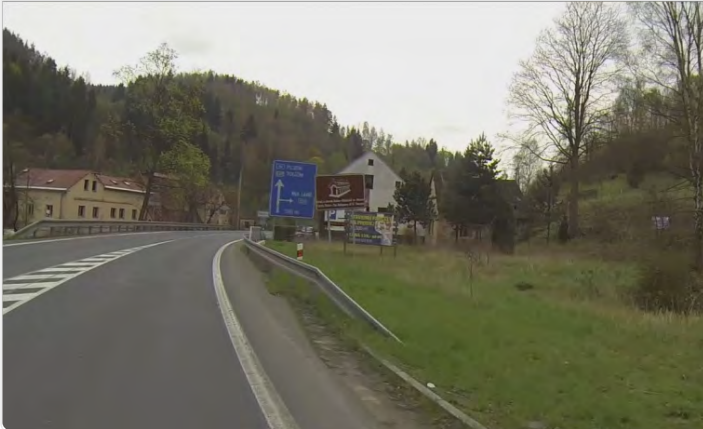
Bezpečnostní deficit Zadržné zařízení
Kategorie 1× - Krátký výškový náběh svodidla
Závažnost rizika **Střední**
Poznámka -

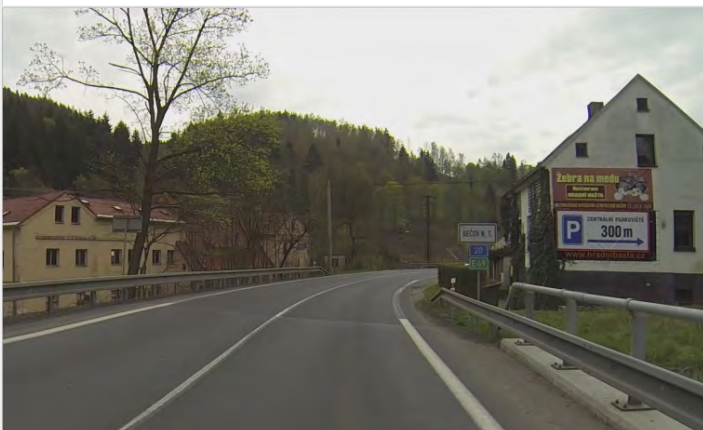
Bezpečnostní deficit Reklamní zařízení
Kategorie 1× - Reklamní zařízení (rušivý efekt na účastníky silničního provozu)
Závažnost rizika **Nízká**
Poznámka -

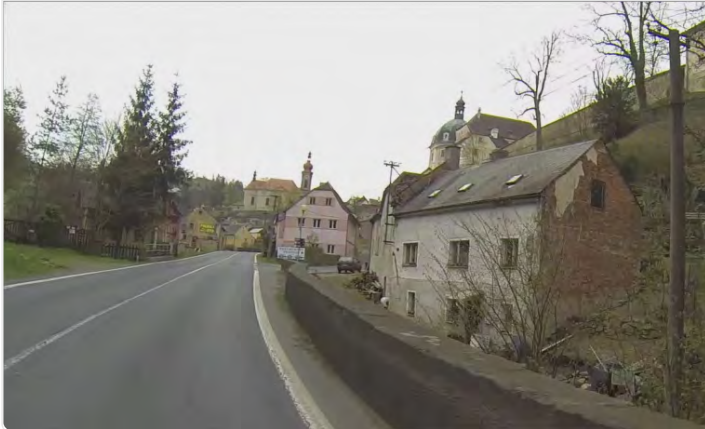
Bezpečnostní deficit Přístupové podmínky pro chodce
Kategorie 90 m - Absence pěší infrastruktury
Závažnost rizika **Střední**
Poznámka -

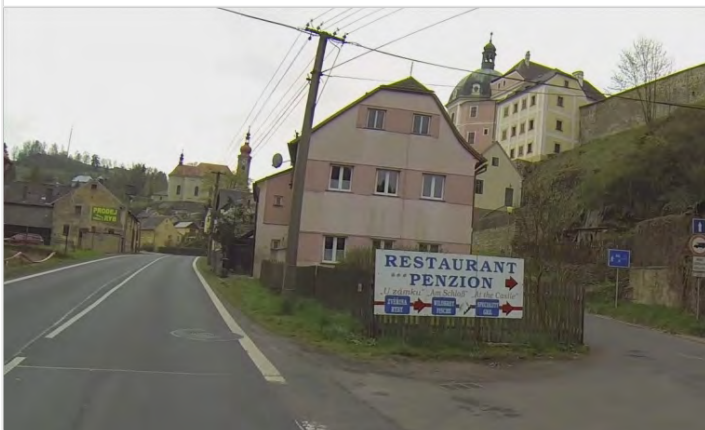
Bezpečnostní deficit Reklamní zařízení
Kategorie 1× - Reklamní zařízení (rušivý efekt na účastníky silničního provozu)
Závažnost rizika **Nízká**
Poznámka -

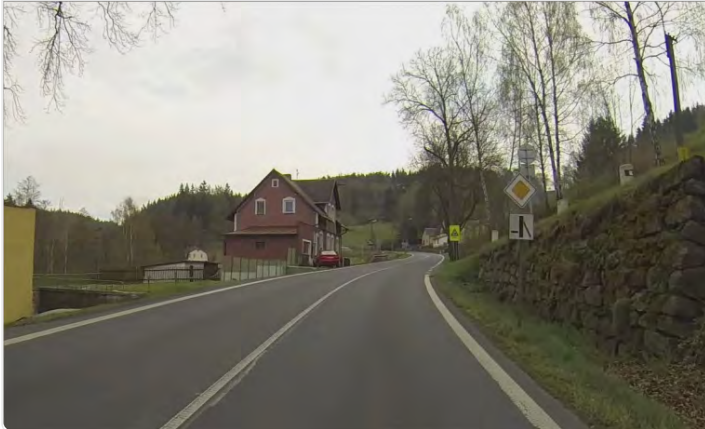
Bezpečnostní deficit Křižovatka
Kategorie 1× - Neadekvátní provedení SDZ
Závažnost rizika **Nizká**
Poznámka SDZ E 2b neodpovídá tvaru křižovatky.

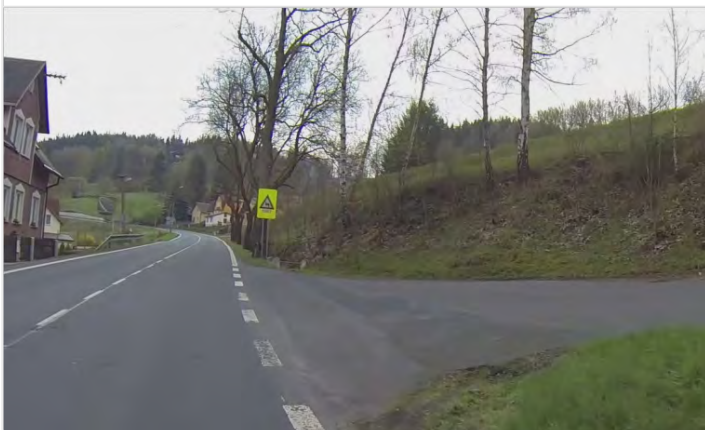
Bezpečnostní deficit Křižovatka
Kategorie 1× - Neadekvátní úhel křížení (menší než 75° nebo větší než 105°)
Závažnost rizika **Střední**
Poznámka -

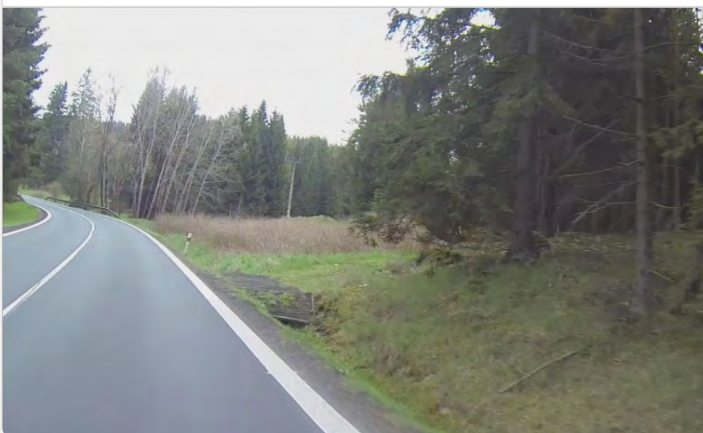
Bezpečnostní deficit Pevná překážka
Kategorie 2× - Tuhé čelo trubního propustku pod sjezdem / samostatným sjezdem
Závažnost rizika **Střední**
Poznámka V tomto úseku lze předpokládat skutečnou rychlost vozidel nižší než je nejvyšší dovolená z důvodu směrového a výškového vedení PK.

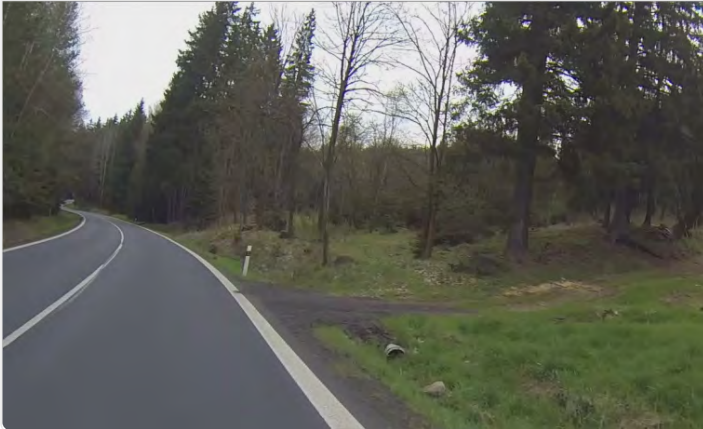
BI PK (2016)

Bezpečnostní deficit Pevná překážka
Kategorie 2× - Polotuhé zemní těleso sjezdu / samostatného sjezdu
Závažnost rizika Nizká
Poznámka -

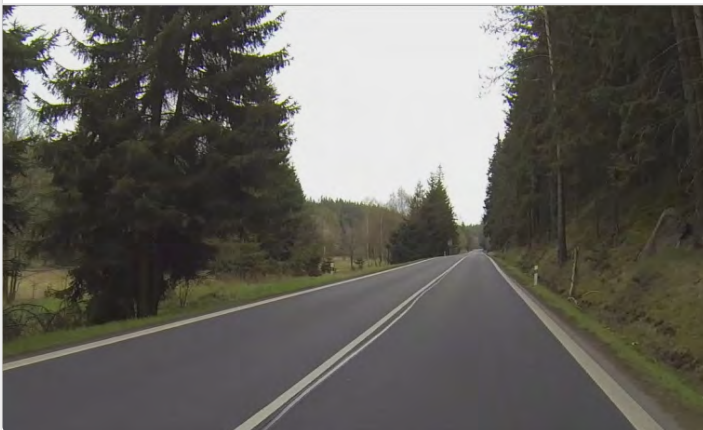
BI PK (2016)

Bezpečnostní deficit Opatření pro zvýšení plynulosti provozu
Kategorie 120 m - NENÍ DEFICIT - Charakter komunikace a okolí umožňuje předjíždění vozidel, při zachování adekvátní úrovně bezpečnosti silničního provozu
Závažnost rizika Nizká
Poznámka -

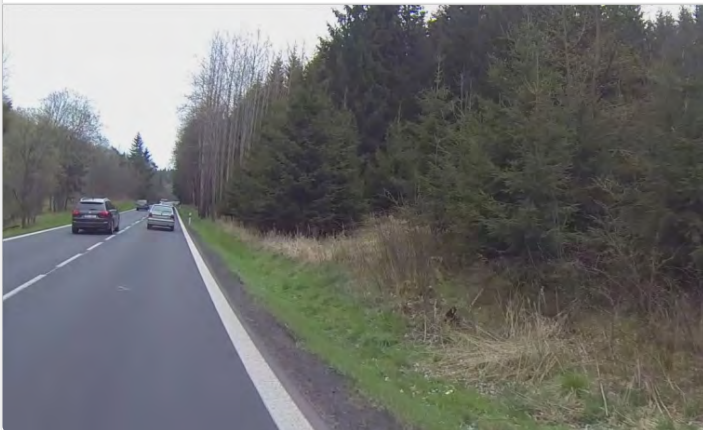
Bezpečnostní deficit Pevná překážka
Kategorie 100 m - Stromy, vzrostlá zeleň
Závažnost rizika **Střední**
Poznámka -

Návrh opatření Odstranění, ochrana svodidly
Poznámka -
Náročnost realizace **Administrativní řešení**

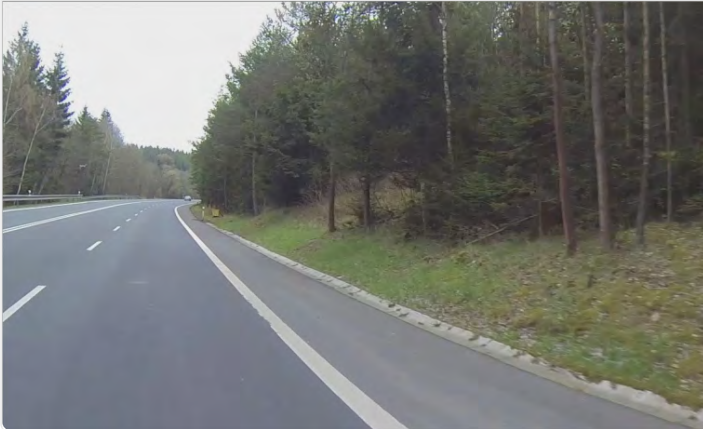
Bezpečnostní deficit Pevná překážka
Kategorie 185 m - Stromy, vzrostlá zeleň
Závažnost rizika **Střední**
Poznámka -

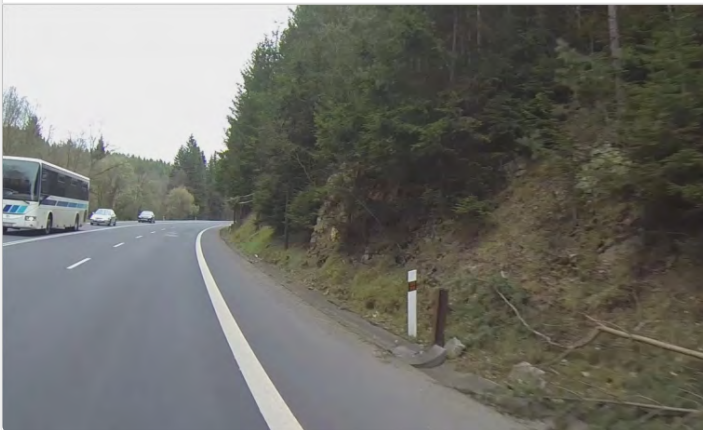
Bezpečnostní deficit Pevná překážka
Kategorie 1× - Jiné
Závažnost rizika **Vysoká**
Poznámka Ocelový sloupek tvoří pevnou překážku.

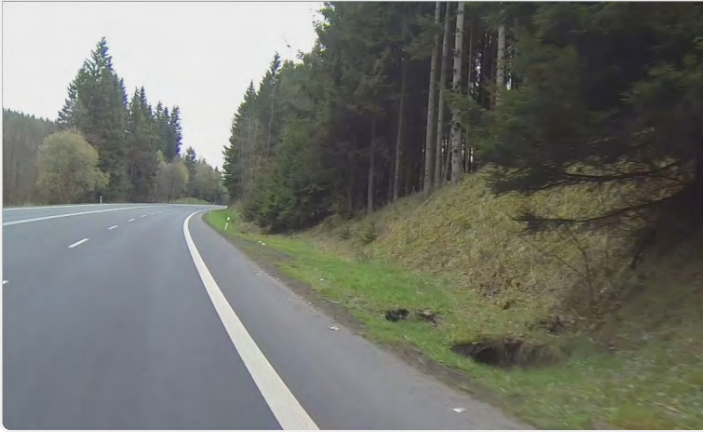
Bezpečnostní deficit Pevná překážka
Kategorie 2× - Tuhé čelo propustku
Závažnost rizika **Střední**
Poznámka -

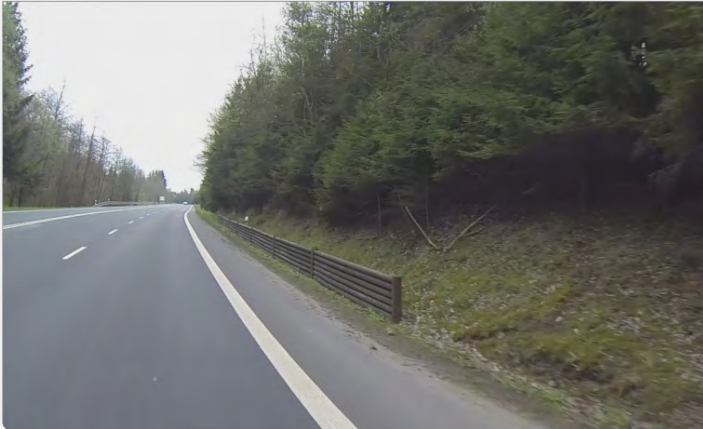
BI PK (2016)

Bezpečnostní deficit Pevná překážka
Kategorie 24 m - Tuhé oplocení, zídka, zeď
Závažnost rizika **Střední**
Poznámka -

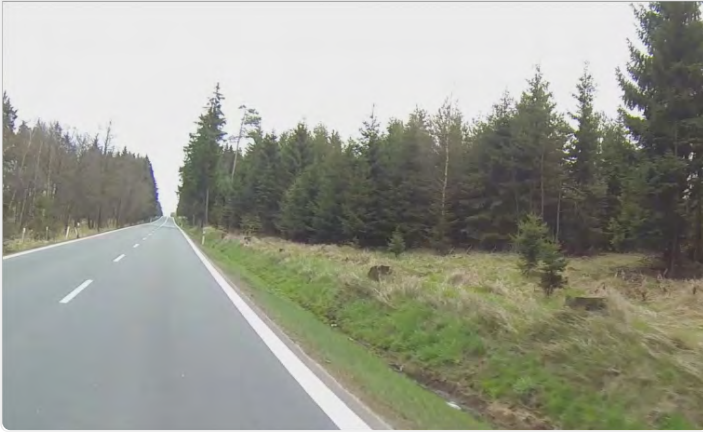
Bezpečnostní deficit Pevná překážka
Kategorie 85 m - Neadekvátně seříznutý pařez
Závažnost rizika **Nizká**
Poznámka -

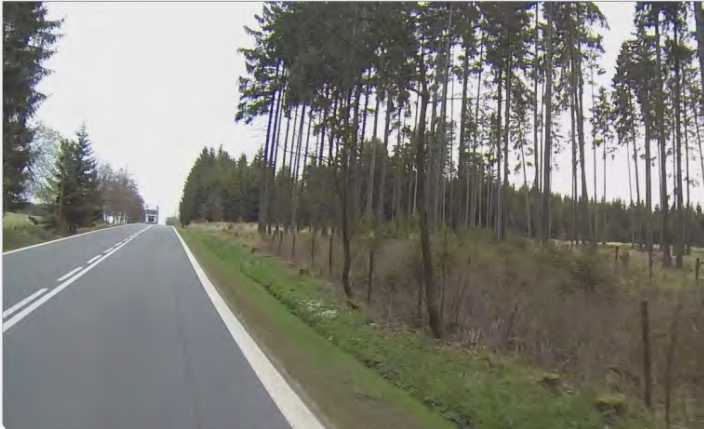
Bezpečnostní deficit Pevná překážka
Kategorie 2× - Strom
Závažnost rizika **Střední**
Poznámka -

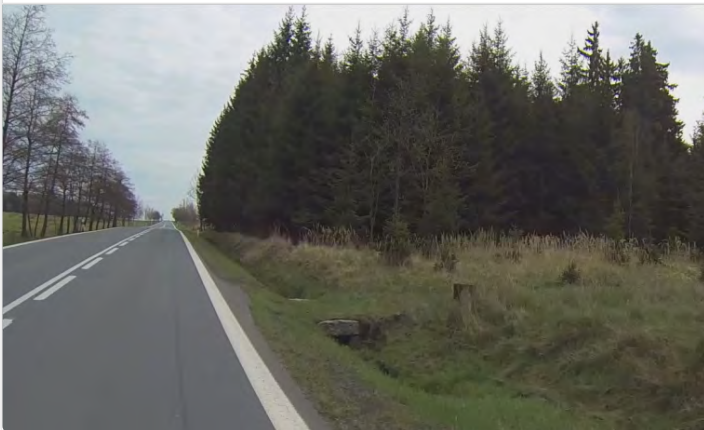
Bezpečnostní deficit Pevná překážka
Kategorie 2× - Tuhé čelo trubního propustku pod sjezdem / samostatným sjezdem
Závažnost rizika **Střední**
Poznámka -

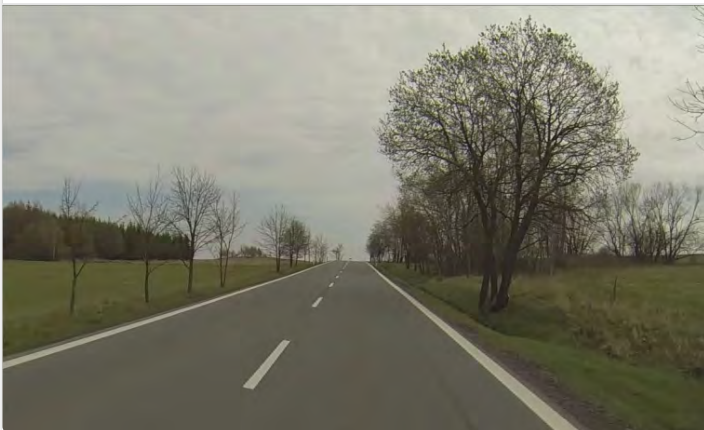
Bezpečnostní deficit Pevná překážka
Kategorie 70 m - Stromy, vzrostlá zeleň
Závažnost rizika **Vysoká**
Poznámka -

Návrh opatření Odstranění, ochrana svodidly
Poznámka -
Náročnost realizace **Administrativní řešení**

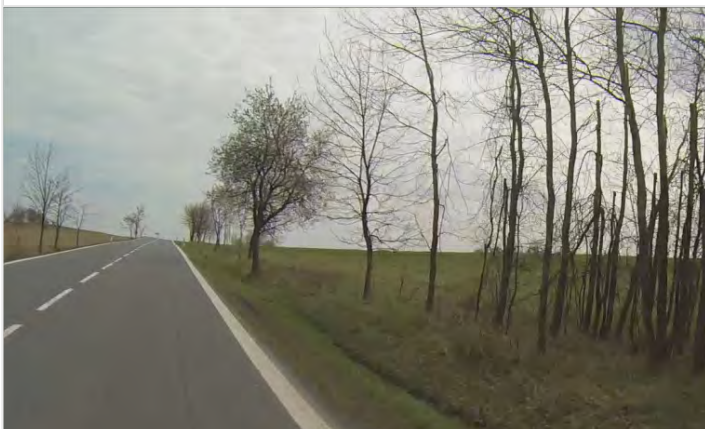
BI PK (2016)

Bezpečnostní deficit Pevná překážka
Kategorie 140 m - Stromy, vzrostlá zeleň
Závažnost rizika **Střední**
Poznámka -

Návrh opatření Odstranění, ochrana svodidly
Poznámka -
Náročnost realizace **Administrativní řešení**
