PŘÍLOHA 1.2

Vyhodnocení identifikovaných dopravně-bezpečnostních deficitů

v rámci BI PK z roku 2016

km 0,000 – 39,586

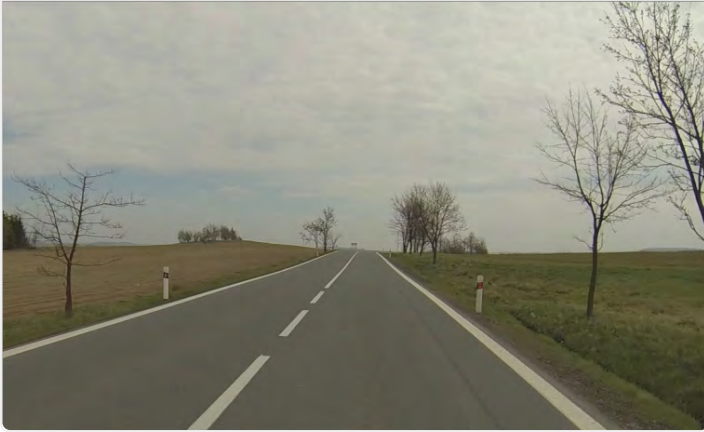
Bezpečnostní deficit Mezikřižovatkový úsek
Kategorie 1× - Absence SDZ a VDZ
Závažnost rizika **Nizká**
Poznámka Absence SDZ B 21a a VDZ V 9b.

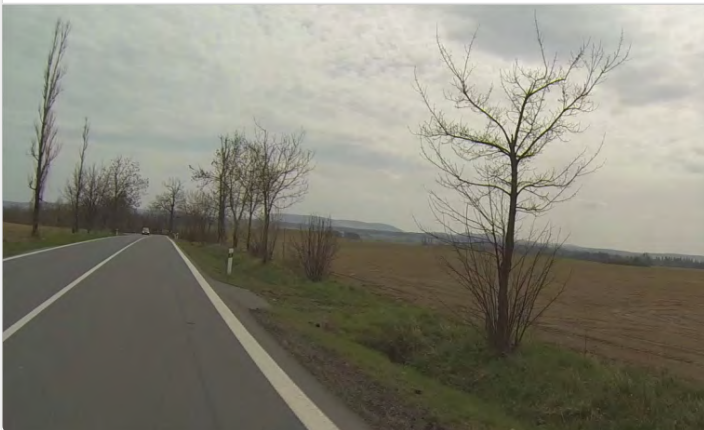
Bezpečnostní deficit Pevná překážka
Kategorie 2× - Polotuhé zemní těleso sjezdu / samostatného sjezdu
Závažnost rizika **Střední**
Poznámka -

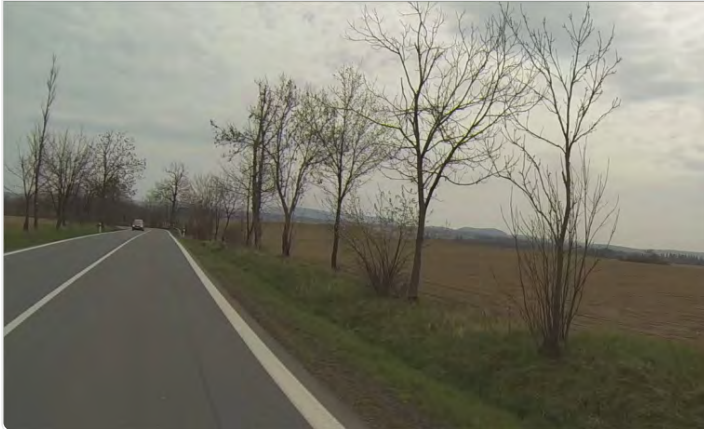
BI PK (2016)

Bezpečnostní deficit Pevná překážka
Kategorie 70 m - Stromy, vzrostlá zeleň
Závažnost rizika **Střední**
Poznámka -

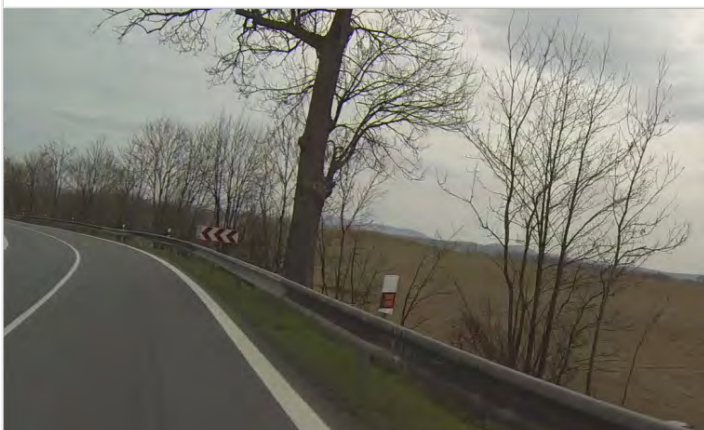
BI PK (2016)

Bezpečnostní deficit Zádržné zařízení
Kategorie 1x - Nedodržení min. vzdálenosti za svodidlem
Závažnost rizika **Střední**
Poznámka Strom se nachází v pracovní šířce svodidla.

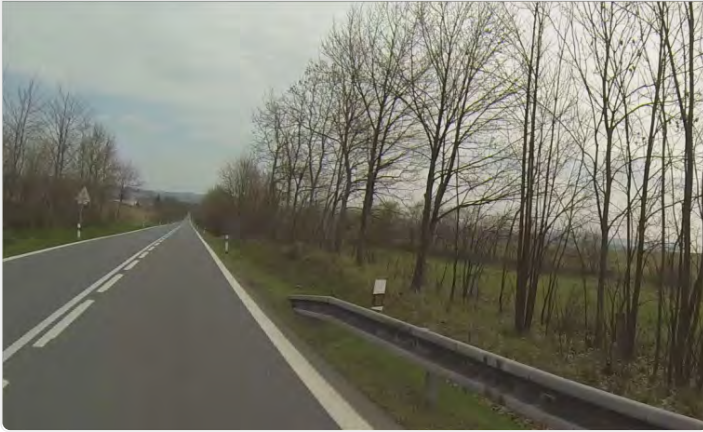
Bezpečnostní deficit Zadržné zařízení
Kategorie 1× - Krátký výškový náběh svodidla
 1× - Neadekvátně provedené svodidlo (např. malý poloměr zaoblení, nevhodná poloha umístění)
 1× - Neadekvátně realizovaný začátek / konec svodidel
Závažnost rizika **Nizká**
Poznámka Krátký výškový náběh svodidla rizikový pro protisměr. Propojení výškového náběhu a pásnice svodidla není realizováno v dostatečném počtu šroubů. Výškový náběh svodidla není pevně zavázán do zemního tělesa.

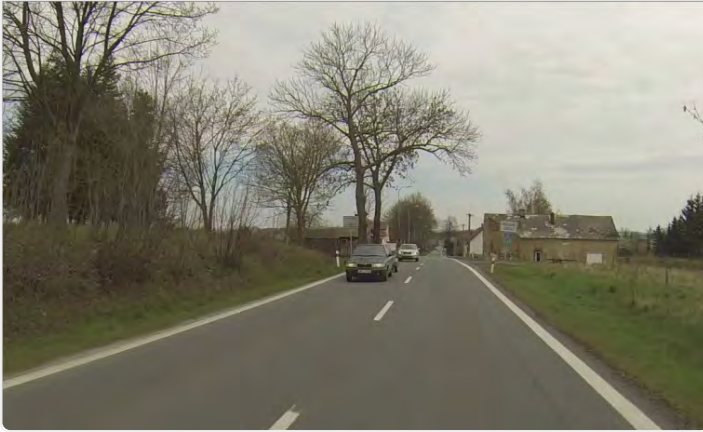
Bezpečnostní deficit Přechod z extravilánu do intravilánu
Kategorie 1× - Žádná změna (úprava) charakteru komunikace (absence zklidňujícího opatření)
Závažnost rizika **Střední**
Poznámka -

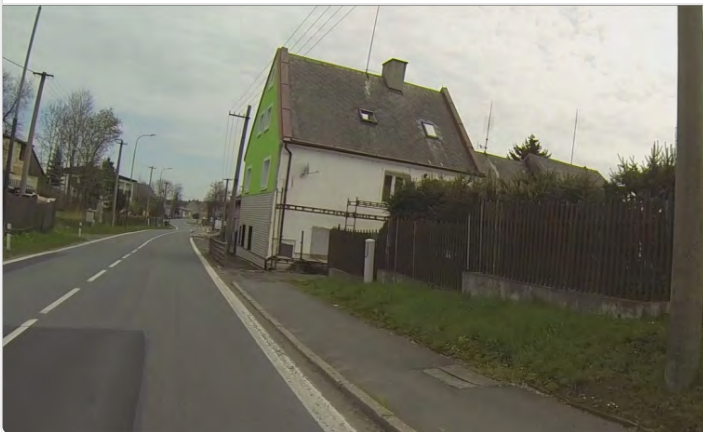
Bezpečnostní deficit Přístupové podmínky pro chodce
Kategorie 30 m - Chodník vůči vozovce v neadekvátní výškové poloze (nedostatečně vyvýšený)
 15 m - Neadekvátně provedený chodník (úzký, nerovný apod.)
Závažnost rizika **Nizká**
Poznámka -

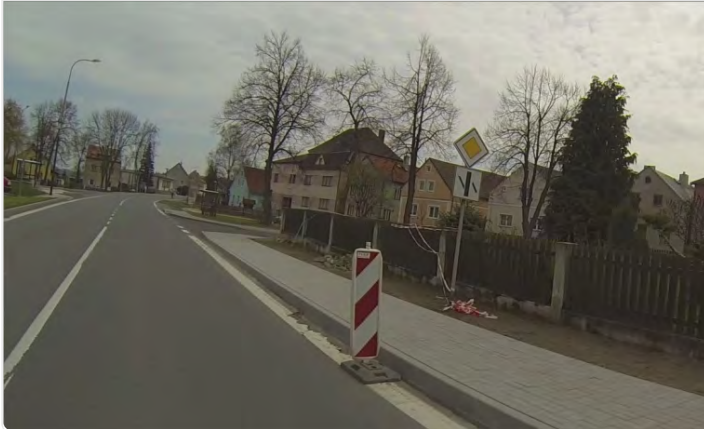
Bezpečnostní deficit Křižovatka
Kategorie 1× - Neadekvátní provedení SDZ
Závažnost rizika **Nizká**
Poznámka SDZ E 2b neodpovídá tvaru křižovatky.

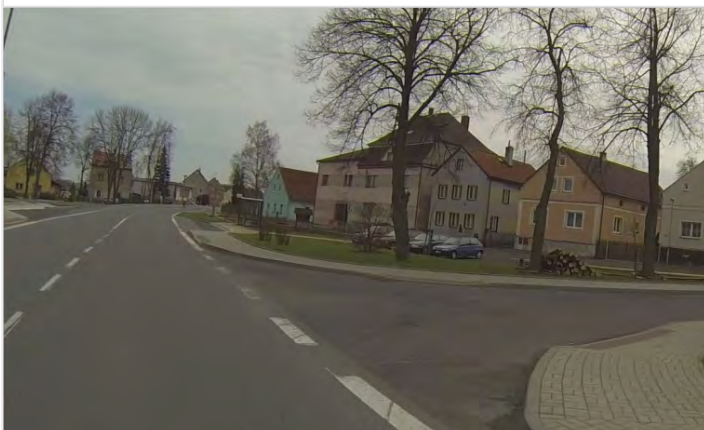
Bezpečnostní deficit Křižovatka
Kategorie 1× - Absence nebo opotřebované VDZ
Závažnost rizika **Nizká**
Poznámka Opotřebované VDZ V 2b.

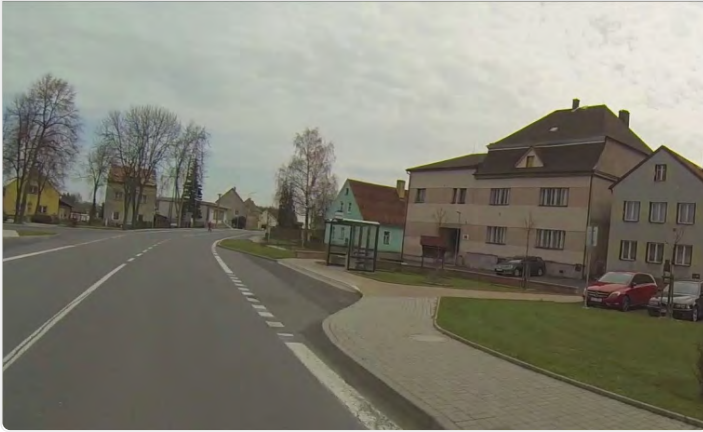
Bezpečnostní deficit Autobusová zastávka
Kategorie 1× - Absence nebo opotřebované VDZ
Závažnost rizika **Nízká**
Poznámka Absence VDZ V 11a, V 12a.

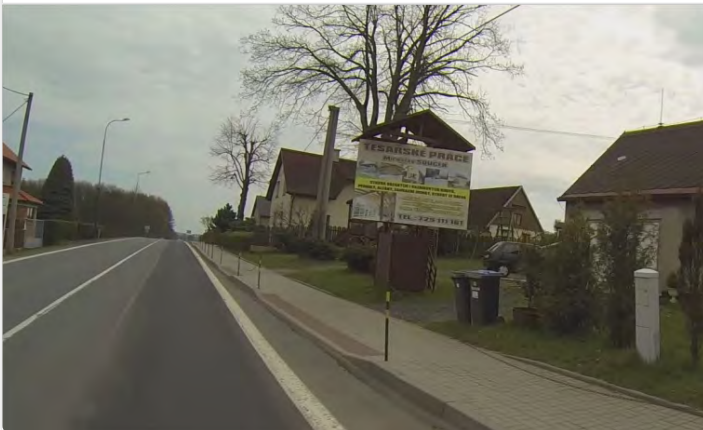
Bezpečnostní deficit Reklamní zařízení
Kategorie 1× - Reklamní zařízení (rušivý efekt na účastníky silničního provozu)
Závažnost rizika **Nízká**
Poznámka -

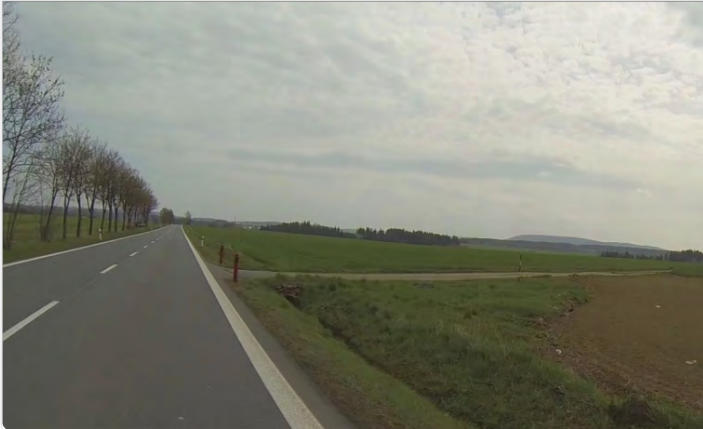
Bezpečnostní deficit Pevná překážka
Kategorie 2× - Tuhé čelo trubního propustku pod - sjezdem / samostatným sjezdem
Závažnost rizika **Vysoká**
Poznámka -

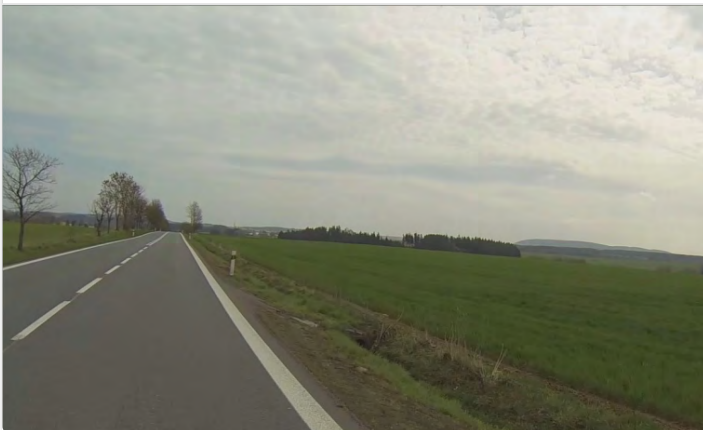
Bezpečnostní deficit Pevná překážka
Kategorie 2× - Tuhé čelo trubního propustku pod - sjezdem / samostatným sjezdem
Závažnost rizika **Střední**
Poznámka -

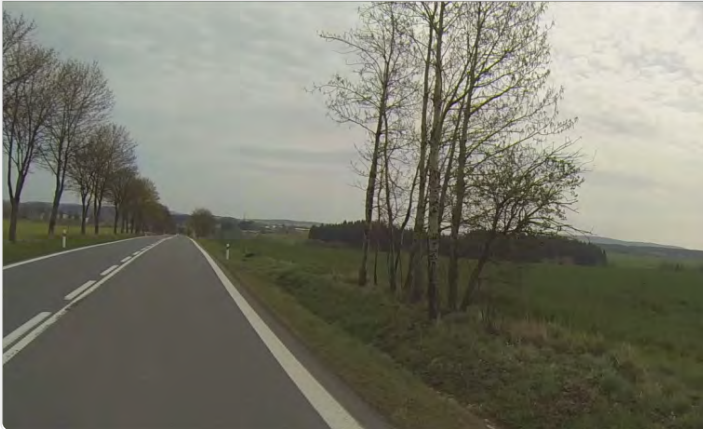
Bezpečnostní deficit	Pevná překážka
Kategorie	☞ 10 m - Stromy, vzrostlá zeleň
Závažnost rizika	Nizká
Poznámka	Stromy, vzrostlá zeleň se nachází na vnější straně příkopu.

Návrh opatření	Odstranění
Poznámka	-
Náročnost realizace	Administrativní řešení

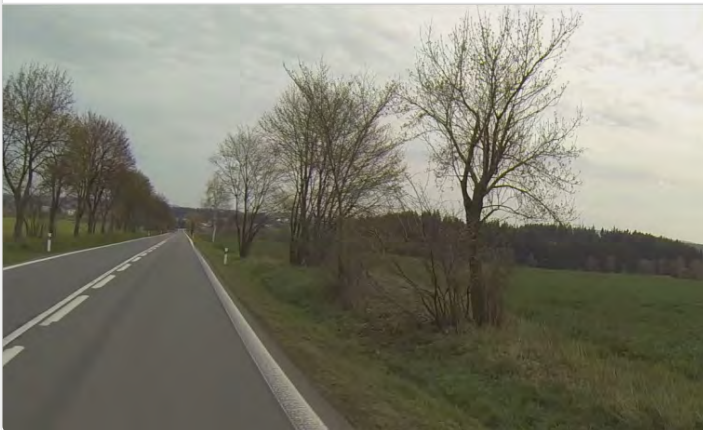
Bezpečnostní deficit	Pevná překážka
Kategorie	☞ 40 m - Stromy, vzrostlá zeleň
Závažnost rizika	Střední
Poznámka	-

Návrh opatření	Odstranění, ochrana svodidly
Poznámka	-
Náročnost realizace	Administrativní řešení

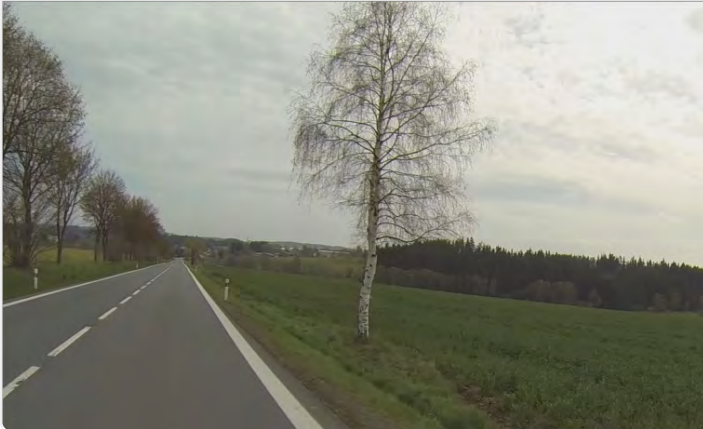
Bezpečnostní deficit Pevná překážka
 Kategorie 1× - Strom
 Závažnost rizika **Vysoká**
 Poznámka -

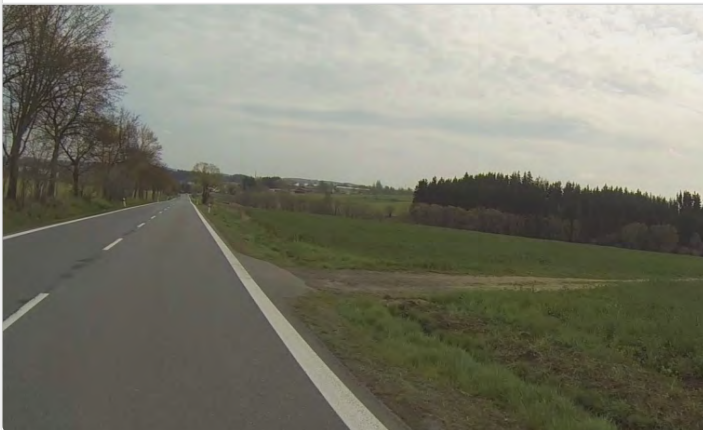
Bezpečnostní deficit Pevná překážka
 Kategorie 2× - Tuhé čelo trubního propustku pod sjezdem / samostatným sjezdem
 Závažnost rizika **Nízká**
 Poznámka -

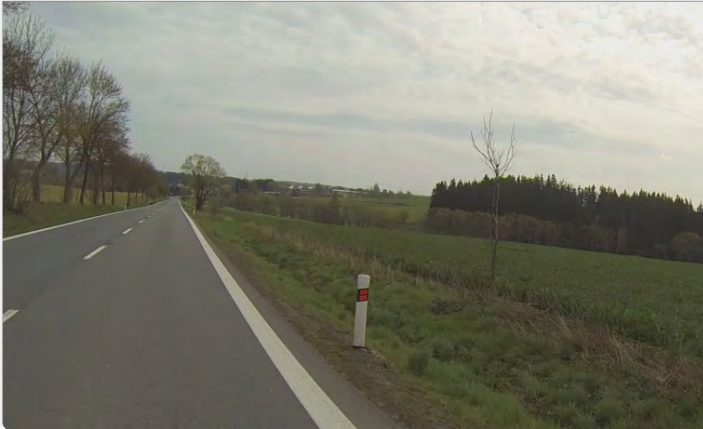
Bezpečnostní deficit	Pevná překážka
Kategorie	<input checked="" type="checkbox"/> 1× - Vzrostlá zeleň (průměr kmene do 0,1 m)
Závažnost rizika	Nízká
Poznámka	Vzrostlá zeleň nacházející se v blízkosti PK primárně představuje riziko do budoucna.

Návrh opatření	Odstranění
Poznámka	-
Náročnost realizace	Jednoduché řešení

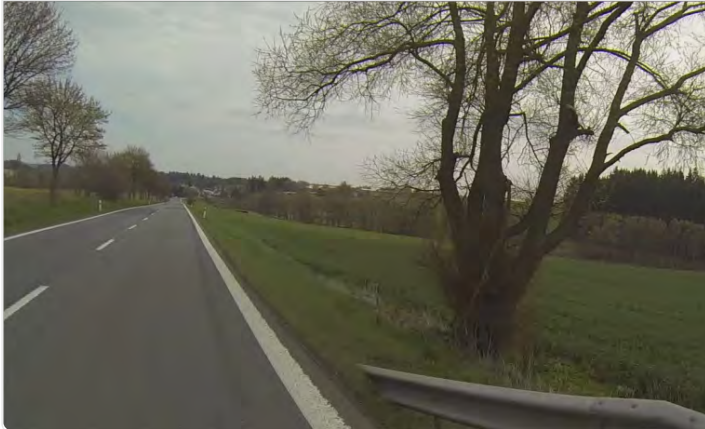
Bezpečnostní deficit Pevná překážka
Kategorie 1× - Strom
Závažnost rizika **Střední**
Poznámka Riziko zejména pro vozidla jedoucí v protisměru.

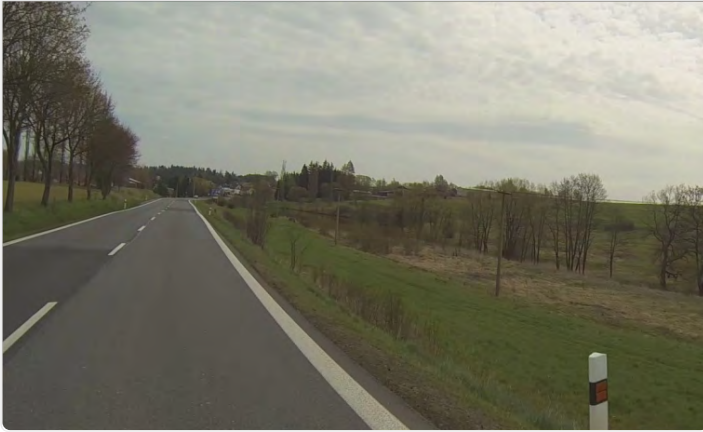
Bezpečnostní deficit Pevná překážka
Kategorie 75 m - Vzrostlá zeleň (průměr kmene do 0,1 m)
Závažnost rizika **Nizká**
Poznámka Vzrostlá zeleň nacházející se v blízkosti PK primárně představuje riziko do budoucna.

Návrh opatření Odstranění
Poznámka -
Náročnost realizace **Jednoduché řešení**

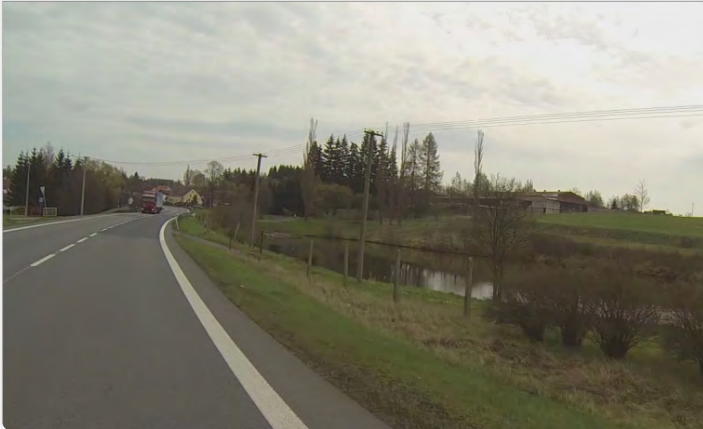
Bezpečnostní deficit Pevná překážka
Kategorie 1× - Sloupy el. vedení, VO apod.
Závažnost rizika **Nizká**
Poznámka -

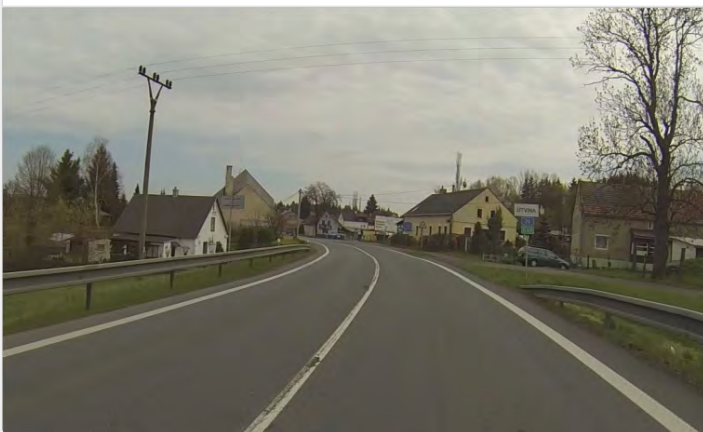
Bezpečnostní deficit Přechod z extravilánu do intravilánu
Kategorie 1× - Žádná změna (úprava) charakteru komunikace (absence zklidňujícího opatření)
Závažnost rizika **Střední**
Poznámka -

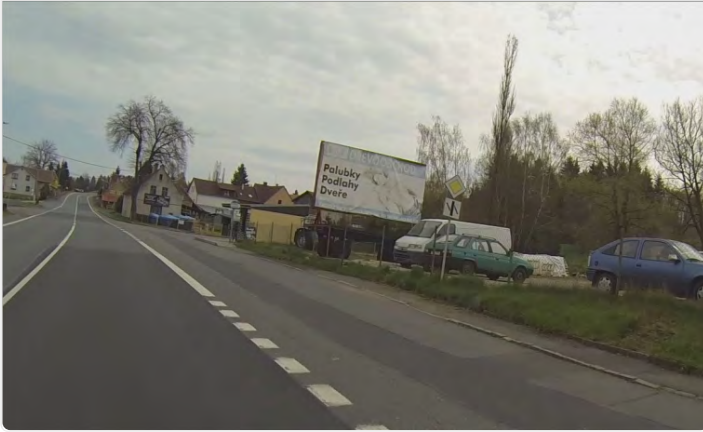
Bezpečnostní deficit Autobusová zastávka
Kategorie 1× - Absence nebo opotřebená VZD
 1× - Neadekvátní podmínky pro pěší - krátká / neadekvátně provedená nástupní hrana
Závažnost rizika **Střední**
Poznámka Absence VZD V 11a, V 12a. Nástupní hrana neadekvátně vyvýšena. Autobusová zastávka se nachází v prostoru křižovatky.

Návrh opatření Vytvoření bezpečného stání pro VHD
Poznámka -
Náročnost realizace **Složité řešení**

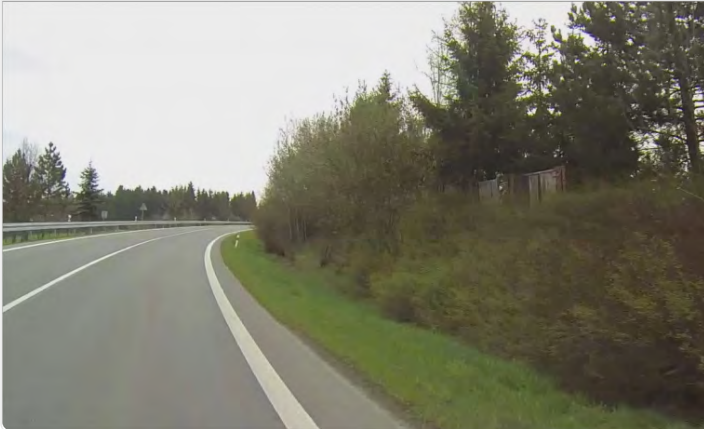
Bezpečnostní deficit Pevná překážka
Kategorie 110 m - Vzrostlá zeleň (průměr kmene do 0,1 m)
Závažnost rizika **Nizká**
Poznámka Vzrostlá zeleň nacházející se v blízkosti PK primárně představuje riziko do budoucna.

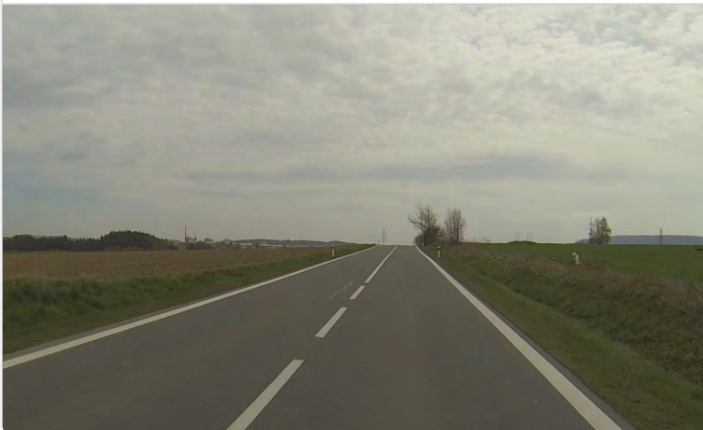
Bezpečnostní deficit Mezikřižovatkový úsek
Kategorie 1× - Absence SDZ a VDZ
Závažnost rizika **Nizká**
Poznámka Absence SDZ B 21a a VDZ V 9b.

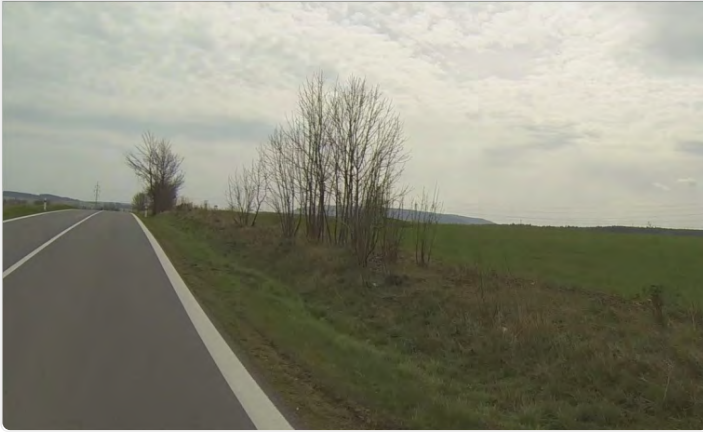
Bezpečnostní deficit Pevná překážka
Kategorie 20 m - Vzrostlá zeleň (průměr kmene do 0,1 m)
Závažnost rizika **Nizká**
Poznámka Vzrostlá zeleň nacházející se v blízkosti PK primárně představuje riziko do budoucna.

Návrh opatření Odstranění
Poznámka -
Náročnost realizace **Jednoduché řešení**

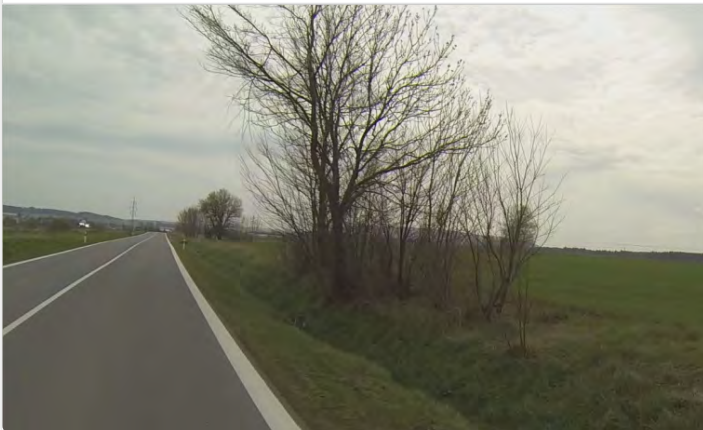
Bezpečnostní deficit Pevná překážka
Kategorie 20 m - Stromy, vzrostlá zeleň
Závažnost rizika **Nizká**
Poznámka Stromy, vzrostlá zeleň se nachází na vnější straně příkopu.

Návrh opatření Odstranění
Poznámka -
Náročnost realizace **Administrativní řešení**

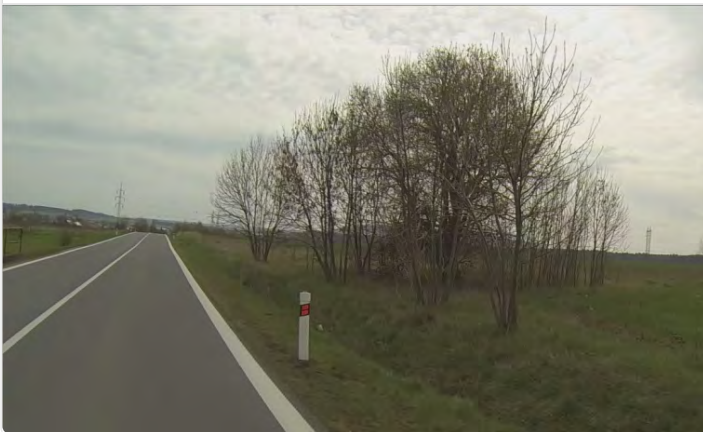
Bezpečnostní deficit Pevná překážka
Kategorie 70 m - Stromy, vzrostlá zeleň
Závažnost rizika **Nízká**
Poznámka Stromy, vzrostlá zeleň se nachází na vnější straně příkopu.

Návrh opatření Odstranění, ochrana svodidly
Poznámka -
Náročnost realizace **Administrativní řešení**

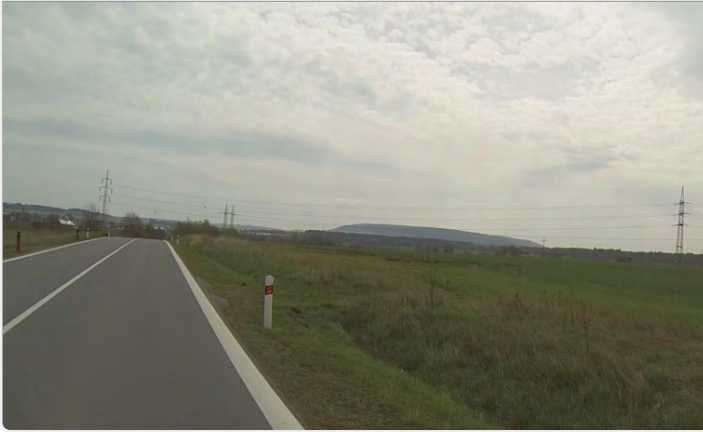
Bezpečnostní deficit Pevná překážka
Kategorie 2* - Polotuhé zemní těleso sjezdu / samostatného sjezdu
Závažnost rizika **Nizká**
Poznámka -

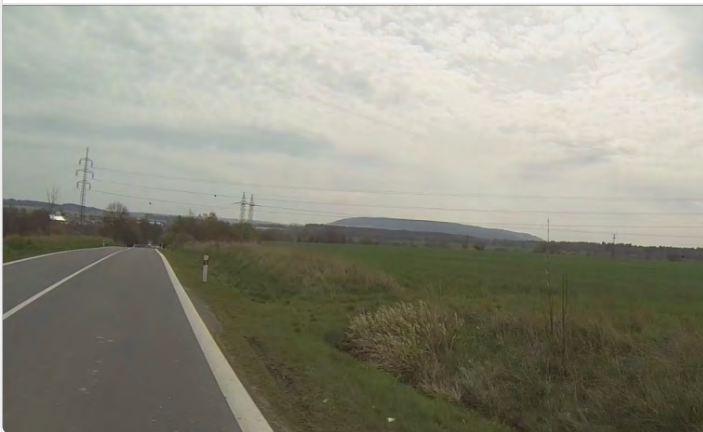
Bezpečnostní deficit Pevná překážka
Kategorie 2* - Polotuhé zemní těleso sjezdu / samostatného sjezdu
Závažnost rizika **Nizká**
Poznámka -

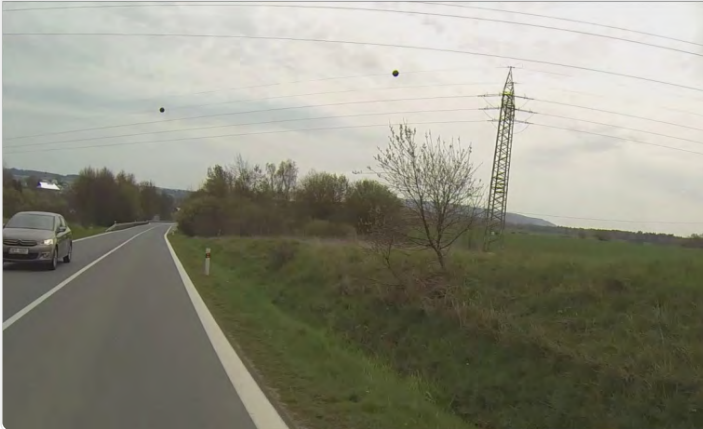
Bezpečnostní deficit Pevná překážka
Kategorie 100 m - Vzrostlá zeleň (průměr kmene do 0,1 m)
Závažnost rizika **Nizká**
Poznámka Vzrostlá zeleň nacházející se v blízkosti PK primárně představuje riziko do budoucna.

Návrh opatření Odstranění
Poznámka -
Náročnost realizace **Jednoduché řešení**

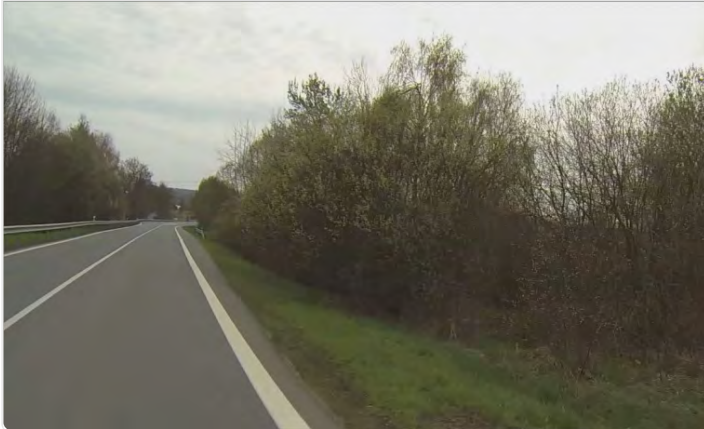
Bezpečnostní deficit Pevná překážka
Kategorie 65 m - Stromy, vzrostlá zeleň
Závažnost rizika **Vysoká**
Poznámka -

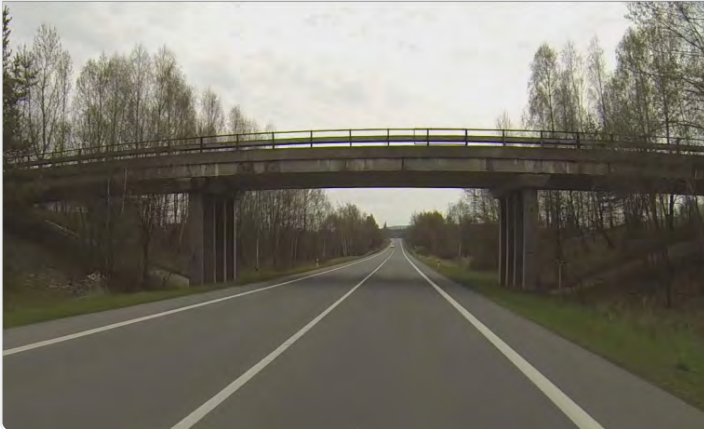
Bezpečnostní deficit Pevná překážka
Kategorie 4× - Nosné pilíře v okolí komunikace
Závažnost rizika **Střední**
Poznámka -

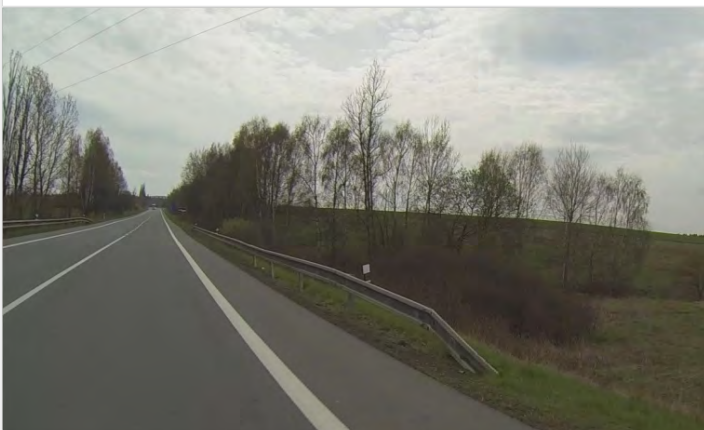
Bezpečnostní deficit Zadržné zařízení
Kategorie 1× - Krátký výškový náběh svodidla
 1× - Neadekvátně provedené svodidlo (např. malý poloměr zaoblení, nevhodná poloha umístění)
Závažnost rizika **Střední**
Poznámka Propojení výškového náběhu a pásnice svodidla není realizováno v dostatečném počtu šroubů.

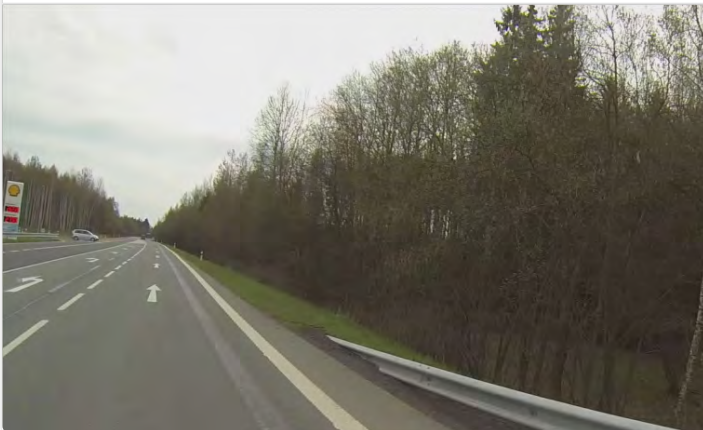
Bezpečnostní deficit Pevná překážka
Kategorie 330 m - Stromy, vzrostlá zeleň
Závažnost rizika **Střední**
Poznámka -

Návrh opatření Odstranění, ochrana svodidly
Poznámka V případě ochrany svodidly lze adekvátně prodloužit stávající svodidlo.
Náročnost realizace **Administrativní řešení**

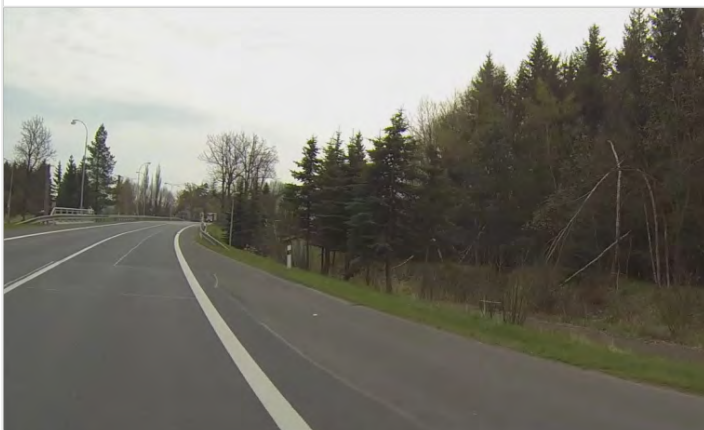
Bezpečnostní deficit Pevná překážka
 Kategorie 20 m - Stromy, vzrostlá zeleň
 Závažnost rizika **Nizká**
 Poznámka -

Návrh opatření Prodloužení stávajících svodidel
 Poznámka Řešit současně se záznamem ID 3874.
 Náročnost realizace **Administrativní řešení**

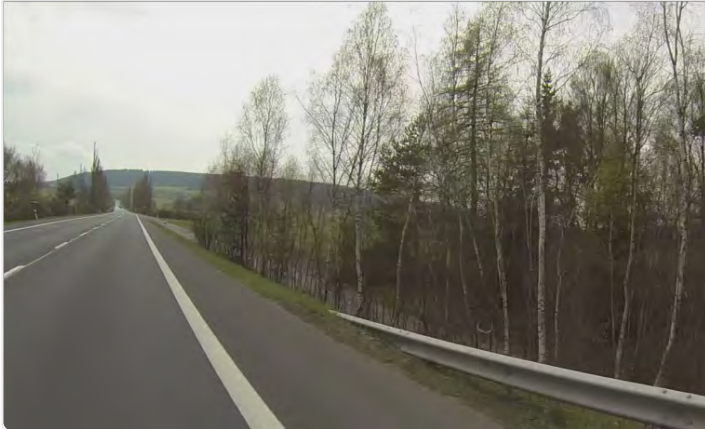
Kategorie 40 m - Stromy, vzrostlá zeleň

Poznámka Stromy, vzrostlá zeleň se nachází pod úrovní nivelety PK.

Návrh opatření Odstranění, ochrana svodidly

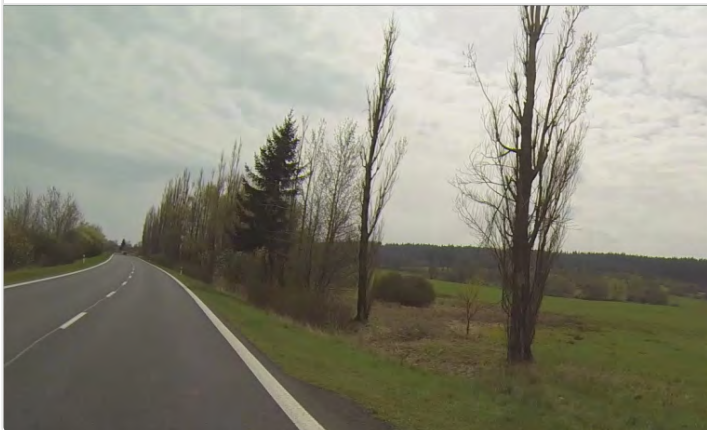
Bezpečnostní deficit Pevná překážka
Kategorie 55 m - Stromořadí, vzrostlá zeleň
Závažnost rizika **Nízká**
Poznámka -

Návrh opatření Odstranění, ochrana svodidly
Poznámka -
Náročnost realizace **Administrativní řešení**

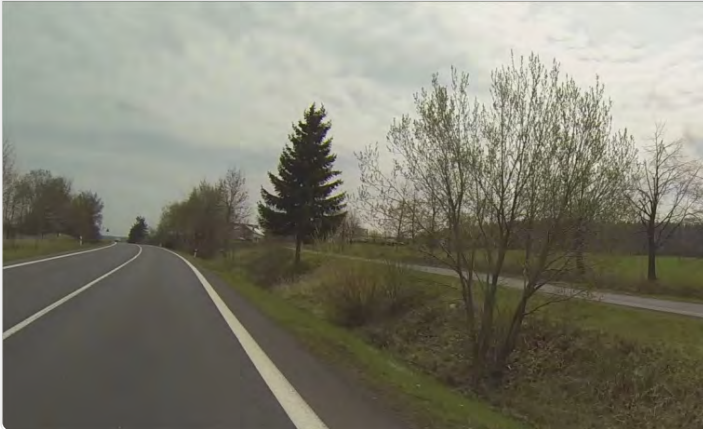
Bezpečnostní deficit Pevná překážka
Kategorie 190 m - Stromy, vzrostlá zeleň
Závažnost rizika **Střední**
Poznámka -

Návrh opatření Odstranění, ochrana svodidly
Poznámka -
Náročnost realizace **Administrativní řešení**

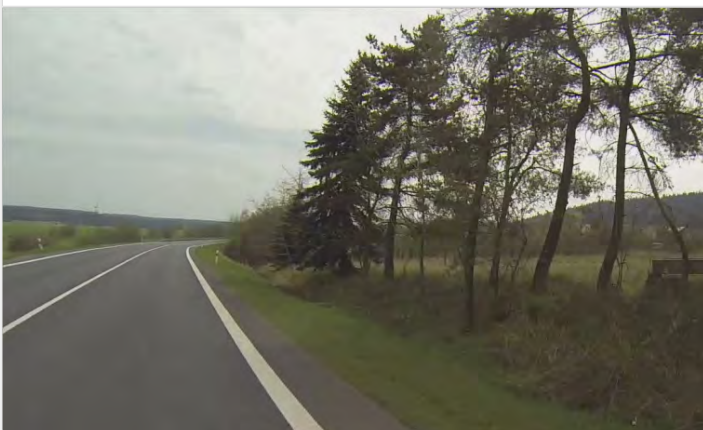
Bezpečnostní deficit Pevná překážka
Kategorie 30 m - Stromy, vzrostlá zeleň
Závažnost rizika **Střední**
Poznámka -

Návrh opatření Odstranění
Poznámka -
Náročnost realizace **Administrativní řešení**

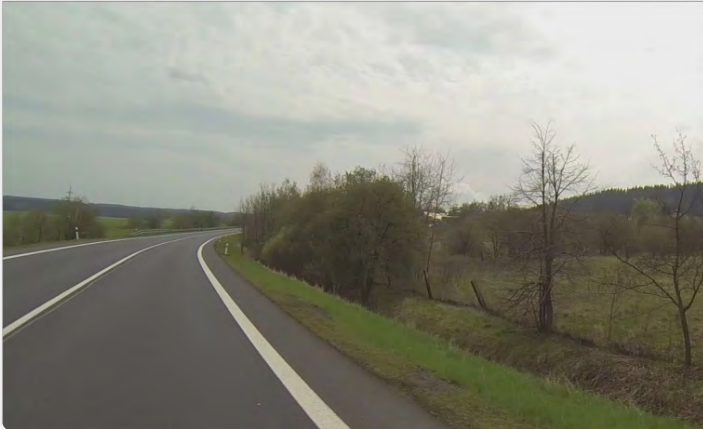
Bezpečnostní deficit	Pevná překážka
Kategorie	<input checked="" type="checkbox"/> 235 m - Stromy, vzrostlá zeleň
Závažnost rizika	Vysoká
Poznámka	Stromy, vzrostlá zeleň se nachází pod úrovní nivelety PK.

Návrh opatření	Odstranění, ochrana svodidly
Poznámka	V případě ochrany svodidly lze adekvátně prodloužit stávající svodidlo.
Náročnost realizace	Administrativní řešení

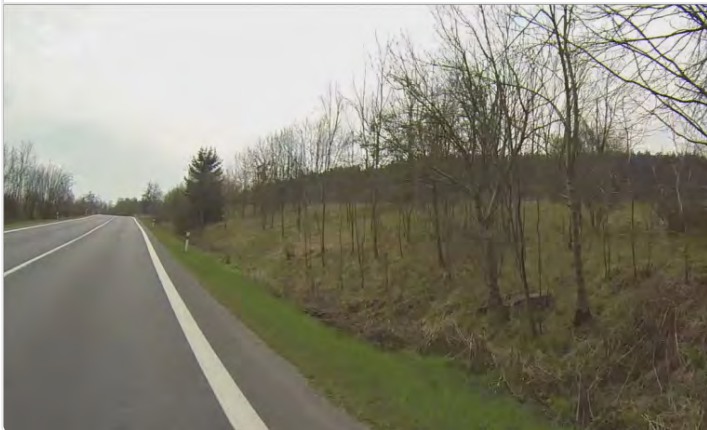
Bezpečnostní deficit Pevná překážka
Kategorie 155 m - Vzrostlá zeleň (průměr kmene do 0,1 m)
Závažnost rizika **Nizká**
Poznámka Vzrostlá zeleň nacházející se v blízkosti PK primárně představuje riziko do budoucna.

Návrh opatření Odstranění
Poznámka -
Náročnost realizace **Jednoduché řešení**

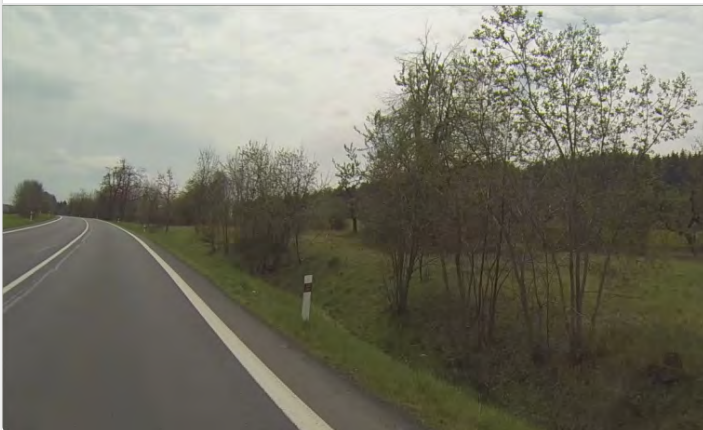
Bezpečnostní deficit Pevná překážka
Kategorie 80 m - Vzrostlá zeleň (průměr kmene do 0,1 m)
Závažnost rizika **Nizká**
Poznámka Vzrostlá zeleň nacházející se v blízkosti PK primárně představuje riziko do budoucna.

Návrh opatření Odstranění
Poznámka -
Náročnost realizace **Jednoduché řešení**

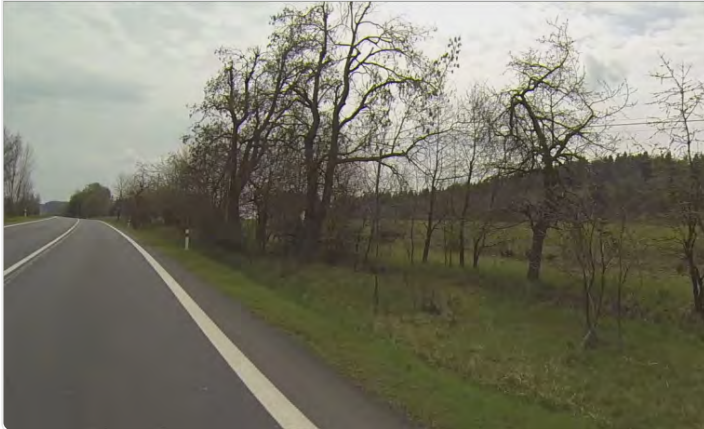
Bezpečnostní deficit Pevná překážka
Kategorie 95 m - Stromy, vzrostlá zeleň
Závažnost rizika **Střední**
Poznámka -

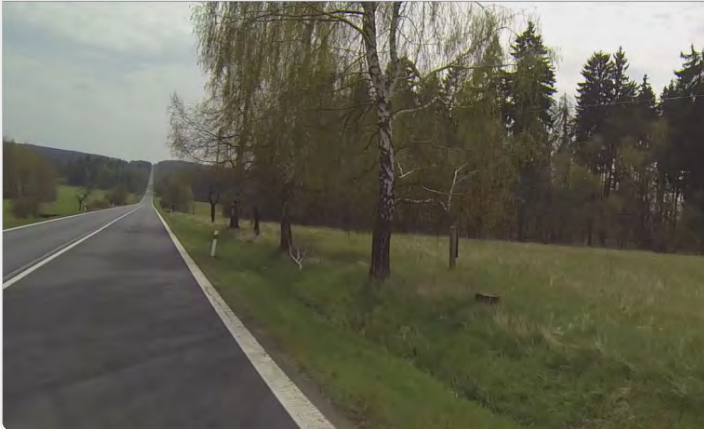
Bezpečnostní deficit Pevná překážka
Kategorie 35 m - Stromy, vzrostlá zeleň
Závažnost rizika **Střední**
Poznámka -

Návrh opatření Odstranění
Poznámka -
Náročnost realizace **Administrativní řešení**

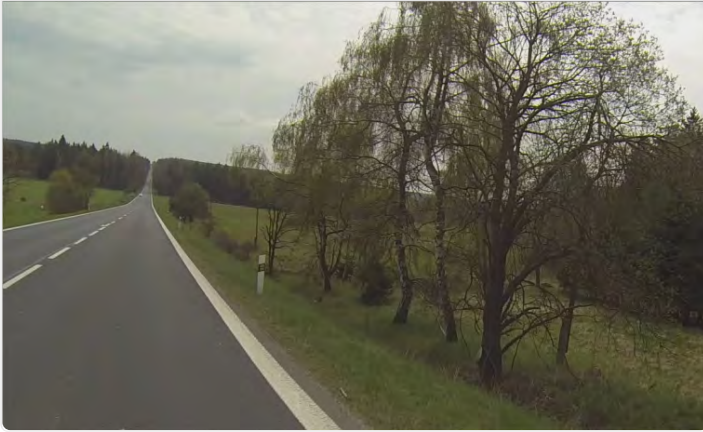
Bezpečnostní deficit Pevná překážka
Kategorie 135 m - Stromy, vzrostlá zeleň
Závažnost rizika **Střední**
Poznámka Stromy, vzrostlá zeleň se nachází pod úrovní nivelety PK.

Návrh opatření Odstranění, ochrana svodidly
Poznámka V případě ochrany svodidly lze adekvátně prodloužit stávající svodidlo. Řešit společně se záznamem ID 1008.
Náročnost realizace **Administrativní řešení**

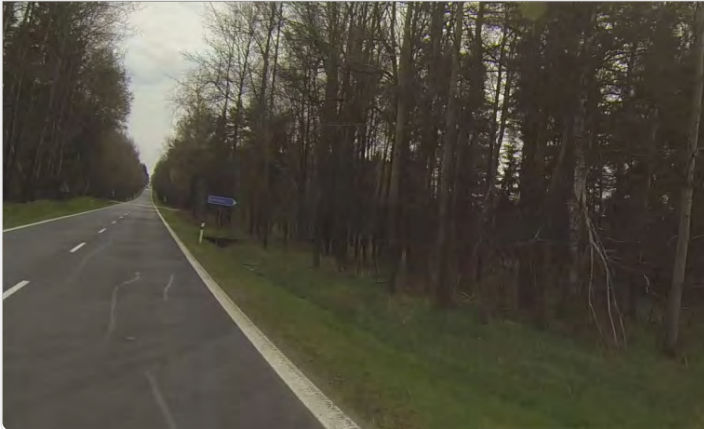
Bezpečnostní deficit Pevná překážka
Kategorie 110 m - Stromy, vzrostlá zeleň
Závažnost rizika **Střední**
Poznámka -

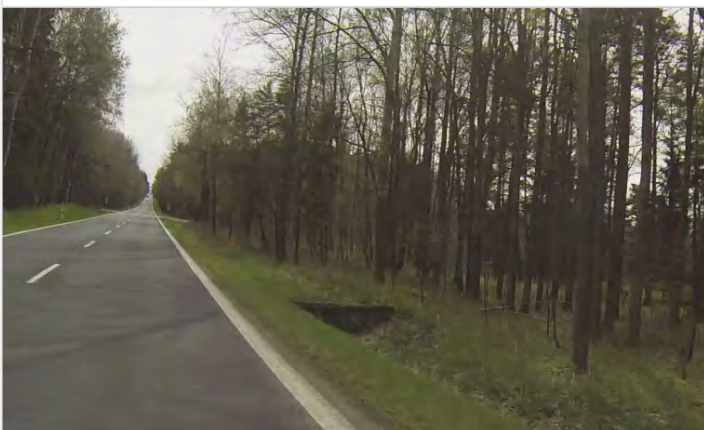
Bezpečnostní deficit Pevná překážka
Kategorie 2× - Tuhé čelo trubního propustku pod sjezdem / samostatným sjezdem
Závažnost rizika **Vysoká**
Poznámka -

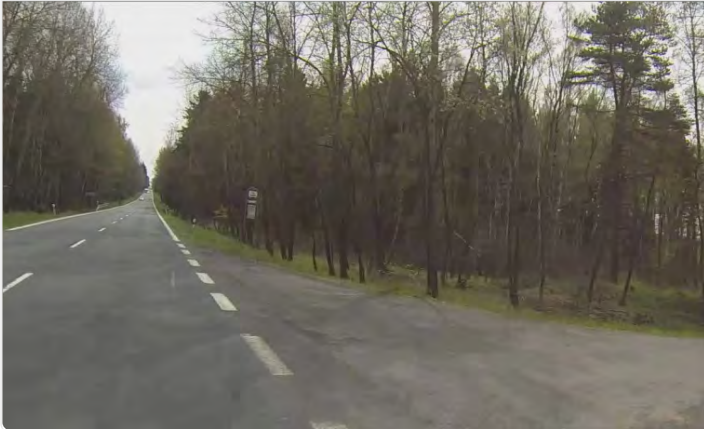
Bezpečnostní deficit	Autobusová zastávka
Kategorie	<input checked="" type="checkbox"/> 1× - Absence nebo opotřebované VDZ <input checked="" type="checkbox"/> 1× - Neadekvátní podmínky pro pěší - krátká / neadekvátně provedená nástupní hrana a absence návaznosti na pěší infrastrukturu <input checked="" type="checkbox"/> 1× - Nevhodný typ zastávky (zastávka se nachází v jízdním pruhu)
Závažnost rizika	Střední
Poznámka	Autobusová zastávka se nachází v prostoru křižovatky. Absence VDZ V 11a.

Návrh opatření	Systematické opatření II.
Poznámka	-
Náročnost realizace	Složitě řešení

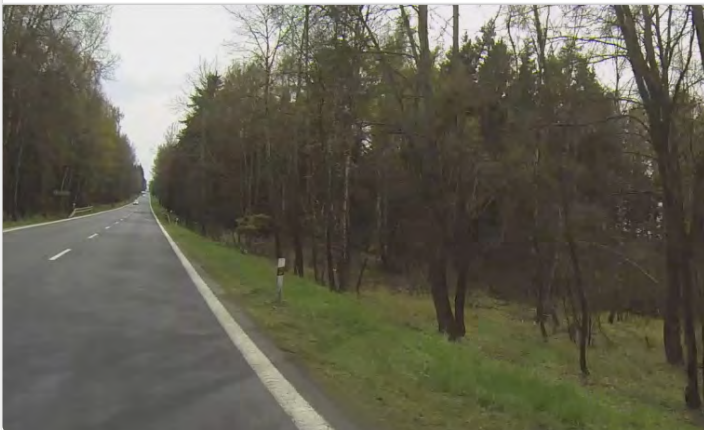
Bezpečnostní deficit	Pevná překážka
Kategorie	<input checked="" type="checkbox"/> 1× - Betonový sloupek <input checked="" type="checkbox"/> 450 m - Stromy, vzrostlá zeleň
Závažnost rizika	Střední
Poznámka	-

Návrh opatření	Odstranění, ochrana svodidly
Poznámka	V případě ochrany svodidly lze adekvátně prodloužit stávající svodidlo a současně realizovat směrové vychýlení svodidla. Řešit společně se záznamem ID 1014.
Náročnost realizace	Administrativní řešení

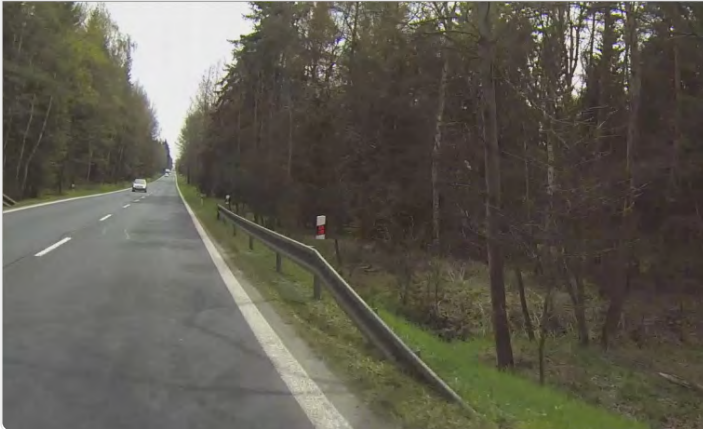
Bezpečnostní deficit Zadržné zařízení
Kategorie 2× - Krátký výškový náběh svodidla
Závažnost rizika **Střední**
Poznámka Krátký výškový náběh na obou koncích svodidla.

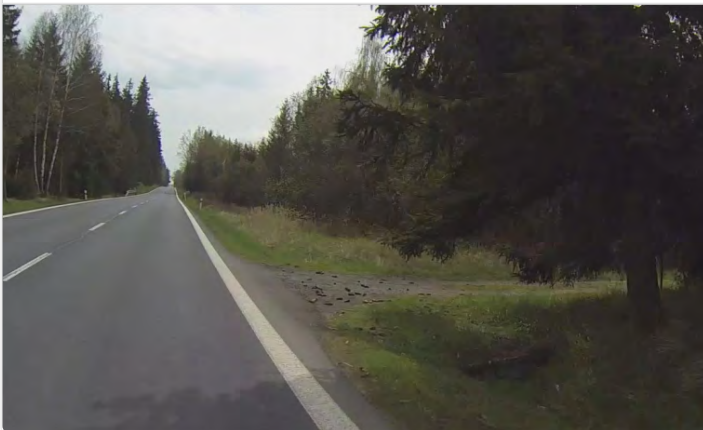
Bezpečnostní deficit Pevná překážka
Kategorie 2× - Tuhé čelo trubního propustku pod sjezdem / samostatným sjezdem
Závažnost rizika **Střední**
Poznámka -

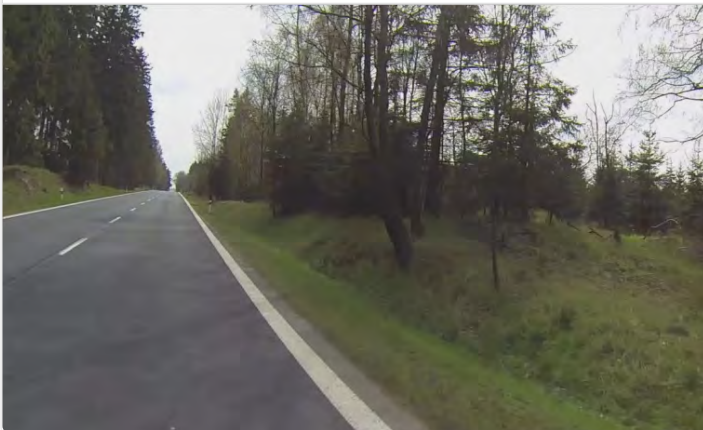
Bezpečnostní deficit Pevná překážka
Kategorie 1× - Strom
 1× - Vzrostlá zeleň (průměr kmene do 0,1 m)
Závažnost rizika **Nízká**
Poznámka Strom, vzrostlá zeleň se nachází na vnější straně příkopu. Vzrostlá zeleň nacházející se v blízkosti PK primárně představuje riziko do budoucna.

Návrh opatření Odstranění
Poznámka -
Náročnost realizace **Administrativní řešení**

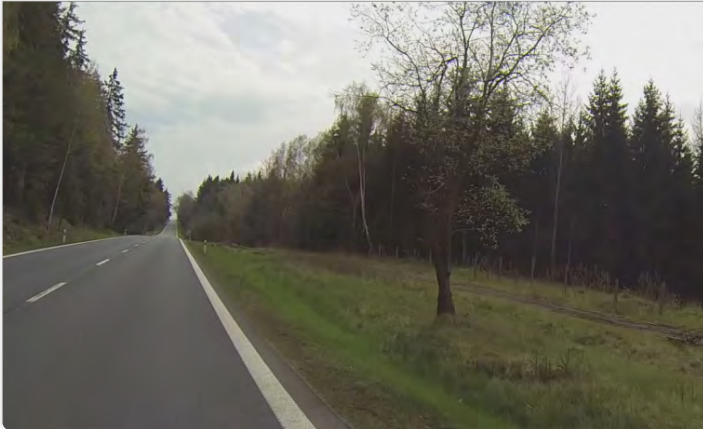
Bezpečnostní deficit Pevná překážka
Kategorie 1× - Strom
Závažnost rizika **Střední**
Poznámka -

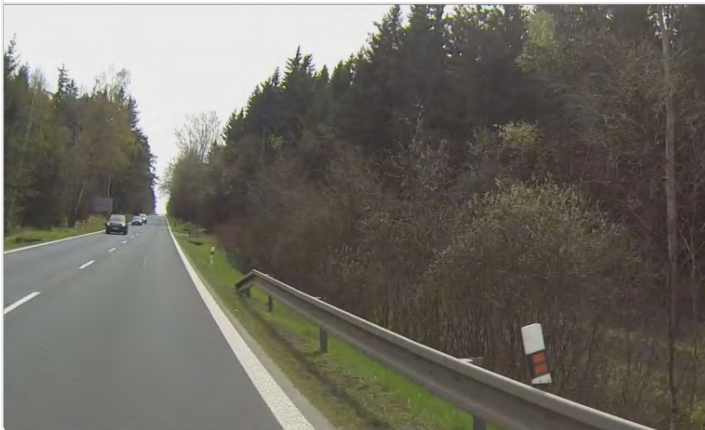
Bezpečnostní deficit Zadržné zařízení
Kategorie 1× - Krátký výškový náběh svodidla
Závažnost rizika **Nizká**
Poznámka Krátký výškový náběh rizikový pro protisměr.

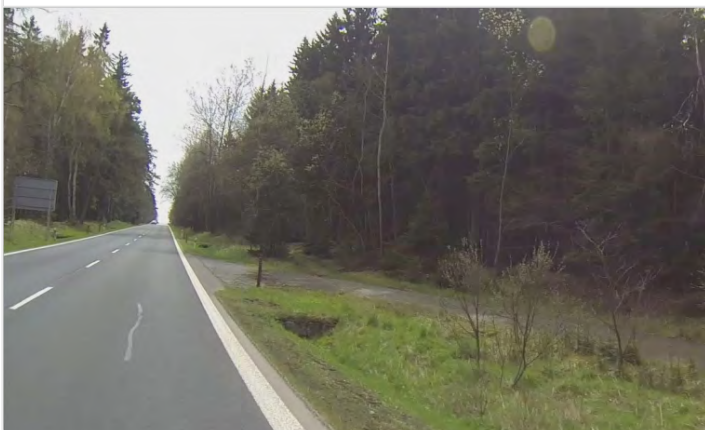
Bezpečnostní deficit Pevná překážka
Kategorie 2× - Tuhé čelo trubního propustku pod sjezdem / samostatným sjezdem
Závažnost rizika **Vysoká**
Poznámka -

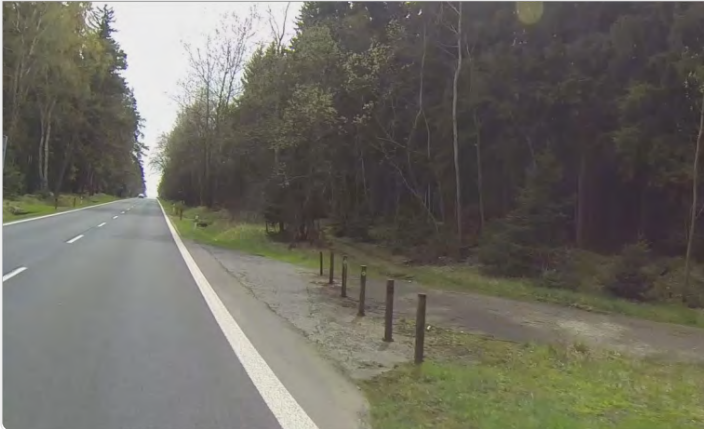
Bezpečnostní deficit Pevná překážka
Kategorie 6× - Jiné
Závažnost rizika **Střední**
Poznámka Ocelové sloupky tvoří pevnou překážku.

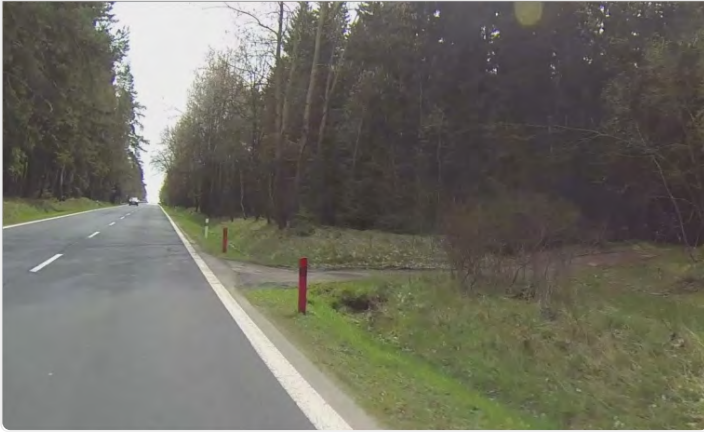
Bezpečnostní deficit Pevná překážka
Kategorie 2× - Polotuhé zemní těleso sjezdu / samostatného sjezdu
Závažnost rizika **Střední**
Poznámka -

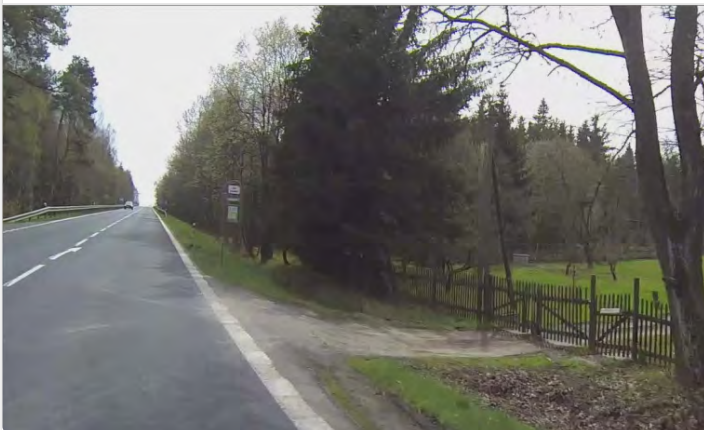
Bezpečnostní deficit Autobusová zastávka
Kategorie 1× - Absence nebo opotřebované VDZ
 1× - Neadekvátní podmínky pro pěší - krátká / neadekvátně provedená nástupní hrana a absence návaznosti na pěší infrastrukturu
 1× - Nevhodný typ zastávky (zastávka se nachází v jízdním pruhu)
Závažnost rizika **Střední**
Poznámka Absence VDZ V 11a. Autobusová zastávka se nachází v blízkosti sjezdu, může docházet k rizikovému průpletu.

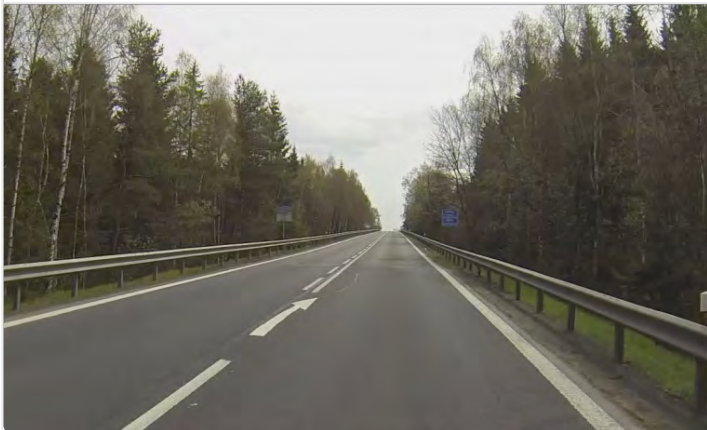
Bezpečnostní deficit Mezikřížovatkový úsek
Kategorie 1× - Absence SDZ nebo dopravního zařízení
Závažnost rizika **Nizká**
Poznámka Absence SDZ B 21a.

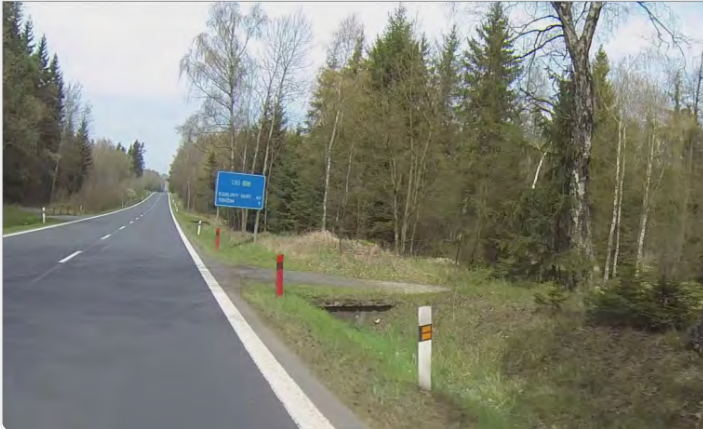
Bezpečnostní deficit Pevná překážka
Kategorie 2× - Tuhé čelo trubního propustku pod - sjezdem / samostatným sjezdem
Závažnost rizika **Vysoká**
Poznámka -

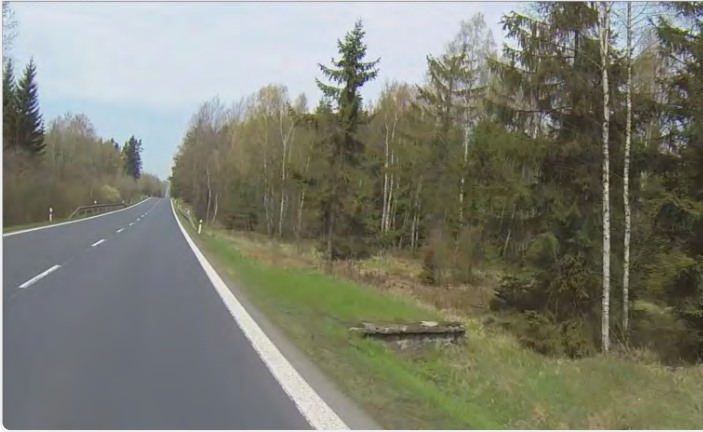
Bezpečnostní deficit Pevná překážka
Kategorie 2× - Tuhé čelo trubního propustku pod - sjezdem / samostatným sjezdem
Závažnost rizika **Vysoká**
Poznámka -

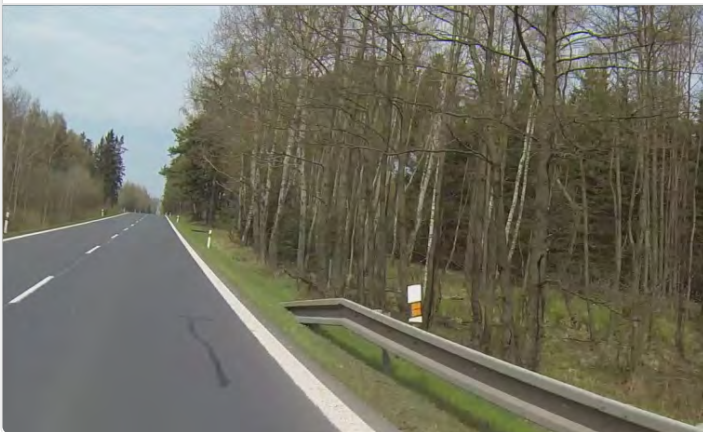
Bezpečnostní deficit Zadržné zařízení
Kategorie 1× - Krátký výškový náběh svodidla
Závažnost rizika **Nízká**
Poznámka Krátký výškový náběh svodidla rizikový pro protisměr.
