PŘÍLOHA 1.2

Vyhodnocení identifikovaných dopravně-bezpečnostních deficitů

v rámci BI PK z roku 2016

km 0,000 – 39,586

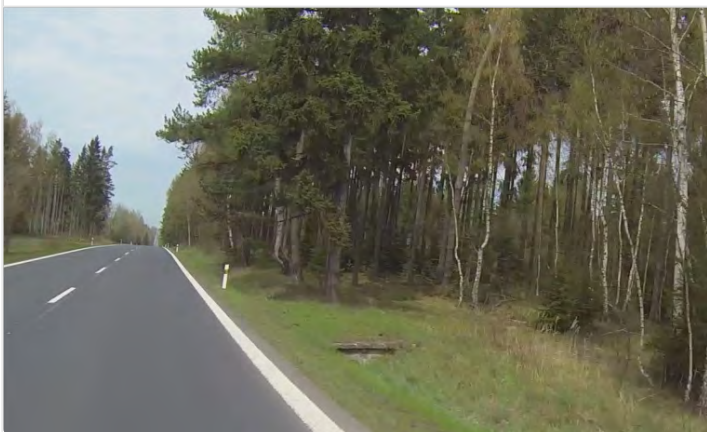
Bezpečnostní deficit Pevná překážka
Kategorie 2x - Tuhé čelo trubního propustku pod sjezdem / samostatným sjezdem
Závažnost rizika **Vysoká**
Poznámka -

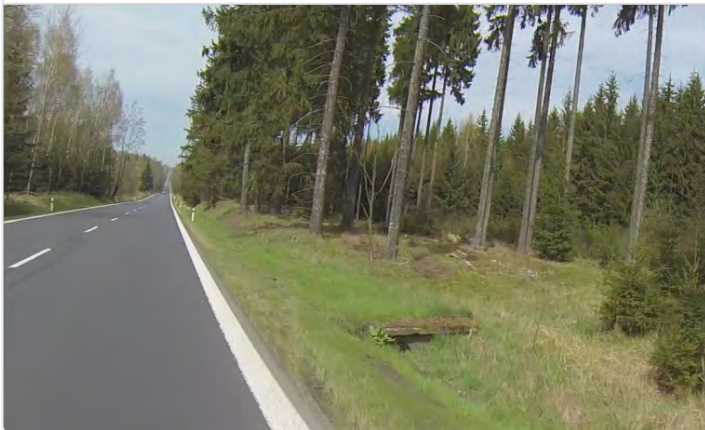
Bezpečnostní deficit Pevná překážka
Kategorie 2× - Tuhé čelo trubního propustku pod sjezdem / samostatným sjezdem
Závažnost rizika **Vysoká**
Poznámka -

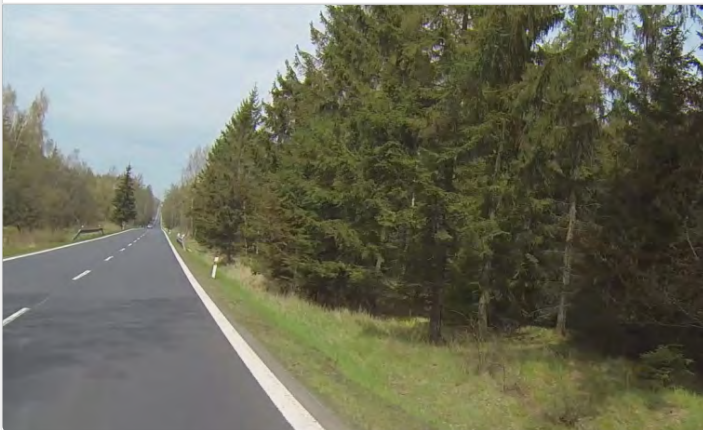
Bezpečnostní deficit Pevná překážka
Kategorie 80 m - Stromy, vzrostlá zeleň
Závažnost rizika **Střední**
Poznámka -

Návrh opatření Odstranění, ochrana svodidly
Poznámka V případě ochrany svodidly lze adekvátně prodloužit stávající svodidlo a současně realizovat směrové vychýlení svodidla.
Náročnost realizace **Administrativní řešení**

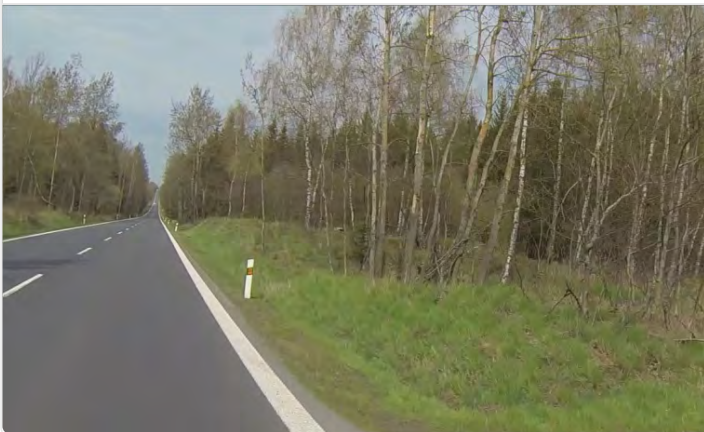
Bezpečnostní deficit Pevná překážka
Kategorie 25 m - Stromy, vzrostlá zeleň
Závažnost rizika **Nízká**
Poznámka Stromy, vzrostlá zeleň se nachází na vnější straně příkopu.

Návrh opatření Odstranění
Poznámka -
Náročnost realizace **Administrativní řešení**

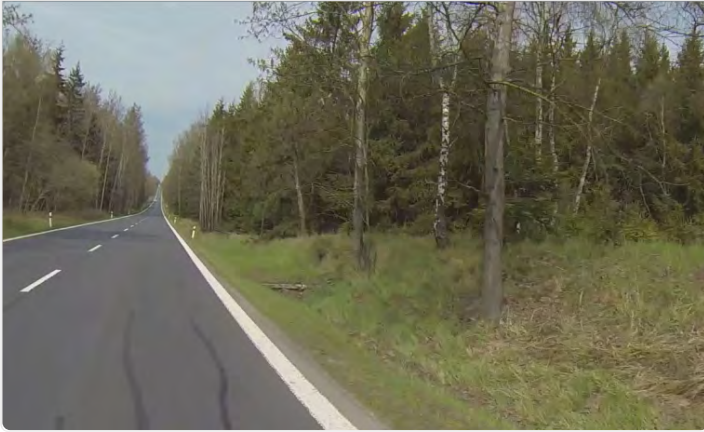
Bezpečnostní deficit Pevná překážka
Kategorie 2× - Strom
Závažnost rizika **Nizká**
Poznámka Stromy se nachází nad úrovní nivelety PK.

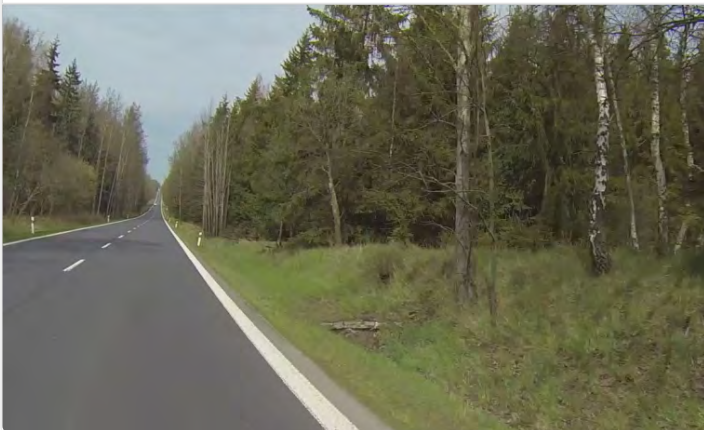
Bezpečnostní deficit Pevná překážka
Kategorie 2× - Tuhé čelo propustku
Závažnost rizika **Vysoká**
Poznámka -

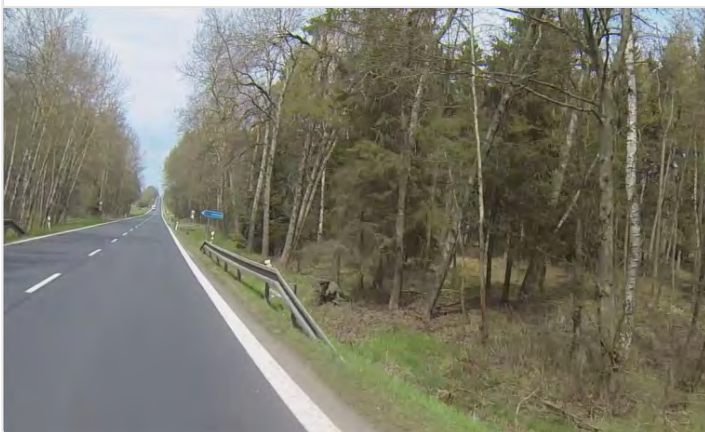
Bezpečnostní deficit Zádržné zařízení
Kategorie 2× - Krátký výškový náběh svodidla
Závažnost rizika **Střední**
Poznámka Krátký výškový náběh na obou koncích svodidla.

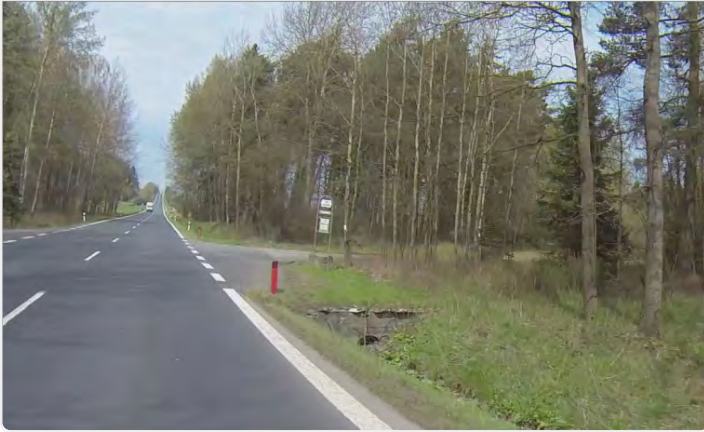
Bezpečnostní deficit Pevná překážka
Kategorie 2× - Tuhé čelo trubního propustku pod sjezdem / samostatným sjezdem
Závažnost rizika **Vysoká**
Poznámka -

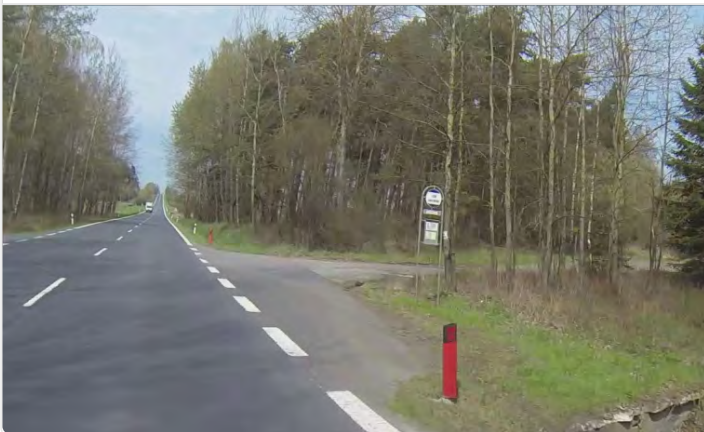
Bezpečnostní deficit Autobusová zastávka
Kategorie 1× - Absence nebo opotřebované VDZ
 1× - Neadekvátní podmínky pro pěší - krátká / neadekvátně provedená nástupní hrana a absence návaznosti na pěší infrastrukturu
 1× - Neadekvátní provedení VDZ
 1× - Nevhodné uspořádání zastávky - nedostatečná šířka nebo délka zálivu
Závažnost rizika **Střední**
Poznámka Neadekvátní provedení VDZ V 4. Autobusová zastávka se nachází v blízkosti sjezdu. Absence VDZ V 11a, V 12a. Délka zálivu je 25 m.

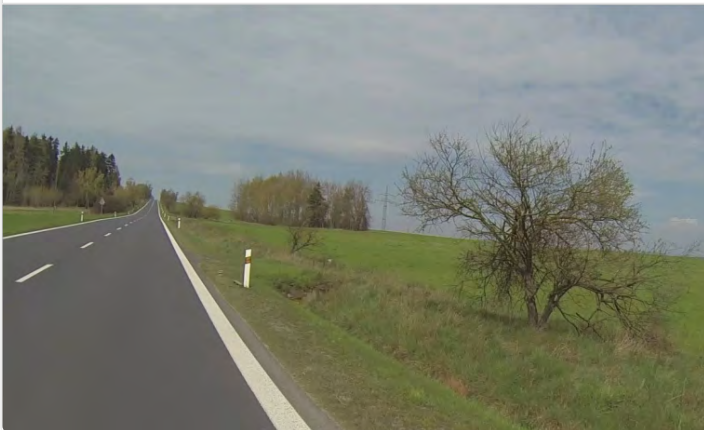
Bezpečnostní deficit Pevná překážka
Kategorie 1× - Strom
Závažnost rizika Nizká
Poznámka Strom se nachází na vnější straně příkopu.

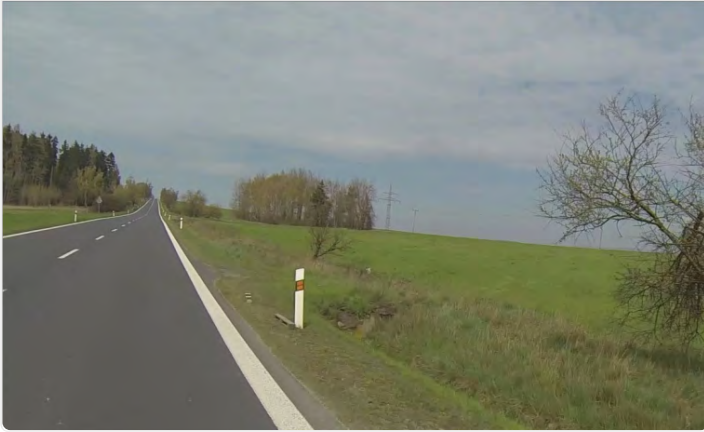
Bezpečnostní deficit Pevná překážka
Kategorie 2× - Tuhé čelo trubního propustku pod - sjezdem / samostatným sjezdem
Závažnost rizika **Vysoká**
Poznámka -

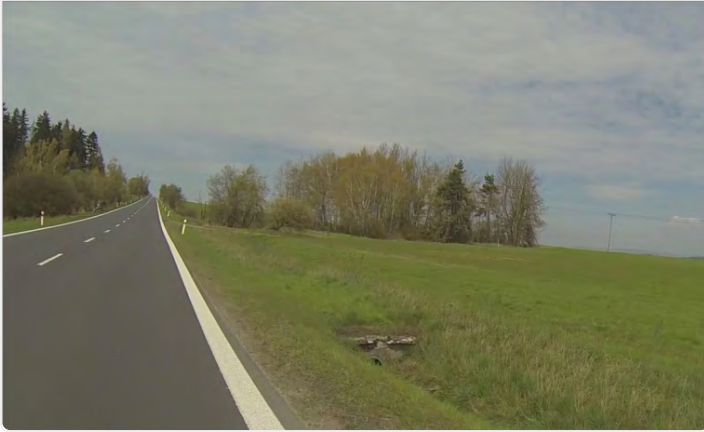
Bezpečnostní deficit Pevná překážka
Kategorie 2× - Tuhé čelo propustku
Závažnost rizika **Vysoká**
Poznámka -

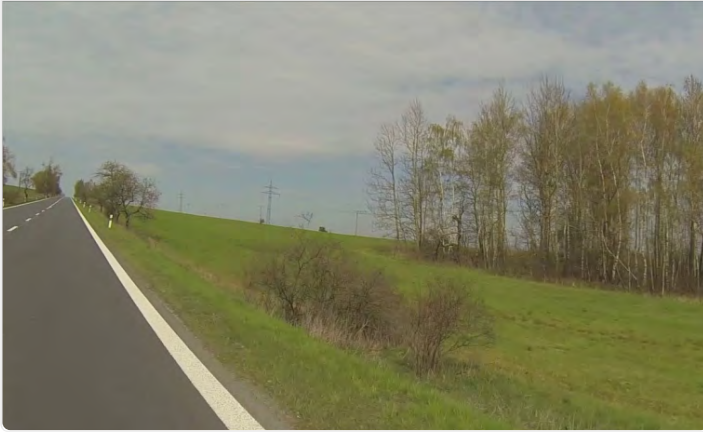
Bezpečnostní deficit Pevná překážka
Kategorie 20 m - Vzrostlá zeleň (průměr kmene do 0,1 m)
Závažnost rizika **Nizká**
Poznámka Vzrostlá zeleň nacházející se v blízkosti PK primárně představuje riziko do budoucna.

Návrh opatření Odstranění
Poznámka -
Náročnost realizace **Jednoduché řešení**

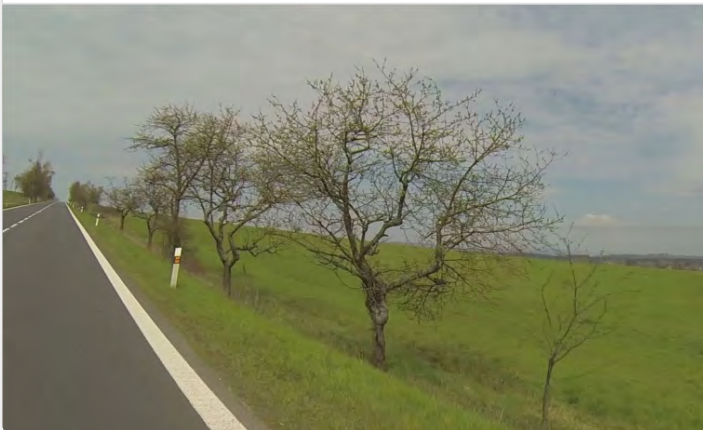
Bezpečnostní deficit Pevná překážka
Kategorie 50 m - Stromy, vzrostlá zeleň
Závažnost rizika **Vysoká**
Poznámka Stromy, vzrostlá zeleň se nachází pod úrovní nivelety PK.

Návrh opatření Odstranění, ochrana svodidly
Poznámka -
Náročnost realizace **Administrativní řešení**

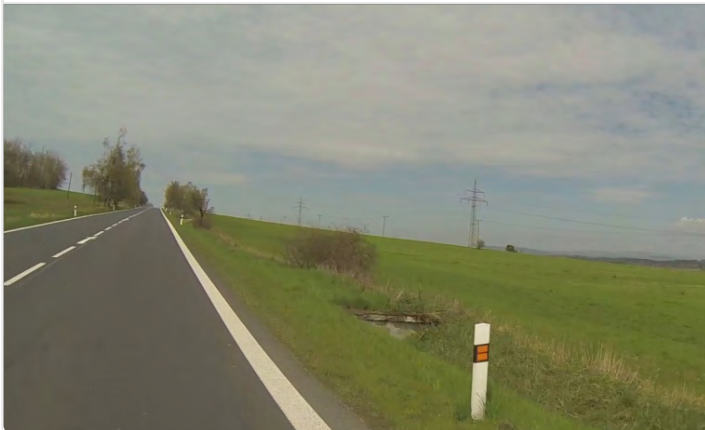
Bezpečnostní deficit Pevná překážka
Kategorie 2× - Tuhé čelo trubního propustku pod - sjezdem / samostatným sjezdem
Závažnost rizika **Vysoká**
Poznámka -

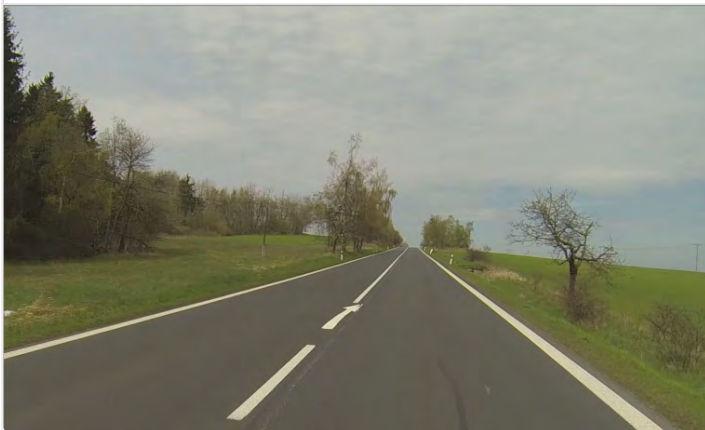
Bezpečnostní deficit Mezikřížovatkový úsek
Kategorie 1× - Absence SDZ nebo dopravního zařízení
Závažnost rizika **Nízká**
Poznámka Absence SDZ B 21a.

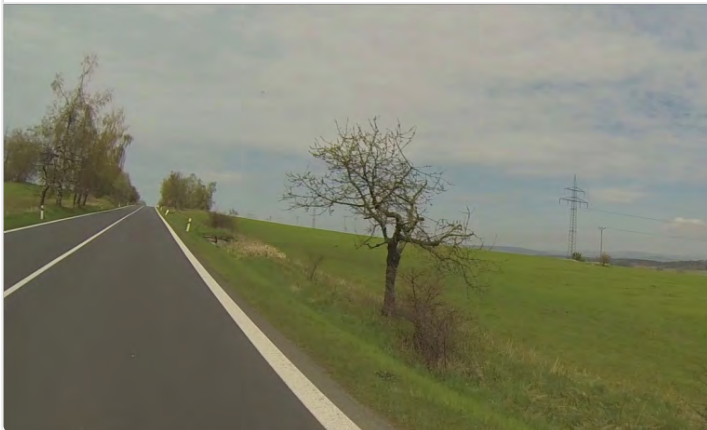
Bezpečnostní deficit	Pevná překážka
Kategorie	<input checked="" type="checkbox"/> 1× - Strom
	<input checked="" type="checkbox"/> 2× - Vzrostlá zeleň (průměr kmene do 0,1 m)
Závažnost rizika	Střední
Poznámka	Vzrostlá zeleň nacházející se v blízkosti PK primárně představuje riziko do budoucna.

Návrh opatření	Odstranění
Poznámka	-
Náročnost realizace	Administrativní řešení

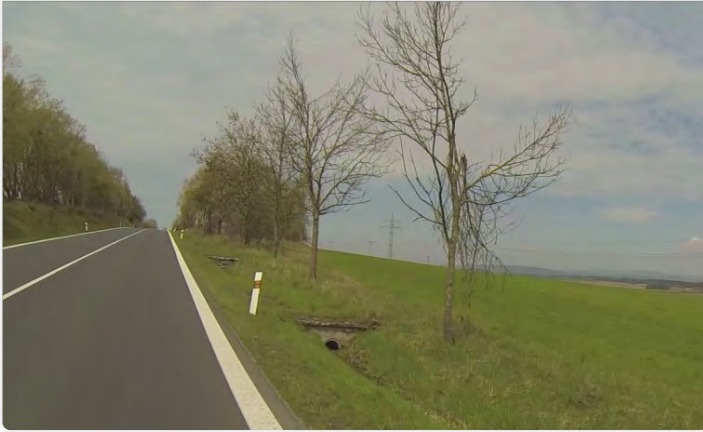
Bezpečnostní deficit Pevná překážka
Kategorie 1× - Strom
Závažnost rizika **Střední**
Poznámka -

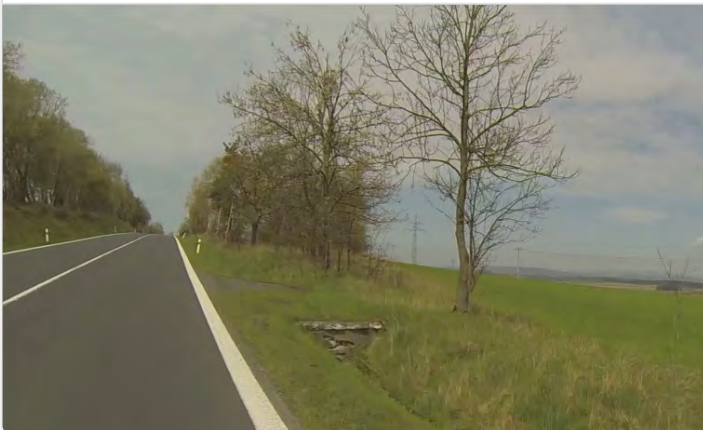
Bezpečnostní deficit Pevná překážka
Kategorie 2× - Tuhé čelo trubního propustku pod sjezdem / samostatným sjezdem
Závažnost rizika **Vysoká**
Poznámka -

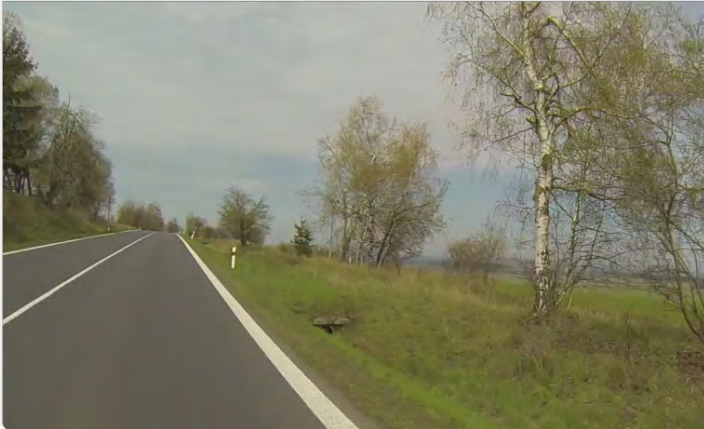
Bezpečnostní deficit Pevná překážka
Kategorie 2× - Tuhé čelo trubního propustku pod - sjezdem / samostatným sjezdem
Závažnost rizika **Vysoká**
Poznámka -

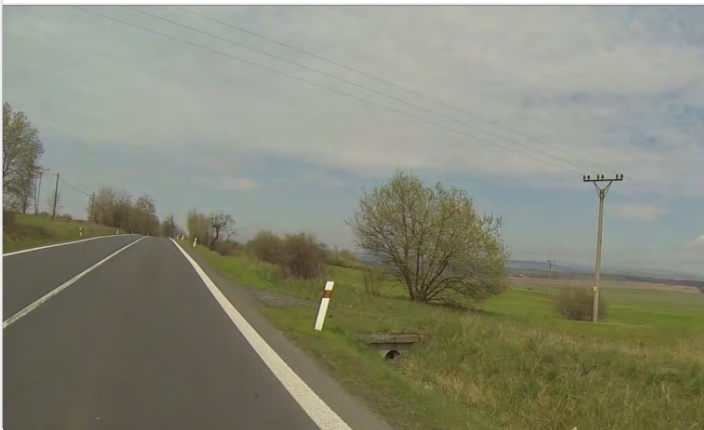
Bezpečnostní deficit Pevná překážka
Kategorie 2× - Tuhé čelo trubního propustku pod - sjezdem / samostatným sjezdem
Závažnost rizika **Vysoká**
Poznámka -

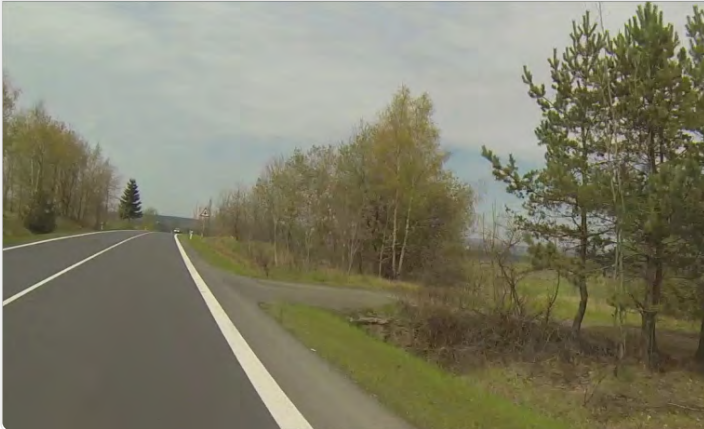
Bezpečnostní deficit Pevná překážka
Kategorie 2× - Tuhé čelo trubního propustku pod - sjezdem / samostatným sjezdem
Závažnost rizika **Vysoká**
Poznámka -

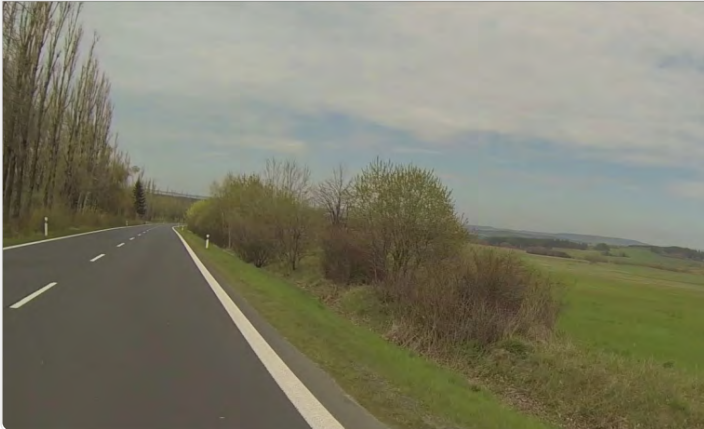
Bezpečnostní deficit	Pevná překážka
Kategorie	☑ 220 m - Vzrostlá zeleň (průměr kmene do 0,1 m)
Závažnost rizika	Nizká
Poznámka	Vzrostlá zeleň nacházející se v blízkosti PK primárně představuje riziko do budoucna.

Návrh opatření	Odstranění
Poznámka	-
Náročnost realizace	Jednoduché řešení

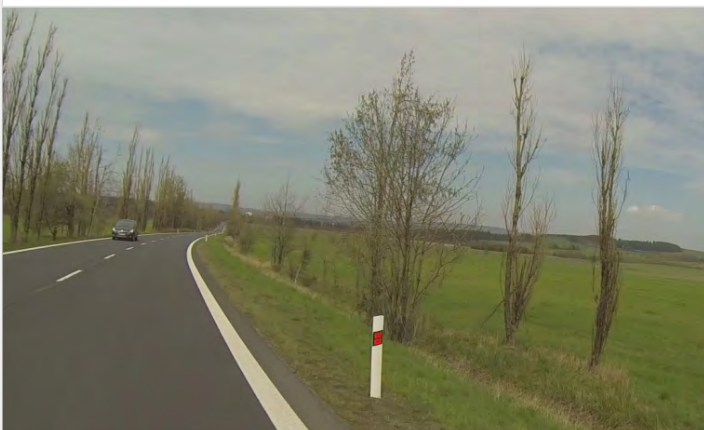
Bezpečnostní deficit	Pevná překážka
Kategorie	☑ 70 m - Stromy, vzrostlá zeleň
Závažnost rizika	Střední
Poznámka	-

Návrh opatření	Odstranění, ochrana svodidly
Poznámka	-
Náročnost realizace	Administrativní řešení

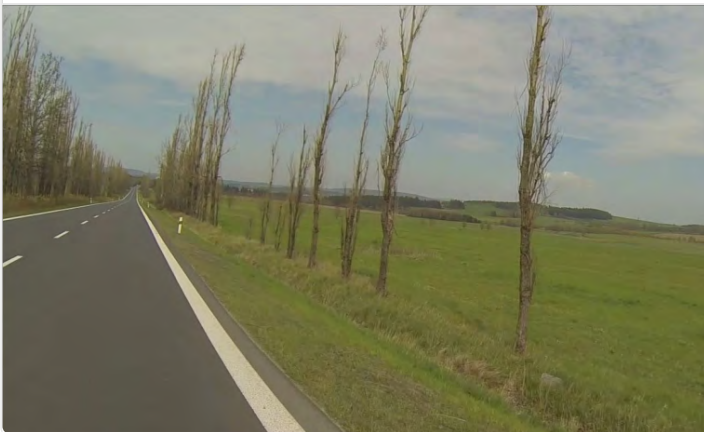
Bezpečnostní deficit Pevná překážka
Kategorie 270 m - Stromořadí, vzrostlá zeleň
Závažnost rizika **Nízká**
Poznámka -

Návrh opatření Odstranění, ochrana svodidly
Poznámka -
Náročnost realizace **Administrativní řešení**

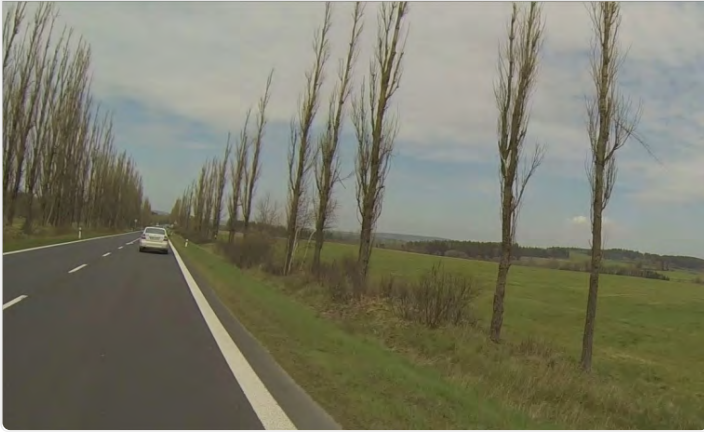
Bezpečnostní deficit	Pevná překážka
Kategorie	<input checked="" type="checkbox"/> 1× - Betonový sloupek <input checked="" type="checkbox"/> 1× - Pevný objekt (např. kámen, budova, komerční areál) <input checked="" type="checkbox"/> 250 m - Stromy, vzrostlá zeleň
Závažnost rizika	Střední
Poznámka	Kámen představuje pevnou překážku.

Návrh opatření	Odstranění, ochrana svodidly
Poznámka	-
Náročnost realizace	Administrativní řešení

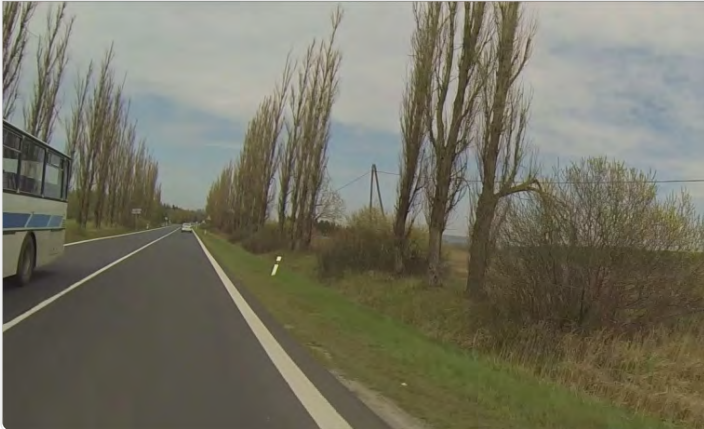
Bezpečnostní deficit Pevná překážka
Kategorie 250 m - Stromy, vzrostlá zeleň
Závažnost rizika Nizká
Poznámka -

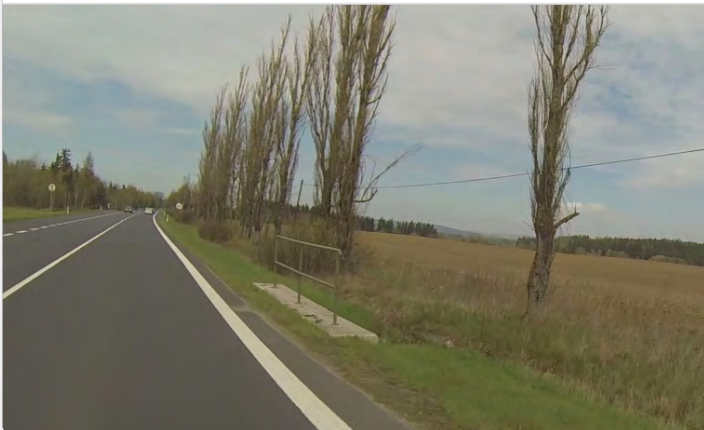
Bezpečnostní deficit Pevná překážka
Kategorie 1× - Trubkové zábradlí nebo ploty
Závažnost rizika Vysoká
Poznámka Zábradlí svým provedením představuje riziko v podobě vniknutí jednotlivých částí do interiéru vozidla při nárazu.

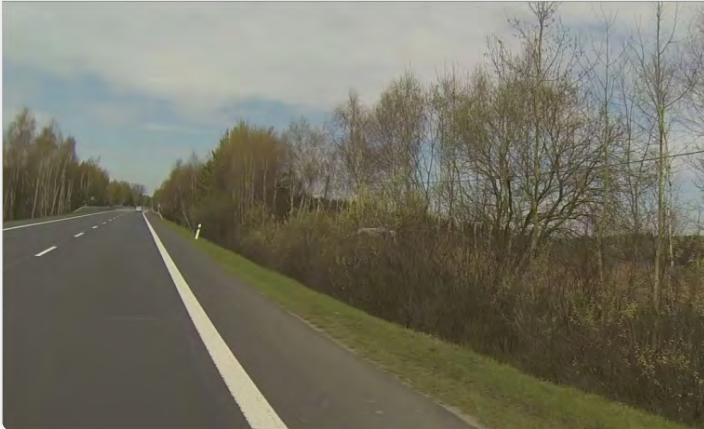
Bezpečnostní deficit Pevná překážka
Kategorie ☞ 100 m - Stromy, vzrostlá zeleň
Závažnost rizika **Vysoká**
Poznámka Stromy se nachází pod úrovní nivelety PK.

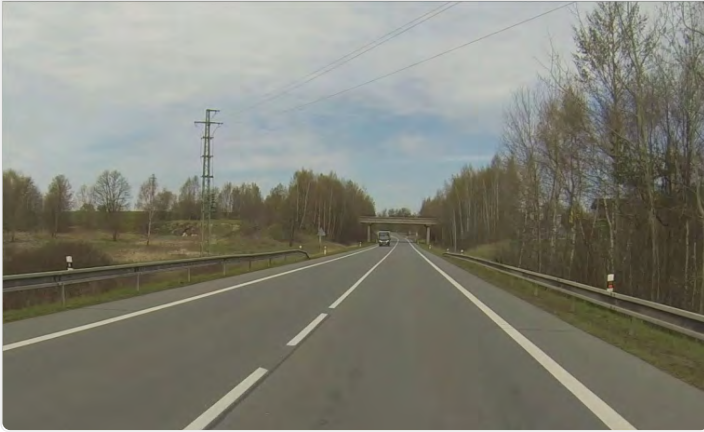
Bezpečnostní deficit Mezikřížovatkový úsek
Kategorie 1× - Absence SDZ a VDZ
Závažnost rizika **Nizká**
Poznámka Absence SDZ B 21a a VDZ V 9b.

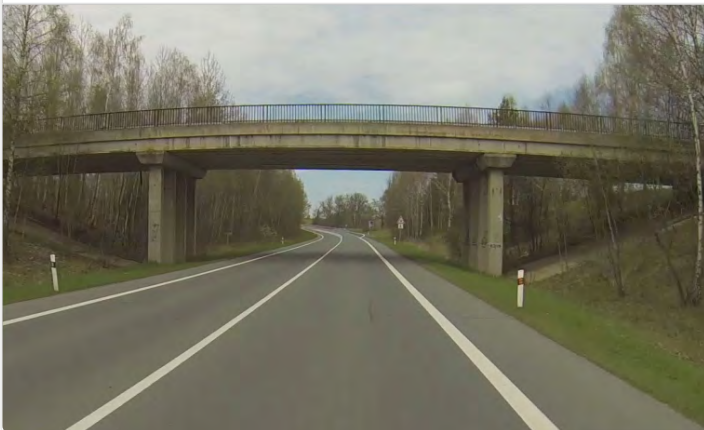
Bezpečnostní deficit Pevná překážka
Kategorie 4× - Nosné pilíře v okolí komunikace
Závažnost rizika **Vysoká**
Poznámka -

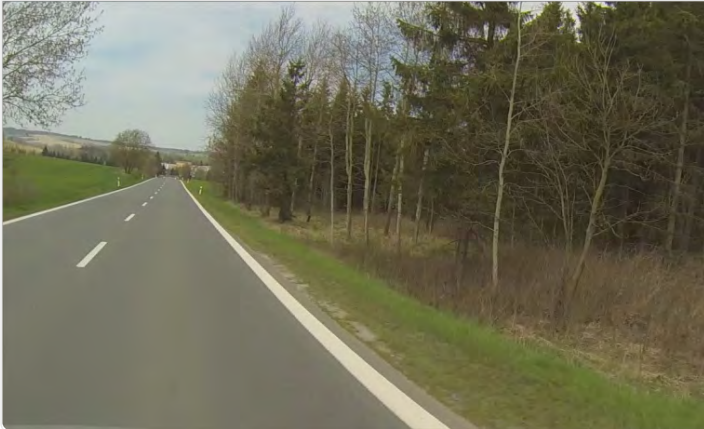
Bezpečnostní deficit Pevná překážka
Kategorie 100 m - Stromy, vzrostlá zeleň
Závažnost rizika **Střední**
Poznámka -

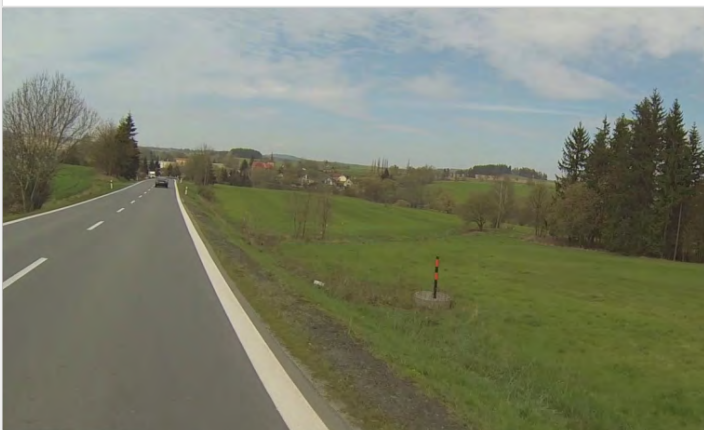
Bezpečnostní deficit Pevná překážka
Kategorie 1× - Betonová skruž
Závažnost rizika **Nizká**
Poznámka Betonová skruž bez víka.

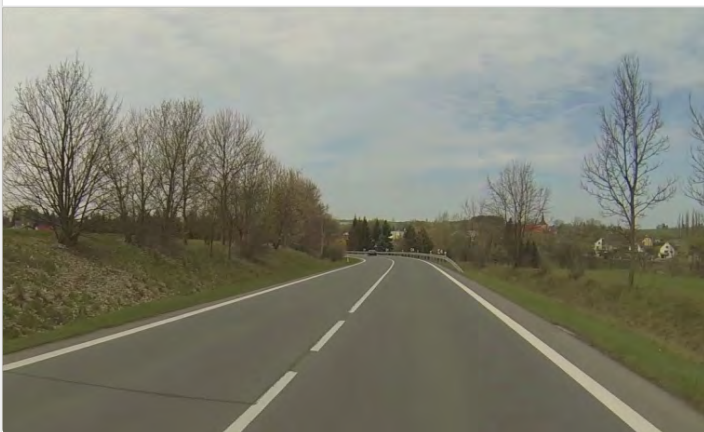
Bezpečnostní deficit Mezikřižovatkový úsek
Kategorie 1x - Absence SDZ a VDZ
Závažnost rizika **Nízká**
Poznámka Absence SDZ B 21a a VDZ V 9b.

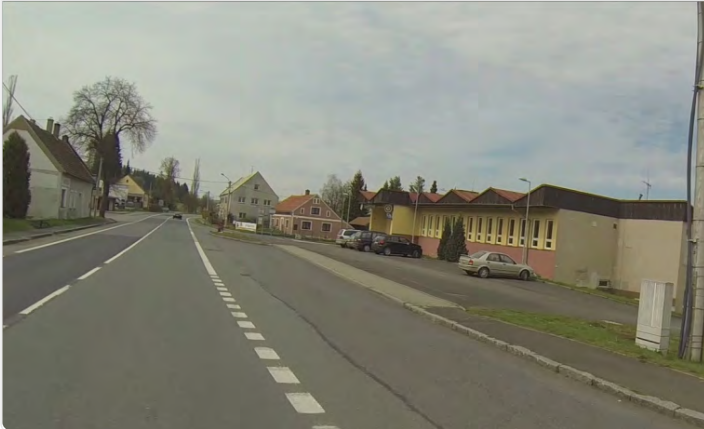
Bezpečnostní deficit Autobusová zastávka
Kategorie 1× - Absence nebo opotřebované VDZ
Závažnost rizika **Nízká**
Poznámka Absence VDZ V 11a, V 12a.

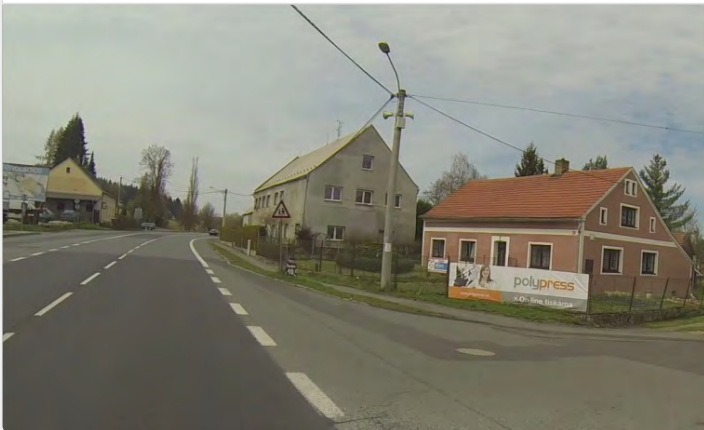
Bezpečnostní deficit Reklamní zařízení
Kategorie 1× - Reklamní zařízení (rušivý efekt na účastníky silničního provozu)
Závažnost rizika **Nízká**
Poznámka -

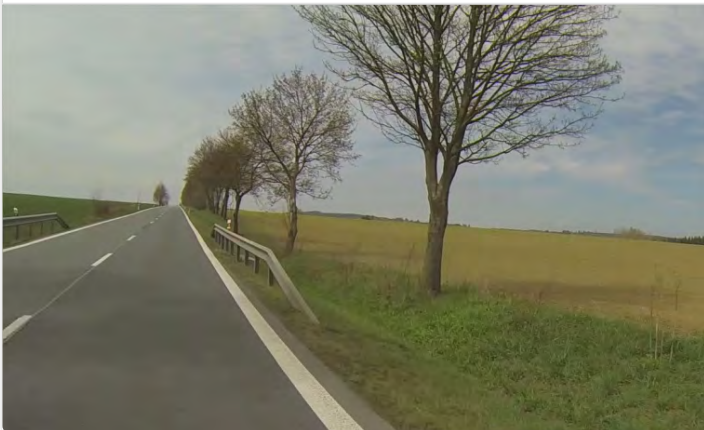
Bezpečnostní deficit Zadržné zařízení
Kategorie 2x - Krátký výškový náběh svodidla
Závažnost rizika **Střední**
Poznámka Krátký výškový náběh svodidla na obou stranách.

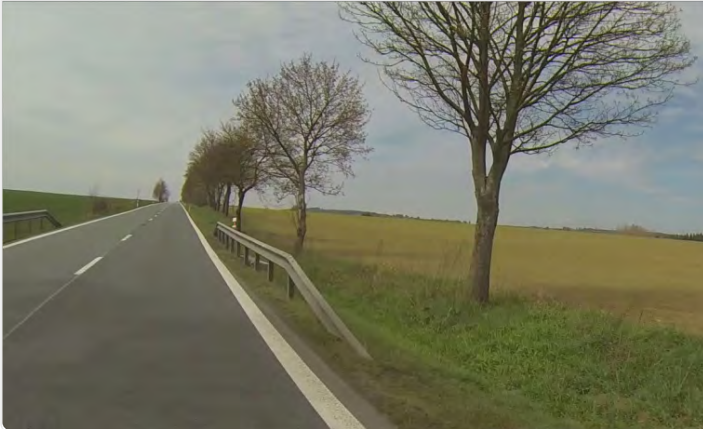
Bezpečnostní deficit Pevná překážka
Kategorie 80 m - Stromy, vzrostlá zeleň
Závažnost rizika **Střední**
Poznámka -

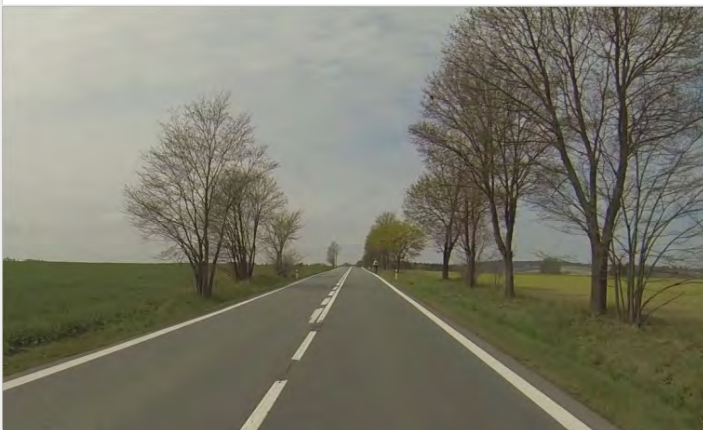
Bezpečnostní deficit Mezikřižovatkový úsek
Kategorie 1× - Absence SDZ a VDZ
Závažnost rizika **Nizká**
Poznámka Absence SDZ B 21a a SDZ V 9b.

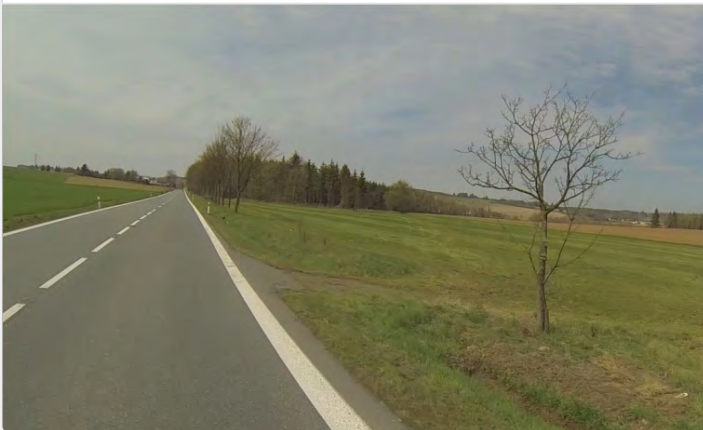
Bezpečnostní deficit Pevná překážka
Kategorie 2× - Polotuhé zemní těleso sjezdu / samostatného sjezdu
Závažnost rizika **Nízká**
Poznámka -

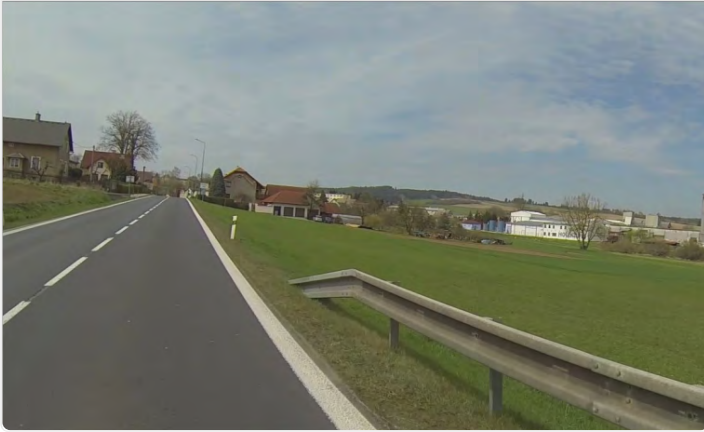
Bezpečnostní deficit Zadržné zařízení
Kategorie 1× - Krátký výškový náběh svodidla
Závažnost rizika **Nizká**
Poznámka Krátký výškový náběh rizikový pro protisměr.

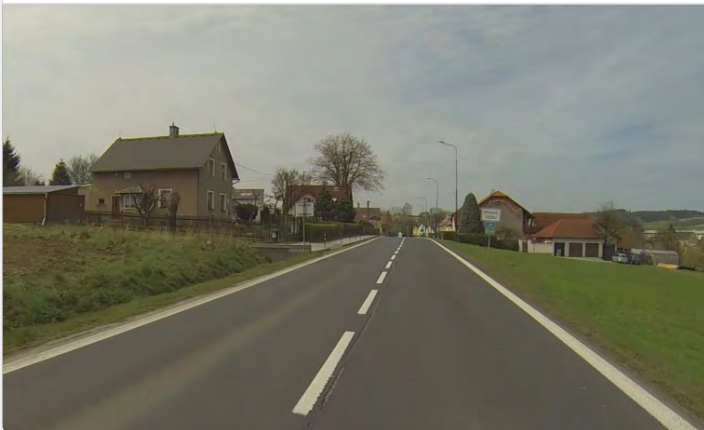
Bezpečnostní deficit Přechod z extravilánu do intravilánu
Kategorie 1× - Žádná změna (úprava) charakteru komunikace (absence zklidňujícího opatření)
Závažnost rizika **Střední**
Poznámka -

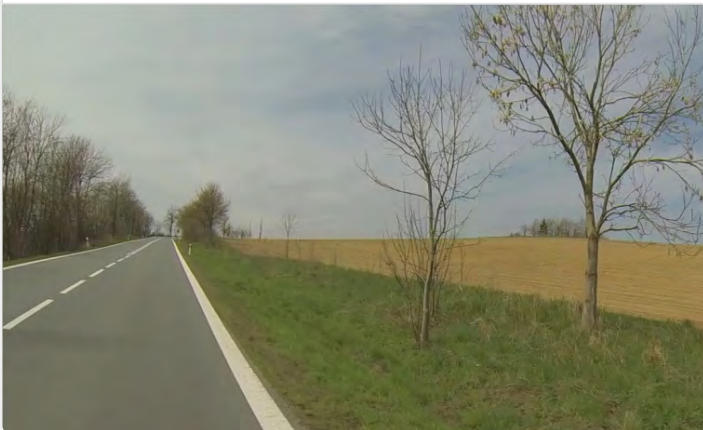
Bezpečnostní deficit Pevná překážka
Kategorie 2× - Strom
Závažnost rizika **Střední**
Poznámka -

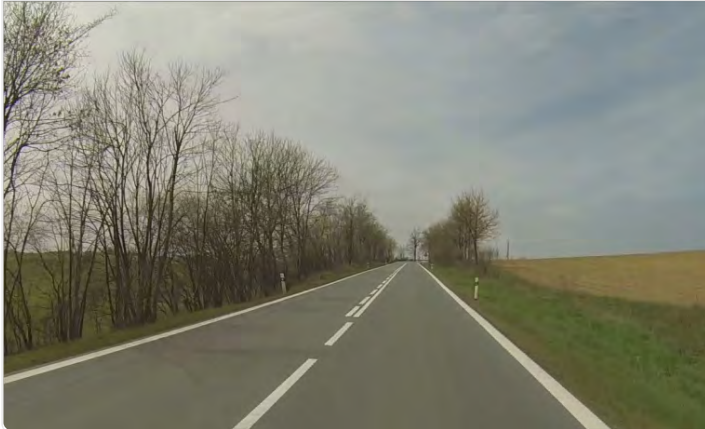
Bezpečnostní deficit Mezikřížovatkový úsek
Kategorie 1× - Absence SDZ a VDZ
Závažnost rizika **Nizká**
Poznámka Absence B 21a a VDZ V 9b.

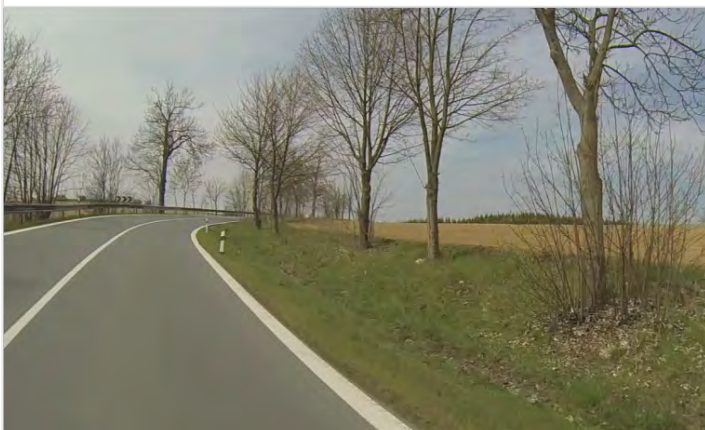
Bezpečnostní deficit Pevná překážka
Kategorie 90 m - Stromy, vzrostlá zeleň
Závažnost rizika **Střední**
Poznámka -

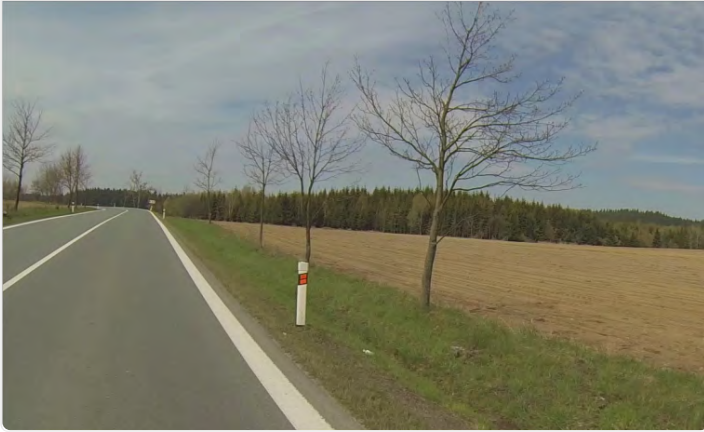
Bezpečnostní deficit Pevná překážka
Kategorie 40 m - Stromořadí
Závažnost rizika **Střední**
Poznámka -

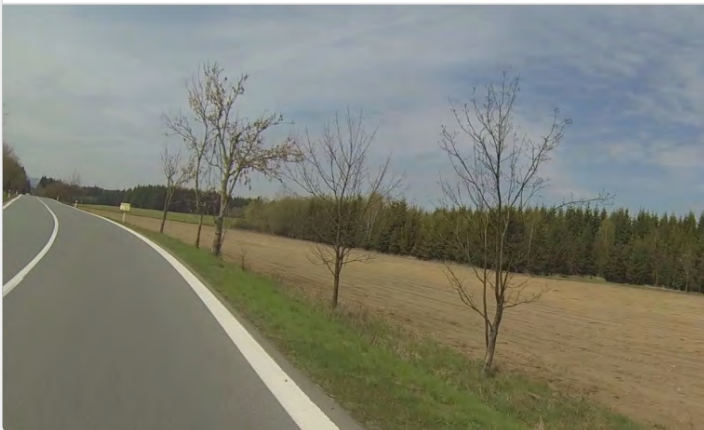
Bezpečnostní deficit Pevná překážka
Kategorie 35 m - Stromy, vzrostlá zeleň
Závažnost rizika **Vysoká**
Poznámka Stromy, vzrostlá zeleň se nachází pod úrovní nivelety PK.

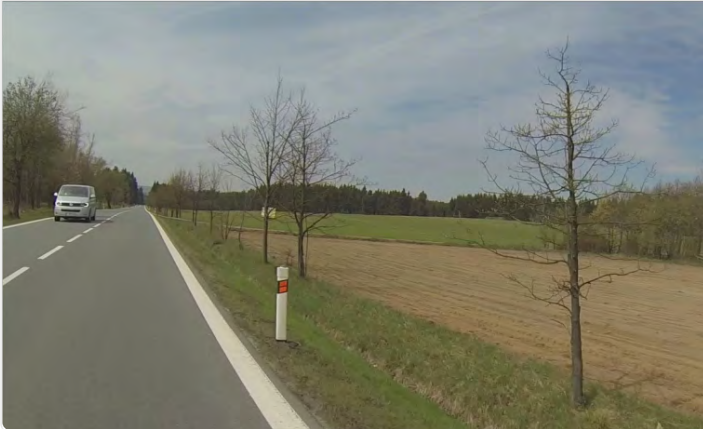
Bezpečnostní deficit Pevná překážka
Kategorie 55 m - Stromy, vzrostlá zeleň
Závažnost rizika **Střední**
Poznámka -

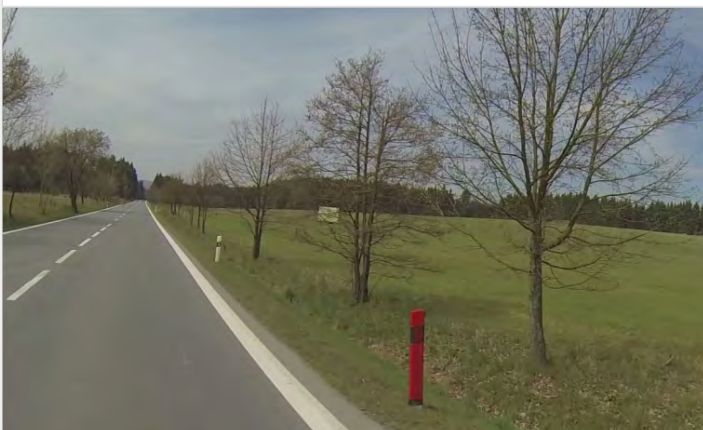
Bezpečnostní deficit Pevná překážka
Kategorie 465 m - Stromořadí, vzrostlá zeleň
Závažnost rizika **Vysoká**
Poznámka -

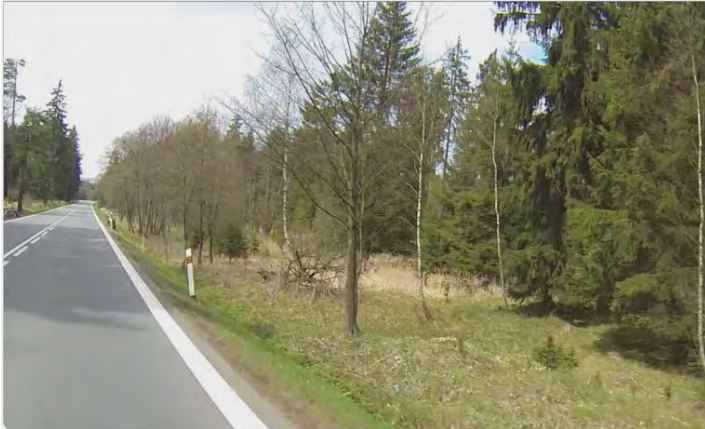
Bezpečnostní deficit Pevná překážka
Kategorie 485 m - Stromy, vzrostlá zeleň
Závažnost rizika **Vysoká**
Poznámka Stromy, vzrostlá zeleň se nachází pod úrovní nivelety PK.

Návrh opatření Odstranění, ochrana svodidly
Poznámka -
Náročnost realizace **Administrativní řešení**

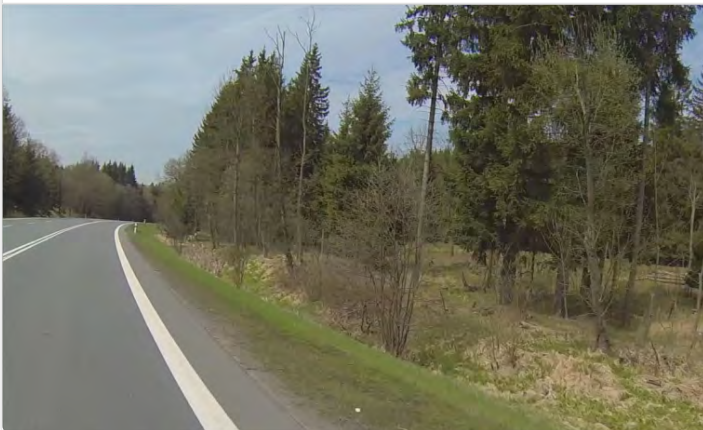
Bezpečnostní deficit Pevná překážka
Kategorie 220 m - Stromy, vzrostlá zeleň
Závažnost rizika **Střední**
Poznámka -

Návrh opatření Odstranění, ochrana svodidly
Poznámka V případě ochrany svodidly lze adekvátně prodloužit stávající svodidlo a současně realizovat směrové vychýlení svodidla.
Náročnost realizace **Administrativní řešení**

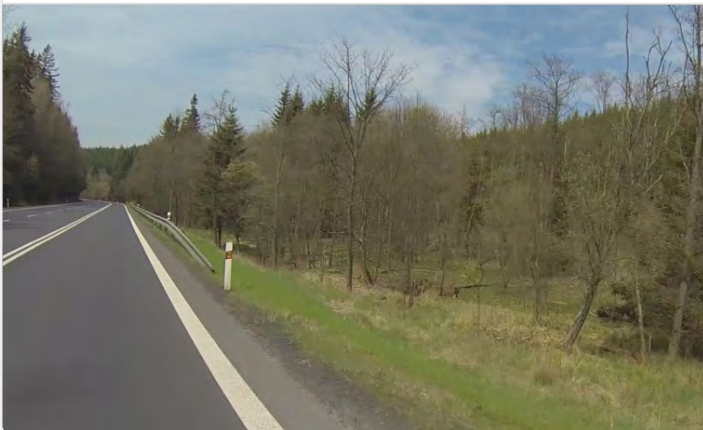
Bezpečnostní deficit Pevná překážka
Kategorie 45 m - Stromy, vzrostlá zeleň
Závažnost rizika **Nizká**
Poznámka -

Návrh opatření Odstranění, ochrana svodidly
Poznámka V případě ochrany svodidly lze adekvátně prodloužit stávající svodidlo a současně realizovat směrové vychýlení svodidla. Řešit společně se záznamem ID 3529.
Náročnost realizace **Administrativní řešení**

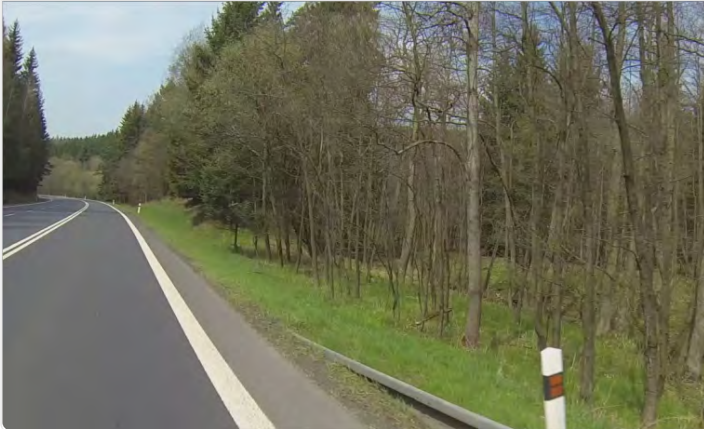
Bezpečnostní deficit Pevná překážka
Kategorie 30 m - Stromy, vzrostlá zeleň
Závažnost rizika **Střední**
Poznámka -

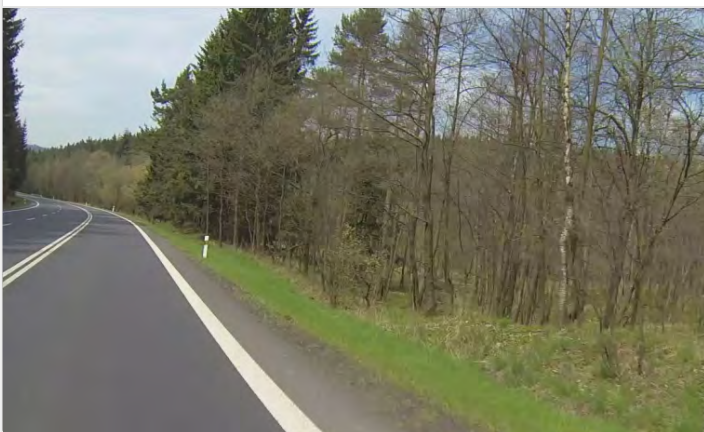
Bezpečnostní deficit Pevná překážka
Kategorie 225 m - Stromy, vzrostlá zeleň
Závažnost rizika **Střední**
Poznámka -

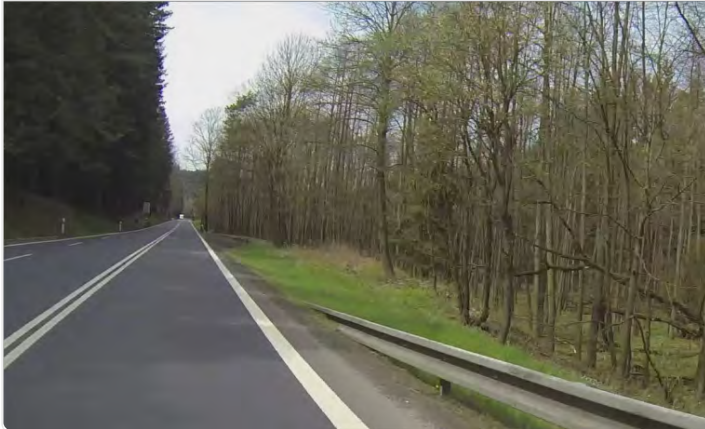
Bezpečnostní deficit Pevná překážka
Kategorie ☐ 55 m - Stromy, vzrostlá zeleň
Závažnost rizika **Střední**
Poznámka -

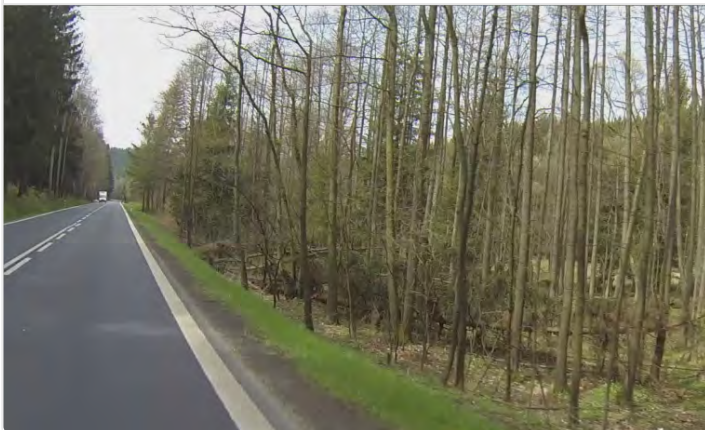
Bezpečnostní deficit Pevná překážka
Kategorie ☐ 95 m - Stromy, vzrostlá zeleň
Závažnost rizika **Vysoká**
Poznámka Stromy a vzrostlá zeleň se nachází pod niveletou vozovky.

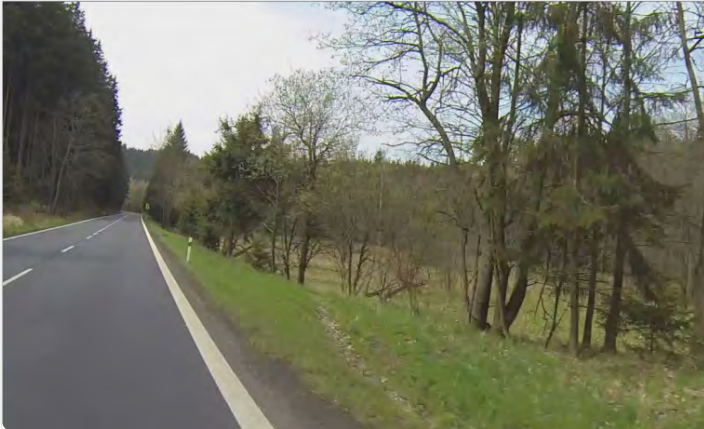
Bezpečnostní deficit Pevná překážka
Kategorie 185 m - Stromy, vzrostlá zeleň
Závažnost rizika **Vysoká**
Poznámka Stromy, vzrostlá zeleň se nachází pod úrovní nivelety PK.

Návrh opatření Odstranění, ochrana svodidly
Poznámka -
Náročnost realizace **Administrativní řešení**

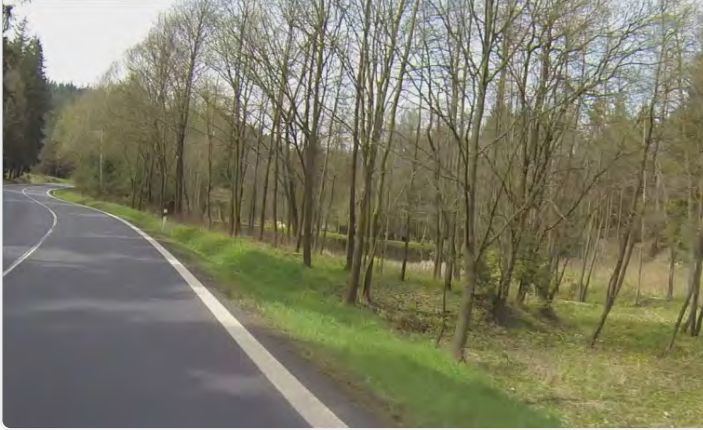
Bezpečnostní deficit Pevná překážka
Kategorie 270 m - Stromy, vzrostlá zeleň
Závažnost rizika **Vysoká**
Poznámka -

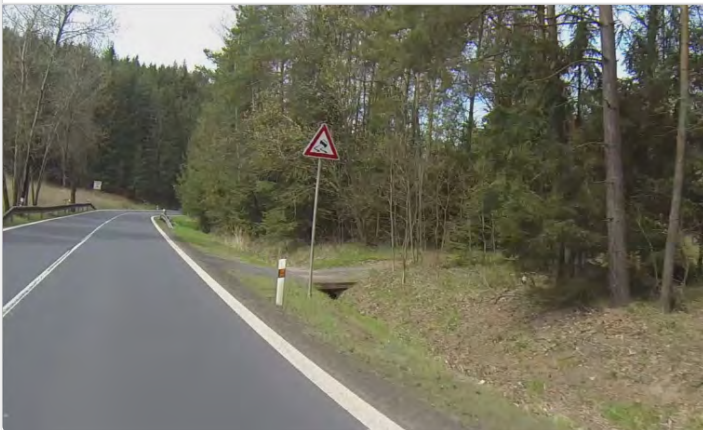
Bezpečnostní deficit Pevná překážka
Kategorie 2x - Tuhé čelo trubního propustku pod sjezdem / samostatným sjezdem
Závažnost rizika **Nízká**
Poznámka -

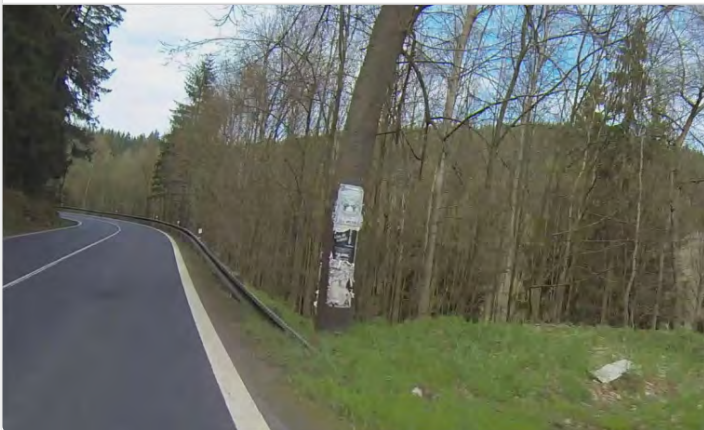
Bezpečnostní deficit Pevná překážka
Kategorie 1× - Stromy, vzrostlá zeleň
Závažnost rizika **Vysoká**
Poznámka -

Návrh opatření Prodloužení stávajících svodidel
Poznámka Současně realizovat směrové vychýlení svodidla.
Náročnost realizace **Administrativní řešení**

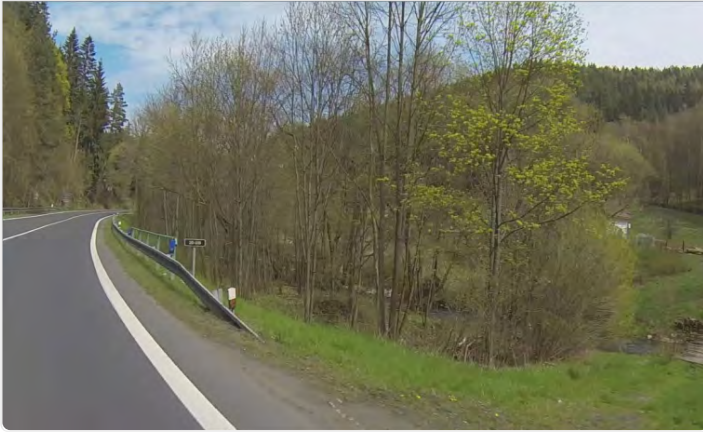
Bezpečnostní deficit Pevná překážka
Kategorie 1× - Stromy, vzrostlá zeleň
Závažnost rizika **Střední**
Poznámka -

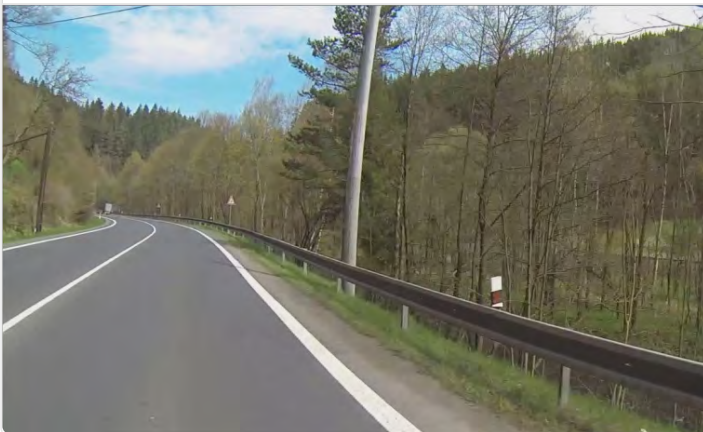
Bezpečnostní deficit Zadržné zařízení
Kategorie 1× - Nedodržení min. vzdálenosti za svodidlem
Závažnost rizika **Střední**
Poznámka Sloup el. vedení se nachází v pracovní šířce svodidla.

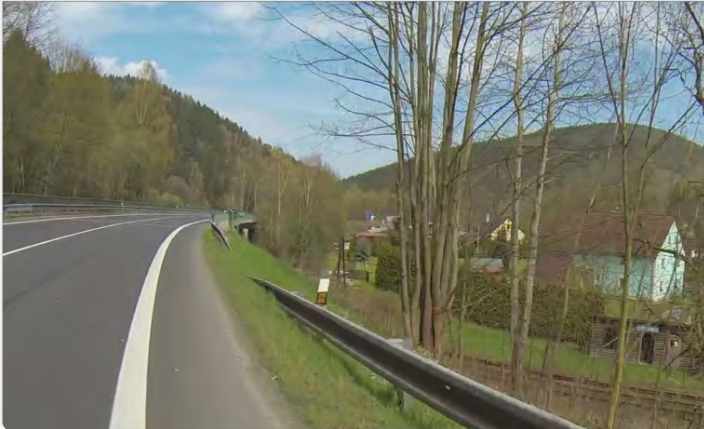
Bezpečnostní deficit Zadržné zařízení
Kategorie 1× - Přerušené boční svodidlo
Závažnost rizika **Vysoká**
Poznámka Přerušené boční svodidlo v místě vysokého náspu nad železniční tratí.

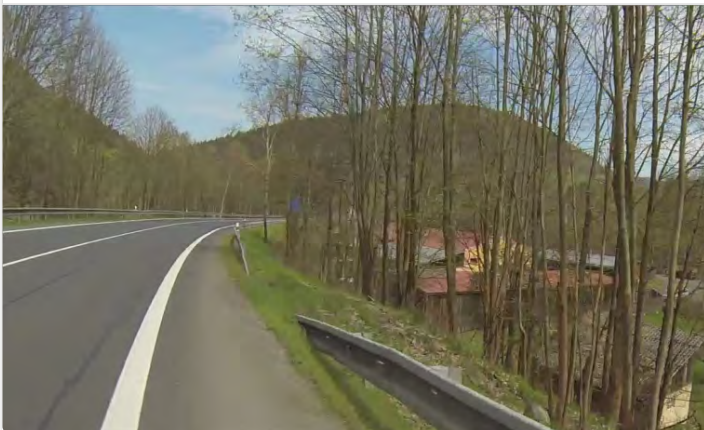
Bezpečnostní deficit Zadržné zařízení
Kategorie 1× - Přerušené boční svodidlo
Závažnost rizika **Střední**
Poznámka -
