PŘÍLOHA 1.2

Vyhodnocení identifikovaných dopravně-bezpečnostních deficitů

v rámci BI PK z roku 2016

km 0,000 – 39,586

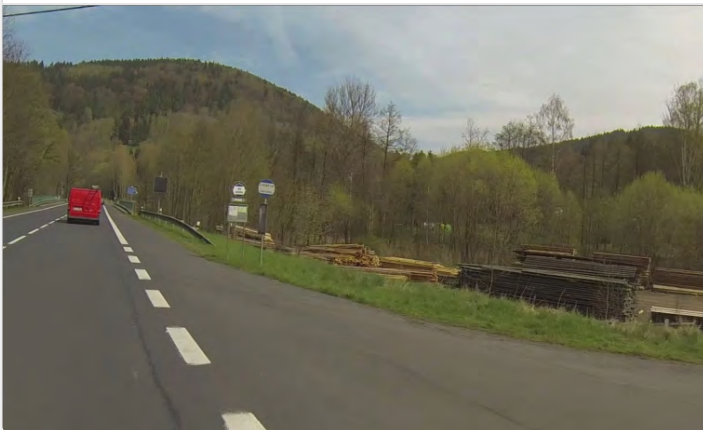
Bezpečnostní deficit Autobusová zastávka
Kategorie 1× - Absence nebo opotřebované VDZ
 1× - Neadekvátní podmínky pro pěší - krátká / neadekvátně provedená nástupní hrana a absence návaznosti na pěší infrastrukturu
 1× - Nevhodný typ zastávky (zastávka se nachází v jízdním pruhu)
Závažnost rizika **Střední**
Poznámka Absence VDZ V 11a. Autobusová zastávka se nachází v prostoru křižovatky.

Návrh opatření Systematické opatření II.
Poznámka -
Náročnost realizace **Složitě řešení**

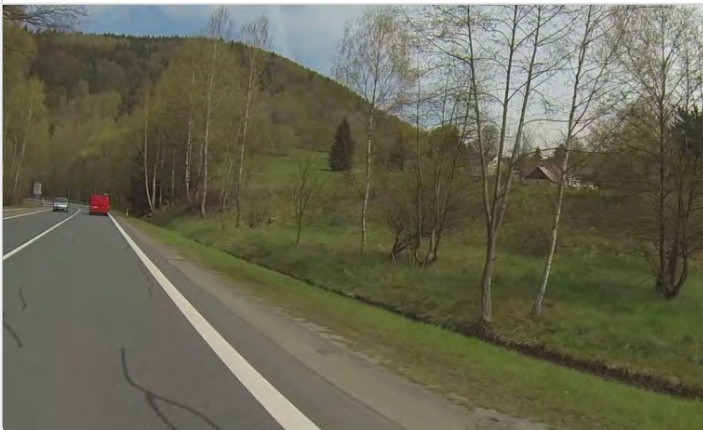
Bezpečnostní deficit Pevná překážka
Kategorie 125 m - Stromy, vzrostlá zeleň
Závažnost rizika **Střední**
Poznámka -

Návrh opatření Odstranění, ochrana svodidly
Poznámka V případě ochrany svodidly lze adekvátně prodloužit stávající svodidla a současně realizovat směrové vychýlení svodidla a jeho pevné zavázání do svahu.
Náročnost realizace **Administrativní řešení**

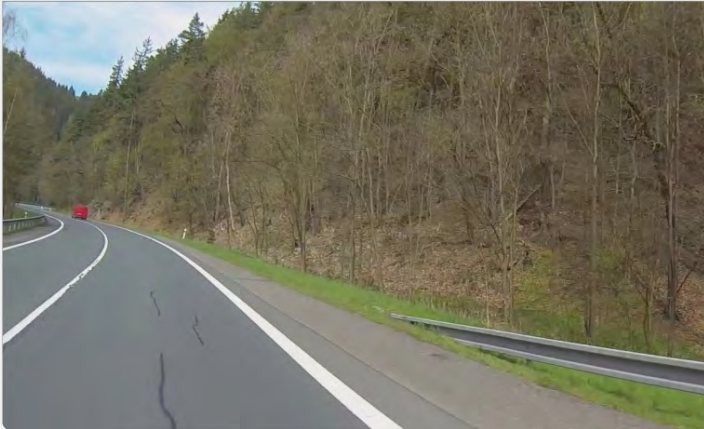
Bezpečnostní deficit Pevná překážka
Kategorie 110 m - Stromy, vzrostlá zeleň
Závažnost rizika **Střední**
Poznámka -

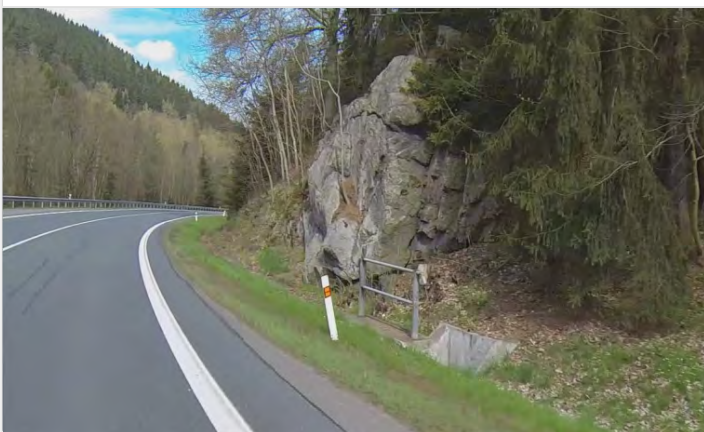
Bezpečnostní deficit Pevná překážka
Kategorie 1× - Trubkové zábradlí nebo ploty
 1× - Vodohospodářský objekt
Závažnost rizika **Vysoká**
Poznámka Zábradlí svým provedením představuje riziko v podobě vniknutí jednotlivých částí do interiéru vozidla při nárazu.

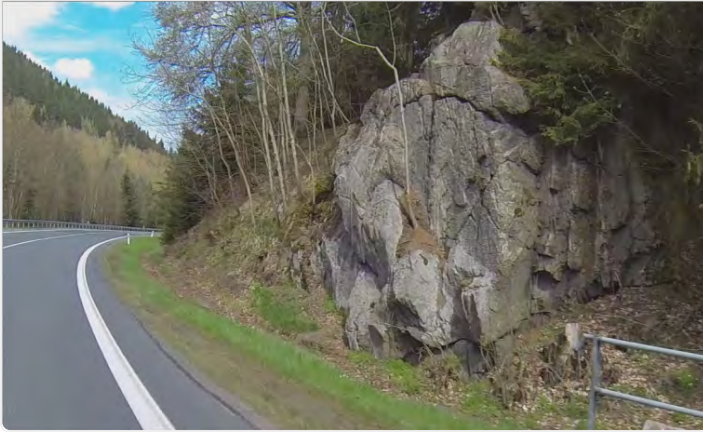
Bezpečnostní deficit Pevná překážka
Kategorie 1× - Členitý povrch skalní stěny
Závažnost rizika **Střední**
Poznámka -

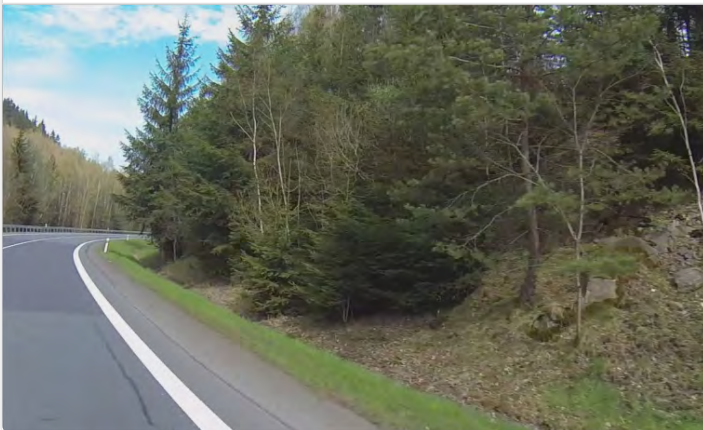
Bezpečnostní deficit Pevná překážka
Kategorie 220 m - Stromy, vzrostlá zeleň
Závažnost rizika **Střední**
Poznámka -

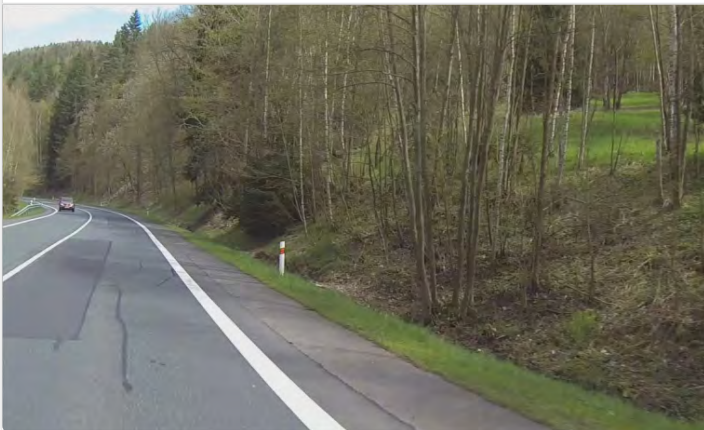
Bezpečnostní deficit Pevná překážka
Kategorie 1× - Stromy, vzrostlá zeleň
Závažnost rizika **Střední**
Poznámka -

Návrh opatření Odstranění, ochrana svodidly
Poznámka -
Náročnost realizace **Administrativní řešení**

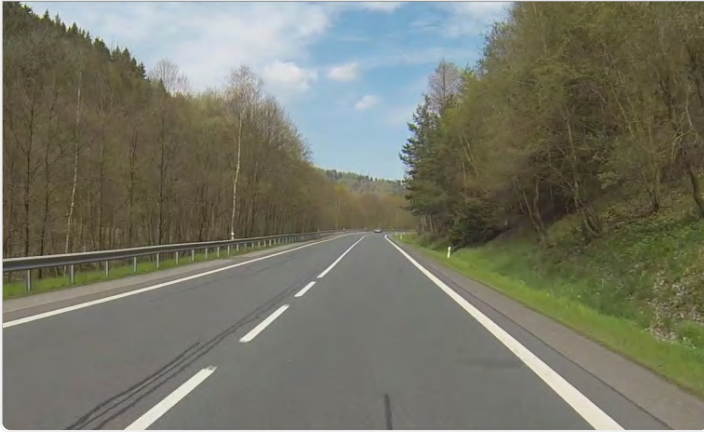
Bezpečnostní deficit Mezikřížovatkový úsek
Kategorie 1× - Absence SDZ a VDZ
Závažnost rizika **Nizká**
Poznámka Absence SDZ B 21a a VDZ V 9b.

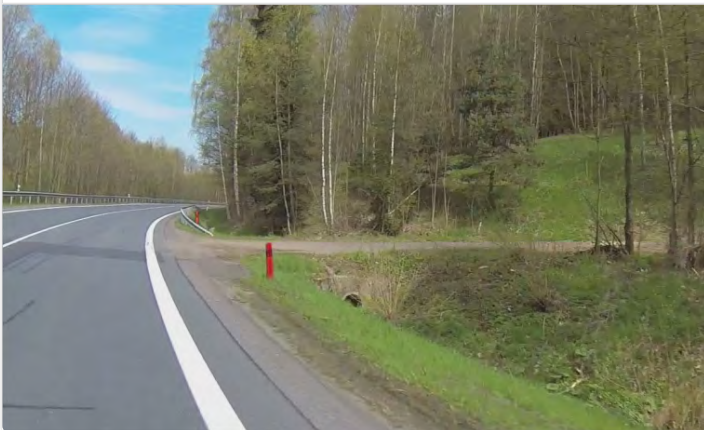
Bezpečnostní deficit Pevná překážka
Kategorie 1× - Tuhé čelo trubního propustku pod sjezdem / samostatným sjezdem
Závažnost rizika **Střední**
Poznámka -

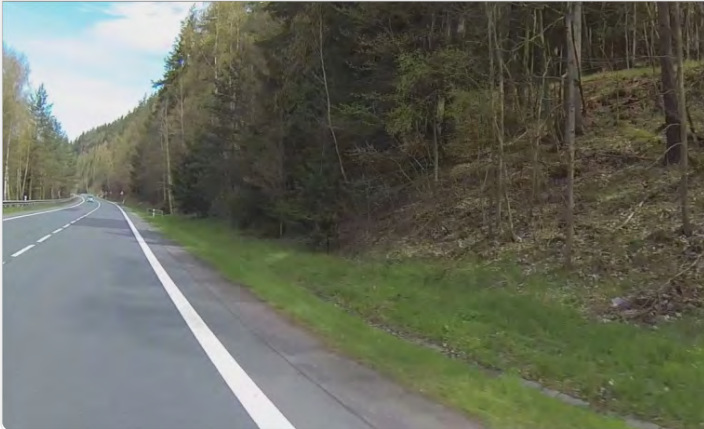
Bezpečnostní deficit Pevná překážka
Kategorie 140 m - Stromy, vzrostlá zeleň
Závažnost rizika **Střední**
Poznámka -

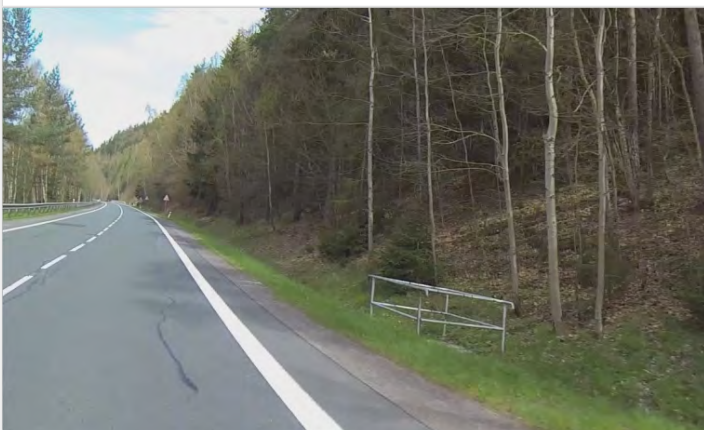
Bezpečnostní deficit Pevná překážka
Kategorie 1× - Trubkové zábradlí nebo ploty
 1× - Vodohospodářský objekt
Závažnost rizika **Střední**
Poznámka Zábradlí svým provedením představuje riziko v podobě vniknutí jednotlivých částí do interiéru vozidla při nárazu.

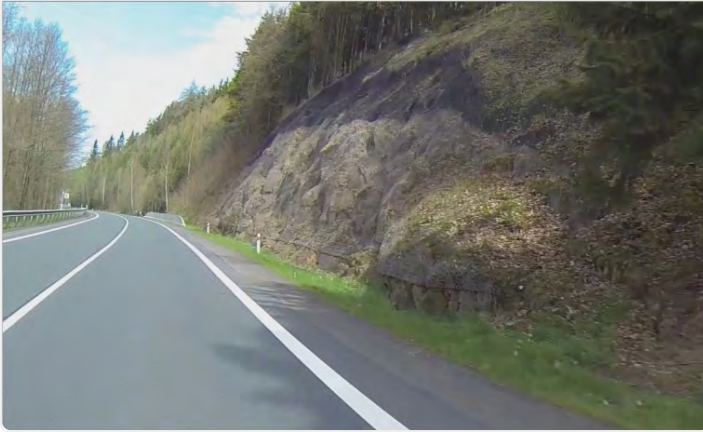
Bezpečnostní deficit Pevná překážka
Kategorie ☑ 55 m - Členitý povrch skalní stěny
Závažnost rizika **Střední**
Poznámka -

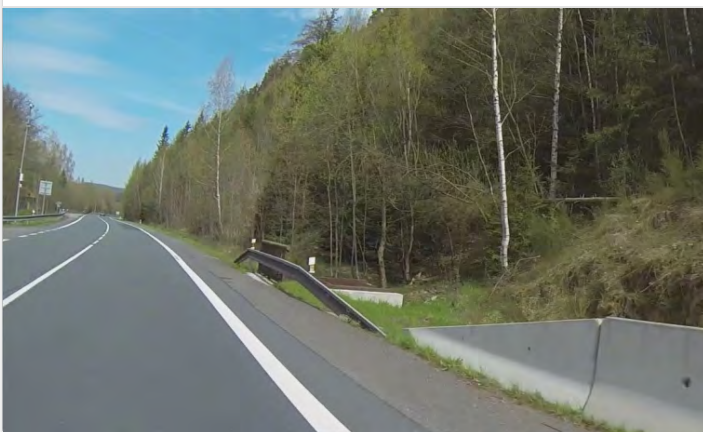
Bezpečnostní deficit Zádržné zařízení
Kategorie ☑ 1× - Krátké svodidlo před - pevnou překážkou
 ☑ 1× - Krátký výškový náběh svodidla
 ☑ 1× - Neadekvátně realizovaný přechod mezi různými druhy svodidel
Závažnost rizika **Střední**
Poznámka Neadekvátní propojení výškových náběhů a pásnic svodidla. Krátké svodidlo před vodohospodářským objektem a krátký výškový náběh svodidla rizikový pro protisměr.

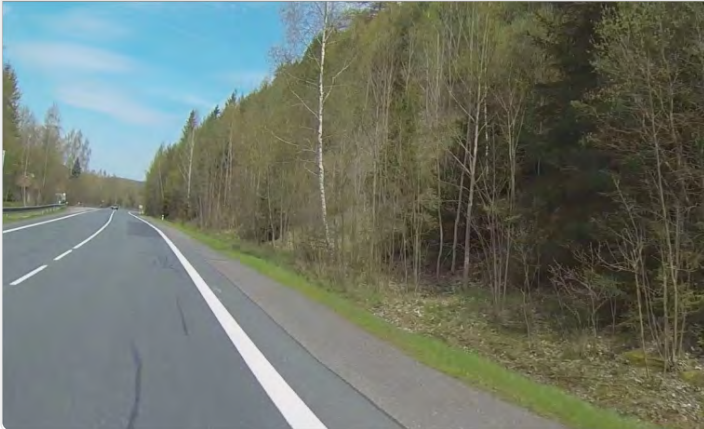
Bezpečnostní deficit Pevná překážka
Kategorie 160 m - Stromy, vzrostlá zeleň
Závažnost rizika **Střední**
Poznámka -

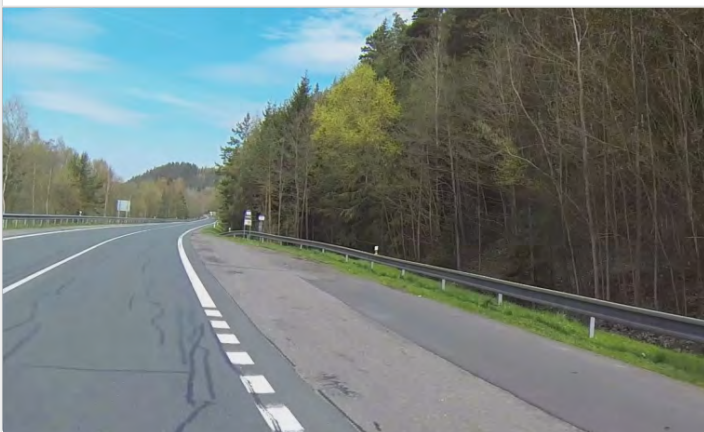
Bezpečnostní deficit Autobusová zastávka
Kategorie 1× - Absence nebo opotřebená VDZ
 1× - Neadekvátní podmínky pro pěší - krátká / neadekvátně provedená nástupní hrana a absence návaznosti na pěší infrastrukturu
Závažnost rizika **Střední**
Poznámka Absence VDZ V 11a, V 12a.

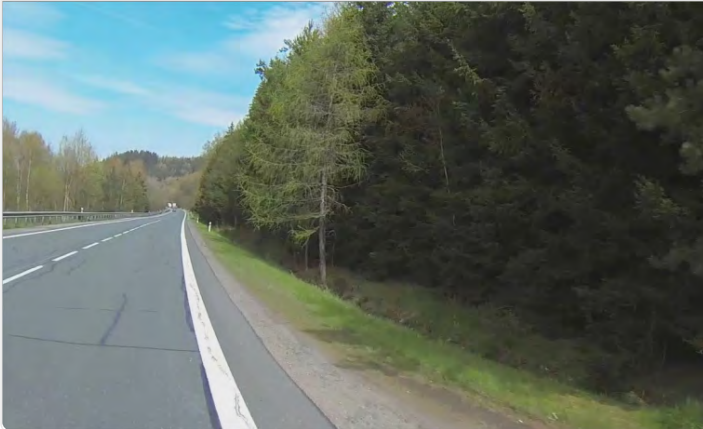
Bezpečnostní deficit Pevná překážka
Kategorie ↗ 140 m - Stromy, vzrostlá zeleň
Závažnost rizika **Střední**
Poznámka -

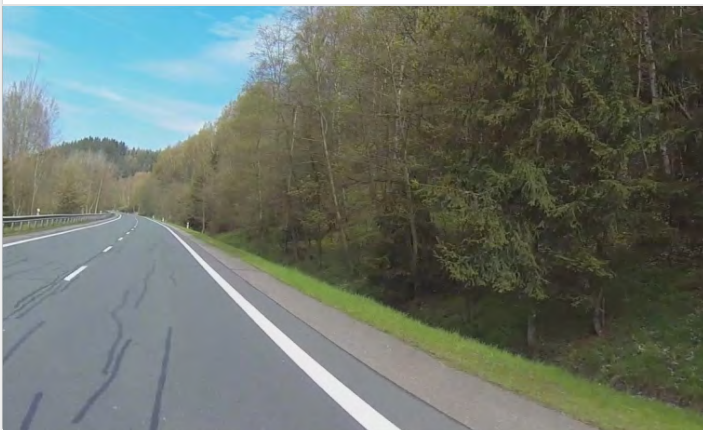
Bezpečnostní deficit Pevná překážka
Kategorie ↗ 250 m - Stromy, vzrostlá zeleň
Závažnost rizika **Střední**
Poznámka -

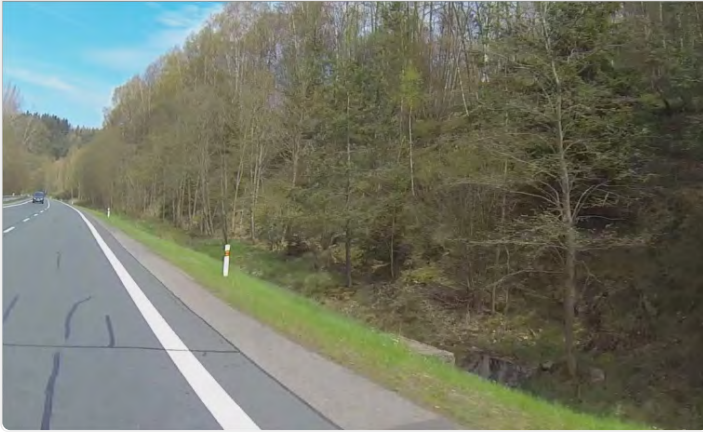
Bezpečnostní deficit Pevná překážka
Kategorie 1× - Vodohospodářský objekt
Závažnost rizika **Střední**
Poznámka -

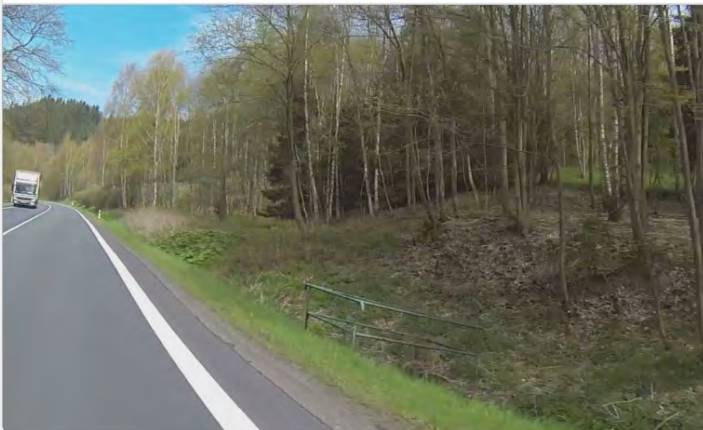
Bezpečnostní deficit Pevná překážka
Kategorie 1× - Trubkové zábradlí nebo ploty
 1× - Vodohospodářský objekt
Závažnost rizika **Vysoká**
Poznámka Zábradlí svým provedením představuje riziko v podobě vniknutí jednotlivých částí do interiéru vozidla při nárazu.

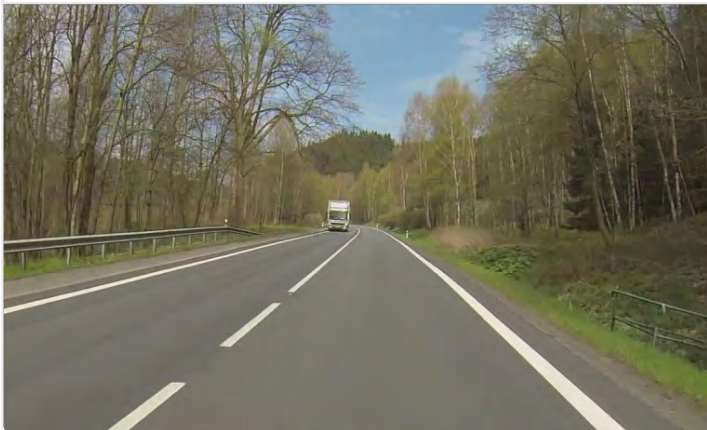
Bezpečnostní deficit Mezikřižovatkový úsek
Kategorie 1× - Absence SDZ a VDZ
Závažnost rizika Nizká
Poznámka Absence SDZ B 21a a VDZ V 9b.

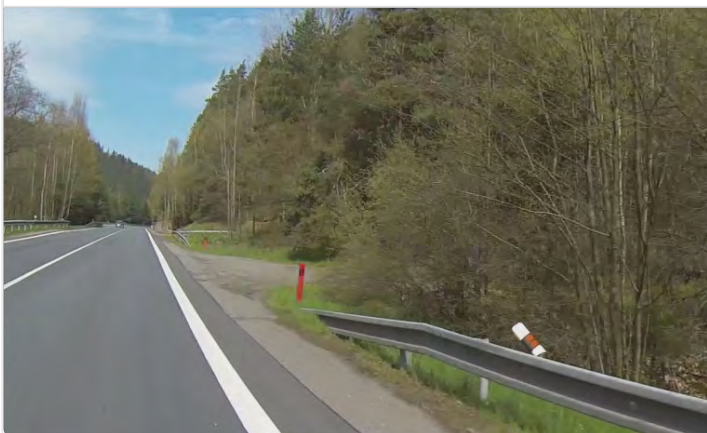
Bezpečnostní deficit Pevná překážka
Kategorie 1× - Stromy, vzrostlá zeleň
Závažnost rizika Nizká
Poznámka Riziko zejména pro vozidla jedoucí v protisměru.

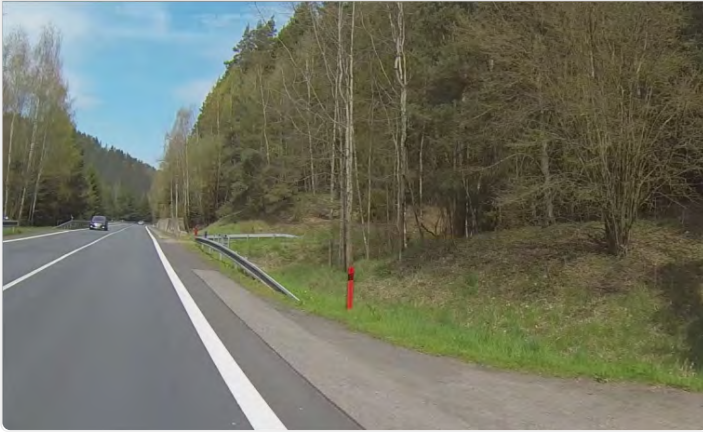
Bezpečnostní deficit Zadržné zařízení
Kategorie 1× - Krátké svodidlo před - stromem
 1× - Krátké svodidlo u příčného propustku
Závažnost rizika Nizká
Poznámka -

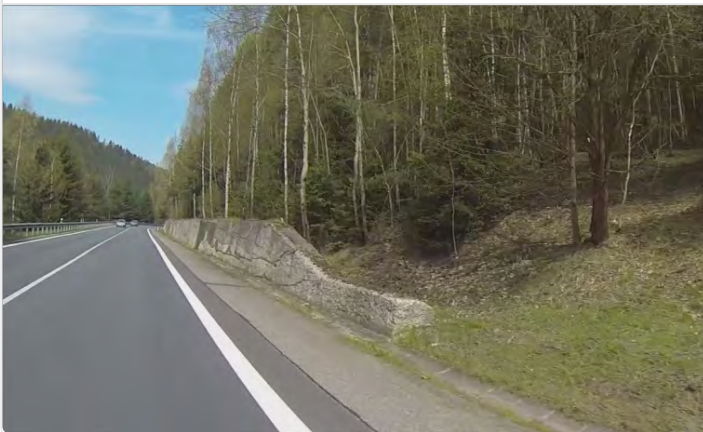
Bezpečnostní deficit Pevná překážka
Kategorie 1× - Čelo tuhé zdi nebo PHS
Závažnost rizika Nizká
Poznámka -

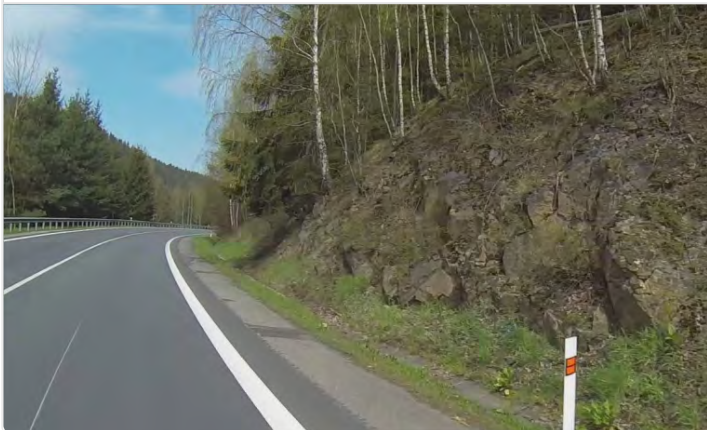
Bezpečnostní deficit Pevná překážka
Kategorie 30 m - Členitý povrch skalní stěny
Závažnost rizika **Nizká**
Poznámka -

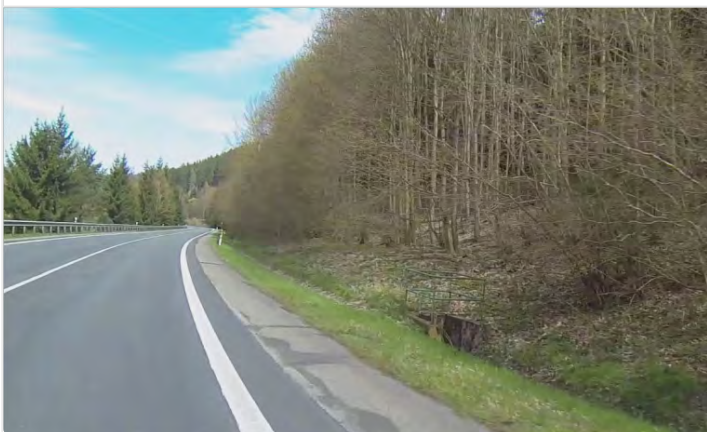
Bezpečnostní deficit Pevná překážka
Kategorie 1× - Ocelové sloupce oplocení
 1× - Vodohospodářský objekt
Závažnost rizika **Střední**
Poznámka Zábradlí svým provedením představuje riziko v podobě vniknutí jednotlivých částí do interiéru vozidla při nárazu.

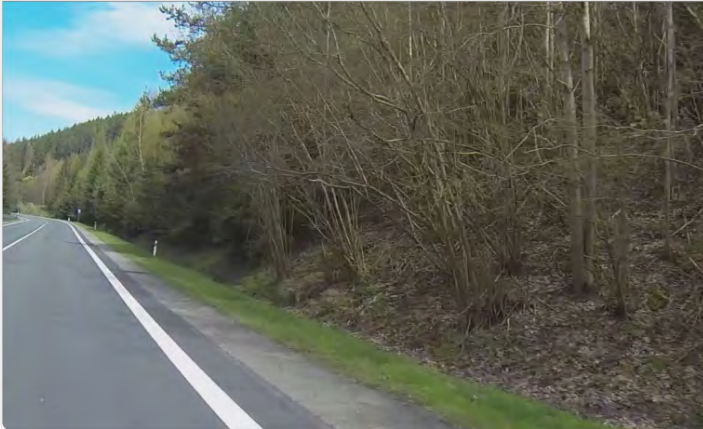
Bezpečnostní deficit Pevná překážka
Kategorie 40 m - Stromy, vzrostlá zeleň
Závažnost rizika **Nizká**
Poznámka Stromy, vzrostlá zeleň se nachází na vnější straně příkopu.

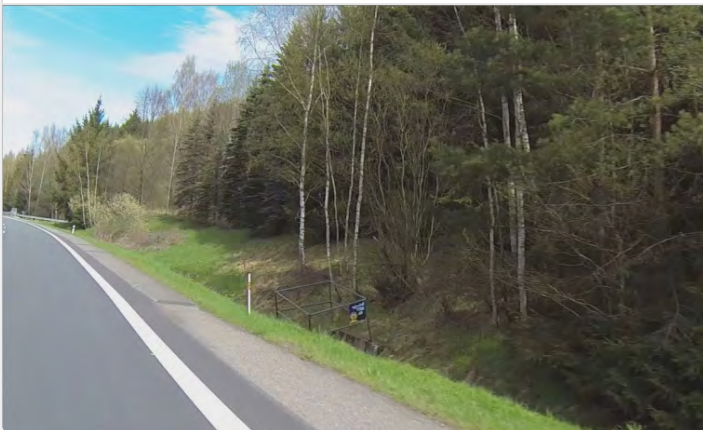
Bezpečnostní deficit Pevná překážka
Kategorie 80 m - Stromy, vzrostlá zeleň
 1× - Trubkové zábradlí nebo ploty
 1× - Vodohospodářský objekt
Závažnost rizika **Střední**
Poznámka Zábradlí svým provedením představuje riziko v podobě vniknutí jednotlivých částí do interiéru vozidla při nárazu.

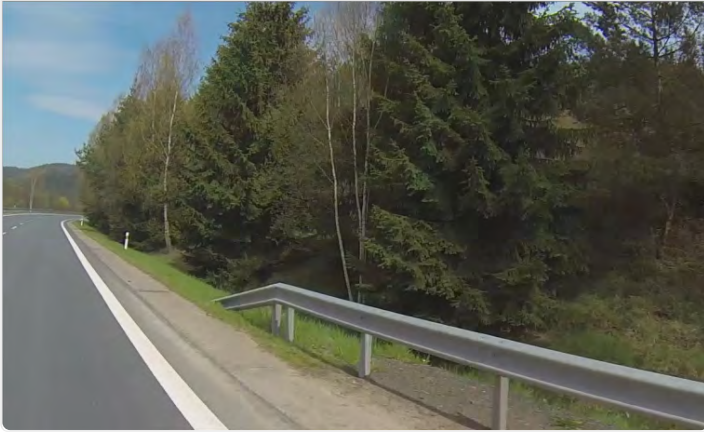
Bezpečnostní deficit Zadržné zařízení
Kategorie 1× - Krátký výškový náběh svodidla
Závažnost rizika **Nizká**
Poznámka Krátký výškový náběh rizikový pro protisměr.

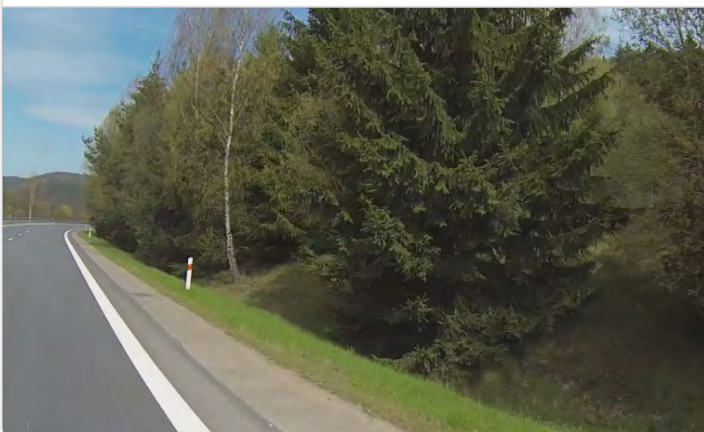
Bezpečnostní deficit Pevná překážka
Kategorie 95 m - Stromy, vzrostlá zeleň
Závažnost rizika **Střední**
Poznámka -

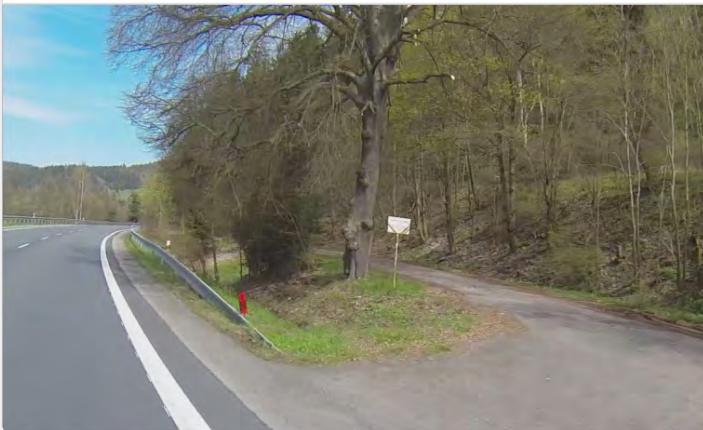
Bezpečnostní deficit Pevná překážka
Kategorie 1× - Stromy, vzrostlá zeleň
Závažnost rizika **Střední**
Poznámka -

Návrh opatření Odstranění, ochrana svodidly
Poznámka Odstranění stromu a současně realizace směrového vychýlení svodidla.
Náročnost realizace **Administrativní řešení**

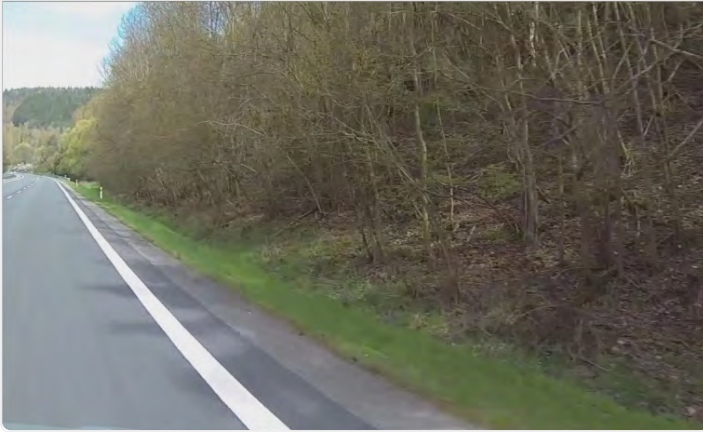
Bezpečnostní deficit Pevná překážka
Kategorie 50 m - Vzrostlá zeleň (průměr kmene do 0,1 m)
Závažnost rizika **Nizká**
Poznámka Vzrostlá zeleň nacházející se v blízkosti PK primárně představuje riziko do budoucna.

Návrh opatření Odstranění
Poznámka -
Náročnost realizace **Jednoduché řešení**

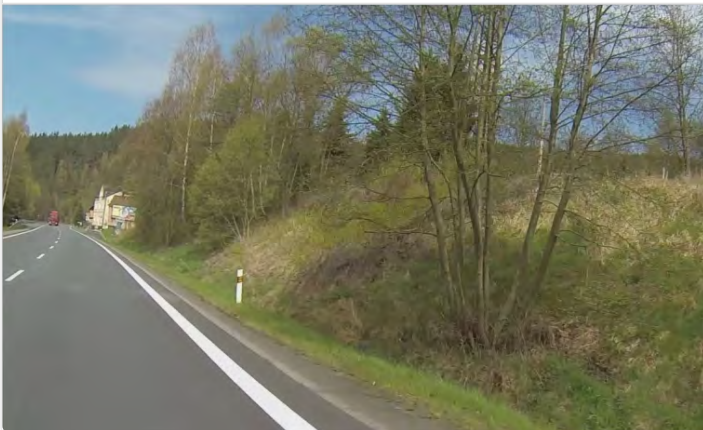
Bezpečnostní deficit Pevná překážka
Kategorie 1× - Vzrostlá zeleň (průměr kmene do 0,1 m)
Závažnost rizika **Nizká**
Poznámka -

Návrh opatření Odstranění
Poznámka -
Náročnost realizace **Jednoduché řešení**

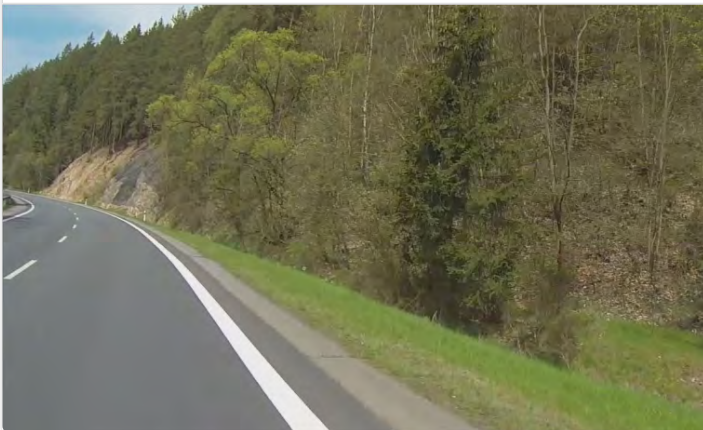
Bezpečnostní deficit Pevná překážka
Kategorie 1× - Stromy, vzrostlá zeleň
Závažnost rizika **Střední**
Poznámka Strom, vzrostlá zeleň se nachází pod niveletou komunikace.

Návrh opatření Odstranění
Poznámka -
Náročnost realizace **Administrativní řešení**

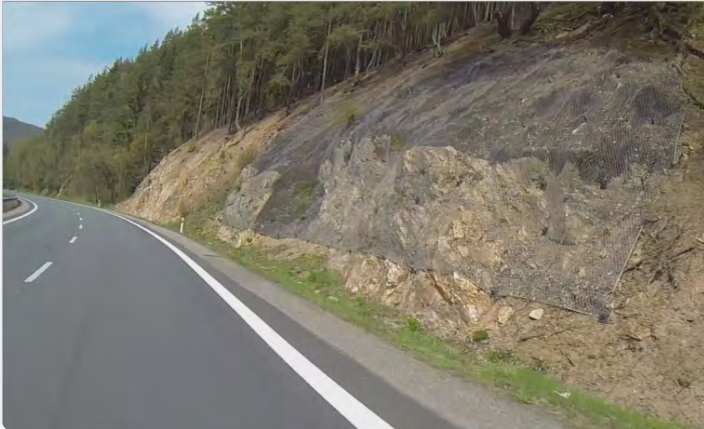
Bezpečnostní deficit Pevná překážka
Kategorie 70 m - Členitý povrch skalní stěny
Závažnost rizika Nizká
Poznámka -

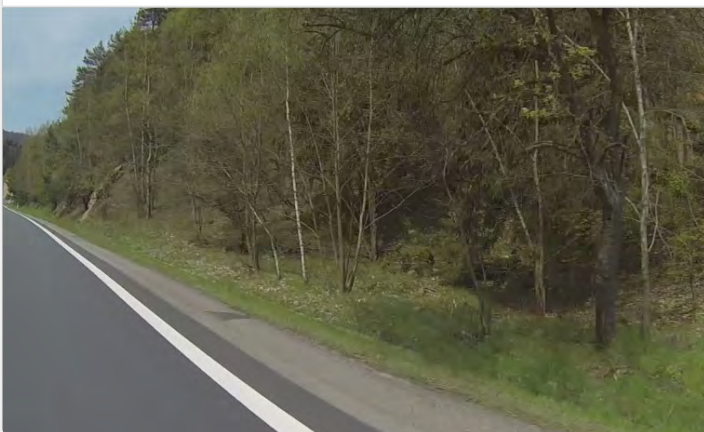
Bezpečnostní deficit Pevná překážka
Kategorie 90 m - Stromy, vzrostlá zeleň
Závažnost rizika Střední
Poznámka -

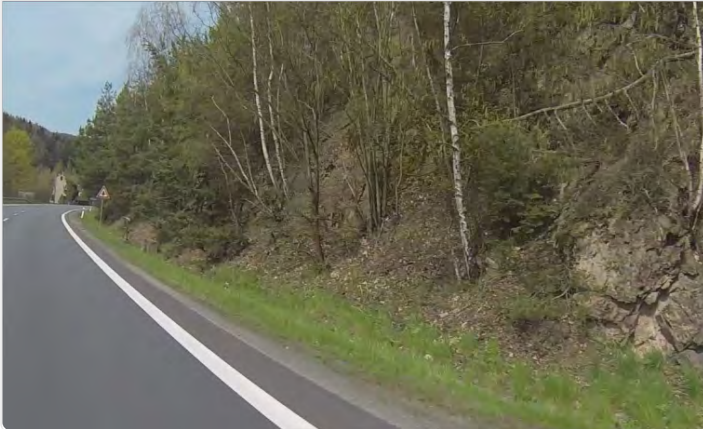
Bezpečnostní deficit Pevná překážka
Kategorie 30 m - Stromy, vzrostlá zeleň
Závažnost rizika **Střední**
Poznámka -

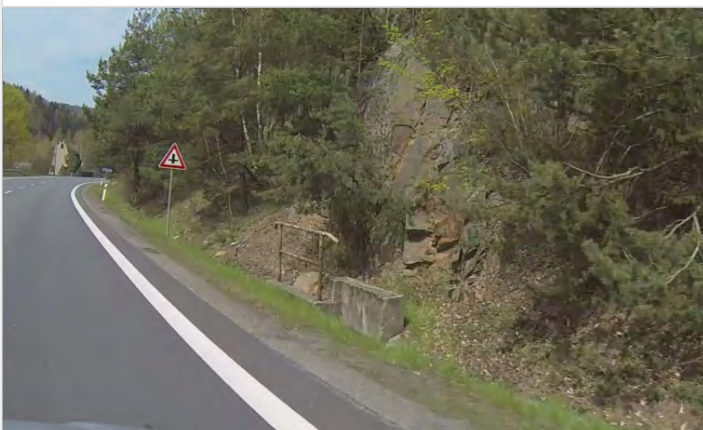
Bezpečnostní deficit Pevná překážka
Kategorie 1× - Trubkové zábradlí nebo ploty
 1× - Vodohospodářský objekt
Závažnost rizika **Vysoká**
Poznámka Zábradlí svým provedením představuje riziko v podobě vniknutí jednotlivých částí do interiéru vozidla při nárazu.

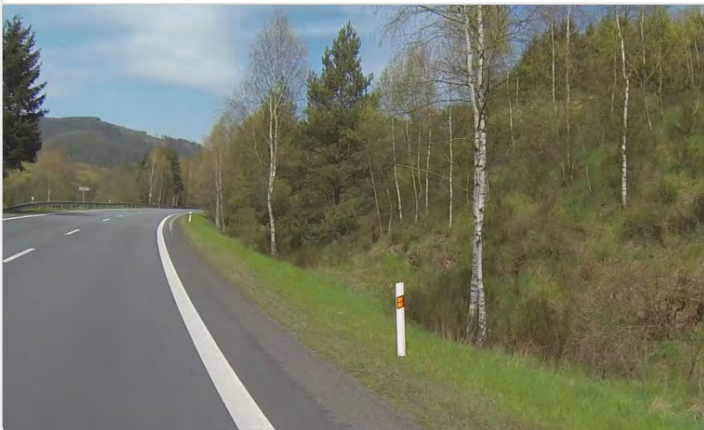
Bezpečnostní deficit Pevná překážka
Kategorie 130 m - Stromy, vzrostlá zeleň
Závažnost rizika **Vysoká**
Poznámka Stromy, vzrostlá zeleň se nachází pod úrovní nivelety PK.

Návrh opatření Odstranění, ochrana svodidly
Poznámka V případě ochrany svodidly lze adekvátně prodloužit stávající svodidla a současně realizovat směrové vychýlení svodidla a jeho pevné zavázání do svahu.
Náročnost realizace **Administrativní řešení**

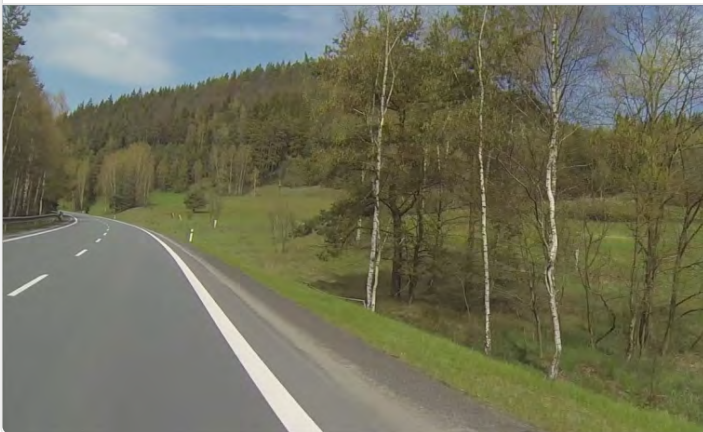
Bezpečnostní deficit Pevná překážka
Kategorie 20 m - Stromy, vzrostlá zeleň
Závažnost rizika Vysoká
Poznámka Stromy, vzrostlá zeleň se nachází pod úrovní nivelety PK.

Návrh opatření Odstranění
Poznámka -
Náročnost realizace Administrativní řešení

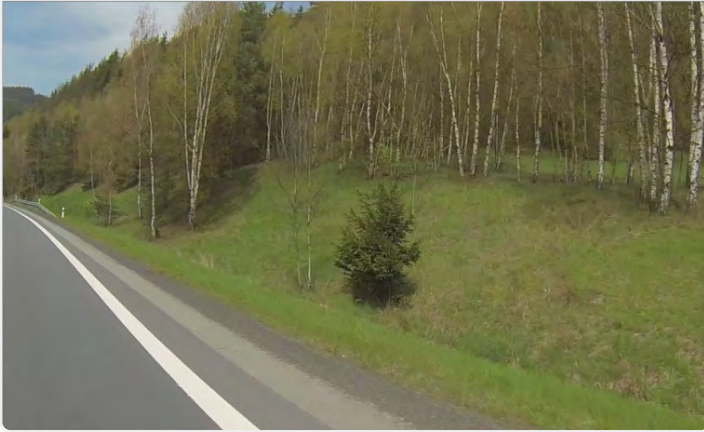
Bezpečnostní deficit	Pevná překážka
Kategorie	<input checked="" type="checkbox"/> 3× - Vzrostlá zeleň (průměr kmene do 0,1 m)
Závažnost rizika	Nizká
Poznámka	Vzrostlá zeleň nacházející se v blízkosti PK primárně představuje riziko do budoucna.

Návrh opatření	Odstranění
Poznámka	-
Náročnost realizace	Jednoduché řešení

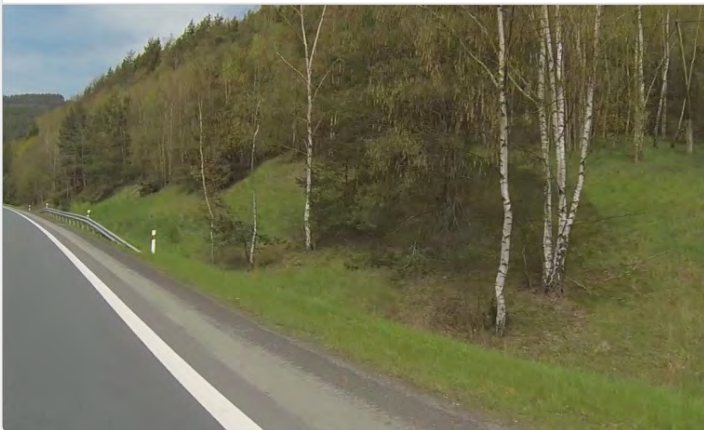
Bezpečnostní deficit	Pevná překážka
Kategorie	<input checked="" type="checkbox"/> 15 m - Stromy, vzrostlá zeleň
Závažnost rizika	Střední
Poznámka	-

Návrh opatření	Odstranění, ochrana svodidly
Poznámka	V případě ochrany svodidly lze adekvátně prodloužit stávající svodidla a současně realizovat směrové vychýlení svodidla a jeho pevné zavázání do svahu. Řešit společně se záznamem ID 3061.
Náročnost realizace	Administrativní řešení

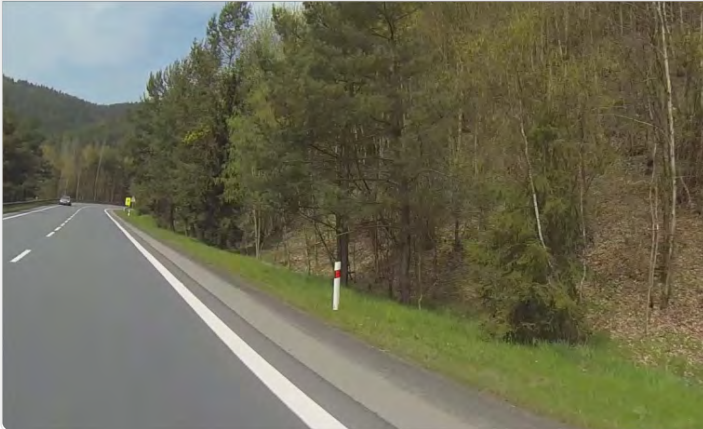
Bezpečnostní deficit Pevná překážka
Kategorie ☐ 130 m - Stromy, vzrostlá zeleň
Závažnost rizika **Střední**
Poznámka -

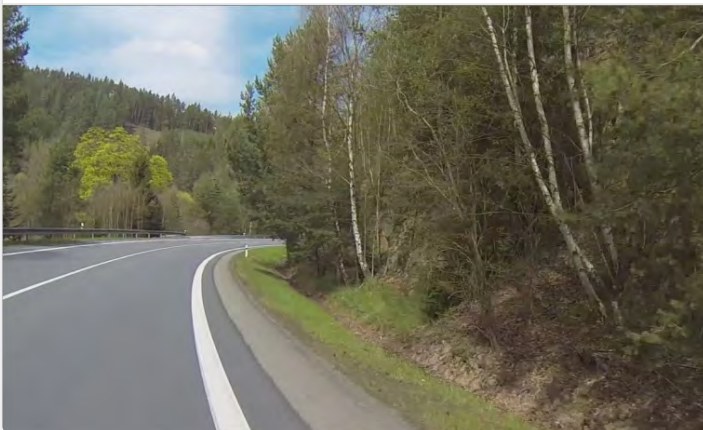
Bezpečnostní deficit Pevná překážka
Kategorie ☐ 130 m - Stromy, vzrostlá zeleň
Závažnost rizika **Střední**
Poznámka -

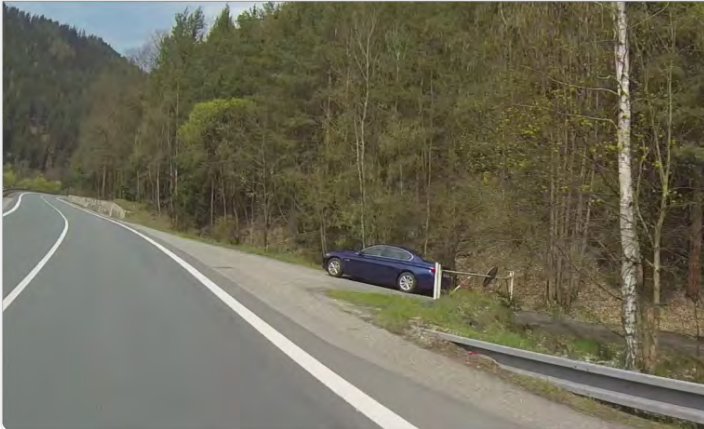
Bezpečnostní deficit	Pevná překážka
Kategorie	<input checked="" type="checkbox"/> 1× - Stojina závory (např. v místě vjezdu na odpočívku)
	<input checked="" type="checkbox"/> 1× - Stromy, vzrostlá zeleň
Závažnost rizika	Střední
Poznámka	Riziko zejména pro vozidla jedoucí v protisměru.

Návrh opatření	Odstranění
Poznámka	Odstranění stromu a příčné posunutí stojin závory do větší vzdálenosti od komunikace.
Náročnost realizace	Administrativní řešení

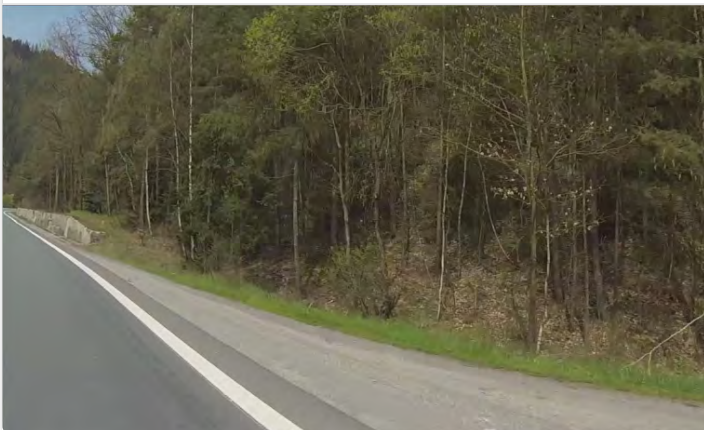
Bezpečnostní deficit	Pevná překážka
Kategorie	<input checked="" type="checkbox"/> 50 m - Stromy, vzrostlá zeleň
Závažnost rizika	Střední
Poznámka	-

Návrh opatření	Odstranění, ochrana svodidly
Poznámka	-
Náročnost realizace	Administrativní řešení

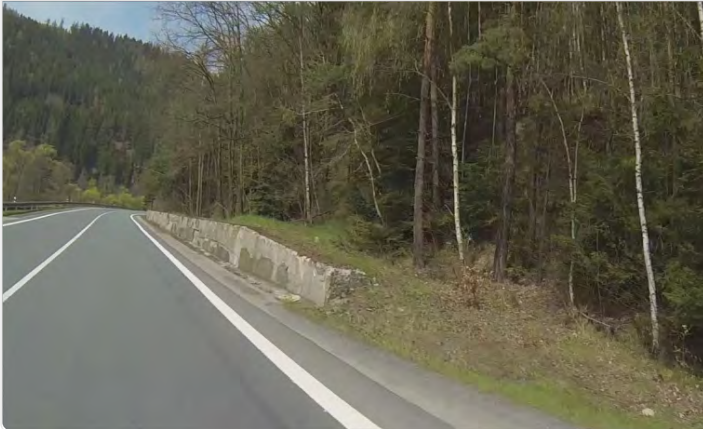
Bezpečnostní deficit Pevná překážka
Kategorie 2× - Čelo tuhé zdi nebo PHS
Závažnost rizika **Vysoká**
Poznámka -

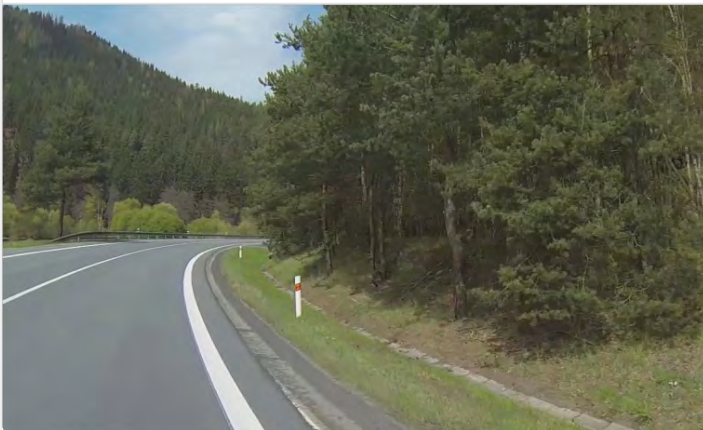
Bezpečnostní deficit Pevná překážka
Kategorie 50 m - Stromy, vzrostlá zeleň
Závažnost rizika **Nizká**
Poznámka Stromy, vzrostlá zeleň se nachází na vnější straně příkopu.

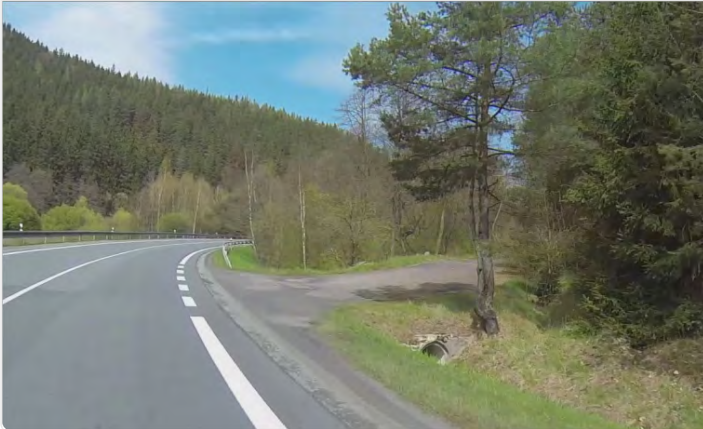
Bezpečnostní deficit Pevná překážka
Kategorie 1× - Tuhé čelo trubního propustku pod - sjezdem / samostatným sjezdem
Závažnost rizika **Střední**
Poznámka -

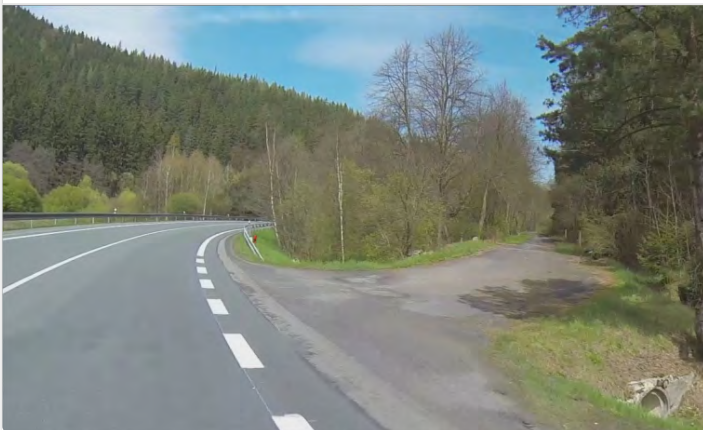
Bezpečnostní deficit Sjezd / samostatný sjezd / parkoviště
Kategorie 1× - Neadekvátní dopravní zařízení
 1× - Neadekvátní provedení, resp. umístění VDZ
Závažnost rizika **Nízká**
Poznámka Chybné provedení VDZ v místě sjezdu. Nevhodné umístění DZ Z 11c/d u nevýznamného sjezdu.

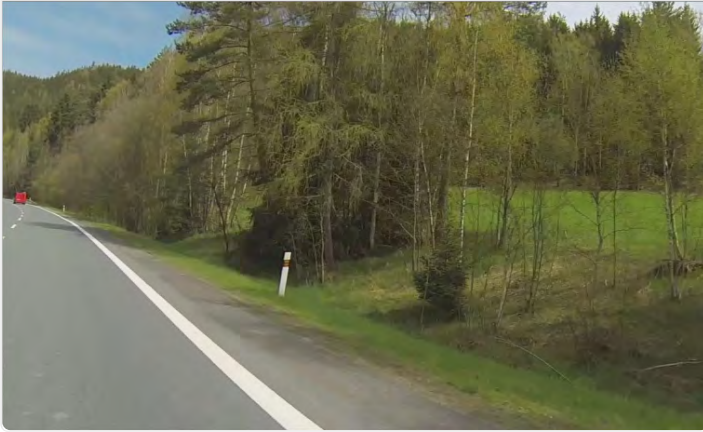
Bezpečnostní deficit Pevná překážka
Kategorie 105 m - Stromy, vzrostlá zeleň
Závažnost rizika **Střední**
Poznámka -

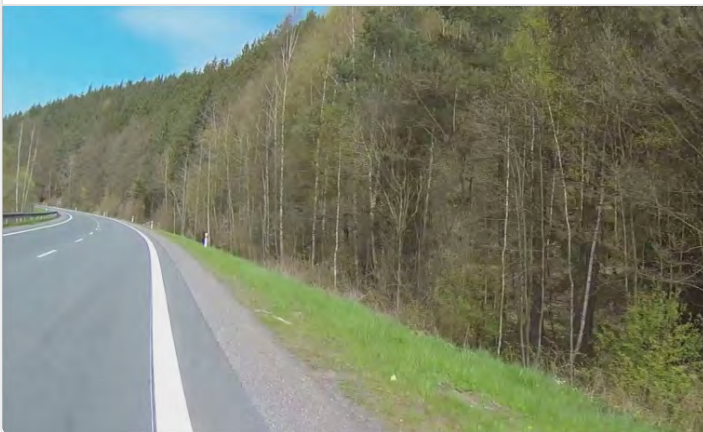
Bezpečnostní deficit Pevná překážka
Kategorie 370 m - Stromy, vzrostlá zeleň
Závažnost rizika **Střední**
Poznámka -

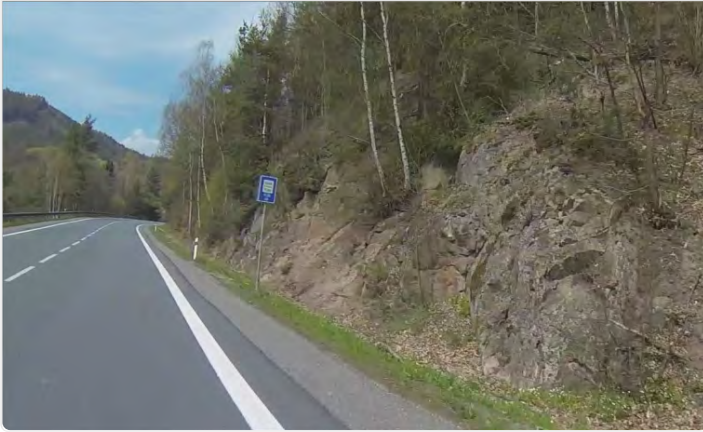
Bezpečnostní deficit Pevná překážka
Kategorie 50 m - Členitý povrch skalní stěny
Závažnost rizika Nizká
Poznámka -

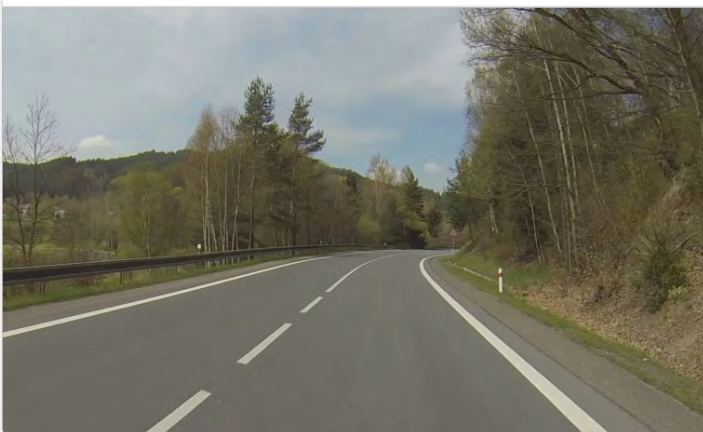
Bezpečnostní deficit Mezikřižovatkový úsek
Kategorie 1x - Absence SDZ a VDZ
Závažnost rizika Nizká
Poznámka Absence SDZ B 21a a VDZ V 9b.

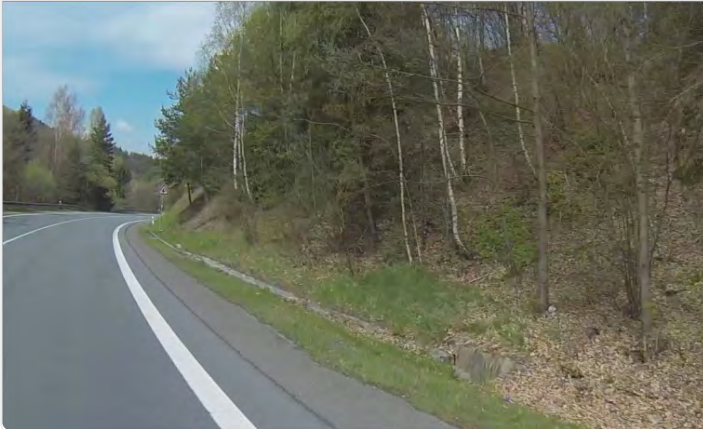
Bezpečnostní deficit Pevná překážka
Kategorie 1× - Vodohospodářský objekt
Závažnost rizika **Nizká**
Poznámka -

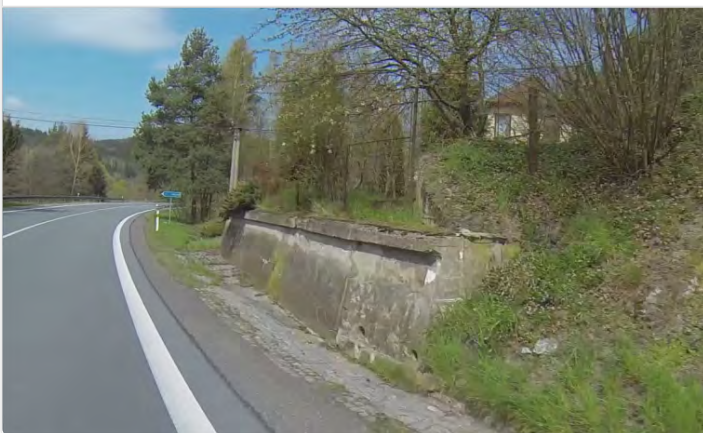
Bezpečnostní deficit Pevná překážka
Kategorie 1× - Betonový sloupek
 2× - Čelo tuhé zdi nebo PHS
Závažnost rizika **Střední**
Poznámka -

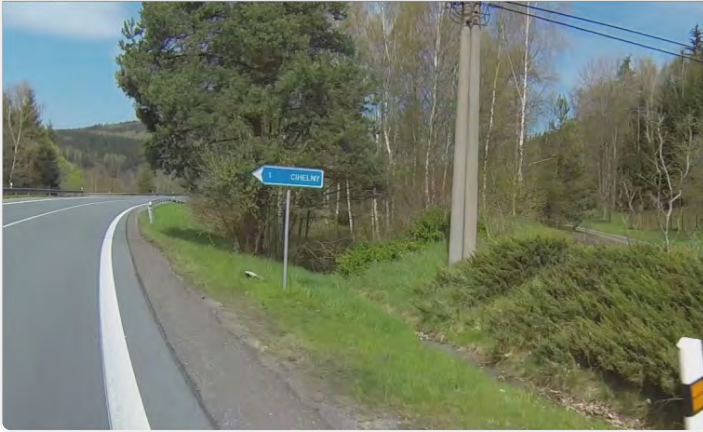
Bezpečnostní deficit Pevná překážka
Kategorie 1× - Stromy, vzrostlá zeleň
Závažnost rizika **Střední**
Poznámka -

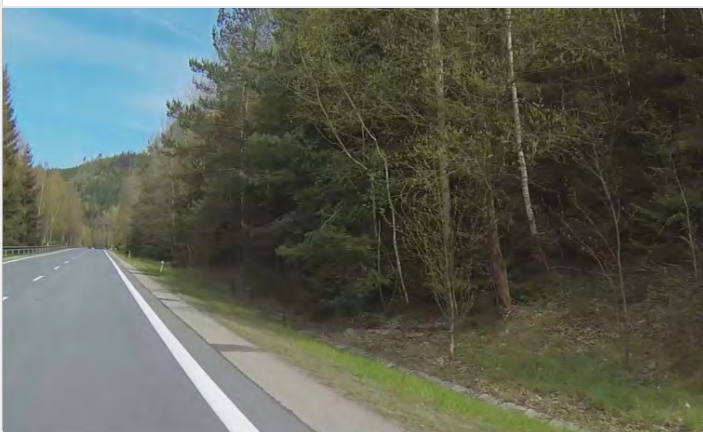
Bezpečnostní deficit Pevná překážka
Kategorie 130 m - Stromy, vzrostlá zeleň
Závažnost rizika **Střední**
Poznámka -

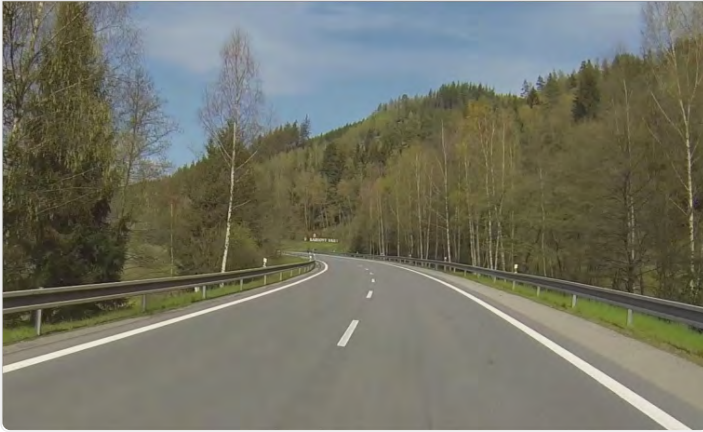
- Bezpečnostní deficit** Mezikřižovatkový úsek
- Kategorie** 175 m - Objekty podél PK nevhodně snižují délku rozhledu pro předjíždění
- Závažnost rizika** Nízká
- Poznámka** Na vnitřní straně levotočivého oblouku se nachází stromy a vzrostlá zeleň, které snižují délku rozhledu pro předjíždění.

- Návrh opatření** Realizace odstranění zeleně v místě směrového oblouku
- Poznámka** Pokud nelze zajistit adekvátní rozhledové poměry pro předjíždění pomocí odstranění zeleně, je nezbytné realizovat SDZ, resp. VDZ zakazující předjíždění.
- Náročnost realizace** Administrativní řešení

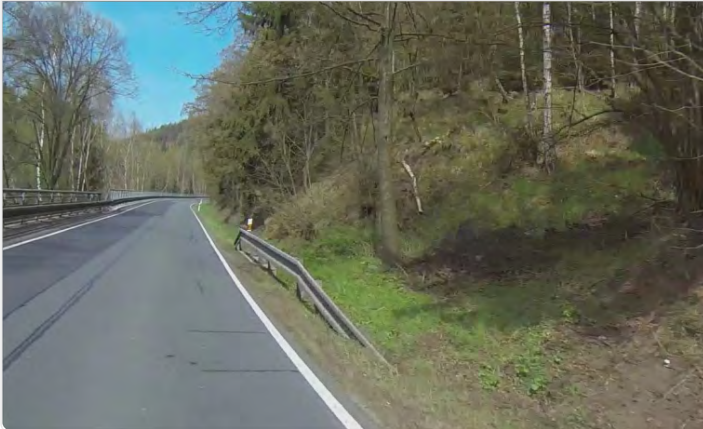
Bezpečnostní deficit Zadržné zařízení
Kategorie 2× - Krátký výškový náběh svodidla
Závažnost rizika **Střední**
Poznámka Krátké výškové náběhy na obou koncích svodidla.

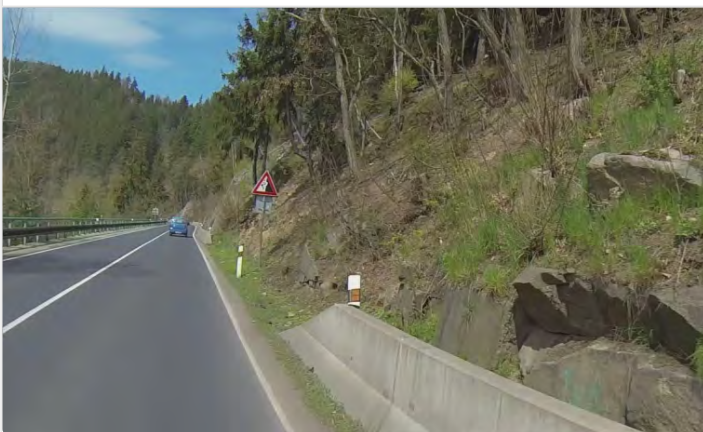
Bezpečnostní deficit Zadržné zařízení
Kategorie 30 m - Přerušené boční svodidlo
Závažnost rizika **Nízká**
Poznámka -

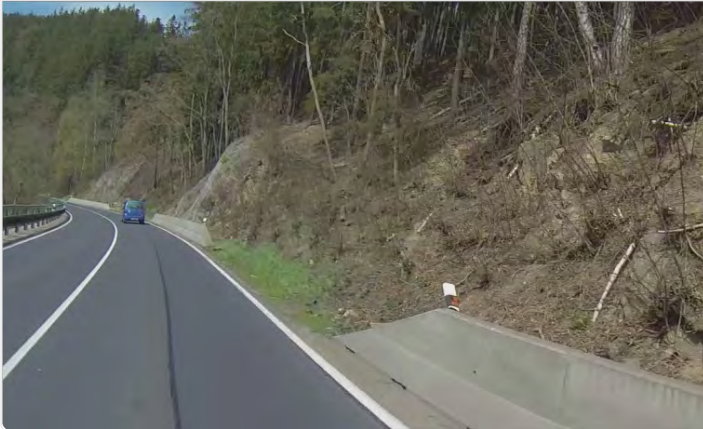
Bezpečnostní deficit Zadržné zařízení
Kategorie 16 m - Přerušené boční svodidlo
Závažnost rizika Nizká
Poznámka -

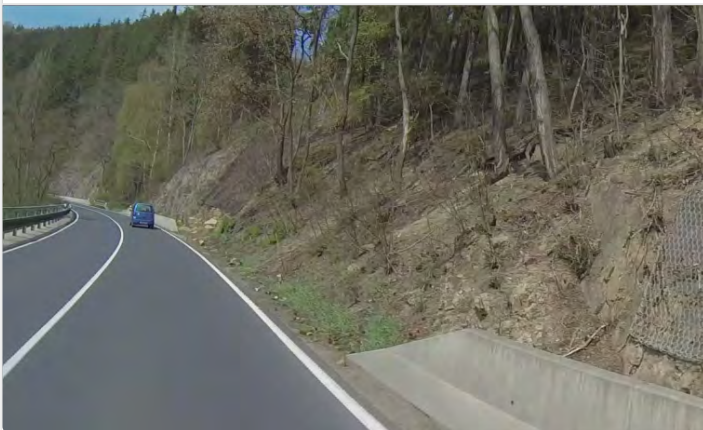
Bezpečnostní deficit Zadržné zařízení
Kategorie 24 m - Přerušené boční svodidlo
Závažnost rizika Nizká
Poznámka -

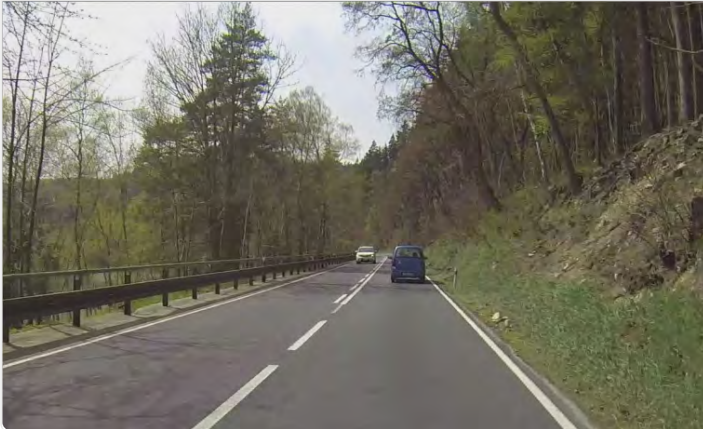
Bezpečnostní deficit Mezikřižovatkový úsek
Kategorie 1× - Absence SDZ a VDZ
Závažnost rizika Nizká
Poznámka Absence SDZ B 21a a VDZ V 9b.

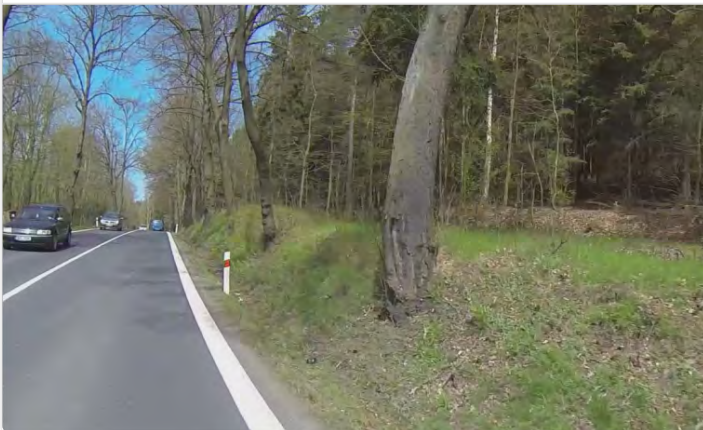
Bezpečnostní deficit Pevná překážka
Kategorie 100 m - Stromy, vzrostlá zeleň
Závažnost rizika Vysoká
Poznámka -
