PŘÍLOHA 1.2

Vyhodnocení identifikovaných dopravně-bezpečnostních deficitů

v rámci BI PK z roku 2016

km 0,000 – 39,586

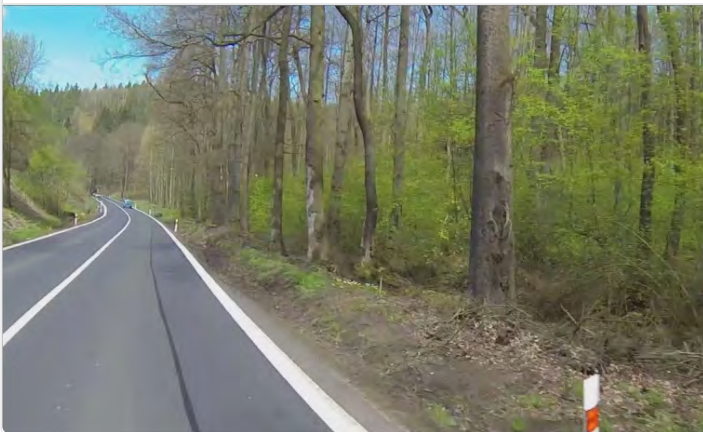
Bezpečnostní deficit Pevná překážka
Kategorie 140 m - Stromy, vzrostlá zeleň
Závažnost rizika **Vysoká**
Poznámka -

Návrh opatření Odstranění, ochrana svodidly
Poznámka -
Náročnost realizace **Administrativní řešení**

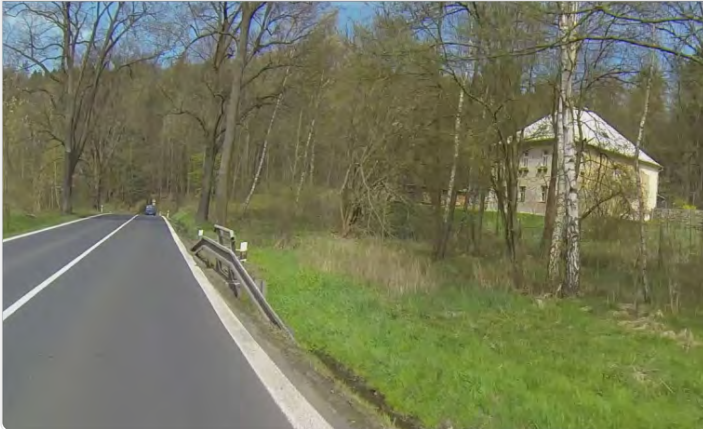
Bezpečnostní deficit Zadržné zařízení
Kategorie 2× - Krátký výškový náběh svodidla
Závažnost rizika **Střední**
Poznámka -

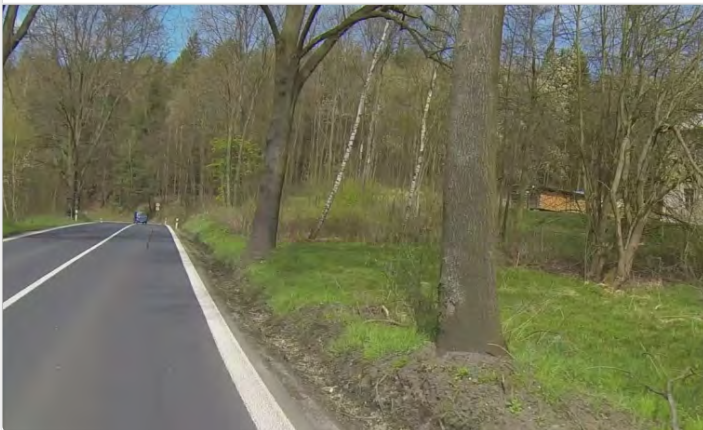
Bezpečnostní deficit Pevná překážka
Kategorie 2× - Strom
Závažnost rizika **Vysoká**
Poznámka -

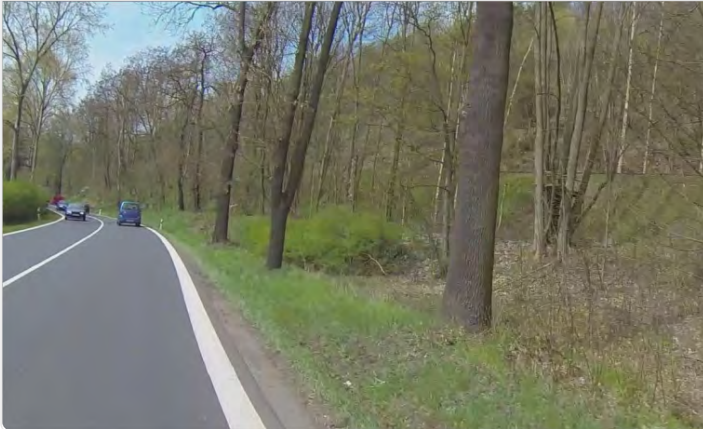
Bezpečnostní deficit Pevná překážka
Kategorie 60 m - Stromy, vzrostlá zeleň
Závažnost rizika **Vysoká**
Poznámka -

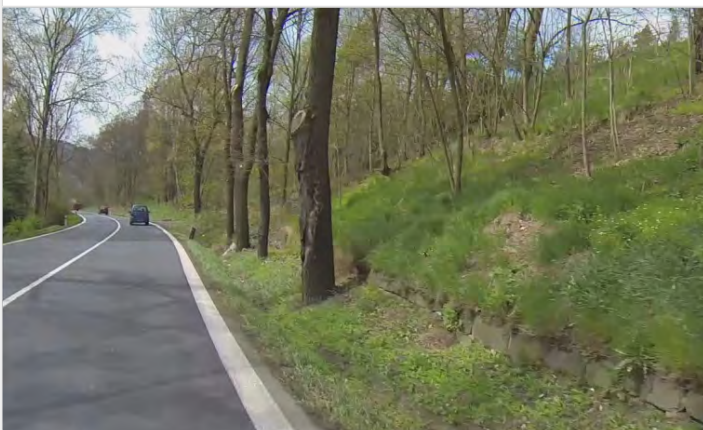
Bezpečnostní deficit Pevná překážka
Kategorie 5× - Strom
Závažnost rizika **Vysoká**
Poznámka -

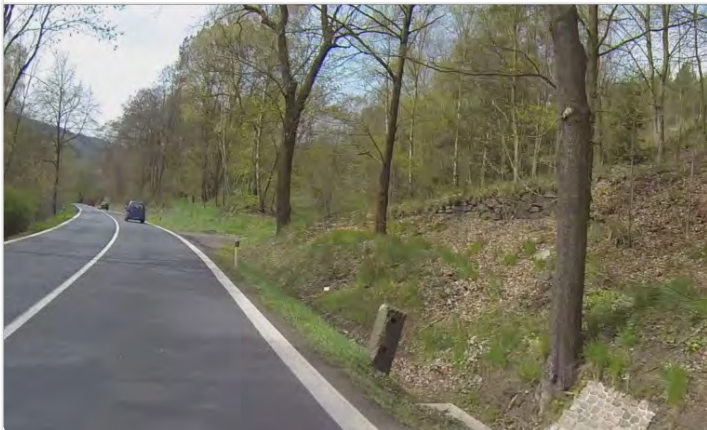
Bezpečnostní deficit Pevná překážka
Kategorie 1× - Betonový sloupek
Závažnost rizika **Vysoká**
Poznámka -

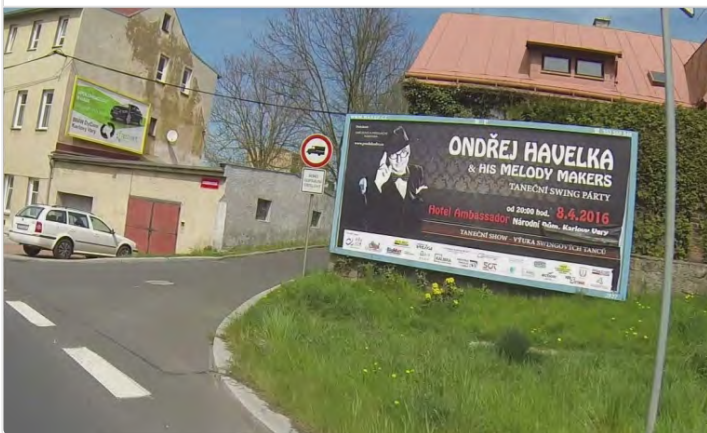
Bezpečnostní deficit Reklamní zařízení
Kategorie 1× - Reklamní zařízení (rušivý efekt na účastníky silničního provozu)
Závažnost rizika **Nízká**
Poznámka -

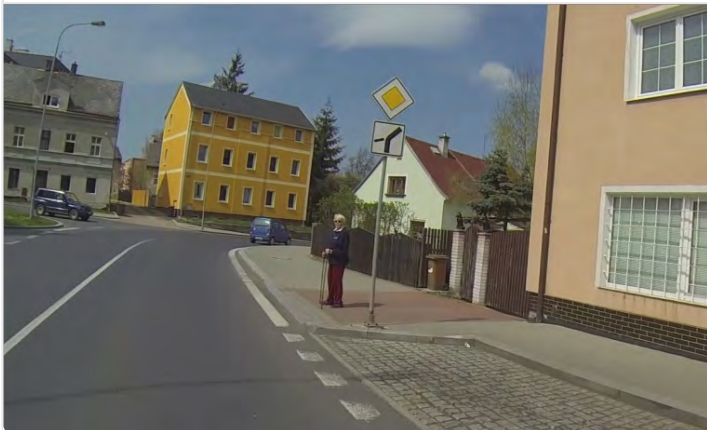
Bezpečnostní deficit Křižovatka
Kategorie 1× - Neadekvátní provedení SDZ
Závažnost rizika Nízká
Poznámka SDZ E 2b neodpovídá tvaru křižovatky.

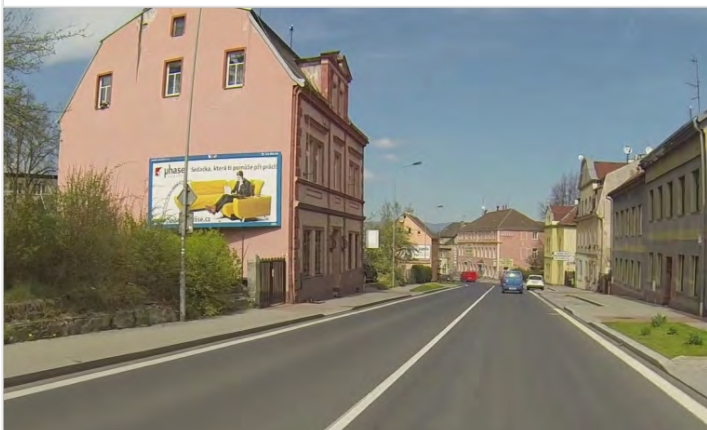
Bezpečnostní deficit Reklamní zařízení
Kategorie 1× - Reklamní zařízení (rušivý efekt na účastníky silničního provozu)
Závažnost rizika Nízká
Poznámka -

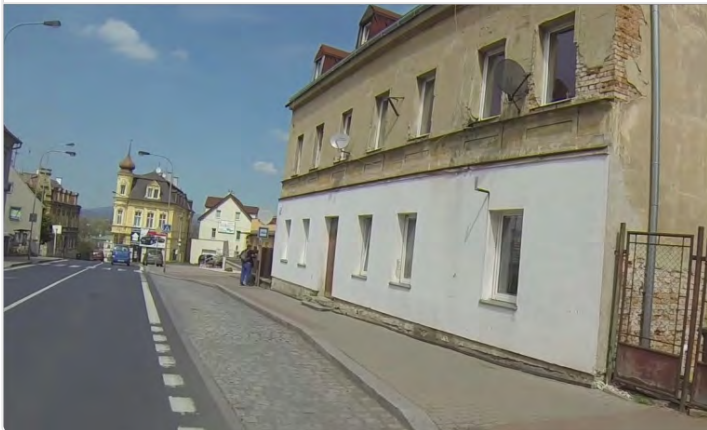
Bezpečnostní deficit Autobusová zastávka
Kategorie 1× - Absence nebo opotřebované VDZ
Závažnost rizika **Nízká**
Poznámka Absence VDZ V 11a, V 12a.

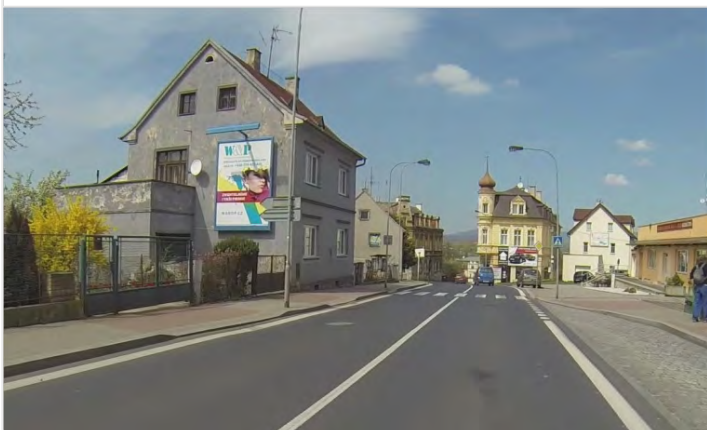
Bezpečnostní deficit Reklamní zařízení
Kategorie 1× - Reklamní zařízení (rušivý efekt na účastníky silničního provozu)
Závažnost rizika **Nízká**
Poznámka -

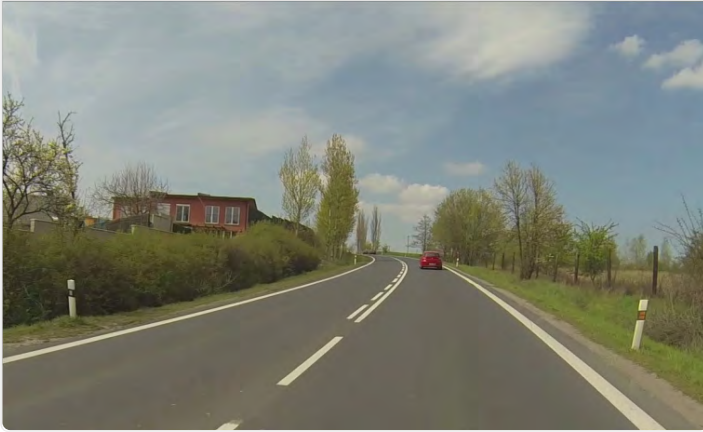
Bezpečnostní deficit Mezikřížovatkový úsek
Kategorie 1× - Absence SDZ a VDZ
Závažnost rizika **Nízká**
Poznámka Absence SDZ B 21a a VDZ V 9b.

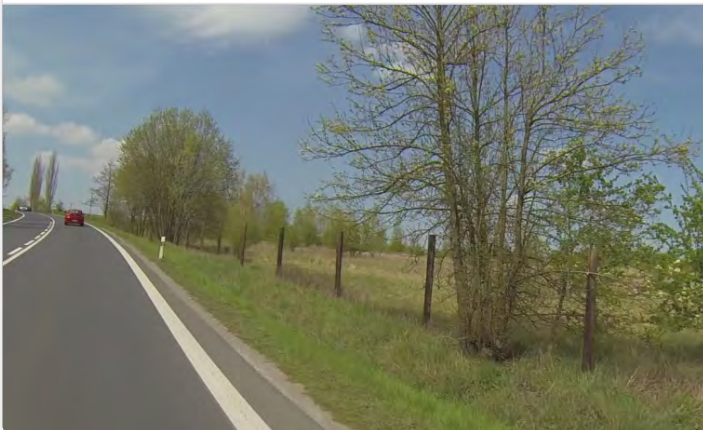
Bezpečnostní deficit Pevná překážka
Kategorie 60 m - Stromy, vzrostlá zeleň
Závažnost rizika **Střední**
Poznámka -

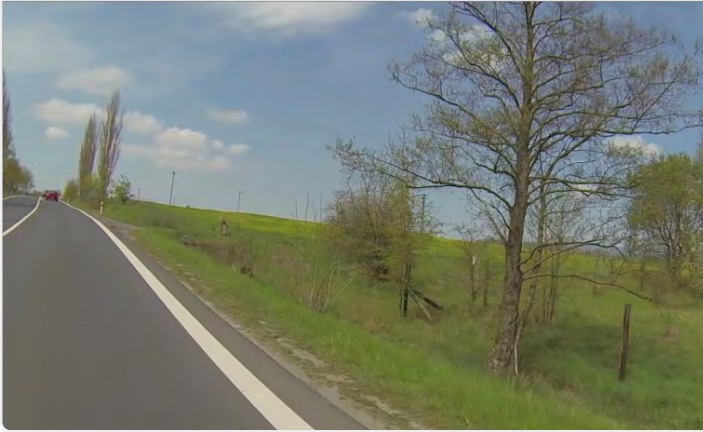
Bezpečnostní deficit Pevná překážka
Kategorie 1× - Stromy, vzrostlá zeleň
Závažnost rizika **Střední**
Poznámka -

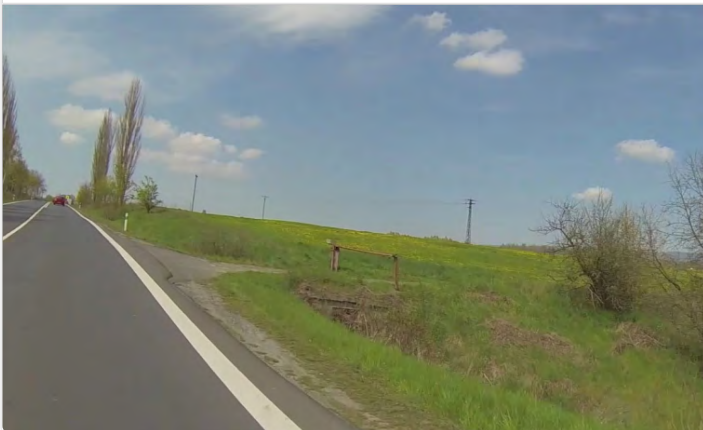
Bezpečnostní deficit Pevná překážka
Kategorie 1× - Stojina závory (např. v místě vjezdu na odpočívku)
 2× - Tuhé čelo trubního propustku pod sjezdem / samostatným sjezdem
Závažnost rizika **Střední**
Poznámka -

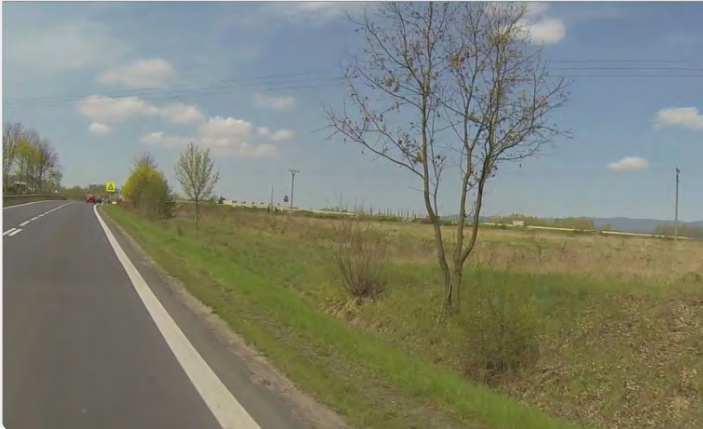
Bezpečnostní deficit Pevná překážka
Kategorie 1× - Betonový sloupek
 1× - Sloupy el. vedení, VO apod.
 200 m - Stromy, vzrostlá zeleň
Závažnost rizika **Střední**
Poznámka -

Návrh opatření Odstranění, ochrana svodidly
Poznámka -
Náročnost realizace **Administrativní řešení**

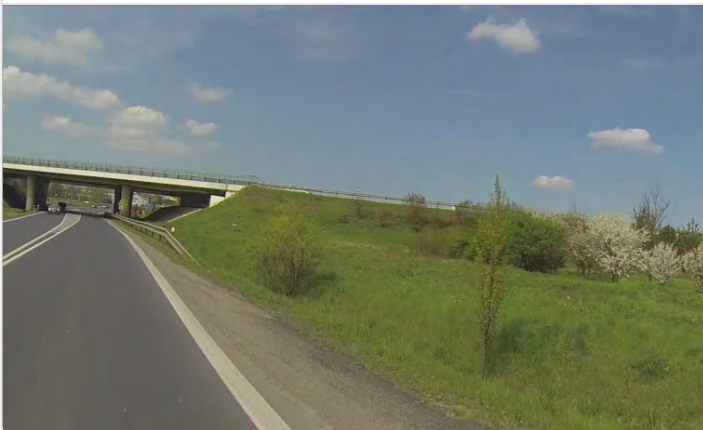
Bezpečnostní deficit Pevná překážka
Kategorie 2× - Vzrostlá zeleň (průměr kmene do 0,1 m)
Závažnost rizika **Nízká**
Poznámka Vzrostlá zeleň nacházející se v blízkosti PK primárně představuje riziko do budoucna.

Návrh opatření Odstranění
Poznámka -
Náročnost realizace **Jednoduché řešení**
