PŘÍLOHA 2.1

**Vyhodnocení identifikovaných dopravně-bezpečnostních deficitů
v rámci první a druhé revizní BI PK z roku 2019 a 2022**

I/13

km 0,000 – 27,069

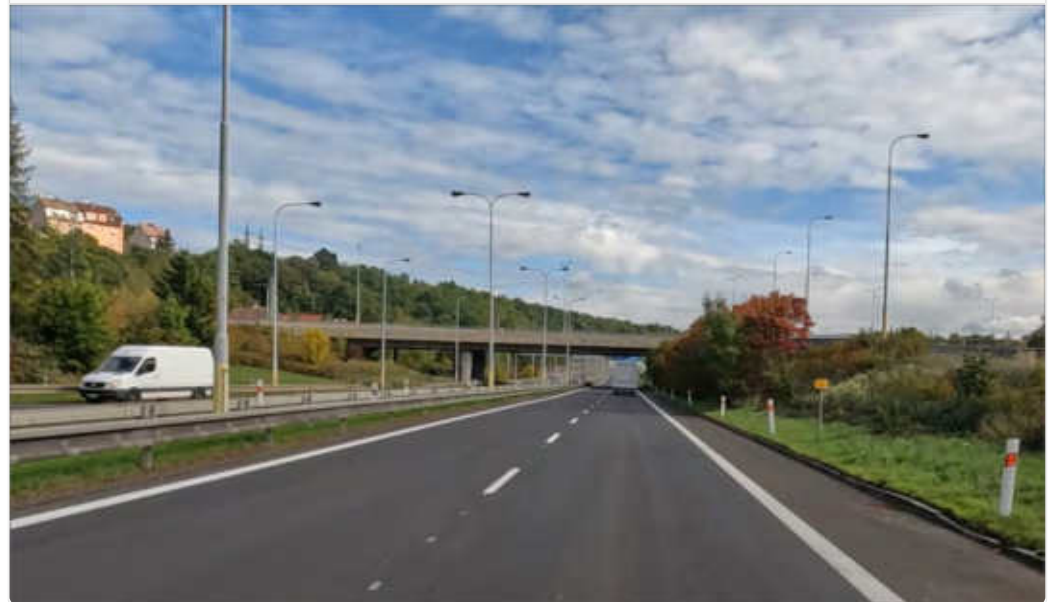
Bezpečnostní deficit	Zádržné zařízení
Kategorie	<input type="checkbox"/> 460 m - Nedodržení min. vzdálenosti za svodidlem <input type="checkbox"/> 490 m - Nevhodný typ záchytného zařízení
Závažnost rizika	Střední
Poznámka	Nevhodný typ svodidla v SDP. Sloupy VO, portálová konstrukce SDZ se nachází v pracovní šířce svodidla.

Návrh opatření	Odstranění a nahrazení svodidlem s vyšší úrovní zadržení
Poznámka	-
Náročnost realizace	Administrativní řešení

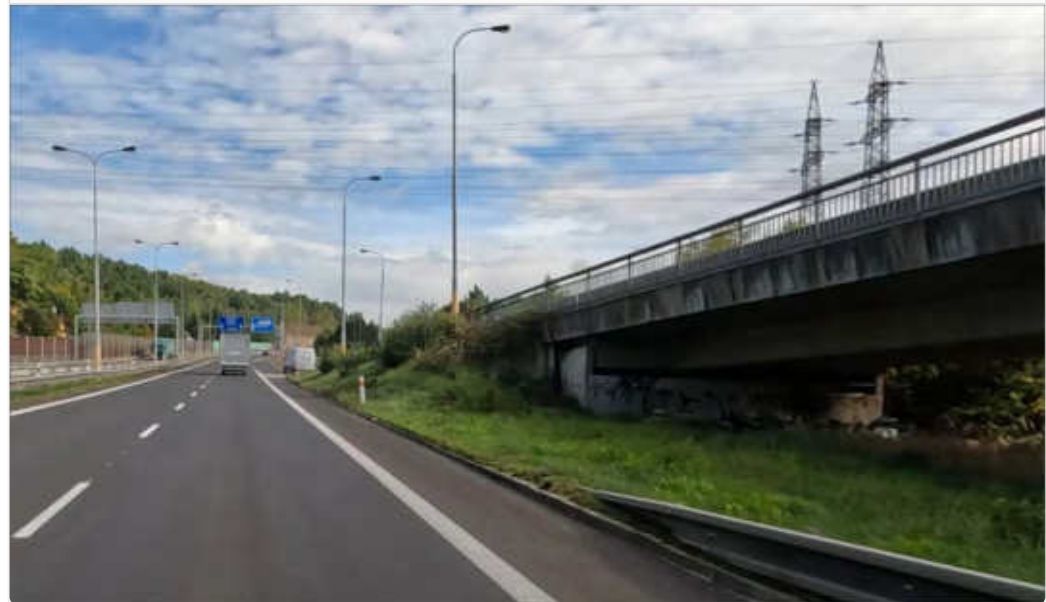
Bezpečnostní deficit	Pevná překážka
Kategorie	<input checked="" type="checkbox"/> 1x - Čelo tuhé zdi nebo PHS
Závažnost rizika	Nízká
Poznámka	-

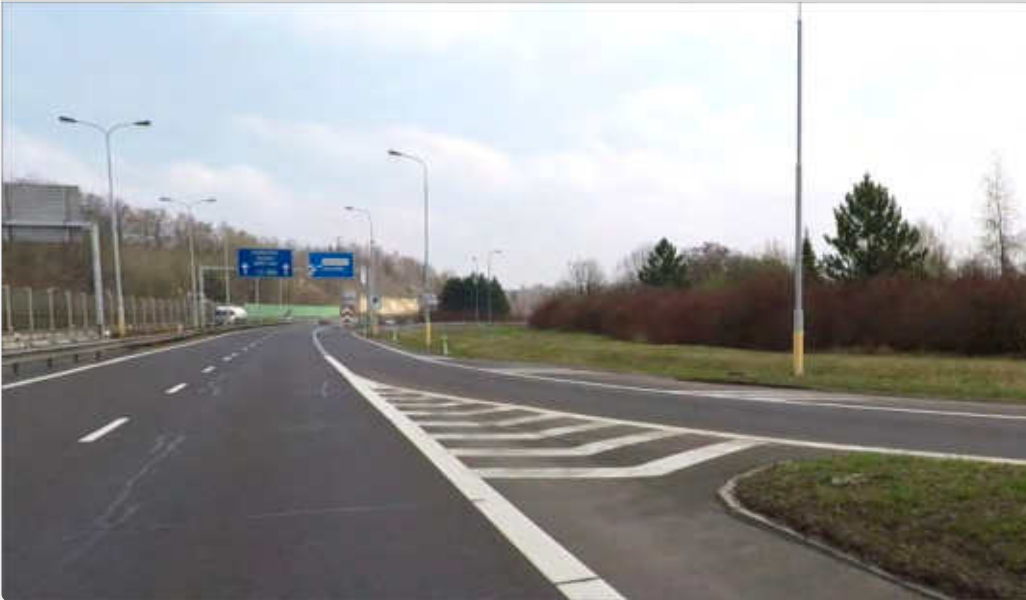
I/13 - Směr staničení | km 0,284 | Správa Karlovy Vary | Karlovy Vary | 50,241131N, 12,887019E | ID 129
Deficit přetrvává
Revize I. (2019)

Bezpečnostní deficit	Pevná překážka
Kategorie	<input checked="" type="checkbox"/> 3x - Sloupy el. vedení, VO apod.
Závažnost rizika	Střední
Poznámka	V tomto úseku lze předpokládat skutečnou rychlost vozidel nižší než je nejvyšší dovolená (připojovací / odbočovací pruh).

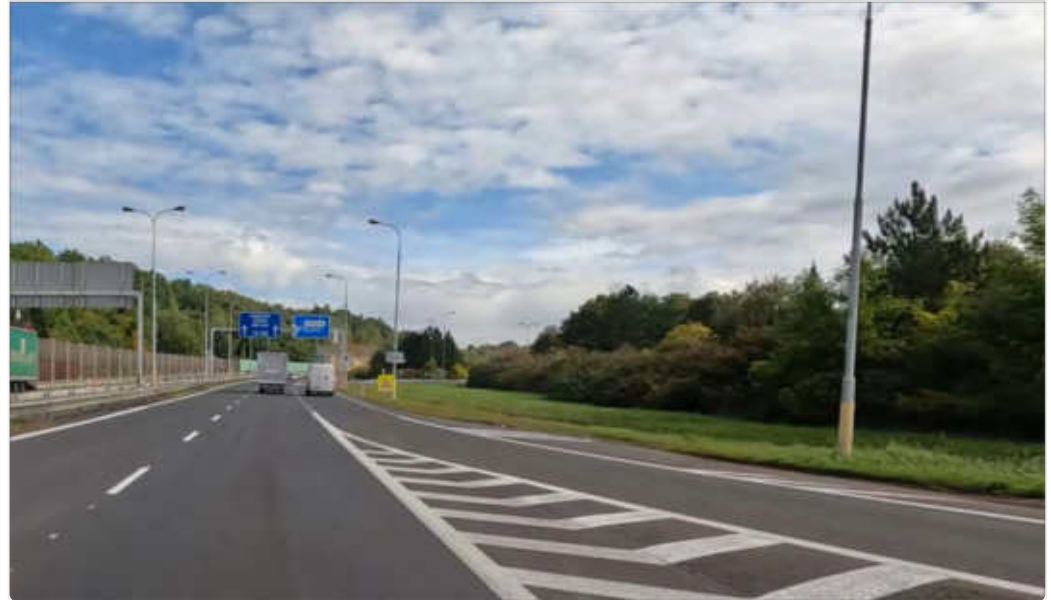
Bezpečnostní deficit	Pevná překážka
Kategorie	<input checked="" type="checkbox"/> 3x - Sloupy el. vedení, VO apod.
Závažnost rizika	Střední
Poznámka	V tomto úseku lze předpokládat skutečnou rychlost vozidel nižší než je nejvyšší dovolená (připojovací / odbočovací pruh).

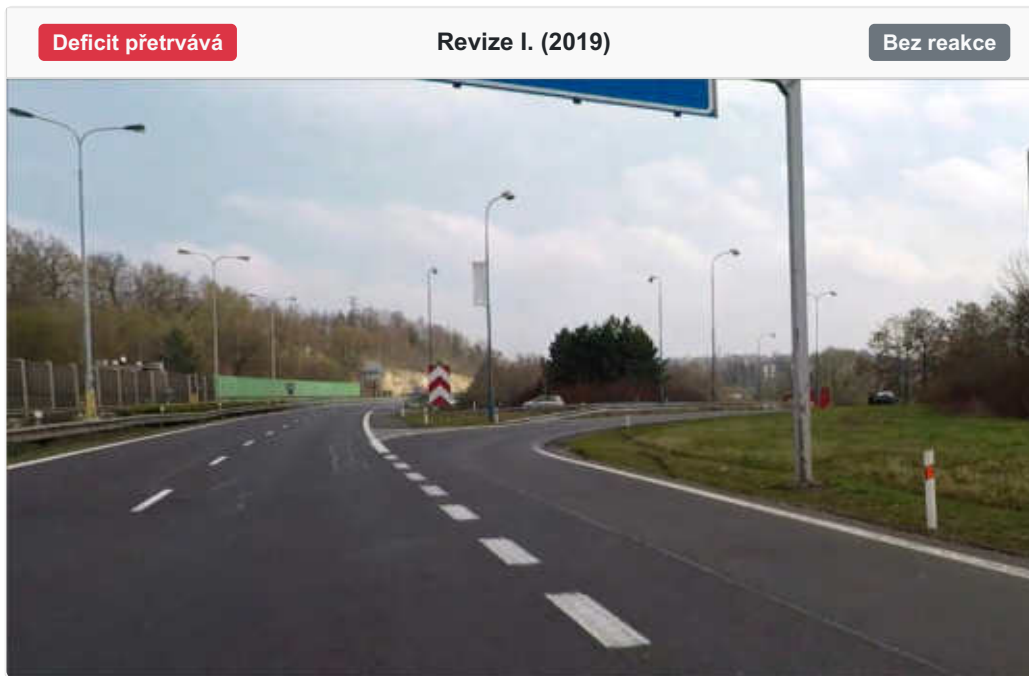
I/13 - Směr staničení | km 0,323 | Správa Karlovy Vary | Karlovy Vary | 50,241379N, 12,887409E | ID 21

Bezpečnostní deficit	Pevná překážka
Kategorie	<input checked="" type="checkbox"/> 1× - Dopravní značení na nedeformovatelné konstrukci
Závažnost rizika	Střední
Poznámka	V tomto úseku lze předpokládat skutečnou rychlost vozidel nižší než je nejvyšší dovolená (připojovací / odbočovací pruh).

Návrh opatření	Ochrana svodidly
Poznámka	Řešit společně se záznamem ID 129.
Náročnost realizace	Administrativní řešení

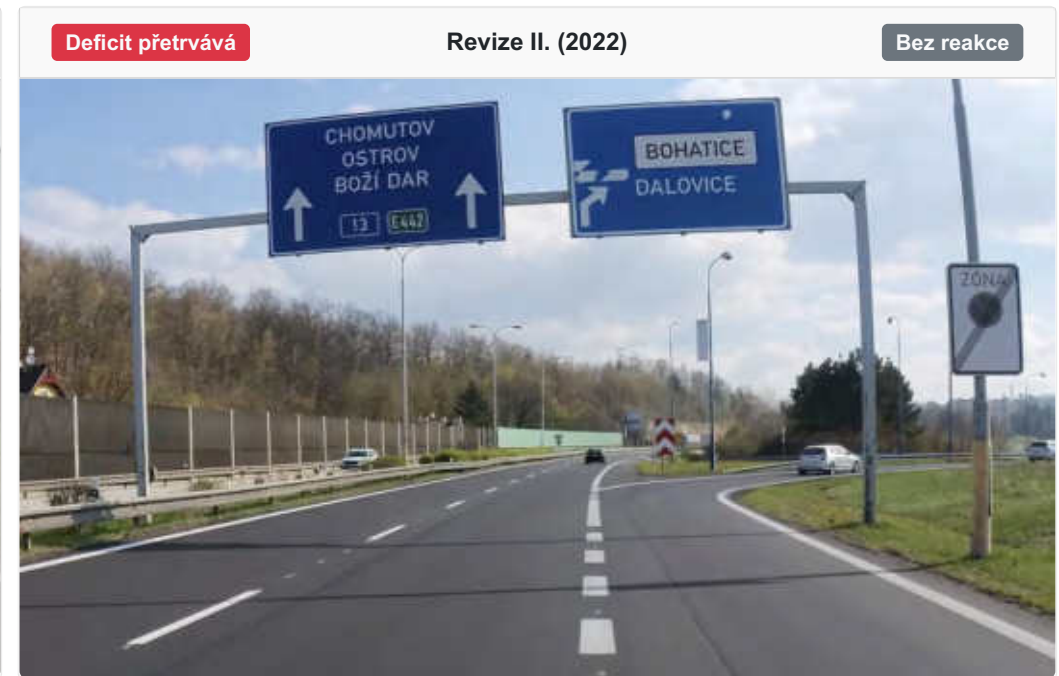
Bezpečnostní deficit	Pevná překážka
Kategorie	<input checked="" type="checkbox"/> 1× - Dopravní značení na nedeformovatelné konstrukci
Závažnost rizika	Střední
Poznámka	V tomto úseku lze předpokládat skutečnou rychlost vozidel nižší než je nejvyšší dovolená (připojovací / odbočovací pruh).

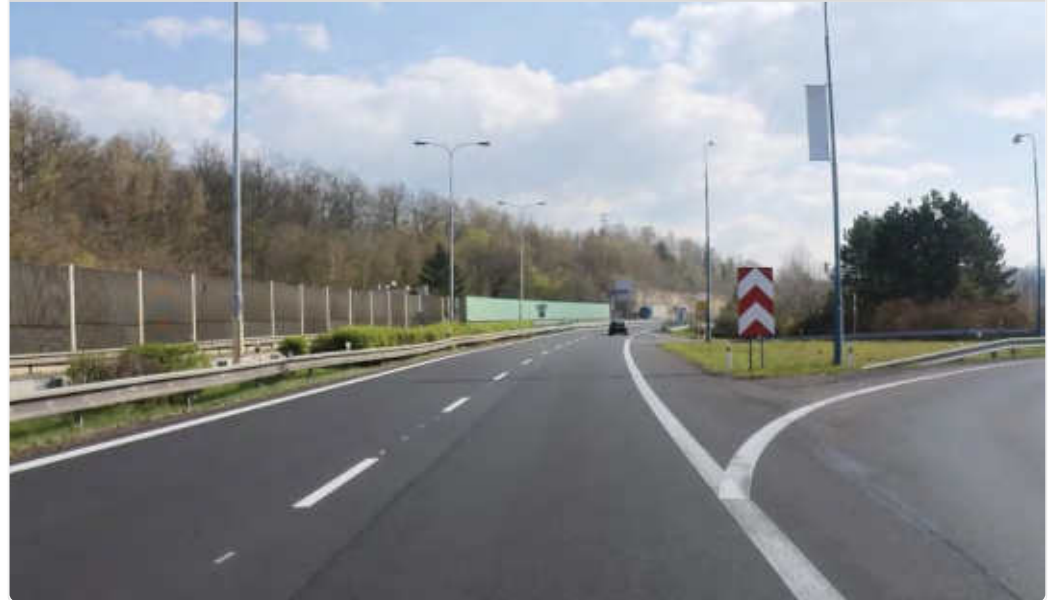
Bezpečnostní deficit Křižovatka
Kategorie 0* - Absence nebo opotřebované VDZ
Závažnost rizika **Nizká**
Poznámka Opotřebované VDZ V 13.

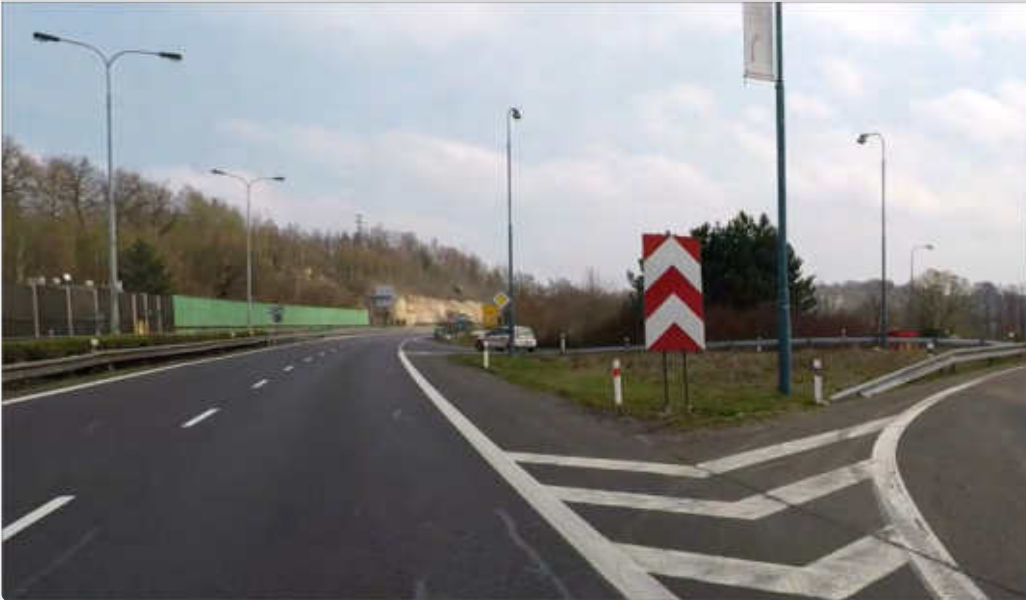
I/13 - Směr staničení | km 0,393 | Správa Karlovy Vary | Karlovy Vary | 50,241615N, 12,887768E | ID 135
Deficit přetrvává
Revize I. (2019)
Bez reakce

Bezpečnostní deficit Pevná překážka
Kategorie 2× - Sloupy el. vedení, VO apod.
Závažnost rizika **Střední**
Poznámka -

Návrh opatření Ochrana svodidly, resp. tlumičem nárazu
Poznámka Alternativní řešení lze spatřovat v podobě umístění sloupů VO s deformovatelnou konstrukcí.
Náročnost realizace **Administrativní řešení**

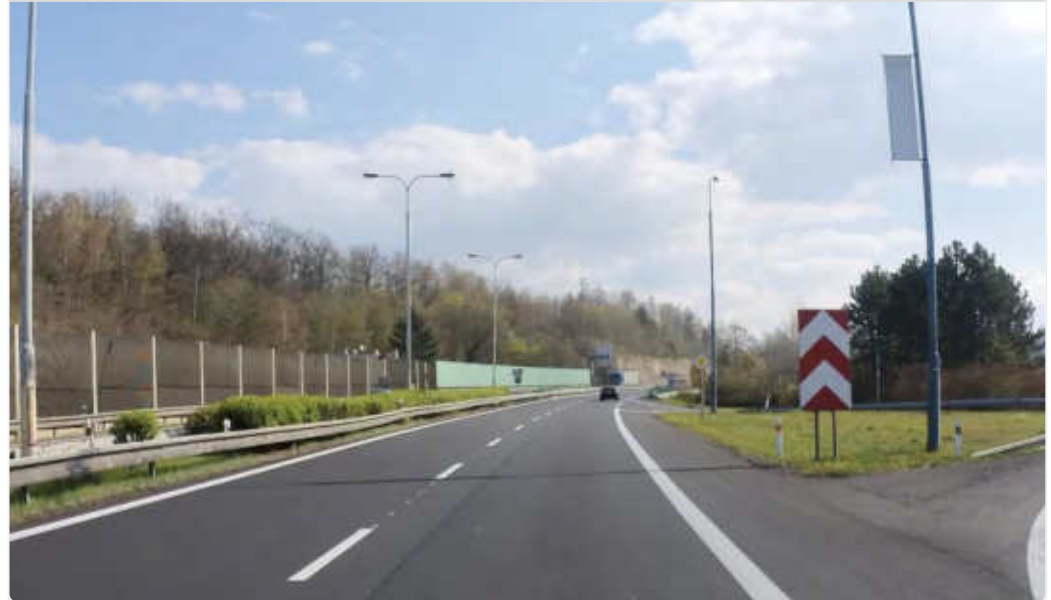
Bezpečnostní deficit Pevná překážka
Kategorie 2× - Sloupy el. vedení, VO apod.
Závažnost rizika **Střední**
Poznámka -

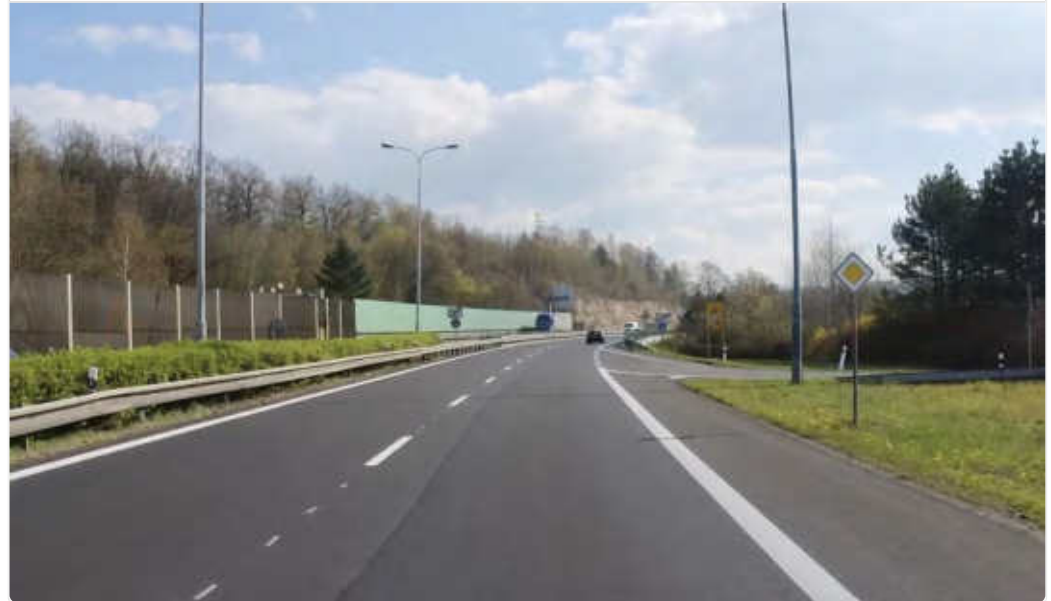
Bezpečnostní deficit Křižovatka
Kategorie 1× - Absence nebo opotřebované VDZ
 1× - Neadekvátní umístění SDZ
Závažnost rizika **Nízká**
Poznámka Neopodstatněné umístění SDZ P 2. Absence VDZ V 13.

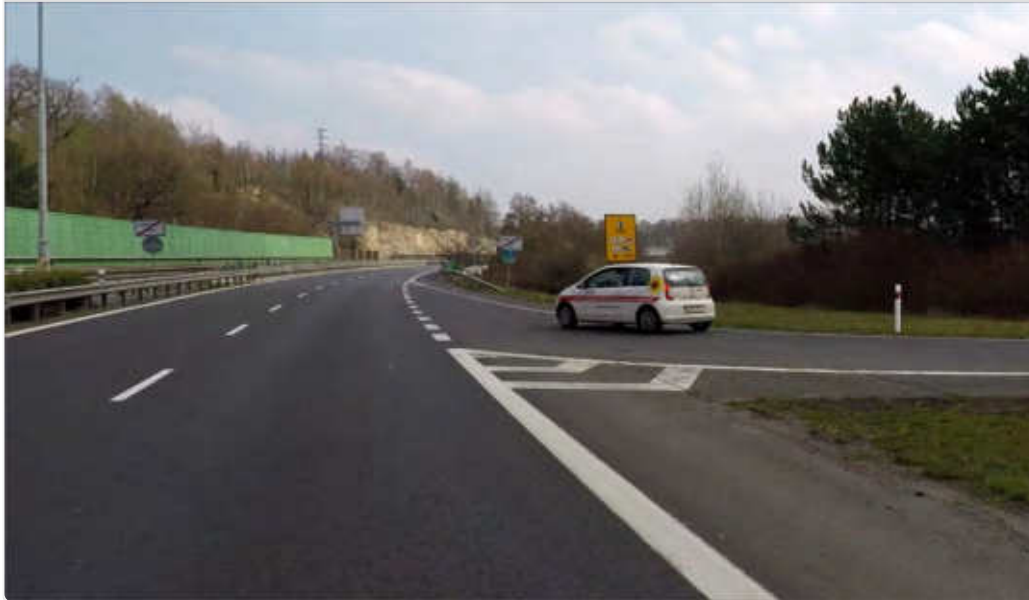
I/13 - Směr staničení | km 0,435 | Správa Karlovy Vary | Karlovy Vary | 50,241882N, 12,888151E | ID 18
Změna deficitu
Revize I. (2019)

Bezpečnostní deficit Křižovatka
Kategorie 1x - Krátký připojovací pruh
Závažnost rizika **Střední**
Poznámka -

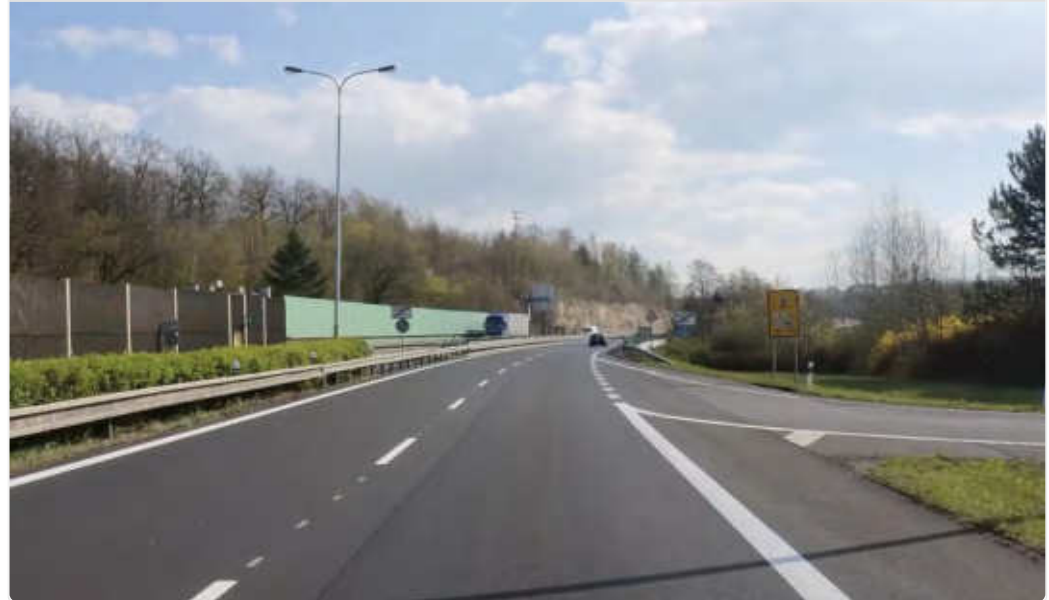
Bezpečnostní deficit Křižovatka
Kategorie 1x - Krátký připojovací pruh
Závažnost rizika **Střední**
Poznámka -

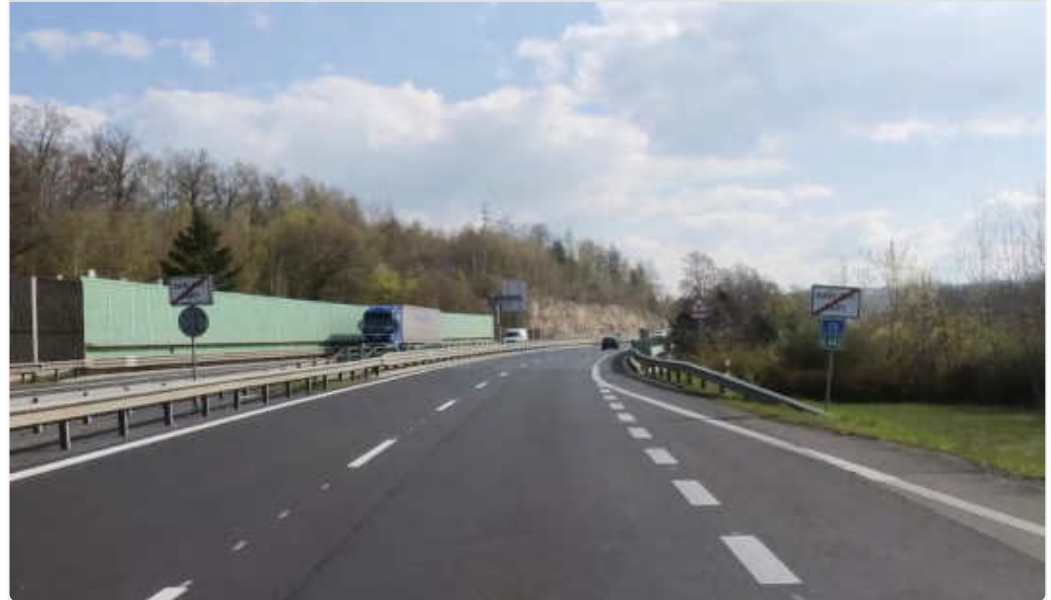
Bezpečnostní deficit Zádržné zařízení
Kategorie 1x - Krátké svodidlo před - mostem (MÚK, křížením PK, vodoteč)
Závažnost rizika Střední
Poznámka Délka svodidla před mostem je 16 m.

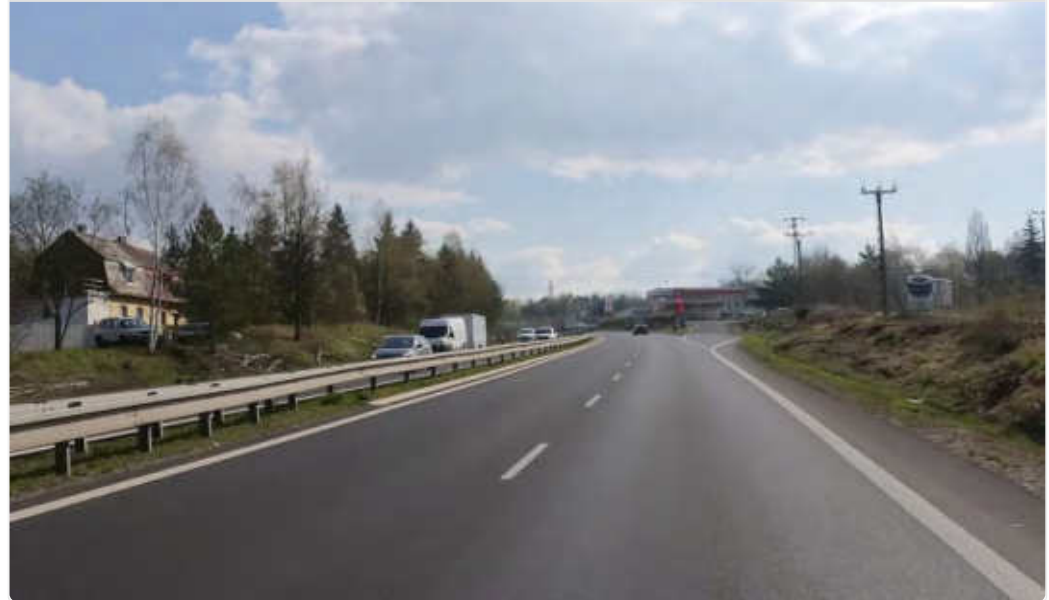
Bezpečnostní deficit Zádržné zařízení
Kategorie ☞ 695 m - Nevhodný typ záchytného zařízení
Závažnost rizika Střední
Poznámka Nevhodný typ svodidla v SDP.

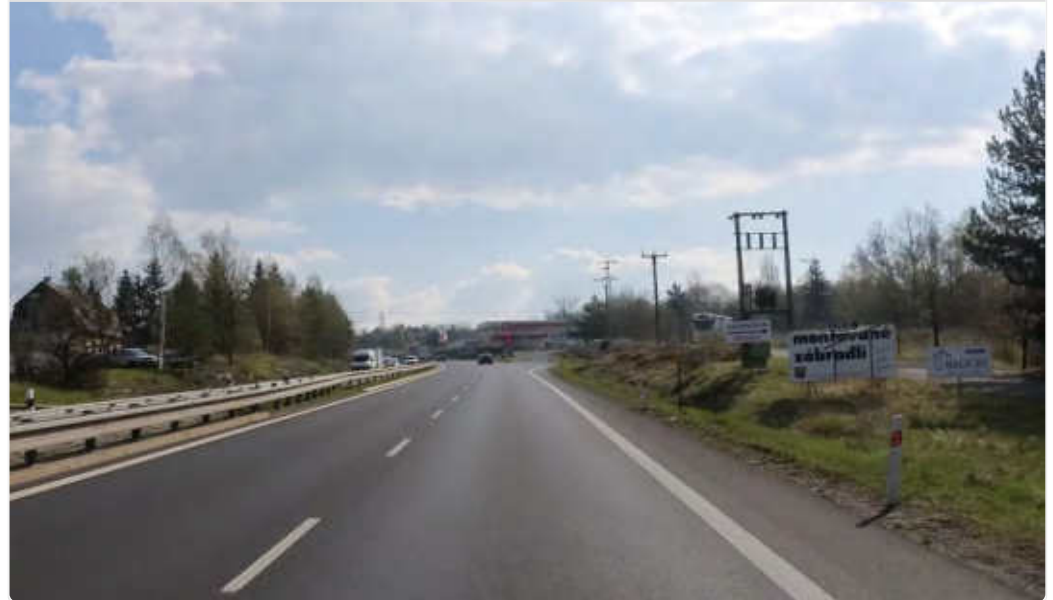
Bezpečnostní deficit Reklamní zařízení
Kategorie 3× - Reklamní zařízení (rušivý efekt na účastníky silničního provozu)
Závažnost rizika Nizká
Poznámka -

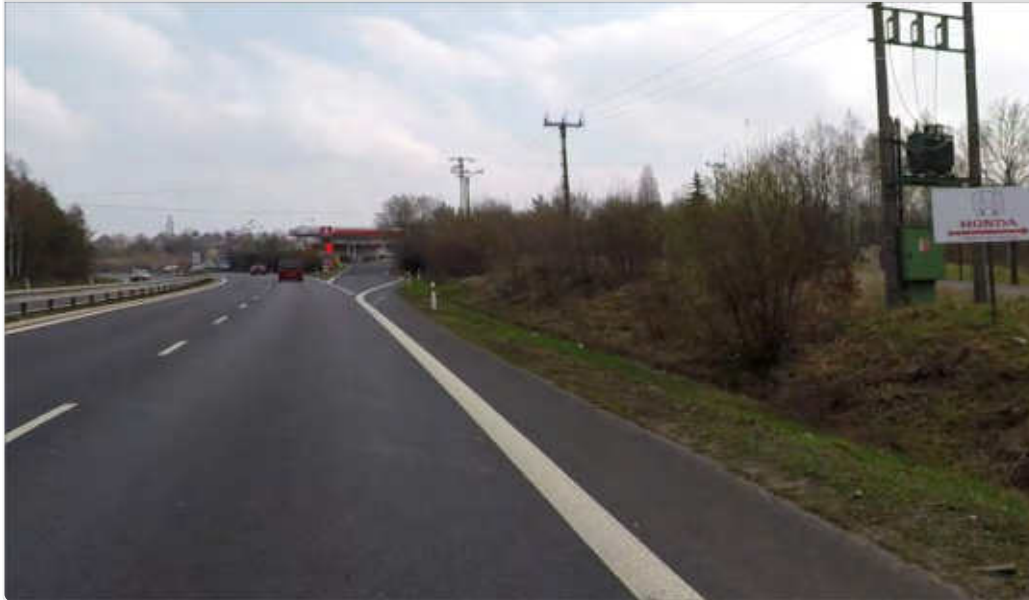
I/13 - Směr staničení | km 1,074 | Správa Karlovy Vary | 50,243813N, 12,896415E | ID 2569
Nově evidováno
Revize I. (2019)
Bez reakce

Bezpečnostní deficit	Pevná překážka
Kategorie	☞ 100 m - Vzrostlá zeleň (průměr kmene do 0,1 m)
Závažnost rizika	Nizká
Poznámka	Vzrostlá zeleň nacházející se v blízkosti PK primárně představuje riziko do budoucna.

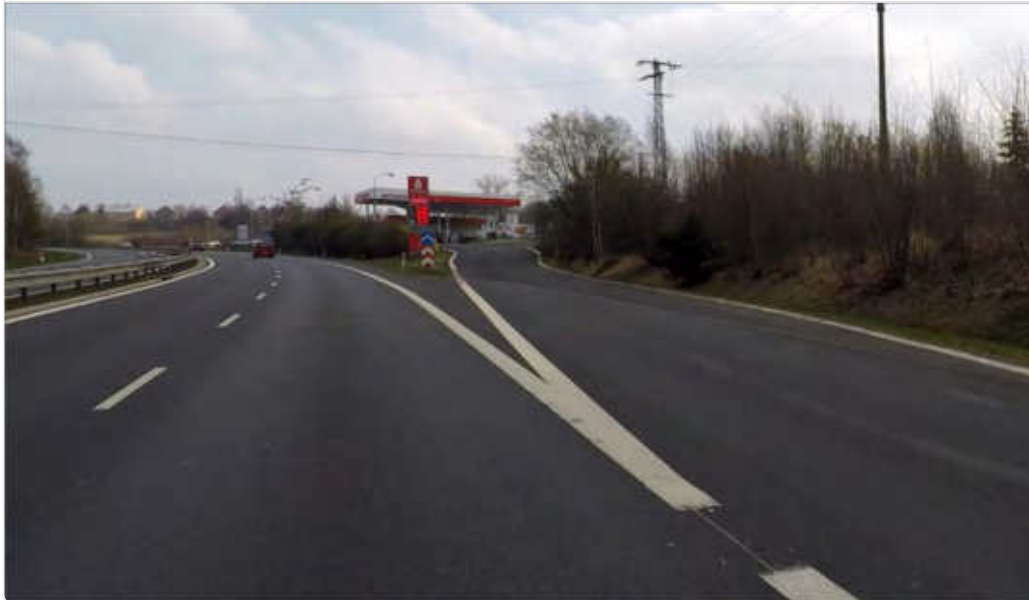
I/13 - Směr staničení | km 1,165 | Správa Karlovy Vary | 50,244068N, 12,897648E | ID 482
Deficit přetrvává
Revize I. (2019)
Bez reakce

Bezpečnostní deficit Sjezd / samostatný sjezd / parkoviště
Kategorie 1× - Absence nebo opotřebované VDZ
Závažnost rizika **Nizká**
Poznámka Absence VDZ V 13.

Návrh opatření Realizace, oprava VDZ
Poznámka -
Náročnost realizace **Administrativní řešení**

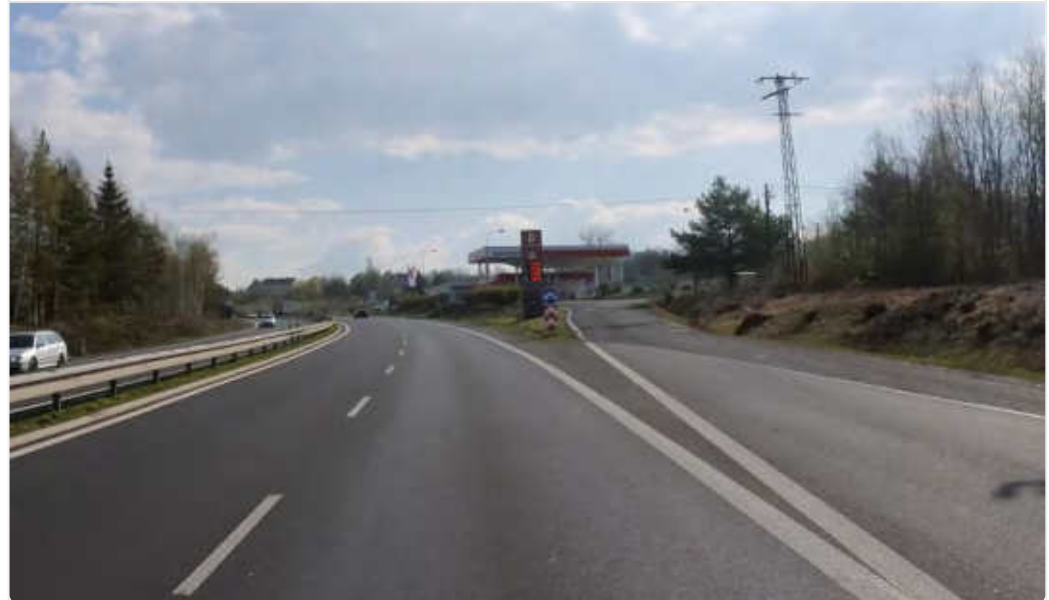
Bezpečnostní deficit Sjezd / samostatný sjezd / parkoviště
Kategorie 1× - Absence nebo opotřebované VDZ
Závažnost rizika **Nizká**
Poznámka Absence VDZ V 13.

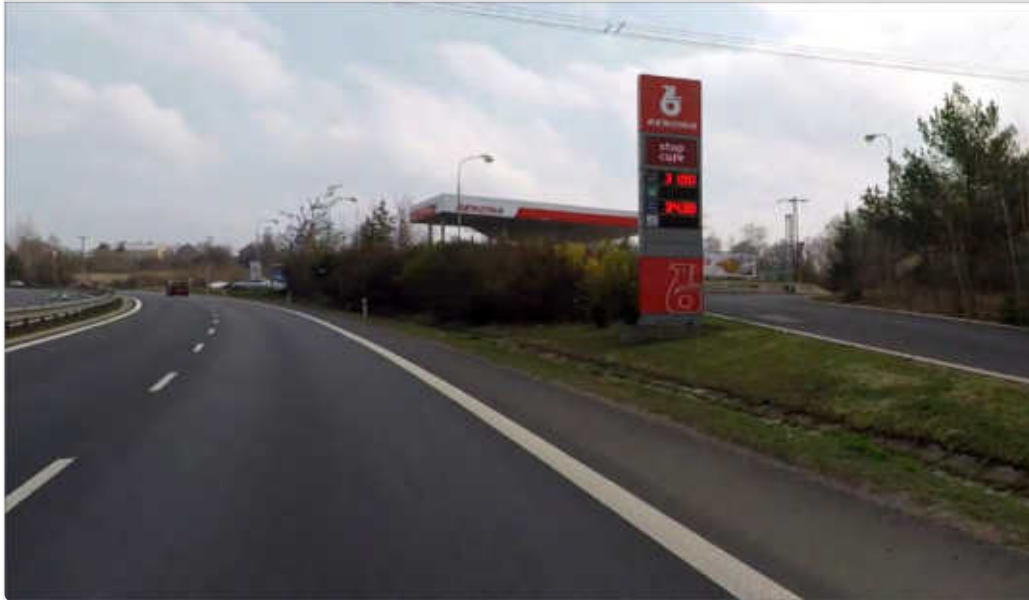
I/13 - Směr staničení | km 1,204 | Správa Karlovy Vary | 50,244152N, 12,898184E | ID 157
Deficit přetrvává
Revize I. (2019)

Bezpečnostní deficit Reklamní zařízení
Kategorie 1x - Totem čerpací stanice pohonných hmot
Závažnost rizika **Střední**
Poznámka -

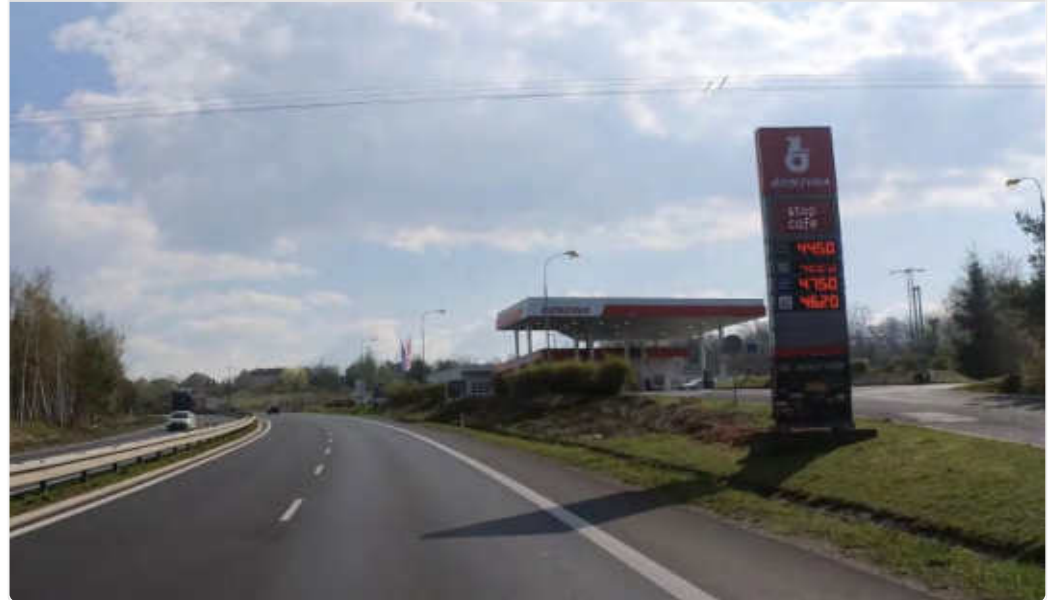
Bezpečnostní deficit Reklamní zařízení
Kategorie 1x - Totem čerpací stanice pohonných hmot
Závažnost rizika **Střední**
Poznámka -

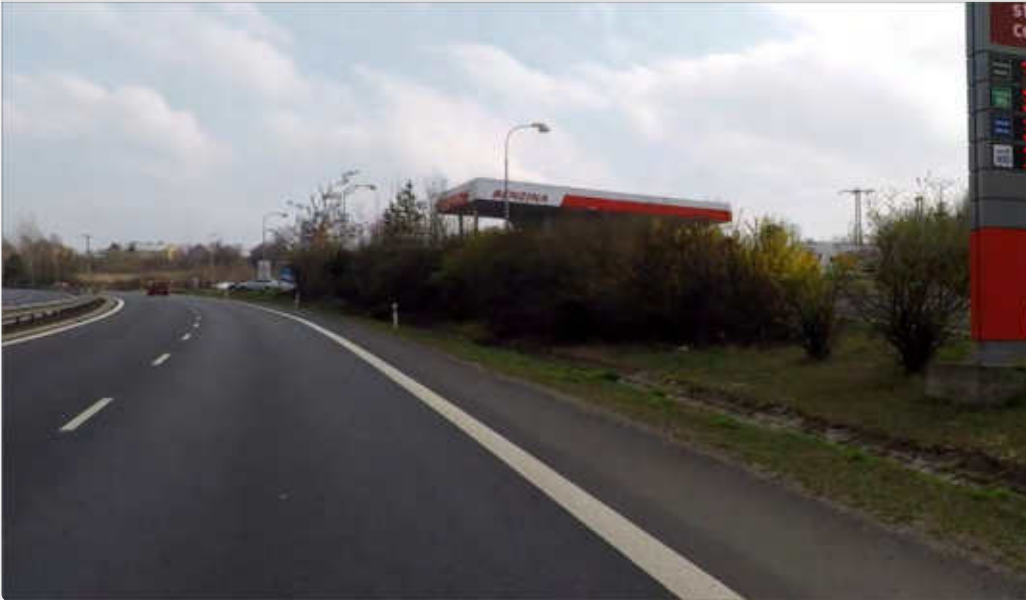
I/13 - Směr staničení | km 1,214 | Správa Karlovy Vary | 50,244568N, 12,899497E | ID 161
Deficit přetrvává
Revize I. (2019)
Bez reakce

Bezpečnostní deficit	Pevná překážka
Kategorie	☞ 100 m - Vzrostlá zeleň (průměr kmene do 0,1 m)
Závažnost rizika	Nizká
Poznámka	Vzrostlá zeleň nacházející se v blízkosti PK primárně představuje riziko do budoucna.

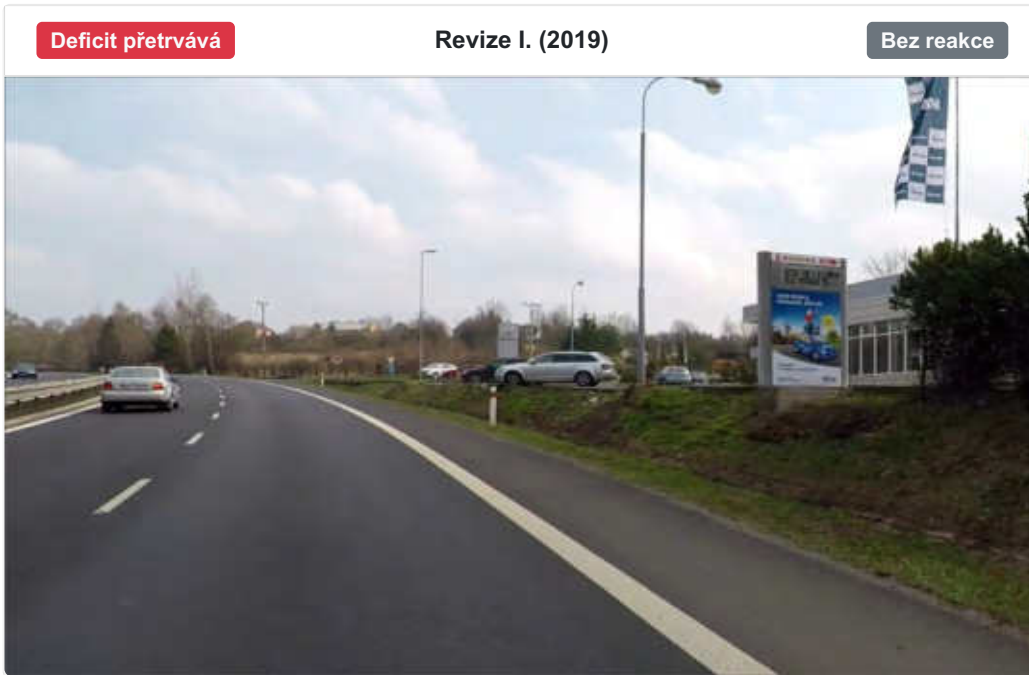
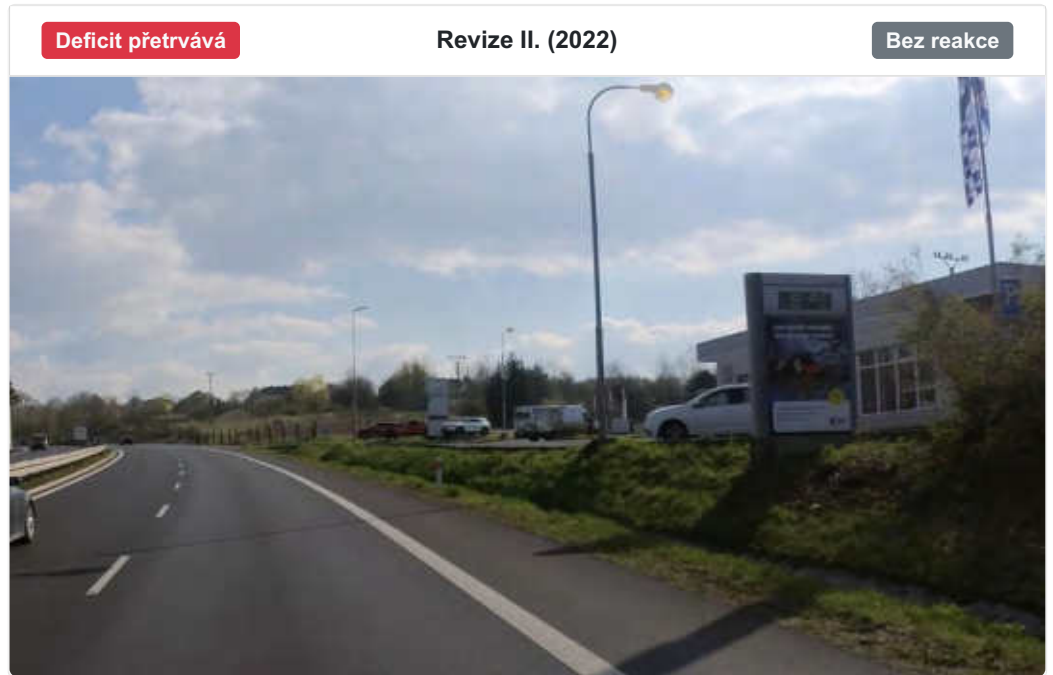
I/13 - Směr staničení | km 1,303 | Správa Karlovy Vary | 50,244541N, 12,899432E | ID 158

Bezpečnostní deficit Reklamní zařízení
Kategorie 1× - Reklamní zařízení (rušivý efekt na účastníky silničního provozu)
Závažnost rizika Nizká
Poznámka -

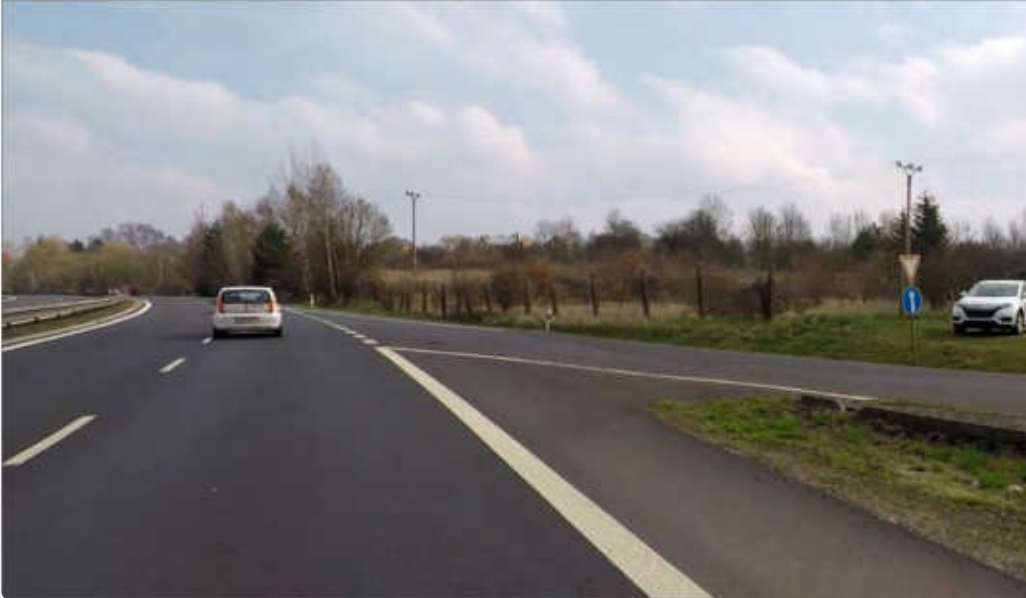
I/13 - Směr staničení | km 1,375 | Správa Karlovy Vary | 50,244999N, 12,900318E | ID 484
Deficit přetrvává
Revize I. (2019)
Bez reakce

Bezpečnostní deficit	Sjezd / samostatný sjezd / parkoviště
Kategorie	<input checked="" type="checkbox"/> 1× - Absence nebo opotřebované VDZ
	<input checked="" type="checkbox"/> 1× - Krátký připojovací pruh
Závažnost rizika	Střední
Poznámka	Absence VDZ V 13.

Návrh opatření	Prodloužení připojovacího pruhu
Poznámka	Současně realizace VDZ.
Náročnost realizace	Složité řešení

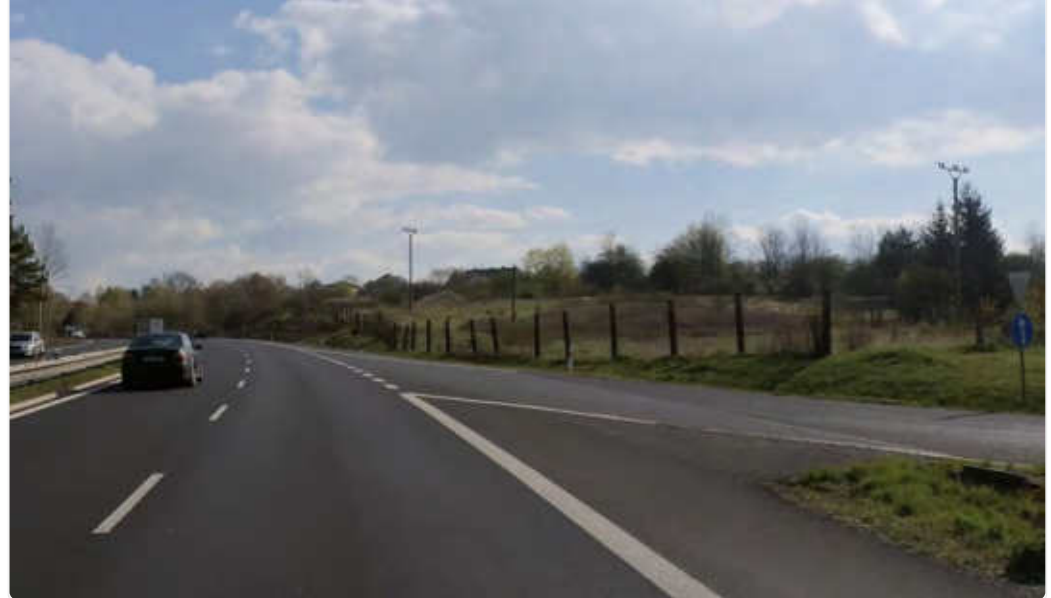
Bezpečnostní deficit	Sjezd / samostatný sjezd / parkoviště
Kategorie	<input checked="" type="checkbox"/> 1× - Absence nebo opotřebované VDZ
	<input checked="" type="checkbox"/> 1× - Krátký připojovací pruh
Závažnost rizika	Střední
Poznámka	Absence VDZ V 13.

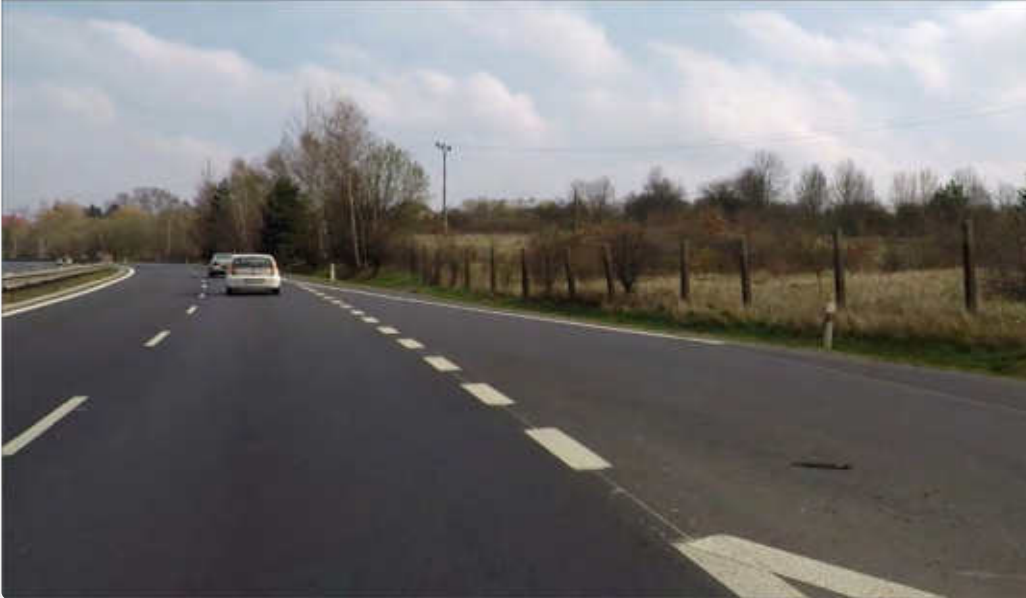
I/13 - Směr staničení | km 1,391 | Správa Karlovy Vary | 50,244965N, 12,900490E | ID 486
Deficit přetrvává
Revize I. (2019)
Bez reakce

Bezpečnostní deficit	Pevná překážka
Kategorie	<input type="checkbox"/> 40 m - Vzrostlá zeleň (průměr kmene do 0,1 m)
Závažnost rizika	Nizká
Poznámka	Vzrostlá zeleň nacházející se v blízkosti PK primárně představuje riziko do budoucna.

Návrh opatření	Odstranění
Poznámka	-
Náročnost realizace	Jednoduché řešení

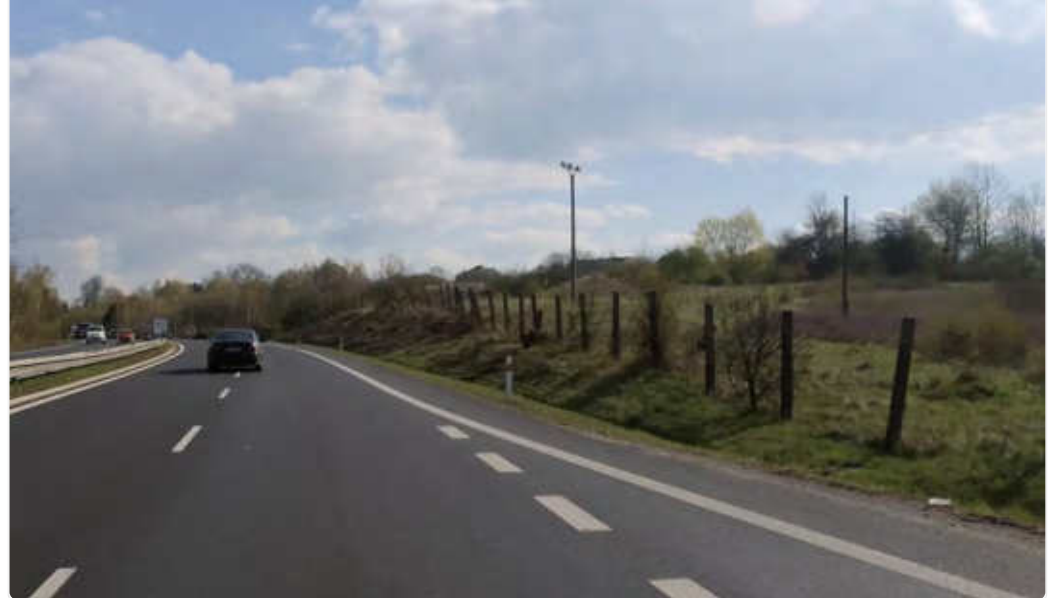
Bezpečnostní deficit	Pevná překážka
Kategorie	<input checked="" type="checkbox"/> 2x - Vzrostlá zeleň (průměr kmene do 0,1 m)
Závažnost rizika	Nizká
Poznámka	Vzrostlá zeleň nacházející se v blízkosti PK primárně představuje riziko do budoucna.

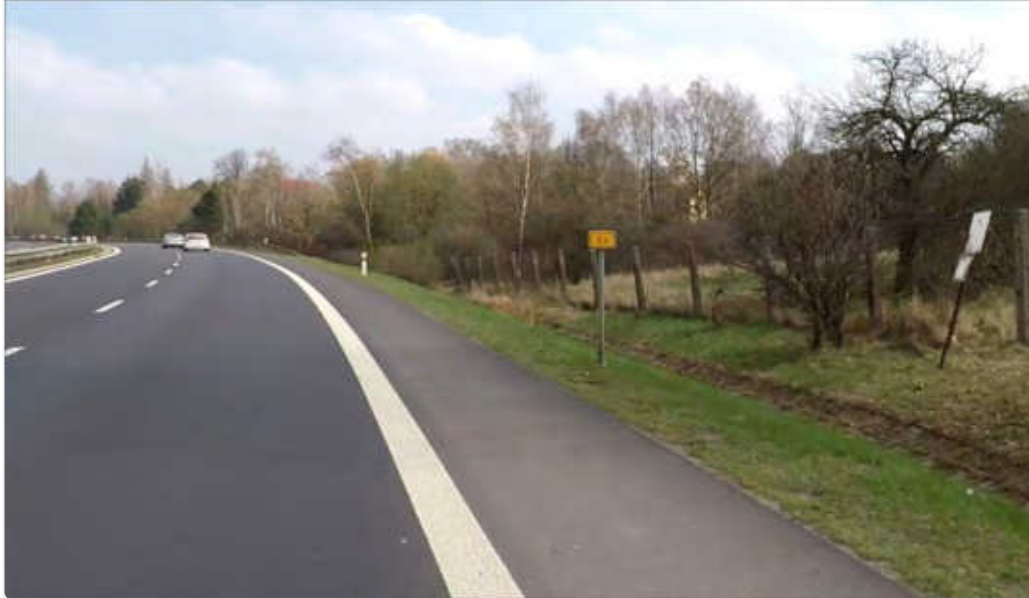
Bezpečnostní deficit Pevná překážka
Kategorie ↗ 55 m - Stromy, vzrostlá zeleň
Závažnost rizika Střední
Poznámka -

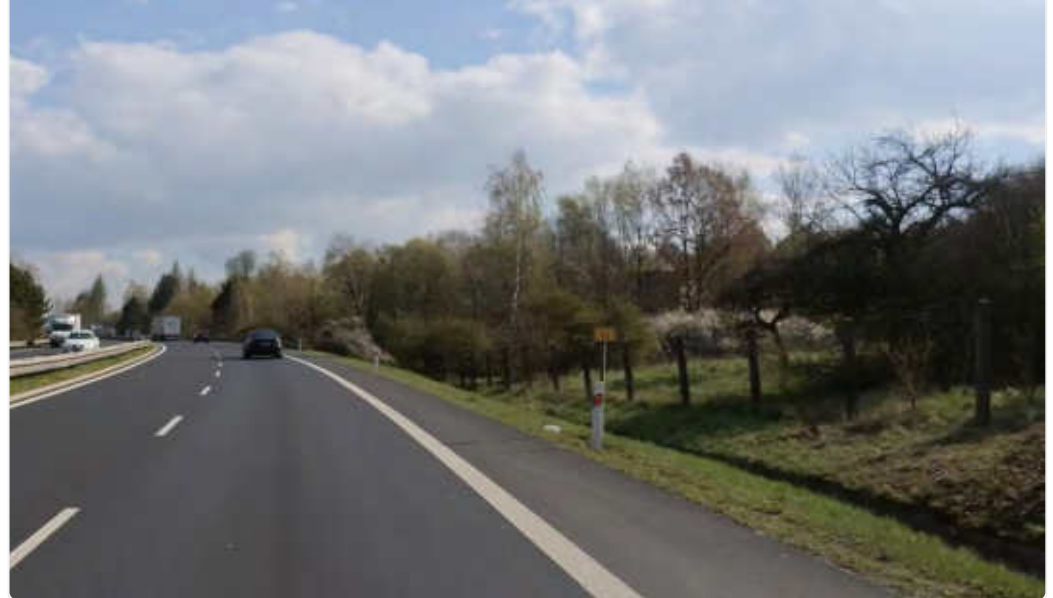
Bezpečnostní deficit Pevná překážka
Kategorie ↗ 55 m - Stromy, vzrostlá zeleň
Závažnost rizika Střední
Poznámka -

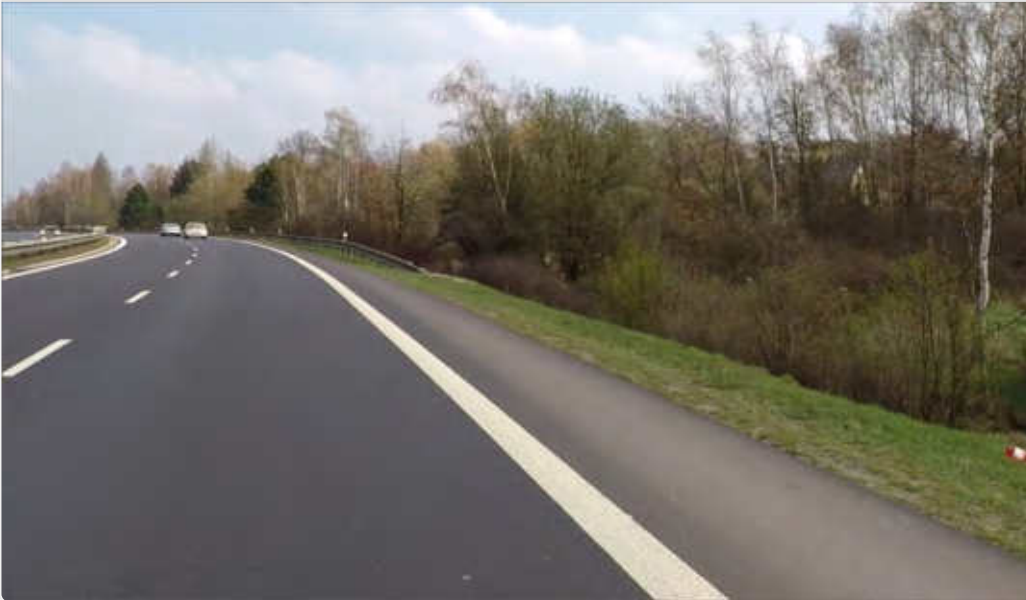
I/13 - Směr staničení | km 1,604 | Správa Karlovy Vary | 50,246464N, 12,902370E | ID 487
Deficit přetrvává
Revize I. (2019)
Bez reakce

Bezpečnostní deficit Zádržné zařízení
Kategorie 1× - Krátké svodidlo před - místem nebezpečí (např. hlubina, okolí PK)
Závažnost rizika **Střední**
Poznámka Neadekvátně ochráněná hlubina.

Návrh opatření Prodloužení stávajícího svodidla
Poznámka Řešit společně se záznamem ID 2570.
Náročnost realizace **Administrativní řešení**

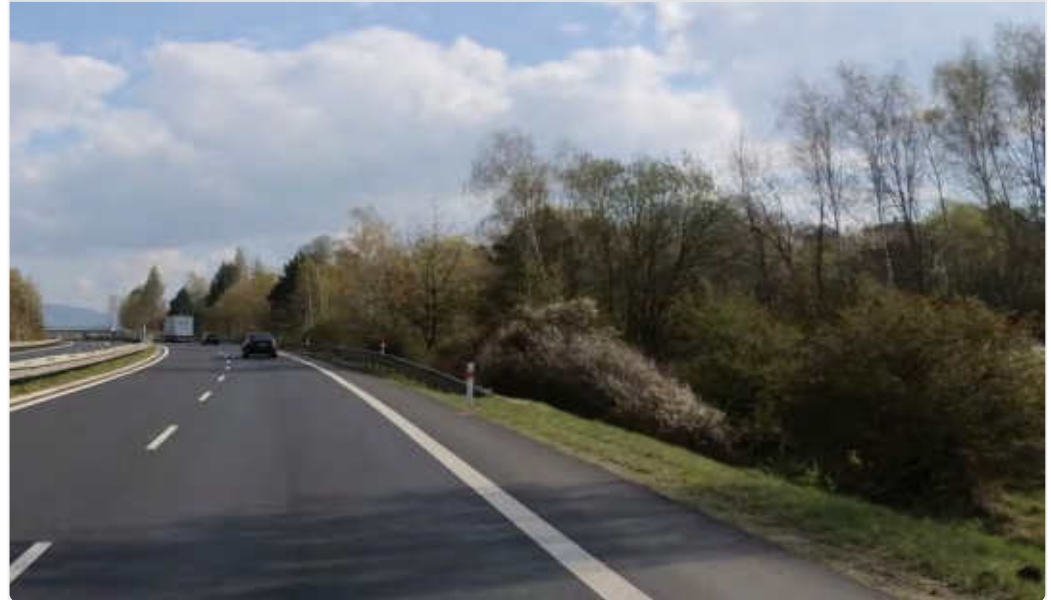
Bezpečnostní deficit Zádržné zařízení
Kategorie 1× - Krátké svodidlo před - místem nebezpečí (např. hlubina, okolí PK)
Závažnost rizika **Střední**
Poznámka Neadekvátně ochráněná hlubina.

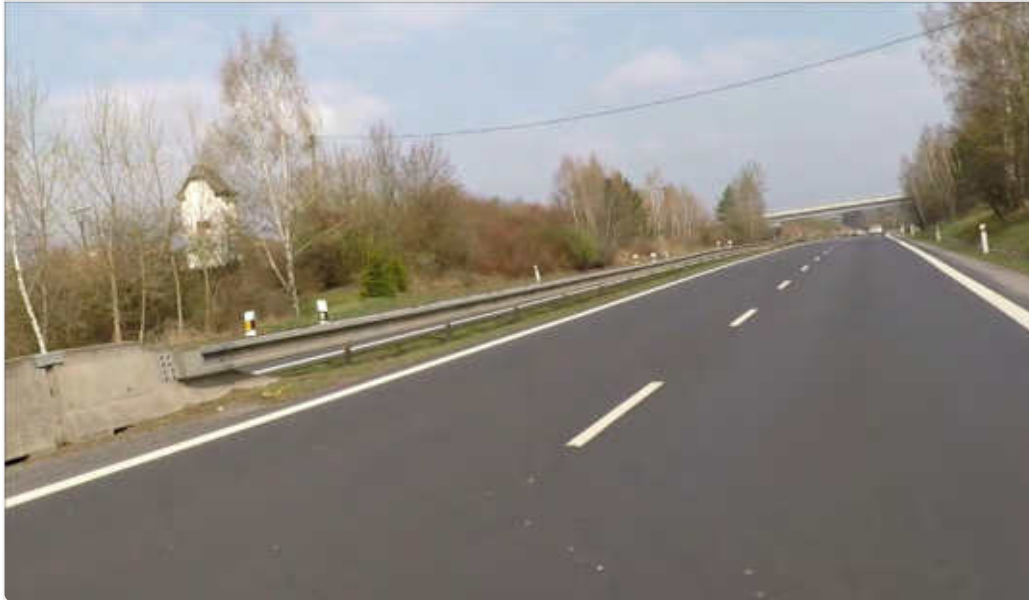
I/13 - Směr staničení | km 1,799 | Správa Karlovy Vary | 50,248177N, 12,903282E | ID 3265
Nově evidováno
Revize I. (2019)

Bezpečnostní deficit Zádržné zařízení
Kategorie ☞ 420 m - Nevhodný typ záchytného zařízení
Závažnost rizika **Střední**
Poznámka Nevhodný typ svodidla v SDP.
