PŘÍLOHA 2.1

**Vyhodnocení identifikovaných dopravně-bezpečnostních deficitů
v rámci první a druhé revizní BI PK z roku 2019 a 2022**

I/13

km 0,000 – 27,069

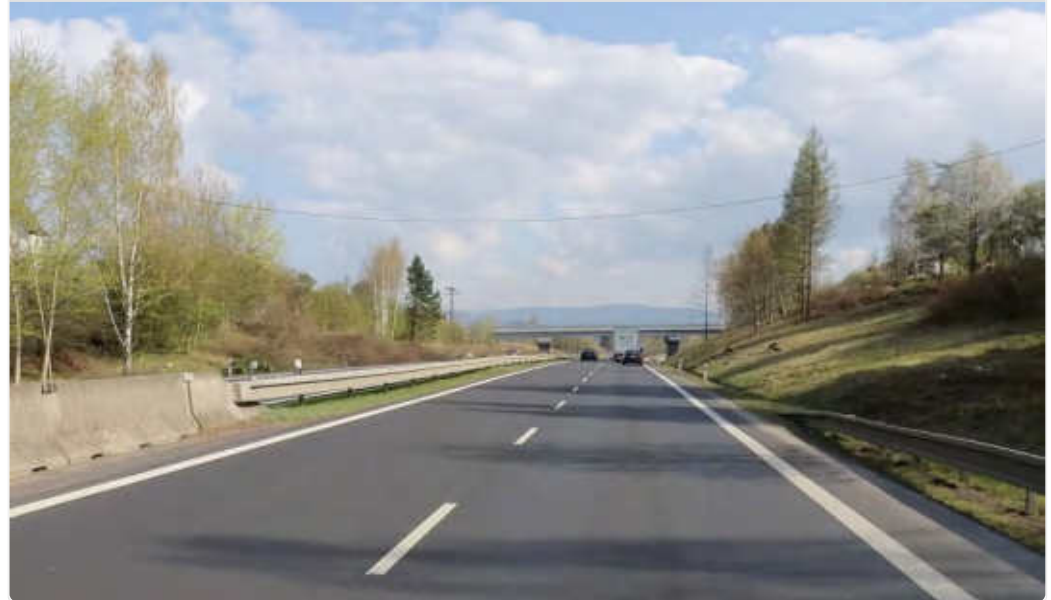
Bezpečnostní deficit Zádržné zařízení
Kategorie ☞ 420 m - Nevhodný typ záchytného zařízení
Závažnost rizika **Střední**
Poznámka Nevhodný typ svodidla v SDP.

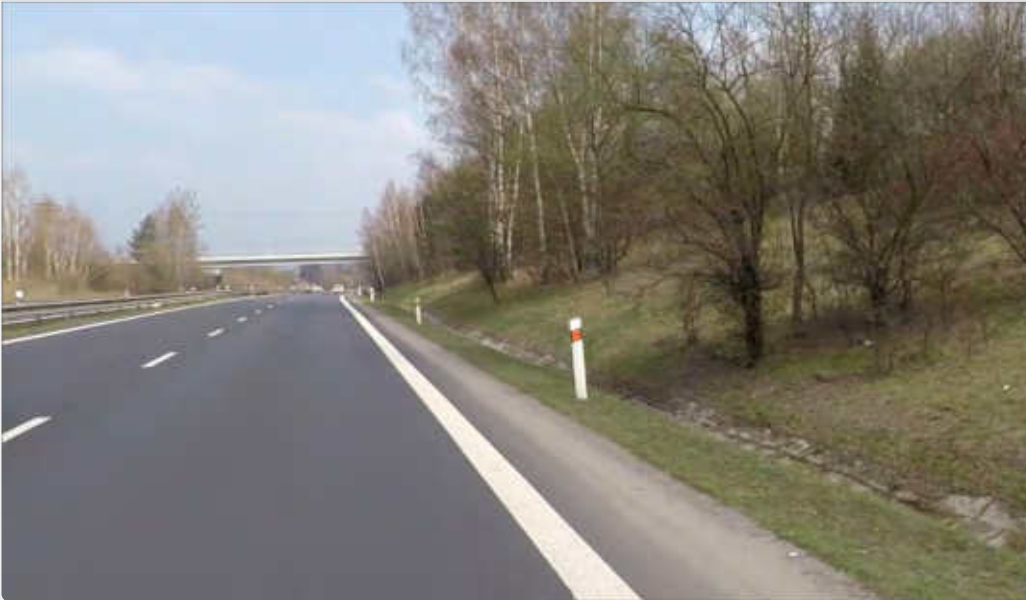
I/13 - Směr staničení | km 1,834 | Správa Karlovy Vary | 50,248409N, 12,903560E | ID 491
Deficit přetrvává
Revize I. (2019)
Bez reakce

Bezpečnostní deficit	Pevná překážka
Kategorie	☞ 100 m - Vzrostlá zeleň (průměr kmene do 0,1 m)
Závažnost rizika	Nizká
Poznámka	Vzrostlá zeleň nacházející se v blízkosti PK primárně představuje riziko do budoucna.

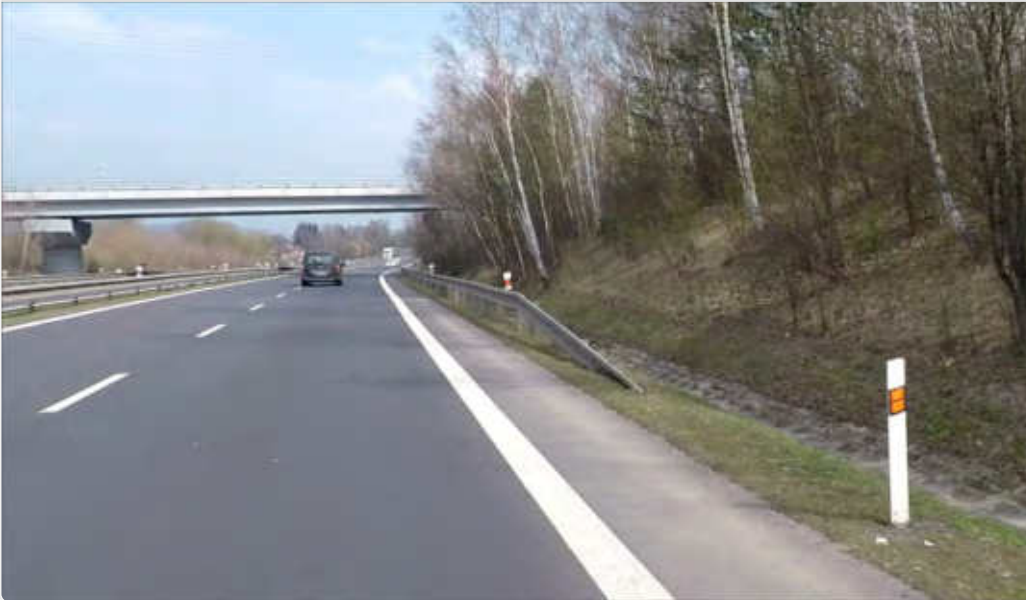
I/13 - Směr staničení | km 1,936 | Správa Karlovy Vary | 50,249268N, 12,903920E | ID 493
Deficit přetrvává
Revize I. (2019)

Bezpečnostní deficit Zádržné zařízení
Kategorie 1× - Krátké svodidlo před - stromem
Závažnost rizika **Nizká**
Poznámka Délka svodidla před stromem je 12 m.

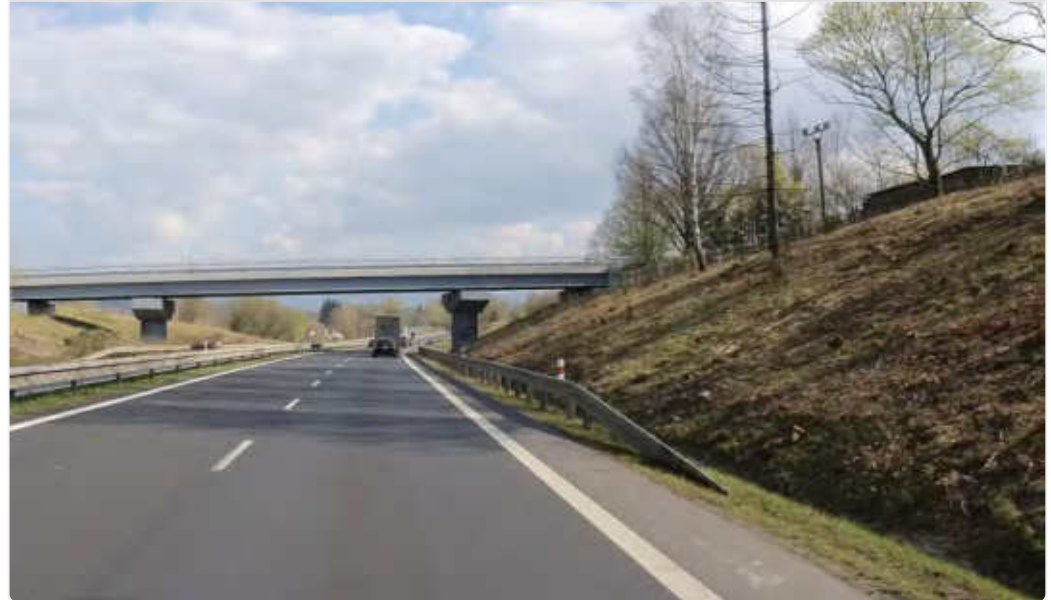
Bezpečnostní deficit Zádržné zařízení
Kategorie 1× - Neadekvátně realizovaný začátek / konec svodidel
Závažnost rizika **Nizká**
Poznámka Současné provedení není z pohledu nové koncepce začátku svodidel metodicky správně, avšak zároveň nepředstavuje deficit. Lze tedy níže uvedené sanační opatření chápat jako doporučení zhotovitelského týmu.

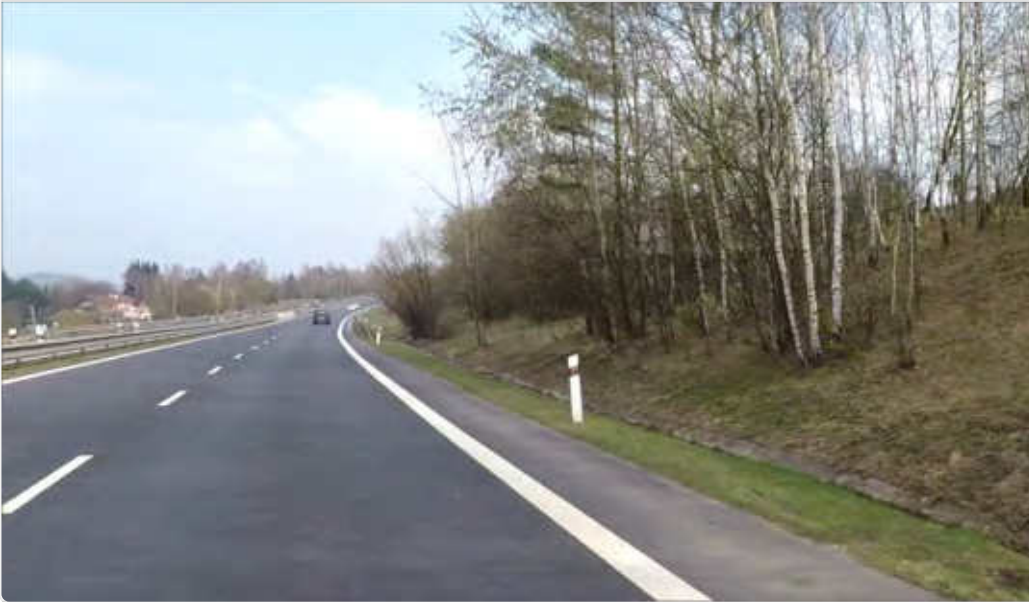
I/13 - Směr staničení | km 2,105 | Správa Karlovy Vary | 50,250710N, 12,904754E | ID 495
Deficit přetrvává
Revize I. (2019)
Bez reakce

Bezpečnostní deficit Pevná překážka
Kategorie 30 m - Stromy, vzrostlá zeleň
Závažnost rizika **Nizká**
Poznámka Stromy, vzrostlá zeleň se nachází na vnější straně příkopu.

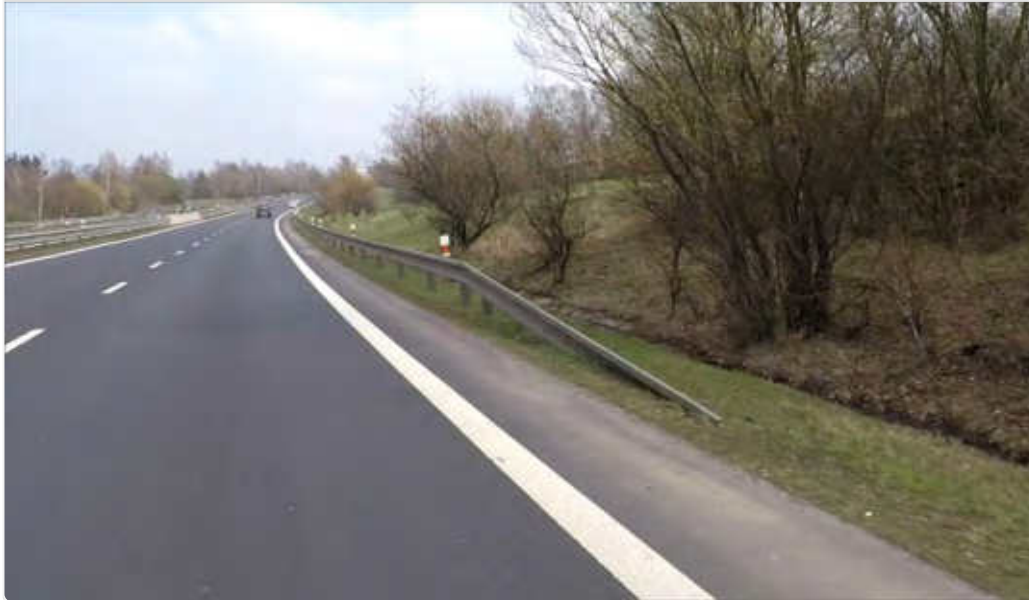
I/13 - Směr staničení | km 2,144 | Správa Karlovy Vary | 50,250996N, 12,904851E | ID 3266
Nově evidováno
Revize I. (2019)
Bez reakce

Bezpečnostní deficit	Zádržné zařízení
Kategorie	<input checked="" type="checkbox"/> 1× - Neadekvátně realizovaný začátek / konec svodidel
Závažnost rizika	Nizká
Poznámka	Současné provedení není z pohledu nové koncepce začátku svodidel metodicky správně, avšak zároveň nepředstavuje deficit. Lze tedy níže uvedené sanační opatření chápat jako doporučení zhotovitelského týmu.

Návrh opatření	Náprava provedení záchytného zařízení
Poznámka	Směrové vychýlení svodidla a jeho pevné zavázání do svahu. Řešit současně se záznamem ID 495.
Náročnost realizace	Jednoduché řešení

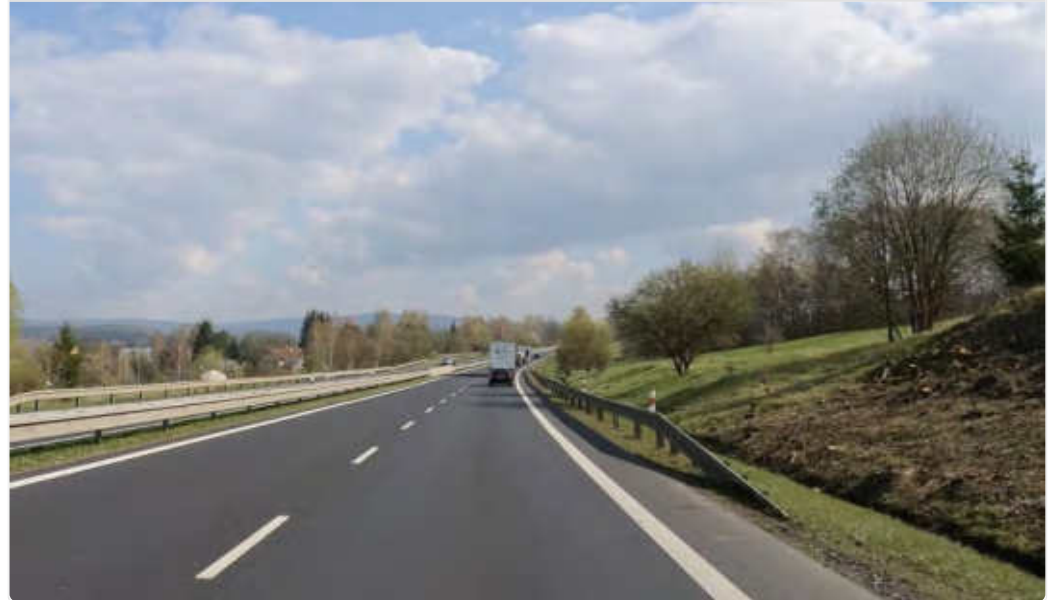
Bezpečnostní deficit	Zádržné zařízení
Kategorie	<input checked="" type="checkbox"/> 1× - Neadekvátně realizovaný začátek / konec svodidel
Závažnost rizika	Nizká
Poznámka	Současné provedení není z pohledu nové koncepce začátku svodidel metodicky správně, avšak zároveň nepředstavuje deficit. Lze tedy níže uvedené sanační opatření chápat jako doporučení zhotovitelského týmu.

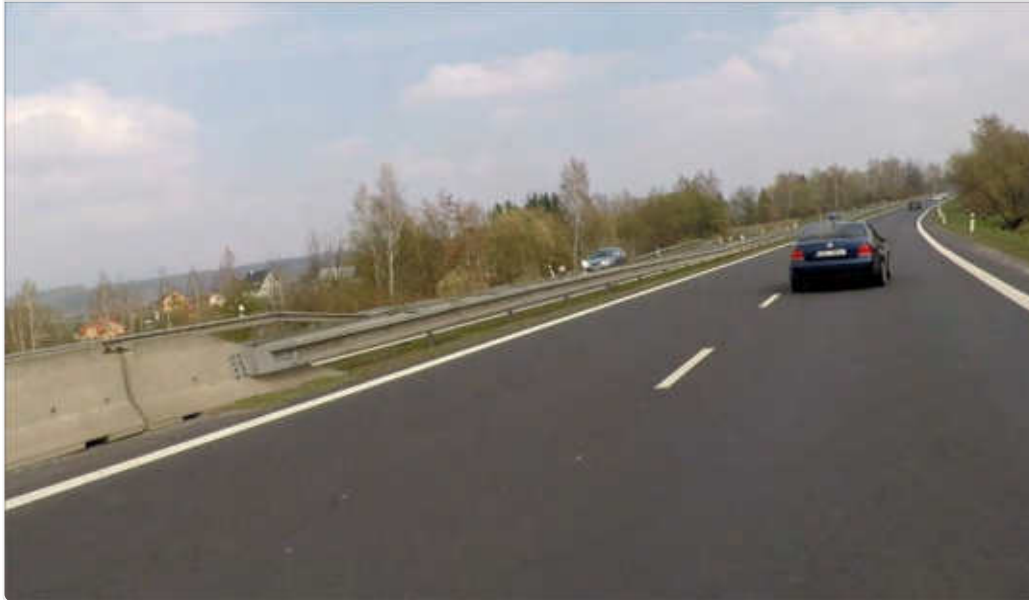
I/13 - Směr staničení | km 2,256 | Správa Karlovy Vary | 50,252026N, 12,905385E | ID 3267
Nově evidováno
Revize I. (2019)
Bez reakce

Bezpečnostní deficit Zádržné zařízení
Kategorie ☞ 1700 m - Nevhodný typ záchytného zařízení
Závažnost rizika **Střední**
Poznámka Nevhodný typ svodidla v SDP.

Návrh opatření Odstranění a nahrazení svodidlem s vyšší úrovní zadržetí
Poznámka -
Náročnost realizace **Administrativní řešení**

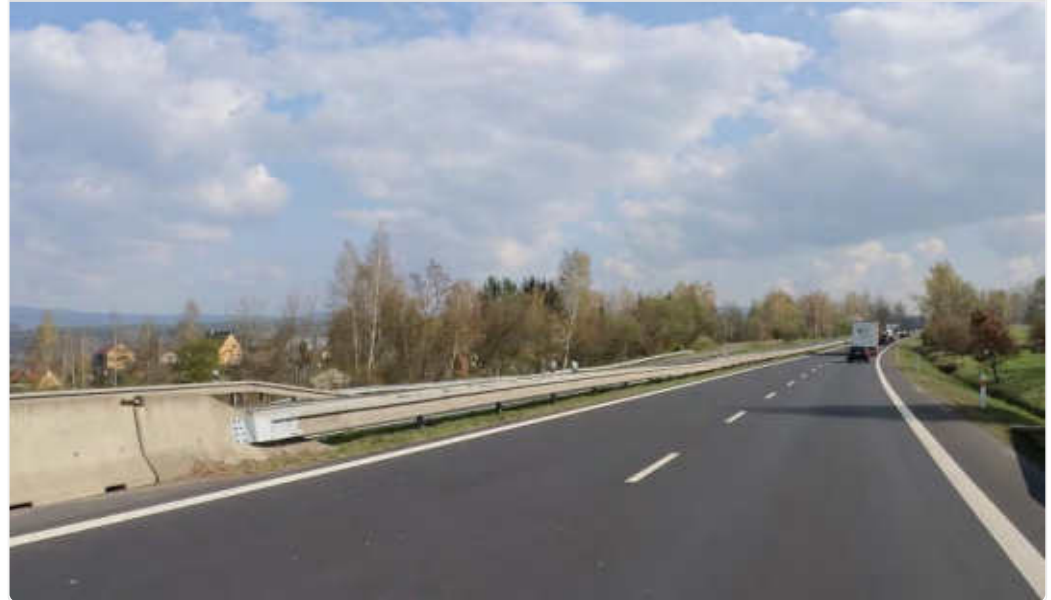
Bezpečnostní deficit Zádržné zařízení
Kategorie ☞ 1700 m - Nevhodný typ záchytného zařízení
Závažnost rizika **Střední**
Poznámka Nevhodný typ svodidla v SDP.

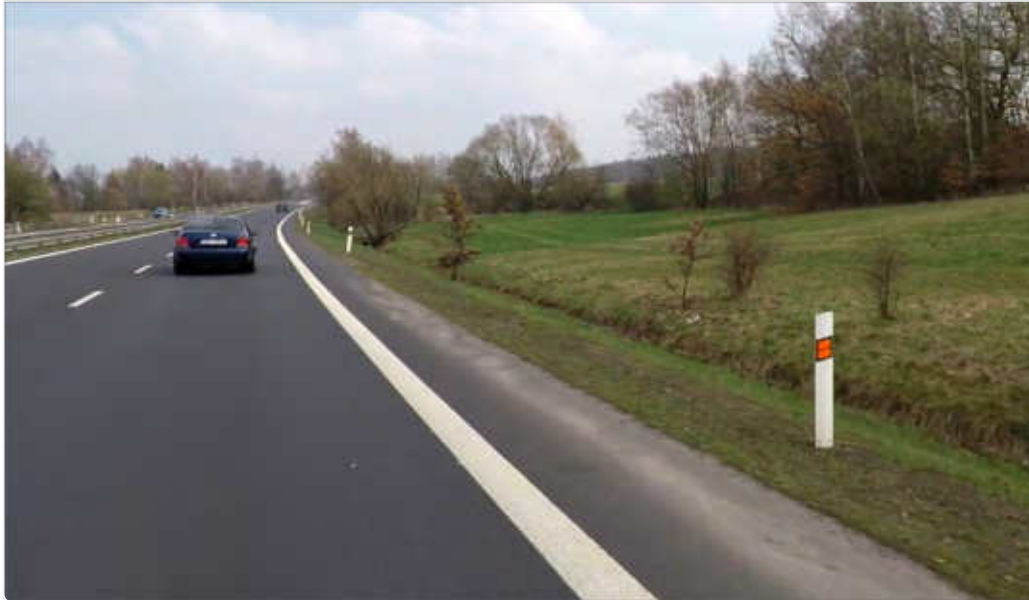
I/13 - Směr staničení | km 2,275 | Správa Karlovy Vary | 50,252140N, 12,905730E | ID 2572
Nově evidováno
Revize I. (2019)

Bezpečnostní deficit	Pevná překážka
Kategorie	☞ 30 m - Vzrostlá zeleň (průměr kmene do 0,1 m)
Závažnost rizika	Nizká
Poznámka	Vzrostlá zeleň nacházející se v blízkosti PK primárně představuje riziko do budoucna.

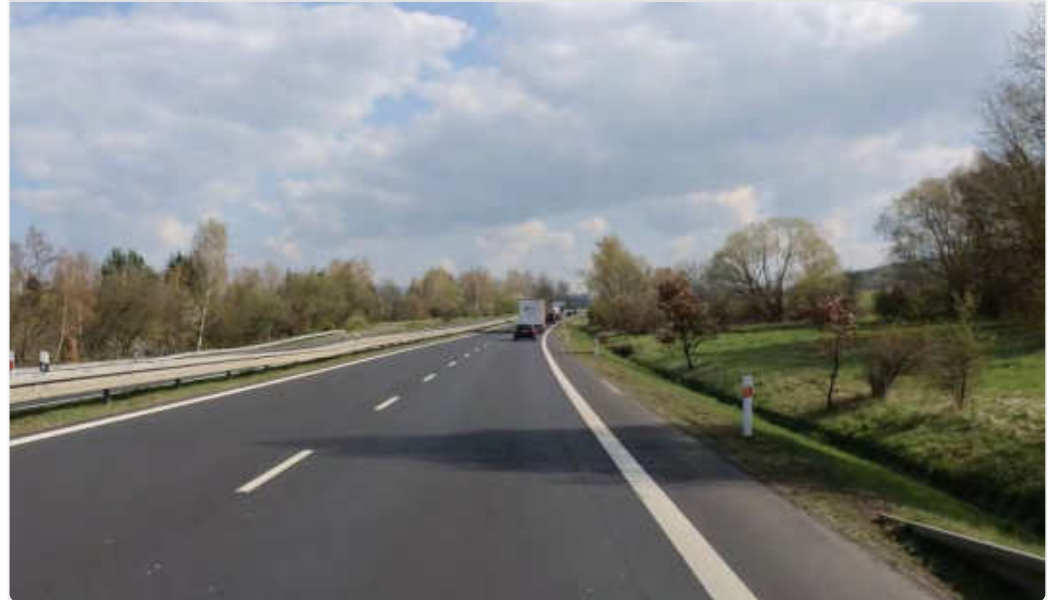
Bezpečnostní deficit	Pevná překážka
Kategorie	☞ 30 m - Vzrostlá zeleň (průměr kmene do 0,1 m)
Závažnost rizika	Nizká
Poznámka	Vzrostlá zeleň nacházející se v blízkosti PK primárně představuje riziko do budoucna.

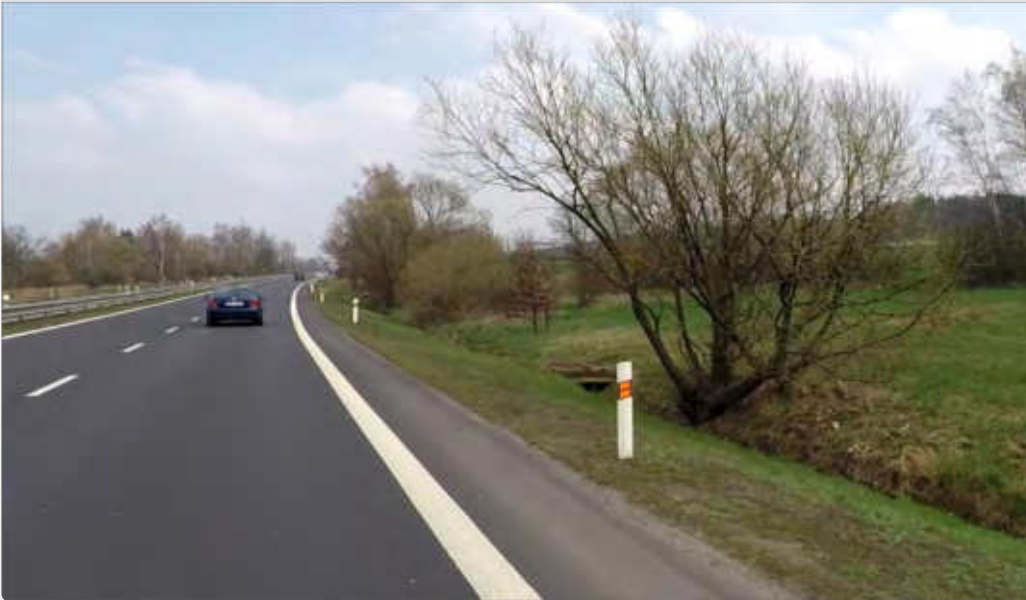
Bezpečnostní deficit Pevná překážka
Kategorie 1× - Strom
 1× - Tuhé čelo propustku
Závažnost rizika Střední
Poznámka -

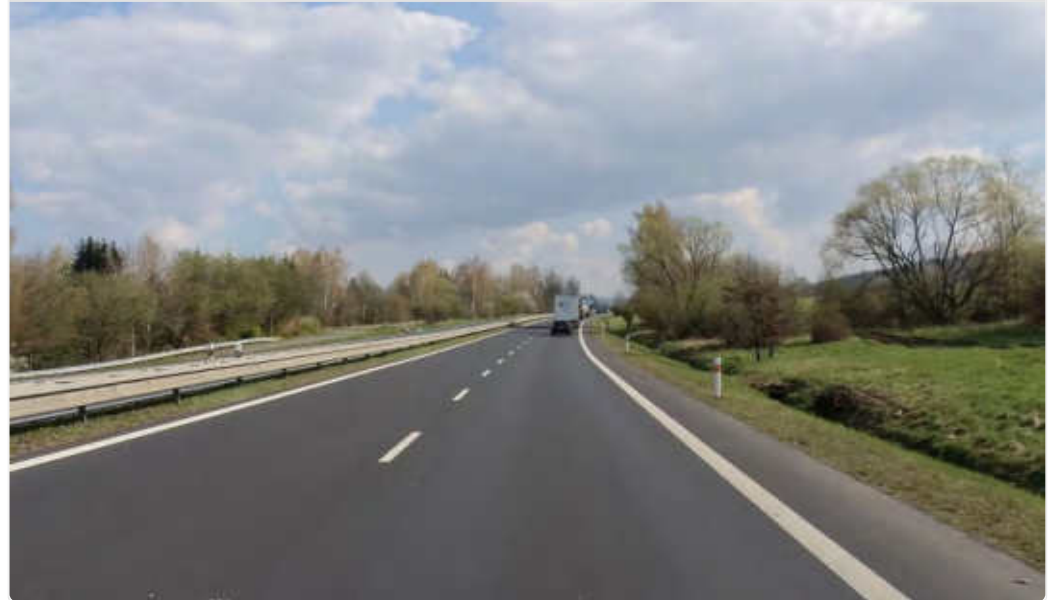
Bezpečnostní deficit Pevná překážka
Kategorie 1× - Tuhé čelo propustku
Závažnost rizika Střední
Poznámka -

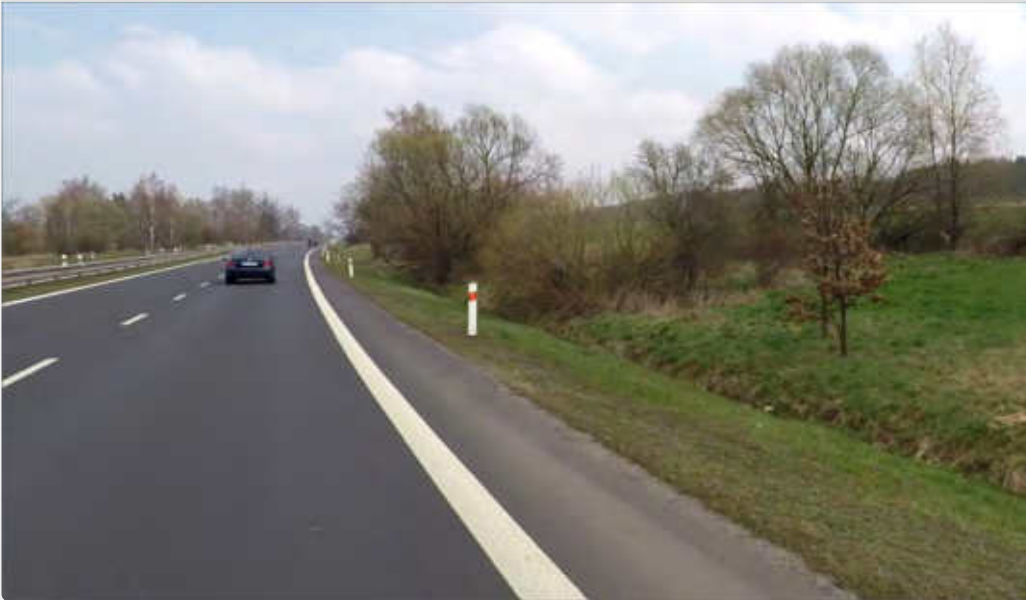
I/13 - Směr staničení | km 2,392 | Správa Karlovy Vary | 50,253033N, 12,906384E | ID 498
Změna deficitu
Revize I. (2019)

Bezpečnostní deficit Pevná překážka
Kategorie ☞ 85 m - Stromy, vzrostlá zeleň
Závažnost rizika **Střední**
Poznámka -

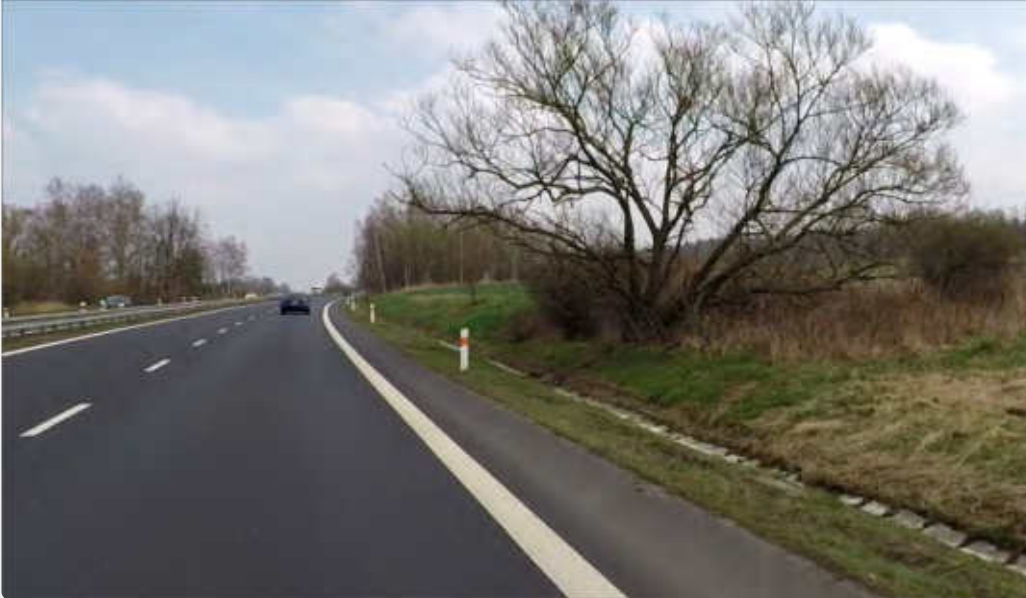
I/13 - Směr staničení | km 2,518 | Správa Karlovy Vary | 50,254017N, 12,907215E | ID 499
Deficit přetrvává
Revize I. (2019)
Bez reakce

Bezpečnostní deficit	Pevná překážka
Kategorie	<input checked="" type="checkbox"/> 1× - Stromy, vzrostlá zeleň
	<input checked="" type="checkbox"/> 1× - Vzrostlá zeleň (průměr kmene do 0,1 m)
Závažnost rizika	Nizká
Poznámka	Strom, vzrostlá zeleň se nachází na vnější straně příkopu. Vzrostlá zeleň nacházející se v blízkosti PK primárně představuje riziko do budoucna.

Návrh opatření	Odstranění
Poznámka	-
Náročnost realizace	Administrativní řešení

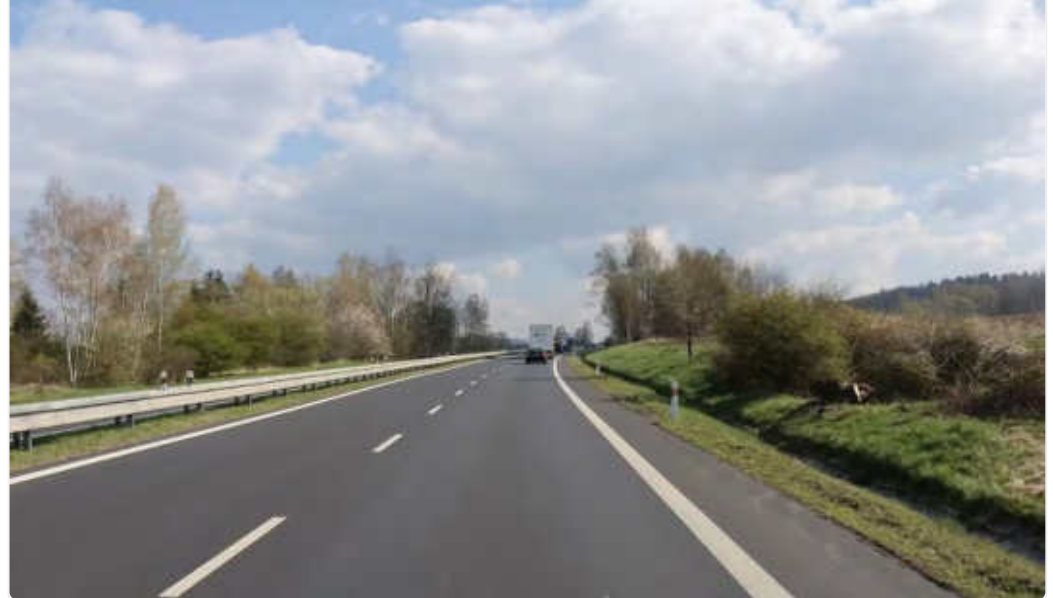
Bezpečnostní deficit	Pevná překážka
Kategorie	<input checked="" type="checkbox"/> 1× - Vzrostlá zeleň (průměr kmene do 0,1 m)
Závažnost rizika	Nizká
Poznámka	Vzrostlá zeleň nacházející se v blízkosti PK primárně představuje riziko do budoucna.

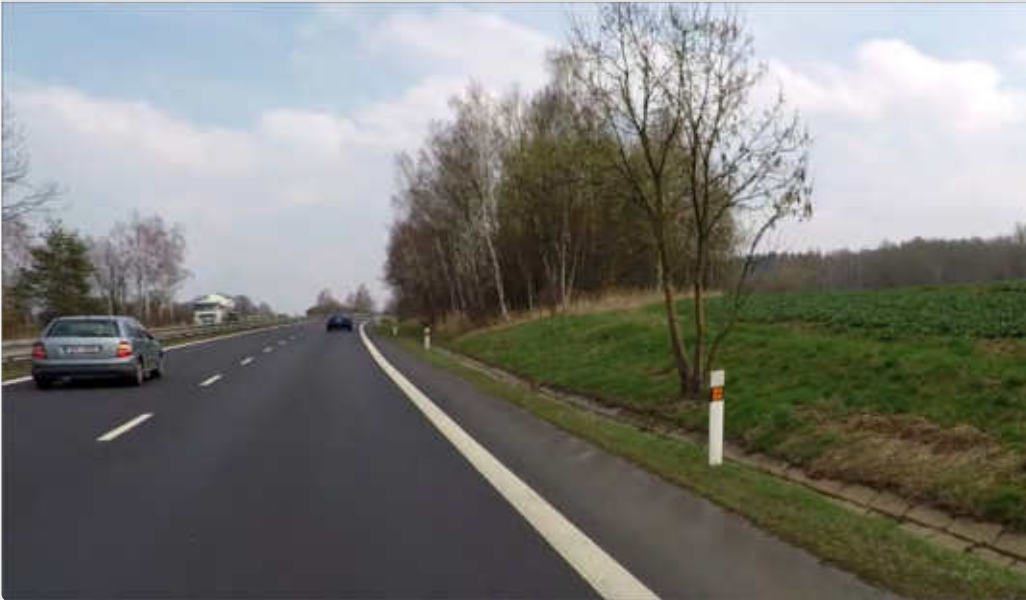
I/13 - Směr staničení | km 2,608 | Správa Karlovy Vary | 50,254707N, 12,907864E | ID 890
Deficit přetrvává
Revize I. (2019)

Bezpečnostní deficit Pevná překážka
Kategorie 250 m - Stromy, vzrostlá zeleň
Závažnost rizika **Střední**
Poznámka -

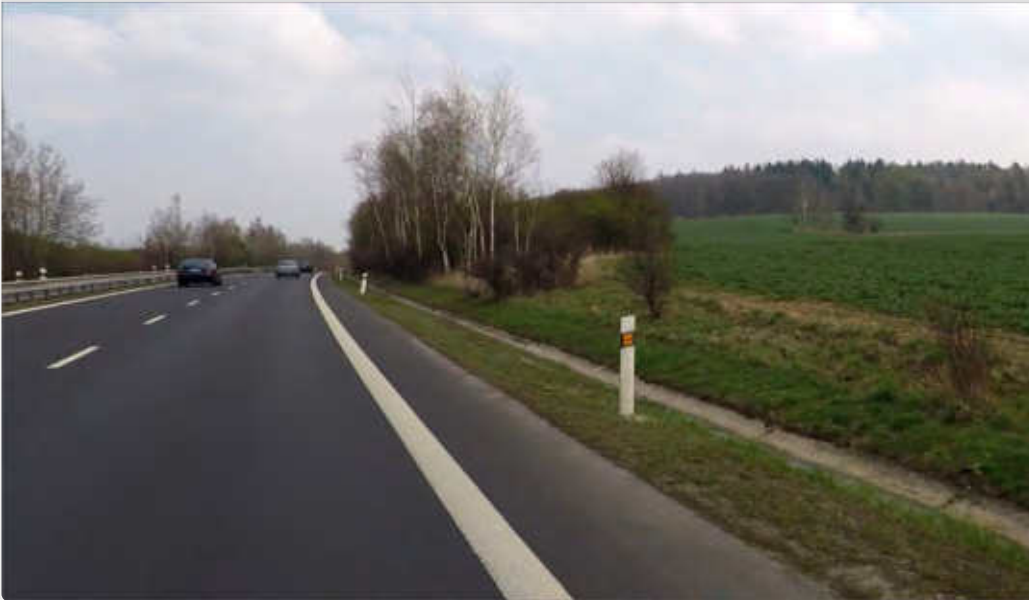
Bezpečnostní deficit Pevná překážka
Kategorie ☞ 550 m - Stromy, vzrostlá zeleň
Závažnost rizika Střední
Poznámka -

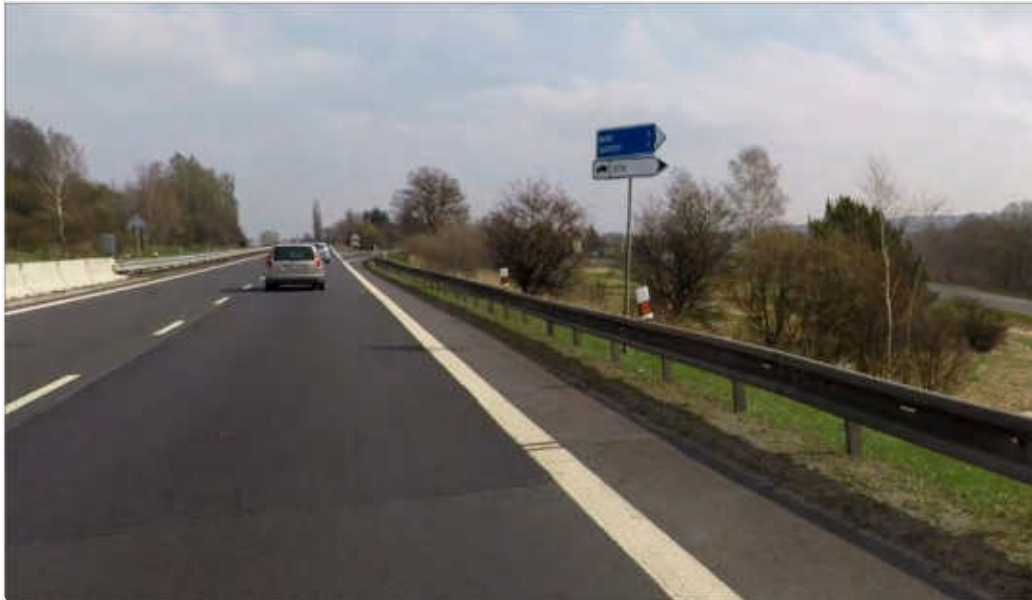
Bezpečnostní deficit Mezikřižovatkový úsek
Kategorie 1* - Neadekvátní stav SDZ
Závažnost rizika **Nizká**
Poznámka Pootočené SDZ IS 3c, IS 5.

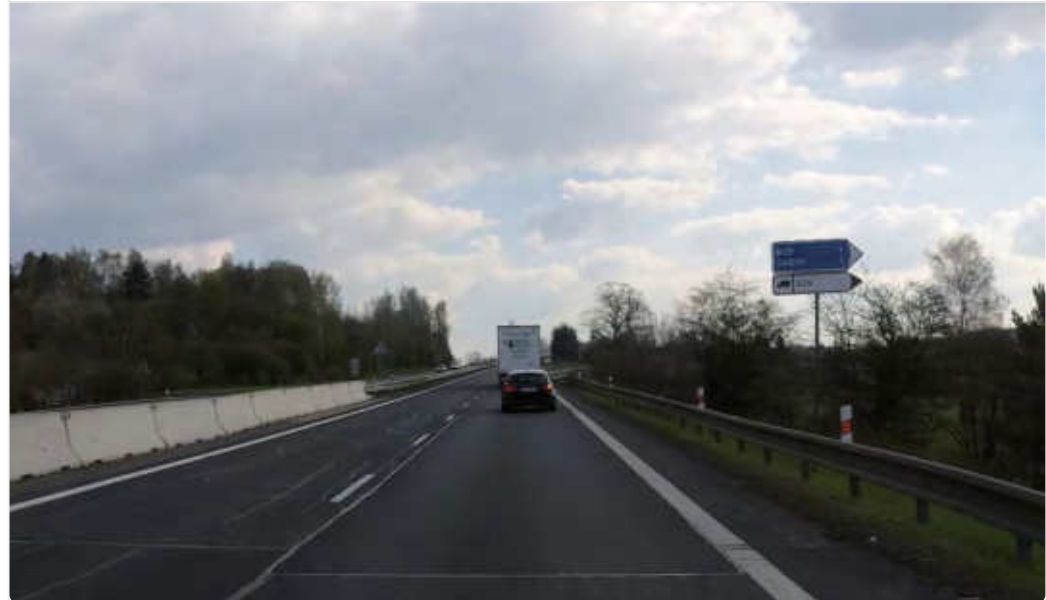
Bezpečnostní deficit Mezikřižovatkový úsek
Kategorie 0* - Neadekvátní stav SDZ
Závažnost rizika **Nizká**
Poznámka Pootočené SDZ IS 3c, IS 5.

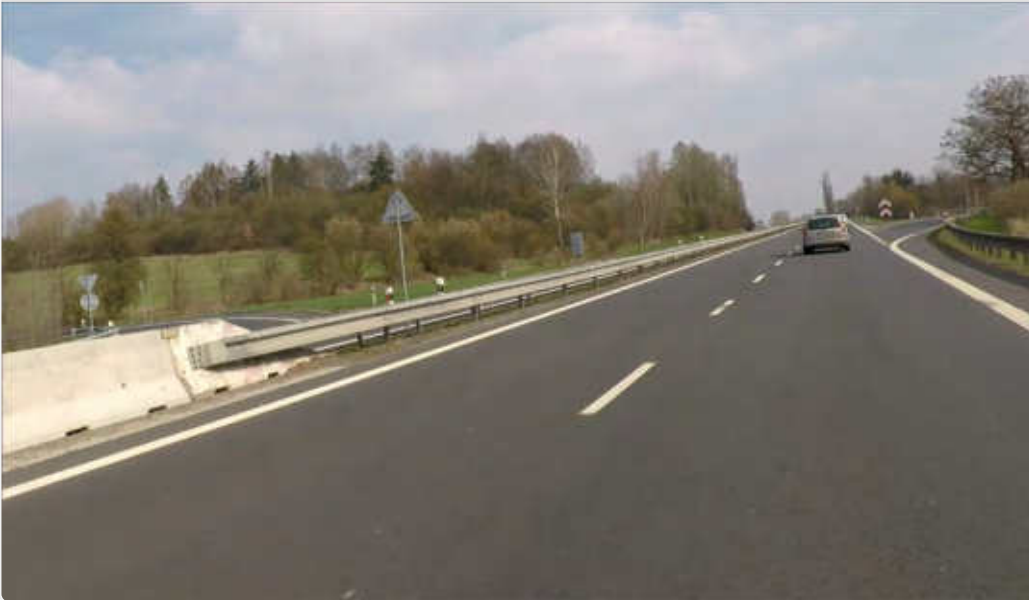
Bezpečnostní deficit Zadržné zařízení
Kategorie ☞ 1125 m - Nevhodný typ záchytného zařízení
Závažnost rizika Střední
Poznámka Nevhodný typ svodidla v SDP.

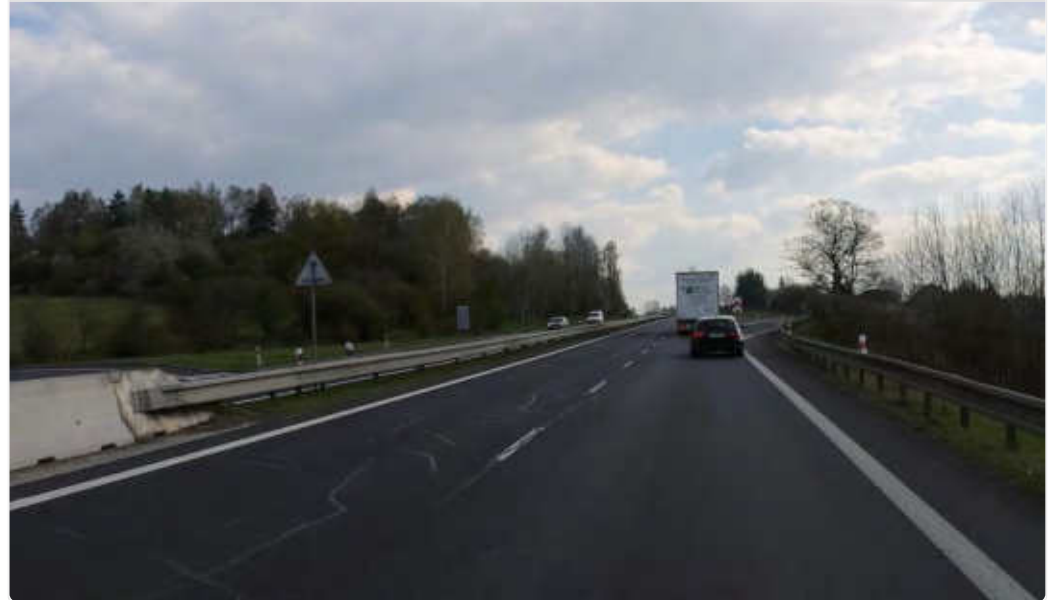
Bezpečnostní deficit Zadržné zařízení
Kategorie ☞ 1125 m - Nevhodný typ záchytného zařízení
Závažnost rizika Střední
Poznámka Nevhodný typ svodidla v SDP.

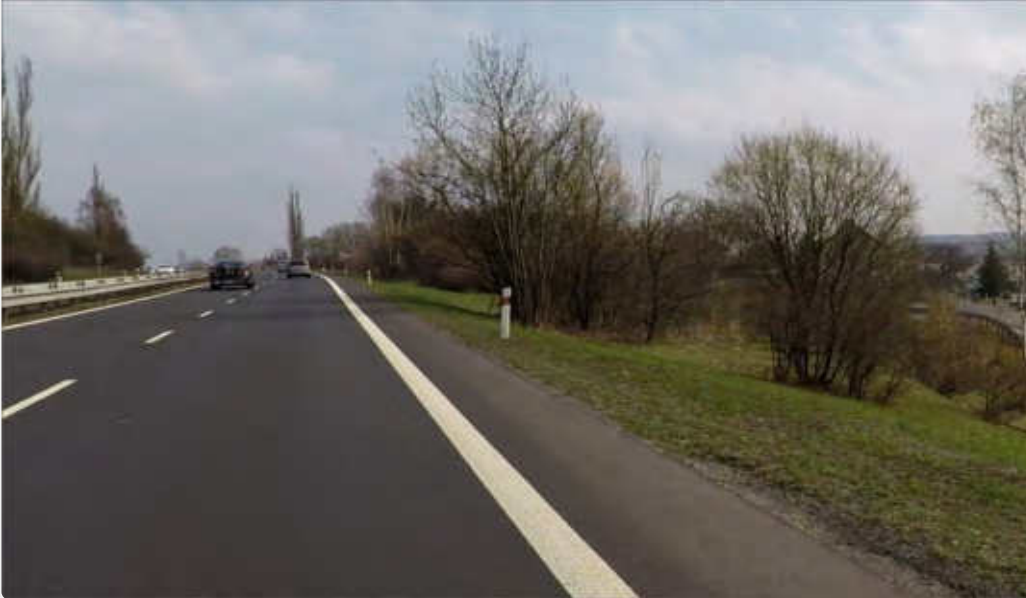
I/13 - Směr staničení | km 4,289 | Správa Karlovy Vary | 50,264538N, 12,925398E | ID 508
Deficit přetrvává
Revize I. (2019)
Bez reakce

Bezpečnostní deficit Pevná překážka
Kategorie 110 m - Stromy, vzrostlá zeleň
Závažnost rizika **Střední**
Poznámka -

Návrh opatření Odstranění, ochrana svodidly
Poznámka -
Náročnost realizace **Administrativní řešení**

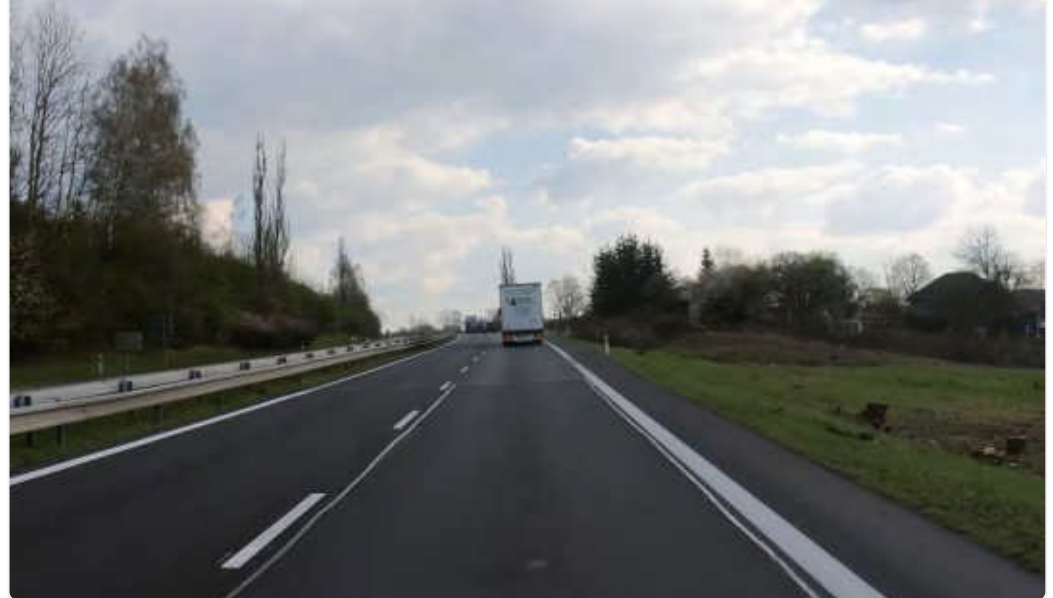
Bezpečnostní deficit Pevná překážka
Kategorie 1x - Neadekvátně seříznutý pařez
Závažnost rizika **Nízká**
Poznámka -

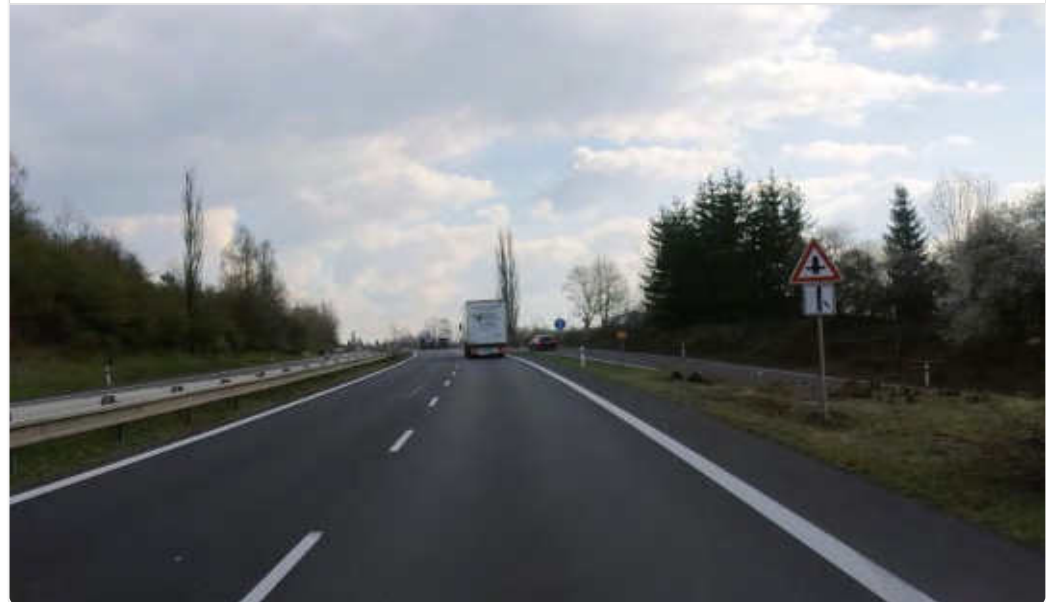
Bezpečnostní deficit	Křižovatka
Kategorie	<input checked="" type="checkbox"/> 1× - Neadekvátní umístění SDZ
Závažnost rizika	Nízká
Poznámka	Neopodstatněné umístění SDZ P 1, E 2b.

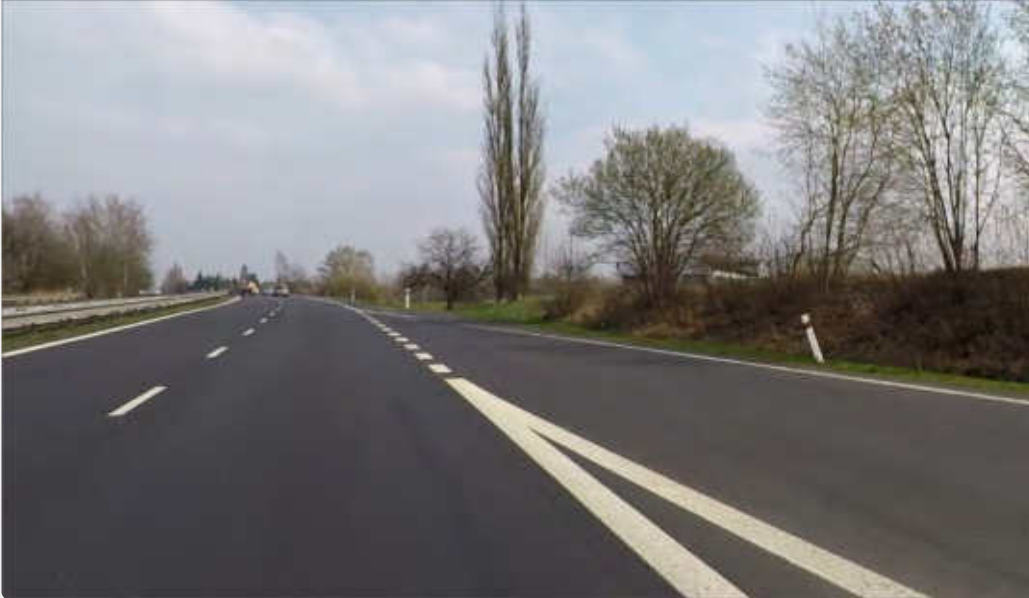
I/13 - Směr staničení | km 4,482 | Správa Karlovy Vary | 50,265621N, 12,927629E | ID 510
Deficit přetrvává
Revize I. (2019)

Bezpečnostní deficit Křižovatka
Kategorie 1× - Krátký připojovací pruh
Závažnost rizika **Střední**
Poznámka -

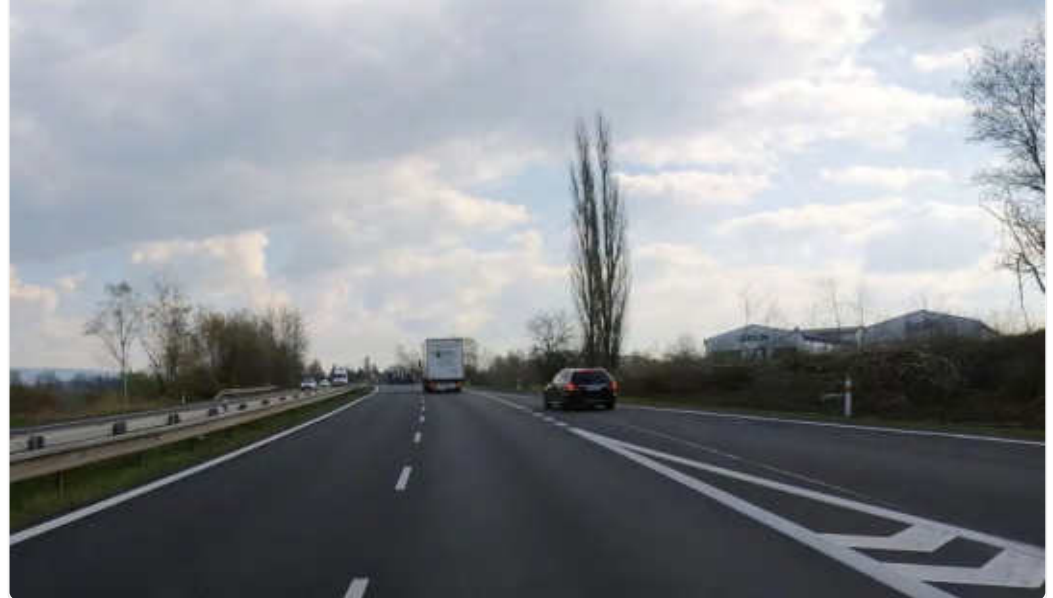
Bezpečnostní deficit Křižovatka
Kategorie 1× - Krátký připojovací pruh
Závažnost rizika **Střední**
Poznámka -

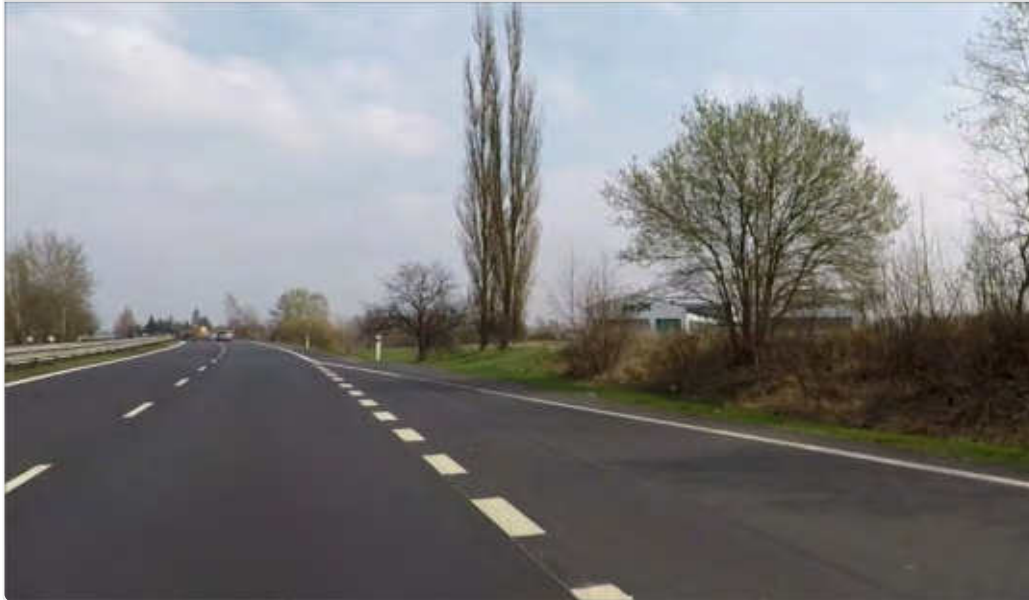
I/13 - Směr staničení | km 4,530 | Správa Karlovy Vary | 50,265961N, 12,928319E | ID 511
Změna deficitu
Revize I. (2019)

Bezpečnostní deficit Pevná překážka
Kategorie ☞ 45 m - Stromy, vzrostlá zeleň
Závažnost rizika **Střední**
Poznámka -

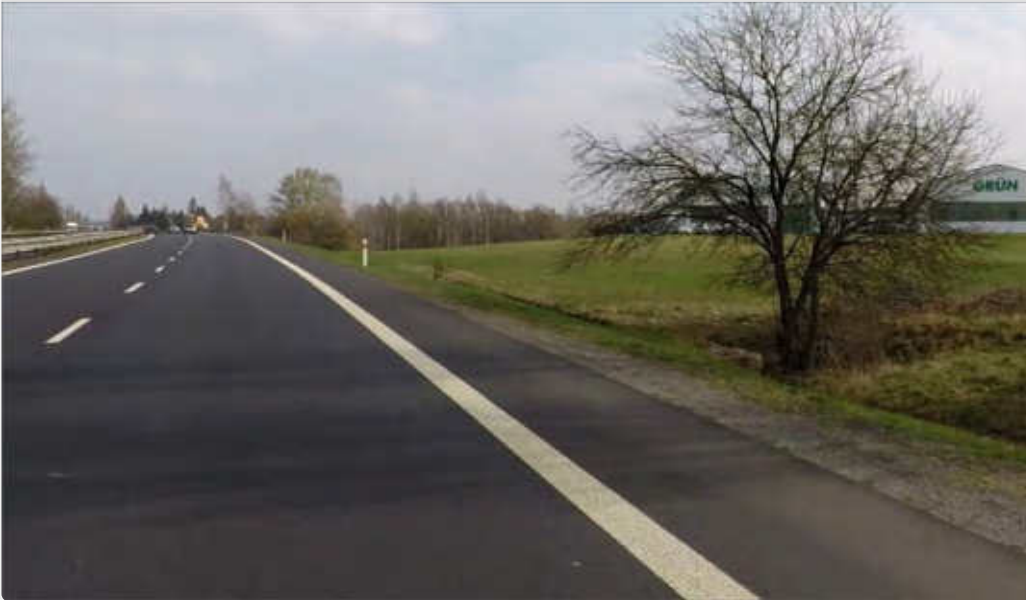
I/13 - Směr staničení | km 4,548 | Správa Karlovy Vary | 50,265976N, 12,928343E | ID 2580
Nově evidováno
Revize I. (2019)

Bezpečnostní deficit Pevná překážka
Kategorie 1× - Tuhé čelo trubního příčného propustku
Závažnost rizika **Nizká**
Poznámka -

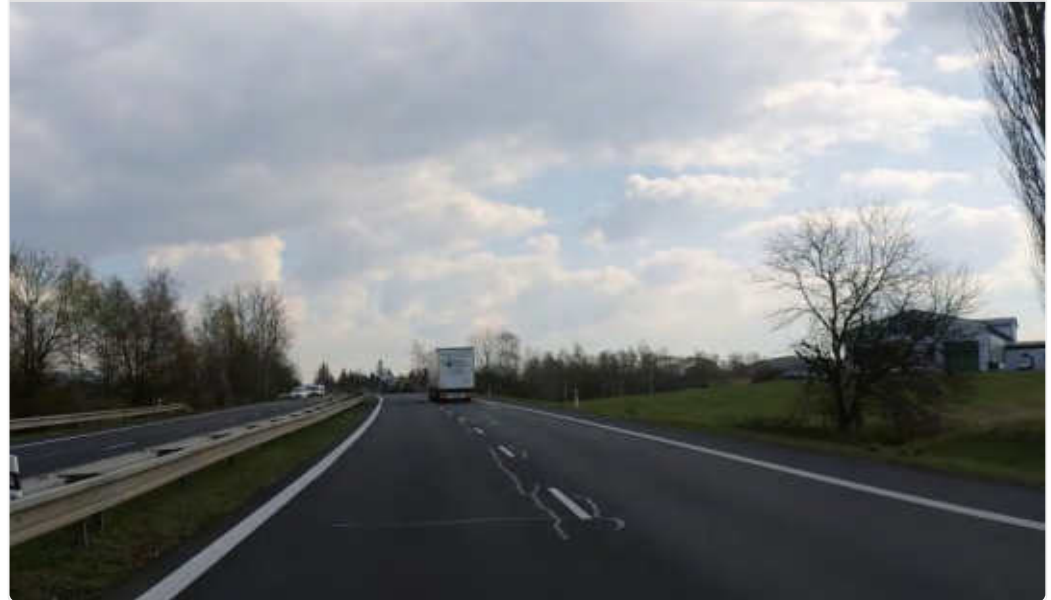
Bezpečnostní deficit Pevná překážka
Kategorie 1× - Tuhé čelo trubního příčného propustku
Závažnost rizika **Nizká**
Poznámka -

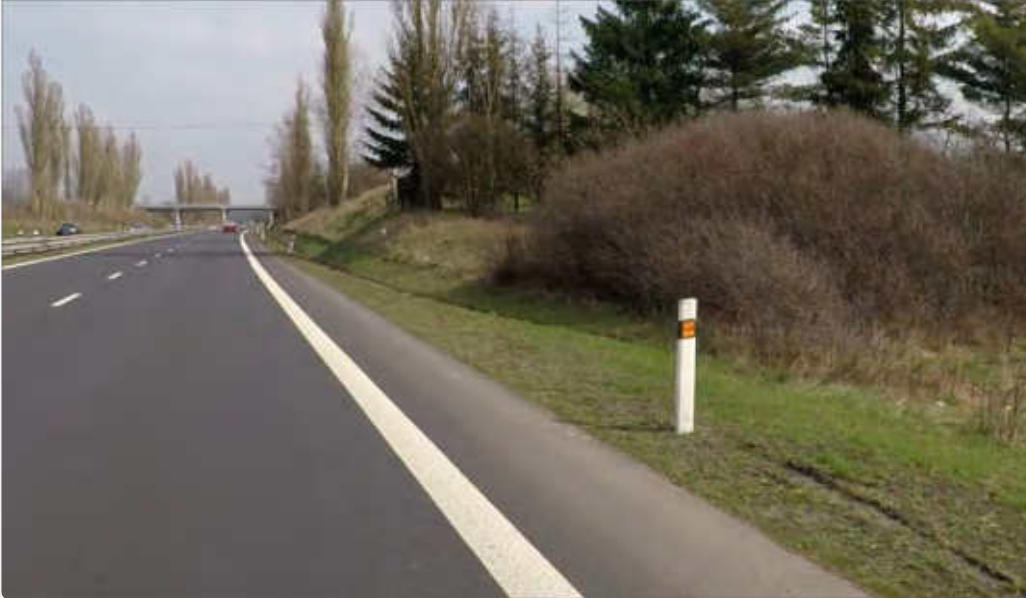
I/13 - Směr staničení | km 5,036 | Správa Karlovy Vary | 50,269310N, 12,932763E | ID 3269
Nově evidováno
Revize I. (2019)

Bezpečnostní deficit	Pevná překážka
Kategorie	☞ 15 m - Vzrostlá zeleň (průměr kmene do 0,1 m)
Závažnost rizika	Nizká
Poznámka	Vzrostlá zeleň nacházející se v blízkosti PK primárně představuje riziko do budoucna.

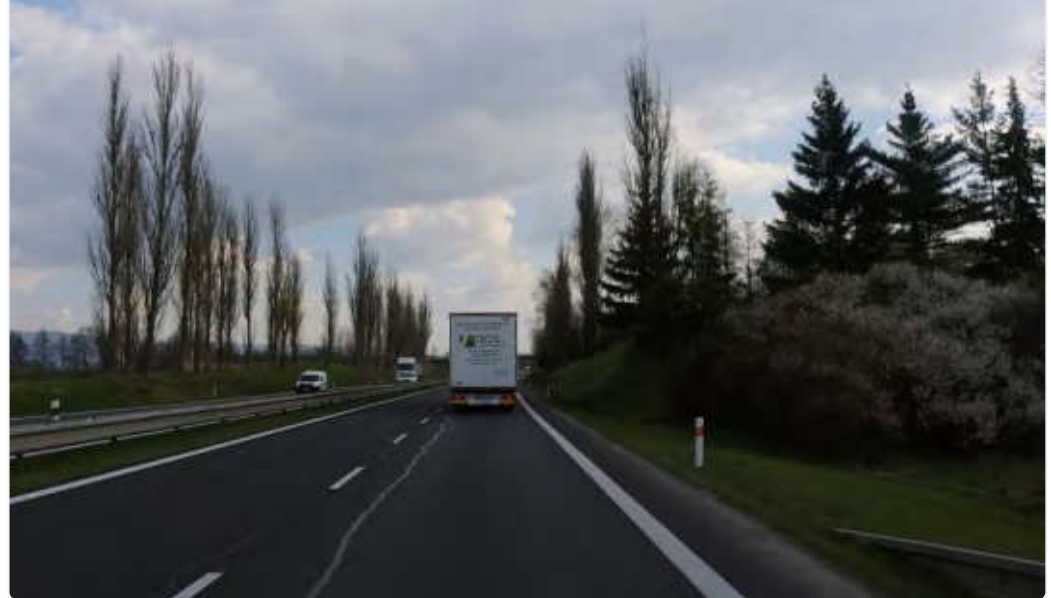
Bezpečnostní deficit	Pevná překážka
Kategorie	☞ 15 m - Vzrostlá zeleň (průměr kmene do 0,1 m)
Závažnost rizika	Nizká
Poznámka	Vzrostlá zeleň nacházející se v blízkosti PK primárně představuje riziko do budoucna.

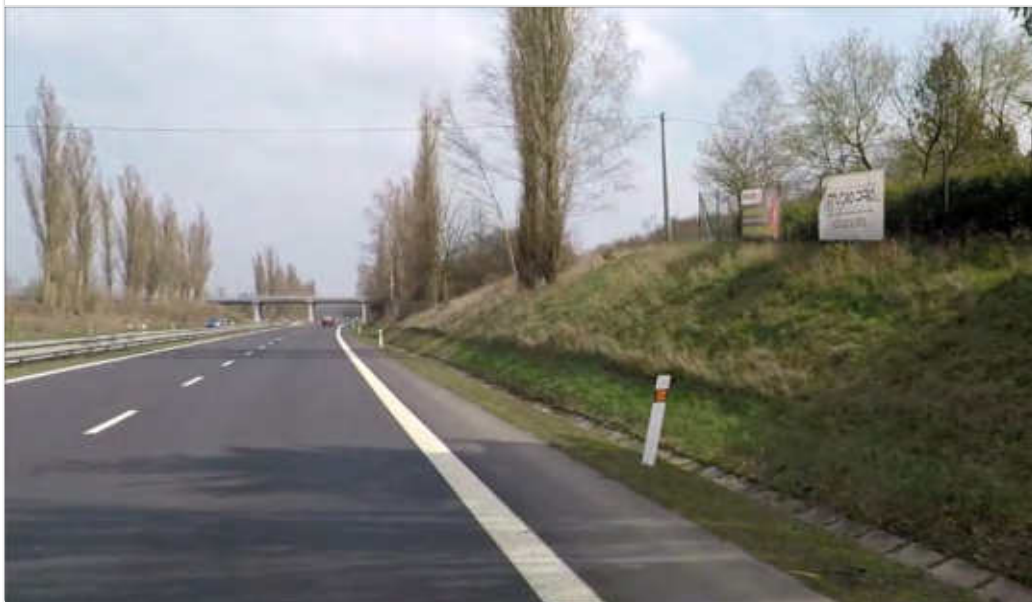
Bezpečnostní deficit Reklamní zařízení
Kategorie 2× - Reklamní zařízení (rušivý efekt na účastníky silničního provozu)
Závažnost rizika Nizká
Poznámka -
