PŘÍLOHA 2.1

**Vyhodnocení identifikovaných dopravně-bezpečnostních deficitů
v rámci první a druhé revizní BI PK z roku 2019 a 2022**

I/13

km 0,000 – 27,069

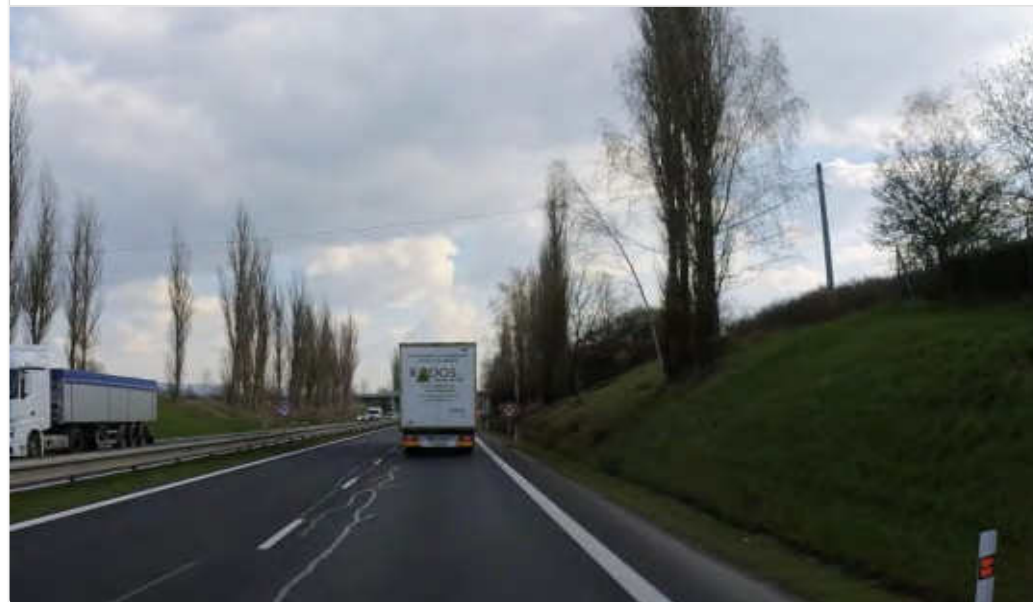
Bezpečnostní deficit Reklamní zařízení
Kategorie 0× - Reklamní zařízení (rušivý efekt na účastníky silničního provozu)
Závažnost rizika Nizká
Poznámka -

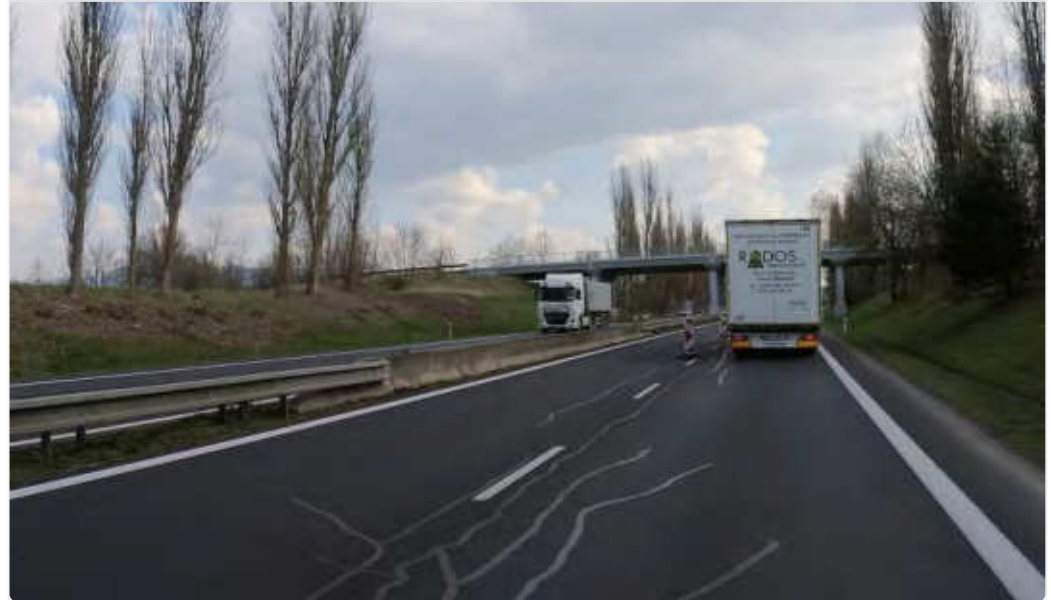
Revize II. (2022)

Bezpečnostní deficit Zádržné zařízení
Kategorie 1× - Neadekvátně realizovaný přechod mezi různými druhy svodidel
Závažnost rizika Střední
Poznámka -

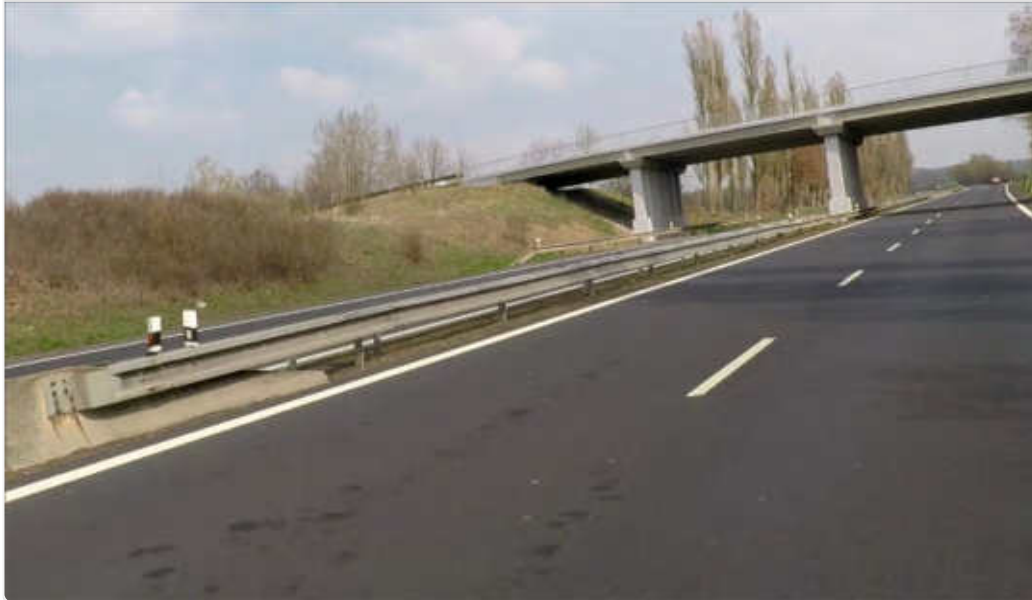
I/13 - Směr staničení | km 5,285 | Správa Karlovy Vary | 50,271137N, 12,934836E | ID 3271
Nově evidováno
Revize I. (2019)

Bezpečnostní deficit	Zádržné zařízení
Kategorie	☞ 130 m - Nevhodný typ záchytného zařízení
Závažnost rizika	Střední
Poznámka	Nevhodný typ svodidla v SDP.

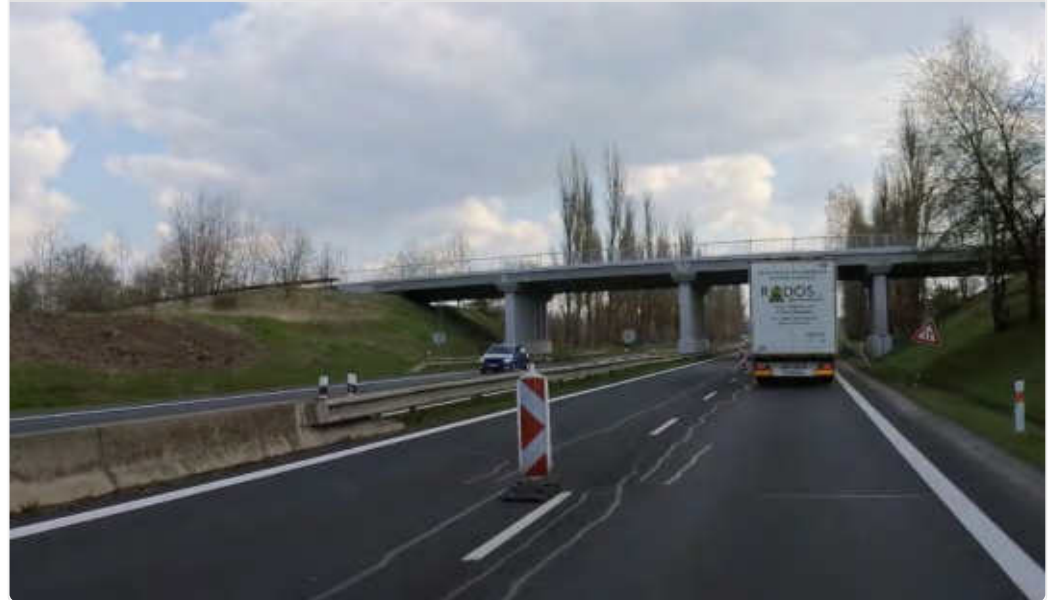
Deficit přetrvává
Revize II. (2022)

Bezpečnostní deficit	Zádržné zařízení
Kategorie	☞ 130 m - Nevhodný typ záchytného zařízení
Závažnost rizika	Střední
Poznámka	Nevhodný typ svodidla v SDP.

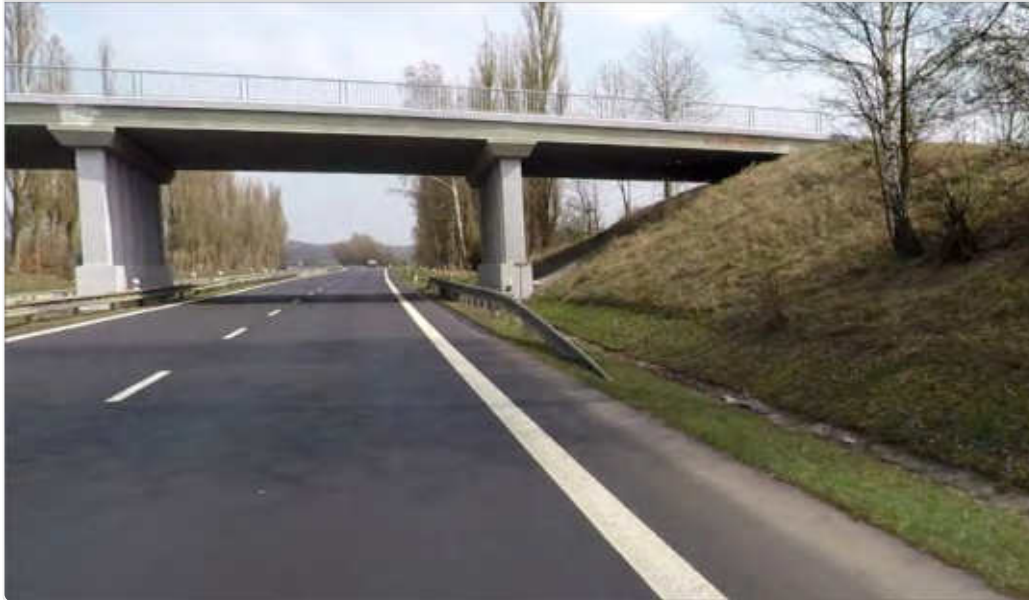
Revize I. (2019)

Bezpečnostní deficit Zádržné zařízení
Kategorie 1× - Krátké svodidlo před - nosným pilířem v okolí komunikace
Závažnost rizika **Vysoká**
Poznámka Délka svodidla před mostním pilířem je 16 m.

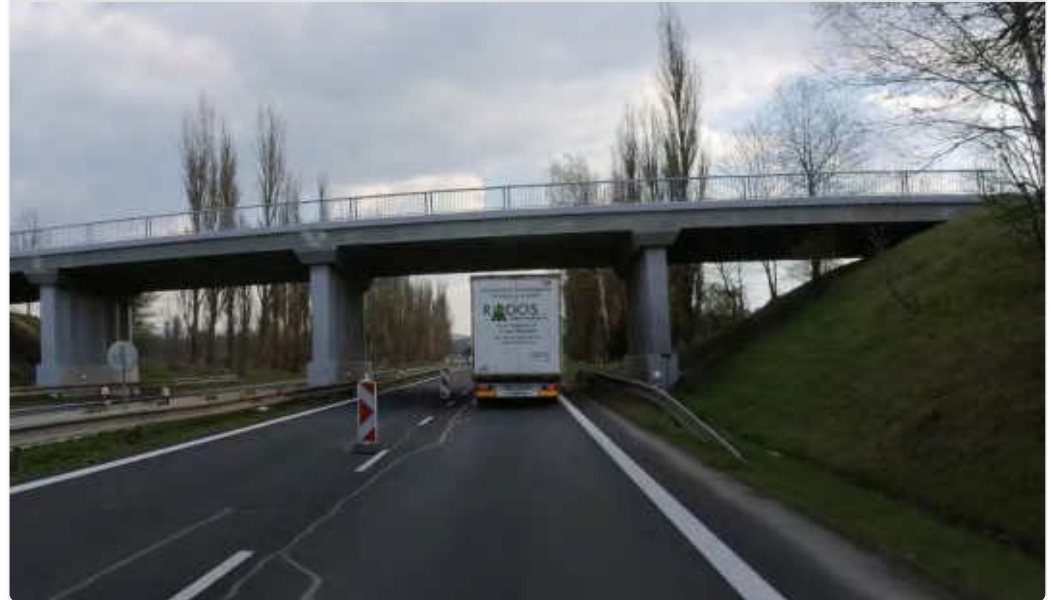
Revize II. (2022)

Bezpečnostní deficit Zádržné zařízení
Kategorie 1× - Krátké svodidlo před - nosným pilířem v okolí komunikace
Závažnost rizika **Vysoká**
Poznámka Délka svodidla před mostním pilířem je 16 m.

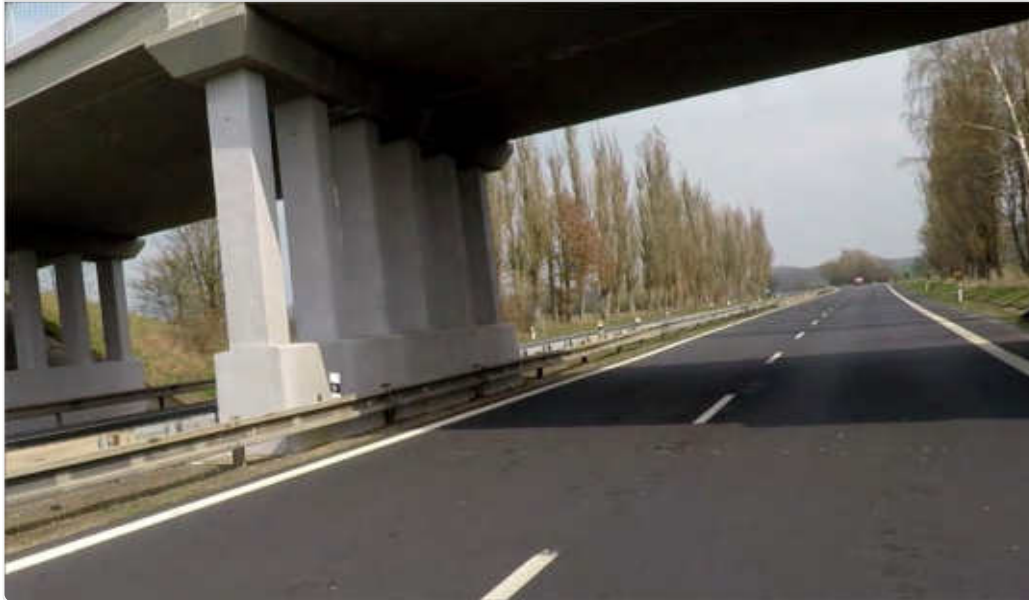
Revize I. (2019)

Bezpečnostní deficit Zádržné zařízení
Kategorie 1× - Nedodržení min. vzdálenosti za svodidlem
Závažnost rizika **Vysoká**
Poznámka Mostní pilíř se nachází v pracovní šířce svodidla.

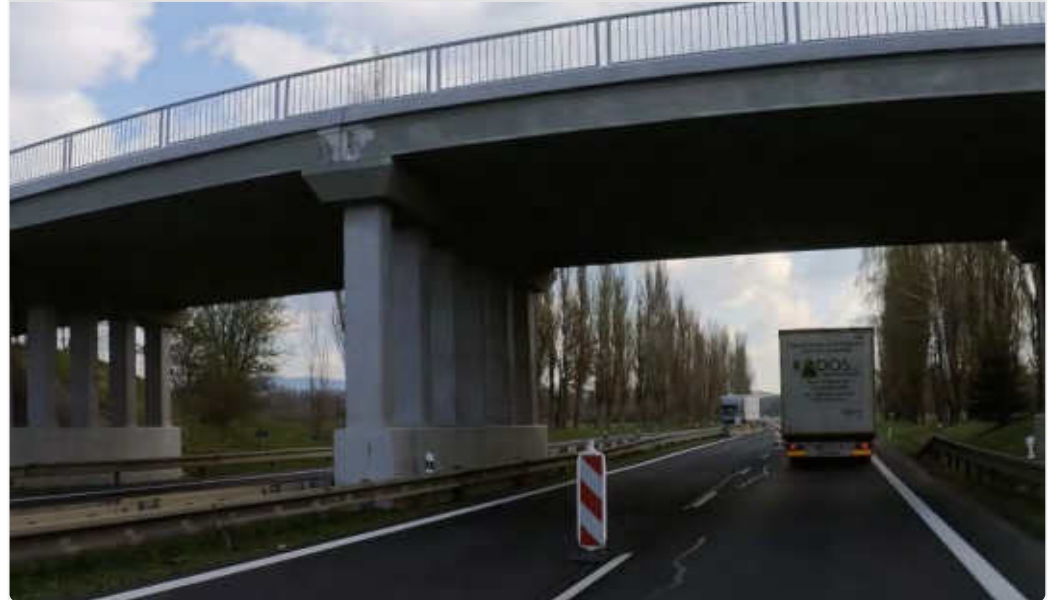
Revize II. (2022)

Bezpečnostní deficit Zádržné zařízení
Kategorie 1× - Nedodržení min. vzdálenosti za svodidlem
Závažnost rizika **Vysoká**
Poznámka Mostní pilíř se nachází v pracovní šířce svodidla.

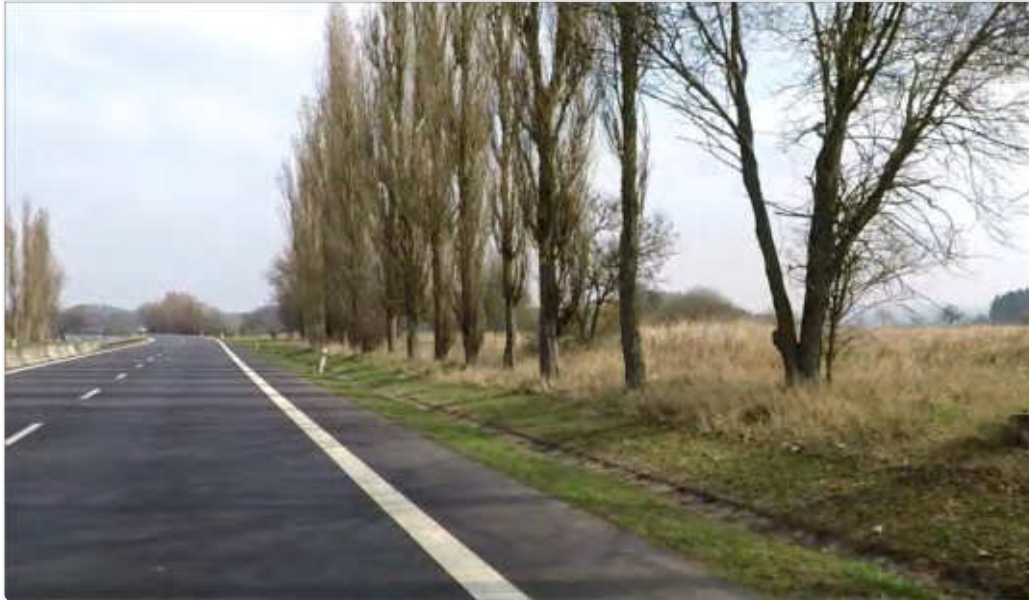
I/13 - Směr staničení | km 5,413 | Správa Karlovy Vary | 50,271919N, 12,936225E | ID 517
Deficit přetrvává
Revize I. (2019)

Bezpečnostní deficit Pevná překážka
Kategorie → 90 m - Stromořadí, vzrostlá zeleň
Závažnost rizika **Nizká**
Poznámka -

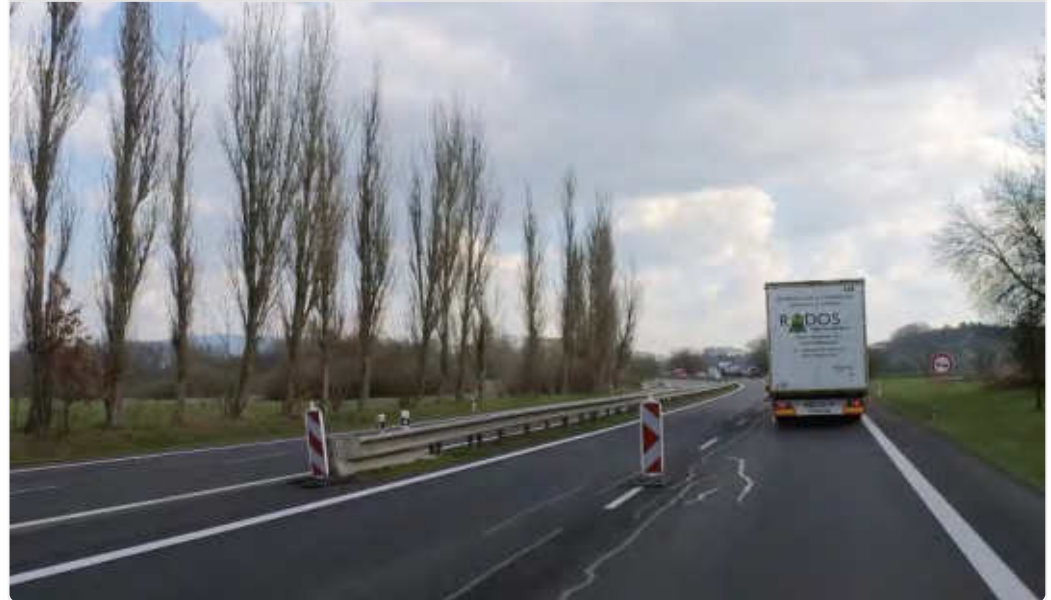
Revize II. (2022)

Bezpečnostní deficit Zádržné zařízení
Kategorie ☞ 1080 m - Nevhodný typ záchytného zařízení
Závažnost rizika Střední
Poznámka Nevhodný typ svodidla v SDP.

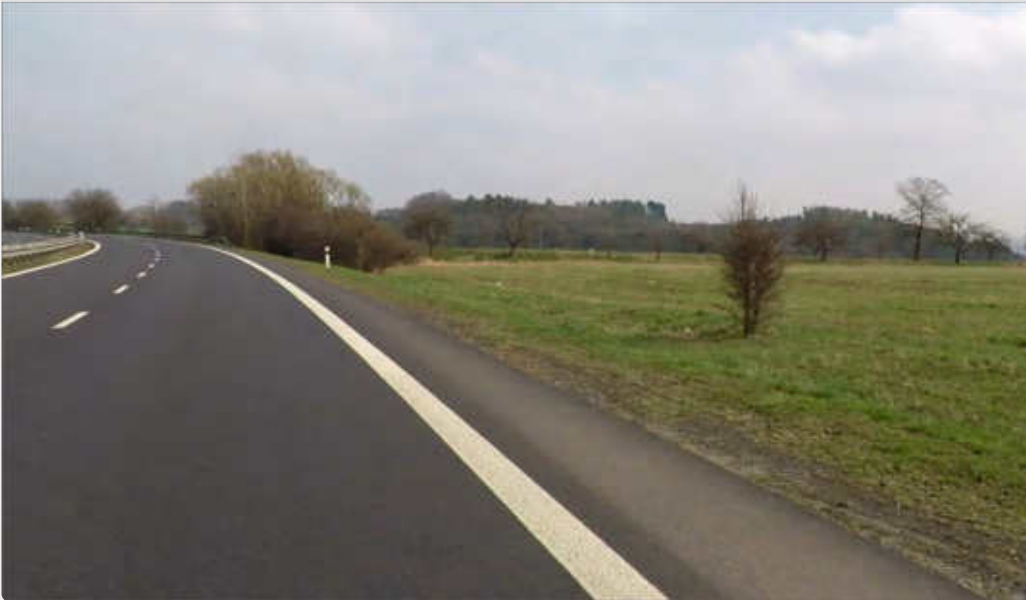
I/13 - Směr staničení | km 5,559 | Správa Karlovy Vary | 50,272892N, 12,937582E | ID 2582
Nově evidováno
Revize I. (2019)

Bezpečnostní deficit Pevná překážka
Kategorie 1× - Vzrostlá zeleň (průměr kmene do 0,1 m)
Závažnost rizika **Nizká**
Poznámka Vzrostlá zeleň nacházející se v blízkosti PK primárně představuje riziko do budoucna.

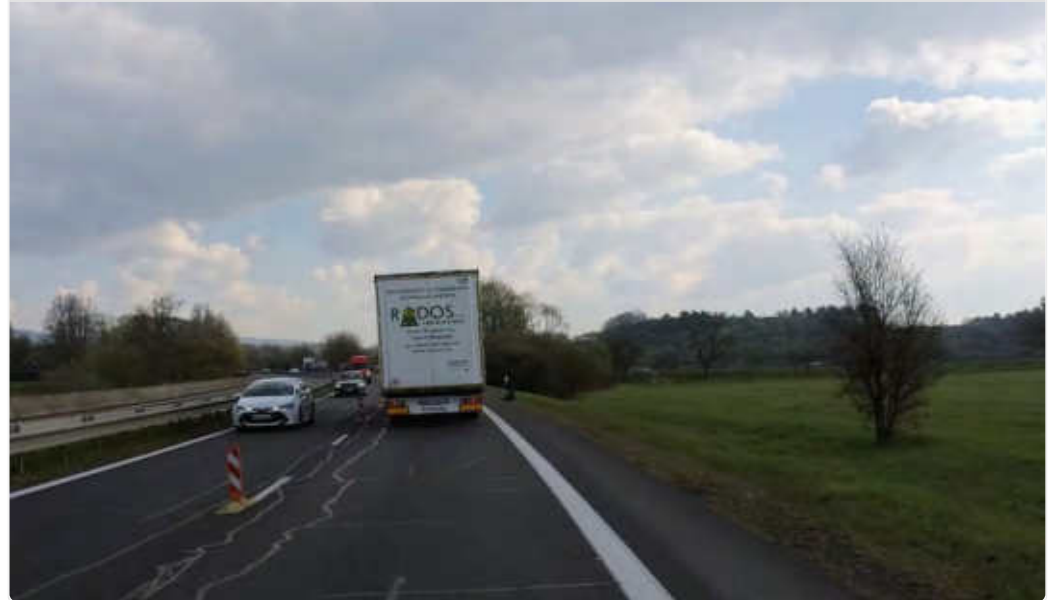
Deficit přetrvává
Revize II. (2022)

Bezpečnostní deficit Pevná překážka
Kategorie 1× - Vzrostlá zeleň (průměr kmene do 0,1 m)
Závažnost rizika **Nizká**
Poznámka Vzrostlá zeleň nacházející se v blízkosti PK primárně představuje riziko do budoucna.

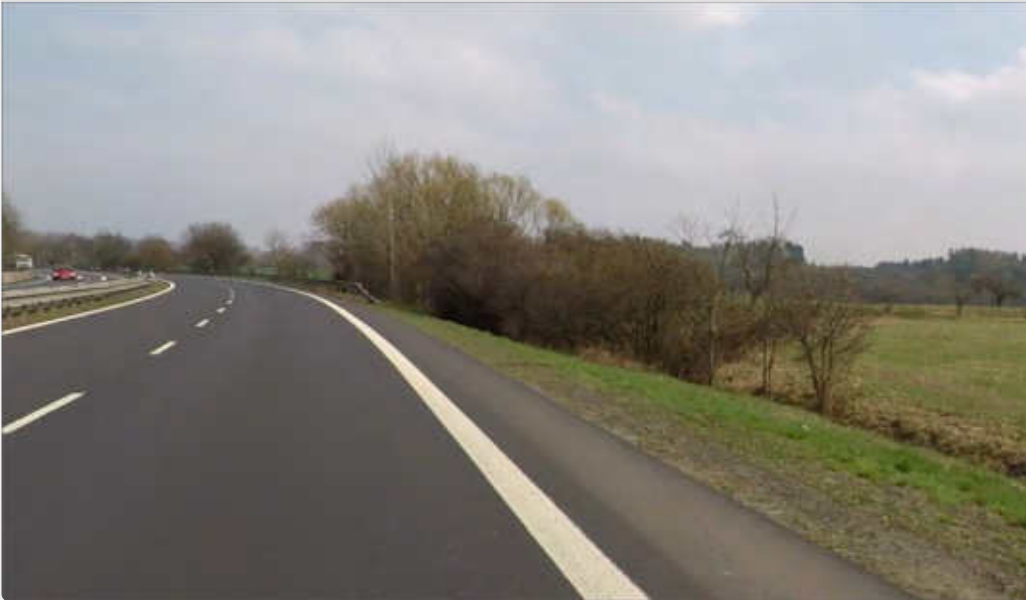
I/13 - Směr staničení | km 5,604 | Správa Karlovy Vary | 50,273441N, 12,938135E | ID 519
Deficit přetrvává
Revize I. (2019)
Bez reakce

Bezpečnostní deficit Pevná překážka
Kategorie ☞ 30 m - Stromy, vzrostlá zeleň
Závažnost rizika **Střední**
Poznámka -

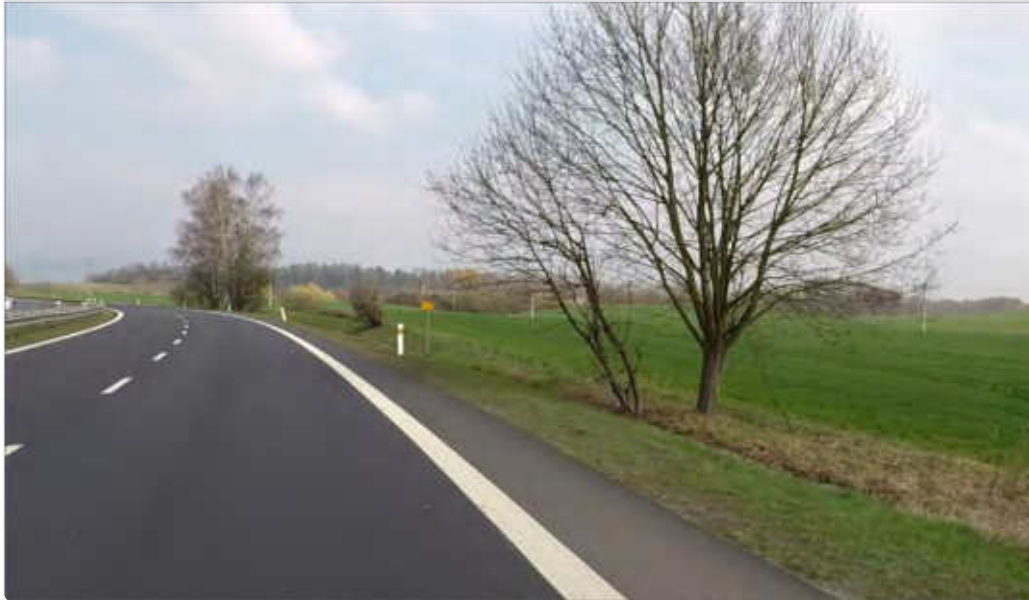
I/13 - Směr staničení | km 5,919 | Správa Karlovy Vary | 50,275845N, 12,939706E | ID 520
Deficit přetrvává
Revize I. (2019)
Bez reakce

Bezpečnostní deficit	Pevná překážka
Kategorie	<input checked="" type="checkbox"/> 1× - Strom
	<input checked="" type="checkbox"/> 2× - Vzrostlá zeleň (průměr kmene do 0,1 m)
Závažnost rizika	Střední
Poznámka	Vzrostlá zeleň nacházející se v blízkosti PK primárně představuje riziko do budoucna.

Návrh opatření	Odstranění
Poznámka	-
Náročnost realizace	Administrativní řešení

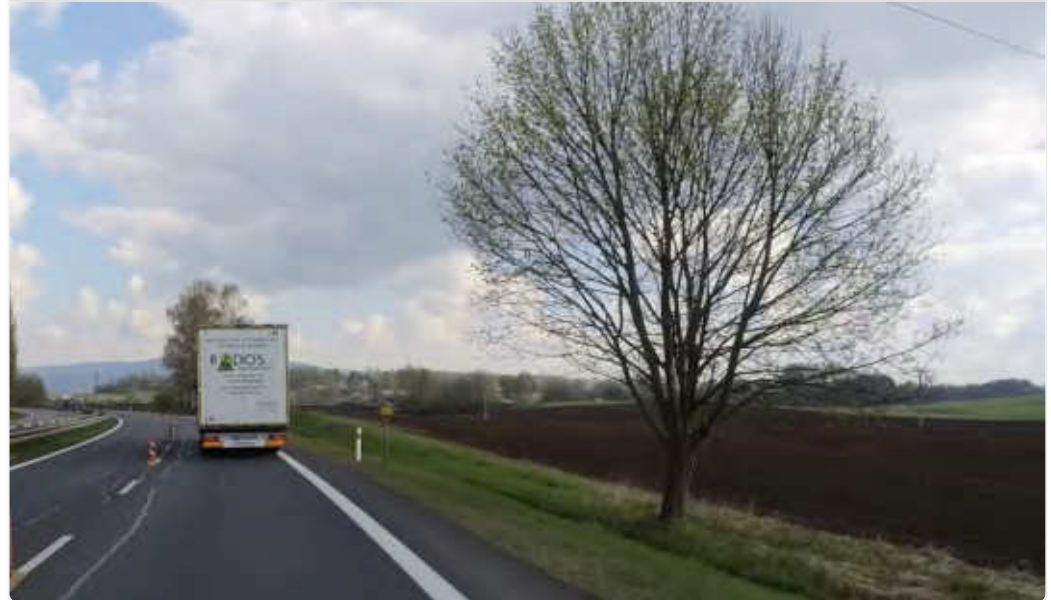
Změna deficitu
Revize II. (2022)
Bez reakce

Bezpečnostní deficit	Pevná překážka
Kategorie	<input checked="" type="checkbox"/> 1× - Strom
Závažnost rizika	Střední
Poznámka	-

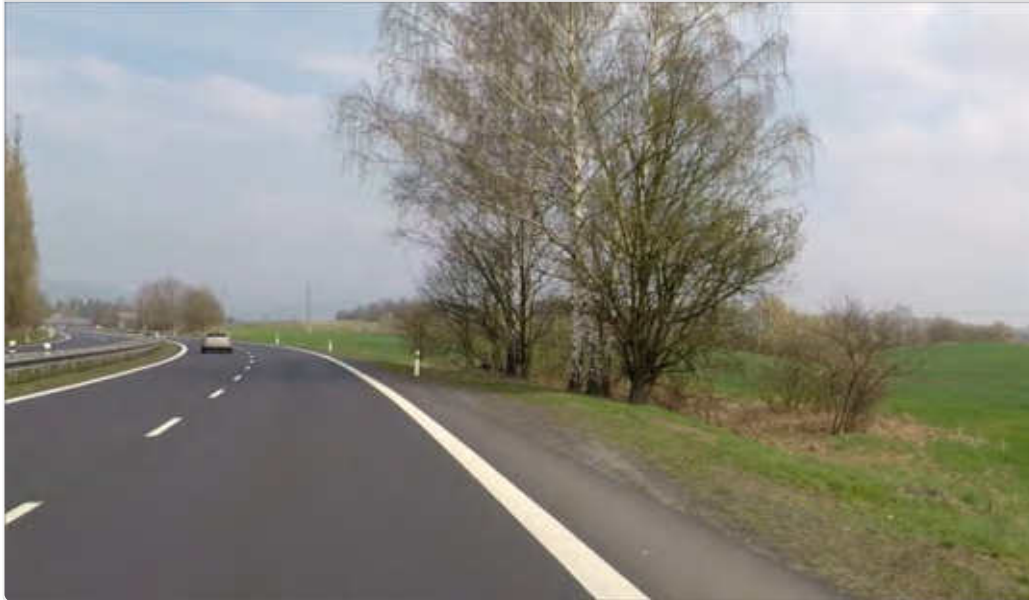
I/13 - Směr staničení | km 6,040 | Správa Karlovy Vary | 50,276928N, 12,939830E | ID 521
Deficit přetrvává
Revize I. (2019)

Bezpečnostní deficit Pevná překážka
Kategorie ☞ 60 m - Stromy, vzrostlá zeleň
Závažnost rizika **Střední**
Poznámka -

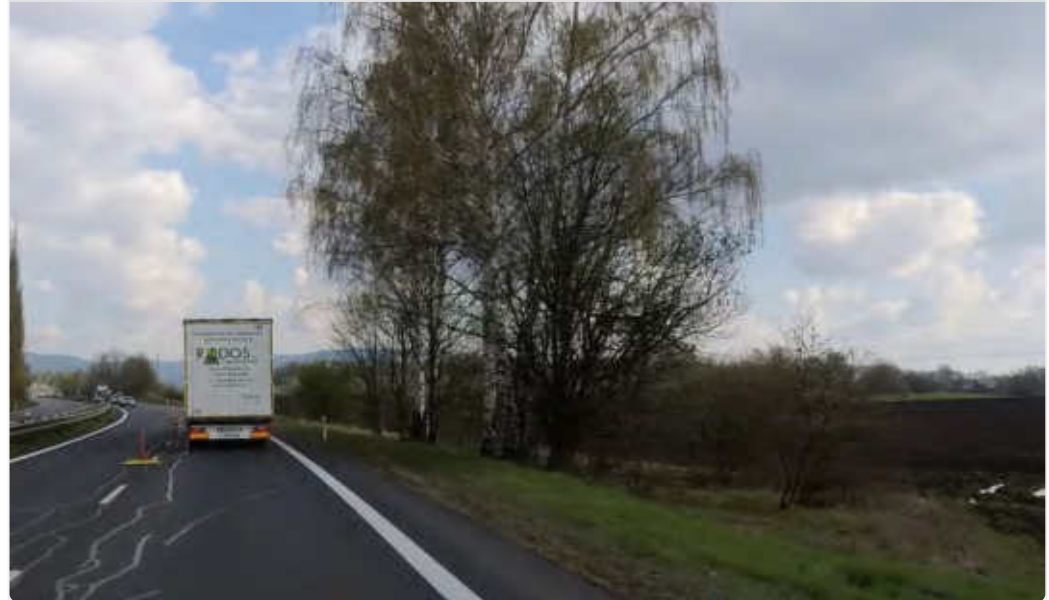
Deficit přetrvává
Revize II. (2022)

Bezpečnostní deficit Pevná překážka
Kategorie ☞ 60 m - Stromy, vzrostlá zeleň
Závažnost rizika **Střední**
Poznámka -

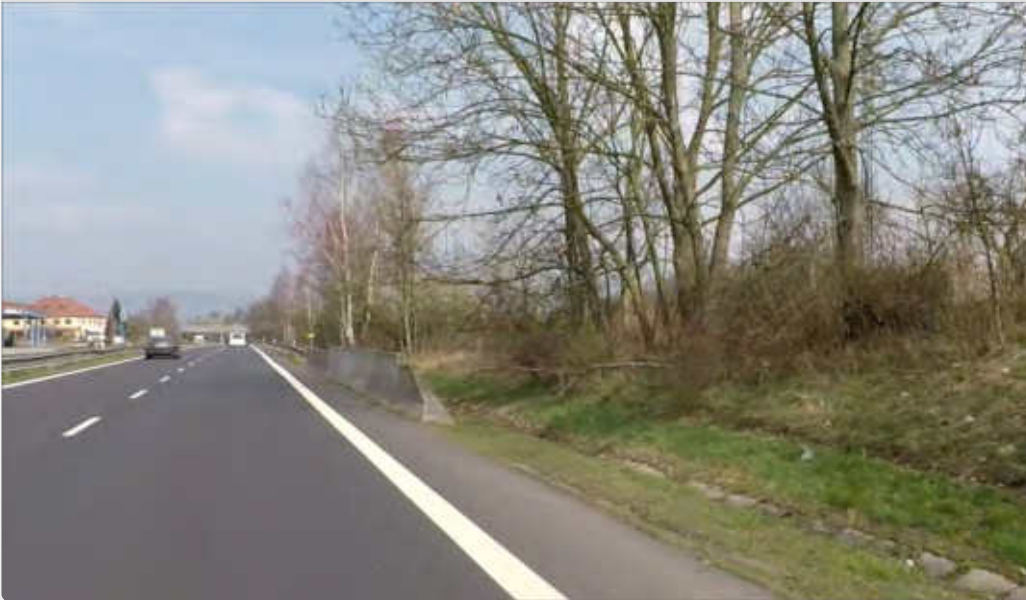
I/13 - Směr staničení | km 6,314 | Správa Karlovy Vary | 50,279411N, 12,939344E | ID 2584
Nově evidováno
Revize I. (2019)

Bezpečnostní deficit Pevná překážka
Kategorie 1× - Stromy, vzrostlá zeleň
Závažnost rizika **Nizká**
Poznámka Stromy, vzrostlá zeleň se nachází nad úrovní nivelety PK.

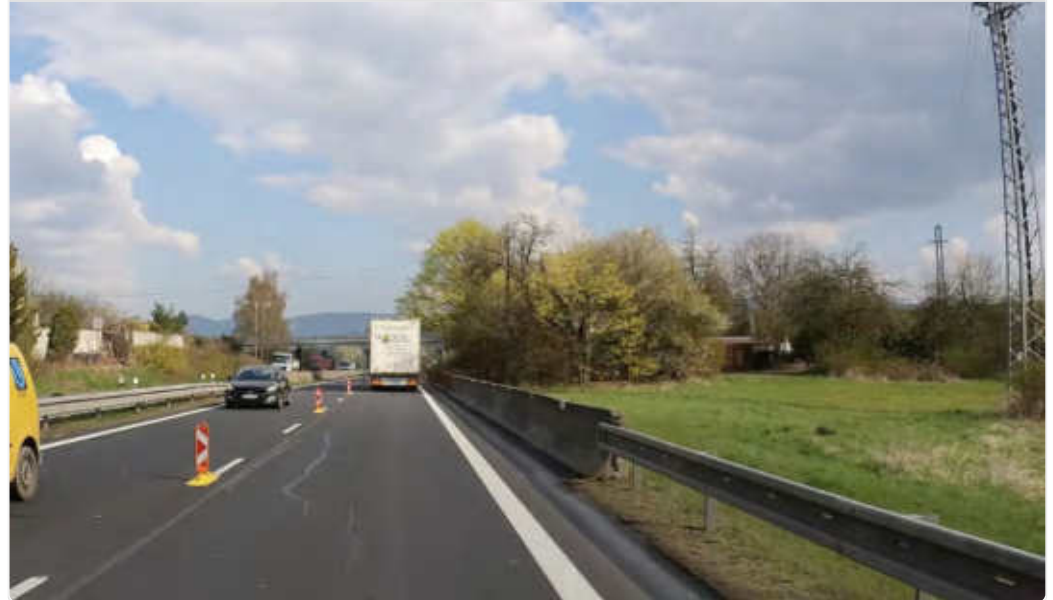
Deficit přetrvává
Revize II. (2022)
Bez reakce

Bezpečnostní deficit Zádržné zařízení
Kategorie 1× - Neadekvátně realizovaný přechod mezi různými druhy svodidel
 1× - Neadekvátně realizovaný začátek / konec svodidel

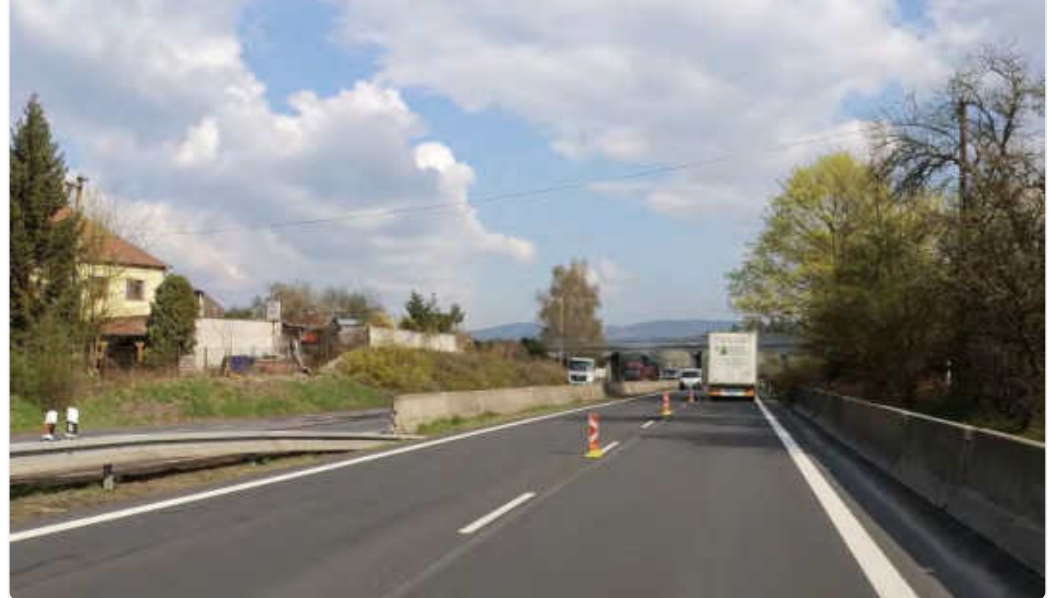
Revize II. (2022)

Bezpečnostní deficit	Zádržné zařízení
Kategorie	<input checked="" type="checkbox"/> 1× - Neadekvátně realizovaný přechod mezi různými druhy svodidel <input checked="" type="checkbox"/> 1× - Neadekvátně realizovaný začátek / konec svodidel
Závažnost rizika	Vysoká
Poznámka	Riziko vyjetí do protisměru. Absence přechodového dílu betonového svodidla. Při nárazu vozidla do ocelového svodidla, při kterém dojde k maximálnímu vychýlení, je identifikováno riziko v podobě nárazu do betonového čela betonového svodidla.

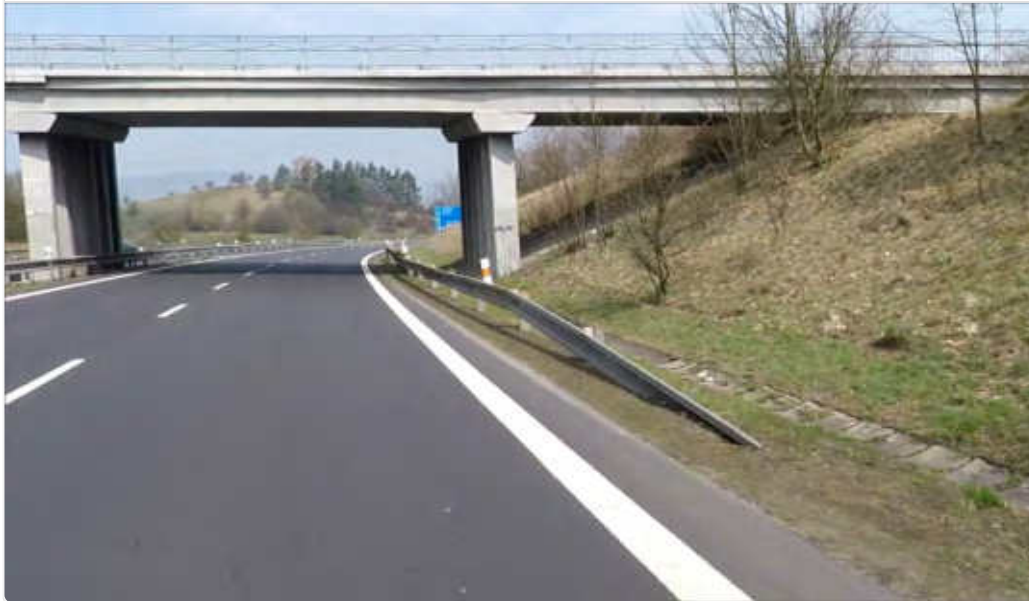
Revize I. (2019)

Bezpečnostní deficit Zádržné zařízení
Kategorie 1x - Krátké svodidlo před - nosným pilířem v okolí komunikace
Závažnost rizika **Vysoká**
Poznámka Délka svodidla před mostním pilířem je 16 m.

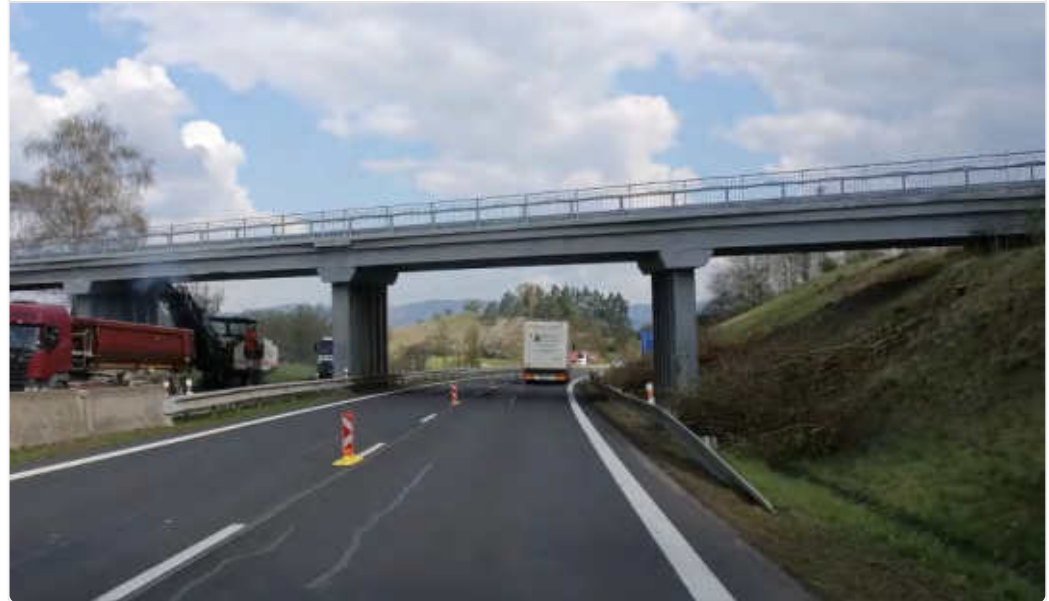
Revize II. (2022)

Bezpečnostní deficit Zádržné zařízení
Kategorie 1x - Krátké svodidlo před - nosným pilířem v okolí komunikace
Závažnost rizika **Vysoká**
Poznámka Délka svodidla před mostním pilířem je 16 m.

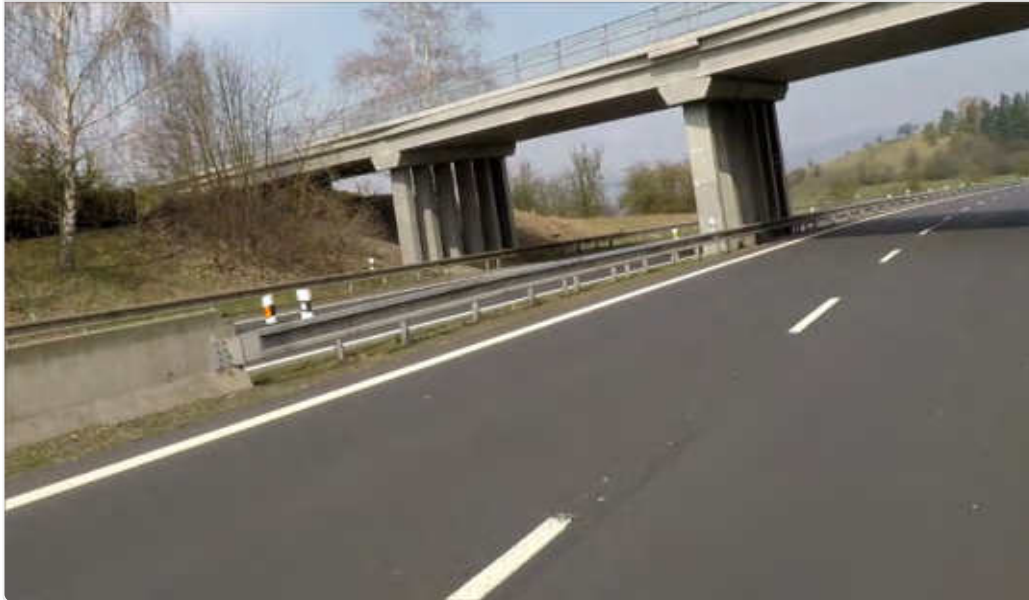
I/13 - Směr staničení | km 6,668 | Správa Karlovy Vary | 50,282497N, 12,938203E | ID 3273
Nově evidováno
Revize I. (2019)
Bez reakce

Bezpečnostní deficit Zadržné zařízení
Kategorie ☞ 1880 m - Nevhodný typ záchytného zařízení
Závažnost rizika **Střední**
Poznámka Nevhodný typ svodidla v SDP.

Návrh opatření Odstranění a nahrazení svodidlem s vyšší úrovní zadržní
Poznámka -
Náročnost realizace **Administrativní řešení**

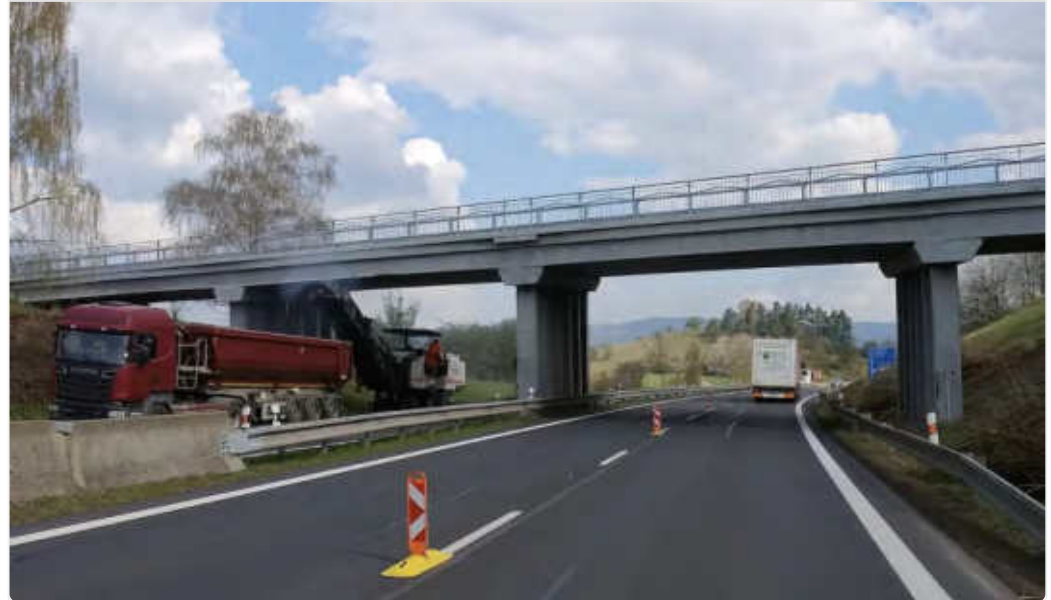
Bezpečnostní deficit Zadržné zařízení
Kategorie ☞ 1880 m - Nevhodný typ záchytného zařízení
Závažnost rizika **Střední**
Poznámka Nevhodný typ svodidla v SDP.

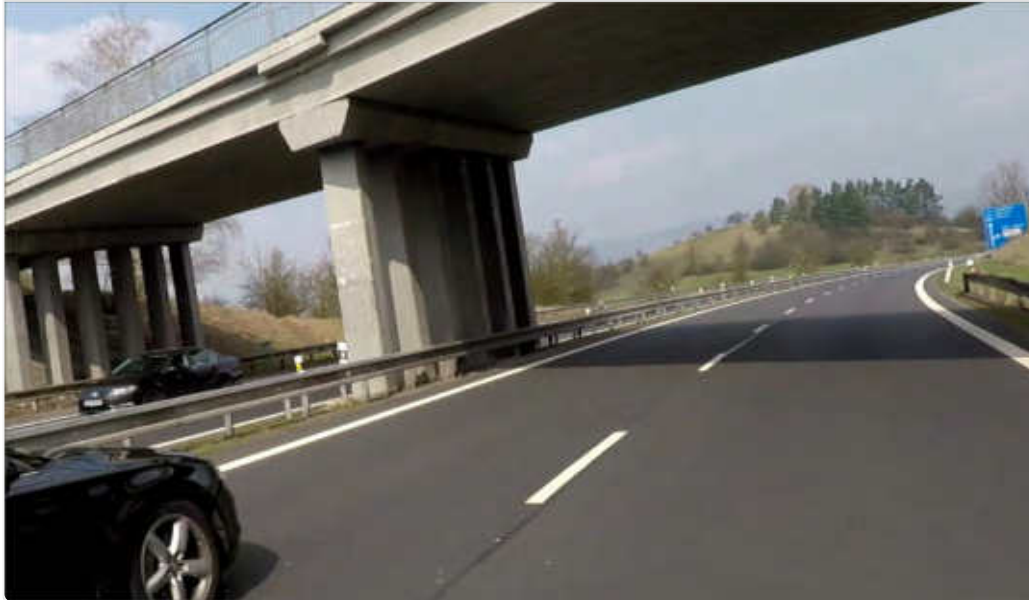
I/13 - Směr staničení | km 6,687 | Správa Karlovy Vary | 50,282650N, 12,938166E | ID 551
Deficit přetrvává
Revize I. (2019)
Bez reakce

Bezpečnostní deficit	Zádržné zařízení
Kategorie	<input checked="" type="checkbox"/> 6× - Nedodržení min. vzdálenosti za svodidlem
Závažnost rizika	Vysoká
Poznámka	Mostní pilíře se nachází v pracovní šířce svodidla.

Návrh opatření	Odstranění a nahrazení svodidlem s vyšší úrovní zadrženi
Poznámka	-
Náročnost realizace	Administrativní řešení

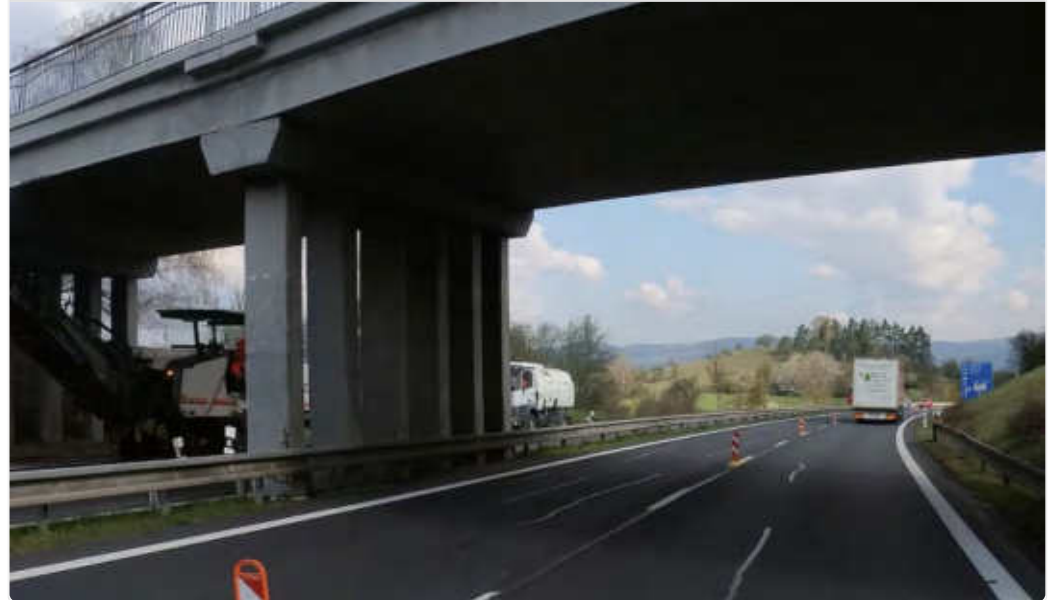
Bezpečnostní deficit	Zádržné zařízení
Kategorie	<input checked="" type="checkbox"/> 6× - Nedodržení min. vzdálenosti za svodidlem
Závažnost rizika	Vysoká
Poznámka	Mostní pilíře se nachází v pracovní šířce svodidla.

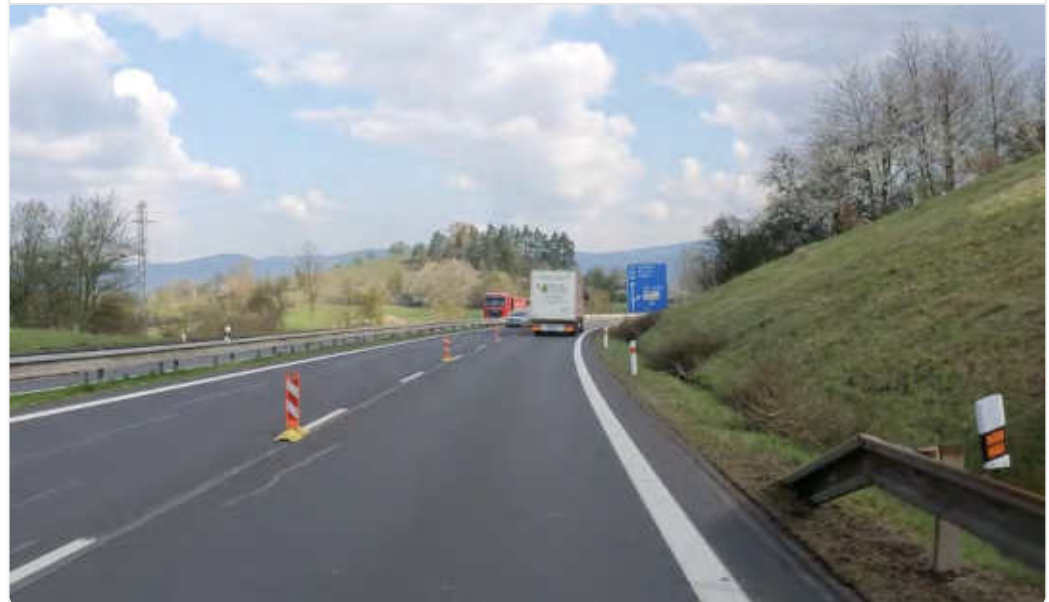
Bezpečnostní deficit	Zádržné zařízení
Kategorie	<input checked="" type="checkbox"/> 1x - Neadekvátně provedené svodidlo (např. malý poloměr zaoblení, nevhodná poloha umístění)
Závažnost rizika	Nízká
Poznámka	Neadekvátní propojení výškového náběhu a pásnice svodidla.

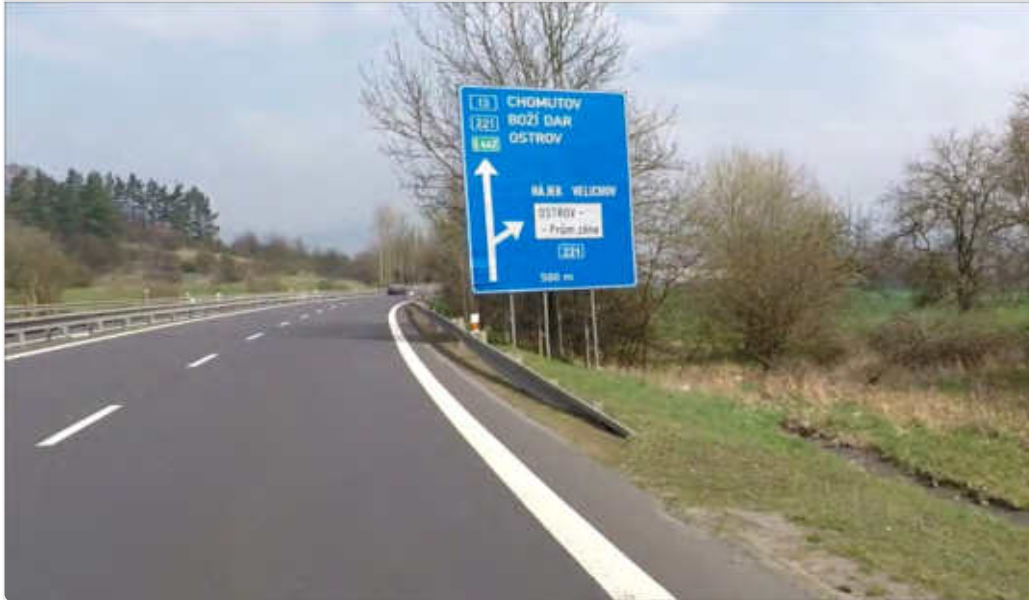
I/13 - Směr staničení | km 6,801 | Správa Karlovy Vary | 50,283623N, 12,938220E | ID 527
Deficit přetrvává
Revize I. (2019)
Bez reakce

Bezpečnostní deficit	Zádržné zařízení
Kategorie	<input checked="" type="checkbox"/> 1× - Krátké svodidlo před - stromem
Závažnost rizika	Střední
Poznámka	Délka svodidla před stromy je 4 m.

Návrh opatření	Prodloužení stávajícího svodidla
Poznámka	Současně realizace směrového vychýlení svodidla a zavázání do svahu.
Náročnost realizace	Administrativní řešení

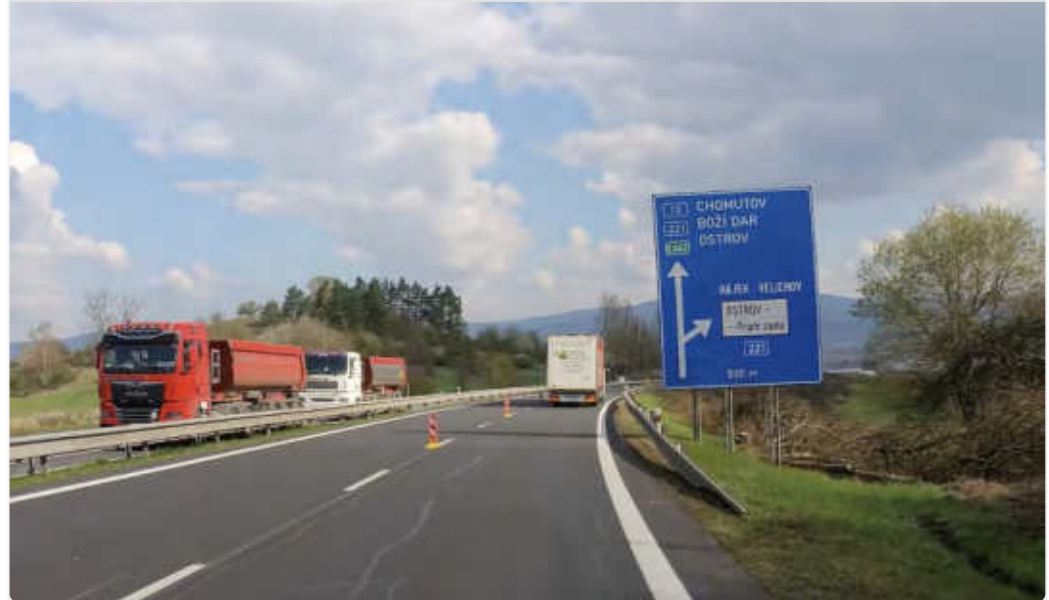
Bezpečnostní deficit	Zádržné zařízení
Kategorie	<input checked="" type="checkbox"/> 0× - Krátké svodidlo před - stromem
Závažnost rizika	Střední
Poznámka	Délka svodidla před stromy je 4 m.

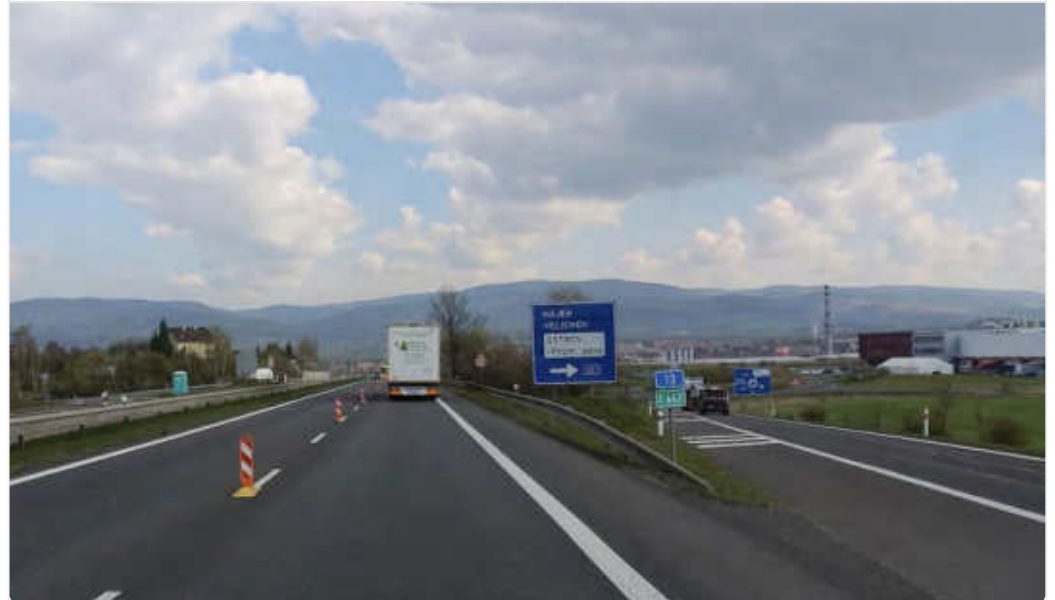
Bezpečnostní deficit	Křižovatka
Kategorie	<input checked="" type="checkbox"/> 1× - Absence SDZ nebo dopravního zařízení
Závažnost rizika	Nízká
Poznámka	Absence DZ Z 4c v místě dopravního ostrůvku.

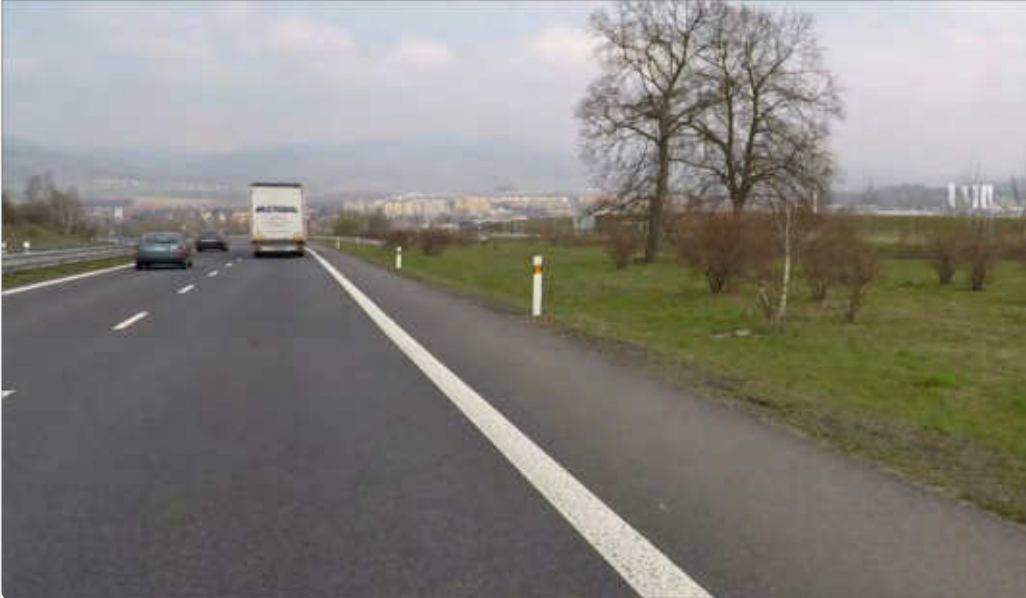
I/13 - Směr staničení | km 7,741 | Správa Karlovy Vary | 50,291946N, 12,940562E | ID 2586
Nově evidováno
Revize I. (2019)

Bezpečnostní deficit	Pevná překážka
Kategorie	☞ 70 m - Vzrostlá zeleň (průměr kmene do 0,1 m)
Závažnost rizika	Nizká
Poznámka	Vzrostlá zeleň nacházející se v blízkosti PK primárně představuje riziko do budoucna.

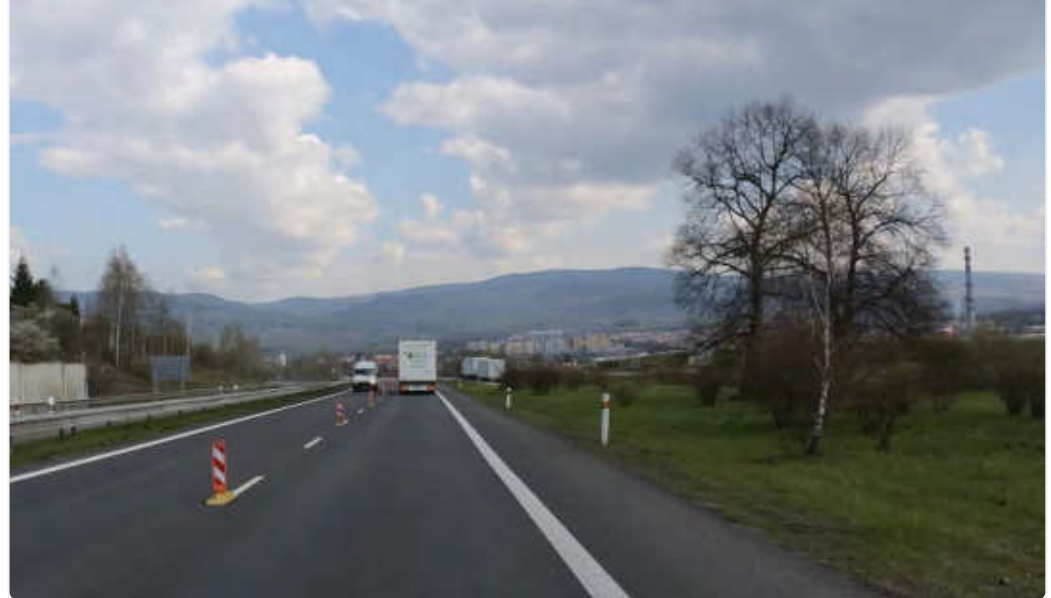
Bezpečnostní deficit	Pevná překážka
Kategorie	☞ 70 m - Vzrostlá zeleň (průměr kmene do 0,1 m)
Závažnost rizika	Nizká
Poznámka	Vzrostlá zeleň nacházející se v blízkosti PK primárně představuje riziko do budoucna.

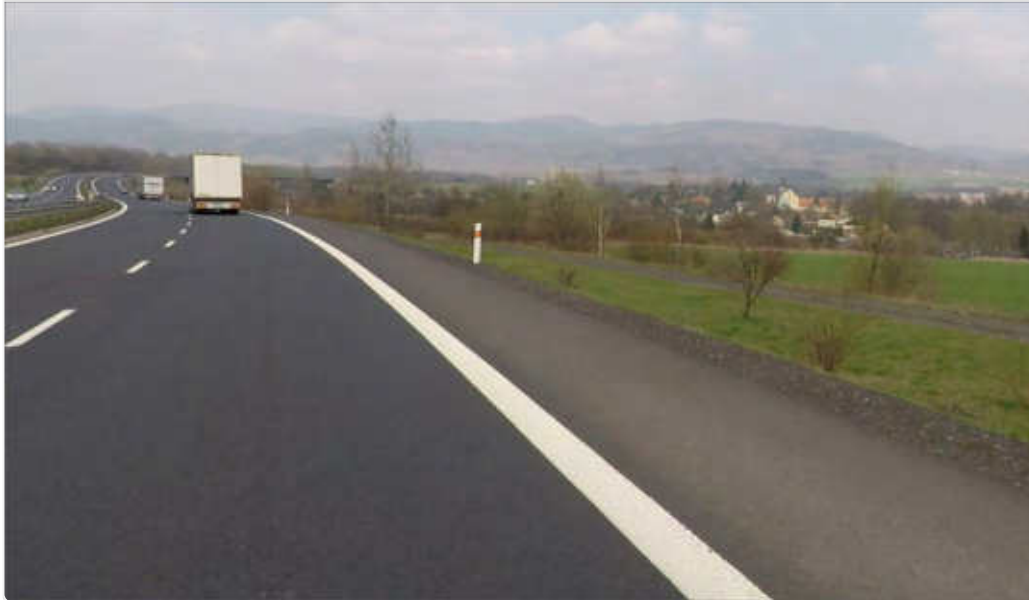
I/13 - Směr staničení | km 8,386 | Správa Karlovy Vary | 50,297371N, 12,937776E | ID 3274
Nově evidováno
Revize I. (2019)

Bezpečnostní deficit	Pevná překážka
Kategorie	<input checked="" type="checkbox"/> 3x - Vzrostlá zeleň (průměr kmene do 0,1 m)
Závažnost rizika	Nizká
Poznámka	Vzrostlá zeleň nacházející se v blízkosti PK primárně představuje riziko do budoucna.
