PŘÍLOHA 2.1

**Vyhodnocení identifikovaných dopravně-bezpečnostních deficitů
v rámci první a druhé revizní BI PK z roku 2019 a 2022**

I/13

km 0,000 – 27,069

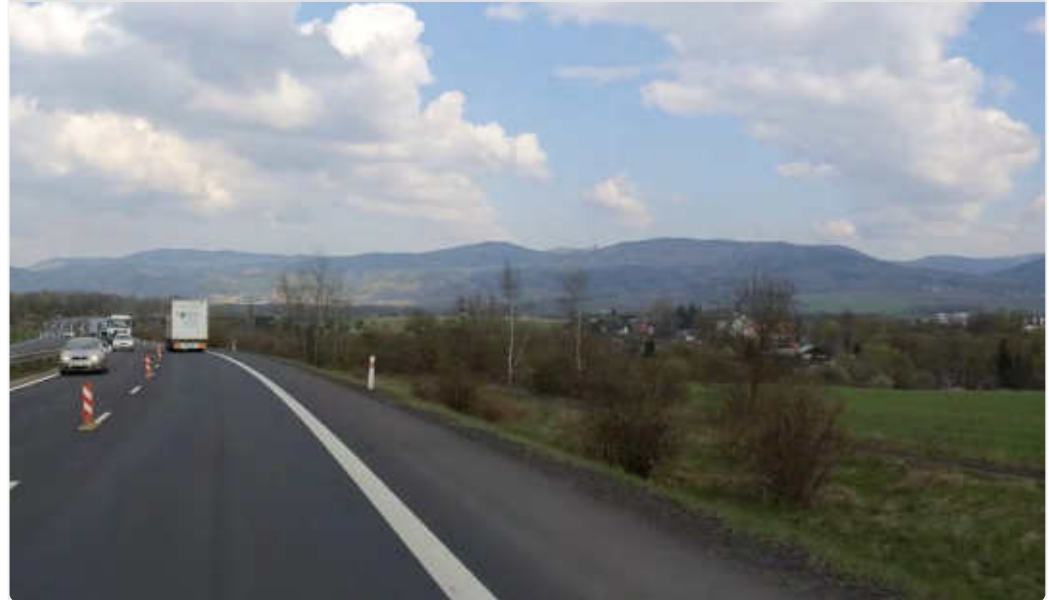
Bezpečnostní deficit	Pevná překážka
Kategorie	<input checked="" type="checkbox"/> 15 m - Vzrostlá zeleň (průměr kmene do 0,1 m)
Závažnost rizika	Nizká
Poznámka	Vzrostlá zeleň nacházející se v blízkosti PK primárně představuje riziko do budoucna.

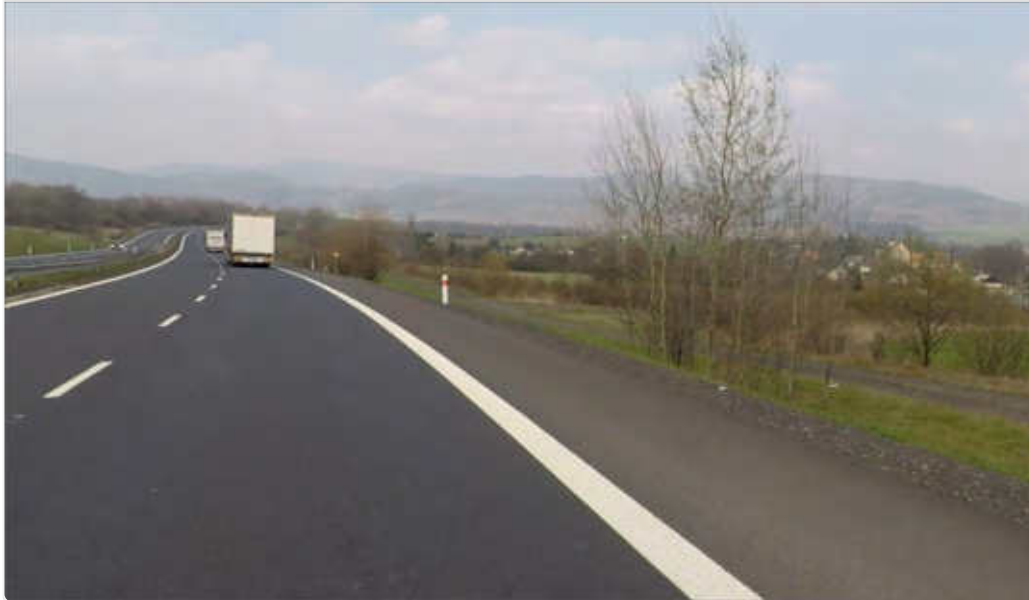
I/13 - Směr staničení | km 8,439 | Správa Karlovy Vary | 50,298008N, 12,936649E | ID 530
Změna deficitu
Revize I. (2019)

Bezpečnostní deficit	Pevná překážka
Kategorie	☞ 250 m - Stromy, vzrostlá zeleň
Závažnost rizika	Vysoká
Poznámka	Stromy, vzrostlá zeleň se nachází pod úrovní nivelety PK.

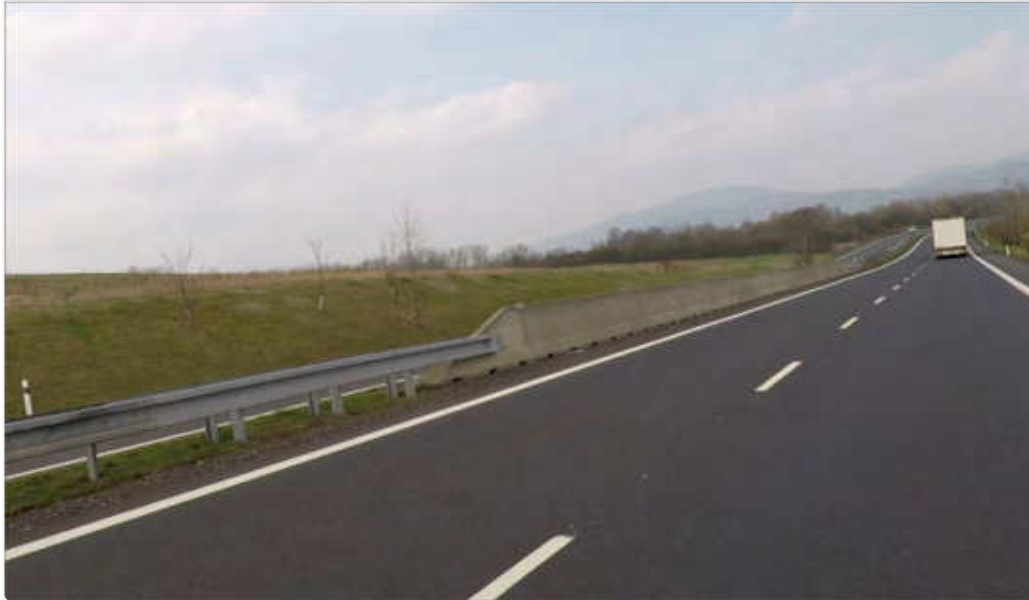
I/13 - Směr staničení | km 8,550 | Správa Karlovy Vary | 50,298210N, 12,935912E | ID 552
Eliminováno
Revize I. (2019)

Bezpečnostní deficit	Zádržné zařízení
Kategorie	<input checked="" type="checkbox"/> 0× - Neadekvátně realizovaný přechod mezi různými druhy svodidel
Závažnost rizika	Vysoká
Poznámka	Riziko přejetí do protisměru.

Návrh opatření	Realizace vzájemného propojení stávajících svodidel
Poznámka	-
Náročnost realizace	Jednoduché řešení

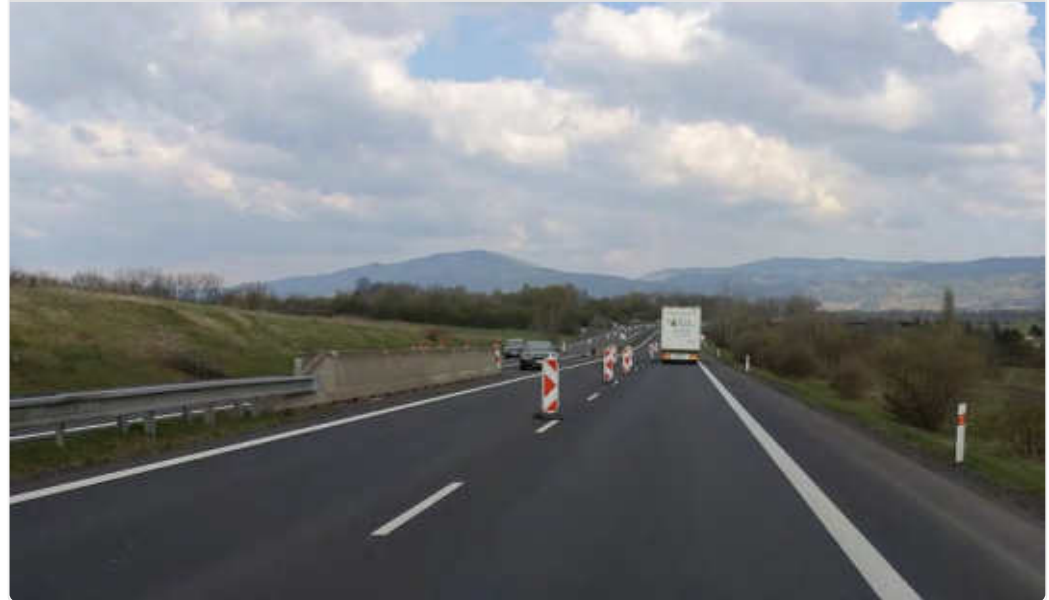
Bezpečnostní deficit	Zádržné zařízení
Kategorie	<input checked="" type="checkbox"/> 0× - Neadekvátně realizovaný přechod mezi různými druhy svodidel
Závažnost rizika	Vysoká
Poznámka	Riziko přejetí do protisměru.

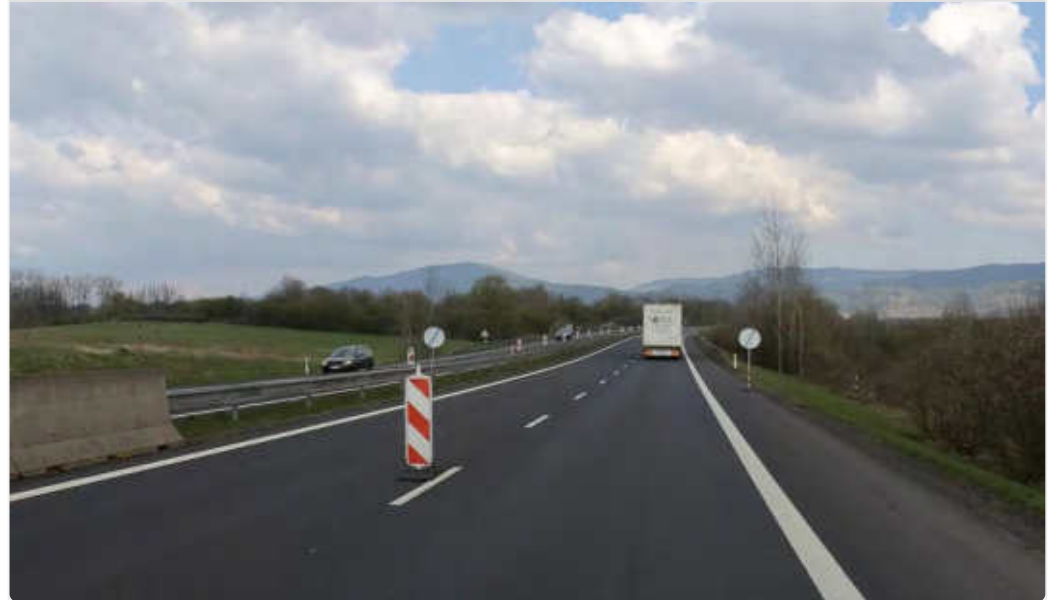
Bezpečnostní deficit Zádržné zařízení
Kategorie ☞ 430 m - Nevhodný typ záchytného zařízení
Závažnost rizika **Střední**
Poznámka Nevhodný typ svodidla v SDP.

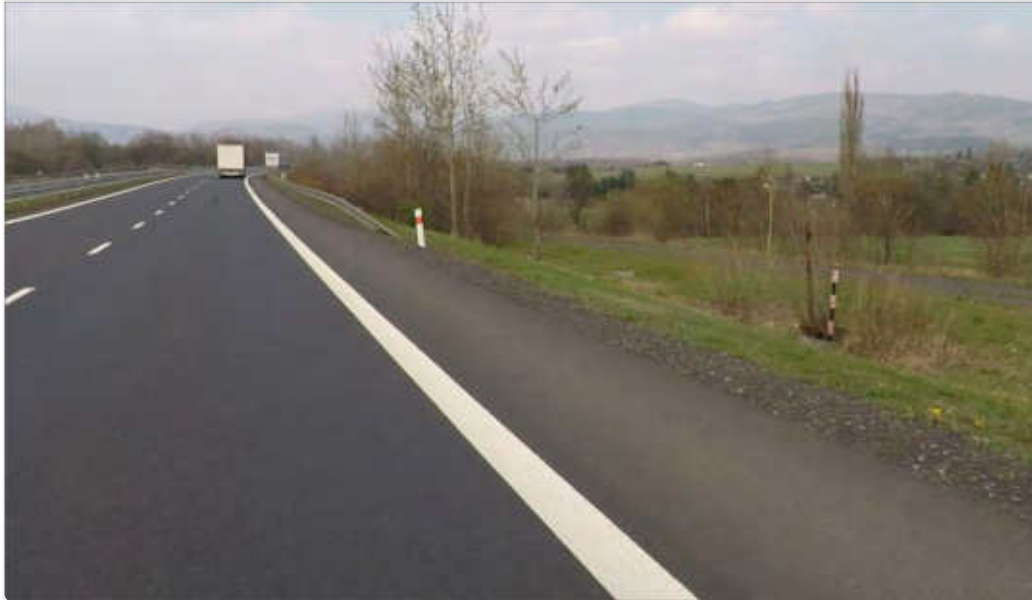
I/13 - Směr staničení | km 8,671 | Správa Karlovy Vary | 50,299007N, 12,934674E | ID 3275
Nově evidováno
Revize I. (2019)

Bezpečnostní deficit Pevná překážka
Kategorie 1× - Betonová skruž
Závažnost rizika **Nizká**
Poznámka Betonová skruž bez víka.

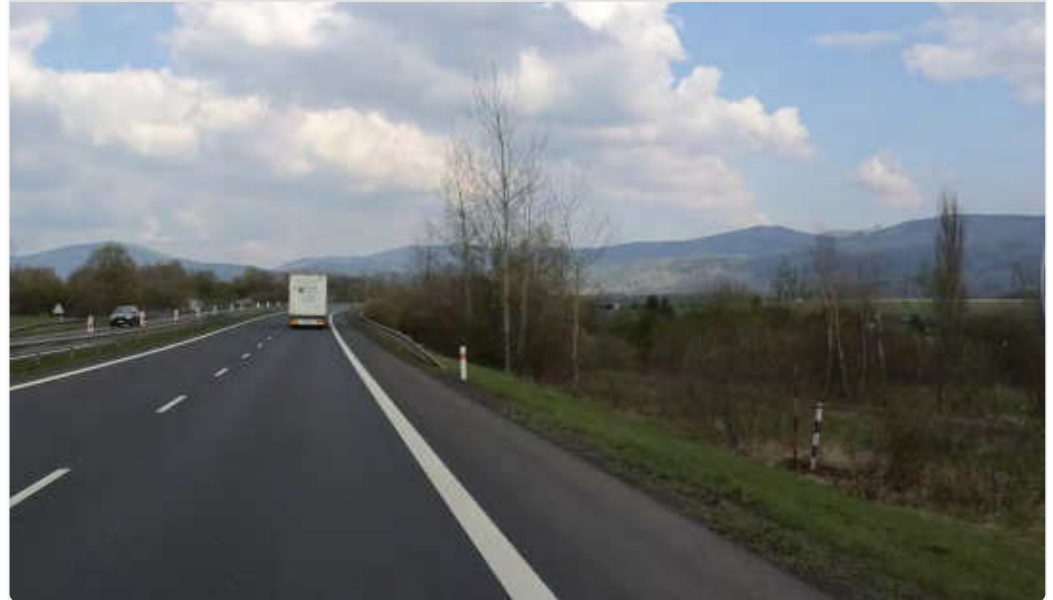
Bezpečnostní deficit Pevná překážka
Kategorie 1× - Betonová skruž
Závažnost rizika **Nizká**
Poznámka Betonová skruž bez víka.

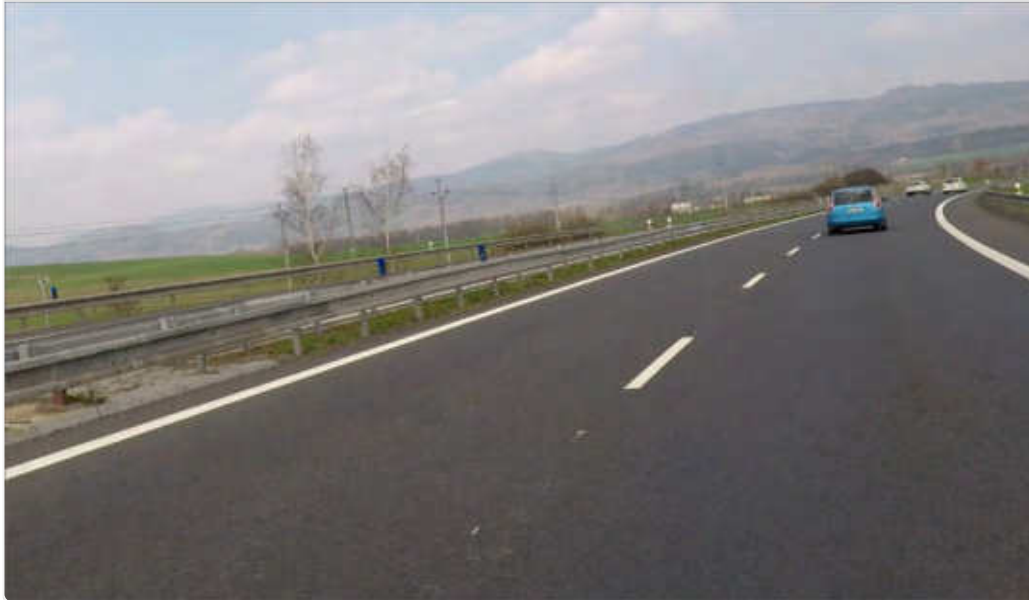
I/13 - Směr staničení | km 9,242 | Správa Karlovy Vary | 50,302990N, 12,930084E | ID 3276
Nově evidováno
Revize I. (2019)

Bezpečnostní deficit	Zádržné zařízení
Kategorie	☞ 610 m - Nevhodný typ záchytného zařízení
Závažnost rizika	Střední
Poznámka	Nevhodný typ svodidla v SDP.

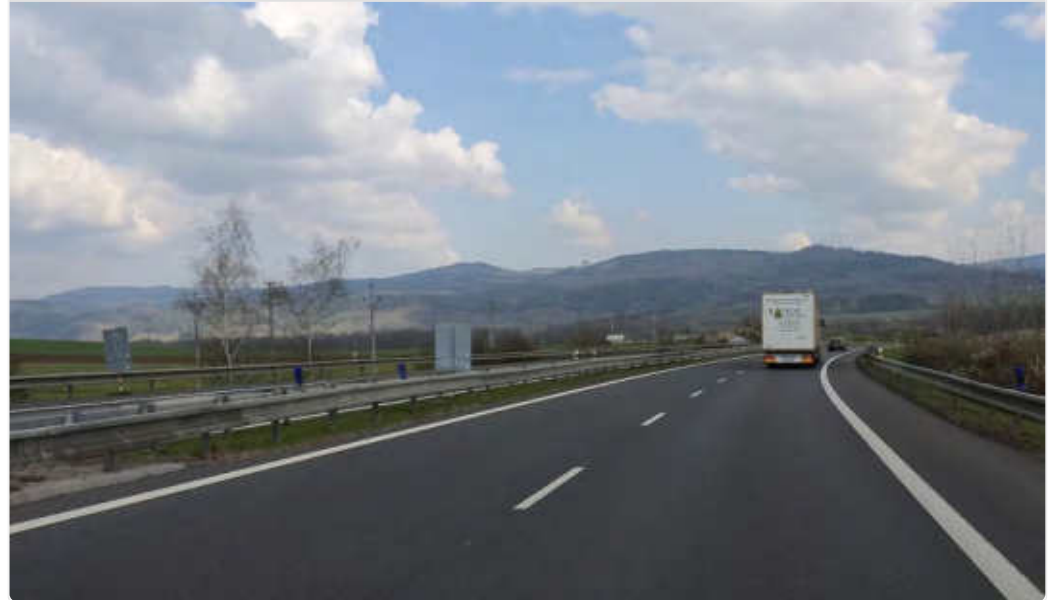
Bezpečnostní deficit	Zádržné zařízení
Kategorie	☞ 610 m - Nevhodný typ záchytného zařízení
Závažnost rizika	Střední
Poznámka	Nevhodný typ svodidla v SDP.

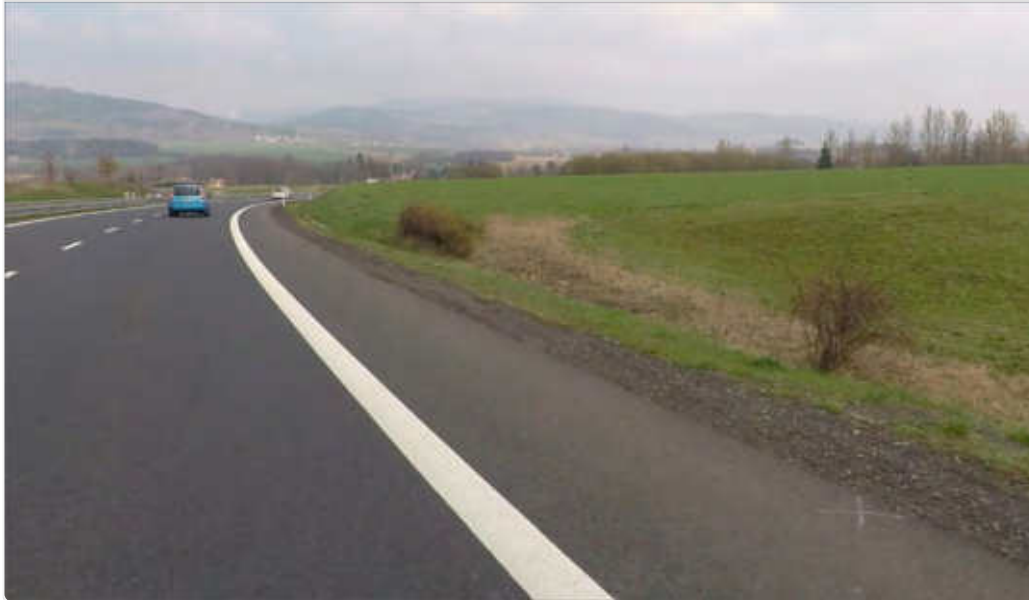
I/13 - Směr staničení | km 9,350 | Správa Karlovy Vary | 50,303967N, 12,930174E | ID 3277
Nově evidováno
Revize I. (2019)

Bezpečnostní deficit	Pevná překážka
Kategorie	<input checked="" type="checkbox"/> 2× - Vzrostlá zeleň (průměr kmene do 0,1 m)
Závažnost rizika	Nizká
Poznámka	Vzrostlá zeleň nacházející se v blízkosti PK primárně představuje riziko do budoucna.

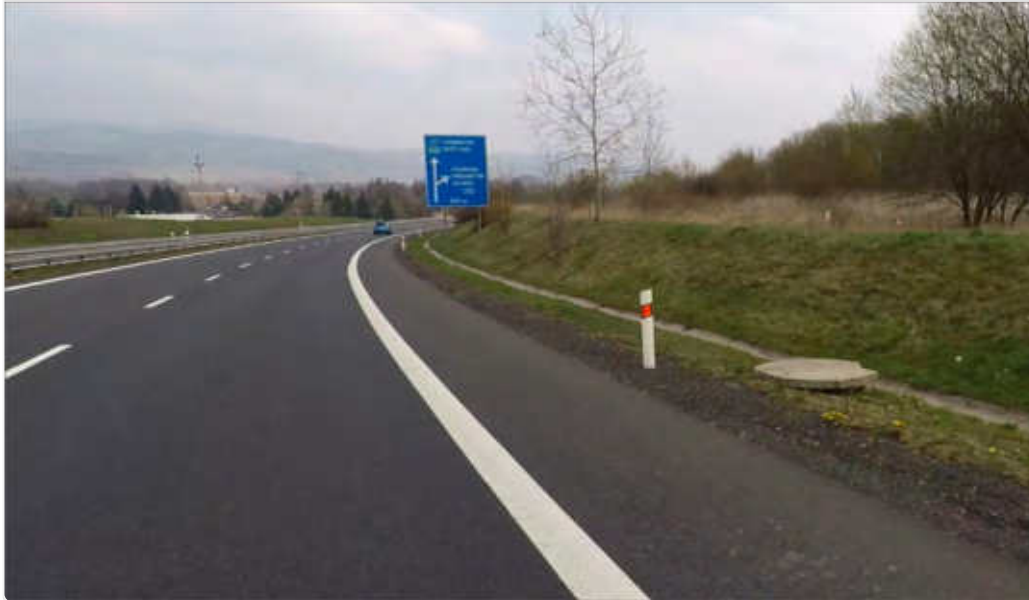
I/13 - Směr staničení | km 9,623 | Správa Karlovy Vary | 50,306320N, 12,930930E | ID 532
Eliminováno
Revize I. (2019)

Bezpečnostní deficit	Zádržné zařízení
Kategorie	<input checked="" type="checkbox"/> 0× - Neopodstatněně umístěné svodidlo - neplní svoji ochrannou funkci
Závažnost rizika	Nizká
Poznámka	Z realizované inspekce průjezdem inspekčního vozidla nebyl identifikován v předemětném místě bezpečnostní deficit, který by měl být eliminován realizovaným svodidlem.

Návrh opatření	Odstranění
Poznámka	-
Náročnost realizace	Jednoduché řešení

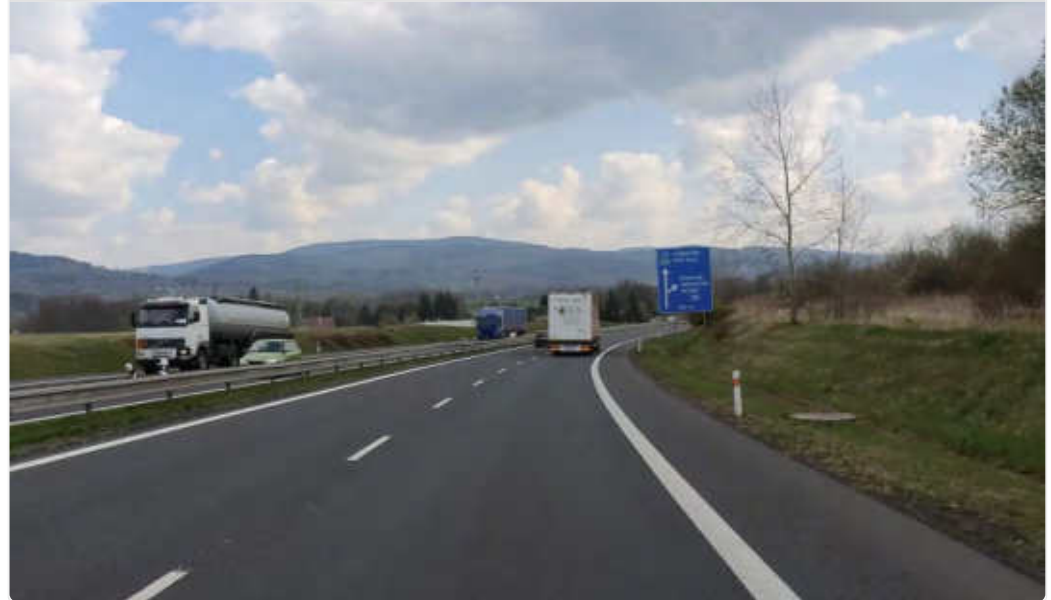
Bezpečnostní deficit	Zádržné zařízení
Kategorie	<input checked="" type="checkbox"/> 0× - Neopodstatněně umístěné svodidlo - neplní svoji ochrannou funkci
Závažnost rizika	Nizká
Poznámka	Z realizované inspekce průjezdem inspekčního vozidla nebyl identifikován v předemětném místě bezpečnostní deficit, který by měl být eliminován realizovaným svodidlem.

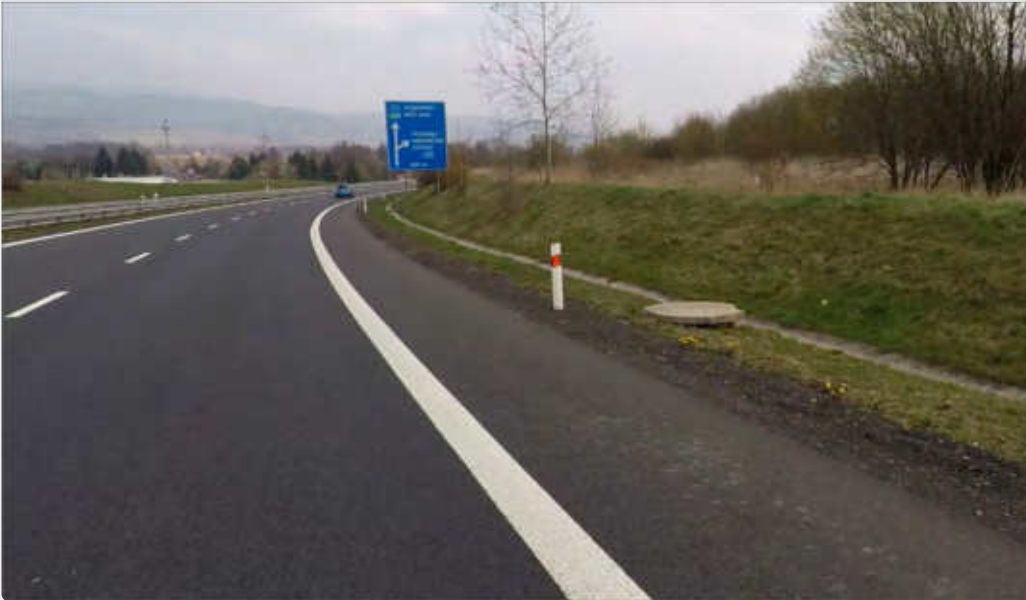
I/13 - Směr staničení | km 9,630 | Správa Karlovy Vary | 50,306366N, 12,930984E | ID 3278
Nově evidováno
Revize I. (2019)
Bez reakce

Bezpečnostní deficit Pevná překážka
Kategorie 1× - Betonová skruž
Závažnost rizika **Nizká**
Poznámka -

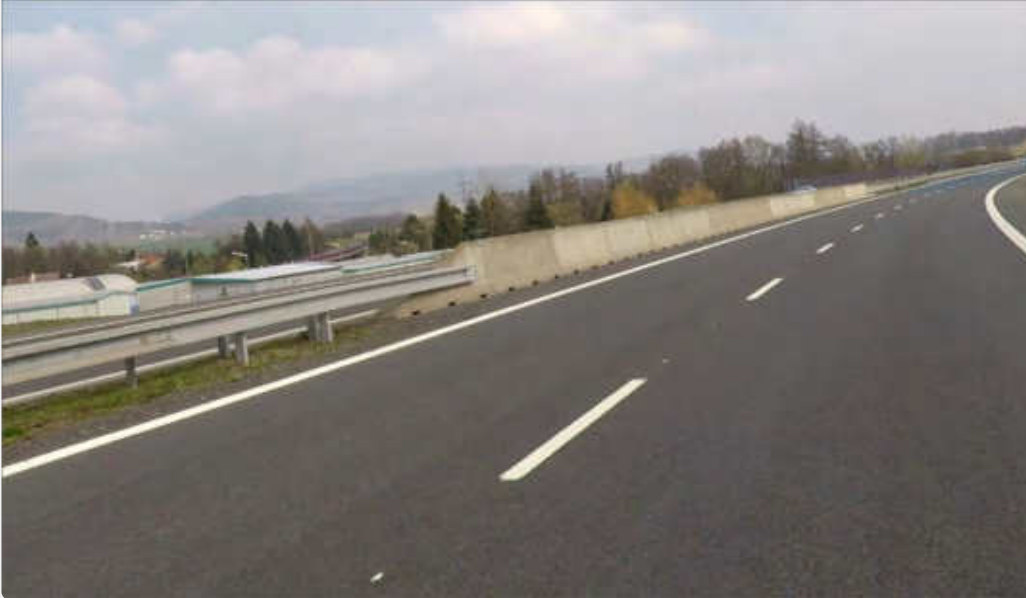
I/13 - Směr staničení | km 9,848 | Správa Karlovy Vary | 50,308002N, 12,932600E | ID 555
Eliminováno
Revize I. (2019)

Bezpečnostní deficit	Zádržné zařízení
Kategorie	<input checked="" type="checkbox"/> 0× - Neadekvátně realizovaný přechod mezi různými druhy svodidel
Závažnost rizika	Vysoká
Poznámka	Riziko přejetí do protisměru.

Návrh opatření	Realizace vzájemného propojení stávajících svodidel
Poznámka	-
Náročnost realizace	Jednoduché řešení

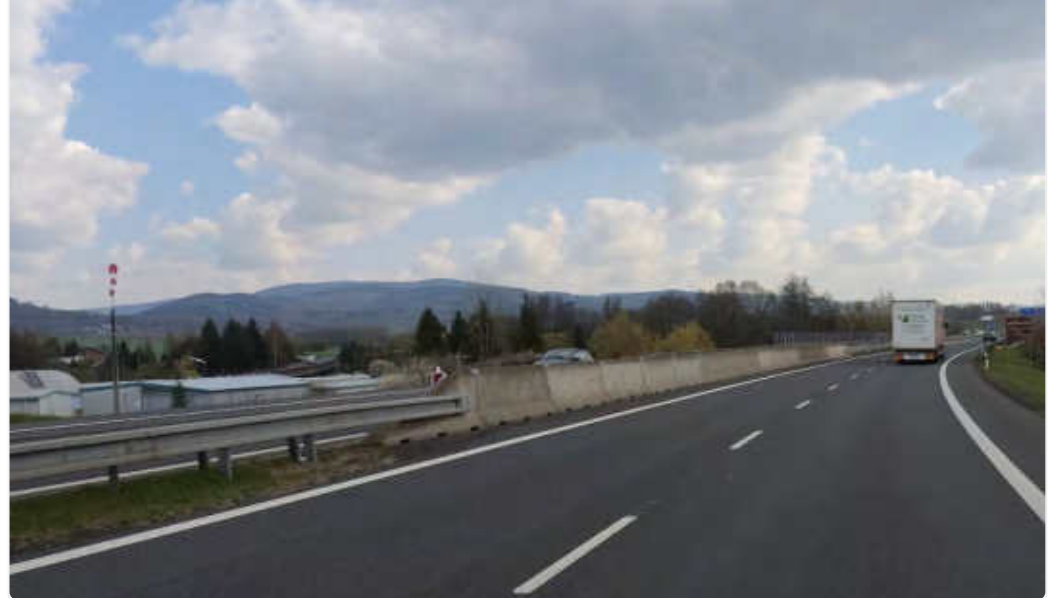
Bezpečnostní deficit	Zádržné zařízení
Kategorie	<input checked="" type="checkbox"/> 0× - Neadekvátně realizovaný přechod mezi různými druhy svodidel
Závažnost rizika	Vysoká
Poznámka	Riziko přejetí do protisměru.

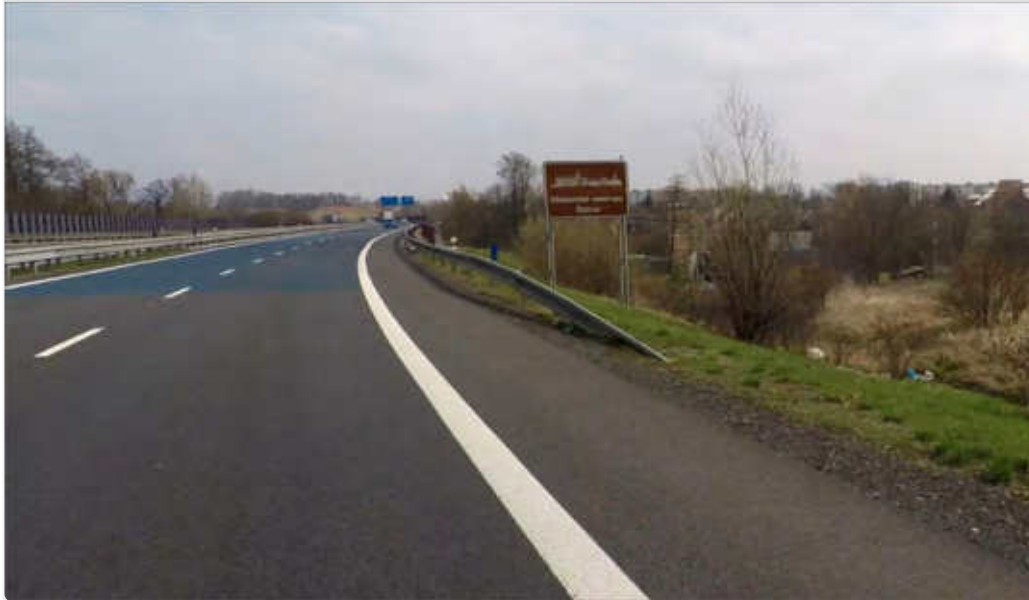
I/13 - Směr staničení | km 9,899 | Správa Karlovy Vary | 50,308273N, 12,933324E | ID 3279
Nově evidováno
Revize I. (2019)

Bezpečnostní deficit	Zádržné zařízení
Kategorie	<input checked="" type="checkbox"/> 1× - Krátké svodidlo před - mostem (MÚK, křížením PK, vodoteč) <input checked="" type="checkbox"/> 1× - Krátké svodidlo před - stromem
Závažnost rizika	Střední
Poznámka	Délka svodidla před mostem je 28 m.

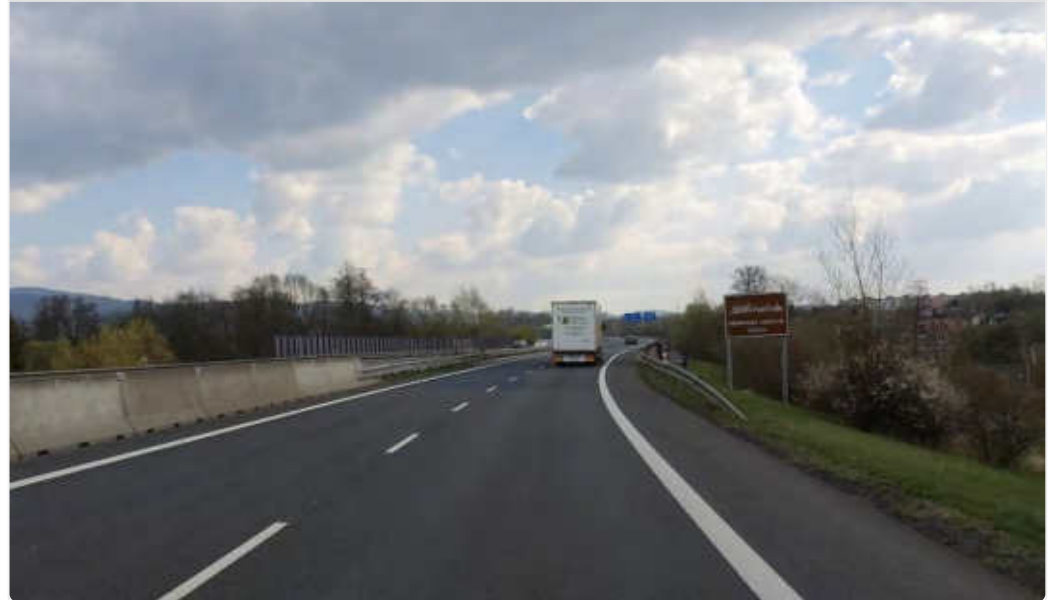
Bezpečnostní deficit	Zádržné zařízení
Kategorie	<input checked="" type="checkbox"/> 1× - Krátké svodidlo před - mostem (MÚK, křížením PK, vodoteč) <input checked="" type="checkbox"/> 1× - Krátké svodidlo před - stromem
Závažnost rizika	Střední
Poznámka	Délka svodidla před mostem je 28 m.

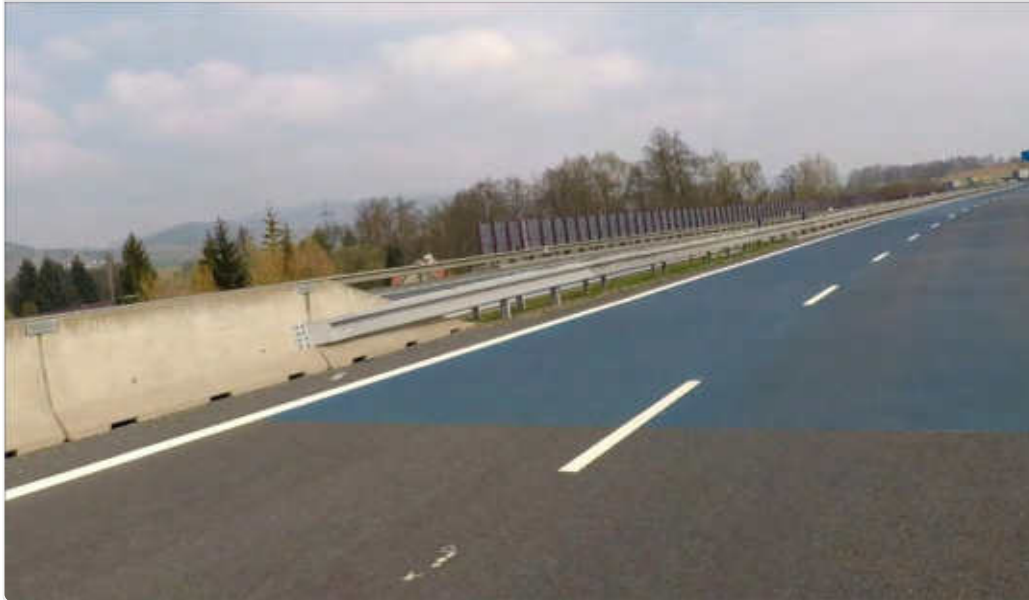
I/13 - Směr staničení | km 9,920 | Správa Karlovy Vary | 50,308437N, 12,933390E | ID 556
Eliminováno
Revize I. (2019)

Bezpečnostní deficit	Zádržné zařízení
Kategorie	<input checked="" type="checkbox"/> 0x - Krátký výškový náběh svodidla <input checked="" type="checkbox"/> 0x - Neadekvátně realizovaný přechod mezi různými druhy svodidel
Závažnost rizika	Vysoká
Poznámka	Riziko přejetí do protisměru.

Návrh opatření	Realizace vzájemného propojení stávajících svodidel
Poznámka	-
Náročnost realizace	Jednoduché řešení

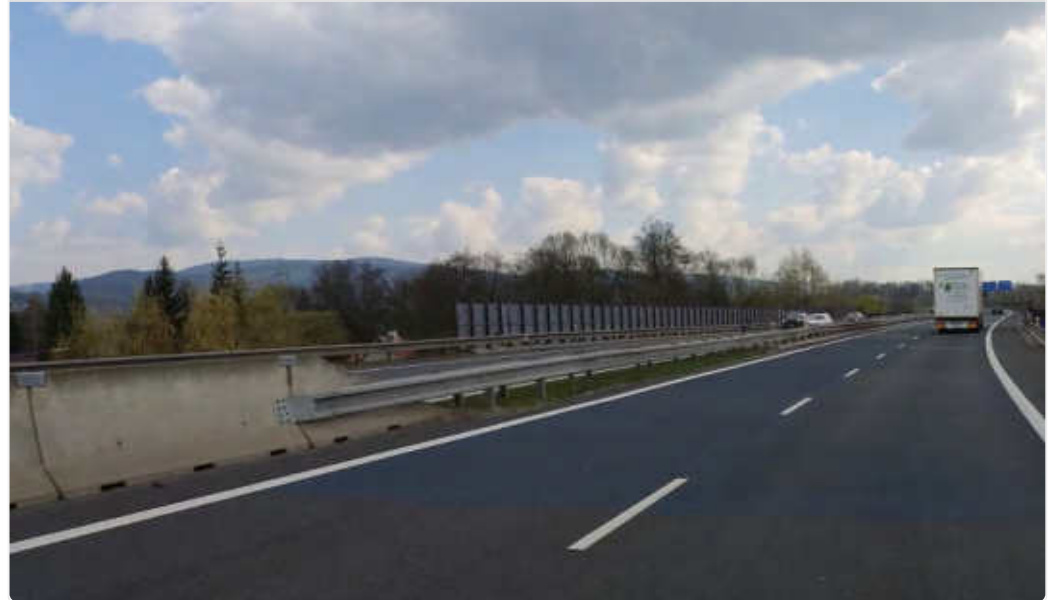
Bezpečnostní deficit	Zádržné zařízení
Kategorie	<input checked="" type="checkbox"/> 0x - Krátký výškový náběh svodidla <input checked="" type="checkbox"/> 0x - Neadekvátně realizovaný přechod mezi různými druhy svodidel
Závažnost rizika	Vysoká
Poznámka	Riziko přejetí do protisměru.

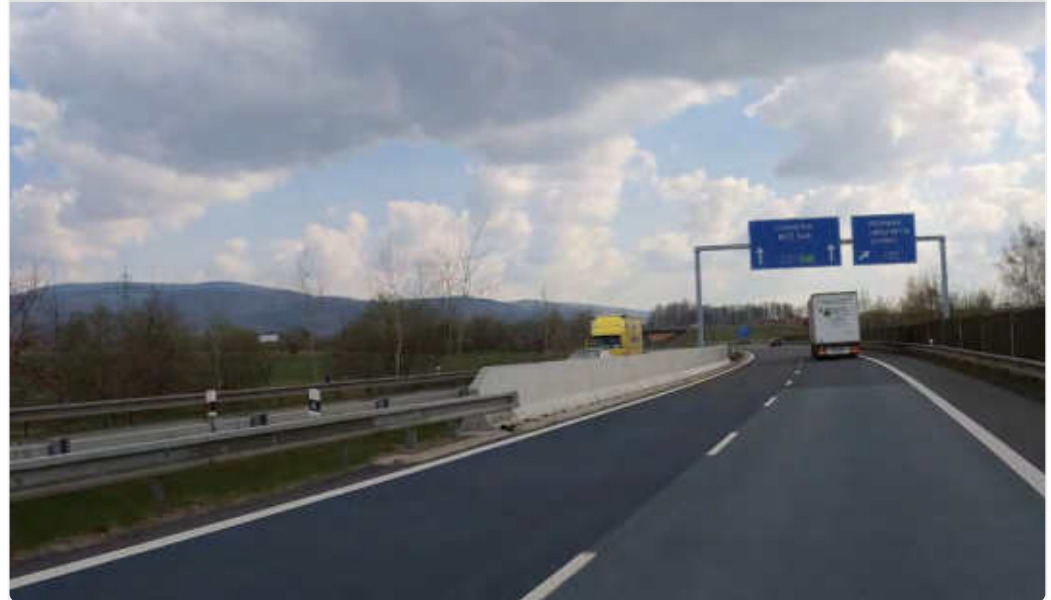
Bezpečnostní deficit Zádržné zařízení
Kategorie 1× - Neadekvátně realizovaný přechod mezi různými druhy svodidel
Závažnost rizika Nizká
Poznámka Neadekvátně zhuštěné stojny v místě přechodu na betonové svodidlo.

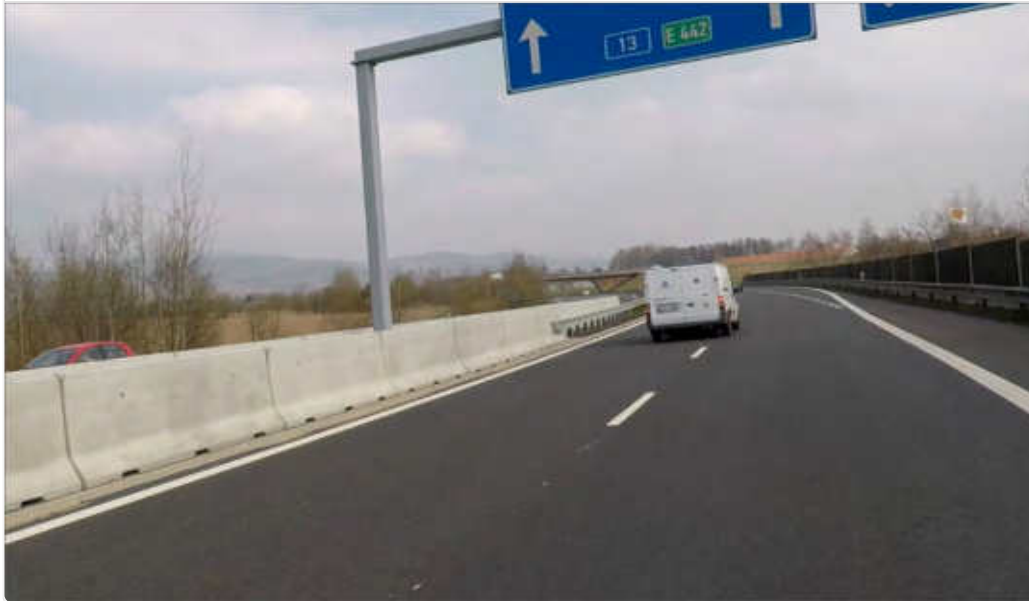
Bezpečnostní deficit Zádržné zařízení
Kategorie 0× - Nedodržení min. vzdálenosti za svodidlem
Závažnost rizika Střední
Poznámka Portálová konstrukce se nachází v pracovní šířce svodidla.

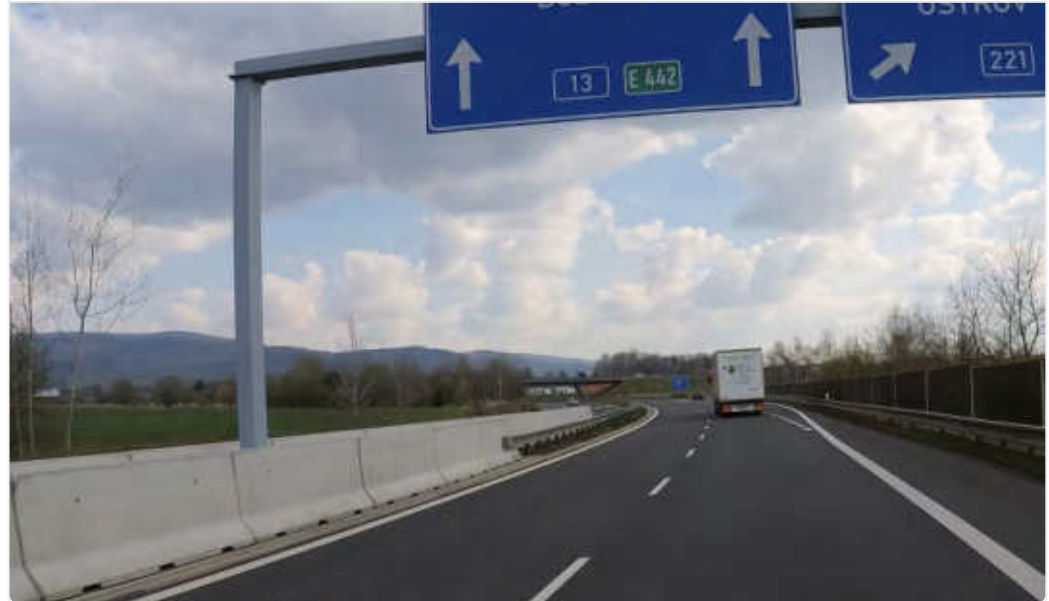
Bezpečnostní deficit Zádržné zařízení
Kategorie 0× - Nedodržení min. vzdálenosti za svodidlem
Závažnost rizika Střední
Poznámka Portálová konstrukce se nachází v pracovní šířce svodidla.

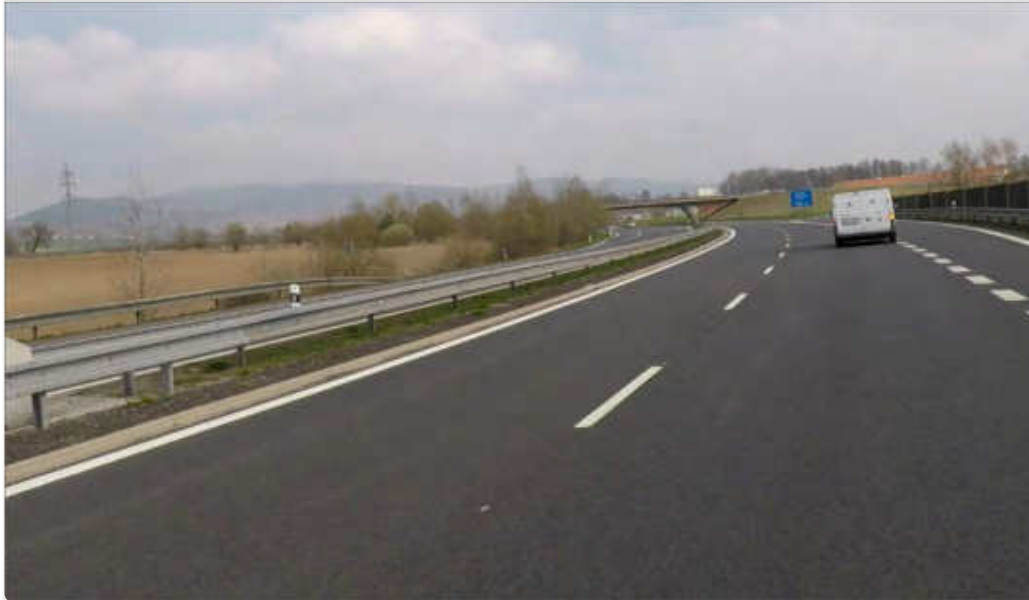
Bezpečnostní deficit Zádržné zařízení
Kategorie ☞ 800 m - Nevhodný typ záchytného zařízení
Závažnost rizika Střední
Poznámka Nevhodný typ svodidla v SDP.

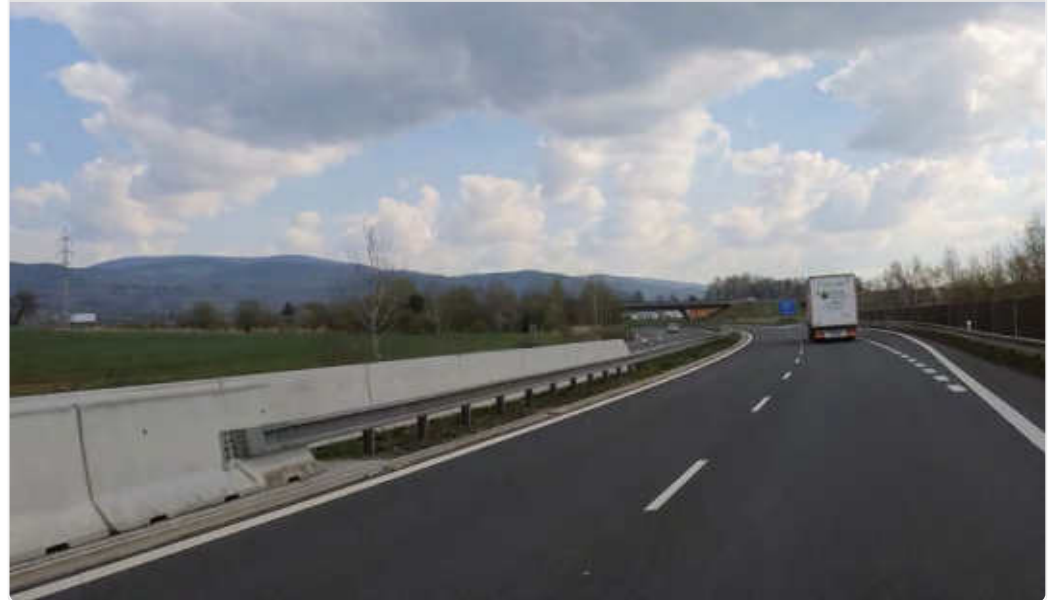
Bezpečnostní deficit Zádržné zařízení
Kategorie ☞ 800 m - Nevhodný typ záchytného zařízení
Závažnost rizika Střední
Poznámka Nevhodný typ svodidla v SDP.

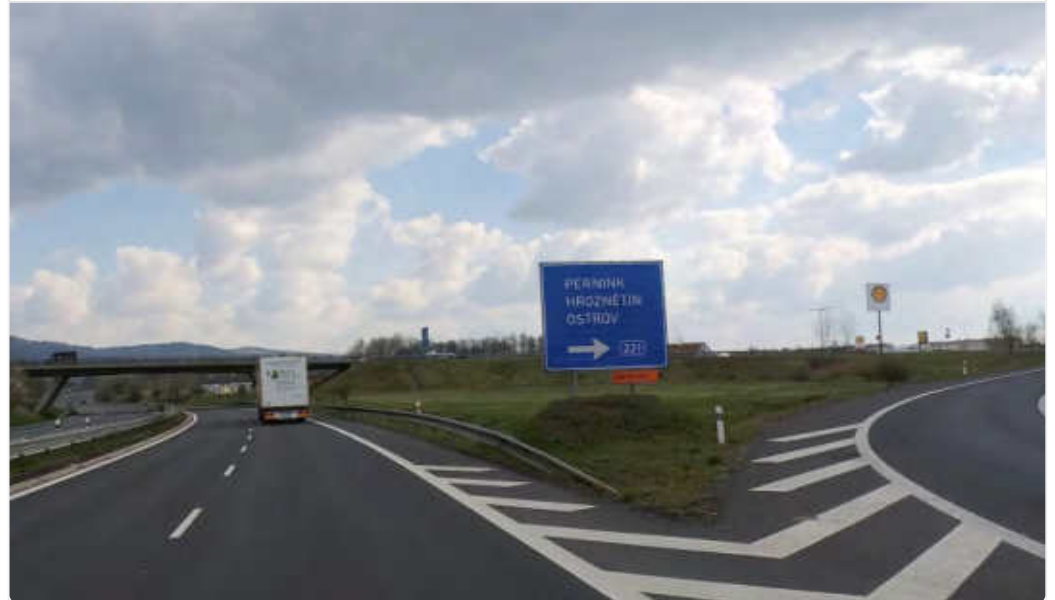
Bezpečnostní deficit	Křižovatka
Kategorie	<input checked="" type="checkbox"/> 1x - Absence SDZ nebo dopravního zařízení
Závažnost rizika	Nízká
Poznámka	Absence DZ Z 4c v místě dopravního ostrůvku.

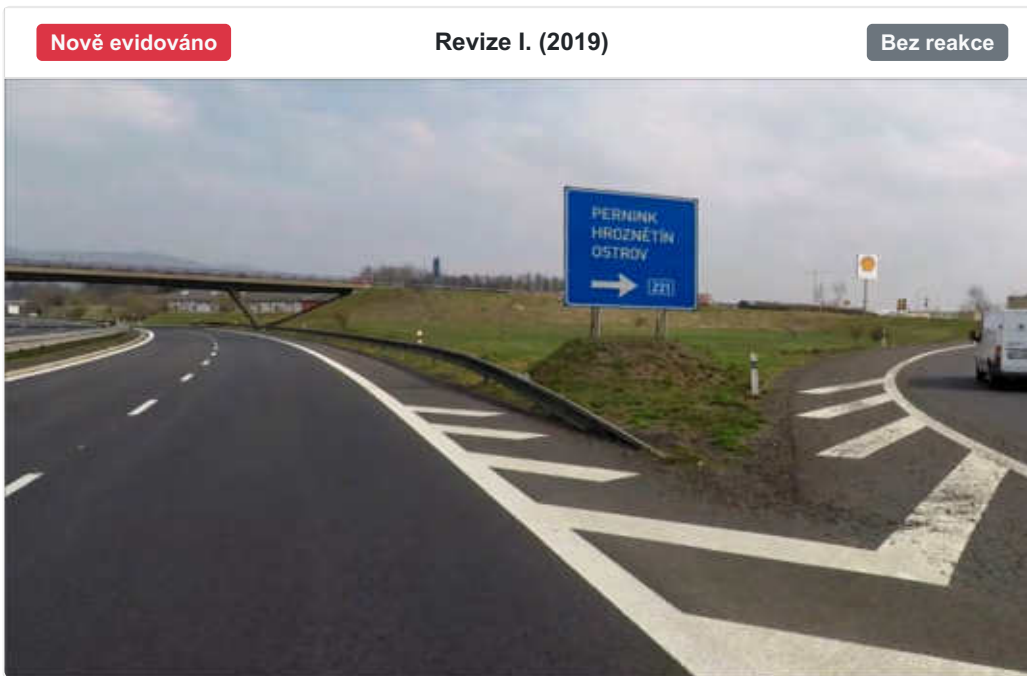
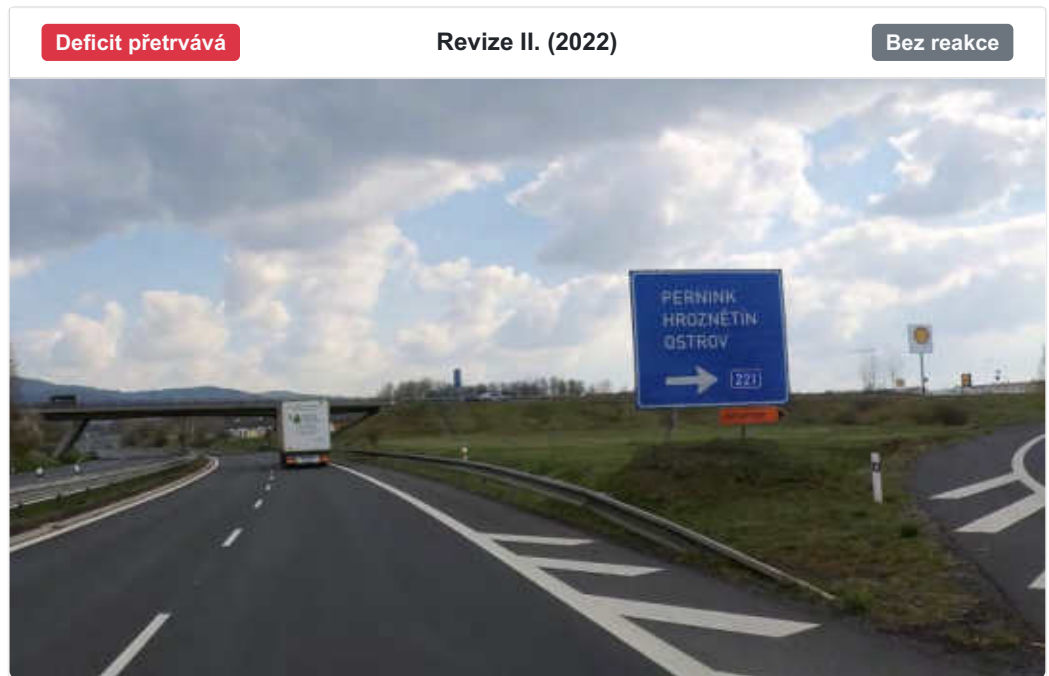
I/13 - Směr staničení | km 10,366 | Správa Karlovy Vary | 50,310856N, 12,938360E | ID 3282

Bezpečnostní deficit Zadržné zařízení
Kategorie 1x - Nedůvodné umístění zemního valu
Závažnost rizika **Nizká**
Poznámka -

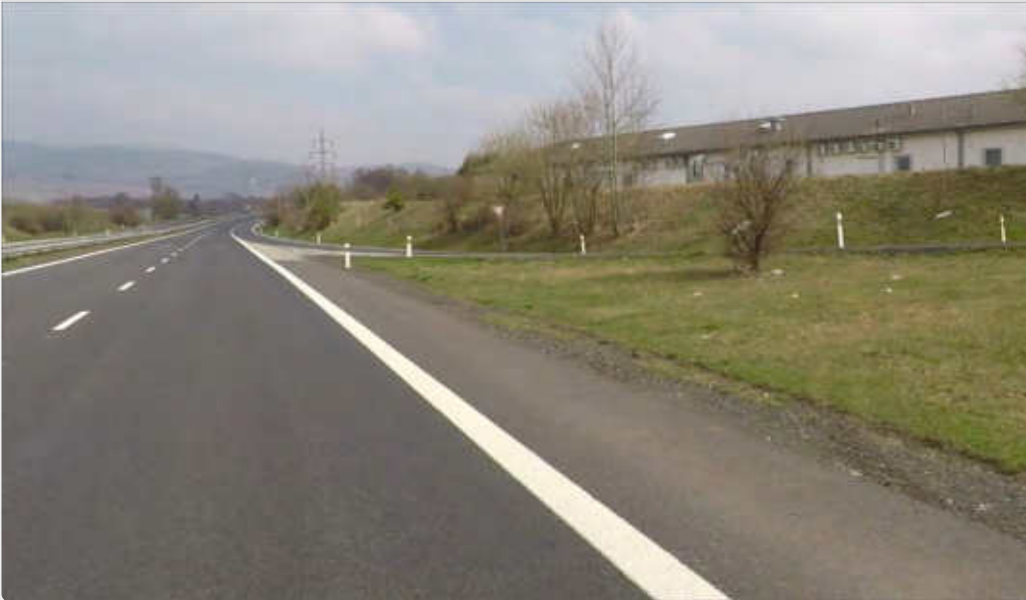
I/13 - Směr staničení | km 10,613 | Správa Karlovy Vary | 50,312805N, 12,940118E | ID 2588
Nově evidováno
Revize I. (2019)
Bez reakce

Bezpečnostní deficit Pevná překážka
Kategorie 1× - Vzrostlá zeleň (průměr kmene do 0,1 m)
Závažnost rizika **Nizká**
Poznámka Vzrostlá zeleň nacházející se v blízkosti PK primárně představuje riziko do budoucna.

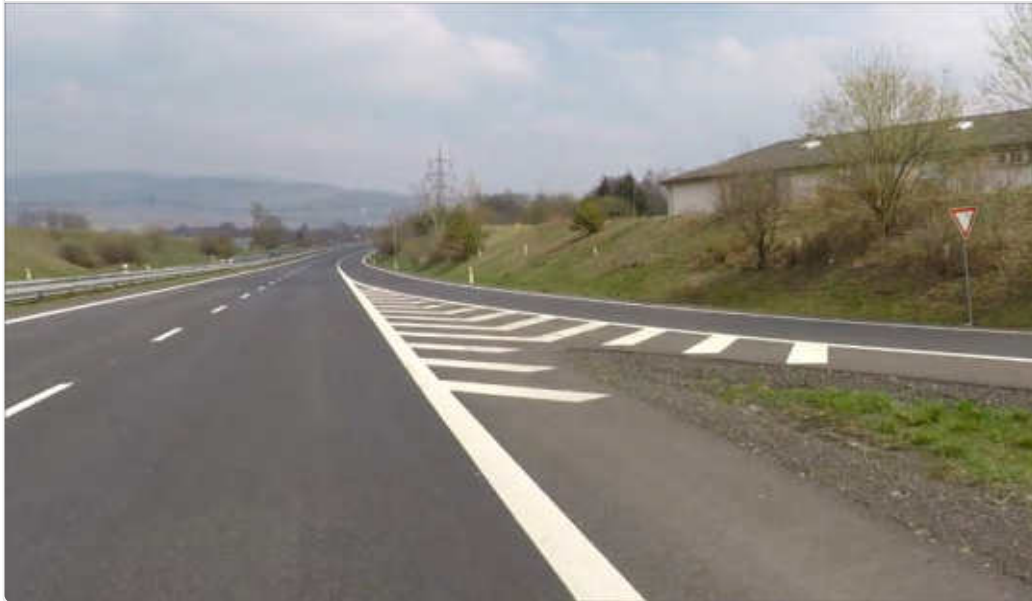
Bezpečnostní deficit Křižovatka
Kategorie 0× - Absence nebo opotřebované VDZ
Závažnost rizika **Nizká**
Poznámka Opotřebované VDZ V 13.

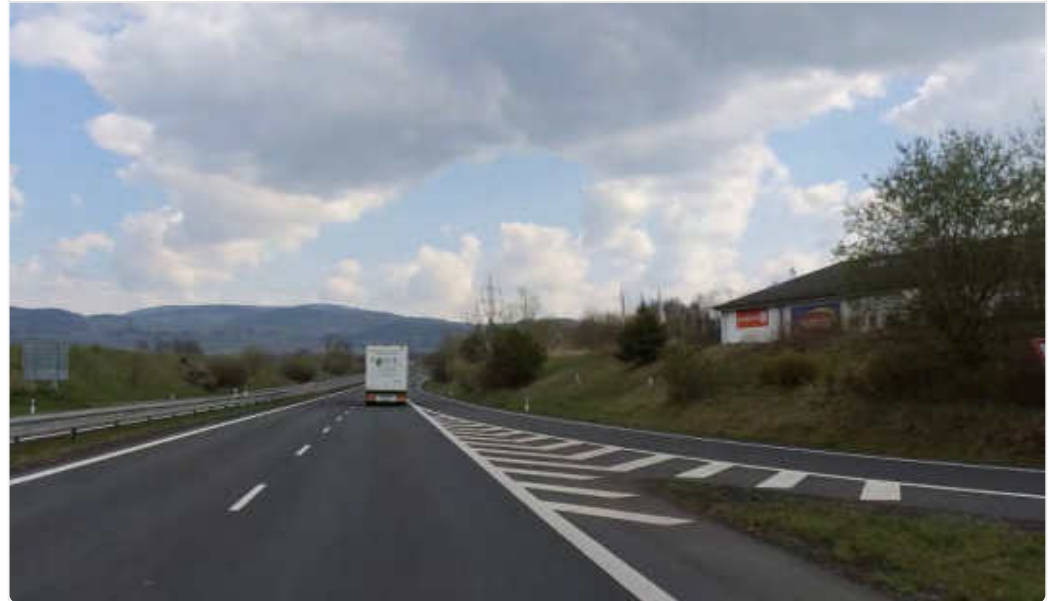
Bezpečnostní deficit Křižovatka
Kategorie 0× - Absence nebo opotřebované VDZ
Závažnost rizika **Nizká**
Poznámka Opotřebované VDZ V 13.

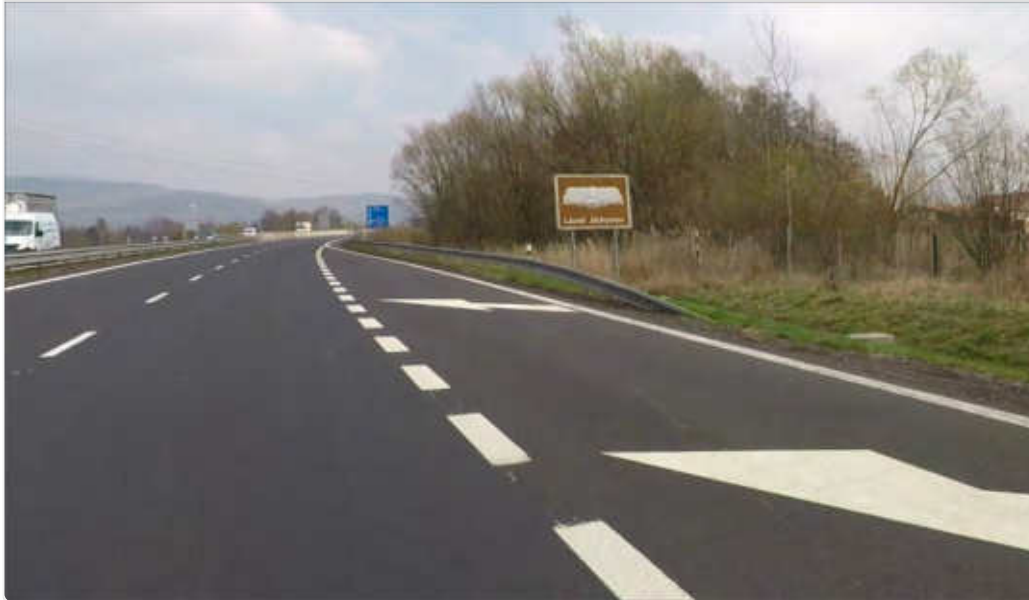
I/13 - Směr staničení | km 10,918 | Správa Karlovy Vary | 50,315334N, 12,941751E | ID 2589
Nově evidováno
Revize I. (2019)
Bez reakce

Bezpečnostní deficit	Zádržné zařízení
Kategorie	<input checked="" type="checkbox"/> 1× - Neadekvátně realizovaný začátek / konec svodidel
Závažnost rizika	Nizká
Poznámka	Současné provedení není z pohledu nové koncepce začátku svodidel metodicky správně, avšak zároveň nepředstavuje deficit. Lze tedy níže uvedené sanační opatření chápat jako doporučení zhotovitelského týmu.

Návrh opatření	Náprava provedení záchytného zařízení
Poznámka	Směrově vychýlení svodidla a jeho pevné zavázání do svahu.
Náročnost realizace	Jednoduché řešení

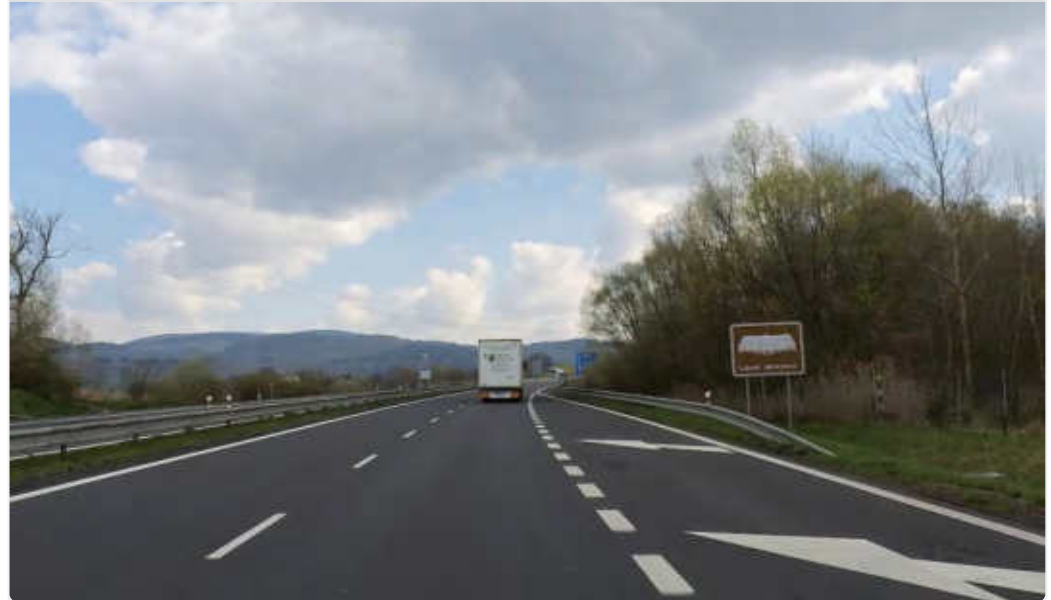
Bezpečnostní deficit	Zádržné zařízení
Kategorie	<input checked="" type="checkbox"/> 1× - Neadekvátně realizovaný začátek / konec svodidel
Závažnost rizika	Nizká
Poznámka	Současné provedení není z pohledu nové koncepce začátku svodidel metodicky správně, avšak zároveň nepředstavuje deficit. Lze tedy níže uvedené sanační opatření chápat jako doporučení zhotovitelského týmu.
