PŘÍLOHA 2.1

**Vyhodnocení identifikovaných dopravně-bezpečnostních deficitů
v rámci první a druhé revizní BI PK z roku 2019 a 2022**

I/13

km 0,000 – 27,069

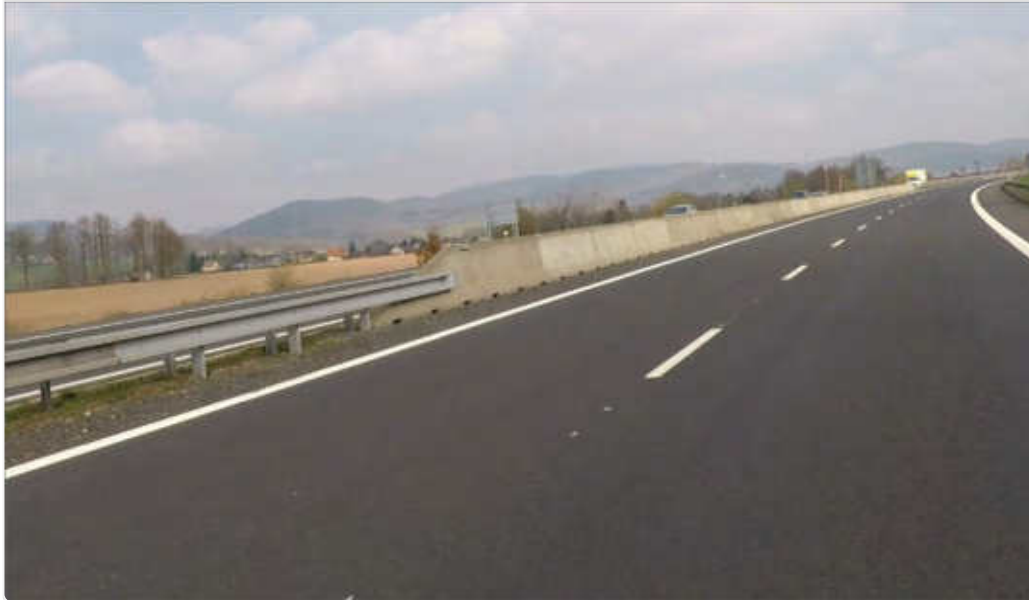
I/13 - Směr staničení | km 11,040 | Správa Karlovy Vary | 50,316322N, 12,942415E | ID 560
Eliminováno
Revize I. (2019)

Bezpečnostní deficit	Zádržné zařízení
Kategorie	<input checked="" type="checkbox"/> 0x - Neadekvátně realizovaný přechod mezi různými druhy svodidel
Závažnost rizika	Vysoká
Poznámka	Riziko přejetí do protisměru.

Návrh opatření	Realizace vzájemného propojení stávajících svodidel
Poznámka	-
Náročnost realizace	Jednoduché řešení

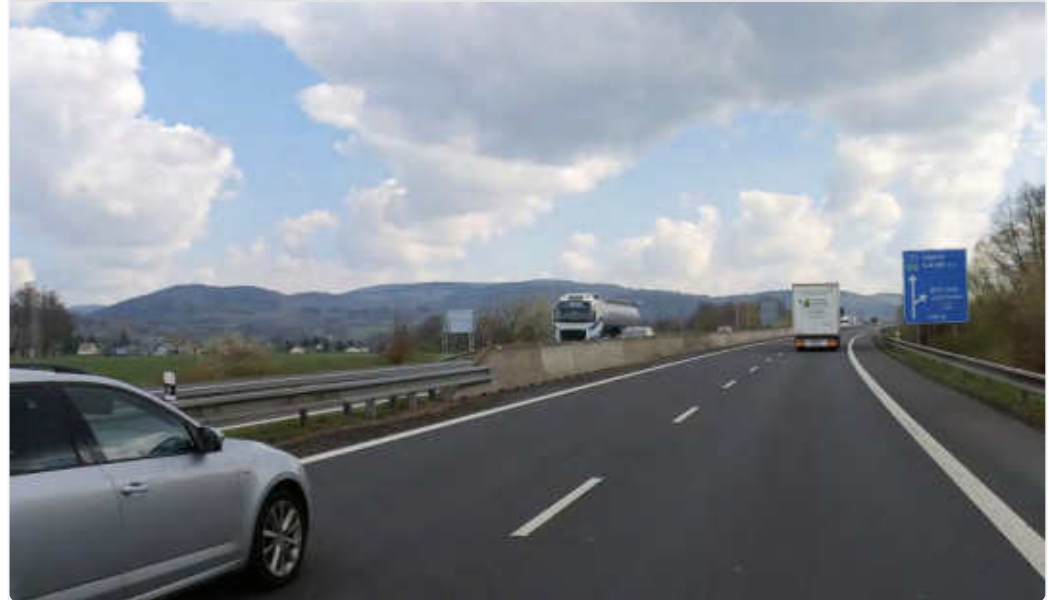
Bezpečnostní deficit	Zádržné zařízení
Kategorie	<input checked="" type="checkbox"/> 0x - Neadekvátně realizovaný přechod mezi různými druhy svodidel
Závažnost rizika	Vysoká
Poznámka	Riziko přejetí do protisměru.

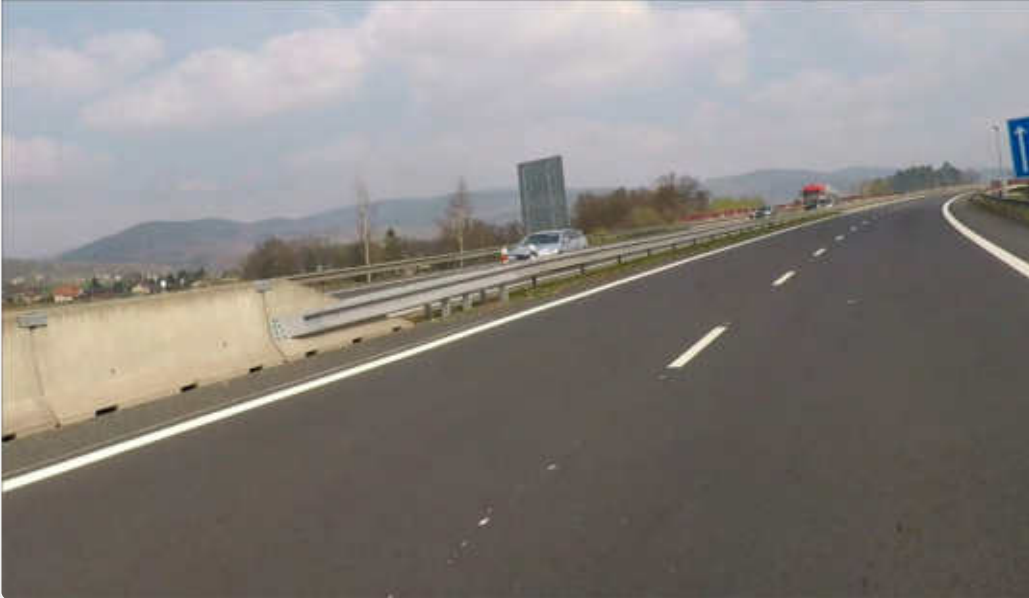
Bezpečnostní deficit Zádržné zařízení
Kategorie ☞ 80 m - Nevhodný typ záchytného zařízení
Závažnost rizika Střední
Poznámka Nevhodný typ svodidla v SDP.

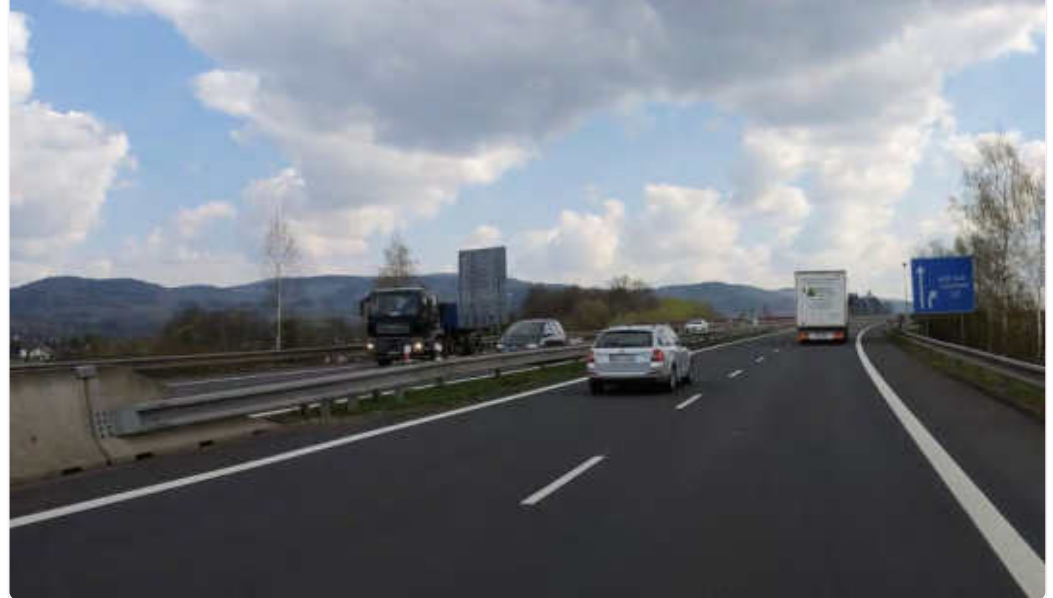
Bezpečnostní deficit Zádržné zařízení
Kategorie ☞ 80 m - Nevhodný typ záchytného zařízení
Závažnost rizika Střední
Poznámka Nevhodný typ svodidla v SDP.

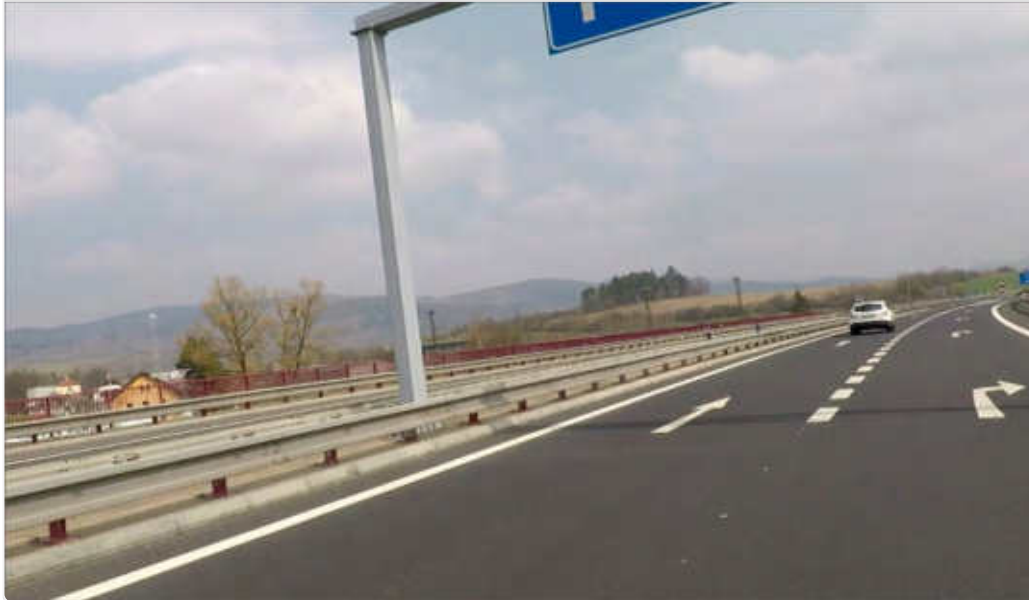
Bezpečnostní deficit Zádržné zařízení
Kategorie 1× - Nedodržení min. vzdálenosti za svodidlem
Závažnost rizika Střední
Poznámka Portálová konstrukce se nachází v pracovní šířce svodidla.

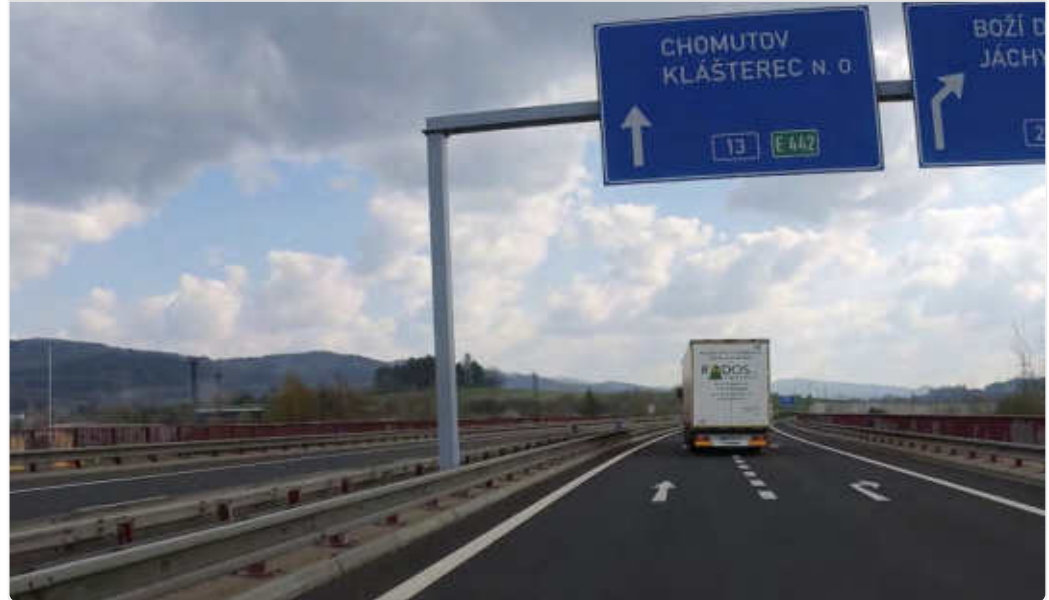
Bezpečnostní deficit Zádržné zařízení
Kategorie 1× - Nedodržení min. vzdálenosti za svodidlem
Závažnost rizika Střední
Poznámka Portálová konstrukce se nachází v pracovní šířce svodidla.

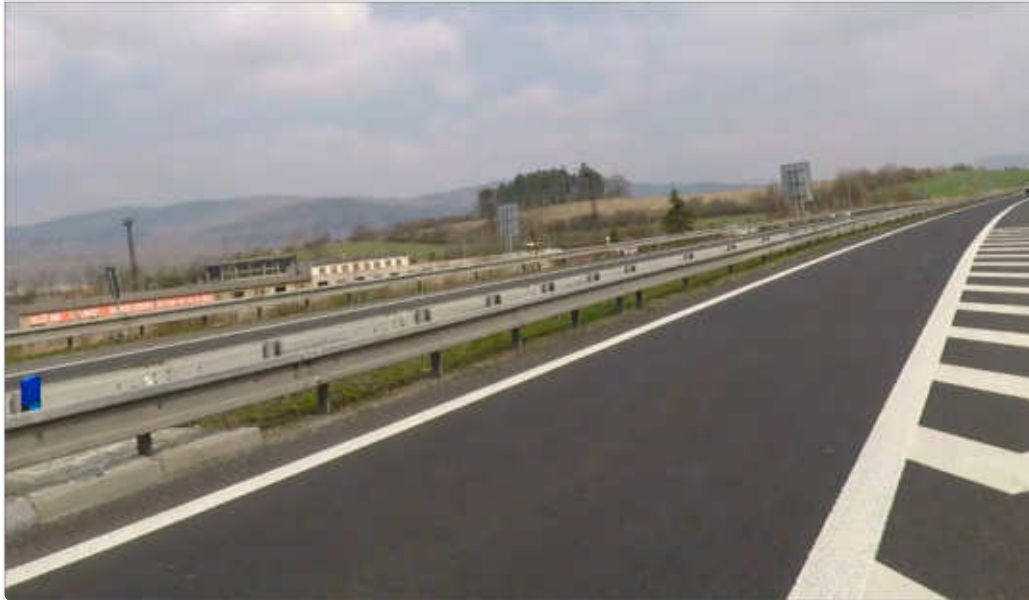
Bezpečnostní deficit	Zádržné zařízení
Kategorie	☞ 150 m - Nevhodný typ záchytného zařízení
Závažnost rizika	Střední
Poznámka	Nevhodný typ svodidla v SDP.

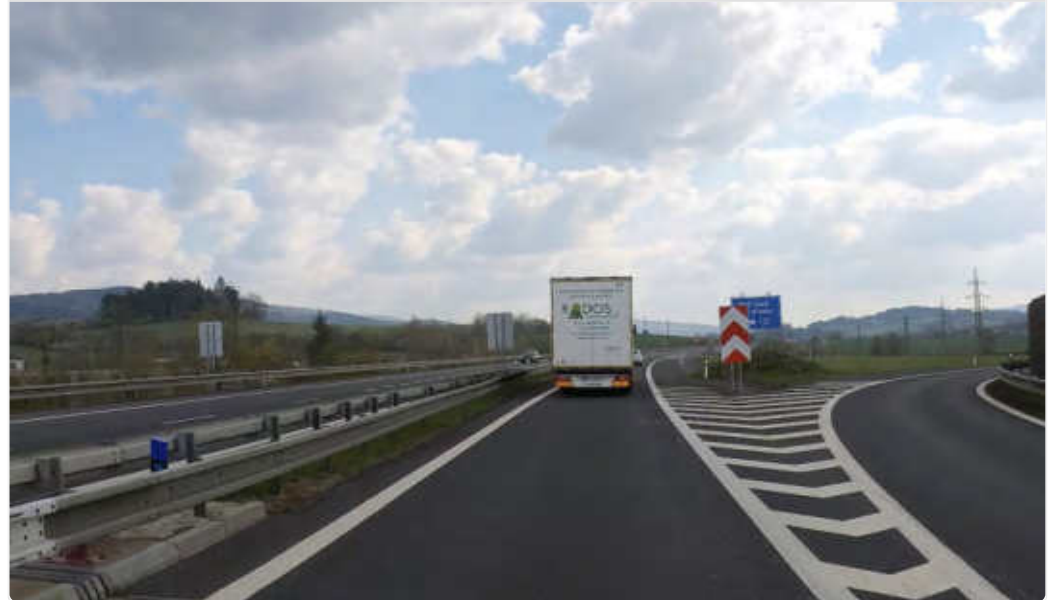
Bezpečnostní deficit	Zádržné zařízení
Kategorie	☞ 150 m - Nevhodný typ záchytného zařízení
Závažnost rizika	Střední
Poznámka	Nevhodný typ svodidla v SDP.

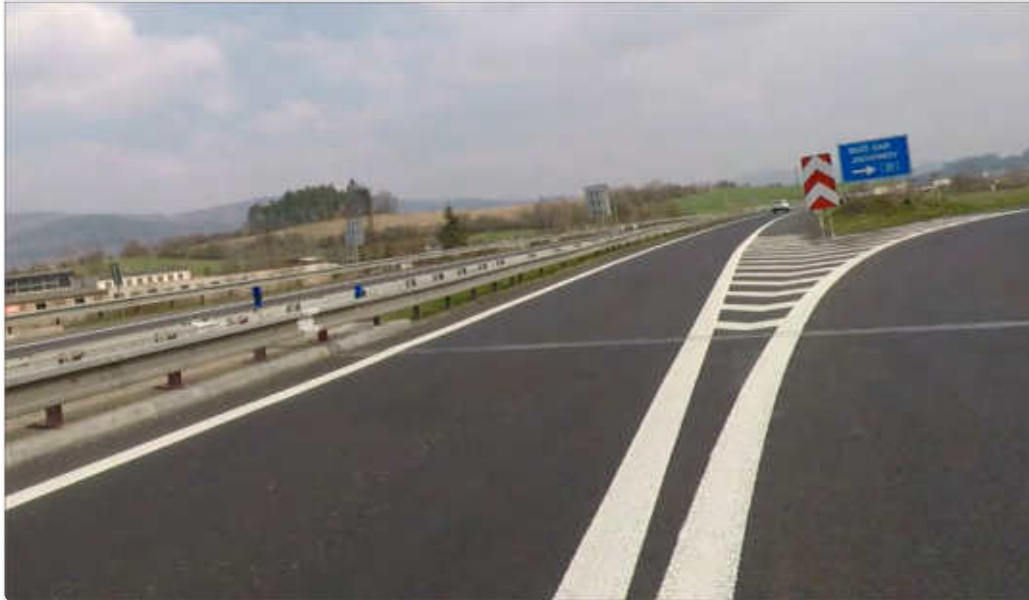
Bezpečnostní deficit Křižovatka
Kategorie 0× - Absence nebo opotřebované VDZ
Závažnost rizika **Nizká**
Poznámka Opotřebované VDZ V 13.

Návrh opatření Realizace, oprava VDZ
Poznámka -
Náročnost realizace **Jednoduché řešení**

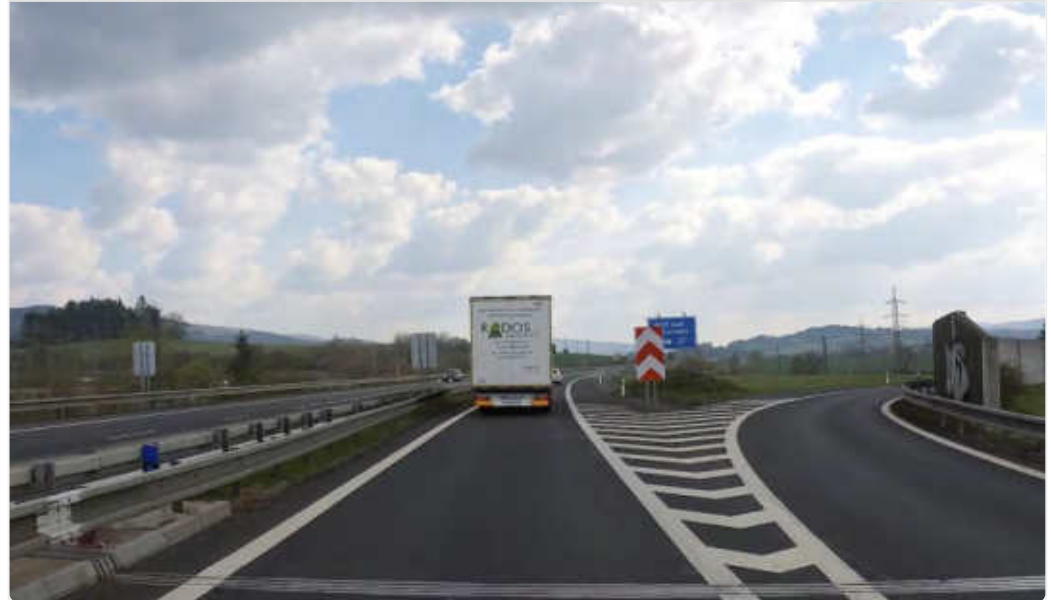
Bezpečnostní deficit Křižovatka
Kategorie 0× - Absence nebo opotřebované VDZ
Závažnost rizika **Nizká**
Poznámka Opotřebované VDZ V 13.

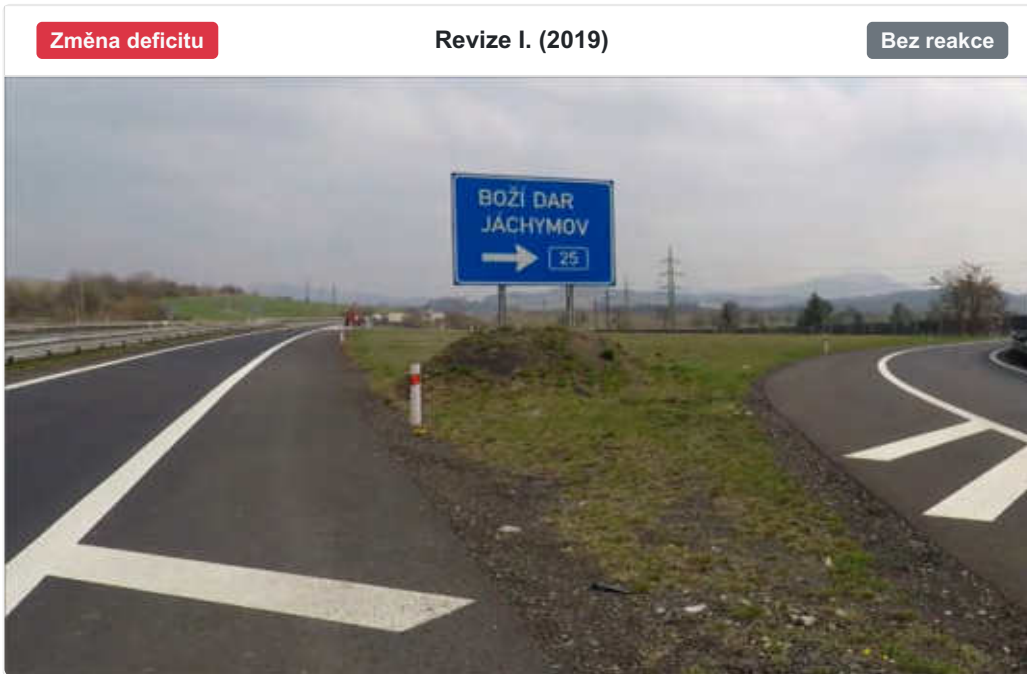
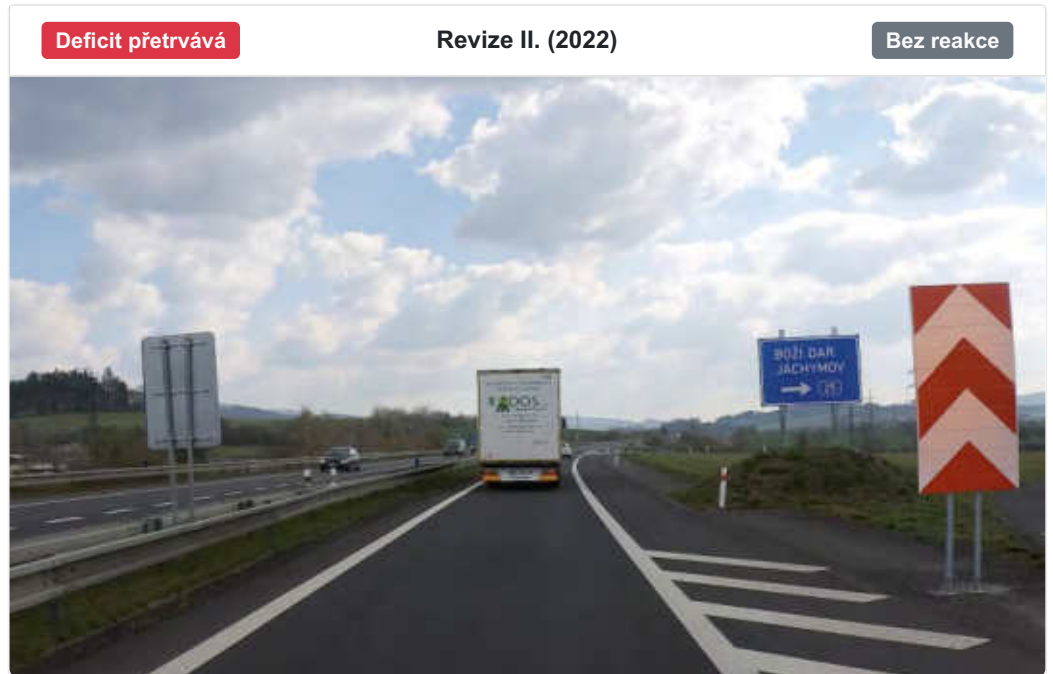
Bezpečnostní deficit Zádržné zařízení
Kategorie 1× - Nedůvodné umístění zemního valu
Závažnost rizika Nizká
Poznámka -

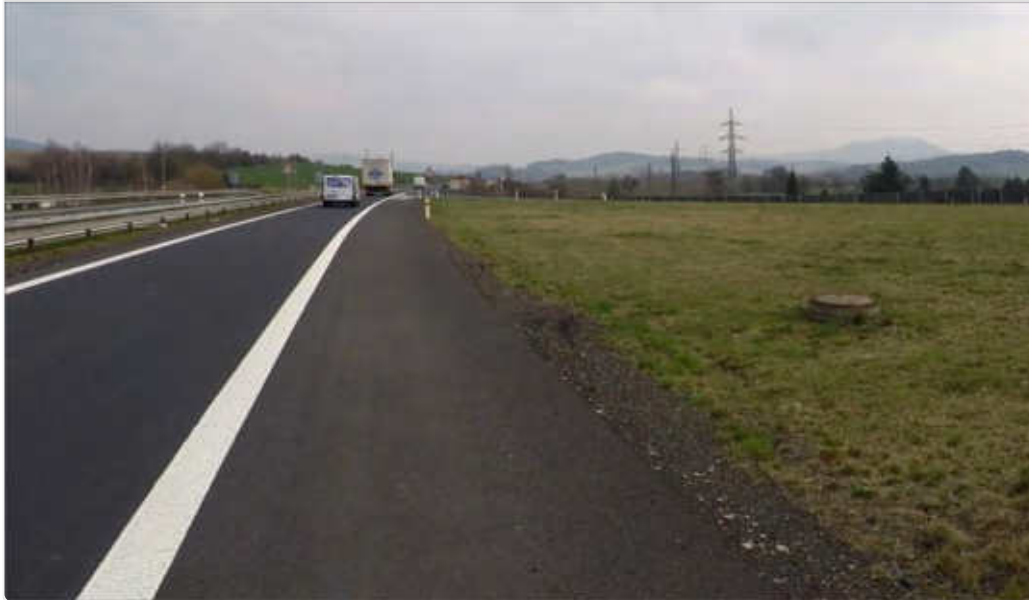
Bezpečnostní deficit Pevná překážka
Kategorie 1× - Betonová skruž
Závažnost rizika **Nizká**
Poznámka -

Návrh opatření Obsypání zeminou minimálně ve sklonu 1:2,5.
Poznámka -
Náročnost realizace **Jednoduché řešení**

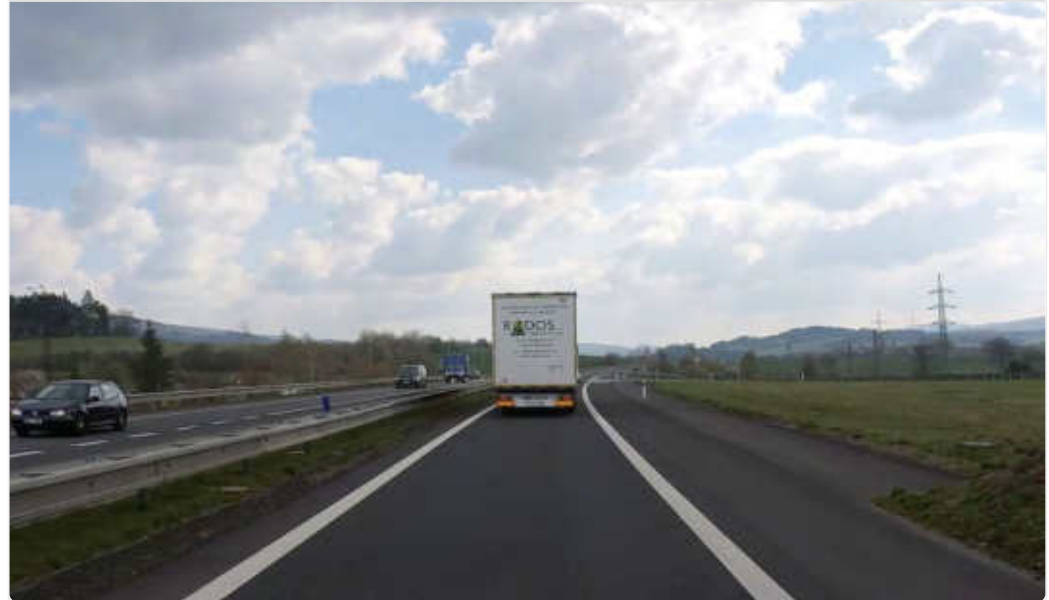
Bezpečnostní deficit Pevná překážka
Kategorie 0× - Betonová skruž
Závažnost rizika **Nizká**
Poznámka -

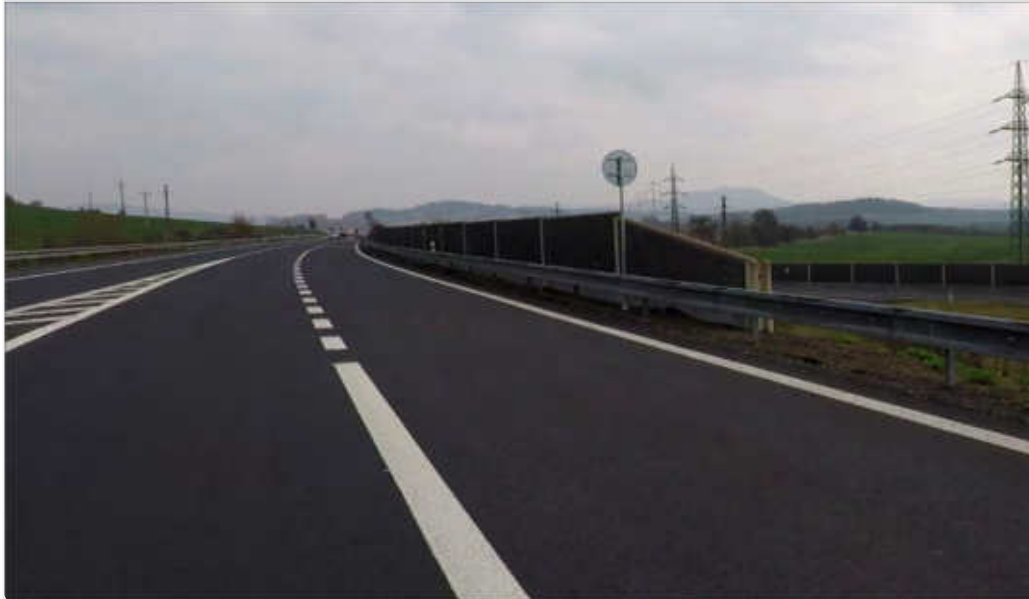
Bezpečnostní deficit Zadržné zařízení
Kategorie 1× - Nedodržení min. vzdálenosti za svodidlem
Závažnost rizika **Nizká**
Poznámka Čelo PHS se nachází v pracovní šířce svodidla.

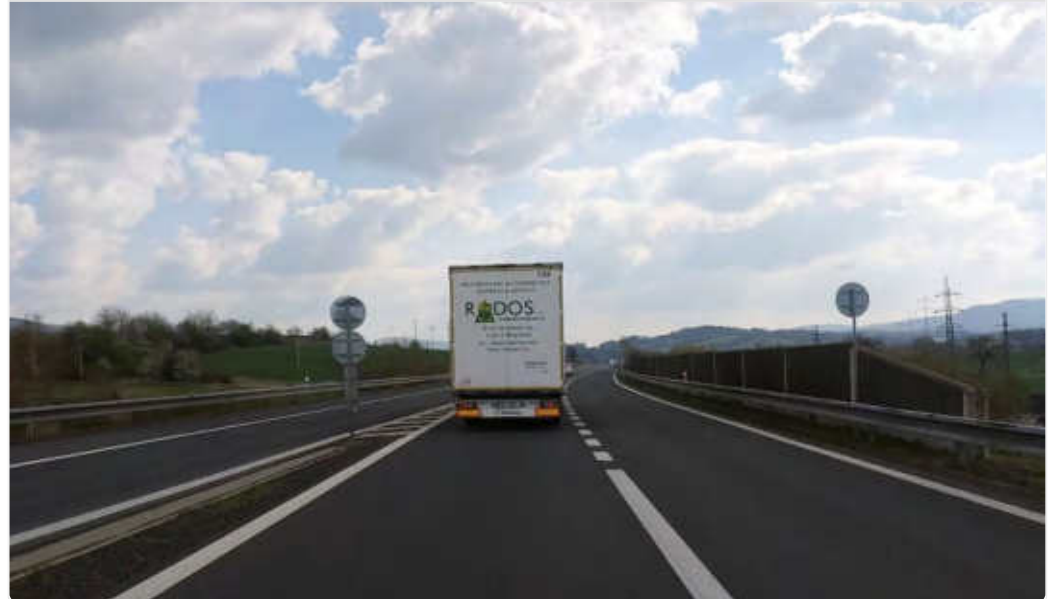
Bezpečnostní deficit Zadržné zařízení
Kategorie 1× - Nedodržení min. vzdálenosti za svodidlem
Závažnost rizika **Nizká**
Poznámka Čelo PHS se nachází v pracovní šířce svodidla.

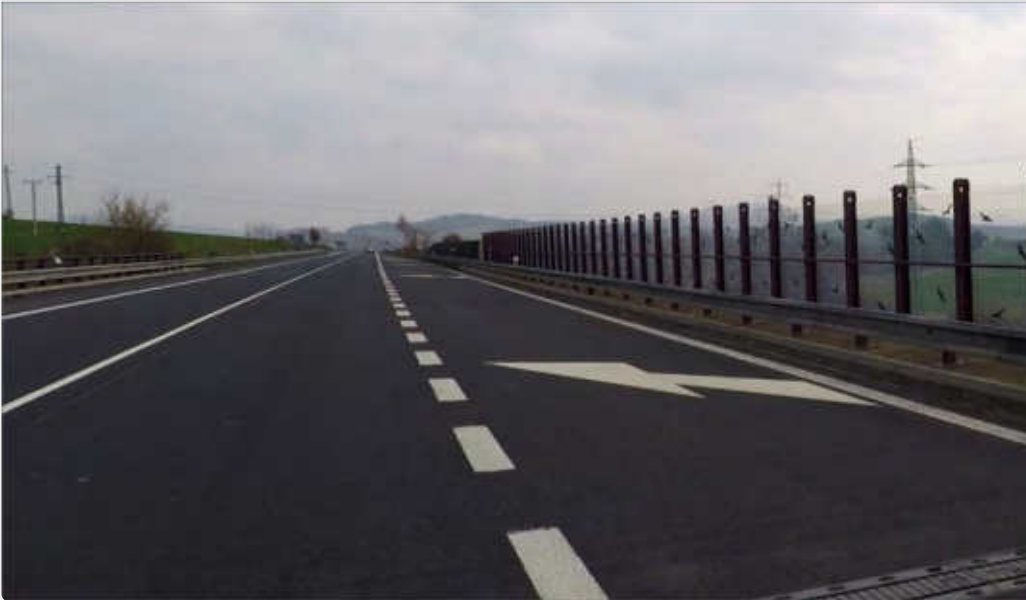
Bezpečnostní deficit Křižovatka
Kategorie 0× - Absence nebo opotřebované VDZ
Závažnost rizika **Nizká**
Poznámka Absence VDZ V 9c.

Návrh opatření Realizace, oprava VDZ
Poznámka -
Náročnost realizace **Administrativní řešení**

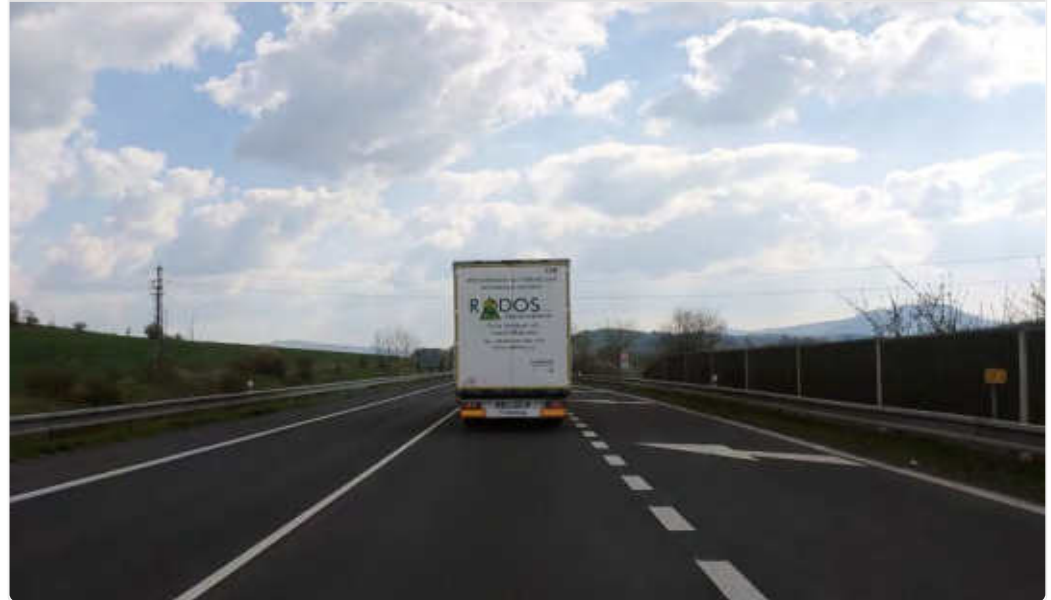
Bezpečnostní deficit Křižovatka
Kategorie 0× - Absence nebo opotřebované VDZ
Závažnost rizika **Nizká**
Poznámka Absence VDZ V 9c.

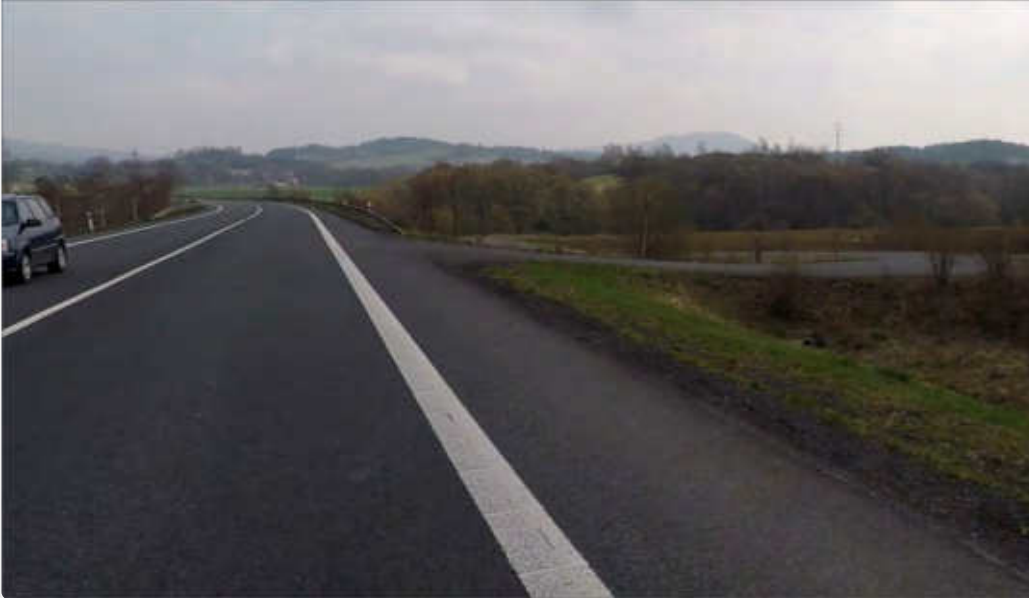
Bezpečnostní deficit	Pevná překážka
Kategorie	<input checked="" type="checkbox"/> 1× - Tuhé čelo trubního propustku pod - sjezdem / samostatným sjezdem
Závažnost rizika	Nizká
Poznámka	PK se nachází v násypu, z tohoto důvodu je riziko vyjetí do větší vzdálenosti.

Návrh opatření	Systematické opatření I. (instalace deformačních prvků, ochránění, zešíkmení, zrušení)
Poznámka	-
Náročnost realizace	Složité řešení

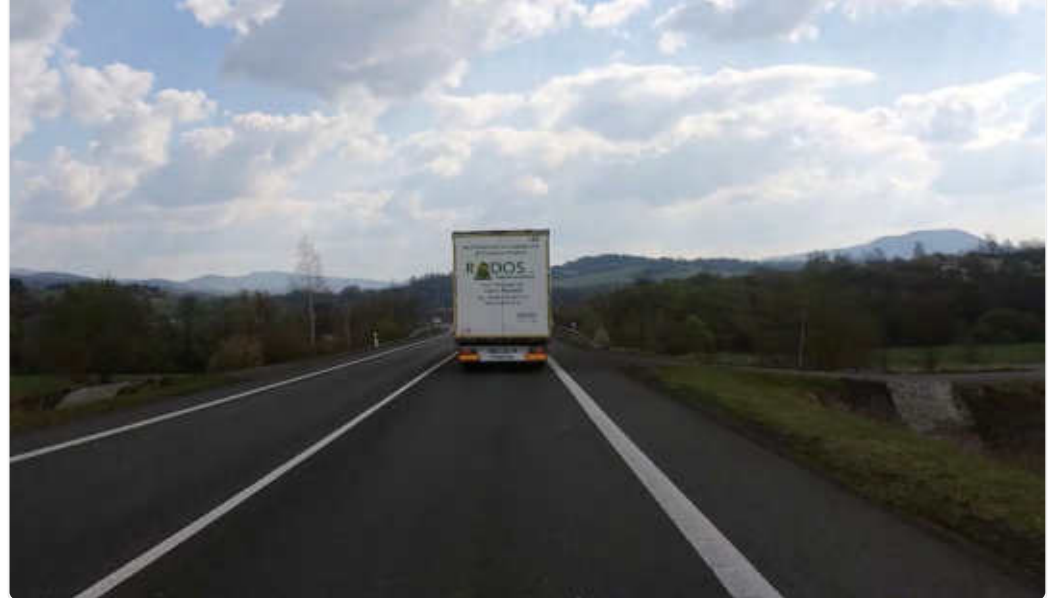
Bezpečnostní deficit	Pevná překážka
Kategorie	<input checked="" type="checkbox"/> 0× - Tuhé čelo trubního propustku pod - sjezdem / samostatným sjezdem
Závažnost rizika	Nizká
Poznámka	PK se nachází v násypu, z tohoto důvodu je riziko vyjetí do větší vzdálenosti.

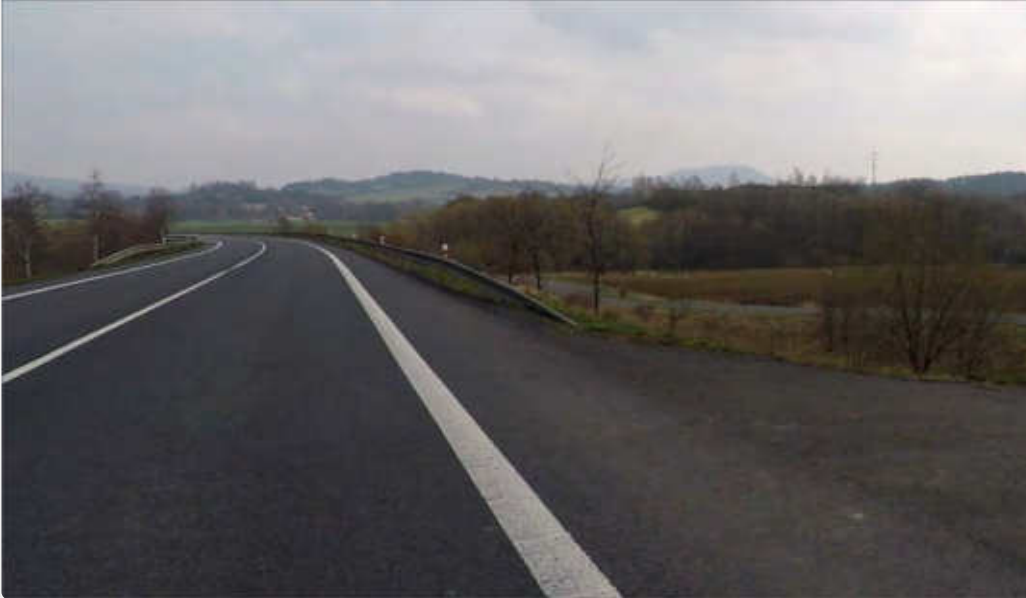
Bezpečnostní deficit	Zádržné zařízení
Kategorie	<input checked="" type="checkbox"/> 1× - Krátké svodidlo před - místem nebezpečí (např. hlubina, okolí PK) <input checked="" type="checkbox"/> 1× - Krátké svodidlo před - stromem
Závažnost rizika	Střední
Poznámka	Krátké svodidlo před hlubinou.

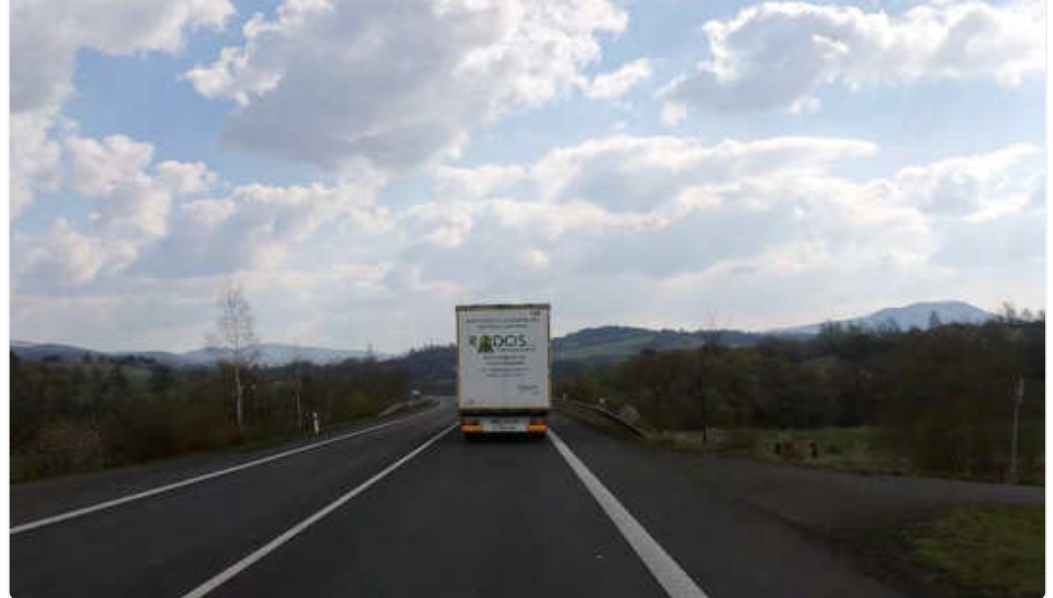
Bezpečnostní deficit	Zádržné zařízení
Kategorie	<input checked="" type="checkbox"/> 1× - Krátké svodidlo před - místem nebezpečí (např. hlubina, okolí PK) <input checked="" type="checkbox"/> 1× - Krátké svodidlo před - stromem
Závažnost rizika	Střední
Poznámka	Krátké svodidlo před hlubinou.

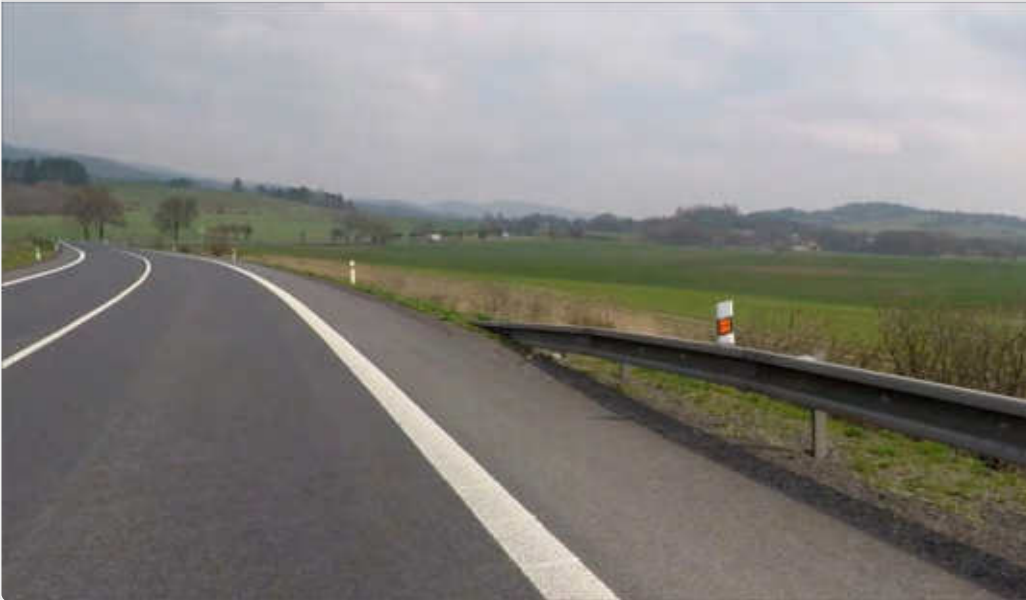
Bezpečnostní deficit	Pevná překážka
Kategorie	<input checked="" type="checkbox"/> 1× - Vzrostlá zeleň (průměr kmene do 0,1 m)
Závažnost rizika	Nizká
Poznámka	Vzrostlá zeleň nacházející se v blízkosti PK primárně představuje riziko do budoucna. Riziko zejména pro vozidla jedoucí v protisměru.

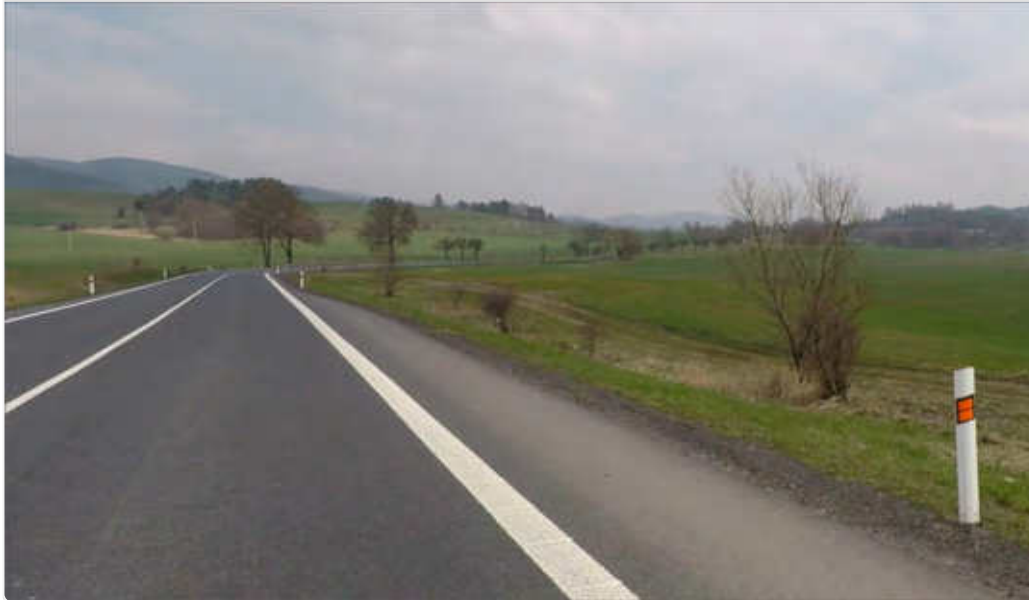
Bezpečnostní deficit	Pevná překážka
Kategorie	☞ 50 m - Vzrostlá zeleň (průměr kmene do 0,1 m)
Závažnost rizika	Nizká
Poznámka	Vzrostlá zeleň nacházející se v blízkosti PK primárně představuje riziko do budoucna.

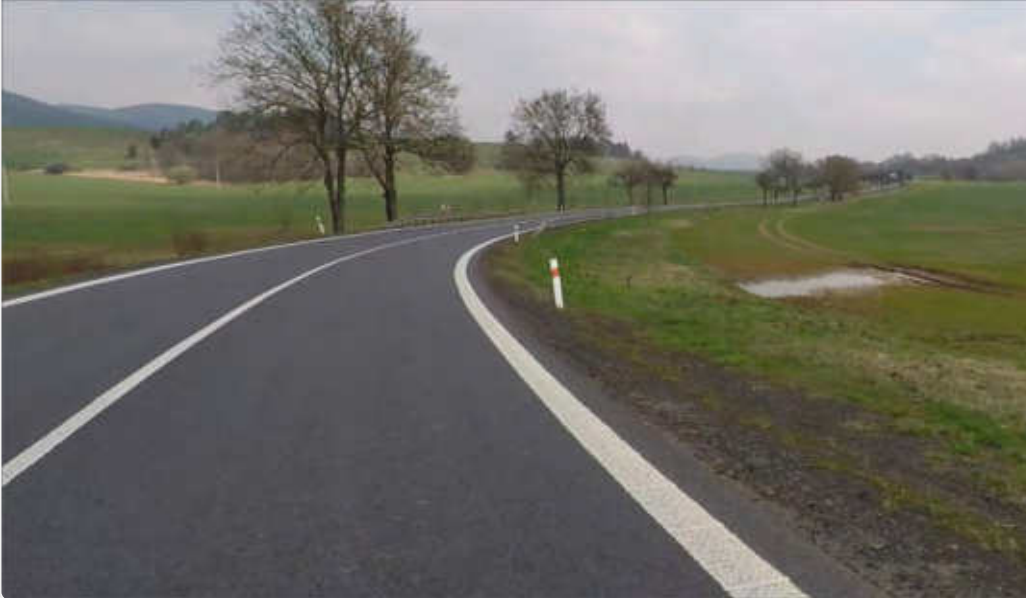
Bezpečnostní deficit Technický stav vozovky
Kategorie ↗ 465 m - Absence zpevněné krajnice
Závažnost rizika Střední
Poznámka -

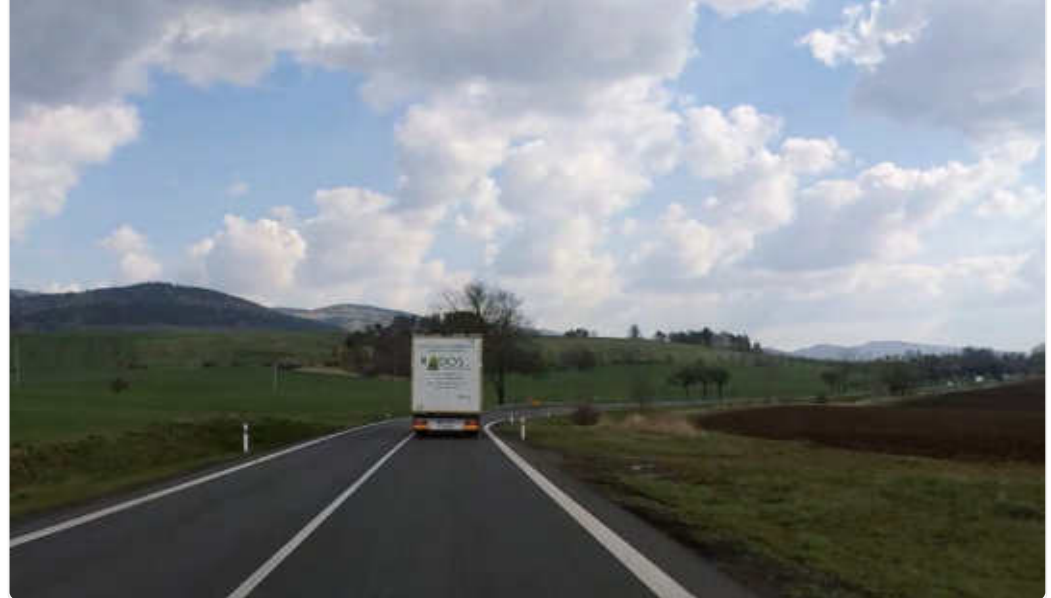
Bezpečnostní deficit Technický stav vozovky
Kategorie ↗ 465 m - Absence zpevněné krajnice
Závažnost rizika Střední
Poznámka -

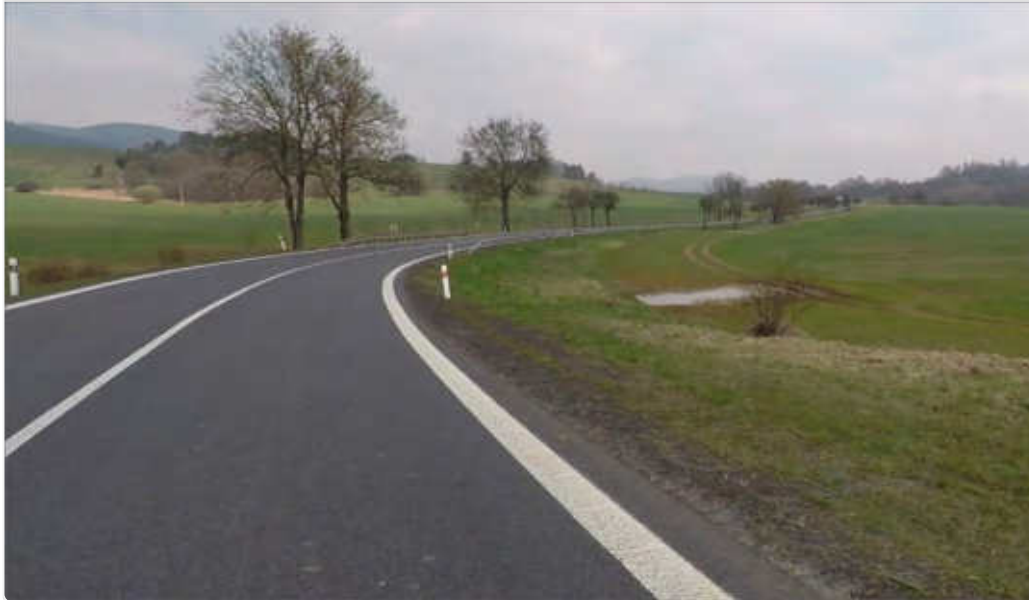
Bezpečnostní deficit	Pevná překážka
Kategorie	<input checked="" type="checkbox"/> 1× - Vzrostlá zeleň (průměr kmene do 0,1 m)
Závažnost rizika	Nizká
Poznámka	Vzrostlá zeleň nacházející se v blízkosti PK primárně představuje riziko do budoucna.

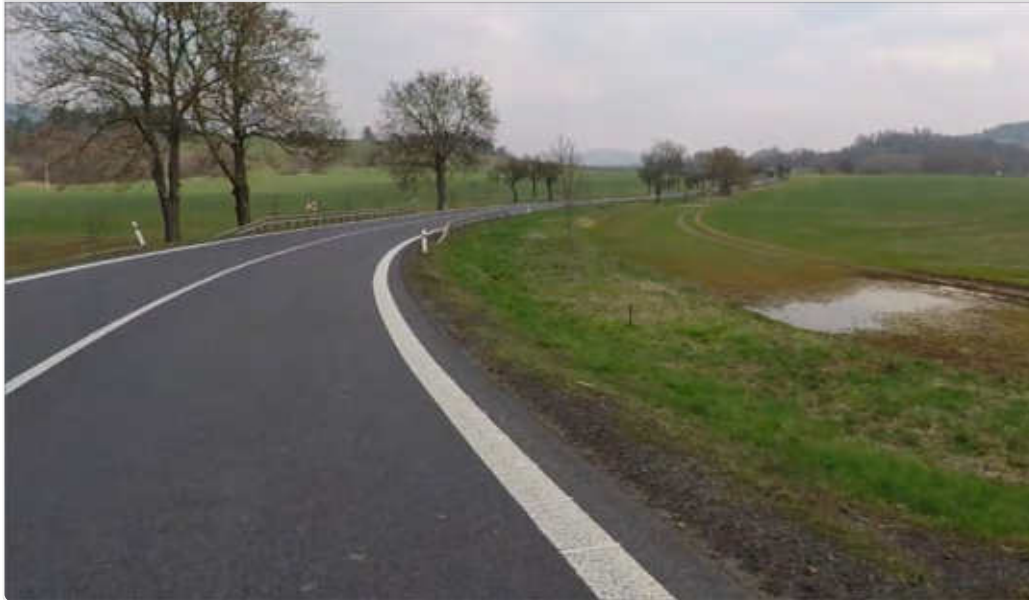
Bezpečnostní deficit Pevná překážka
Kategorie 0× - Betonový sloupek
Závažnost rizika **Střední**
Poznámka -

Návrh opatření Odstranění
Poznámka -
Náročnost realizace **Jednoduché řešení**

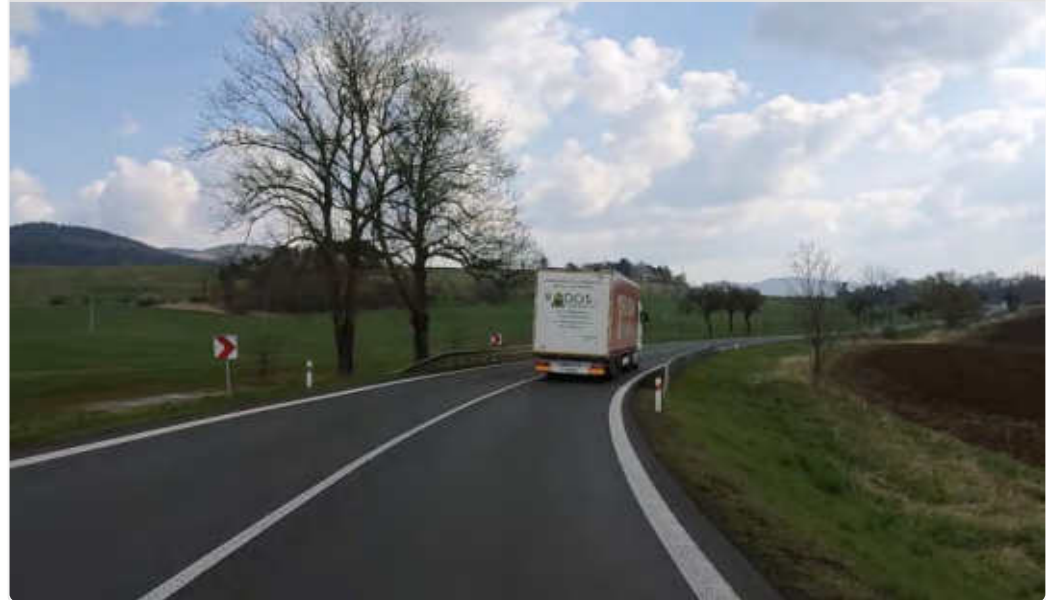
Bezpečnostní deficit Pevná překážka
Kategorie 0× - Betonový sloupek
Závažnost rizika **Střední**
Poznámka -

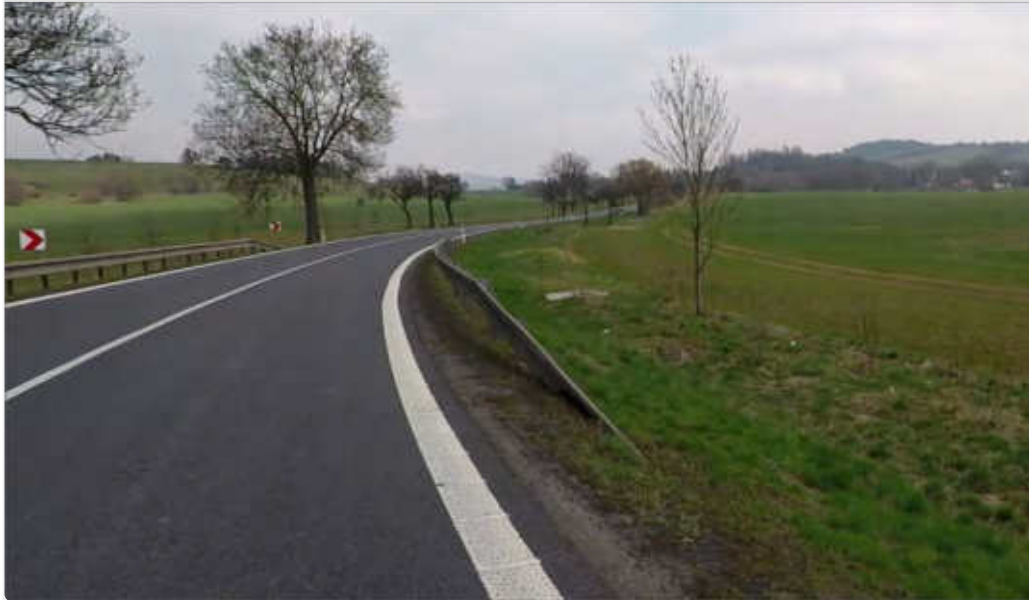
Bezpečnostní deficit Zadržné zařízení
Kategorie 1× - Krátké svodidlo před - pevnou překážkou
Závažnost rizika Nizká
Poznámka Délka svodidla před vodohospodářským objektem je 12 m.

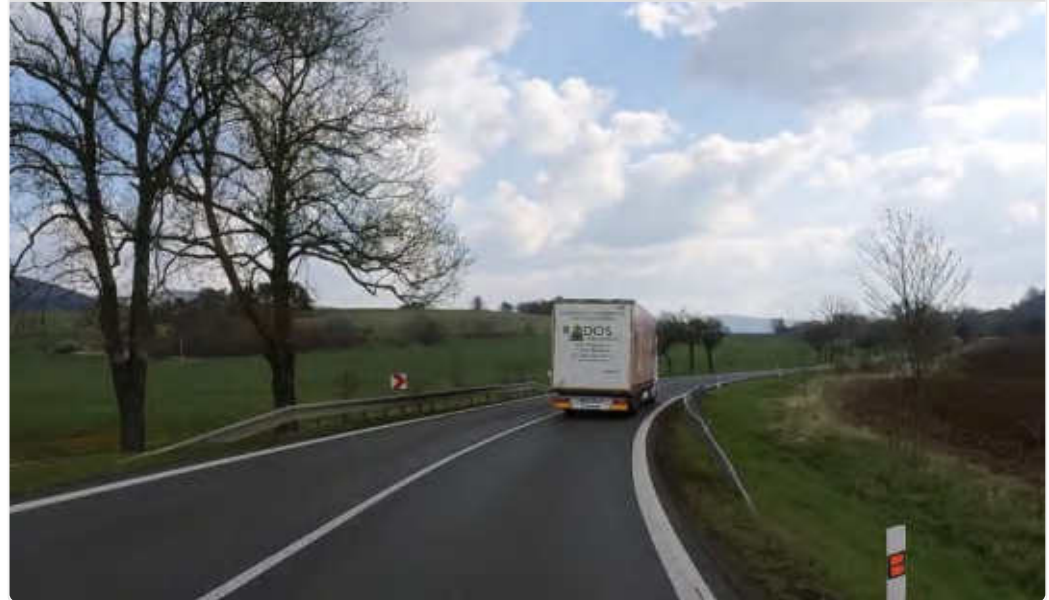
Bezpečnostní deficit Zadržné zařízení
Kategorie 1× - Krátké svodidlo před - pevnou překážkou
Závažnost rizika Nizká
Poznámka Délka svodidla před vodohospodářským objektem je 12 m.

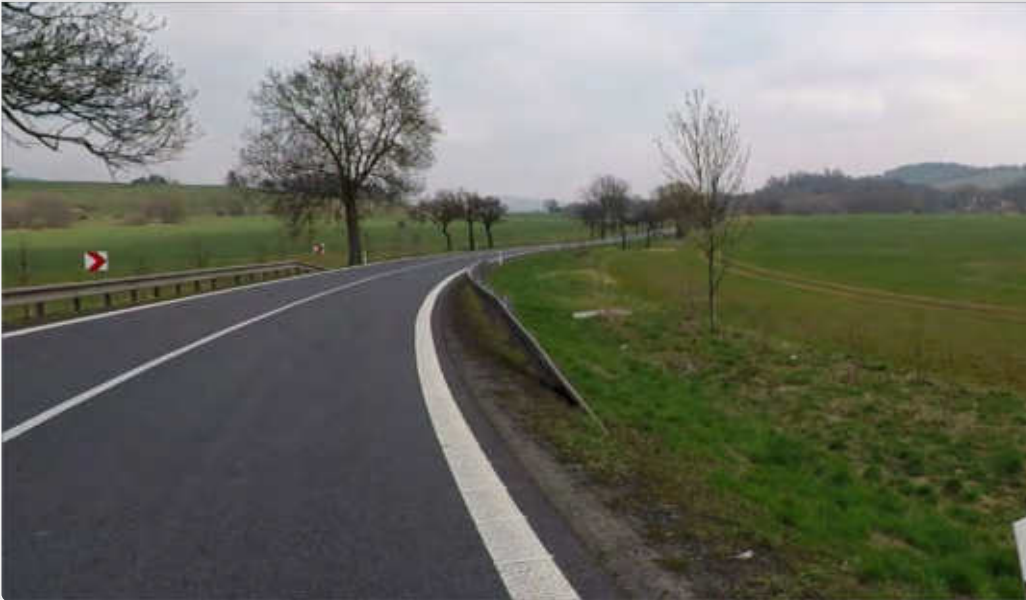
Bezpečnostní deficit Pevná překážka
Kategorie 1× - Vzrostlá zeleň (průměr kmene do 0,1 m)
Závažnost rizika Nizká
Poznámka Vzrostlá zeleň nacházející se v blízkosti PK primárně představuje riziko do budoucna.

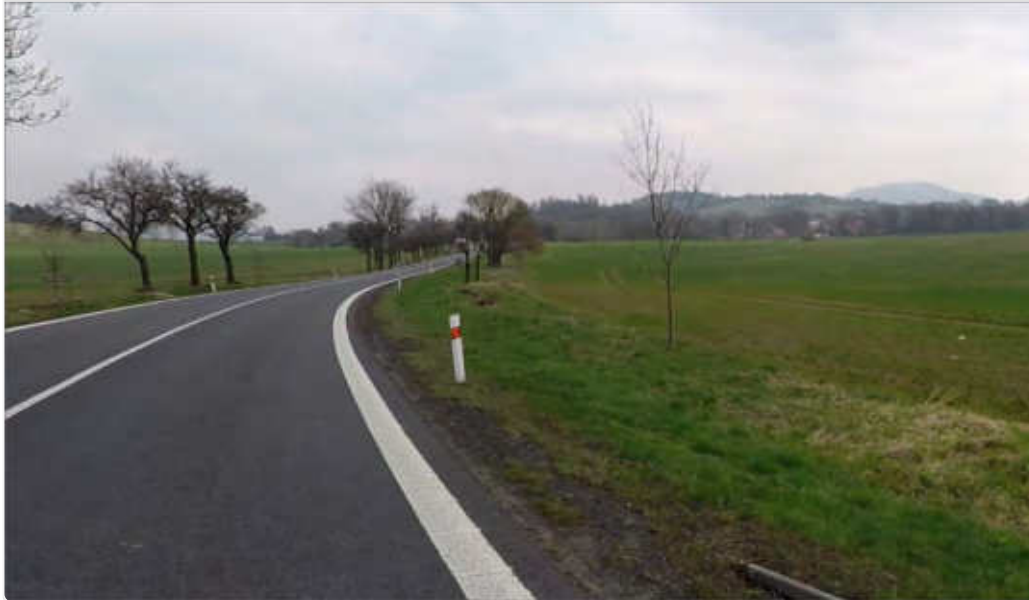
Bezpečnostní deficit Pevná překážka
Kategorie 1x - Vzrostlá zeleň (průměr kmene do 0,1 m)
Závažnost rizika **Nizká**
Poznámka Vzrostlá zeleň nacházející se v blízkosti PK primárně představuje riziko do budoucna.

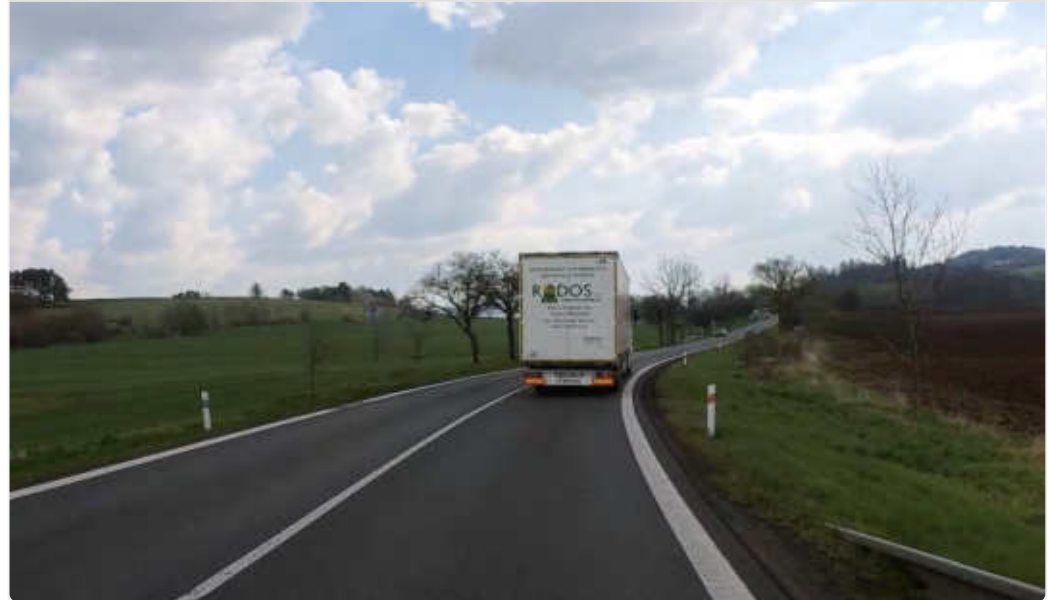
Bezpečnostní deficit Pevná překážka
Kategorie 45 m - Vzrostlá zeleň (průměr kmene do 0,1 m)
Závažnost rizika **Nizká**
Poznámka Vzrostlá zeleň nacházející se v blízkosti PK primárně představuje riziko do budoucna.
