PŘÍLOHA 2.1

**Vyhodnocení identifikovaných dopravně-bezpečnostních deficitů
v rámci první a druhé revizní BI PK z roku 2019 a 2022**

I/13

km 0,000 – 27,069

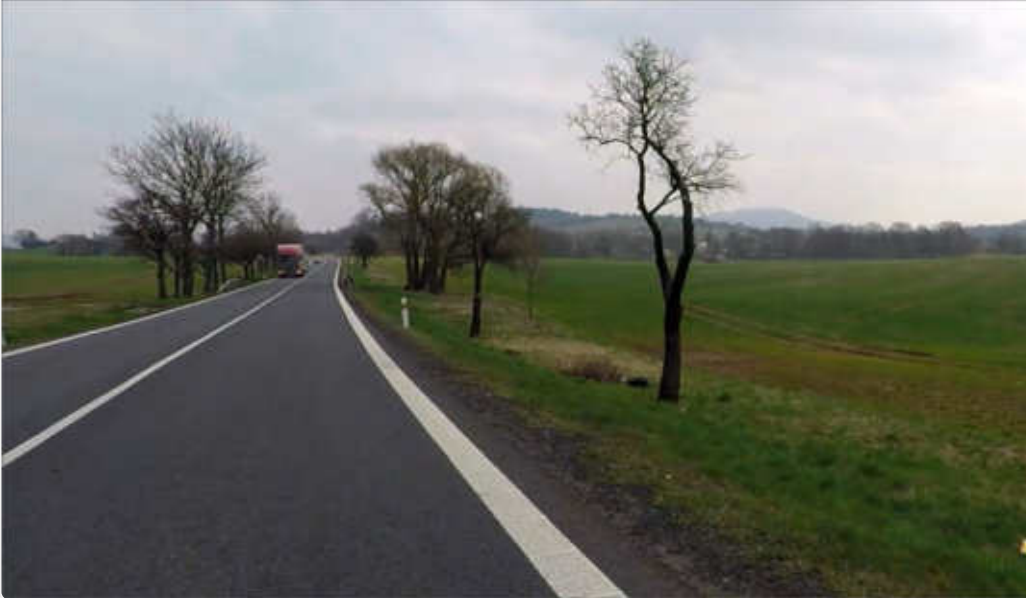
Bezpečnostní deficit Pevná překážka
Kategorie ☞ 70 m - Stromy, vzrostlá zeleň
Závažnost rizika **Střední**
Poznámka -

Návrh opatření Odstranění, ochrana svodidly
Poznámka V případě ochrany svodidly lze adekvátně prodloužit stávající svodidlo.
Náročnost realizace **Administrativní řešení**

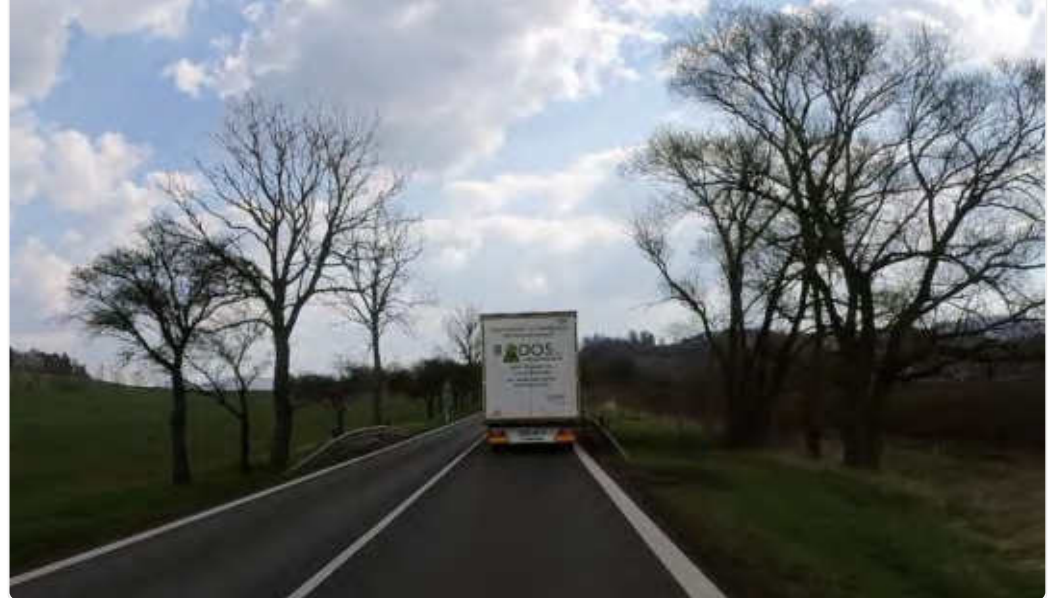
Bezpečnostní deficit Pevná překážka
Kategorie ☞ 20 m - Stromy, vzrostlá zeleň
Závažnost rizika **Střední**
Poznámka -

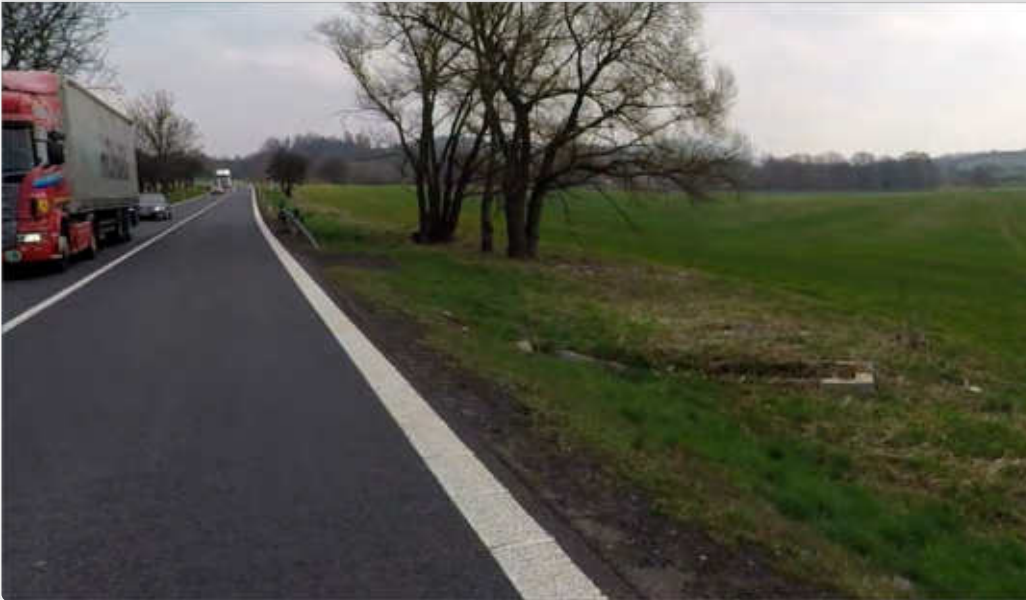
Bezpečnostní deficit Pevná překážka
Kategorie 1x - Vodohospodářský objekt
Závažnost rizika **Nizká**
Poznámka -

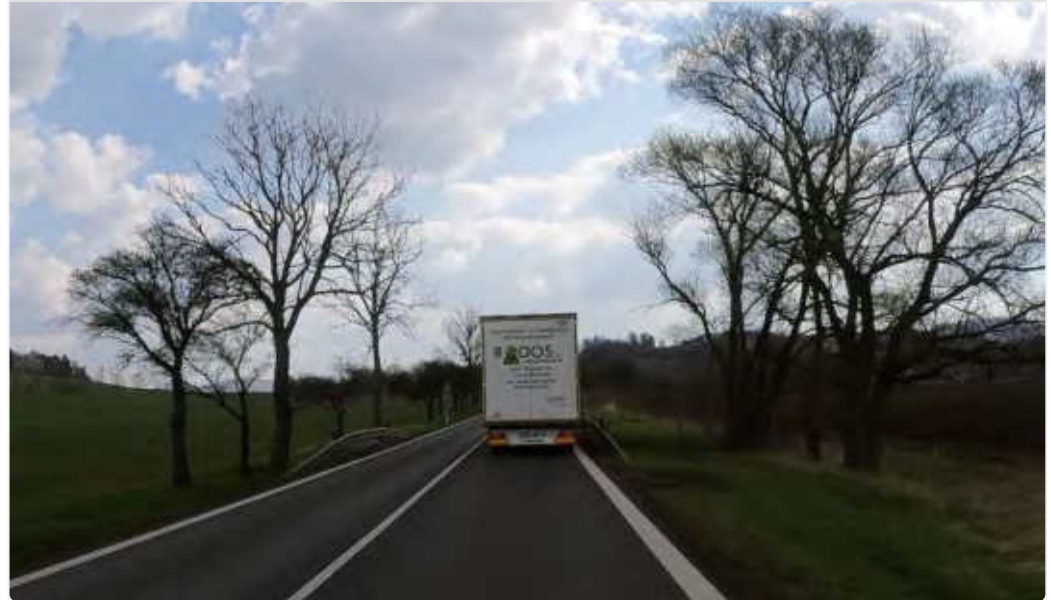
Bezpečnostní deficit Pevná překážka
Kategorie 1x - Vodohospodářský objekt
Závažnost rizika **Nizká**
Poznámka -

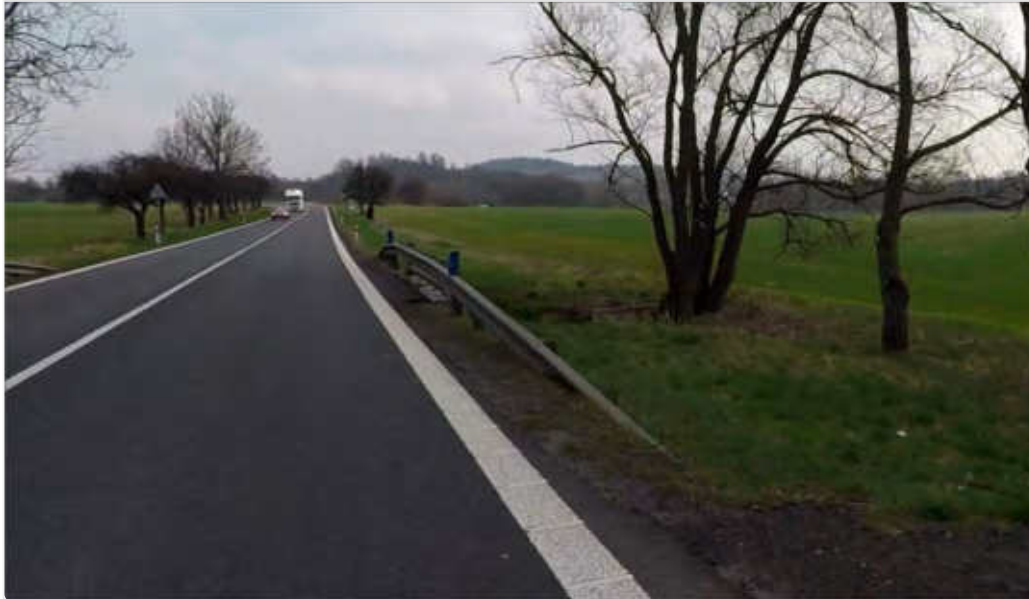
Bezpečnostní deficit Zádržné zařízení
Kategorie 1× - Krátké svodidlo u příčného propustku
Závažnost rizika **Nizká**
Poznámka Krátké svodidlo před příčným propustkem v obou směrech.

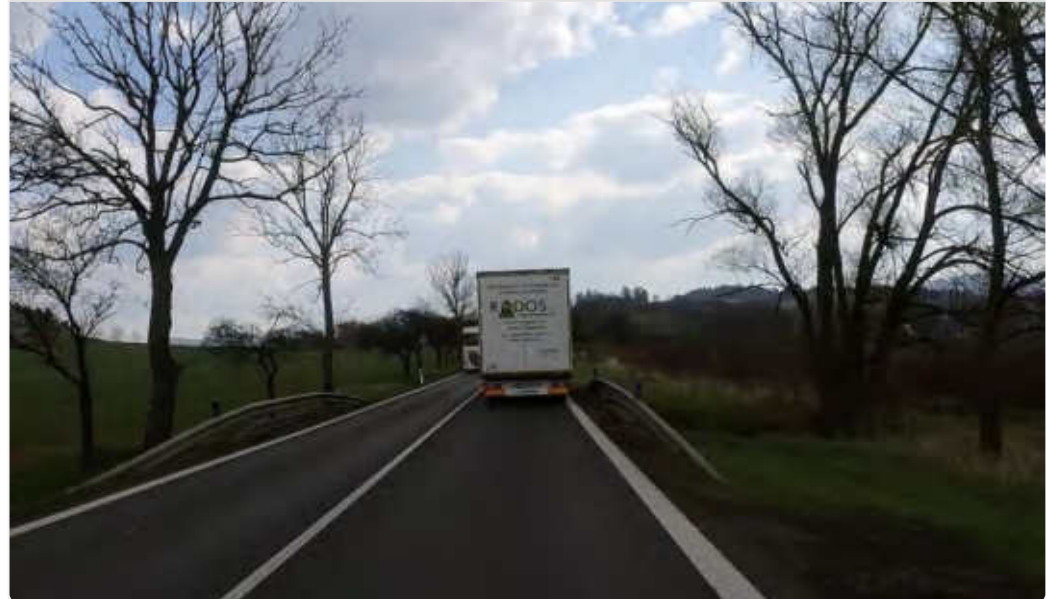
Bezpečnostní deficit Zádržné zařízení
Kategorie 1× - Krátké svodidlo u příčného propustku
Závažnost rizika **Nizká**
Poznámka Krátké svodidlo před příčným propustkem v obou směrech.

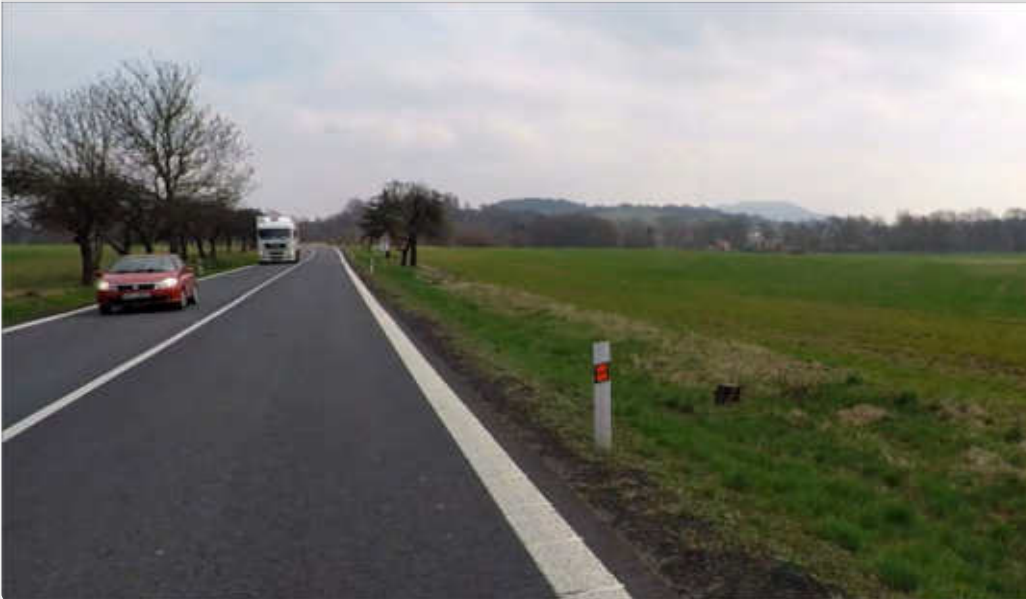
Bezpečnostní deficit	Pevná překážka
Kategorie	<input checked="" type="checkbox"/> 1× - Neadekvátně seříznutý pařez <input checked="" type="checkbox"/> 2× - Sakrální objekt, památník apod. <input checked="" type="checkbox"/> 130 m - Stromy, vzrostlá zeleň
Závažnost rizika	Střední
Poznámka	-

Návrh opatření	Odstranění, ochrana svodidly
Poznámka	-
Náročnost realizace	Administrativní řešení

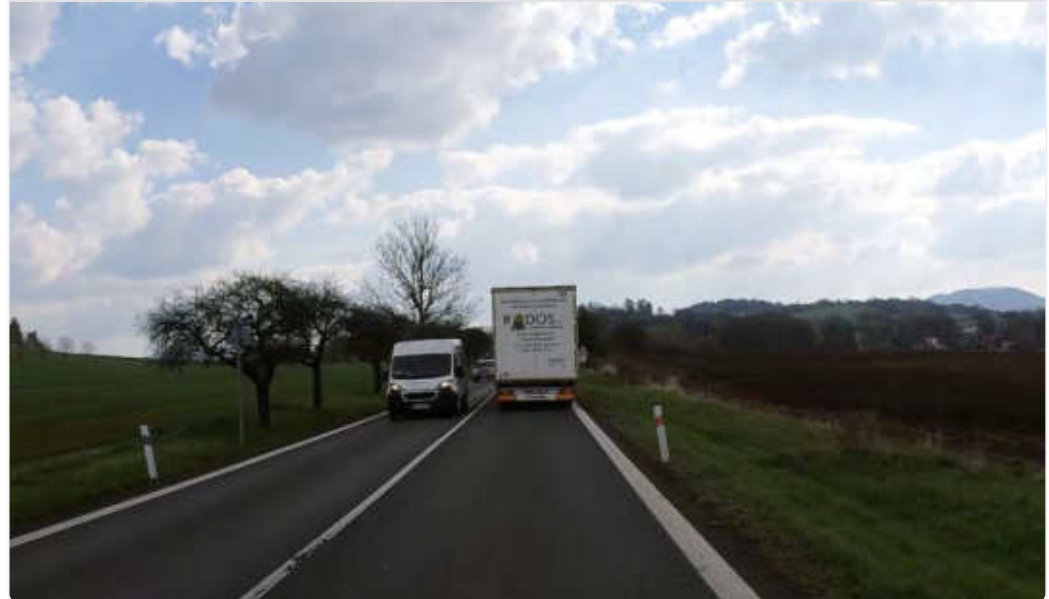
Bezpečnostní deficit	Pevná překážka
Kategorie	<input checked="" type="checkbox"/> 2× - Sakrální objekt, památník apod. <input checked="" type="checkbox"/> 90 m - Stromy, vzrostlá zeleň <input checked="" type="checkbox"/> 15 m - Vzrostlá zeleň (průměr kmene do 0,1 m)
Závažnost rizika	Střední
Poznámka	Vzrostlá zeleň nacházející se v blízkosti PK primárně představuje riziko do budoucna.

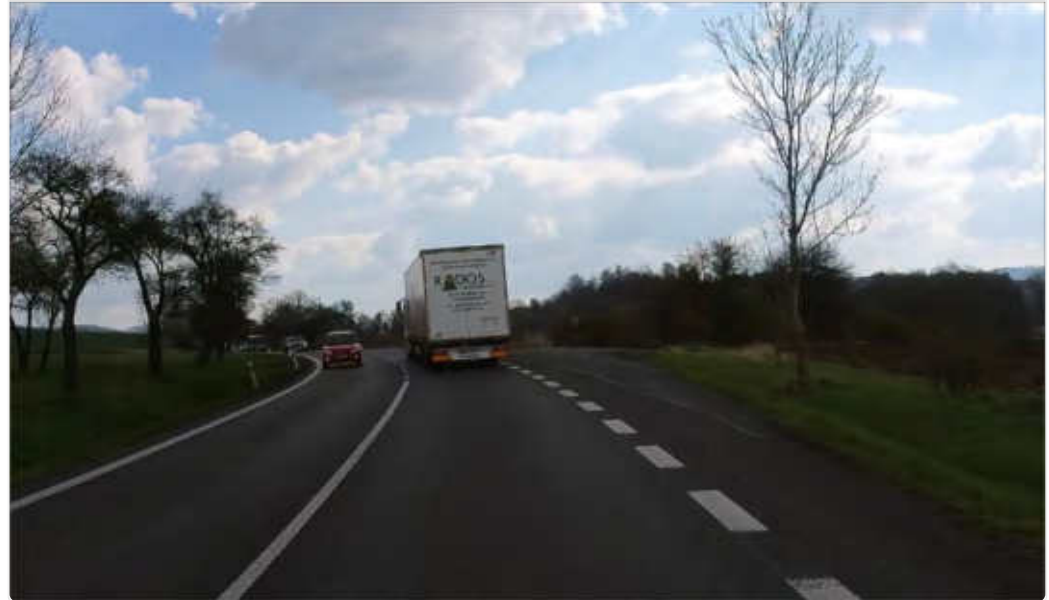
Bezpečnostní deficit	Křižovatka
Kategorie	<input checked="" type="checkbox"/> 1× - Absence nebo opotřebované VDZ <input checked="" type="checkbox"/> 1× - Neadekvátní úhel křížení (menší než 75° nebo větší než 105°) <input checked="" type="checkbox"/> 1× - Rozlehlá křižovatka, neadekvátní usměrnění dopravy
Závažnost rizika	Střední
Poznámka	Absence VDZ V 4 na vedlejším rameni křižovatky.

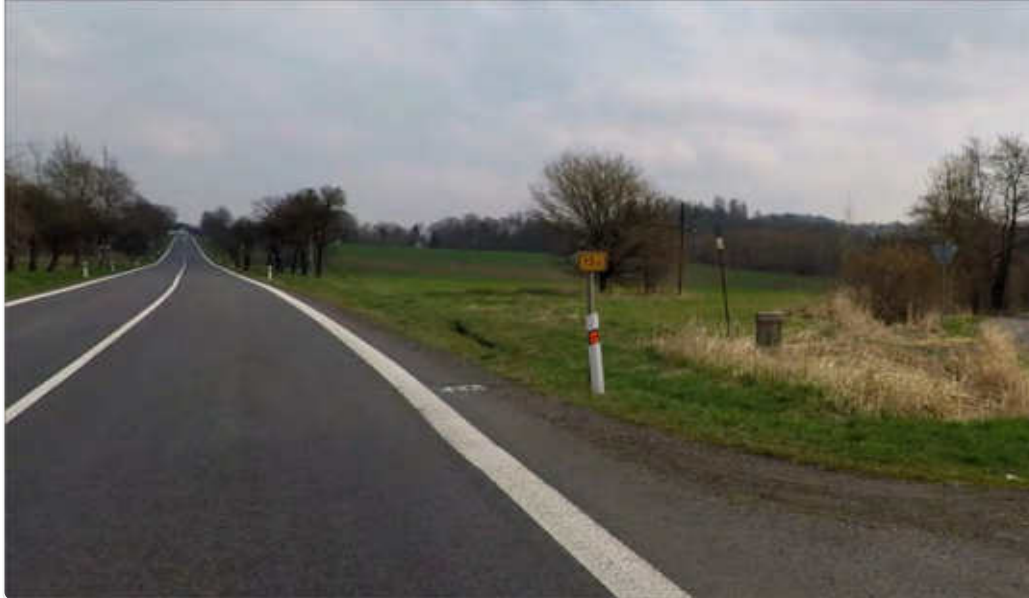
Bezpečnostní deficit Technický stav vozovky
Kategorie [↔] 740 m - Absence zpevněné krajnice
Závažnost rizika Střední
Poznámka -

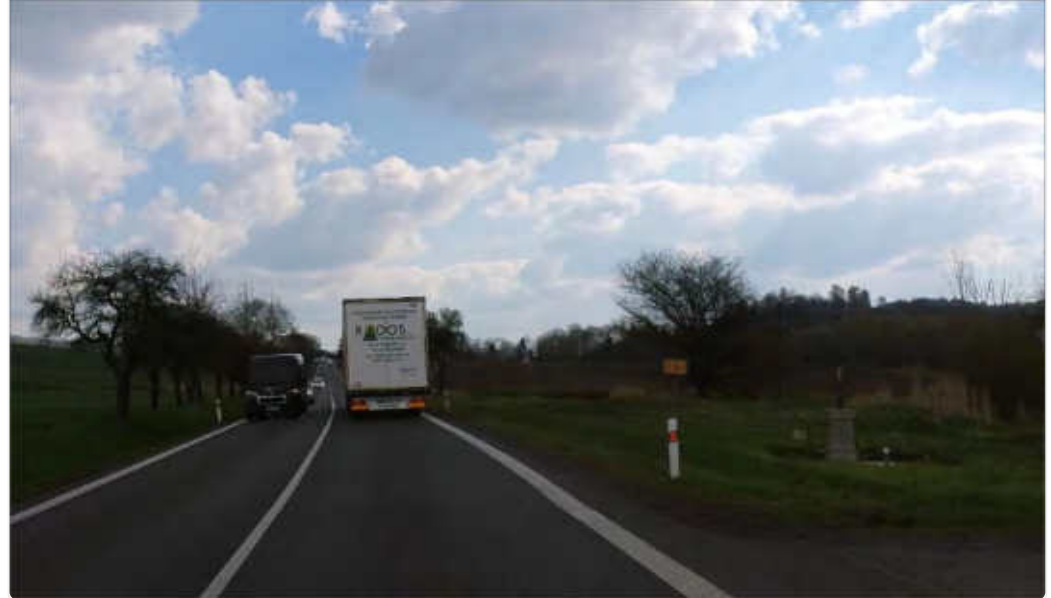
Bezpečnostní deficit Technický stav vozovky
Kategorie [↔] 740 m - Absence zpevněné krajnice
Závažnost rizika Střední
Poznámka -

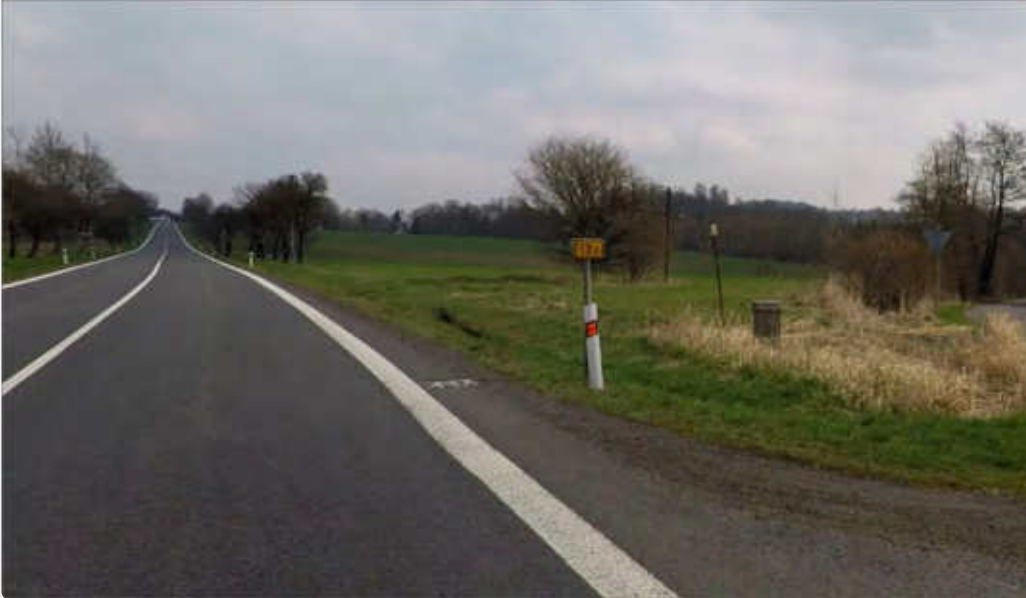
Bezpečnostní deficit Pevná překážka
Kategorie 1× - Sakrální objekt, památník apod.
Závažnost rizika **Střední**
Poznámka -

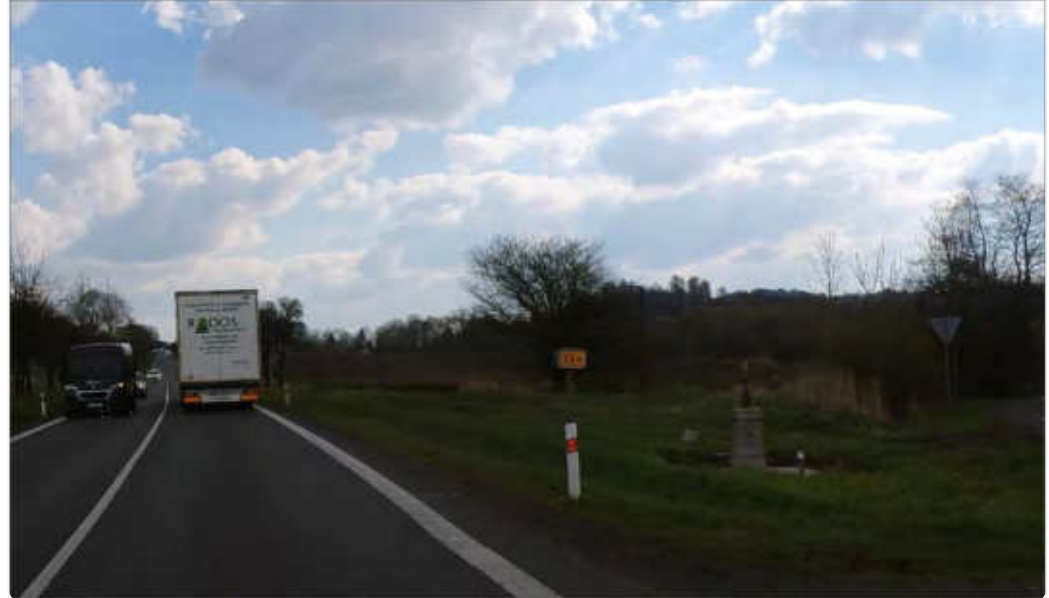
Bezpečnostní deficit Pevná překážka
Kategorie 1× - Sakrální objekt, památník apod.
Závažnost rizika **Střední**
Poznámka -

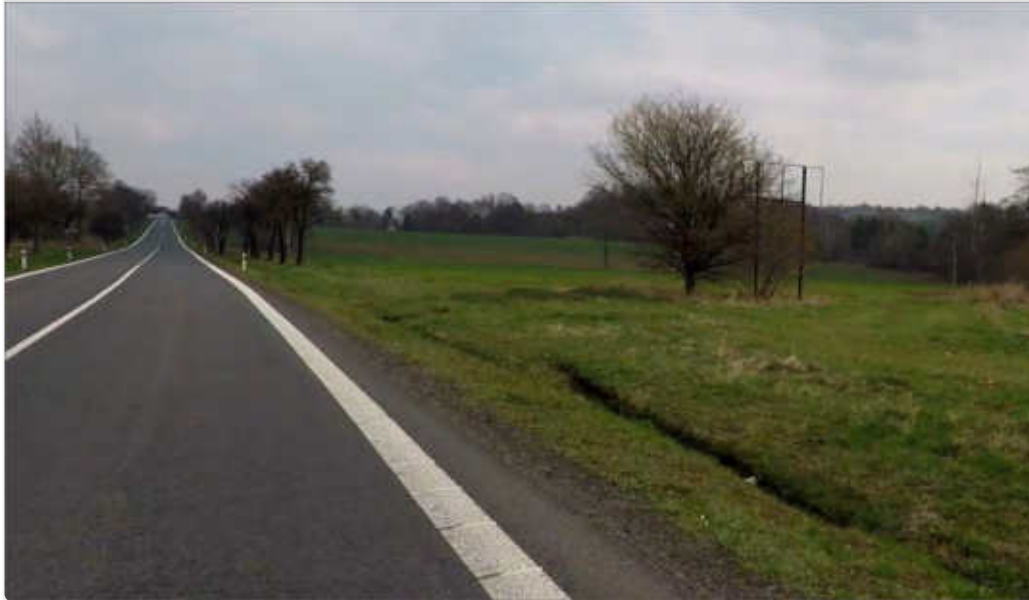
Bezpečnostní deficit Reklamní zařízení
Kategorie 1× - Reklamní zařízení (rušivý efekt na účastníky silničního provozu)
Závažnost rizika **Nizká**
Poznámka V současné době pouze konstrukce bez reklamní plochy.

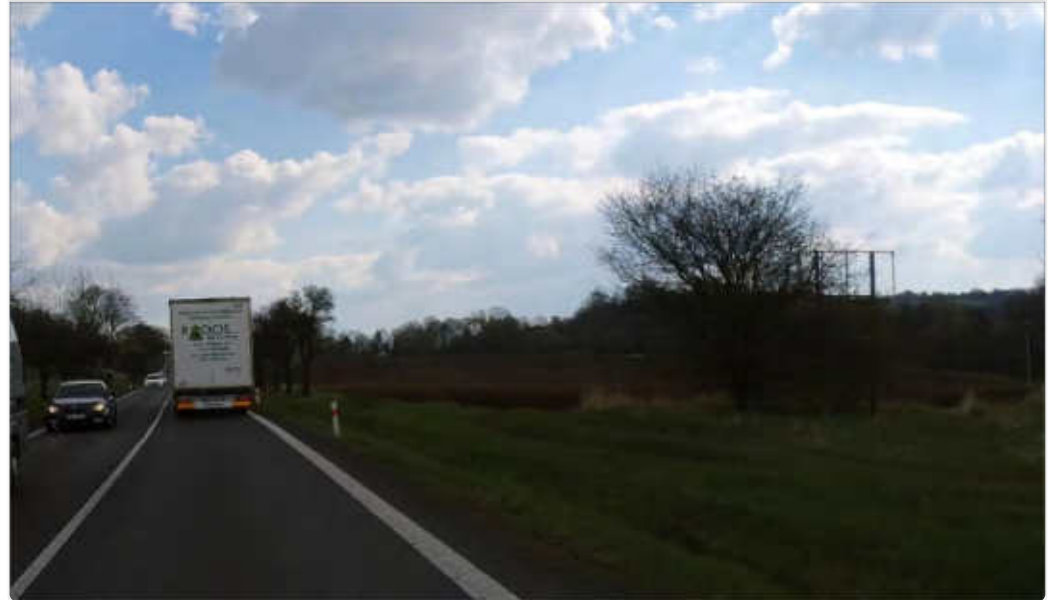
Bezpečnostní deficit Reklamní zařízení
Kategorie 1× - Reklamní zařízení (rušivý efekt na účastníky silničního provozu)
Závažnost rizika **Nizká**
Poznámka V současné době pouze konstrukce bez reklamní plochy.

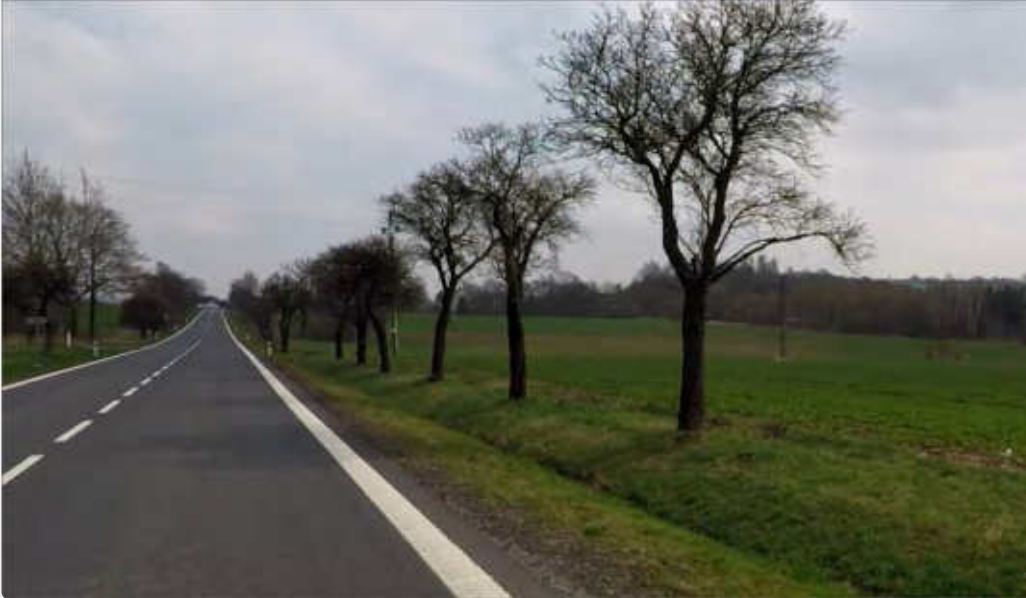
Bezpečnostní deficit Pevná překážka
Kategorie 1× - Sloupy el. vedení, VO apod.
 70 m - Stromy, vzrostlá zeleň
Závažnost rizika **Střední**
Poznámka -

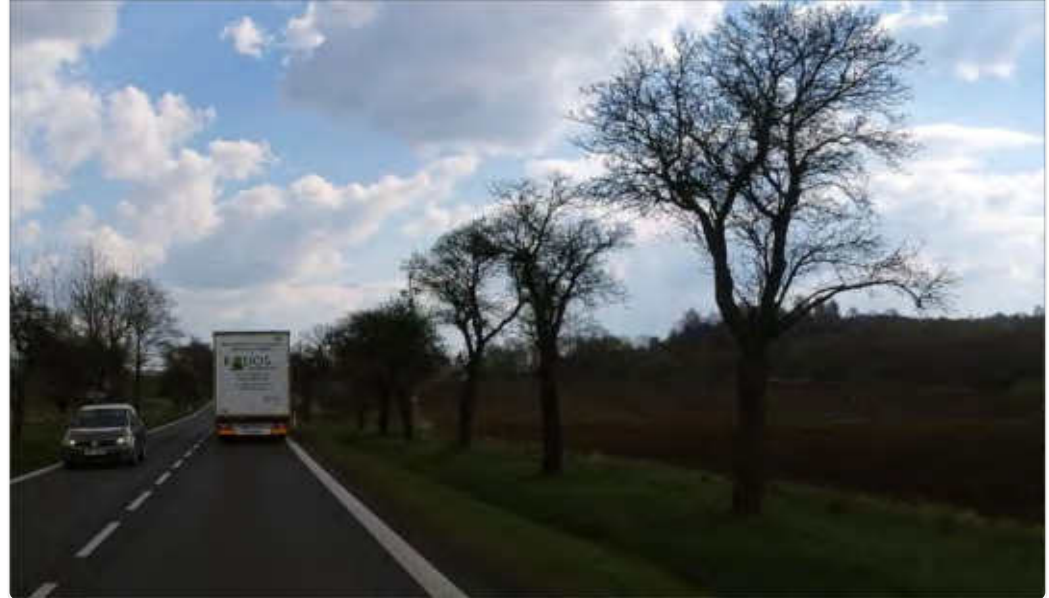
Bezpečnostní deficit Pevná překážka
Kategorie 1× - Sloupy el. vedení, VO apod.
 70 m - Stromy, vzrostlá zeleň
Závažnost rizika **Střední**
Poznámka -

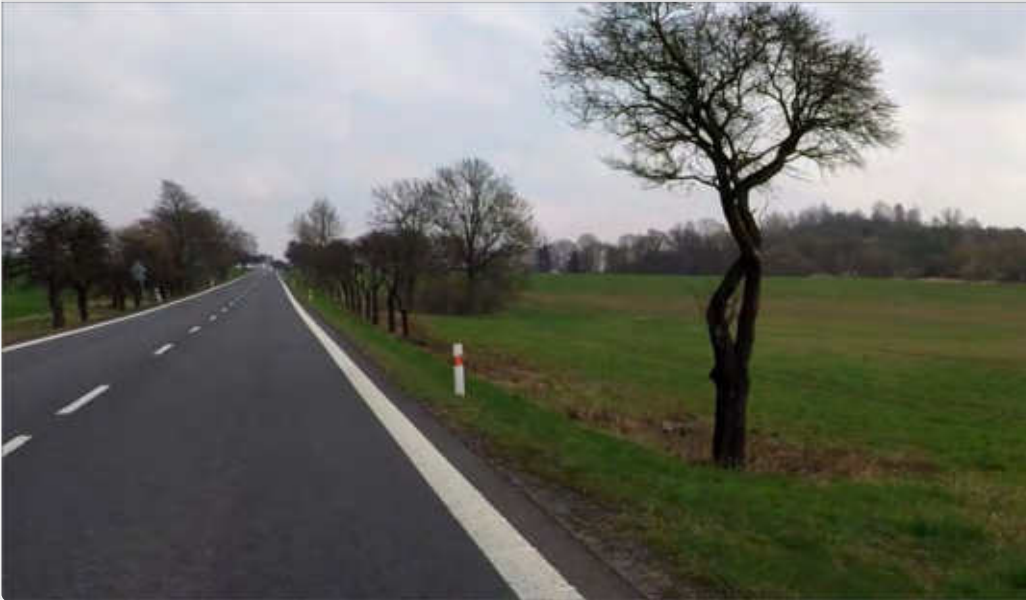
Bezpečnostní deficit	Pevná překážka
Kategorie	☞ 240 m - Stromy, vzrostlá zeleň
Závažnost rizika	Vysoká
Poznámka	Stromy, vzrostlá zeleň se nachází pod úrovní nivelety PK.

Návrh opatření	Odstranění, ochrana svodidly
Poznámka	V případě odstranění stromů, vzrostlé zeleně instalace pojižditelné mříže a odstranění zábradlí.
Náročnost realizace	Administrativní řešení

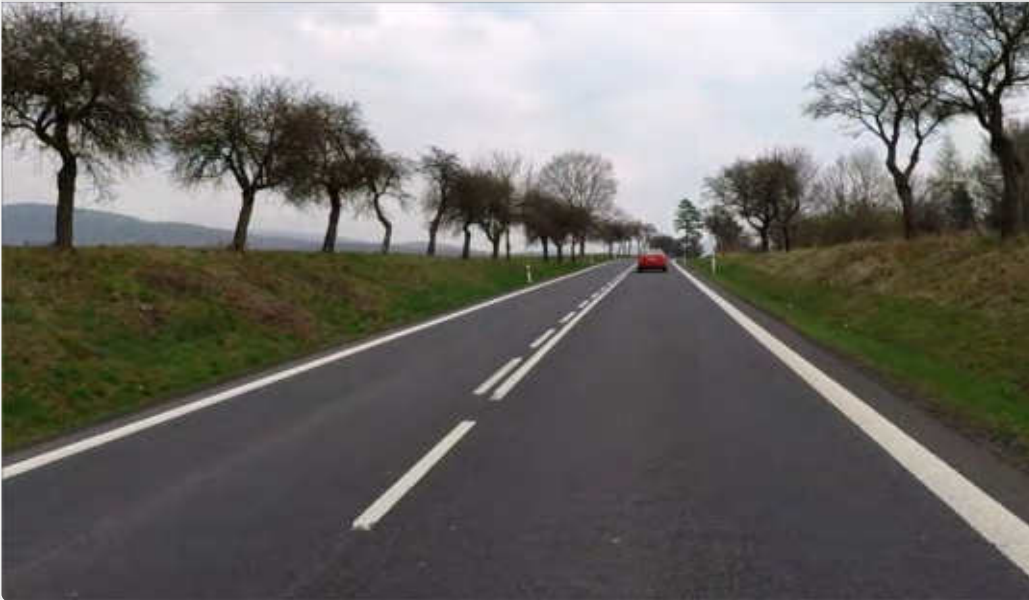
Bezpečnostní deficit Mezikřižovatkový úsek
Kategorie 1× - Absence SDZ a VDZ
Závažnost rizika **Nizká**
Poznámka Absence SDZ B 21a a VDZ V 9b.

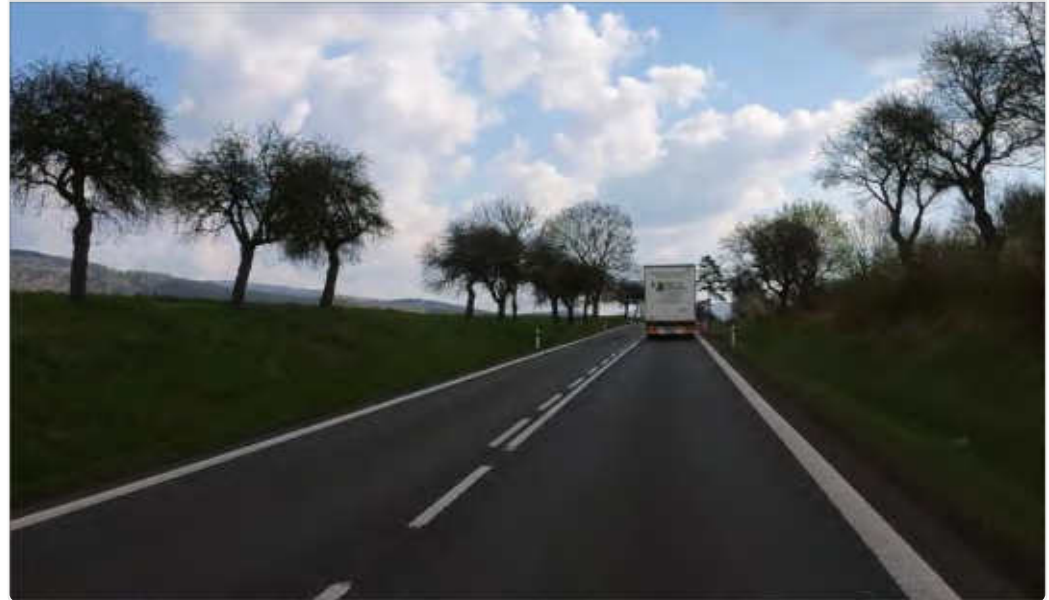
Bezpečnostní deficit Mezikřižovatkový úsek
Kategorie 1× - Absence SDZ a VDZ
Závažnost rizika **Nizká**
Poznámka Absence SDZ B 21a a VDZ V 9b.

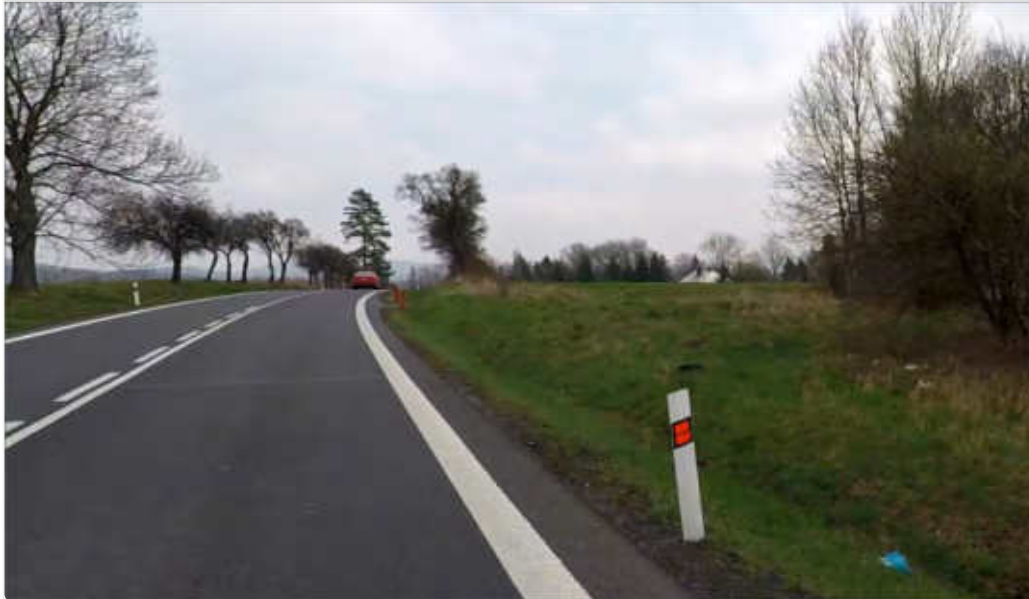
Bezpečnostní deficit Pevná překážka
Kategorie 0x - Strom
Závažnost rizika Střední
Poznámka -

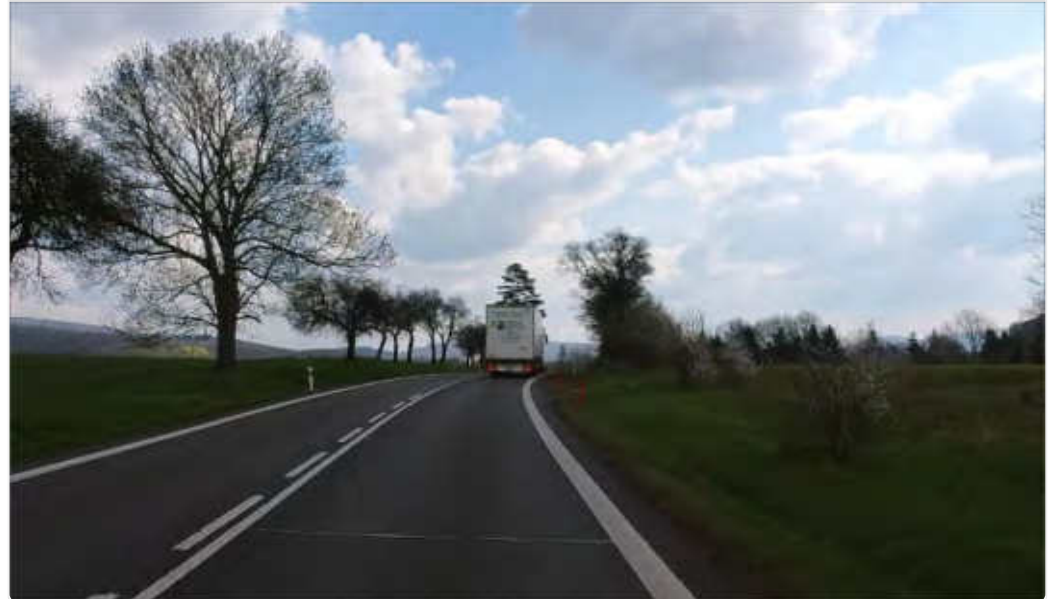
Bezpečnostní deficit Pevná překážka
Kategorie 1x - Vzrostlá zeleň (průměr kmene do 0,1 m)
Závažnost rizika Nízká
Poznámka Vzrostlá zeleň nacházející se v blízkosti PK primárně představuje riziko do budoucna.

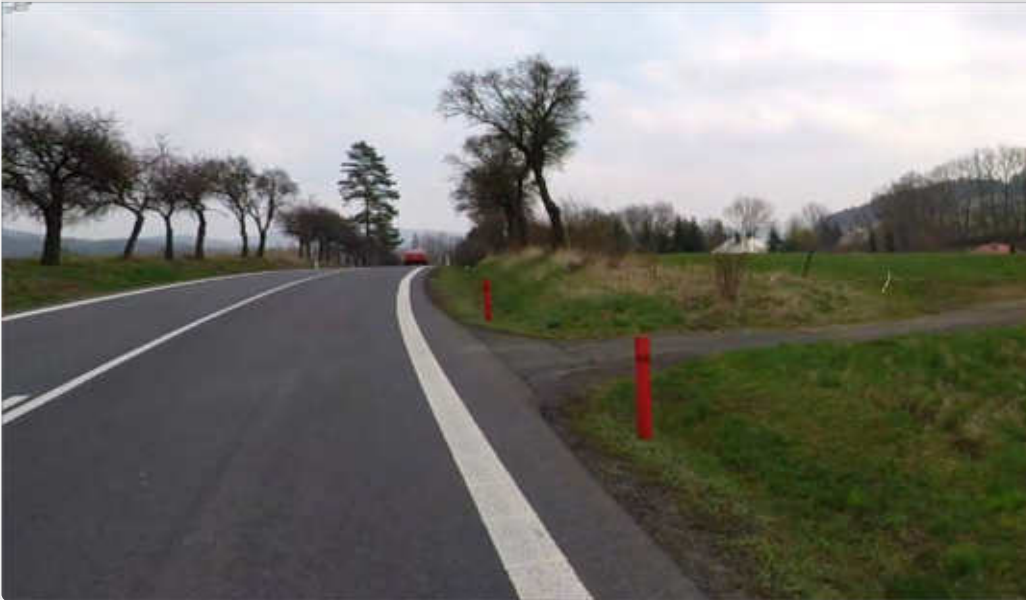
I/13 - Směr staničení | km 14,099 | Správa Karlovy Vary | 50,330727N, 12,977911E | ID 603
Deficit přetrvává
Revize I. (2019)

Bezpečnostní deficit Sjezd / samostatný sjezd / parkoviště
Kategorie 1× - Neadekvátní dopravní zařízení
Závažnost rizika **Nizká**
Poznámka Nevhodné umístění DZ Z 11g u nevýznamného sjezdu.

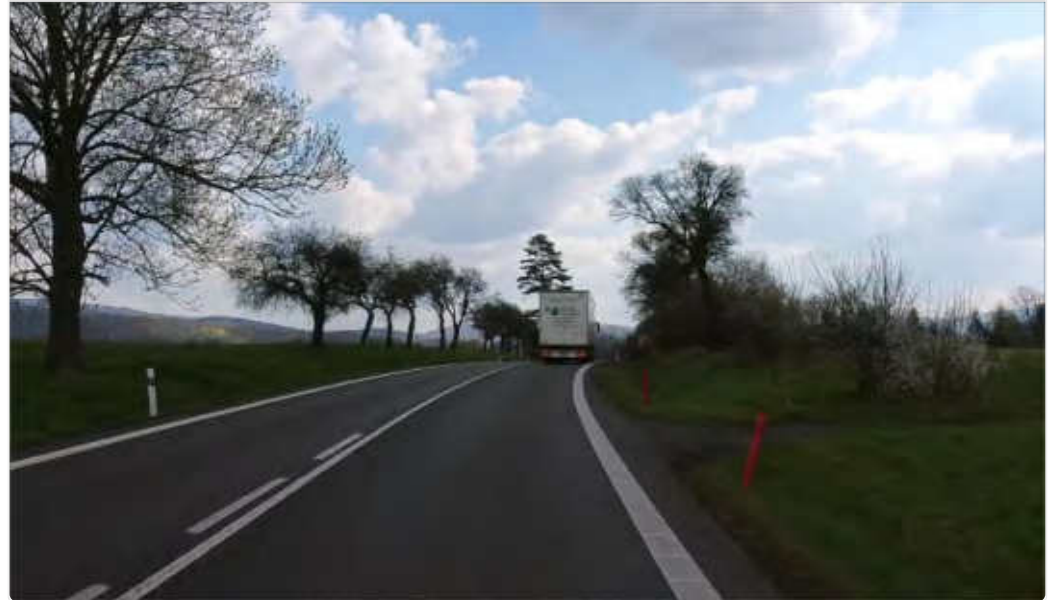
Bezpečnostní deficit Sjezd / samostatný sjezd / parkoviště
Kategorie 1× - Neadekvátní dopravní zařízení
Závažnost rizika **Nizká**
Poznámka Nevhodné umístění DZ Z 11g u nevýznamného sjezdu.

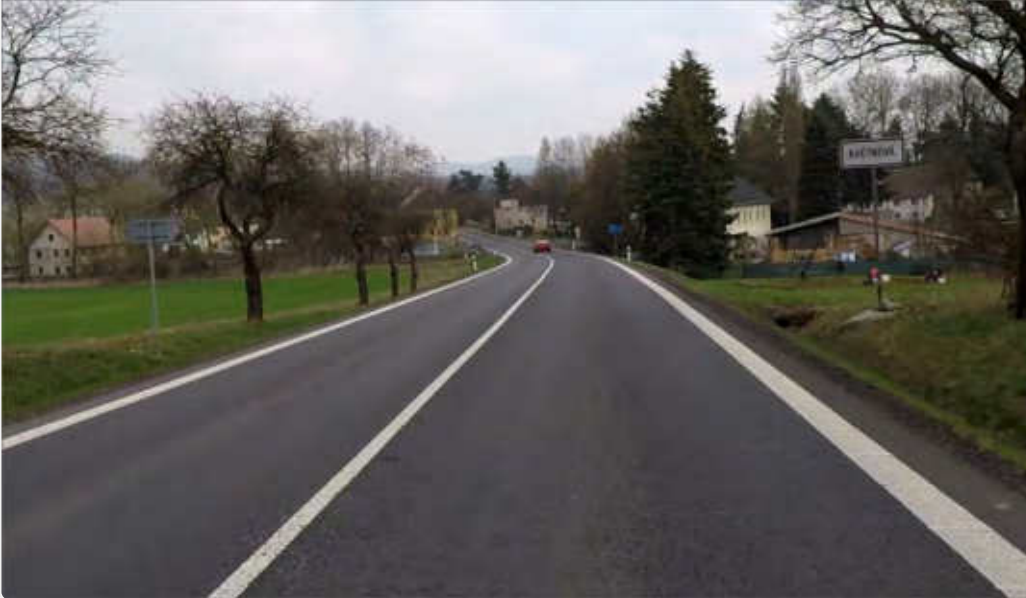
I/13 - Směr staničení | km 14,291 | Správa Karlovy Vary | Květnová | 50,331543N, 12,980242E | ID 604
Deficit přetrvává
Revize I. (2019)
Bez reakce

Bezpečnostní deficit	Přechod z extravilánu do intravilánu
Kategorie	<input checked="" type="checkbox"/> 1× - Žádná změna (úprava) charakteru komunikace (absence zklidňujícího opatření)
Závažnost rizika	Střední
Poznámka	-

Návrh opatření	Vytvoření adekvátního přechodu extravilán - intravilán
Poznámka	-
Náročnost realizace	Složité řešení

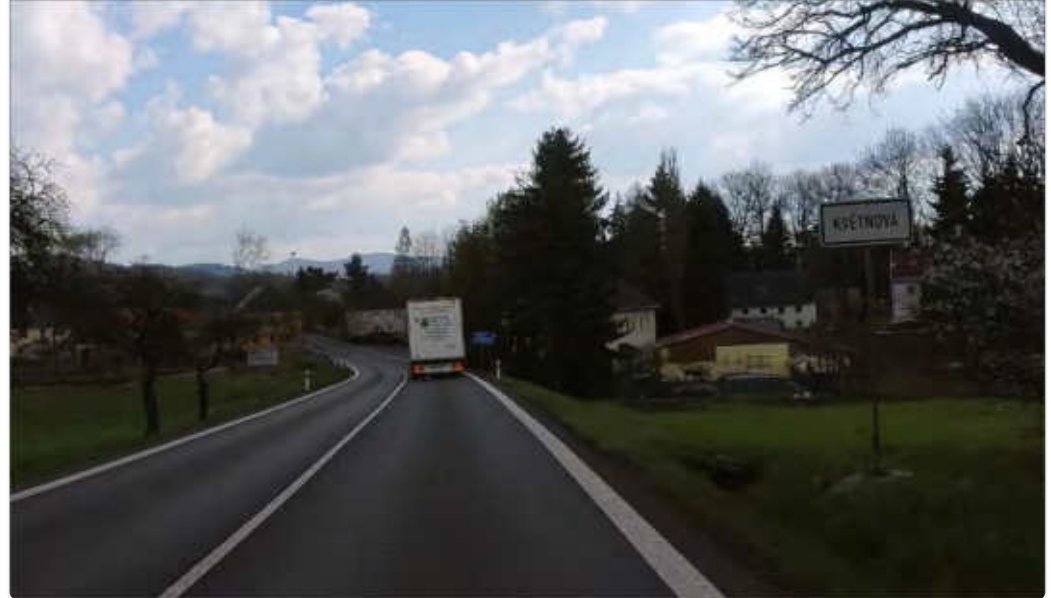
Bezpečnostní deficit	Přechod z extravilánu do intravilánu
Kategorie	<input checked="" type="checkbox"/> 1× - Žádná změna (úprava) charakteru komunikace (absence zklidňujícího opatření)
Závažnost rizika	Střední
Poznámka	-

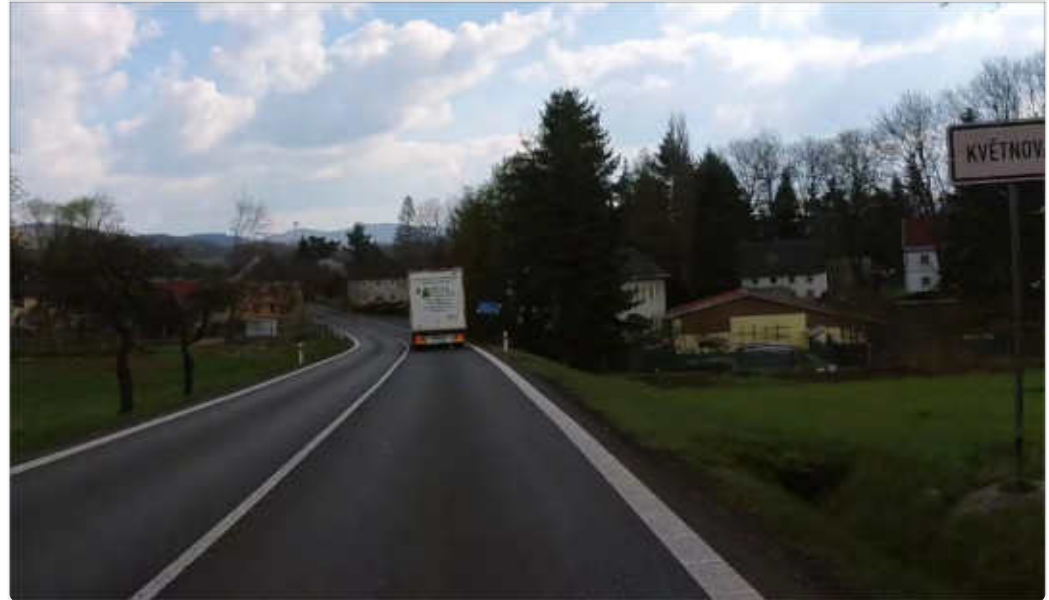
Bezpečnostní deficit Pevná překážka
Kategorie 1× - Tuhé čelo trubního propustku pod - sjezdem / samostatným sjezdem
Závažnost rizika **Nizká**
Poznámka V tomto úseku lze předpokládat skutečnou rychlost vozidel vyšší než je nejvyšší dovolená.

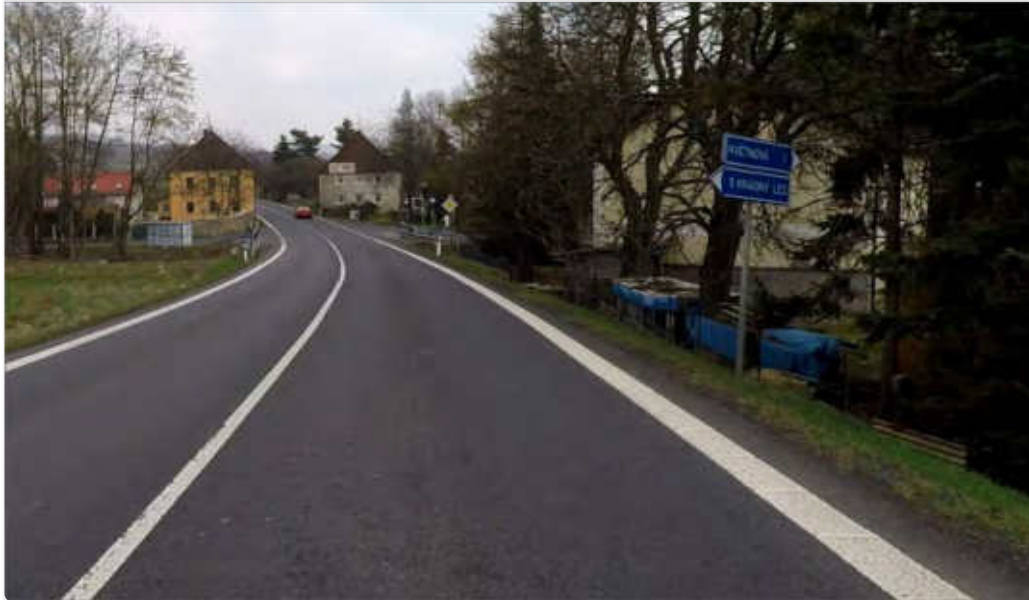
I/13 - Směr staničení | km 14,345 | Správa Karlovy Vary | Květnová | 50,331772N, 12,980906E | ID 2602
Nově evidováno
Revize I. (2019)
Bez reakce

Bezpečnostní deficit Mezikřižovatkový úsek
Kategorie 1× - Neadekvátní stav SDZ
Závažnost rizika **Nizká**
Poznámka Pootočené SDZ IS 3b a IS 3c.

Návrh opatření Realizace, oprava SDZ
Poznámka -
Náročnost realizace **Jednoduché řešení**

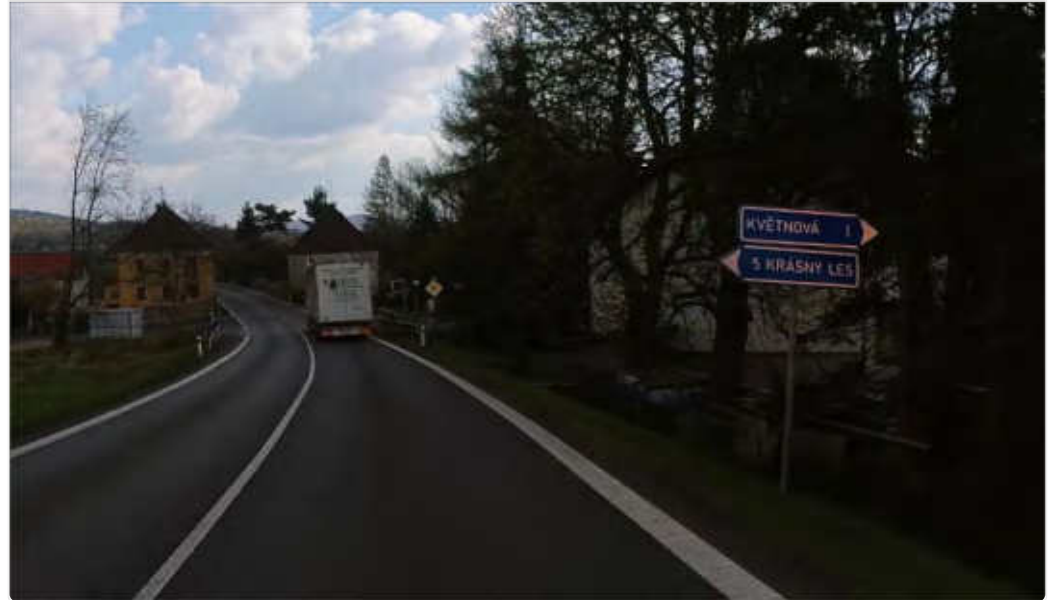
Bezpečnostní deficit Mezikřižovatkový úsek
Kategorie 0× - Neadekvátní stav SDZ
Závažnost rizika **Nizká**
Poznámka Pootočené SDZ IS 3b a IS 3c.

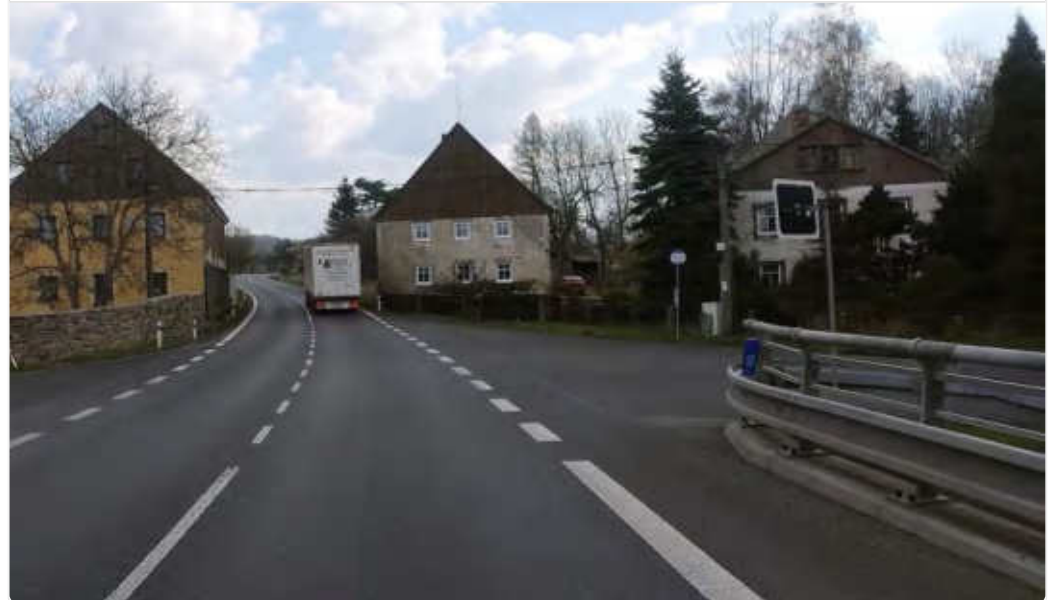
Bezpečnostní deficit	Zádržné zařízení
Kategorie	<input checked="" type="checkbox"/> 1x - Neadekvátně provedené svodidlo (např. malý poloměr zaoblení, nevhodná poloha umístění)
Závažnost rizika	Nízká
Poznámka	V případě nárazu vozidla do místa zaoblení svodidel je identifikováno riziko v podobě vniknutí pásnice do interiéru automobilu.

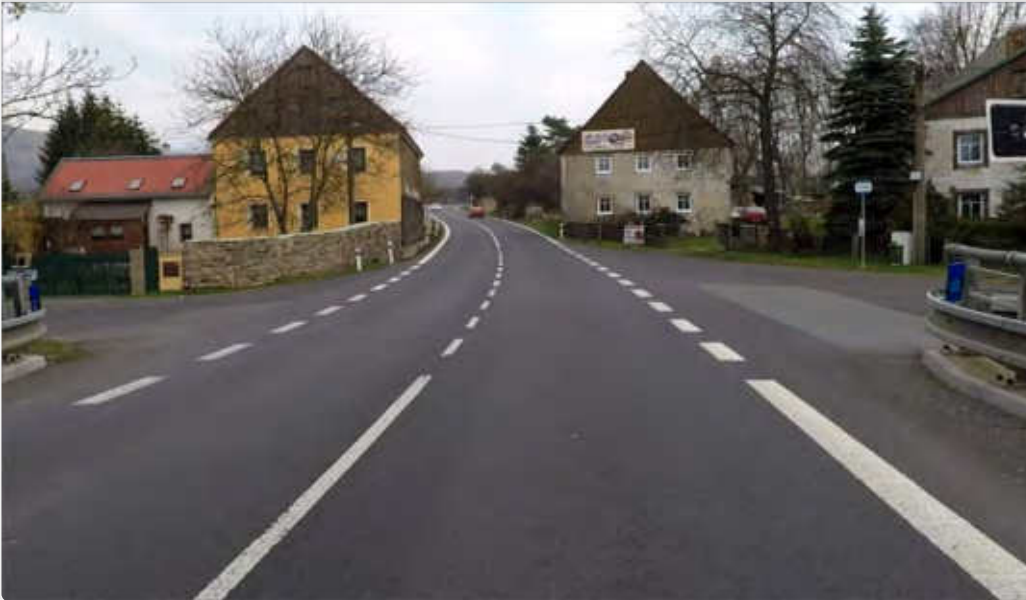
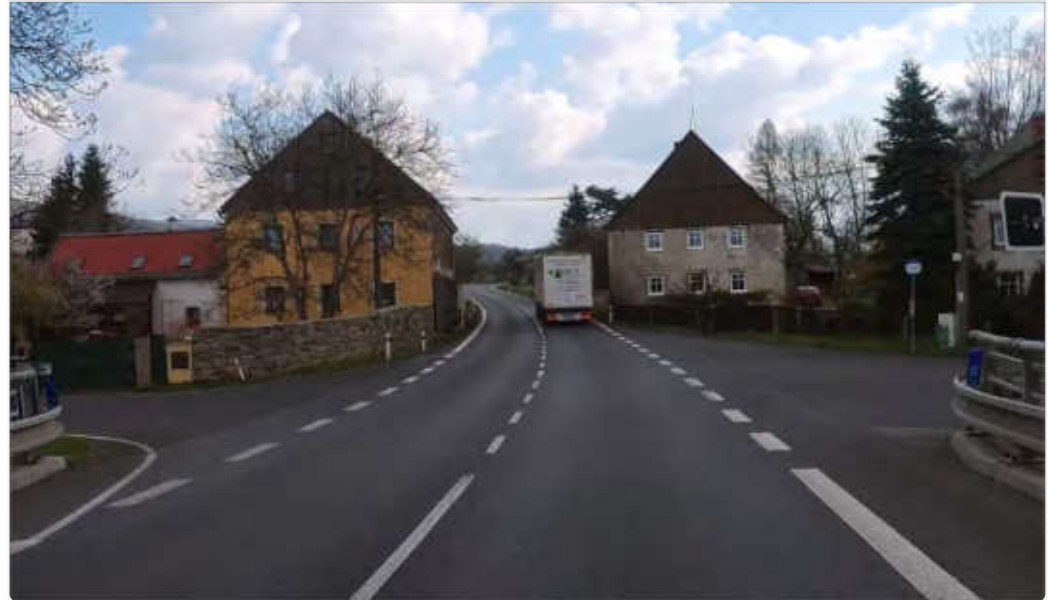
I/13 - Směr staničení | km 14,414 | Správa Karlovy Vary | Květnová | 50,332180N, 12,981654E | ID 606
Deficit přetrvává
Revize I. (2019)

Bezpečnostní deficit	Křižovatka
Kategorie	<input checked="" type="checkbox"/> 1× - Absence nebo opotřebované VDZ <input checked="" type="checkbox"/> 1× - Neadekvátní úhel křížení (menší než 75° nebo větší než 105°) <input checked="" type="checkbox"/> 1× - Rozlehlá křižovatka, neadekvátní usměrnění dopravy
Závažnost rizika	Střední
Poznámka	Absence VDZ V 4 na vedlejších ramenech křižovatky.

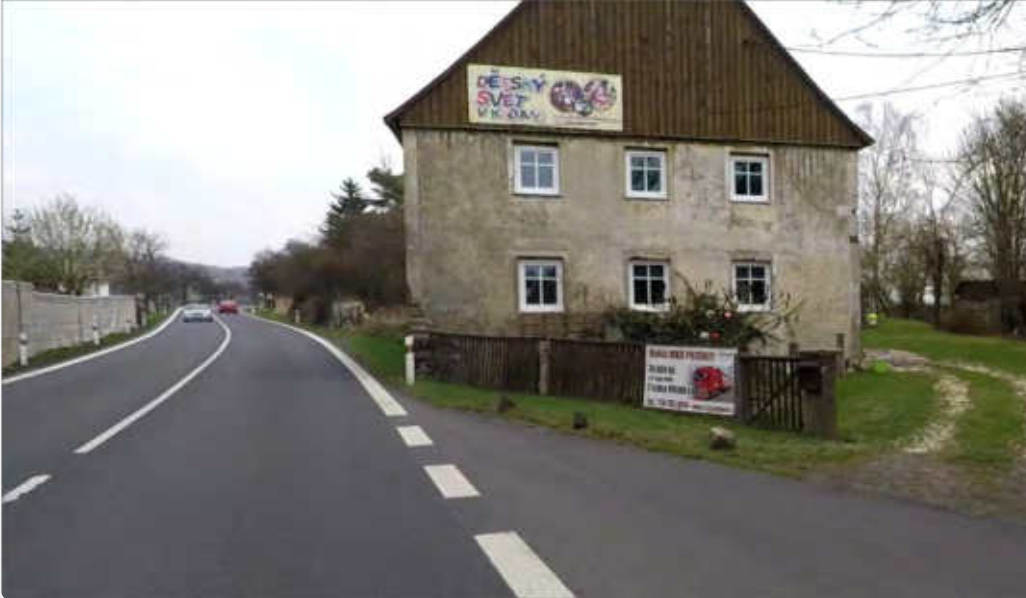
Bezpečnostní deficit Reklamní zařízení
Kategorie 2× - Reklamní zařízení (rušivý efekt na účastníky silničního provozu)
Závažnost rizika Nizká
Poznámka -
