PŘÍLOHA 2.1

**Vyhodnocení identifikovaných dopravně-bezpečnostních deficitů
v rámci první a druhé revizní BI PK z roku 2019 a 2022**

I/13

km 0,000 – 27,069

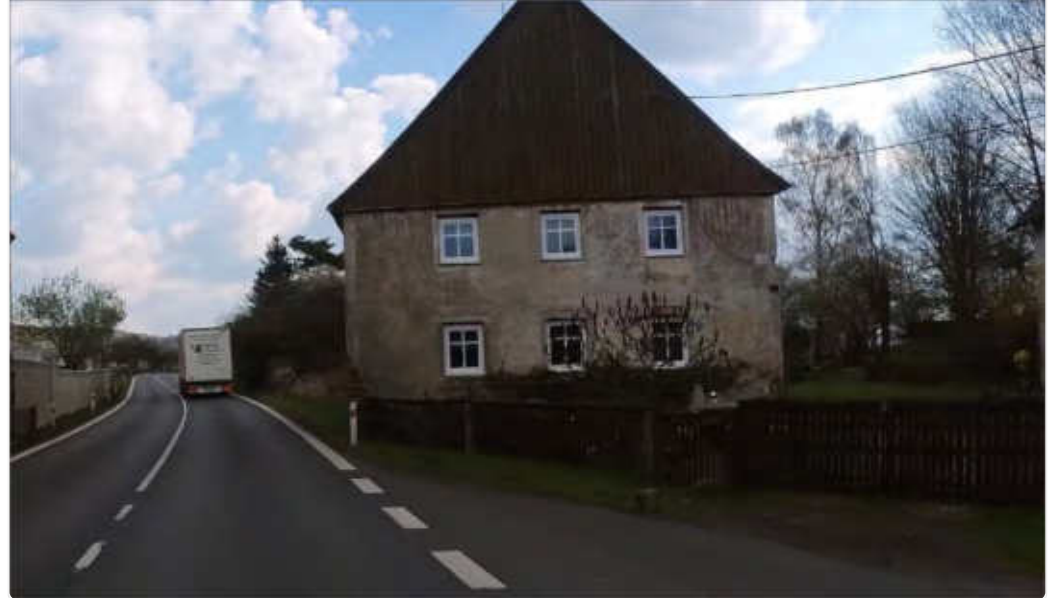
Bezpečnostní deficit Reklamní zařízení
Kategorie 0× - Reklamní zařízení (rušivý efekt na účastníky silničního provozu)
Závažnost rizika Nizká
Poznámka -

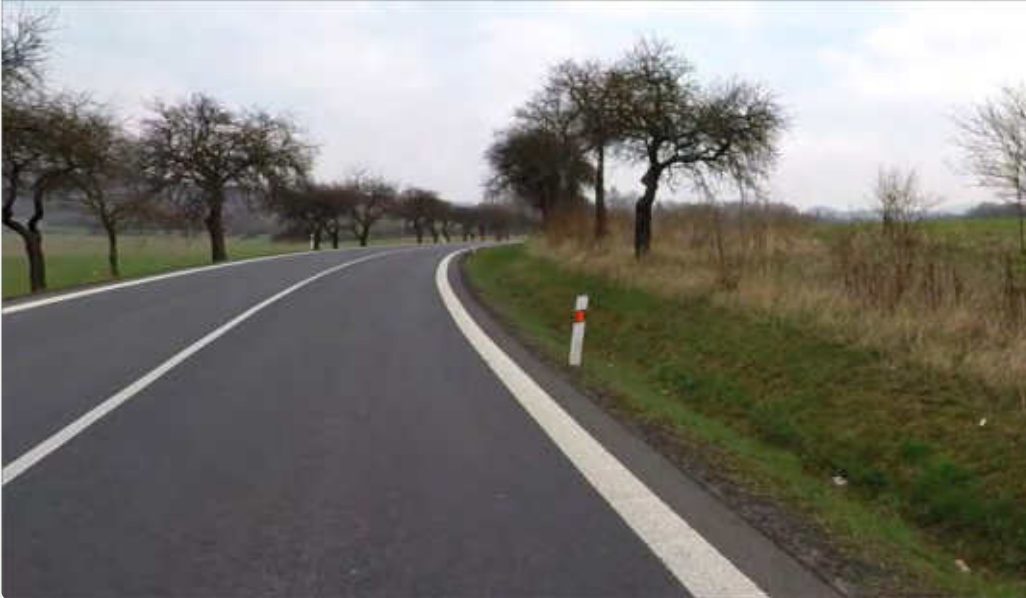
I/13 - Směr staničení | km 14,590 | Správa Karlovy Vary | 50,333313N, 12,983361E | ID 2603
Nově evidováno
Revize I. (2019)

Bezpečnostní deficit Technický stav vozovky
Kategorie ↗ 2125 m - Absence zpevněné krajnice
Závažnost rizika **Střední**
Poznámka -

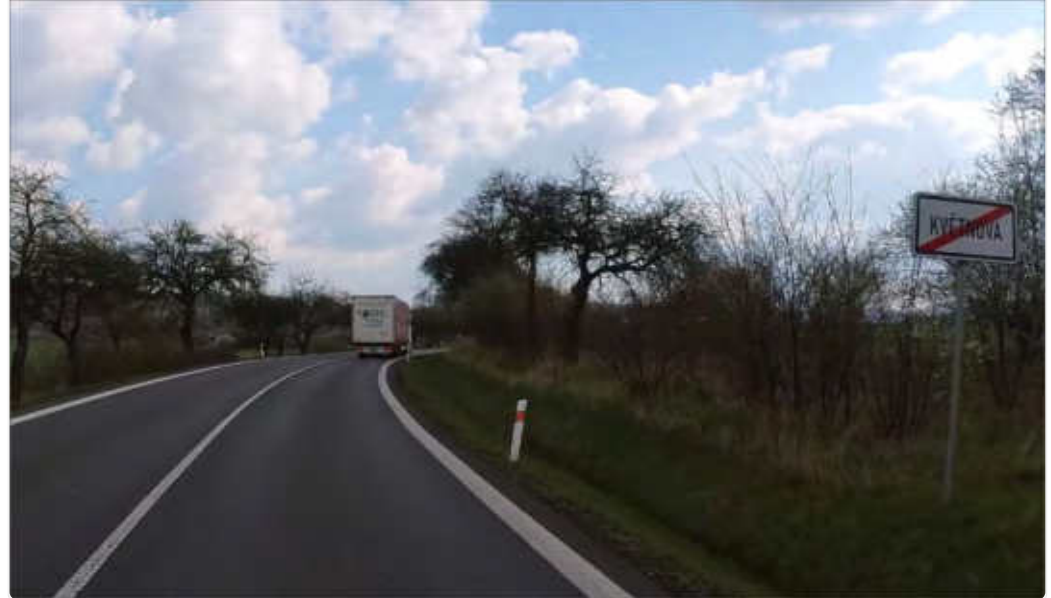
Bezpečnostní deficit Technický stav vozovky
Kategorie ↗ 2125 m - Absence zpevněné krajnice
Závažnost rizika **Střední**
Poznámka -

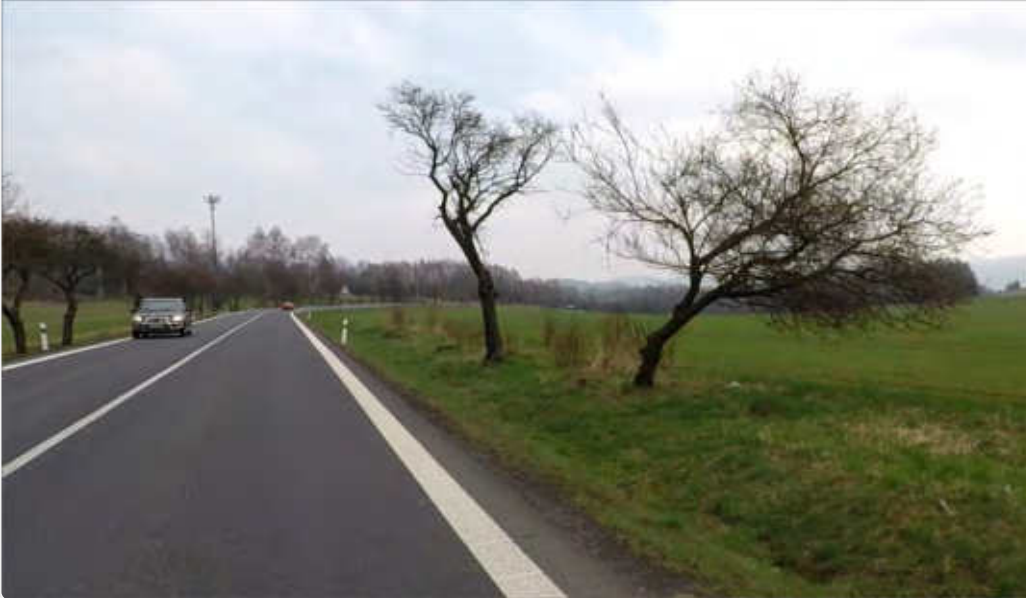
I/13 - Směr staničení | km 14,717 | Správa Karlovy Vary | 50,333954N, 12,984808E | ID 613
Změna deficitu
Revize I. (2019)

Bezpečnostní deficit	Pevná překážka
Kategorie	<input checked="" type="checkbox"/> 2× - Strom
	<input checked="" type="checkbox"/> 30 m - Vzrostlá zeleň (průměr kmene do 0,1 m)
Závažnost rizika	Střední
Poznámka	Vzrostlá zeleň nacházející se v blízkosti PK primárně představuje riziko do budoucna.

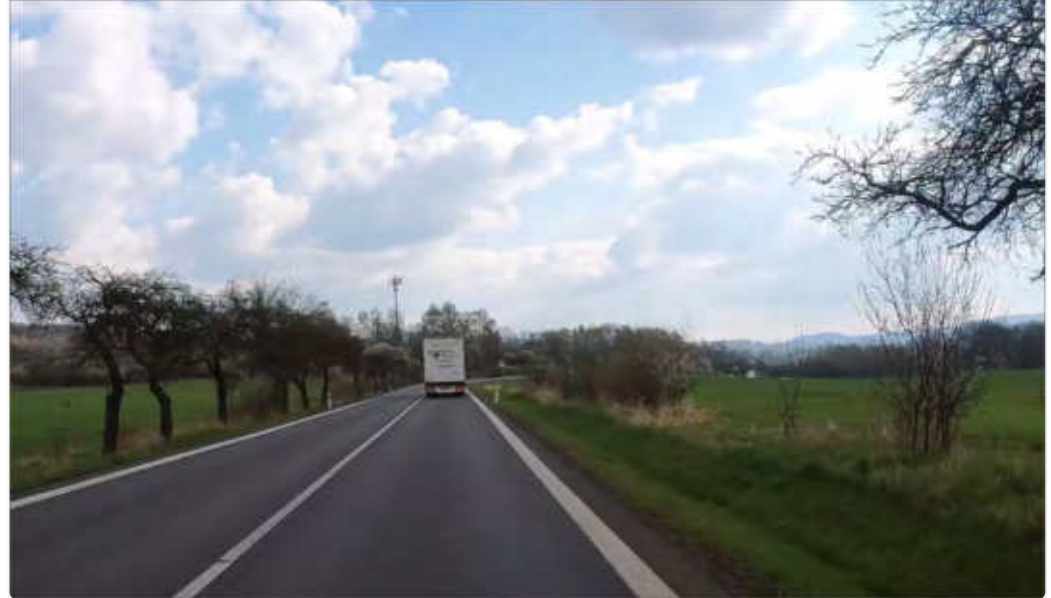
Bezpečnostní deficit	Pevná překážka
Kategorie	<input checked="" type="checkbox"/> 30 m - Vzrostlá zeleň (průměr kmene do 0,1 m)
Závažnost rizika	Nízká
Poznámka	Vzrostlá zeleň nacházející se v blízkosti PK primárně představuje riziko do budoucna.

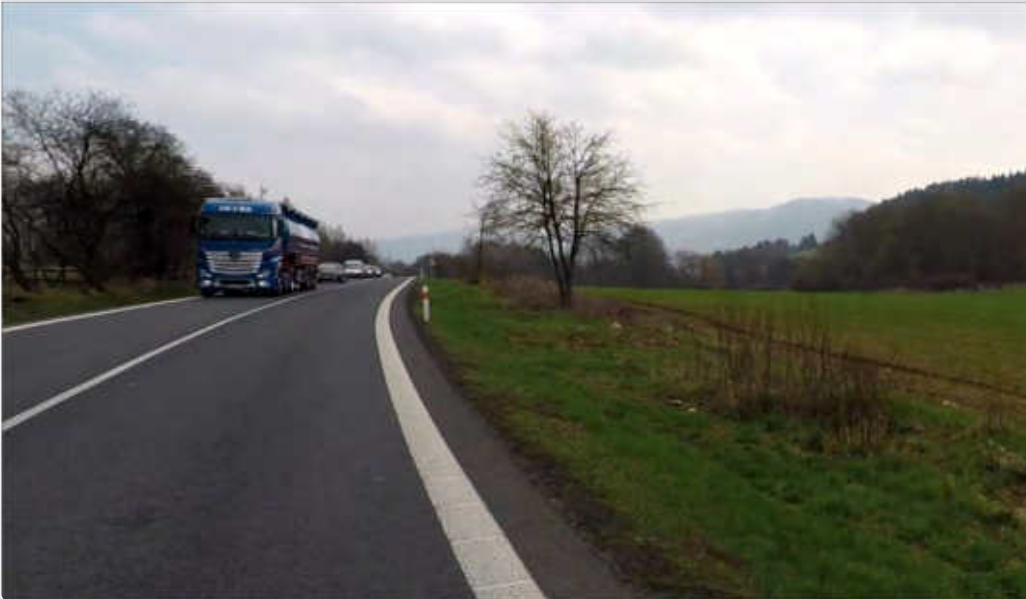
I/13 - Směr staničení | km 14,954 | Správa Karlovy Vary | 50,334900N, 12,987719E | ID 615
Změna deficitu
Revize I. (2019)

Bezpečnostní deficit	Pevná překážka
Kategorie	<input checked="" type="checkbox"/> 2× - Strom <input checked="" type="checkbox"/> 120 m - Vzrostlá zeleň (průměr kmene do 0,1 m)
Závažnost rizika	Střední
Poznámka	Vzrostlá zeleň nacházející se v blízkosti PK primárně představuje riziko do budoucna.

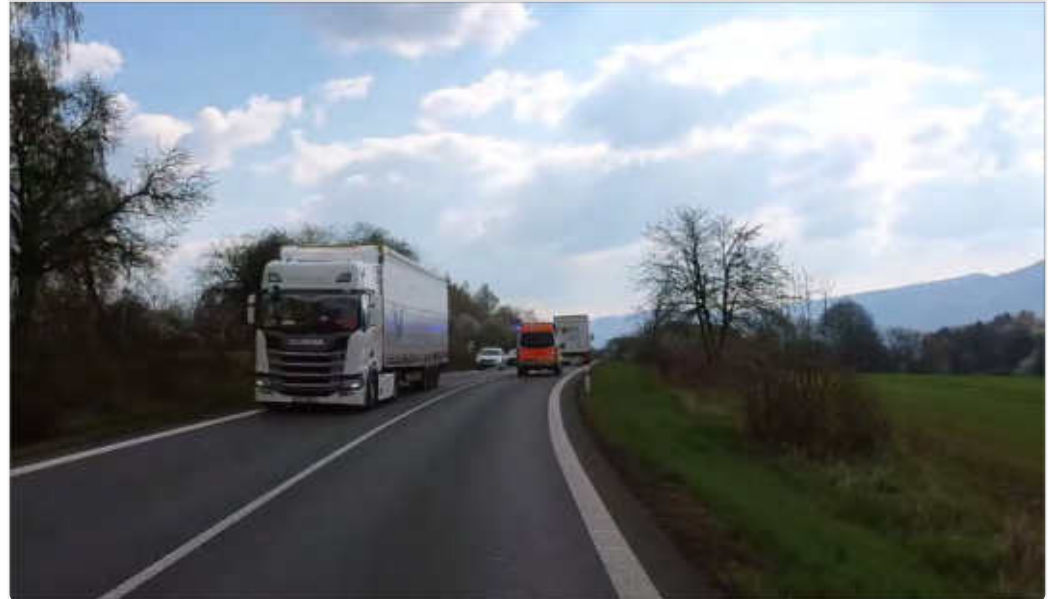
Bezpečnostní deficit	Pevná překážka
Kategorie	<input checked="" type="checkbox"/> 2× - Strom <input checked="" type="checkbox"/> 120 m - Vzrostlá zeleň (průměr kmene do 0,1 m)
Závažnost rizika	Střední
Poznámka	Vzrostlá zeleň nacházející se v blízkosti PK primárně představuje riziko do budoucna.

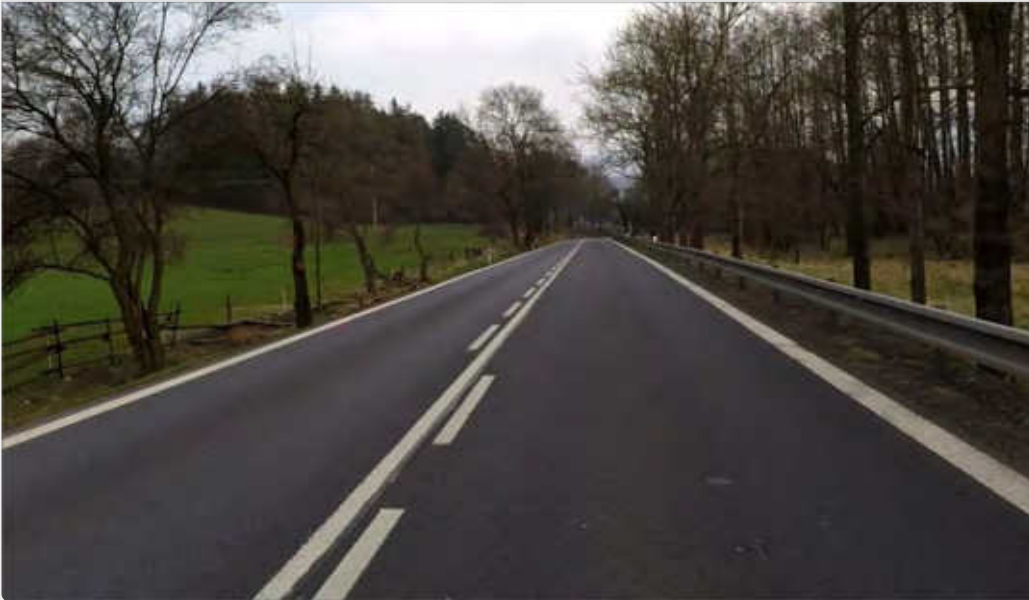
I/13 - Směr staničení | km 15,542 | Správa Karlovy Vary | 50,334431N, 12,995708E | ID 620
Deficit přetrvává
Revize I. (2019)

Bezpečnostní deficit Mezikřižovatkový úsek
Kategorie 1× - Absence SDZ a VDZ
Závažnost rizika **Nizká**
Poznámka Absence SDZ B 21a a VDZ V 9b.

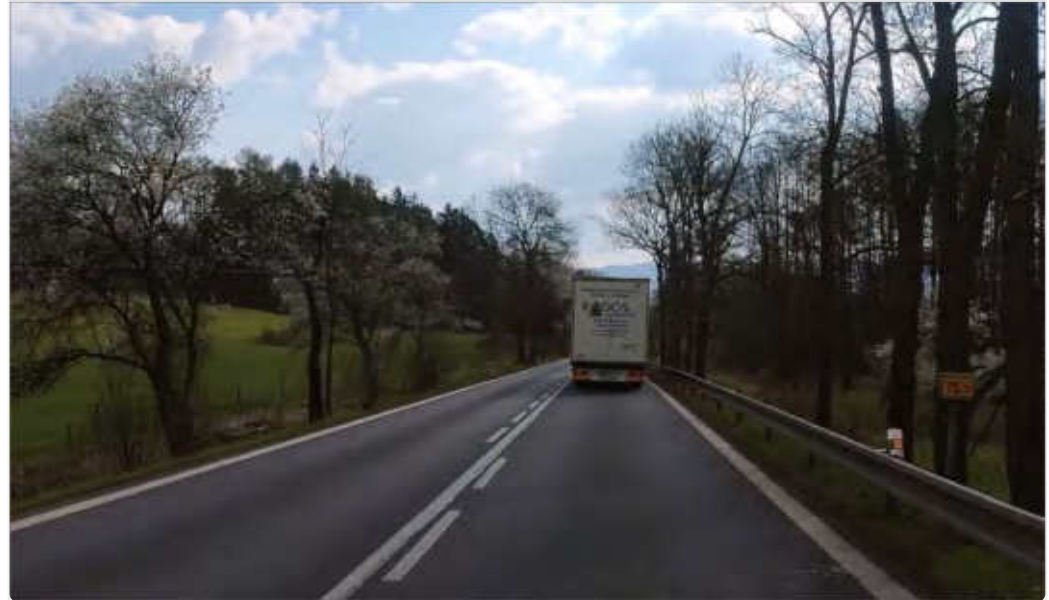
Bezpečnostní deficit Mezikřižovatkový úsek
Kategorie 1× - Absence SDZ a VDZ
Závažnost rizika **Nizká**
Poznámka Absence SDZ B 21a a VDZ V 9b.

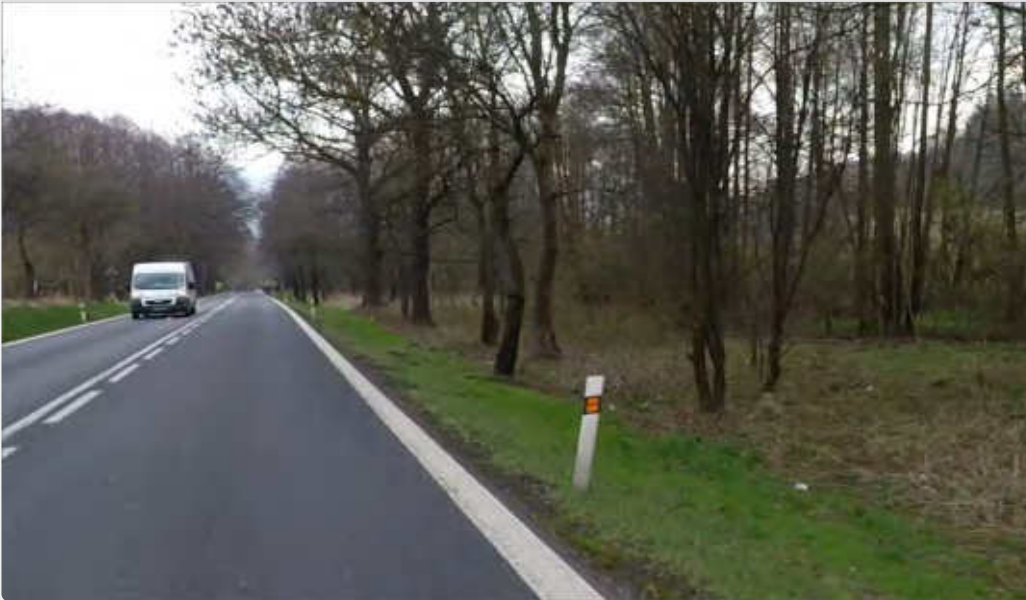
I/13 - Směr staničení | km 15,800 | Správa Karlovy Vary | 50,334423N, 12,999286E | ID 621
Změna deficitu
Revize I. (2019)

Bezpečnostní deficit	Pevná překážka
Kategorie	☞ 190 m - Stromy, vzrostlá zeleň
Závažnost rizika	Vysoká
Poznámka	-

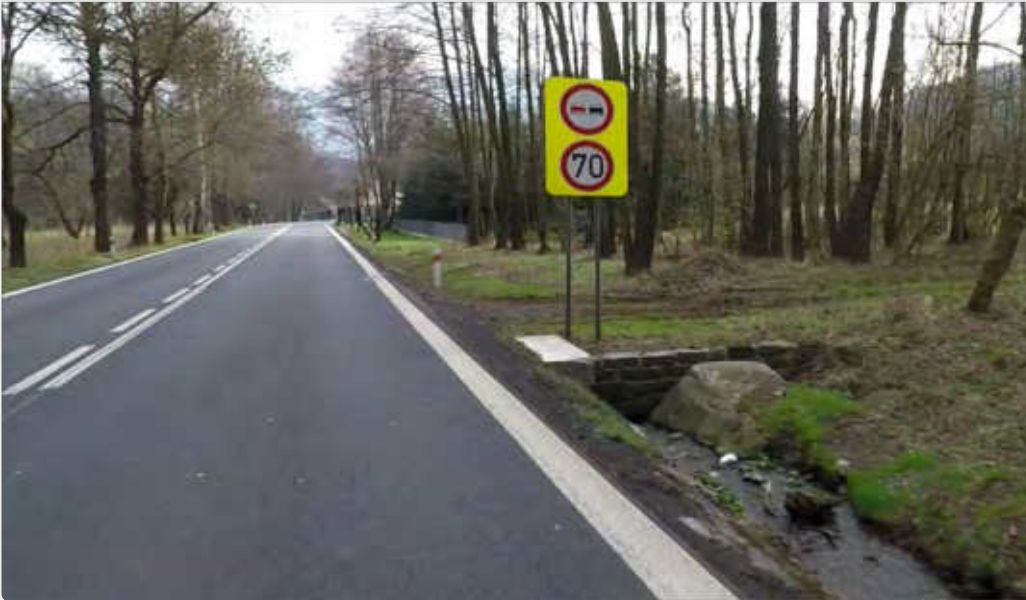
I/13 - Směr staničení | km 16,039 | Správa Karlovy Vary | 50,333961N, 13,002620E | ID 622
Deficit přetrvává
Revize I. (2019)
Bez reakce

Bezpečnostní deficit	Pevná překážka
Kategorie	<input checked="" type="checkbox"/> 1x - Tuhé čelo trubního propustku pod - sjezdem / samostatným sjezdem
Závažnost rizika	Vysoká
Poznámka	Propustek neplní svojí odvodňovací funkci – je zanesený.

Návrh opatření	Systematické opatření I. (instalace deformačních prvků, ochránění, zešikmení, zrušení)
Poznámka	Provedení údržby - opětovné zajištění volného průtoku splaškové vody.
Náročnost realizace	Složité řešení

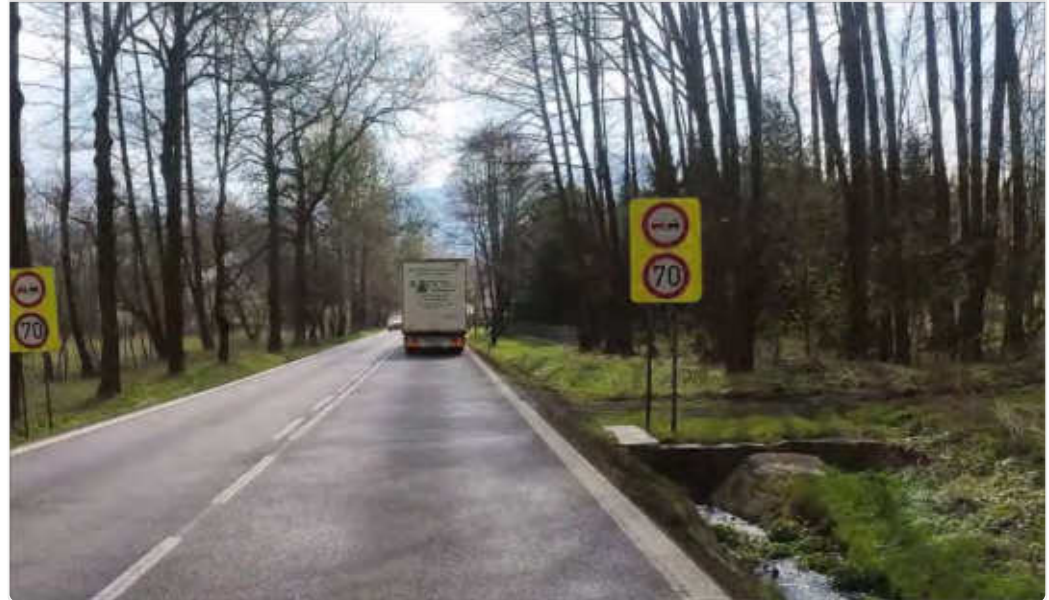
Deficit přetrvává
Revize II. (2022)
Bez reakce

Bezpečnostní deficit	Pevná překážka
Kategorie	<input checked="" type="checkbox"/> 1x - Tuhé čelo trubního propustku pod - sjezdem / samostatným sjezdem
Závažnost rizika	Vysoká
Poznámka	Propustek neplní svojí odvodňovací funkci – je zanesený.

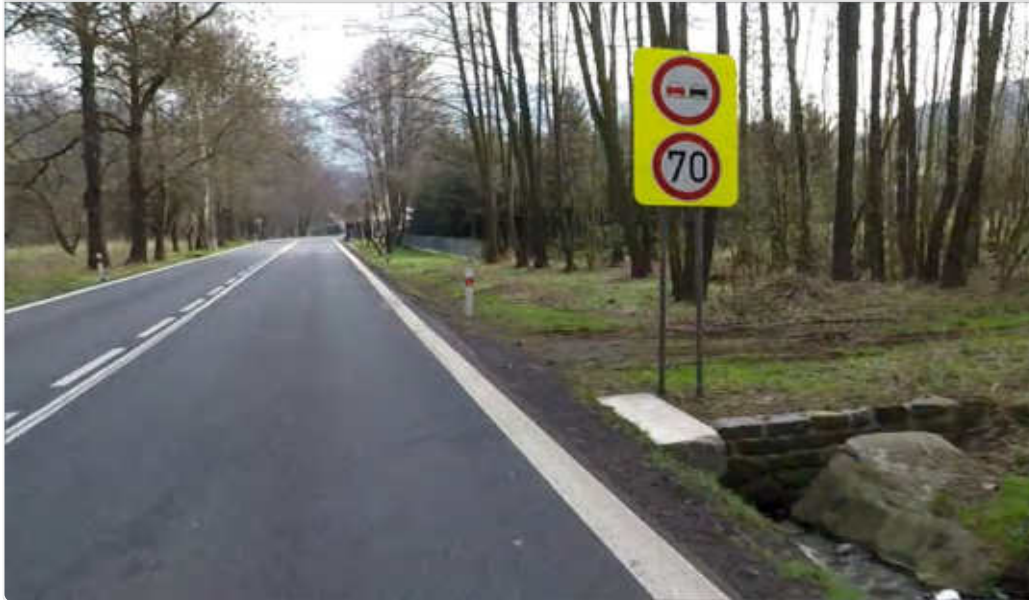
I/13 - Směr staničení | km 16,049 | Správa Karlovy Vary | 50,333961N, 13,002658E | ID 940
Eliminováno
Revize I. (2019)

Bezpečnostní deficit Sjezd / samostatný sjezd / parkoviště
Kategorie 0× - Neadekvátní dopravní zařízení
Závažnost rizika **Nizká**
Poznámka Nevhodné umístění DZ Z 11g u nevýznamného sjezdu.

Návrh opatření Realizace změny
Poznámka Odstranění DZ.
Náročnost realizace **Administrativní řešení**

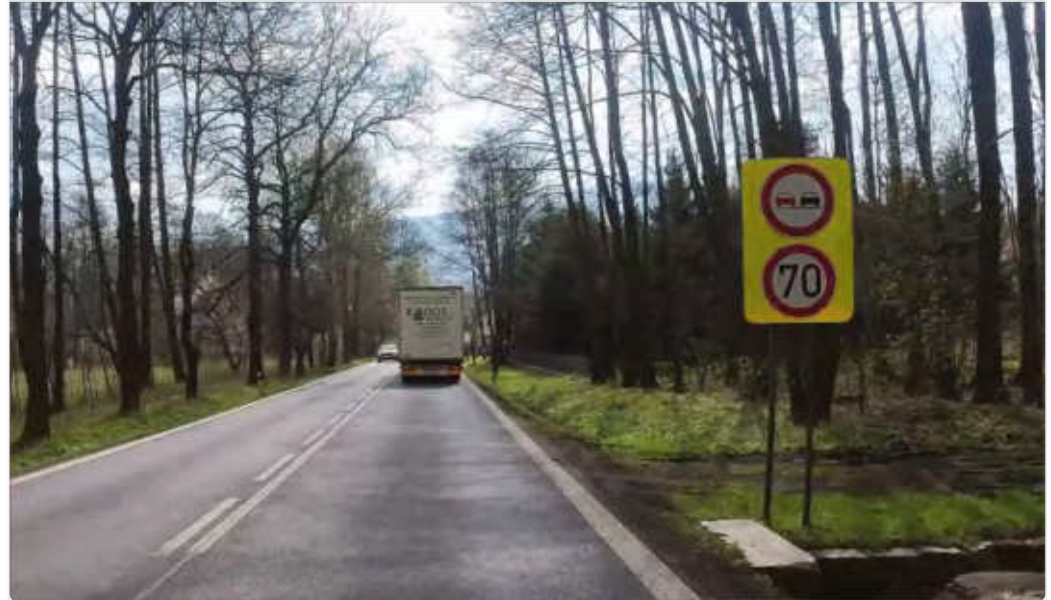
Dříve eliminováno
Revize II. (2022)

Bezpečnostní deficit Sjezd / samostatný sjezd / parkoviště
Kategorie 0× - Neadekvátní dopravní zařízení
Závažnost rizika **Nizká**
Poznámka Nevhodné umístění DZ Z 11g u nevýznamného sjezdu.

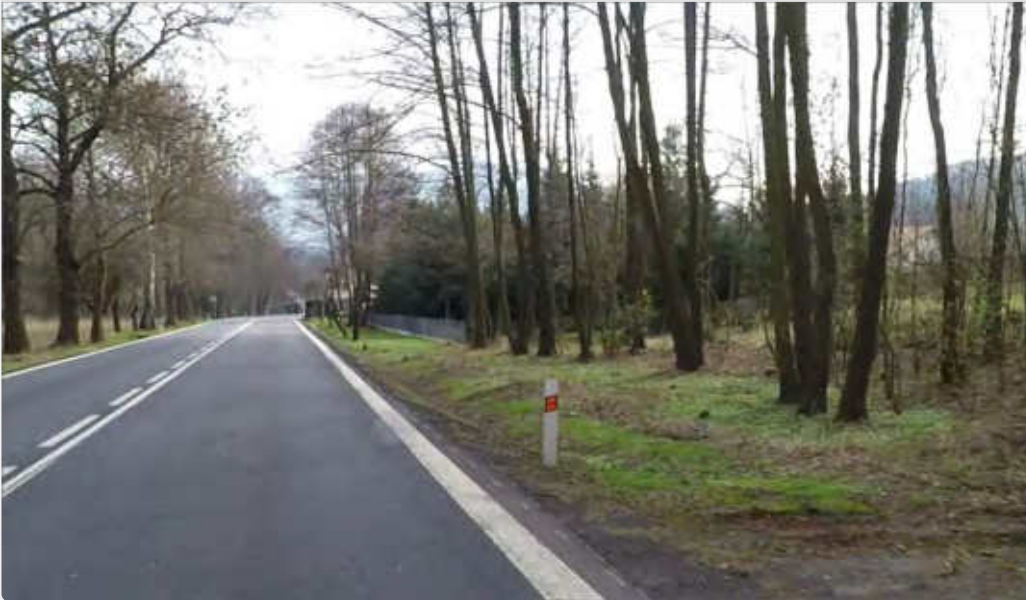
I/13 - Směr staničení | km 16,053 | Správa Karlovy Vary | 50,333897N, 13,002715E | ID 2606
Nově evidováno
Revize I. (2019)

Bezpečnostní deficit Pevná překážka
Kategorie → 35 m - Stromy, vzrostlá zeleň
Závažnost rizika **Nizká**
Poznámka -

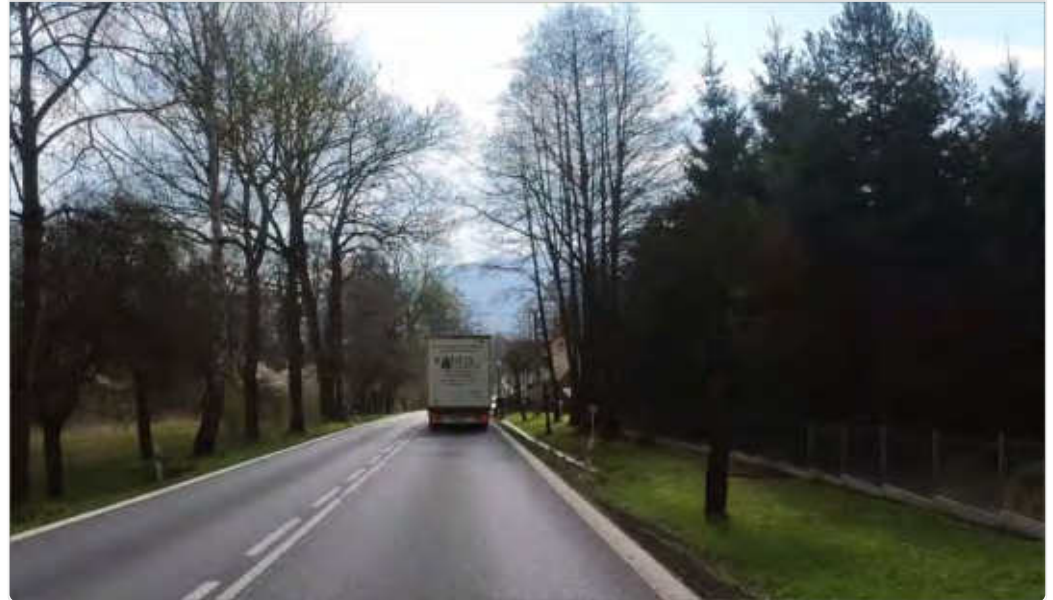
Bezpečnostní deficit	Pevná překážka
Kategorie	<input checked="" type="checkbox"/> 1× - Neadekvátně seříznutý pařez <input checked="" type="checkbox"/> 3× - Sloupy el. vedení, VO apod. <input checked="" type="checkbox"/> 55 m - Stromořadí
Závažnost rizika	Střední
Poznámka	V tomto úseku lze předpokládat skutečnou rychlost vozidel vyšší než je nejvyšší dovolená.

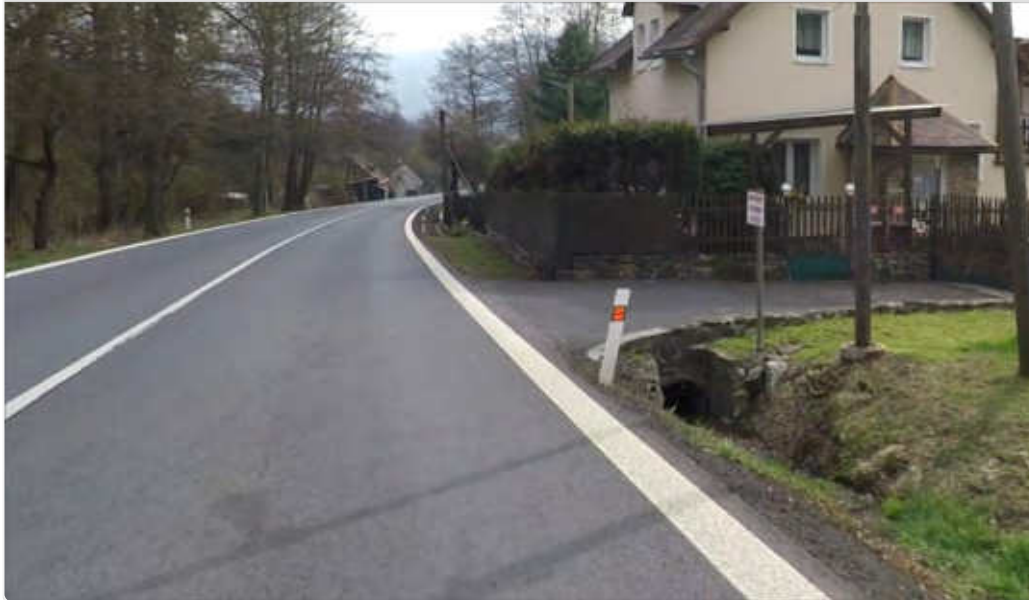
I/13 - Směr staničení | km 16,183 | Správa Karlovy Vary | 50,333687N, 13,004557E | ID 625
Deficit přetrvává
Revize I. (2019)
Bez reakce

Bezpečnostní deficit	Pevná překážka
Kategorie	<input checked="" type="checkbox"/> 2× - Tuhé čelo trubního propustku pod - sjezdem / samostatným sjezdem
Závažnost rizika	Střední
Poznámka	Propustek neplní svojí odvodňovací funkci – je zanesený. V tomto úseku lze předpokládat skutečnou rychlost vozidel vyšší než je nejvyšší dovolená.

Návrh opatření	Systematické opatření I. (instalace deformačních prvků, ochránění, zešikmení, zrušení)
Poznámka	Provedení údržby - opětovné zajištění volného průtoku splaškové vody.
Náročnost realizace	Složité řešení

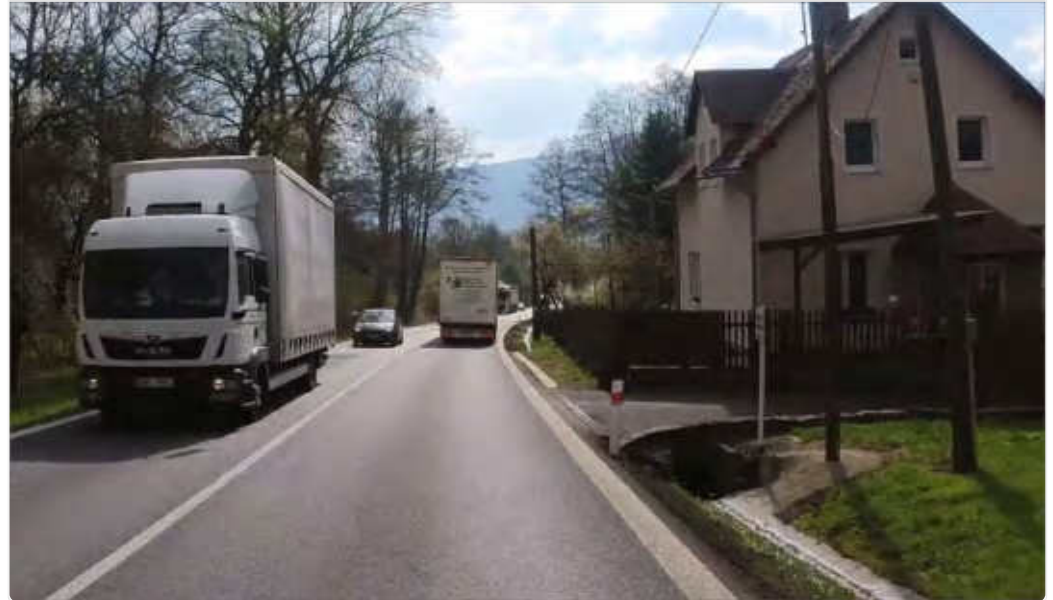
Deficit přetrvává
Revize II. (2022)
Bez reakce

Bezpečnostní deficit	Pevná překážka
Kategorie	<input checked="" type="checkbox"/> 2× - Tuhé čelo trubního propustku pod - sjezdem / samostatným sjezdem
Závažnost rizika	Střední
Poznámka	Propustek neplní svojí odvodňovací funkci – je zanesený. V tomto úseku lze předpokládat skutečnou rychlost vozidel vyšší než je nejvyšší dovolená.

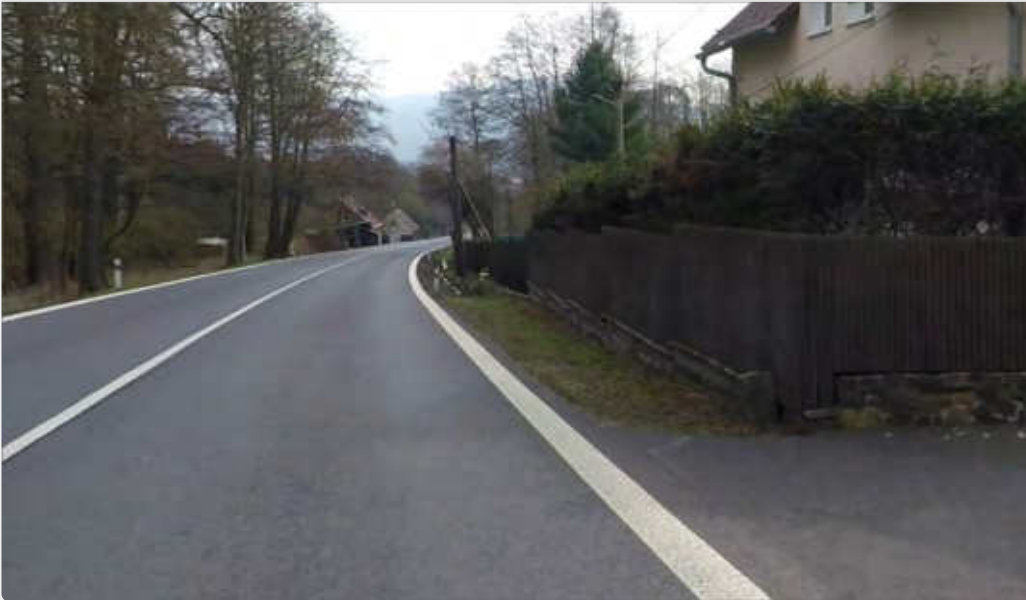
I/13 - Směr staničení | km 16,193 | Správa Karlovy Vary | 50,333668N, 13,004665E | ID 626
Deficit přetrvává
Revize I. (2019)

Bezpečnostní deficit	Pevná překážka
Kategorie	<input checked="" type="checkbox"/> 1× - Betonový sloupek <input checked="" type="checkbox"/> 1× - Sloupy el. vedení, VO apod.
Závažnost rizika	Střední
Poznámka	V tomto úseku lze předpokládat skutečnou rychlost vozidel vyšší než je nejvyšší dovolená.

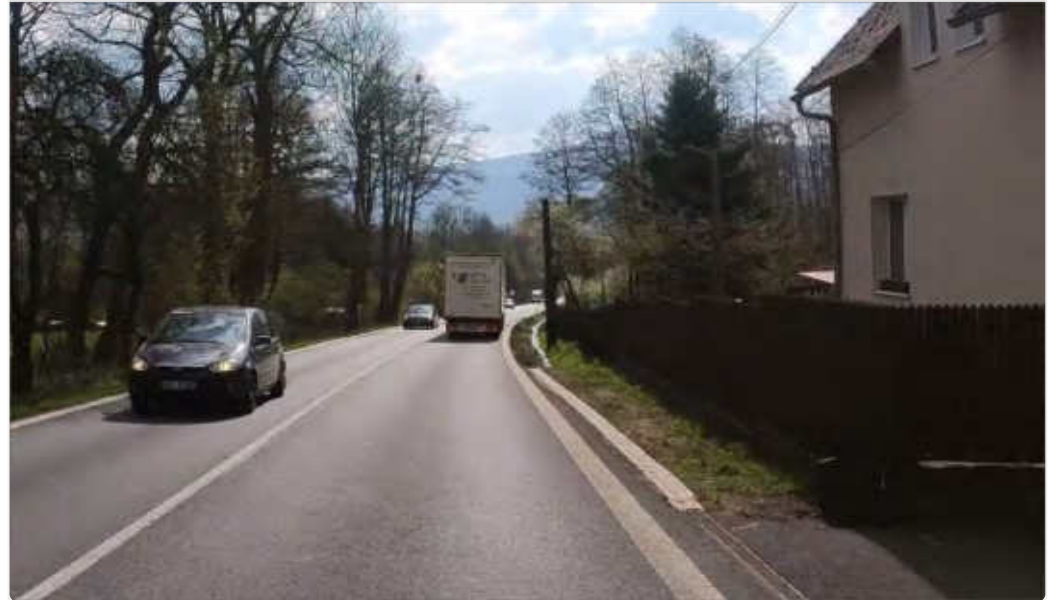
Deficit přetrvává
Revize II. (2022)

Bezpečnostní deficit	Pevná překážka
Kategorie	<input checked="" type="checkbox"/> 1× - Betonový sloupek <input checked="" type="checkbox"/> 1× - Sloupy el. vedení, VO apod.
Závažnost rizika	Střední
Poznámka	V tomto úseku lze předpokládat skutečnou rychlost vozidel vyšší než je nejvyšší dovolená.

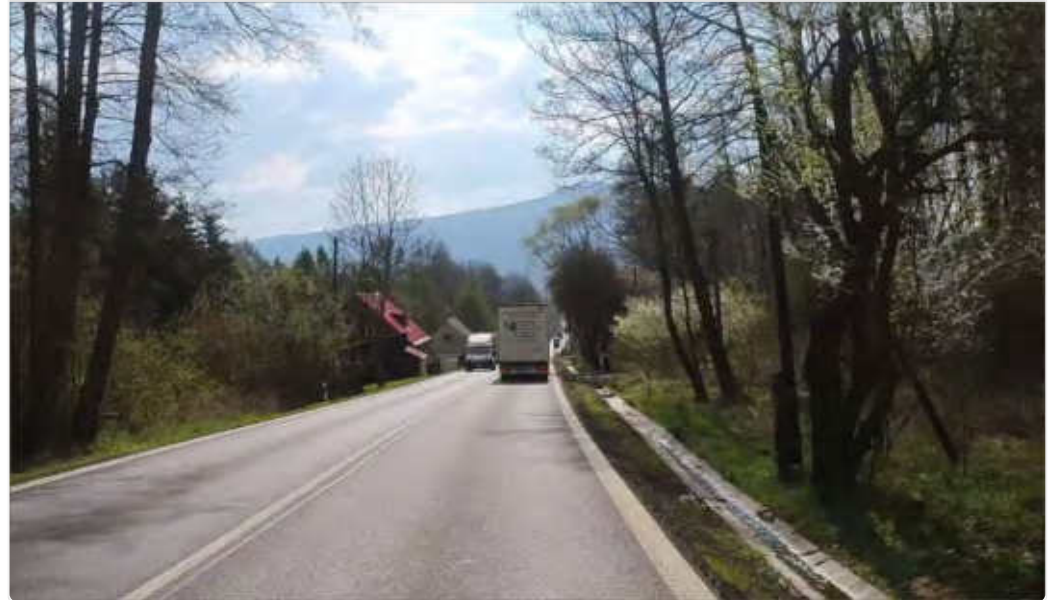
Deficit přetrvává
Revize II. (2022)

Bezpečnostní deficit	Pevná překážka
Kategorie	<input checked="" type="checkbox"/> 1× - Sloupy el. vedení, VO apod. <input checked="" type="checkbox"/> 40 m - Stromy, vzrostlá zeleň
Závažnost rizika	Střední
Poznámka	V tomto úseku lze předpokládat skutečnou rychlost vozidel vyšší než je nejvyšší dovolená.

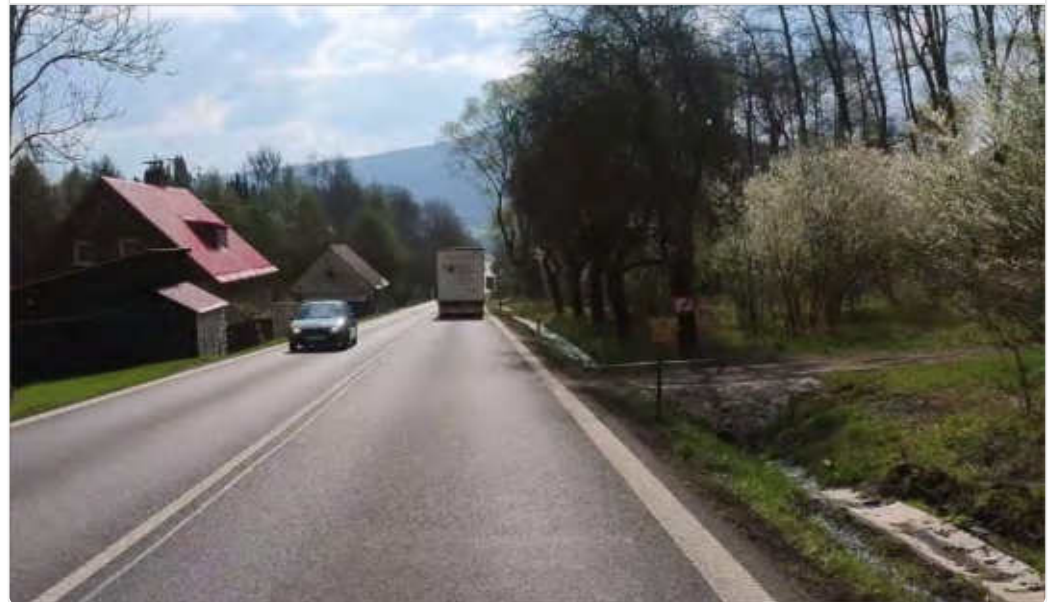
Nově evidováno
Revize II. (2022)
Bez reakce

Bezpečnostní deficit	Pevná překážka
Kategorie	<input checked="" type="checkbox"/> 1x - Tuhé čelo trubního propustku pod - sjezdem / samostatným sjezdem
Závažnost rizika	Nízká
Poznámka	-

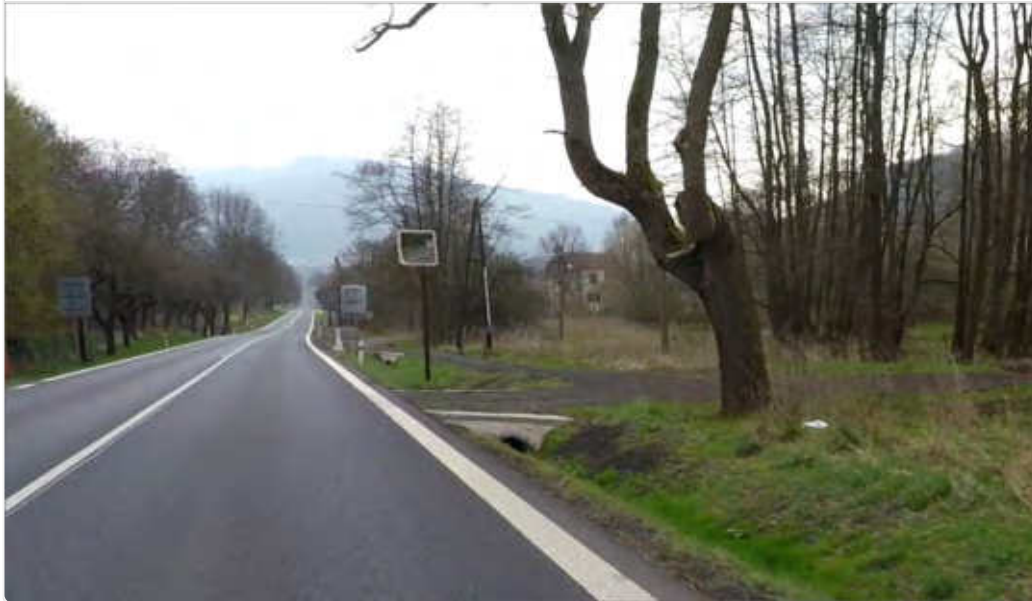
Bezpečnostní deficit Pevná překážka
Kategorie 1x - Strom
Závažnost rizika Nizká
Poznámka Strom se nachází na vnější straně příkopu.

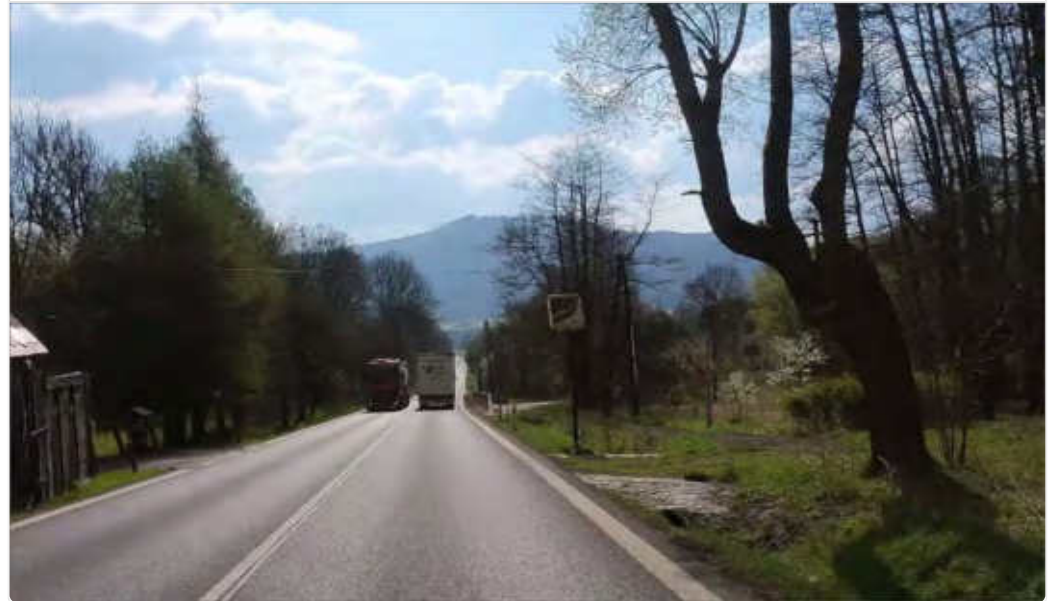
Bezpečnostní deficit Pevná překážka
Kategorie 1x - Strom
Závažnost rizika Nizká
Poznámka Strom se nachází na vnější straně příkopu.

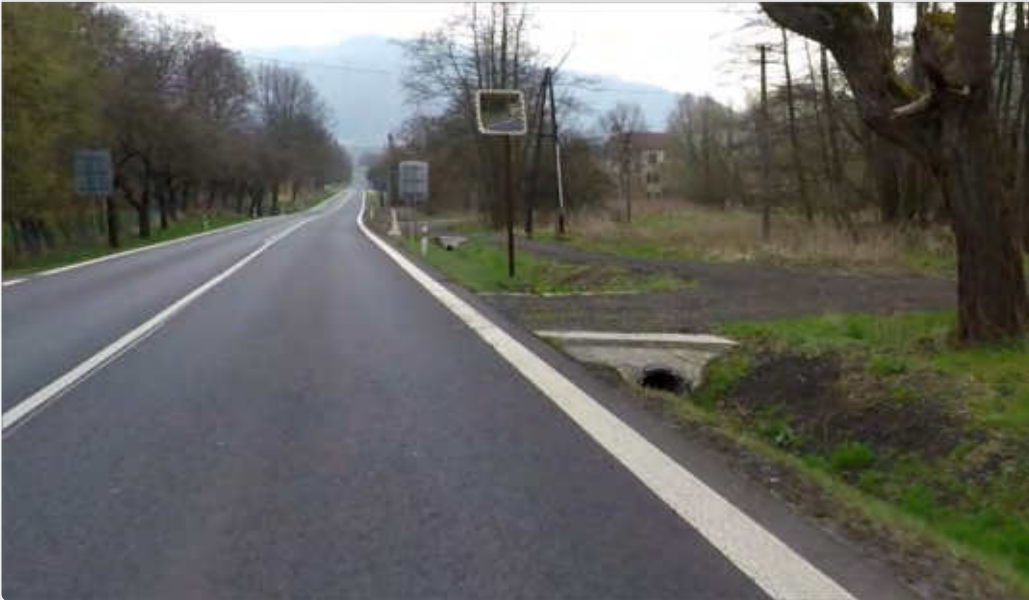
I/13 - Směr staničení | km 16,380 | Správa Karlovy Vary | 50,333111N, 13,007208E | ID 2609
Nově evidováno
Revize I. (2019)

Bezpečnostní deficit Pevná překážka
Kategorie 2× - Tuhé čelo trubního propustku pod - sjezdem / samostatným sjezdem
Závažnost rizika **Nizká**
Poznámka Pevnou překážku nepředstavuje samotné tuhé čelo propustku, ale trouba o velkém průměru, kde je spatřováno riziko možného zaseknutí kola při nárazu vozidla.

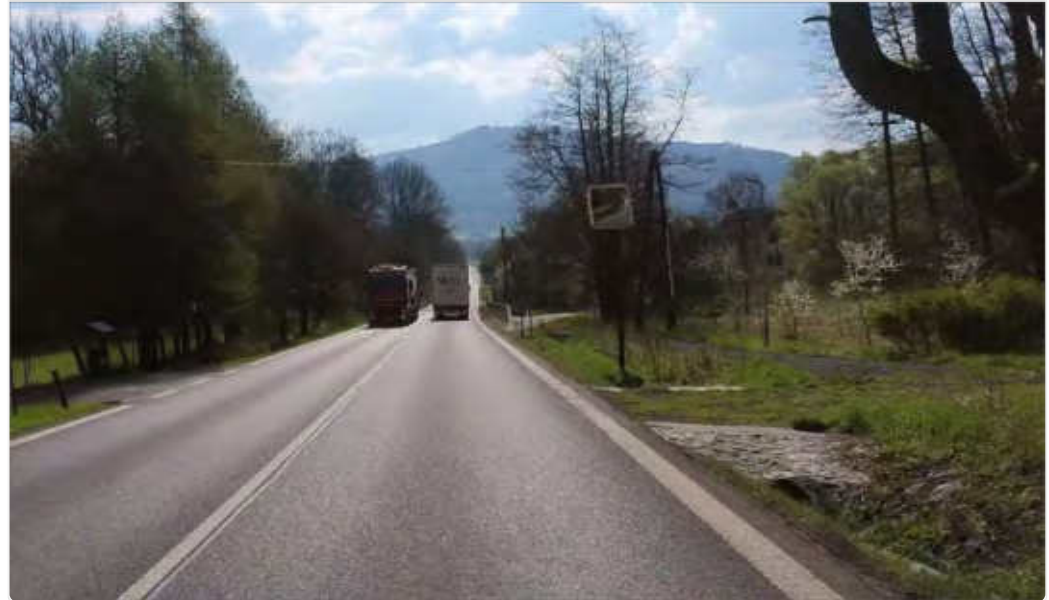
Deficit přetrvává
Revize II. (2022)

Bezpečnostní deficit Pevná překážka
Kategorie 2× - Tuhé čelo trubního propustku pod - sjezdem / samostatným sjezdem
Závažnost rizika **Nizká**
Poznámka Pevnou překážku nepředstavuje samotné tuhé čelo propustku, ale trouba o velkém průměru, kde je spatřováno riziko možného zaseknutí kola při nárazu vozidla.

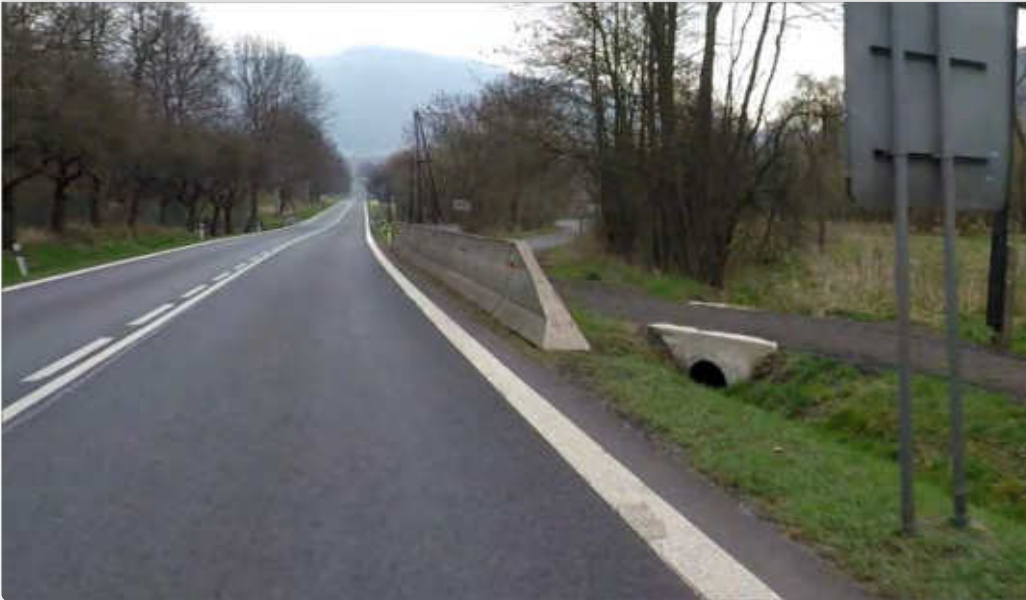
I/13 - Směr staničení | km 16,408 | Správa Karlovy Vary | 50,333019N, 13,007594E | ID 2610
Nově evidováno
Revize I. (2019)
Bez reakce

Bezpečnostní deficit Pevná překážka
Kategorie 1x - Tuhé čelo trubního propustku pod - sjezdem / samostatným sjezdem
Závažnost rizika **Střední**
Poznámka -

Návrh opatření Systematické opatření I. (instalace deformačních prvků, ochránění, zešikmení, zrušení)
Poznámka -
Náročnost realizace **Složité řešení**

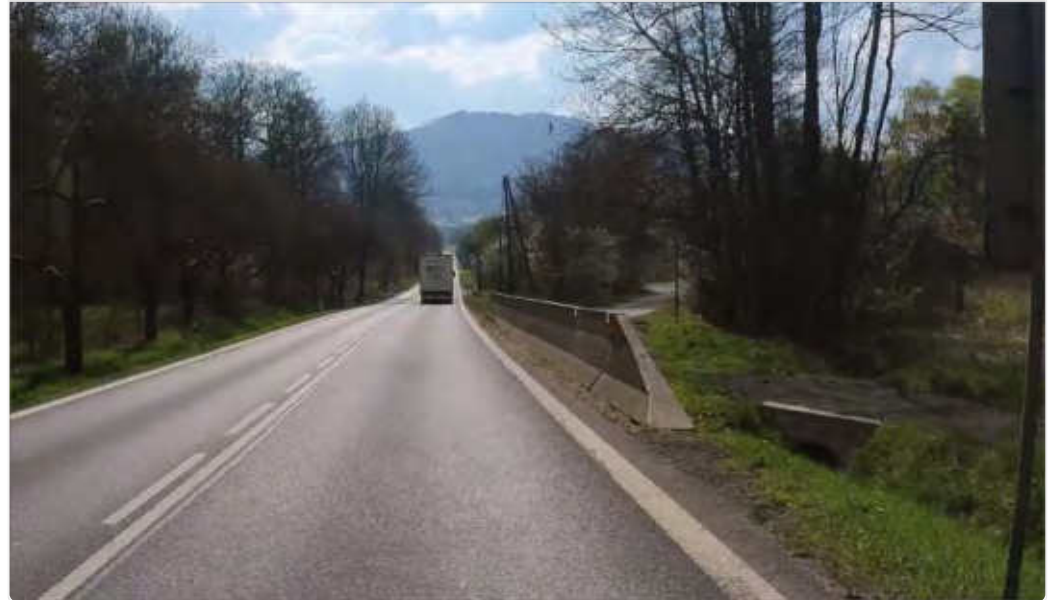
Deficit přetrvává
Revize II. (2022)
Bez reakce

Bezpečnostní deficit Pevná překážka
Kategorie 1x - Tuhé čelo trubního propustku pod - sjezdem / samostatným sjezdem
Závažnost rizika **Střední**
Poznámka -

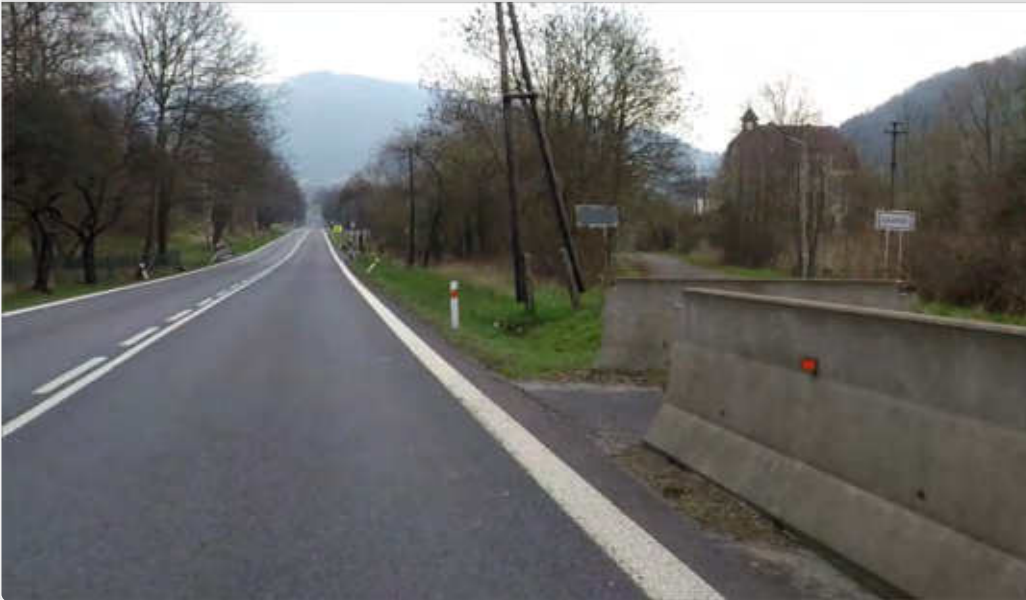
I/13 - Směr staničení | km 16,454 | Správa Karlovy Vary | 50,332886N, 13,008147E | ID 637
Deficit přetrvává
Revize I. (2019)

Bezpečnostní deficit	Zádržné zařízení
Kategorie	<input checked="" type="checkbox"/> 2× - Neadekvátně provedené svodidlo (např. malý poloměr zaoblení, nevhodná poloha umístění)
Závažnost rizika	Střední
Poznámka	Absence náběhových dílů betonového svodidla. Rizikové pro vozidla jedoucí v protisměru.

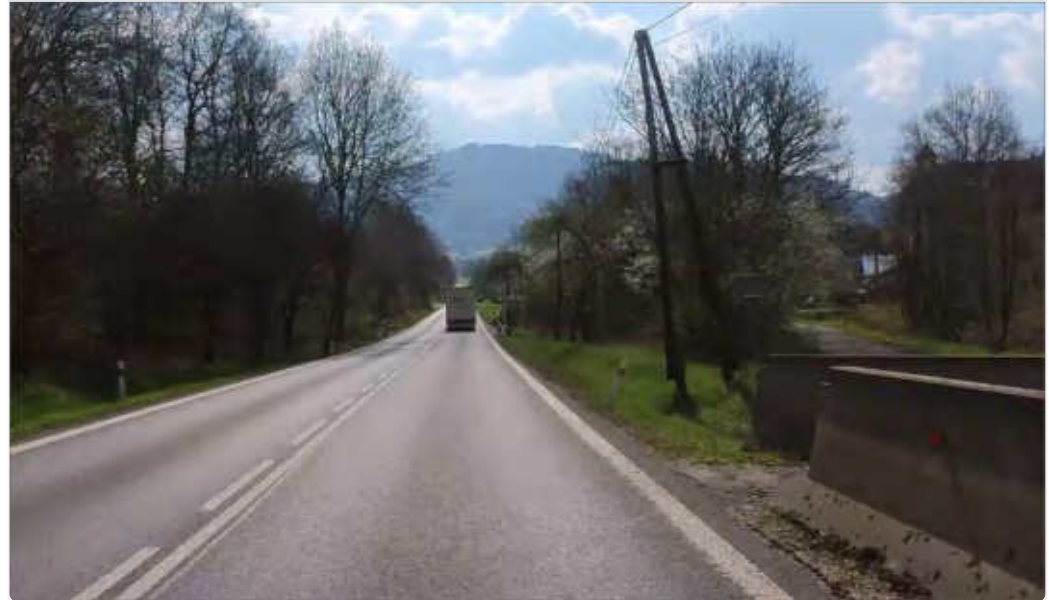
Deficit přetrvává
Revize II. (2022)

Bezpečnostní deficit	Zádržné zařízení
Kategorie	<input checked="" type="checkbox"/> 2× - Neadekvátně provedené svodidlo (např. malý poloměr zaoblení, nevhodná poloha umístění)
Závažnost rizika	Střední
Poznámka	Absence náběhových dílů betonového svodidla. Rizikové pro vozidla jedoucí v protisměru.

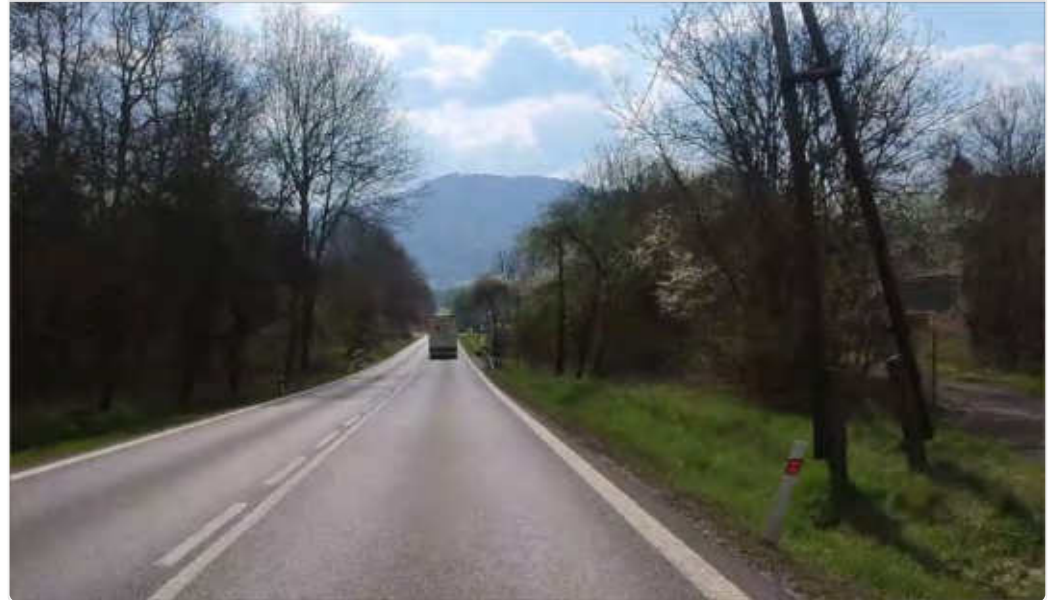
Deficit přetrvává
Revize II. (2022)

Bezpečnostní deficit Pevná překážka
Kategorie 2x - Sloupy el. vedení, VO apod.
 20 m - Stromy, vzrostlá zeleň
Závažnost rizika **Střední**
Poznámka -

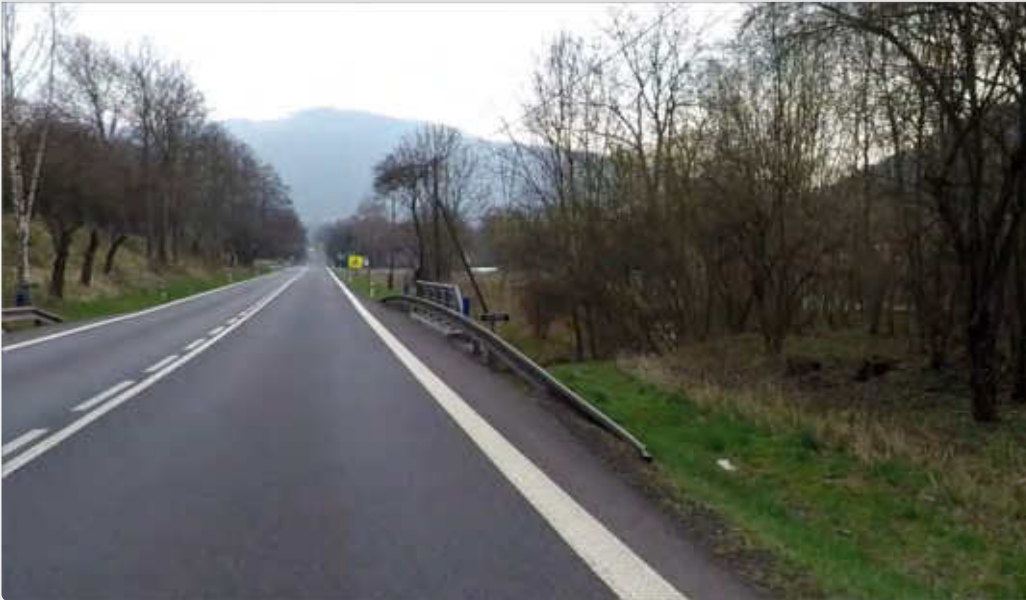
I/13 - Směr staničení | km 16,518 | Správa Karlovy Vary | 50,332668N, 13,008984E | ID 640
Deficit přetrvává
Revize I. (2019)

Bezpečnostní deficit	Zádržné zařízení
Kategorie	<input checked="" type="checkbox"/> 1x - Krátké svodidlo před - mostem (MÚK, křížením PK, vodoteč) <input checked="" type="checkbox"/> 1x - Neadekvátně realizovaný začátek / konec svodidel
Závažnost rizika	Střední
Poznámka	Krátké svodidlo před mostem v obou směrech. Výškový náběh svodidla není pevně zavázán do zemního tělesa.
