PŘÍLOHA 2.1

**Vyhodnocení identifikovaných dopravně-bezpečnostních deficitů
v rámci první a druhé revizní BI PK z roku 2019 a 2022**

I/13

km 0,000 – 27,069

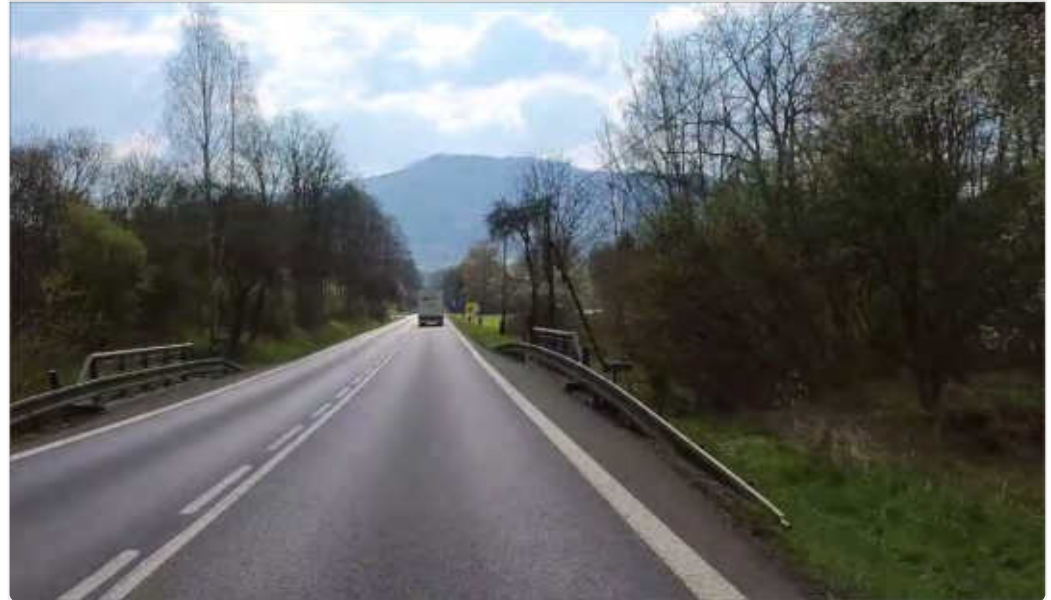
Deficit přetrvává
Revize II. (2022)

Bezpečnostní deficit	Zádržné zařízení
Kategorie	<input checked="" type="checkbox"/> 1x - Krátké svodidlo před - mostem (MÚK, křížením PK, vodoteč) <input checked="" type="checkbox"/> 1x - Neadekvátně realizovaný začátek / konec svodidel
Závažnost rizika	Střední
Poznámka	Krátké svodidlo před mostem v obou směrech. Výškový náběh svodidla není pevně zavázán do zemního tělesa.

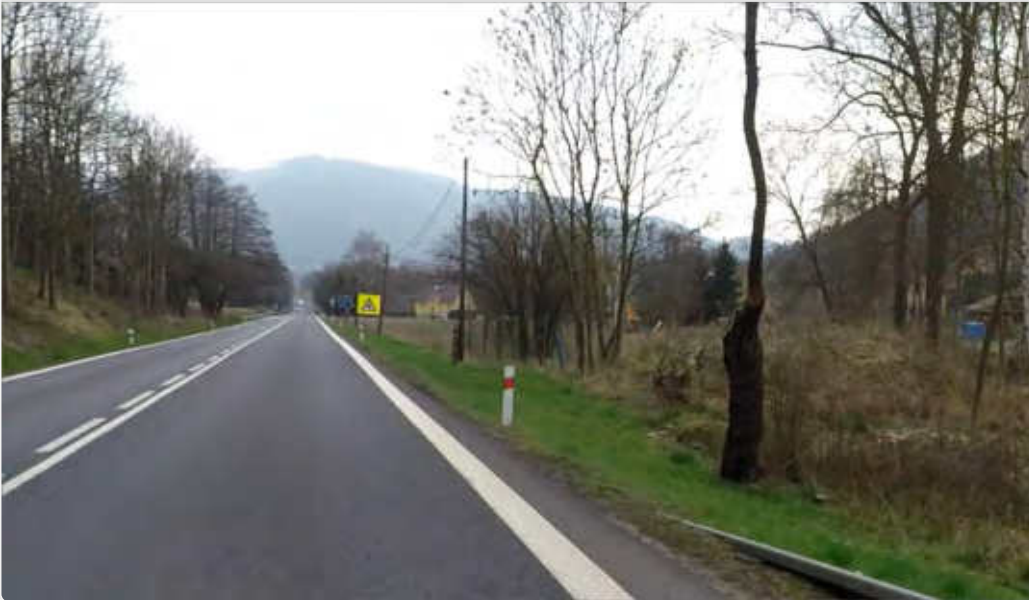
I/13 - Směr staničení | km 16,562 | Správa Karlovy Vary | 50,332527N, 13,009509E | ID 641
Deficit přetrvává
Revize I. (2019)

Bezpečnostní deficit Pevná překážka
Kategorie 150 m - Sloupy el. vedení, VO apod.
 2x - Stromy, vzrostlá zeleň
Závažnost rizika **Střední**
Poznámka -

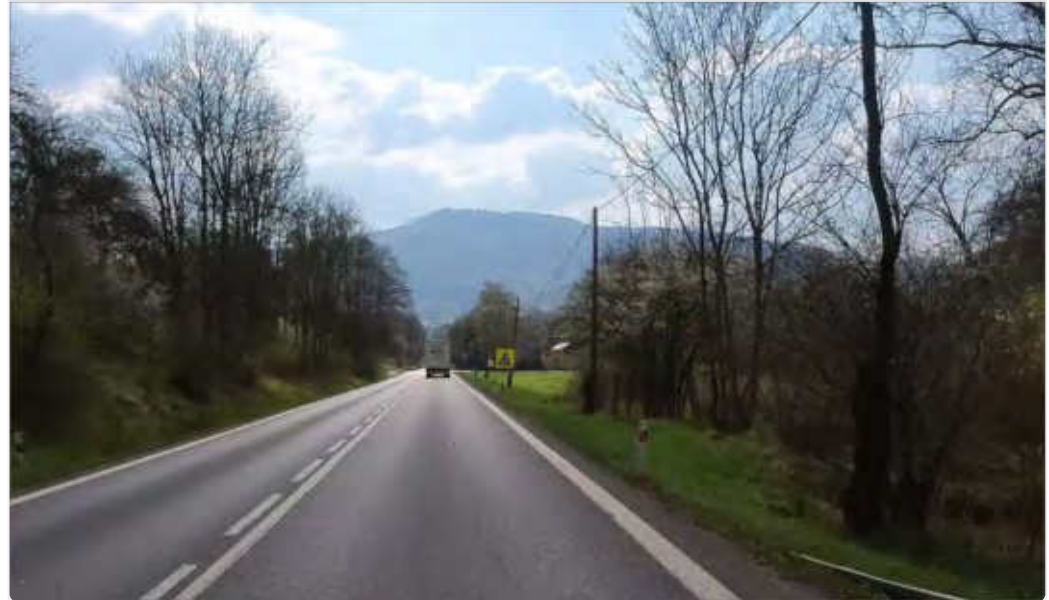
Deficit přetrvává
Revize II. (2022)

Bezpečnostní deficit Pevná překážka
Kategorie 150 m - Sloupy el. vedení, VO apod.
 2x - Stromy, vzrostlá zeleň
Závažnost rizika **Střední**
Poznámka -

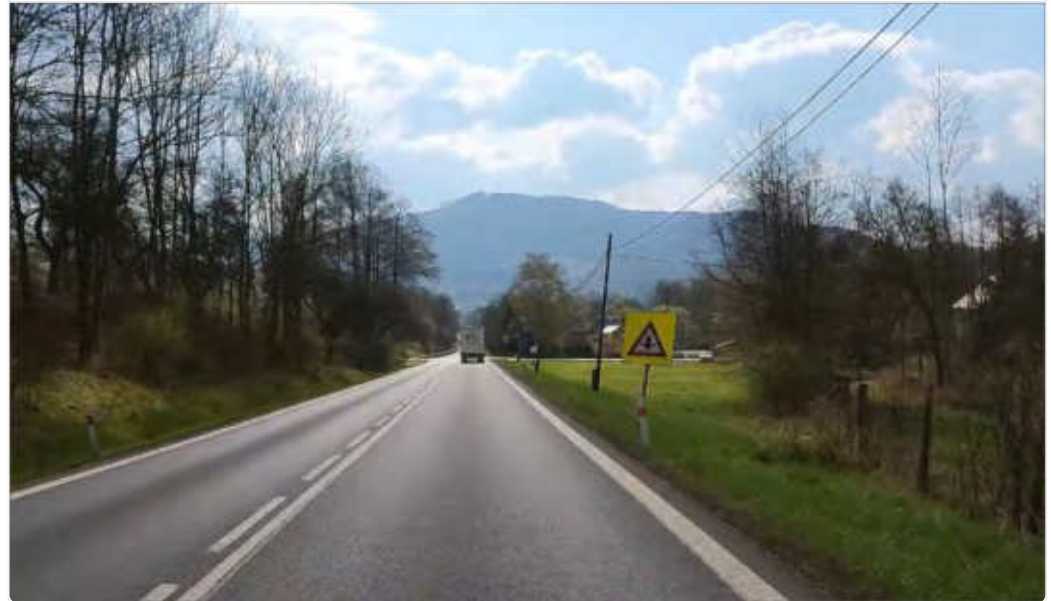
Revize II. (2022)

Bezpečnostní deficit Křižovatka
Kategorie 1x - Neadekvátní stav SDZ
Závažnost rizika **Nízká**
Poznámka SDZ P 1 je vyvráceno.

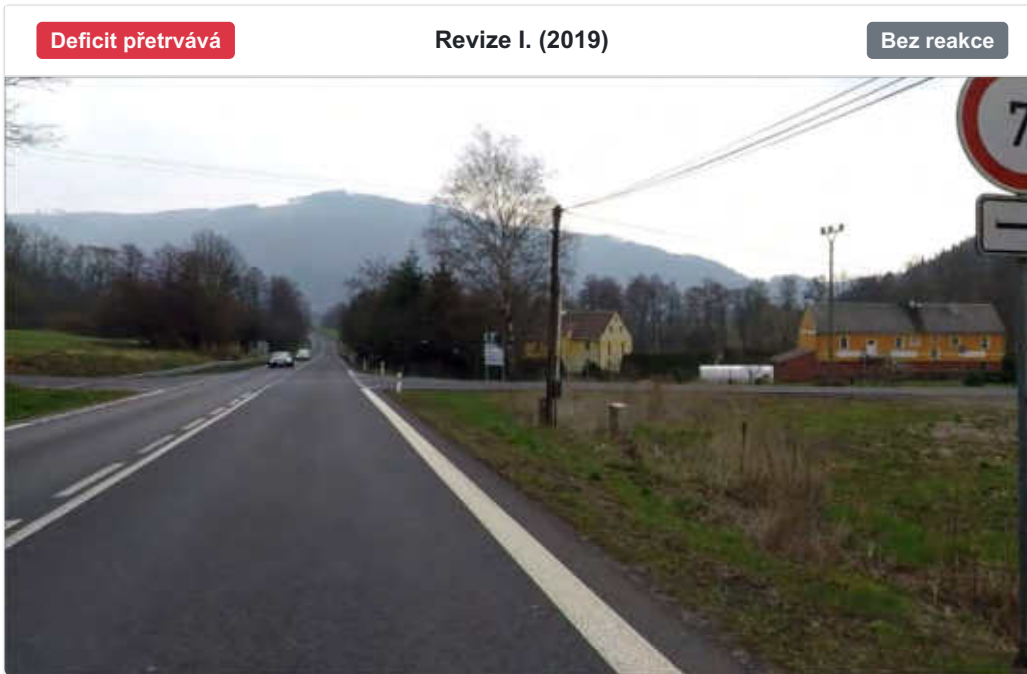
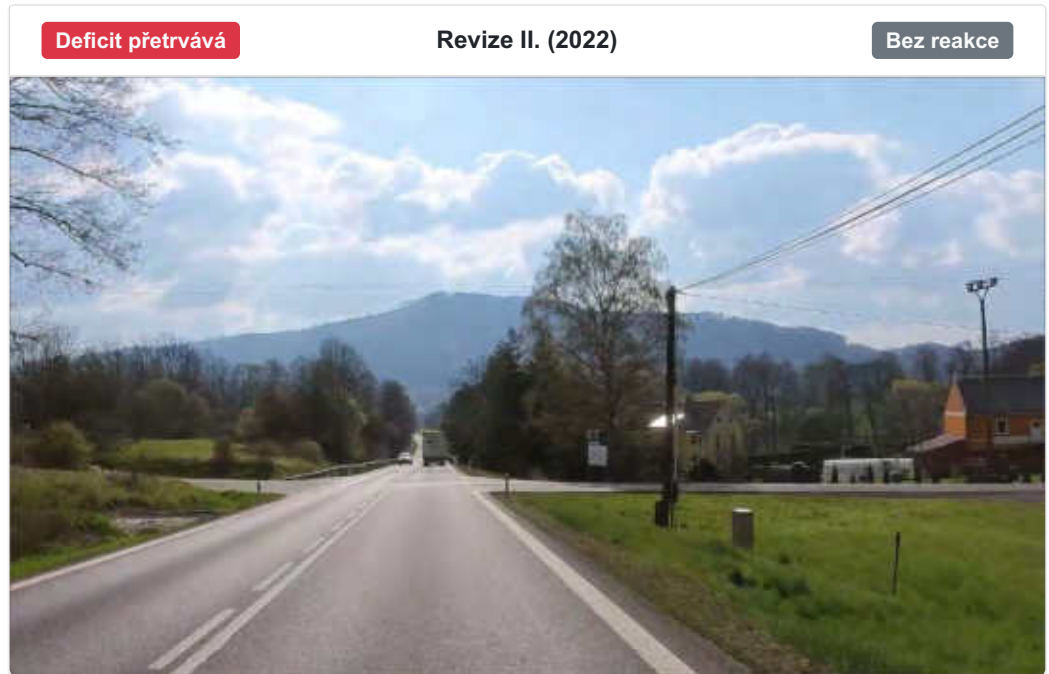
I/13 - Směr staničení | km 16,714 | Správa Karlovy Vary | 50,332001N, 13,011535E | ID 862

Bezpečnostní deficit	Autobusová zastávka
Kategorie	<input checked="" type="checkbox"/> 1× - Absence nebo opotřebované VDZ <input checked="" type="checkbox"/> 1× - Absence SDZ nebo dopravního zařízení <input checked="" type="checkbox"/> 1× - Neadekvátní podmínky pro pěší - krátká / neadekvátně provedená nástupní hrana a absence návaznosti na pěší infrastrukturu <input checked="" type="checkbox"/> 1× - Nevhodný typ zastávky (zastávka se nachází v jízdním pruhu)
Závažnost rizika	Střední
Poznámka	Absence VDZ V 11a. Absence SDZ IJ 4b.

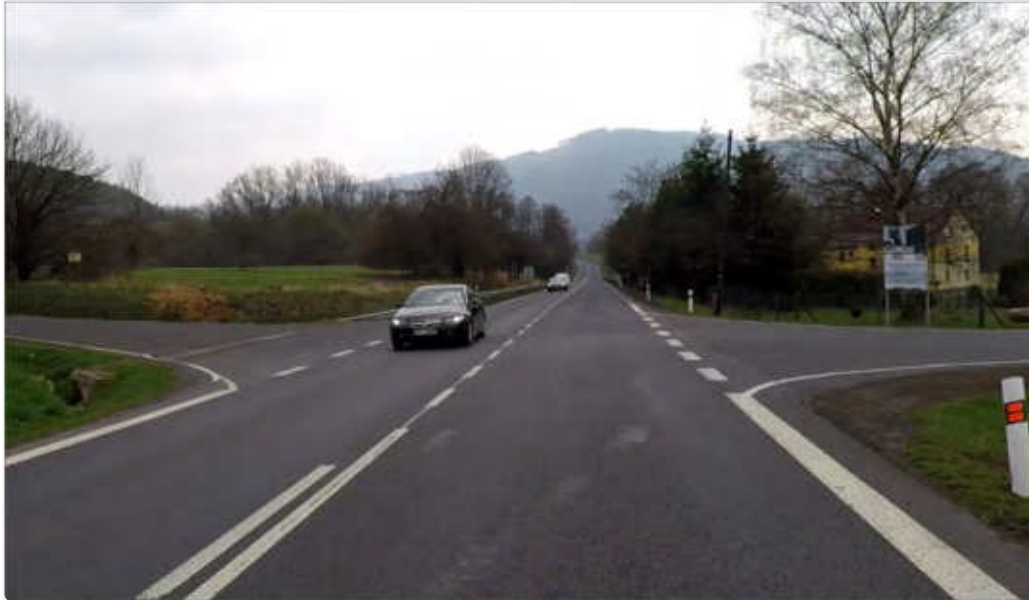
I/13 - Směr staničení | km 16,742 | Správa Karlovy Vary | 50,331944N, 13,011898E | ID 647
Deficit přetrvává
Revize I. (2019)

Bezpečnostní deficit Křižovatka
Kategorie 1× - Rozlehlá křižovatka, neadekvátní usměrnění dopravy
Závažnost rizika **Nizká**
Poznámka -

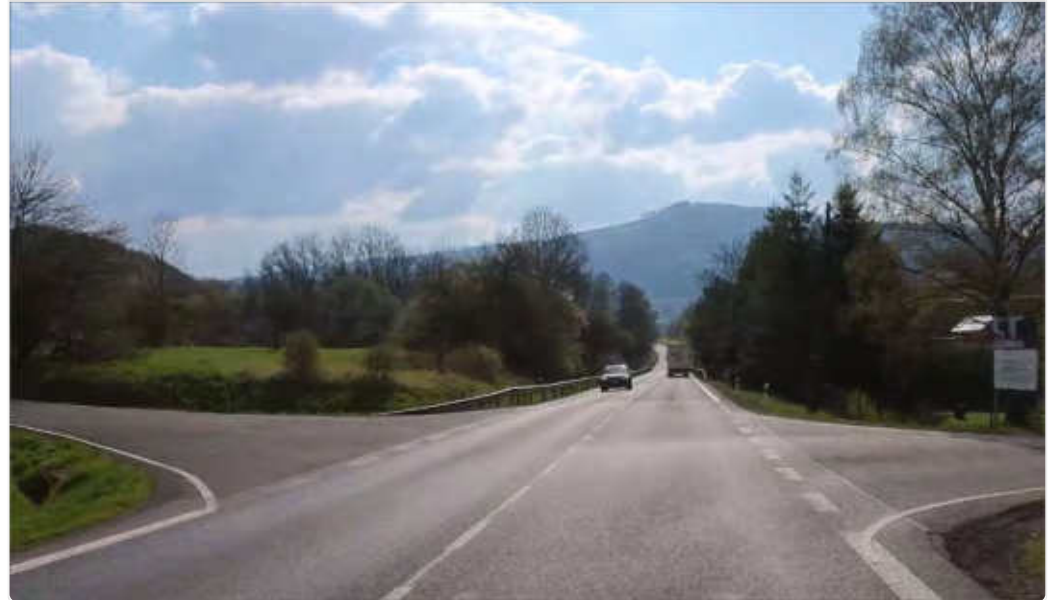
Změna deficitu
Revize II. (2022)

Bezpečnostní deficit Křižovatka
Kategorie 1× - Absence nebo opotřebované VDZ
 1× - Rozlehlá křižovatka, neadekvátní usměrnění dopravy
Závažnost rizika **Nizká**
Poznámka Opotřebované VDZ V 2b v prostoru křižovatky.

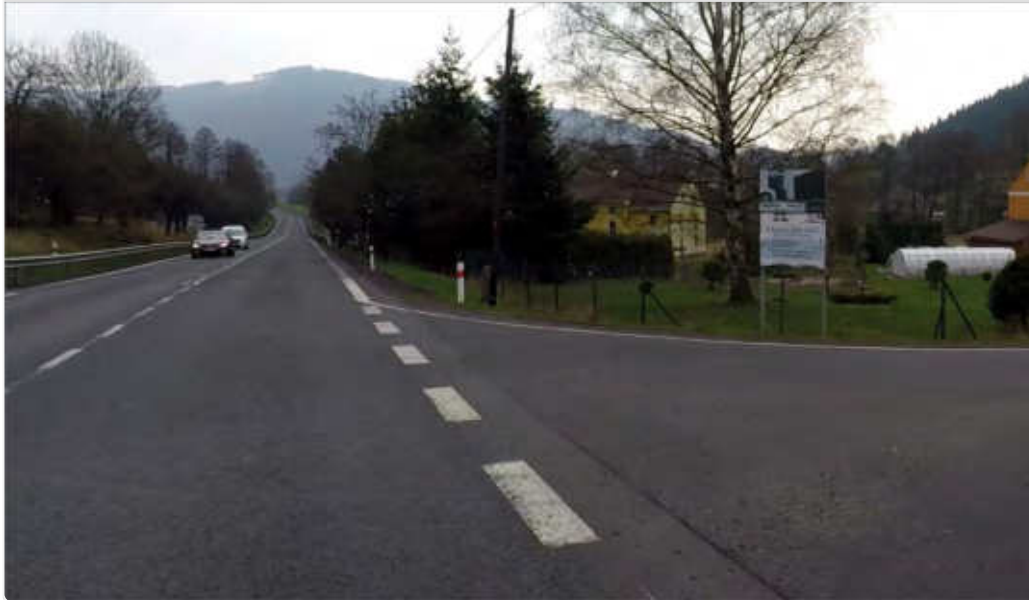
Revize I. (2019)

Bezpečnostní deficit Reklamní zařízení
Kategorie 1× - Reklamní zařízení (rušivý efekt na účastníky silničního provozu)
Závažnost rizika Nizká
Poznámka -

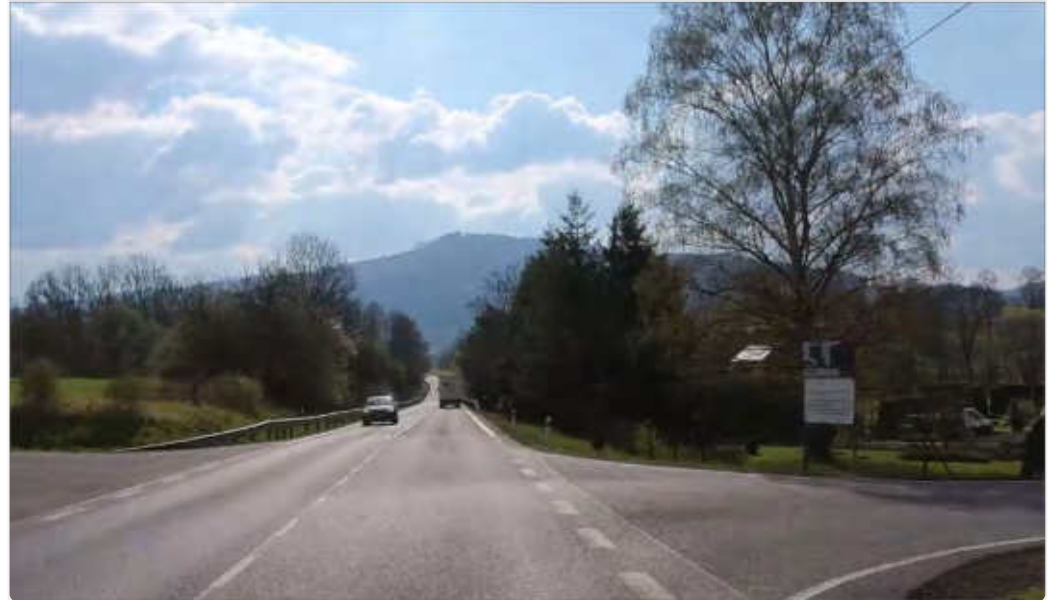
Revize II. (2022)

Bezpečnostní deficit Reklamní zařízení
Kategorie 1× - Reklamní zařízení (rušivý efekt na účastníky silničního provozu)
Závažnost rizika Nizká
Poznámka -

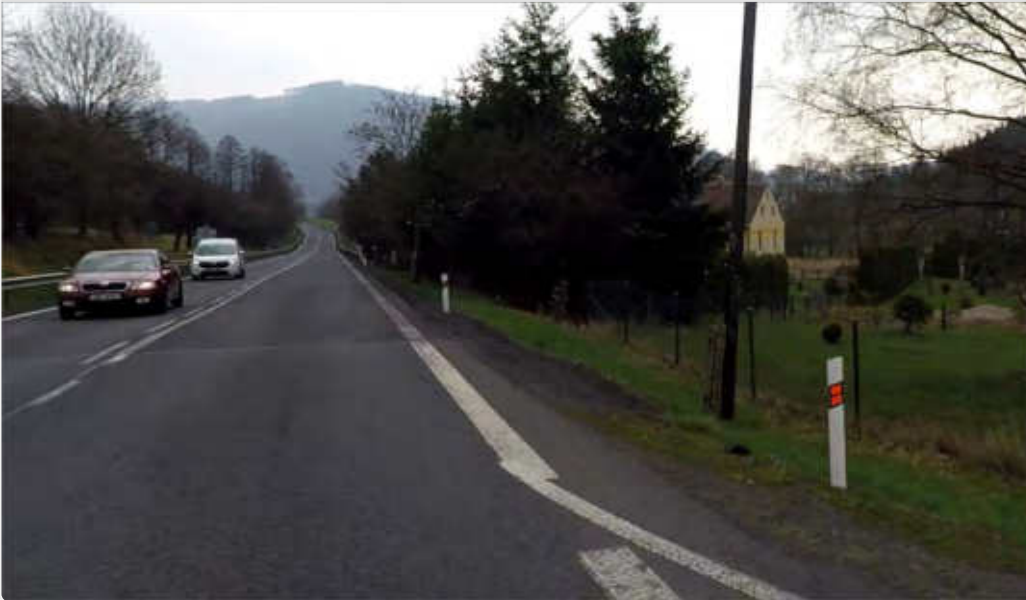
Revize I. (2019)

Bezpečnostní deficit Technický stav vozovky
Kategorie ↗ 3100 m - Absence zpevněné krajnice
Závažnost rizika Střední
Poznámka -

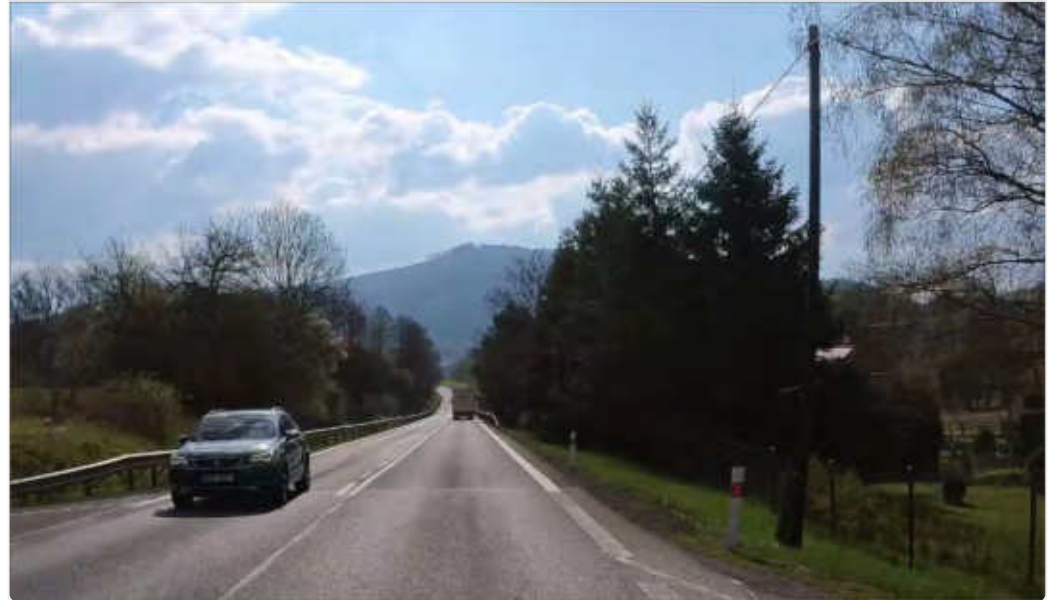
Revize II. (2022)

Bezpečnostní deficit Technický stav vozovky
Kategorie ↗ 3100 m - Absence zpevněné krajnice
Závažnost rizika Střední
Poznámka -

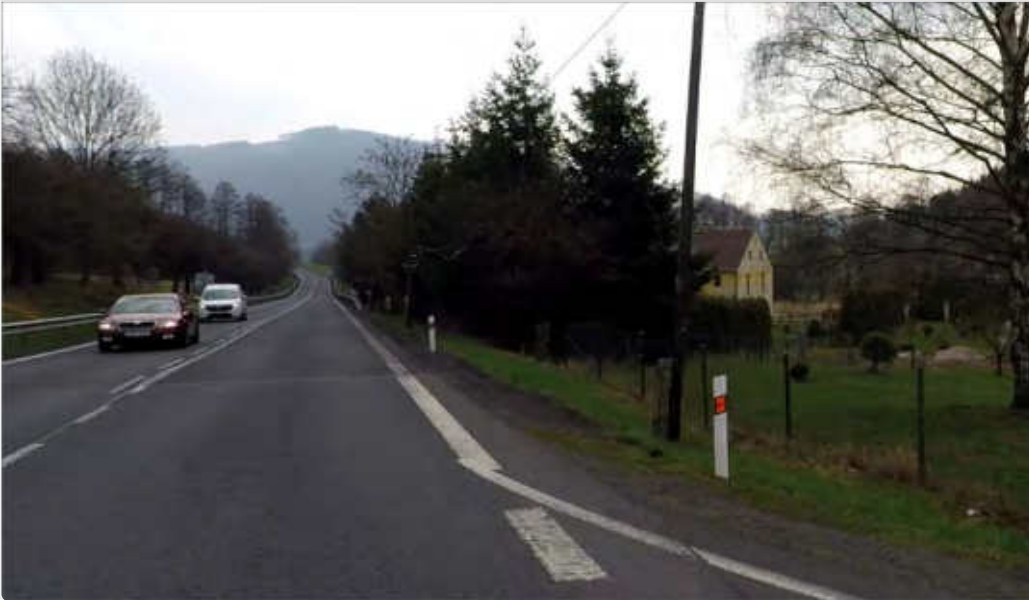
Revize I. (2019)

Bezpečnostní deficit	Pevná překážka
Kategorie	☞ 70 m - Sloupy el. vedení, VO apod.
Závažnost rizika	Vysoká
Poznámka	-

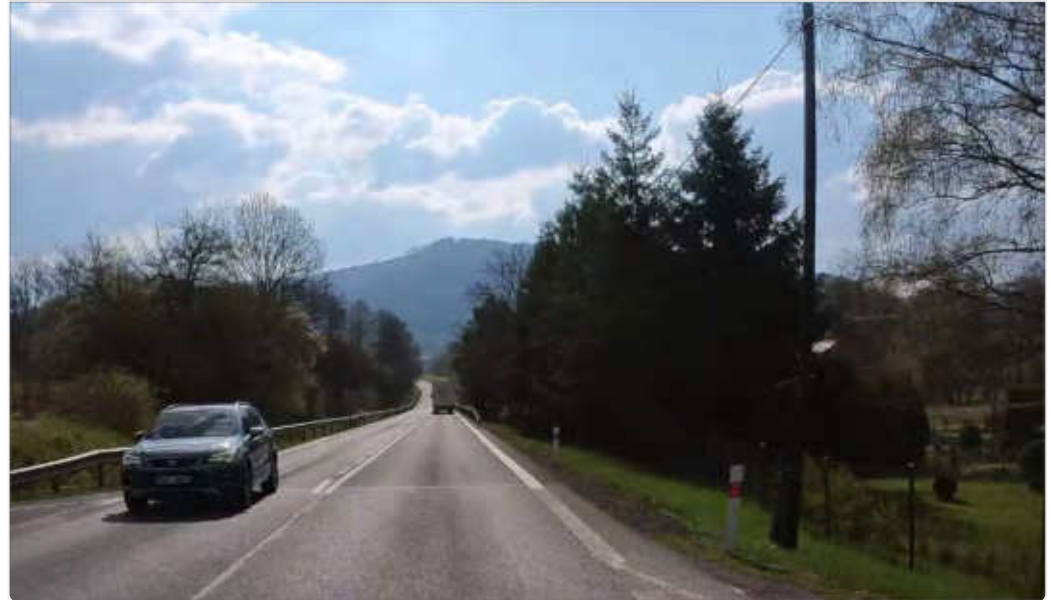
Revize II. (2022)

Bezpečnostní deficit	Pevná překážka
Kategorie	☞ 70 m - Sloupy el. vedení, VO apod.
Závažnost rizika	Vysoká
Poznámka	-

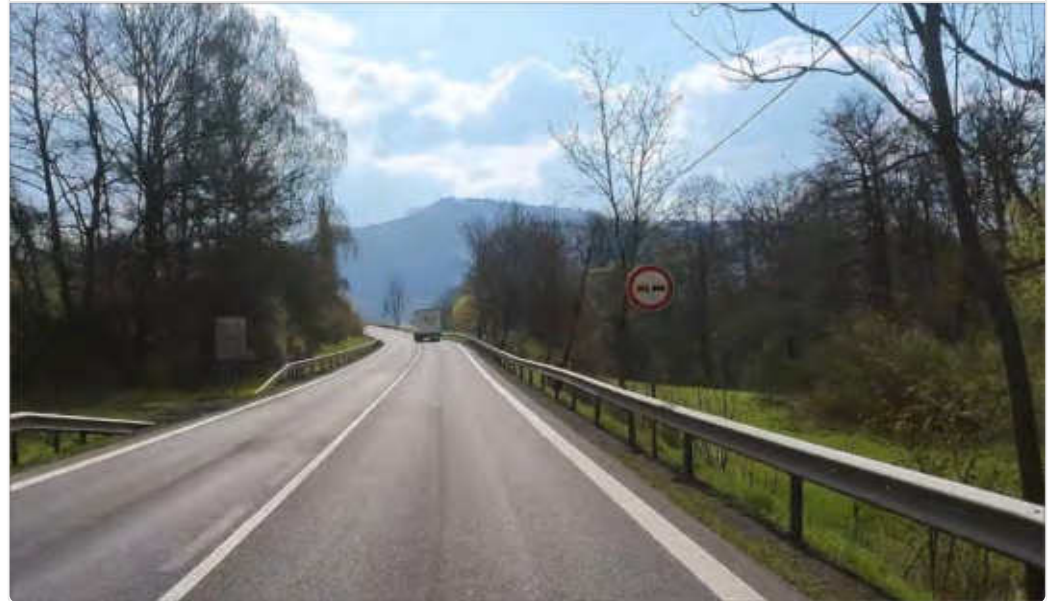
Revize II. (2022)

Bezpečnostní deficit Mezikřižovatkový úsek
Kategorie 1x - Neadekvátní umístění SDZ
Závažnost rizika **Nízká**
Poznámka Neopodstatněné umístění SDZ B 21a.

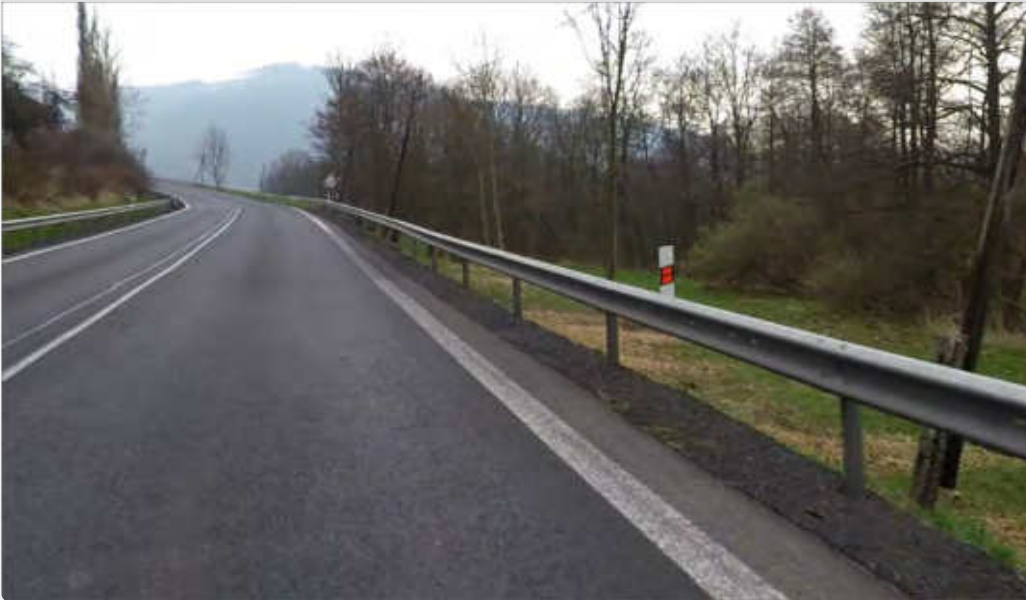
I/13 - Směr staničení | km 17,020 | Správa Karlovy Vary | 50,330963N, 13,015363E | ID 3361
Nově evidováno
Revize I. (2019)
Bez reakce

Bezpečnostní deficit	Zádržné zařízení
Kategorie	☞ 180 m - Neadekvátně provedené svodidlo (např. malý poloměr zaoblení, nevhodná poloha umístění)
Závažnost rizika	Střední
Poznámka	Nedostatečná šířka nepevněné krajnice za svodidlem v případě nárazu do svodidla může způsobit jeho vyvrácení a následný pád vozidla z PK.

Návrh opatření	Náprava provedení záchytného zařízení
Poznámka	-
Náročnost realizace	Složité řešení

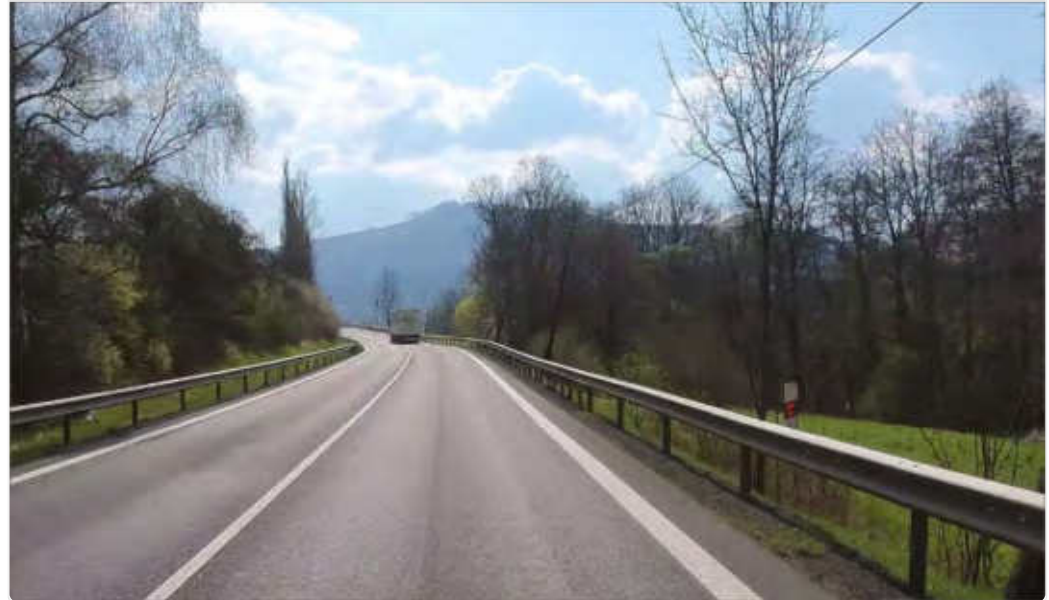
Deficit přetrvává
Revize II. (2022)
Bez reakce

Bezpečnostní deficit	Zádržné zařízení
Kategorie	☞ 180 m - Neadekvátně provedené svodidlo (např. malý poloměr zaoblení, nevhodná poloha umístění)
Závažnost rizika	Střední
Poznámka	Nedostatečná šířka nepevněné krajnice za svodidlem v případě nárazu do svodidla může způsobit jeho vyvrácení a následný pád vozidla z PK.

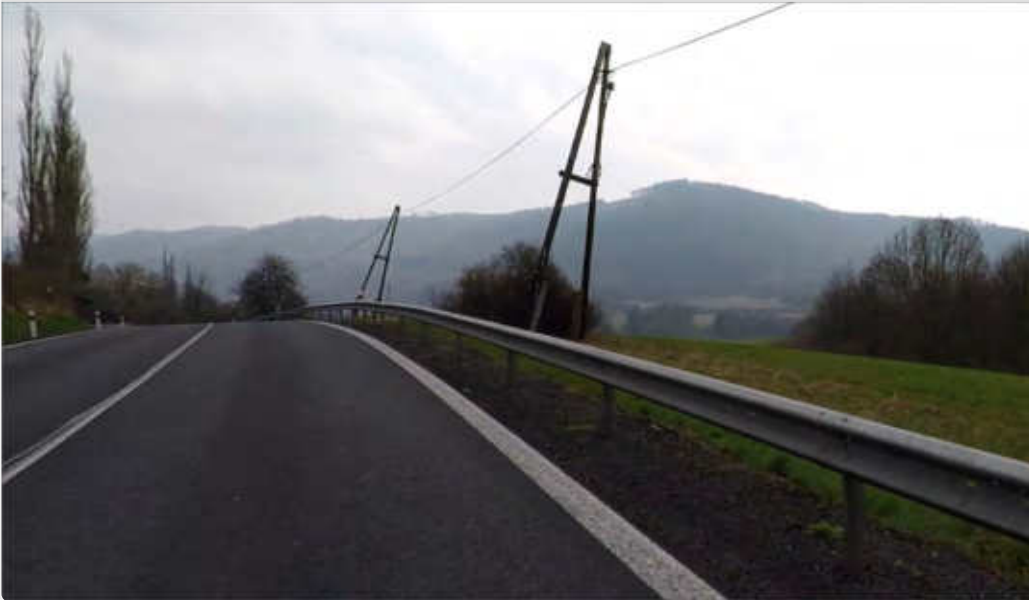
I/13 - Směr staničení | km 17,236 | Správa Karlovy Vary | 50,330444N, 13,018391E | ID 654
Eliminováno
Revize I. (2019)

Bezpečnostní deficit Pevná překážka
Kategorie 0× - Sloupy el. vedení, VO apod.
 0 m - Stromy, vzrostlá zeleň
Závažnost rizika **Vysoká**
Poznámka -

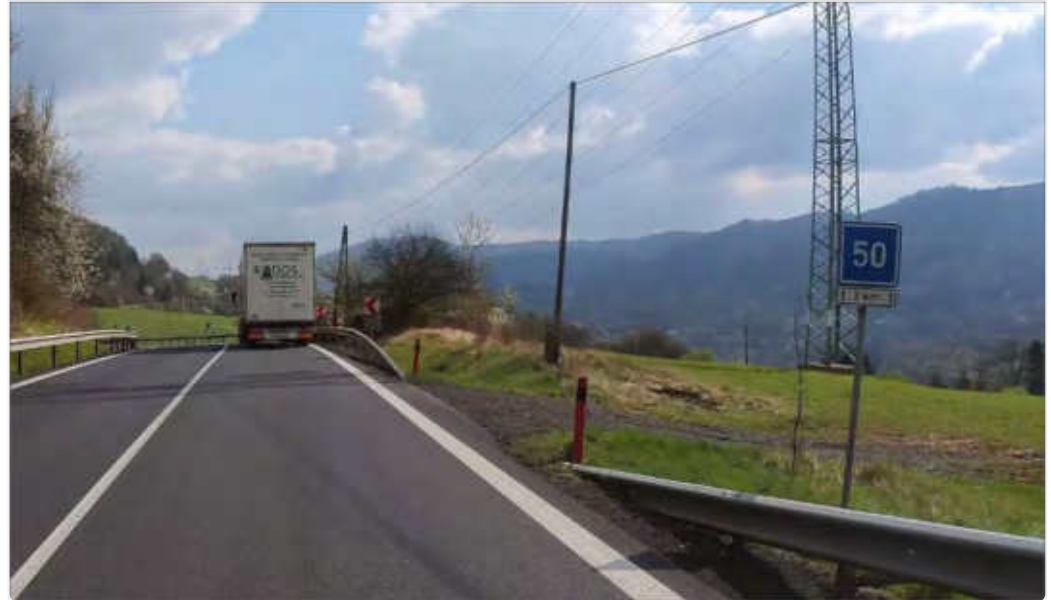
Deficit přetrvává
Revize II. (2022)

Bezpečnostní deficit Sjezd / samostatný sjezd / parkoviště
Kategorie 1× - Neadekvátní dopravní zařízení
Závažnost rizika **Nizká**
Poznámka Nevhodné umístění DZ Z 11c/d u nevýznamného sjezdu.

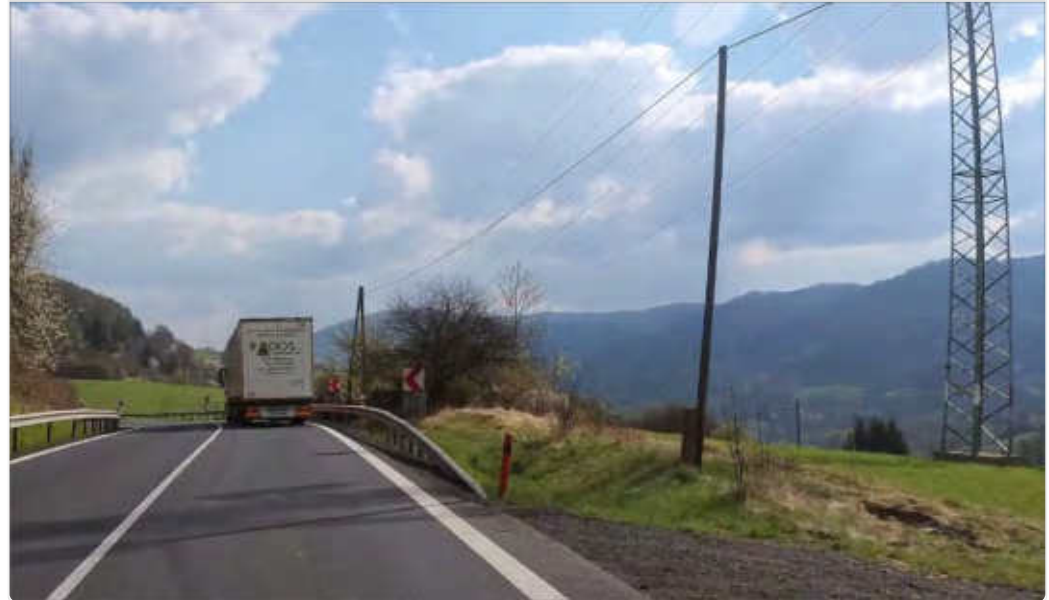
Deficit přetrvává
Revize II. (2022)

Bezpečnostní deficit Pevná překážka
Kategorie 1× - Sloupy el. vedení, VO apod.
Závažnost rizika **Střední**
Poznámka -

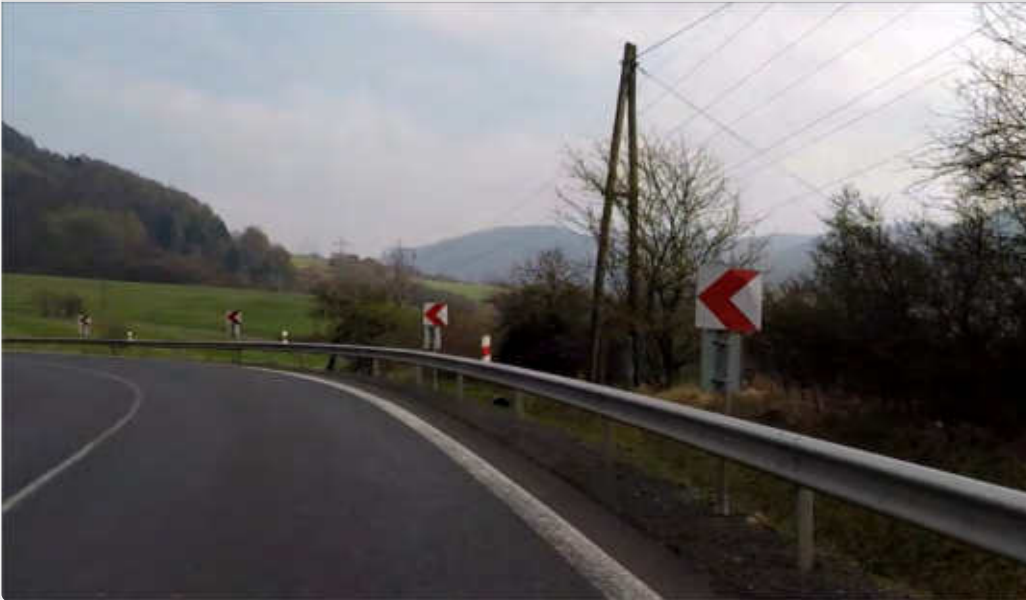
I/13 - Směr staničení | km 17,870 | Správa Karlovy Vary | 50,331345N, 13,026980E | ID 659
Eliminováno
Revize I. (2019)

Bezpečnostní deficit	Pevná překážka
Kategorie	<input checked="" type="checkbox"/> 0× - Polotuhé zemní těleso sjezdu / samostatného sjezdu <input checked="" type="checkbox"/> 0× - Sloupy el. vedení, VO apod. <input checked="" type="checkbox"/> 0× - Stromy, vzrostlá zeleň
Závažnost rizika	Střední
Poznámka	-

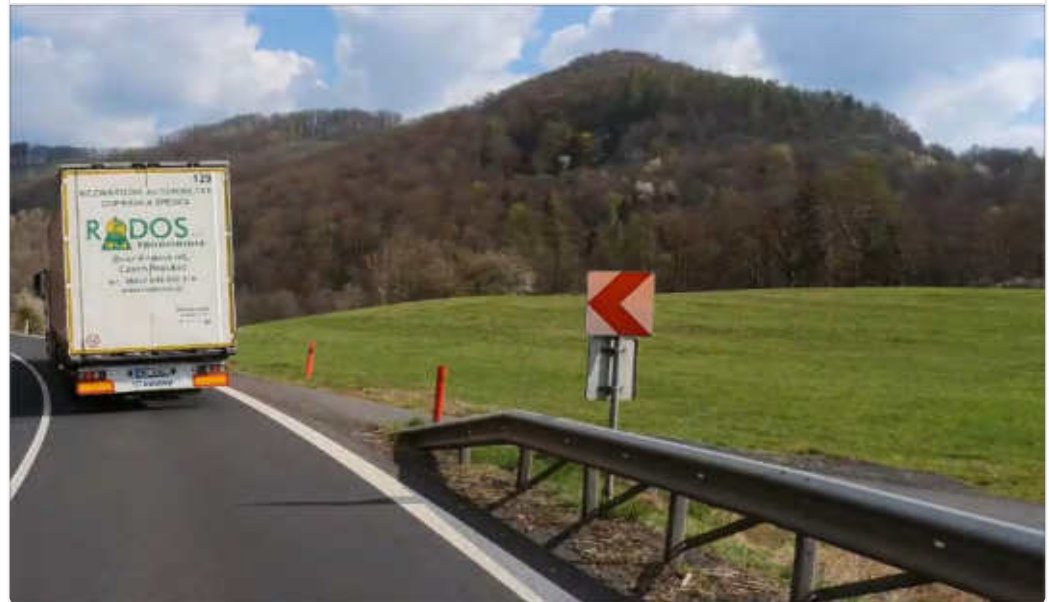
Bezpečnostní deficit Zadržné zařízení
Kategorie 1x - Krátký výškový náběh svodidla
Závažnost rizika **Nízká**
Poznámka Krátký výškový náběh svodidla rizikový pro protisměr.

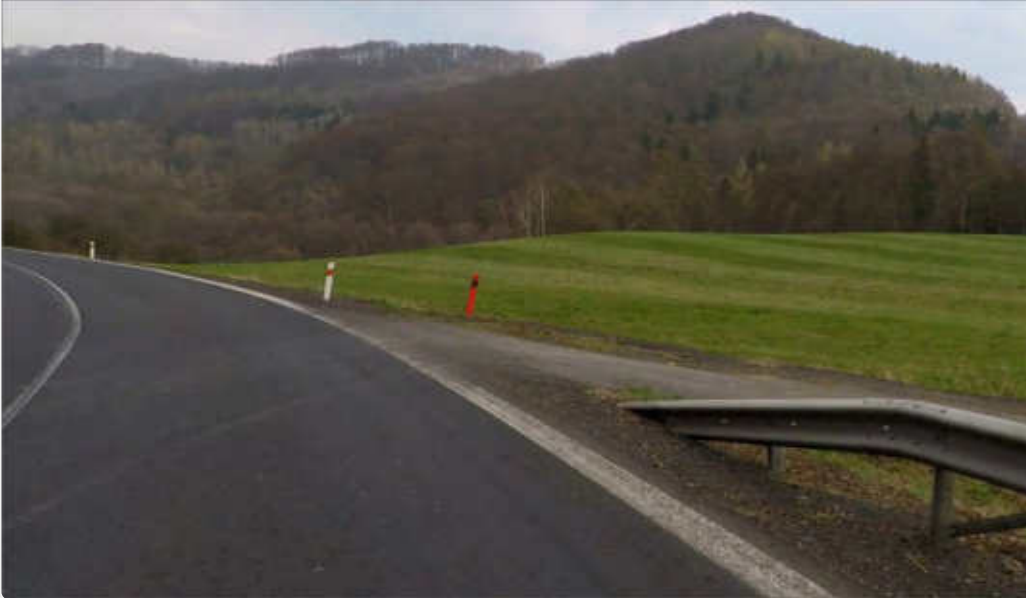
I/13 - Směr staničení | km 18,179 | Správa Karlovy Vary | 50,333714N, 13,029286E | ID 661
Deficit přetrvává
Revize I. (2019)

Bezpečnostní deficit Sjezd / samostatný sjezd / parkoviště
Kategorie 1× - Neadekvátní dopravní zařízení
Závažnost rizika **Nizká**
Poznámka Nevhodné umístění DZ Z 11c/d u nevýznamného sjezdu.

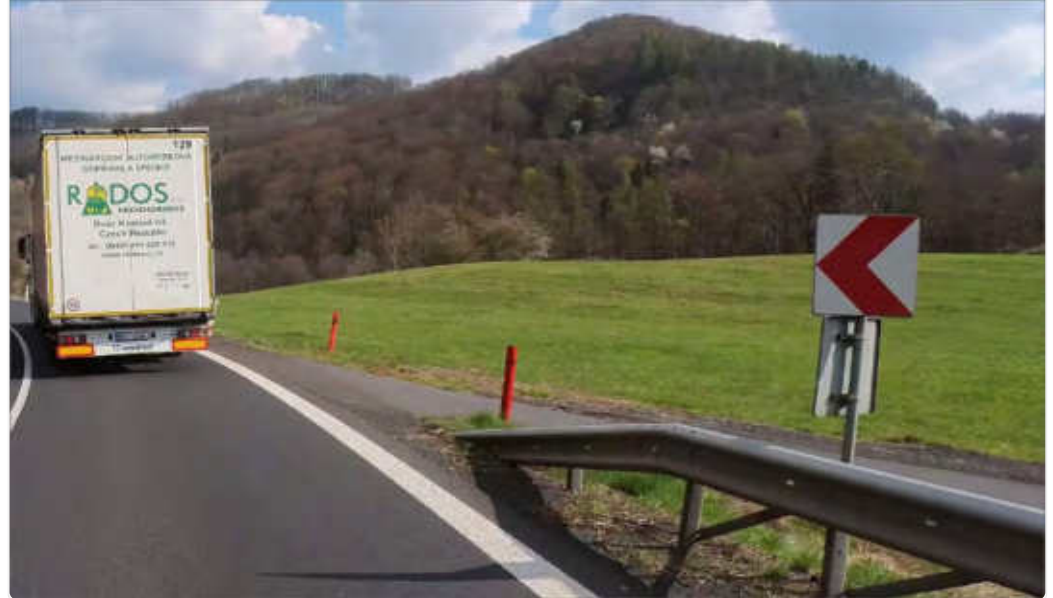
Bezpečnostní deficit Sjezd / samostatný sjezd / parkoviště
Kategorie 1× - Neadekvátní dopravní zařízení
Závažnost rizika **Nizká**
Poznámka Nevhodné umístění DZ Z 11c/d u nevýznamného sjezdu.

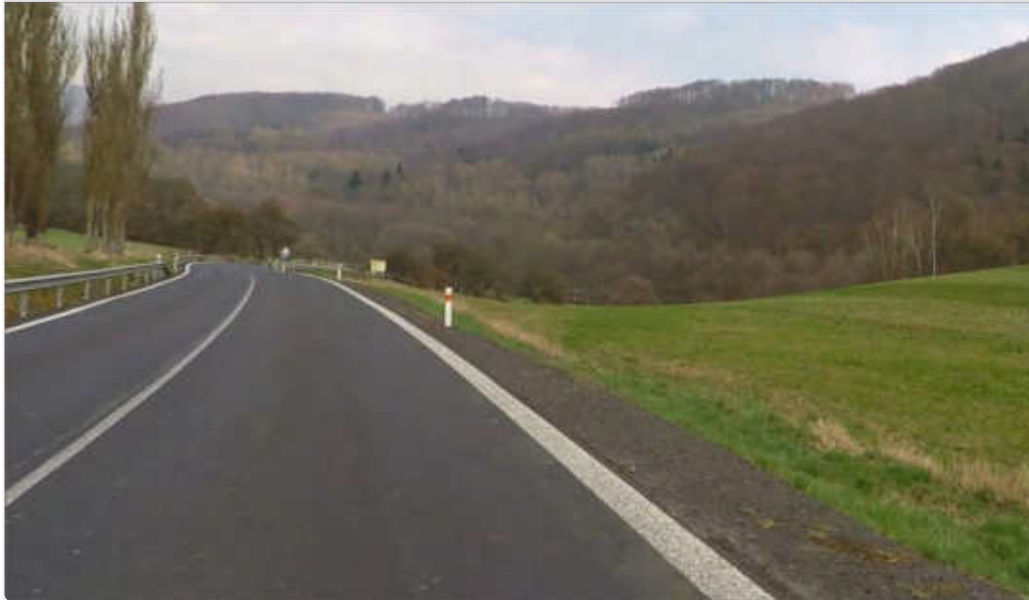
Bezpečnostní deficit Pevná překážka
Kategorie → 0 m - Stromy, vzrostlá zeleň
Závažnost rizika Střední
Poznámka -

Bezpečnostní deficit Pevná překážka
Kategorie → 60 m - Vzrostlá zeleň (průměr kmene do 0,1 m)
Závažnost rizika Nízká
Poznámka Vzrostlá zeleň nacházející se v blízkosti PK primárně představuje riziko do budoucna.

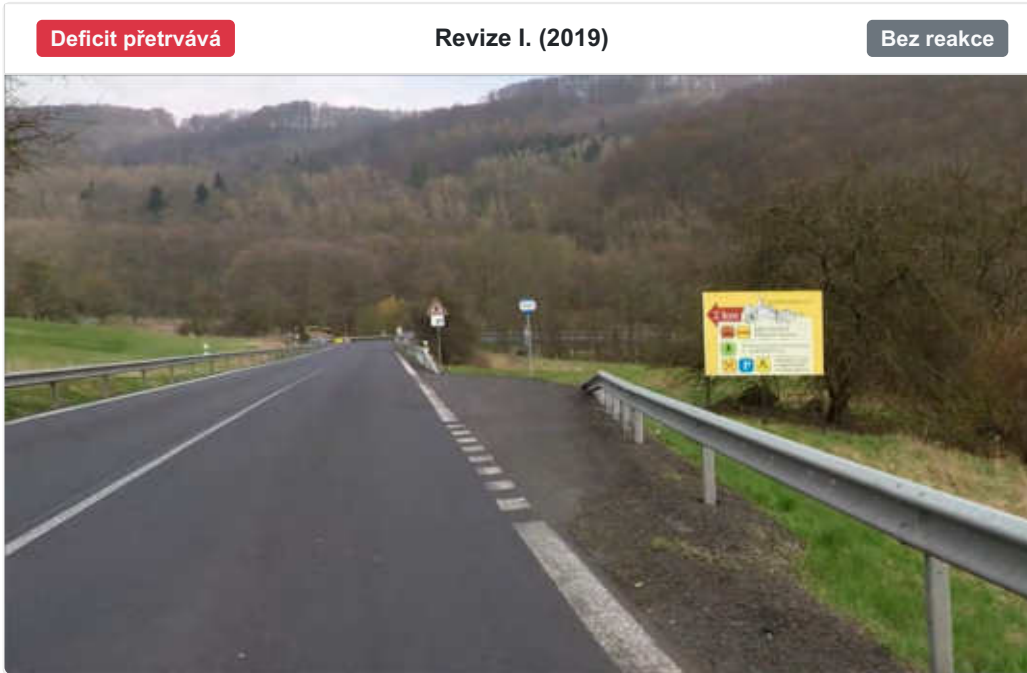
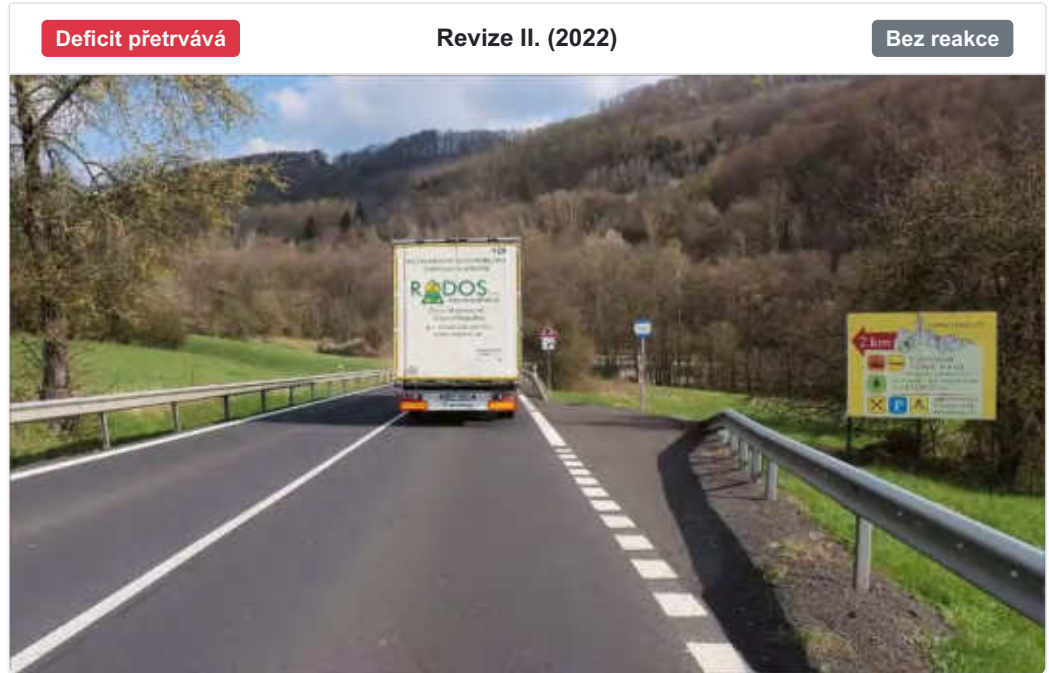
I/13 - Směr staničení | km 18,377 | Správa Karlovy Vary | 50,335526N, 13,029046E | ID 670

Bezpečnostní deficit	Autobusová zastávka
Kategorie	<input checked="" type="checkbox"/> 1× - Absence nebo opotřebované VDZ <input checked="" type="checkbox"/> 1× - Neadekvátní podmínky pro pěší - krátká / neadekvátně provedená nástupní hrana a absence návaznosti na pěší infrastrukturu <input checked="" type="checkbox"/> 1× - Nevhodné uspořádání zastávky - nedostatečná šířka nebo délka zálivu
Závažnost rizika	Střední
Poznámka	Absence VDZ V 11a, V 12a. Délka zálivu je 25 m. Neadekvátní šířka zálivu.

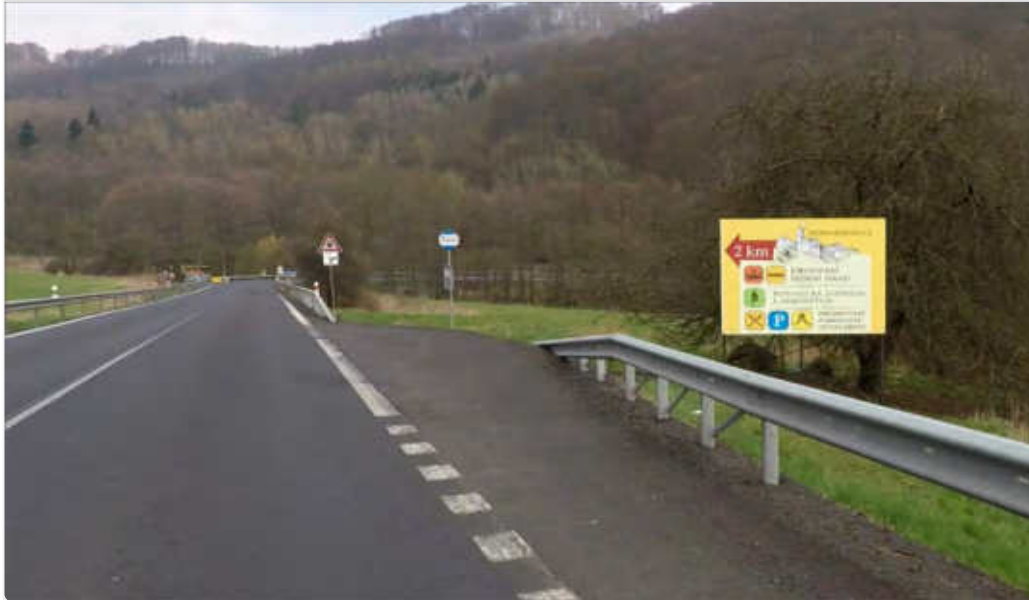
Bezpečnostní deficit Pevná překážka
Kategorie 0x - Strom
Závažnost rizika **Nizká**
Poznámka -

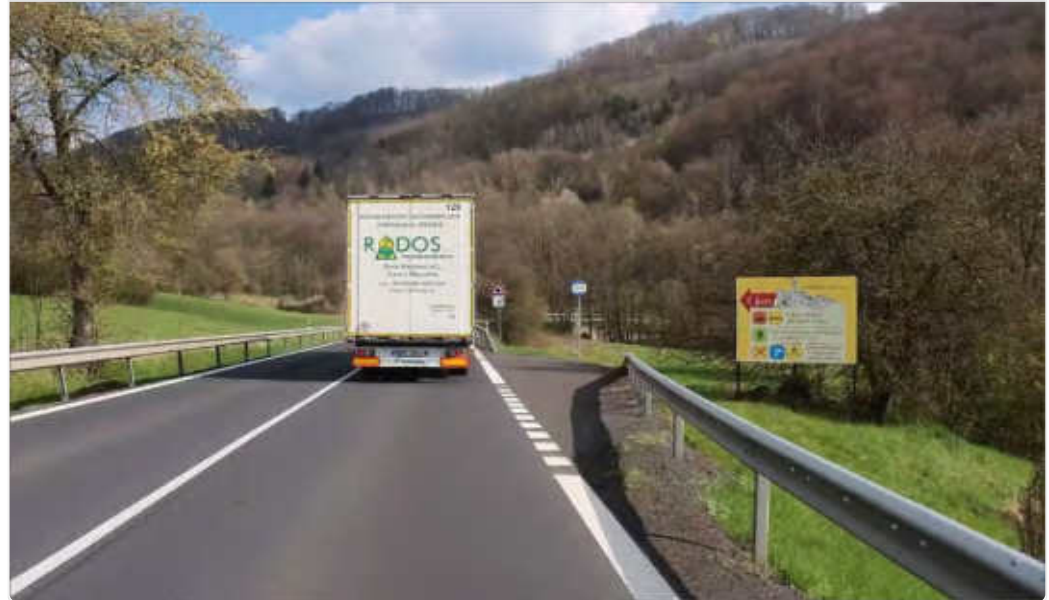
Bezpečnostní deficit Pevná překážka
Kategorie 0x - Strom
Závažnost rizika **Nizká**
Poznámka -

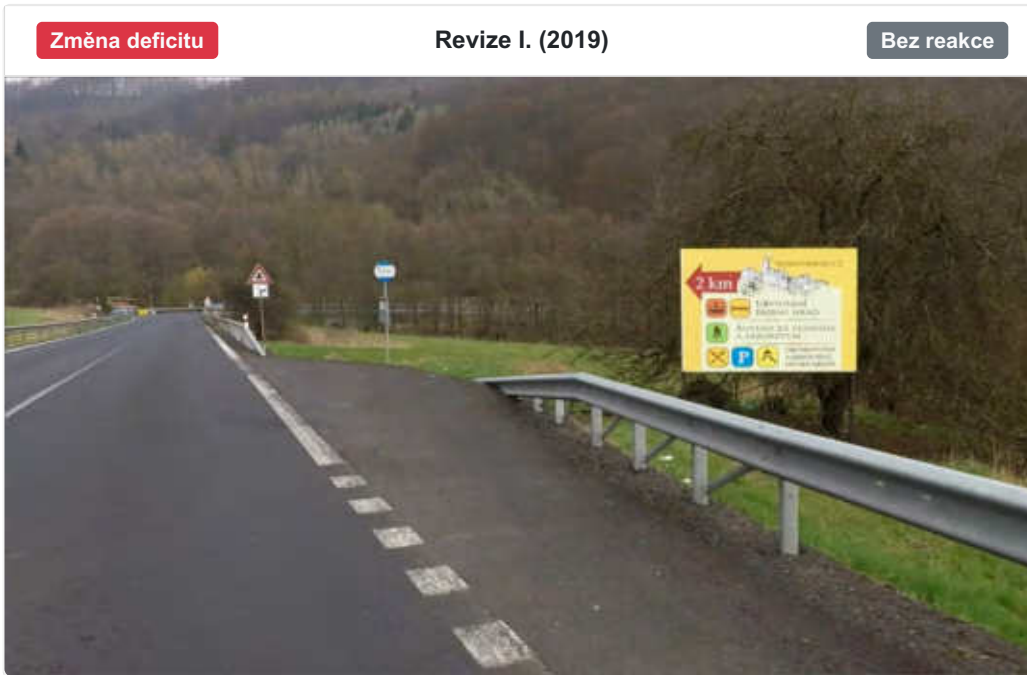
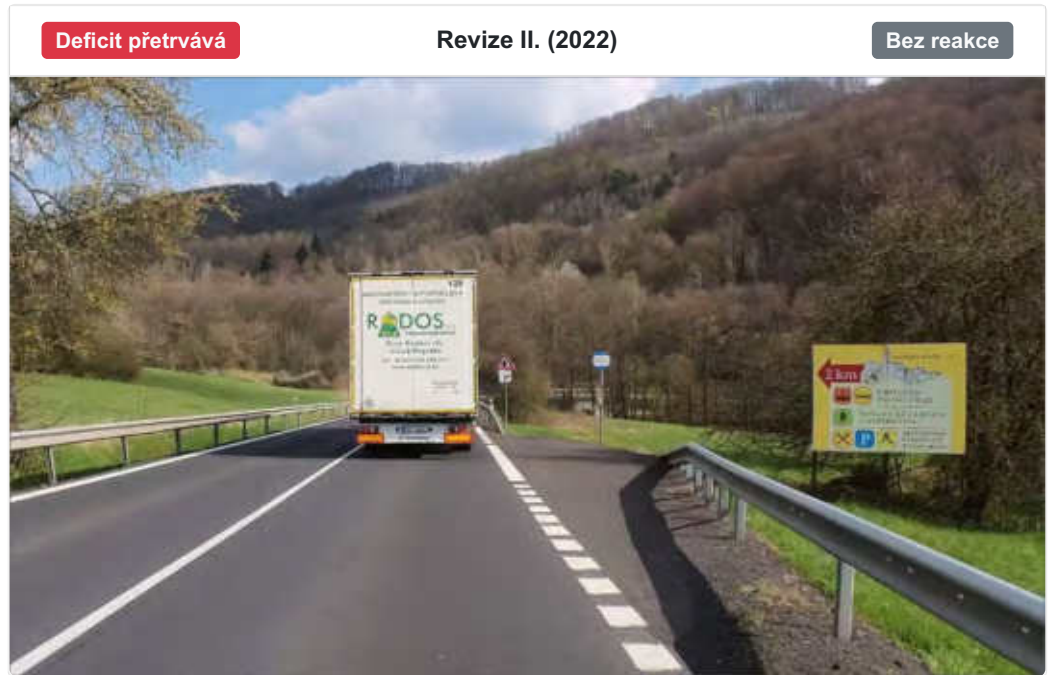
I/13 - Směr staničení | km 18,380 | Správa Karlovy Vary | 50,335480N, 13,029065E | ID 666

Bezpečnostní deficit Reklamní zařízení
Kategorie 1x - Reklamní zařízení (rušivý efekt na účastníky silničního provozu)
Závažnost rizika Nizká
Poznámka -

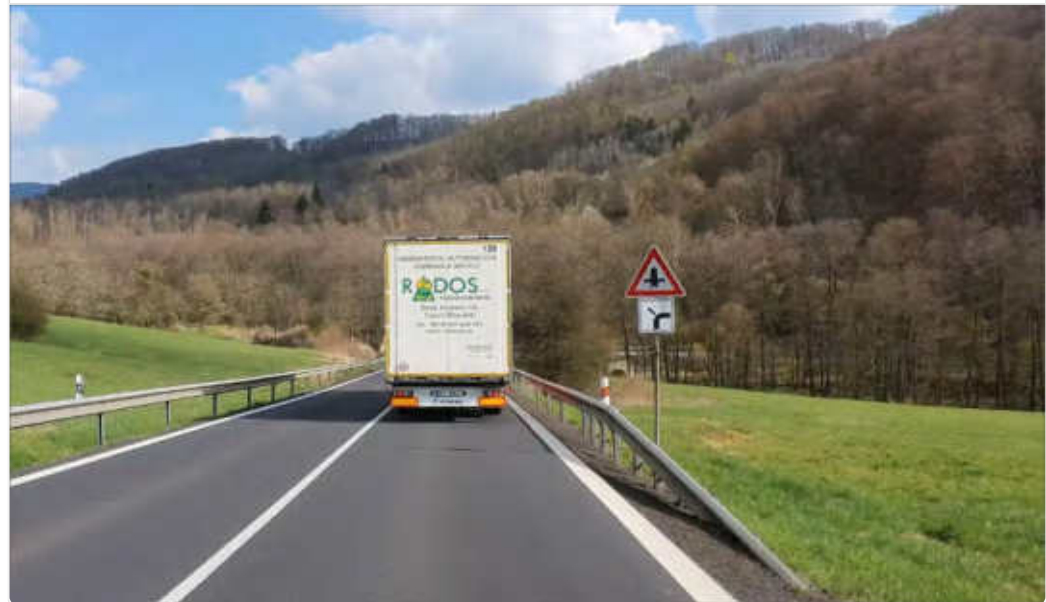
Bezpečnostní deficit	Křižovatka
Kategorie	<input checked="" type="checkbox"/> 1x - Neadekvátní provedení SDZ
Závažnost rizika	Nízká
Poznámka	SDZ E 2b neodpovídá tvaru křižovatky.

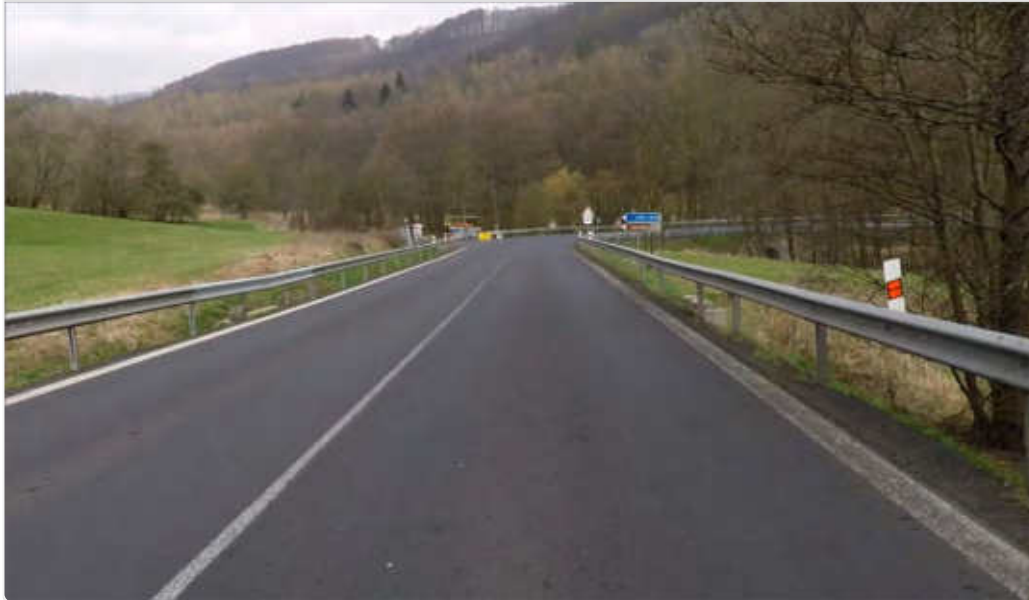
I/13 - Směr staničení | km 18,460 | Správa Karlovy Vary | 50,336224N, 13,029081E | ID 2614
Nově evidováno
Revize I. (2019)
Bez reakce

Bezpečnostní deficit Mezikřižovatkový úsek
Kategorie 60 m - Absence nebo opotřebované VDZ
Závažnost rizika **Nizká**
Poznámka Opotřebované VDZ V 1a, V 4.

Návrh opatření Realizace, oprava VDZ
Poznámka -
Náročnost realizace **Jednoduché řešení**
