PŘÍLOHA 2.1

**Vyhodnocení identifikovaných dopravně-bezpečnostních deficitů
v rámci první a druhé revizní BI PK z roku 2019 a 2022**

I/13

km 0,000 – 27,069

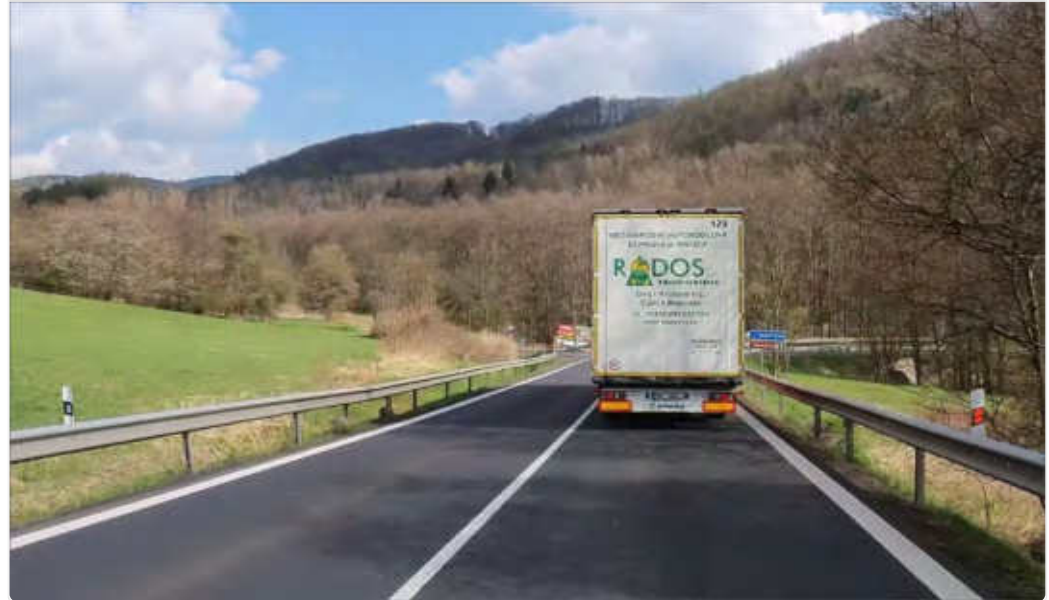
Bezpečnostní deficit Mezikřižovatkový úsek
Kategorie 0 m - Absence nebo opotřebované VDZ
Závažnost rizika **Nizká**
Poznámka Opotřebované VDZ V 1a, V 4.

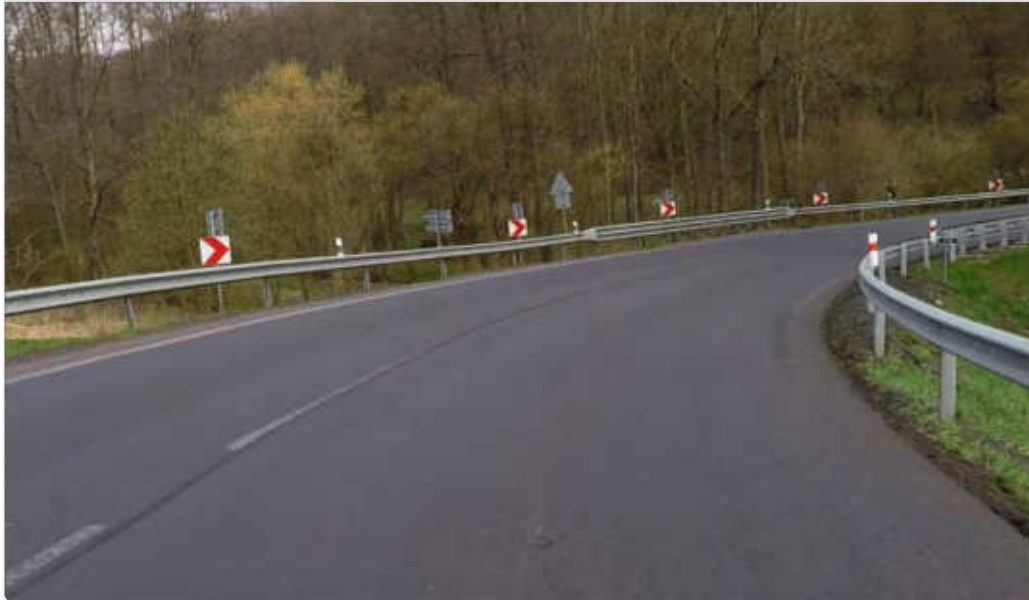
I/13 - Směr staničení | km 18,542 | Správa Karlovy Vary | 50,336903N, 13,029292E | ID 2615
Nově evidováno
Revize I. (2019)
Bez reakce

Bezpečnostní deficit Mezikřižovatkový úsek
Kategorie → 2400 m - Absence nebo opotřebované VDZ
Závažnost rizika **Nizká**
Poznámka Opotřebované VDZ V 1a, V 4.

Návrh opatření Realizace, oprava VDZ
Poznámka -
Náročnost realizace **Jednoduché řešení**

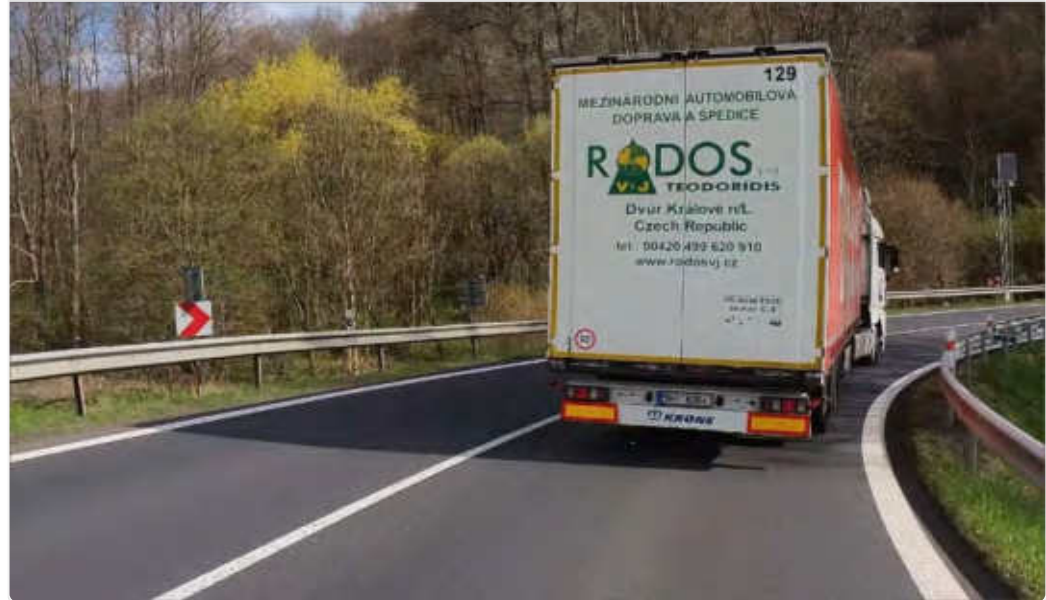
Bezpečnostní deficit Mezikřižovatkový úsek
Kategorie → 0 m - Absence nebo opotřebované VDZ
Závažnost rizika **Nizká**
Poznámka Opotřebované VDZ V 1a, V 4.

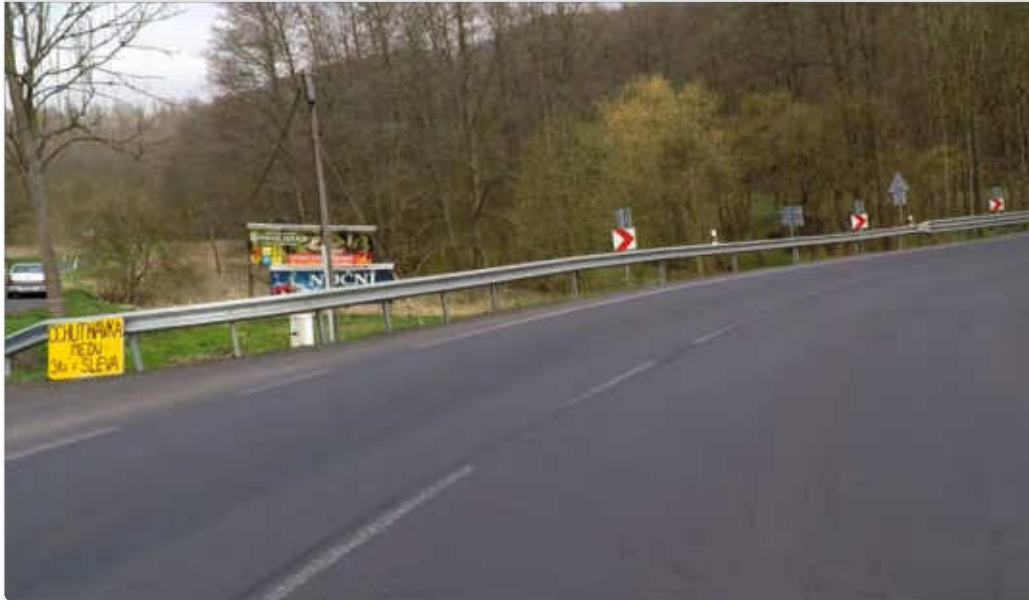
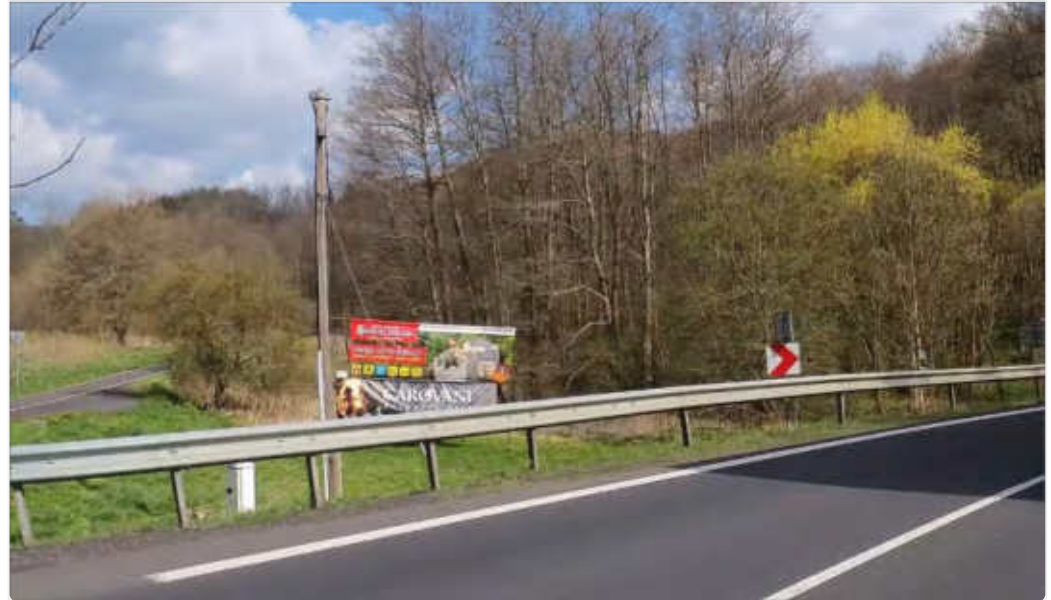
Bezpečnostní deficit Reklamní zařízení
Kategorie 2× - Reklamní zařízení (rušivý efekt na účastníky silničního provozu)
Závažnost rizika Nizká
Poznámka -

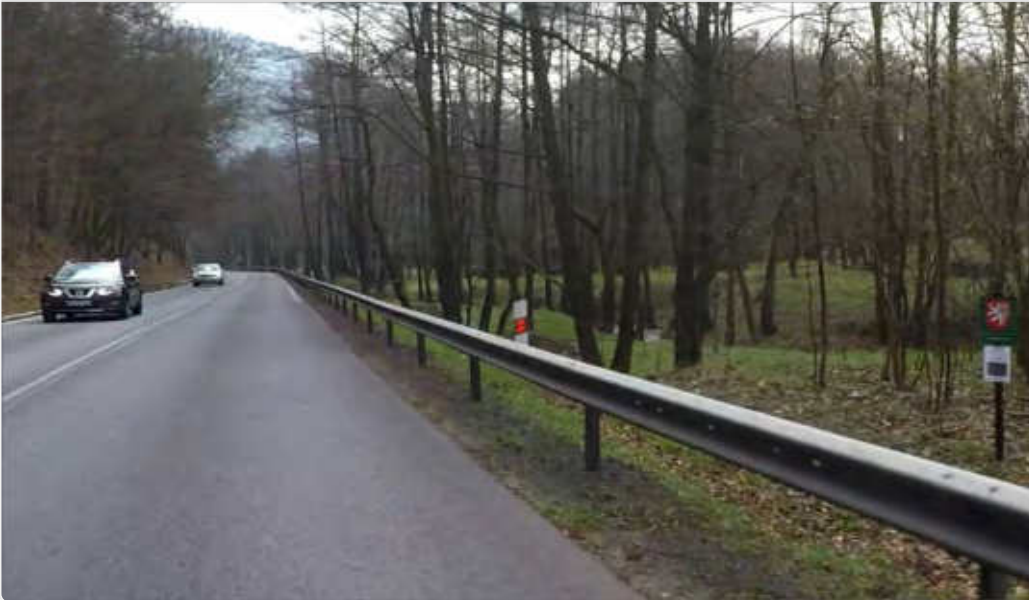
I/13 - Směr staničení | km 18,716 | Správa Karlovy Vary | 50,336437N, 13,030954E | ID 672
Eliminováno
Revize I. (2019)

Bezpečnostní deficit Pevná překážka
Kategorie 0× - Stromy, vzrostlá zeleň
Závažnost rizika **Střední**
Poznámka -

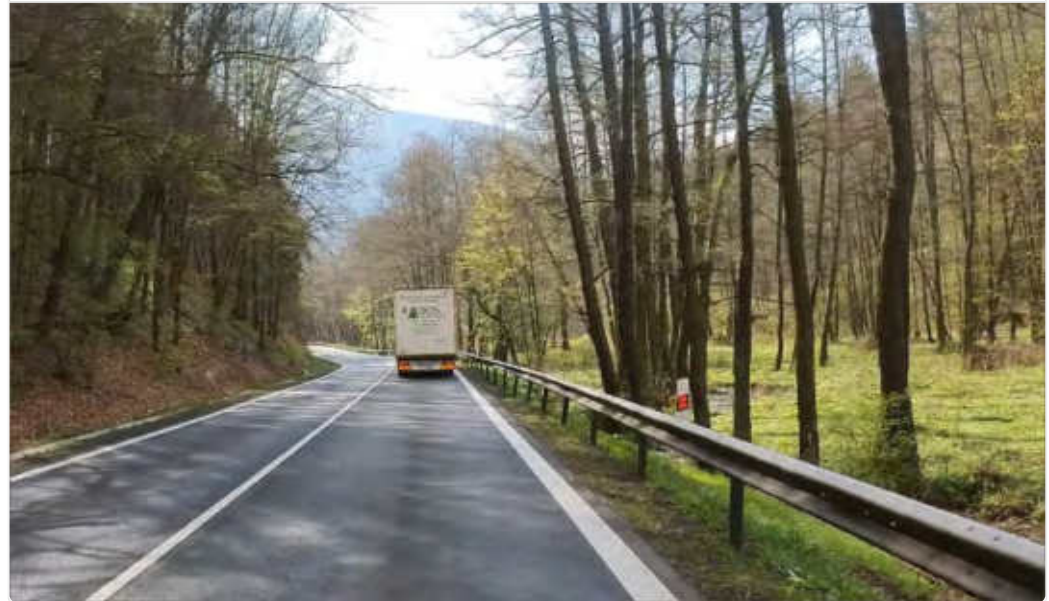
Bezpečnostní deficit	Zádržné zařízení
Kategorie	☞ 385 m - Neadekvátní úroveň zadržení svodidla
Závažnost rizika	Střední
Poznámka	Nedostatečná šířka nepevněné krajnice za svodidlem v případě nárazu do svodidla může způsobit jeho vyvrácení a následný pád vozidla z PK.

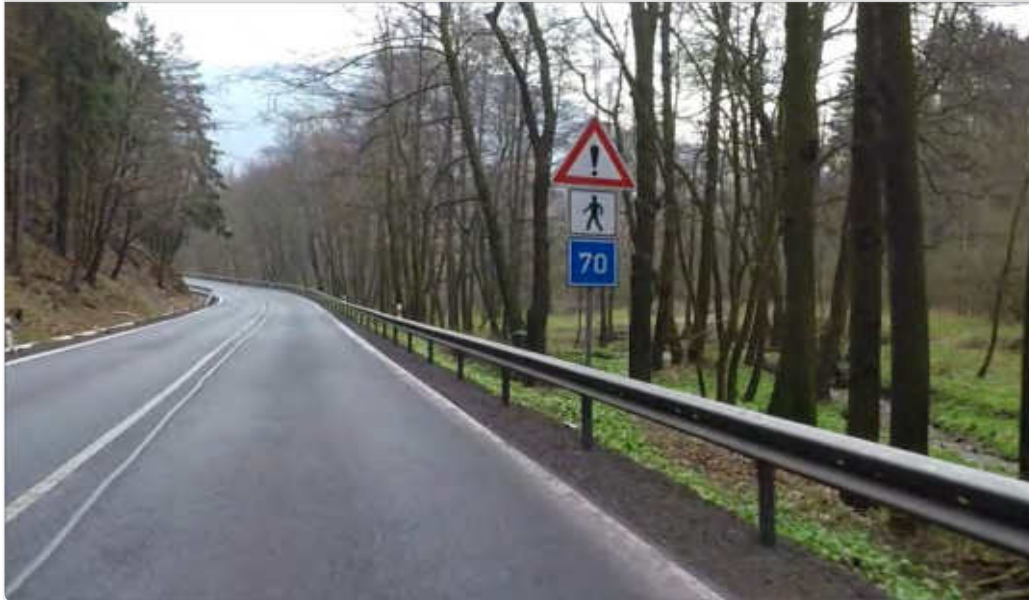
I/13 - Směr staničení | km 18,914 | Správa Karlovy Vary | 50,335365N, 13,032402E | ID 3367
Nově evidováno
Revize I. (2019)
Bez reakce

Bezpečnostní deficit Mezikřižovatkový úsek
Kategorie 1* - Neadekvátní provedení SDZ
Závažnost rizika **Nizká**
Poznámka Řidiči motorových vozidel jsou na úsek možného zvýšeného výskytu chodců neadekvátně upozorněni pomocí kombinace SDZ A 22 a E 13.

Návrh opatření Náprava provedení SDZ
Poznámka Nahrazení výše uvedené kombinace za SDZ A 12a.
Náročnost realizace **Administrativní řešení**

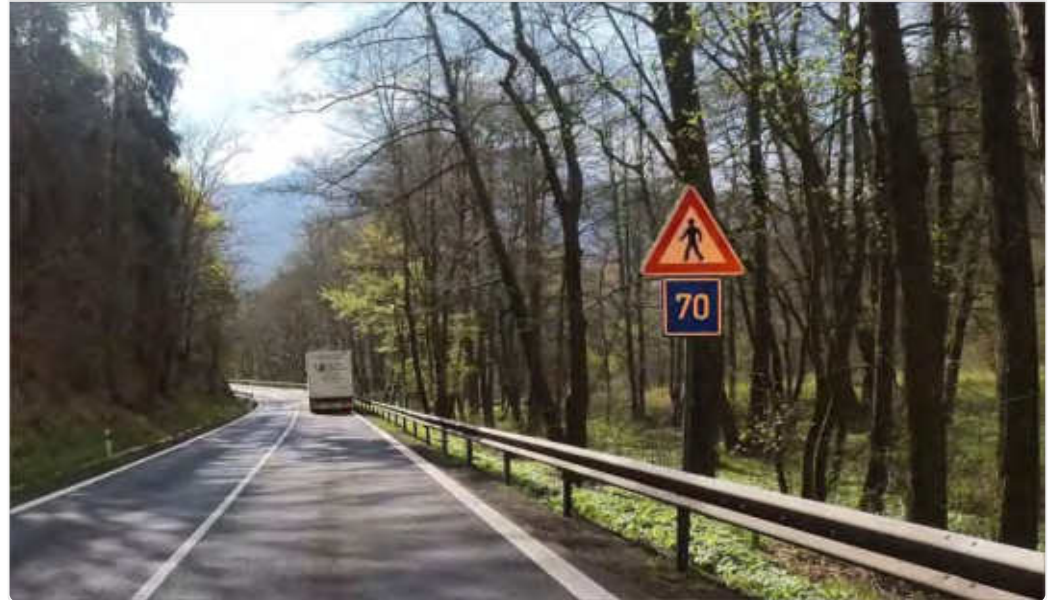
Bezpečnostní deficit Mezikřižovatkový úsek
Kategorie 0* - Neadekvátní provedení SDZ
Závažnost rizika **Nizká**
Poznámka Řidiči motorových vozidel jsou na úsek možného zvýšeného výskytu chodců neadekvátně upozorněni pomocí kombinace SDZ A 22 a E 13.

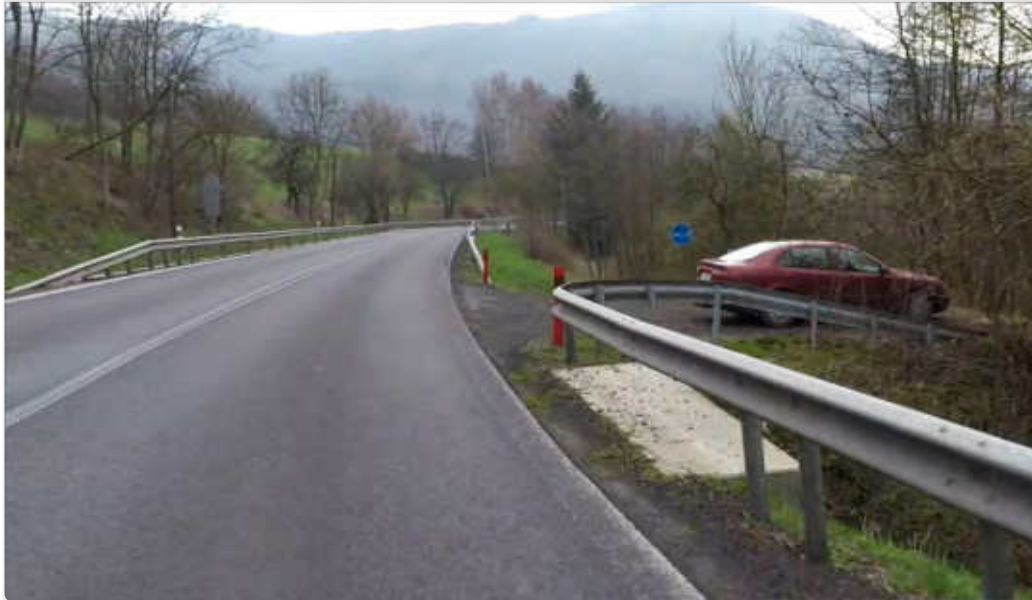
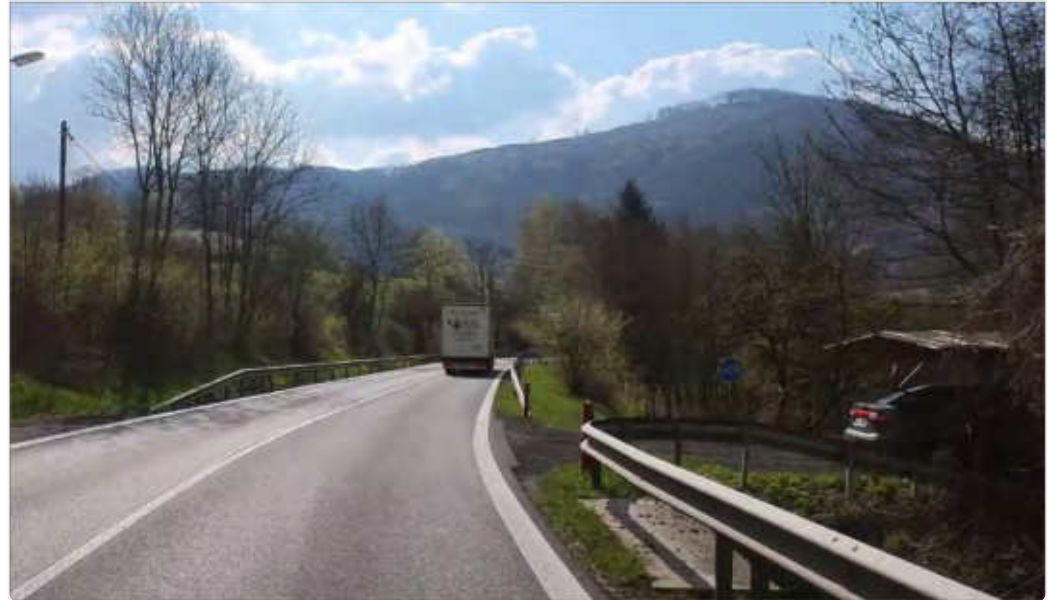
Bezpečnostní deficit Zádržné zařízení
Kategorie 0× - Krátký výškový náběh svodidla
Závažnost rizika **Nizká**
Poznámka Krátký výškový náběh svodidla rizikový pro protisměr.

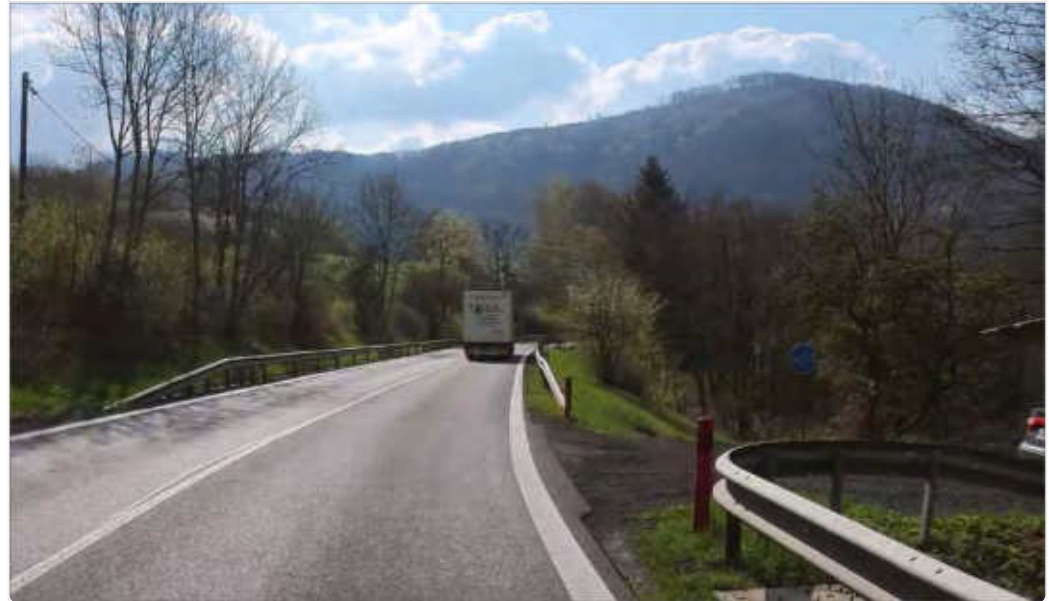
Bezpečnostní deficit Sjezd / samostatný sjezd / parkoviště
Kategorie 1× - Neadekvátní dopravní zařízení
Závažnost rizika Nizká
Poznámka Nevhodné umístění DZ Z 11c/d u nevýznamného sjezdu.

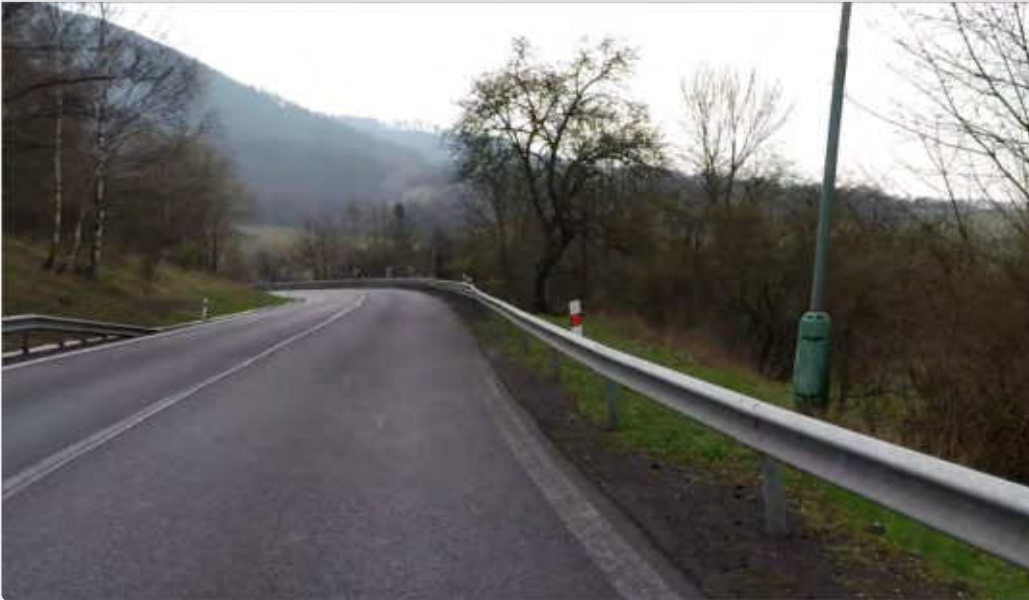
I/13 - Směr staničení | km 19,300 | Správa Karlovy Vary | 50,332939N, 13,036869E | ID 676
Eliminováno
Revize I. (2019)

Bezpečnostní deficit	Zádržné zařízení
Kategorie	☞ 0 m - Přerušené boční svodidlo
Závažnost rizika	Střední
Poznámka	-

Návrh opatření	Realizace vzájemného propojení stávajících svodidel
Poznámka	-
Náročnost realizace	Administrativní řešení

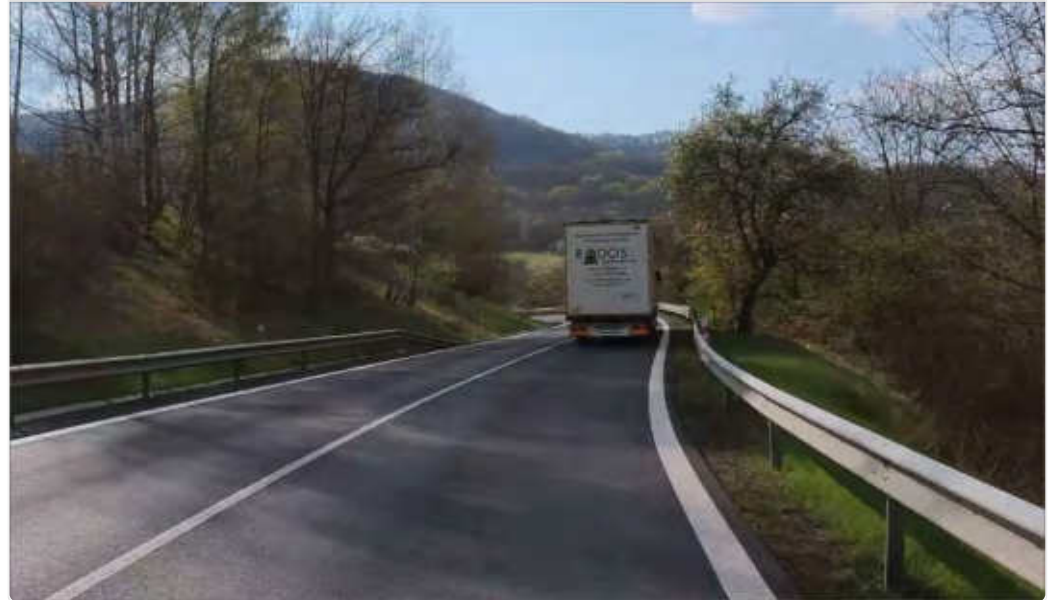
Bezpečnostní deficit	Zádržné zařízení
Kategorie	☞ 0 m - Přerušené boční svodidlo
Závažnost rizika	Střední
Poznámka	-

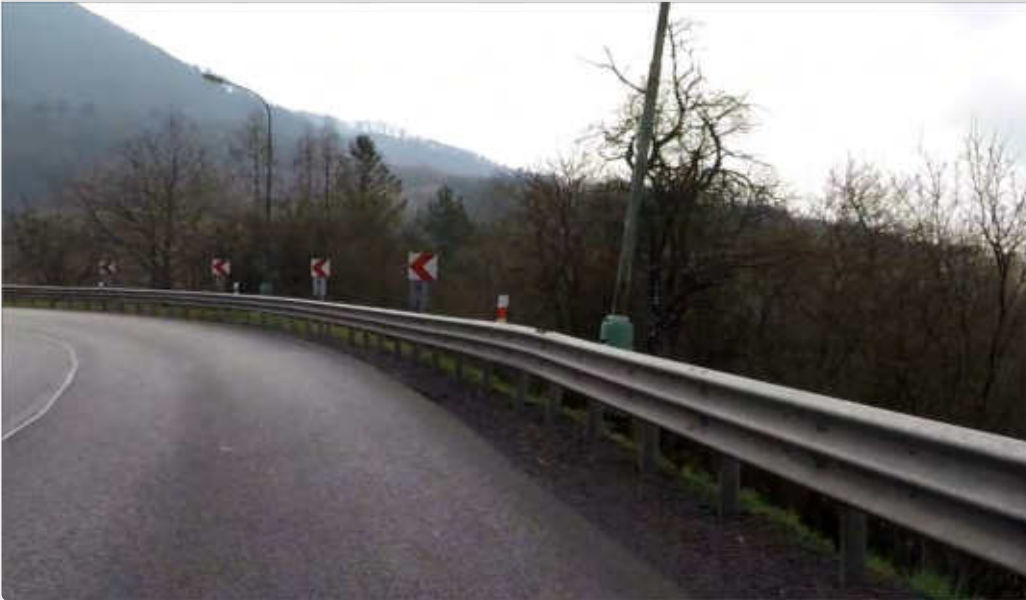
I/13 - Směr staničení | km 19,362 | Správa Karlovy Vary | 50,332397N, 13,037113E | ID 678
Eliminováno
Revize I. (2019)

Bezpečnostní deficit	Zádržné zařízení
Kategorie	<input checked="" type="checkbox"/> 0× - Nedodržení min. vzdálenosti za svodidlem
Závažnost rizika	Střední
Poznámka	Sloup VO se nachází v pracovní šířce svodidla.

Návrh opatření	Odstranění a nahrazení svodidlem s vyšší úrovní zadrženi
Poznámka	-
Náročnost realizace	Administrativní řešení

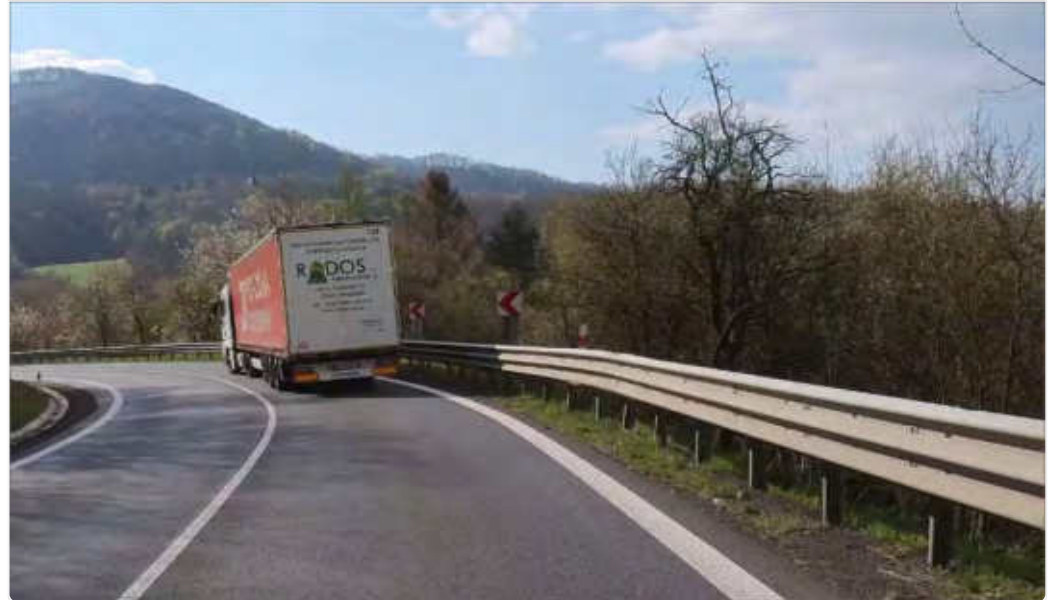
Bezpečnostní deficit	Zádržné zařízení
Kategorie	<input checked="" type="checkbox"/> 0× - Nedodržení min. vzdálenosti za svodidlem
Závažnost rizika	Střední
Poznámka	Sloup VO se nachází v pracovní šířce svodidla.

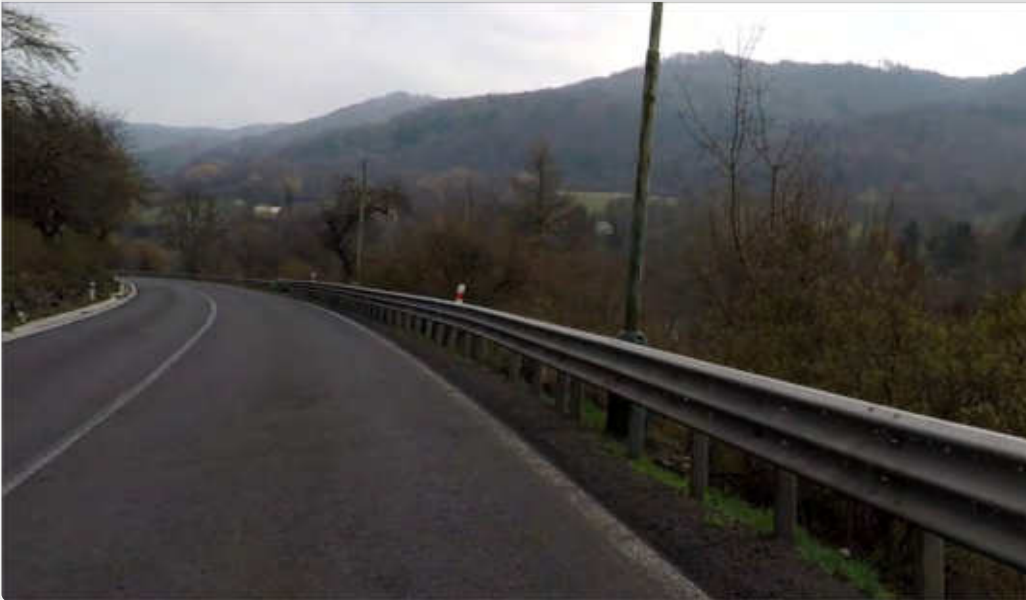
I/13 - Směr staničení | km 19,482 | Správa Karlovy Vary | 50,331978N, 13,038617E | ID 682
Eliminováno
Revize I. (2019)

Bezpečnostní deficit Zádržné zařízení
Kategorie 0× - Nedodržení min. vzdálenosti za svodidlem
Závažnost rizika **Střední**
Poznámka Sloup VO se nachází v pracovní šířce svodidla.

Návrh opatření Odstranění a nahrazení svodidlem s vyšší úrovní zadržení
Poznámka -
Náročnost realizace **Administrativní řešení**

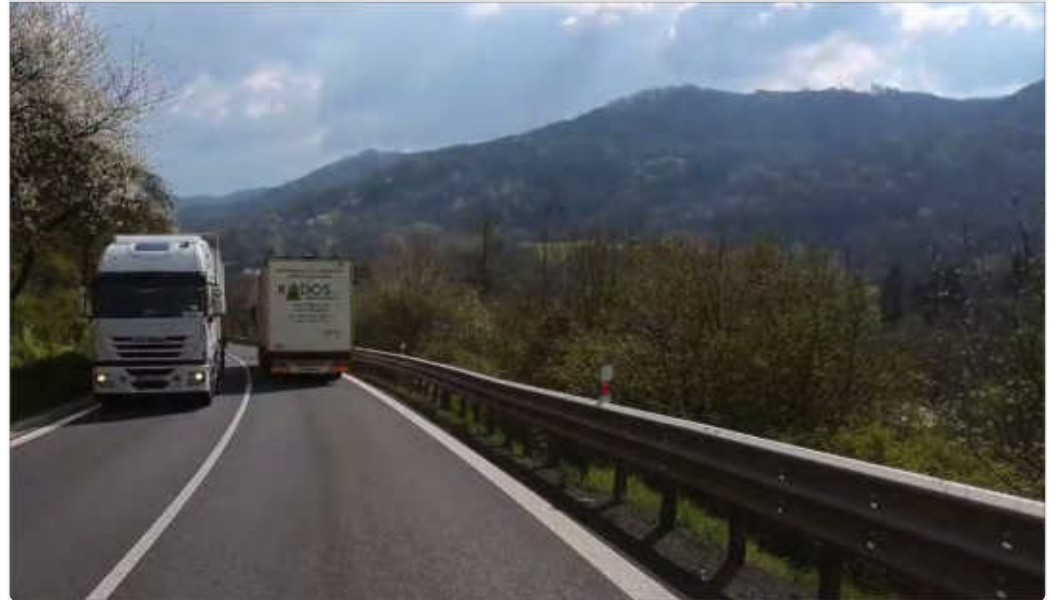
Bezpečnostní deficit Zádržné zařízení
Kategorie 0× - Nedodržení min. vzdálenosti za svodidlem
Závažnost rizika **Střední**
Poznámka Sloup VO se nachází v pracovní šířce svodidla.

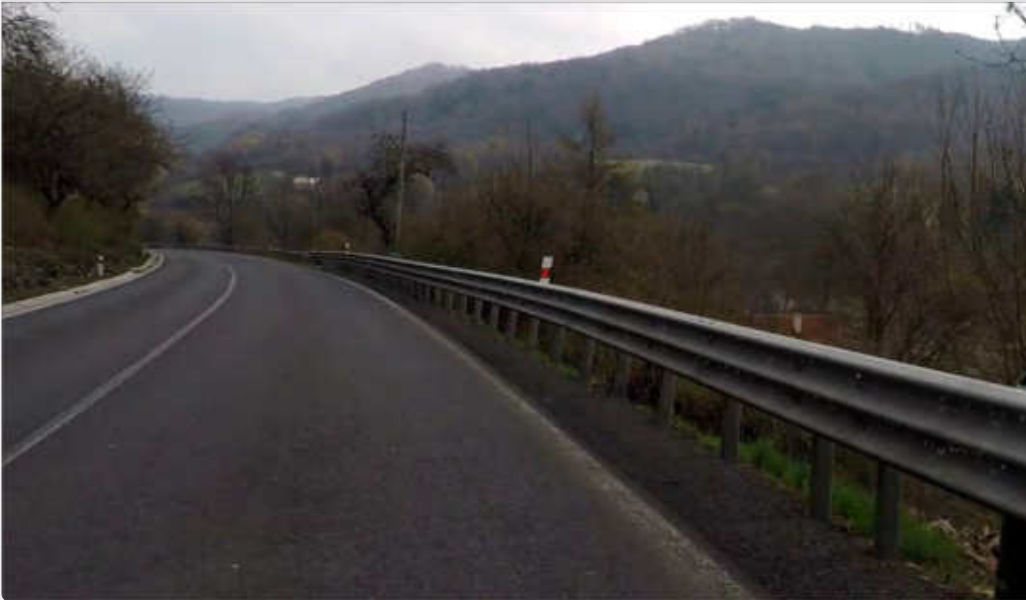
I/13 - Směr staničení | km 19,487 | Správa Karlovy Vary | 50,331989N, 13,038708E | ID 684
Eliminováno
Revize I. (2019)

Bezpečnostní deficit	Zádržné zařízení
Kategorie	<input checked="" type="checkbox"/> 0x - Neadekvátně realizovaný začátek / konec svodidel <input checked="" type="checkbox"/> 0x - Přerušené boční svodidlo
Závažnost rizika	Střední
Poznámka	Absence výškového náběhu na konci svodidla, v případě nárazu vozidla do svodidel je identifikováno riziko v podobě vniknutí pásnice do interiéru automobilu.

Návrh opatření	Realizace vzájemného propojení stávajících svodidel
Poznámka	-
Náročnost realizace	Jednoduché řešení

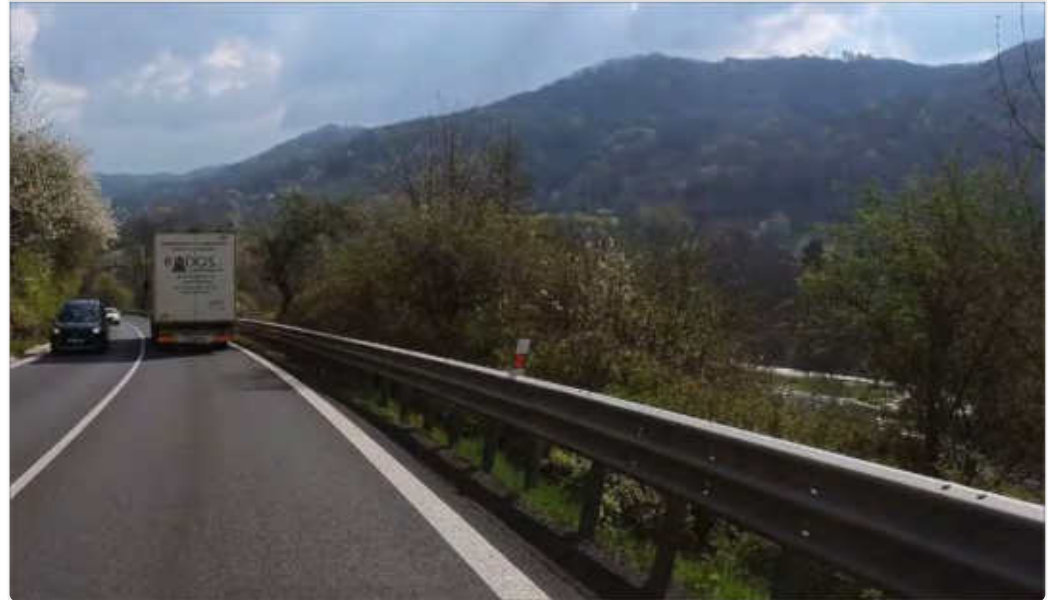
Bezpečnostní deficit	Zádržné zařízení
Kategorie	<input checked="" type="checkbox"/> 0x - Neadekvátně realizovaný začátek / konec svodidel <input checked="" type="checkbox"/> 0x - Přerušené boční svodidlo
Závažnost rizika	Střední
Poznámka	Absence výškového náběhu na konci svodidla, v případě nárazu vozidla do svodidel je identifikováno riziko v podobě vniknutí pásnice do interiéru automobilu.

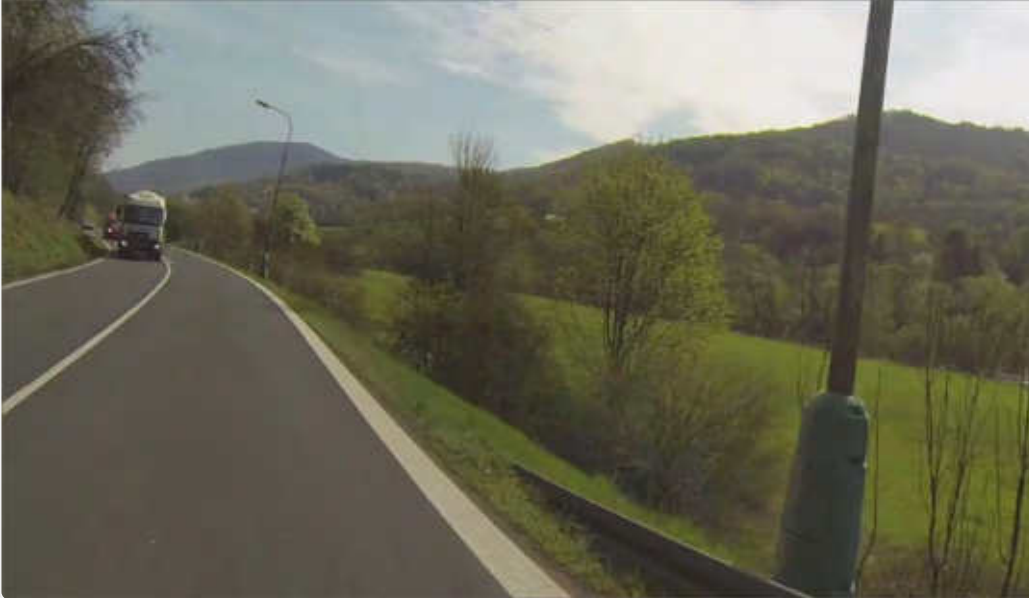
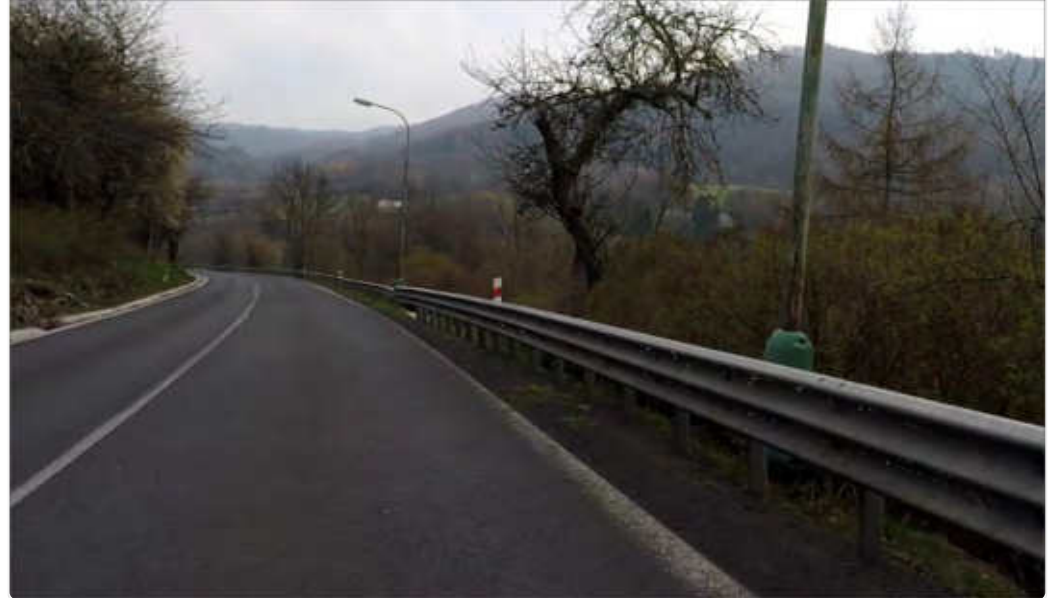
I/13 - Směr staničení | km 19,545 | Správa Karlovy Vary | 50,332474N, 13,041133E | ID 685
Deficit přetrvává
Revize I. (2019)
Bez reakce

Bezpečnostní deficit Pevná překážka
Kategorie 2× - Sloupy el. vedení, VO apod.
 80 m - Stromy, vzrostlá zeleň
Závažnost rizika **Vysoká**
Poznámka -

Bezpečnostní deficit Pevná překážka
Kategorie 0× - Sloupy el. vedení, VO apod.
 0 m - Stromy, vzrostlá zeleň
Závažnost rizika **Vysoká**
Poznámka -

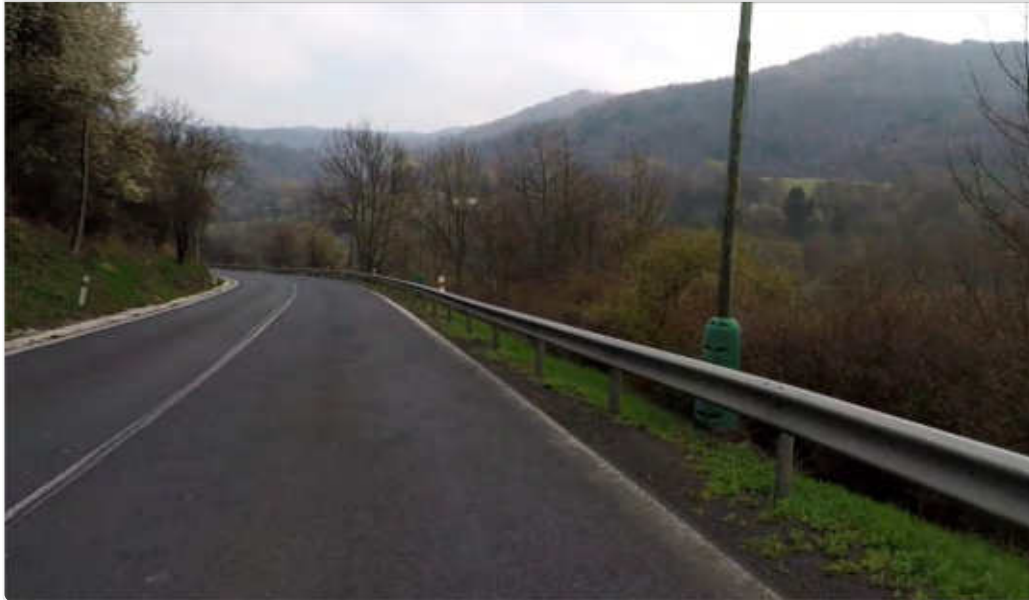
I/13 - Směr staničení | km 19,668 | Správa Karlovy Vary | 50,332085N, 13,039529E | ID 3370
Nově evidováno
Revize I. (2019)
Bez reakce

Bezpečnostní deficit Zadržné zařízení
Kategorie ☞ 265 m - Nedodržení min. vzdálenosti za svodidlem
Závažnost rizika **Střední**
Poznámka Sloupy VO se nachází v pracovní šířce svodidla.

Návrh opatření Realizace stojin u záchytného zařízení s častější frekvencí
Poznámka Alternativní řešení lze spatřovat v podobě odstranění sloupů VO.
Náročnost realizace **Administrativní řešení**

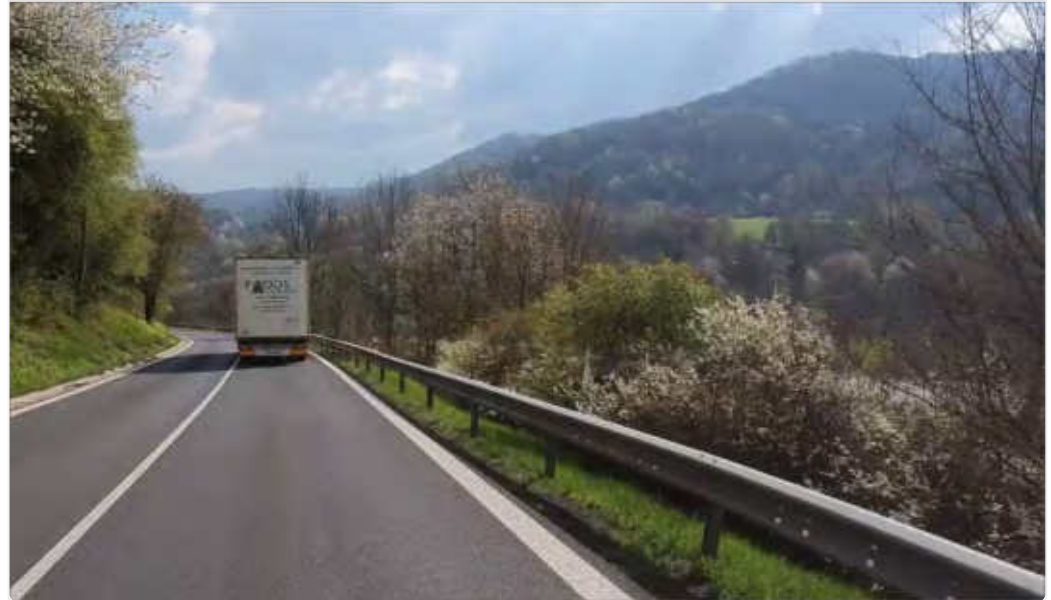
Bezpečnostní deficit Zadržné zařízení
Kategorie ☞ 0 m - Nedodržení min. vzdálenosti za svodidlem
Závažnost rizika **Střední**
Poznámka Sloupy VO se nachází v pracovní šířce svodidla.

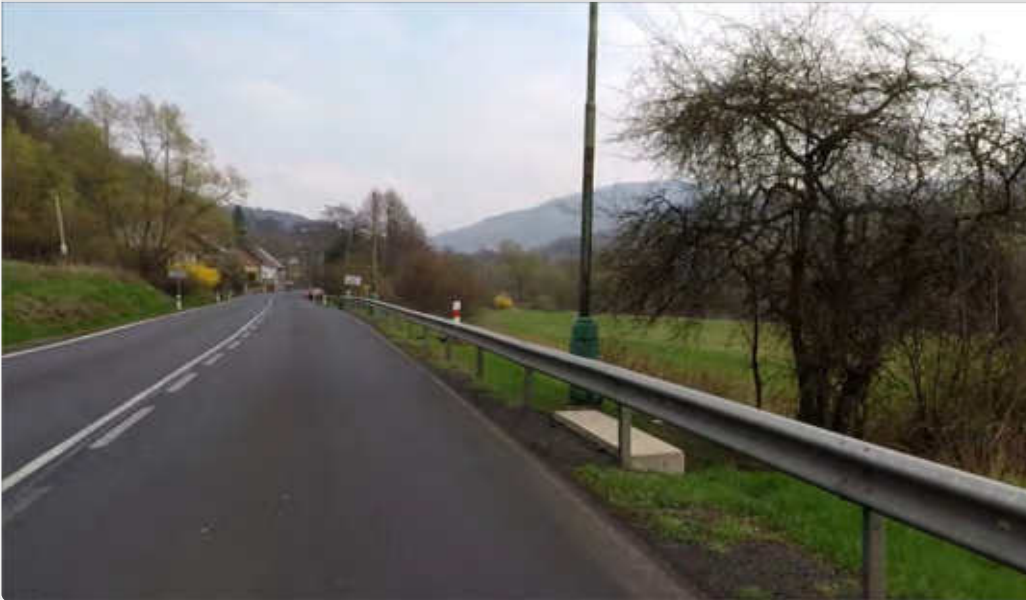
Bezpečnostní deficit Pevná překážka
Kategorie 0x - Sloupy el. vedení, VO apod.
 0x - Vzrostlá zeleň (průměr kmene do 0,1 m)
Závažnost rizika **Střední**
Poznámka Vzrostlá zeleň nacházející se v blízkosti PK primárně představuje riziko do budoucna. V tomto úseku lze předpokládat skutečnou rychlost vozidel nižší než je nejvyšší dovolená (výjezd / vjezd do obce).

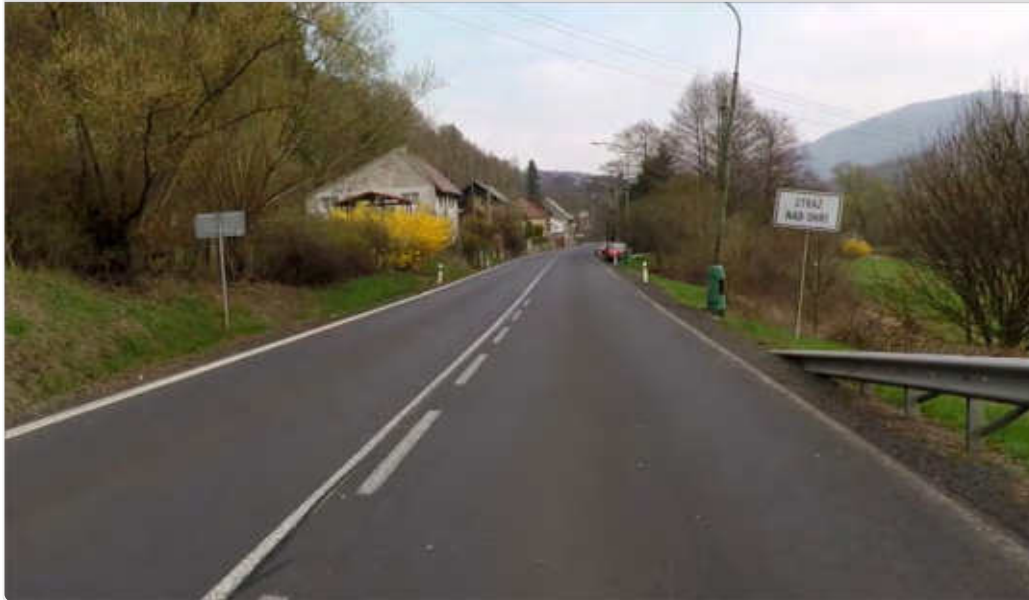
I/13 - Směr staničení | km 19,843 | Správa Karlovy Vary | Stráž nad Ohří | 50,333473N, 13,042983E | ID 687
Deficit přetrvává
Revize I. (2019)

Bezpečnostní deficit	Přechod z extravilánu do intravilánu
Kategorie	<input checked="" type="checkbox"/> 1× - Žádná změna (úprava) charakteru komunikace (absence zklidňujícího opatření)
Závažnost rizika	Nizká
Poznámka	-

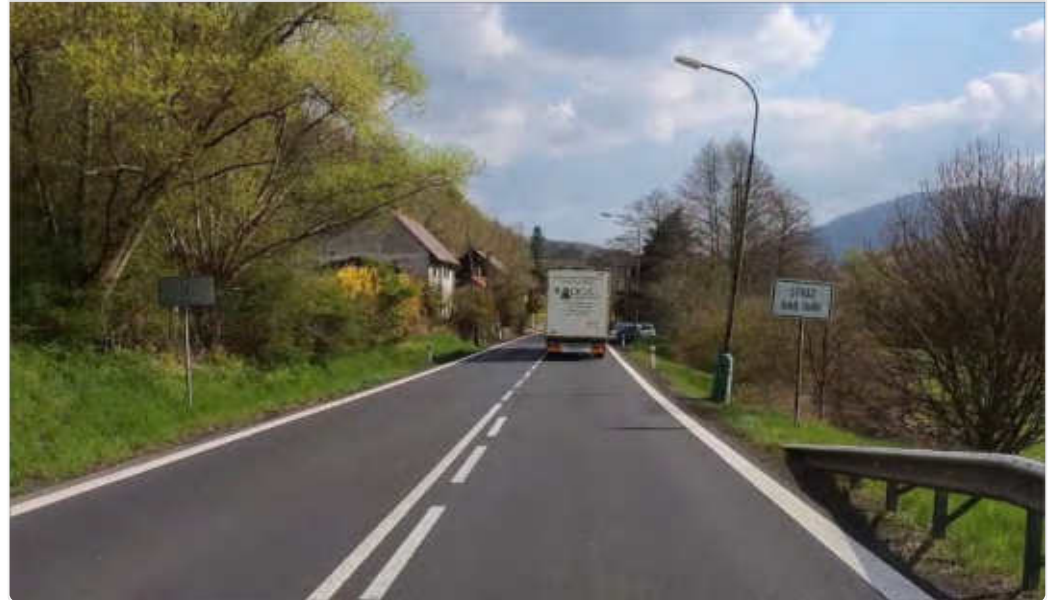
Bezpečnostní deficit	Přechod z extravilánu do intravilánu
Kategorie	<input checked="" type="checkbox"/> 1× - Žádná změna (úprava) charakteru komunikace (absence zklidňujícího opatření)
Závažnost rizika	Nizká
Poznámka	-

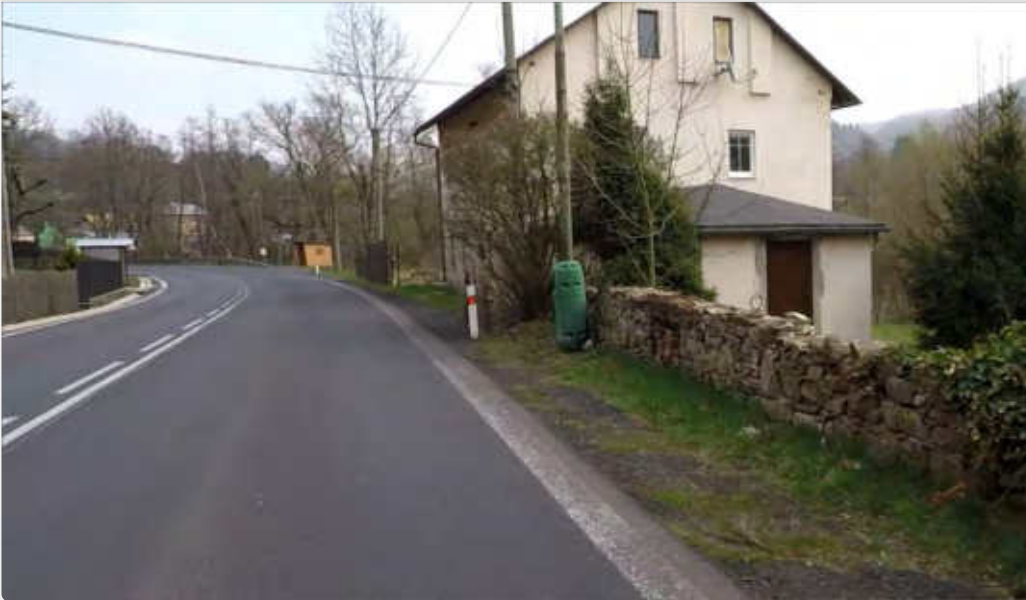
I/13 - Směr staničení | km 20,00 | Správa Karlovy Vary | Stráž nad Ohří | 50,334419N, 13,044515E | ID 692
Deficit přetrvává
Revize I. (2019)
Bez reakce

Bezpečnostní deficit Přístupové podmínky pro chodce
Kategorie [↔] 750 m - Absence pěší infrastruktury
Závažnost rizika **Střední**
Poznámka -

Návrh opatření Vytvoření adekvátních podmínek pro pěší
Poznámka -
Náročnost realizace **Složité řešení**

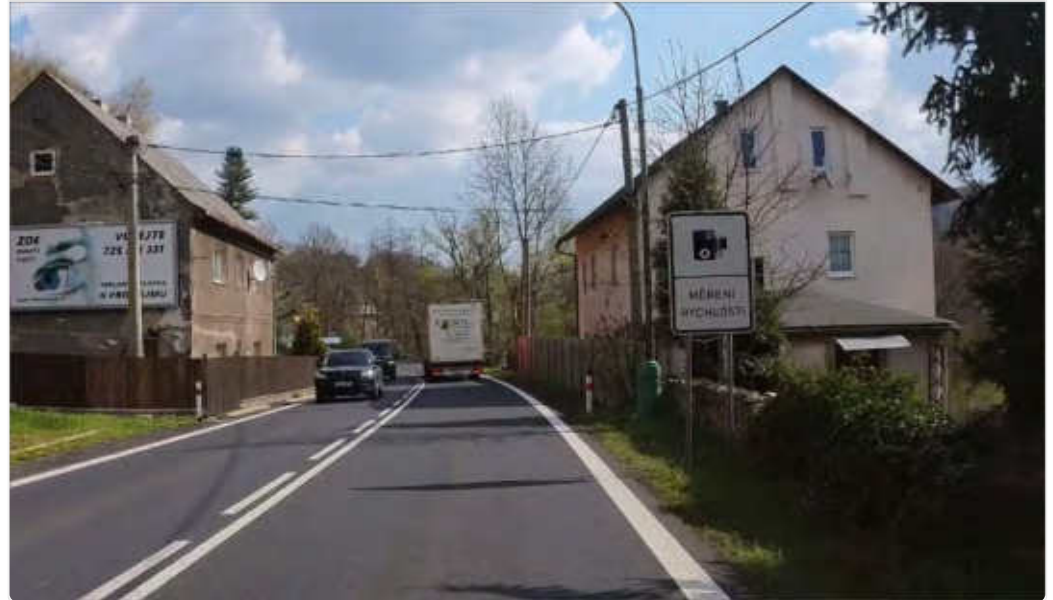
Bezpečnostní deficit Přístupové podmínky pro chodce
Kategorie [↔] 750 m - Absence pěší infrastruktury
Závažnost rizika **Střední**
Poznámka -

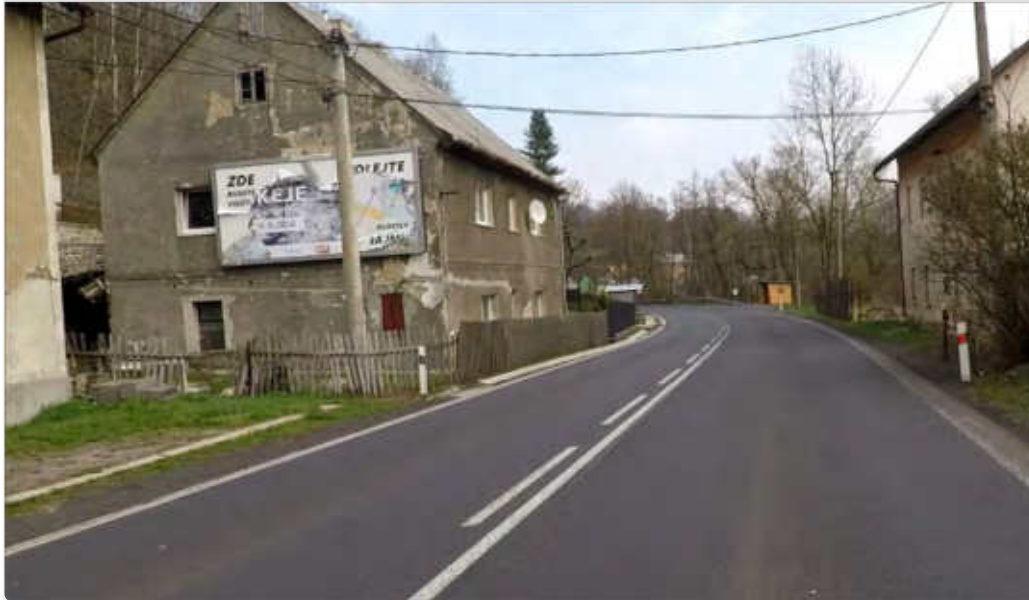
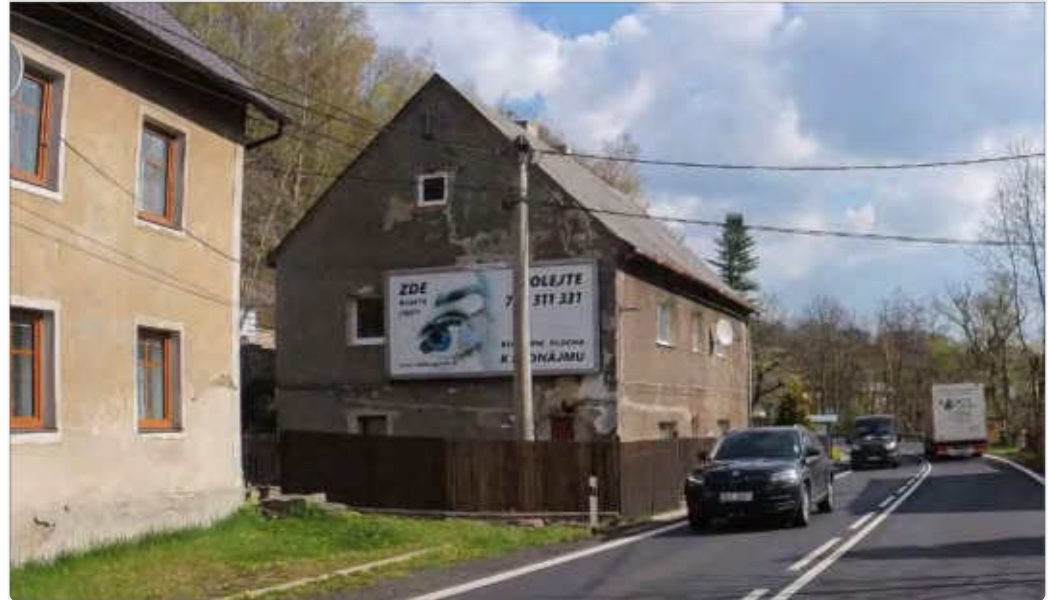
Bezpečnostní deficit Reklamní zařízení
Kategorie 1× - Reklamní zařízení (rušivý efekt na účastníky silničního provozu)
Závažnost rizika Nizká
Poznámka -

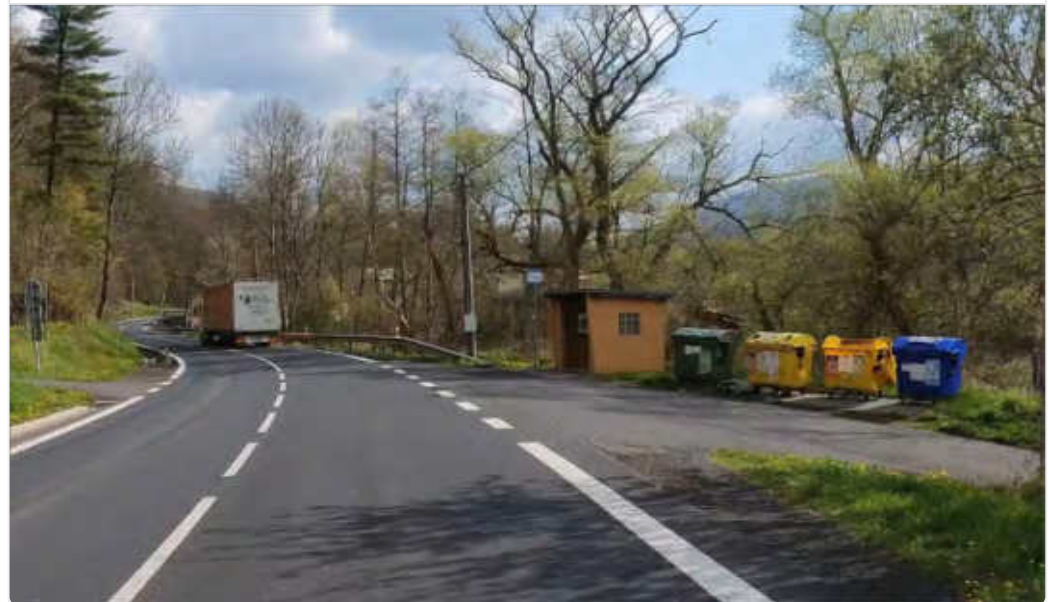
Bezpečnostní deficit	Křižovatka
Kategorie	<input checked="" type="checkbox"/> 1× - Absence SDZ nebo dopravního zařízení <input checked="" type="checkbox"/> 1× - Neadekvátní úhel křížení (menší než 75° nebo větší než 105°)
Závažnost rizika	Střední
Poznámka	Absence SDZ P 2.
