PŘÍLOHA 2.1

**Vyhodnocení identifikovaných dopravně-bezpečnostních deficitů
v rámci první a druhé revizní BI PK z roku 2019 a 2022**

I/13

km 0,000 – 27,069

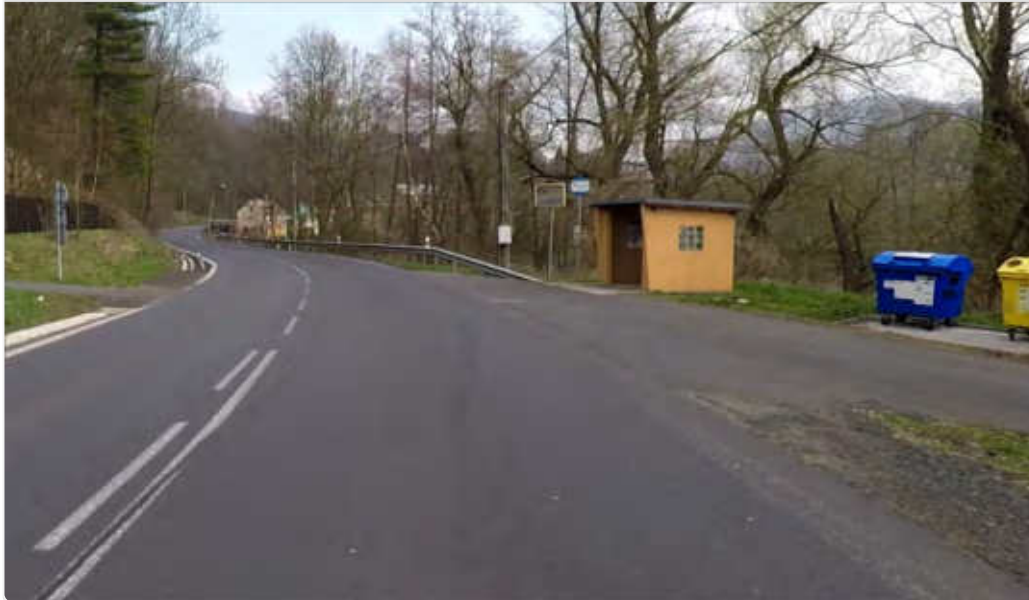
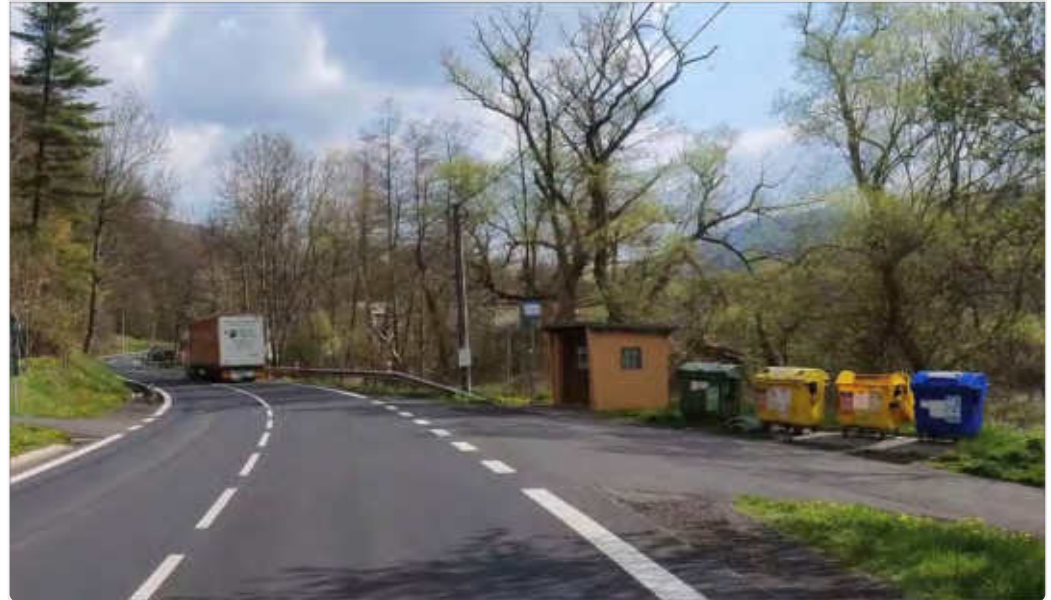
Bezpečnostní deficit	Autobusová zastávka
Kategorie	<input checked="" type="checkbox"/> 1× - Absence nebo opotřebované VDZ <input checked="" type="checkbox"/> 1× - Neadekvátní podmínky pro pěší - krátká / neadekvátně provedená nástupní hrana a absence návaznosti na pěší infrastrukturu <input checked="" type="checkbox"/> 1× - Nevhodné uspořádání zastávky - nedostatečná šířka nebo délka zálivu
Závažnost rizika	Střední
Poznámka	Opotřebované VDZ V 4. Absence VDZ V 11a, V 12a. Délka zálivu je 20 m. Autobusová zastávka se nachází v prostoru křižovatky.

Bezpečnostní deficit	Autobusová zastávka
Kategorie	<input checked="" type="checkbox"/> 1× - Absence nebo opotřebované VDZ <input checked="" type="checkbox"/> 1× - Neadekvátní podmínky pro pěší - krátká / neadekvátně provedená nástupní hrana a absence návaznosti na pěší infrastrukturu <input checked="" type="checkbox"/> 1× - Neadekvátní provedení VDZ <input checked="" type="checkbox"/> 1× - Nevhodné uspořádání zastávky - nedostatečná šířka nebo délka zálivu
Závažnost rizika	Střední
Poznámka	Absence VDZ V 11a, V 12a. Délka zálivu je 20 m. Autobusová zastávka se nachází v prostoru křižovatky. Neadekvátní provedení VDZ V 4.

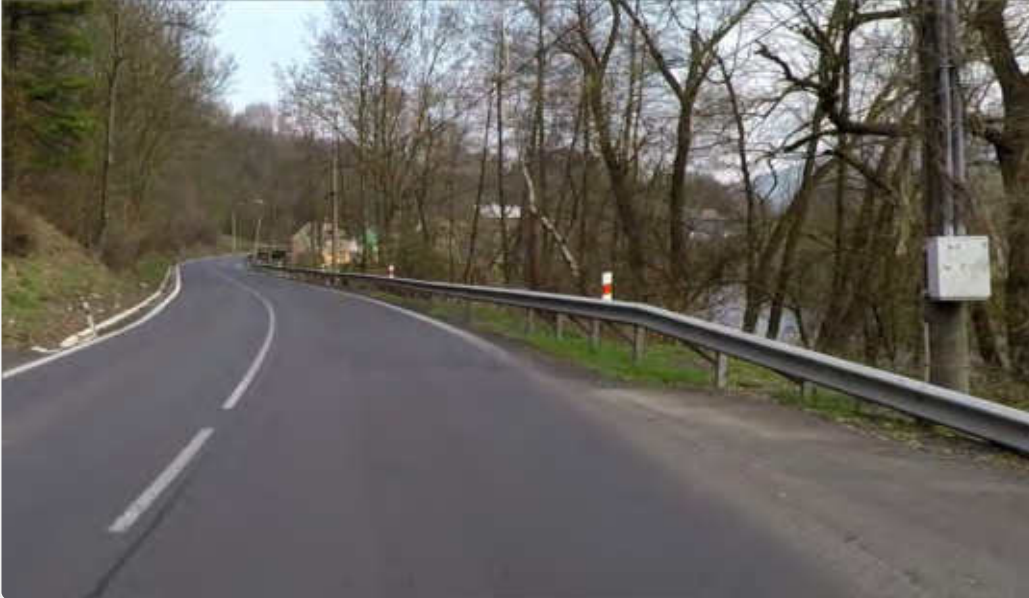
I/13 - Směr staničení | km 20,166 | Správa Karlovy Vary | Stráž nad Ohří | 50,335640N, 13,045948E | ID 700
Eliminováno
Revize I. (2019)

Bezpečnostní deficit Zádržné zařízení
Kategorie ☞ 0 m - Absence svodidla
Závažnost rizika **Střední**
Poznámka Absence svodidla v místě vodního toku.

Návrh opatření Realizace svodidel
Poznámka -
Náročnost realizace **Administrativní řešení**

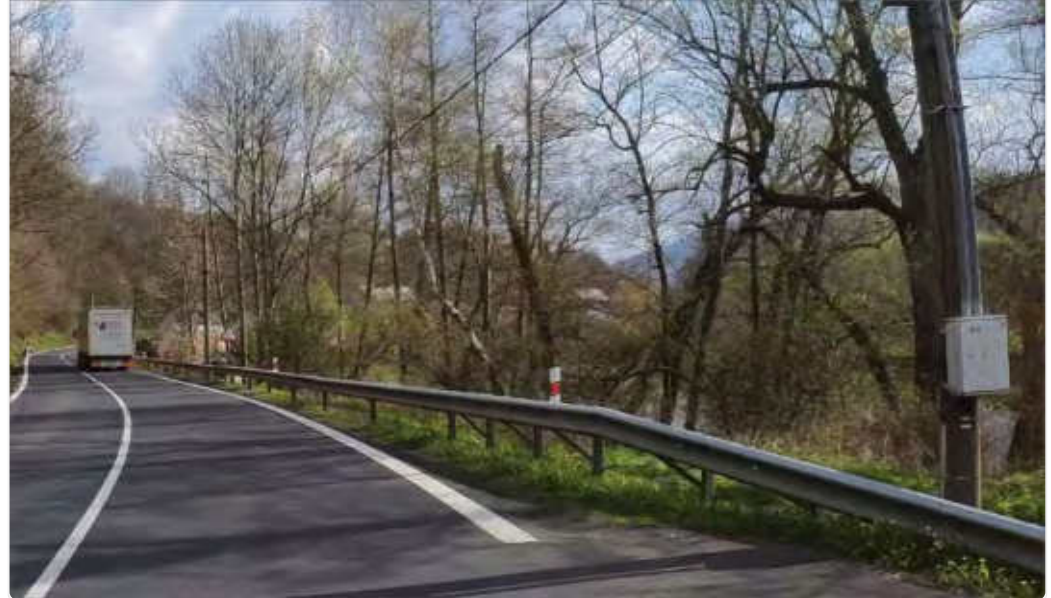
Bezpečnostní deficit Zádržné zařízení
Kategorie ☞ 0 m - Absence svodidla
Závažnost rizika **Střední**
Poznámka Absence svodidla v místě vodního toku.

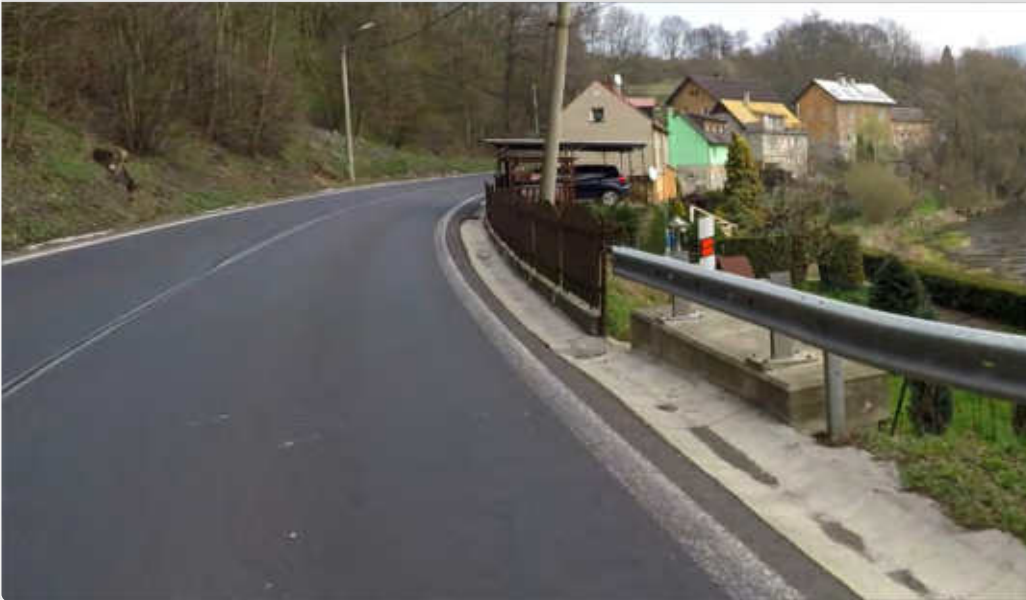
I/13 - Směr staničení | km 20,200 | Správa Karlovy Vary | Stráž nad Ohří | 50,335934N, 13,046144E | ID 2617
Nově evidováno
Revize I. (2019)
Bez reakce

Bezpečnostní deficit	Zádržné zařízení
Kategorie	<input checked="" type="checkbox"/> 1× - Neadekvátně realizovaný začátek / konec svodidel
Závažnost rizika	Nizká
Poznámka	Absence výškového náběhu na konci svodidla, v případě nárazu vozidla do svodidel je identifikováno riziko v podobě vniknutí pásnice do interiéru automobilu. Rizikové pro vozidla jedoucí v protisměru.

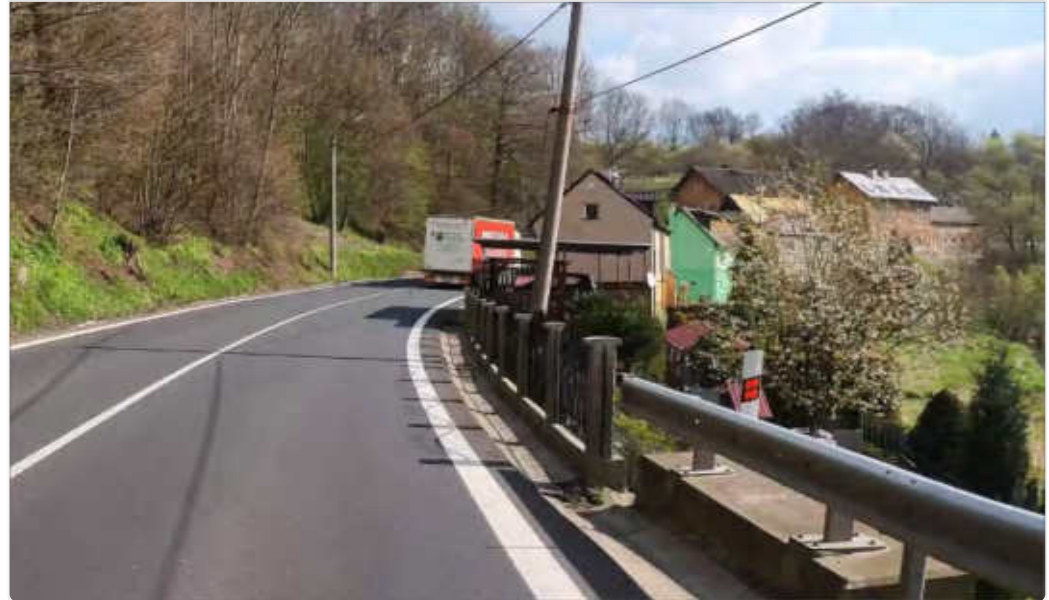
Bezpečnostní deficit	Zádržné zařízení
Kategorie	<input checked="" type="checkbox"/> 1× - Neadekvátně realizovaný začátek / konec svodidel
Závažnost rizika	Nizká
Poznámka	Absence výškového náběhu na konci svodidla, v případě nárazu vozidla do svodidel je identifikováno riziko v podobě vniknutí pásnice do interiéru automobilu. Rizikové pro vozidla jedoucí v protisměru.

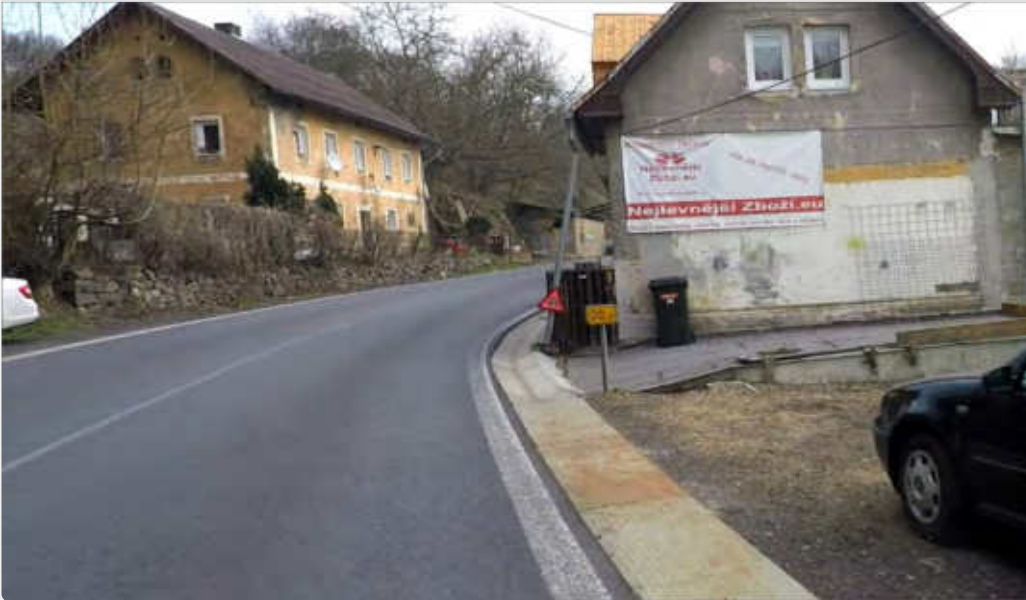
I/13 - Směr staničení | km 20,304 | Správa Karlovy Vary | Stráž nad Ohří | 50,336494N, 13,047184E | ID 2618
Nově evidováno
Revize I. (2019)
Bez reakce

Bezpečnostní deficit Reklamní zařízení
Kategorie 1× - Reklamní zařízení (rušivý efekt na účastníky silničního provozu)
Závažnost rizika **Nizká**
Poznámka -

Návrh opatření Odstranění
Poznámka -
Náročnost realizace **Administrativní řešení**

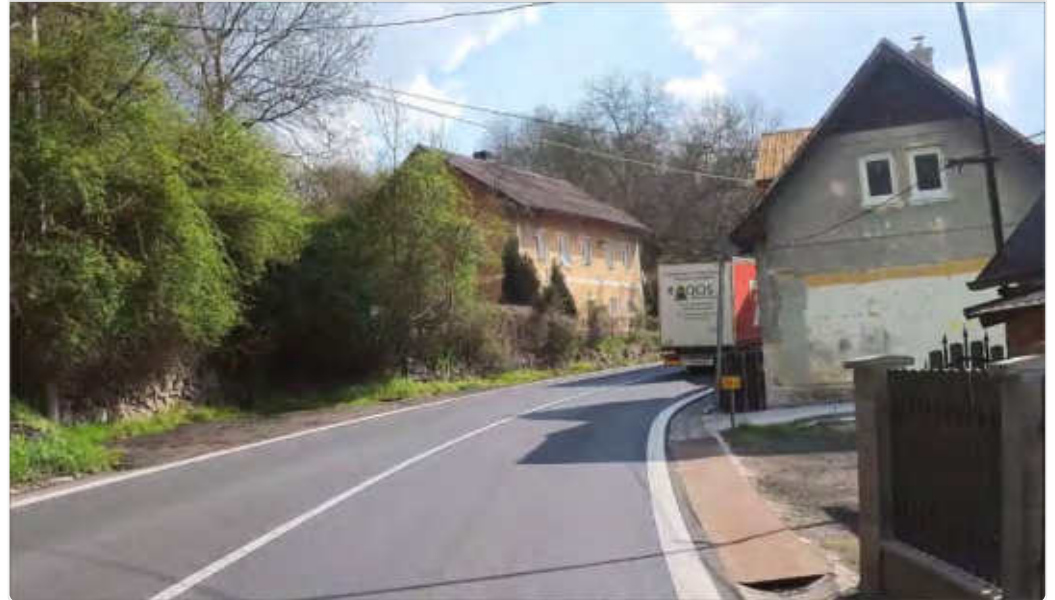
Bezpečnostní deficit Reklamní zařízení
Kategorie 0× - Reklamní zařízení (rušivý efekt na účastníky silničního provozu)
Závažnost rizika **Nizká**
Poznámka -

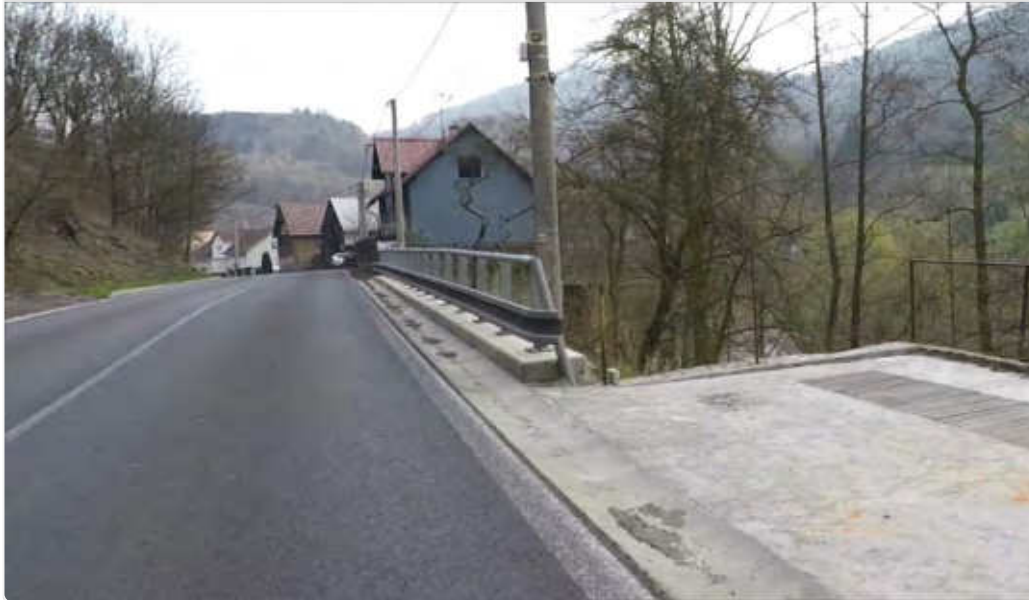
I/13 - Směr staničení | km 20,362 | Správa Karlovy Vary | Stráž nad Ohří | 50,336536N, 13,047983E | ID 2619
Nově evidováno
Revize I. (2019)
Bez reakce

Bezpečnostní deficit	Zádržné zařízení
Kategorie	<input checked="" type="checkbox"/> 1× - Krátké svodidlo před - místem nebezpečí (např. hlubina, okolí PK) <input checked="" type="checkbox"/> 2× - Neadekvátně realizovaný začátek / konec svodidel
Závažnost rizika	Střední
Poznámka	Krátké svodidlo před hlubinou. Absence výškových náběhů, v případě nárazu vozidla do svodidel je identifikováno riziko v podobě vniknutí pásnice do interiéru automobilu.

Návrh opatření	Náprava provedení záchytného zařízení
Poznámka	-
Náročnost realizace	Administrativní řešení

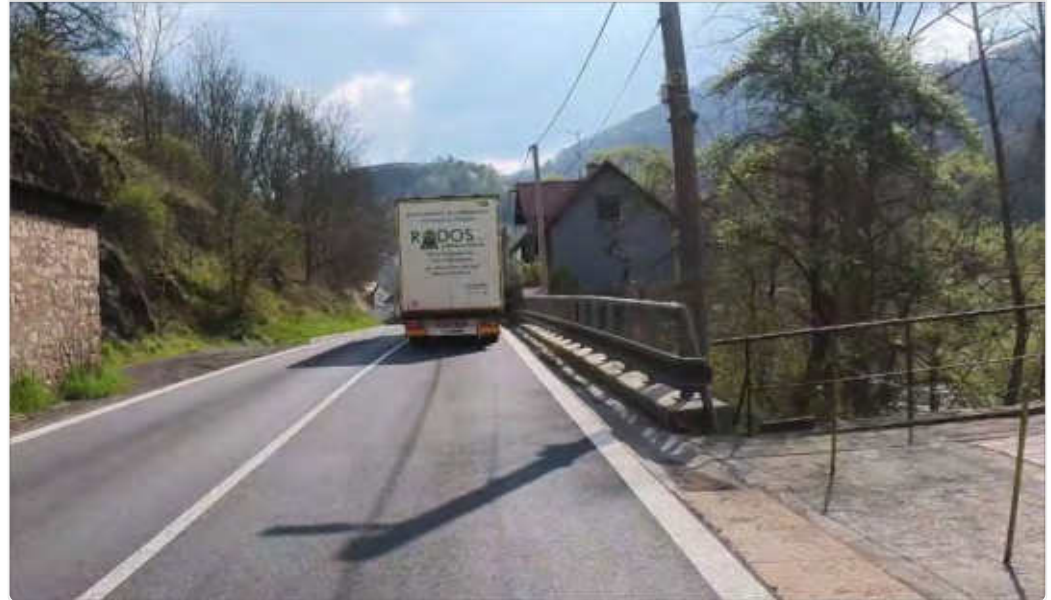
Bezpečnostní deficit	Zádržné zařízení
Kategorie	<input checked="" type="checkbox"/> 1× - Krátké svodidlo před - místem nebezpečí (např. hlubina, okolí PK) <input checked="" type="checkbox"/> 2× - Neadekvátně realizovaný začátek / konec svodidel
Závažnost rizika	Střední
Poznámka	Krátké svodidlo před hlubinou. Absence výškových náběhů, v případě nárazu vozidla do svodidel je identifikováno riziko v podobě vniknutí pásnice do interiéru automobilu.

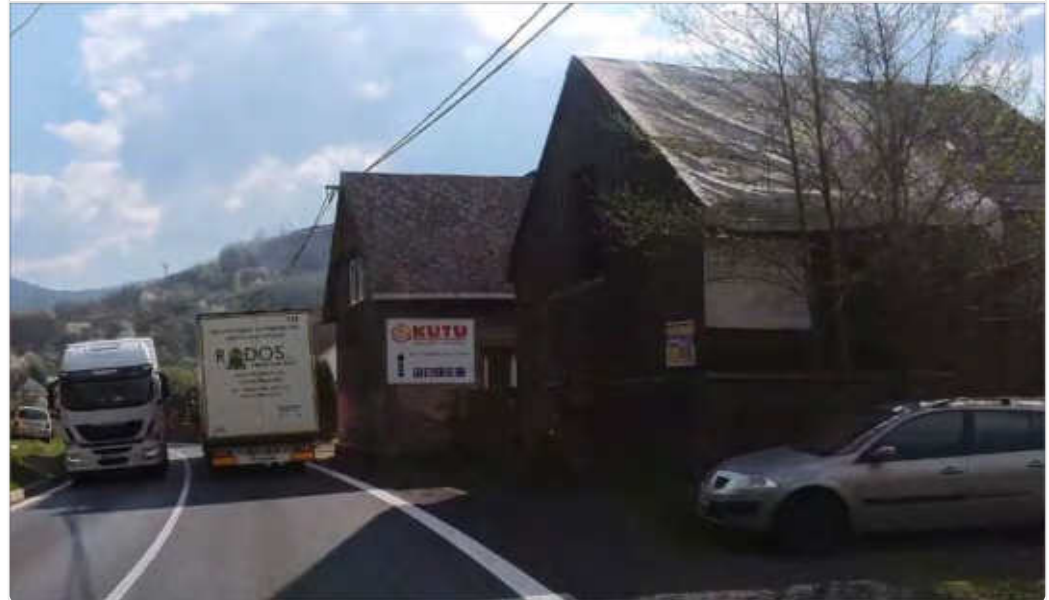
Bezpečnostní deficit Reklamní zařízení
Kategorie 2× - Reklamní zařízení (rušivý efekt na účastníky silničního provozu)
Závažnost rizika Nizká
Poznámka -

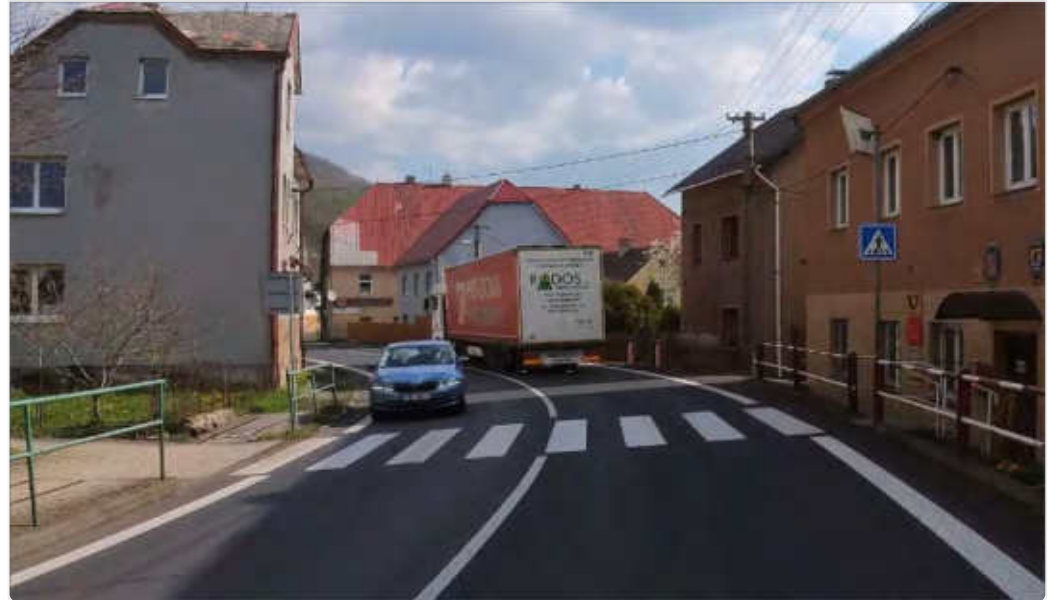
Bezpečnostní deficit	Přechod pro chodce
Kategorie	<input checked="" type="checkbox"/> 1× - Absence nebo opotřebované VDZ <input checked="" type="checkbox"/> 1× - Absence požadavků bezbariérovosti <input checked="" type="checkbox"/> 1× - Absence prvků pro OOSPO <input checked="" type="checkbox"/> 1× - Dlouhý nedělený přechod pro chodce
Závažnost rizika	Střední
Poznámka	Absence VDZ V 7a. Délka přechodu je 8 m.

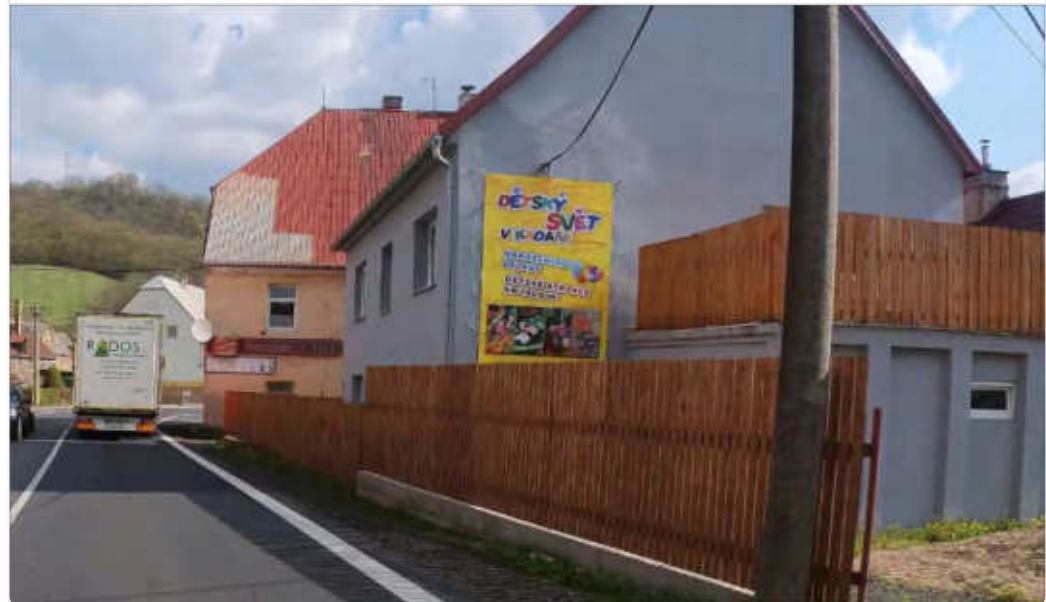
Bezpečnostní deficit	Reklamní zařízení
Kategorie	<input checked="" type="checkbox"/> 1x - Reklamní zařízení (rušivý efekt na účastníky silničního provozu)
Závažnost rizika	Nízká
Poznámka	-

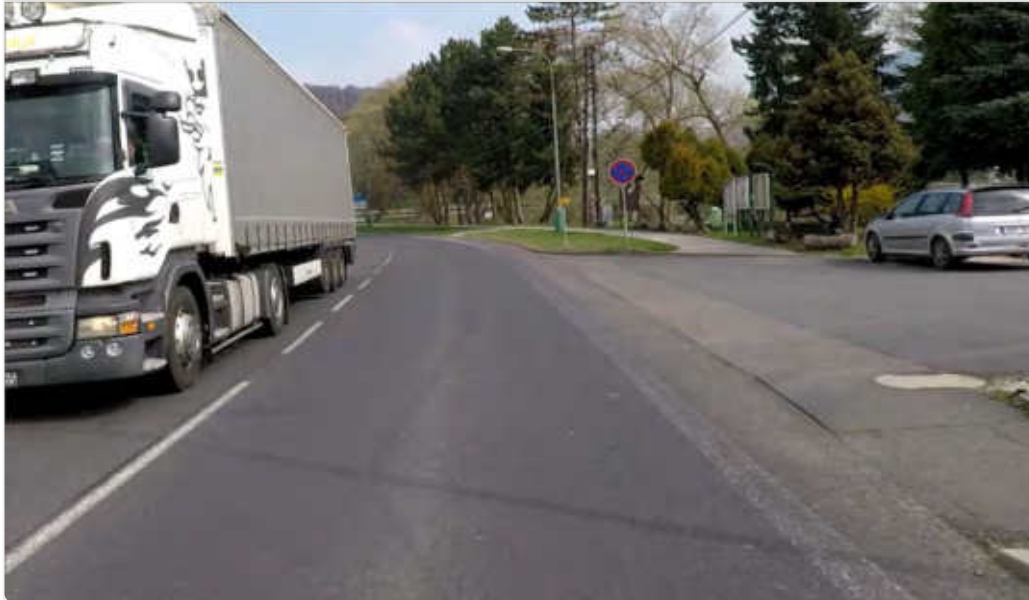
I/13 - Směr staničení | km 20,800 | Správa Karlovy Vary | Stráž nad Ohří | 50,338631N, 13,052546E | ID 3371
Nově evidováno
Revize I. (2019)
Bez reakce

Bezpečnostní deficit	Sjezd / samostatný sjezd / parkoviště
Kategorie	<input checked="" type="checkbox"/> 1× - Absence nebo opotřebované VDZ <input checked="" type="checkbox"/> 1× - Neadekvátní provedení, resp. umístění VDZ
Závažnost rizika	Nizká
Poznámka	Chybné provedení VDZ oddělující jízdní pruhy. Opotřebované VDZ V 4.

Návrh opatření	Náprava provedení VDZ
Poznámka	Náprava VDZ na V 1a. Současně obnova VDZ.
Náročnost realizace	Jednoduché řešení

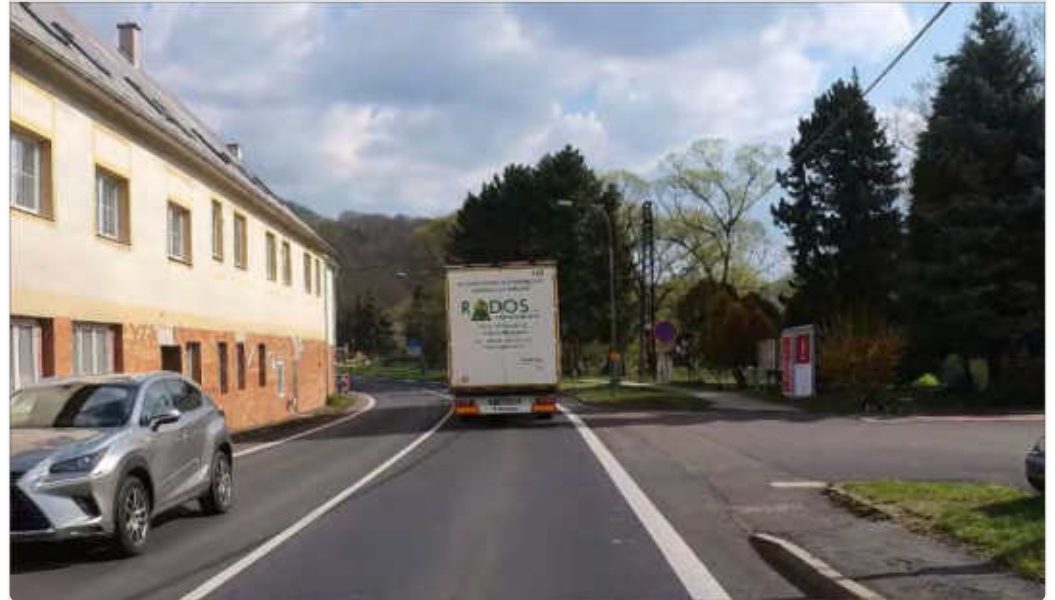
Bezpečnostní deficit	Sjezd / samostatný sjezd / parkoviště
Kategorie	<input checked="" type="checkbox"/> 0× - Absence nebo opotřebované VDZ <input checked="" type="checkbox"/> 0× - Neadekvátní provedení, resp. umístění VDZ
Závažnost rizika	Nizká
Poznámka	Chybné provedení VDZ oddělující jízdní pruhy. Opotřebované VDZ V 4.

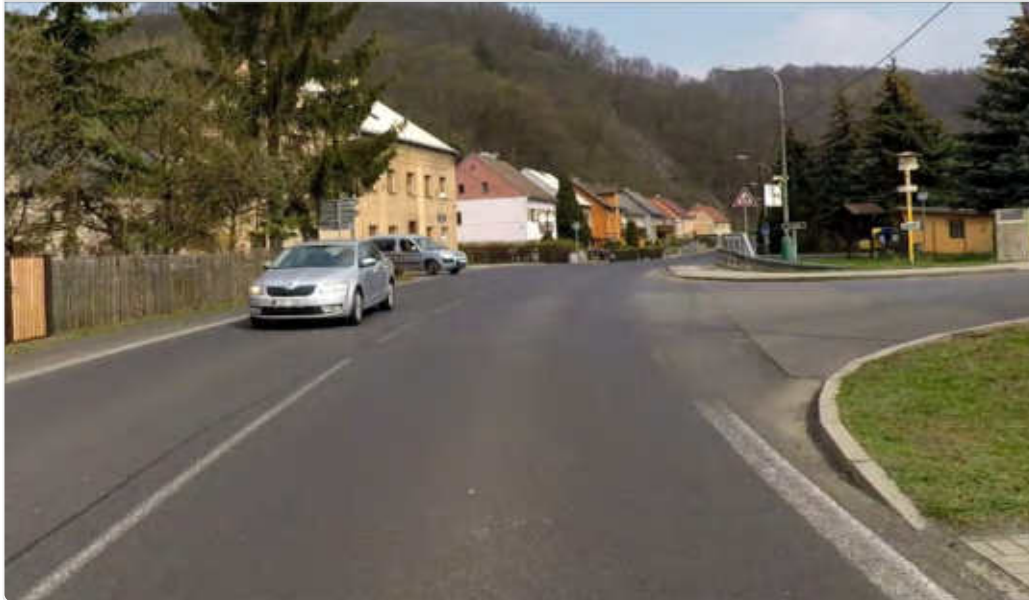
I/13 - Směr staničení | km 20,912 | Správa Karlovy Vary | Stráž nad Ohří | 50,339554N, 13,053277E | ID 3372
Nově evidováno
Revize I. (2019)
Bez reakce

Bezpečnostní deficit Křižovatka
Kategorie 1× - Absence nebo opotřebované VDZ
Závažnost rizika **Nizká**
Poznámka Opotřebované VDZ V 2b v prostoru křižovatky.

Návrh opatření Realizace, oprava VDZ
Poznámka -
Náročnost realizace **Jednoduché řešení**

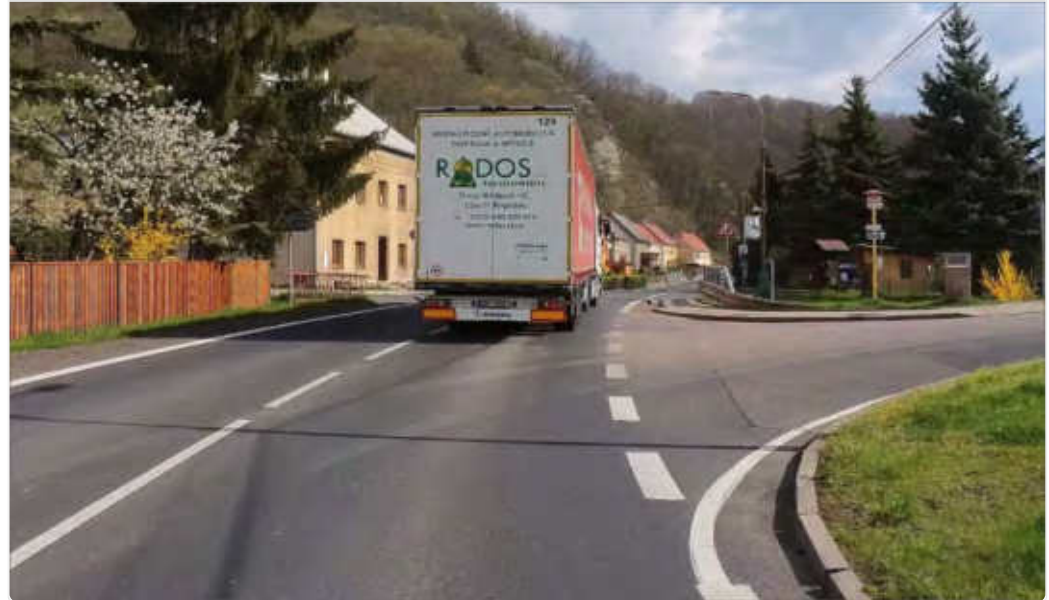
Bezpečnostní deficit Křižovatka
Kategorie 0× - Absence nebo opotřebované VDZ
Závažnost rizika **Nizká**
Poznámka Opotřebované VDZ V 2b v prostoru křižovatky.

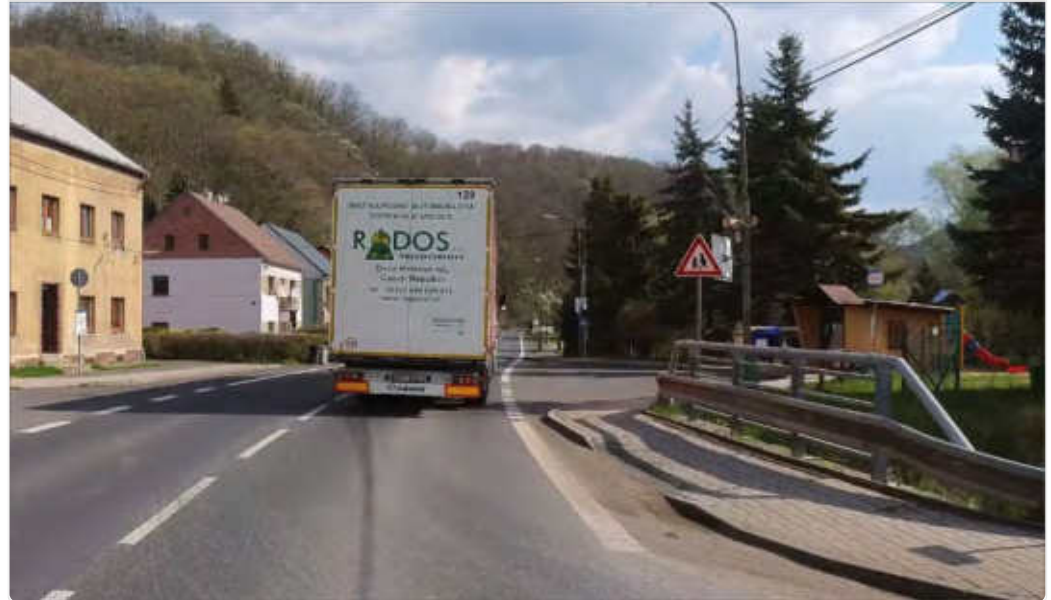
Bezpečnostní deficit Mezikřižovatkový úsek
Kategorie 400 m - Absence nebo opotřebované VDZ
Závažnost rizika Nizká
Poznámka Opotřebované VDZ V 4.

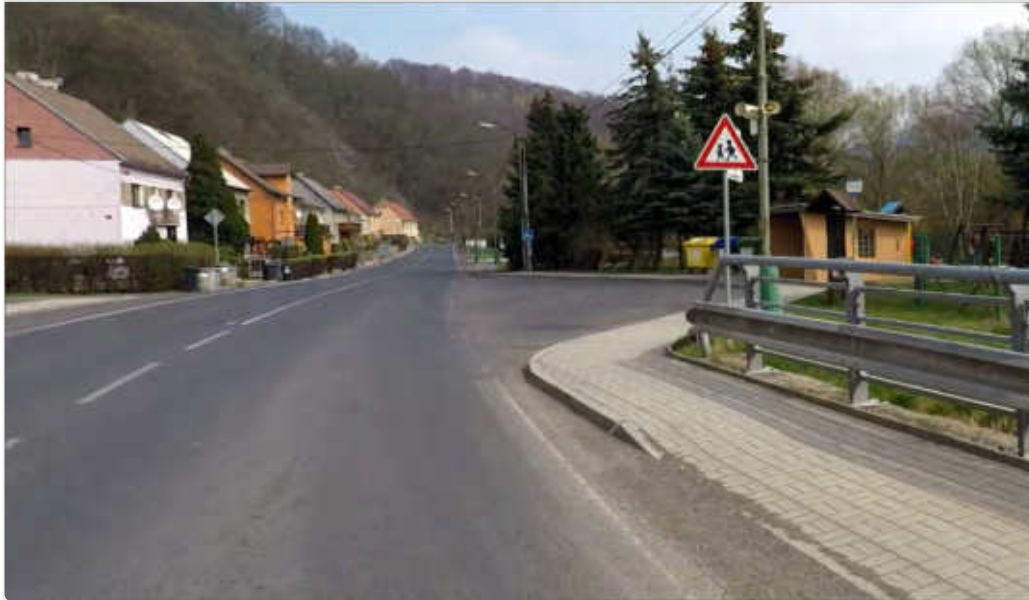
I/13 - Směr staničení | km 20,938 | Správa Karlovy Vary | Stráž nad Ohří | 50,339706N, 13,053492E | ID 721
Eliminováno
Revize I. (2019)

Bezpečnostní deficit Mezikřižovatkový úsek
Kategorie 0× - Neadekvátní stav SDZ
Závažnost rizika **Nizká**
Poznámka Pootočené SDZ A 12b.

Návrh opatření Realizace, oprava SDZ
Poznámka -
Náročnost realizace **Jednoduché řešení**

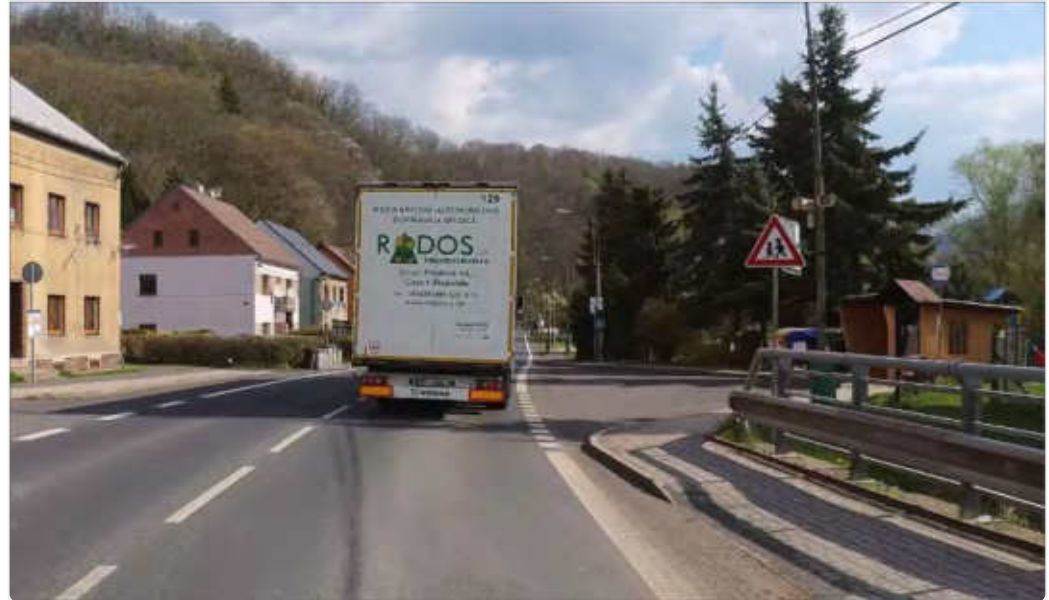
Bezpečnostní deficit Mezikřižovatkový úsek
Kategorie 0× - Neadekvátní stav SDZ
Závažnost rizika **Nizká**
Poznámka Pootočené SDZ A 12b.

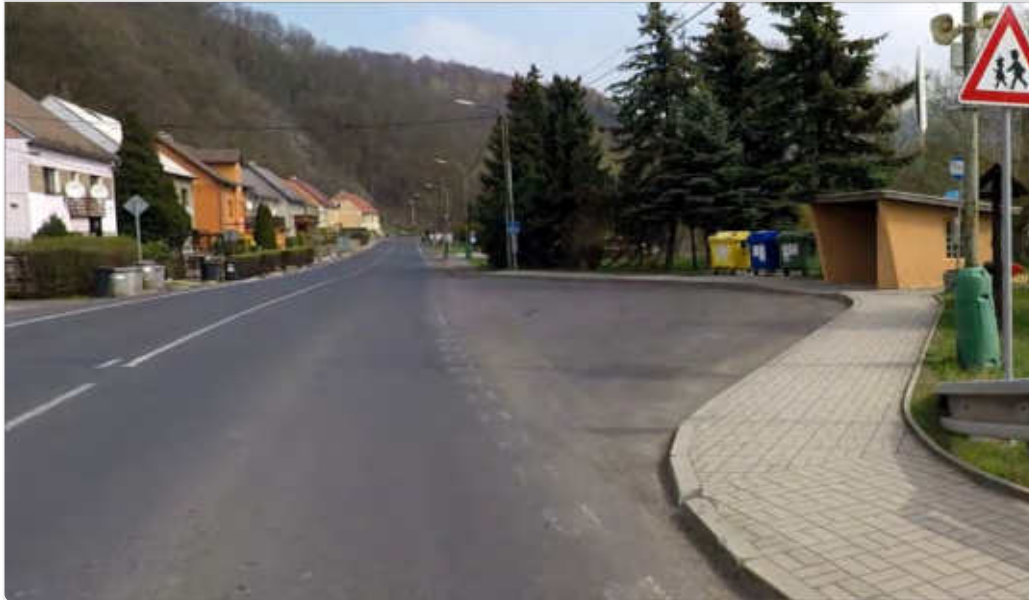
I/13 - Směr staničení | km 20,953 | Správa Karlovy Vary | Stráž nad Ohří | 50,339817N, 13,053617E | ID 720
Deficit přetrvává
Revize I. (2019)

Bezpečnostní deficit	Autobusová zastávka
Kategorie	<input checked="" type="checkbox"/> 1× - Absence nebo opotřebované VDZ <input checked="" type="checkbox"/> 1× - Nevhodné uspořádání zastávky - nedostatečná šířka nebo délka zálivu
Závažnost rizika	Nizká
Poznámka	Absence VDZ V 11a, V 12a. Opotřebované VDZ V 4. Délka zálivu je 32 m.

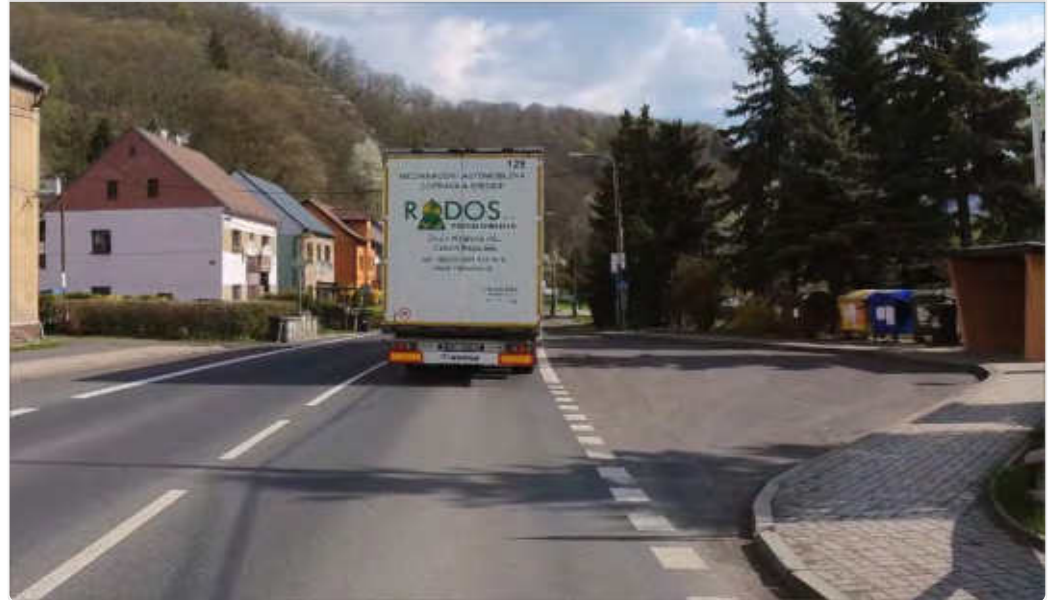
Bezpečnostní deficit	Autobusová zastávka
Kategorie	<input checked="" type="checkbox"/> 1× - Absence nebo opotřebované VDZ <input checked="" type="checkbox"/> 1× - Nevhodné uspořádání zastávky - nedostatečná šířka nebo délka zálivu
Závažnost rizika	Nizká
Poznámka	Absence VDZ V 11a, V 12a. Délka zálivu je 32 m.

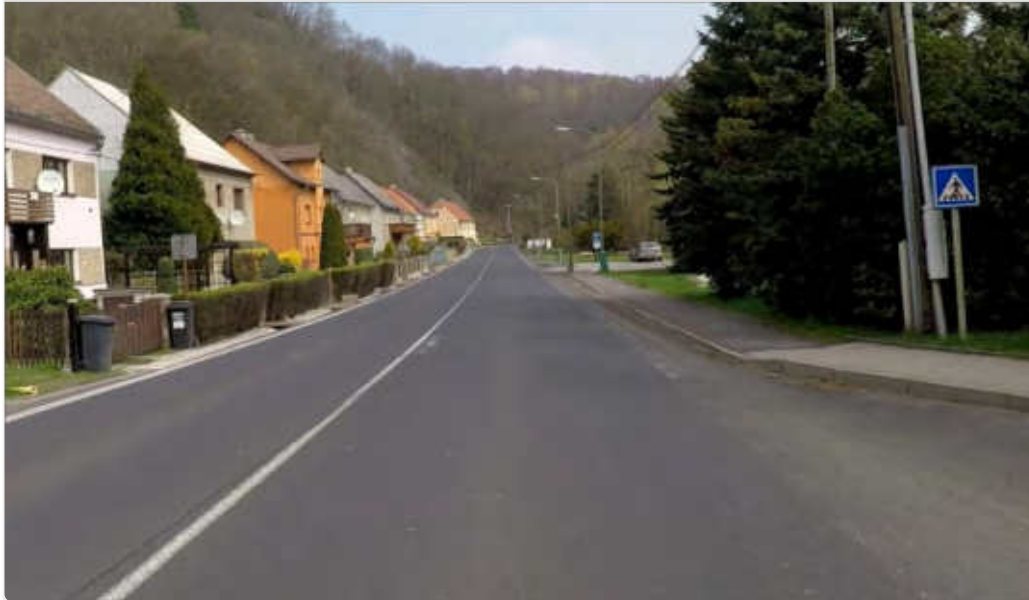
Bezpečnostní deficit	Přechod pro chodce
Kategorie	<input checked="" type="checkbox"/> 1× - Absence nebo opotřebované VDZ <input checked="" type="checkbox"/> 1× - Absence požadavků bezbariérovosti <input checked="" type="checkbox"/> 1× - Absence prvků pro OOSPO <input checked="" type="checkbox"/> 1× - Nedostatečná návaznost na chodník
Závažnost rizika	Střední
Poznámka	Opotřebované VDZ V 7a.

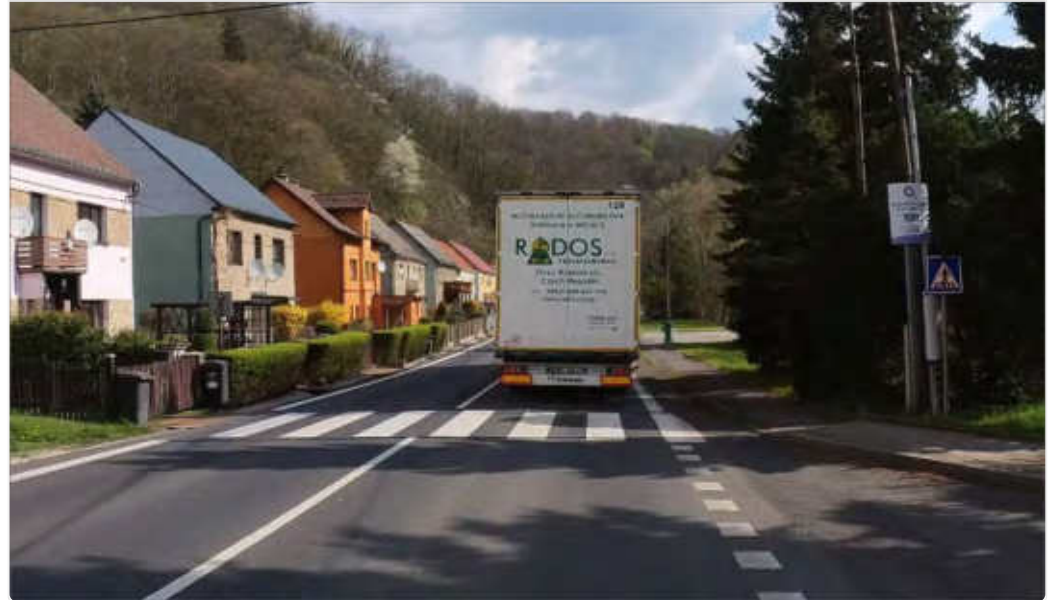
Bezpečnostní deficit	Přechod pro chodce
Kategorie	<input checked="" type="checkbox"/> 1× - Absence požadavků bezbariérovosti <input checked="" type="checkbox"/> 1× - Absence prvků pro OOSPO <input checked="" type="checkbox"/> 1× - Nedostatečná návaznost na chodník
Závažnost rizika	Střední
Poznámka	-

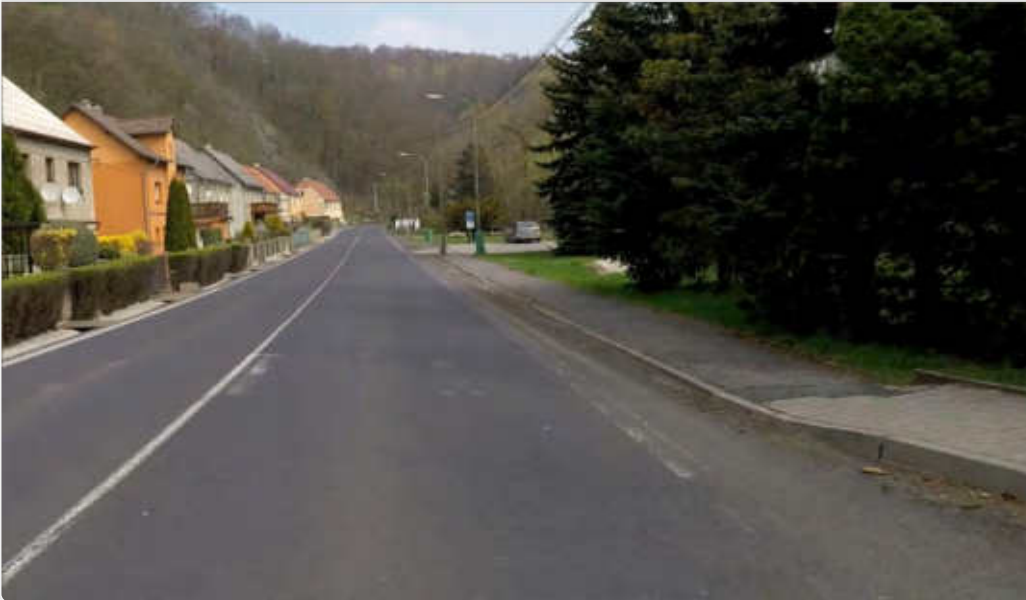
I/13 - Směr staničení | km 20,977 | Správa Karlovy Vary | Stráž nad Ohří | 50,339981N, 13,053765E | ID 723
Deficit přetrvává
Revize I. (2019)

Bezpečnostní deficit	Přístupové podmínky pro chodce
Kategorie	☞ 70 m - Chodník vůči vozovce v neadekvátní výškové poloze (nedostatečně vyvýšený)
Závažnost rizika	Nizká
Poznámka	-

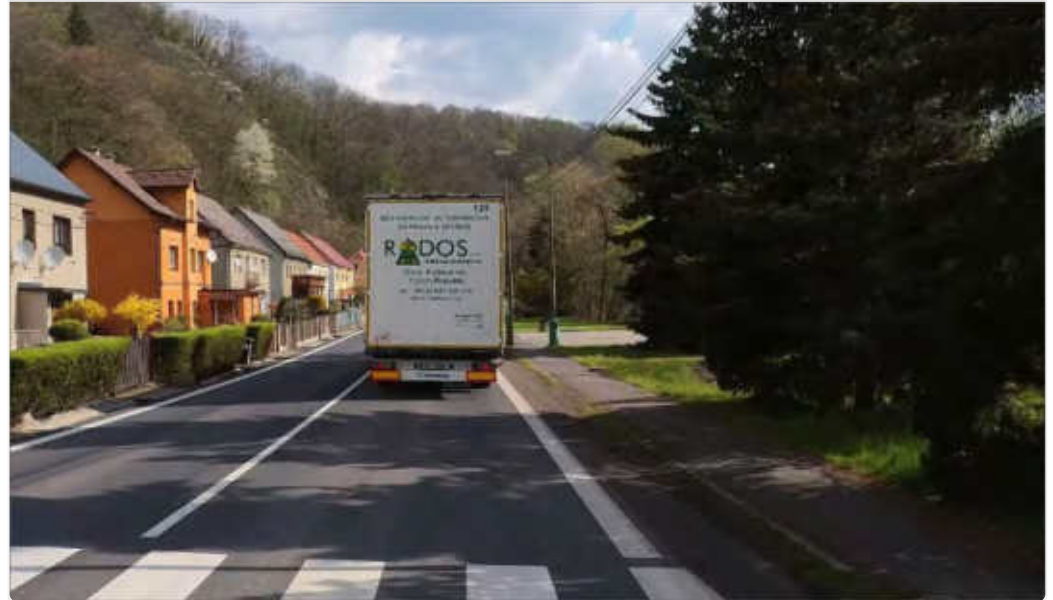
Bezpečnostní deficit	Přístupové podmínky pro chodce
Kategorie	☞ 70 m - Chodník vůči vozovce v neadekvátní výškové poloze (nedostatečně vyvýšený)
Závažnost rizika	Nizká
Poznámka	-

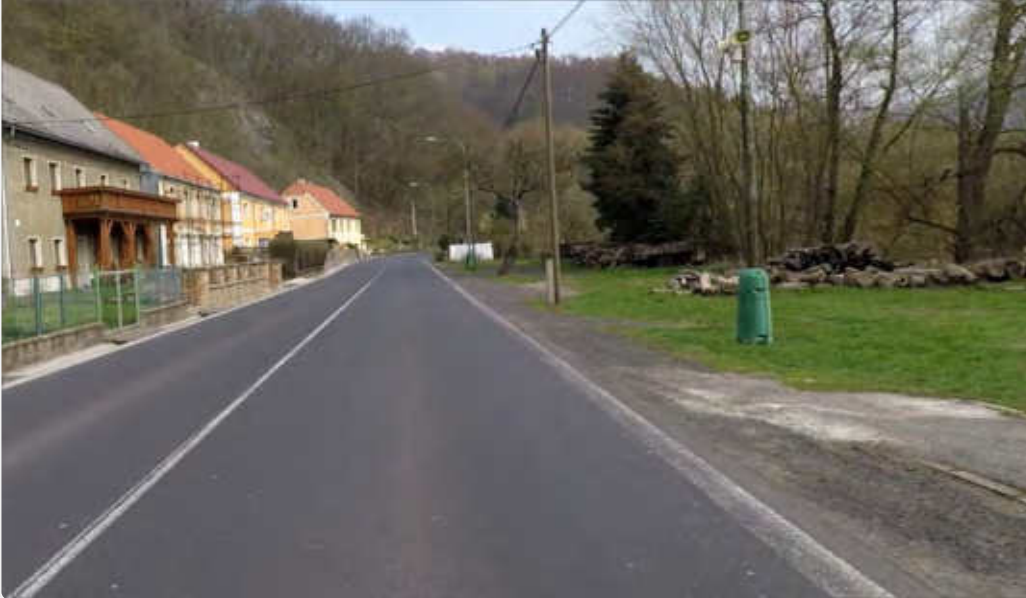
I/13 - Směr staničení | km 21,047 | Správa Karlovy Vary | Stráž nad Ohří | 50,340477N, 13,054330E | ID 730
Deficit přetrvává
Revize I. (2019)
Bez reakce

Bezpečnostní deficit	Přístupové podmínky pro chodce
Kategorie	☞ 300 m - Absence pěší infrastruktury
Závažnost rizika	Střední
Poznámka	-

Návrh opatření	Vytvoření adekvátních podmínek pro pěší
Poznámka	-
Náročnost realizace	Složité řešení

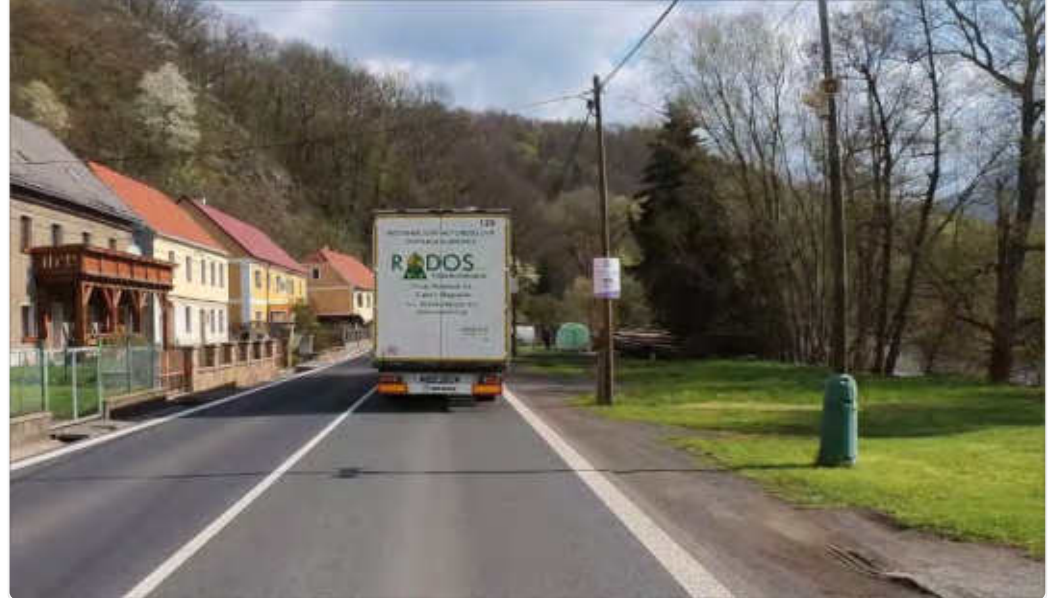
Bezpečnostní deficit	Přístupové podmínky pro chodce
Kategorie	☞ 300 m - Absence pěší infrastruktury
Závažnost rizika	Střední
Poznámka	-

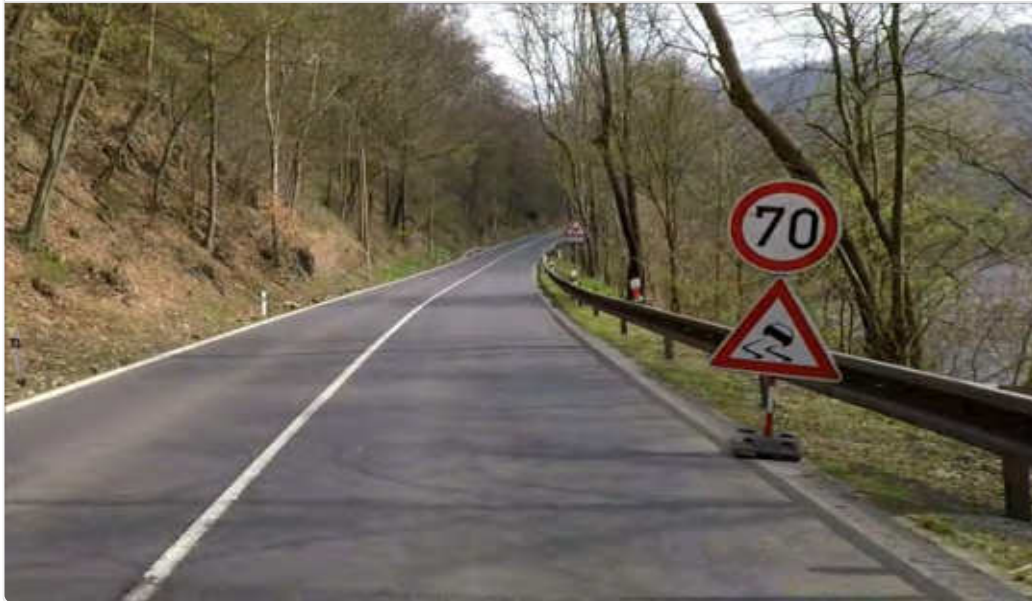
Bezpečnostní deficit Technický stav vozovky
Kategorie ↗ 3000 m - Absence zpevněné krajnice
Závažnost rizika Střední
Poznámka -

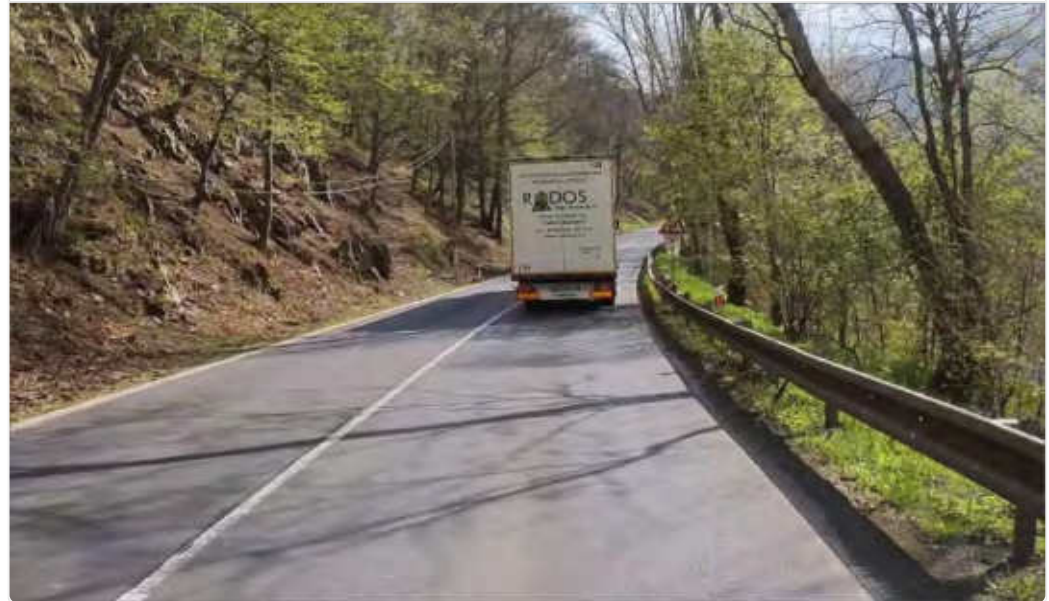
Bezpečnostní deficit Technický stav vozovky
Kategorie ↗ 3000 m - Absence zpevněné krajnice
Závažnost rizika Střední
Poznámka -

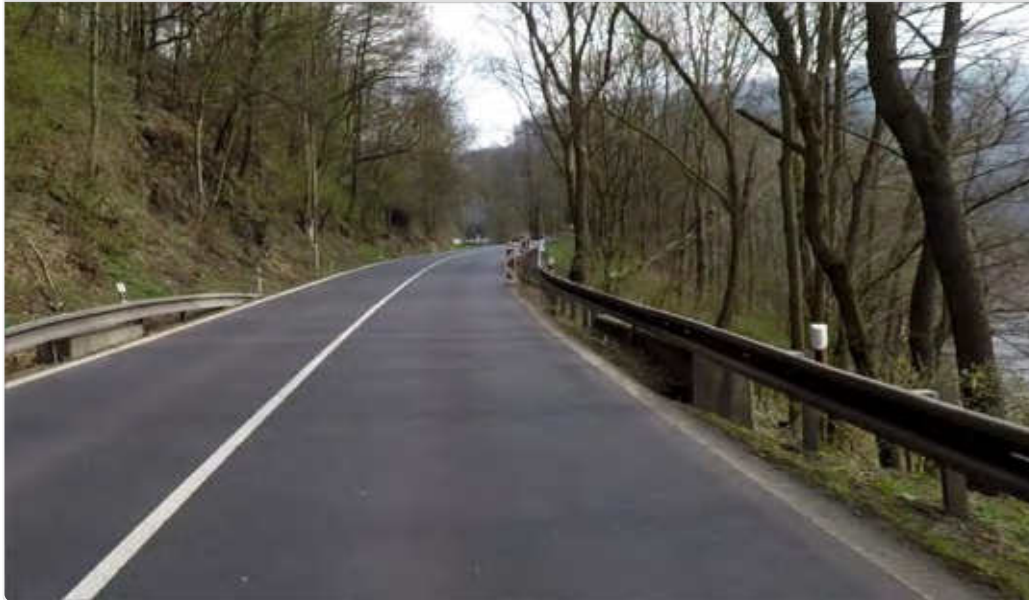
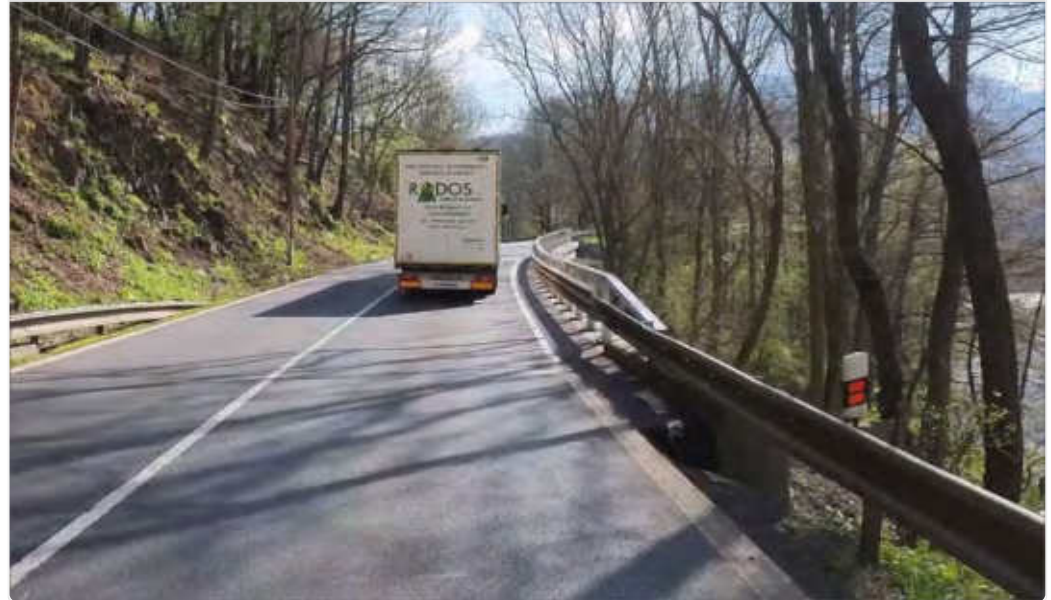
Bezpečnostní deficit Pevná překážka
Kategorie 2× - Čelo tuhé zdi nebo PHS
Závažnost rizika **Střední**
Poznámka Tuhá čela jsou neadekvátně ochráněna ocelovými svodidly. Při nárazu vozidla do svodidel, při kterém dojde k maximálnímu vychýlení, je identifikováno riziko v podobě nárazu do betonového čela příčného propustku.
