PŘÍLOHA 2.1

**Vyhodnocení identifikovaných dopravně-bezpečnostních deficitů
v rámci první a druhé revizní BI PK z roku 2019 a 2022**

I/13

km 0,000 – 27,069

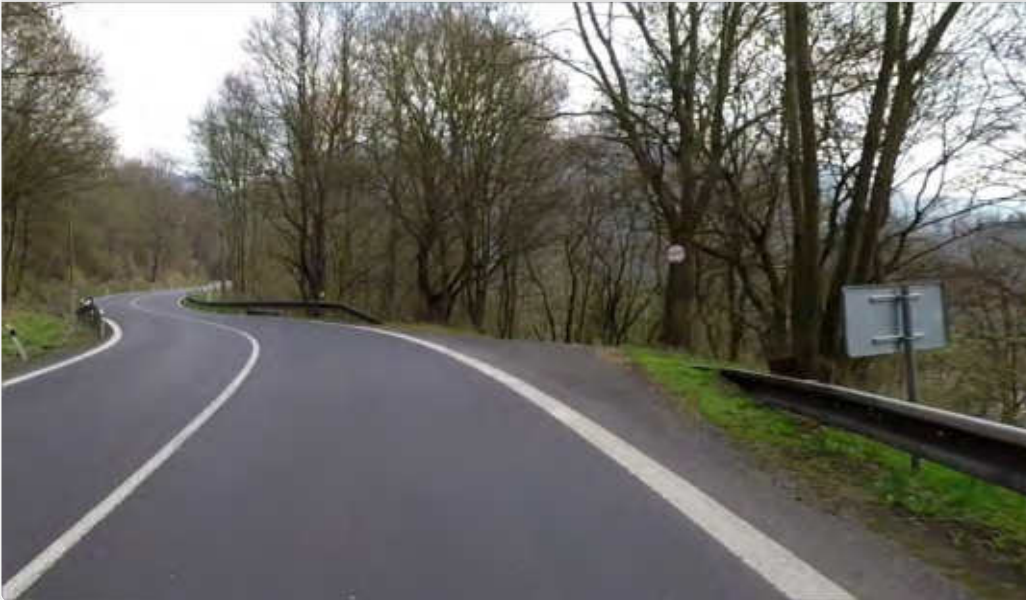
Bezpečnostní deficit Pevná překážka
Kategorie 10 m - Stromy, vzrostlá zeleň
Závažnost rizika Střední
Poznámka -

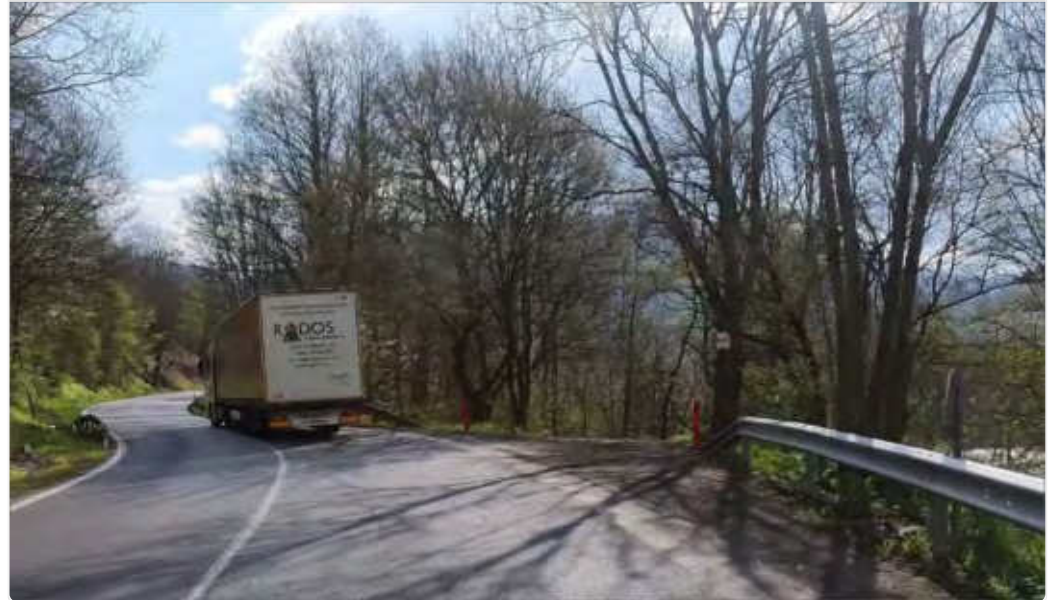
Bezpečnostní deficit Pevná překážka
Kategorie 1x - Strom
Závažnost rizika Nízká
Poznámka Riziko zejména pro vozidla jedoucí v protisměru.

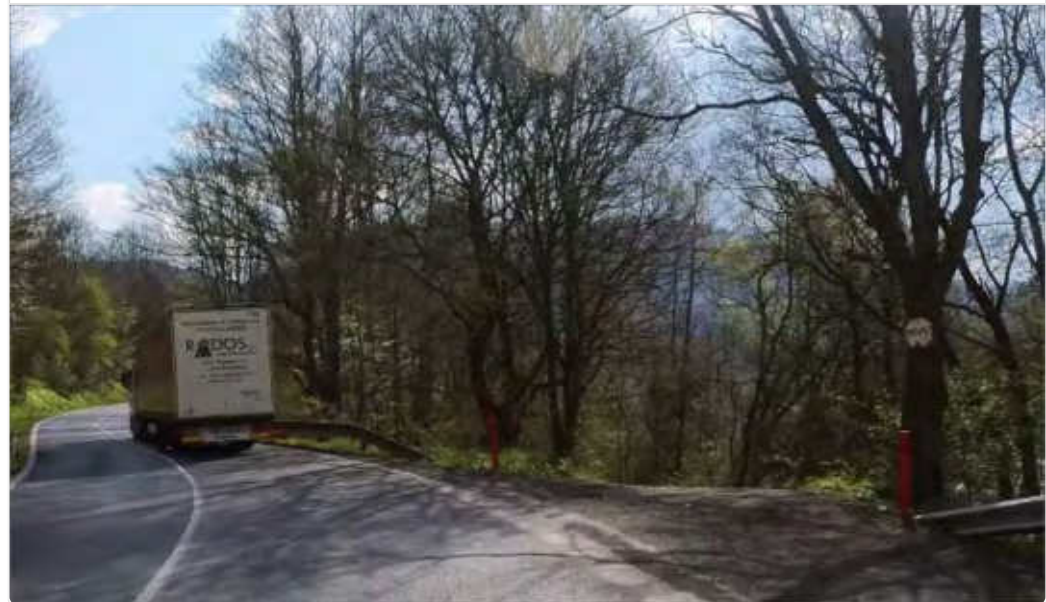
Bezpečnostní deficit	Sjezd / samostatný sjezd / parkoviště
Kategorie	<input checked="" type="checkbox"/> 1× - Neadekvátní dopravní zařízení
Závažnost rizika	Nízká
Poznámka	Nevhodné umístění DZ Z 11g u nevýznamného sjezdu.

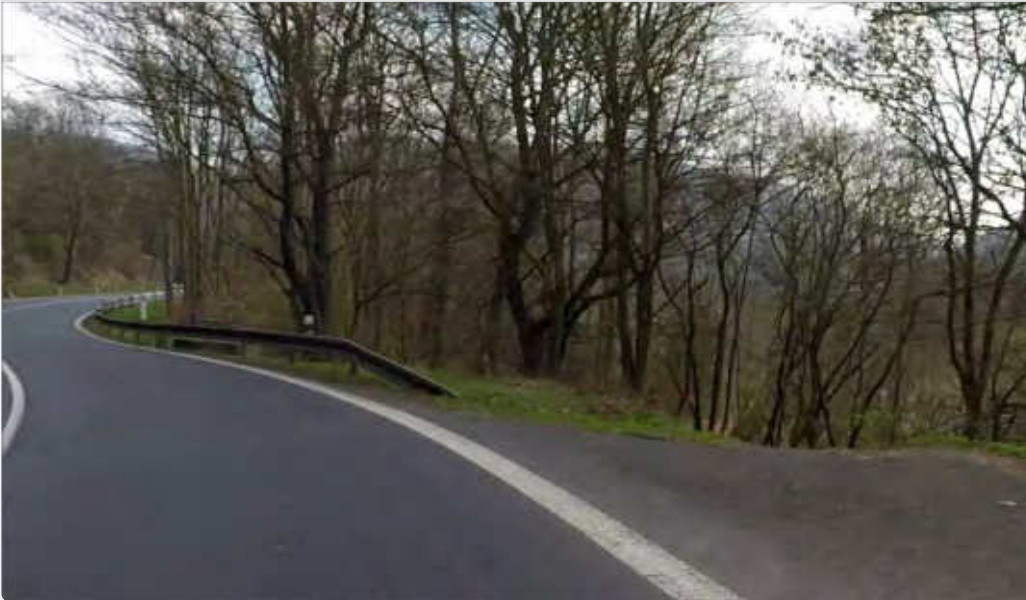
I/13 - Směr staničení | km 21,620 | Správa Karlovy Vary | 50,342545N, 13,061275E | ID 3373
Nově evidováno
Revize I. (2019)
Bez reakce

Bezpečnostní deficit Pevná překážka
Kategorie 1× - Stromy, vzrostlá zeleň
Závažnost rizika **Střední**
Poznámka -

Návrh opatření Prodloužení stávajících svodidel
Poznámka Řešit současně se záznamem ID 2624.
Náročnost realizace **Administrativní řešení**

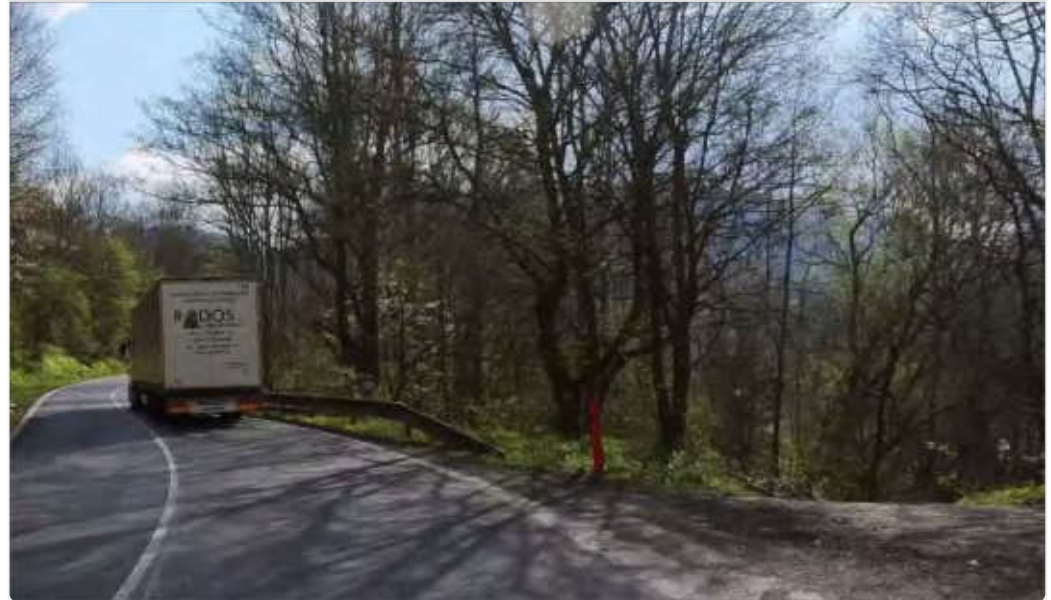
Bezpečnostní deficit Pevná překážka
Kategorie 1× - Stromy, vzrostlá zeleň
Závažnost rizika **Střední**
Poznámka -

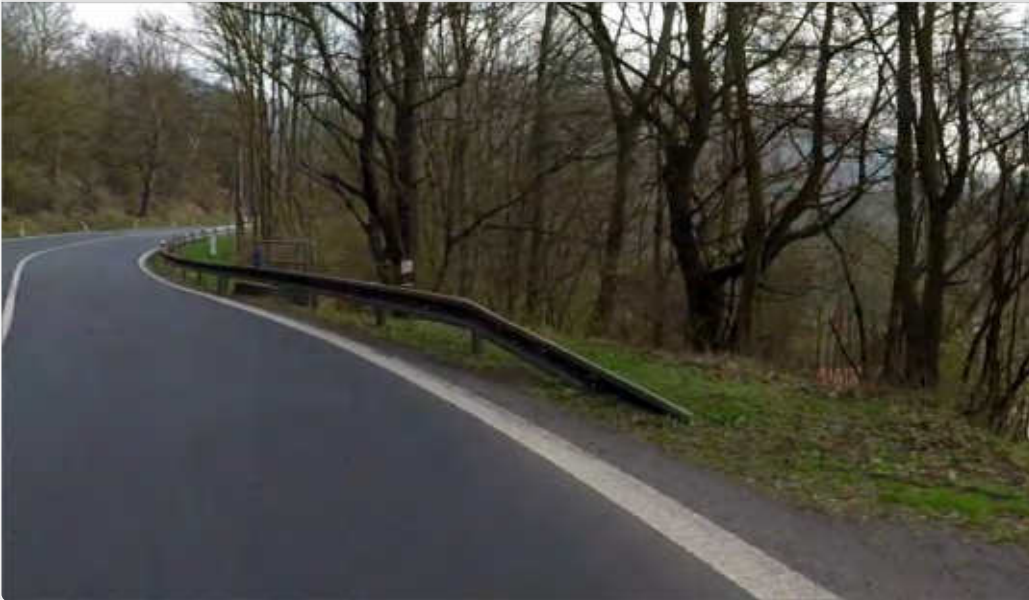
I/13 - Směr staničení | km 21,621 | Správa Karlovy Vary | 50,342571N, 13,061276E | ID 2624
Nově evidováno
Revize I. (2019)

Bezpečnostní deficit	Zádržné zařízení
Kategorie	<input checked="" type="checkbox"/> 1× - Krátký výškový náběh svodidla <input checked="" type="checkbox"/> 1× - Neadekvátně realizovaný začátek / konec svodidel
Závažnost rizika	Střední
Poznámka	Výškový náběh svodidla není pevně zavázán do zemního tělesa.

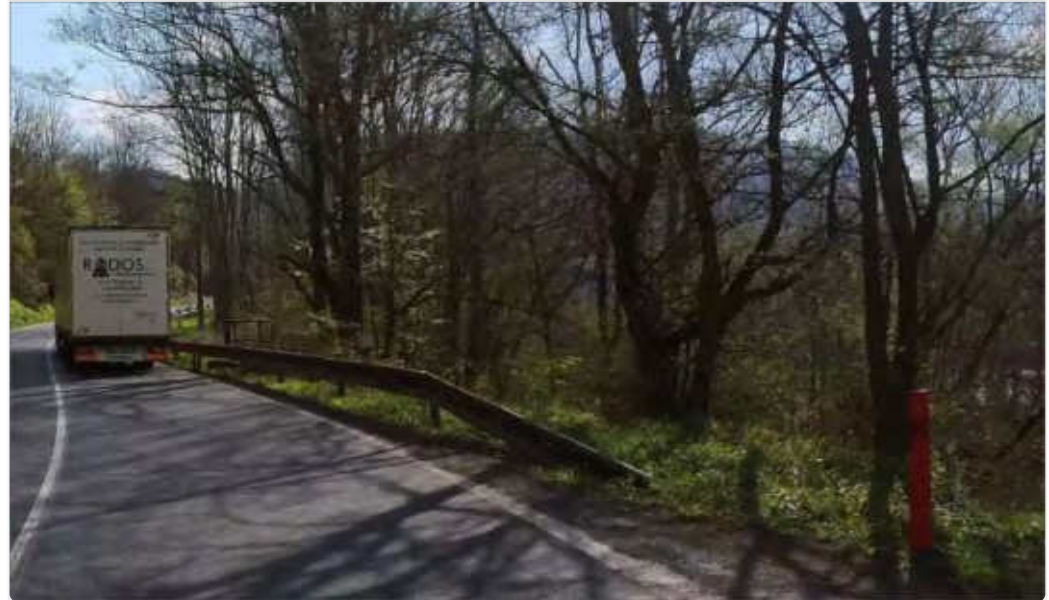
Bezpečnostní deficit	Zádržné zařízení
Kategorie	<input checked="" type="checkbox"/> 1× - Krátký výškový náběh svodidla <input checked="" type="checkbox"/> 1× - Neadekvátně realizovaný začátek / konec svodidel
Závažnost rizika	Střední
Poznámka	Výškový náběh svodidla není pevně zavázán do zemního tělesa.

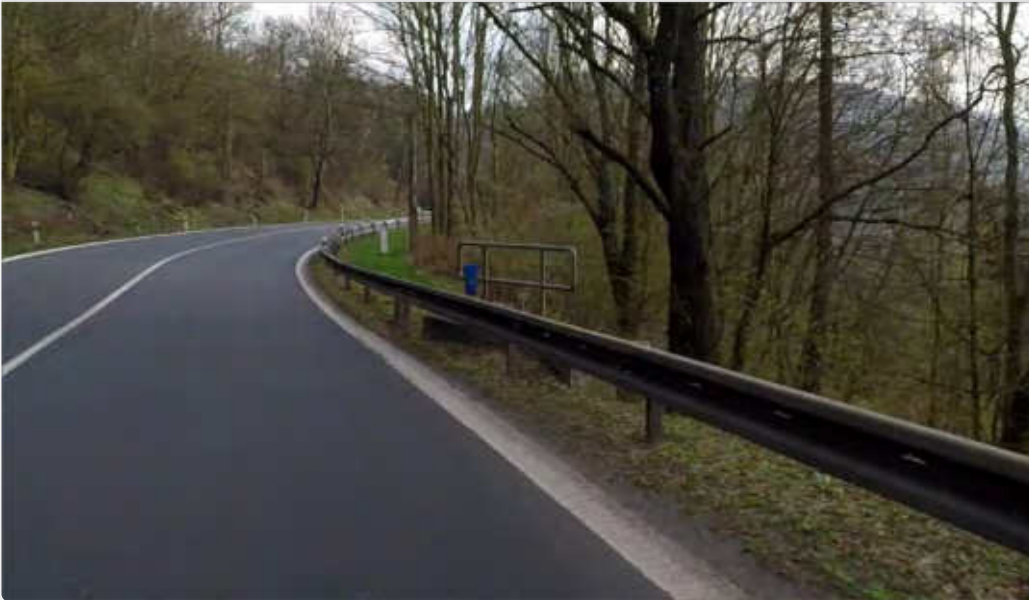
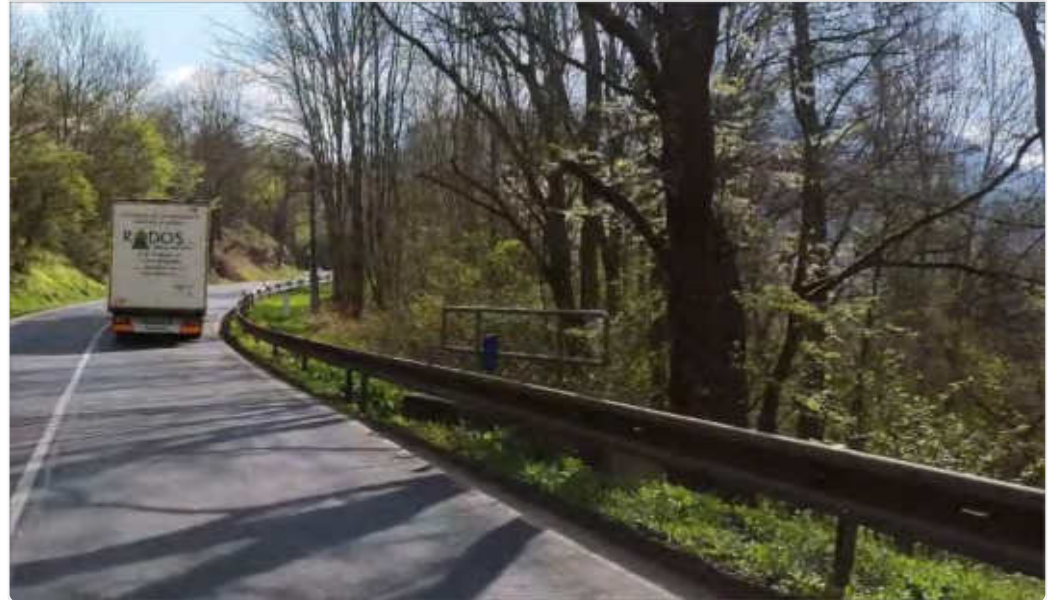
Bezpečnostní deficit Pevná překážka
Kategorie 2x - Tuhé čelo trubního příčného propustku
Závažnost rizika Střední
Poznámka Tuhá čela jsou neadekvátně ochráněna ocelovými svodidly. Při nárazu vozidla do svodidel, při kterém dojde k maximálnímu vychýlení, je identifikováno riziko v podobě nárazu do betonového čela příčného propustku.

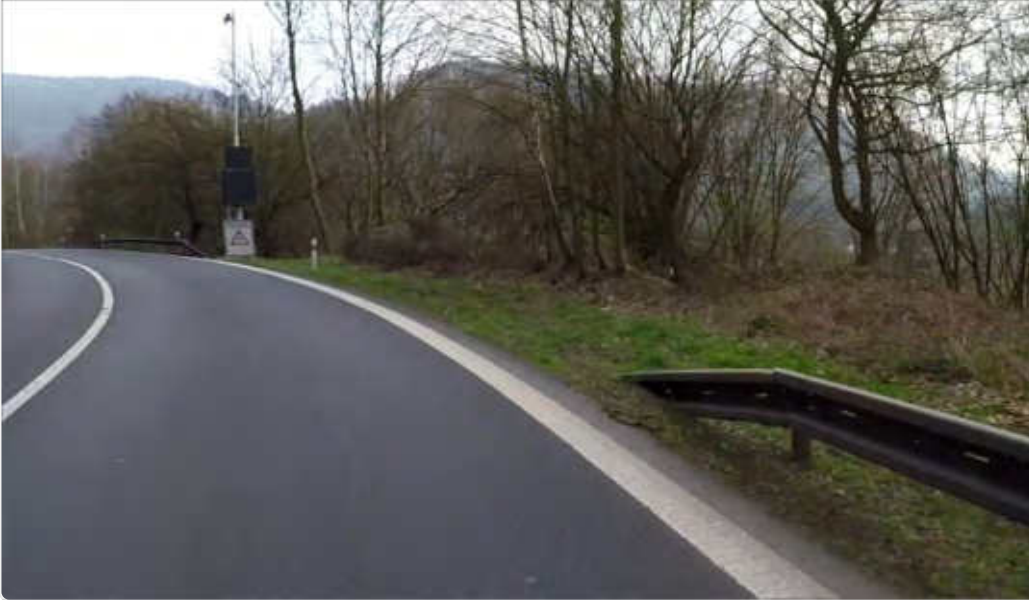
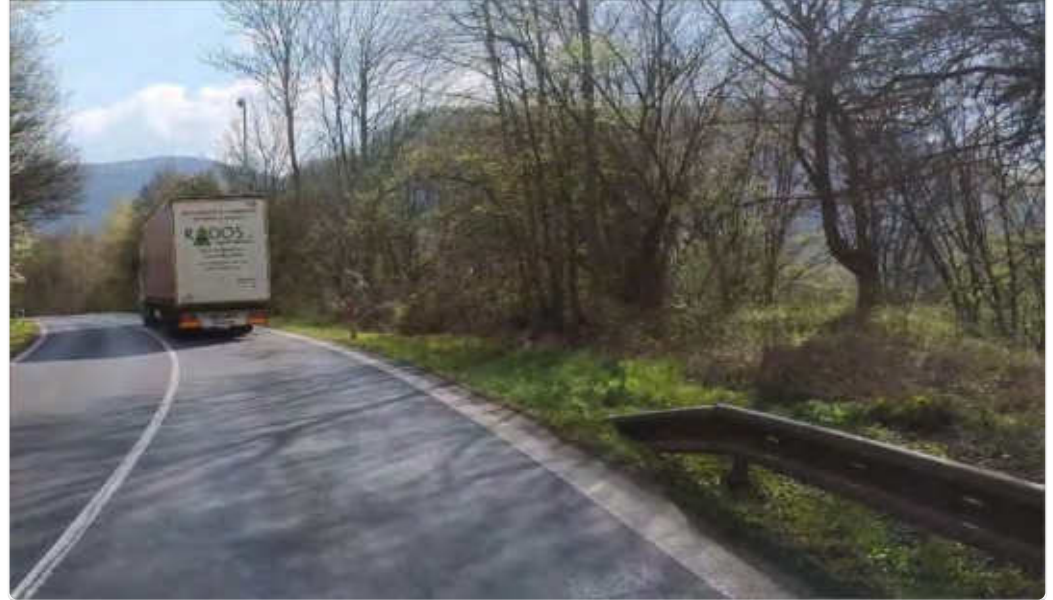
Bezpečnostní deficit	Zádržné zařízení
Kategorie	<input checked="" type="checkbox"/> 1× - Krátký výškový náběh svodidla <input checked="" type="checkbox"/> 1× - Neadekvátně provedené svodidlo (např. malý poloměr zaoblení, nevhodná poloha umístění) <input checked="" type="checkbox"/> 30 m - Přerušené boční svodidlo
Závažnost rizika	Střední
Poznámka	Krátký výškový náběh svodidla rizikový pro protisměr. Propojení výškového náběhu a pásnice svodidla není realizováno v dostatečném počtu šroubů.

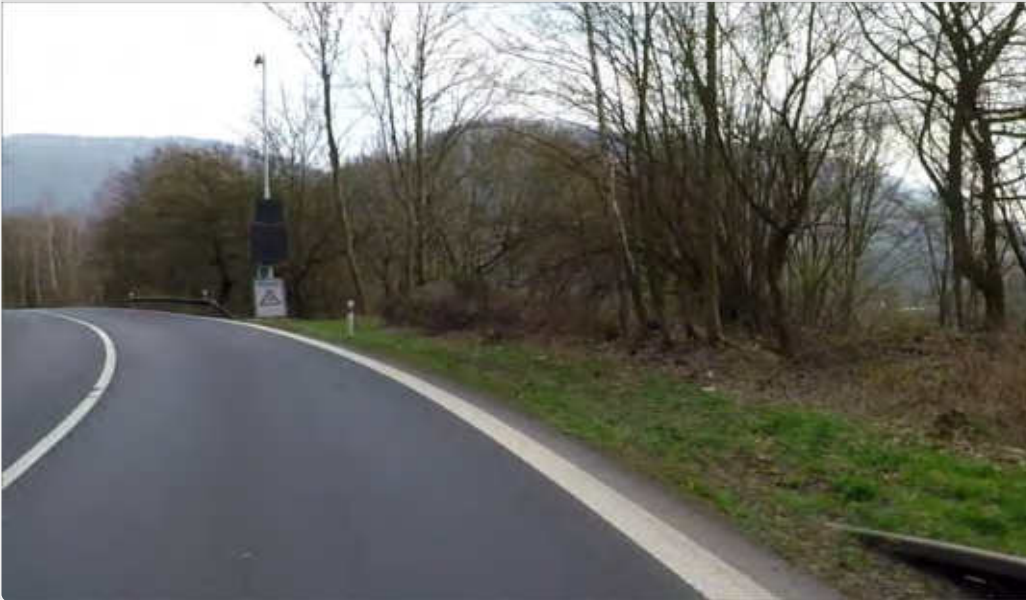
I/13 - Směr staničení | km 21,771 | Správa Karlovy Vary | 50,342720N, 13,063378E | ID 2626
Nově evidováno
Revize I. (2019)

Bezpečnostní deficit Pevná překážka
Kategorie 1× - Dopravní značení na nedeformovatelné konstrukci
 30 m - Stromy, vzrostlá zeleň
Závažnost rizika **Vysoká**
Poznámka -

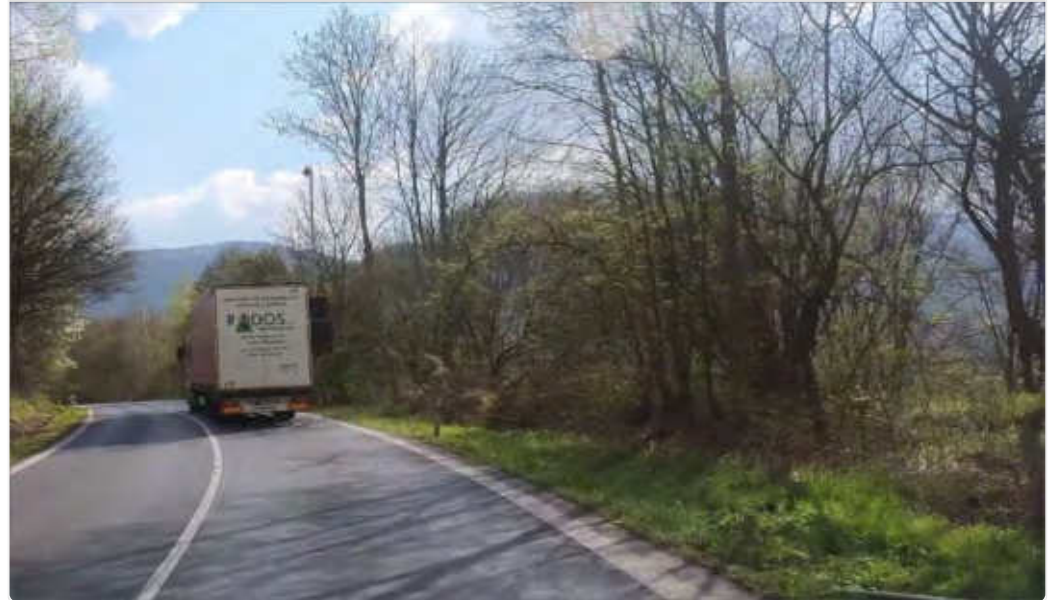
Bezpečnostní deficit Pevná překážka
Kategorie 1× - Dopravní značení na nedeformovatelné konstrukci
 30 m - Stromy, vzrostlá zeleň
Závažnost rizika **Vysoká**
Poznámka -

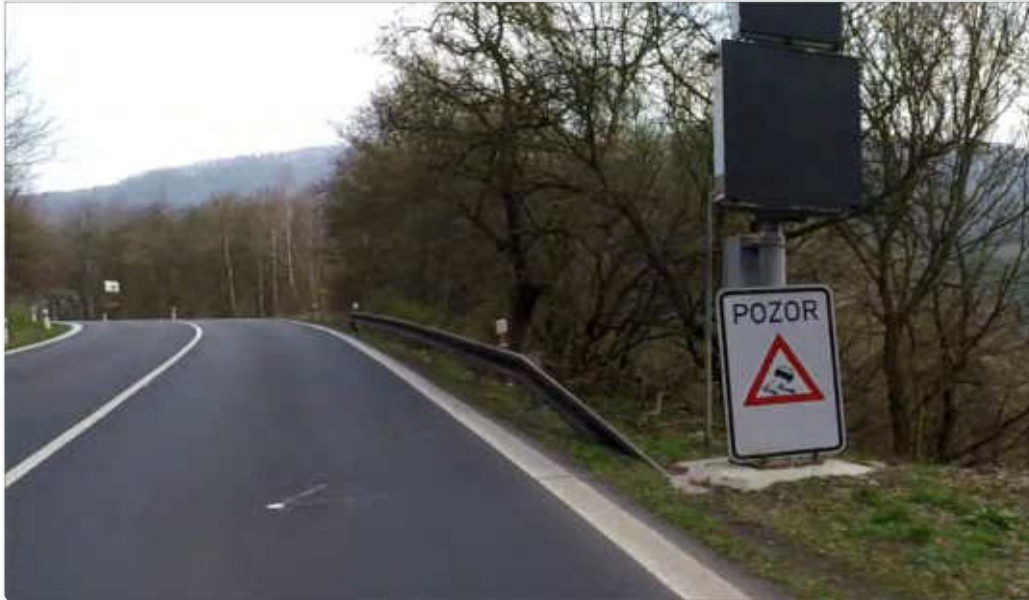
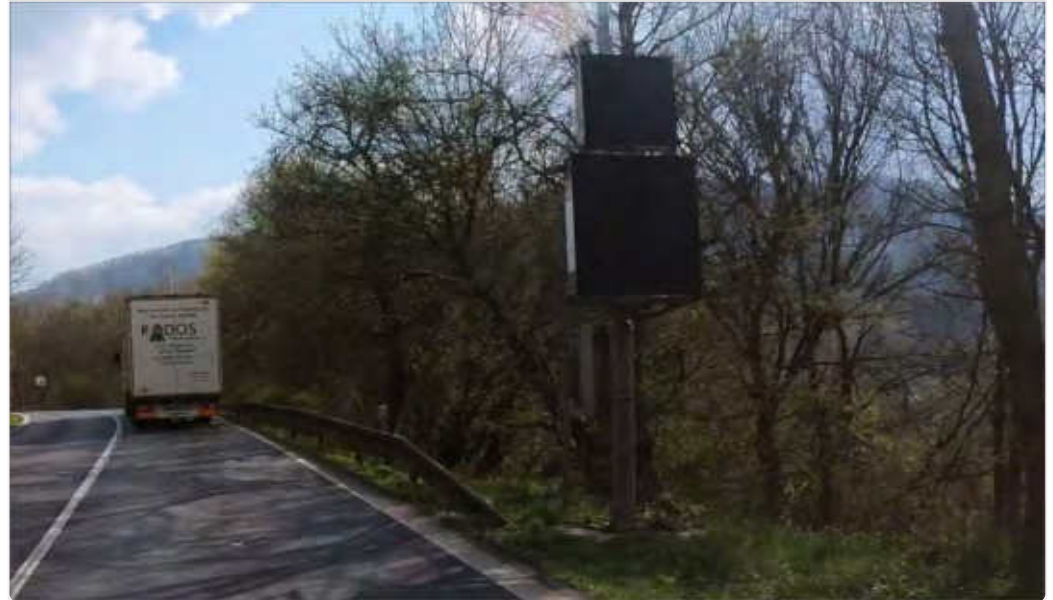
I/13 - Směr staničení | km 21,799 | Správa Karlovy Vary | 50,343601N, 13,065343E | ID 748
Deficit přetrvává
Revize I. (2019)
Bez reakce

Bezpečnostní deficit	Zádržné zařízení
Kategorie	<input checked="" type="checkbox"/> 2× - Krátký výškový náběh svodidla <input checked="" type="checkbox"/> 2× - Neadekvátně provedené svodidlo (např. malý poloměr zaoblení, nevhodná poloha umístění)
Závažnost rizika	Střední
Poznámka	Krátké výškové náběhy na obou koncích svodidla. Propojení výškových náběhů a pásnice svodidla není realizováno v dostatečném počtu šroubů.

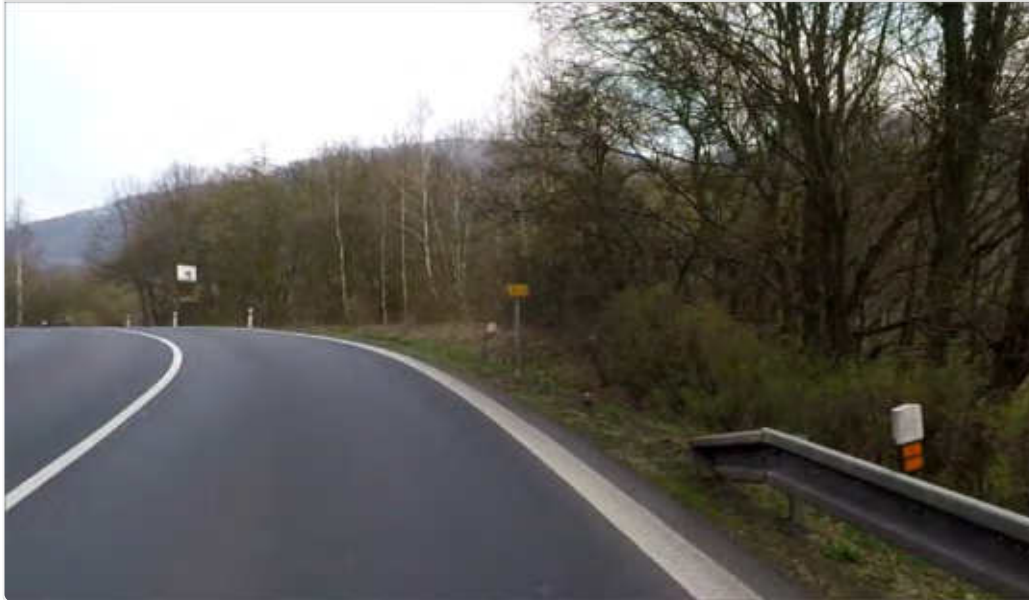
I/13 - Směr staničení | km 21,826 | Správa Karlovy Vary | 50,343029N, 13,064379E | ID 746
Deficit přetrvává
Revize I. (2019)

Bezpečnostní deficit Pevná překážka
Kategorie ☞ 95 m - Stromy, vzrostlá zeleň
Závažnost rizika **Střední**
Poznámka -

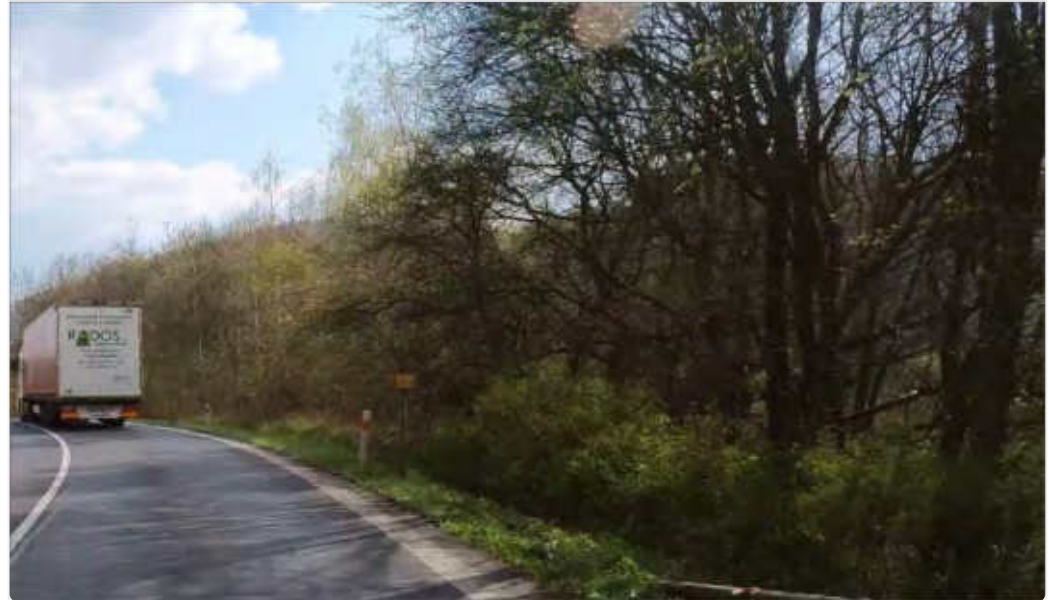
Bezpečnostní deficit Pevná překážka
Kategorie ☞ 95 m - Stromy, vzrostlá zeleň
Závažnost rizika **Střední**
Poznámka -

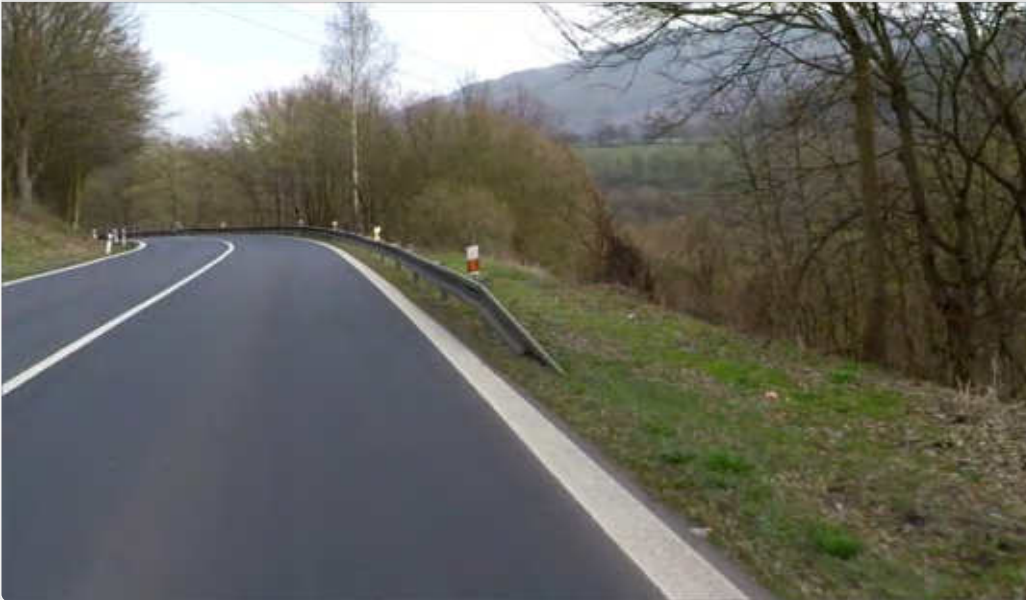
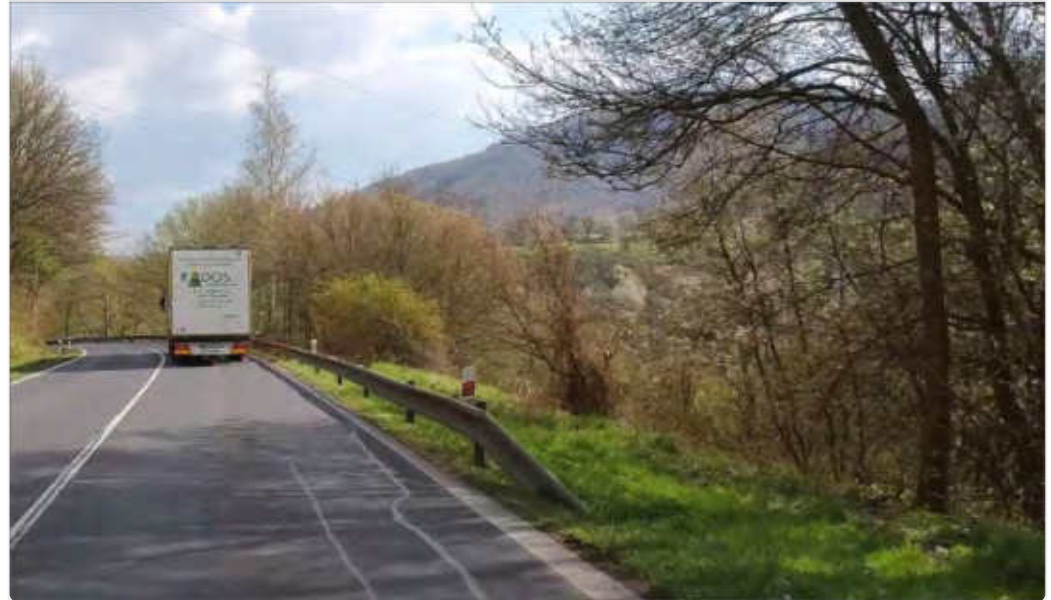
Bezpečnostní deficit	Zádržné zařízení
Kategorie	<input checked="" type="checkbox"/> 1× - Krátké svodidlo před - místem nebezpečí (např. hlubina, okolí PK) <input checked="" type="checkbox"/> 1× - Krátký výškový náběh svodidla <input checked="" type="checkbox"/> 1× - Neadekvátně provedené svodidlo (např. malý poloměr zaoblení, nevhodná poloha umístění)
Závažnost rizika	Vysoká
Poznámka	Neadekvátně ochráněna hlubina. Neadekvátní propojení výškového náběhu a pásnice svodidla.

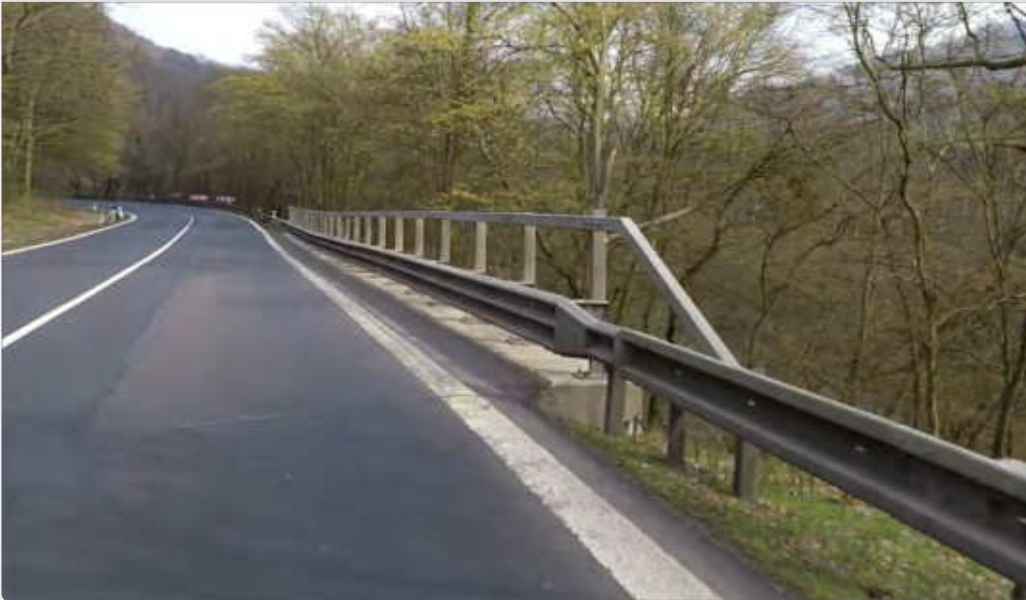
I/13 - Směr staničení | km 22,000 | Správa Karlovy Vary | 50,344063N, 13,065846E | ID 3374
Nově evidováno
Revize I. (2019)
Bez reakce

Bezpečnostní deficit	Pevná překážka
Kategorie	<input checked="" type="checkbox"/> 2x - Čelo tuhé zdi nebo PHS
Závažnost rizika	Nizká
Poznámka	Tuhá čela jsou neadekvátně ochráněna ocelovými svodidly. Při nárazu vozidla do svodidel, při kterém dojde k maximálnímu vychýlení, je identifikováno riziko v podobě nárazu do betonového čela mostní konstrukce.

Návrh opatření	Realizace úpravy stavebního provedení objektu
Poznámka	Realizace zešíkmení vyčnívajících betonových čel, resp. jejich zapuštění pod niveletu vozovky.
Náročnost realizace	Administrativní řešení

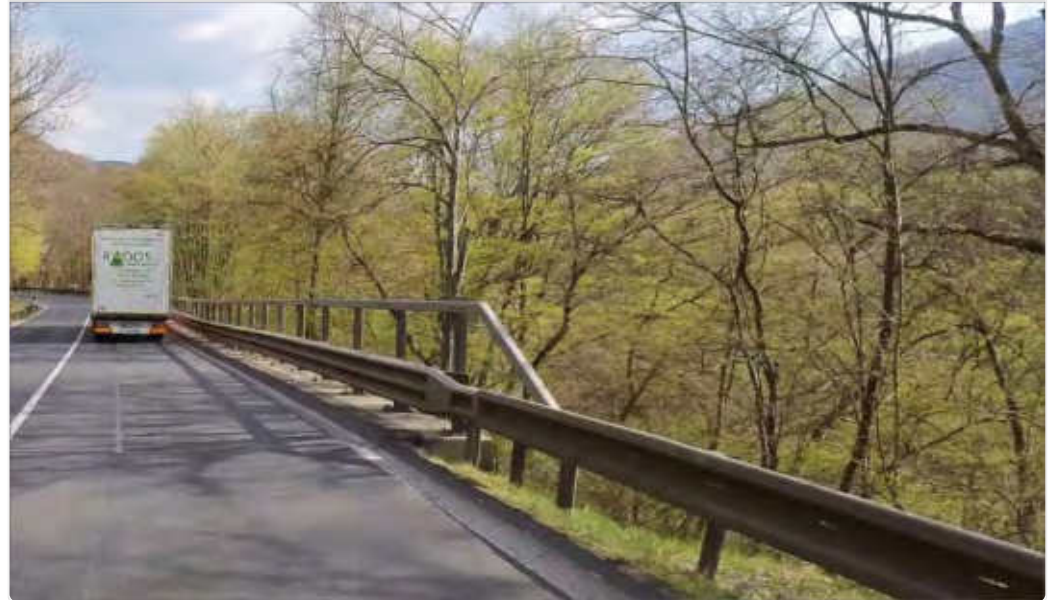
Bezpečnostní deficit	Pevná překážka
Kategorie	<input checked="" type="checkbox"/> 2x - Čelo tuhé zdi nebo PHS
Závažnost rizika	Nizká
Poznámka	Tuhá čela jsou neadekvátně ochráněna ocelovými svodidly. Při nárazu vozidla do svodidel, při kterém dojde k maximálnímu vychýlení, je identifikováno riziko v podobě nárazu do betonového čela mostní konstrukce.

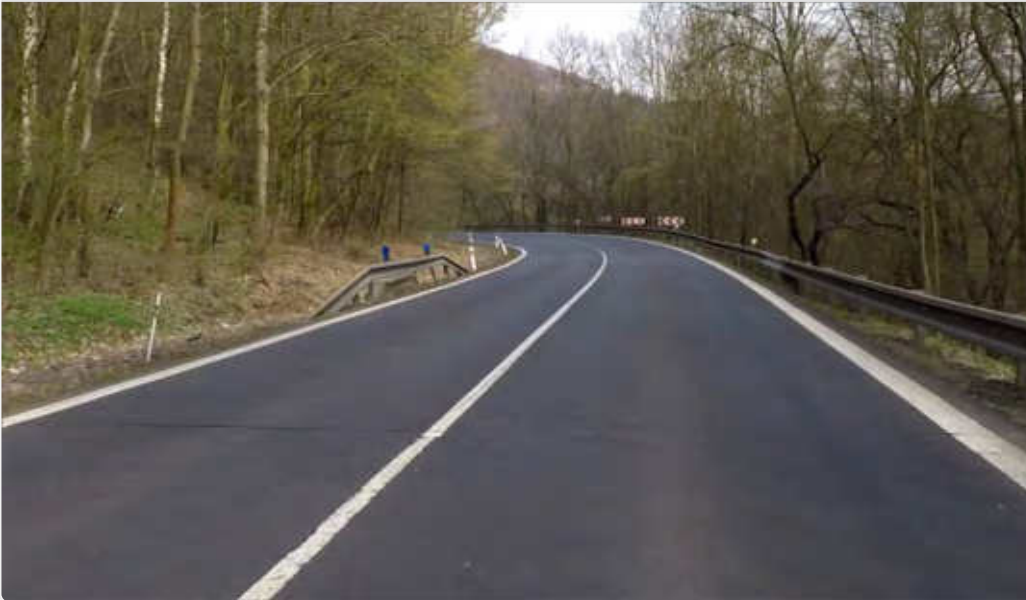
Bezpečnostní deficit Mezikřižovatkový úsek
Kategorie 0 m - Absence nebo opotřebované VDZ
Závažnost rizika Nizká
Poznámka Absence VDZ V 1a a V 4.

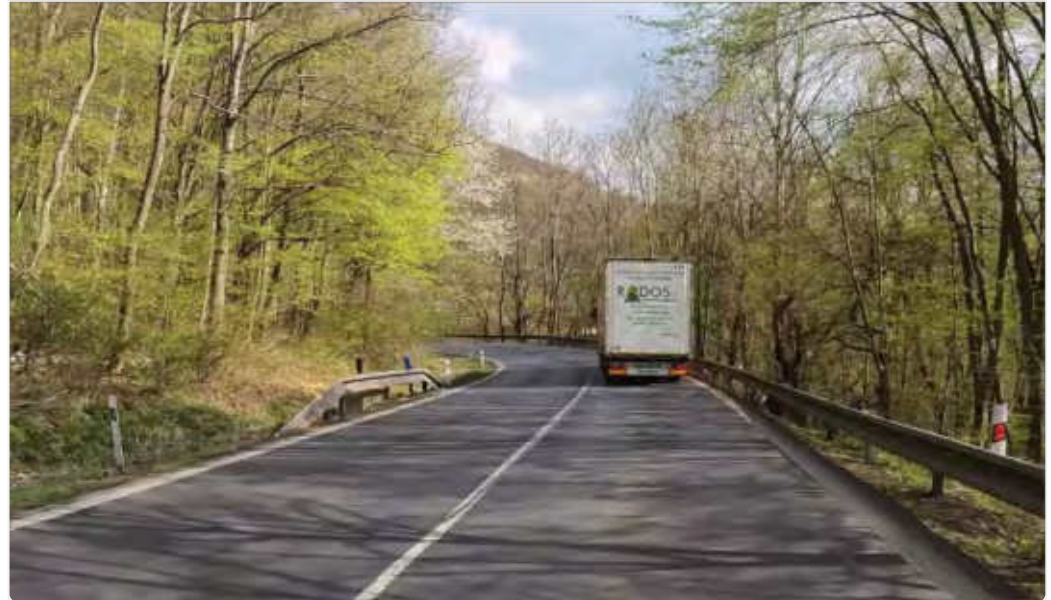
Bezpečnostní deficit Mezikřižovatkový úsek
Kategorie 0 m - Absence nebo opotřebované VDZ
Závažnost rizika Nizká
Poznámka Absence VDZ V 1a a V 4.

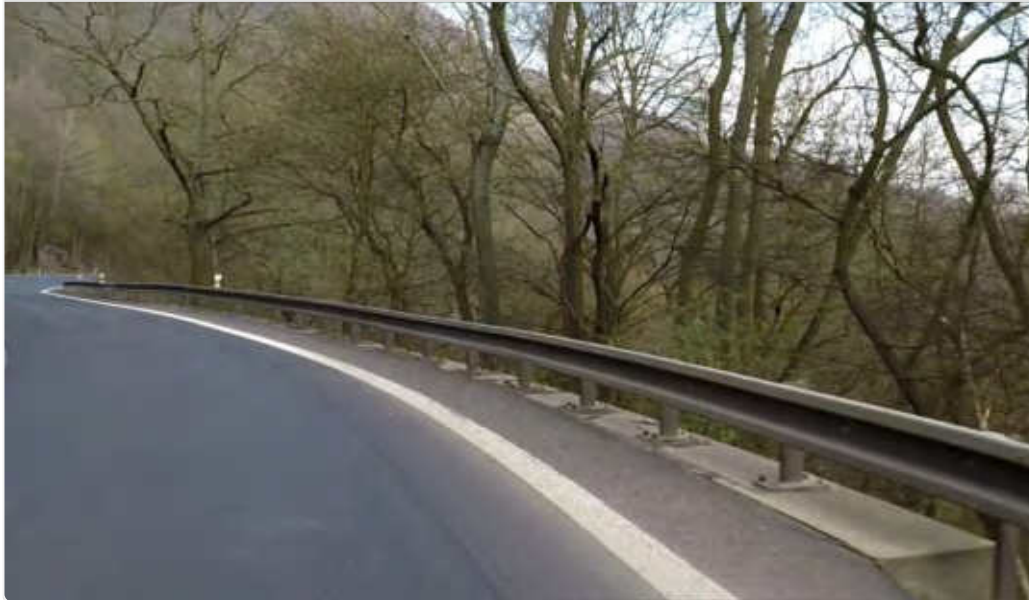
I/13 - Směr staničení | km 22,072 | Správa Karlovy Vary | 50,344574N, 13,066176E | ID 3375
Nově evidováno
Revize I. (2019)
Bez reakce

Bezpečnostní deficit	Zádržné zařízení
Kategorie	↗ 875 m - Neadekvátně provedené svodidlo (např. malý poloměr zaoblení, nevhodná poloha umístění) ↗ 875 m - Neadekvátní úroveň zadržní svodidla
Závažnost rizika	Střední
Poznámka	Nedostatečná šířka nezpevněné krajnice za svodidlem v případě nárazu do svodidla může způsobit jeho vyvrácení a následný pád vozidla z PK.

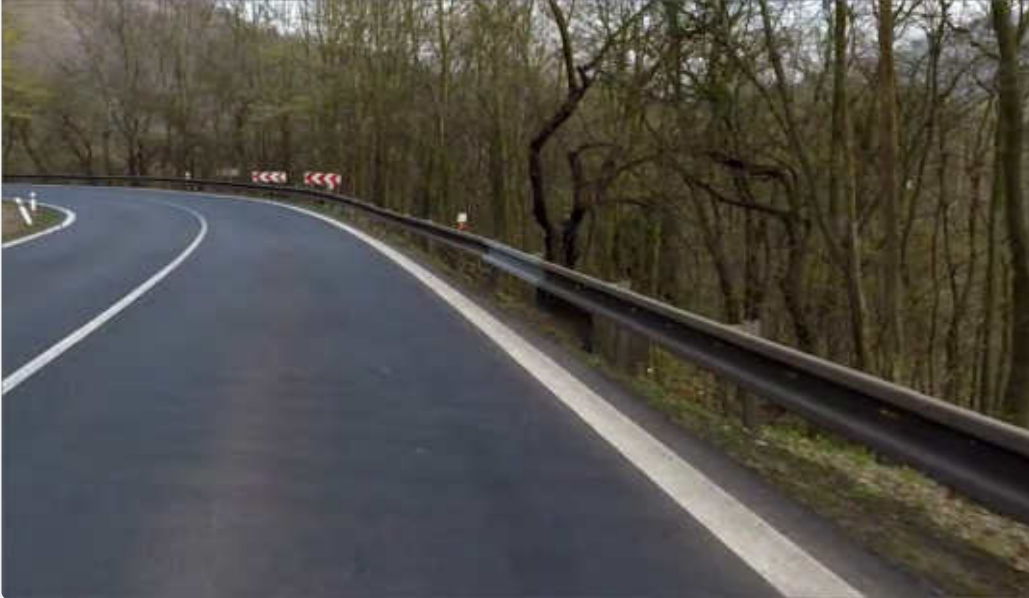
Bezpečnostní deficit	Pevná překážka
Kategorie	<input checked="" type="checkbox"/> 1x - Tuhé čelo trubního příčného propustku
Závažnost rizika	Střední
Poznámka	Tuhé čelo je neadekvátně ochráněno ocelovými svodidly. Při nárazu vozidla do svodidel, při kterém dojde k maximálnímu vychýlení, je identifikováno riziko v podobě nárazu do betonového čela příčného propustku.

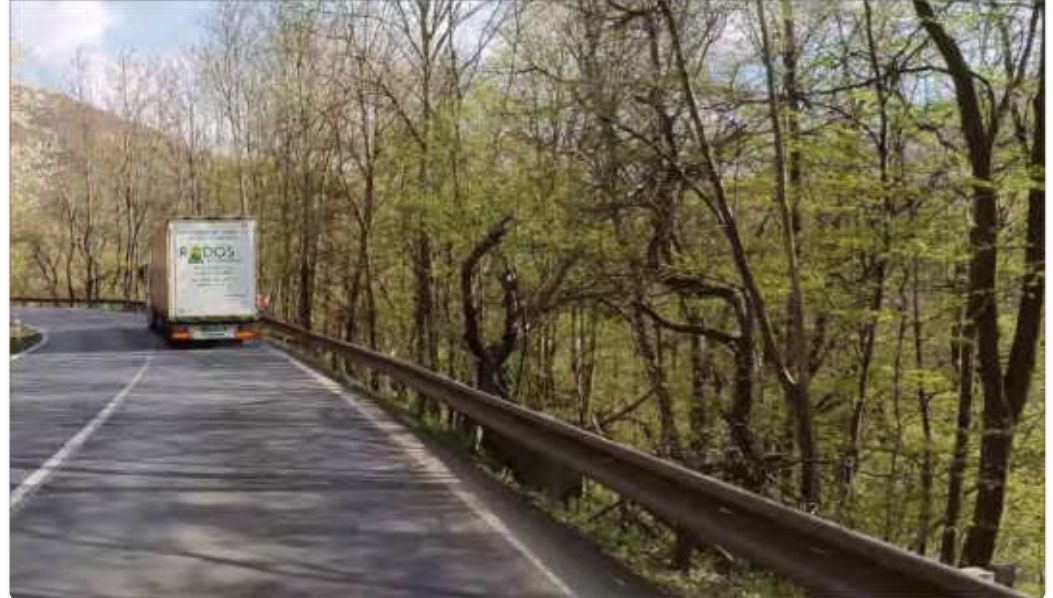
Bezpečnostní deficit	Pevná překážka
Kategorie	<input checked="" type="checkbox"/> 1x - Tuhé čelo trubního příčného propustku
Závažnost rizika	Střední
Poznámka	Tuhé čelo je neadekvátně ochráněno ocelovými svodidly. Při nárazu vozidla do svodidel, při kterém dojde k maximálnímu vychýlení, je identifikováno riziko v podobě nárazu do betonového čela příčného propustku.

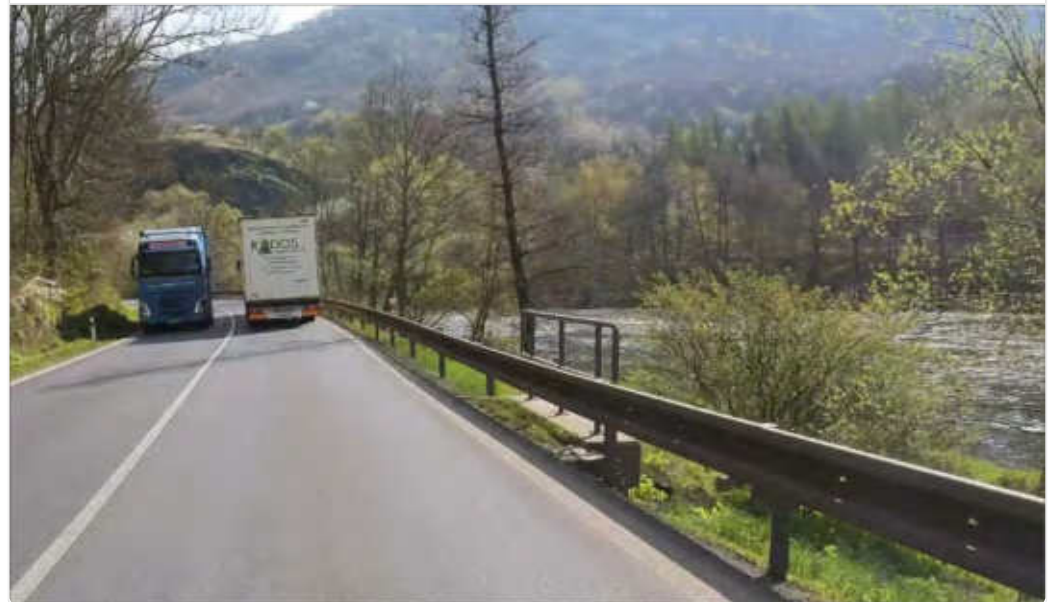
Bezpečnostní deficit	Pevná překážka
Kategorie	<input checked="" type="checkbox"/> 1× - Tuhé čelo propustku
Závažnost rizika	Nízká
Poznámka	-

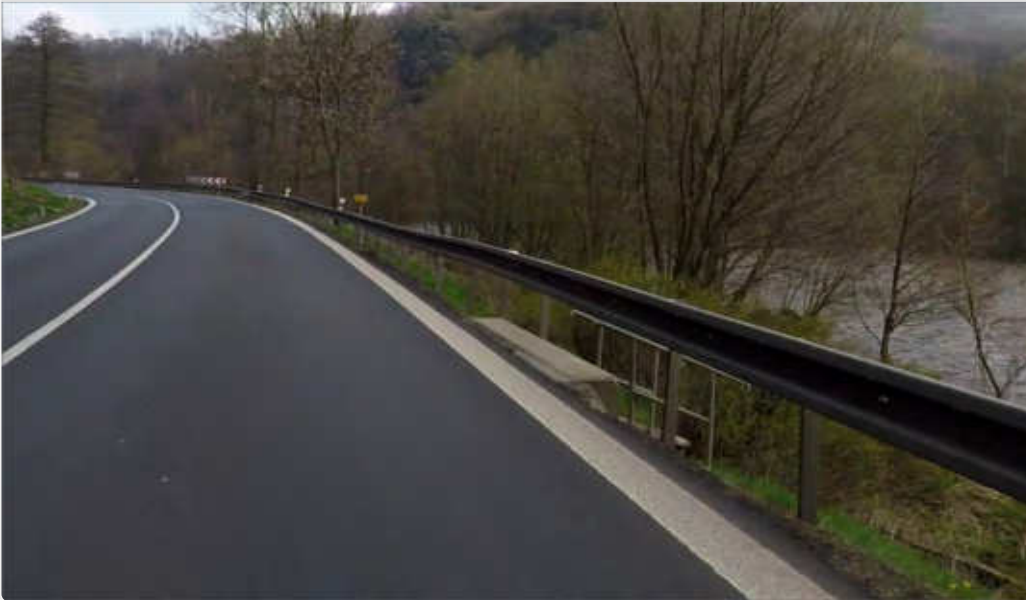
I/13 - Směr staničení | km 22,922 | Správa Karlovy Vary | 50,349430N, 13,072450E | ID 3376
Nově evidováno
Revize I. (2019)
Bez reakce

Bezpečnostní deficit Pevná překážka
Kategorie 2x - Tuhé čelo trubního příčného propustku
Závažnost rizika **Nizká**
Poznámka -

Návrh opatření Realizace úpravy stavebního provedení objektu
Poznámka Realizace zešíkmení vyčnívajících betonových čel, resp. jejich zapaštění pod niveletu vozovky.
Náročnost realizace **Administrativní řešení**

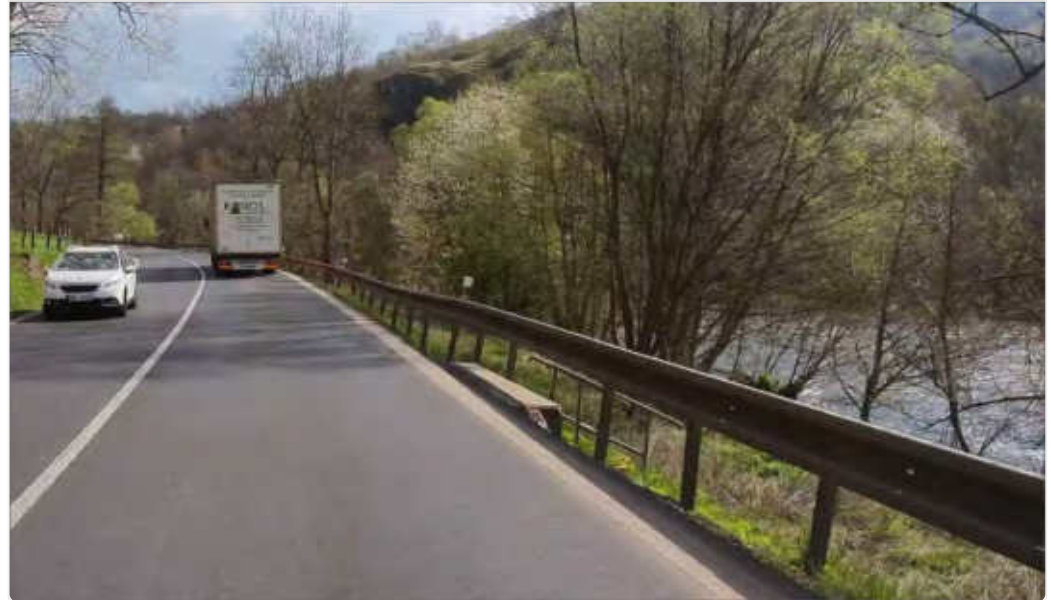
Bezpečnostní deficit Pevná překážka
Kategorie 2x - Tuhé čelo trubního příčného propustku
Závažnost rizika **Nizká**
Poznámka -

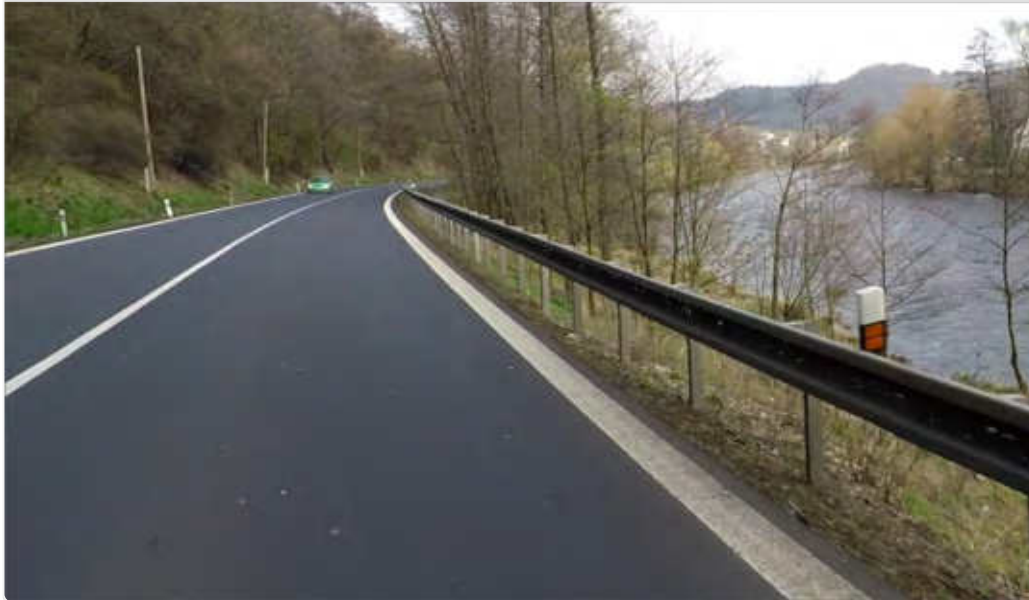
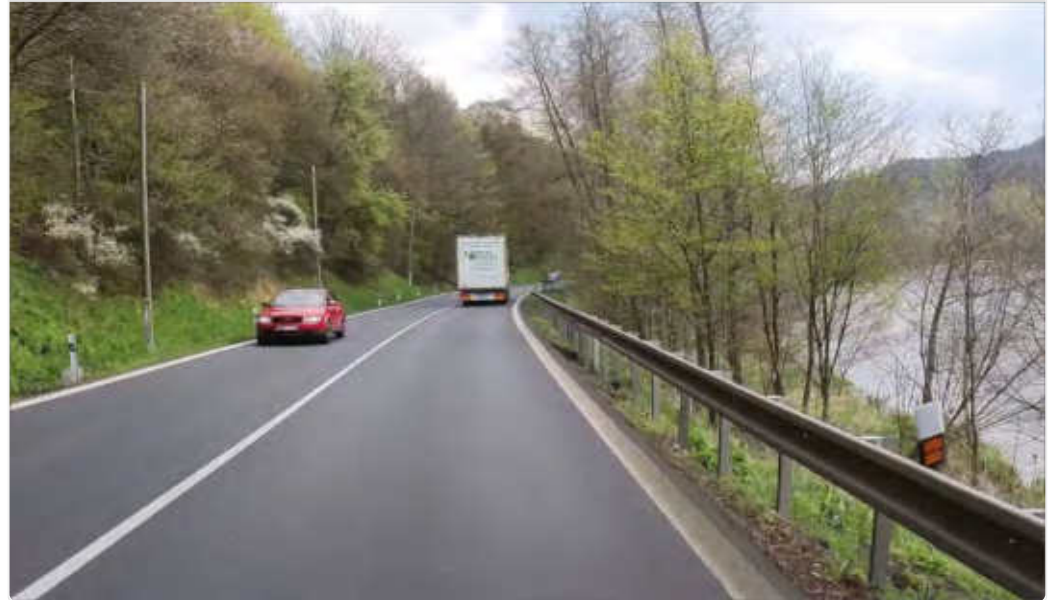
Bezpečnostní deficit Zádržné zařízení
Kategorie [→] 570 m - Vysoké svodidlo, vysoká poloha pásnice svodidla (riziko podjetí)
Závažnost rizika Střední
Poznámka -

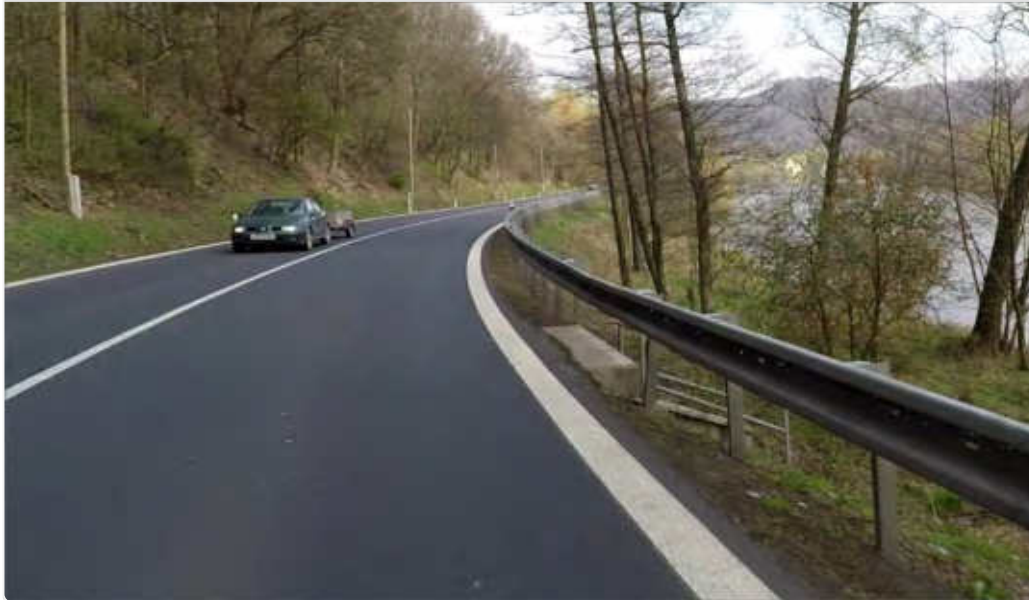
Bezpečnostní deficit Pevná překážka
Kategorie 2x - Tuhé čelo trubního příčného propustku
Závažnost rizika Nizká
Poznámka -

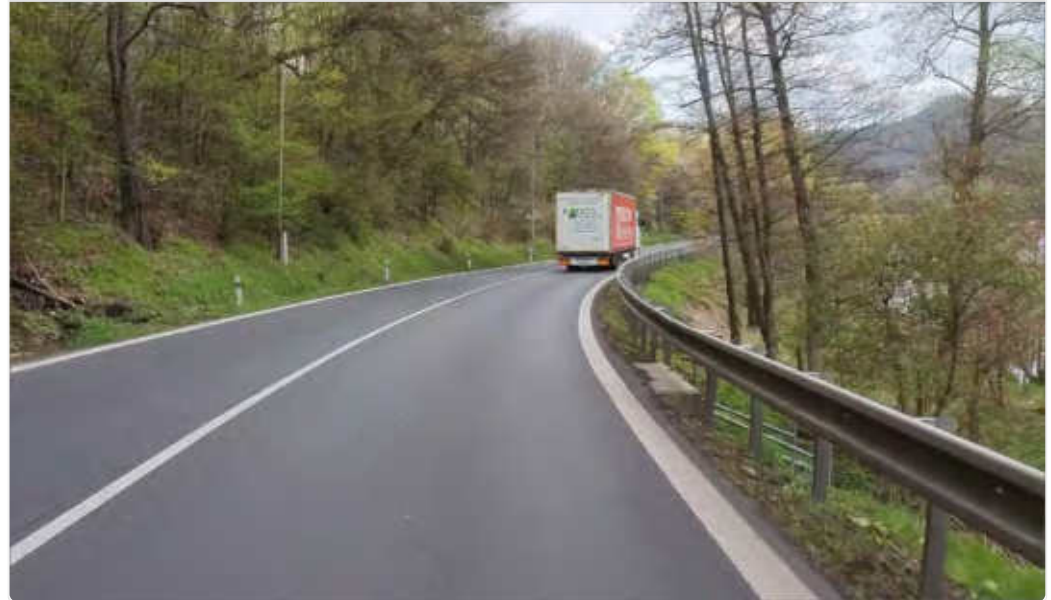
Bezpečnostní deficit Pevná překážka
Kategorie 2x - Tuhé čelo trubního příčného propustku
Závažnost rizika Nizká
Poznámka -
