PŘÍLOHA 2.1

**Vyhodnocení identifikovaných dopravně-bezpečnostních deficitů
v rámci první a druhé revizní BI PK z roku 2019 a 2022**

I/13

km 0,000 – 27,069

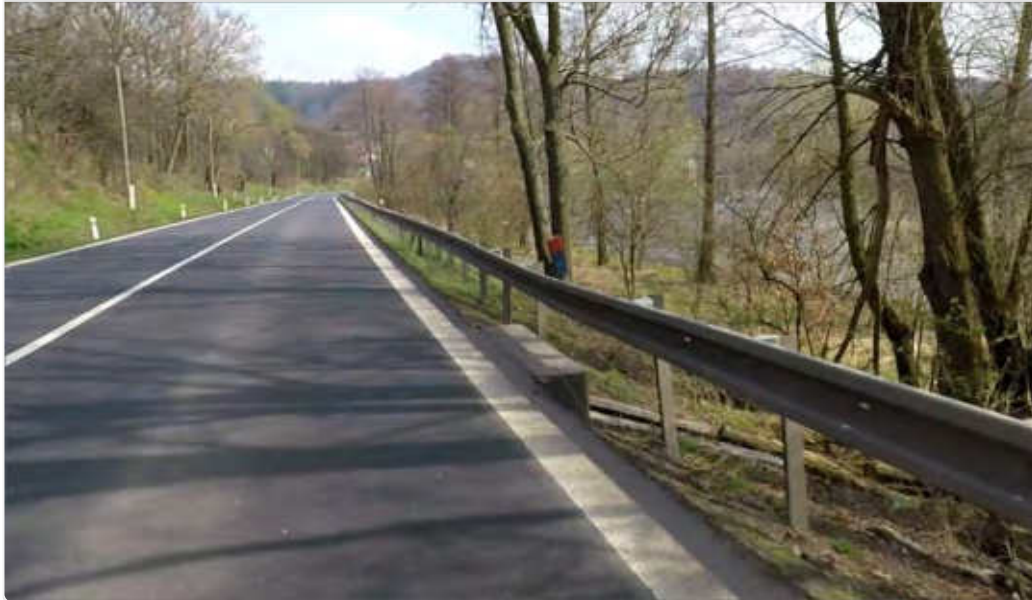
I/13 - Směr staničení | km 24,102 | Správa Karlovy Vary | 50,359062N, 13,077334E | ID 3379
Nově evidováno
Revize I. (2019)
Bez reakce

Bezpečnostní deficit Pevná překážka
Kategorie 2× - Tuhé čelo trubního příčného propustku
Závažnost rizika **Nizká**
Poznámka -

Návrh opatření Realizace úpravy stavebního provedení objektu
Poznámka Realizace zešíkmení vyčnívajících betonových čel, resp. jejich zapuštění pod niveletu vozovky.
Náročnost realizace **Administrativní řešení**

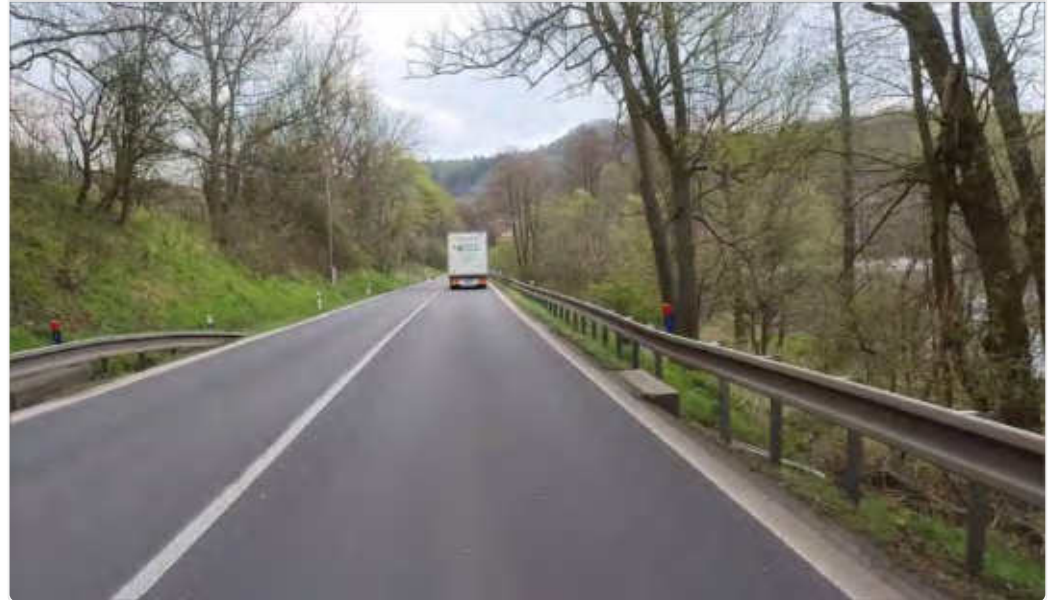
Bezpečnostní deficit Pevná překážka
Kategorie 2× - Tuhé čelo trubního příčného propustku
Závažnost rizika **Nizká**
Poznámka -

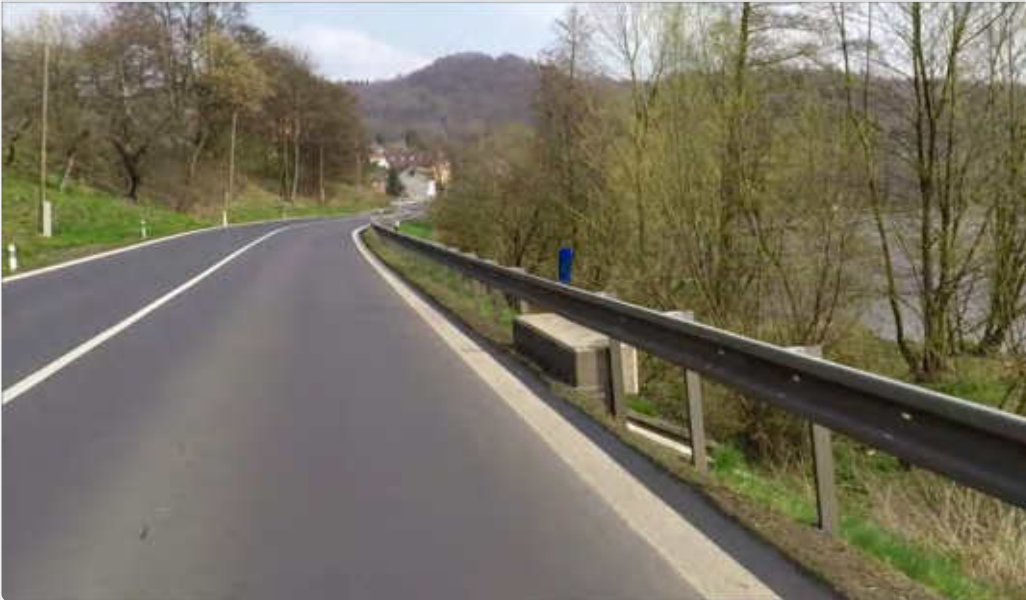
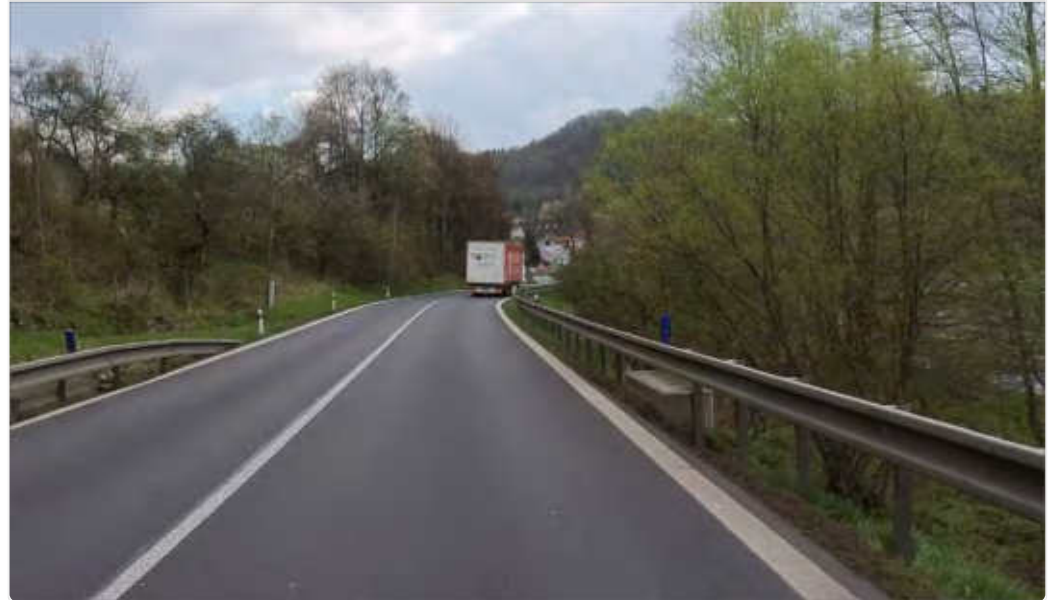
I/13 - Směr staničení | km 24,246 | Správa Karlovy Vary | 50,359943N, 13,078735E | ID 758
Deficit přetrvává
Revize I. (2019)
Bez reakce

Bezpečnostní deficit	Pevná překážka
Kategorie	<input checked="" type="checkbox"/> 2× - Tuhé čelo trubního příčného propustku
Závažnost rizika	Vysoká
Poznámka	Tuhá čela jsou neadekvátně ochráněna ocelovými svodidly. Při nárazu vozidla do svodidel, při kterém dojde k maximálnímu vychýlení, je identifikováno riziko v podobě nárazu do betonového čela příčného propustku.

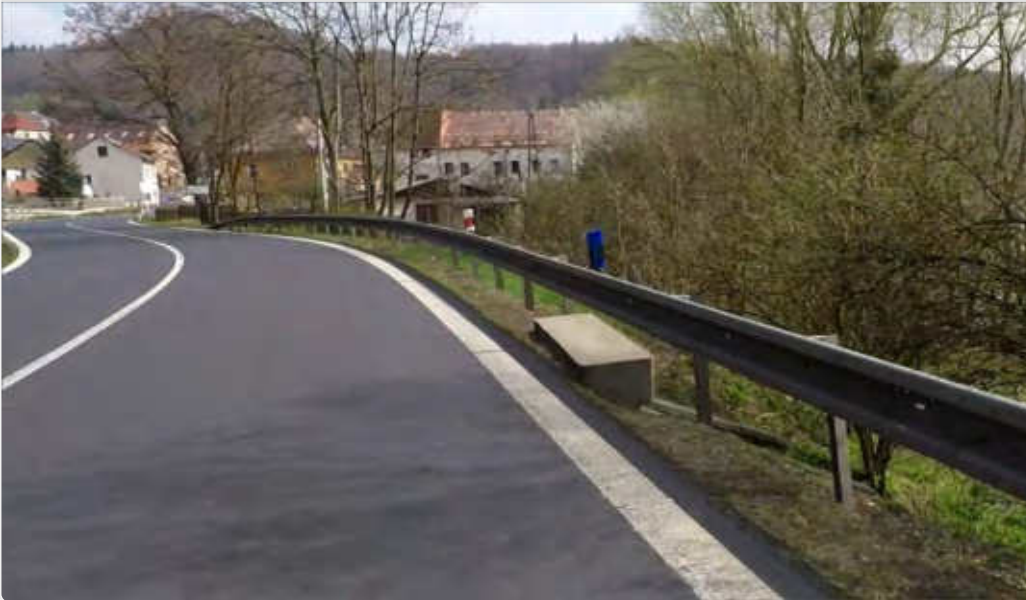
I/13 - Směr staničení | km 24,357 | Správa Karlovy Vary | 50,360546N, 13,079980E | ID 874
Deficit přetrvává
Revize I. (2019)
Bez reakce

Bezpečnostní deficit Pevná překážka
Kategorie 2× - Tuhé čelo trubního příčného propustku
Závažnost rizika **Střední**
Poznámka -

Návrh opatření Realizace úpravy stavebního provedení objektu
Poznámka Realizace zešíkmení vyčnívajících betonových čel, resp. jejich zapaštění pod niveletu vozovky.
Náročnost realizace **Administrativní řešení**

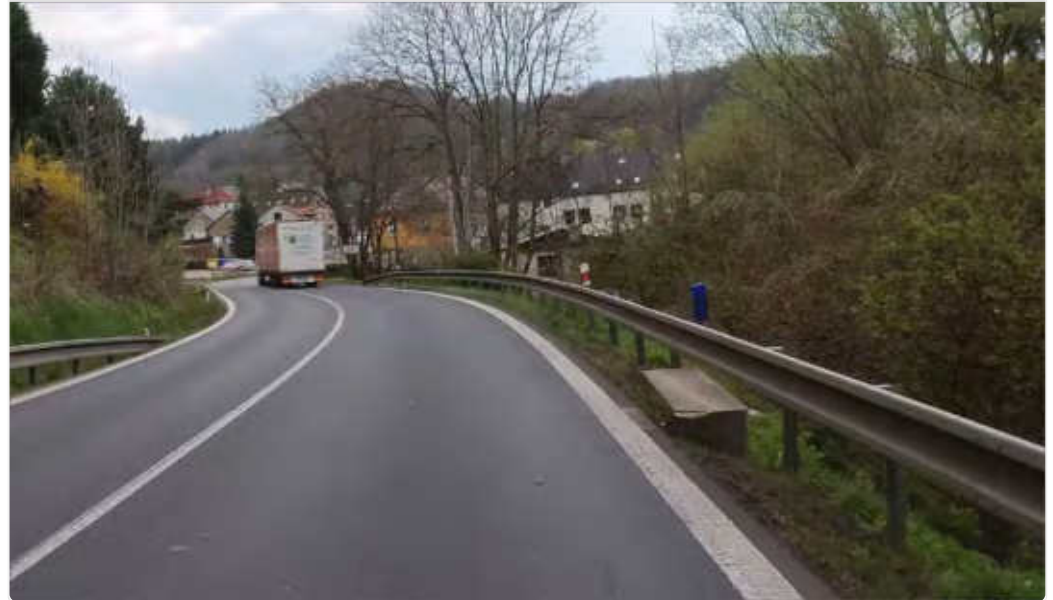
Bezpečnostní deficit Pevná překážka
Kategorie 2× - Tuhé čelo trubního příčného propustku
Závažnost rizika **Střední**
Poznámka -

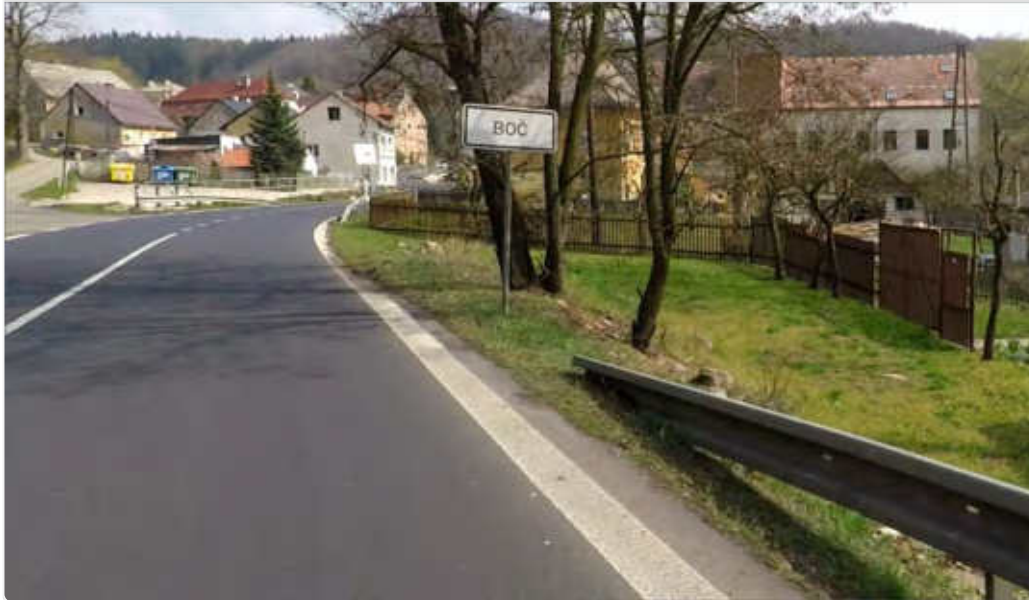
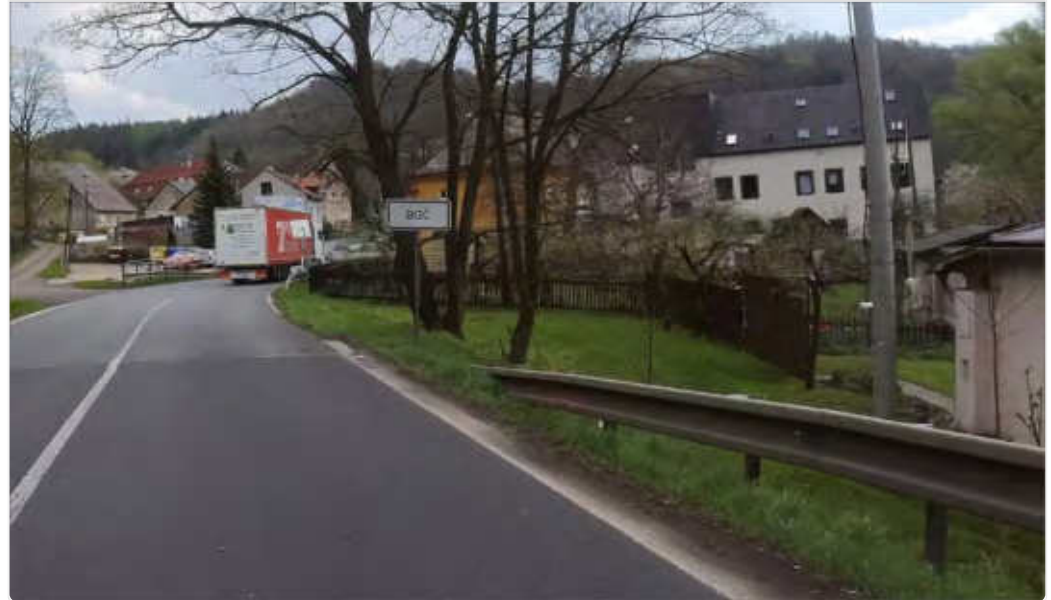
Bezpečnostní deficit Zádržné zařízení
Kategorie 1× - Neadekvátně realizovaný začátek / konec svodidel
Závažnost rizika Nizká
Poznámka Výškový náběh svodidla není pevně zavázán do zemního tělesa.

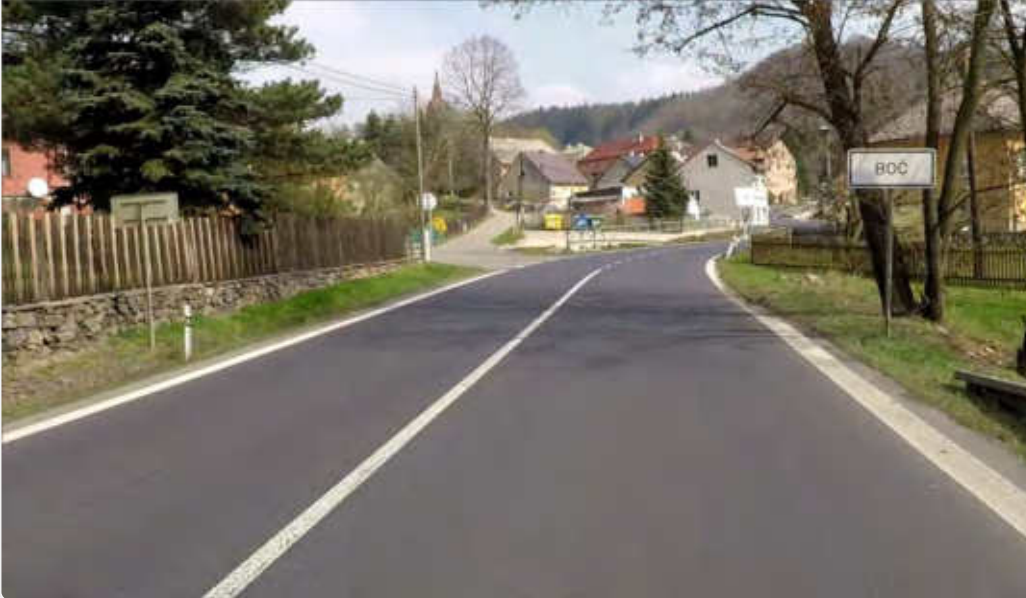
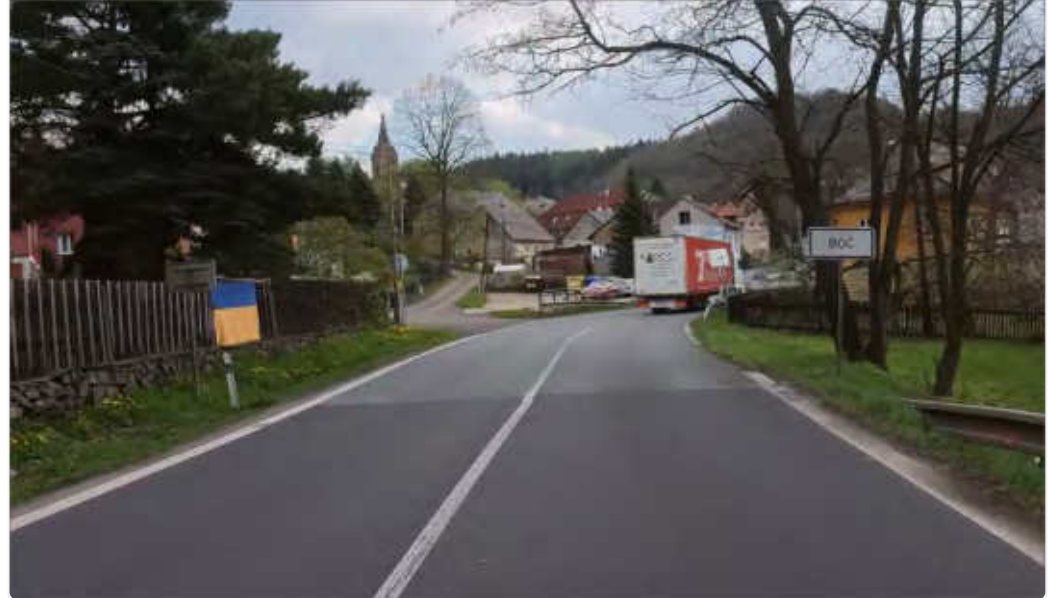
Bezpečnostní deficit Přechod z extravilánu do intravilánu
Kategorie 1× - Žádná změna (úprava) charakteru komunikace (absence zklidňujícího opatření)
Závažnost rizika Nizká
Poznámka -

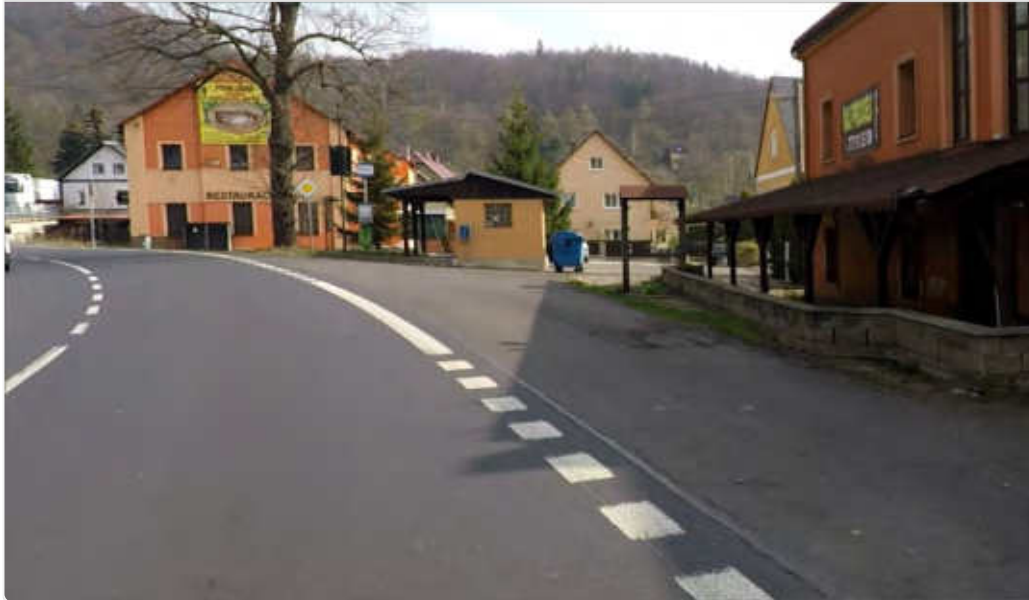
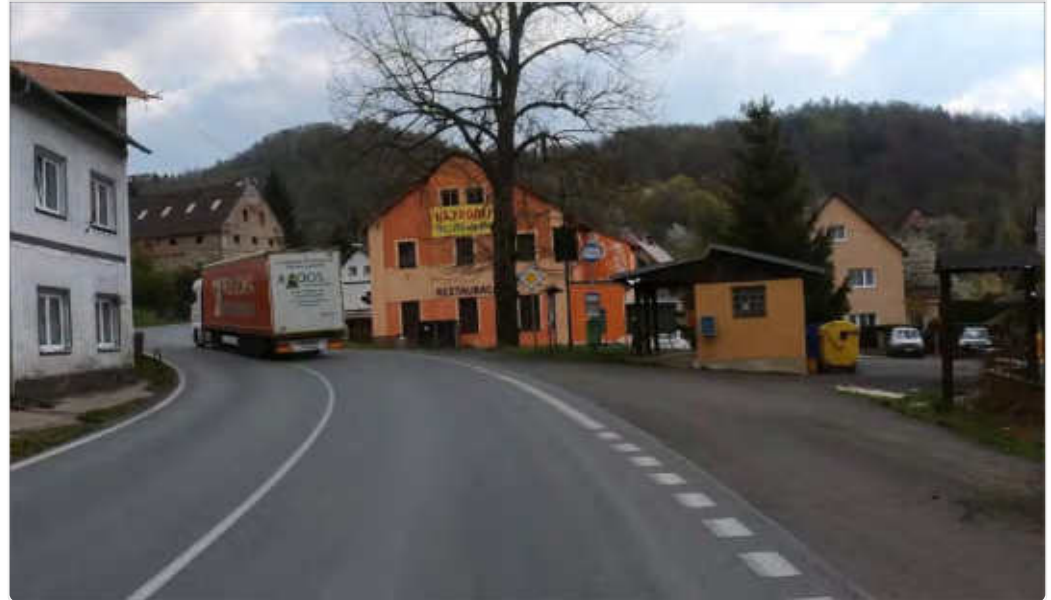
Bezpečnostní deficit	Autobusová zastávka
Kategorie	<input checked="" type="checkbox"/> 1× - Absence nebo opotřebované VDZ <input checked="" type="checkbox"/> 1× - Neadekvátní podmínky pro pěší - krátká / neadekvátně provedená nástupní hrana a absence návaznosti na pěší infrastrukturu <input checked="" type="checkbox"/> 1× - Nevhodný typ zastávky (zastávka se nachází v jízdním pruhu)
Závažnost rizika	Střední
Poznámka	Absence VDZ V 11a, V 12a. Autobusová zastávka se nachází v blízkosti křižovatky, může docházet k rizikovému průpletu.

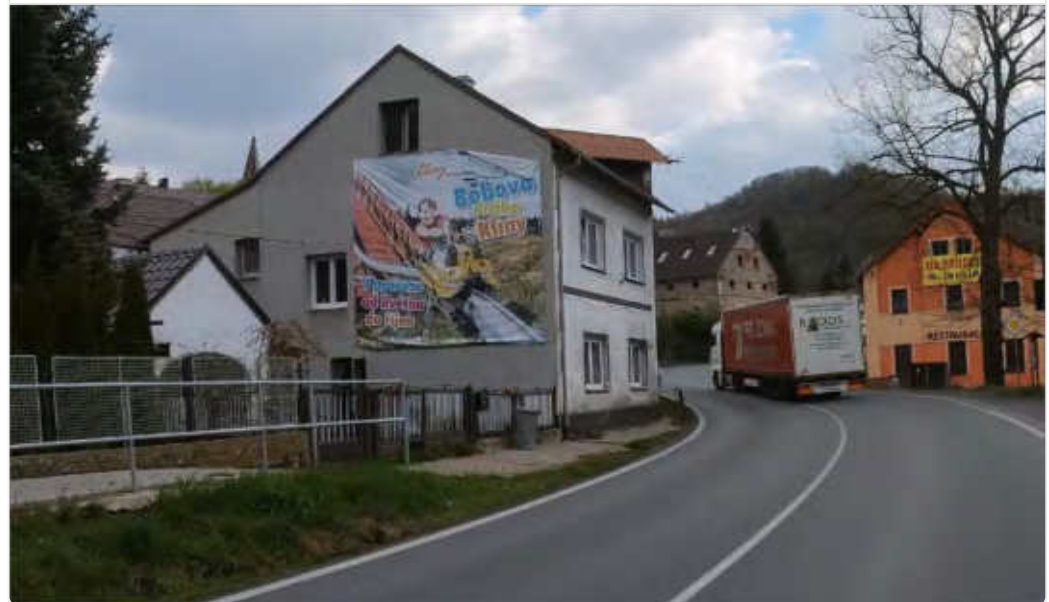
Bezpečnostní deficit Reklamní zařízení
Kategorie 1x - Reklamní zařízení (rušivý efekt na účastníky silničního provozu)
Závažnost rizika **Nízká**
Poznámka -

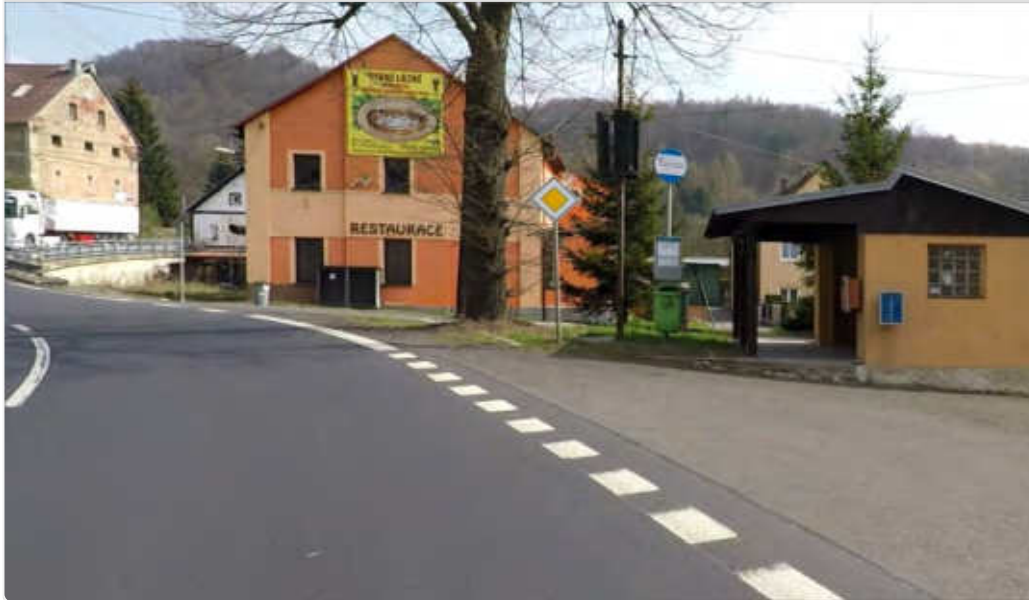
I/13 - Směr staničení | km 24,512 | Správa Karlovy Vary | Boč | 50,361343N, 13,081751E | ID 2631
Nově evidováno
Revize I. (2019)

Bezpečnostní deficit Křižovatka
Kategorie 1× - Neadekvátní umístění SDZ
Závažnost rizika **Nizká**
Poznámka Mezi SDZ P 2 a IJ 4b není dodržen minimální rozestup.

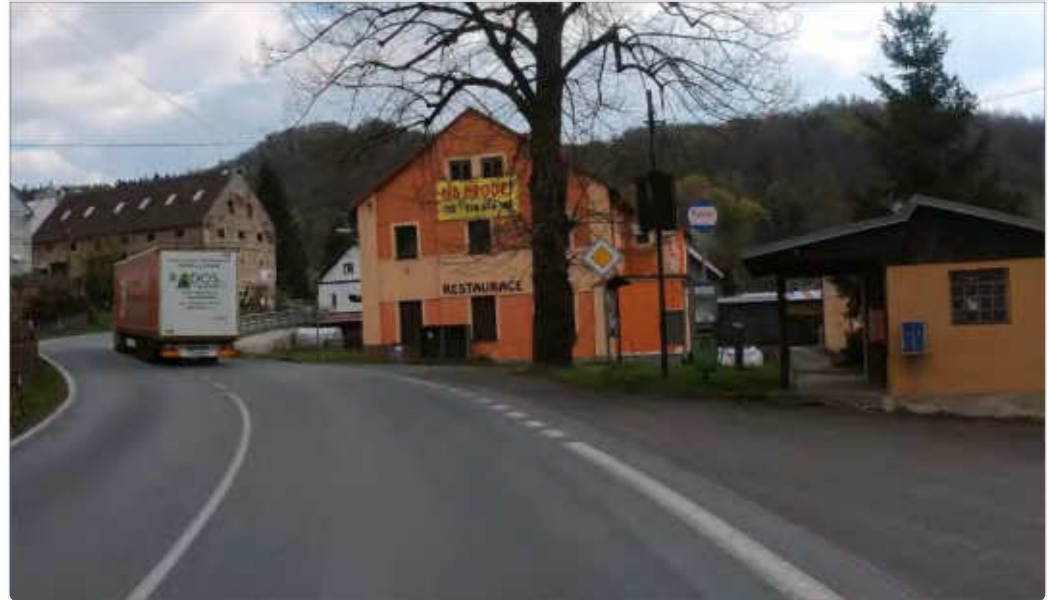
Bezpečnostní deficit Křižovatka
Kategorie 1× - Absence nebo opotřebované VDZ
 1× - Neadekvátní umístění SDZ
Závažnost rizika **Nizká**
Poznámka Mezi SDZ P 2 a IJ 4b není dodržen minimální rozestup. Opotřebované VDZ V 2b v prostoru křižovatky.

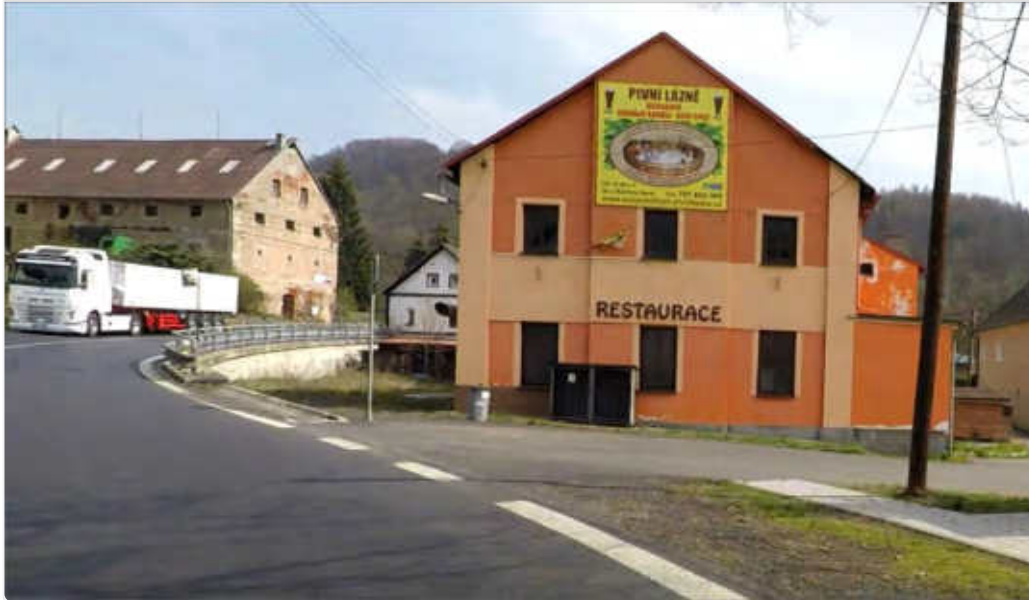
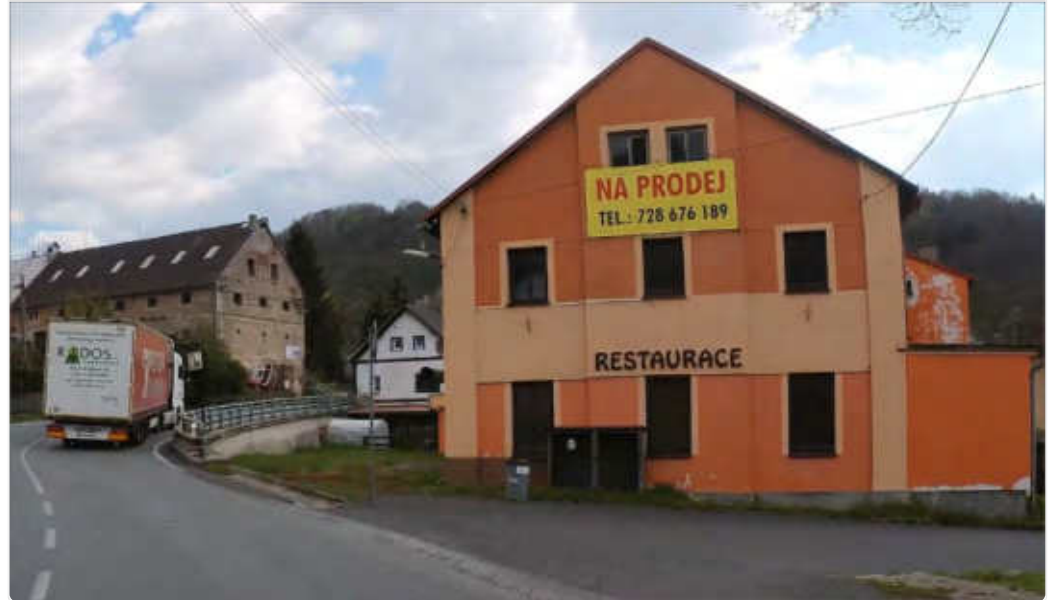
Bezpečnostní deficit Reklamní zařízení
Kategorie 1x - Reklamní zařízení (rušivý efekt na účastníky silničního provozu)
Závažnost rizika Nizká
Poznámka -

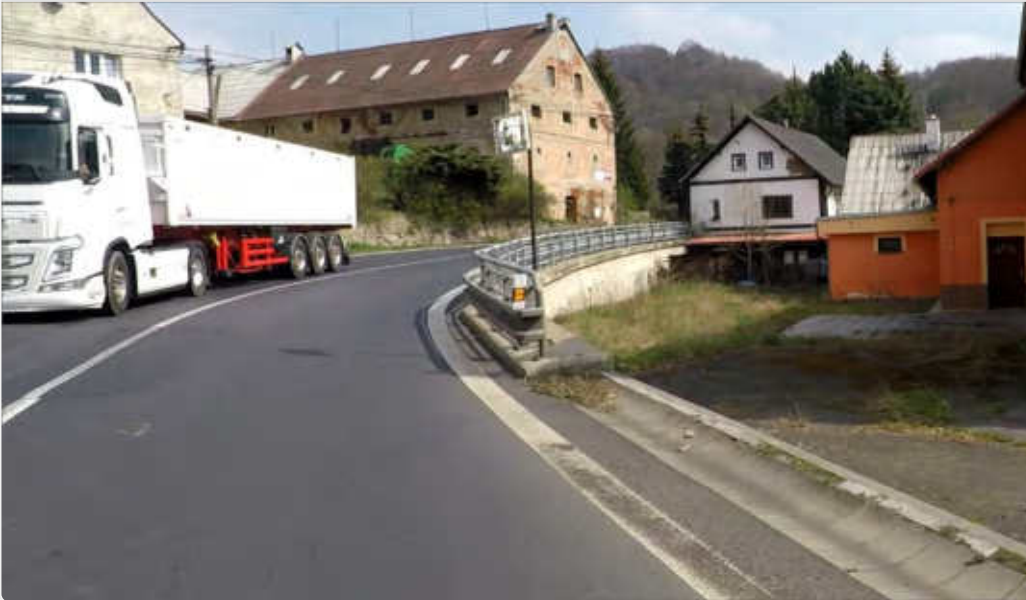
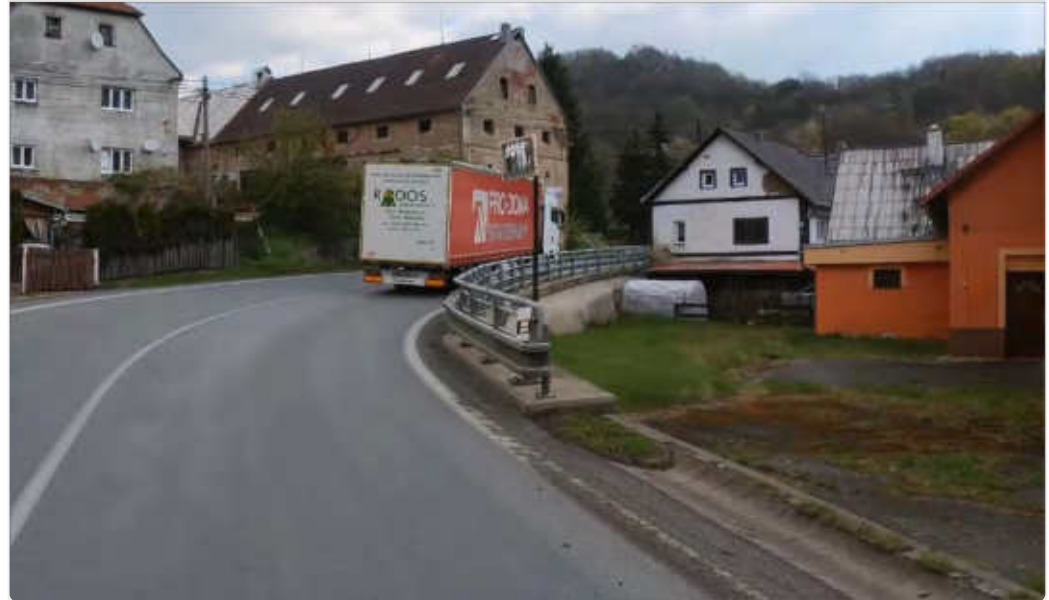
I/13 - Směr staničení | km 24,534 | Správa Karlovy Vary | Boč | 50,361504N, 13,081947E | ID 2632
Nově evidováno
Revize I. (2019)

Bezpečnostní deficit Zádržné zařízení
Kategorie 1× - Neadekvátně realizovaný začátek / konec svodidel
Závažnost rizika **Střední**
Poznámka Absence výškového náběhu, v případě nárazu vozidla do svodidel je identifikováno riziko v podobě vniknutí pásnice do interiéru automobilu.

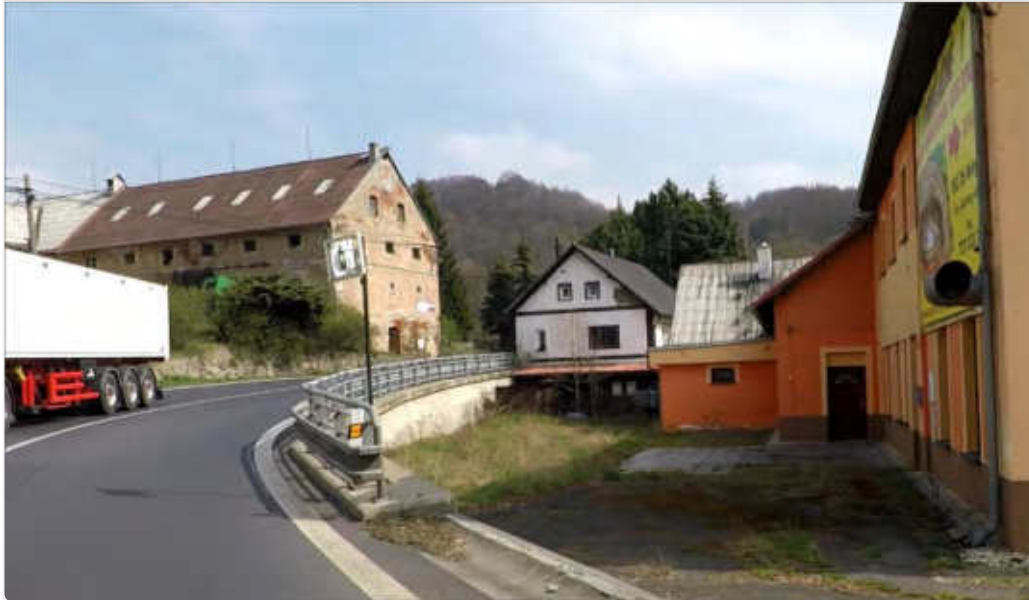
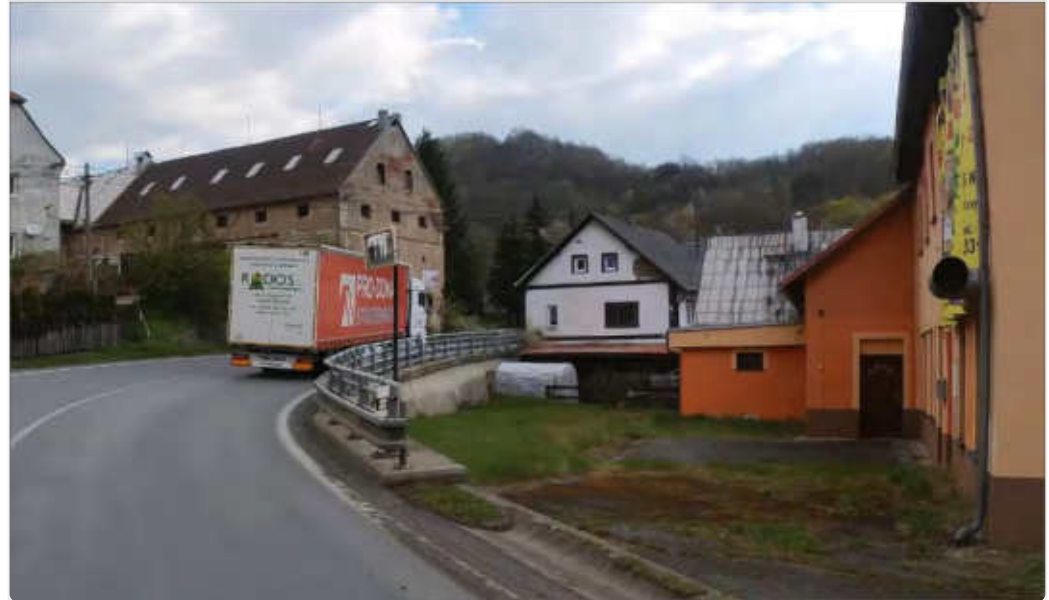
I/13 - Směr staničení | km 24,549 | Správa Karlovy Vary | Boč | 50,361500N, 13,082136E | ID 787
Deficit přetrvává
Revize I. (2019)
Bez reakce

Bezpečnostní deficit Reklamní zařízení
Kategorie 1× - Reklamní zařízení (rušivý efekt na účastníky silničního provozu)
Závažnost rizika **Nizká**
Poznámka -

Návrh opatření Odstranění
Poznámka -
Náročnost realizace **Administrativní řešení**

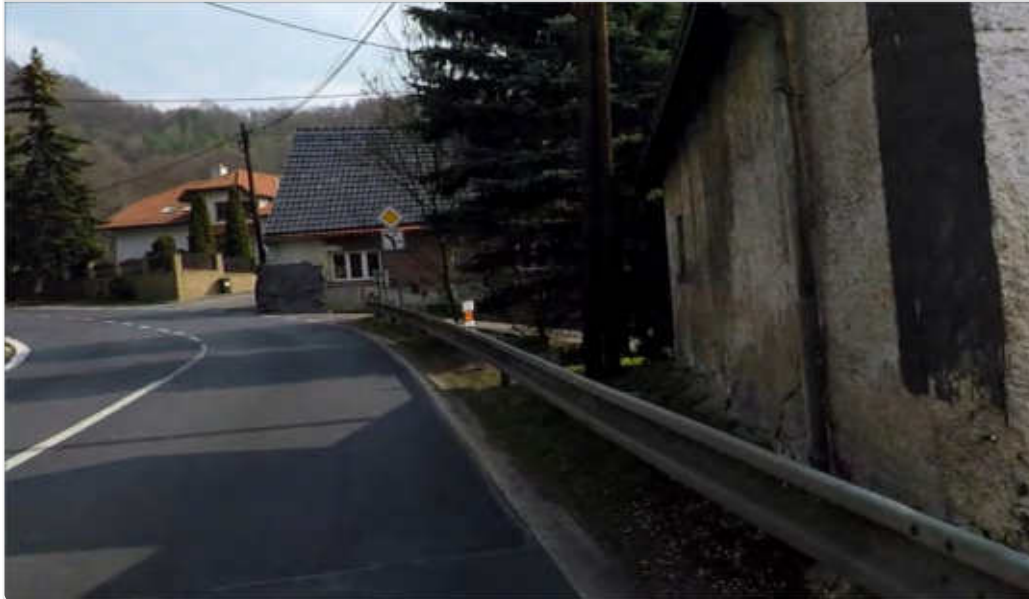
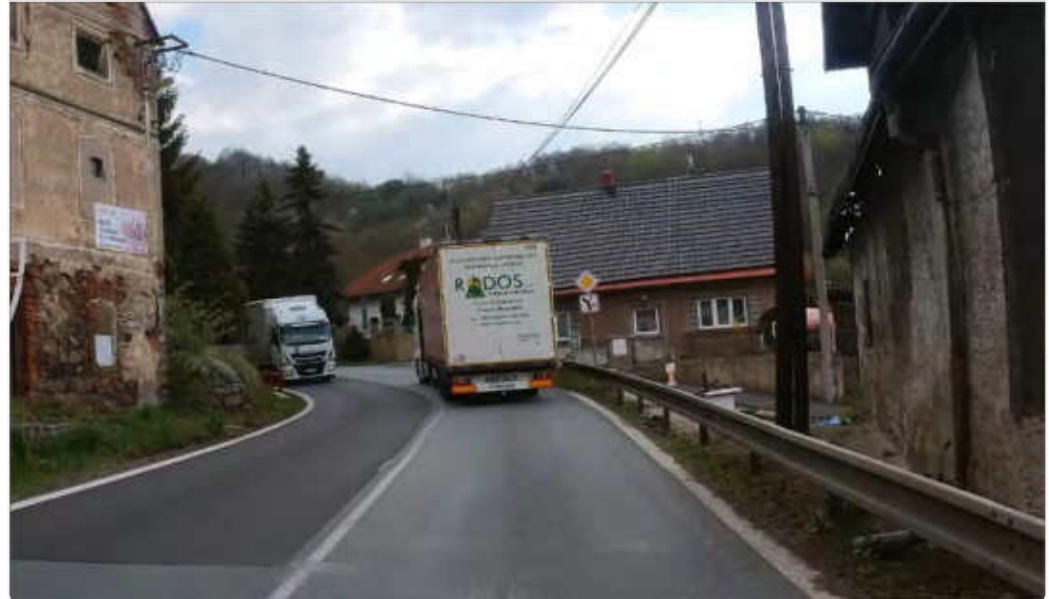
Bezpečnostní deficit Reklamní zařízení
Kategorie 0× - Reklamní zařízení (rušivý efekt na účastníky silničního provozu)
Závažnost rizika Nizká
Poznámka -

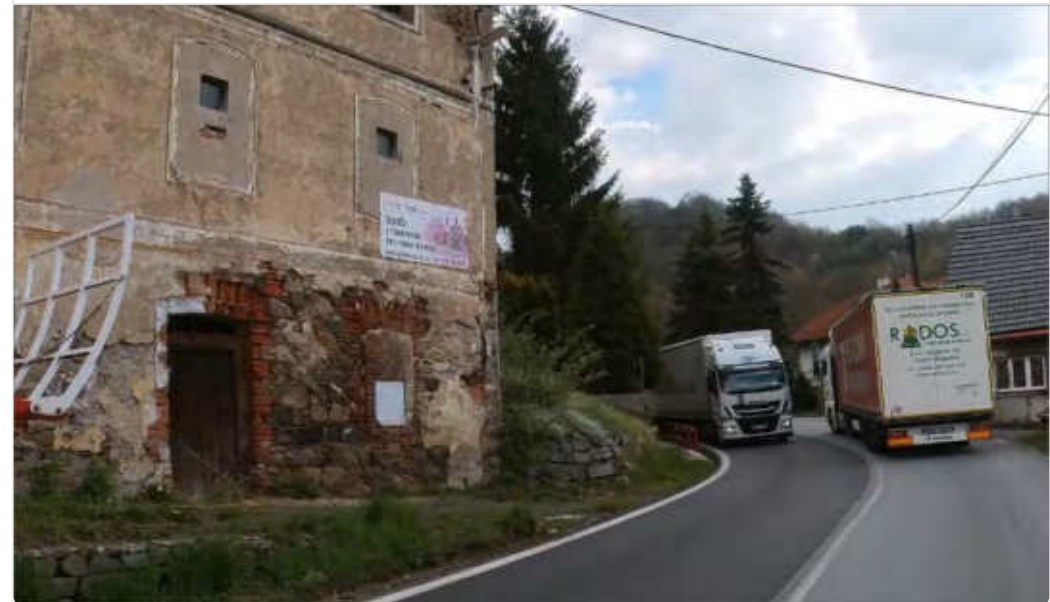
Bezpečnostní deficit Reklamní zařízení
 Kategorie 1x - Reklamní zařízení (rušivý efekt na účastníky silničního provozu)
 Závažnost rizika **Nízká**
 Poznámka -

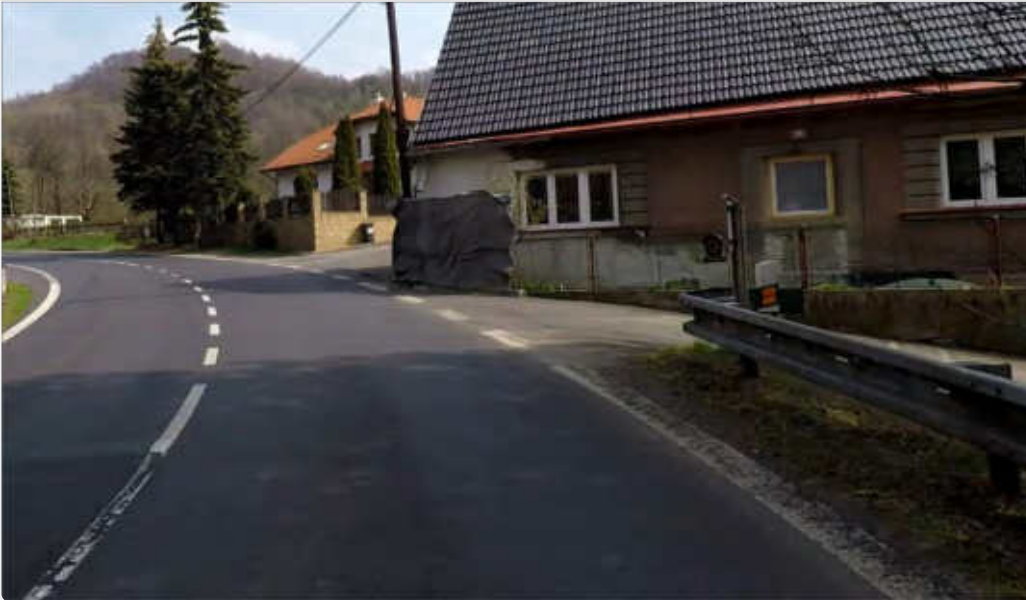
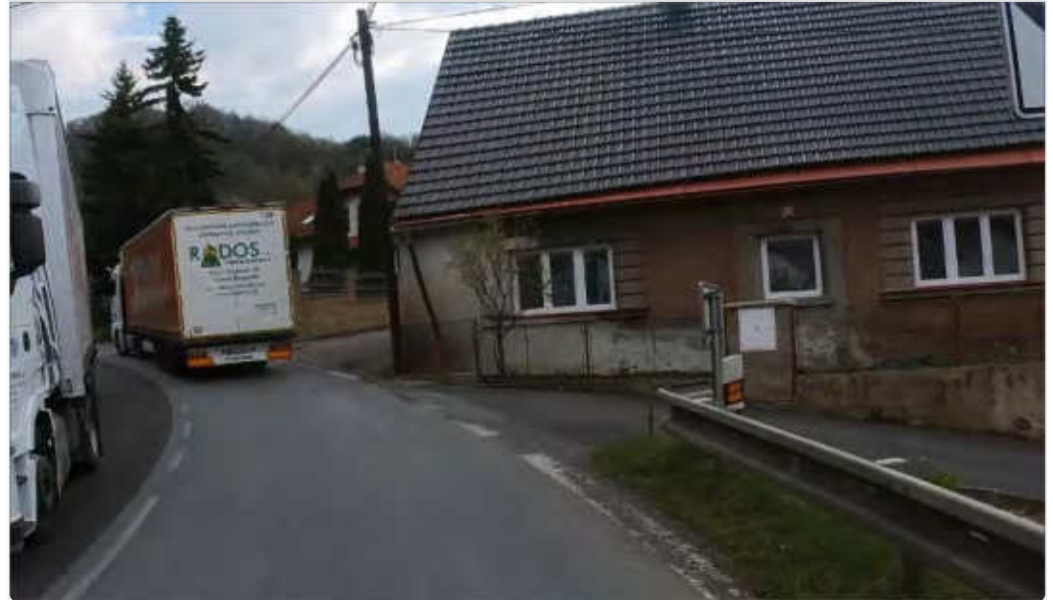
I/13 - Směr staničení | km 24,593 | Správa Karlovy Vary | Boč | 50,361767N, 13,082782E | ID 2633
Nově evidováno
Revize I. (2019)

Bezpečnostní deficit Zádržné zařízení
Kategorie 1× - Neadekvátně realizovaný začátek / konec svodidel
Závažnost rizika **Nizká**
Poznámka Absence výškového náběhu na konci svodidla, v případě nárazu vozidla do svodidel je identifikováno riziko v podobě vniknutí pásnice do interiéru automobilu. Rizikové pro vozidla jedoucí v protisměru.

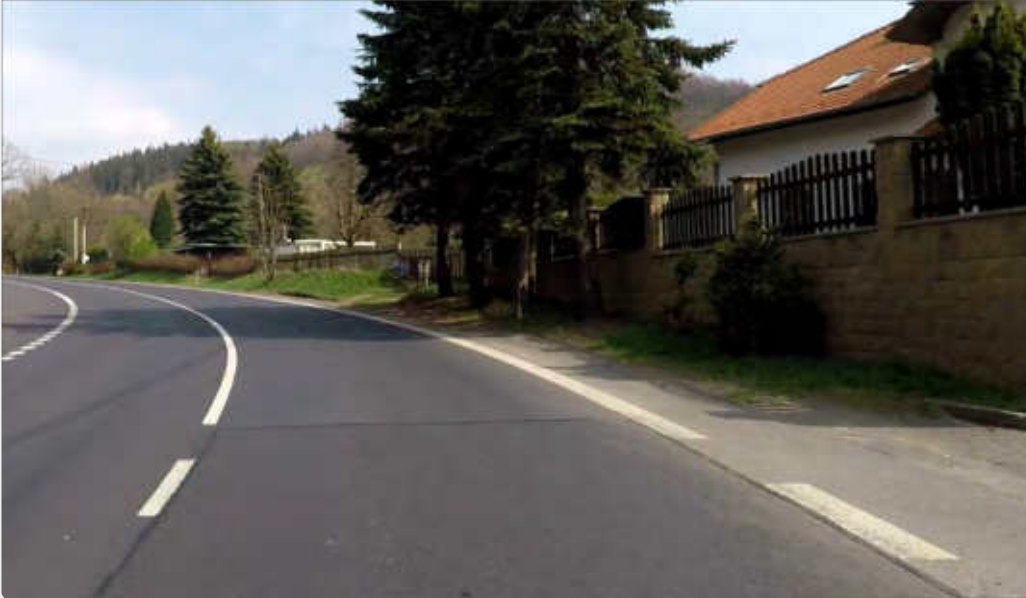
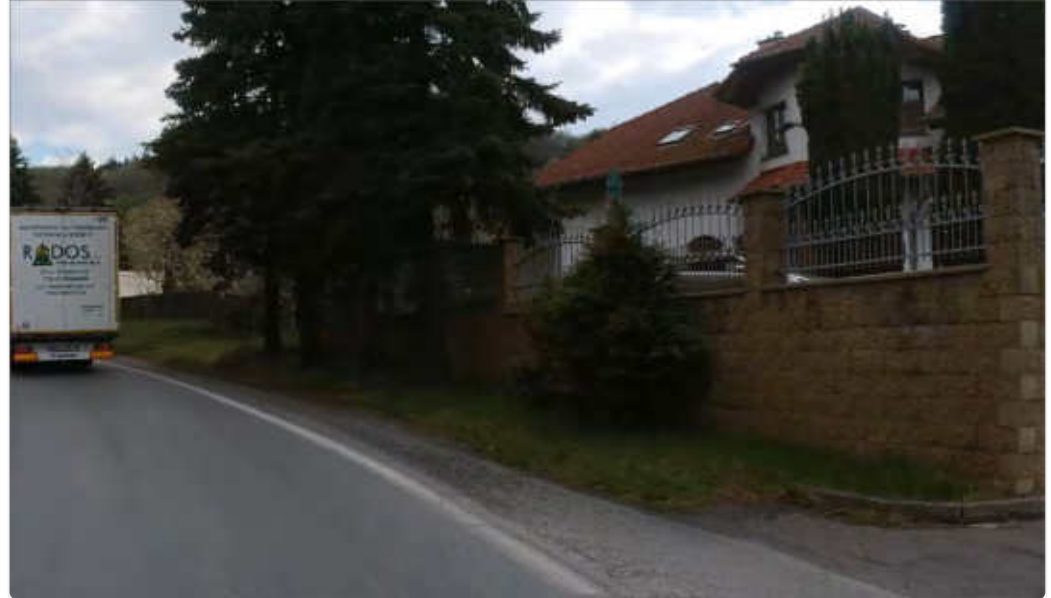
I/13 - Směr staničení | km 24,634 | Správa Karlovy Vary | Boč | 50,361935N, 13,083151E | ID 2634
Nově evidováno
Revize I. (2019)

Bezpečnostní deficit Přístupové podmínky pro chodce
Kategorie ↗ 430 m - Absence pěší infrastruktury
Závažnost rizika **Střední**
Poznámka -

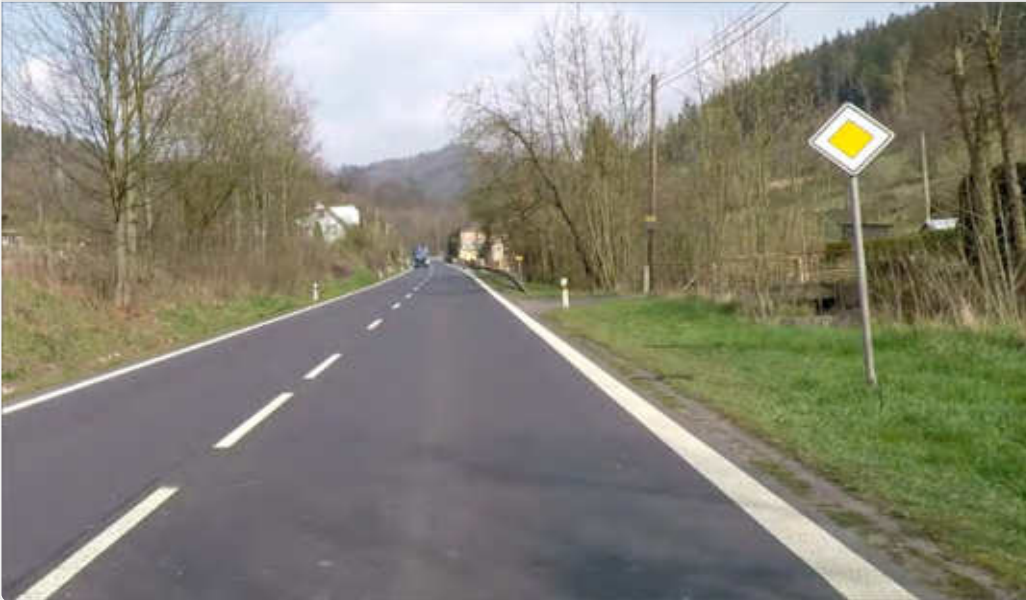
I/13 - Směr staničení | km 24,808 | Správa Karlovy Vary | Boč | 50,363407N, 13,083958E | ID 2635
Nově evidováno
Revize I. (2019)

Bezpečnostní deficit Sjezd / samostatný sjezd / parkoviště
Kategorie 1× - Neadekvátní umístění SDZ
Závažnost rizika **Nizká**
Poznámka Neopodstatněné umístění SDZ P 2 u sjezdu.

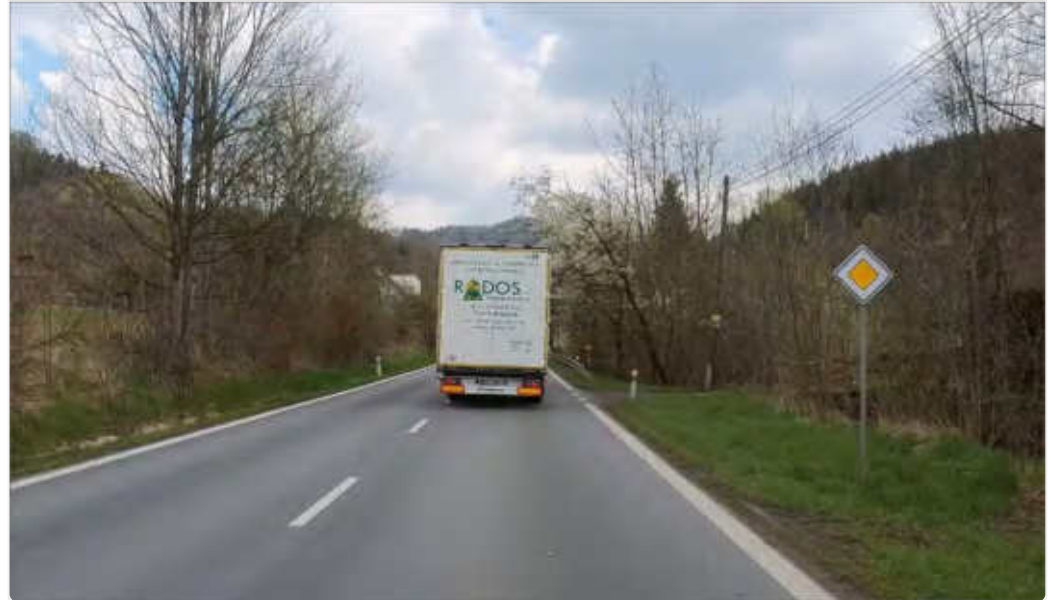
Bezpečnostní deficit Křižovatka
Kategorie 1× - Dopravní režim neodpovídá dopravnímu významu pozemních komunikací
Závažnost rizika **Nizká**
Poznámka -

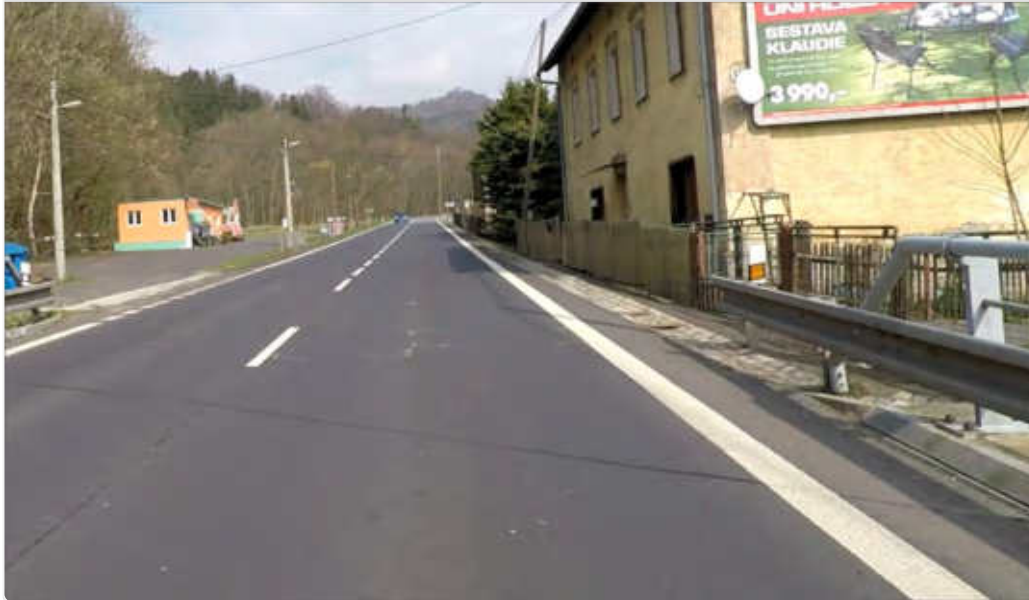
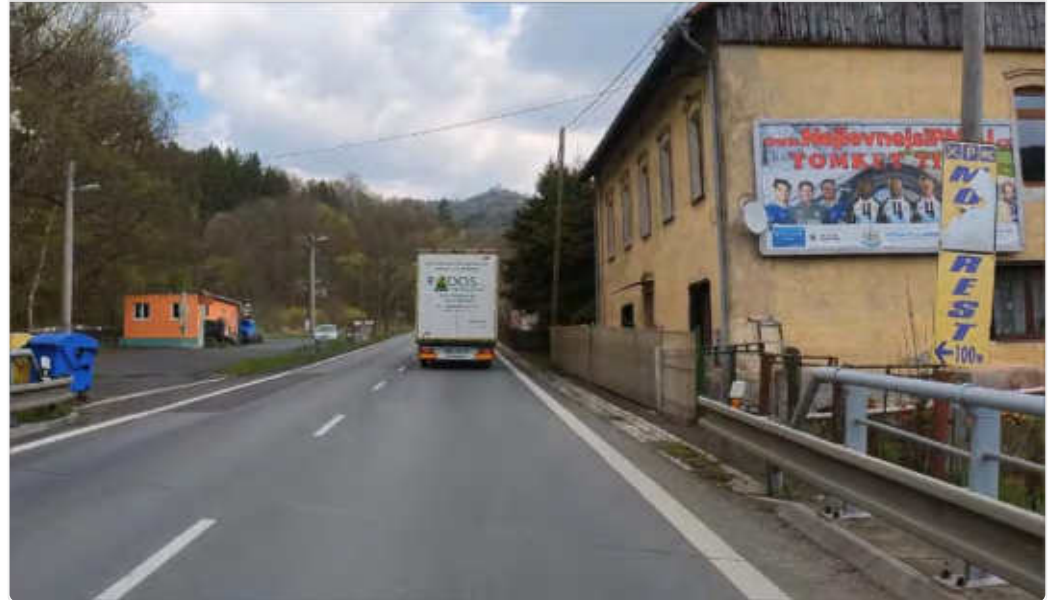
Bezpečnostní deficit Zádržné zařízení
Kategorie 1× - Neadekvátně realizovaný začátek / konec svodidel
Závažnost rizika Nizká
Poznámka Absence výškového náběhu na konci svodidla, v případě nárazu vozidla do svodidel je identifikováno riziko v podobě vniknutí pásnice do interiéru automobilu. Rizikové pro vozidla jedoucí v protisměru.

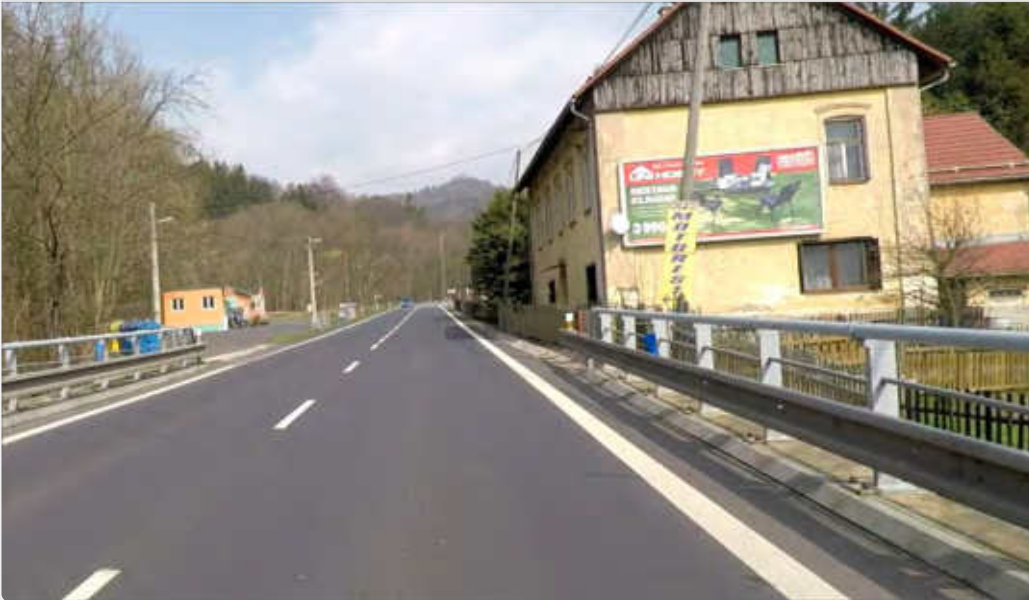
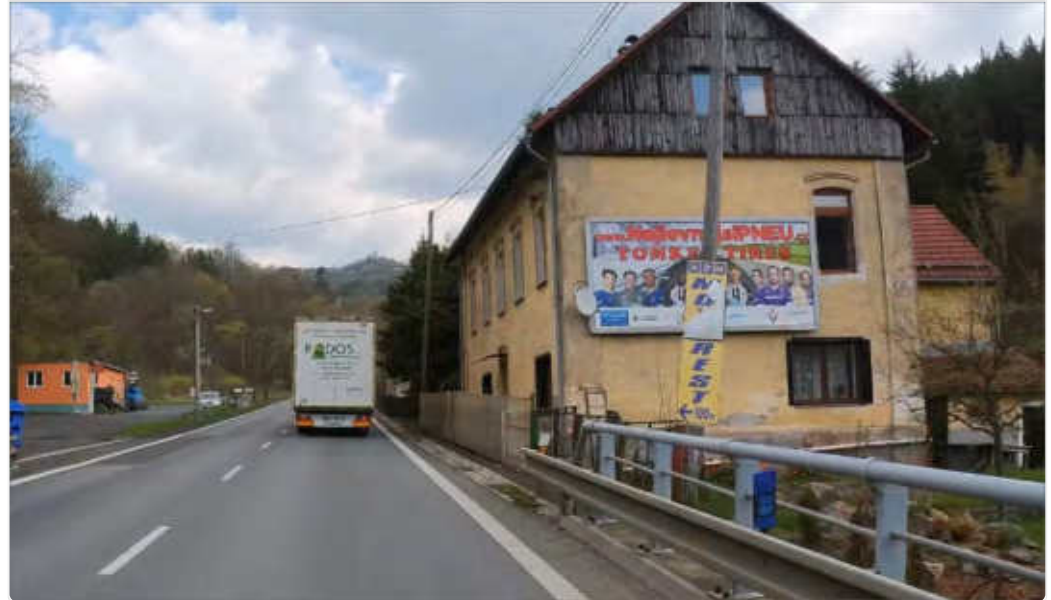
I/13 - Směr staničení | km 24,995 | Správa Karlovy Vary | Boč | 50,365047N, 13,084617E | ID 2636
Nově evidováno
Revize I. (2019)
Bez reakce

Bezpečnostní deficit Reklamní zařízení
Kategorie 1× - Reklamní zařízení (rušivý efekt na účastníky silničního provozu)
Závažnost rizika **Nizká**
Poznámka -

Návrh opatření Odstranění
Poznámka -
Náročnost realizace **Administrativní řešení**
