PŘÍLOHA 2.1

**Vyhodnocení identifikovaných dopravně-bezpečnostních deficitů
v rámci první a druhé revizní BI PK z roku 2019 a 2022**

I/13

km 0,000 – 27,069

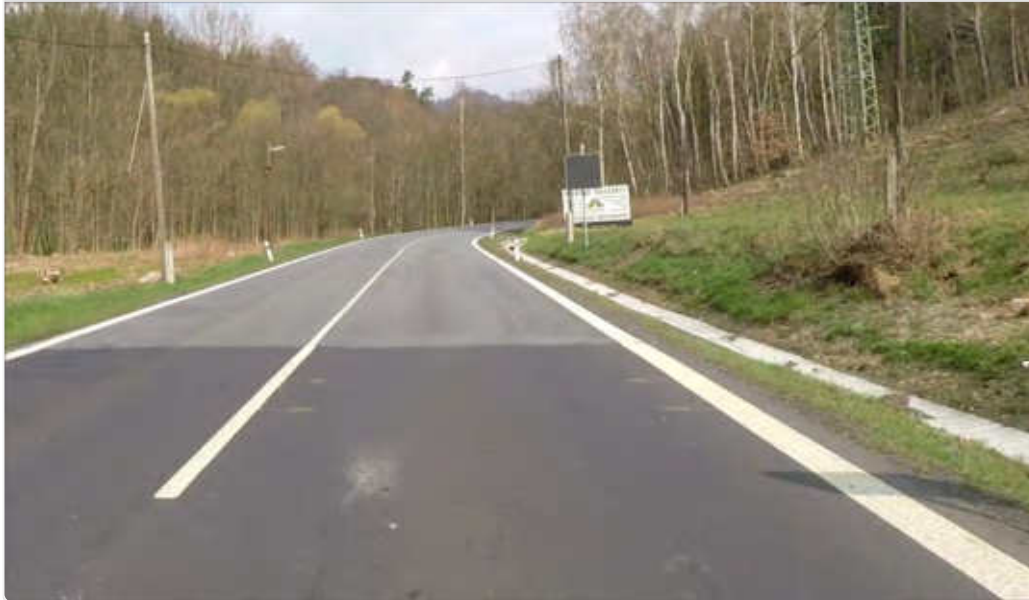
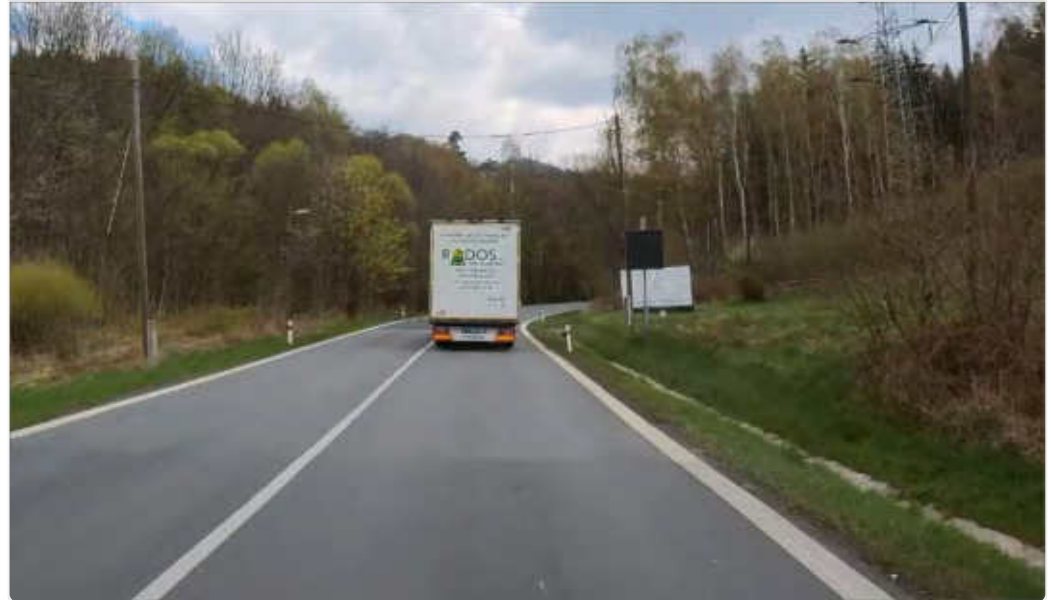
Bezpečnostní deficit Technický stav vozovky
Kategorie → 680 m - Absence zpevněné krajnice
Závažnost rizika Střední
Poznámka -

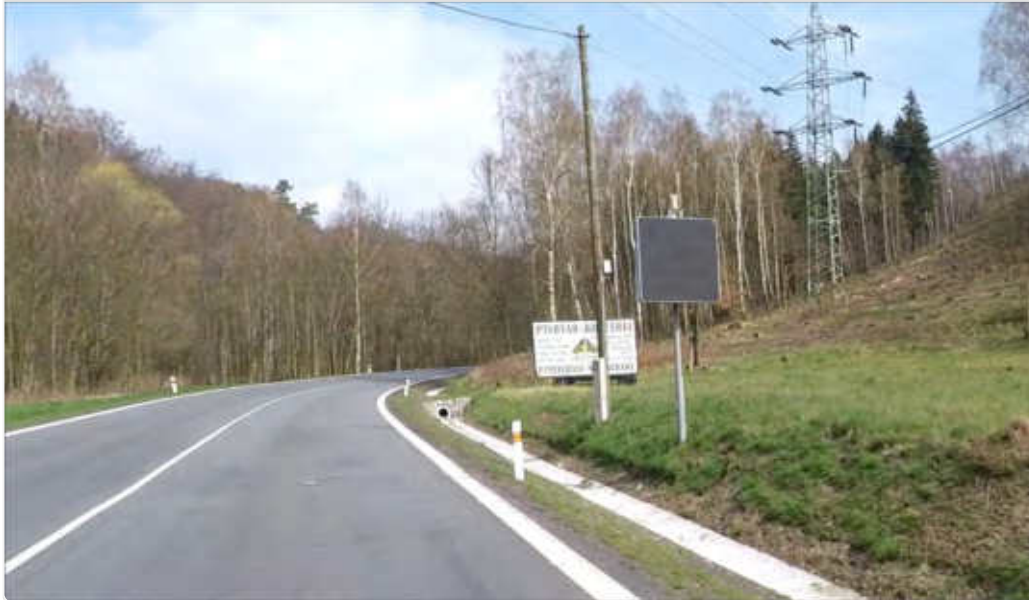
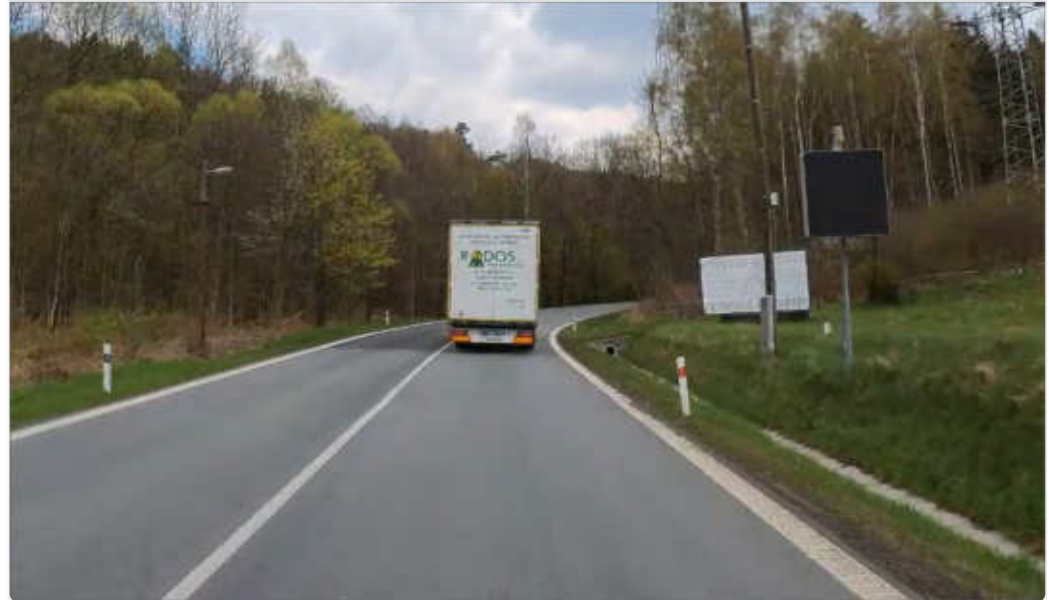
I/13 - Směr staničení | km 25,132 | Správa Karlovy Vary | 50,366257N, 13,084989E | ID 797
Deficit přetrvává
Revize I. (2019)
Bez reakce

Bezpečnostní deficit	Pevná překážka
Kategorie	<input checked="" type="checkbox"/> 1× - Dopravní značení na nedeformovatelné konstrukci <input checked="" type="checkbox"/> 1× - Sloupy el. vedení, VO apod.
Závažnost rizika	Nizká
Poznámka	Pevné překážky se nachází nad úrovní nivelety PK.

Návrh opatření	Výměna konstrukce za deformovatelnou
Poznámka	Alternativní řešení lze spatřovat v ochraně svodidly.
Náročnost realizace	Administrativní řešení

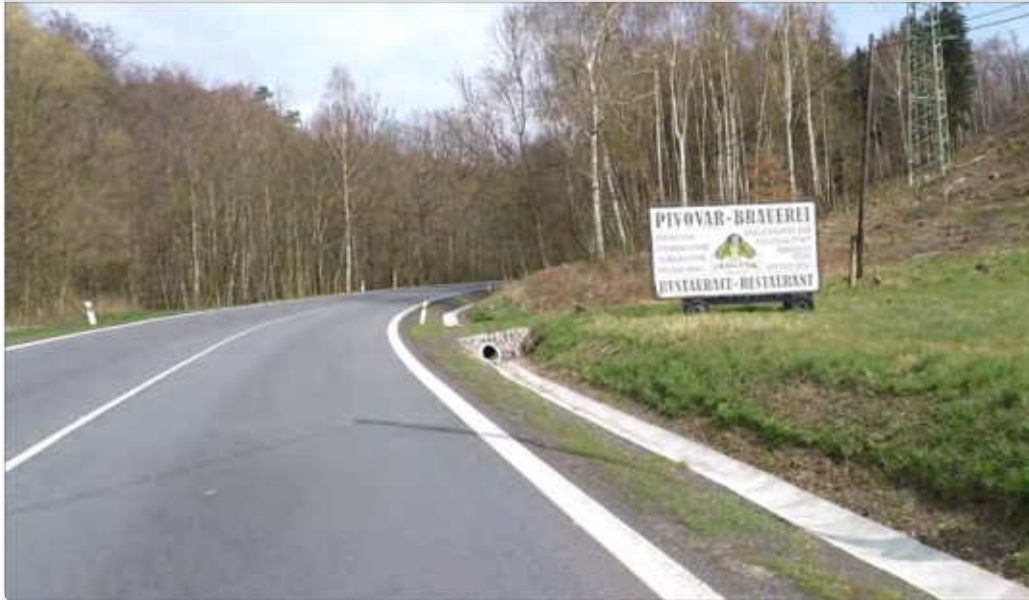
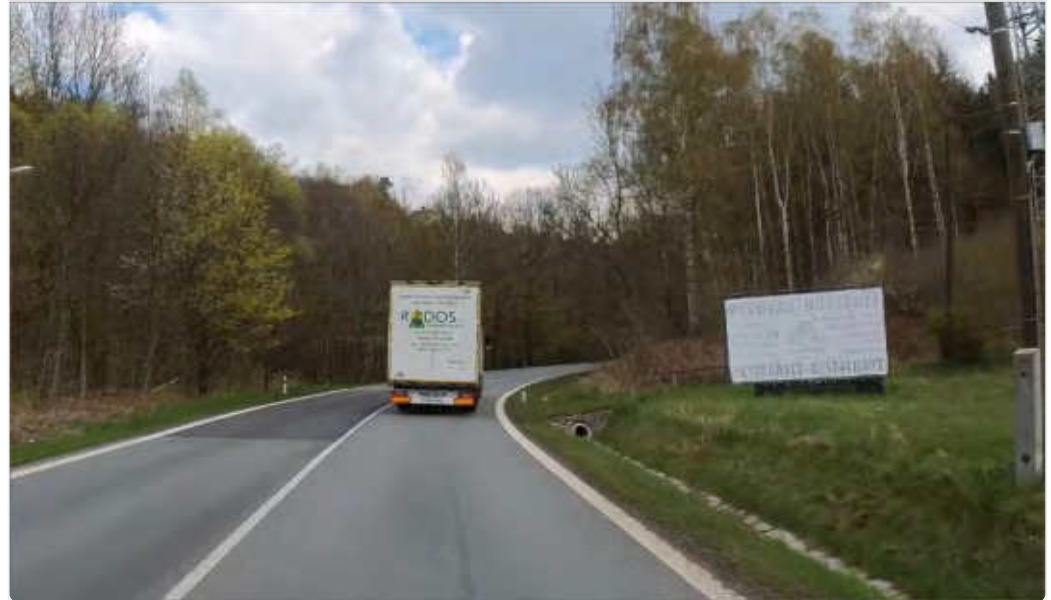
Bezpečnostní deficit Reklamní zařízení
Kategorie 1× - Reklamní zařízení (rušivý efekt na účastníky silničního provozu)
Závažnost rizika Nizká
Poznámka -

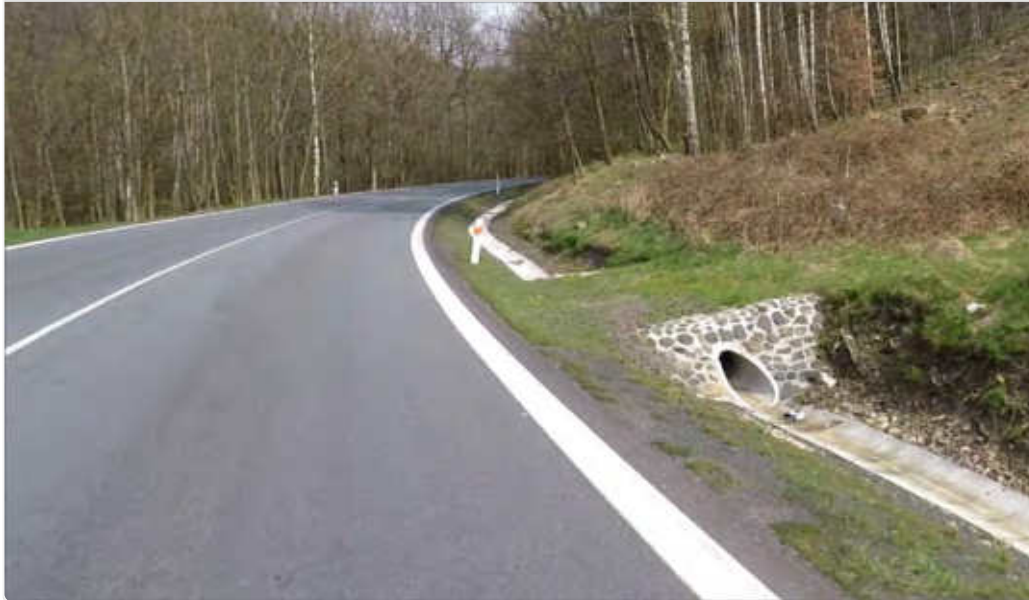
I/13 - Směr staničení | km 25,155 | Správa Karlovy Vary | 50,366467N, 13,085043E | ID 3388
Nově evidováno
Revize I. (2019)
Bez reakce

Bezpečnostní deficit	Pevná překážka
Kategorie	<input checked="" type="checkbox"/> 2× - Tuhé čelo trubního propustku pod - sjezdem / samostatným sjezdem
Závažnost rizika	Nizká
Poznámka	Pevnou překážku nepředstavuje samotné tuhé čelo propustku, ale trouba o velkém průměru, kde je spatřováno riziko možného zaseknutí kola při nárazu vozidla.

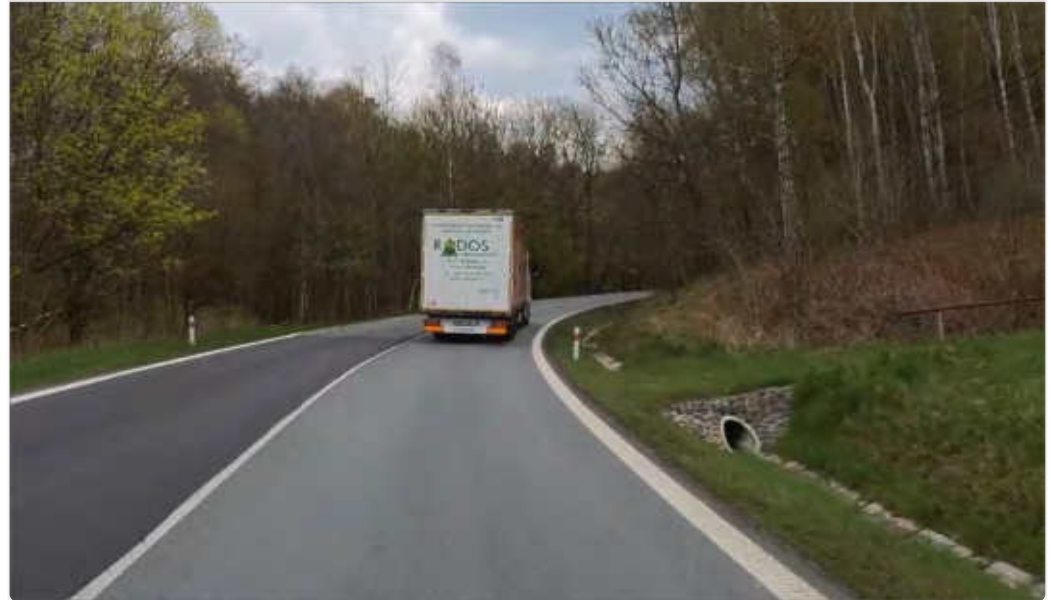
Bezpečnostní deficit	Pevná překážka
Kategorie	<input checked="" type="checkbox"/> 2× - Tuhé čelo trubního propustku pod - sjezdem / samostatným sjezdem
Závažnost rizika	Nizká
Poznámka	Pevnou překážku nepředstavuje samotné tuhé čelo propustku, ale trouba o velkém průměru, kde je spatřováno riziko možného zaseknutí kola při nárazu vozidla.

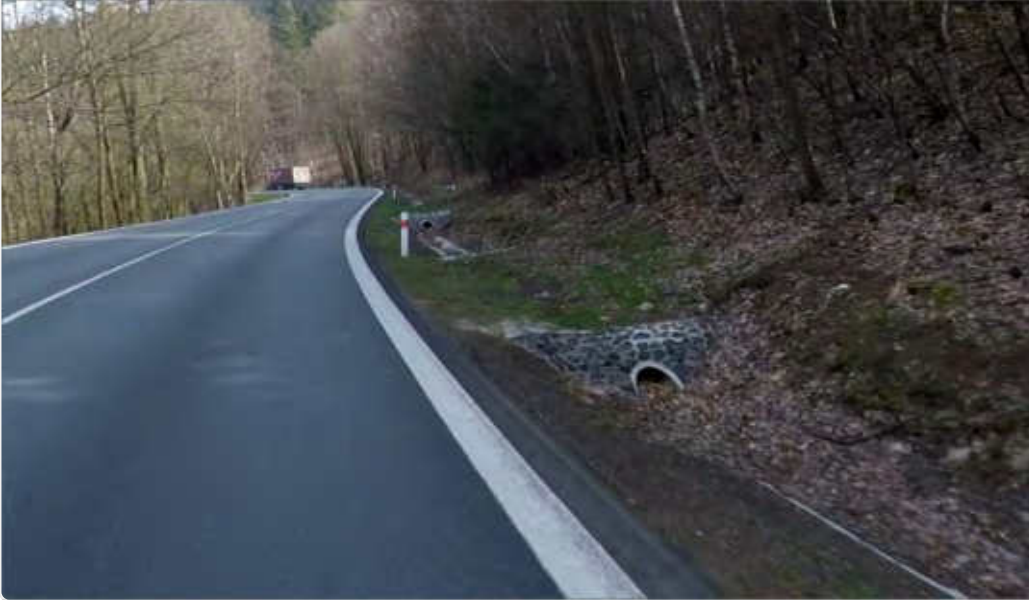
Bezpečnostní deficit Pevná překážka
Kategorie 0x - Tuhé čelo trubního propustku pod - sjezdem / samostatným sjezdem
Závažnost rizika Střední
Poznámka -

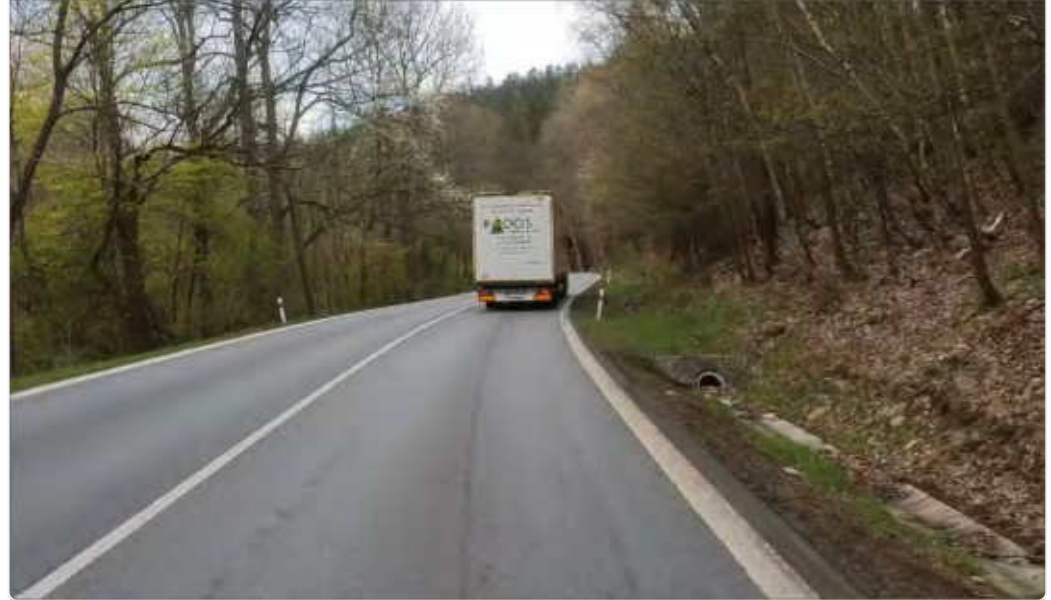
Bezpečnostní deficit Pevná překážka
Kategorie 0x - Tuhé čelo trubního propustku pod - sjezdem / samostatným sjezdem
Závažnost rizika Střední
Poznámka -

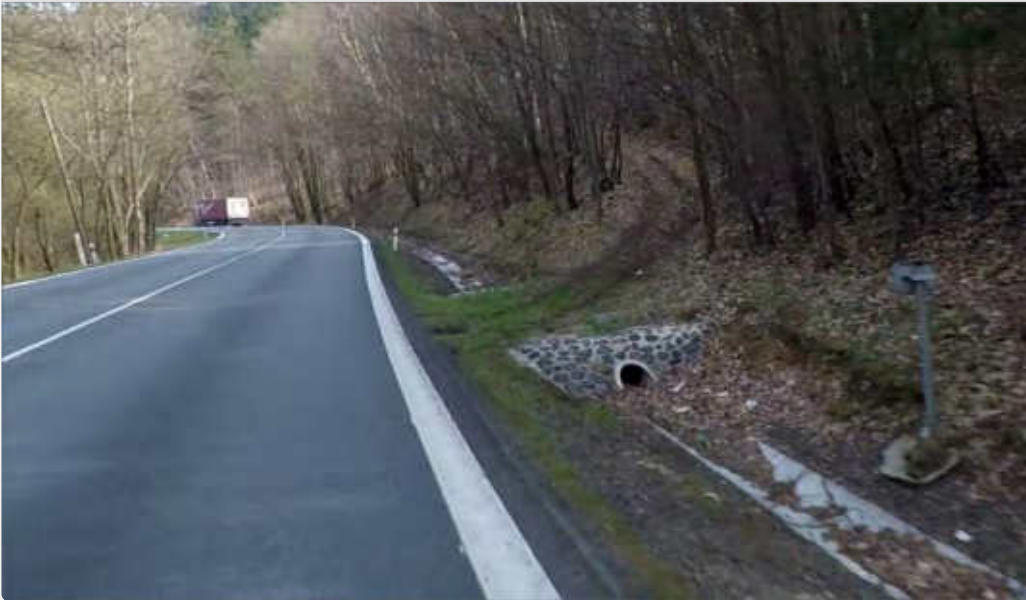
I/13 - Směr staničení | km 25,318 | Správa Karlovy Vary | 50,367531N, 13,086231E | ID 876
Eliminováno
Revize I. (2019)

Bezpečnostní deficit Pevná překážka
Kategorie 0x - Tuhé čelo trubního propustku pod - sjezdem / samostatným sjezdem
Závažnost rizika **Střední**
Poznámka -

Návrh opatření Systematické opatření I. (instalace deformačních prvků, ochránění, zešikmení, zrušení)
Poznámka -
Náročnost realizace **Složité řešení**

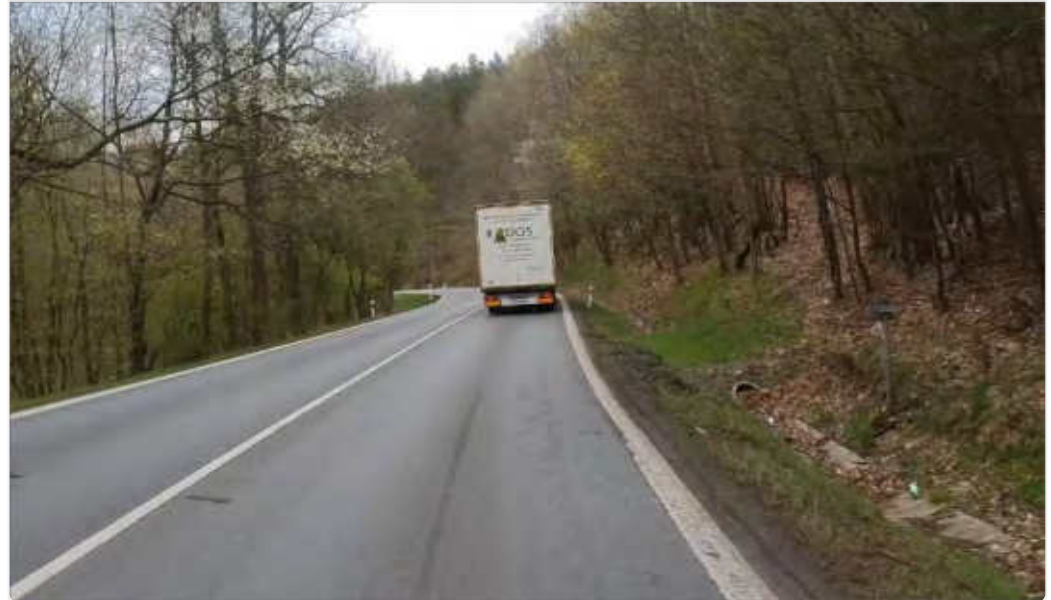
Bezpečnostní deficit Pevná překážka
Kategorie 0x - Tuhé čelo trubního propustku pod - sjezdem / samostatným sjezdem
Závažnost rizika **Střední**
Poznámka -

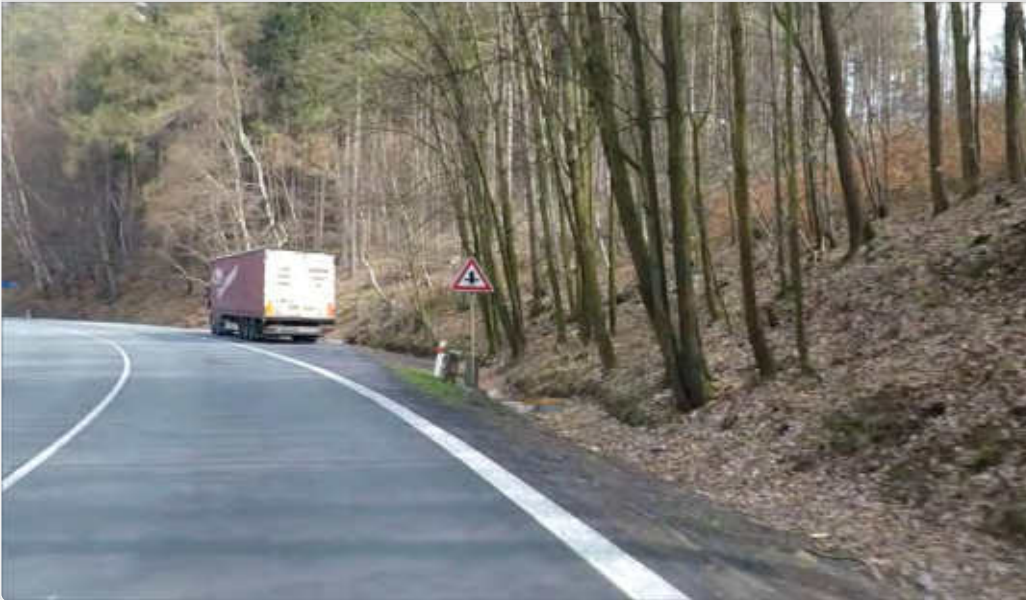
I/13 - Směr staničení | km 25,408 | Správa Karlovy Vary | 50,368176N, 13,087362E | ID 3389
Nově evidováno
Revize I. (2019)

Bezpečnostní deficit	Pevná překážka
Kategorie	☞ 45 m - Stromy, vzrostlá zeleň
Závažnost rizika	Střední
Poznámka	-

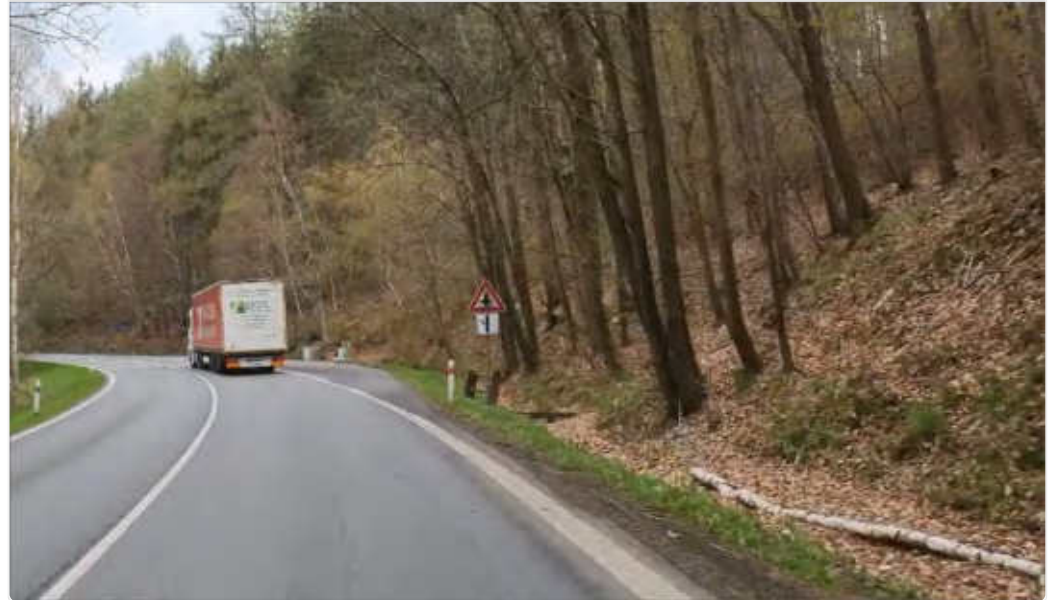
Bezpečnostní deficit	Pevná překážka
Kategorie	☞ 45 m - Stromy, vzrostlá zeleň
Závažnost rizika	Střední
Poznámka	-

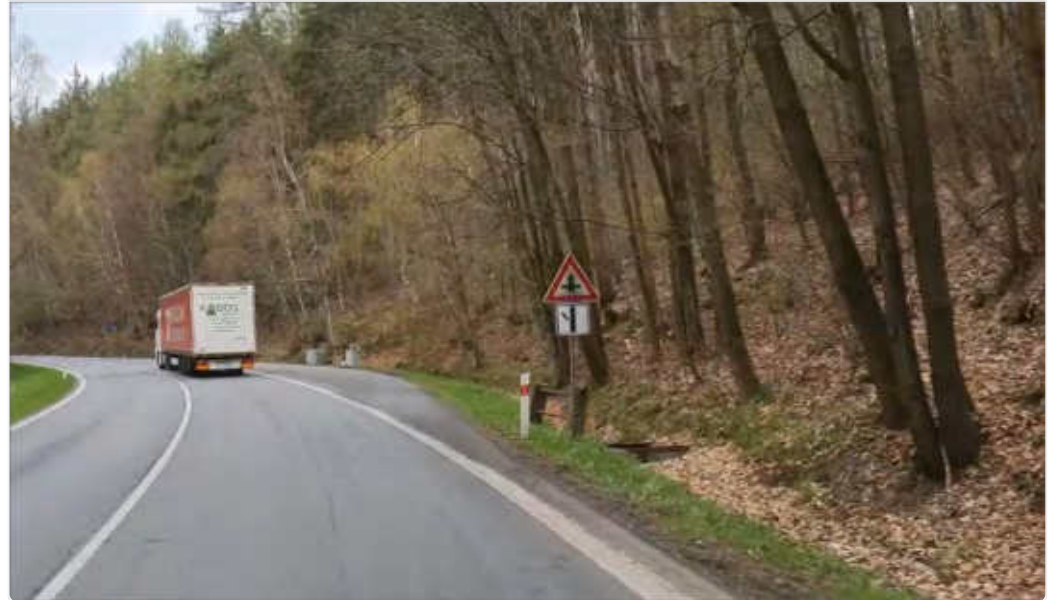
Bezpečnostní deficit	Zádržné zařízení
Kategorie	<input checked="" type="checkbox"/> 1× - Nevhodný typ záchytného zařízení
Závažnost rizika	Vysoká
Poznámka	Nevhodný typ zádržného zařízení u příčného propustku, který svým provedením představuje pevnou překážku, současně neadekvátní ochránění propustku.

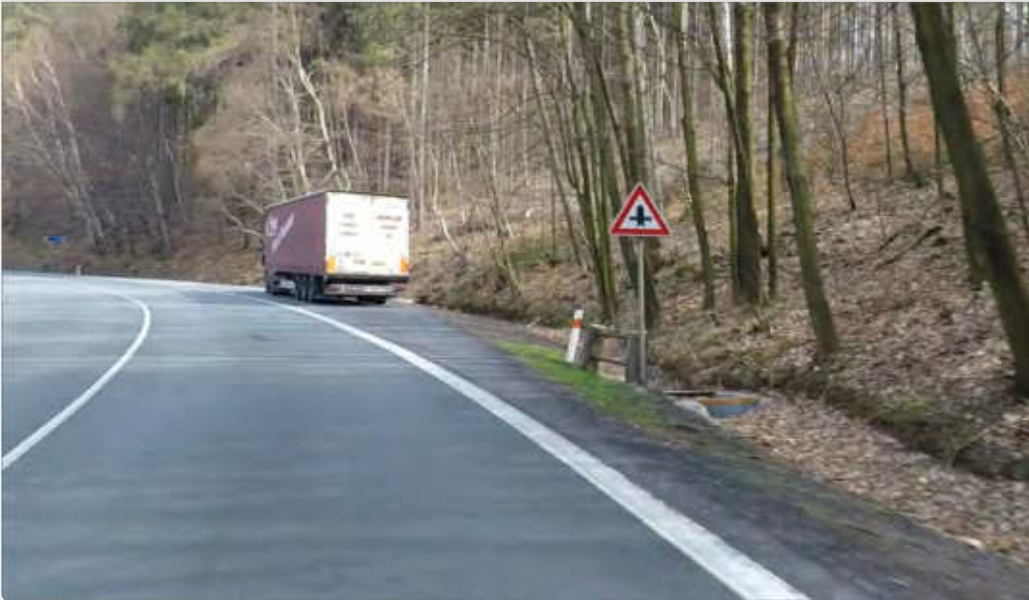
Bezpečnostní deficit Křižovatka
Kategorie 1× - Absence SDZ nebo dopravního zařízení
Závažnost rizika Nizká
Poznámka Absence SDZ E 2b.

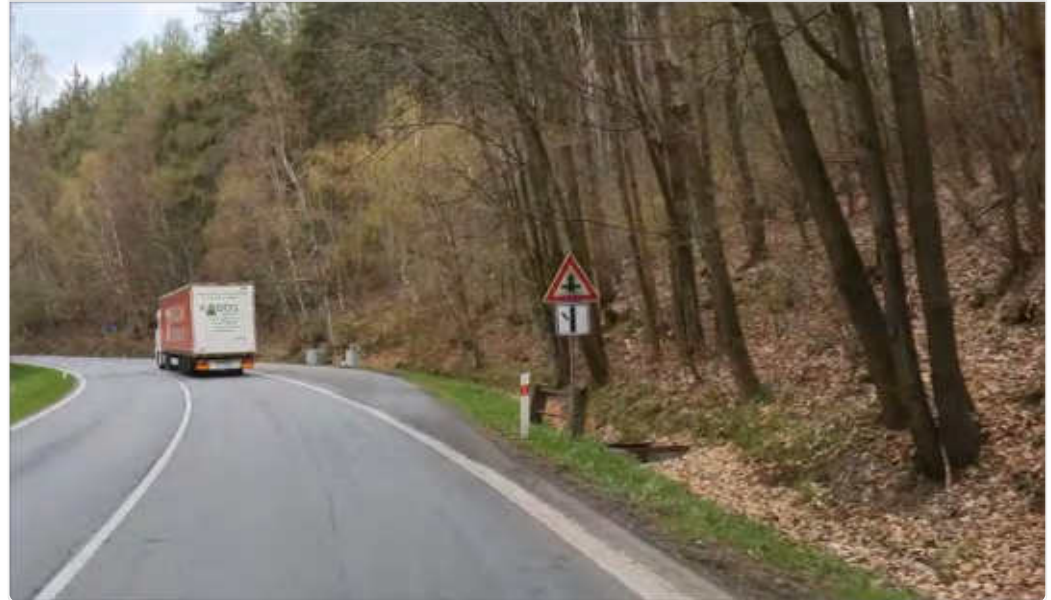
Bezpečnostní deficit Křižovatka
Kategorie 0× - Absence SDZ nebo dopravního zařízení
Závažnost rizika Nizká
Poznámka Absence SDZ E 2b.

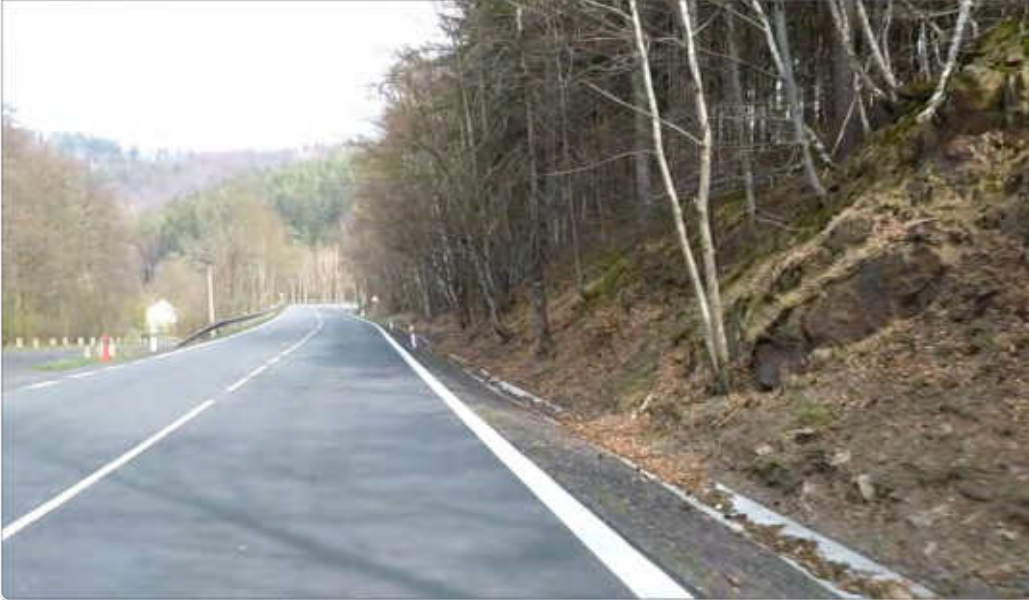
Bezpečnostní deficit Pevná překážka
Kategorie ☞ 220 m - Stromy, vzrostlá zeleň
Závažnost rizika Střední
Poznámka Stromy, vzrostlá zeleň se nachází na vnější straně příkopu.

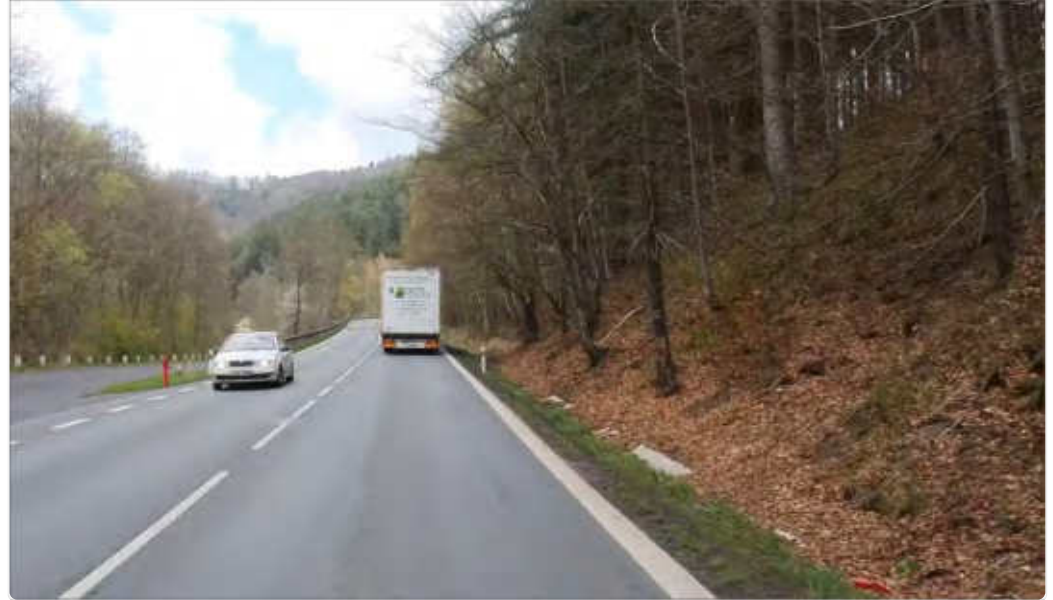
Bezpečnostní deficit Pevná překážka
Kategorie ☞ 220 m - Stromy, vzrostlá zeleň
Závažnost rizika Střední
Poznámka Stromy, vzrostlá zeleň se nachází na vnější straně příkopu.

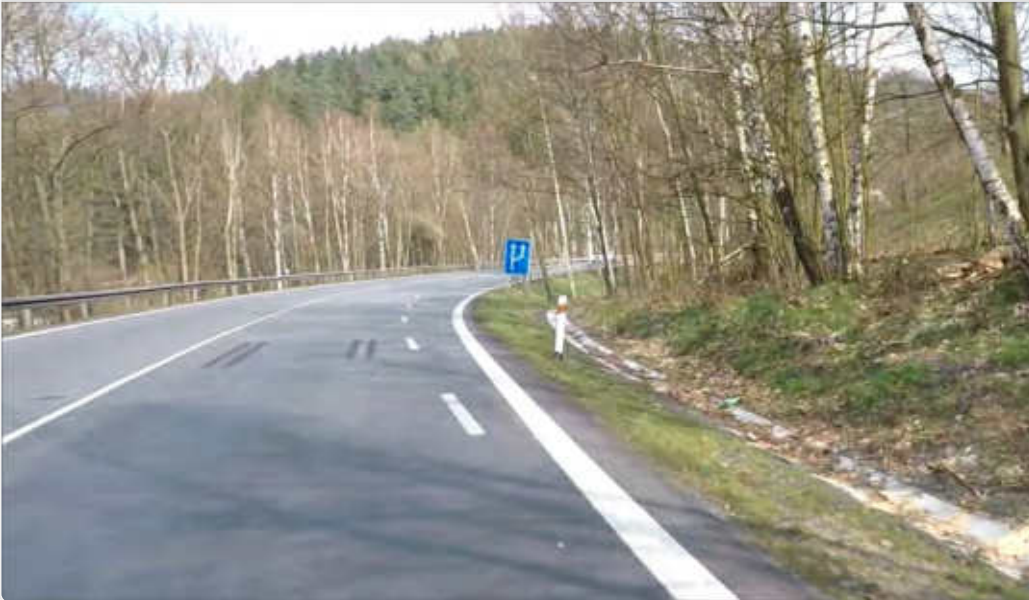
I/13 - Směr staničení | km 25,772 | Správa Karlovy Vary | 50,371204N, 13,087956E | ID 3390
Nově evidováno
Revize I. (2019)

Bezpečnostní deficit	Mezikřižovatkový úsek
Kategorie	<input checked="" type="checkbox"/> 1× - Neadekvátní provedení změny počtu jízdních pruhů
Závažnost rizika	Nizká
Poznámka	Vyznačení zvýšení počtu průběžných jízdních pruhů není realizováno v souladu s aktuálně platnou ČSN 73 6101, kde je nově zaváděno, že zvýšení počtu jízdních pruhů má být realizováno přidáním jízdního pruhu vlevo a nikoliv vpravo.

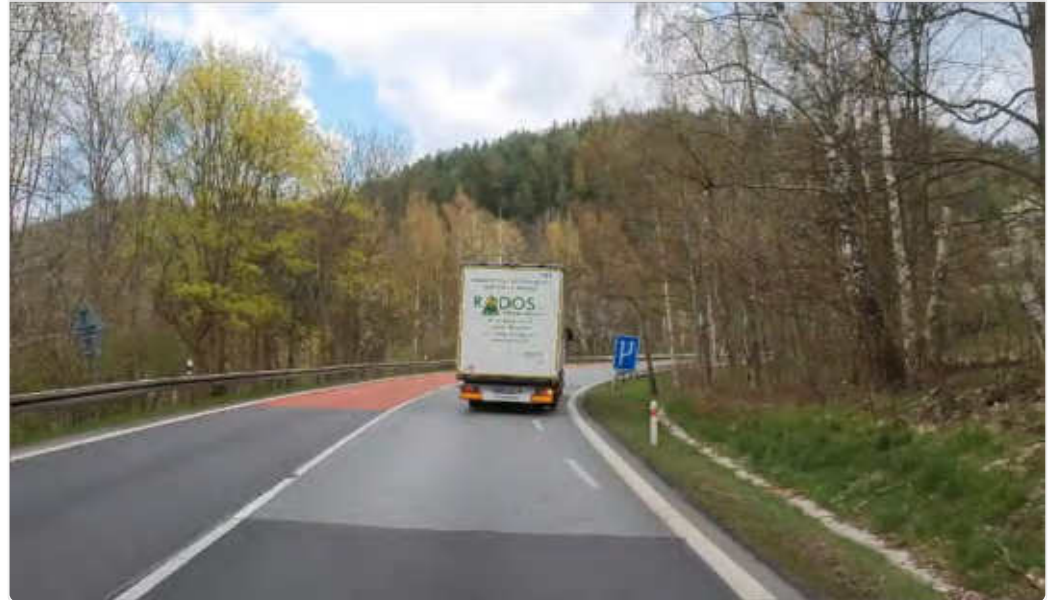
Bezpečnostní deficit	Mezikřižovatkový úsek
Kategorie	<input checked="" type="checkbox"/> 1× - Neadekvátní provedení změny počtu jízdních pruhů
Závažnost rizika	Nizká
Poznámka	Vyznačení zvýšení počtu průběžných jízdních pruhů není realizováno v souladu s aktuálně platnou ČSN 73 6101, kde je nově zaváděno, že zvýšení počtu jízdních pruhů má být realizováno přidáním jízdního pruhu vlevo a nikoliv vpravo.

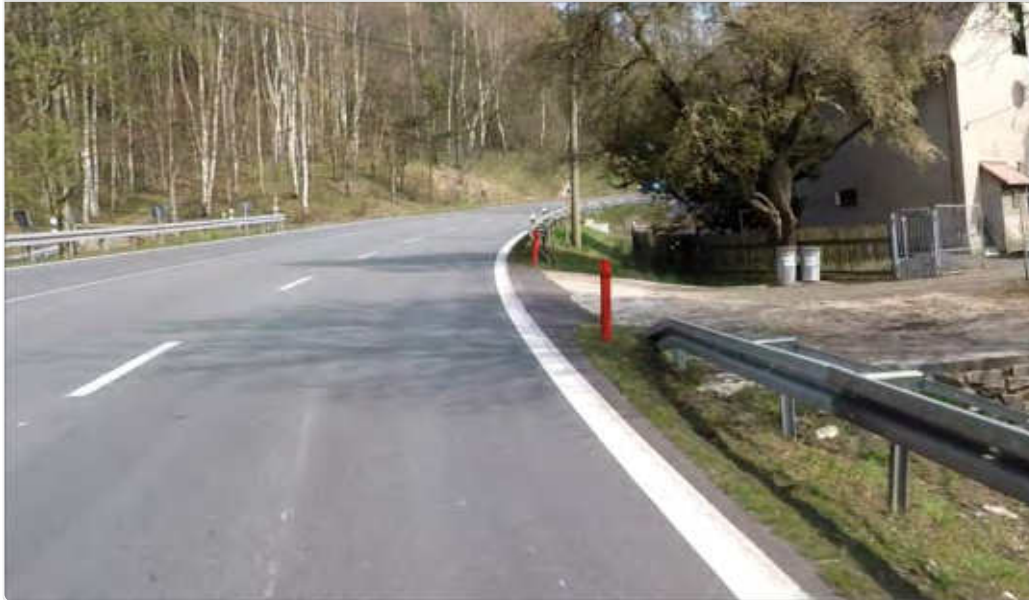
I/13 - Směr staničení | km 25,871 | Správa Karlovy Vary | 50,372135N, 13,088470E | ID 2642
Nově evidováno
Revize I. (2019)

Bezpečnostní deficit Zádržné zařízení
Kategorie 1× - Krátký výškový náběh svodidla
Závažnost rizika **Nizká**
Poznámka Krátký výškový náběh svodidla rizikový pro protisměr.

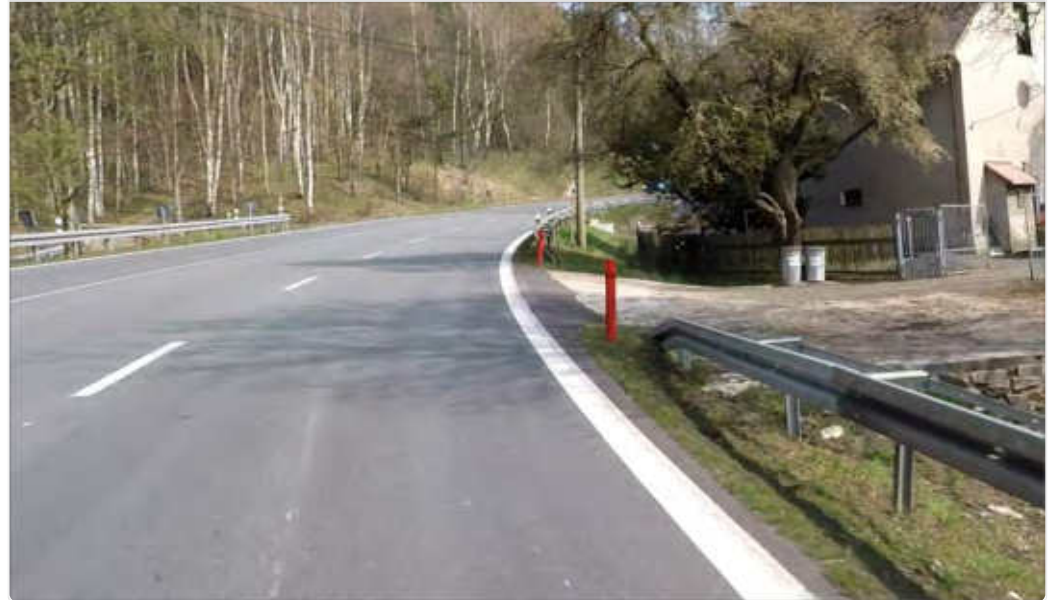
Bezpečnostní deficit Zádržné zařízení
Kategorie 1× - Krátký výškový náběh svodidla
Závažnost rizika **Nizká**
Poznámka Krátký výškový náběh svodidla rizikový pro protisměr.

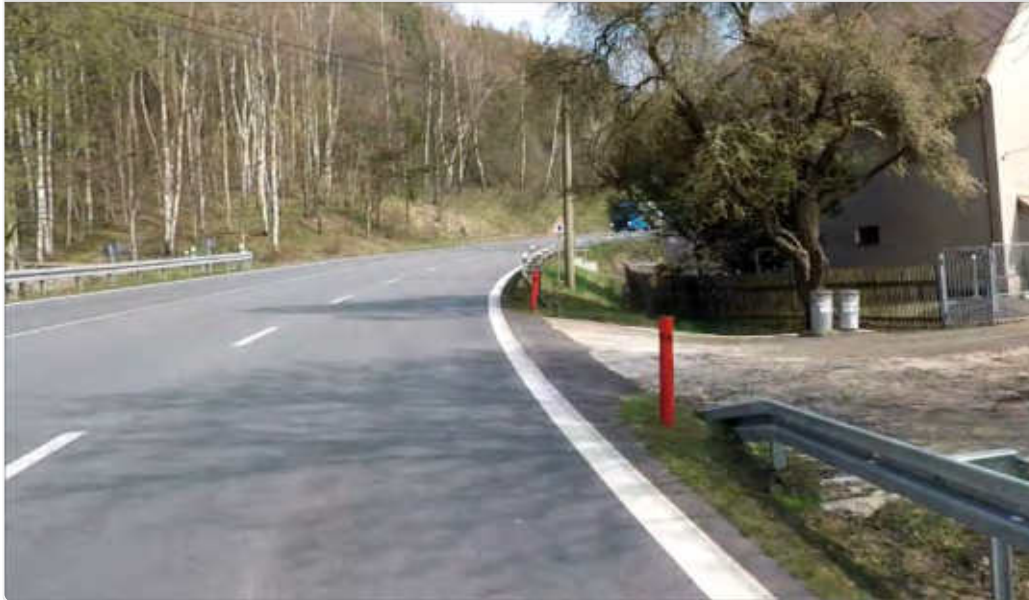
I/13 - Směr staničení | km 25,872 | Správa Karlovy Vary | 50,372162N, 13,088478E | ID 3392
Nově evidováno
Revize I. (2019)

Bezpečnostní deficit Sjezd / samostatný sjezd / parkoviště
Kategorie 1× - Neadekvátní dopravní zařízení
Závažnost rizika **Nizká**
Poznámka Nevhodné umístění DZ Z 11g u nevýznamného sjezdu.

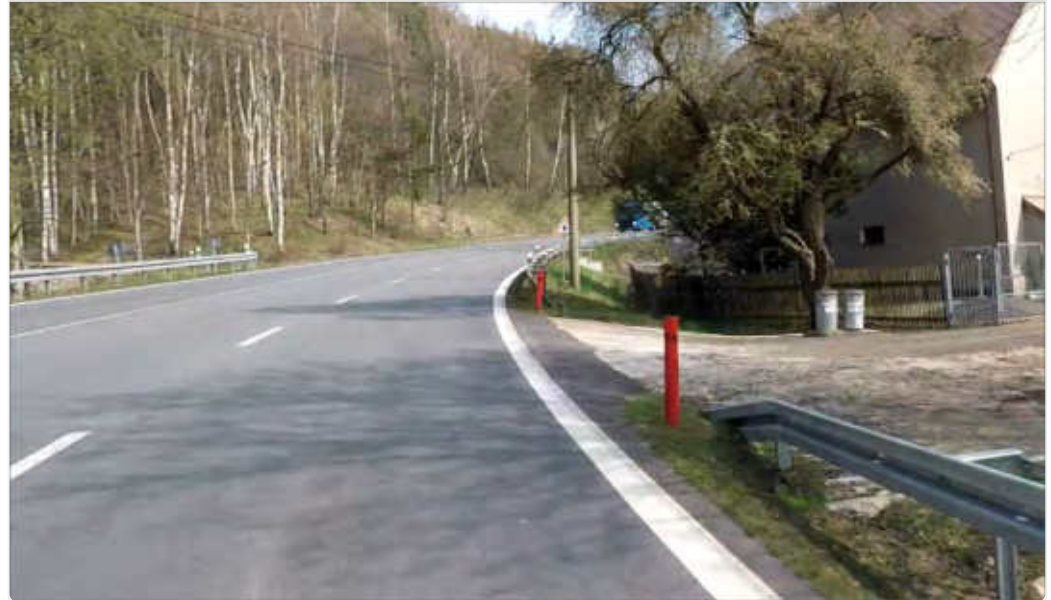
Bezpečnostní deficit Sjezd / samostatný sjezd / parkoviště
Kategorie 1× - Neadekvátní dopravní zařízení
Závažnost rizika **Nizká**
Poznámka Nevhodné umístění DZ Z 11g u nevýznamného sjezdu.

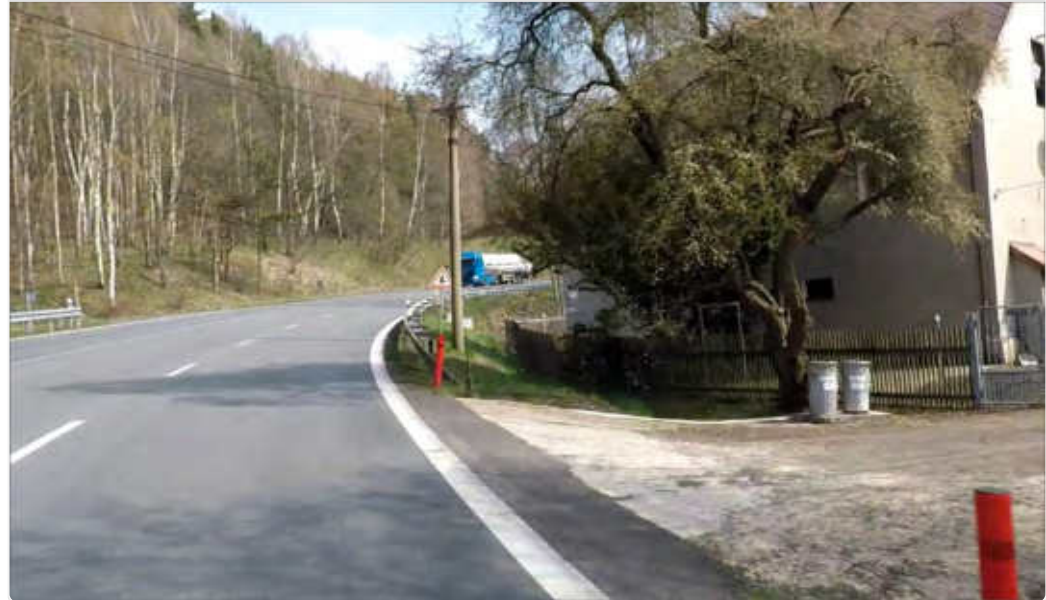
Bezpečnostní deficit Pevná překážka
Kategorie 1x - Strom
Závažnost rizika **Nizká**
Poznámka -

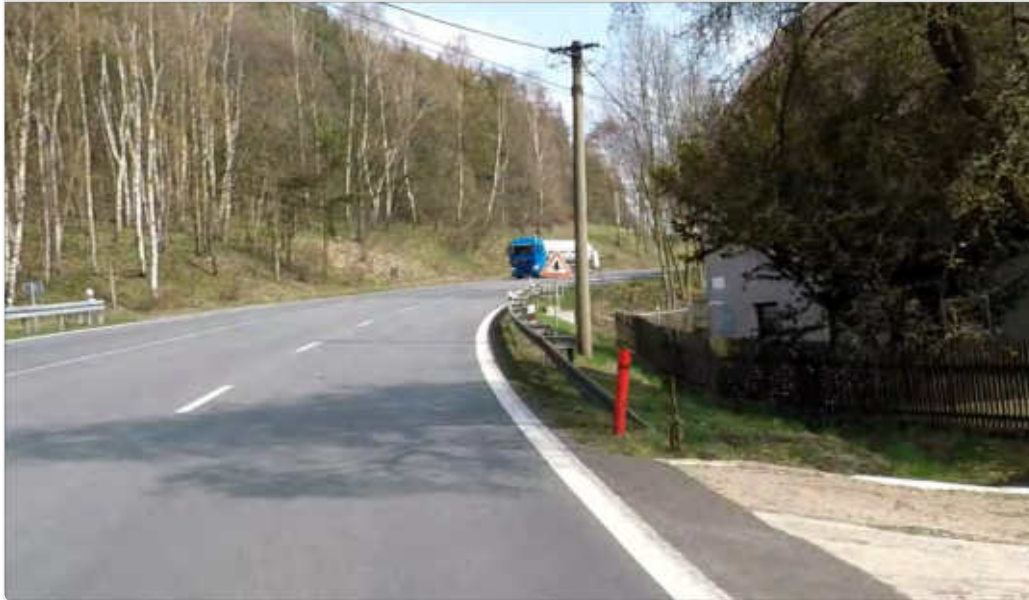
I/13 - Směr staničení | km 25,885 | Správa Karlovy Vary | 50,372265N, 13,088626E | ID 3393
Nově evidováno
Revize I. (2019)

Bezpečnostní deficit Zádržné zařízení
Kategorie 1× - Krátké svodidlo před - pevnou překážkou
Závažnost rizika **Střední**
Poznámka Délka svodidla před sloupem je 4 m.

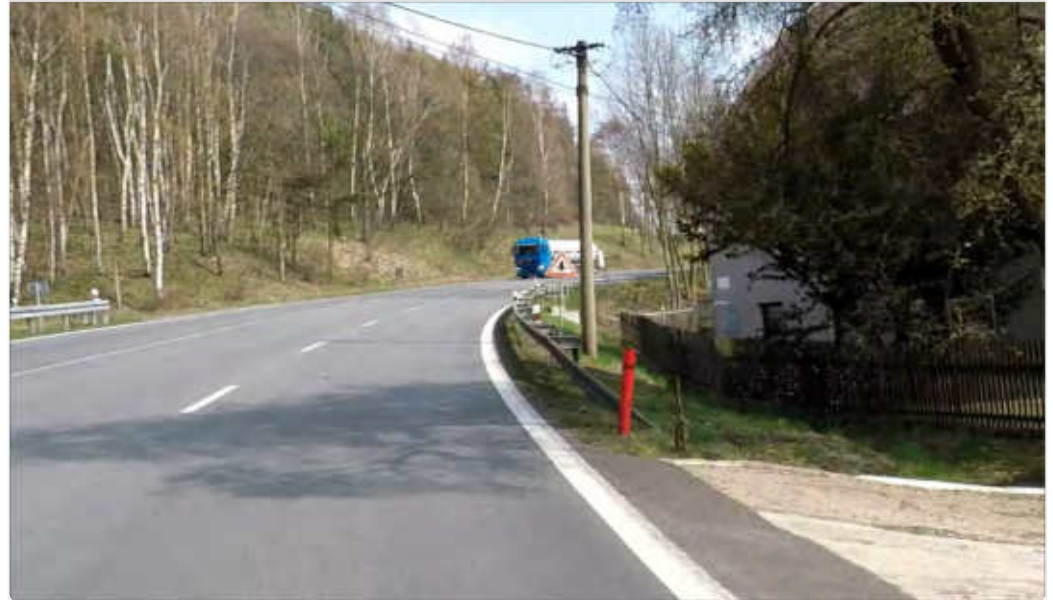
Bezpečnostní deficit Zádržné zařízení
Kategorie 1× - Krátké svodidlo před - pevnou překážkou
Závažnost rizika **Střední**
Poznámka Délka svodidla před sloupem je 4 m.

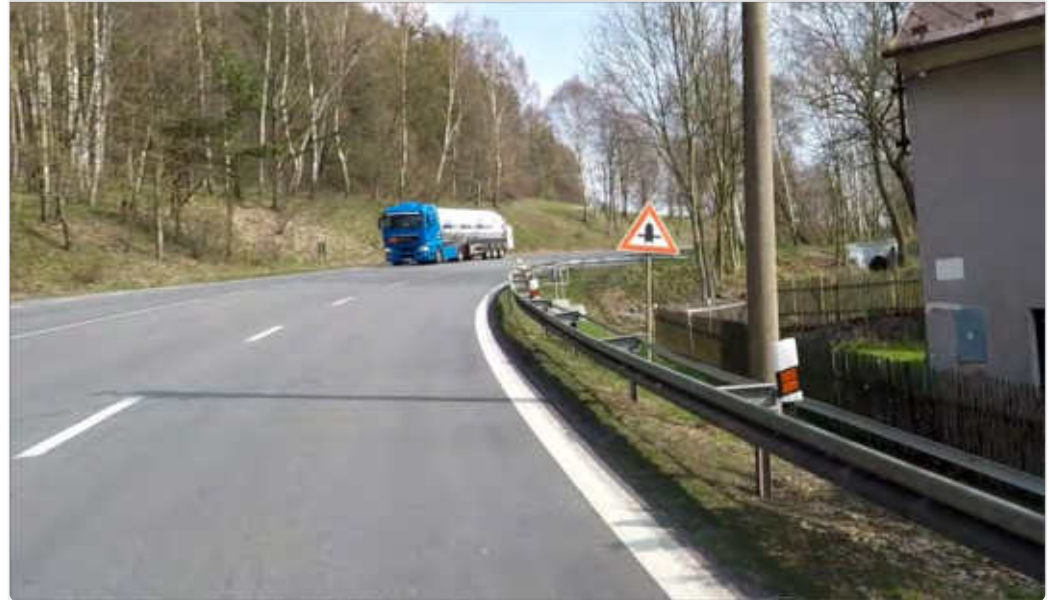
Bezpečnostní deficit Křižovatka
Kategorie 1× - Absence SDZ nebo dopravního zařízení
 1× - Neadekvátní umístění SDZ
Závažnost rizika Nizká
Poznámka SDZ P 1 je vzdálené od křižovatky pouze 30 m. Absence SDZ E 2b.

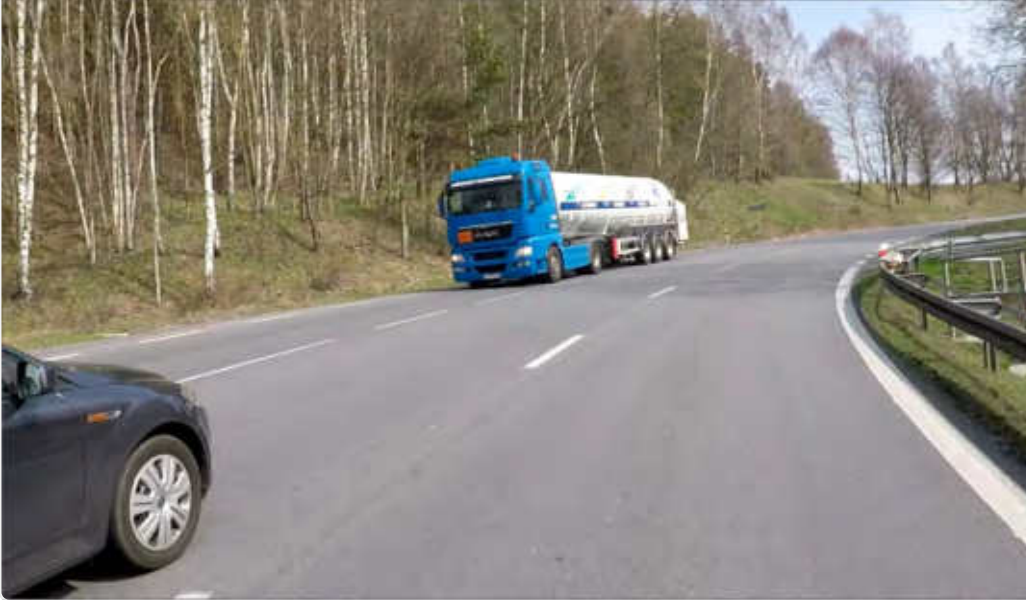
Bezpečnostní deficit	Křižovatka
Kategorie	<input checked="" type="checkbox"/> 1× - Absence nebo opotřebované VDZ <input checked="" type="checkbox"/> 1× - Neadekvátní postřehnutelnost křižovatky - vlivem vedení komunikace <input checked="" type="checkbox"/> 1× - Neadekvátní úhel křížení (menší než 75° nebo větší než 105°) <input checked="" type="checkbox"/> 1× - Rozlehlá křižovatka, neadekvátní usměrnění dopravy
Závažnost rizika	Střední
Poznámka	Absence VDZ V 4 na vedlejších ramenech křižovatky.

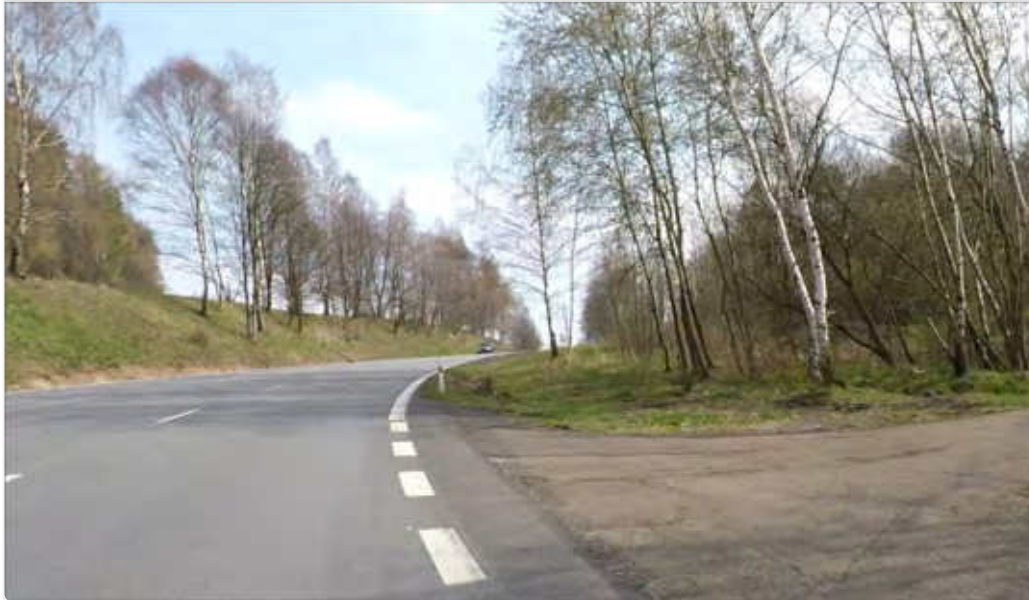
Bezpečnostní deficit Pevná překážka
Kategorie → 25 m - Stromy, vzrostlá zeleň
Závažnost rizika Nizká
Poznámka -

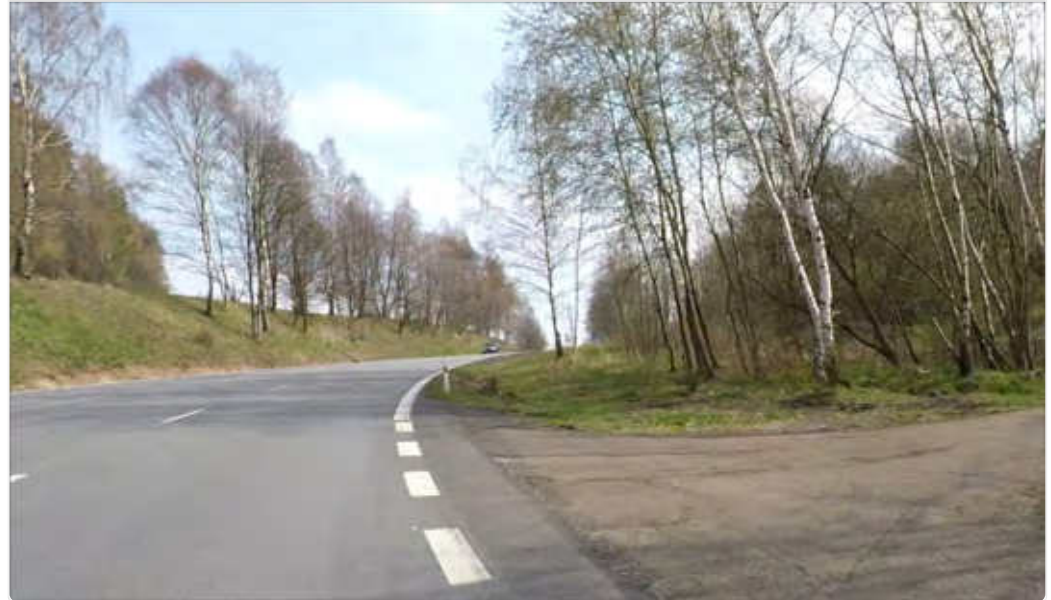
Bezpečnostní deficit Pevná překážka
Kategorie → 25 m - Stromy, vzrostlá zeleň
Závažnost rizika Nizká
Poznámka -

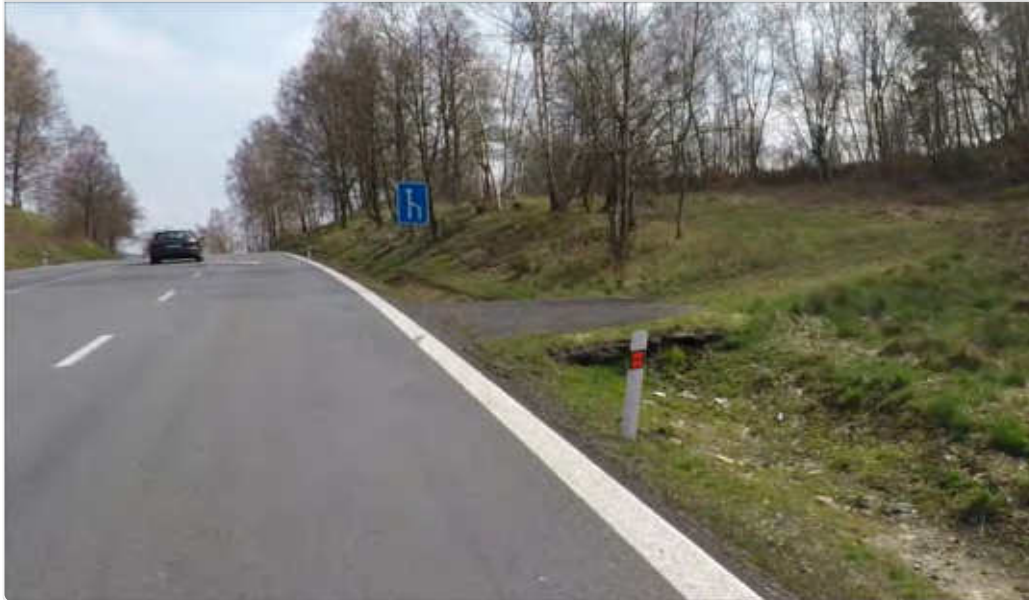
Bezpečnostní deficit Pevná překážka
Kategorie 2× - Tuhé čelo trubního propustku pod - sjezdem / samostatným sjezdem
Závažnost rizika **Vysoká**
Poznámka -
