PŘÍLOHA 2.1

**Vyhodnocení identifikovaných dopravně-bezpečnostních deficitů
v rámci první a druhé revizní BI PK z roku 2019 a 2022**

I/13

km 0,000 – 27,069

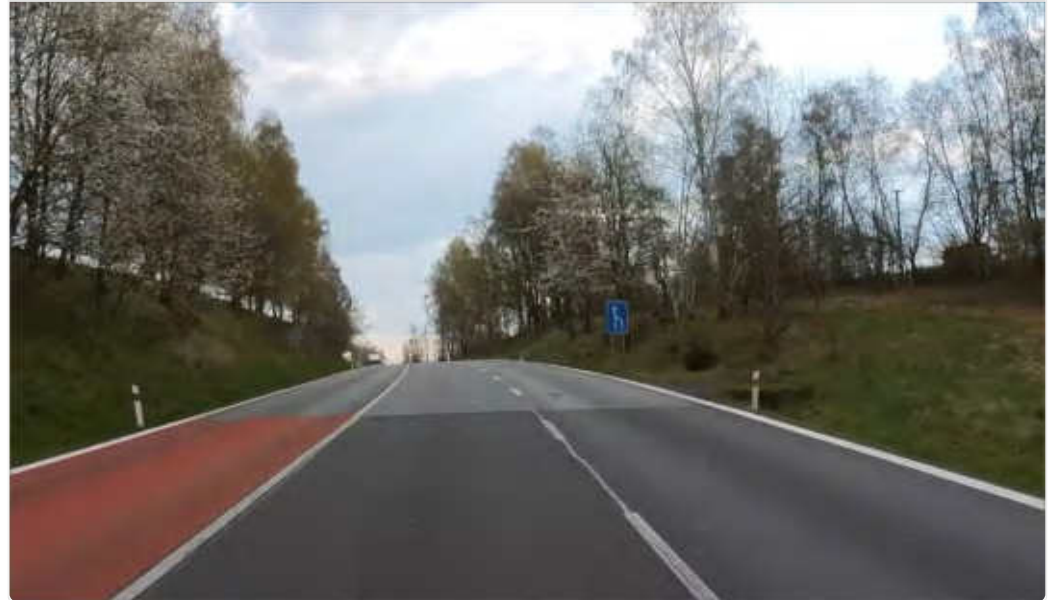
Bezpečnostní deficit Pevná překážka
Kategorie 2× - Tuhé čelo trubního propustku pod - sjezdem / samostatným sjezdem
Závažnost rizika **Vysoká**
Poznámka -

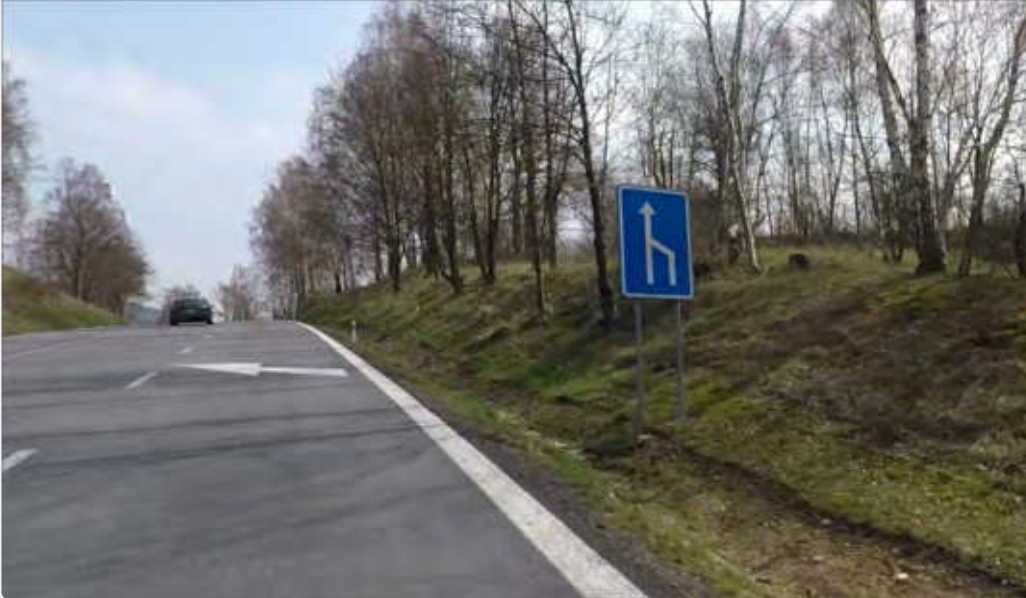
Bezpečnostní deficit Mezikřižovatkový úsek
Kategorie 1× - Neadekvátní provedení SDZ
Závažnost rizika **Nizká**
Poznámka Absence údaje o vzdálenosti k začátku výjezdového klínu na SDZ IP 18b.

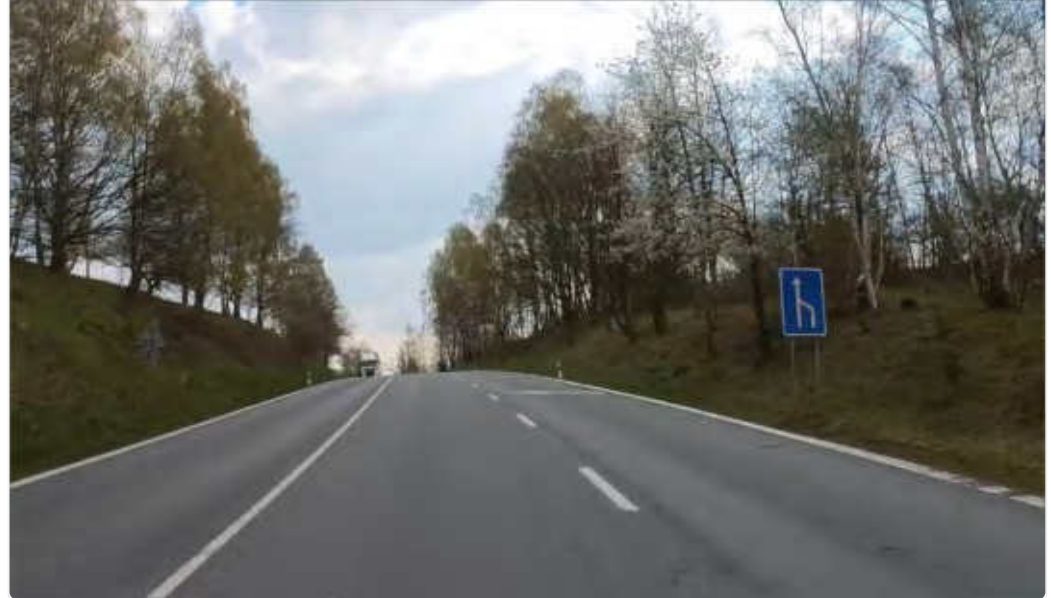
Bezpečnostní deficit Mezikřižovatkový úsek
Kategorie 1× - Neadekvátní provedení SDZ
Závažnost rizika **Nizká**
Poznámka Absence údaje o vzdálenosti k začátku výjezdového klínu na SDZ IP 18b.

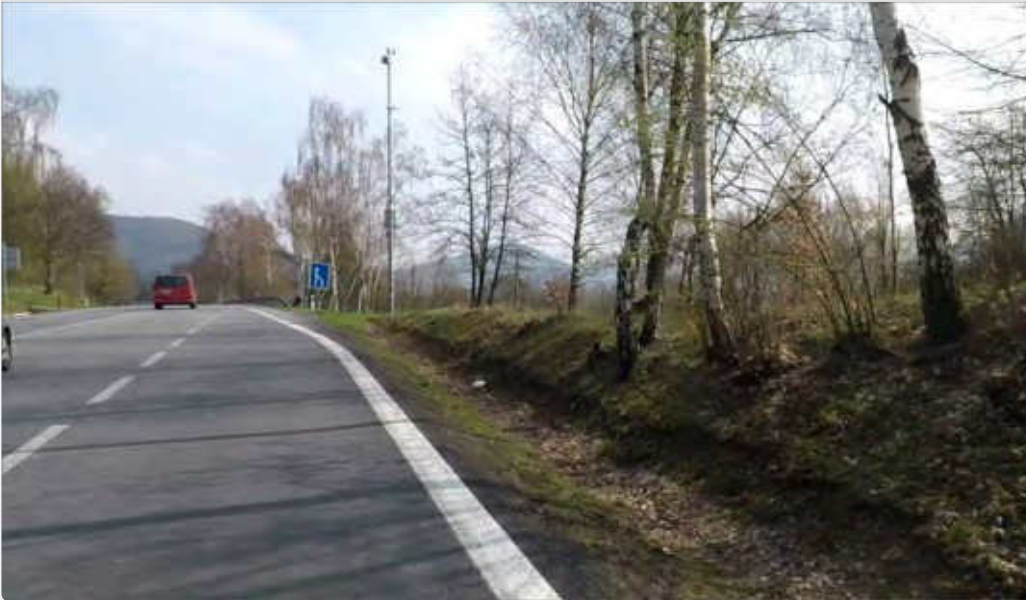
Bezpečnostní deficit Pevná překážka
Kategorie 2× - Strom
Závažnost rizika **Střední**
Poznámka Stromy se nachází nad úrovní nivelety PK.

Návrh opatření Odstranění
Poznámka -
Náročnost realizace **Administrativní řešení**

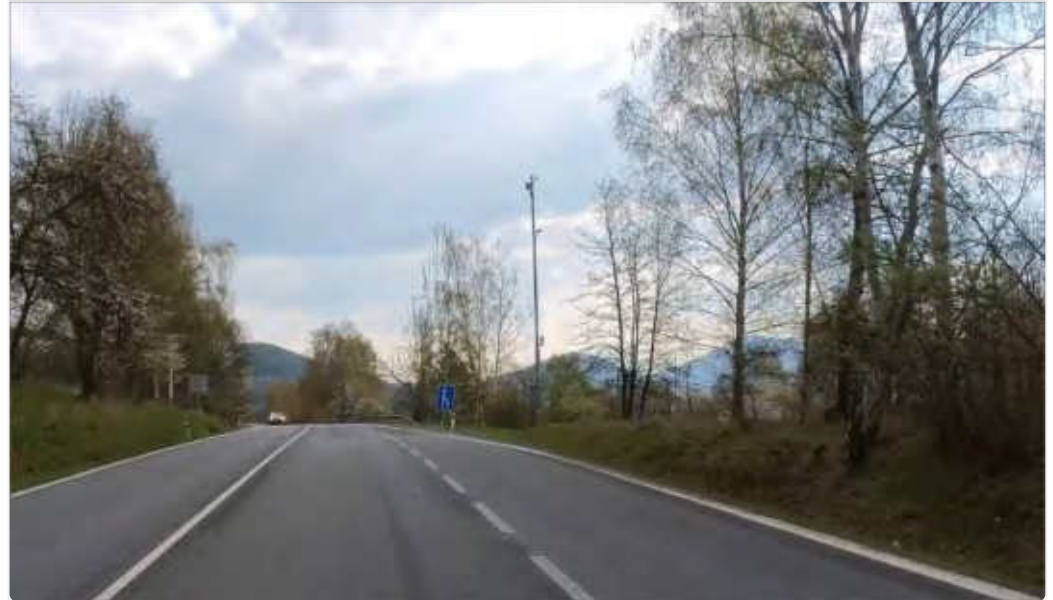
Bezpečnostní deficit Pevná překážka
Kategorie 2× - Strom
Závažnost rizika **Střední**
Poznámka Stromy se nachází nad úrovní nivelety PK.

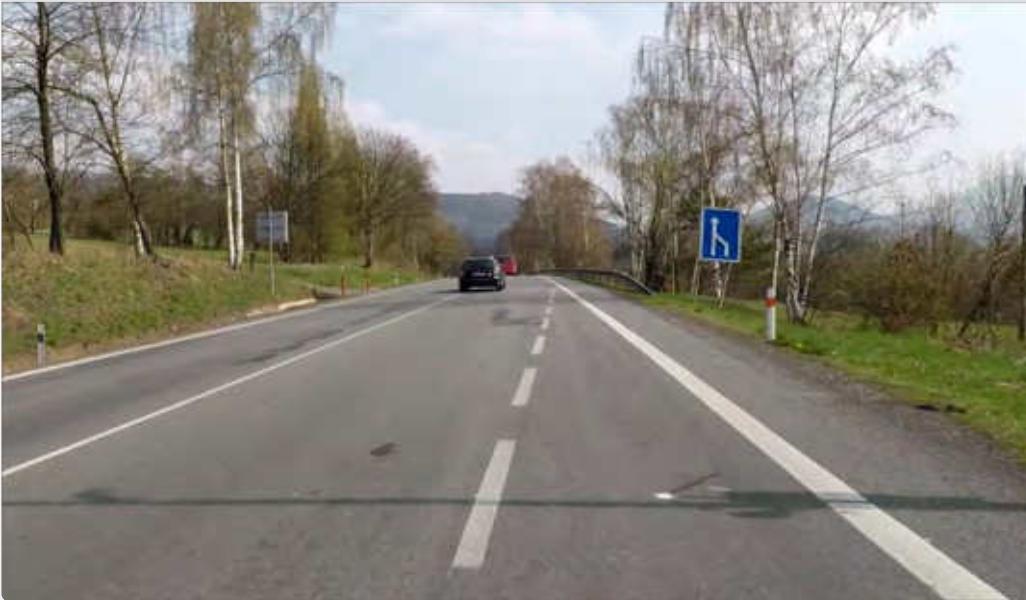
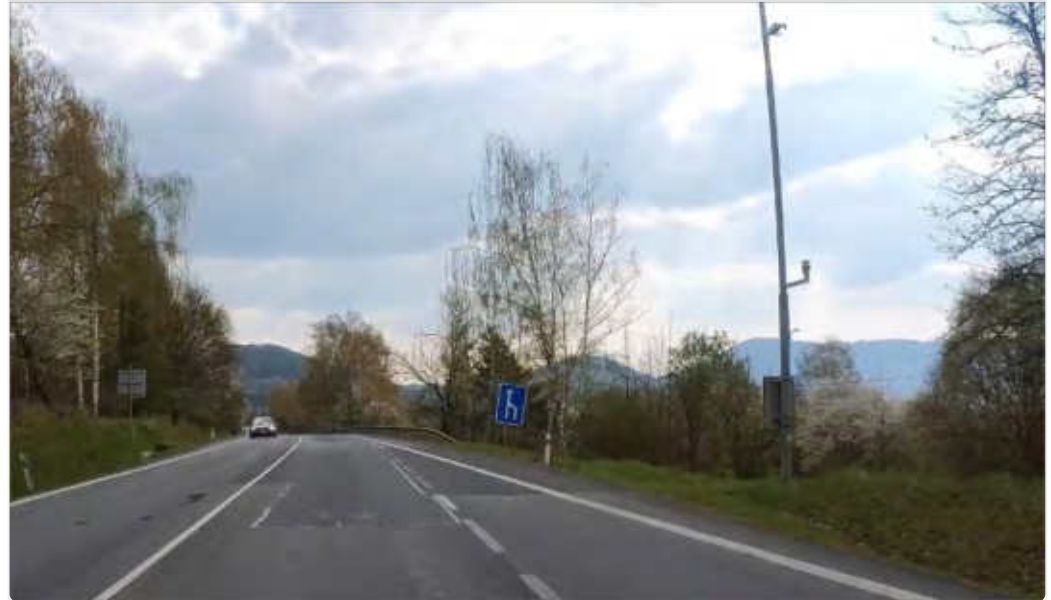
Bezpečnostní deficit Mezikřižovatkový úsek
Kategorie 1× - Neadekvátní provedení změny počtu jízdních pruhů
Závažnost rizika Nizká
Poznámka Vyznačení snížení počtu průběžných jízdních pruhů není realizováno v souladu s aktuálně platnou ČSN 73 6101, kde je nově zaváděno, že snížení počtu jízdních pruhů má být realizováno ubráním jízdního pruhu vlevo a nikoliv vpravo.

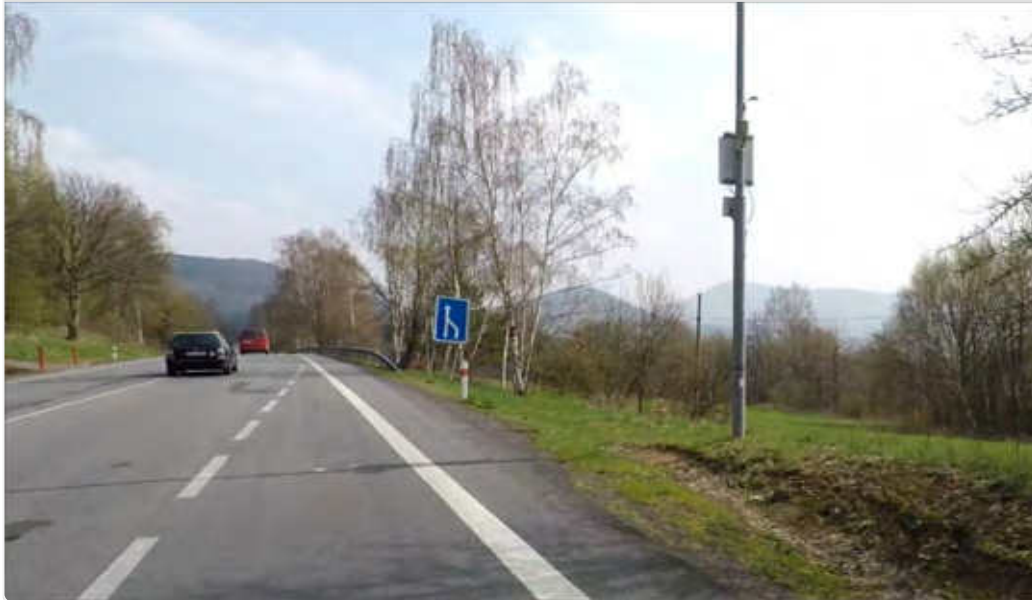
Bezpečnostní deficit Pevná překážka
Kategorie 1× - Sloupy el. vedení, VO apod.
 15 m - Stromy, vzrostlá zeleň
Závažnost rizika **Střední**
Poznámka -

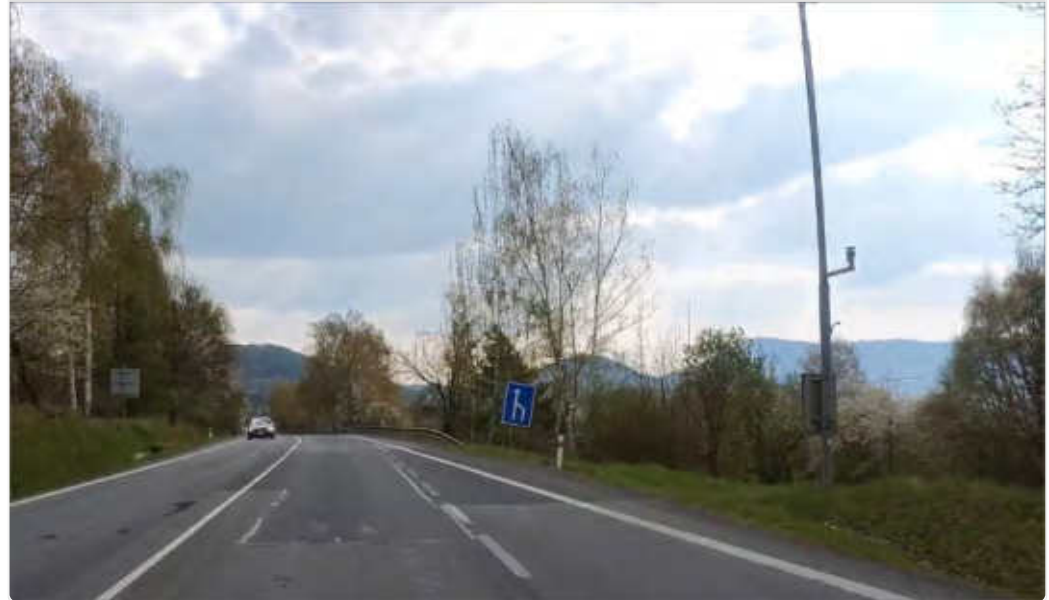
Bezpečnostní deficit Pevná překážka
Kategorie 1× - Sloupy el. vedení, VO apod.
 15 m - Stromy, vzrostlá zeleň
Závažnost rizika **Střední**
Poznámka -

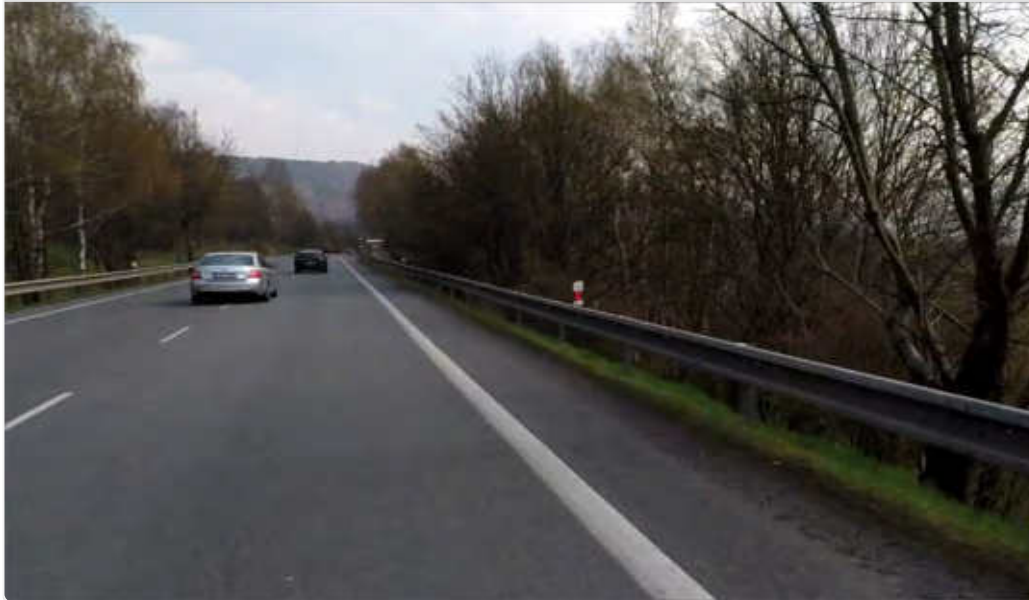
Bezpečnostní deficit	Zádržné zařízení
Kategorie	☞ 105 m - Neadekvátně provedené svodidlo (např. malý poloměr zaoblení, nevhodná poloha umístění)
Závažnost rizika	Střední
Poznámka	Nedostatečná šířka neztpevněné krajnice za svodidlem v případě nárazu do svodidla může způsobit jeho vyvrácení a následný pád vozidla z PK.

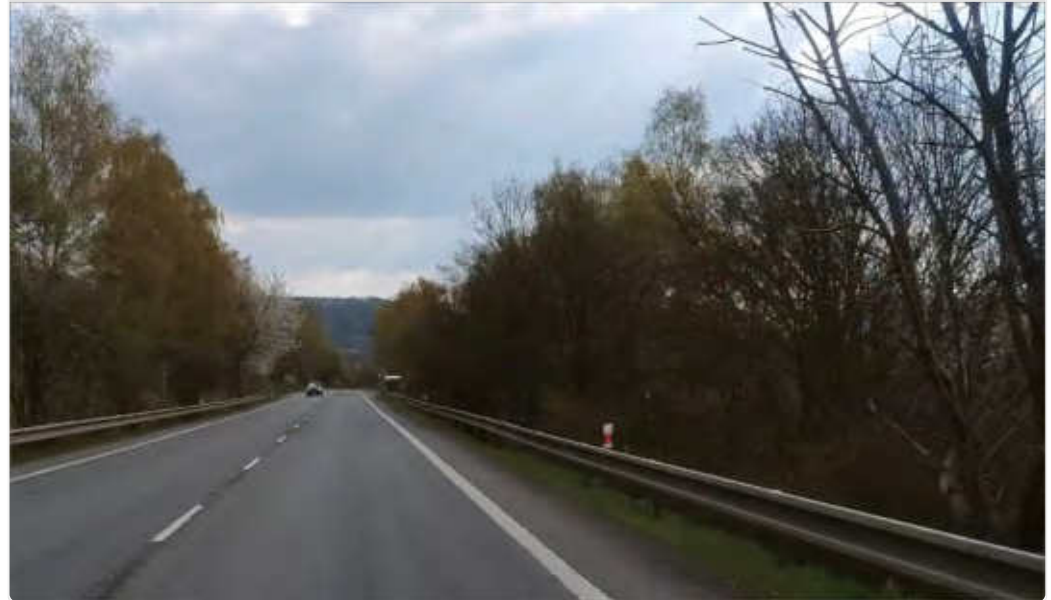
Bezpečnostní deficit	Zádržné zařízení
Kategorie	☞ 105 m - Neadekvátně provedené svodidlo (např. malý poloměr zaoblení, nevhodná poloha umístění)
Závažnost rizika	Střední
Poznámka	Nedostatečná šířka neztpevněné krajnice za svodidlem v případě nárazu do svodidla může způsobit jeho vyvrácení a následný pád vozidla z PK.

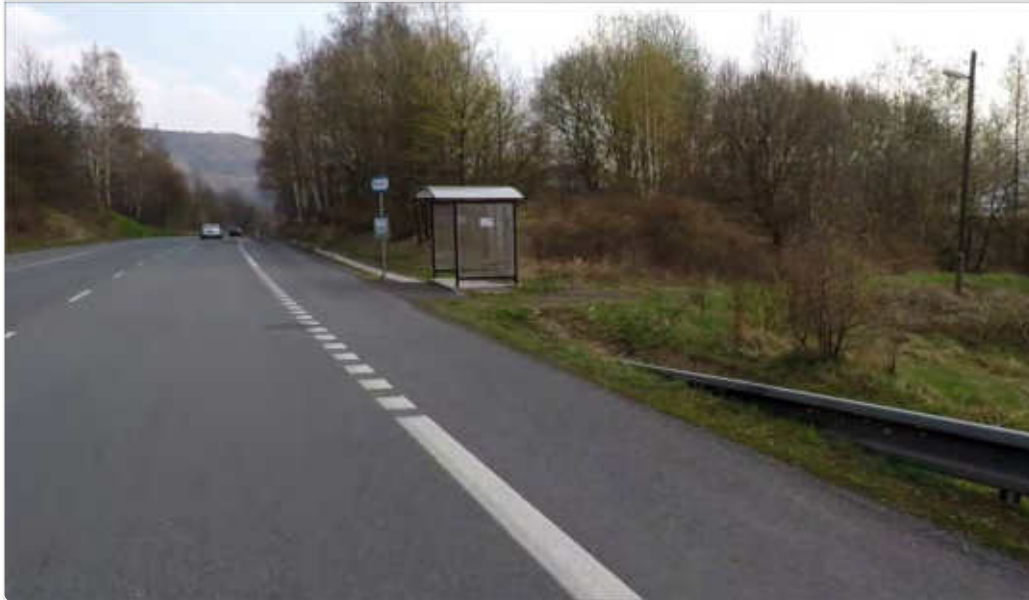
Bezpečnostní deficit Pevná překážka
Kategorie 1× - Vzrostlá zeleň (průměr kmene do 0,1 m)
Závažnost rizika Nizká
Poznámka Vzrostlá zeleň nacházející se v blízkosti PK primárně představuje riziko do budoucna.

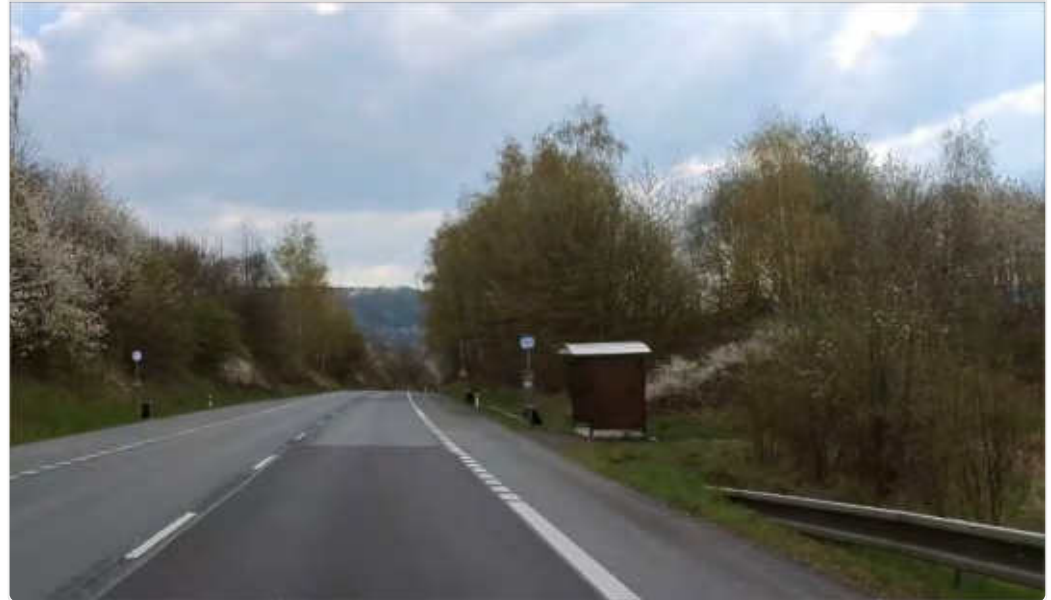
Bezpečnostní deficit Pevná překážka
Kategorie 1× - Vzrostlá zeleň (průměr kmene do 0,1 m)
Závažnost rizika Nizká
Poznámka Vzrostlá zeleň nacházející se v blízkosti PK primárně představuje riziko do budoucna.

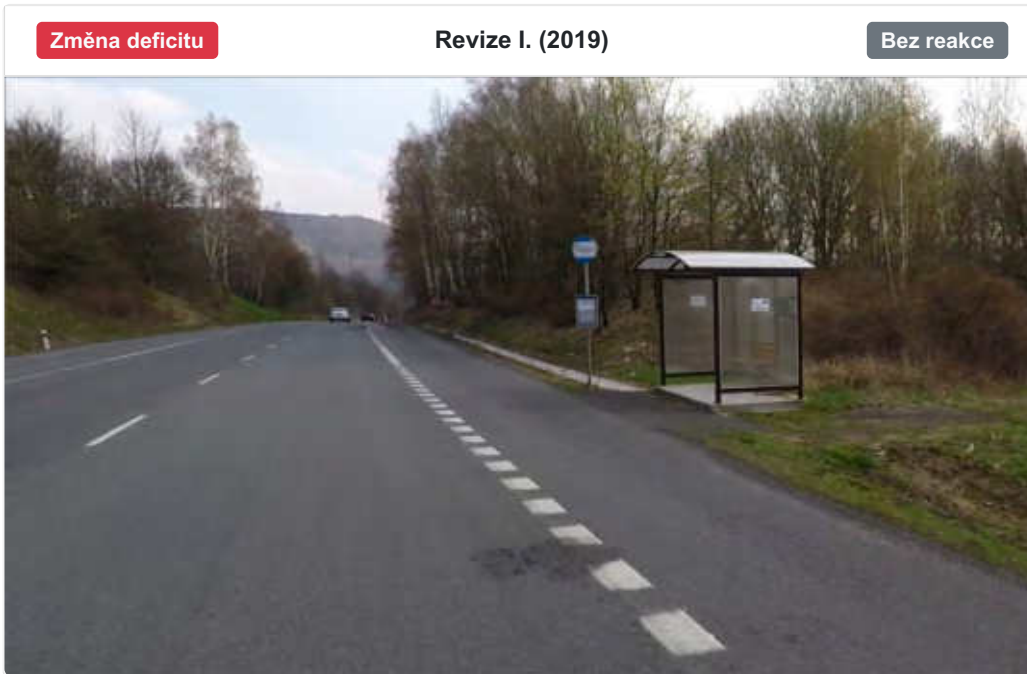
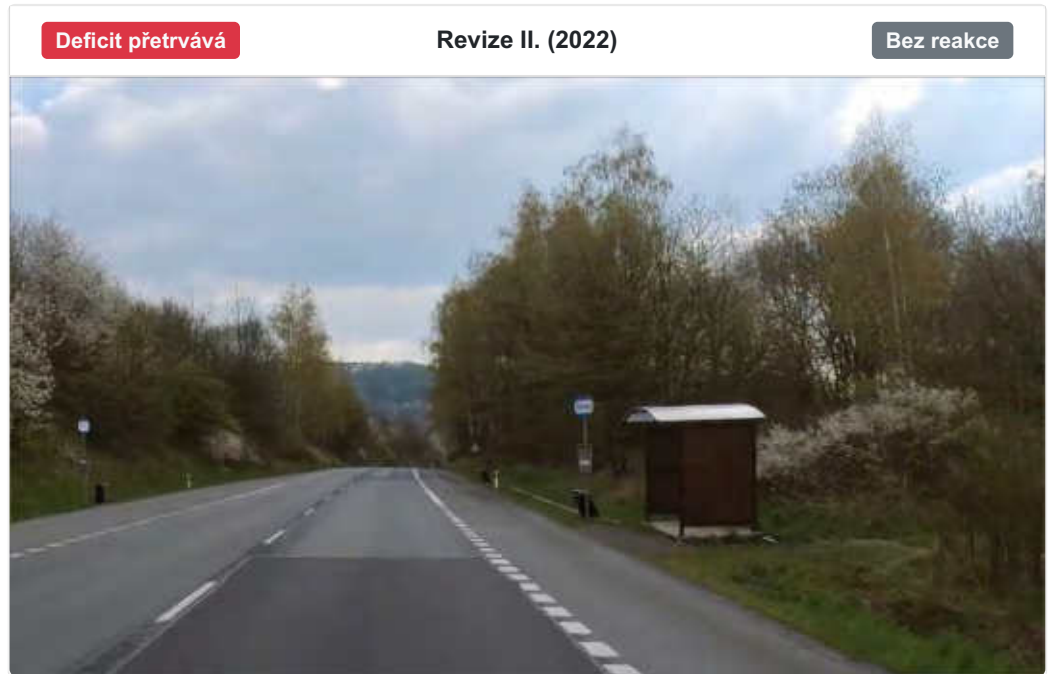
Bezpečnostní deficit	Autobusová zastávka
Kategorie	<input checked="" type="checkbox"/> 1× - Absence nebo opotřebované VDZ <input checked="" type="checkbox"/> 1× - Neadekvátní podmínky pro pěší - krátká / neadekvátně provedená nástupní hrana a absence návaznosti na pěší infrastrukturu <input checked="" type="checkbox"/> 1× - Nevhodné uspořádání zastávky - nedostatečná šířka nebo délka zálivu
Závažnost rizika	Střední
Poznámka	Absence VDZ V 11a, V 12a. Neadekvátní šířka zálivu.

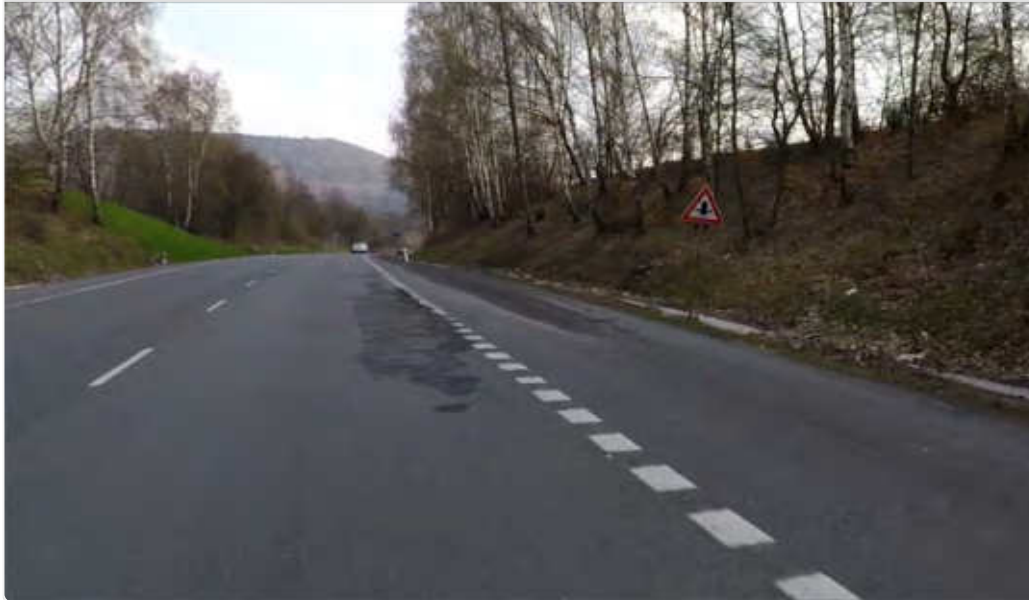
Bezpečnostní deficit Křižovatka
Kategorie 1* - Neadekvátní provedení SDZ
Závažnost rizika Nizká
Poznámka SDZ P 1 svým provedením neodpovídá skutečnému uspořádání následující křižovatky, která je styková. V daném směru jízdy se komunikace připojuje z pravé strany.

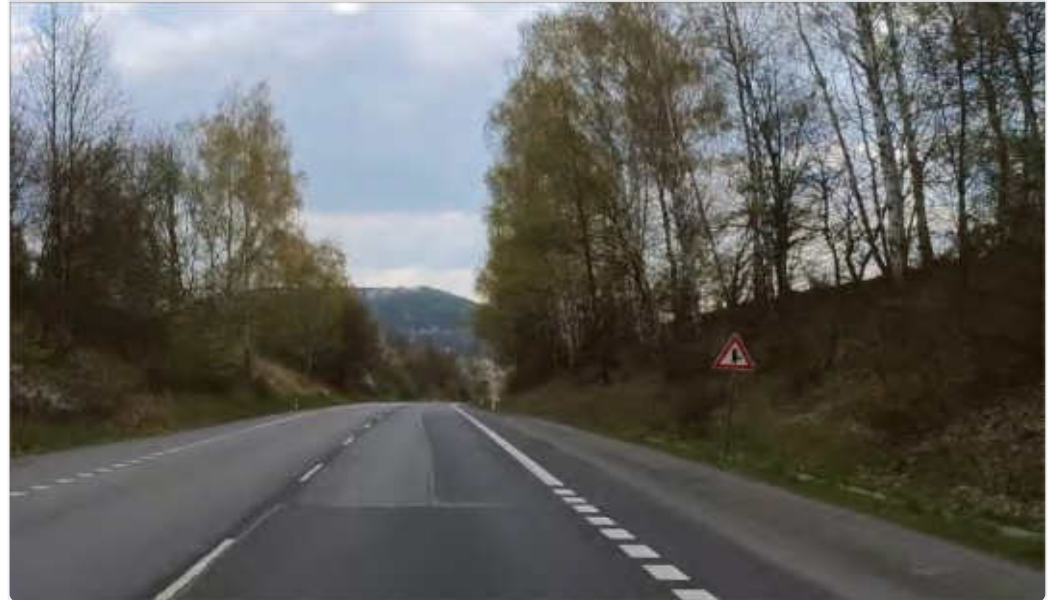
Bezpečnostní deficit Křižovatka
Kategorie 0* - Neadekvátní provedení SDZ
Závažnost rizika Nizká
Poznámka SDZ P 1 svým provedením neodpovídá skutečnému uspořádání následující křižovatky, která je styková. V daném směru jízdy se komunikace připojuje z pravé strany.

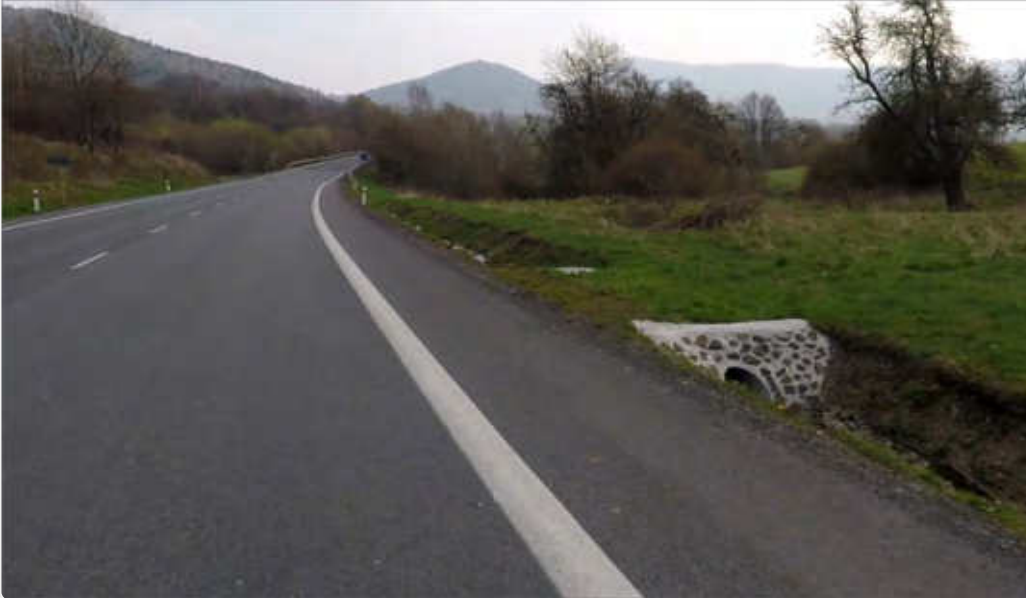
Bezpečnostní deficit	Pevná překážka
Kategorie	<input checked="" type="checkbox"/> 2× - Tuhé čelo trubního propustku pod - sjezdem / samostatným sjezdem
Závažnost rizika	Nizká
Poznámka	Pevnou překážku nepředstavuje samotné tuhé čelo propustku, ale trouba o velkém průměru, kde je spatřováno riziko možného zaseknutí kola při nárazu vozidla.

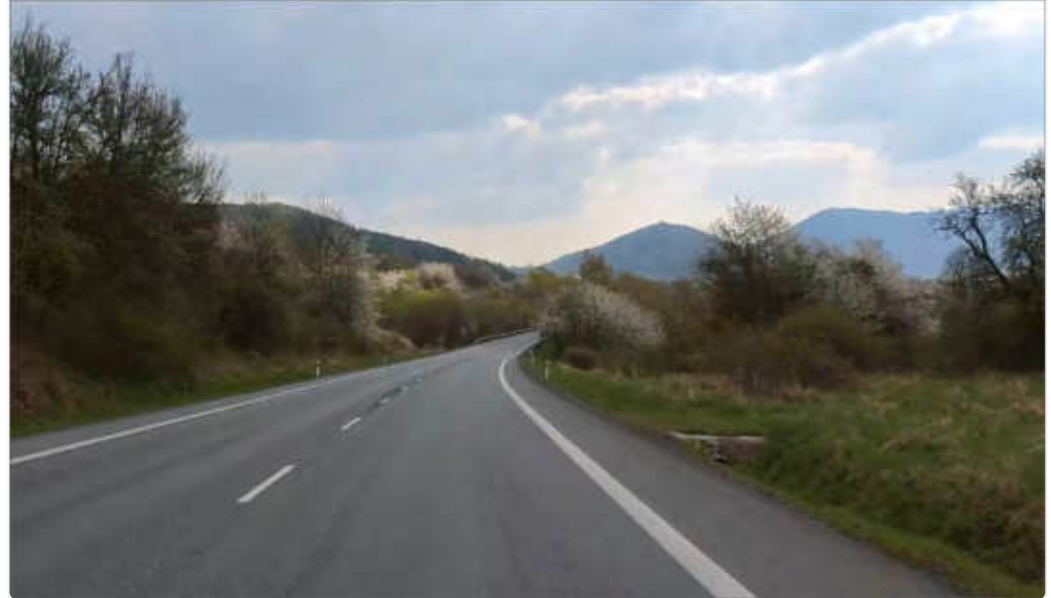
Bezpečnostní deficit	Pevná překážka
Kategorie	<input checked="" type="checkbox"/> 2× - Tuhé čelo trubního propustku pod - sjezdem / samostatným sjezdem
Závažnost rizika	Nizká
Poznámka	Pevnou překážku nepředstavuje samotné tuhé čelo propustku, ale trouba o velkém průměru, kde je spatřováno riziko možného zaseknutí kola při nárazu vozidla.

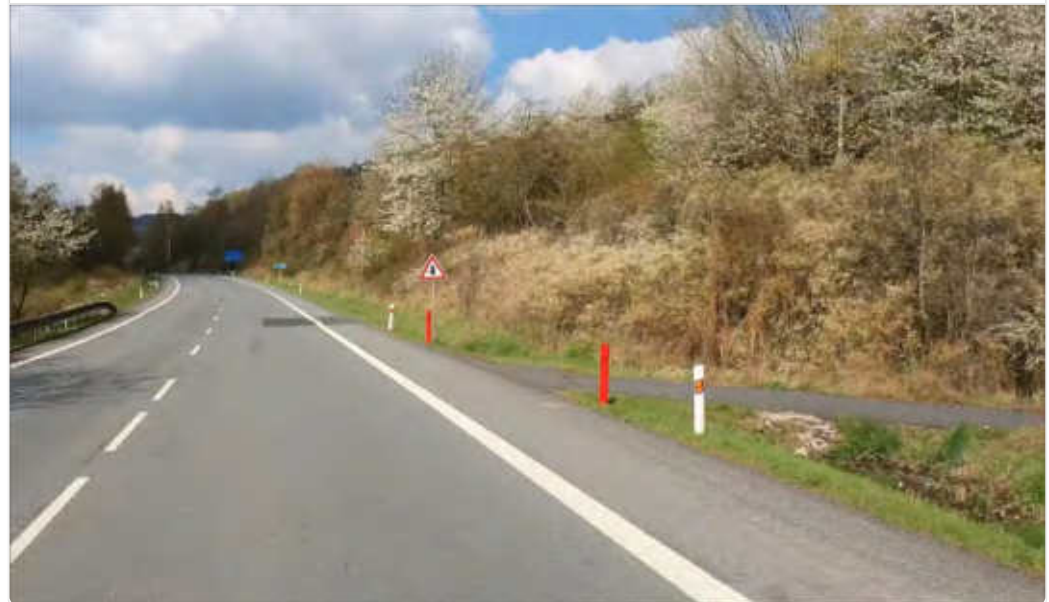
Bezpečnostní deficit	Sjezd / samostatný sjezd / parkoviště
Kategorie	<input checked="" type="checkbox"/> 1x - Neadekvátní dopravní zařízení
Závažnost rizika	Nízká
Poznámka	Nevhodné umístění DZ Z 11g u nevýznamného sjezdu.

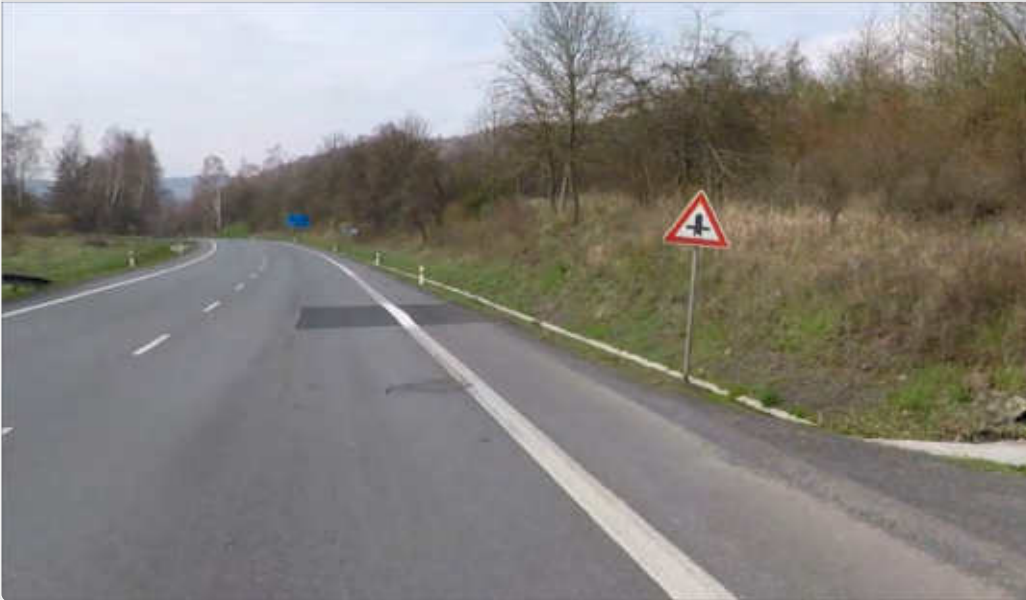
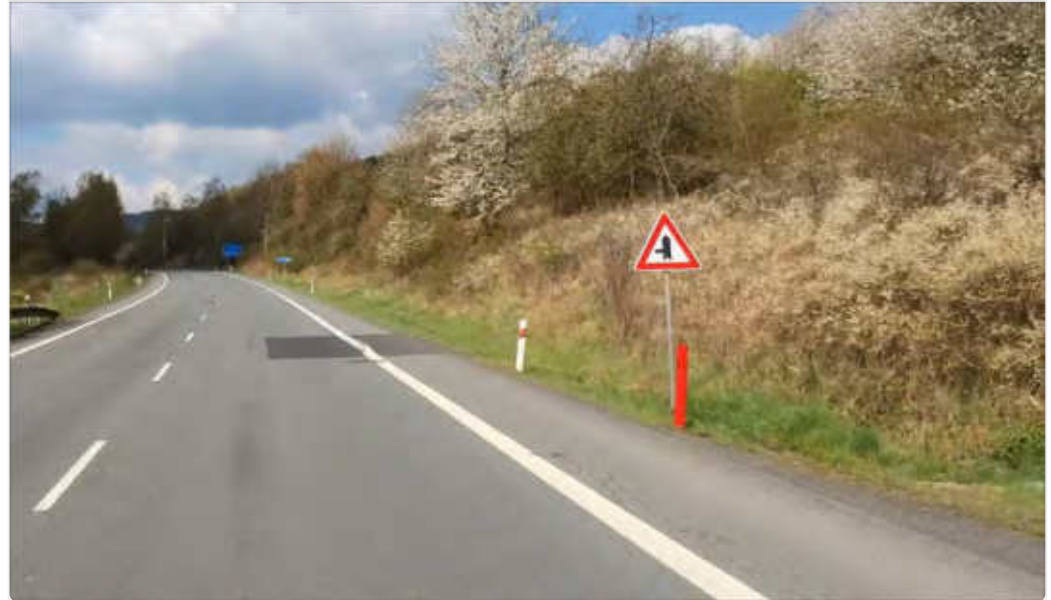
I/13 - Směr proti staničení | km 27,042 | Správa Karlovy Vary | 50,374878N, 13,104110E | ID 2646
Nově evidováno
Revize I. (2019)
Bez reakce

Bezpečnostní deficit Křižovatka
Kategorie 1* - Neadekvátní provedení SDZ
Závažnost rizika **Nizká**
Poznámka SDZ P 1 svým provedením neodpovídá skutečnému uspořádání následující křižovatky, která je styková. V daném směru jízdy se komunikace připojuje z levé strany.

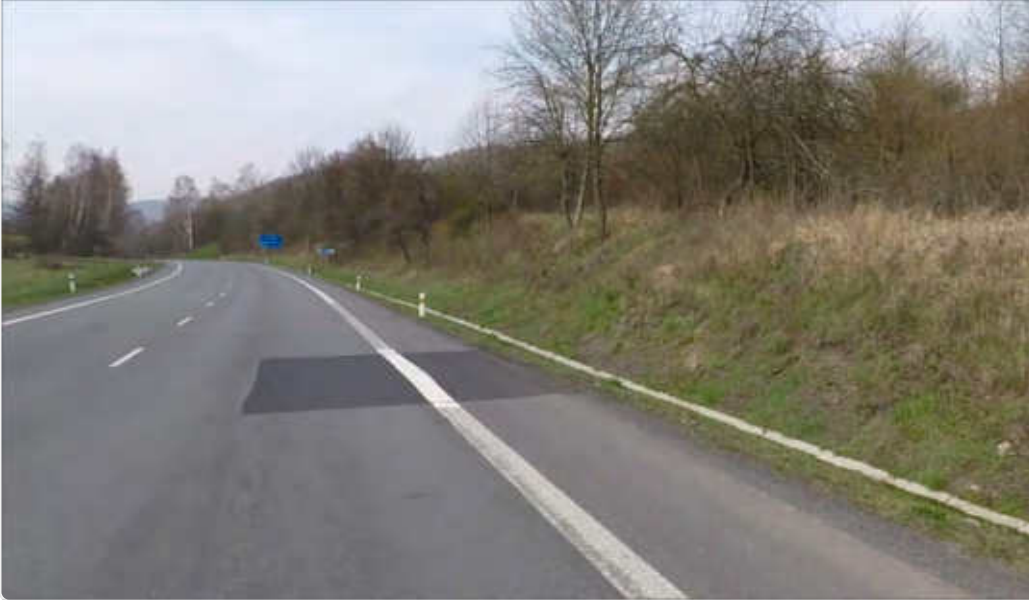
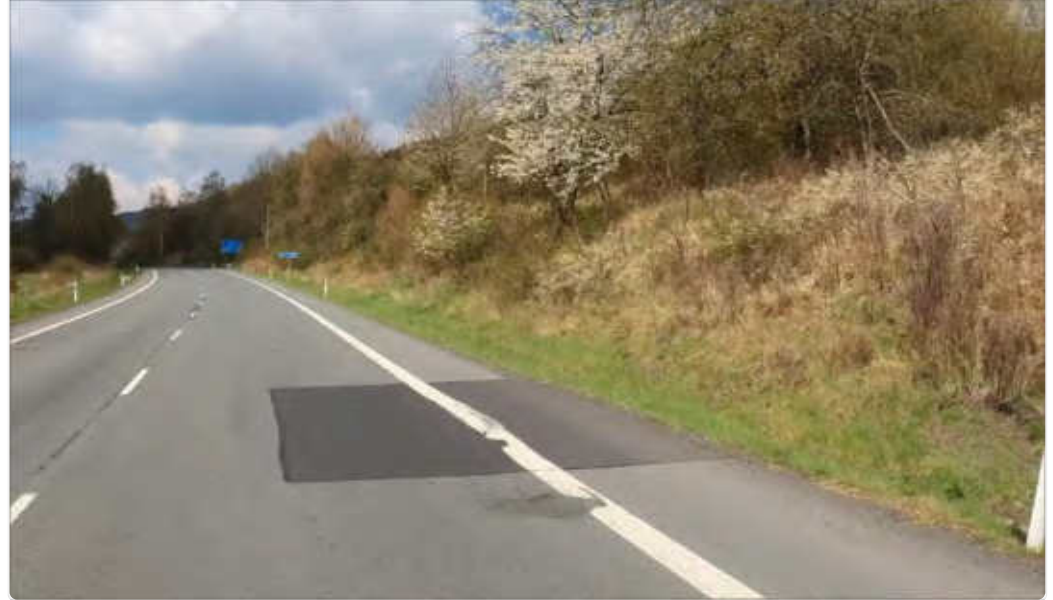
I/13 - Směr proti staničení | km 27,038 | Správa Karlovy Vary | 50,374882N, 13,104021E | ID 1053
Eliminováno
Revize I. (2019)

Bezpečnostní deficit Pevná překážka
Kategorie ☞ 0 m - Stromy, vzrostlá zeleň
Závažnost rizika **Střední**
Poznámka -

Návrh opatření Odstranění
Poznámka -
Náročnost realizace **Administrativní řešení**

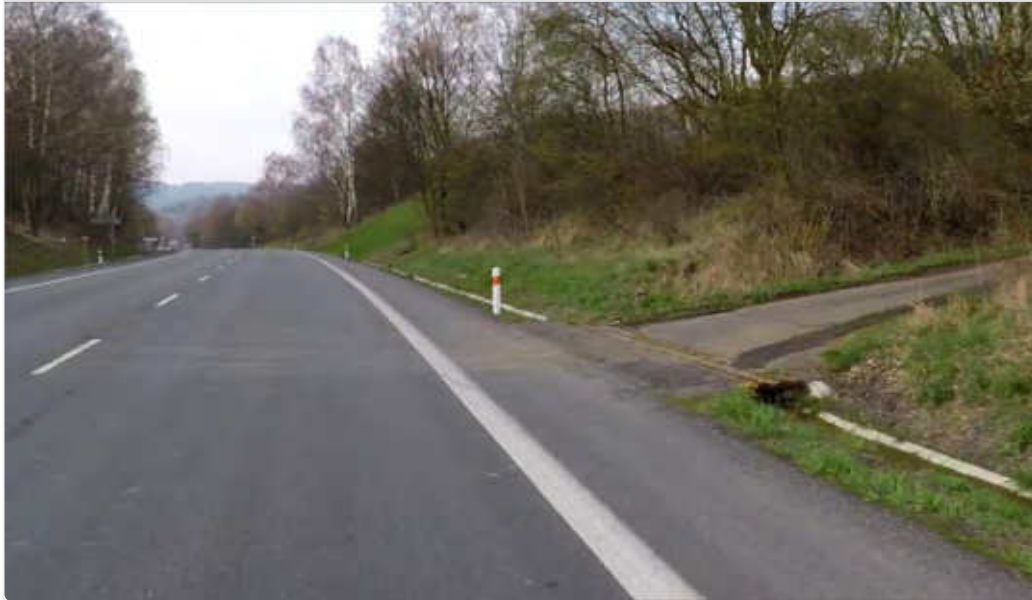
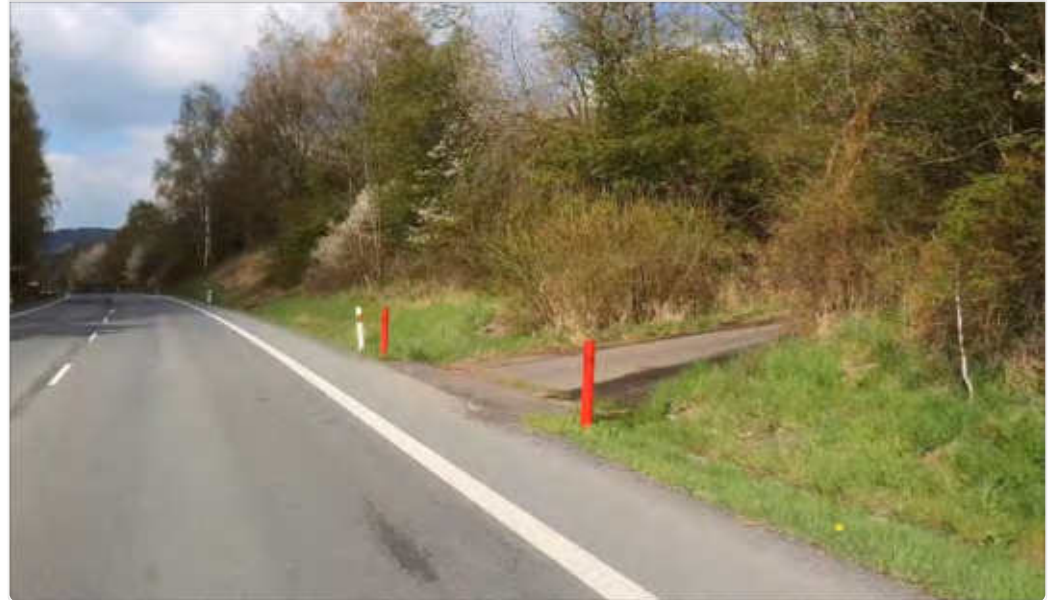
Bezpečnostní deficit Sjezd / samostatný sjezd / parkoviště
Kategorie 0× - Neadekvátní dopravní zařízení
Závažnost rizika Nizká
Poznámka Nevhodné umístění DZ Z 11g u nevýznamného sjezdu.

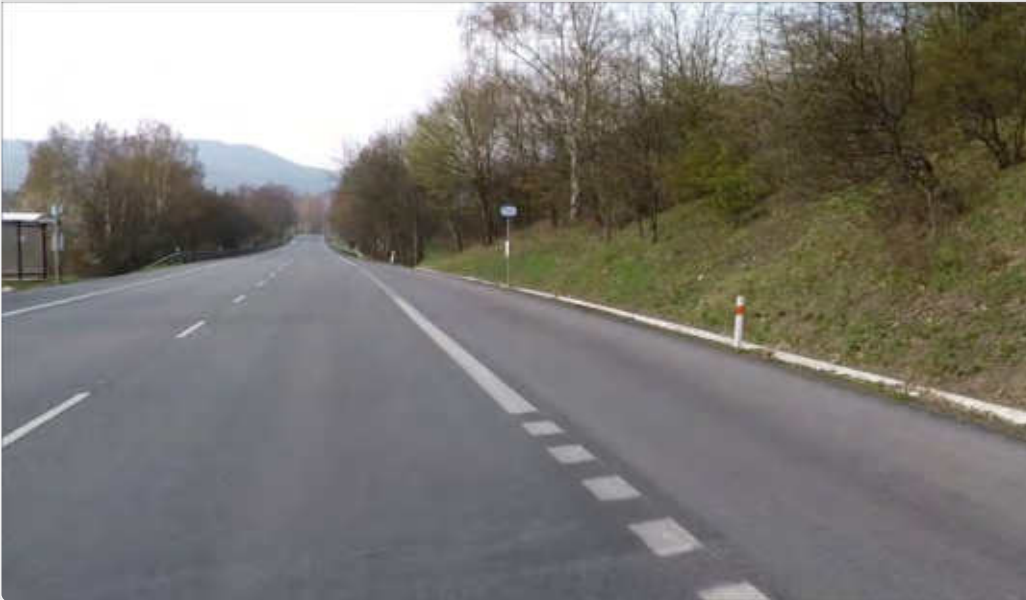
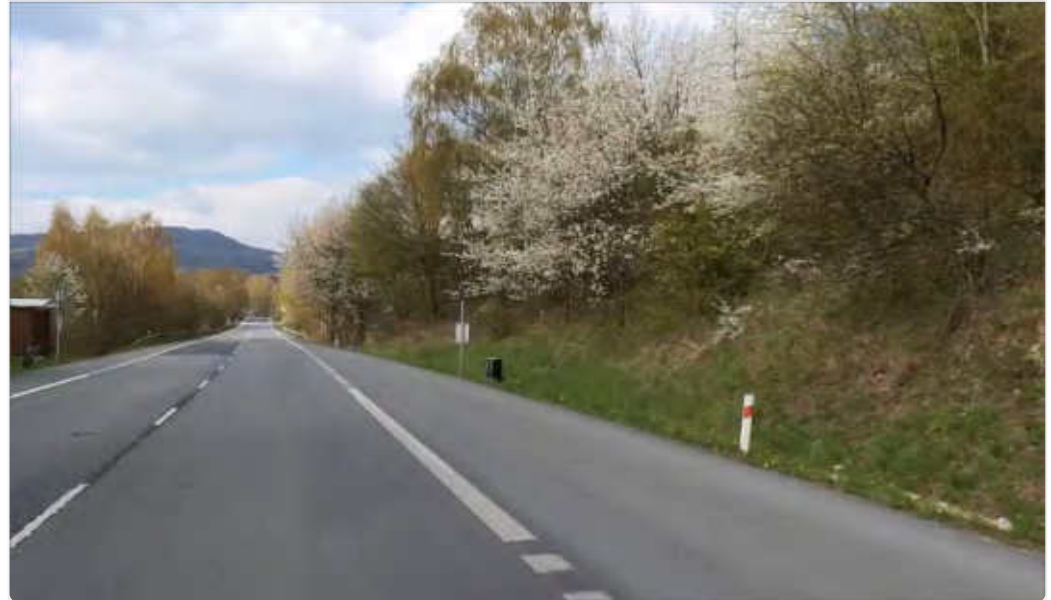
I/13 - Směr proti staničení | km 26,687 | Správa Karlovy Vary | 50,374283N, 13,099121E | ID 1060
Deficit přetrvává
Revize I. (2019)

Bezpečnostní deficit	Autobusová zastávka
Kategorie	<input checked="" type="checkbox"/> 1× - Absence nebo opotřebované VDZ <input checked="" type="checkbox"/> 1× - Neadekvátní podmínky pro pěší - krátká / neadekvátně provedená nástupní hrana a absence návaznosti na pěší infrastrukturu
Závažnost rizika	Střední
Poznámka	Absence VDZ V 11a, V 12a.

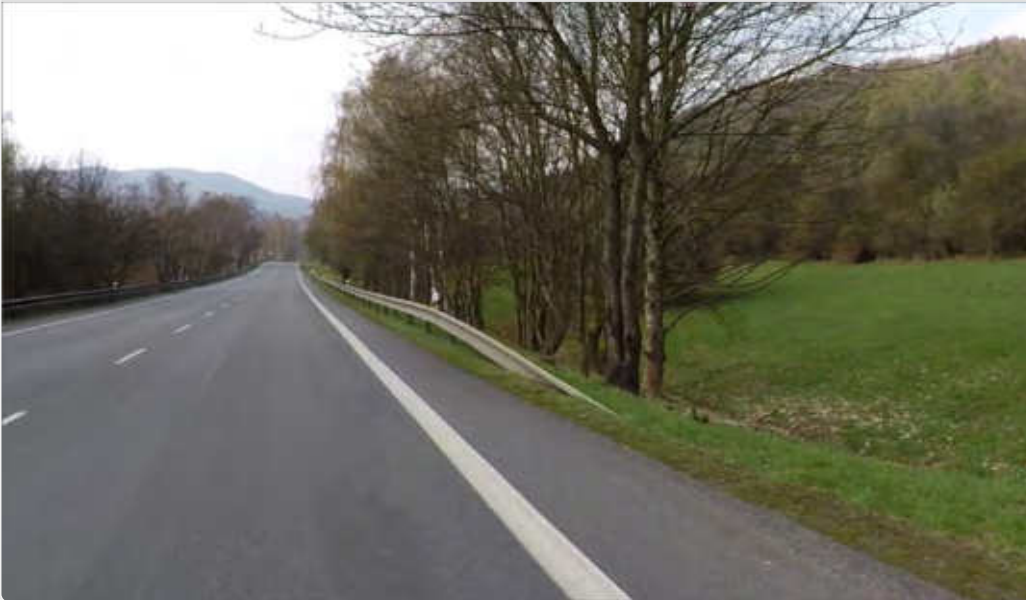
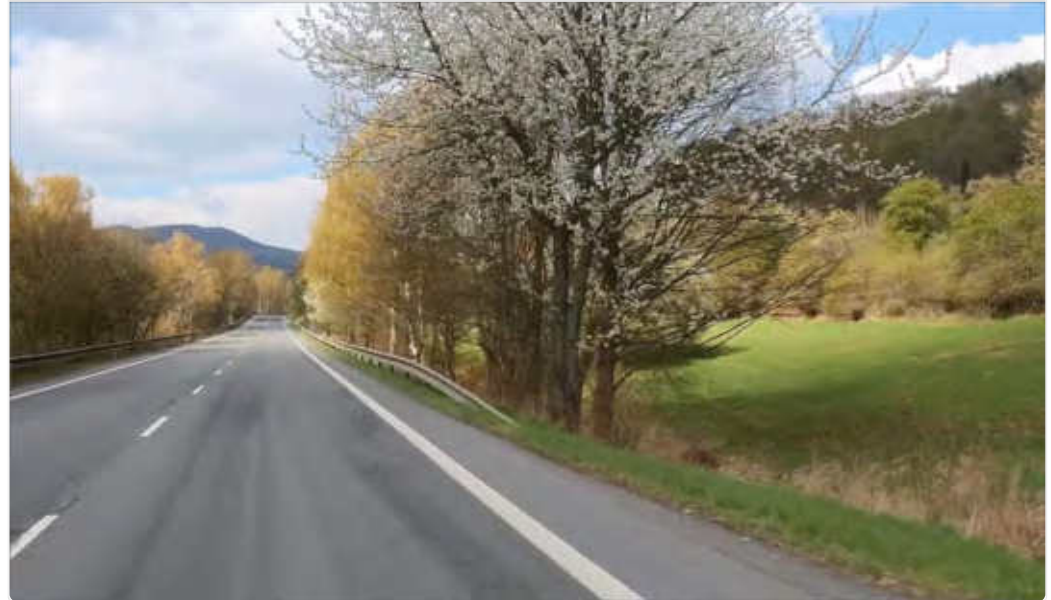
I/13 - Směr proti staničení | km 26,615 | Správa Karlovy Vary | 50,374088N, 13,098214E | ID 1061
Deficit přetrvává
Revize I. (2019)

Bezpečnostní deficit Pevná překážka
Kategorie 1× - Stromy, vzrostlá zeleň
Závažnost rizika **Vysoká**
Poznámka -

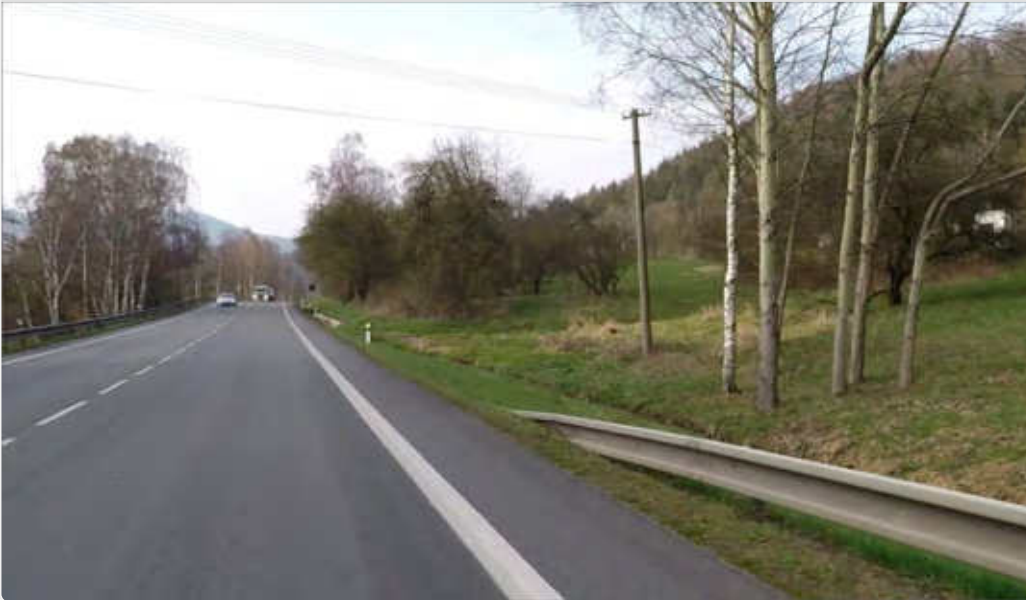
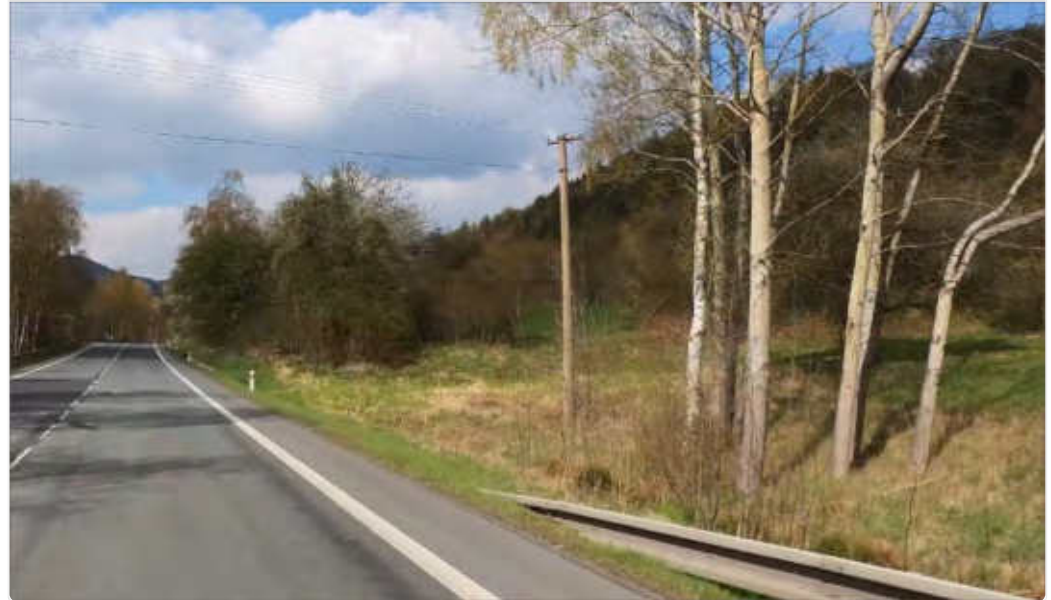
I/13 - Směr proti staničení | km 26,468 | Správa Karlovy Vary | 50,373692N, 13,096179E | ID 1063
Deficit přetrvává
Revize I. (2019)

Bezpečnostní deficit Pevná překážka
Kategorie 1× - Sloupy el. vedení, VO apod.
 1× - Stromy, vzrostlá zeleň
Závažnost rizika **Nizká**
Poznámka Riziko zejména pro vozidla jedoucí v protisměru.
