PŘÍLOHA 2.1

**Vyhodnocení identifikovaných dopravně-bezpečnostních deficitů
v rámci první a druhé revizní BI PK z roku 2019 a 2022**

I/13

km 0,000 – 27,069

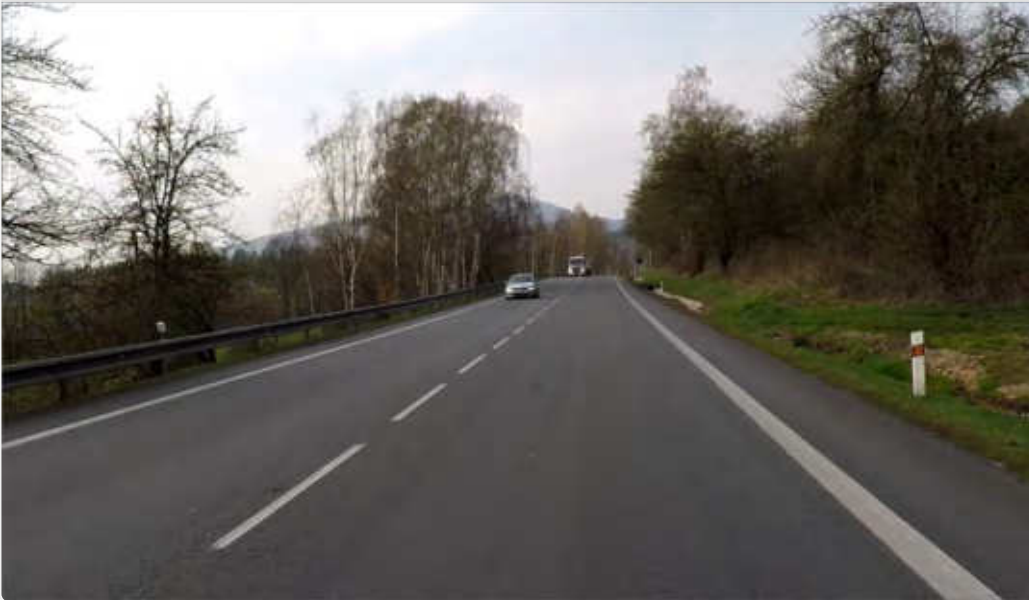
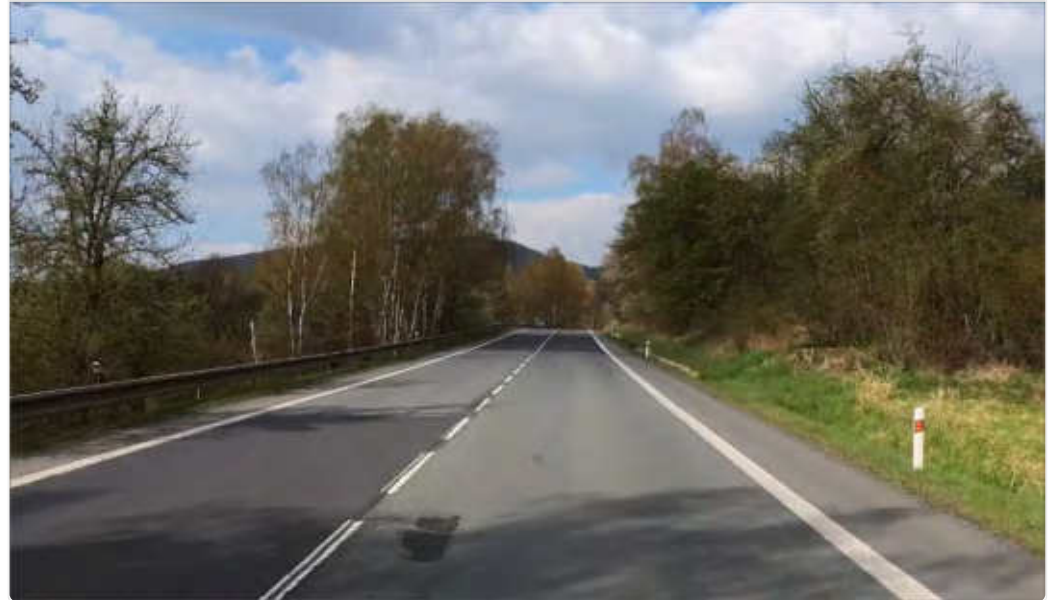
I/13 - Směr proti staničení | km 26,454 | Správa Karlovy Vary | 50,373581N, 13,096076E | ID 2649
Nově evidováno
Revize I. (2019)

Bezpečnostní deficit	Mezikřižovatkový úsek
Kategorie	☞ 70 m - Chybně provedené VDZ (neodpovídá délce rozhledu pro předjíždění dle ČSN 73 6101)
Závažnost rizika	Nizká
Poznámka	-

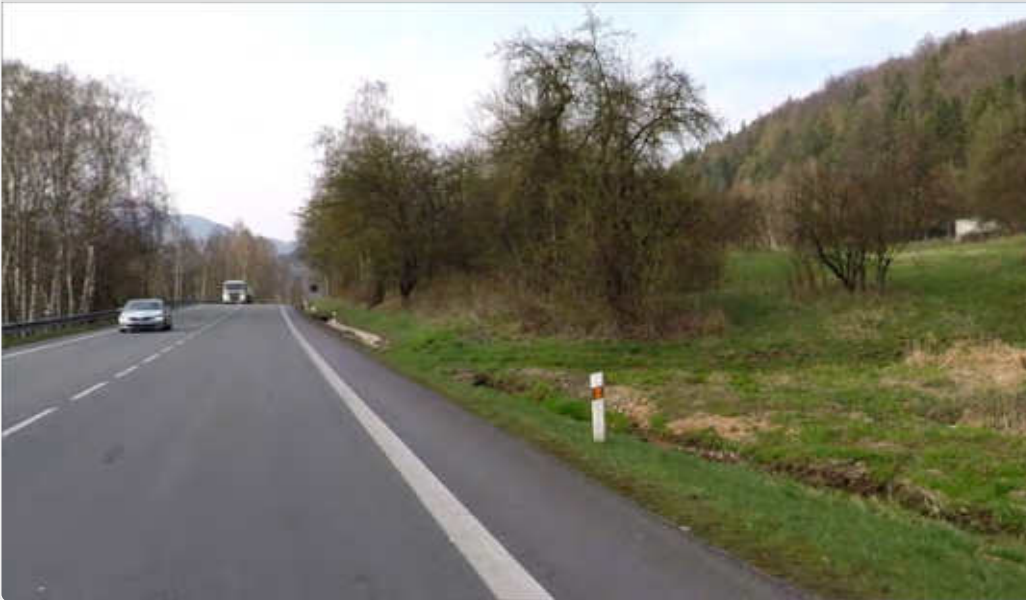
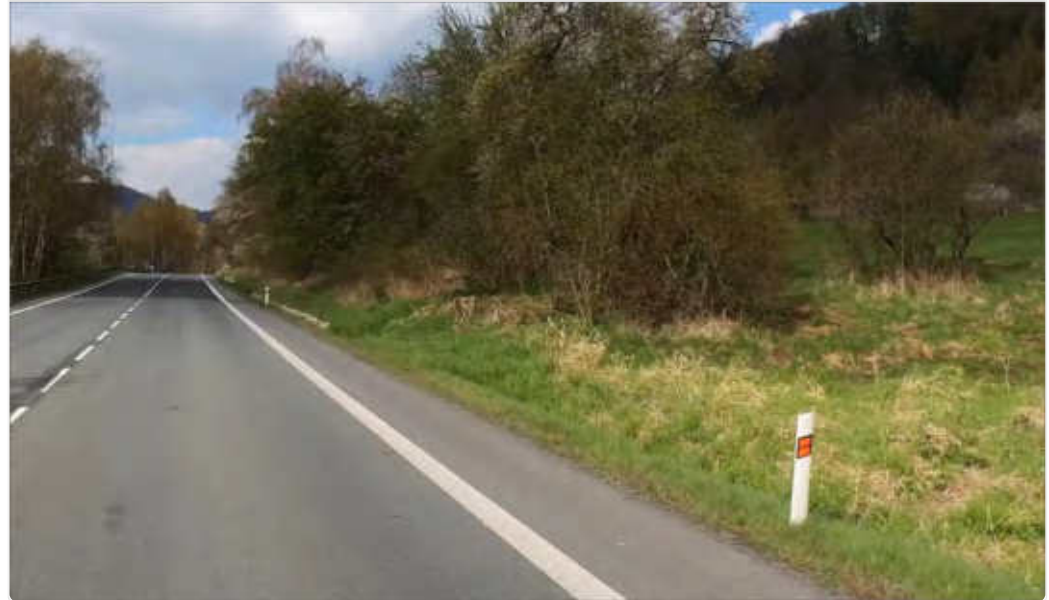
I/13 - Směr proti staničení | km 26,446 | Správa Karlovy Vary | 50,373573N, 13,095676E | ID 1062
Eliminováno
Revize I. (2019)

Bezpečnostní deficit Pevná překážka
Kategorie 0× - Strom
Závažnost rizika **Střední**
Poznámka -

Návrh opatření Odstranění
Poznámka -
Náročnost realizace **Administrativní řešení**

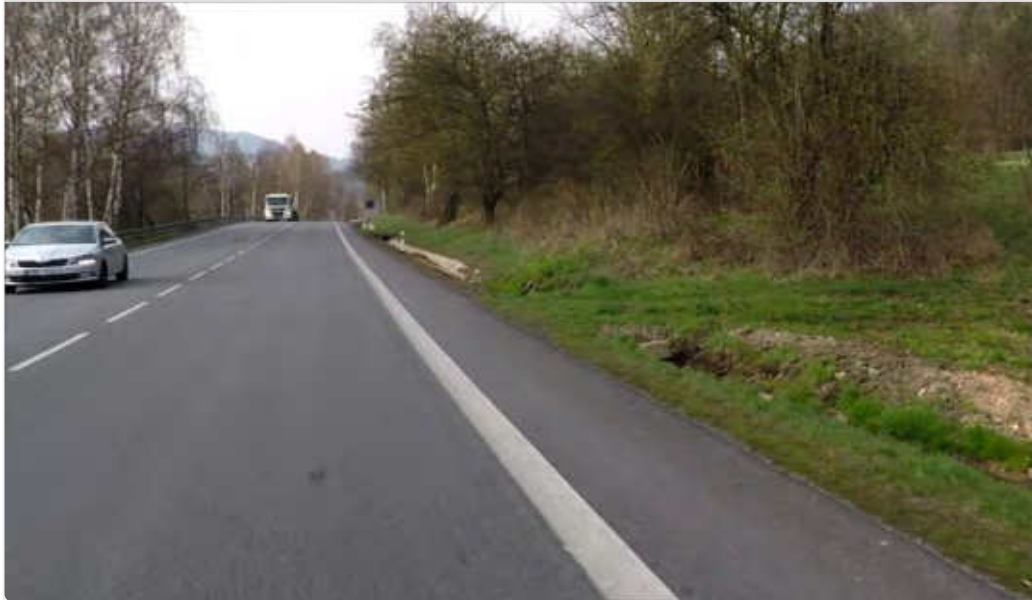
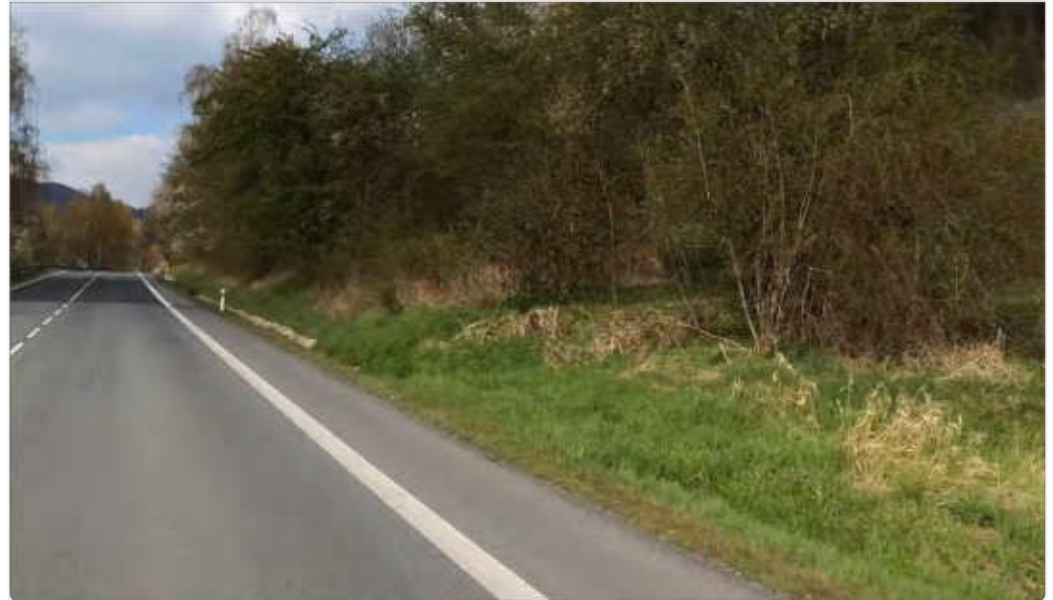
I/13 - Směr proti staničení | km 26,435 | Správa Karlovy Vary | 50,373585N, 13,095798E | ID 2648
Nově evidováno
Revize I. (2019)

Bezpečnostní deficit Pevná překážka
Kategorie 2× - Tuhé čelo trubního propustku pod - sjezdem / samostatným sjezdem
Závažnost rizika **Střední**
Poznámka -

Bezpečnostní deficit Pevná překážka
Kategorie 2× - Tuhé čelo trubního propustku pod - sjezdem / samostatným sjezdem
Závažnost rizika **Střední**
Poznámka Čela propustku jsou zakryta zelení.

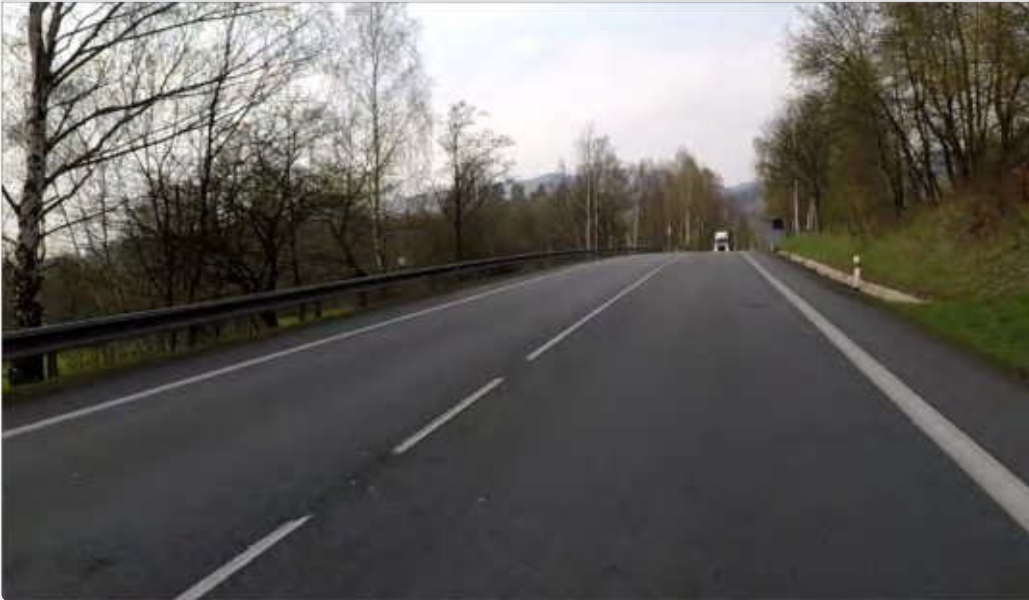
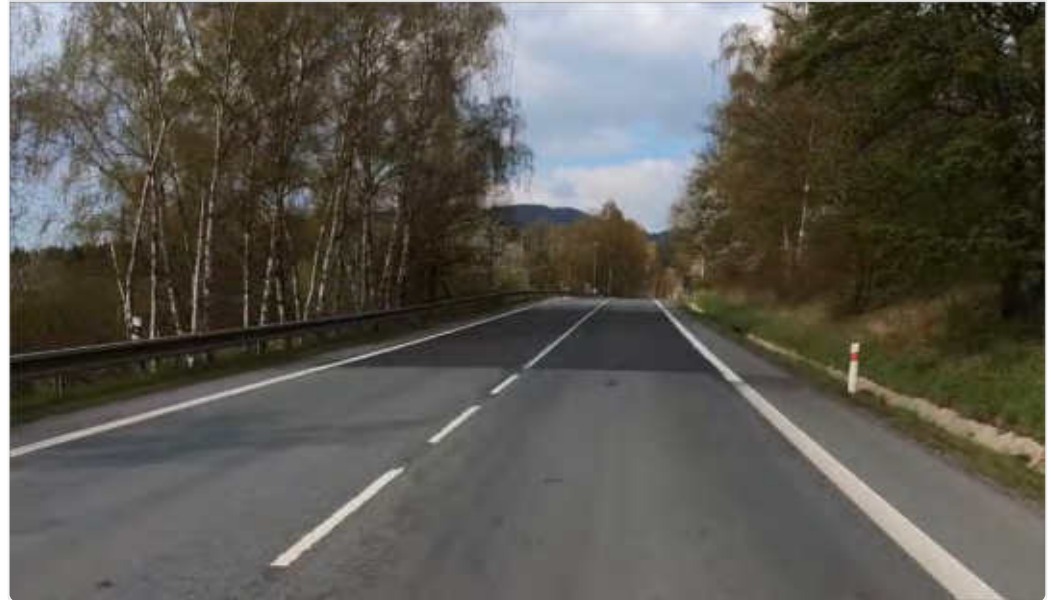
I/13 - Směr proti staničení | km 26,415 | Správa Karlovy Vary | 50,373508N, 13,095555E | ID 1064
Deficit přetrvává
Revize I. (2019)

Bezpečnostní deficit Mezikřižovatkový úsek
Kategorie 1× - Absence SDZ a VDZ
Závažnost rizika **Nizká**
Poznámka Absence SDZ B 21a a VDZ V 9b.

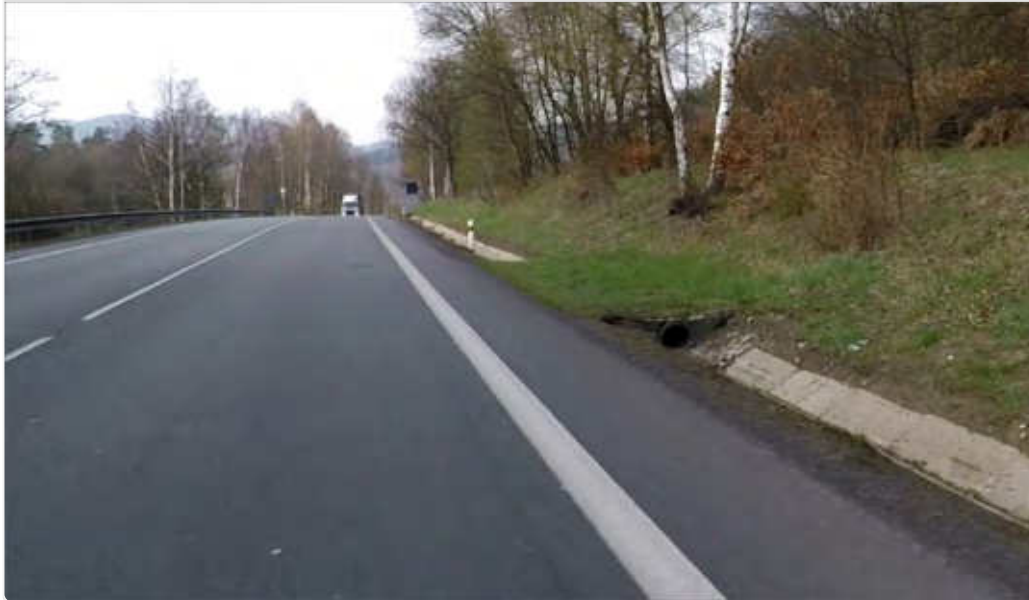
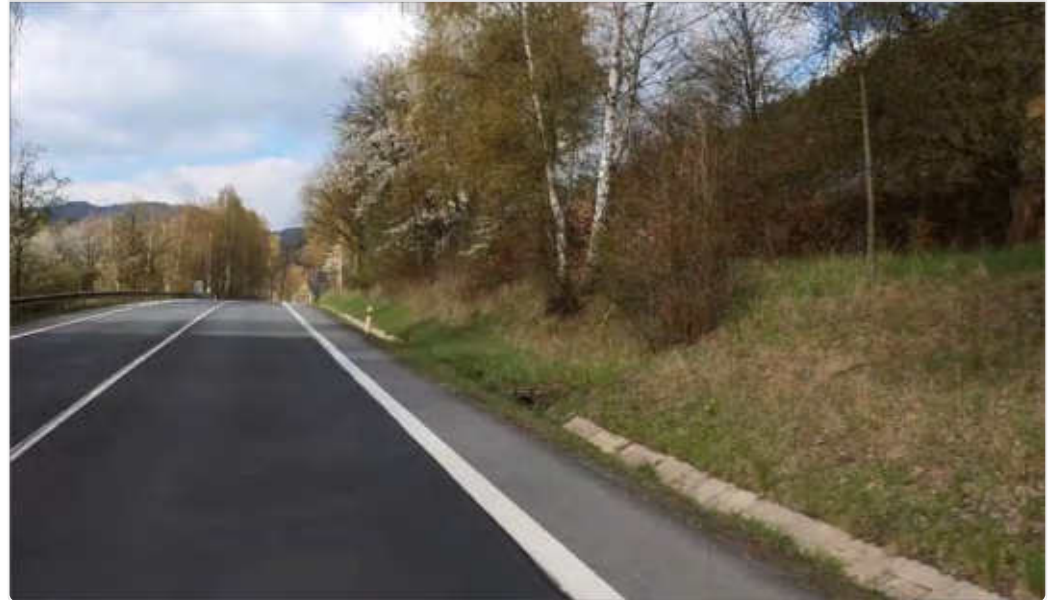
I/13 - Směr proti staničení | km 26,375 | Správa Karlovy Vary | 50,373425N, 13,095052E | ID 2650
Nově evidováno
Revize I. (2019)

Bezpečnostní deficit Pevná překážka
Kategorie 2× - Tuhé čelo trubního propustku pod - sjezdem / samostatným sjezdem
Závažnost rizika **Střední**
Poznámka -

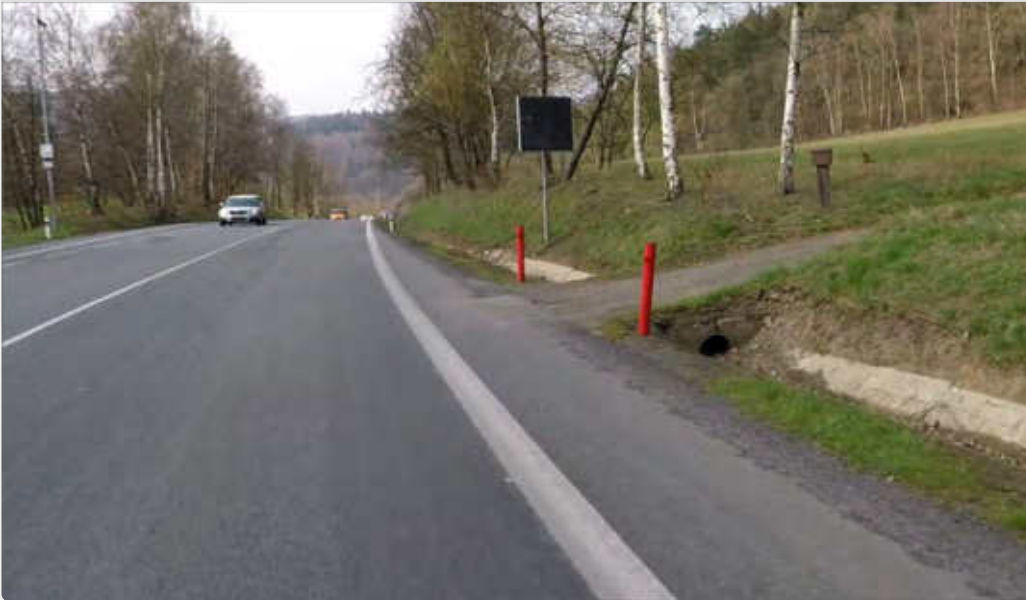
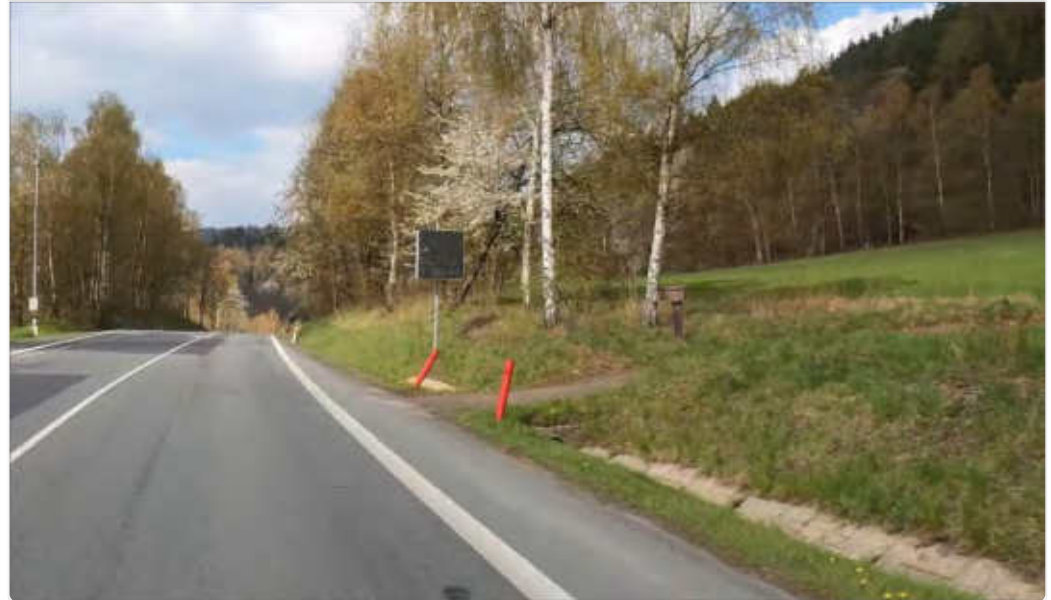
I/13 - Směr proti staničení | km 26,288 | Správa Karlovy Vary | 50,373192N, 13,093856E | ID 2651
Nově evidováno
Revize I. (2019)

Bezpečnostní deficit Pevná překážka
Kategorie 2× - Tuhé čelo trubního propustku pod - sjezdem / samostatným sjezdem
Závažnost rizika **Střední**
Poznámka -

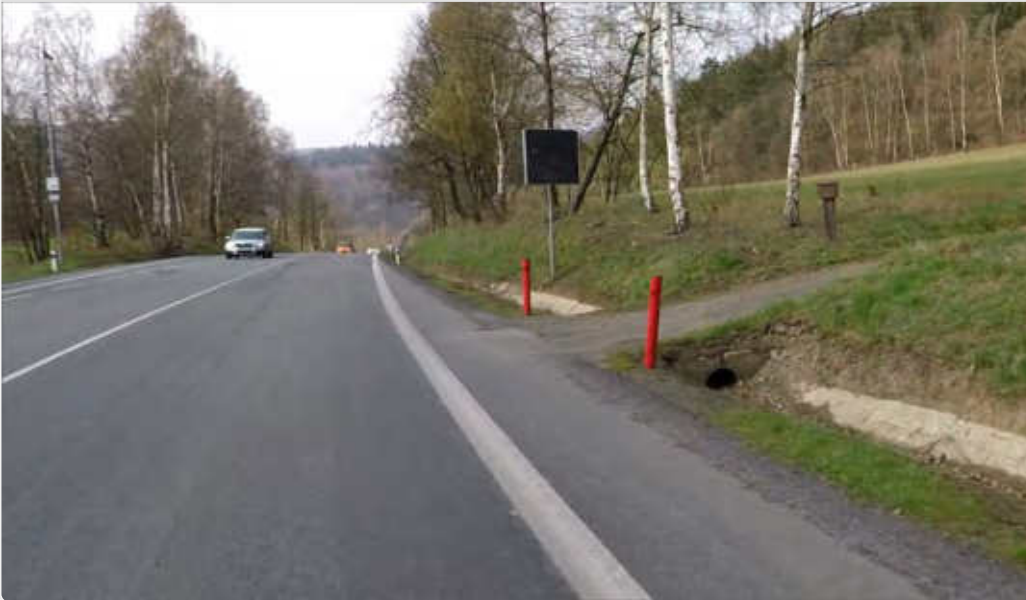
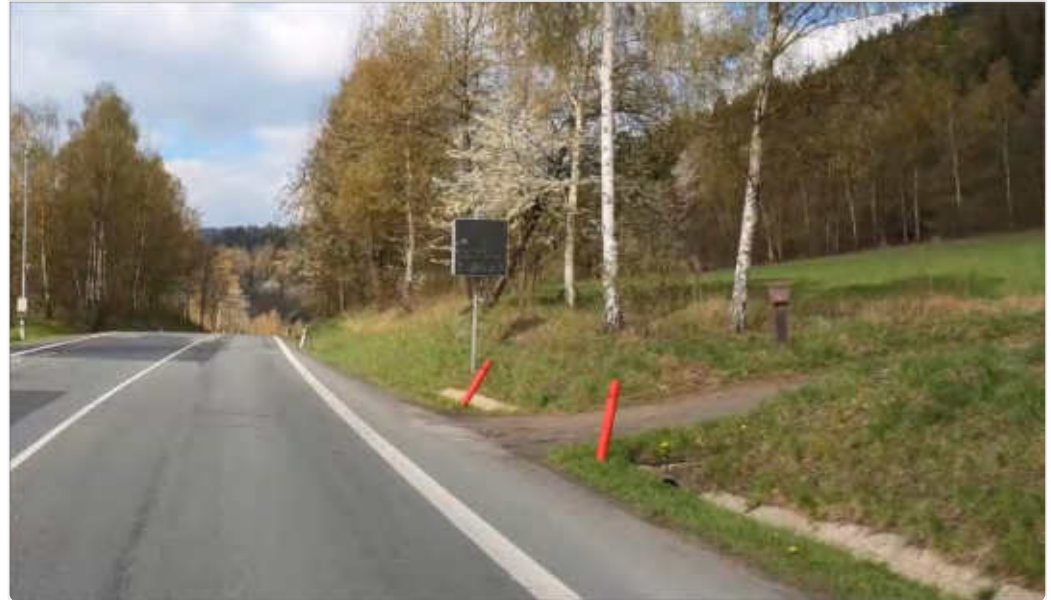
I/13 - Směr proti staničení | km 26,288 | Správa Karlovy Vary | 50,373188N, 13,093837E | ID 3646
Nově evidováno
Revize I. (2019)

Bezpečnostní deficit Sjezd / samostatný sjezd / parkoviště
Kategorie 1× - Neadekvátní dopravní zařízení
Závažnost rizika **Nizká**
Poznámka Nevhodné umístění DZ Z 11g u nevýznamného sjezdu.

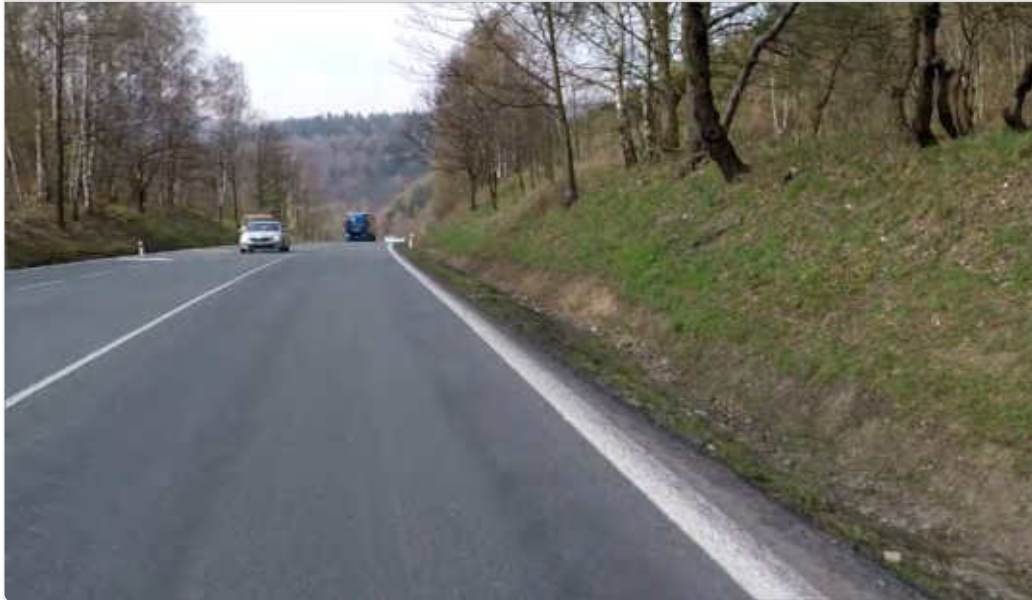
Bezpečnostní deficit Technický stav vozovky
Kategorie ↗ 330 m - Absence zpevněné krajnice
Závažnost rizika Střední
Poznámka -

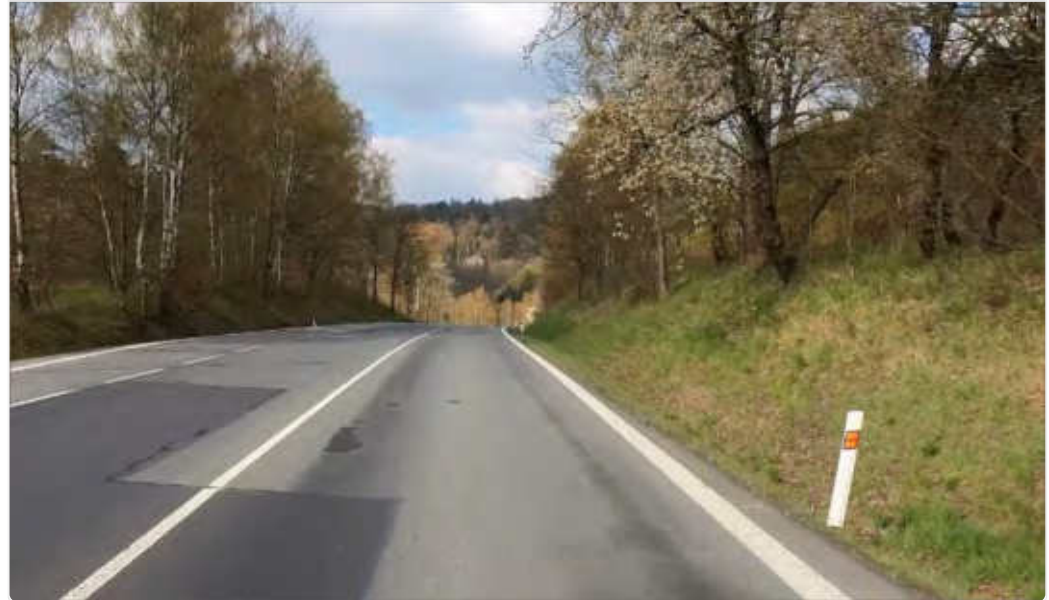
Bezpečnostní deficit Technický stav vozovky
Kategorie ↗ 330 m - Absence zpevněné krajnice
Závažnost rizika Střední
Poznámka -

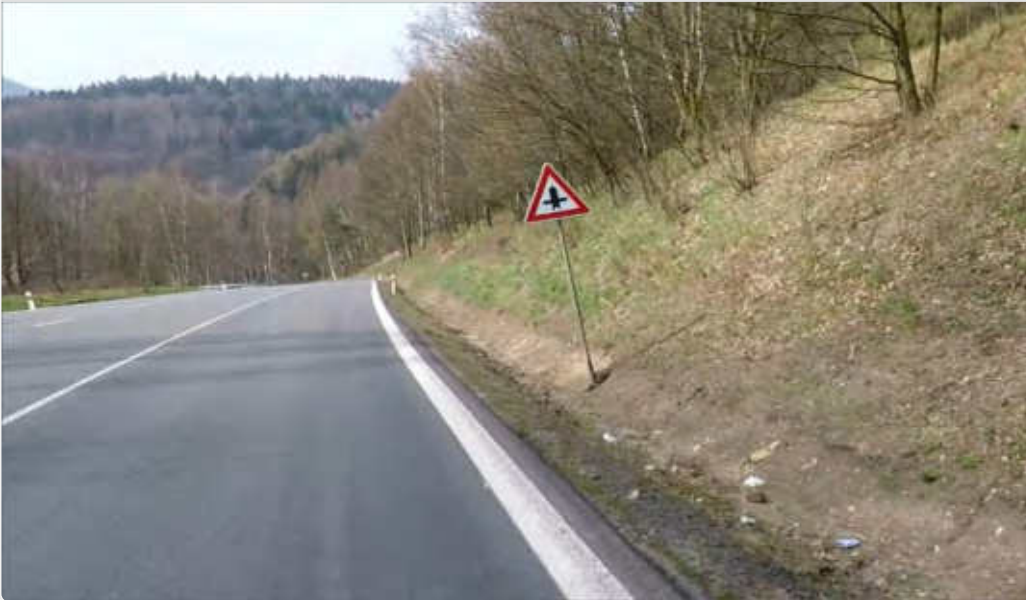
I/13 - Směr proti staničení | km 26,089 | Správa Karlovy Vary | 50,372845N, 13,091104E | ID 3650
Nově evidováno
Revize I. (2019)

Bezpečnostní deficit Křižovatka
Kategorie 1× - Absence SDZ nebo dopravního zařízení
Závažnost rizika **Nizká**
Poznámka Absence SDZ E 2b.

Návrh opatření Realizace, oprava SDZ
Poznámka -
Náročnost realizace **Administrativní řešení**

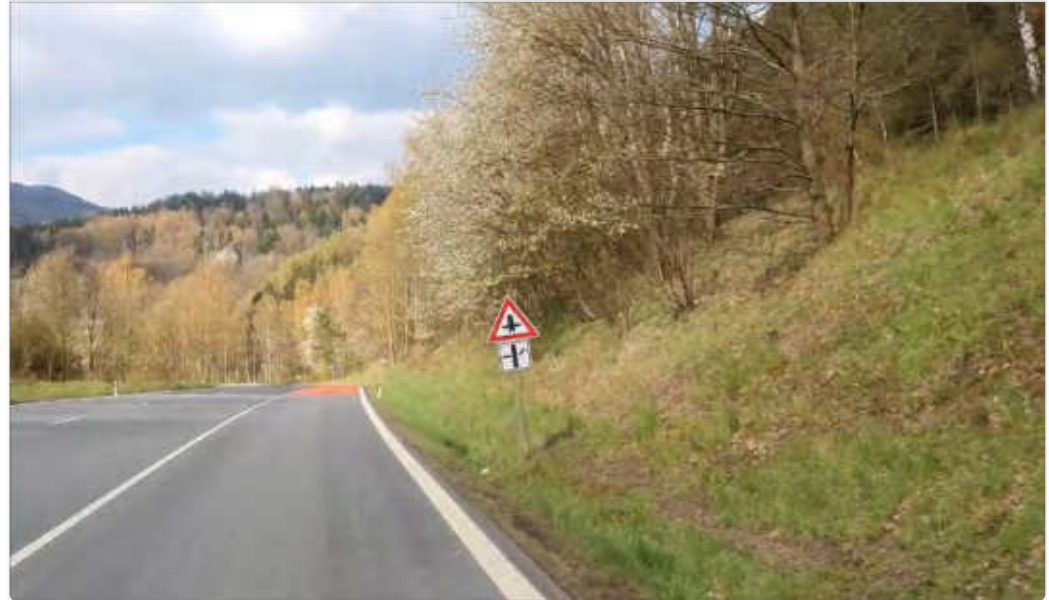
Bezpečnostní deficit Křižovatka
Kategorie 0× - Absence SDZ nebo dopravního zařízení
Závažnost rizika **Nizká**
Poznámka Absence SDZ E 2b.

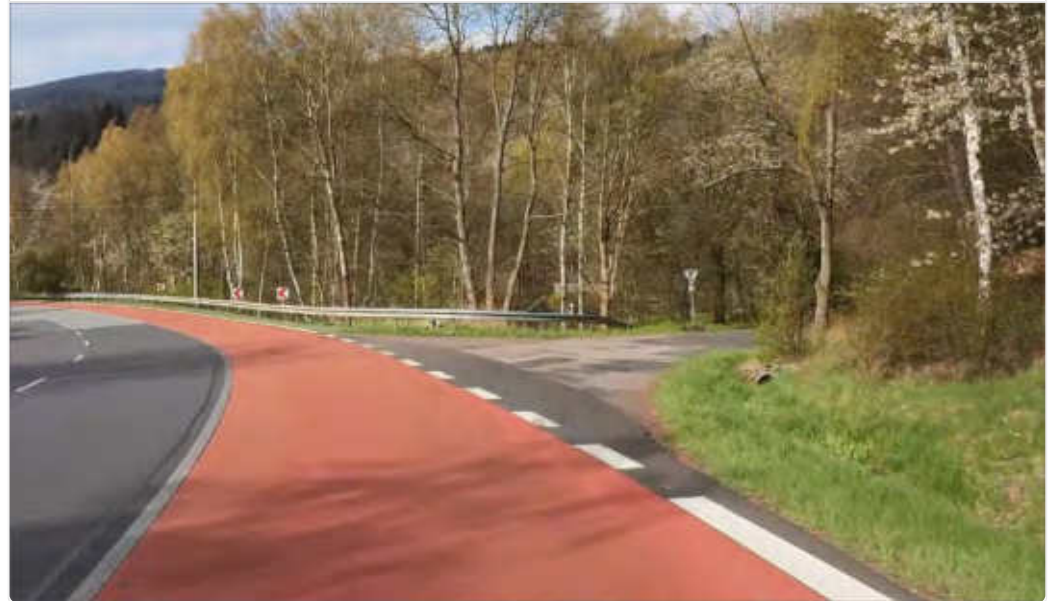
Bezpečnostní deficit Křižovatka
 Kategorie 1x - Absence nebo opotřebované VDZ
 1x - Neadekvátní úhel křížení (menší než 75° nebo větší než 105°)
 Závažnost rizika **Střední**
 Poznámka Absence VDZ V 4 na vedlejším rameni křižovatky.

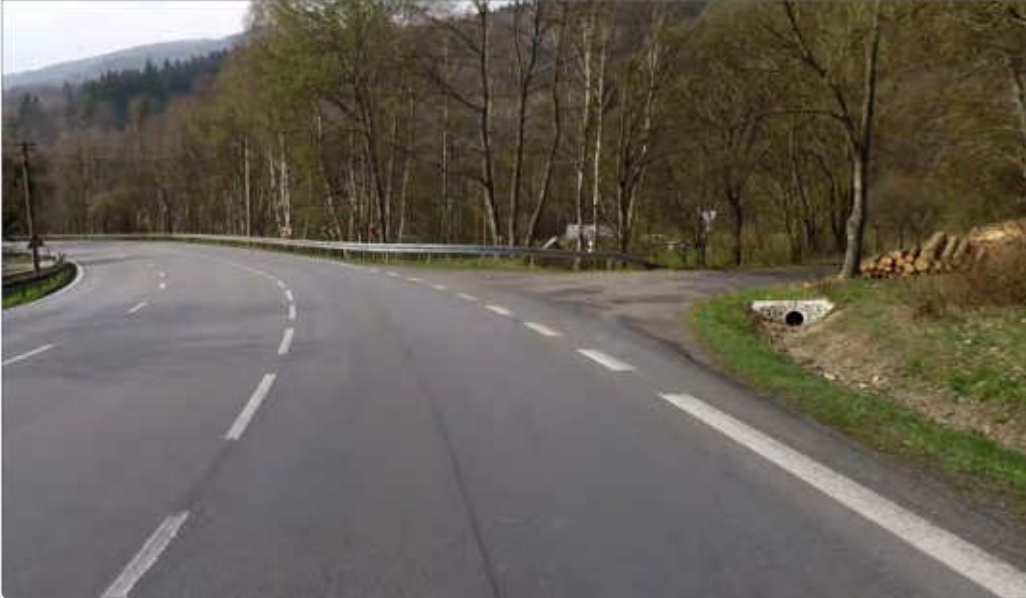
I/13 - Směr proti staničení | km 25,936 | Správa Karlovy Vary | 50,372601N, 13,088938E | ID 1068
Eliminováno
Revize I. (2019)

Bezpečnostní deficit Pevná překážka
Kategorie 0× - Tuhé čelo trubního propustku pod - připojovanou komunikací
Závažnost rizika **Nizká**
Poznámka -

Návrh opatření Systematické opatření I. (instalace deformačních prvků, ochránění, zešikmení, zrušení)
Poznámka -
Náročnost realizace **Složité řešení**

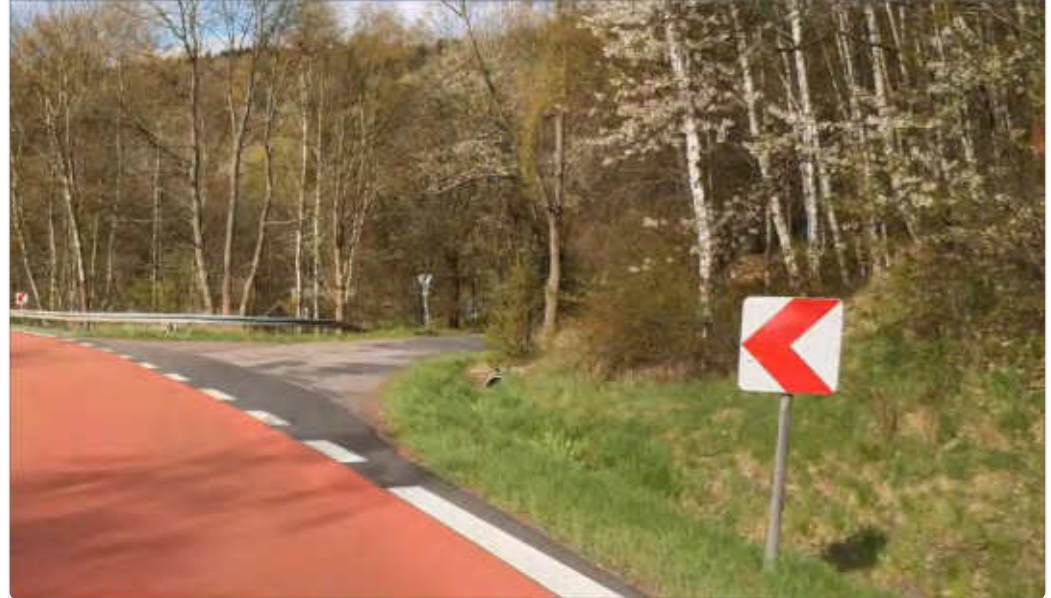
Bezpečnostní deficit Pevná překážka
Kategorie 0× - Tuhé čelo trubního propustku pod - připojovanou komunikací
Závažnost rizika **Nizká**
Poznámka -

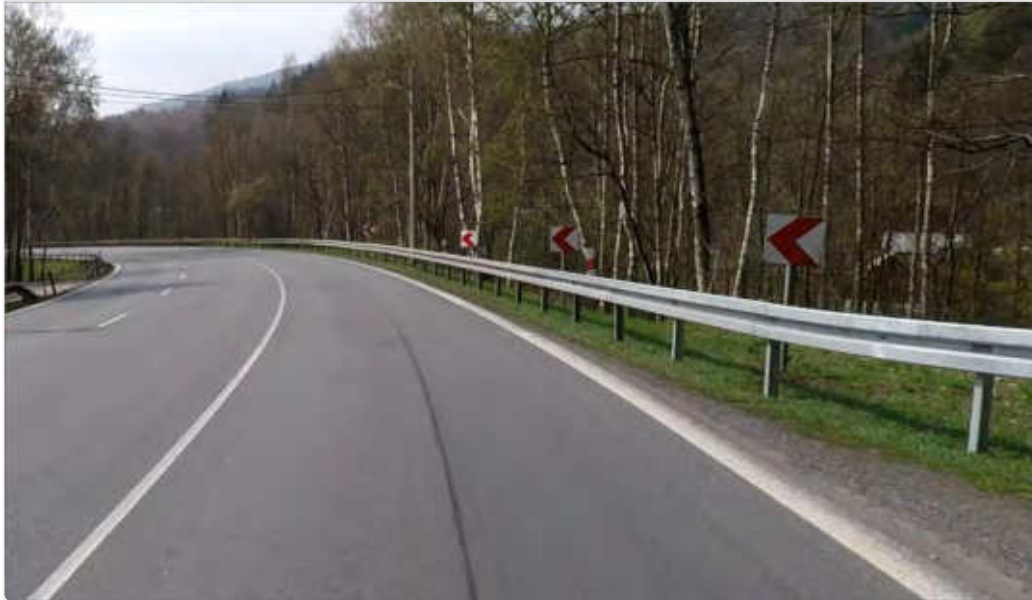
I/13 - Směr proti staničení | km 25,912 | Správa Karlovy Vary | 50,372463N, 13,088731E | ID 2653
Nově evidováno
Revize I. (2019)
Bez reakce

Bezpečnostní deficit Technický stav vozovky
Kategorie ↗ 320 m - Absence zpevněné krajnice
Závažnost rizika **Střední**
Poznámka -

Návrh opatření Realizace zpevněné krajnice
Poznámka -
Náročnost realizace **Složité řešení**

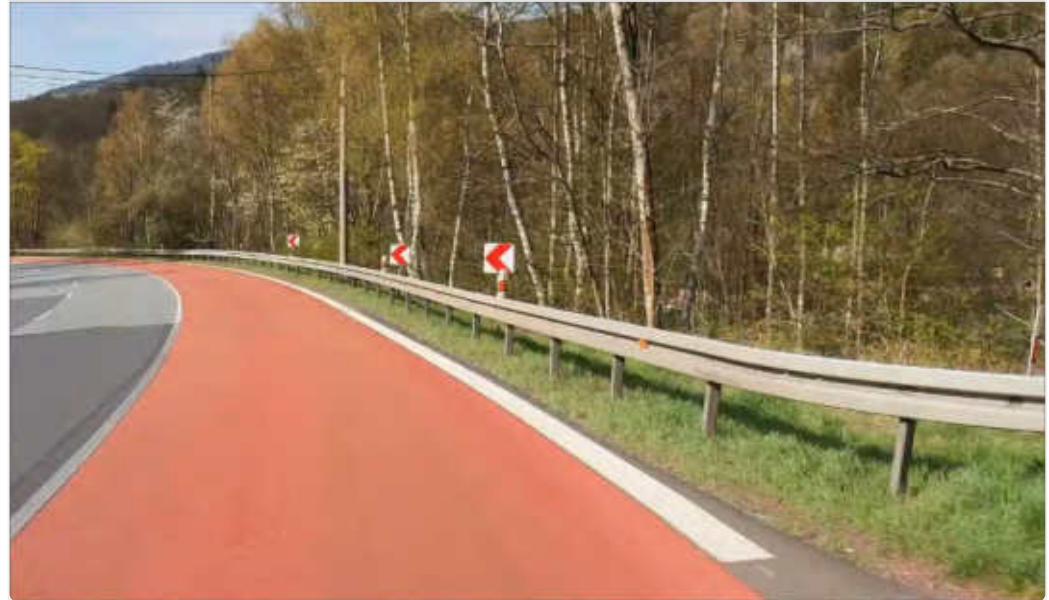
Bezpečnostní deficit Technický stav vozovky
Kategorie ↗ 320 m - Absence zpevněné krajnice
Závažnost rizika **Střední**
Poznámka -

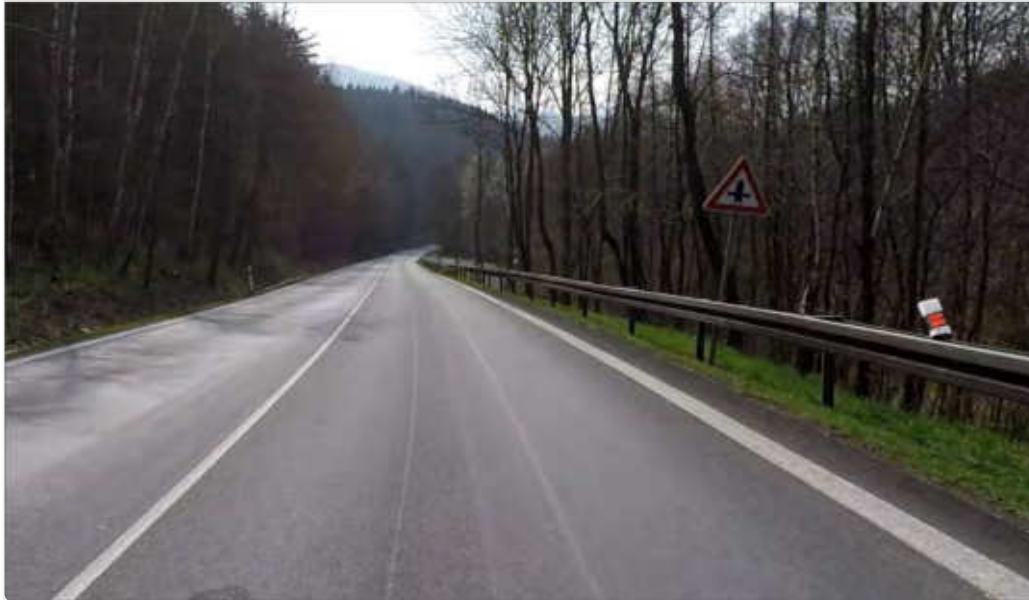
Bezpečnostní deficit Křižovatka
Kategorie 1× - Absence SDZ nebo dopravního zařízení
Závažnost rizika Nizká
Poznámka Absence SDZ E 2b.

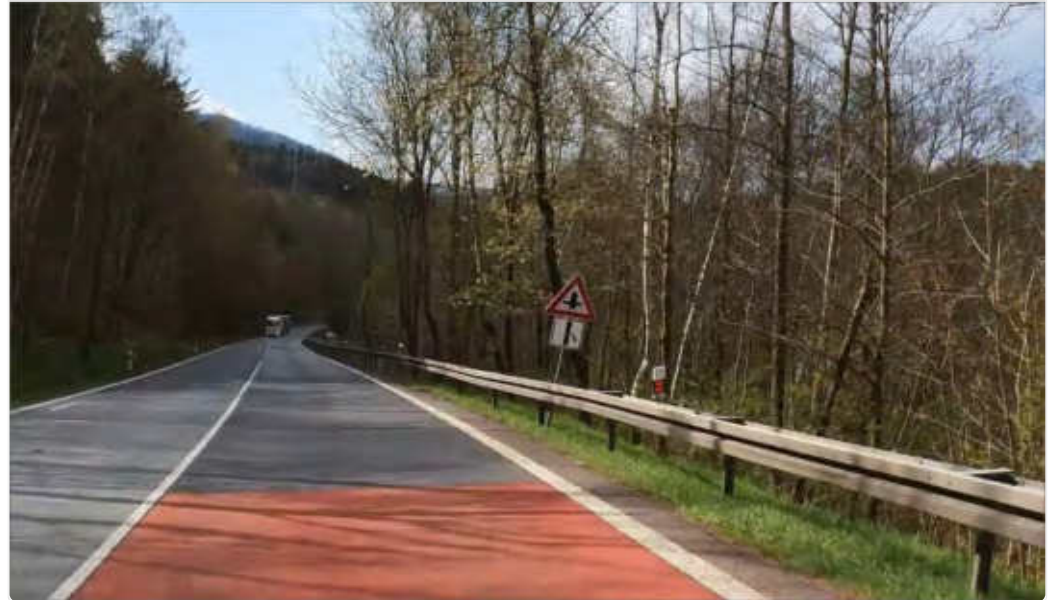
Bezpečnostní deficit Křižovatka
Kategorie 0× - Absence SDZ nebo dopravního zařízení
Závažnost rizika Nizká
Poznámka Absence SDZ E 2b.

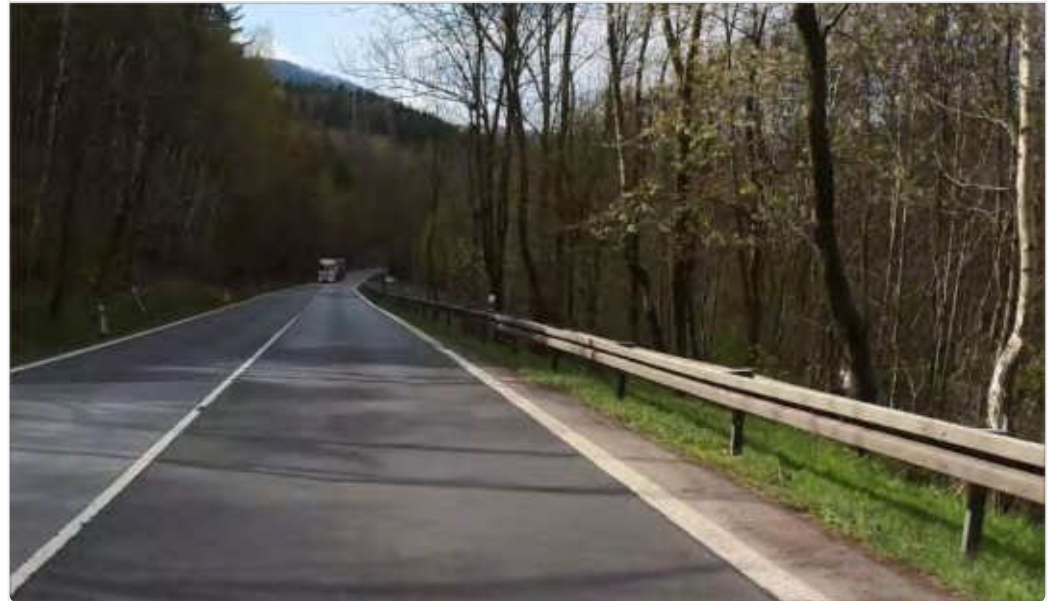
Bezpečnostní deficit	Zádržné zařízení
Kategorie	<input checked="" type="checkbox"/> 1x - Neadekvátně provedené svodidlo (např. malý poloměr zaoblení, nevhodná poloha umístění)
Závažnost rizika	Střední
Poznámka	Nedostatečná šířka neupevněné krajnice za svodidlem v případě nárazu do svodidla může způsobit jeho vyvrácení a následný pád vozidla z PK.

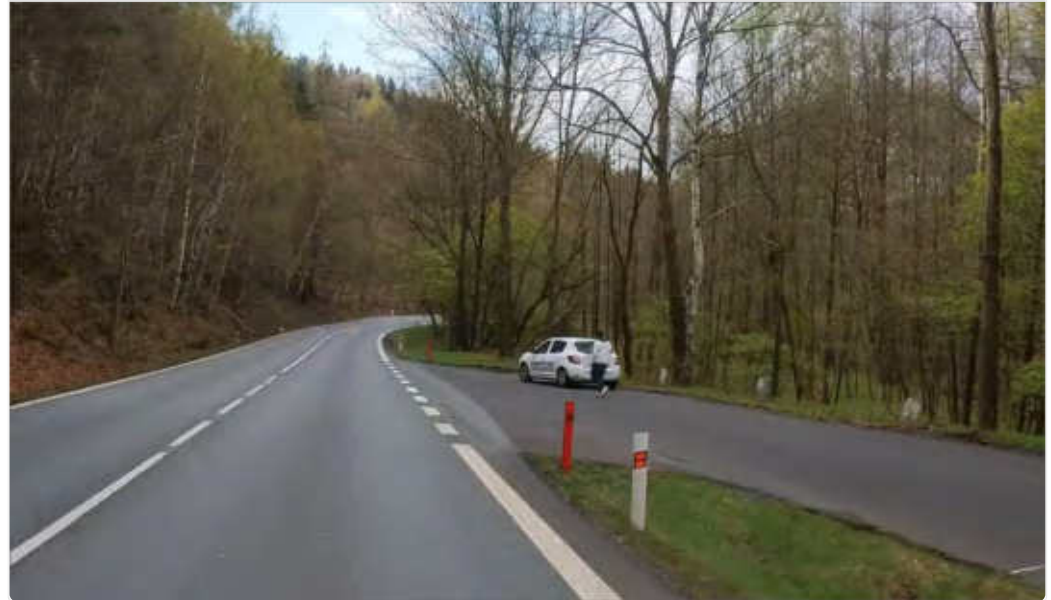
Bezpečnostní deficit	Křižovatka
Kategorie	<input checked="" type="checkbox"/> 1× - Absence nebo opotřebované VDZ <input checked="" type="checkbox"/> 1× - Neadekvátní dopravní zařízení <input checked="" type="checkbox"/> 1× - Neadekvátní úhel křížení (menší než 75° nebo větší než 105°) <input checked="" type="checkbox"/> 1× - Rozlehlá křižovatka, neadekvátní usměrnění dopravy
Závažnost rizika	Střední
Poznámka	Absence VDZ V 4 na vedlejším rameni křižovatky. Nevhodné umístění DZ Z 11c/d u křižovatky.

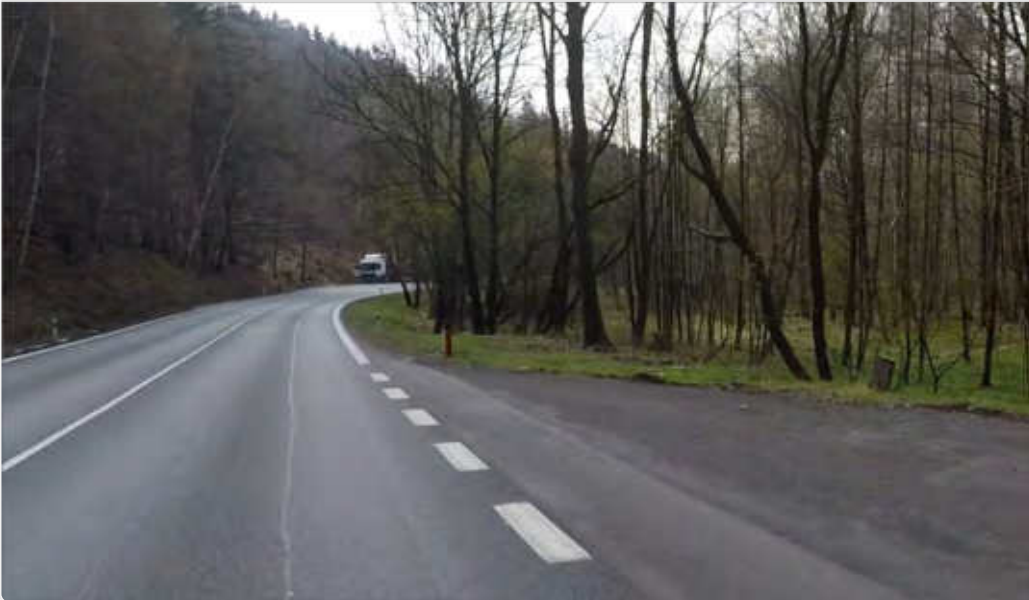
I/13 - Směr proti staničení | km 25,565 | Správa Karlovy Vary | 50,369553N, 13,087804E | ID 1071
Deficit přetrvává
Revize I. (2019)

Bezpečnostní deficit Pevná překážka
Kategorie 1× - Betonový sloupek
 370 m - Stromy, vzrostlá zeleň
Závažnost rizika **Vysoká**
Poznámka -

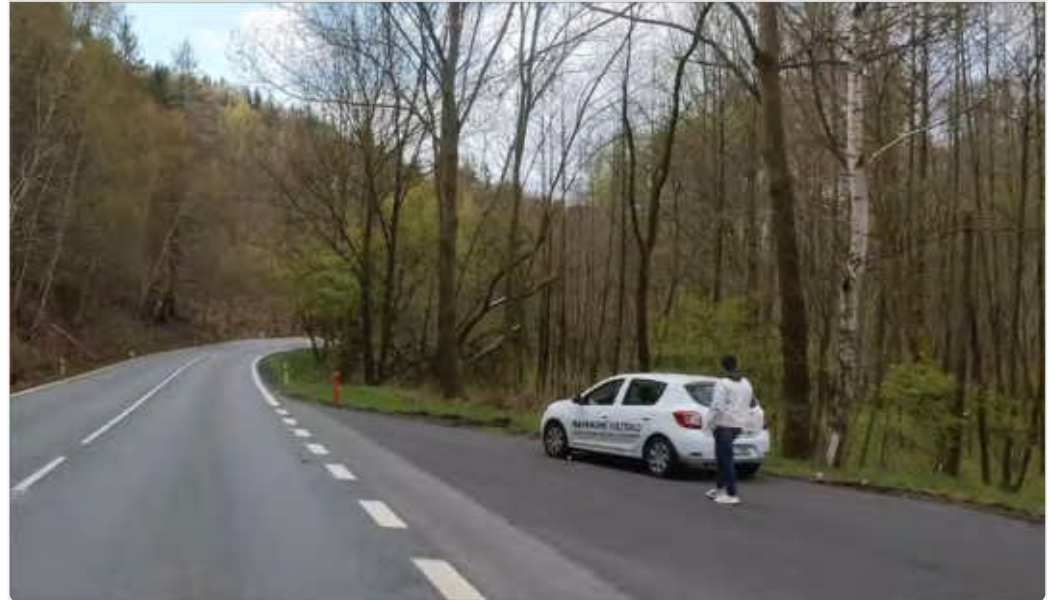
Bezpečnostní deficit Pevná překážka
Kategorie 1× - Betonový sloupek
 370 m - Stromy, vzrostlá zeleň
Závažnost rizika **Vysoká**
Poznámka -

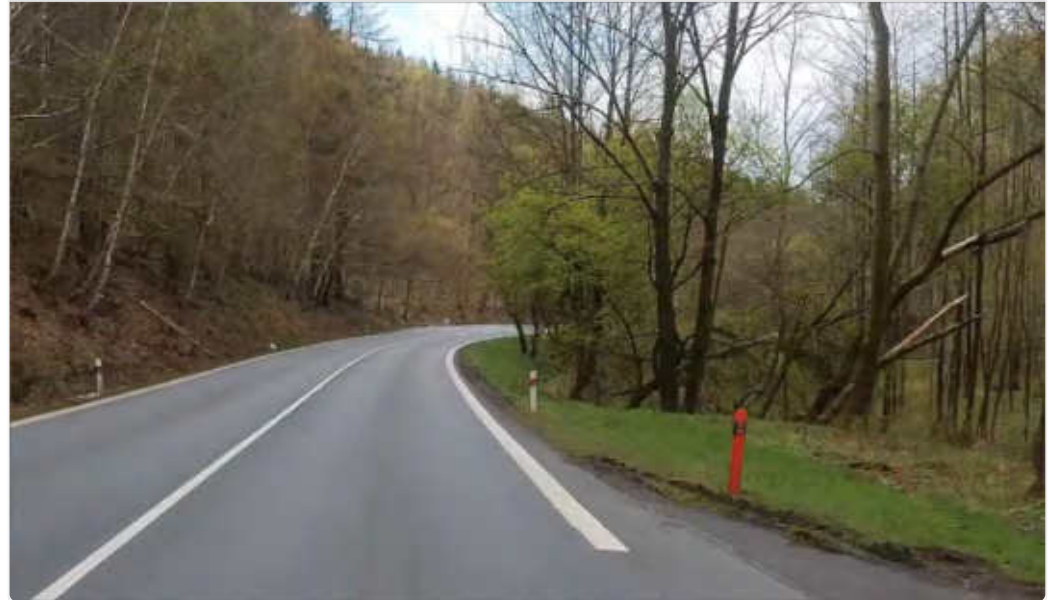
Bezpečnostní deficit Technický stav vozovky
Kategorie → 670 m - Absence zpevněné krajnice
Závažnost rizika Střední
Poznámka -

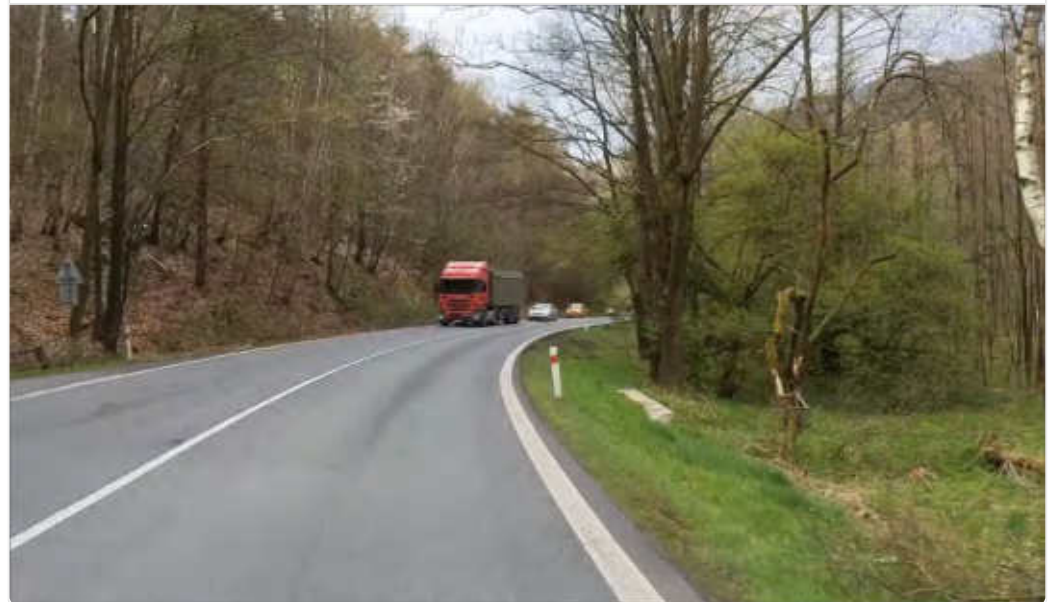
Bezpečnostní deficit	Pevná překážka
Kategorie	<input checked="" type="checkbox"/> 1× - Tuhé čelo trubního příčného propustku
Závažnost rizika	Střední
Poznámka	-

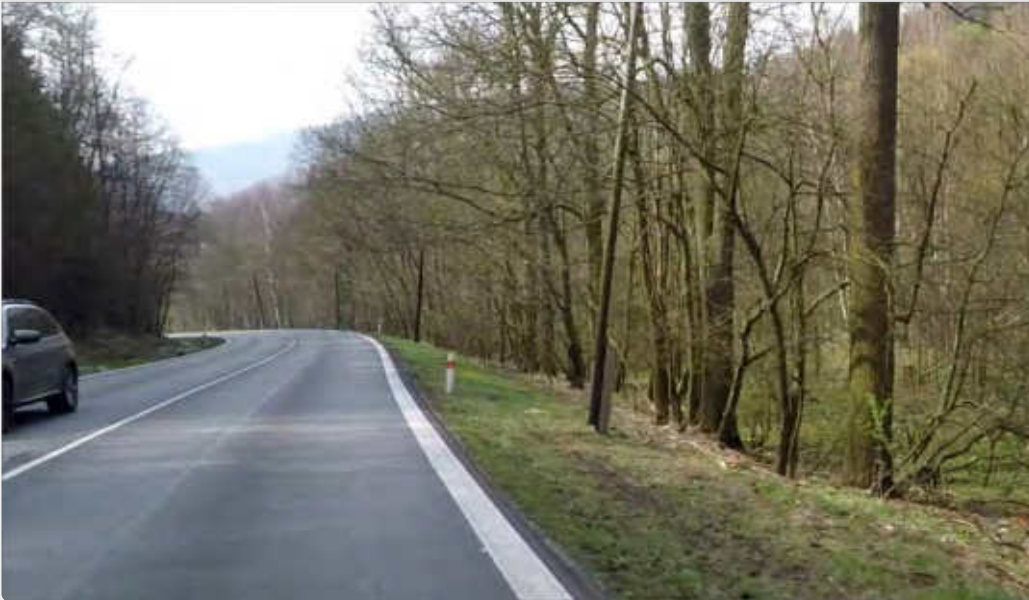
Bezpečnostní deficit Pevná překážka
Kategorie ☞ 130 m - Sloupy el. vedení, VO apod.
Závažnost rizika **Vysoká**
Poznámka -

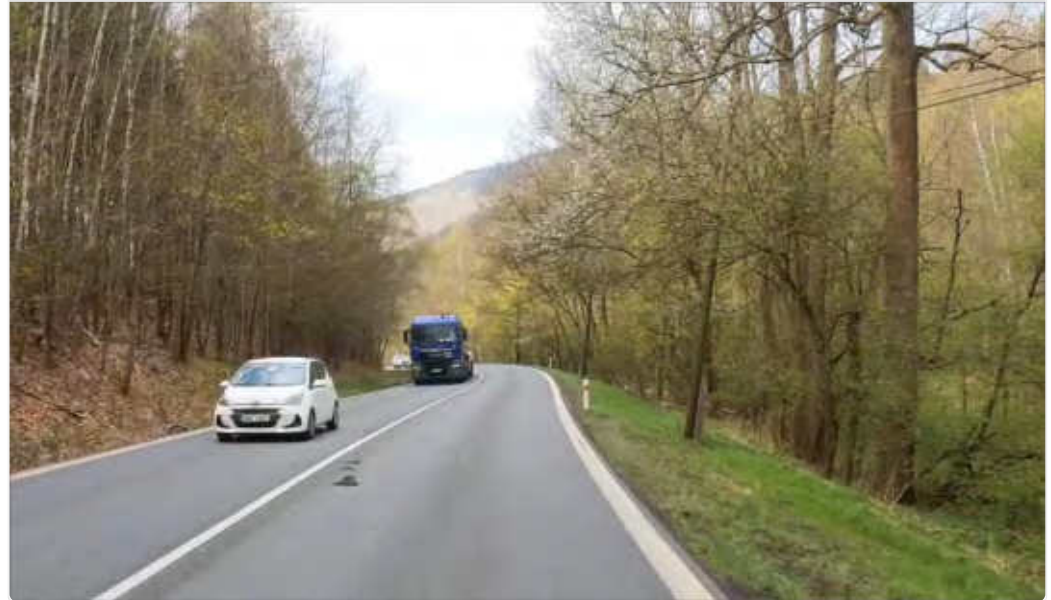
Bezpečnostní deficit Pevná překážka
Kategorie ☞ 130 m - Sloupy el. vedení, VO apod.
Závažnost rizika **Vysoká**
Poznámka -

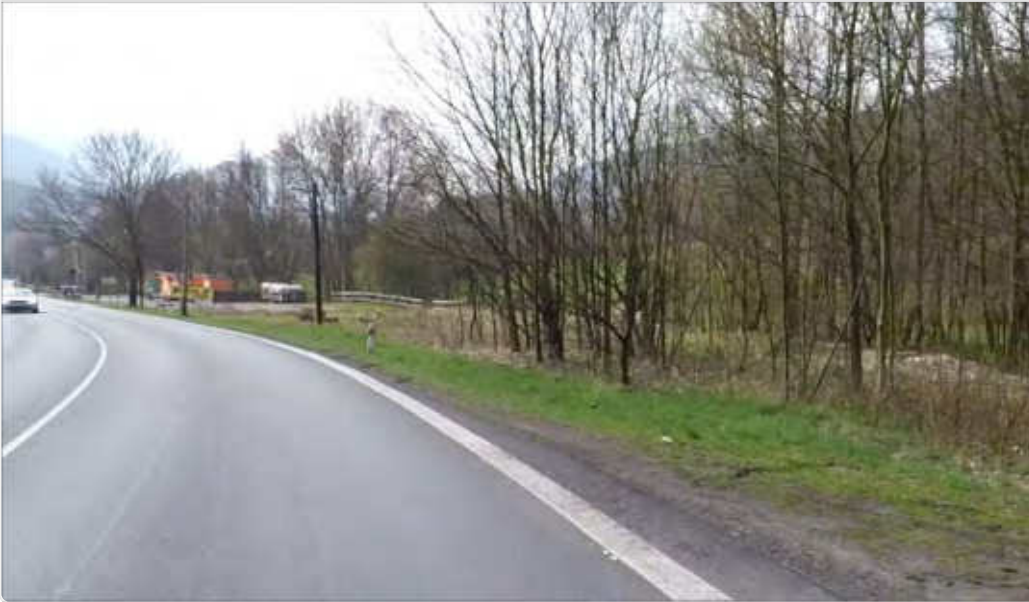
I/13 - Směr proti staničení | km 25,183 | Správa Karlovy Vary | 50,366734N, 13,084990E | ID 1078
Deficit přetrvává
Revize I. (2019)

Bezpečnostní deficit Pevná překážka
Kategorie 2× - Sloupy el. vedení, VO apod.
 80 m - Stromy, vzrostlá zeleň
Závažnost rizika **Vysoká**
Poznámka -
