PŘÍLOHA 2.1

**Vyhodnocení identifikovaných dopravně-bezpečnostních deficitů
v rámci první a druhé revizní BI PK z roku 2019 a 2022**

I/13

km 0,000 – 27,069

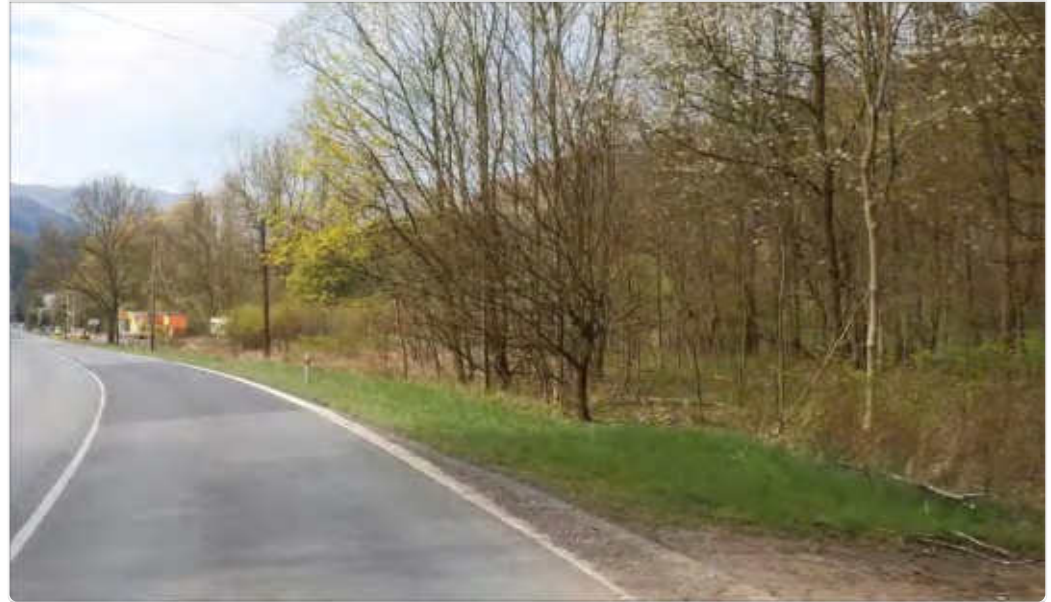
Bezpečnostní deficit Pevná překážka
Kategorie 2× - Sloupy el. vedení, VO apod.
 80 m - Stromy, vzrostlá zeleň
Závažnost rizika **Vysoká**
Poznámka -

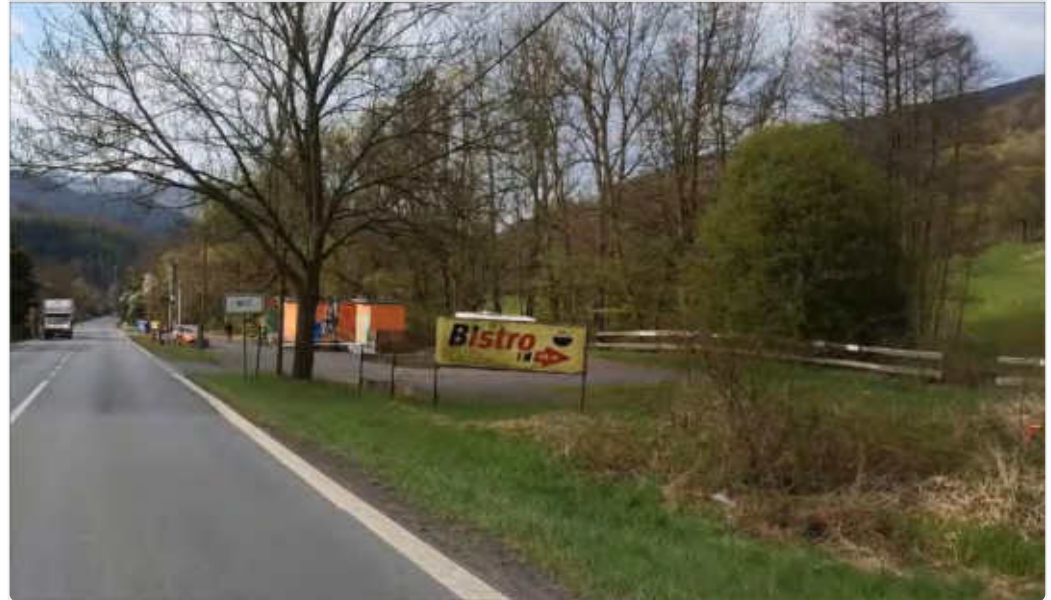
Bezpečnostní deficit Reklamní zařízení
Kategorie 1× - Reklamní zařízení (rušivý efekt na účastníky silničního provozu)
Závažnost rizika **Nizká**
Poznámka -

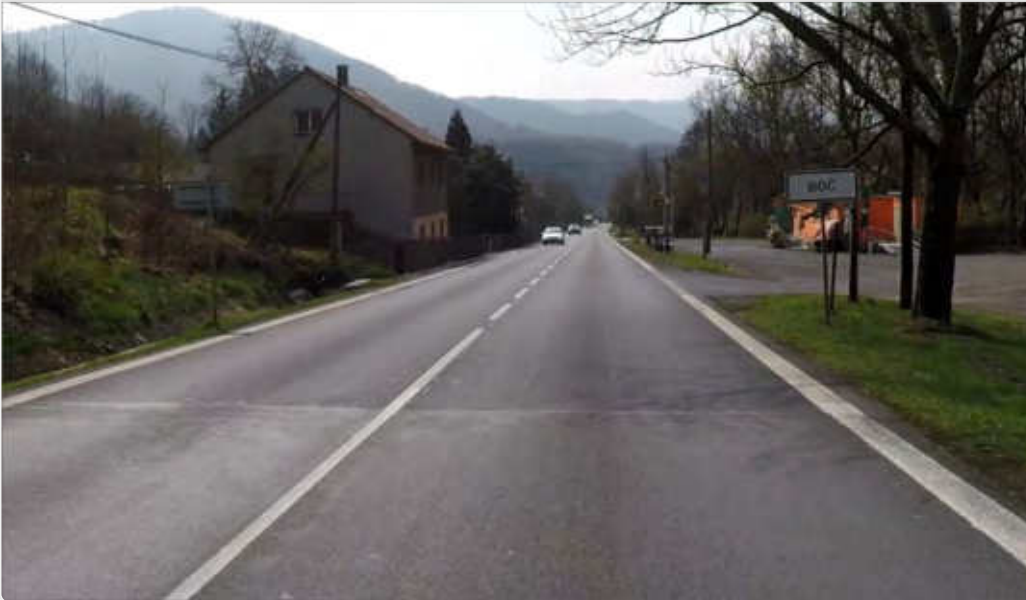
I/13 - Směr proti staničení | km 25,105 | Správa Karlovy Vary | Boč | 50,366009N, 13,084758E | ID 1085
Deficit přetrvává
Revize I. (2019)

Bezpečnostní deficit	Přechod z extravilánu do intravilánu
Kategorie	<input checked="" type="checkbox"/> 1× - Žádná změna (úprava) charakteru komunikace (absence zklidňujícího opatření)
Závažnost rizika	Střední
Poznámka	-

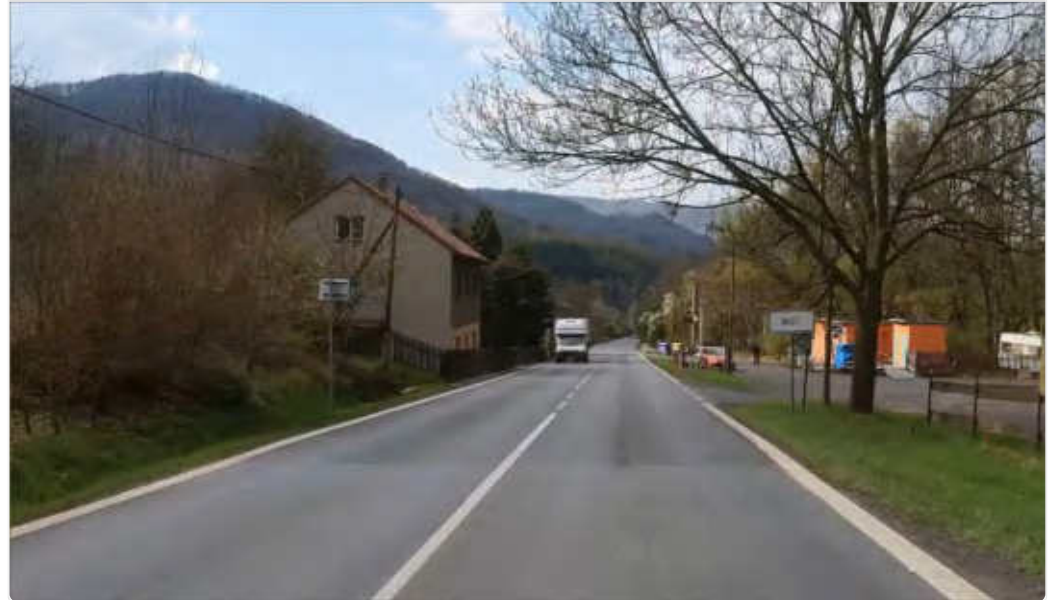
Bezpečnostní deficit	Přechod z extravilánu do intravilánu
Kategorie	<input checked="" type="checkbox"/> 1× - Žádná změna (úprava) charakteru komunikace (absence zklidňujícího opatření)
Závažnost rizika	Střední
Poznámka	-

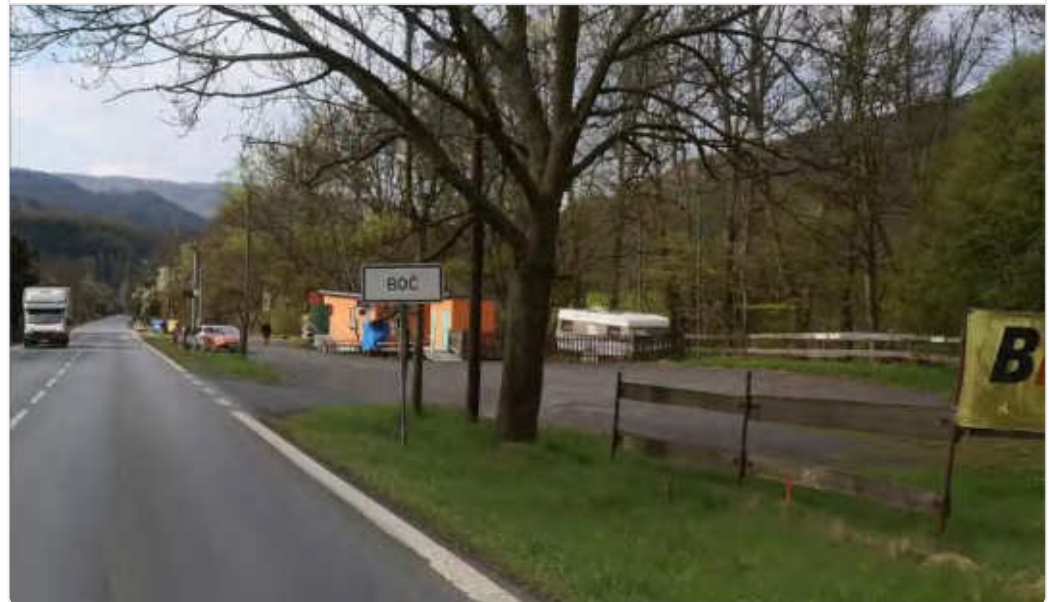
Bezpečnostní deficit Pevná překážka
Kategorie 1x - Strom
Závažnost rizika **Nízká**
Poznámka V tomto úseku lze předpokládat skutečnou rychlost vozidel vyšší než je nejvyšší dovolená.

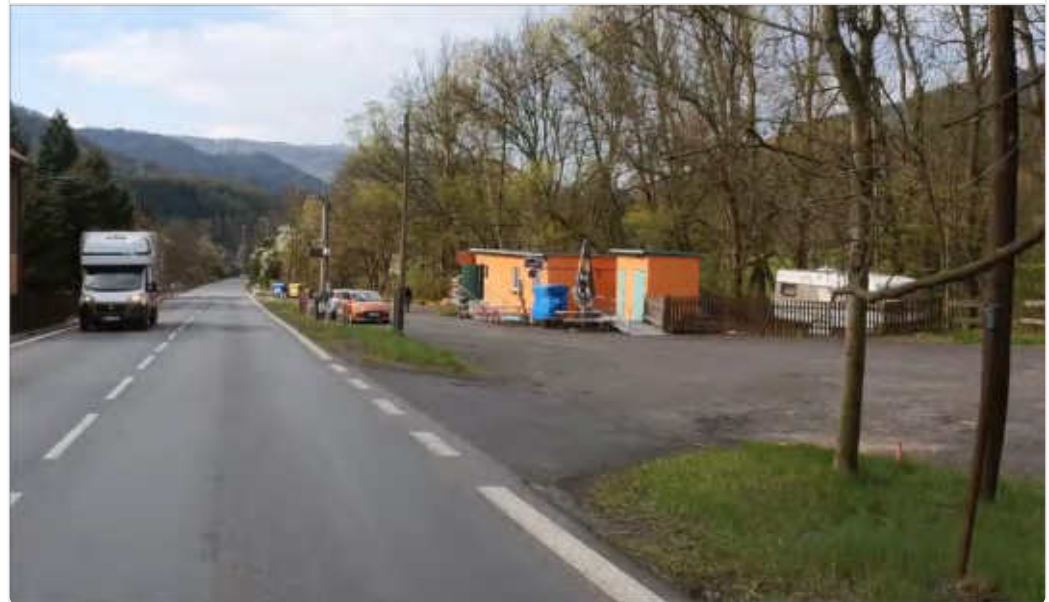
Bezpečnostní deficit Sjezd / samostatný sjezd / parkoviště
Kategorie 1× - Neadekvátní provedení, resp. umístění VDZ
Závažnost rizika **Nízká**
Poznámka Chybné provedení VDZ v místě sjezdu.

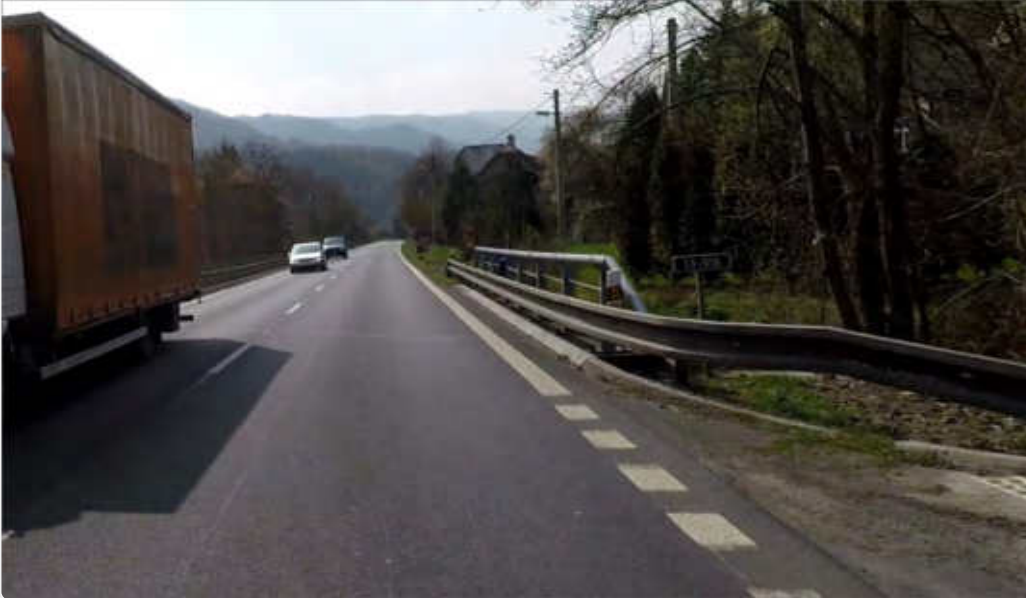
I/13 - Směr proti staničení | km 24,996 | Správa Karlovy Vary | Boč | 50,365097N, 13,084432E | ID 2656
Nově evidováno
Revize I. (2019)

Bezpečnostní deficit Přístupové podmínky pro chodce
Kategorie ↗ 550 m - Absence pěší infrastruktury
Závažnost rizika **Střední**
Poznámka -

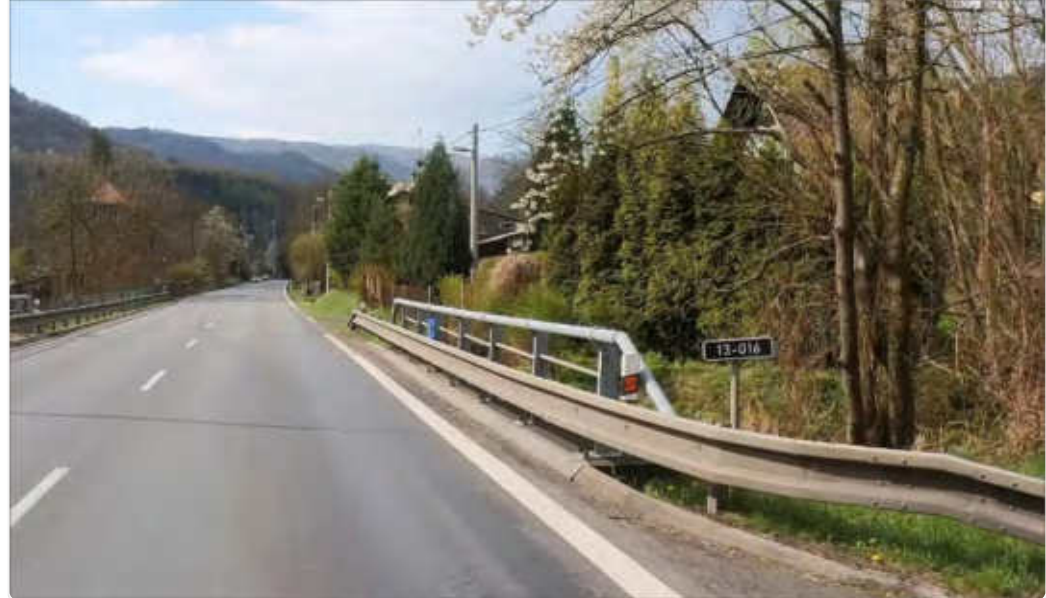
Bezpečnostní deficit Přístupové podmínky pro chodce
Kategorie ↗ 550 m - Absence pěší infrastruktury
Závažnost rizika **Střední**
Poznámka -

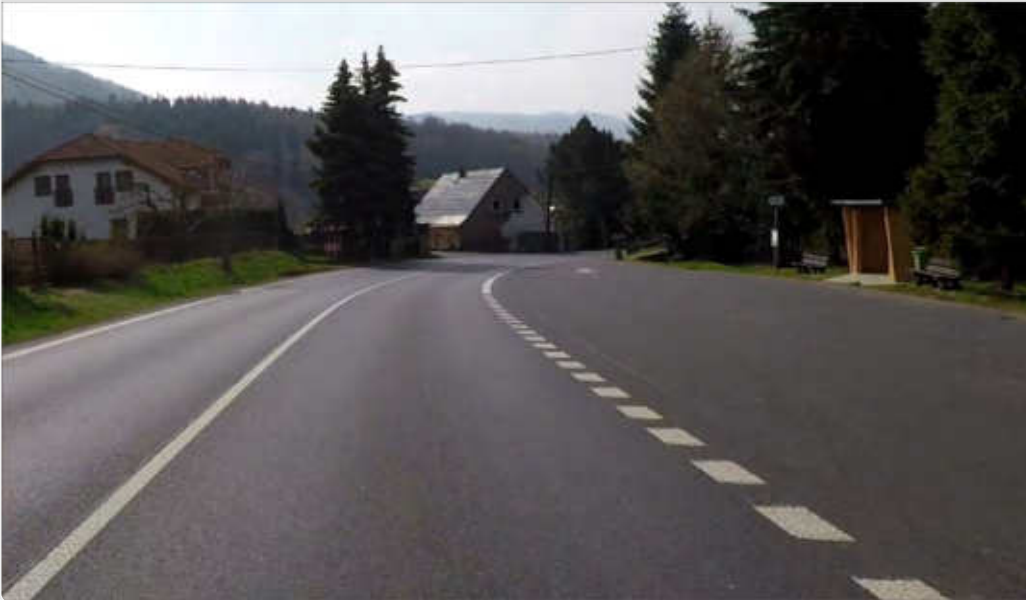
I/13 - Směr proti staničení | km 24,671 | Správa Karlovy Vary | Boč | 50,362301N, 13,083264E | ID 1095
Deficit přetrvává
Revize I. (2019)

Bezpečnostní deficit	Autobusová zastávka
Kategorie	<input checked="" type="checkbox"/> 1× - Absence nebo opotřebované VDZ <input checked="" type="checkbox"/> 1× - Neadekvátní podmínky pro pěší - krátká / neadekvátně provedená nástupní hrana a absence návaznosti na pěší infrastrukturu
Závažnost rizika	Střední
Poznámka	Absence VDZ V 11a, V 12a.

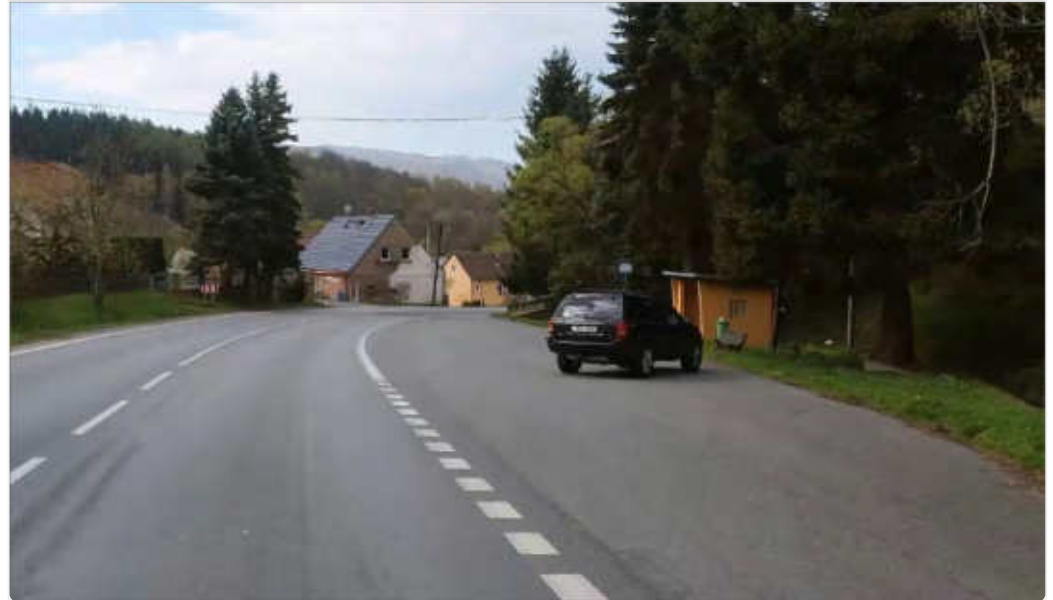
Bezpečnostní deficit	Autobusová zastávka
Kategorie	<input checked="" type="checkbox"/> 1× - Absence nebo opotřebované VDZ <input checked="" type="checkbox"/> 1× - Neadekvátní podmínky pro pěší - krátká / neadekvátně provedená nástupní hrana a absence návaznosti na pěší infrastrukturu
Závažnost rizika	Střední
Poznámka	Absence VDZ V 11a, V 12a.

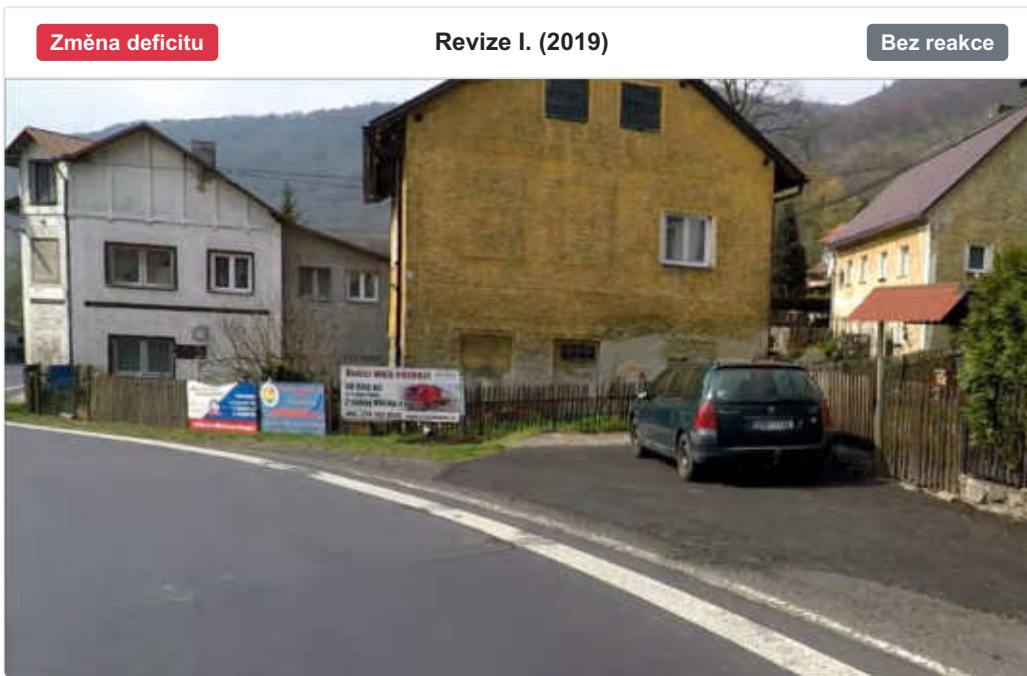
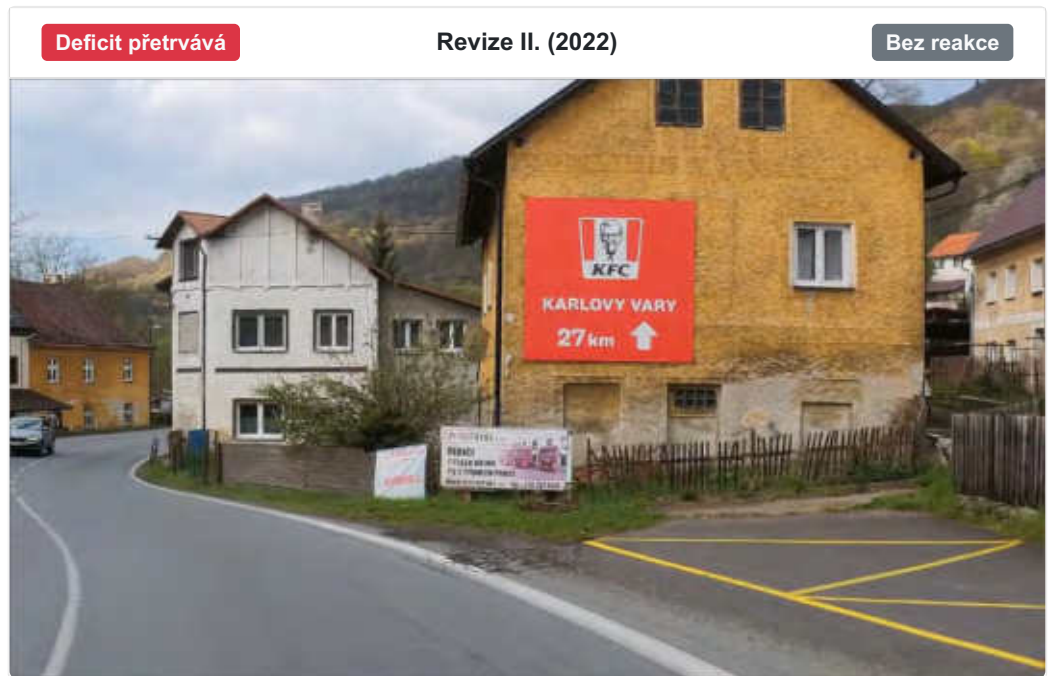
I/13 - Směr proti staničení | km 24,533 | Správa Karlovy Vary | Boč | 50,361576N, 13,081792E | ID 1107

Bezpečnostní deficit Reklamní zařízení
Kategorie 3× - Reklamní zařízení (rušivý efekt na účastníky silničního provozu)
Závažnost rizika **Nizká**
Poznámka -

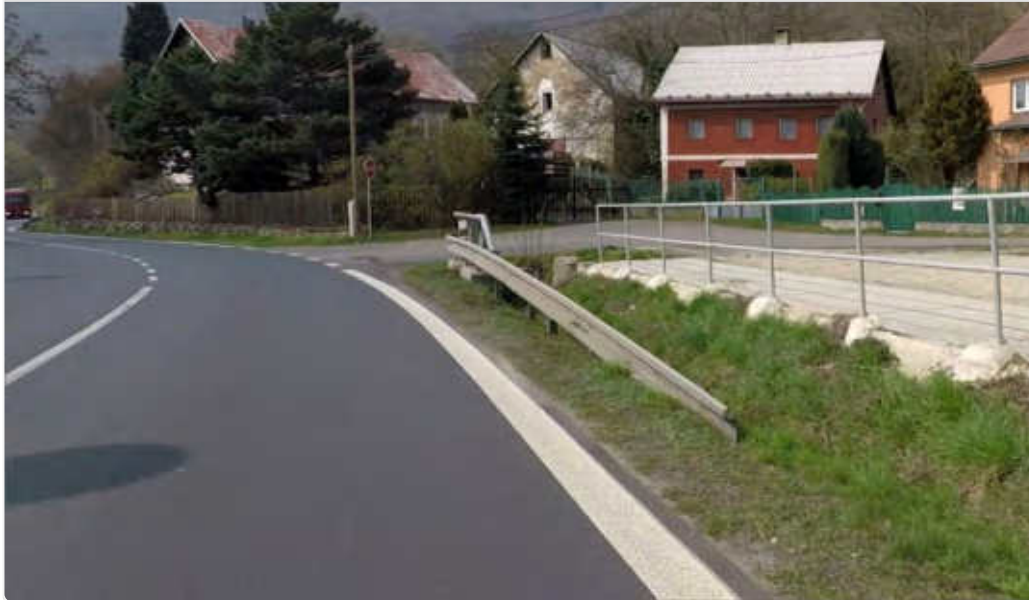
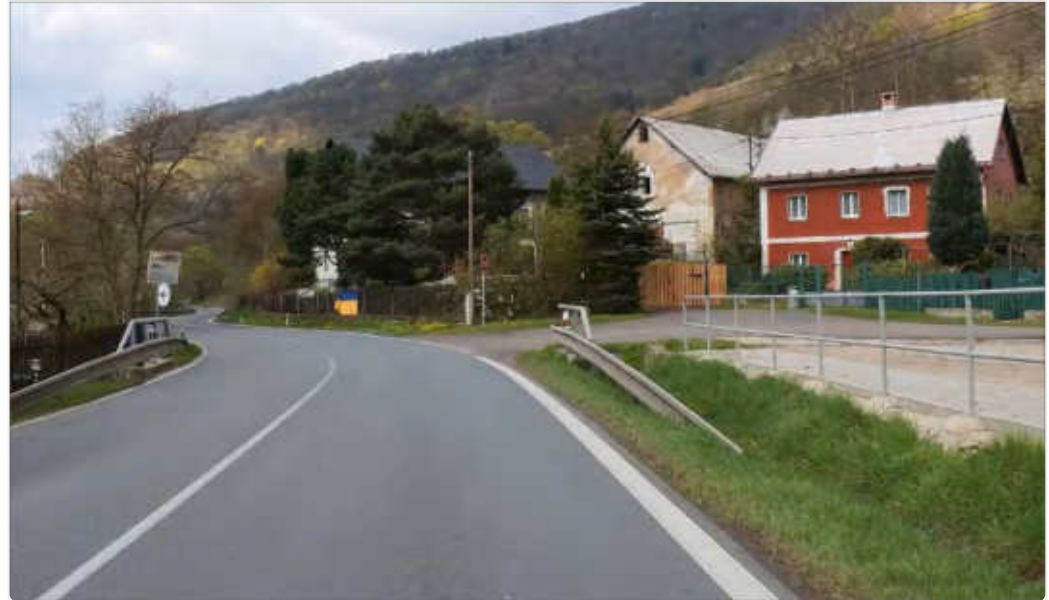
Bezpečnostní deficit Zádržné zařízení
Kategorie 2× - Neadekvátně realizovaný začátek / konec svodidel
Závažnost rizika Nizká
Poznámka Výškový náběh svodidla není pevně zavázán do zemního tělesa. Absence výškového náběhu na konci svodidla, v případě nárazu vozidla do svodidel je identifikováno riziko v podobě vniknutí pásnice do interiéru automobilu.

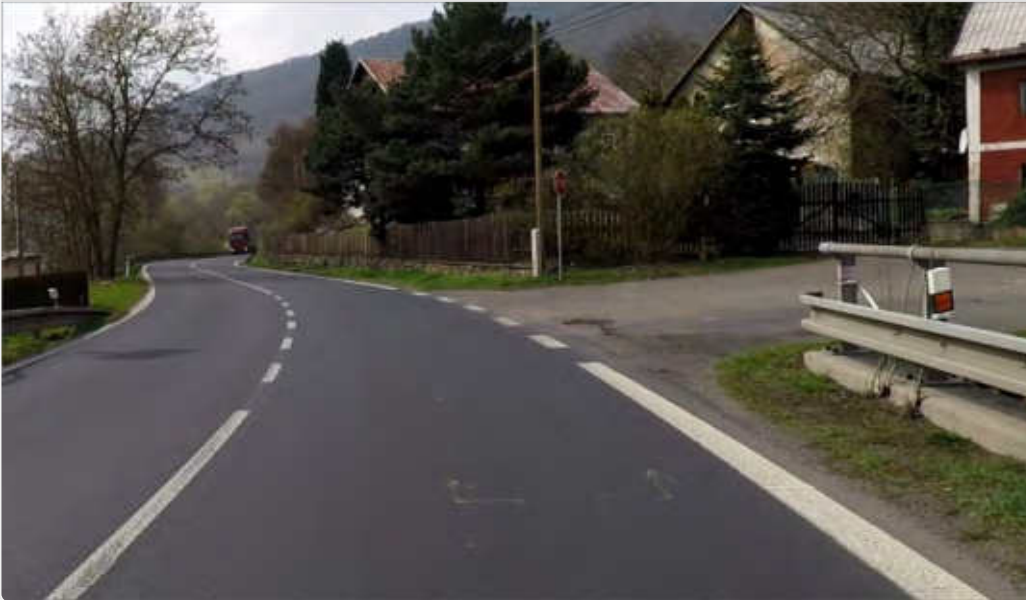
I/13 - Směr proti staničení | km 24,439 | Správa Karlovy Vary | Boč | 50,361084N, 13,080798E | ID 1109
Deficit přetrvává
Revize I. (2019)
Bez reakce

Bezpečnostní deficit Křižovatka
Kategorie 1× - Rozlehlá křižovatka, neadekvátní usměrnění dopravy
Závažnost rizika **Nizká**
Poznámka -

Návrh opatření Realizace usměrnění dopravních proudů
Poznámka -
Náročnost realizace **Administrativní řešení**

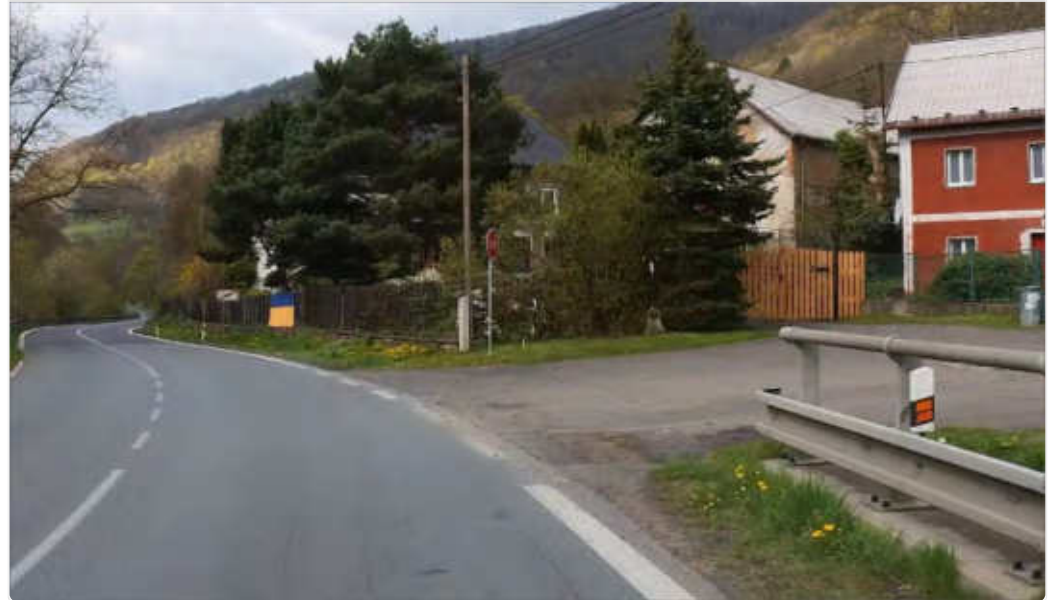
Bezpečnostní deficit Křižovatka
Kategorie 1× - Absence nebo opotřebované VDZ
 1× - Rozlehlá křižovatka, neadekvátní usměrnění dopravy
Závažnost rizika **Nizká**
Poznámka Opotřebované VDZ V 2b v prostoru křižovatky.

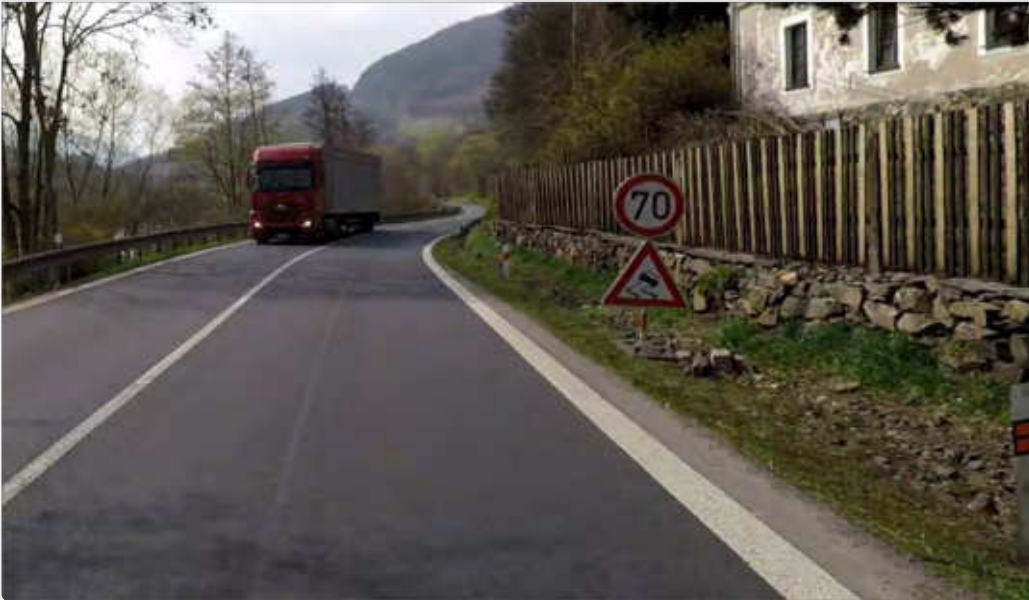
I/13 - Směr proti staničení | km 24,410 | Správa Karlovy Vary | 50,360931N, 13,080538E | ID 2658
Nově evidováno
Revize I. (2019)

Bezpečnostní deficit Technický stav vozovky
Kategorie ↗ 3000 m - Absence zpevněné krajnice
Závažnost rizika **Střední**
Poznámka -

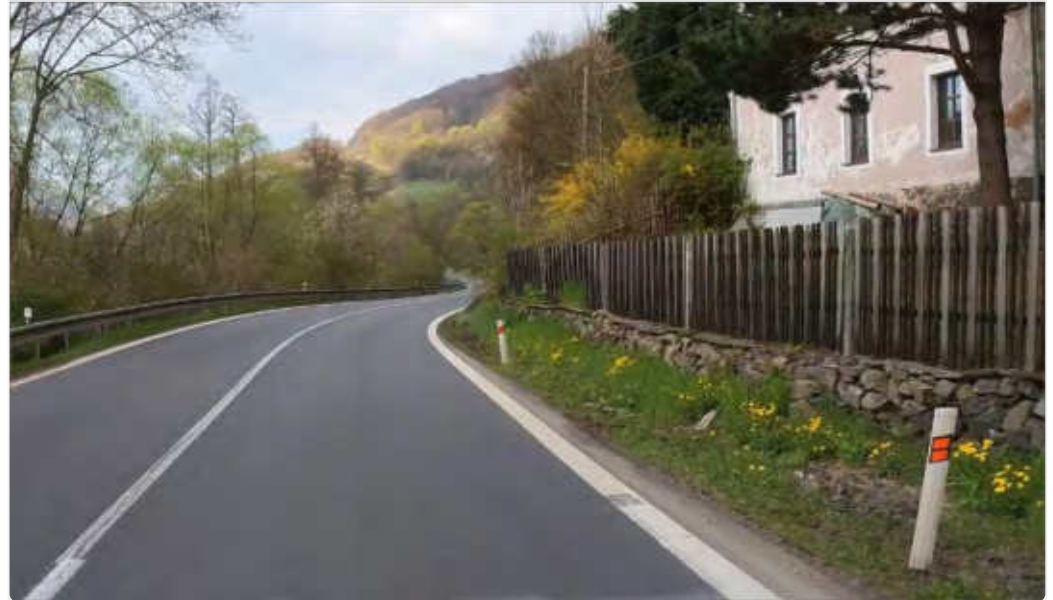
Bezpečnostní deficit Technický stav vozovky
Kategorie ↗ 3000 m - Absence zpevněné krajnice
Závažnost rizika **Střední**
Poznámka -

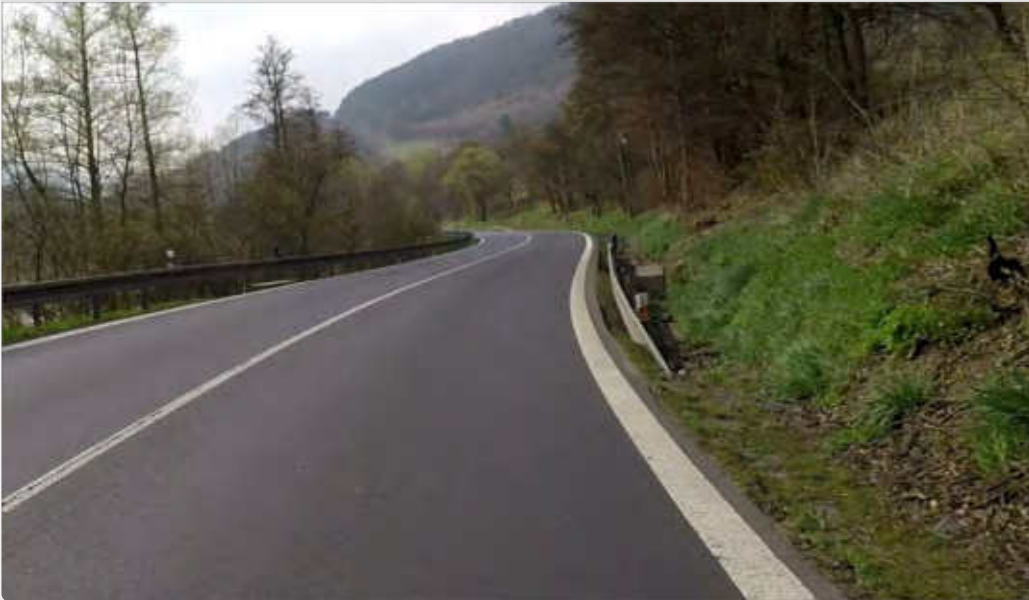
I/13 - Směr proti staničení | km 24,365 | Správa Karlovy Vary | 50,360676N, 13,080089E | ID 1113
Deficit přetrvává
Revize I. (2019)

Bezpečnostní deficit Zadržné zařízení
Kategorie 1× - Krátké svodidlo u příčného propustku
Závažnost rizika **Nizká**
Poznámka Krátké svodidlo před příčným propustkem v obou směrech. Délka svodidla ve směru jízdy je 4 m a v opačném směru je 8 m.

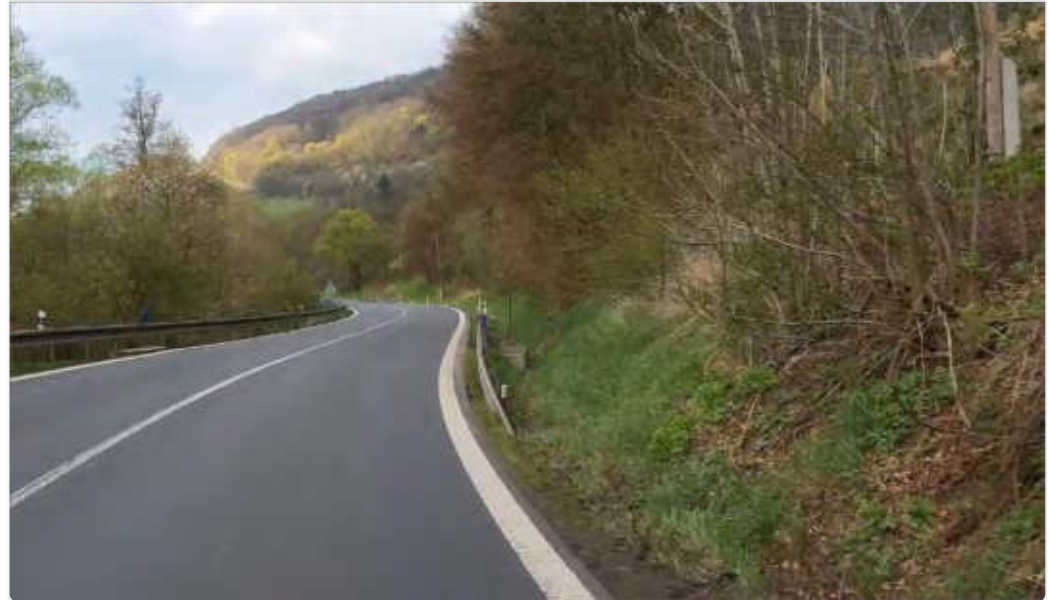
Bezpečnostní deficit Zadržné zařízení
Kategorie 1× - Krátké svodidlo u příčného propustku
Závažnost rizika **Nizká**
Poznámka Krátké svodidlo před příčným propustkem v obou směrech. Délka svodidla ve směru jízdy je 4 m a v opačném směru je 8 m.

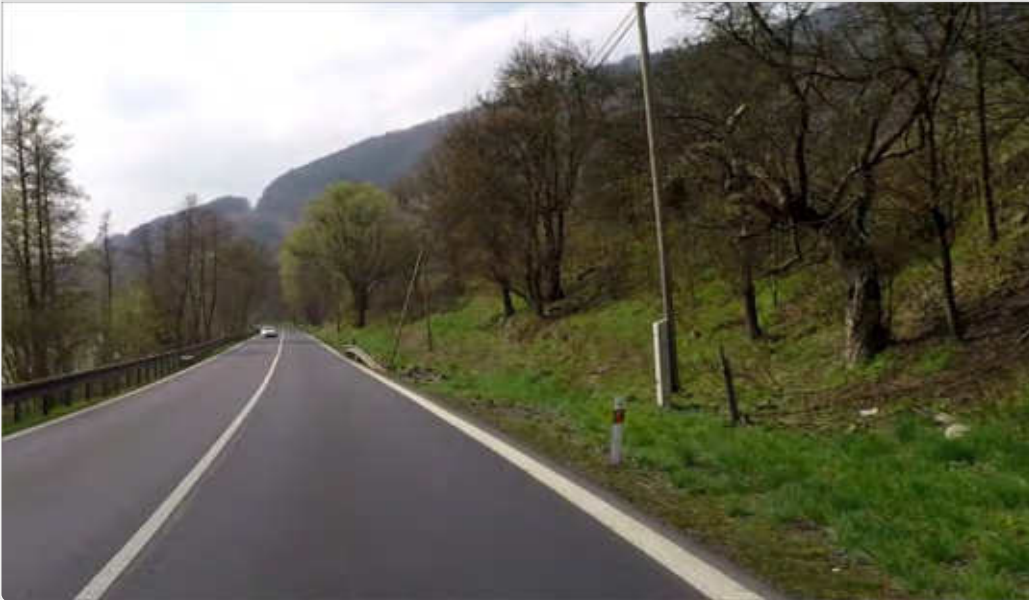
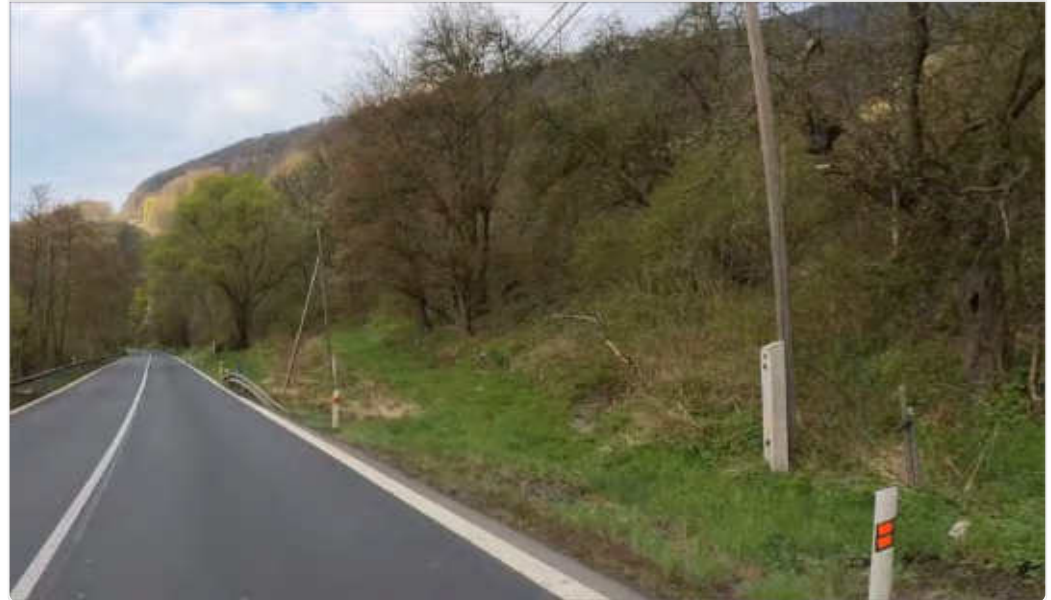
Bezpečnostní deficit Pevná překážka
Kategorie 1× - Sloupy el. vedení, VO apod.
Závažnost rizika Střední
Poznámka -

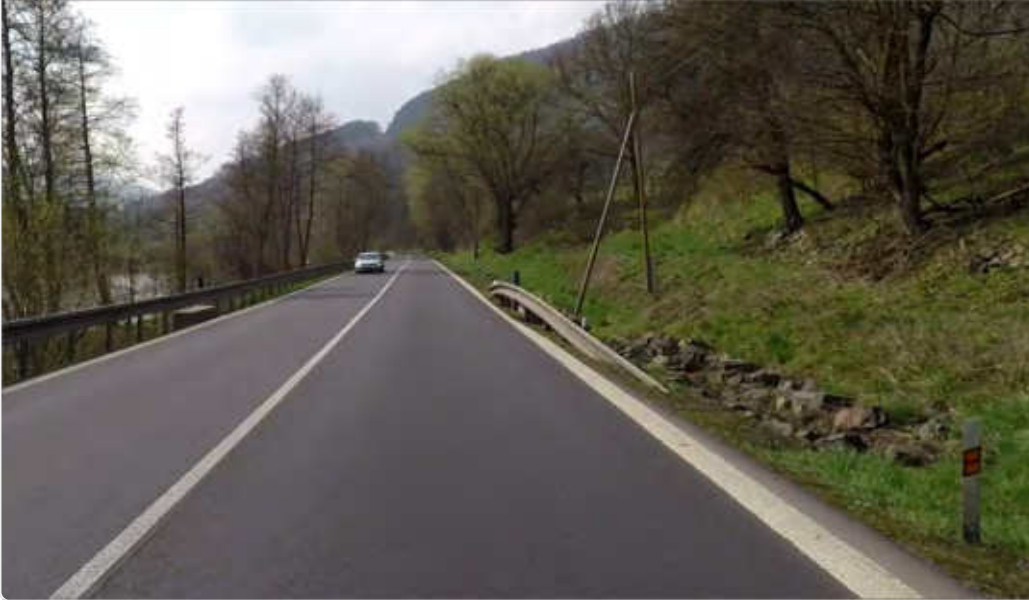
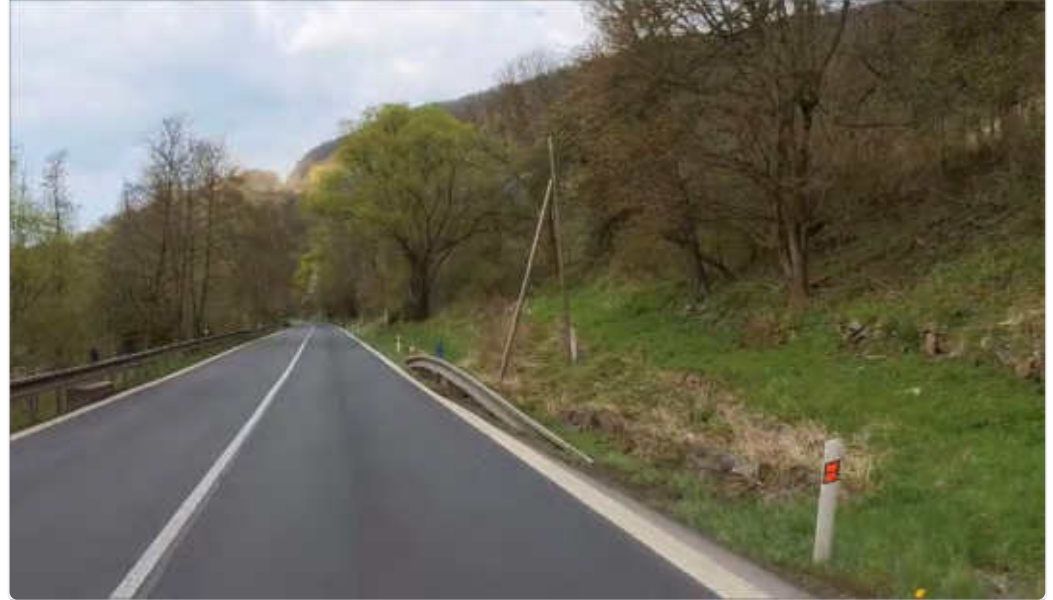
Bezpečnostní deficit Zádržné zařízení
Kategorie 1× - Krátké svodidlo před - pevnou překážkou
 1× - Krátké svodidlo u příčného propustku
Závažnost rizika **Střední**
Poznámka Krátké svodidlo před sloupem v obou směrech.

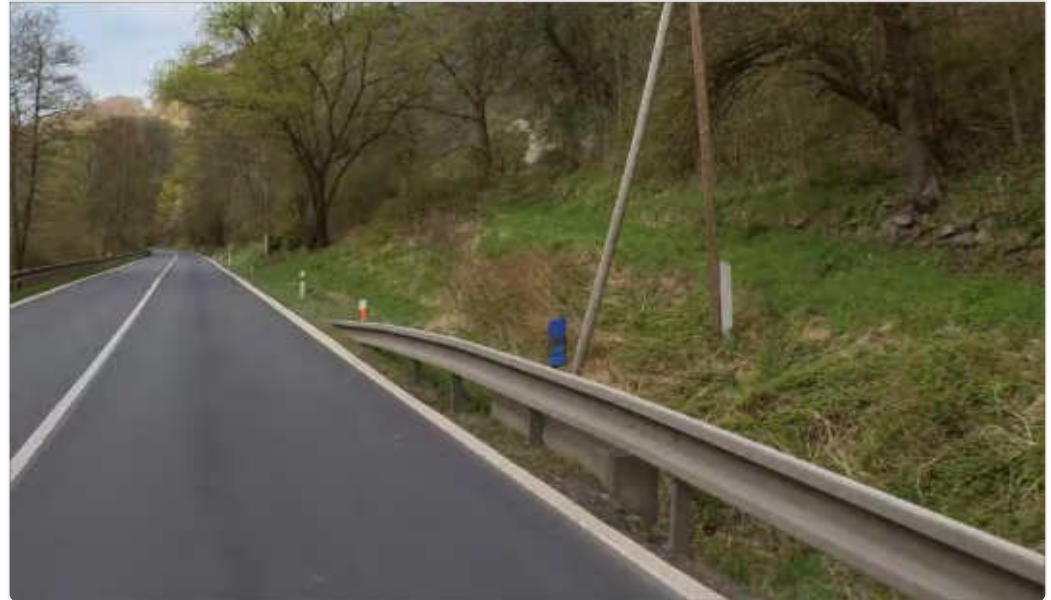
Bezpečnostní deficit	Pevná překážka
Kategorie	<input checked="" type="checkbox"/> 2x - Tuhé čelo trubního příčného propustku
Závažnost rizika	Nizká
Poznámka	Tuhá čela jsou neadekvátně ochráněna ocelovými svodidly. Při nárazu vozidla do svodidel, při kterém dojde k maximálnímu vychýlení, je identifikováno riziko v podobě nárazu do betonového čela příčného propustku.

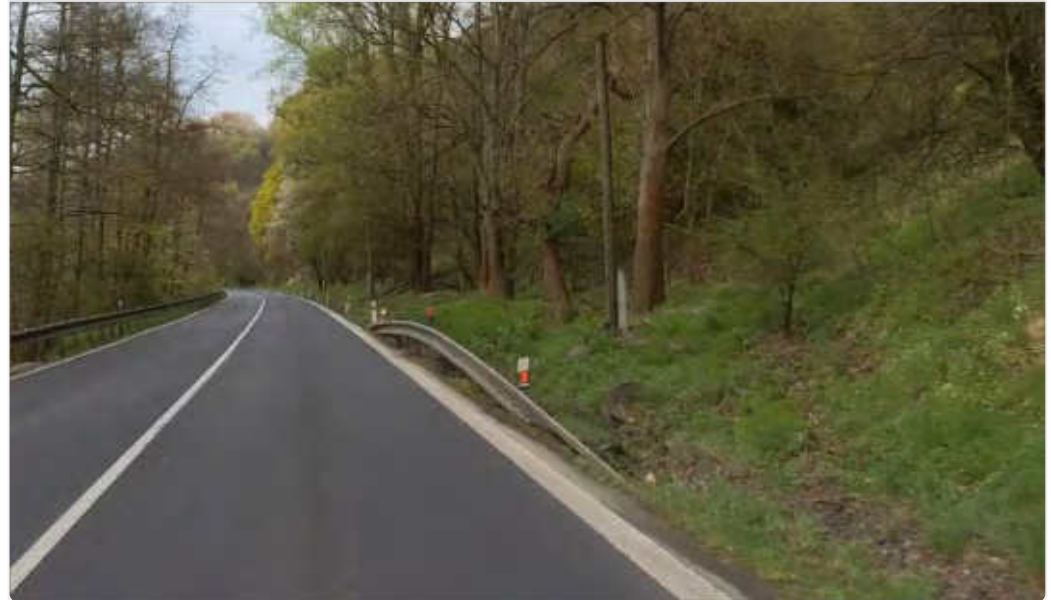
Bezpečnostní deficit Zádržné zařízení
Kategorie 1× - Krátké svodidlo před - pevnou překážkou
Závažnost rizika Nizká
Poznámka Krátké svodidlo před sloupem.

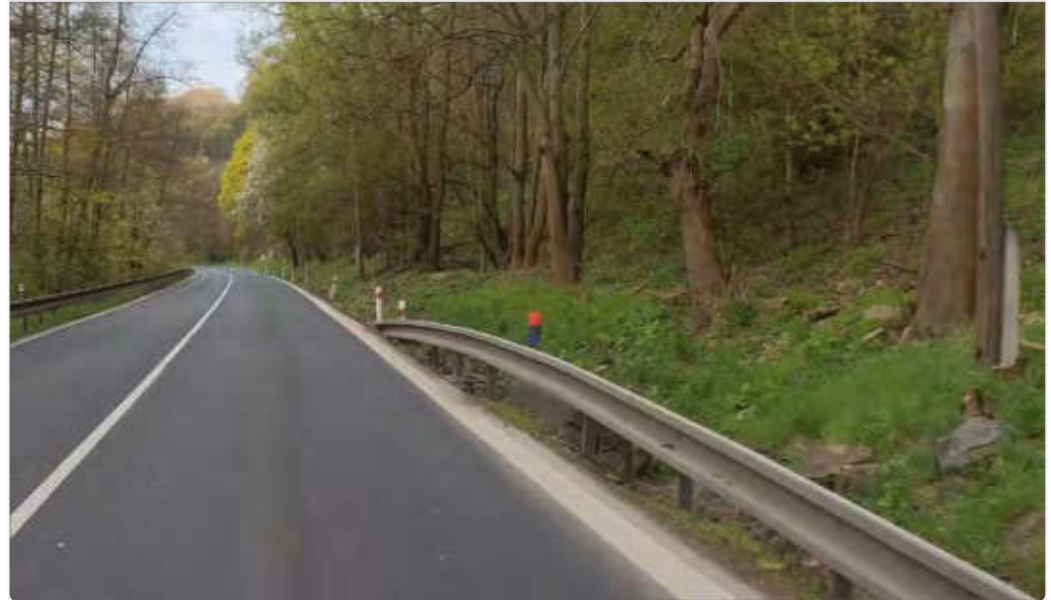
Bezpečnostní deficit Pevná překážka
Kategorie 2× - Tuhé čelo trubního příčného propustku
Závažnost rizika Nizká
Poznámka Tuhá čela jsou neadekvátně ochráněna ocelovými svodidly. Při nárazu vozidla do svodidel, při kterém dojde k maximálnímu vychýlení, je identifikováno riziko v podobě nárazu do betonového čela příčného propustku.

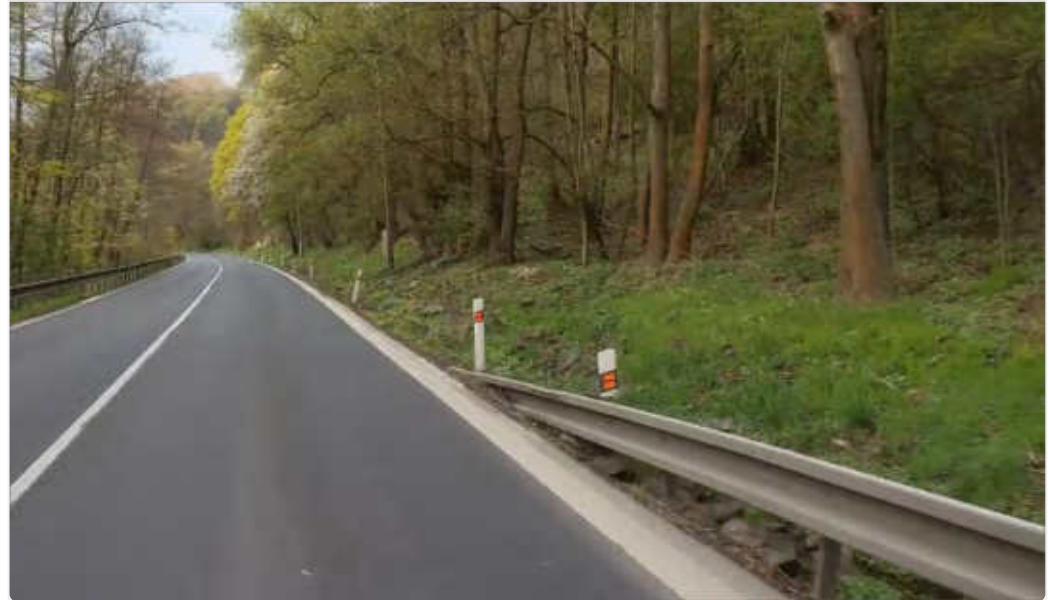
Bezpečnostní deficit Zadržné zařízení
Kategorie 1× - Neadekvátně realizovaný začátek / konec svodidel
Závažnost rizika Nizká
Poznámka Současné provedení není z pohledu nové koncepce začátku svodidel metodicky správně, avšak zároveň nepředstavuje deficit. Lze tedy níže uvedené sanační opatření chápat jako doporučení zhotovitelského týmu.

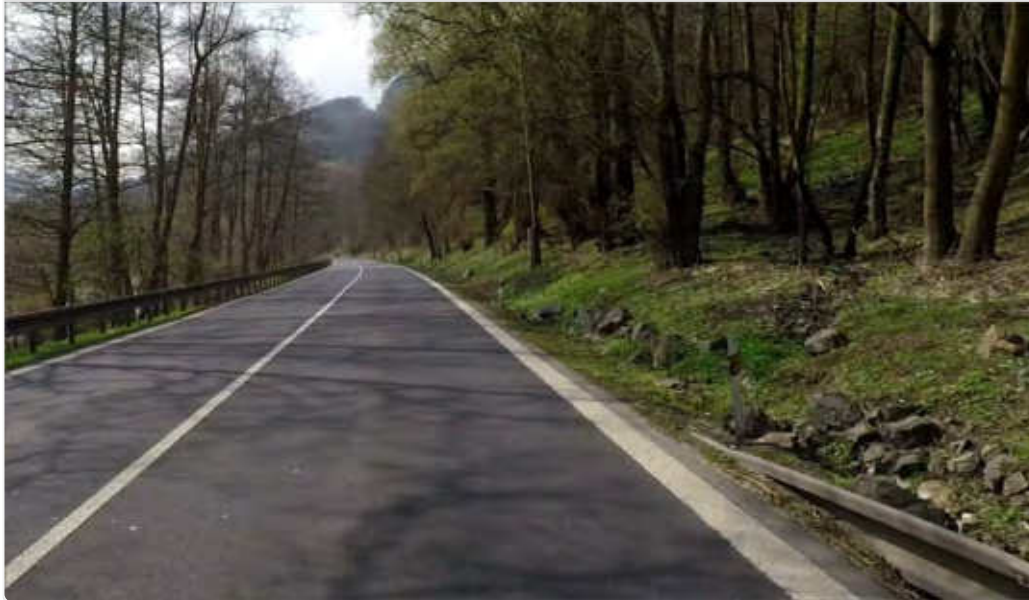
Bezpečnostní deficit Pevná překážka
Kategorie → 30 m - Pevný objekt (např. kámen, budova, komerční areál)
Závažnost rizika Nizká
Poznámka Kameny tvoří pevnou překážku.

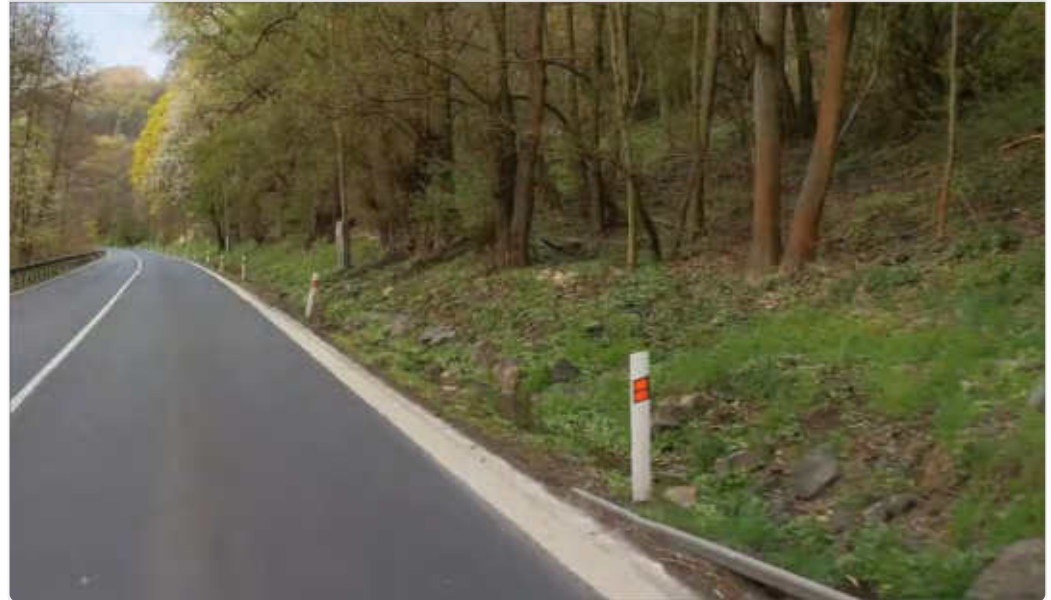
Bezpečnostní deficit Pevná překážka
Kategorie → 30 m - Pevný objekt (např. kámen, budova, komerční areál)
Závažnost rizika Nizká
Poznámka Kameny tvoří pevnou překážku.

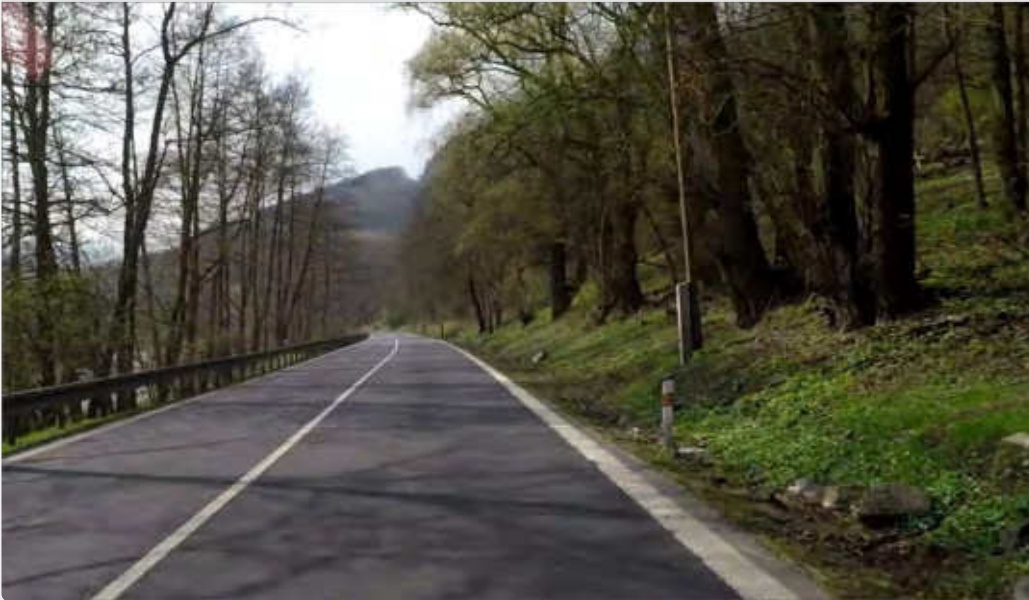
Bezpečnostní deficit	Pevná překážka
Kategorie	<input checked="" type="checkbox"/> 365 m - Sloupy el. vedení, VO apod. <input checked="" type="checkbox"/> 1× - Strom <input checked="" type="checkbox"/> 2× - Tuhé čelo trubního příčného propustku
Závažnost rizika	Vysoká
Poznámka	-

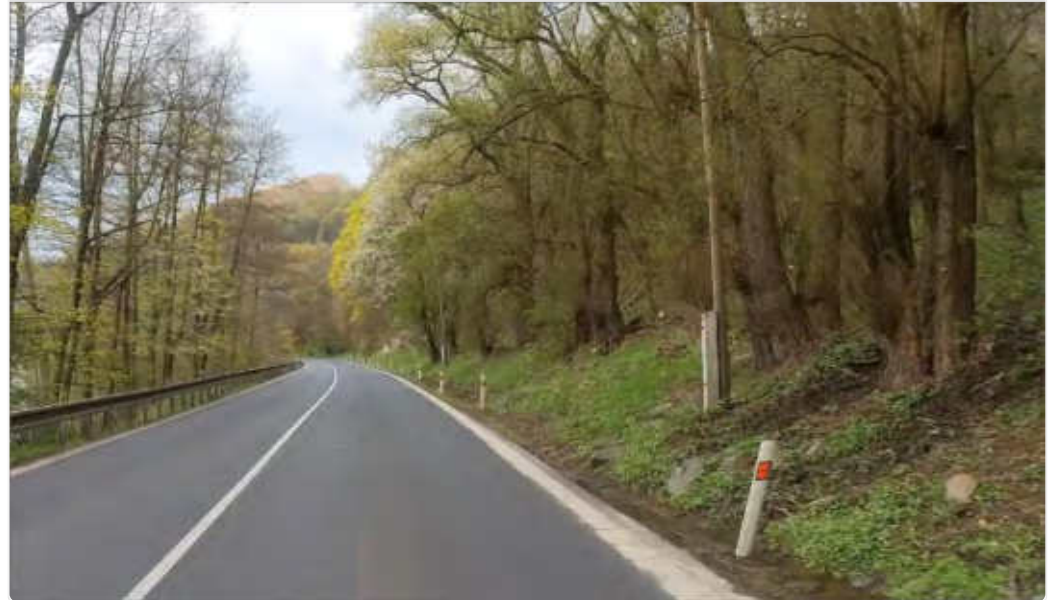
Bezpečnostní deficit	Pevná překážka
Kategorie	<input checked="" type="checkbox"/> 365 m - Sloupy el. vedení, VO apod. <input checked="" type="checkbox"/> 1× - Strom <input checked="" type="checkbox"/> 2× - Tuhé čelo trubního příčného propustku
Závažnost rizika	Vysoká
Poznámka	-

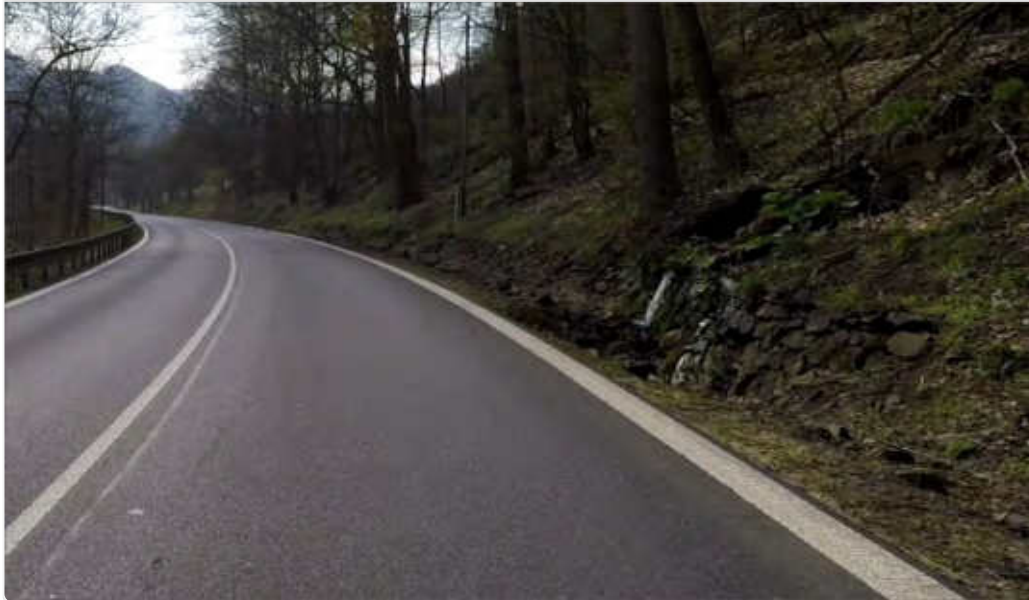
Bezpečnostní deficit Pevná překážka
Kategorie 1× - Tuhé čelo propustku
Závažnost rizika **Střední**
Poznámka -
