PŘÍLOHA 2.1

**Vyhodnocení identifikovaných dopravně-bezpečnostních deficitů
v rámci první a druhé revizní BI PK z roku 2019 a 2022**

I/13

km 0,000 – 27,069

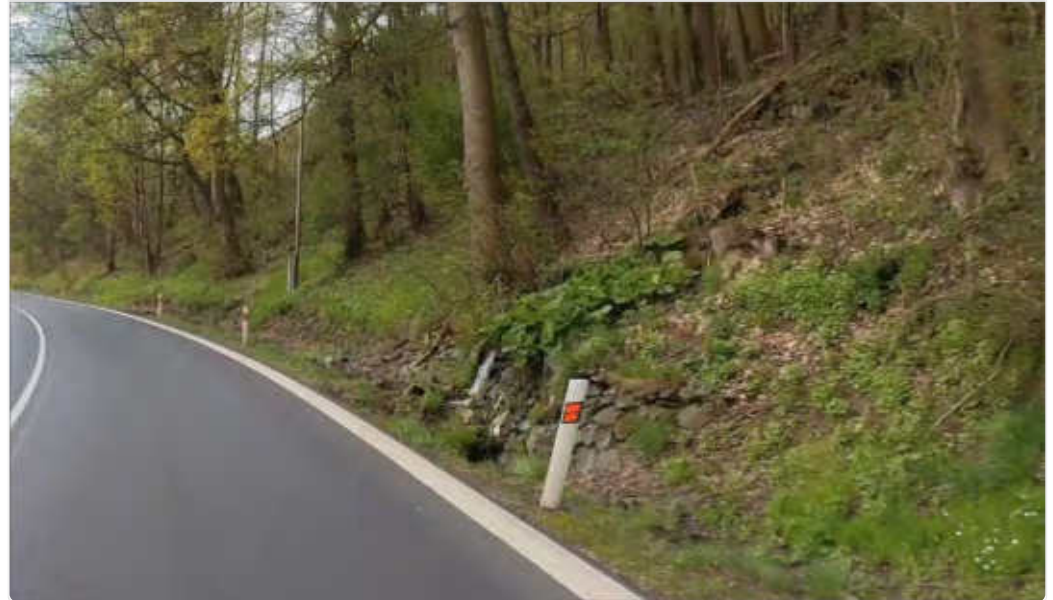
Bezpečnostní deficit Pevná překážka
Kategorie 1× - Tuhé čelo propustku
Závažnost rizika **Střední**
Poznámka -

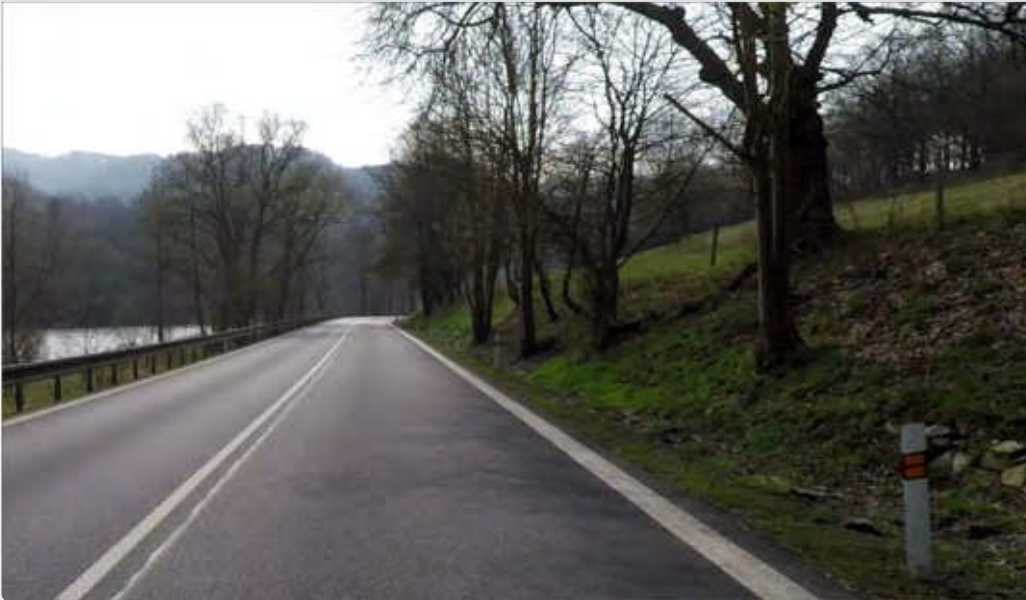
Bezpečnostní deficit Pevná překážka
Kategorie

100 m - Stromy, vzrostlá zeleň
Závažnost rizika **Vysoká**
Poznámka -

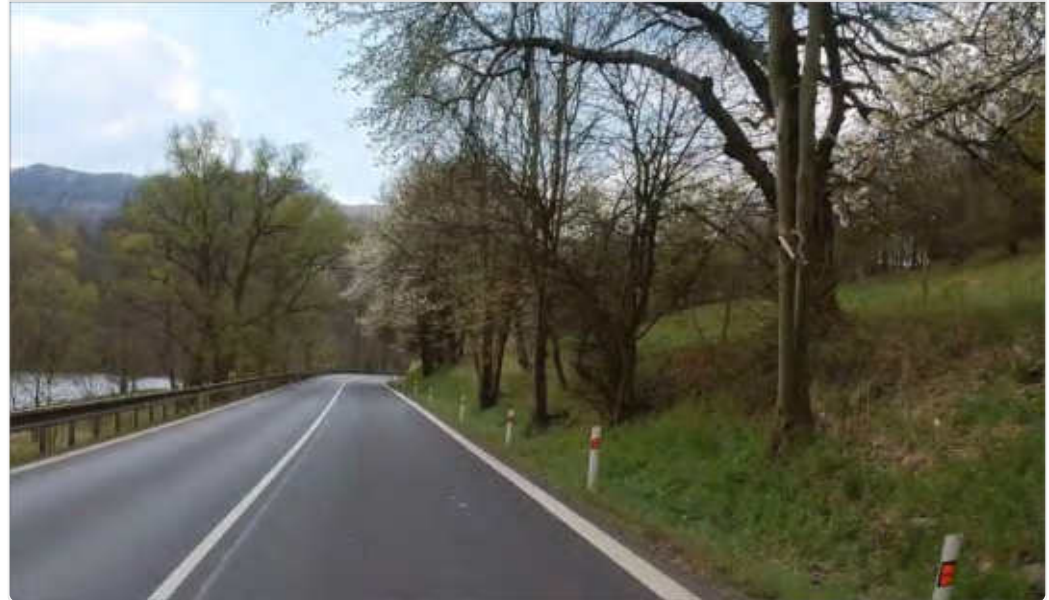
Bezpečnostní deficit Pevná překážka
Kategorie

100 m - Stromy, vzrostlá zeleň
Závažnost rizika **Vysoká**
Poznámka -

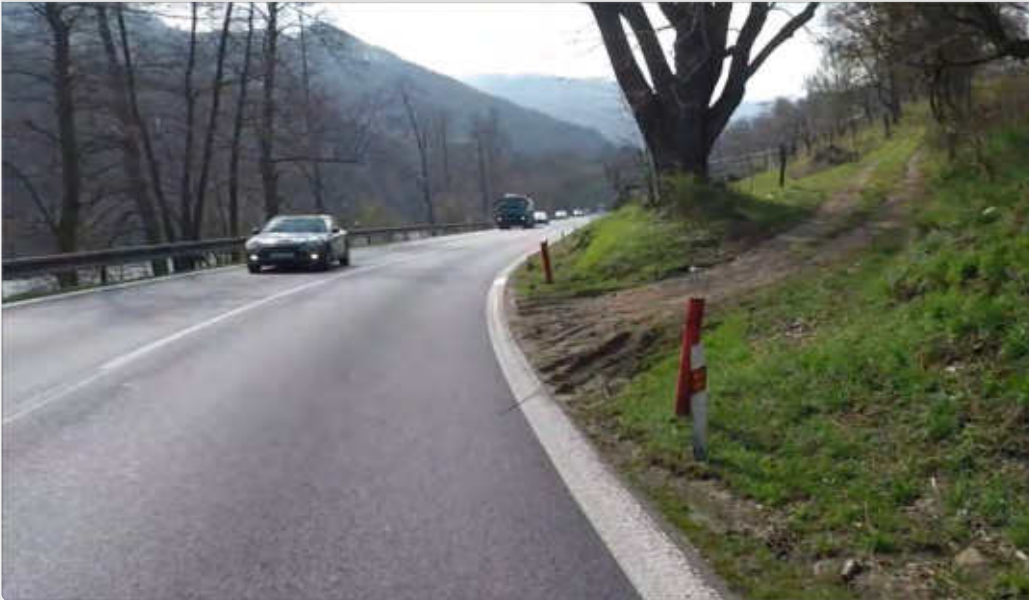
Bezpečnostní deficit Sjezd / samostatný sjezd / parkoviště
Kategorie 1× - Neadekvátní dopravní zařízení
Závažnost rizika **Nizká**
Poznámka Nevhodné umístění DZ Z 11g u nevýznamného sjezdu.

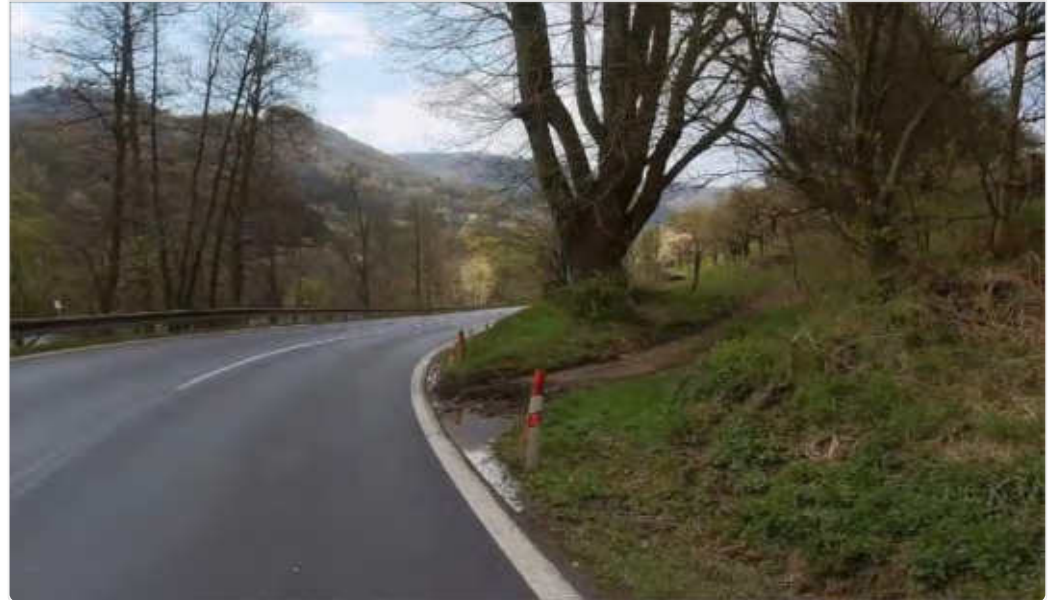
Bezpečnostní deficit Sjezd / samostatný sjezd / parkoviště
Kategorie 1× - Neadekvátní dopravní zařízení
Závažnost rizika **Nizká**
Poznámka Nevhodné umístění DZ Z 11g u nevýznamného sjezdu.

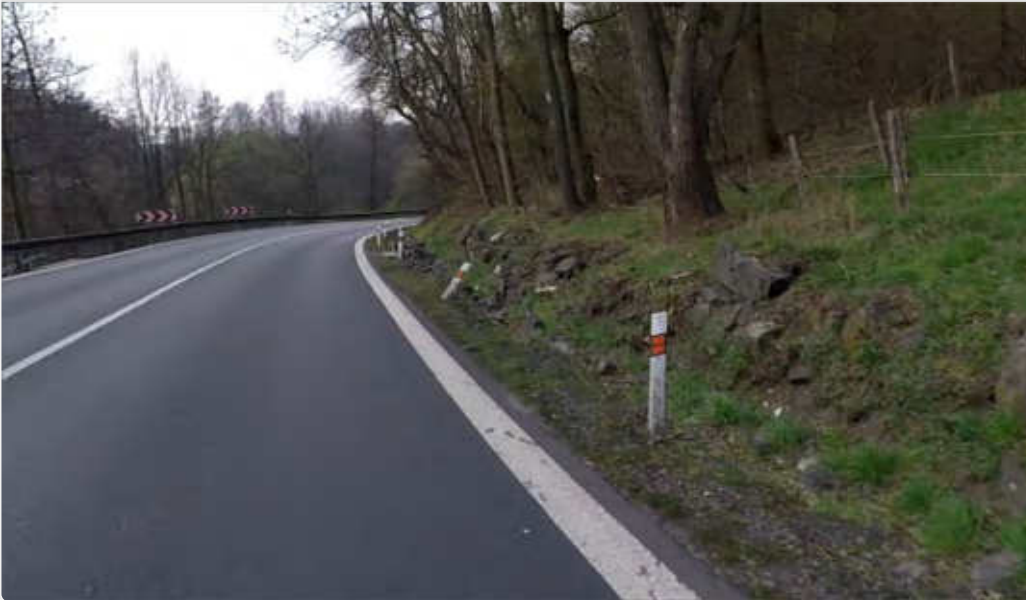
Bezpečnostní deficit	Pevná překážka
Kategorie	☞ 30 m - Členitý povrch skalní stěny
Závažnost rizika	Střední
Poznámka	-

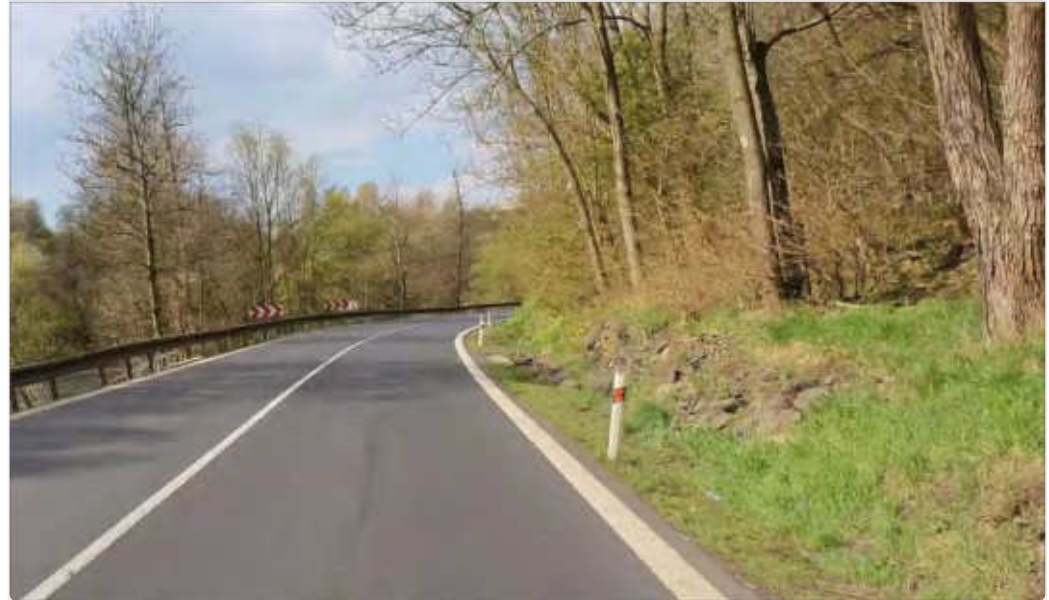
Bezpečnostní deficit	Pevná překážka
Kategorie	☞ 30 m - Členitý povrch skalní stěny
Závažnost rizika	Střední
Poznámka	-

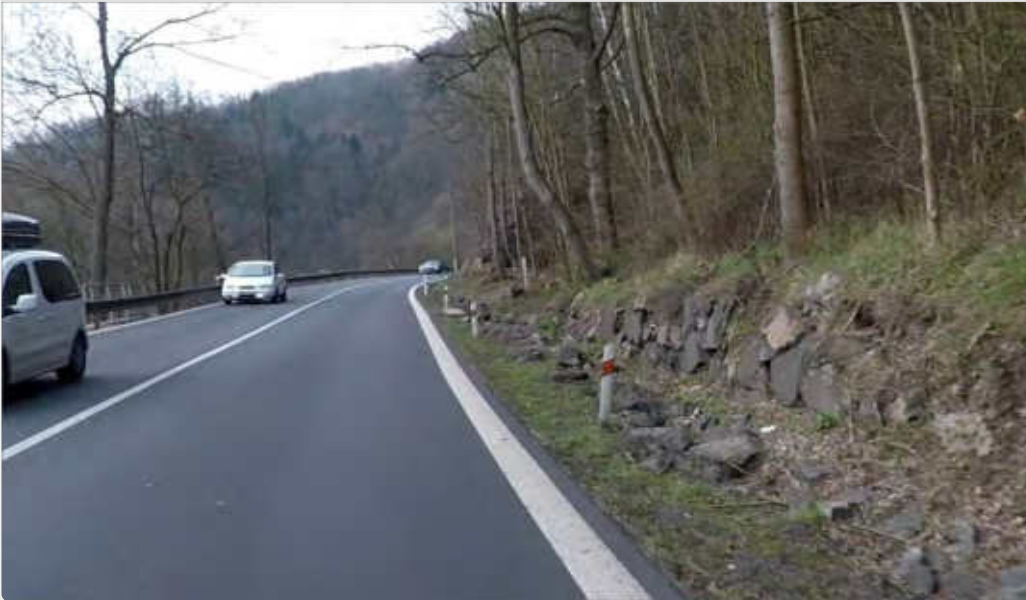
Bezpečnostní deficit	Pevná překážka
Kategorie	<input type="checkbox"/> 200 m - Členitý povrch skalní stěny <input type="checkbox"/> 220 m - Sloupy el. vedení, VO apod. <input type="checkbox"/> 220 m - Stromy, vzrostlá zeleň
Závažnost rizika	Vysoká
Poznámka	-

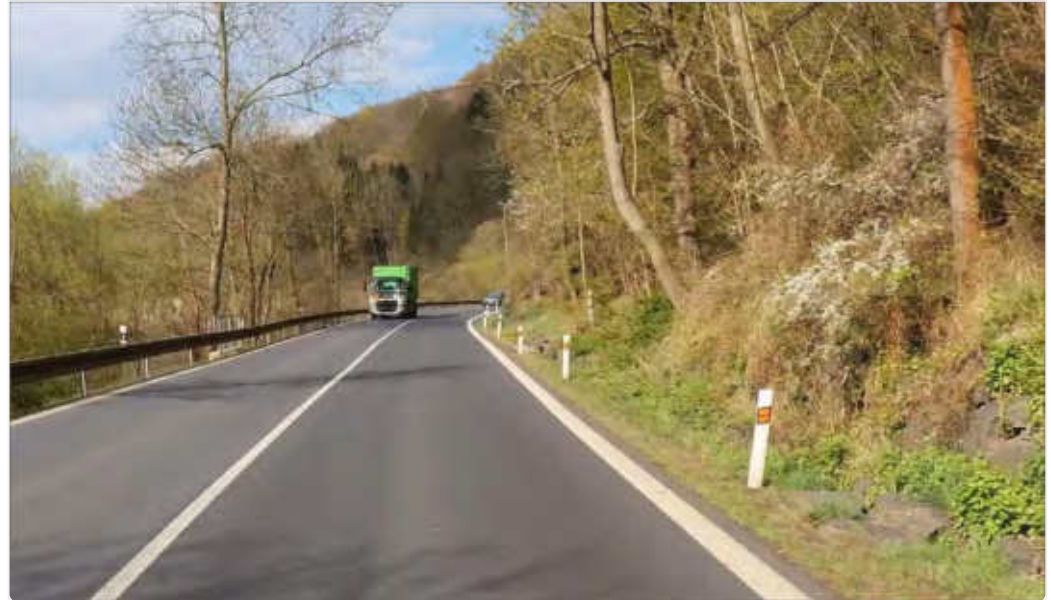
Bezpečnostní deficit	Pevná překážka
Kategorie	<input type="checkbox"/> 200 m - Členitý povrch skalní stěny <input type="checkbox"/> 220 m - Sloupy el. vedení, VO apod. <input type="checkbox"/> 160 m - Stromy, vzrostlá zeleň
Závažnost rizika	Vysoká
Poznámka	-

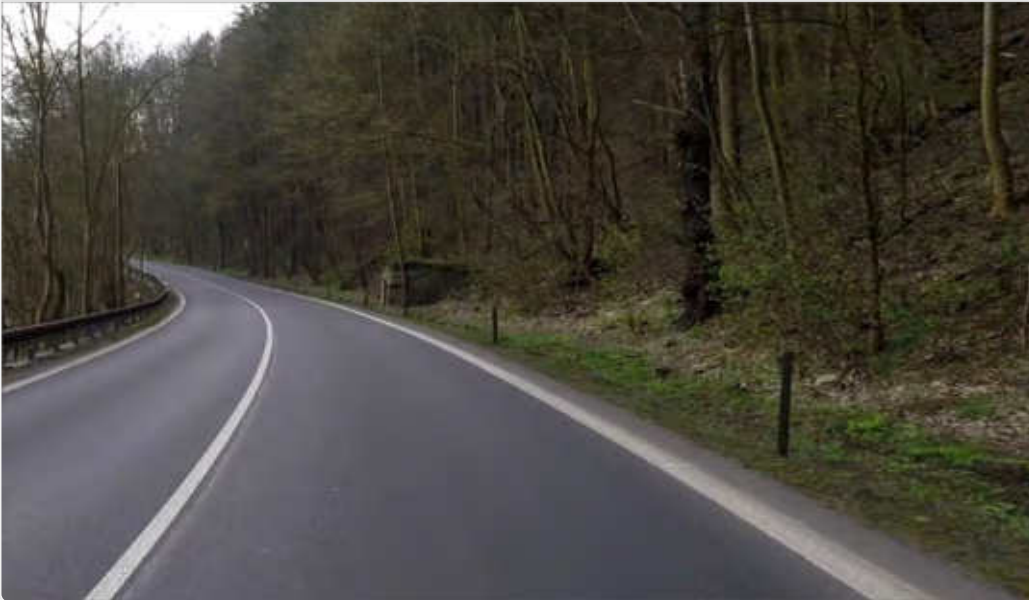
Bezpečnostní deficit	Pevná překážka
Kategorie	<input checked="" type="checkbox"/> 1× - Pevný objekt (např. kámen, budova, komerční areál) <input checked="" type="checkbox"/> 230 m - Stromy, vzrostlá zeleň
Závažnost rizika	Vysoká
Poznámka	Kamenný objekt tvoří pevnou překážku.

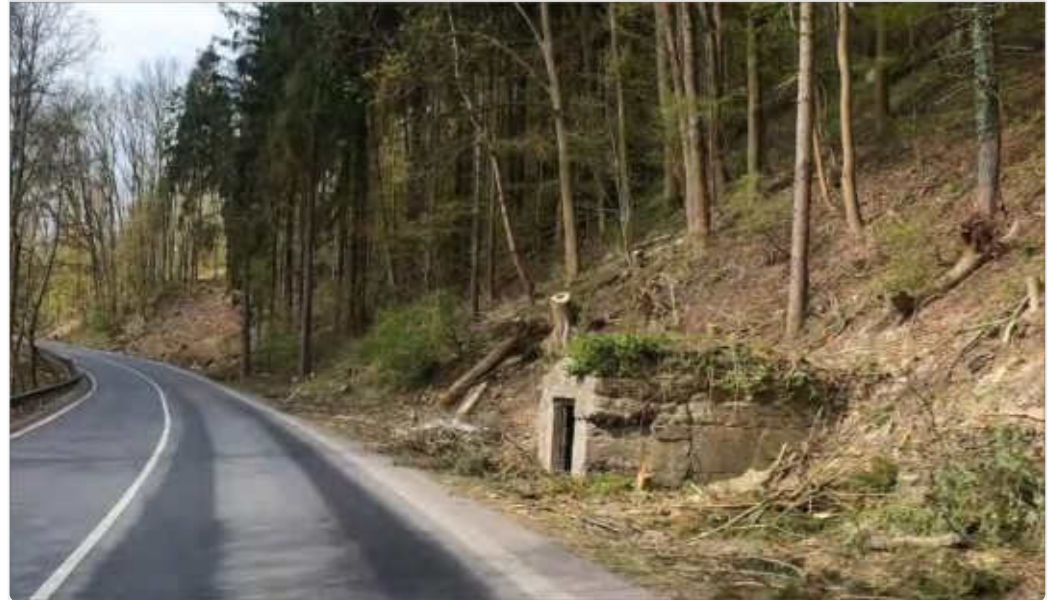
Bezpečnostní deficit	Pevná překážka
Kategorie	<input checked="" type="checkbox"/> 140 m - Neadekvátně seříznutý pařez <input checked="" type="checkbox"/> 1× - Pevný objekt (např. kámen, budova, komerční areál) <input checked="" type="checkbox"/> 1× - Strom
Závažnost rizika	Vysoká
Poznámka	Kamenný objekt tvoří pevnou překážku.

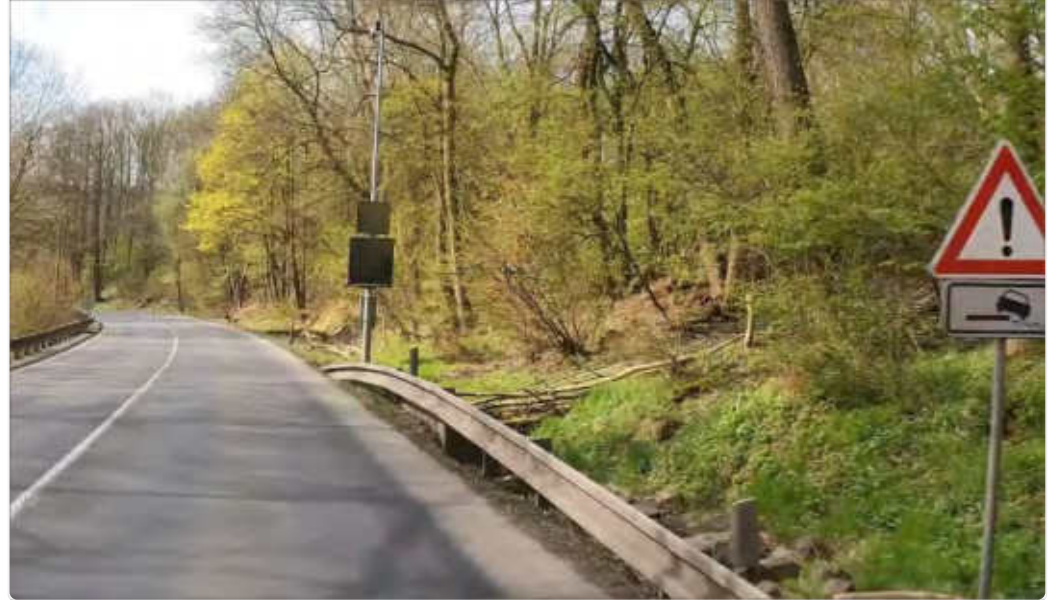
Bezpečnostní deficit Pevná překážka
Kategorie 1x - Tuhé čelo trubního příčného propustku
Závažnost rizika Střední
Poznámka Tuhá čela jsou neadekvátně ochráněna ocelovými svodidly. Při nárazu vozidla do svodidel, při kterém dojde k maximálnímu vychýlení, je identifikováno riziko v podobě nárazu do betonového čela příčného propustku.

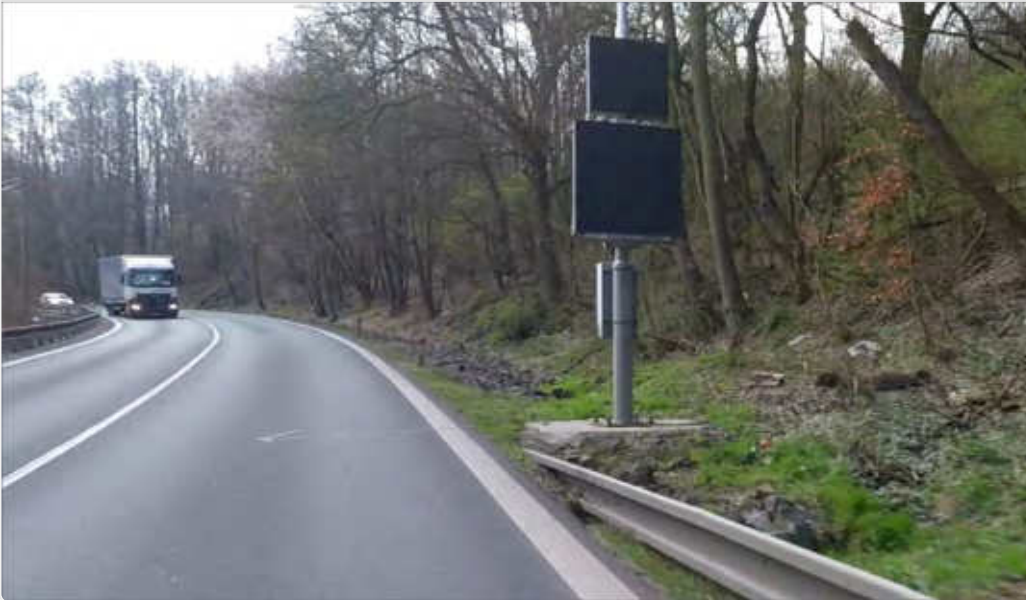
Bezpečnostní deficit Pevná překážka
Kategorie 1× - Dopravní značení na nedeformovatelné konstrukci
Závažnost rizika Střední
Poznámka Riziko zejména pro vozidla jedoucí v protisměru.

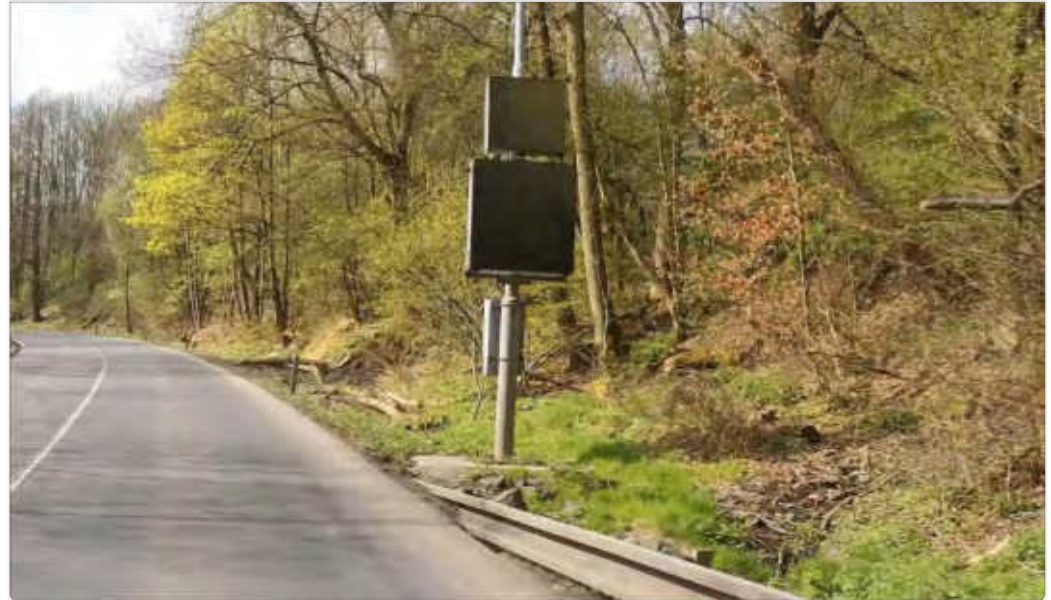
Bezpečnostní deficit Pevná překážka
Kategorie 1× - Dopravní značení na nedeformovatelné konstrukci
Závažnost rizika Střední
Poznámka Riziko zejména pro vozidla jedoucí v protisměru.

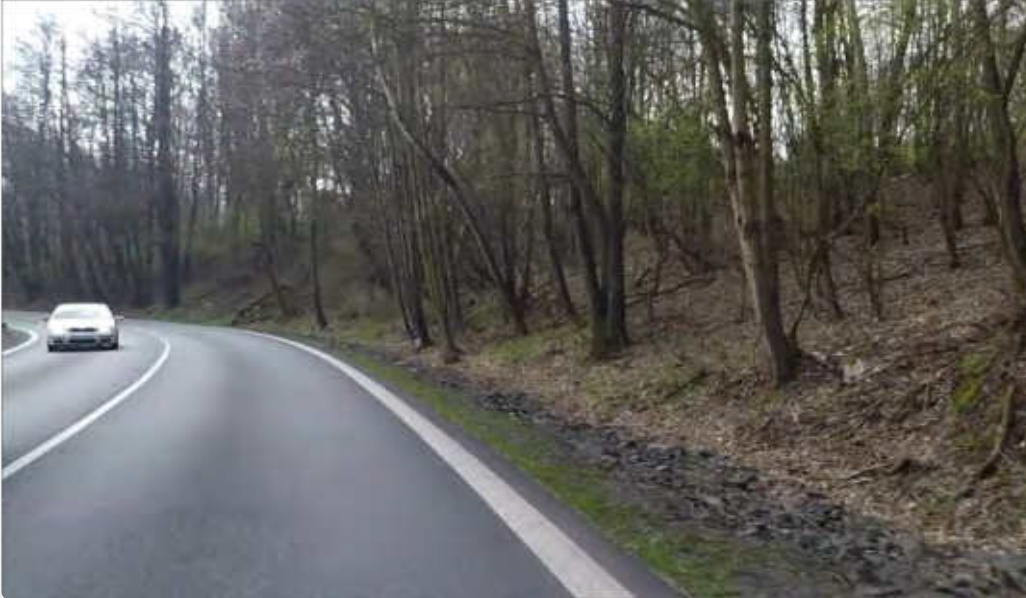
I/13 - Směr proti staničení | km 22,280 | Správa Karlovy Vary | 50,346451N, 13,066019E | ID 1181
Deficit přetrvává
Revize I. (2019)

Bezpečnostní deficit	Pevná překážka
Kategorie	☞ 130 m - Stromy, vzrostlá zeleň
Závažnost rizika	Vysoká
Poznámka	-

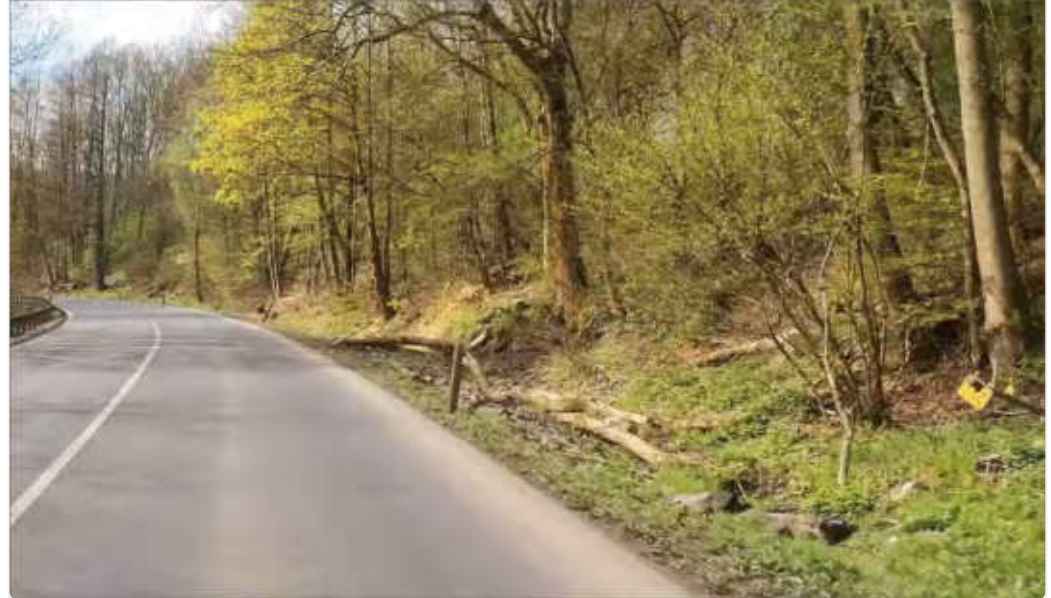
Změna deficitu
Revize II. (2022)

Bezpečnostní deficit	Pevná překážka
Kategorie	☞ 5 m - Neadekvátně seříznutý pařez ☞ 130 m - Stromy, vzrostlá zeleň
Závažnost rizika	Vysoká
Poznámka	-

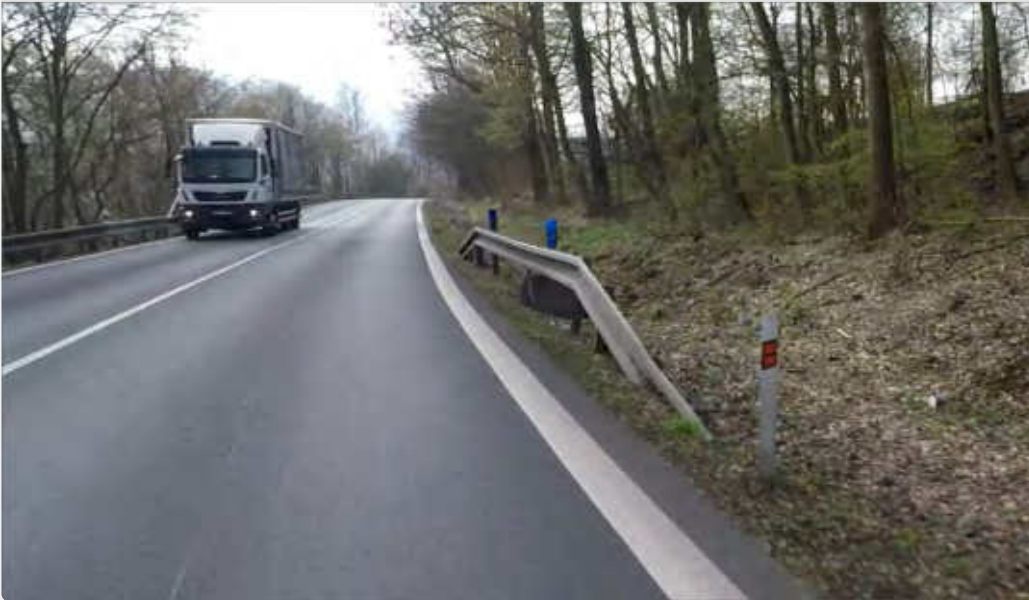
I/13 - Směr proti staničení | km 22,081 | Správa Karlovy Vary | 50,344707N, 13,066150E | ID 1183
Deficit přetrvává
Revize I. (2019)

Bezpečnostní deficit Zadržné zařízení
Kategorie 2× - Krátký výškový náběh svodidla
Závažnost rizika **Střední**
Poznámka Krátké výškové náběhy na obou koncích svodidla.

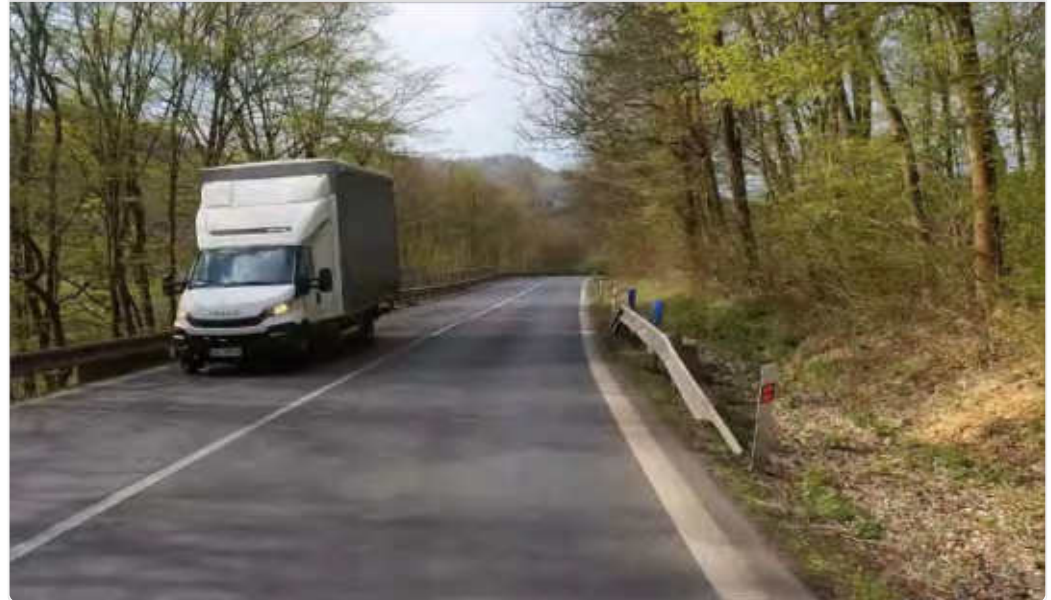
Deficit přetrvává
Revize II. (2022)

Bezpečnostní deficit Zadržné zařízení
Kategorie 2× - Krátký výškový náběh svodidla
Závažnost rizika **Střední**
Poznámka Krátké výškové náběhy na obou koncích svodidla.

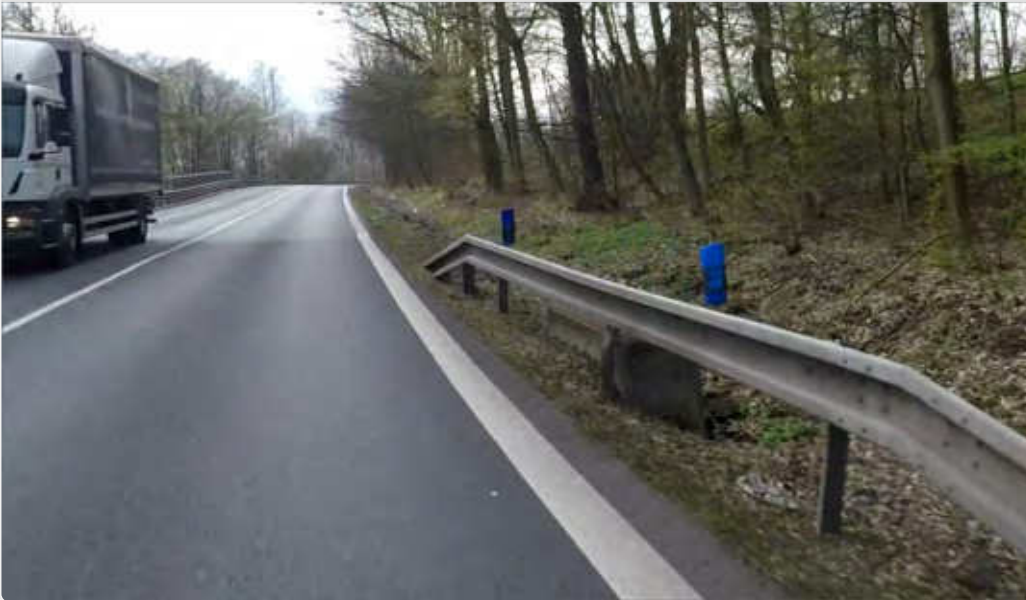
I/13 - Směr proti staničení | km 22,080 | Správa Karlovy Vary | 50,344700N, 13,066143E | ID 3672
Nově evidováno
Revize I. (2019)

Bezpečnostní deficit	Pevná překážka
Kategorie	<input checked="" type="checkbox"/> 2× - Tuhé čelo trubního příčného propustku
Závažnost rizika	Střední
Poznámka	Tuhá čela jsou neadekvátně ochráněna ocelovými svodidly. Při nárazu vozidla do svodidel, při kterém dojde k maximálnímu vychýlení, je identifikováno riziko v podobě nárazu do betonového čela příčného propustku

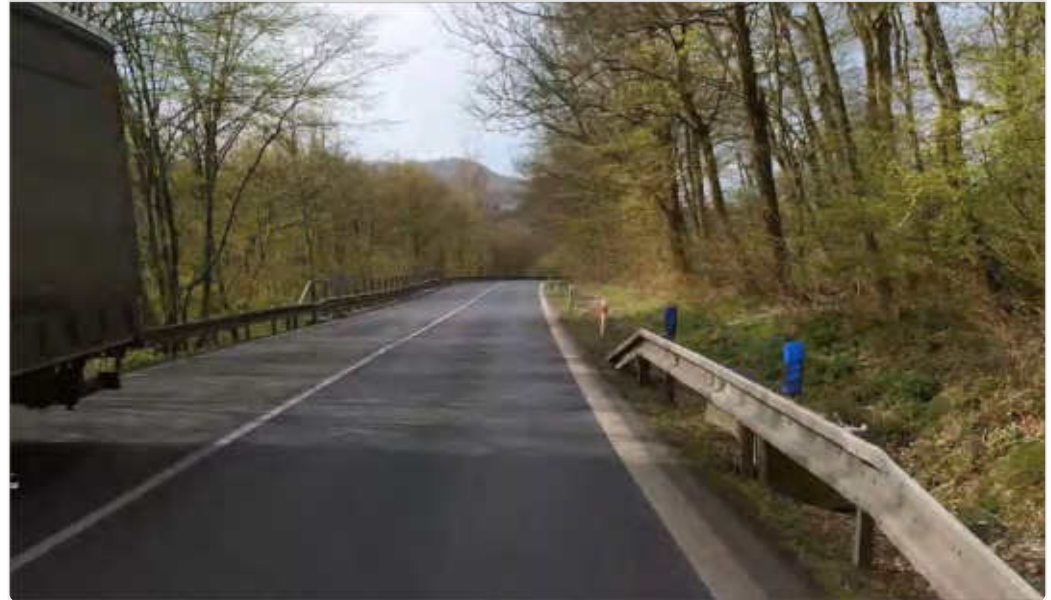
Deficit přetrvává
Revize II. (2022)

Bezpečnostní deficit	Pevná překážka
Kategorie	<input checked="" type="checkbox"/> 2× - Tuhé čelo trubního příčného propustku
Závažnost rizika	Střední
Poznámka	Tuhá čela jsou neadekvátně ochráněna ocelovými svodidly. Při nárazu vozidla do svodidel, při kterém dojde k maximálnímu vychýlení, je identifikováno riziko v podobě nárazu do betonového čela příčného propustku

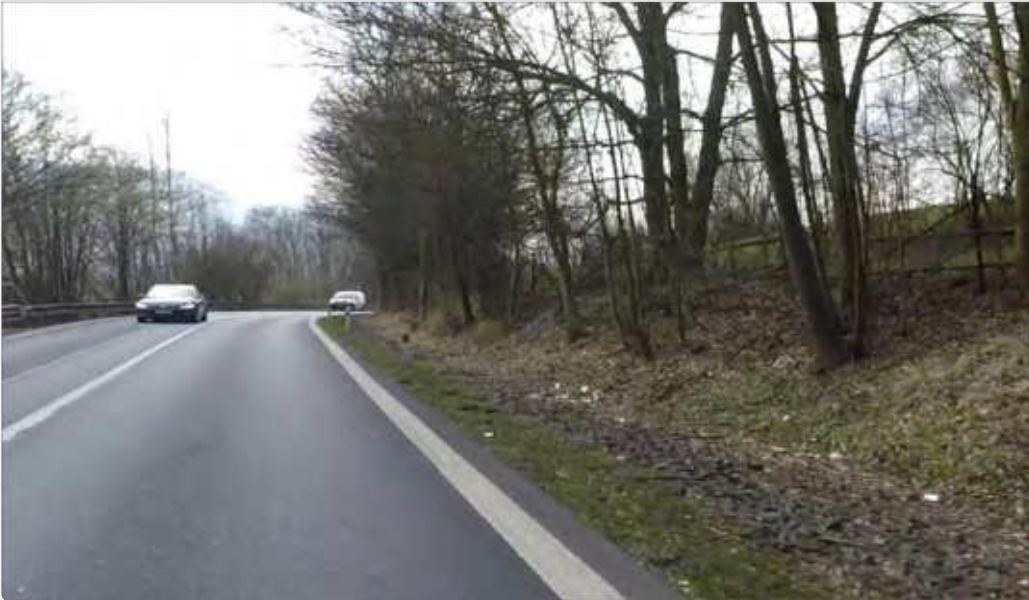
I/13 - Směr proti staničení | km 22,010 | Správa Karlovy Vary | 50,344131N, 13,065736E | ID 1186
Deficit přetrvává
Revize I. (2019)

Bezpečnostní deficit Pevná překážka
Kategorie ☞ 70 m - Stromy, vzrostlá zeleň
Závažnost rizika **Nizká**
Poznámka Stromy, vzrostlá zeleň se nachází nad úrovní nivelety PK.

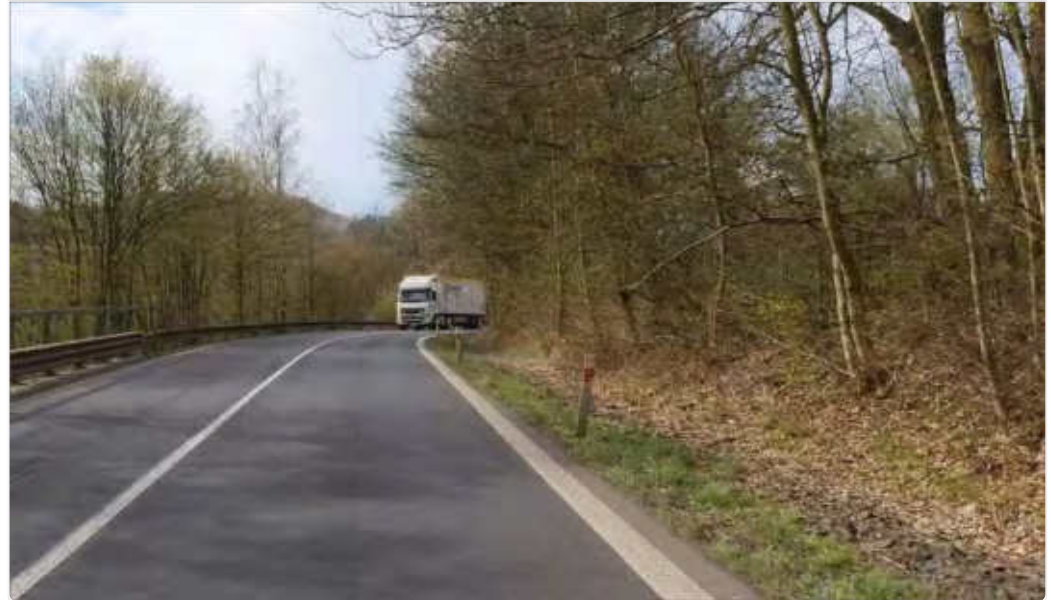
Deficit přetrvává
Revize II. (2022)

Bezpečnostní deficit Pevná překážka
Kategorie ☞ 70 m - Stromy, vzrostlá zeleň
Závažnost rizika **Nizká**
Poznámka Stromy, vzrostlá zeleň se nachází nad úrovní nivelety PK.

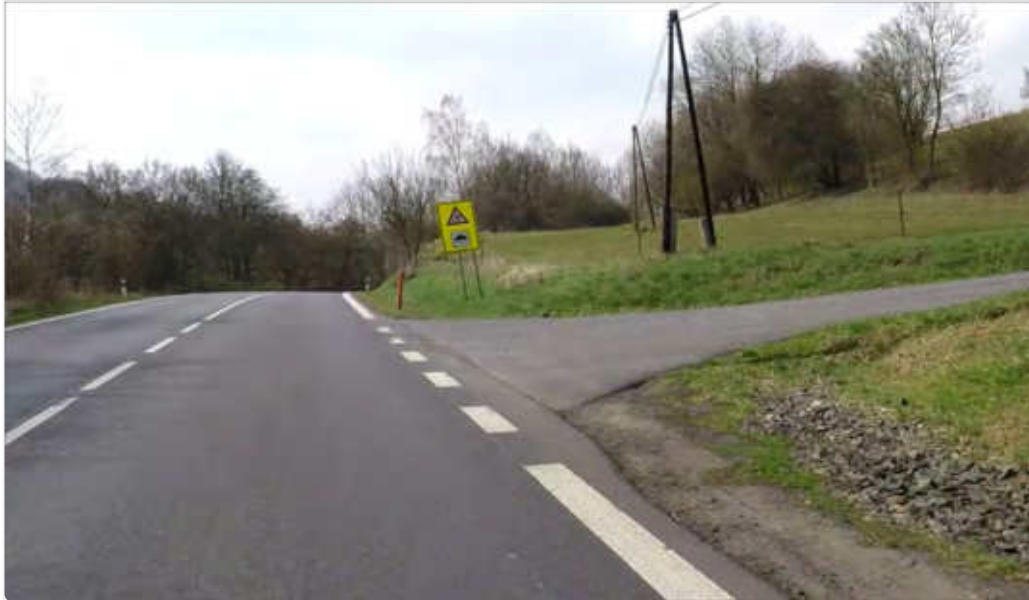
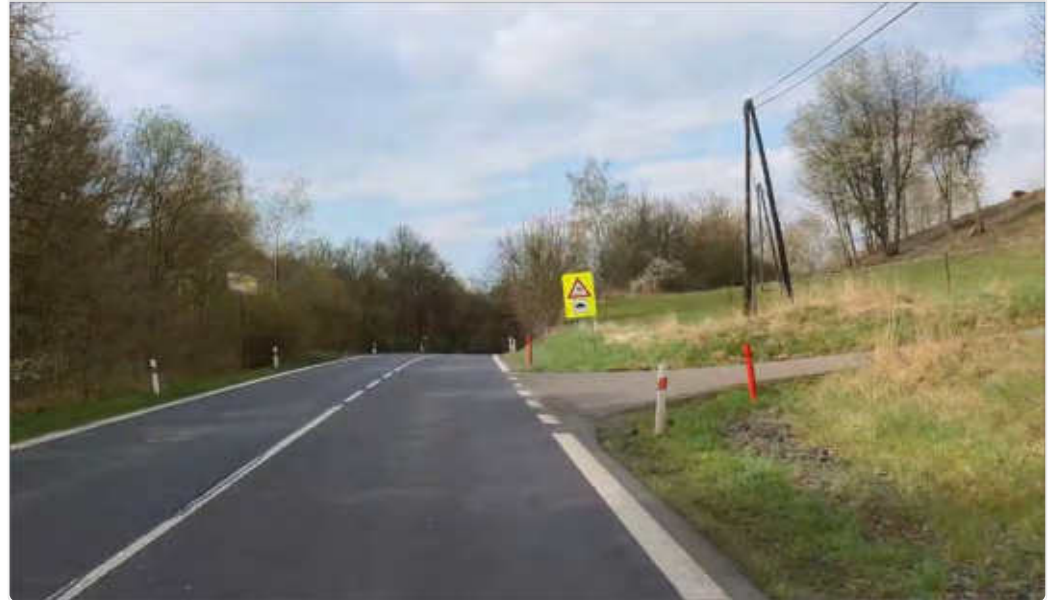
I/13 - Směr proti staničení | km 21,898 | Správa Karlovy Vary | 50,343361N, 13,064770E | ID 1192
Změna deficitu
Revize I. (2019)

Bezpečnostní deficit	Sjezd / samostatný sjezd / parkoviště
Kategorie	<input checked="" type="checkbox"/> 1× - Neadekvátní dopravní zařízení
	<input checked="" type="checkbox"/> 1× - Neadekvátní provedení, resp. umístění VDZ
Závažnost rizika	Nizká
Poznámka	Chybné provedení VDZ v místě sjezdu a VDZ oddělující jízdní pruhy. Nevhodné umístění DZ Z 11g u nevýznamného sjezdu.

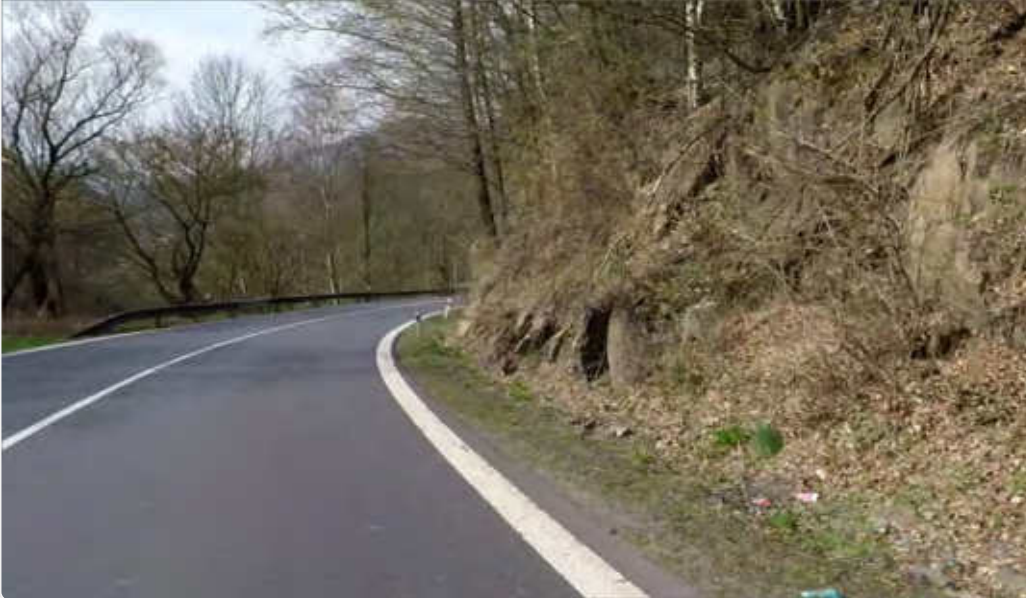
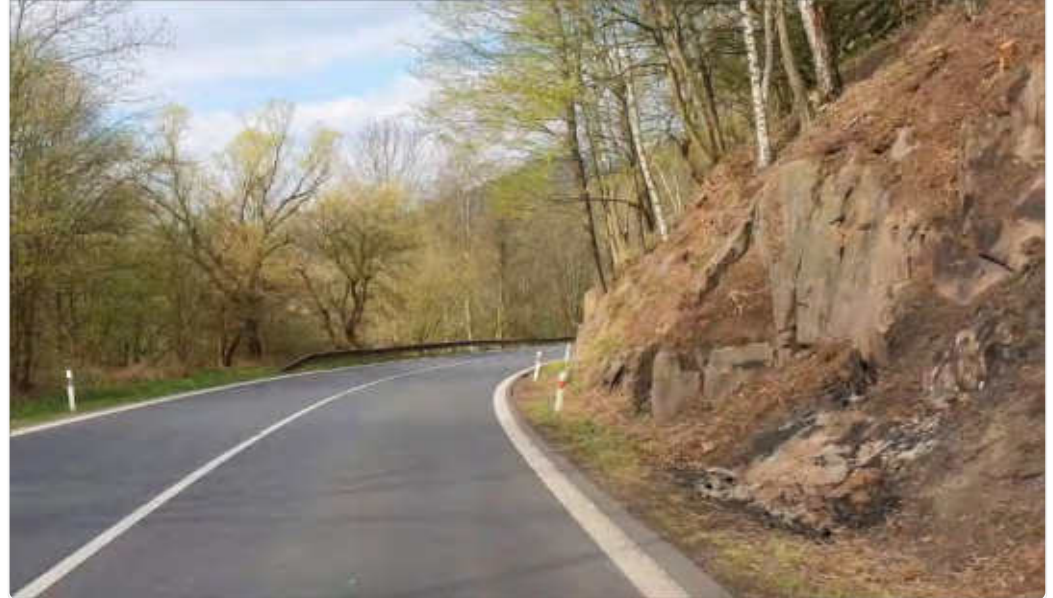
I/13 - Směr proti staničení | km 21,782 | Správa Karlovy Vary | 50,342823N, 13,063359E | ID 1204
Deficit přetrvává
Revize I. (2019)

Bezpečnostní deficit Pevná překážka
Kategorie ☞ 30 m - Členitý povrch skalní stěny
Závažnost rizika **Střední**
Poznámka -

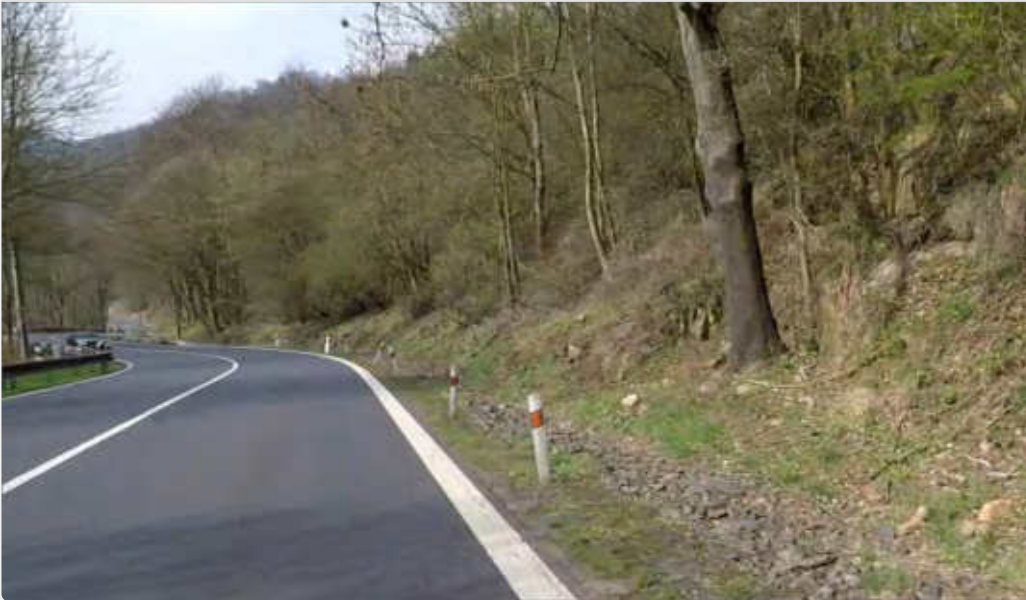
I/13 - Směr proti staničení | km 21,717 | Správa Karlovy Vary | 50,342808N, 13,062556E | ID 1208
Deficit přetrvává
Revize I. (2019)

Bezpečnostní deficit Pevná překážka
Kategorie 1x - Strom
Závažnost rizika **Nizká**
Poznámka Strom se nachází nad úrovní nivelety PK.

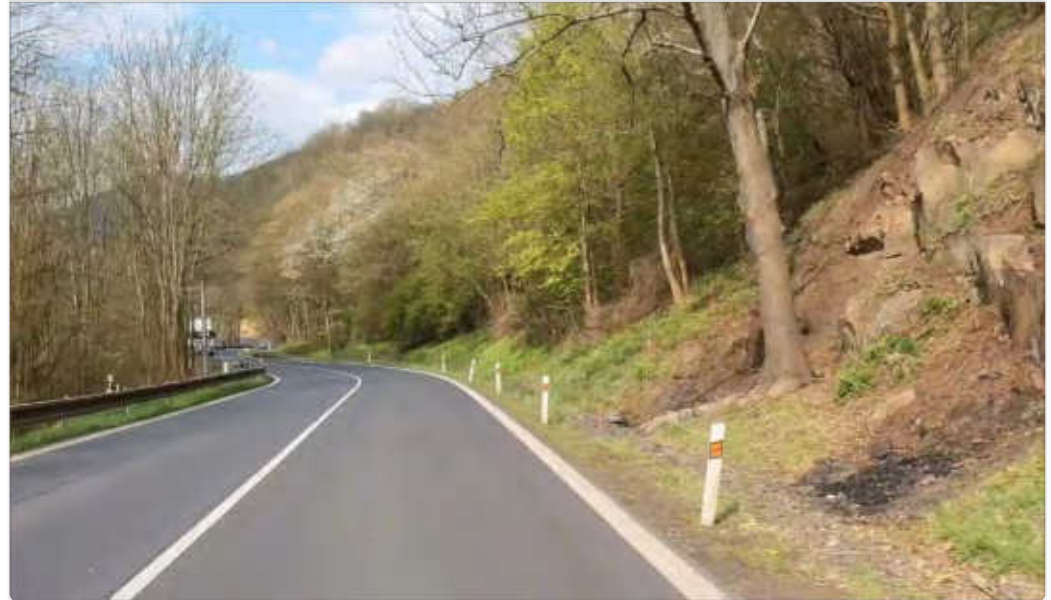
Deficit přetrvává
Revize II. (2022)

Bezpečnostní deficit Pevná překážka
Kategorie 1x - Strom
Závažnost rizika **Nizká**
Poznámka Strom se nachází nad úrovní nivelety PK.

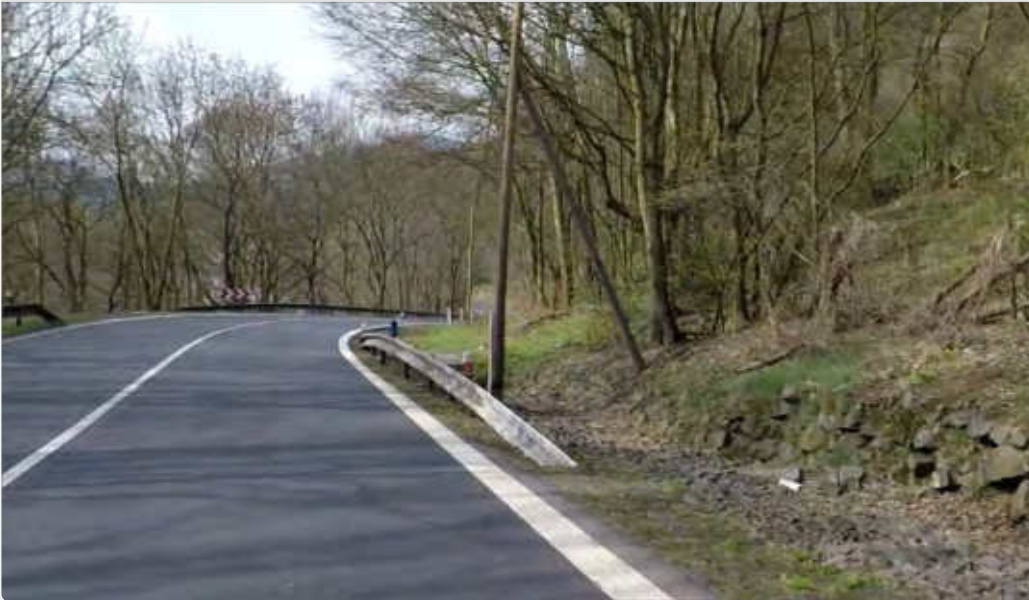
I/13 - Směr proti staničení | km 21,635 | Správa Karlovy Vary | 50,342682N, 13,061399E | ID 1212
Deficit přetrvává
Revize I. (2019)

Bezpečnostní deficit	Zádržné zařízení
Kategorie	<input checked="" type="checkbox"/> 1× - Krátké svodidlo před - pevnou překážkou <input checked="" type="checkbox"/> 1× - Krátké svodidlo u příčného propustku
Závažnost rizika	Střední
Poznámka	Krátké svodidlo před sloupem VO.

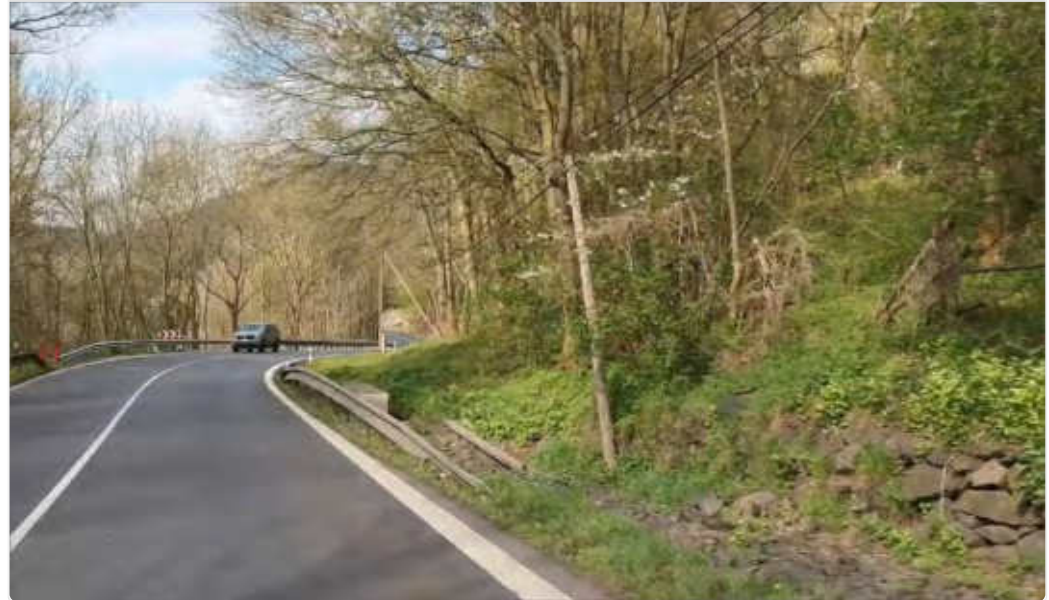
Deficit přetrvává
Revize II. (2022)

Bezpečnostní deficit	Zádržné zařízení
Kategorie	<input checked="" type="checkbox"/> 1× - Krátké svodidlo před - pevnou překážkou <input checked="" type="checkbox"/> 1× - Krátké svodidlo u příčného propustku
Závažnost rizika	Střední
Poznámka	Krátké svodidlo před sloupem VO.

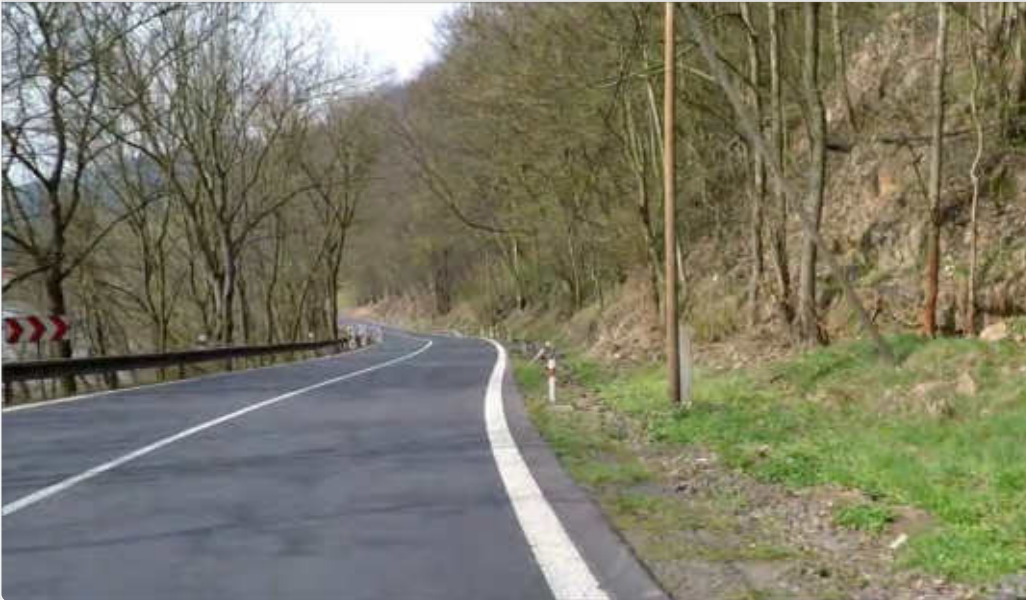
I/13 - Směr proti staničení | km 21,608 | Správa Karlovy Vary | 50,342644N, 13,061094E | ID 1213
Deficit přetrvává
Revize I. (2019)

Bezpečnostní deficit Pevná překážka
Kategorie [→] 160 m - Sloupy el. vedení, VO apod.
Závažnost rizika **Vysoká**
Poznámka -

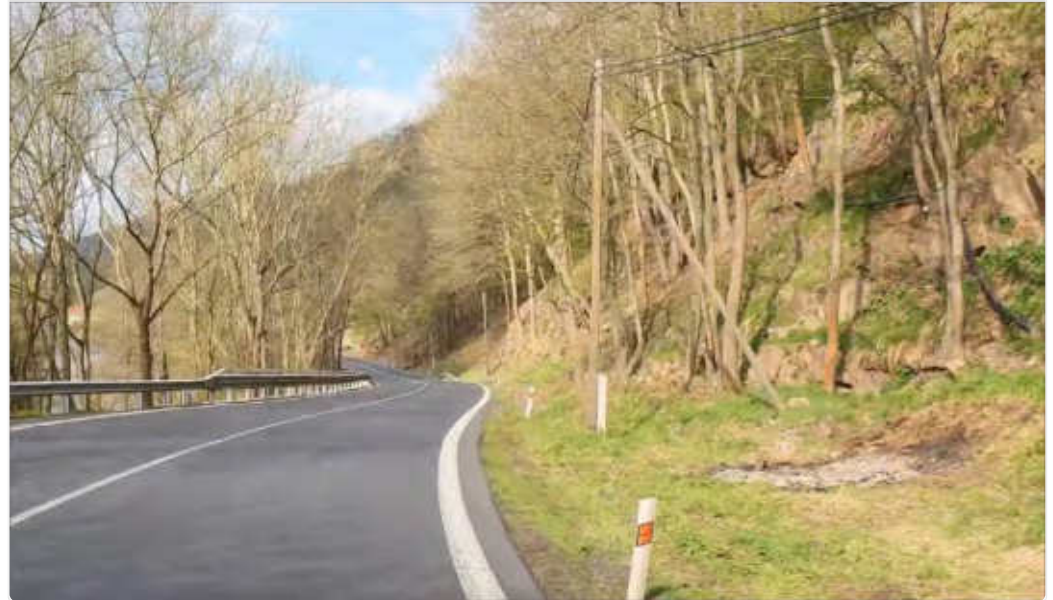
Deficit přetrvává
Revize II. (2022)

Bezpečnostní deficit Pevná překážka
Kategorie [→] 160 m - Sloupy el. vedení, VO apod.
Závažnost rizika **Vysoká**
Poznámka -

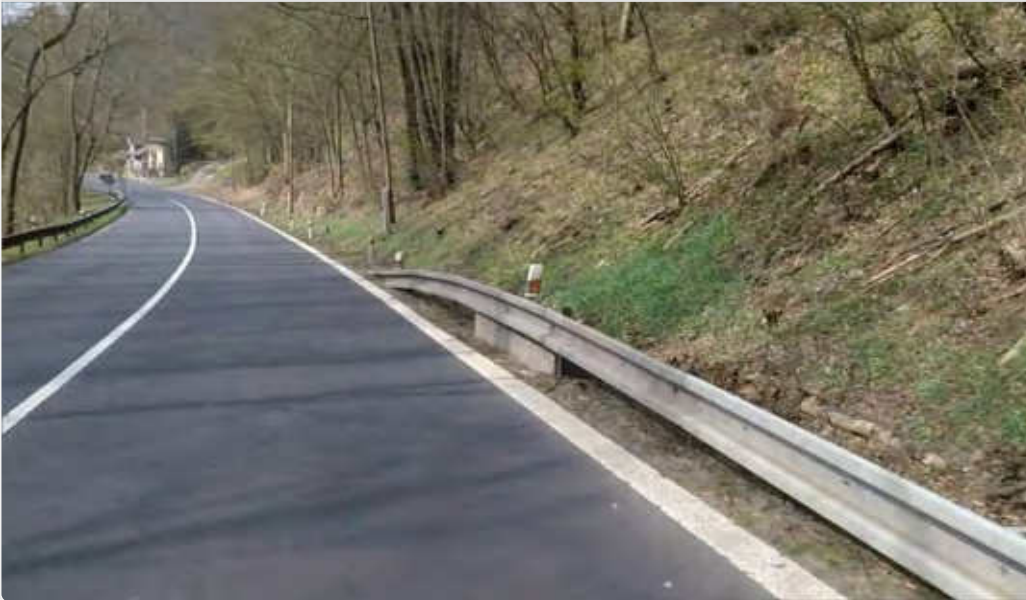
I/13 - Směr proti staničení | km 21,510 | Správa Karlovy Vary | 50,342613N, 13,059712E | ID 1216
Deficit přetrvává
Revize I. (2019)
Bez reakce

Bezpečnostní deficit	Pevná překážka
Kategorie	<input checked="" type="checkbox"/> 1× - Tuhé čelo trubního příčného propustku
Závažnost rizika	Střední
Poznámka	Tuhá čela jsou neadekvátně ochráněna ocelovými svodidly. Při nárazu vozidla do svodidel, při kterém dojde k maximálnímu vychýlení, je identifikováno riziko v podobě nárazu do betonového čela příčného propustku.

Návrh opatření	Realizace úpravy stavebního provedení objektu
Poznámka	Realizace zešíkmení vyčnívajících betonových čel, resp. jejich zapuštění pod niveletu vozovky.
Náročnost realizace	Administrativní řešení
