PŘÍLOHA 2.1

**Vyhodnocení identifikovaných dopravně-bezpečnostních deficitů
v rámci první a druhé revizní BI PK z roku 2019 a 2022**

I/13

km 0,000 – 27,069

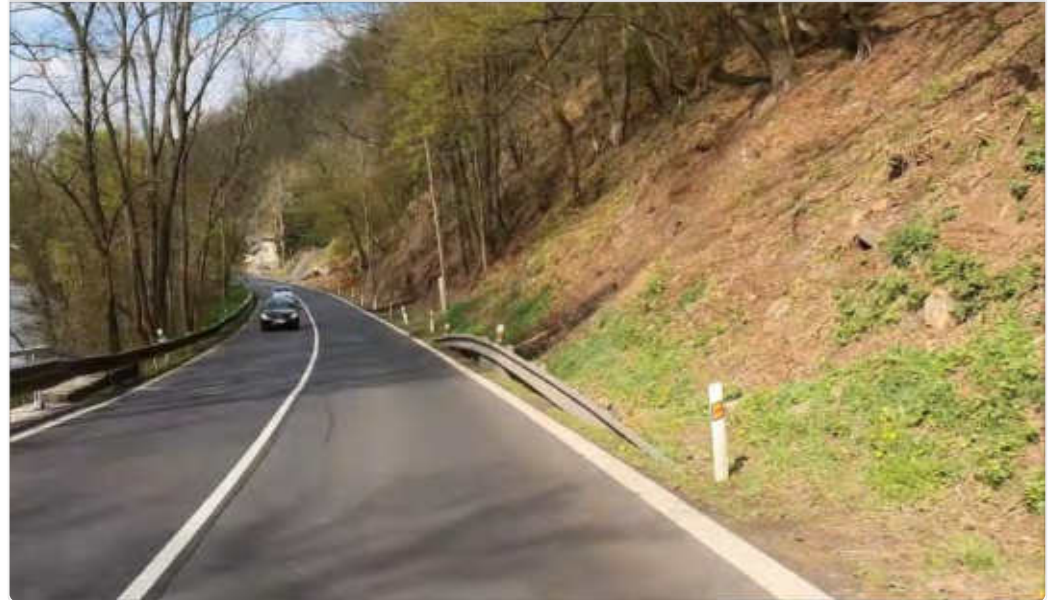
Deficit přetrvává
Revize II. (2022)
Bez reakce

Bezpečnostní deficit	Pevná překážka
Kategorie	<input checked="" type="checkbox"/> 1× - Tuhé čelo trubního příčného propustku
Závažnost rizika	Střední
Poznámka	Tuhá čela jsou neadekvátně ochráněna ocelovými svodidly. Při nárazu vozidla do svodidel, při kterém dojde k maximálnímu vychýlení, je identifikováno riziko v podobě nárazu do betonového čela příčného propustku.

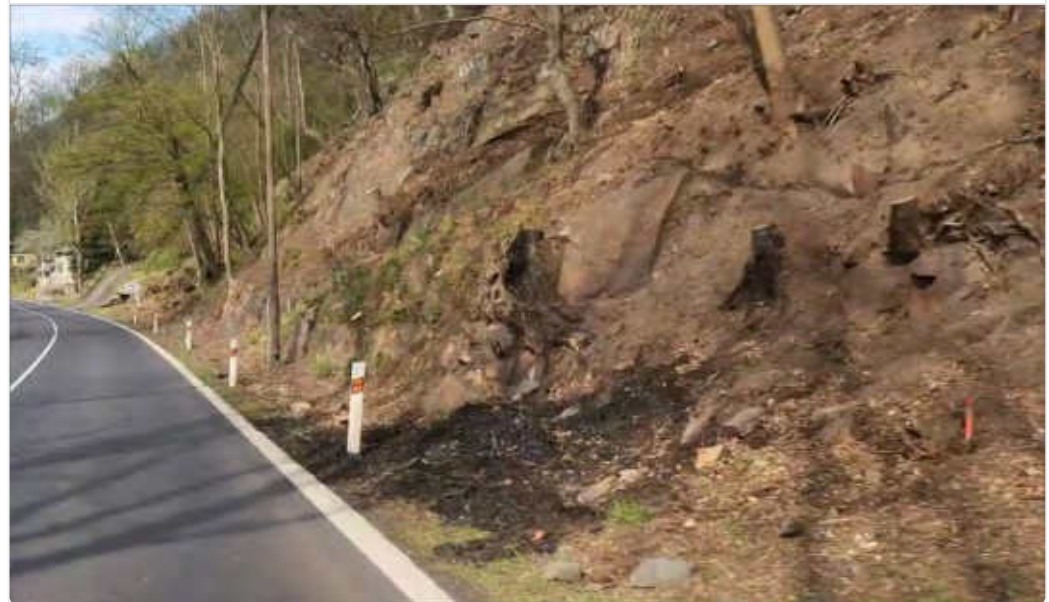
Nově evidováno
Revize II. (2022)
Bez reakce

Bezpečnostní deficit	Pevná překážka
Kategorie	☞ 70 m - Členitý povrch skalní stěny
Závažnost rizika	Střední
Poznámka	-

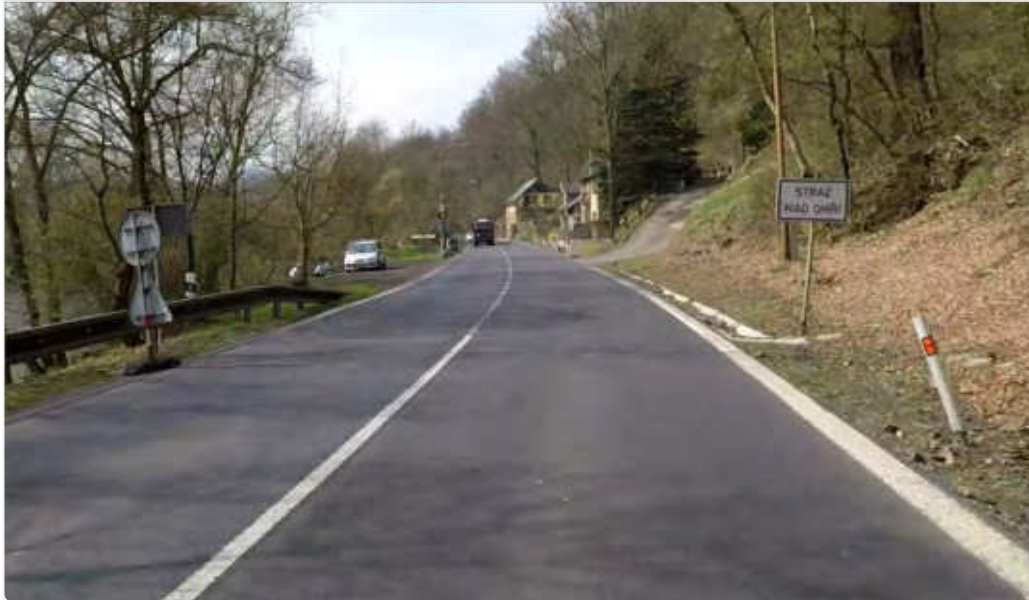
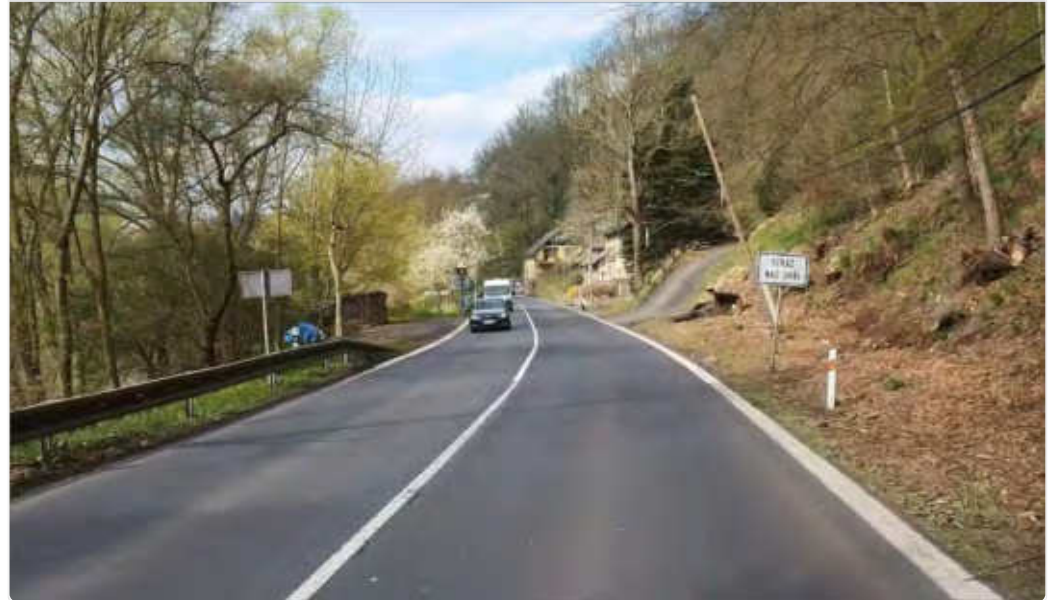
I/13 - Směr proti staničení | km 21,401 | Správa Karlovy Vary | Stráž nad Ohří | 50,342407N, 13,058187E | ID 1219
Deficit přetrvává
Revize I. (2019)

Bezpečnostní deficit	Přechod z extravilánu do intravilánu
Kategorie	<input checked="" type="checkbox"/> 1× - Žádná změna (úprava) charakteru komunikace (absence zklidňujícího opatření)
Závažnost rizika	Střední
Poznámka	-

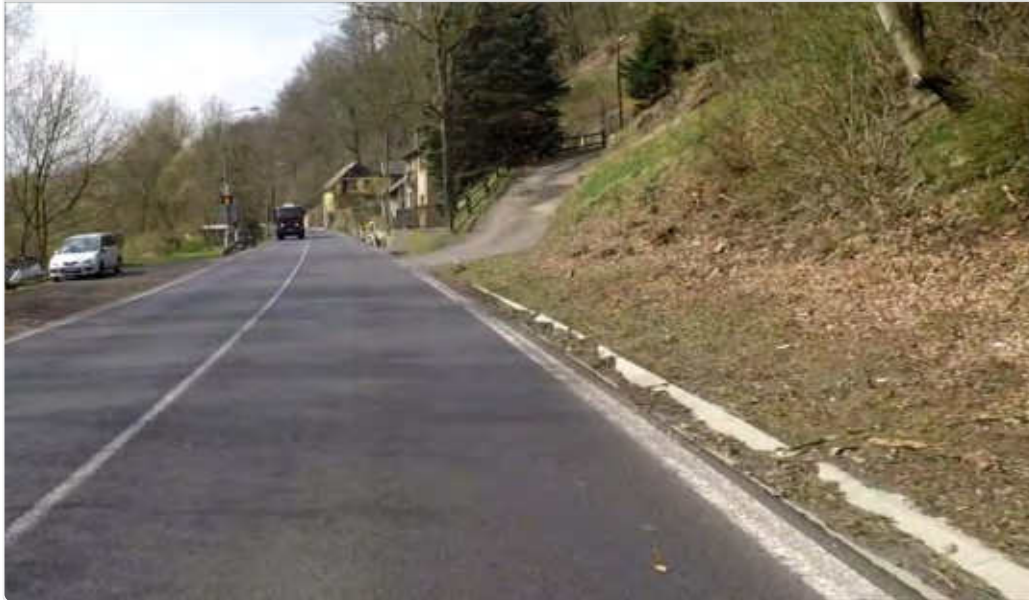
Revize I. (2019)

Bezpečnostní deficit Mezikřižovatkový úsek
Kategorie 80 m - Absence nebo opotřebované VDZ
Závažnost rizika Nizká
Poznámka Opotřebované VDZ V 4.

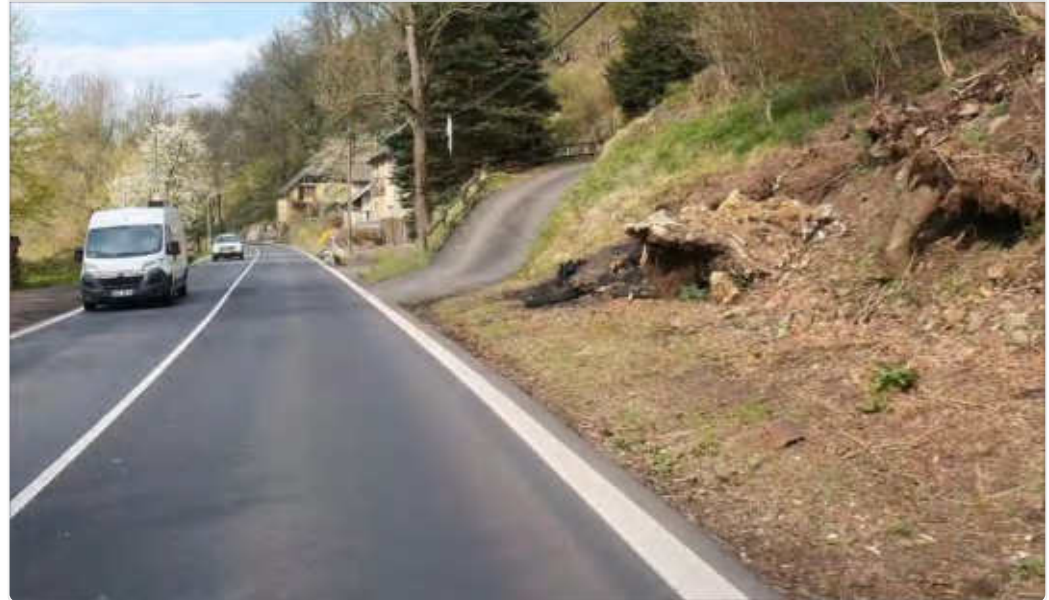
Revize II. (2022)

Bezpečnostní deficit Mezikřižovatkový úsek
Kategorie 0 m - Absence nebo opotřebované VDZ
Závažnost rizika Nizká
Poznámka Opotřebované VDZ V 4.

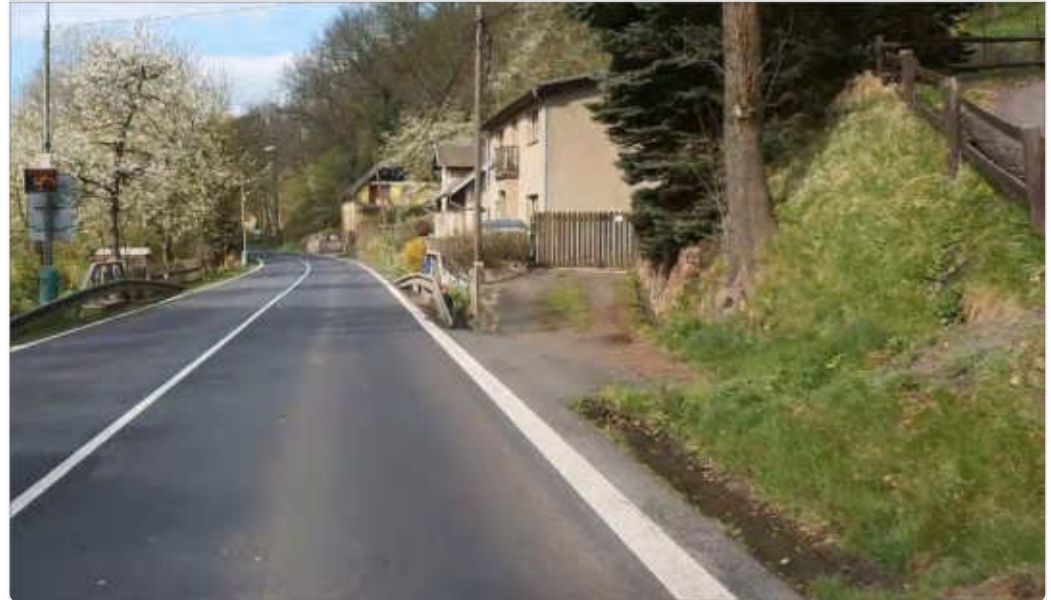
Bezpečnostní deficit Přístupové podmínky pro chodce
Kategorie ↗ 415 m - Absence pěší infrastruktury
Závažnost rizika **Střední**
Poznámka -

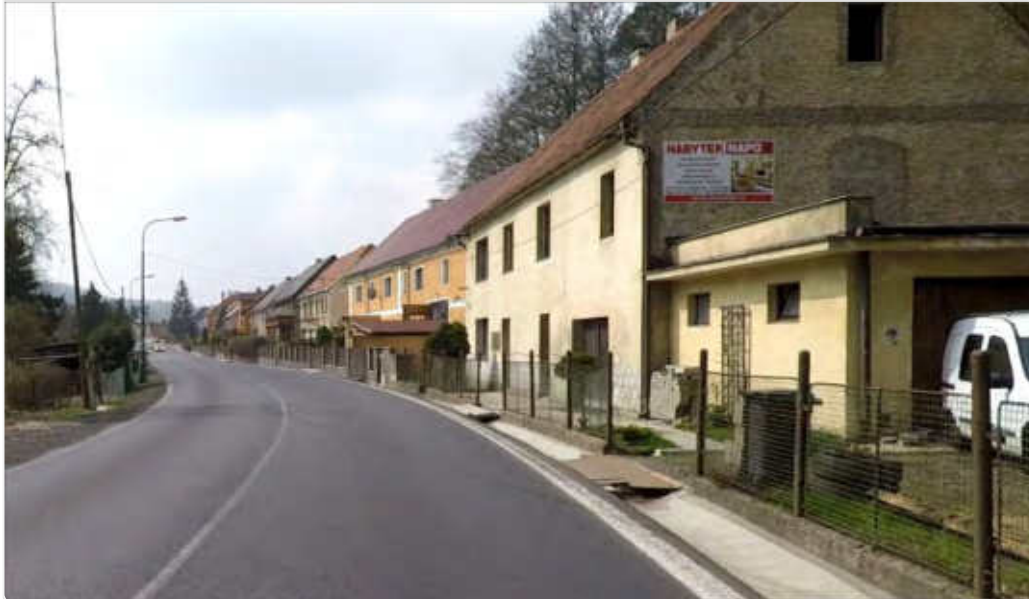
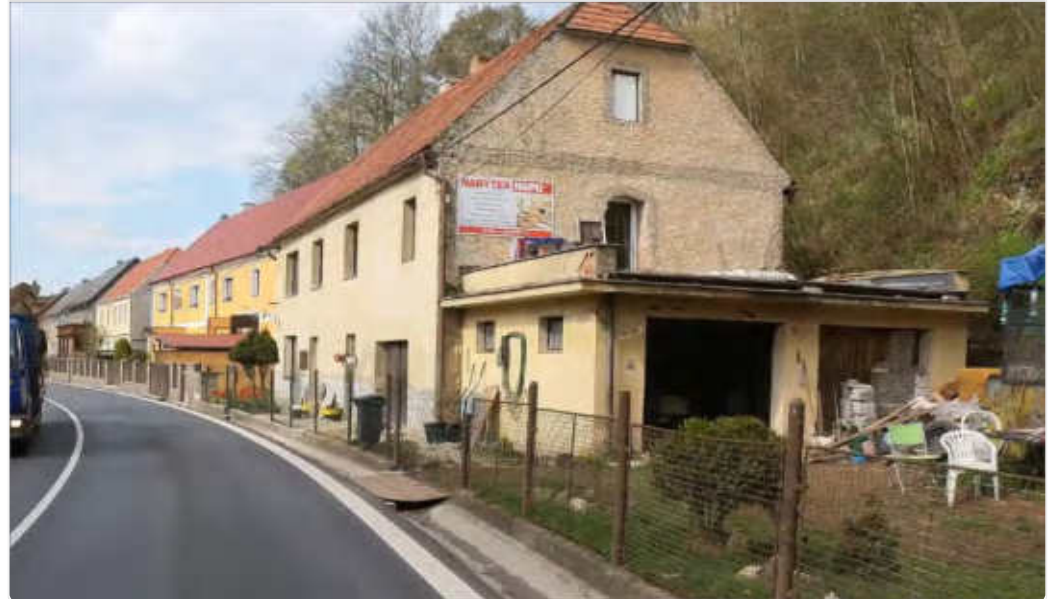
I/13 - Směr proti staničení | km 21,159 | Správa Karlovy Vary | Stráž nad Ohří | 50,341408N, 13,055175E | ID 1721
Deficit přetrvává
Revize I. (2019)

Bezpečnostní deficit Reklamní zařízení
Kategorie 1× - Reklamní zařízení (rušivý efekt na účastníky silničního provozu)
Závažnost rizika **Nizká**
Poznámka -

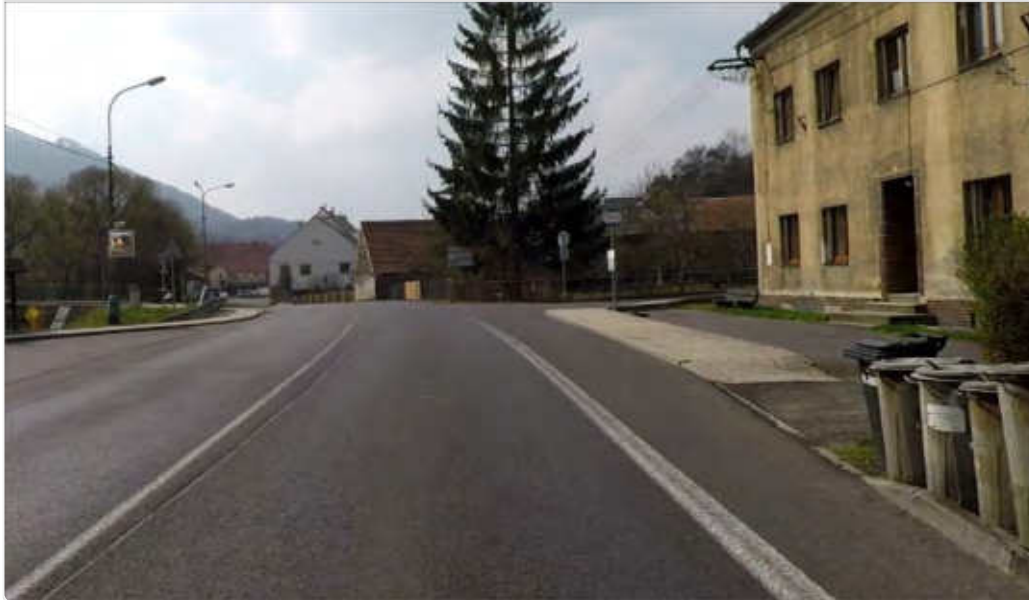
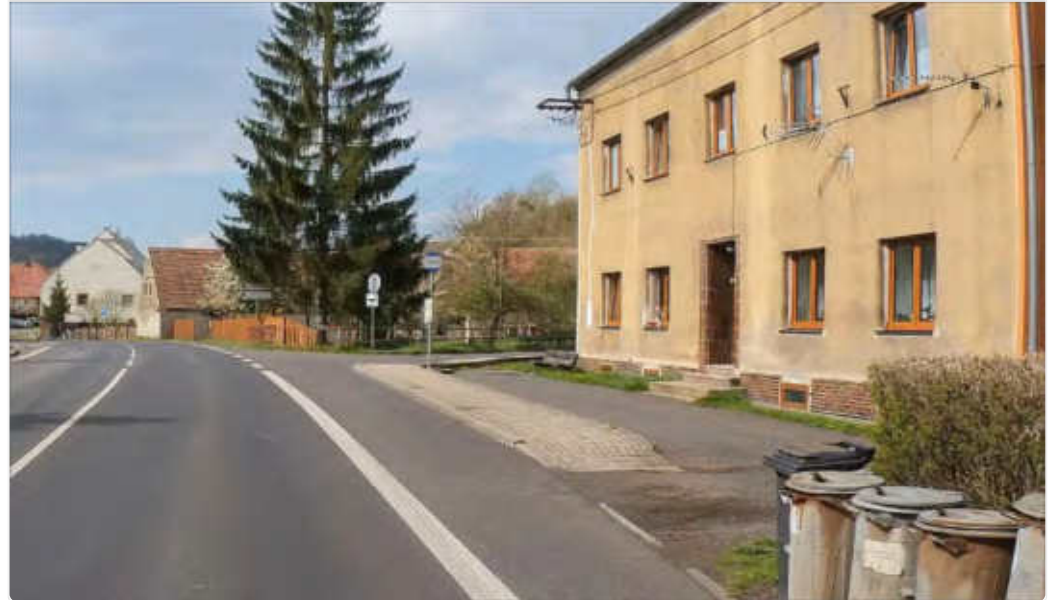
Bezpečnostní deficit	Autobusová zastávka
Kategorie	<input checked="" type="checkbox"/> 1× - Absence nebo opotřebované VDZ <input checked="" type="checkbox"/> 1× - Neadekvátní podmínky pro pěší - krátká / neadekvátně provedená nástupní hrana a absence návaznosti na pěší infrastrukturu <input checked="" type="checkbox"/> 1× - Neadekvátní provedení VDZ <input checked="" type="checkbox"/> 1× - Nevhodné uspořádání zastávky - nedostatečná šířka nebo délka zálivu
Závažnost rizika	Střední
Poznámka	Absence VDZ V 11a, V 12a. Autobusová zastávka se nachází v prostoru křižovatky. Délka zálivu je 20 m. Neadekvátní šířka zálivu. Nástupní hrana neadekvátně vyvýšena. Neadekvátní provedení VDZ V 4.

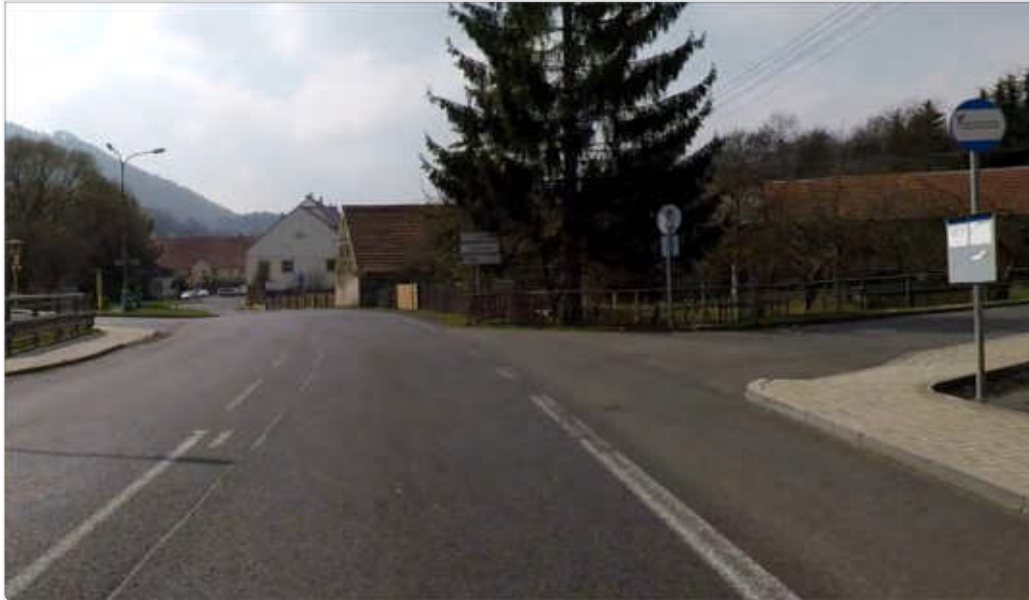
I/13 - Směr proti staničení | km 20,935 | Správa Karlovy Vary | Stráž nad Ohří | 50,339737N, 13,053340E | ID 3679
Nově evidováno
Revize I. (2019)
Bez reakce

Bezpečnostní deficit Křižovatka
Kategorie 1* - Absence nebo opotřebované VDZ
Závažnost rizika **Nizká**
Poznámka Opotřebované VDZ V 2b v prostoru křižovatky.

Návrh opatření Realizace, oprava VDZ
Poznámka -
Náročnost realizace **Jednoduché řešení**

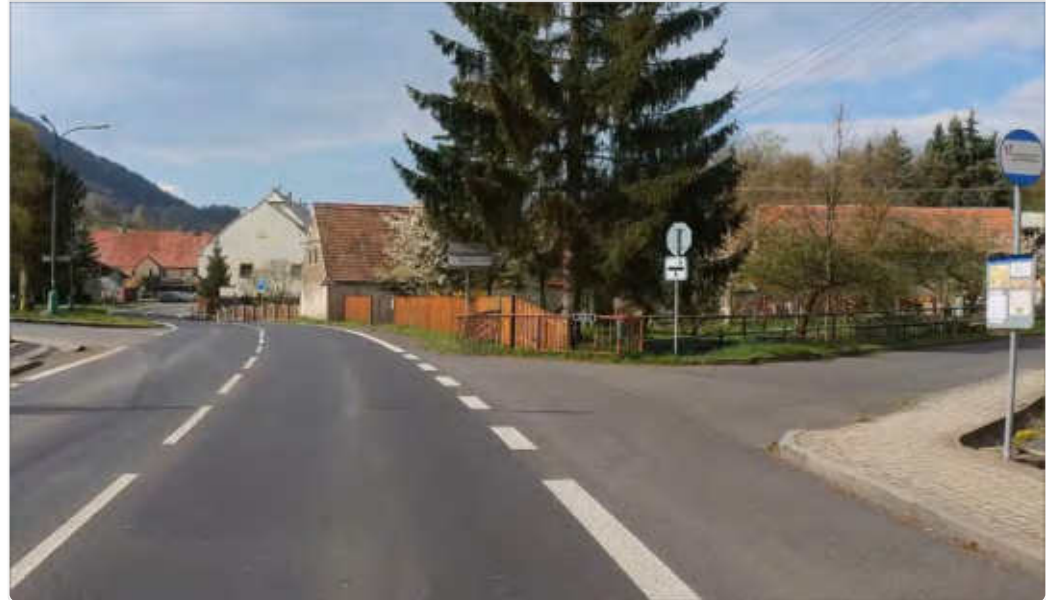
Bezpečnostní deficit Křižovatka
Kategorie 0* - Absence nebo opotřebované VDZ
Závažnost rizika **Nizká**
Poznámka Opotřebované VDZ V 2b v prostoru křižovatky.

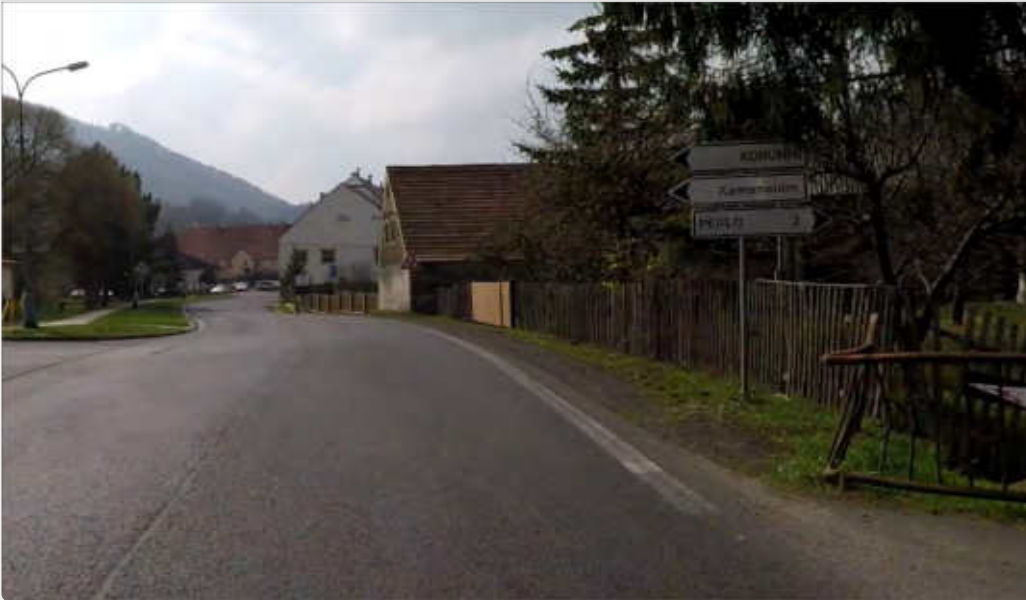
I/13 - Směr proti staničení | km 20,928 | Správa Karlovy Vary | Stráž nad Ohří | 50,339664N, 13,053267E | ID 2661
Nově evidováno
Revize I. (2019)
Bez reakce

Bezpečnostní deficit Přístupové podmínky pro chodce
Kategorie 170 m - Absence pěší infrastruktury
Závažnost rizika Střední
Poznámka -

Návrh opatření Vytvoření adekvátních podmínek pro pěší
Poznámka -
Náročnost realizace Složitě řešení

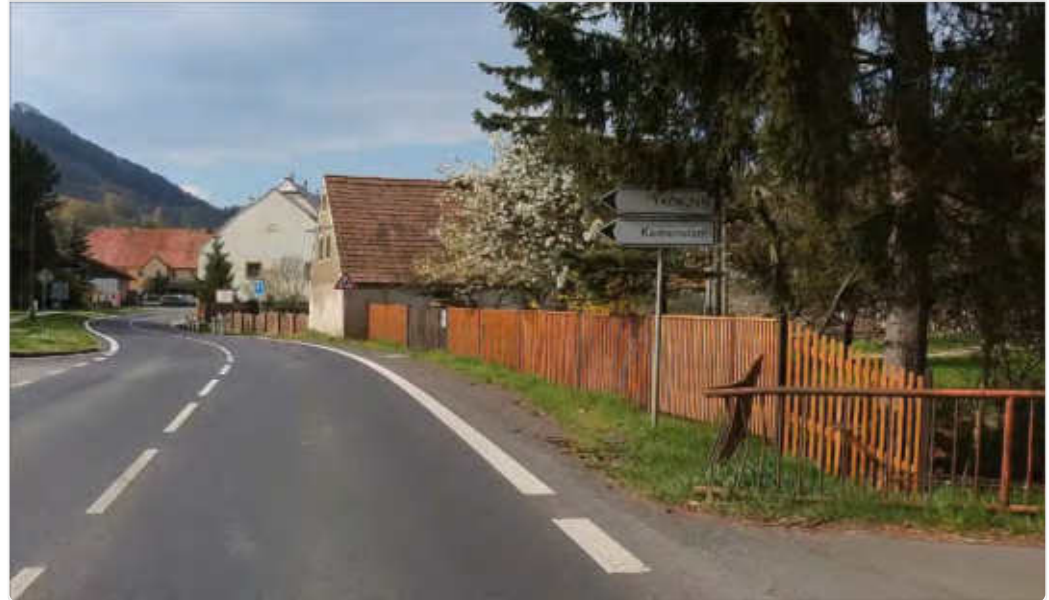
Bezpečnostní deficit Přístupové podmínky pro chodce
Kategorie 170 m - Absence pěší infrastruktury
Závažnost rizika Střední
Poznámka -

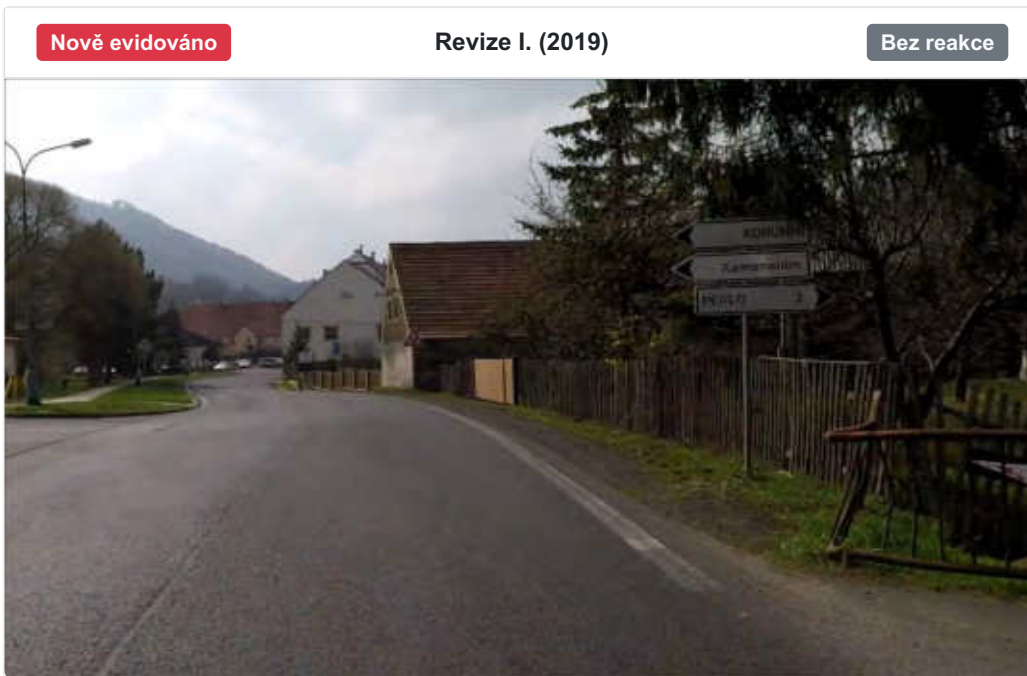
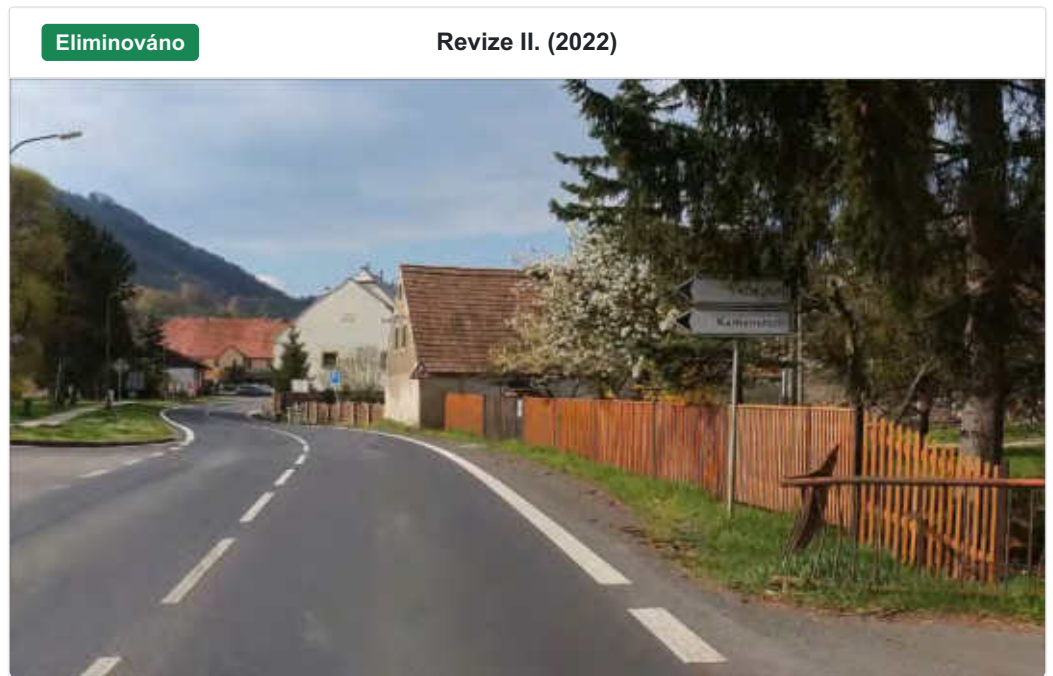
I/13 - Směr proti staničení | km 20,926 | Správa Karlovy Vary | Stráž nad Ohří | 50,339653N, 13,053269E | ID 2662

Bezpečnostní deficit Mezikřižovatkový úsek
Kategorie 170 m - Absence nebo opotřebované VDZ
Závažnost rizika Nizká
Poznámka Opotřebované VDZ V 4.

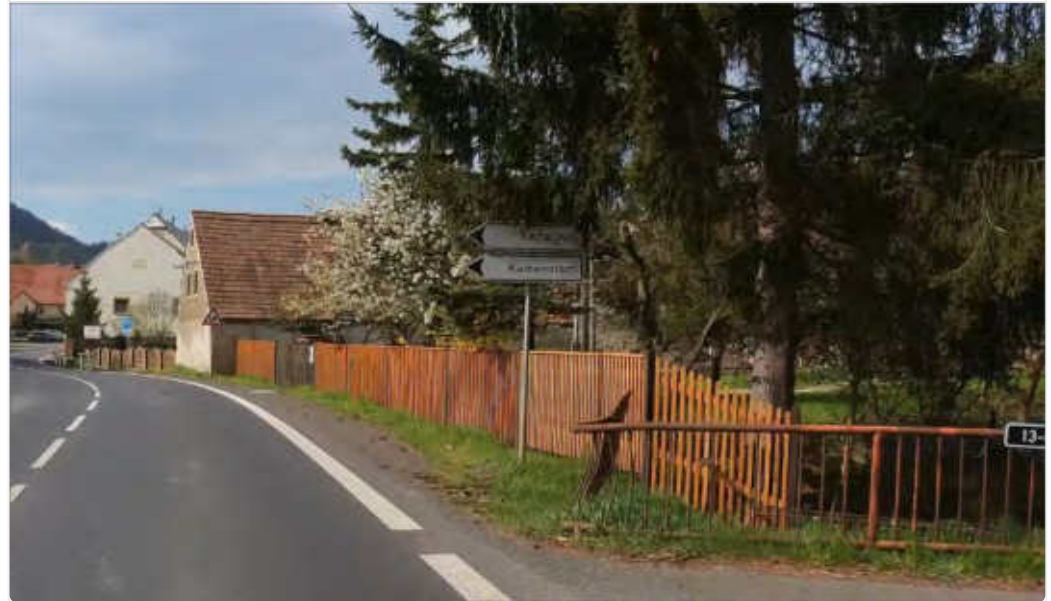
Bezpečnostní deficit Mezikřižovatkový úsek
Kategorie 1x - Zakryté nebo nepřehledné SDZ
Závažnost rizika **Nízká**
Poznámka SDZ IS 5 je zakryté zelení.

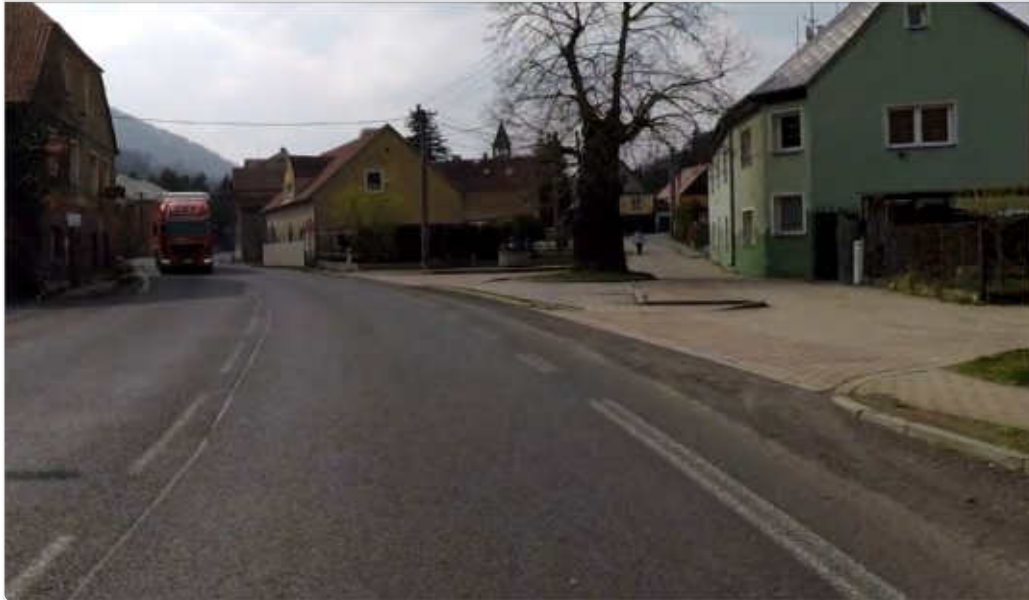
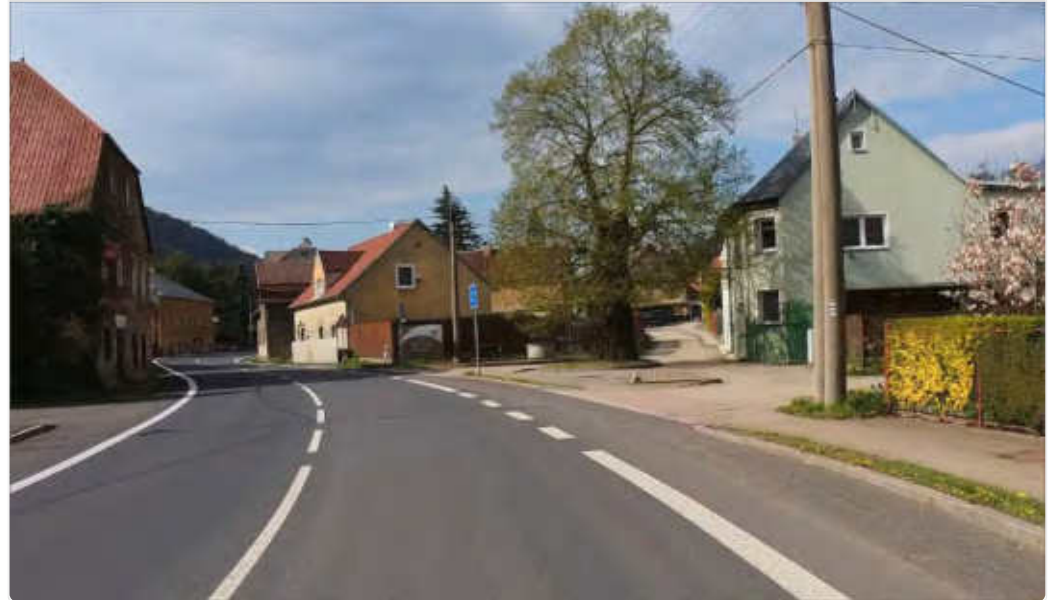
Bezpečnostní deficit Sjezd / samostatný sjezd / parkoviště
Kategorie 1× - Neadekvátní provedení, resp. umístění VDZ
Závažnost rizika Nizká
Poznámka Chybné provedení VDZ v místě sjezdu a VDZ oddělující jízdní pruhy.

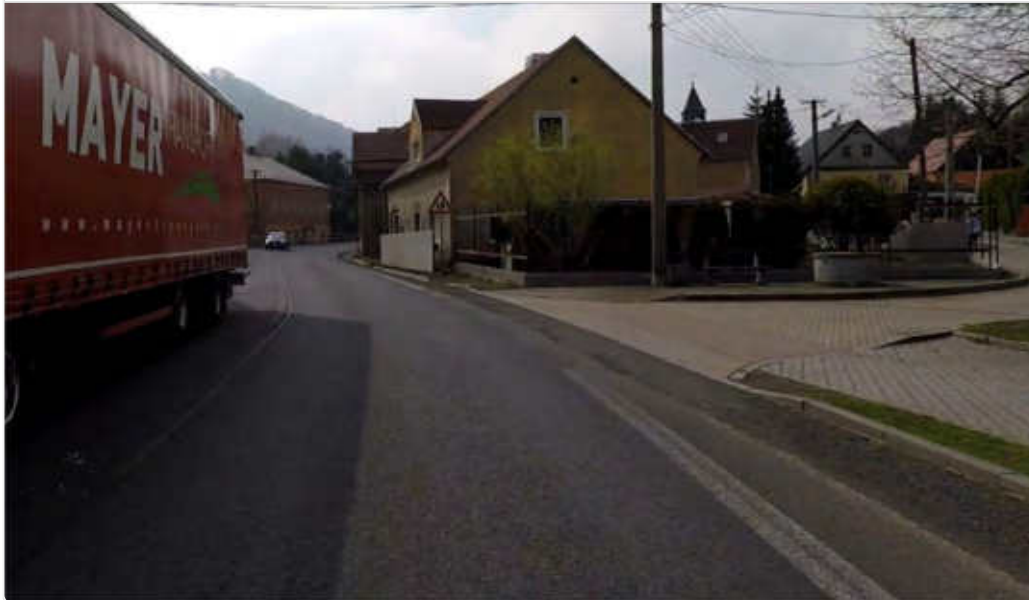
Bezpečnostní deficit	Křižovatka
Kategorie	<input checked="" type="checkbox"/> 1× - Absence nebo opotřebované VDZ <input checked="" type="checkbox"/> 1× - Absence SDZ nebo dopravního zařízení
Závažnost rizika	Nizká
Poznámka	Absence SDZ P 2. Opotřebované VDZ V 2b v prostoru křižovatky.

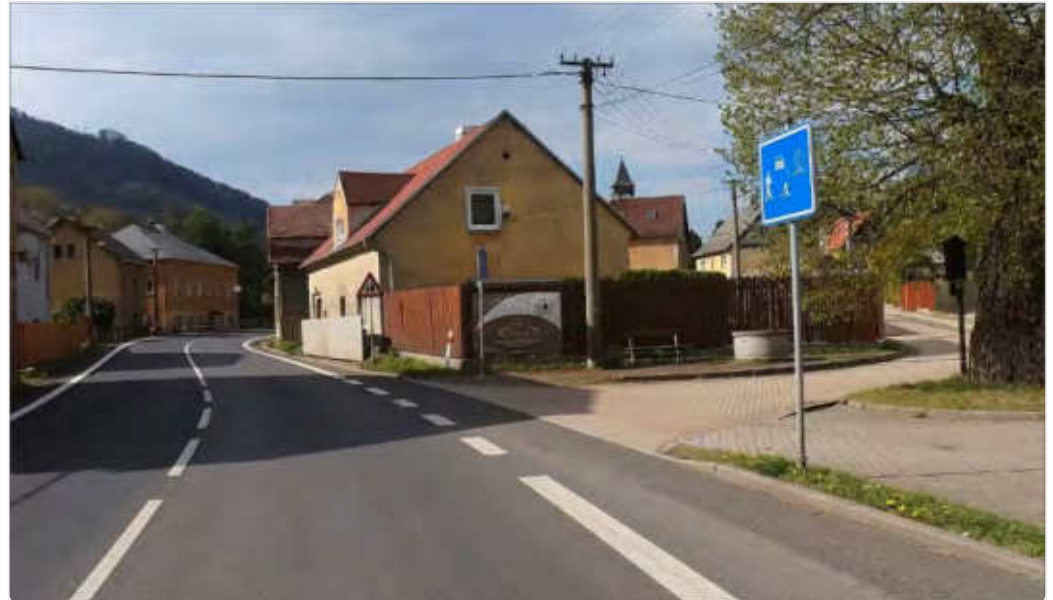
Bezpečnostní deficit	Křižovatka
Kategorie	<input checked="" type="checkbox"/> 1× - Absence SDZ nebo dopravního zařízení
Závažnost rizika	Nizká
Poznámka	Absence SDZ P 2.

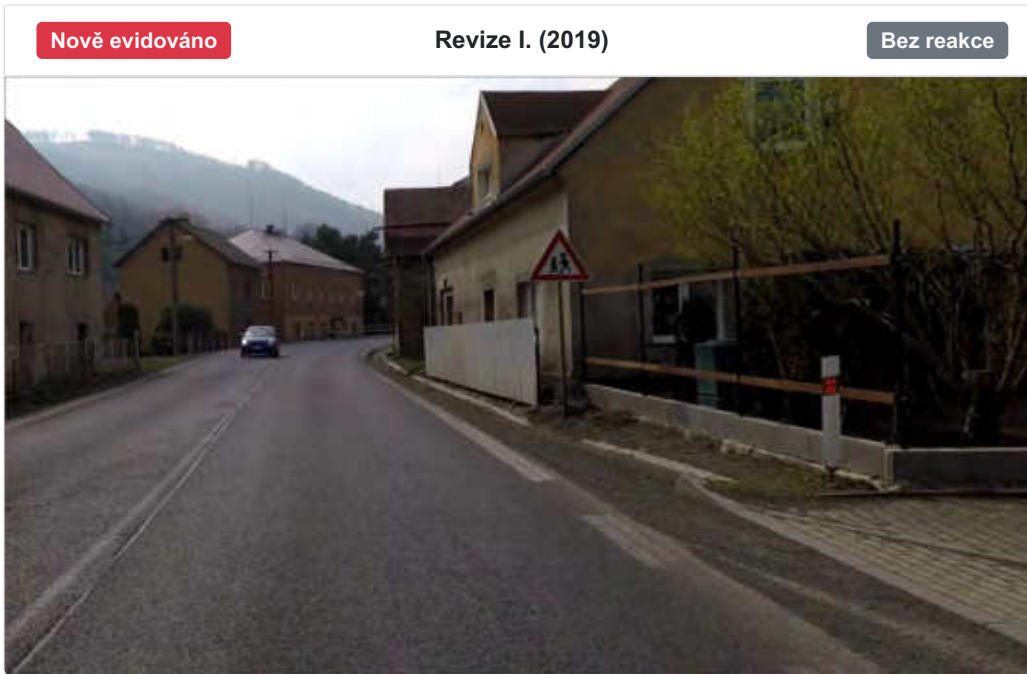
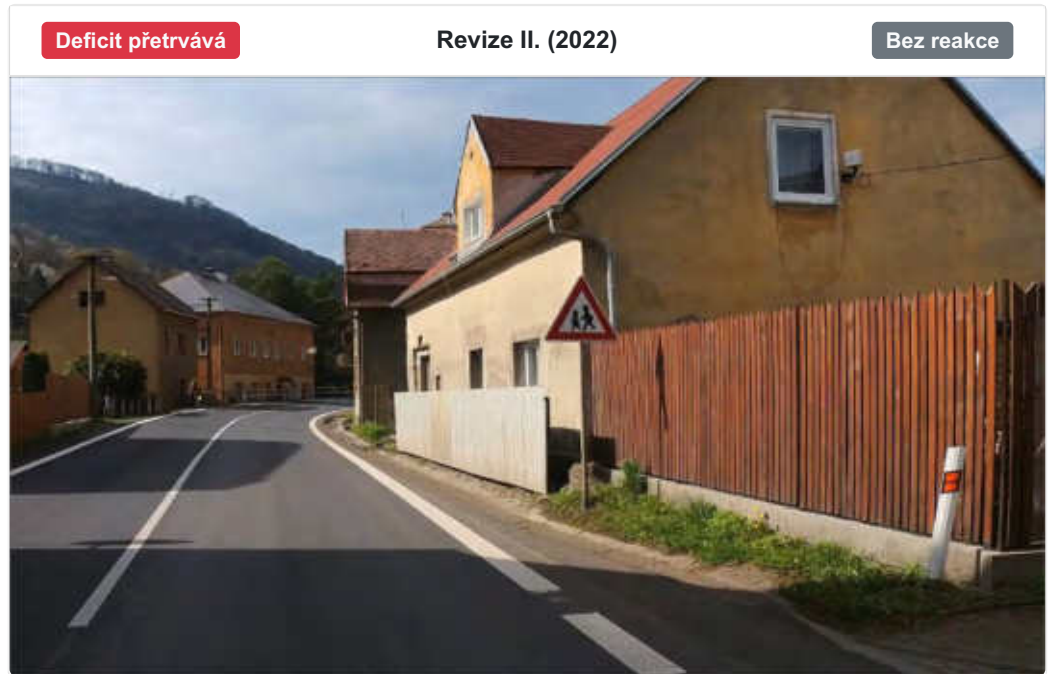
I/13 - Směr proti staničení | km 20,723 | Správa Karlovy Vary | Stráž nad Ohří | 50,338093N, 13,051948E | ID 2664

Bezpečnostní deficit Přístupové podmínky pro chodce
Kategorie 65 m - Absence pěší infrastruktury
Závažnost rizika **Střední**
Poznámka -

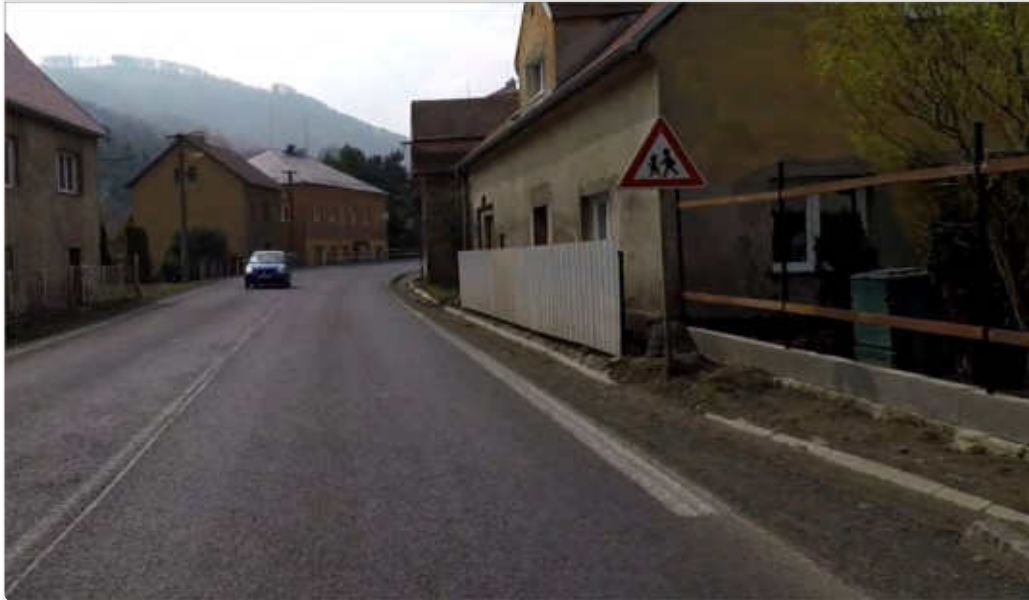
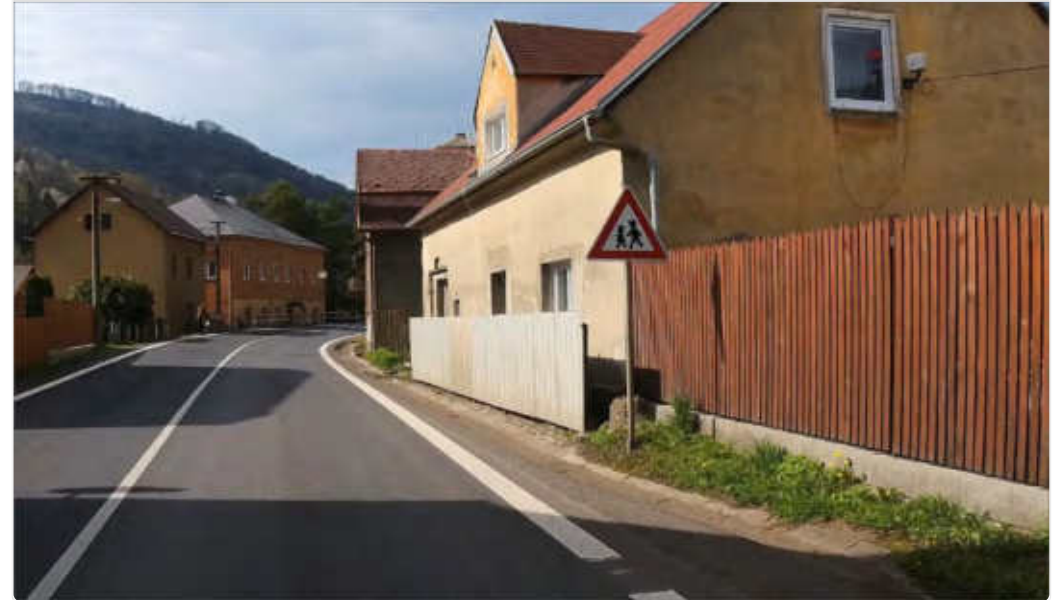
Bezpečnostní deficit Mezikřižovatkový úsek
Kategorie 300 m - Absence nebo opotřebované VDZ
Závažnost rizika Nizká
Poznámka Opotřebované VDZ V 4.

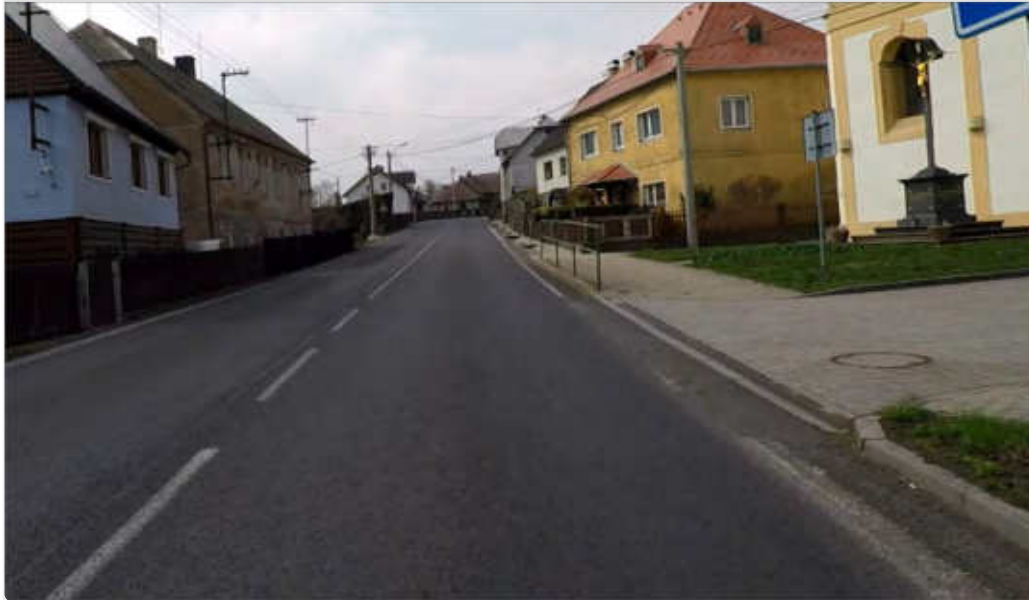
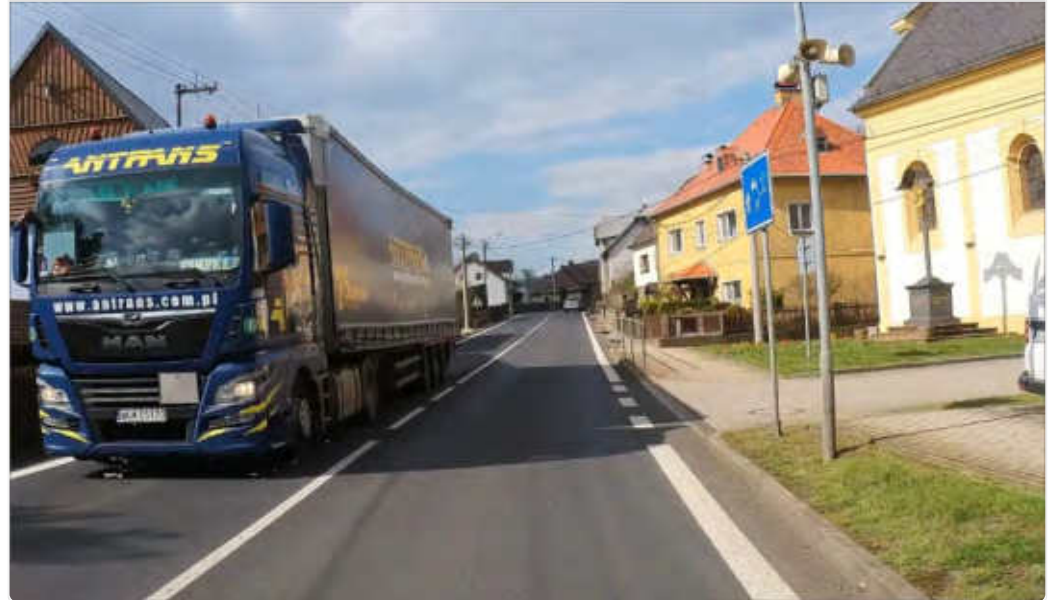
Bezpečnostní deficit Sjezd / samostatný sjezd / parkoviště
Kategorie 1× - Neadekvátní provedení, resp. umístění VDZ
Závažnost rizika Nizká
Poznámka Chybné provedení VDZ v místě sjezdu a VDZ oddělující jízdní pruhy.

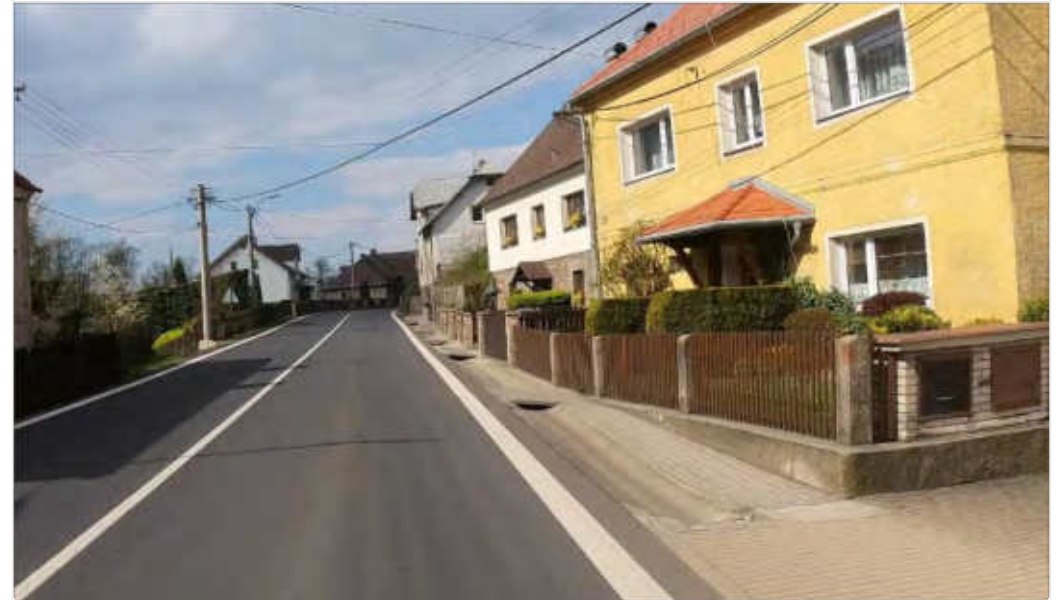
Bezpečnostní deficit Přístupové podmínky pro chodce
Kategorie 255 m - Absence pěší infrastruktury
Závažnost rizika Střední
Poznámka -

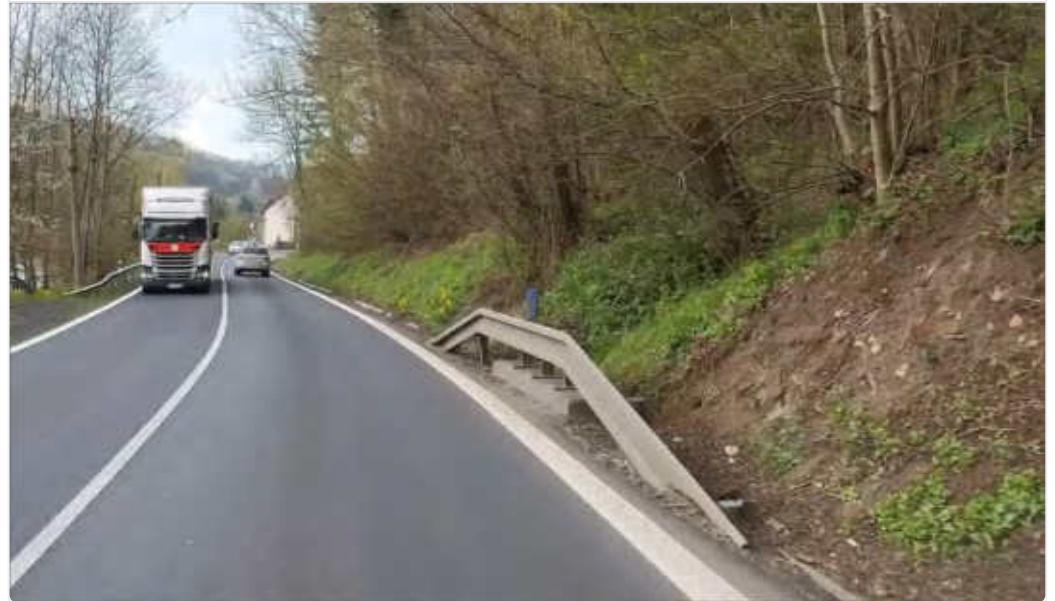
Bezpečnostní deficit	Zádržné zařízení
Kategorie	<input checked="" type="checkbox"/> 1× - Krátké svodidlo u příčného propustku <input checked="" type="checkbox"/> 2× - Krátký výškový náběh svodidla
Závažnost rizika	Střední
Poznámka	Délka svodidla před propustkem jsou 4 m. Krátké výškové náběhy na obou koncích svodidla. V tomto úseku lze předpokládat skutečnou rychlost vozidel vyšší než je nejvyšší dovolená.

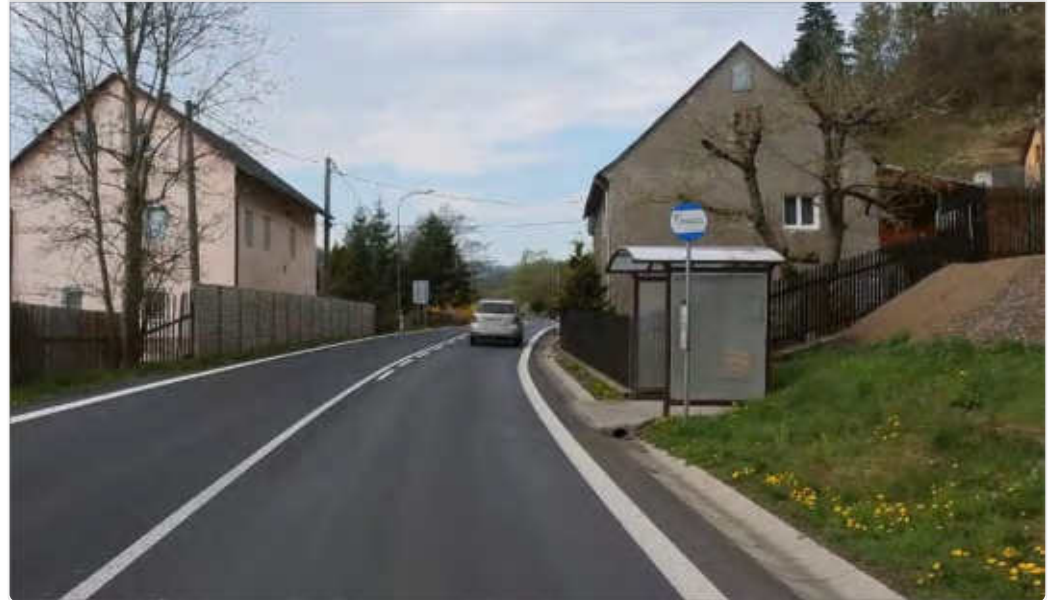
Bezpečnostní deficit	Autobusová zastávka
Kategorie	<input checked="" type="checkbox"/> 1× - Absence nebo opotřebované VDZ <input checked="" type="checkbox"/> 1× - Neadekvátní podmínky pro pěší - krátká / neadekvátně provedená nástupní hrana a absence návaznosti na pěší infrastrukturu <input checked="" type="checkbox"/> 1× - Nevhodný typ zastávky (zastávka se nachází v jízdním pruhu)
Závažnost rizika	Střední
Poznámka	Absence VDZ V 11a.

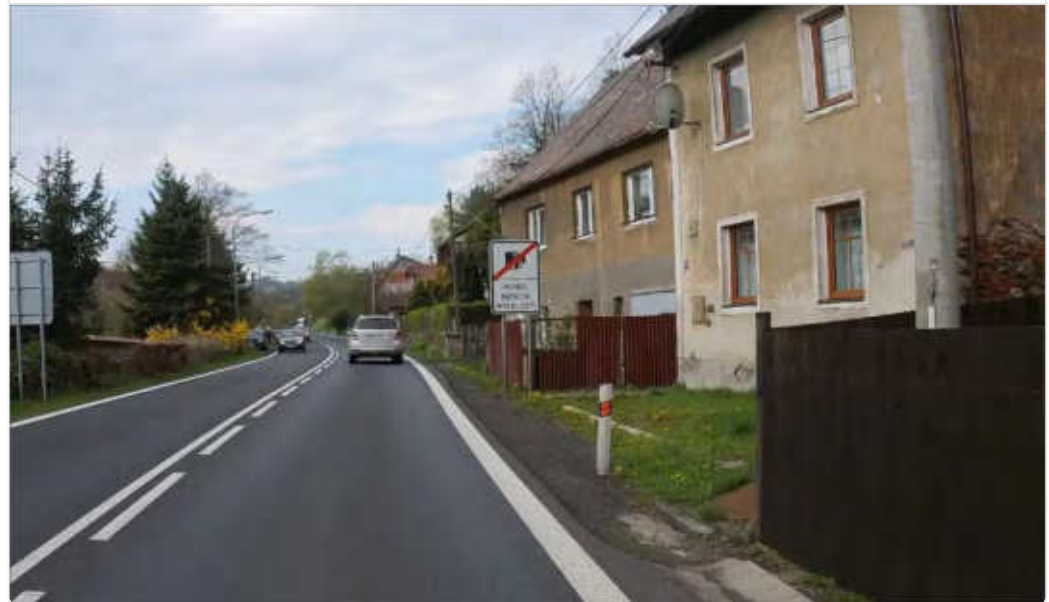
Bezpečnostní deficit Přístupové podmínky pro chodce
Kategorie 130 m - Absence pěší infrastruktury
Závažnost rizika **Střední**
Poznámka -
