PŘÍLOHA 2.1

**Vyhodnocení identifikovaných dopravně-bezpečnostních deficitů
v rámci první a druhé revizní BI PK z roku 2019 a 2022**

I/13

km 0,000 – 27,069

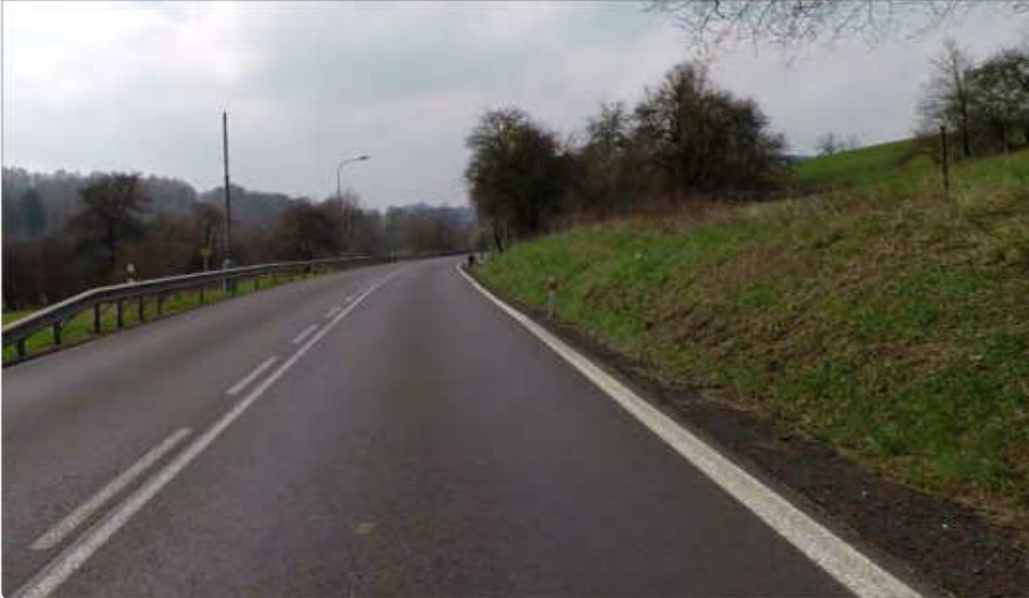
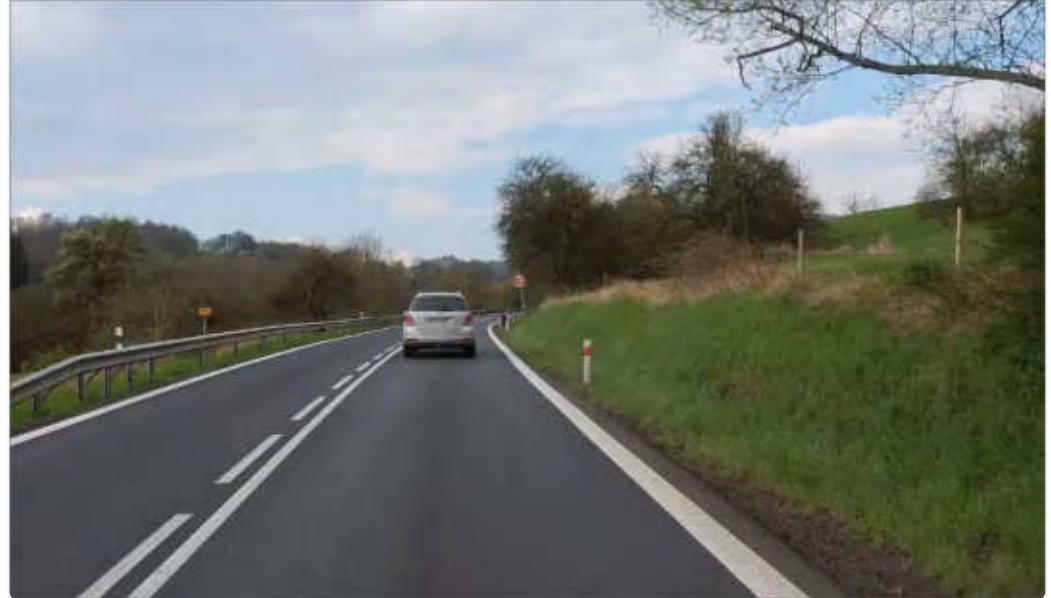
Bezpečnostní deficit Technický stav vozovky
Kategorie ↗ 1200 m - Absence zpevněné krajnice
Závažnost rizika Střední
Poznámka -

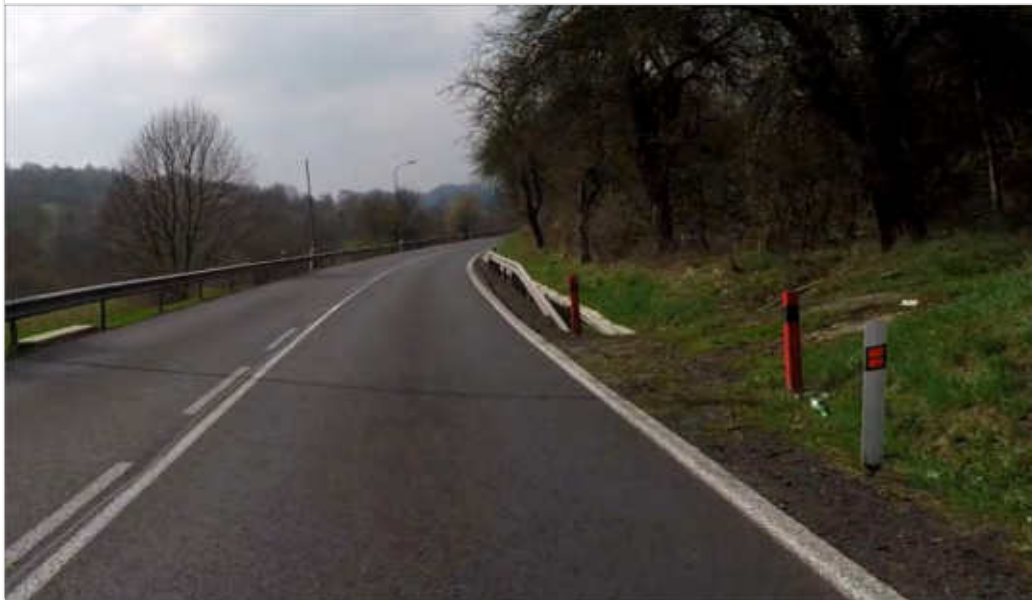
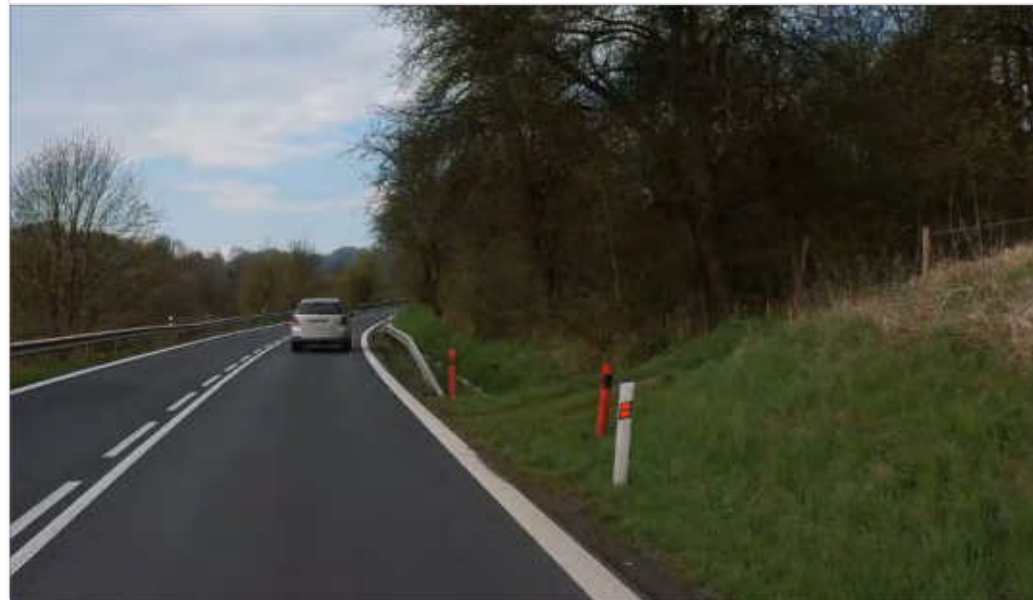
Bezpečnostní deficit Sjezd / samostatný sjezd / parkoviště
Kategorie 1× - Neadekvátní dopravní zařízení
Závažnost rizika Nizká
Poznámka Nevhodné umístění DZ Z 11c/d u nevýznamného sjezdu.

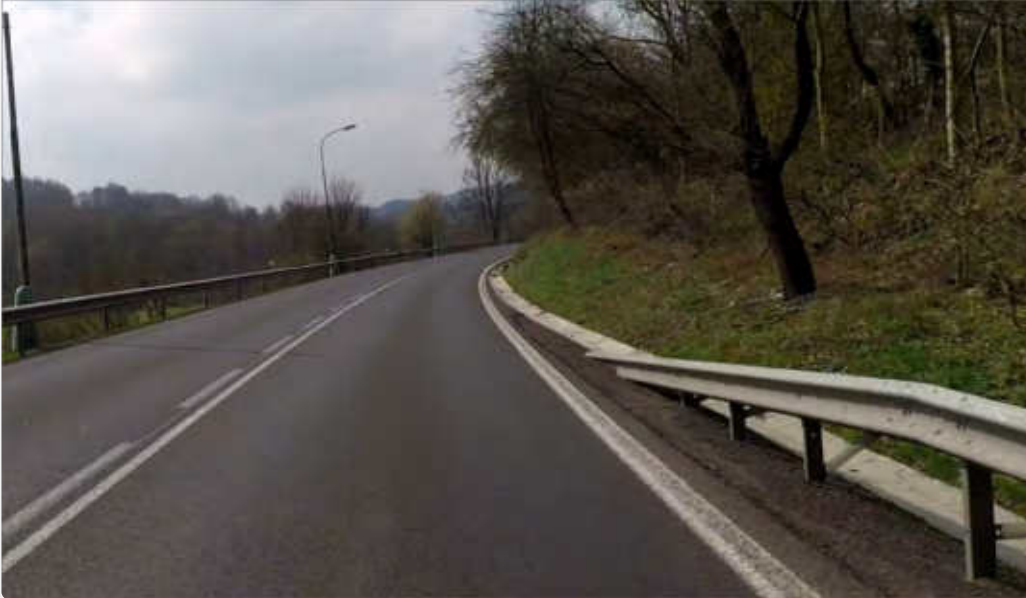
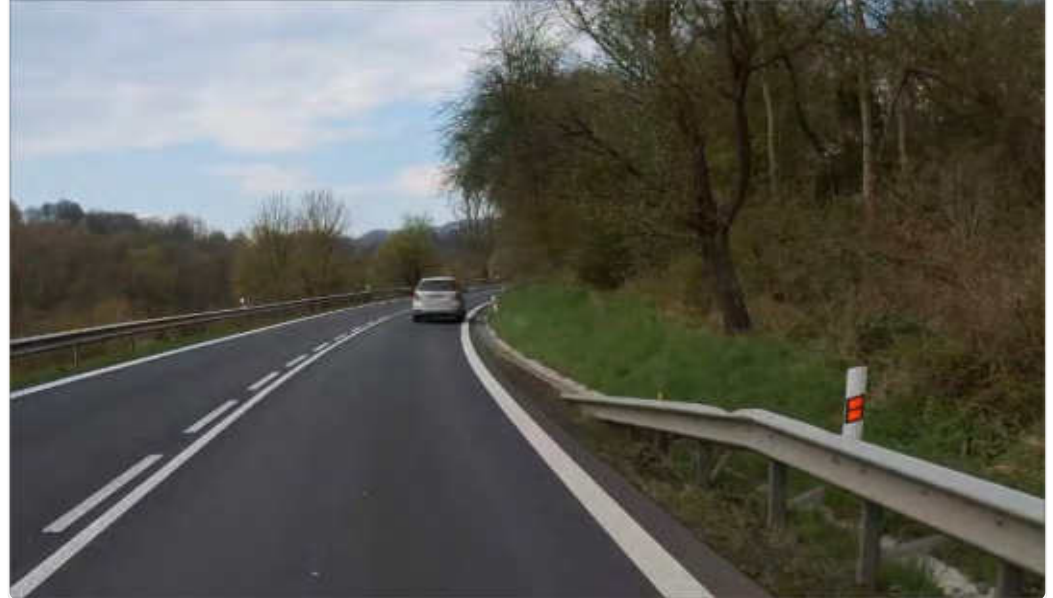
I/13 - Směr proti staničení | km 19,774 | Správa Karlovy Vary | 50,333111N, 13,042232E | ID 1416
Změna deficitu
Revize I. (2019)

Bezpečnostní deficit	Zádržné zařízení
Kategorie	<input checked="" type="checkbox"/> 1× - Neadekvátně realizovaný začátek / konec svodidel
Závažnost rizika	Nizká
Poznámka	Současné provedení není z pohledu nové koncepce začátku svodidel metodicky správně, avšak zároveň nepředstavuje deficit. Lze tedy níže uvedené sanační opatření chápat jako doporučení zhotovitelského týmu.

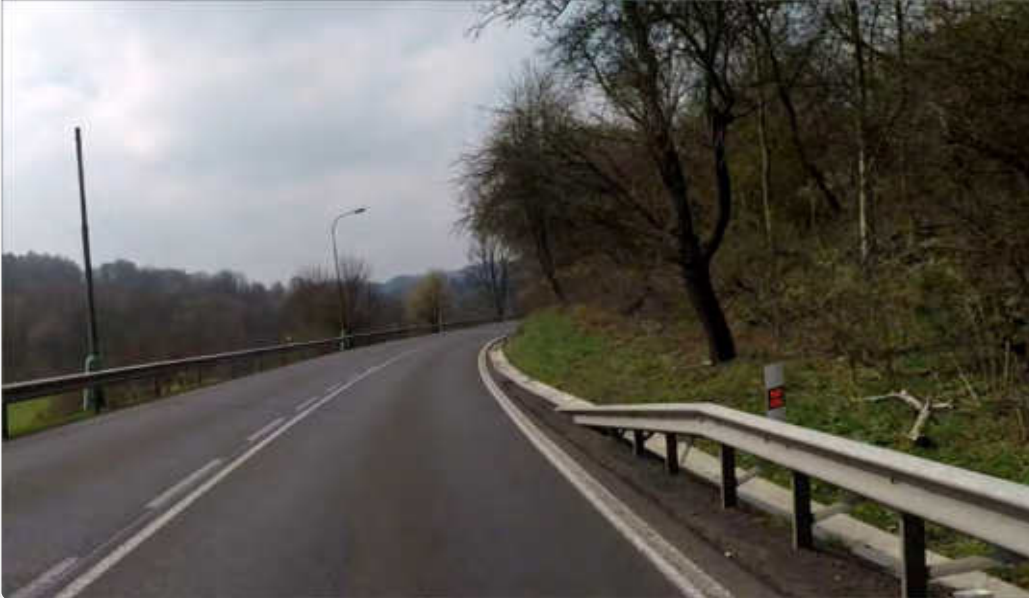
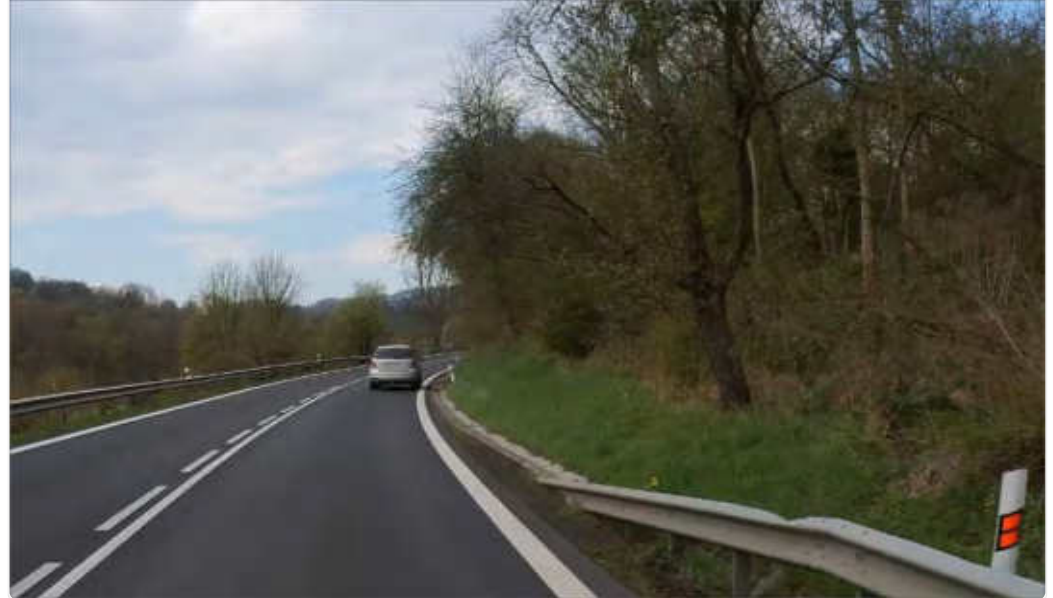
Bezpečnostní deficit Pevná překážka
Kategorie 1x - Strom
Závažnost rizika Nizká
Poznámka Strom se nachází nad úrovní nivelety PK. Riziko zejména pro vozidla jedoucí v protisměru.

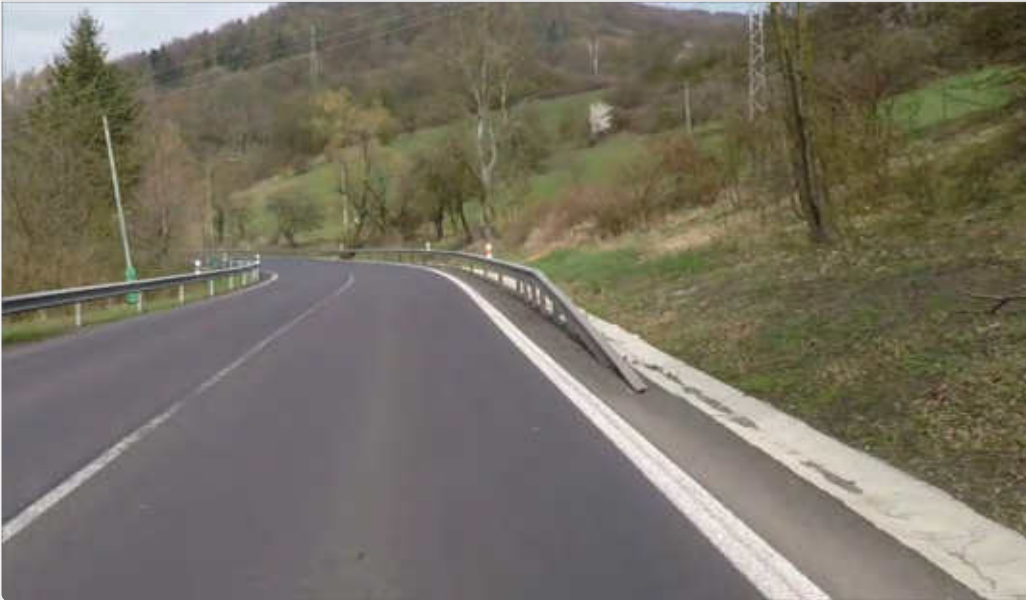
I/13 - Směr proti staničení | km 19,328 | Správa Karlovy Vary | 50,332691N, 13,037108E | ID 2668
Nově evidováno
Revize I. (2019)

Bezpečnostní deficit	Zádržné zařízení
Kategorie	<input checked="" type="checkbox"/> 1× - Neadekvátně realizovaný začátek / konec svodidel
Závažnost rizika	Nizká
Poznámka	Současné provedení není z pohledu nové koncepce začátku svodidel metodicky správně, avšak zároveň nepředstavuje deficit. Lze tedy níže uvedené sanační opatření chápat jako doporučení zhotovitelského týmu.

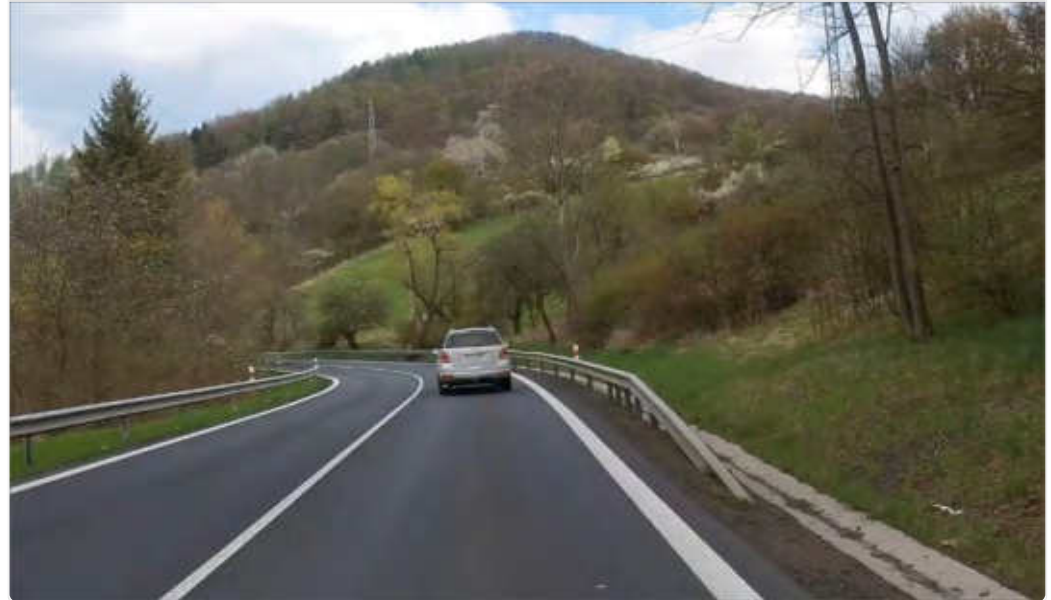
Bezpečnostní deficit	Zádržné zařízení
Kategorie	<input checked="" type="checkbox"/> 1× - Neadekvátně realizovaný začátek / konec svodidel
Závažnost rizika	Nizká
Poznámka	Současné provedení není z pohledu nové koncepce začátku svodidel metodicky správně, avšak zároveň nepředstavuje deficit. Lze tedy níže uvedené sanační opatření chápat jako doporučení zhotovitelského týmu.

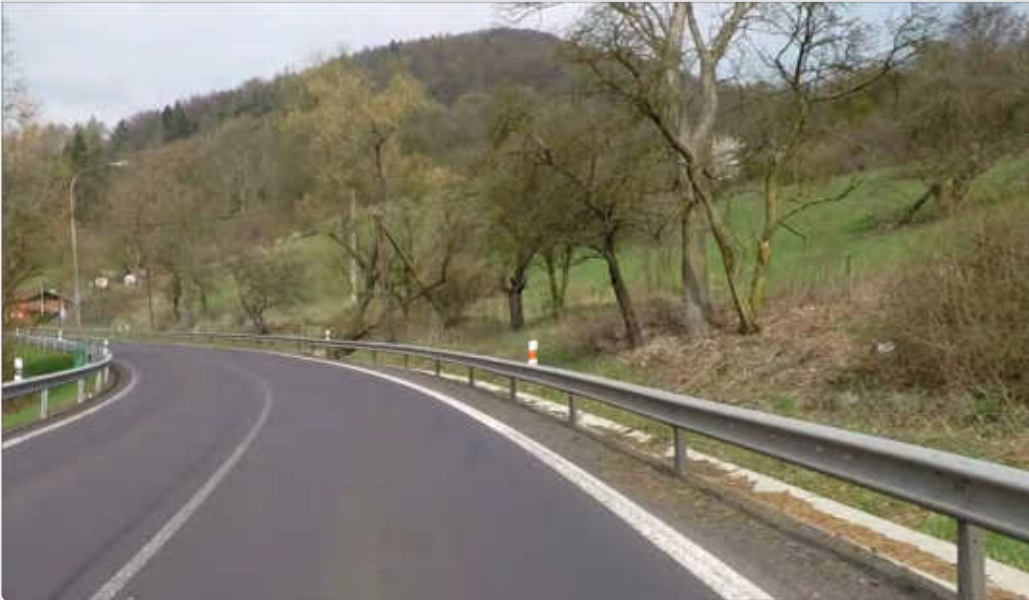
I/13 - Směr proti staničení | km 19,289 | Správa Karlovy Vary | 50,333084N, 13,036983E | ID 1425
Eliminováno
Revize I. (2019)

Bezpečnostní deficit	Pevná překážka
Kategorie	☞ 0 m - Stromy, vzrostlá zeleň
Závažnost rizika	Střední
Poznámka	-

Návrh opatření	Odstranění, ochrana svodidly
Poznámka	-
Náročnost realizace	Administrativní řešení

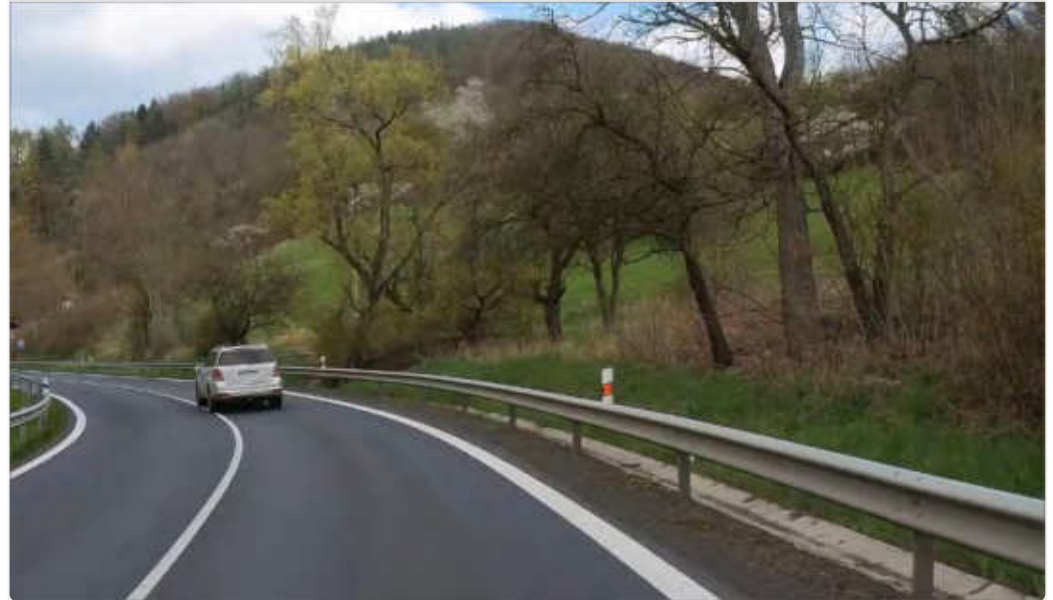
Bezpečnostní deficit	Pevná překážka
Kategorie	☞ 0 m - Stromy, vzrostlá zeleň
Závažnost rizika	Střední
Poznámka	-

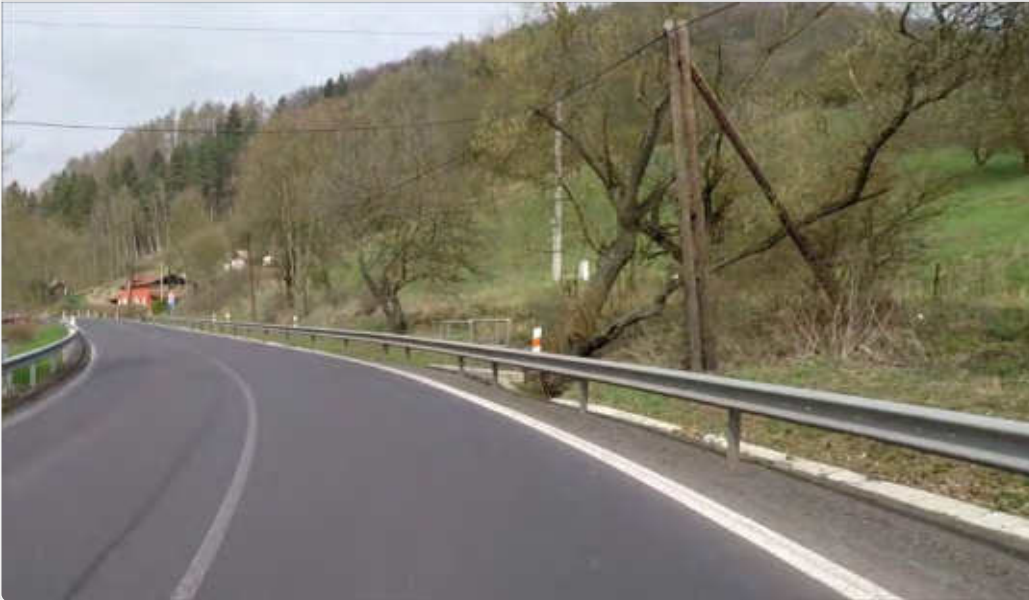
Bezpečnostní deficit	Pevná překážka
Kategorie	<input type="checkbox"/> 0 m - Sloupy el. vedení, VO apod. <input type="checkbox"/> 0 m - Strom <input checked="" type="checkbox"/> 0x - Trubkové zábradlí nebo ploty <input checked="" type="checkbox"/> 0x - Tuhé čelo trubního příčného propustku
Závažnost rizika	Vysoká
Poznámka	-

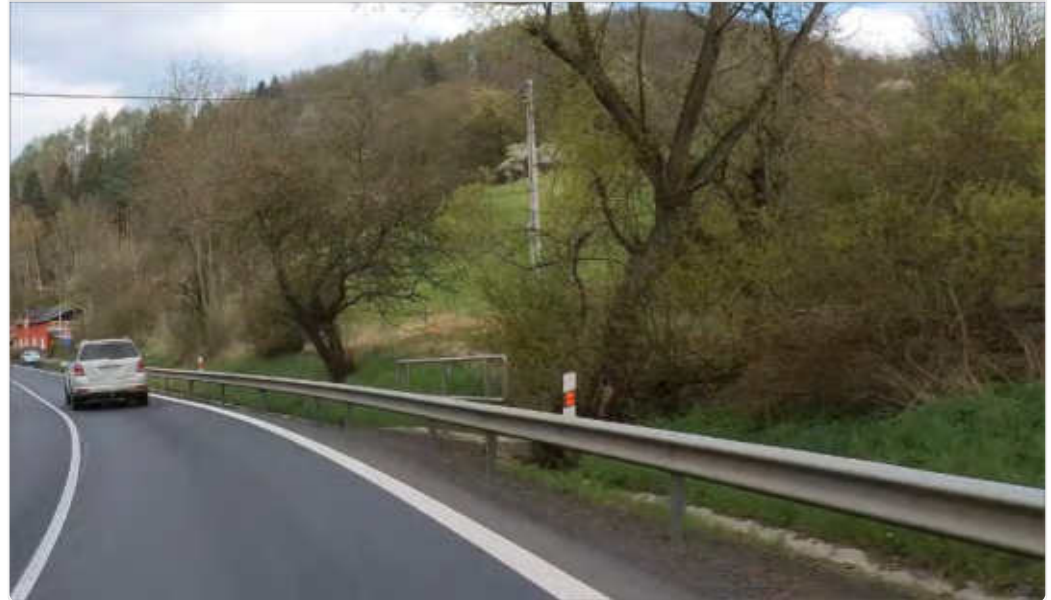
Bezpečnostní deficit	Pevná překážka
Kategorie	<input type="checkbox"/> 0 m - Sloupy el. vedení, VO apod. <input type="checkbox"/> 0 m - Strom <input checked="" type="checkbox"/> 0x - Trubkové zábradlí nebo ploty <input checked="" type="checkbox"/> 0x - Tuhé čelo trubního příčného propustku
Závažnost rizika	Vysoká
Poznámka	-

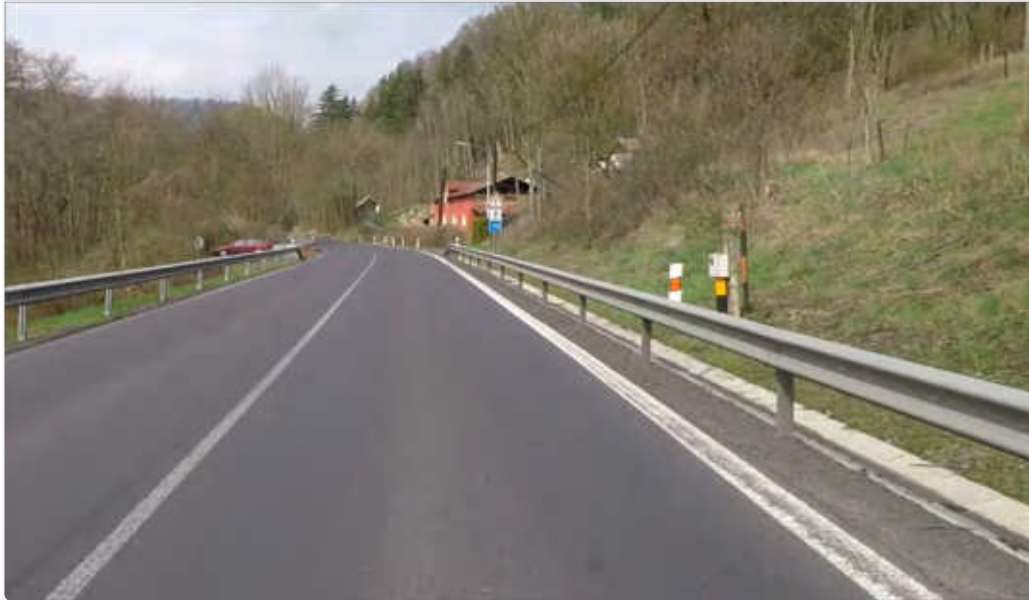
Bezpečnostní deficit Pevná překážka
Kategorie 0x - Rozvaděč IS
Závažnost rizika **Vysoká**
Poznámka -

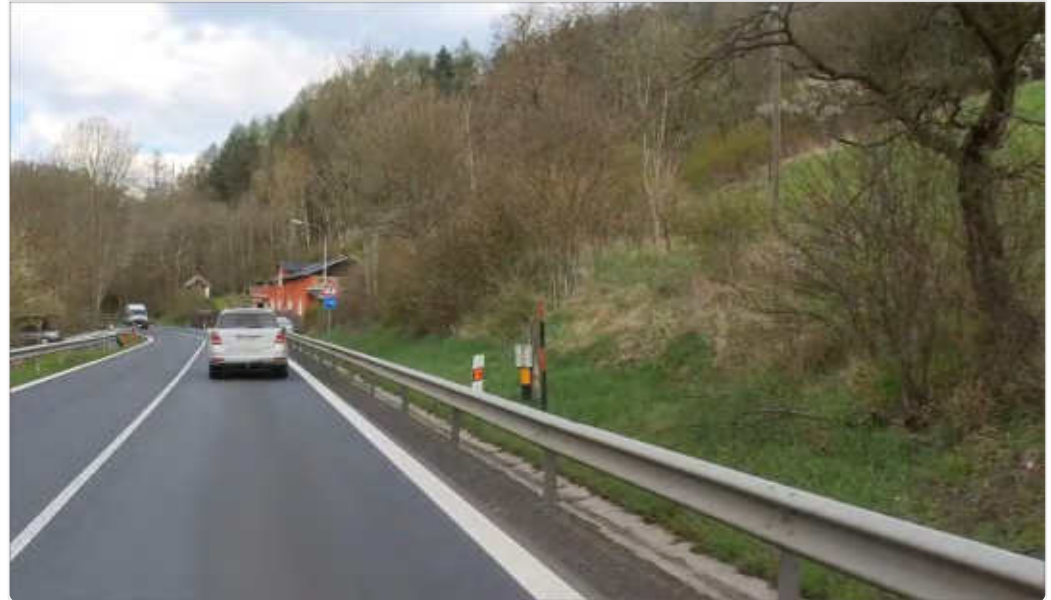
Bezpečnostní deficit Pevná překážka
Kategorie 0x - Rozvaděč IS
Závažnost rizika **Vysoká**
Poznámka -

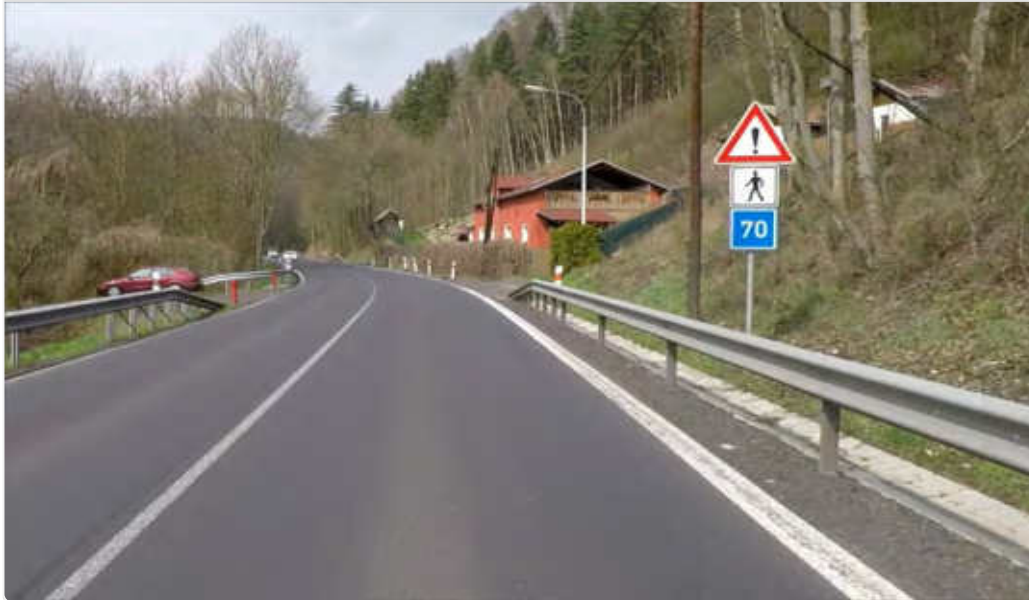
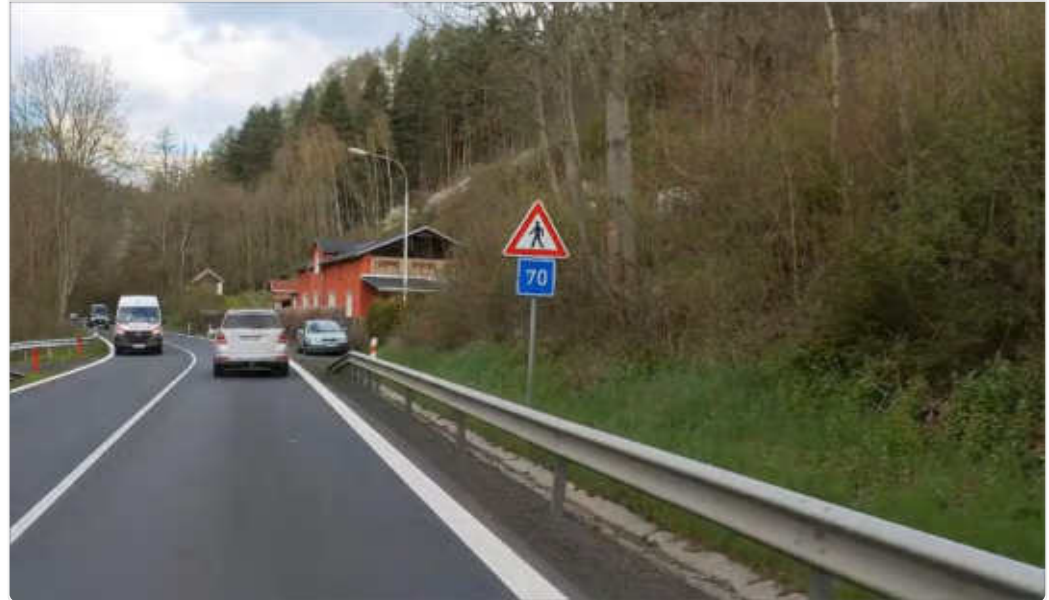
Bezpečnostní deficit Mezikřižovatkový úsek
Kategorie 1* - Neadekvátní provedení SDZ
Závažnost rizika Nizká
Poznámka Řidiči motorových vozidel jsou na úsek možného zvýšeného výskytu chodců neadekvátně upozorněni pomocí kombinace SDZ A 22 a E 13.

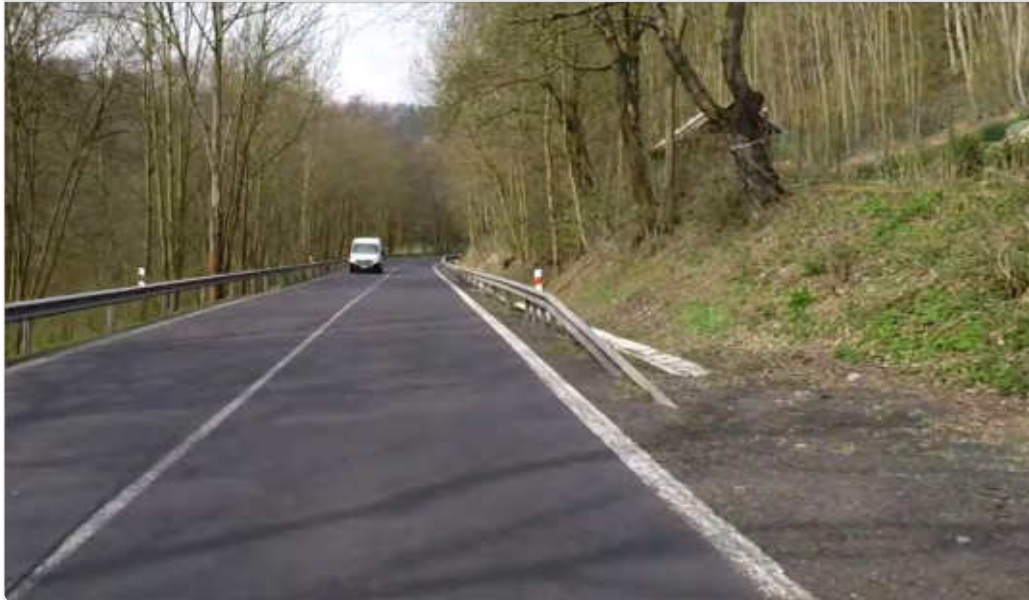
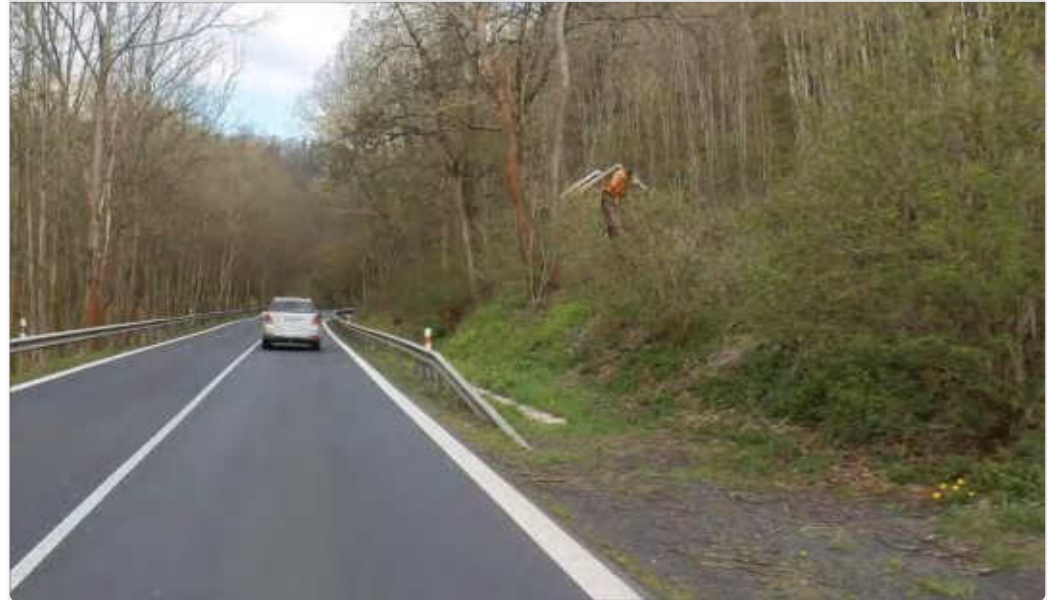
Bezpečnostní deficit Zádržné zařízení
Kategorie 1× - Neadekvátně realizovaný začátek / konec svodidel
Závažnost rizika Nizká
Poznámka Současné provedení není z pohledu nové koncepce začátku svodidel metodicky správně, avšak zároveň nepředstavuje deficit. Lze tedy níže uvedené sanační opatření chápat jako doporučení zhotovitelského týmu.

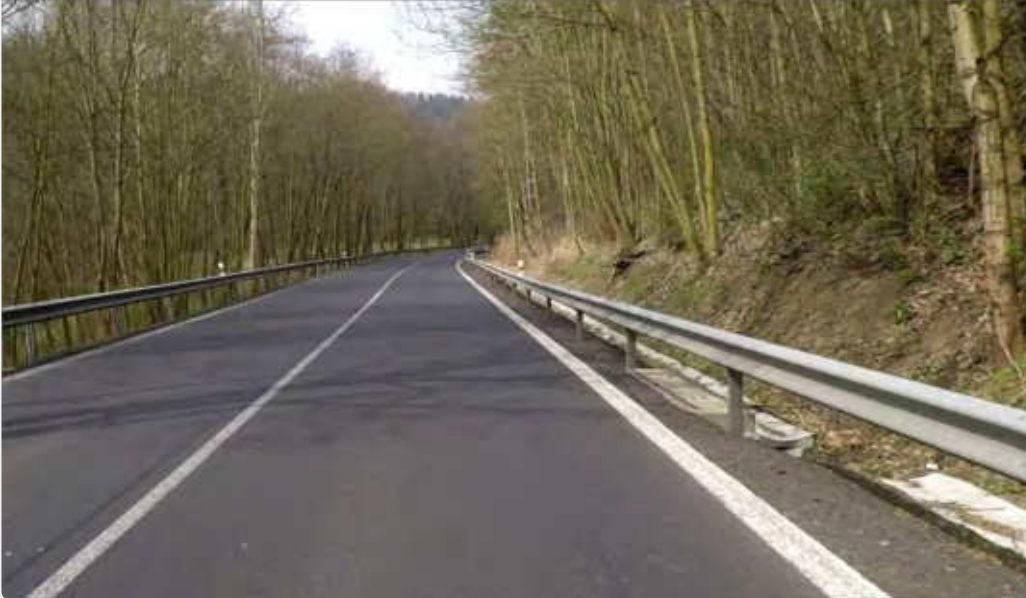
I/13 - Směr proti staničení | km 19,062 | Správa Karlovy Vary | 50,334377N, 13,034563E | ID 1436
Eliminováno
Revize I. (2019)

Bezpečnostní deficit	Pevná překážka
Kategorie	<input checked="" type="checkbox"/> 0x - Trubkové zábradlí nebo ploty <input checked="" type="checkbox"/> 0x - Tuhé čelo trubního příčného propustku
Závažnost rizika	Vysoká
Poznámka	Zábradlí svým provedením představuje riziko v podobě vniknutí jednotlivých částí do interiéru vozidla při nárazu.

Návrh opatření	Ochrana svodidly
Poznámka	-
Náročnost realizace	Administrativní řešení

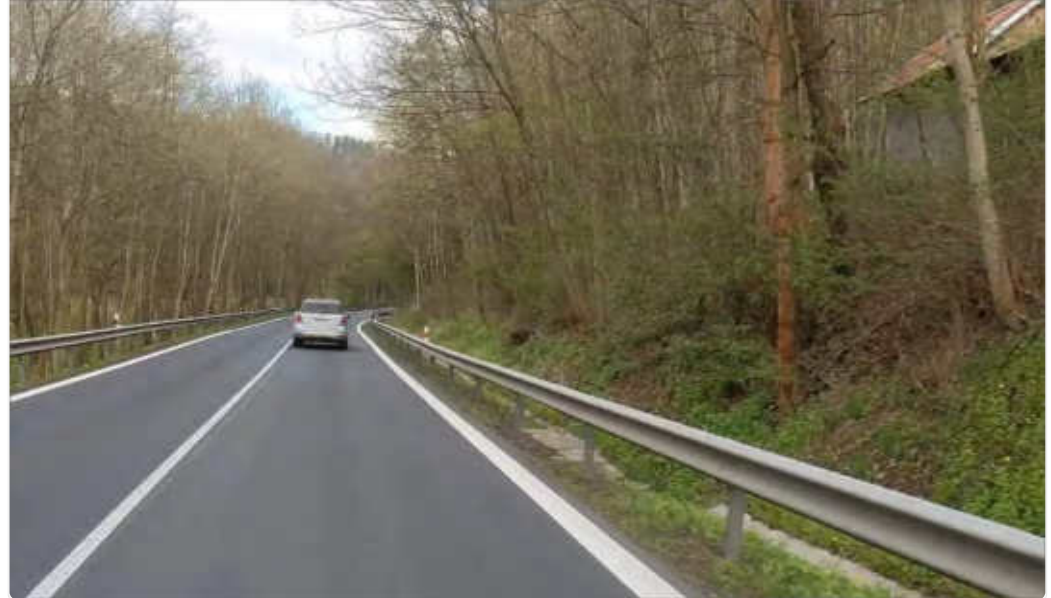
Bezpečnostní deficit	Pevná překážka
Kategorie	<input checked="" type="checkbox"/> 0x - Trubkové zábradlí nebo ploty <input checked="" type="checkbox"/> 0x - Tuhé čelo trubního příčného propustku
Závažnost rizika	Vysoká
Poznámka	Zábradlí svým provedením představuje riziko v podobě vniknutí jednotlivých částí do interiéru vozidla při nárazu.

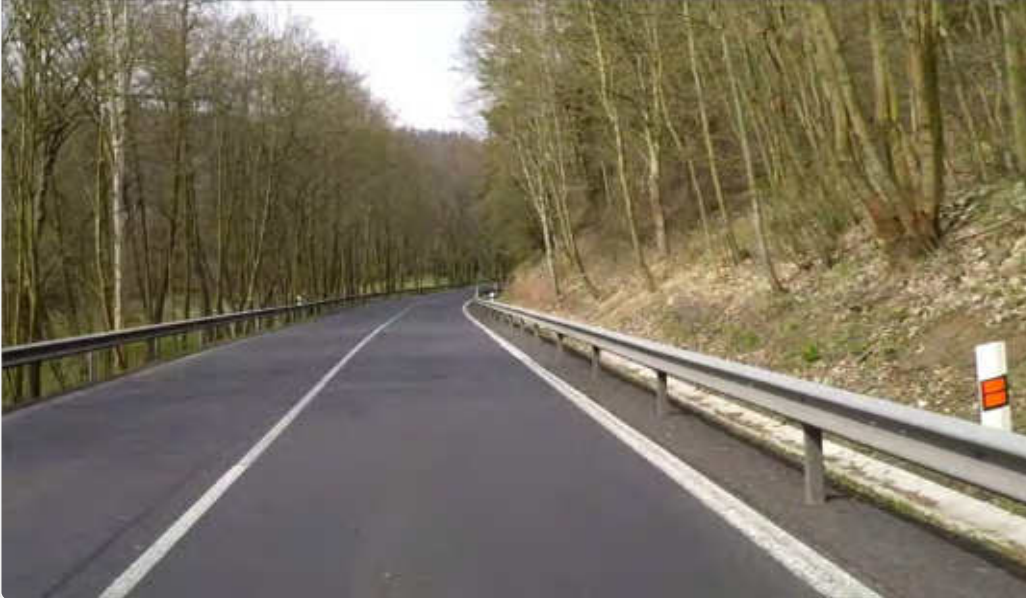
I/13 - Směr proti staničení | km 19,028 | Správa Karlovy Vary | 50,334579N, 13,034205E | ID 1439
Eliminováno
Revize I. (2019)

Bezpečnostní deficit Pevná překážka
Kategorie 0× - Strom
Závažnost rizika **Střední**
Poznámka Stromy se nachází nad úrovní nivelety PK.

Návrh opatření Odstranění, ochrana svodidly
Poznámka -
Náročnost realizace **Administrativní řešení**

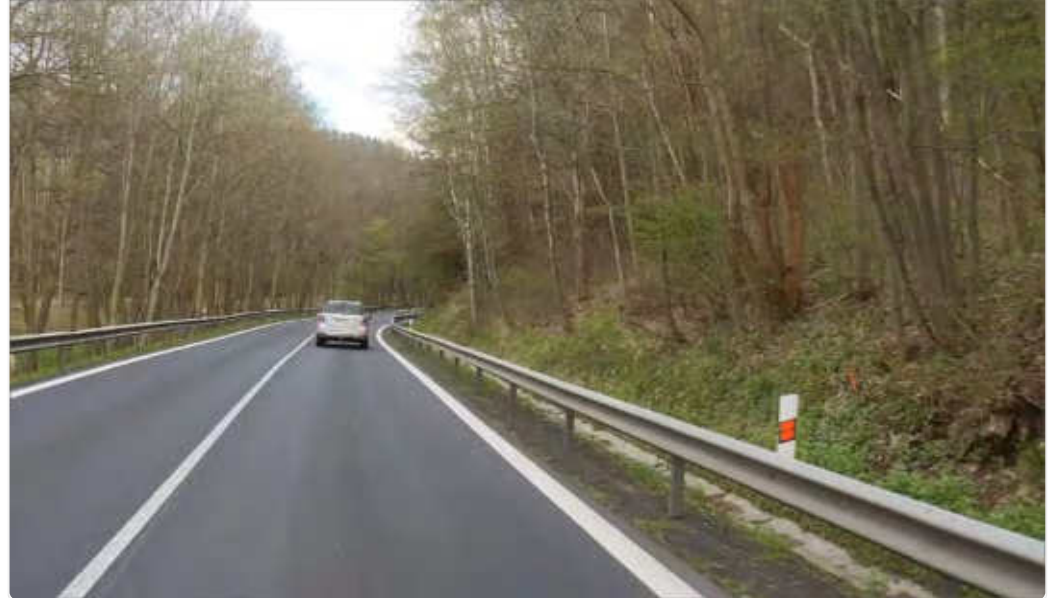
Bezpečnostní deficit Pevná překážka
Kategorie 0× - Strom
Závažnost rizika **Střední**
Poznámka Stromy se nachází nad úrovní nivelety PK.

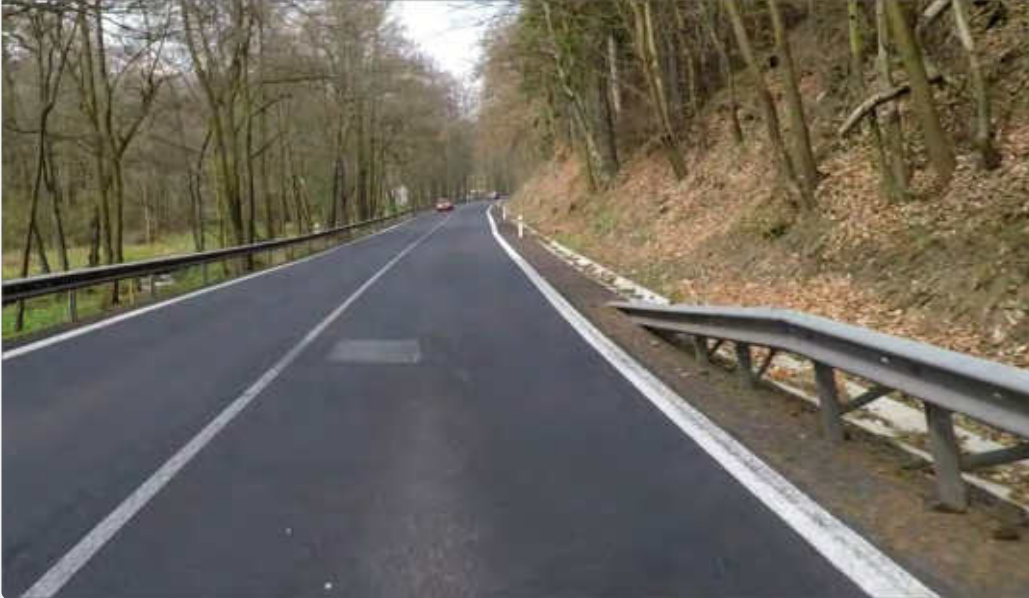
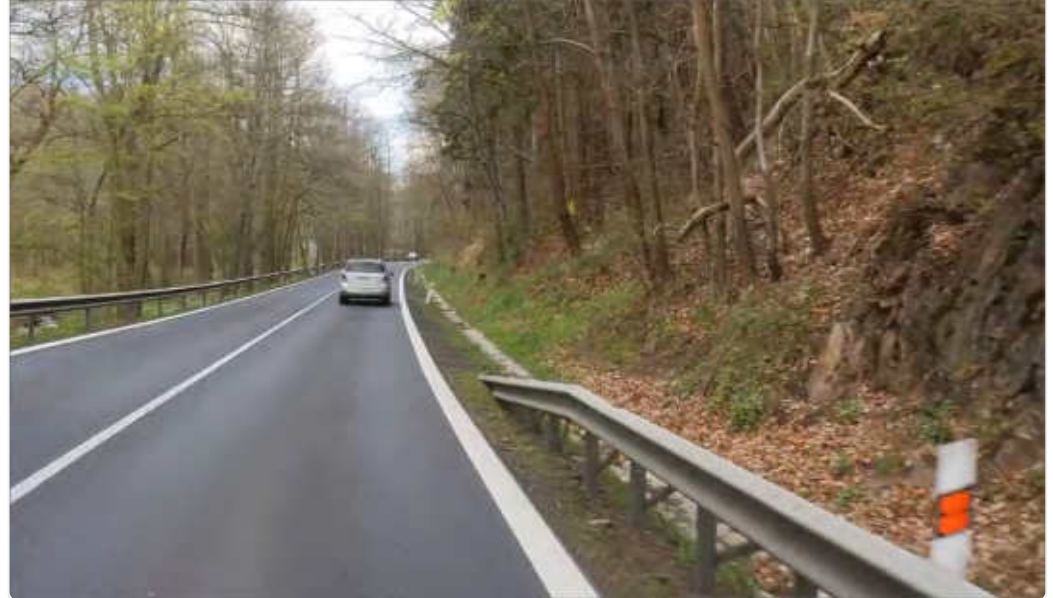
Bezpečnostní deficit Zadržné zařízení
Kategorie 1× - Neadekvátně realizovaný začátek / konec svodidel
Závažnost rizika Nizká
Poznámka Současné provedení není z pohledu nové koncepce začátku svodidel metodicky správně, avšak zároveň nepředstavuje deficit. Lze tedy níže uvedené sanační opatření chápat jako doporučení zhotovitelského týmu.

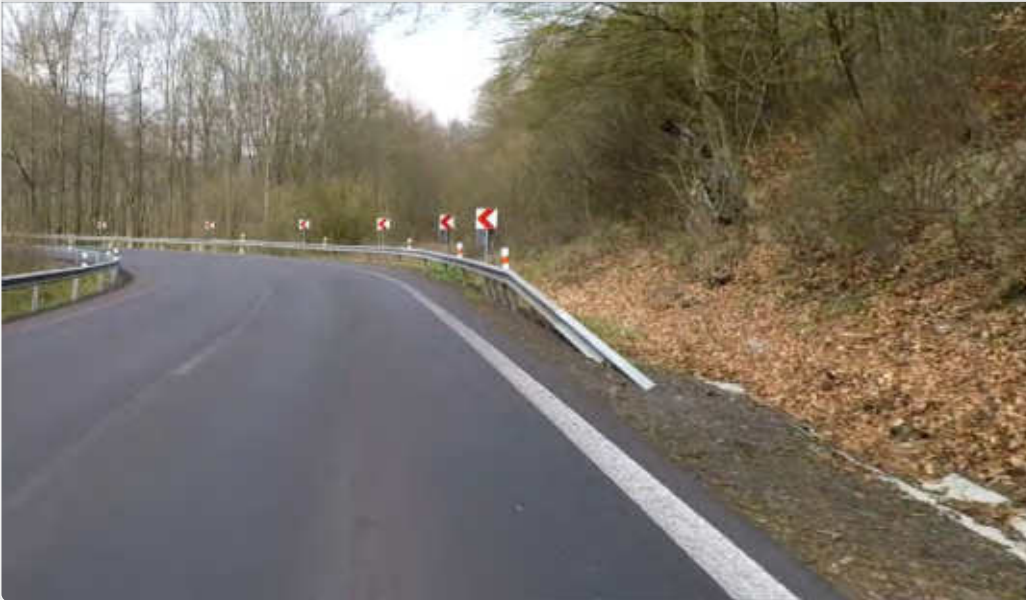
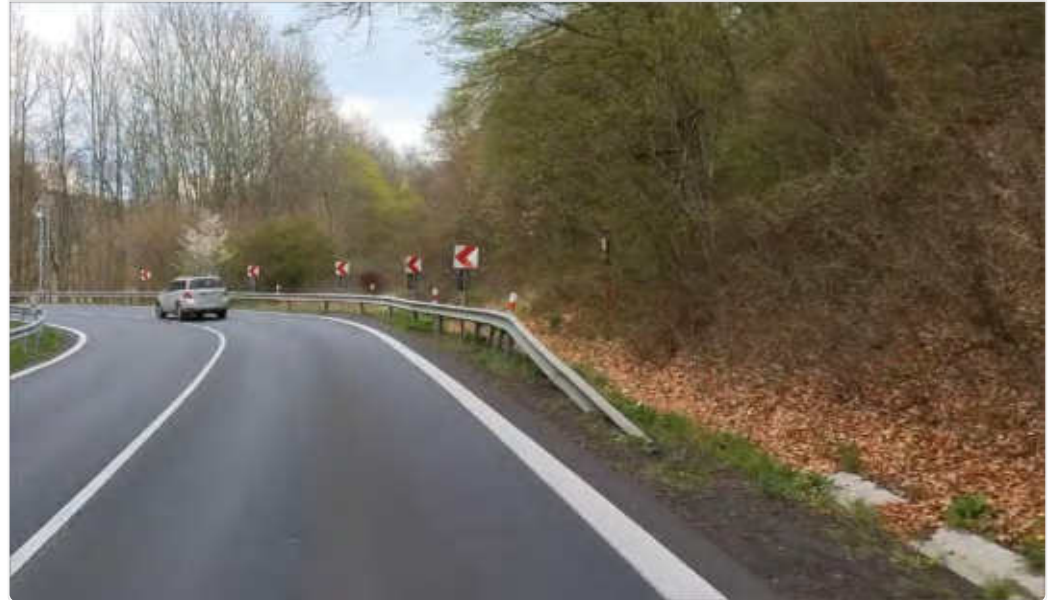
I/13 - Směr proti staničení | km 18,644 | Správa Karlovy Vary | 50,336979N, 13,030464E | ID 2671
Nově evidováno
Revize I. (2019)

Bezpečnostní deficit	Zádržné zařízení
Kategorie	<input checked="" type="checkbox"/> 1× - Neadekvátně realizovaný začátek / konec svodidel
Závažnost rizika	Nizká
Poznámka	Současné provedení není z pohledu nové koncepce začátku svodidel metodicky správně, avšak zároveň nepředstavuje deficit. Lze tedy níže uvedené sanační opatření chápat jako doporučení zhotovitelského týmu.

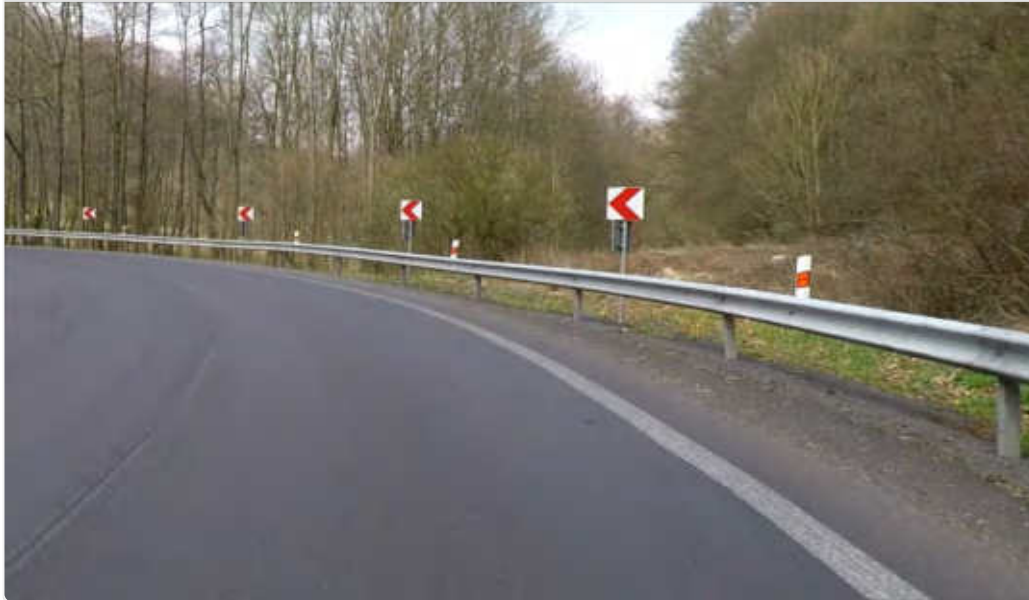
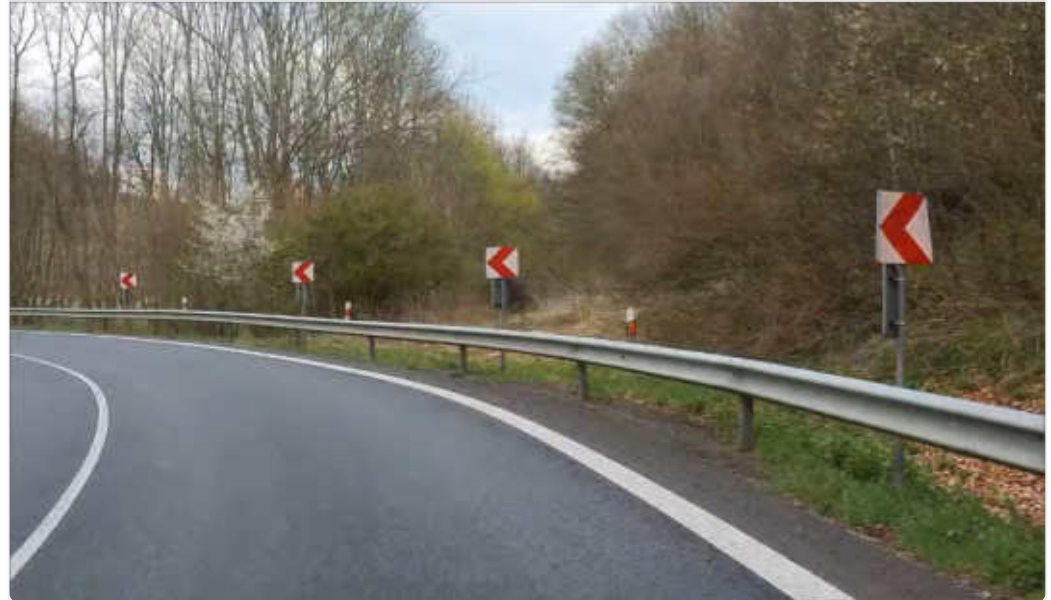
I/13 - Směr proti staničení | km 18,614 | Správa Karlovy Vary | 50,337193N, 13,030117E | ID 1447
Eliminováno
Revize I. (2019)

Bezpečnostní deficit	Zádržné zařízení
Kategorie	<input checked="" type="checkbox"/> 0x - Neadekvátně realizovaný začátek / konec svodidel <input checked="" type="checkbox"/> 0x - Přerušené boční svodidlo
Závažnost rizika	Vysoká
Poznámka	Absence výškových náběhů, v případě nárazu vozidla do svodidel je identifikováno riziko v podobě vniknutí pásnice do interiéru automobilu.

Návrh opatření	Realizace vzájemného propojení stávajících svodidel
Poznámka	-
Náročnost realizace	Administrativní řešení

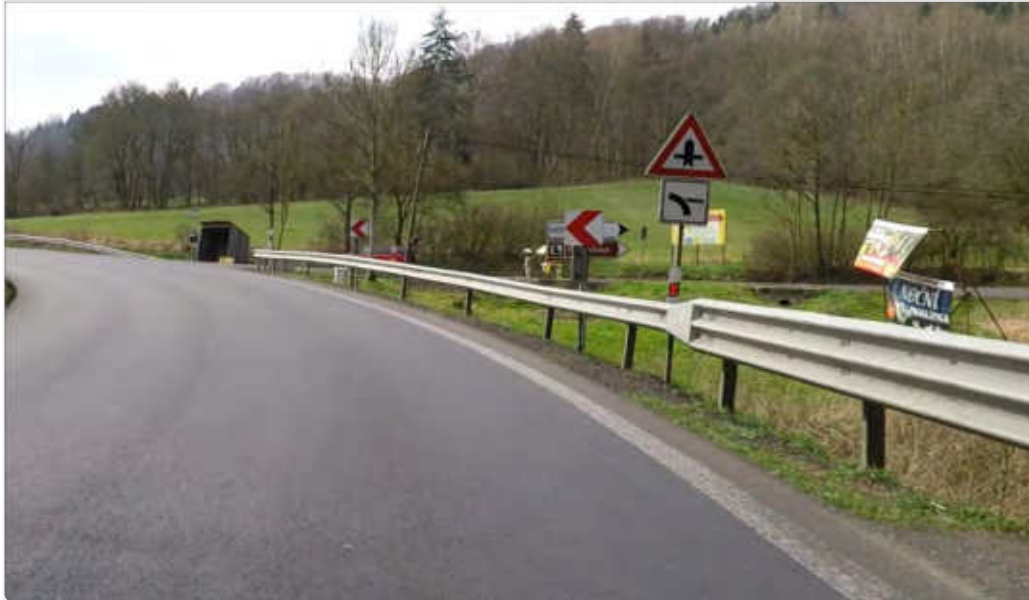
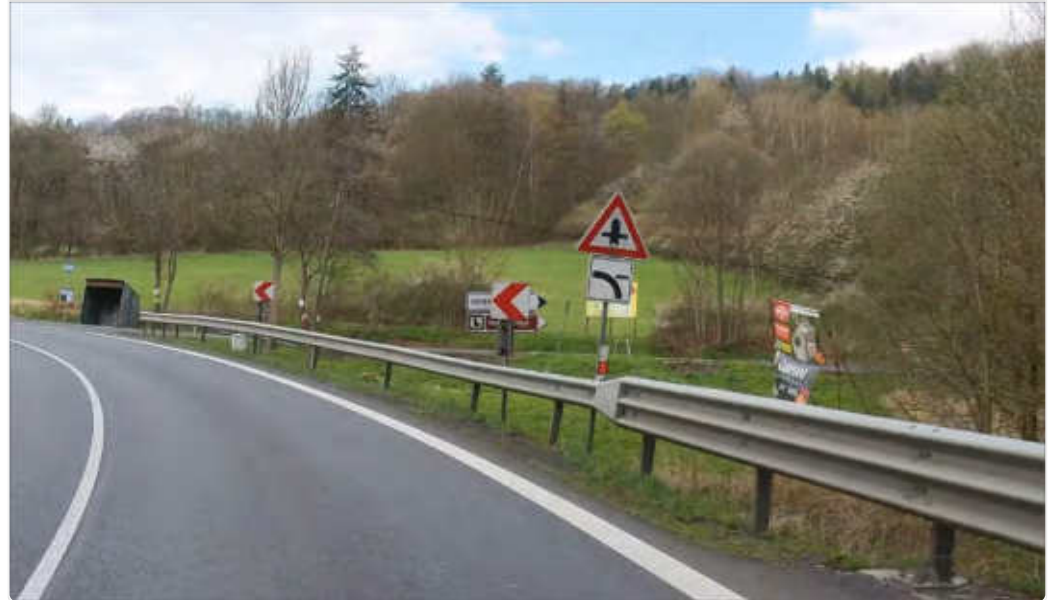
I/13 - Směr proti staničení | km 18,565 | Správa Karlovy Vary | 50,337112N, 13,029421E | ID 2672
Nově evidováno
Revize I. (2019)
Bez reakce

Bezpečnostní deficit	Křižovatka
Kategorie	<input checked="" type="checkbox"/> 1× - Neadekvátní umístění SDZ <input checked="" type="checkbox"/> 1× - Zakryté nebo nepřehledné SDZ
Závažnost rizika	Nizká
Poznámka	SDZ P 1 je vzdálené od křižovatky pouze 25 m. Mezi SDZ P 1, E 2b a IS 4c, IS 24b není dodržen minimální rozestup. SDZ IS 4c, IS 24b je zakryté DZ Z 3.

Návrh opatření	Náprava provedení SDZ
Poznámka	Posunutí SDZ P 1 do větší vzdálenosti od křižovatky dle TP 65. Současně přesunutí IS 4c, IS 24b.
Náročnost realizace	Administrativní řešení
