PŘÍLOHA 2.1

**Vyhodnocení identifikovaných dopravně-bezpečnostních deficitů
v rámci první a druhé revizní BI PK z roku 2019 a 2022**

I/13

km 0,000 – 27,069

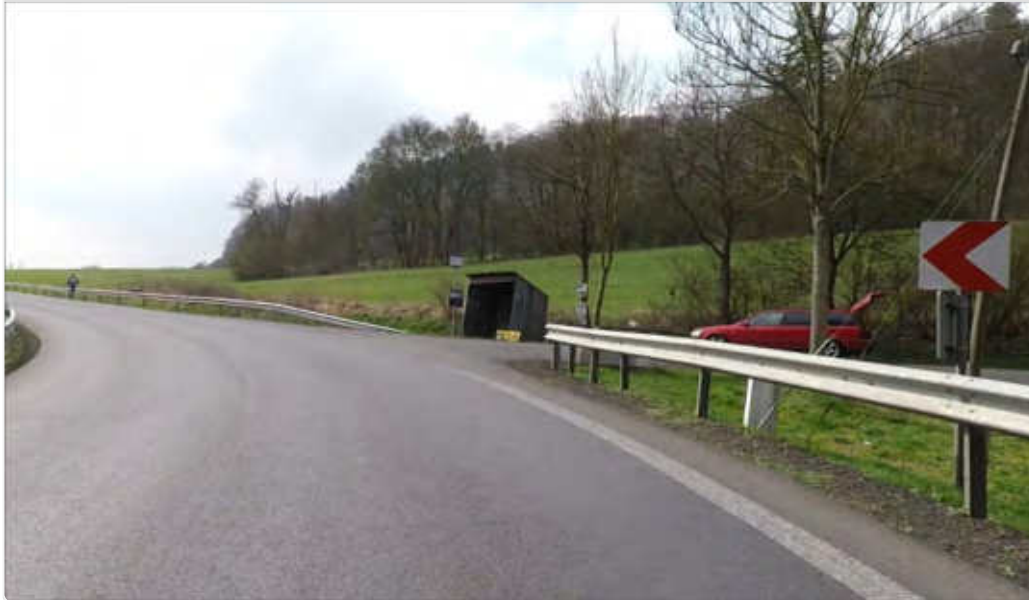
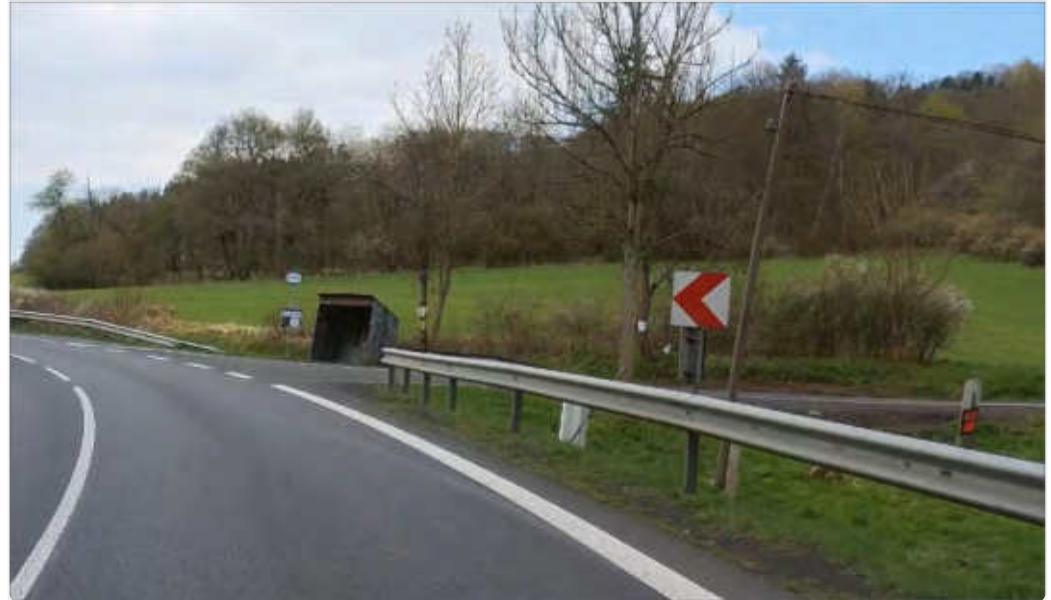
Bezpečnostní deficit Pevná překážka
Kategorie 0× - Strom
Závažnost rizika **Nizká**
Poznámka -

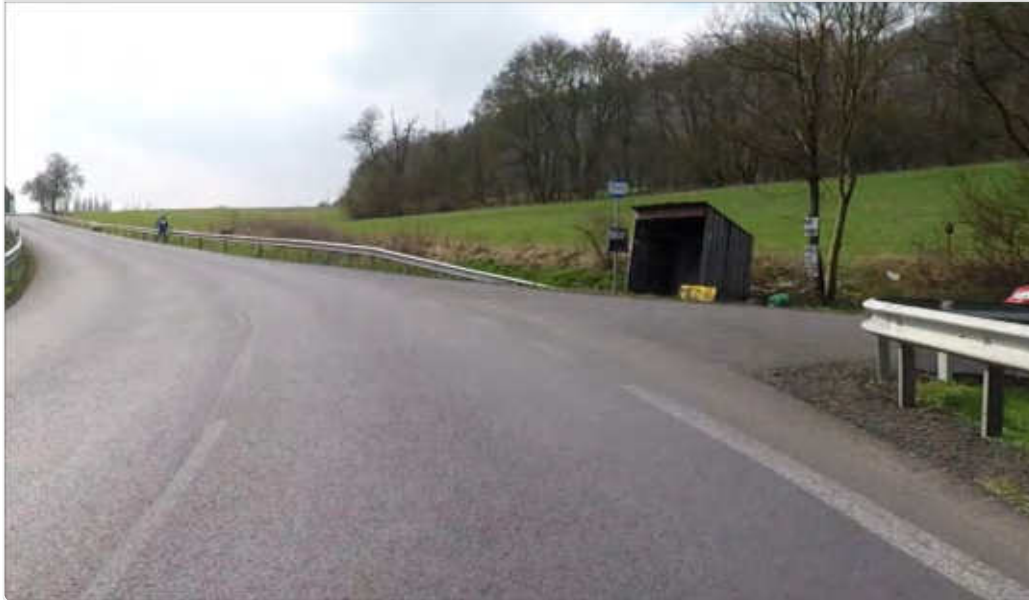
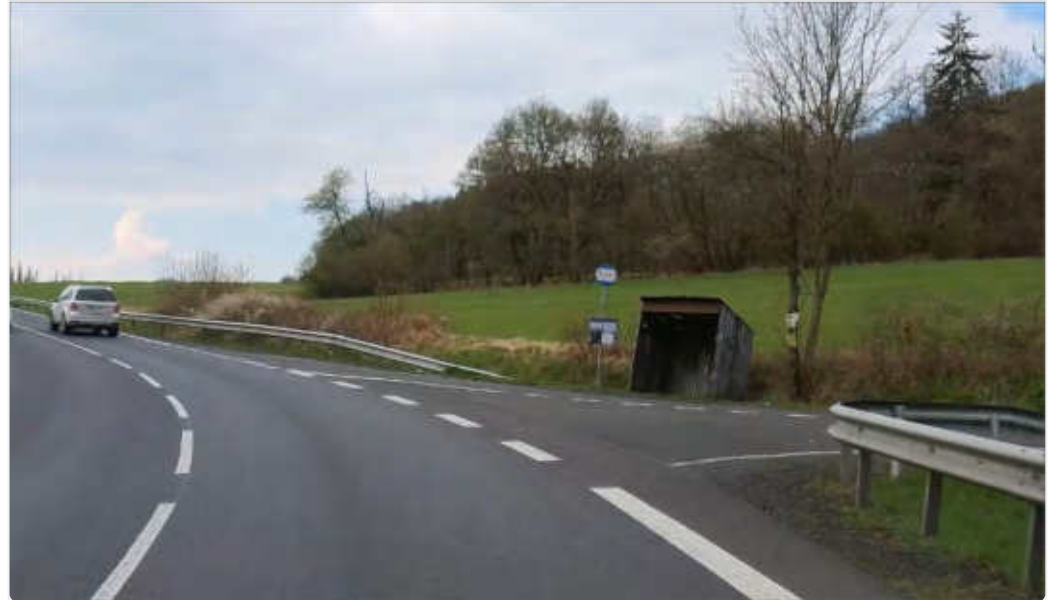
I/13 - Směr proti staničení | km 18,527 | Správa Karlovy Vary | 50,336842N, 13,029127E | ID 1451
Změna deficitu
Revize I. (2019)
Bez reakce

Bezpečnostní deficit	Křižovatka
Kategorie	<input checked="" type="checkbox"/> 1× - Absence nebo opotřebované VDZ <input checked="" type="checkbox"/> 1× - Neadekvátní úhel křížení (menší než 75° nebo větší než 105°)
Závažnost rizika	Střední
Poznámka	Absence VDZ V 4 na vedlejším rameni křižovatky. Opotřebované VDZ V 2b v prostoru křižovatky.

Bezpečnostní deficit	Křižovatka
Kategorie	<input checked="" type="checkbox"/> 0× - Absence nebo opotřebované VDZ <input checked="" type="checkbox"/> 0× - Neadekvátní úhel křížení (menší než 75° nebo větší než 105°)
Závažnost rizika	Střední
Poznámka	Absence VDZ V 4 na vedlejším rameni křižovatky. Opotřebované VDZ V 2b v prostoru křižovatky.

Návrh opatření	Realizace úhlu křížení pozemních komunikací dle ČSN 73 6102 ed. 2
Poznámka	Současně realizace a obnova VDZ.
Náročnost realizace	Složité řešení

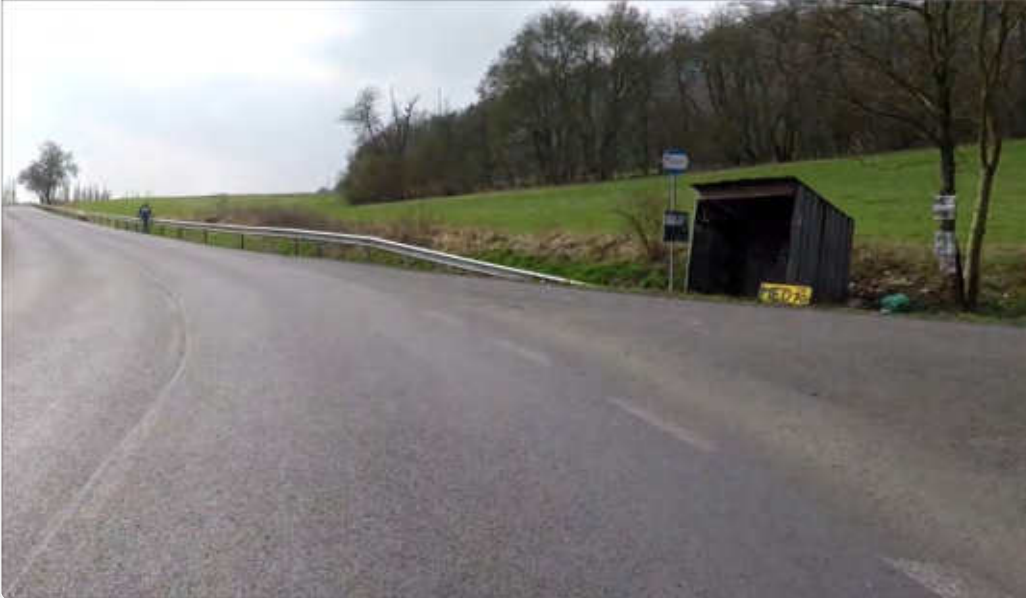
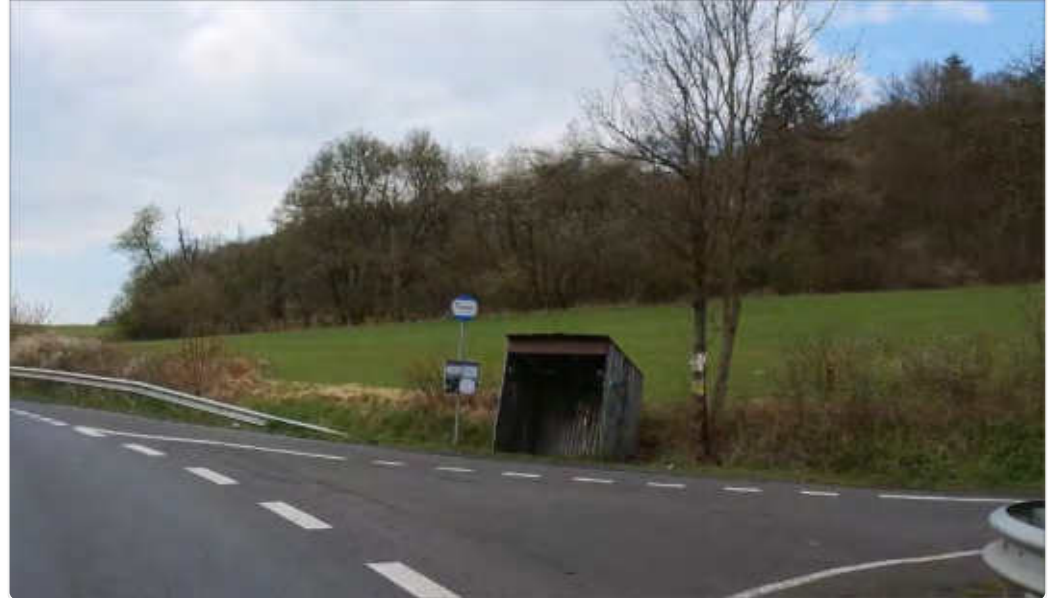
I/13 - Směr proti staničení | km 18,518 | Správa Karlovy Vary | 50,336735N, 13,029078E | ID 1452
Deficit přetrvává
Revize I. (2019)

Bezpečnostní deficit	Autobusová zastávka
Kategorie	<input checked="" type="checkbox"/> 1× - Absence nebo opotřebované VDZ <input checked="" type="checkbox"/> 1× - Neadekvátní podmínky pro pěší - krátká / neadekvátně provedená nástupní hrana a absence návaznosti na pěší infrastrukturu <input checked="" type="checkbox"/> 1× - Nevhodný typ zastávky (zastávka se nachází v jízdním pruhu)
Závažnost rizika	Vysoká
Poznámka	Absence VDZ V 11a. Autobusová zastávka se nachází v prostoru křižovatky.

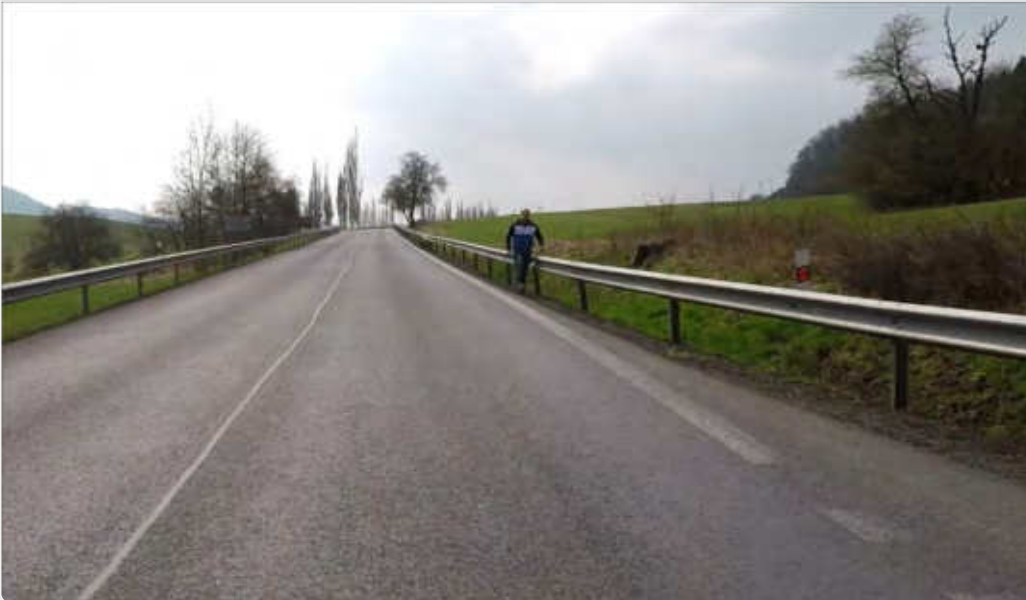
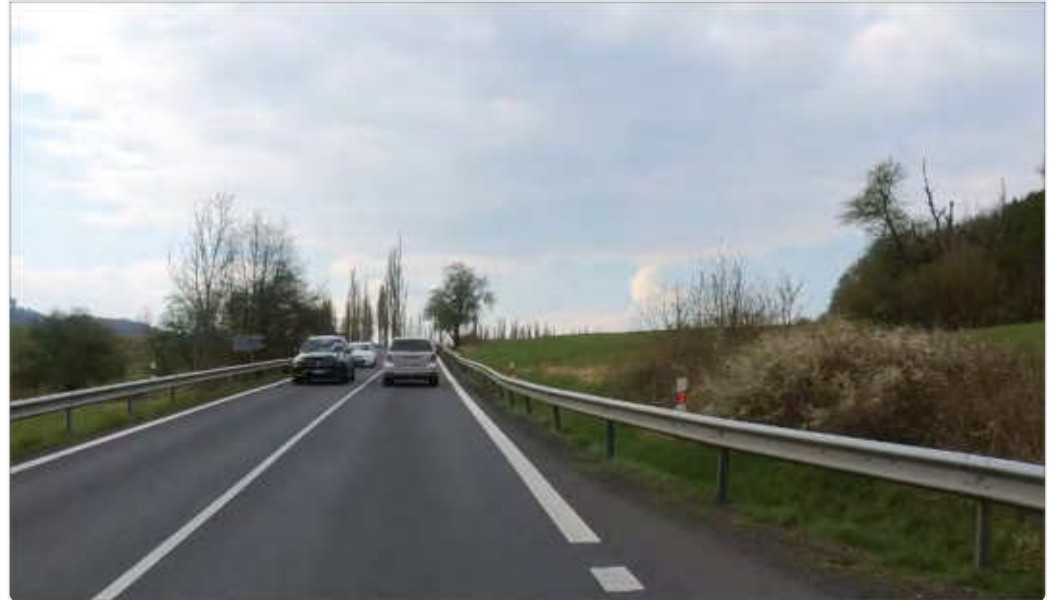
I/13 - Směr proti staničení | km 18,508 | Správa Karlovy Vary | 50,336651N, 13,029084E | ID 2673
Nově evidováno
Revize I. (2019)
Bez reakce

Bezpečnostní deficit Technický stav vozovky
Kategorie ↗ 1800 m - Absence zpevněné krajnice
Závažnost rizika **Střední**
Poznámka -

Návrh opatření Realizace zpevněné krajnice
Poznámka -
Náročnost realizace **Složitě řešení**

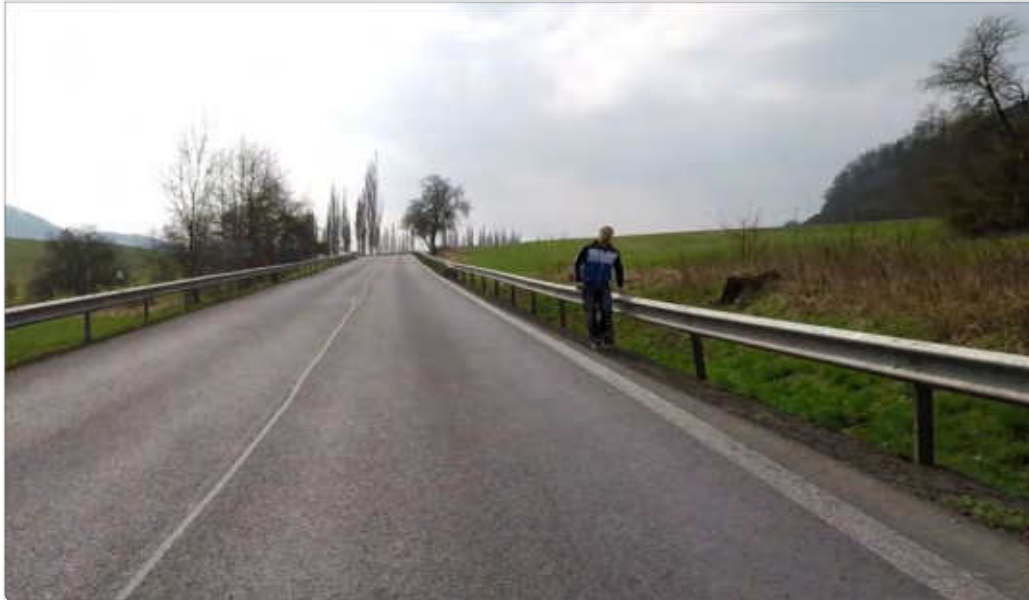
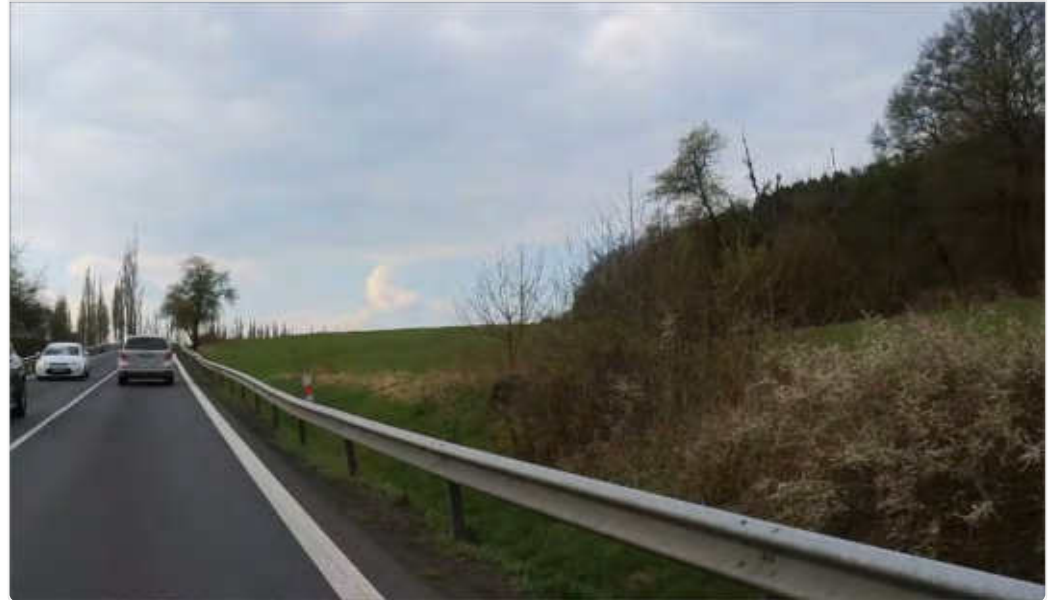
Bezpečnostní deficit Pevná překážka
Kategorie 0× - Strom
Závažnost rizika **Střední**
Poznámka -

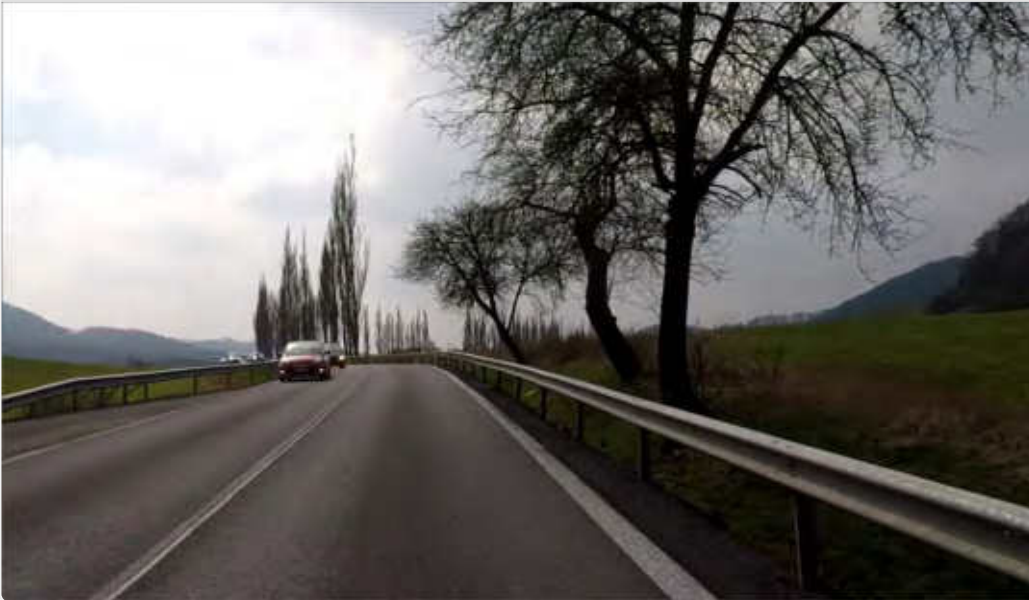
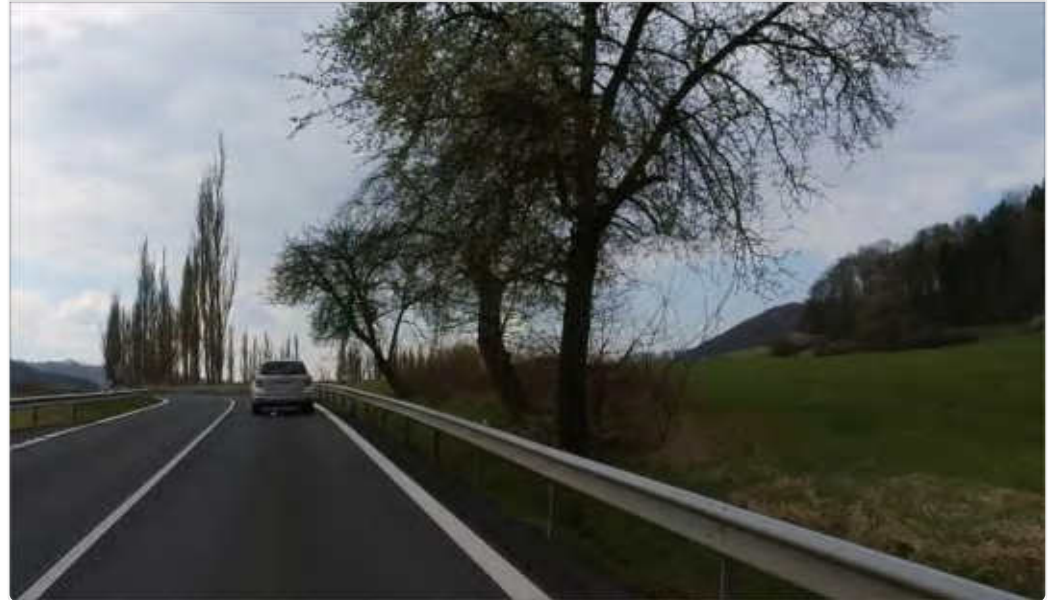
I/13 - Směr proti staničení | km 18,379 | Správa Karlovy Vary | 50,335495N, 13,028872E | ID 1460
Eliminováno
Revize I. (2019)

Bezpečnostní deficit Pevná překážka
Kategorie 0× - Strom
Závažnost rizika **Vysoká**
Poznámka -

Návrh opatření Odstranění, ochrana svodidly
Poznámka -
Náročnost realizace **Administrativní řešení**

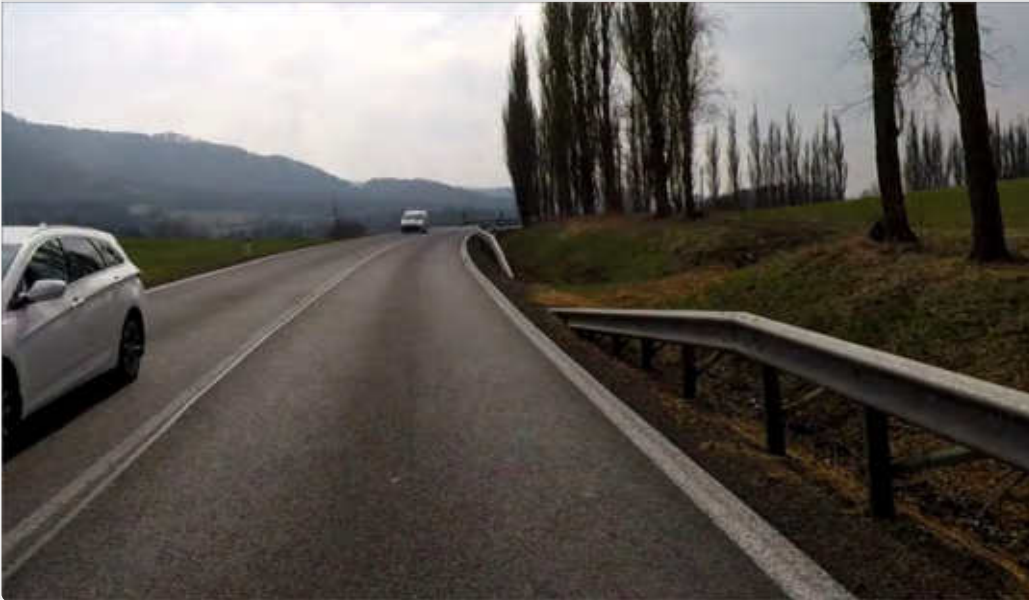
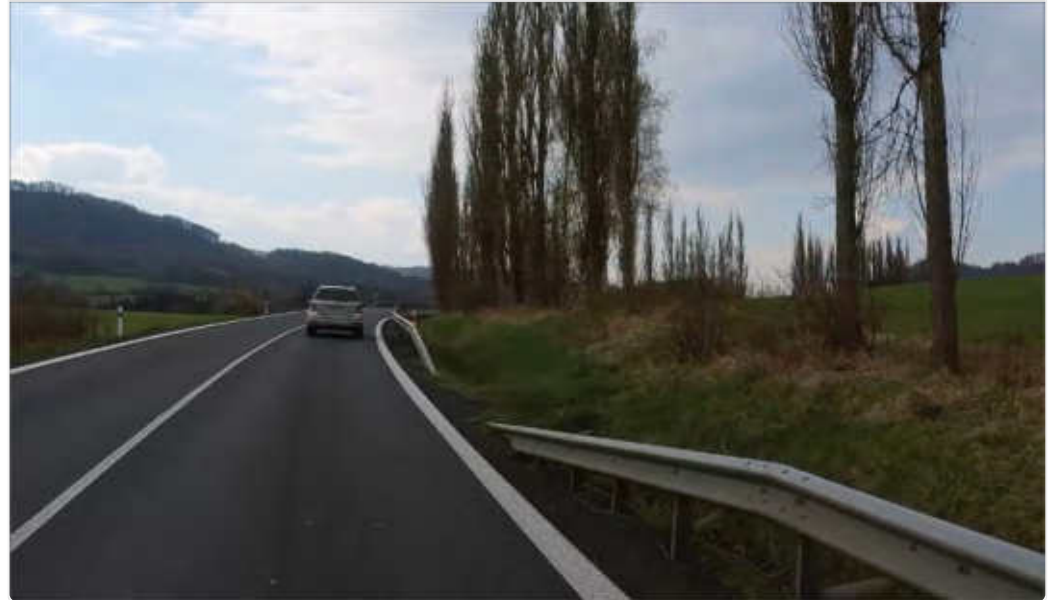
Bezpečnostní deficit Zadržné zařízení
Kategorie 1× - Přerušené boční svodidlo
Závažnost rizika Nizká
Poznámka -

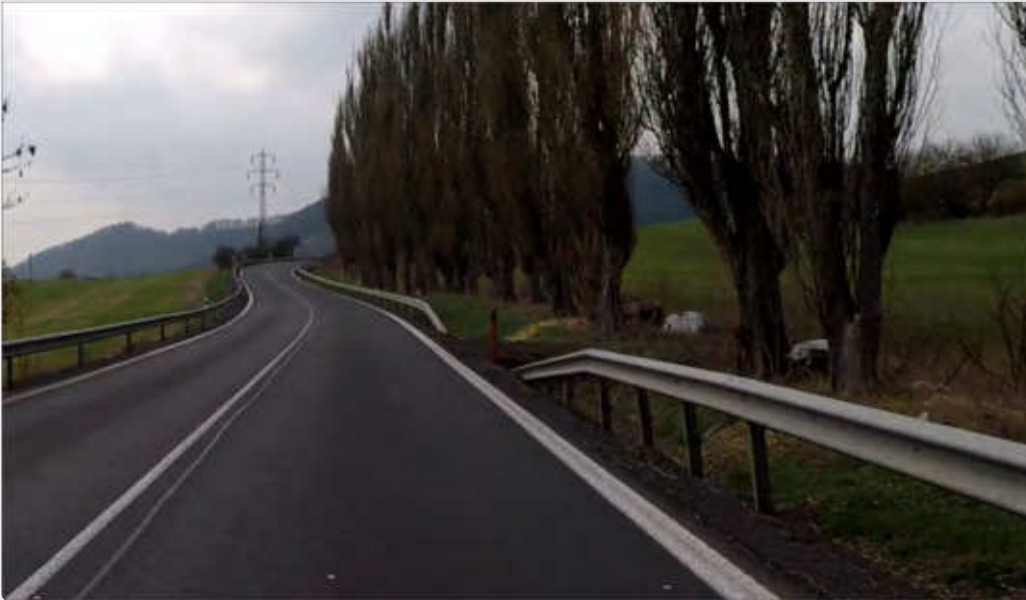
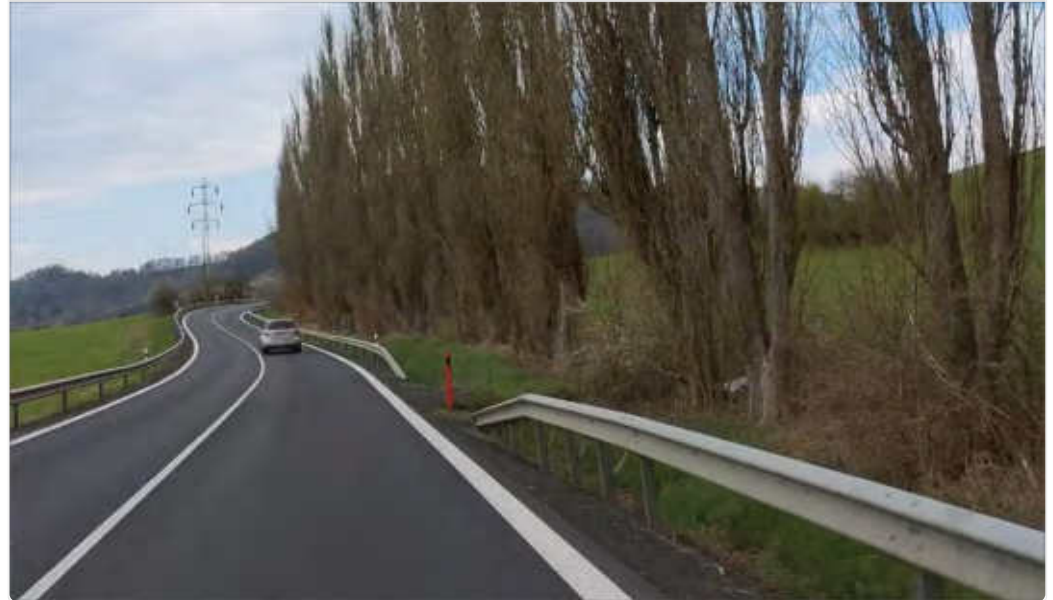
I/13 - Směr proti staničení | km 18,017 | Správa Karlovy Vary | 50,332493N, 13,027998E | ID 3689
Nově evidováno
Revize I. (2019)
Bez reakce

Bezpečnostní deficit Pevná překážka
Kategorie 1× - Strom
Závažnost rizika **Nizká**
Poznámka Riziko zejména pro vozidla jedoucí v protisměru.

Návrh opatření Prodloužení stávajících svodidel
Poznámka Současně realizace směrového vychýlení svodidla.
Náročnost realizace **Administrativní řešení**

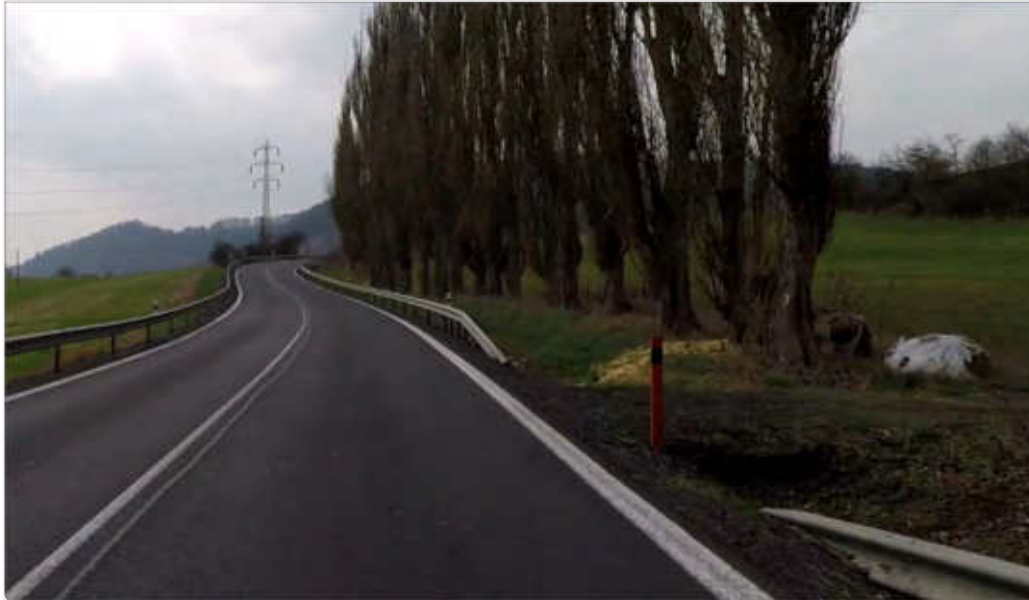
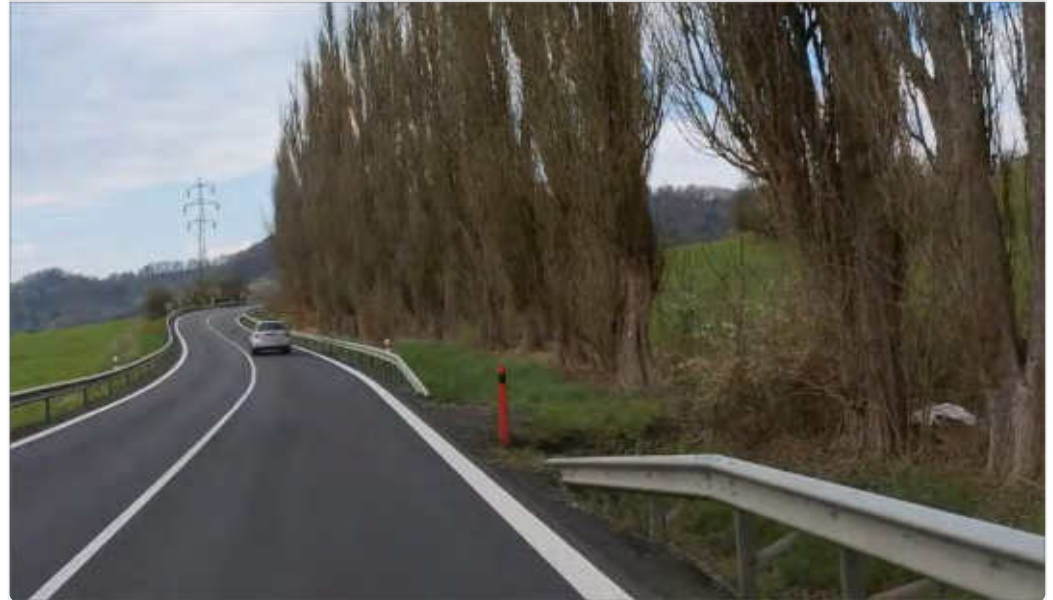
I/13 - Směr proti staničení | km 18,015 | Správa Karlovy Vary | 50,332462N, 13,027994E | ID 3690
Nově evidováno
Revize I. (2019)

Bezpečnostní deficit Sjezd / samostatný sjezd / parkoviště
Kategorie 1× - Neadekvátní dopravní zařízení
Závažnost rizika **Nizká**
Poznámka Nevhodné umístění DZ Z 11c/d u nevýznamného sjezdu.

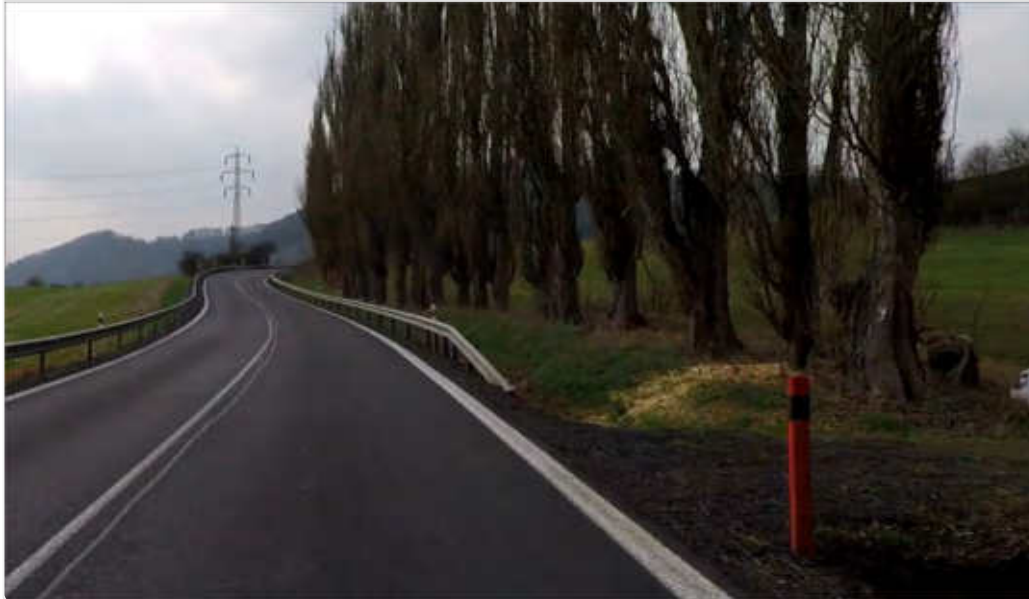
I/13 - Směr proti staničení | km 18,009 | Správa Karlovy Vary | 50,332447N, 13,027927E | ID 3691
Nově evidováno
Revize I. (2019)

Bezpečnostní deficit Pevná překážka
Kategorie 3× - Strom
Závažnost rizika **Střední**
Poznámka -

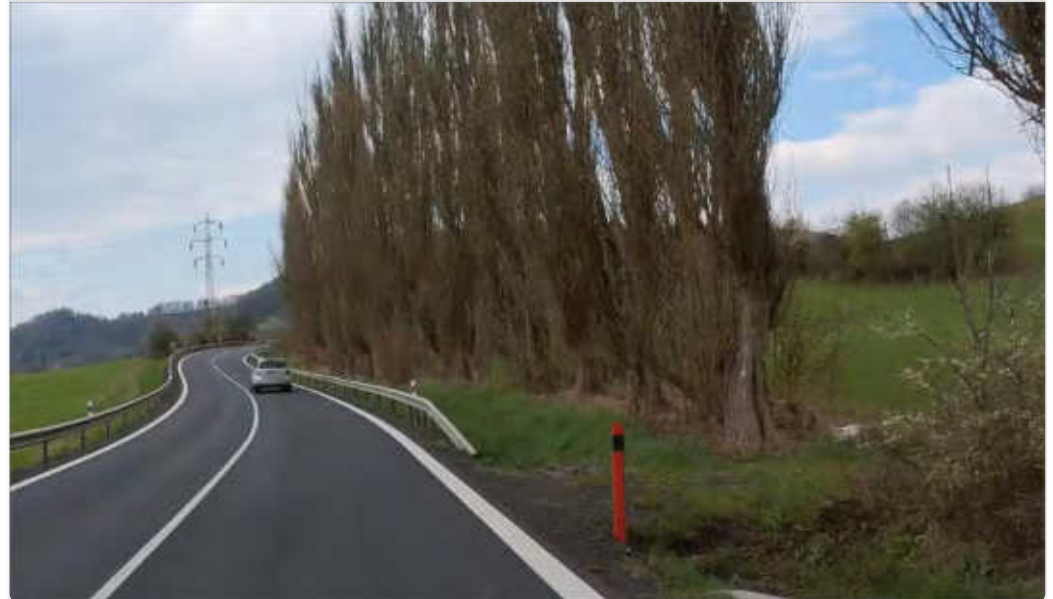
Bezpečnostní deficit Pevná překážka
Kategorie 3× - Strom
Závažnost rizika **Střední**
Poznámka -

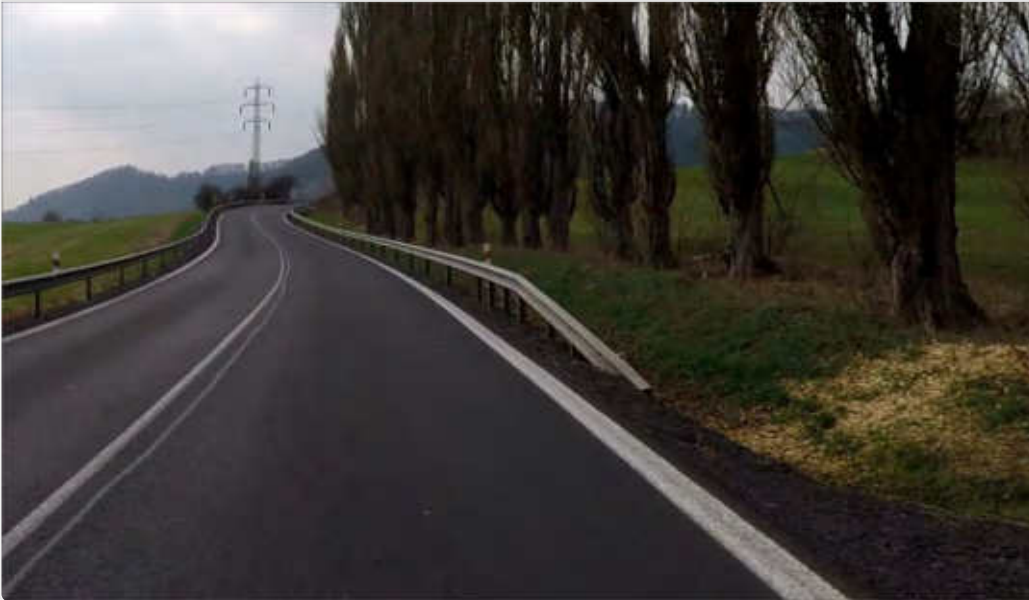
I/13 - Směr proti staničení | km 18,007 | Správa Karlovy Vary | 50,332420N, 13,027938E | ID 3692
Nově evidováno
Revize I. (2019)
Bez reakce

Bezpečnostní deficit	Zádržné zařízení
Kategorie	<input checked="" type="checkbox"/> 1× - Neadekvátně realizovaný začátek / konec svodidel
Závažnost rizika	Nizká
Poznámka	Současné provedení není z pohledu nové koncepce začátku svodidel metodicky správně, avšak zároveň nepředstavuje deficit. Lze tedy níže uvedené sanační opatření chápat jako doporučení zhotovitelského týmu.

Návrh opatření	Náprava provedení záchytného zařízení
Poznámka	Směrové vychýlení svodidla a jeho pevné zavázání do svahu. Řešit současně se záznamem ID 3691.
Náročnost realizace	Jednoduché řešení

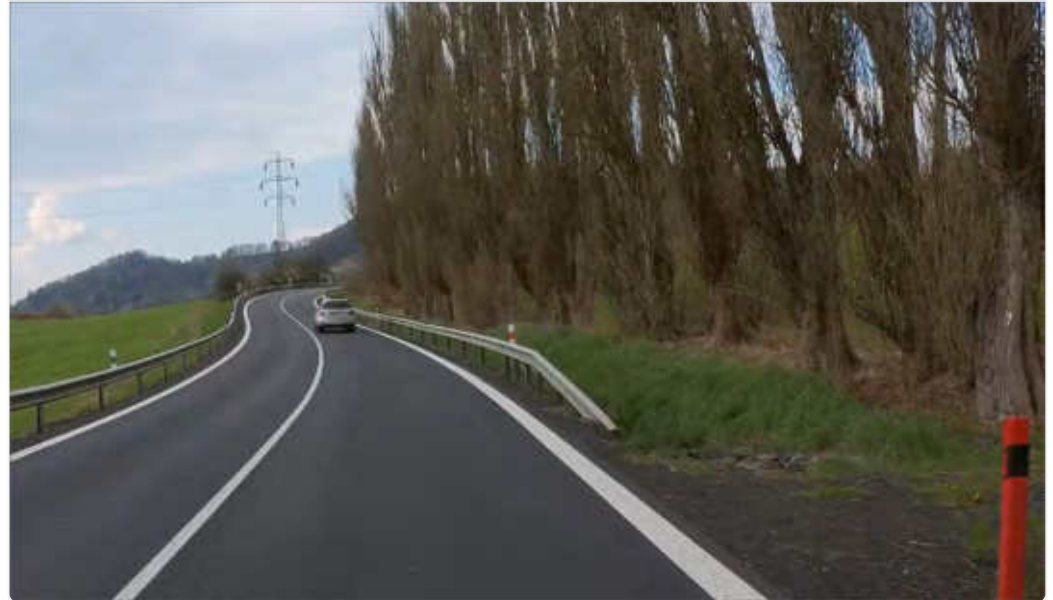
Bezpečnostní deficit	Zádržné zařízení
Kategorie	<input checked="" type="checkbox"/> 1× - Neadekvátně realizovaný začátek / konec svodidel
Závažnost rizika	Nizká
Poznámka	Současné provedení není z pohledu nové koncepce začátku svodidel metodicky správně, avšak zároveň nepředstavuje deficit. Lze tedy níže uvedené sanační opatření chápat jako doporučení zhotovitelského týmu.

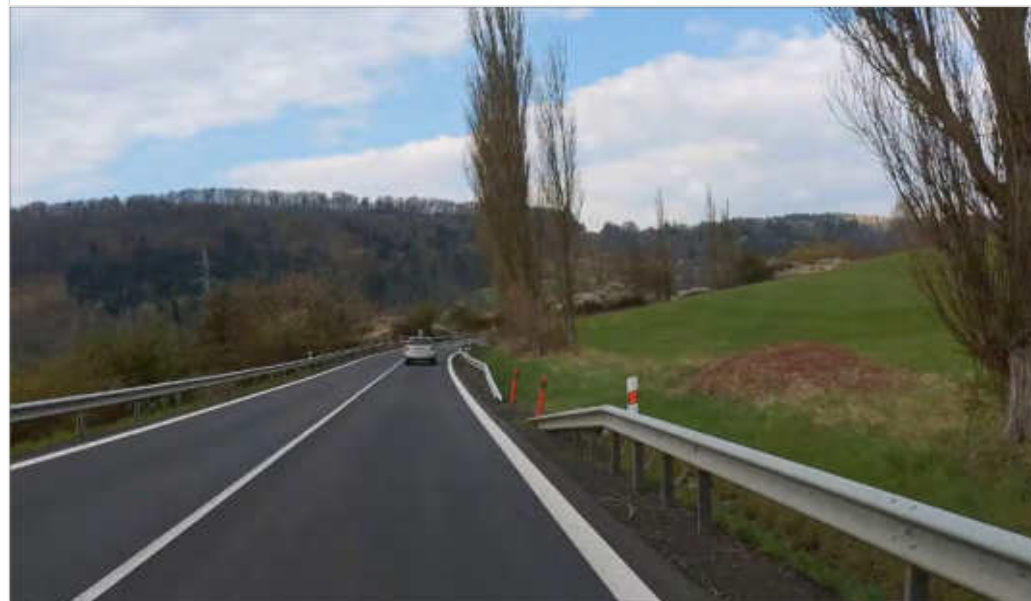
Bezpečnostní deficit	Zádržné zařízení
Kategorie	<input checked="" type="checkbox"/> 1× - Neadekvátně realizovaný začátek / konec svodidel
Závažnost rizika	Nizká
Poznámka	Současné provedení není z pohledu nové koncepce začátku svodidel metodicky správně, avšak zároveň nepředstavuje deficit. Lze tedy níže uvedené sanační opatření chápat jako doporučení zhotovitelského týmu.

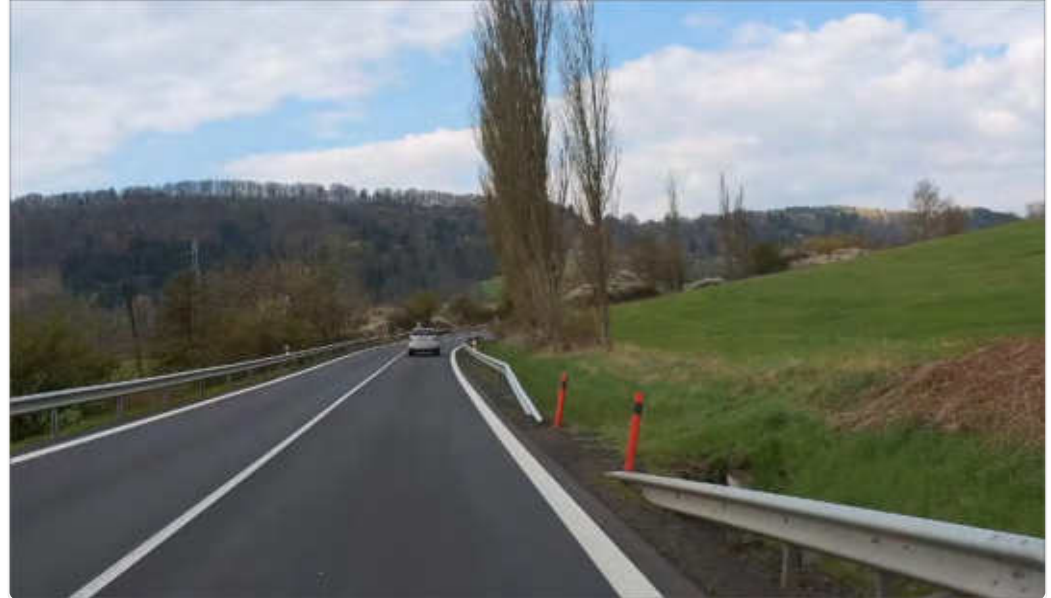
Bezpečnostní deficit Sjezd / samostatný sjezd / parkoviště
Kategorie 1× - Neadekvátní dopravní zařízení
Závažnost rizika Nizká
Poznámka Nevhodné umístění DZ Z 11c/d u nevýznamného sjezdu.

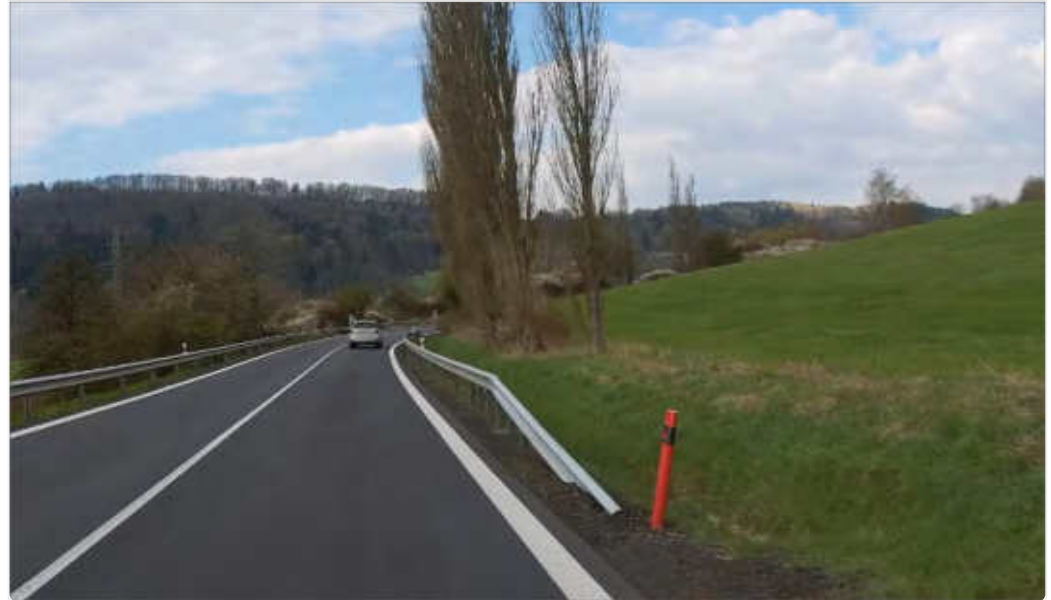
Bezpečnostní deficit	Zádržné zařízení
Kategorie	<input checked="" type="checkbox"/> 1× - Neadekvátně realizovaný začátek / konec svodidel
Závažnost rizika	Nizká
Poznámka	Současné provedení není z pohledu nové koncepce začátku svodidel metodicky správně, avšak zároveň nepředstavuje deficit. Lze tedy níže uvedené sanační opatření chápat jako doporučení zhotovitelského týmu.

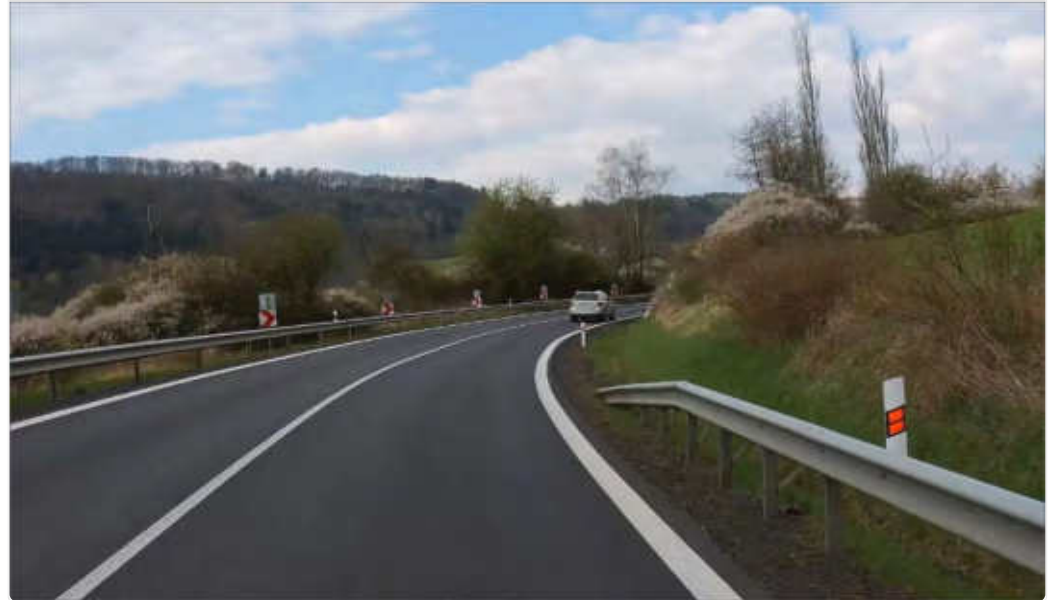
Bezpečnostní deficit	Zádržné zařízení
Kategorie	<input checked="" type="checkbox"/> 1× - Neadekvátně realizovaný začátek / konec svodidel
Závažnost rizika	Nizká
Poznámka	Současné provedení není z pohledu nové koncepce začátku svodidel metodicky správně, avšak zároveň nepředstavuje deficit. Lze tedy níže uvedené sanační opatření chápat jako doporučení zhotovitelského týmu.

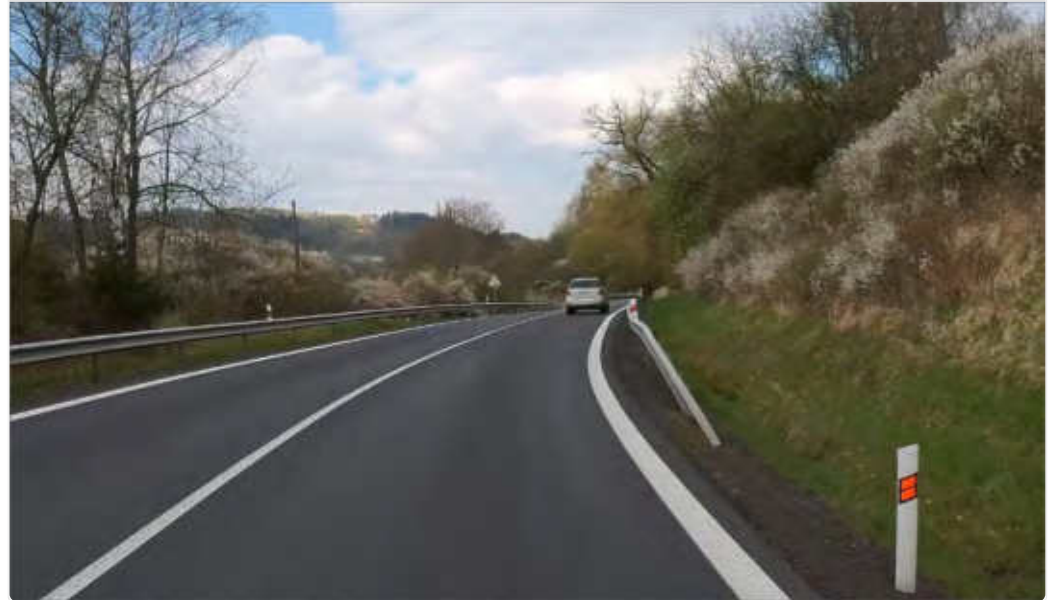
Bezpečnostní deficit	Zádržné zařízení
Kategorie	<input checked="" type="checkbox"/> 1× - Neadekvátně realizovaný začátek / konec svodidel
Závažnost rizika	Nizká
Poznámka	Současné provedení není z pohledu nové koncepce začátku svodidel metodicky správně, avšak zároveň nepředstavuje deficit. Lze tedy níže uvedené sanační opatření chápat jako doporučení zhotovitelského týmu.

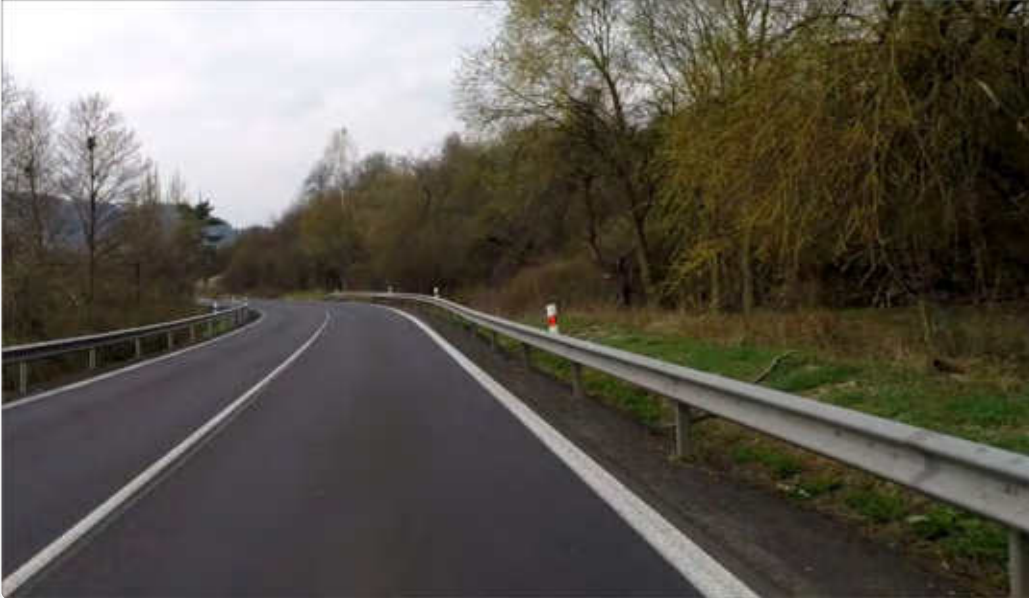
I/13 - Směr proti staničení | km 17,536 | Správa Karlovy Vary | 50,330738N, 13,022599E | ID 1465
Eliminováno
Revize I. (2019)

Bezpečnostní deficit Pevná překážka
Kategorie ☞ 0 m - Stromy, vzrostlá zeleň
Závažnost rizika **Střední**
Poznámka -

Návrh opatření Odstranění, ochrana svodidly
Poznámka -
Náročnost realizace **Administrativní řešení**

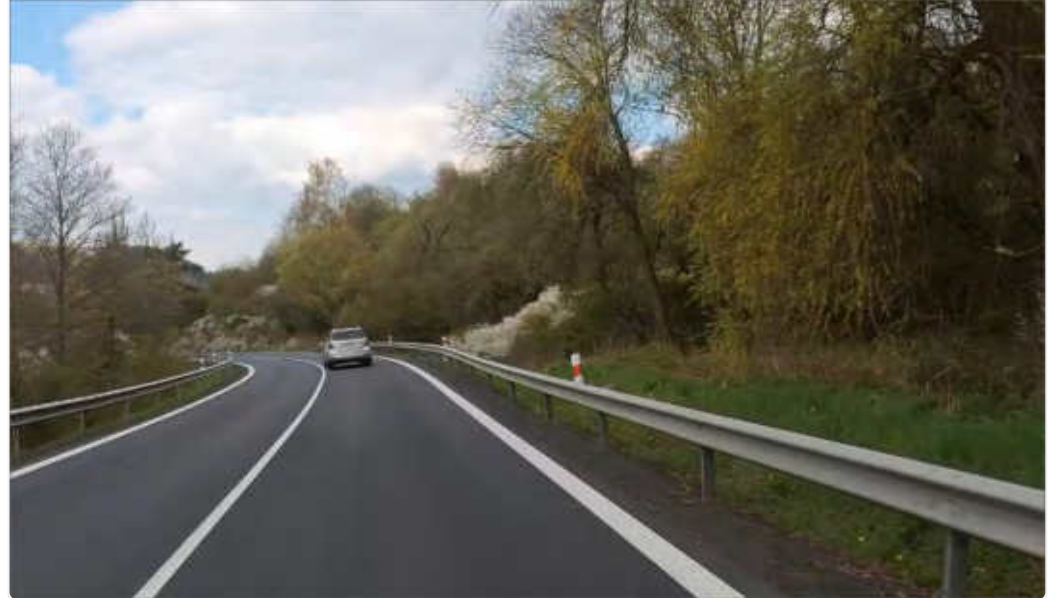
Bezpečnostní deficit Pevná překážka
Kategorie ☞ 0 m - Stromy, vzrostlá zeleň
Závažnost rizika **Střední**
Poznámka -

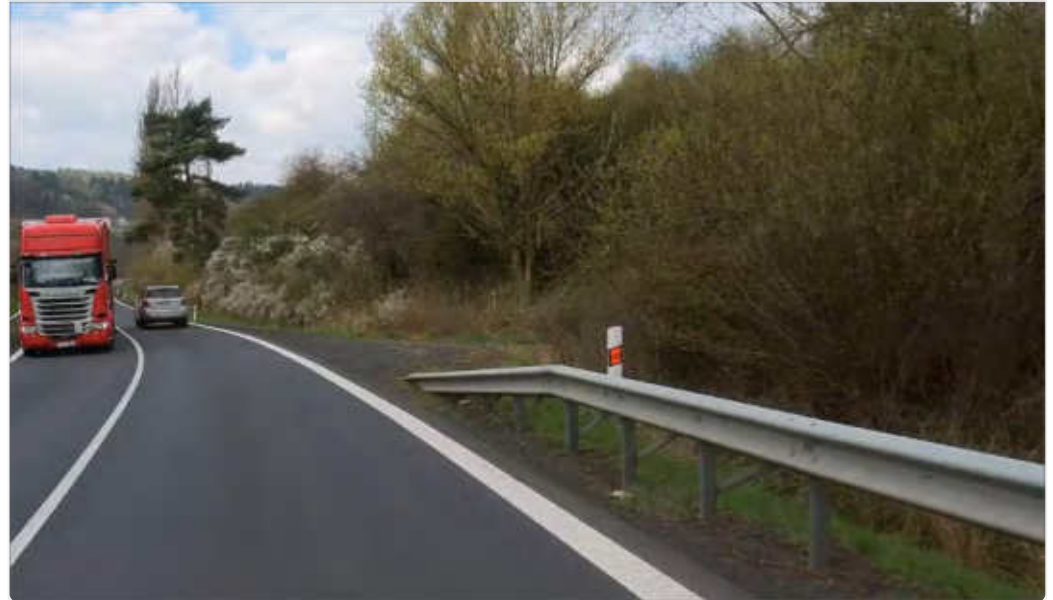
Bezpečnostní deficit Pevná překážka
Kategorie 1× - Stromy, vzrostlá zeleň
Závažnost rizika **Nizká**
Poznámka Riziko pro vozidla jedoucí v protisměru.

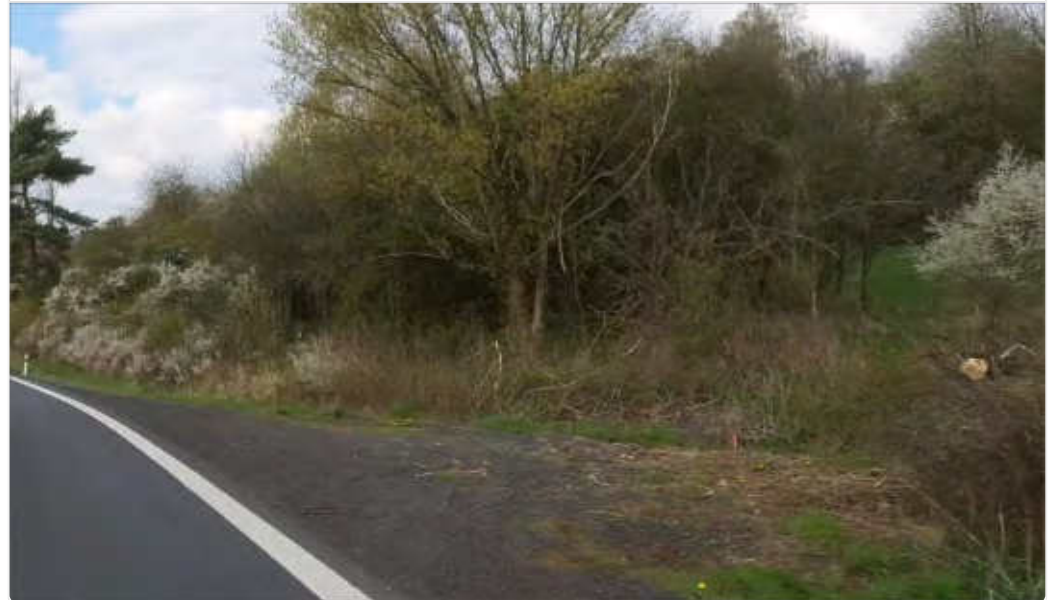
Bezpečnostní deficit	Pevná překážka
Kategorie	☞ 20 m - Stromy, vzrostlá zeleň
Závažnost rizika	Střední
Poznámka	-

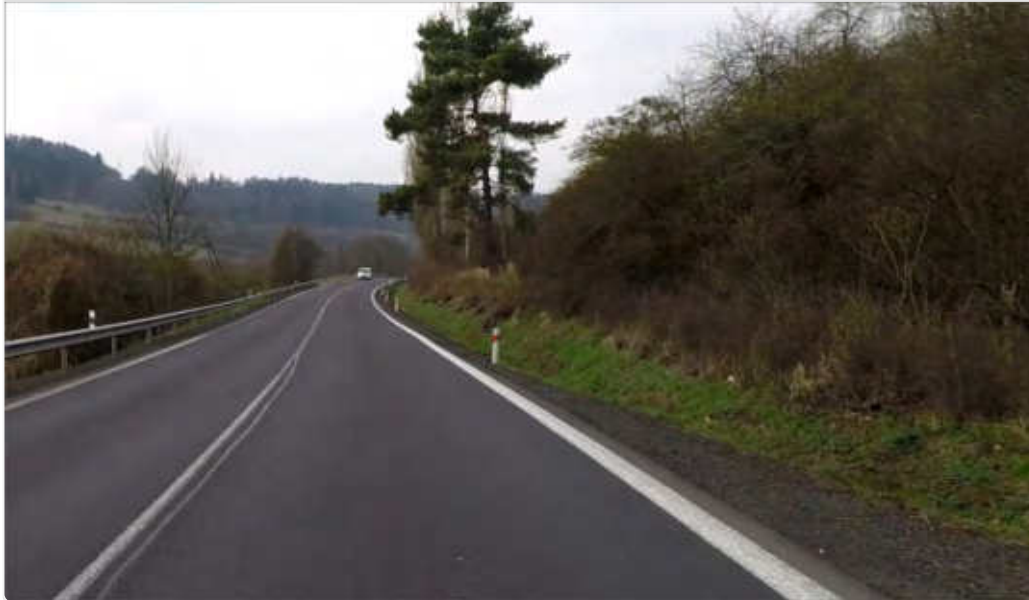
I/13 - Směr proti staničení | km 17,427 | Správa Karlovy Vary | 50,330719N, 13,021079E | ID 1466
Eliminováno
Revize I. (2019)

Bezpečnostní deficit Pevná překážka
Kategorie 0x - Betonový sloupek
Závažnost rizika **Vysoká**
Poznámka -

Návrh opatření Odstranění
Poznámka -
Náročnost realizace **Jednoduché řešení**

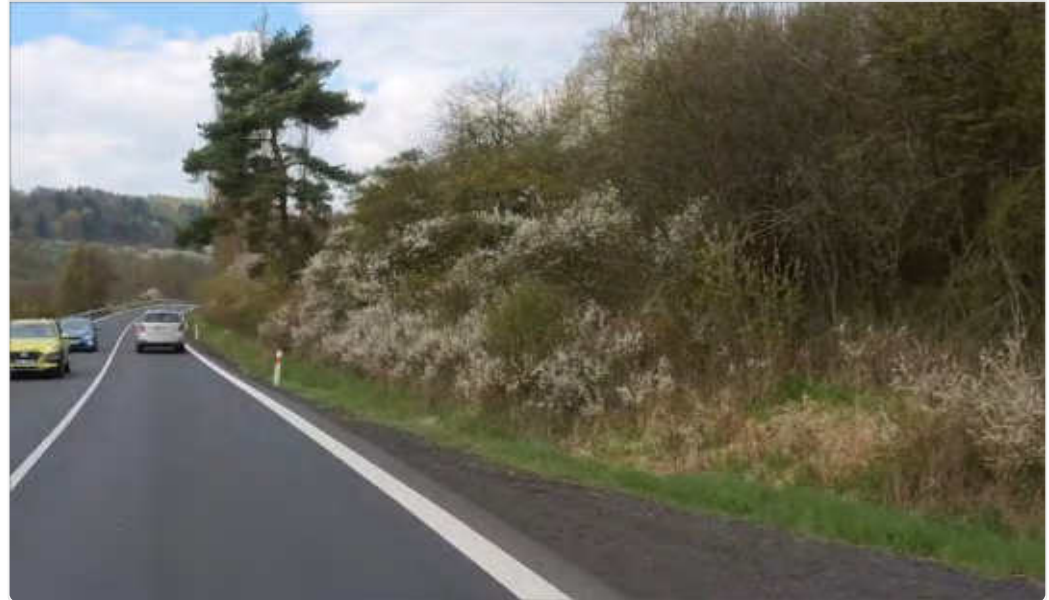
Bezpečnostní deficit Pevná překážka
Kategorie 0x - Betonový sloupek
Závažnost rizika **Vysoká**
Poznámka -
