PŘÍLOHA 2.1

**Vyhodnocení identifikovaných dopravně-bezpečnostních deficitů
v rámci první a druhé revizní BI PK z roku 2019 a 2022**

I/13

km 0,000 – 27,069

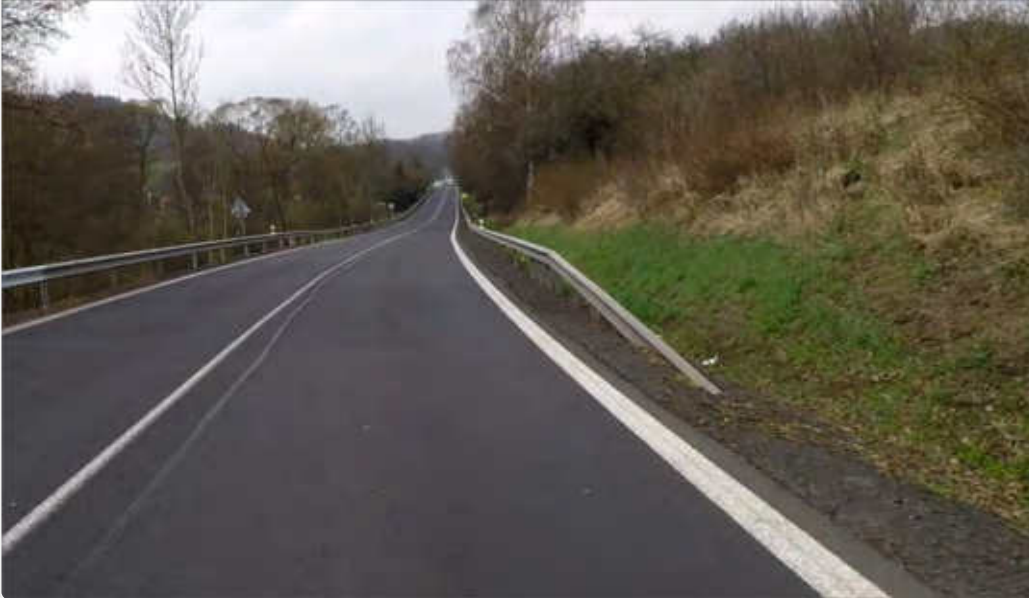
I/13 - Směr proti staničení | km 17,078 | Správa Karlovy Vary | 50,330818N, 13,016281E | ID 2678
Nově evidováno
Revize I. (2019)

Bezpečnostní deficit	Zádržné zařízení
Kategorie	<input checked="" type="checkbox"/> 1× - Neadekvátně realizovaný začátek / konec svodidel
Závažnost rizika	Nizká
Poznámka	Současné provedení není z pohledu nové koncepce začátku svodidel metodicky správně, avšak zároveň nepředstavuje deficit. Lze tedy níže uvedené sanační opatření chápat jako doporučení zhotovitelského týmu.

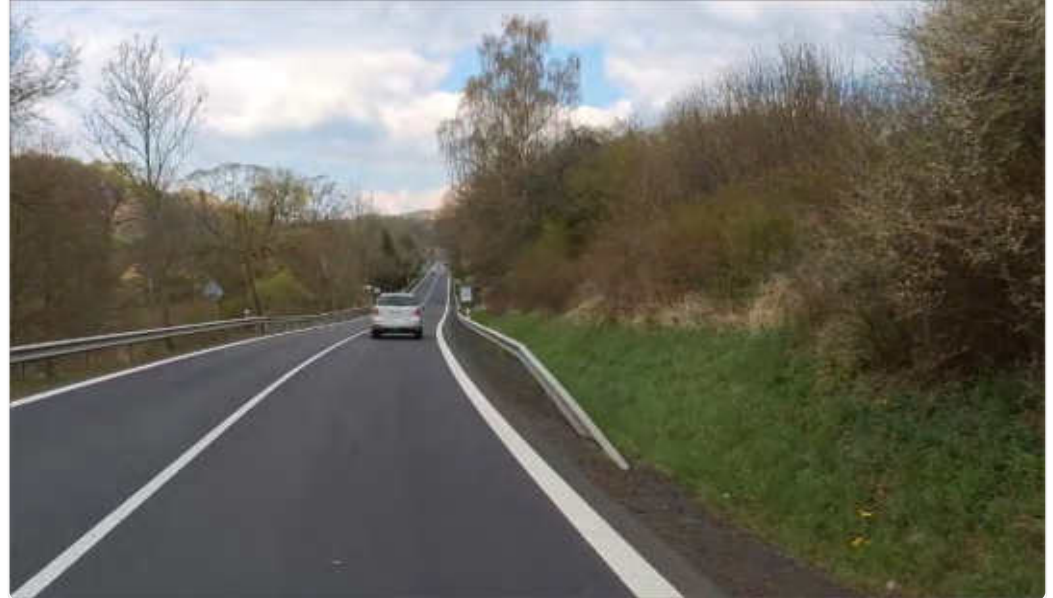
Bezpečnostní deficit	Zádržné zařízení
Kategorie	<input checked="" type="checkbox"/> 1× - Neadekvátně realizovaný začátek / konec svodidel
Závažnost rizika	Nizká
Poznámka	Současné provedení není z pohledu nové koncepce začátku svodidel metodicky správně, avšak zároveň nepředstavuje deficit. Lze tedy níže uvedené sanační opatření chápat jako doporučení zhotovitelského týmu.

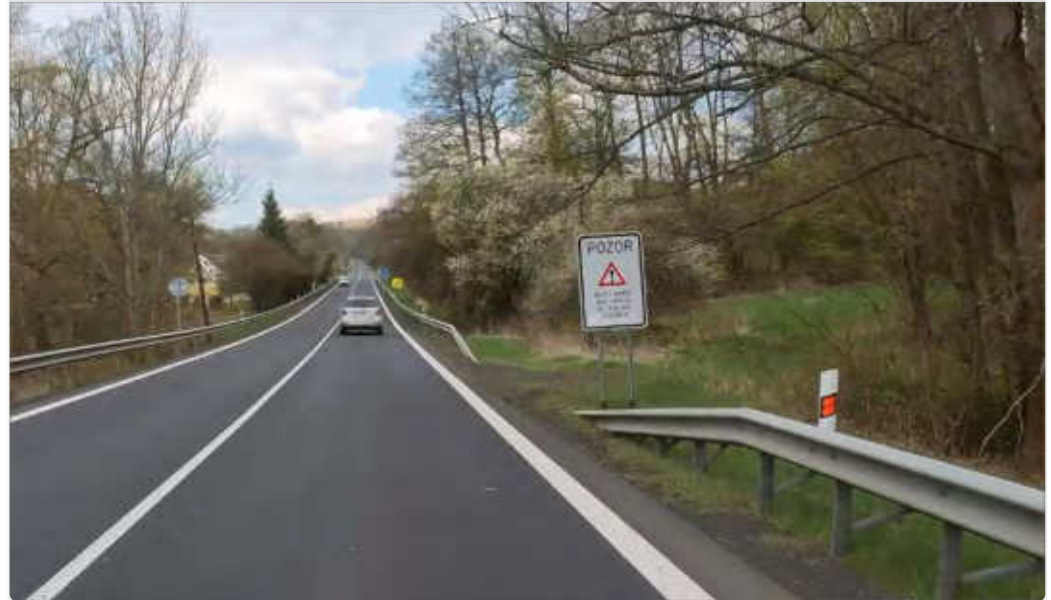
Bezpečnostní deficit Pevná překážka
Kategorie 1× - Stromy, vzrostlá zeleň
Závažnost rizika Nizká
Poznámka Riziko zejména pro vozidla jedoucí v protisměru.

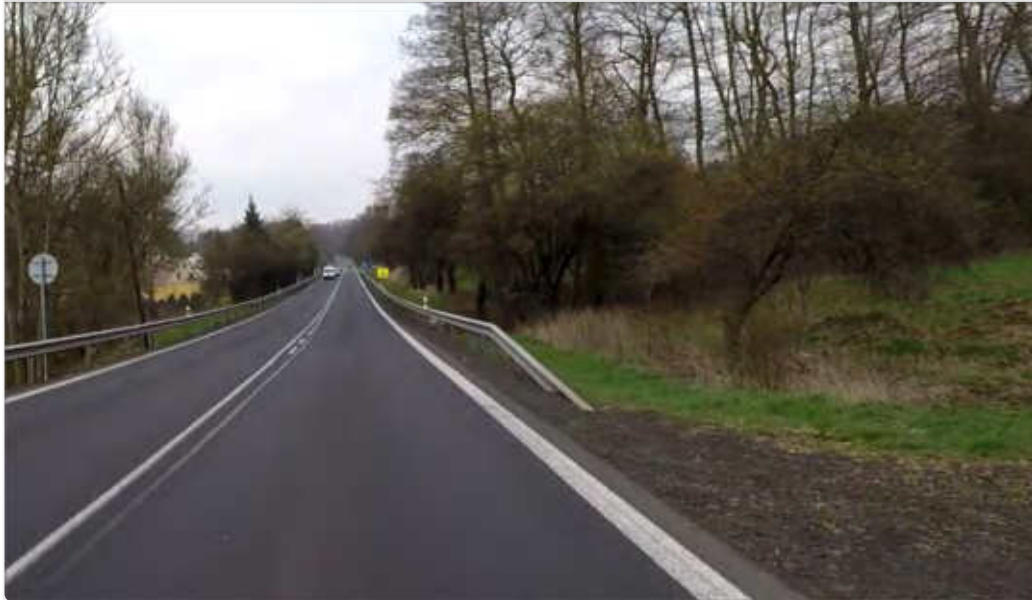
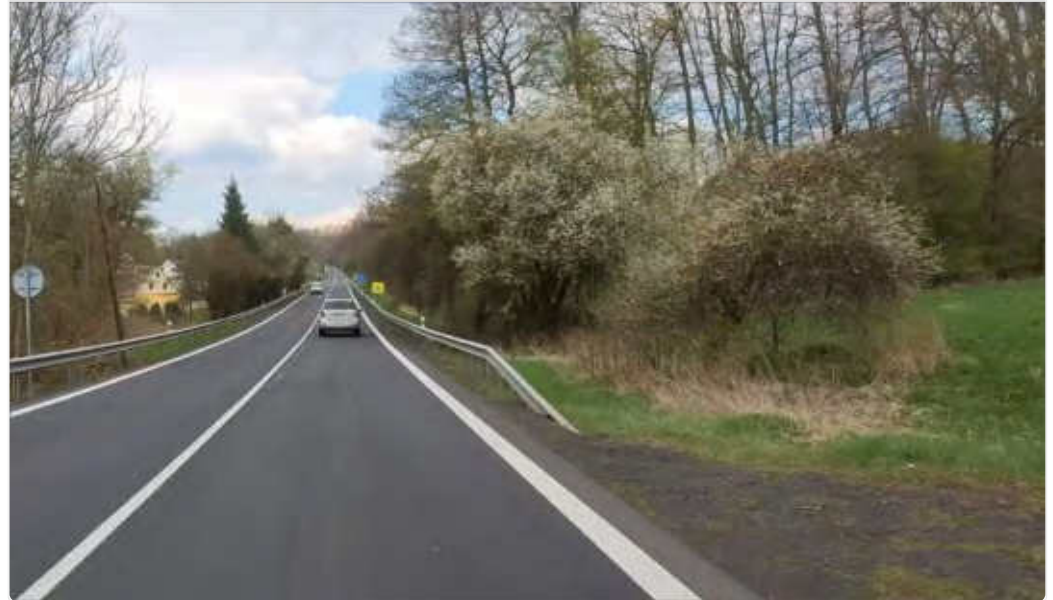
Bezpečnostní deficit Pevná překážka
Kategorie 1× - Stromy, vzrostlá zeleň
Závažnost rizika Střední
Poznámka -

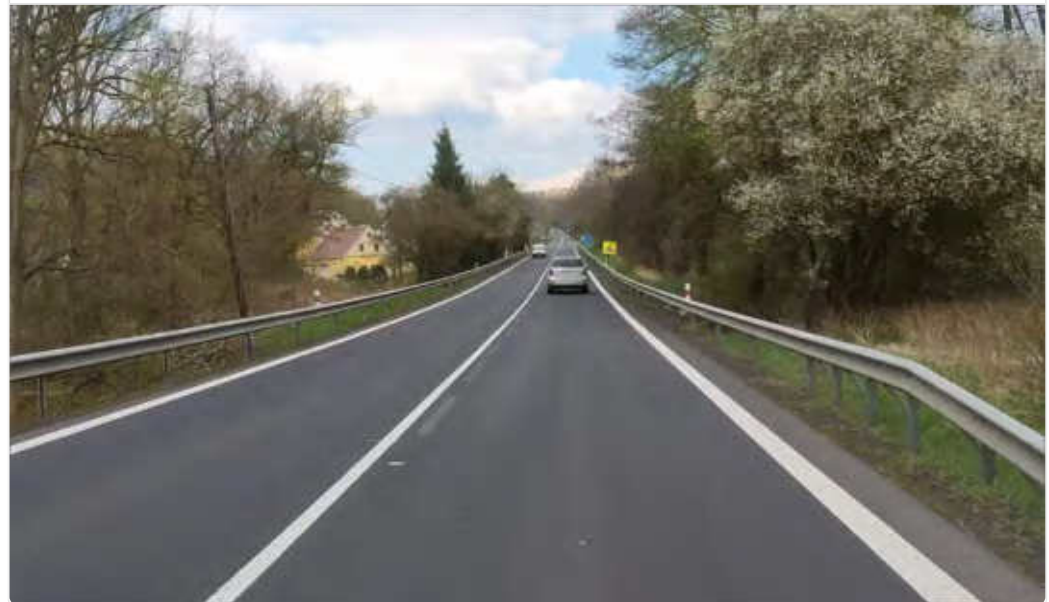
Bezpečnostní deficit	Mezikřižovatkový úsek
Kategorie	☞ 225 m - Neadekvátní provedení SDZ
Závažnost rizika	Nízká
Poznámka	Neadekvátně odstraněné původní VDZ V 2b.

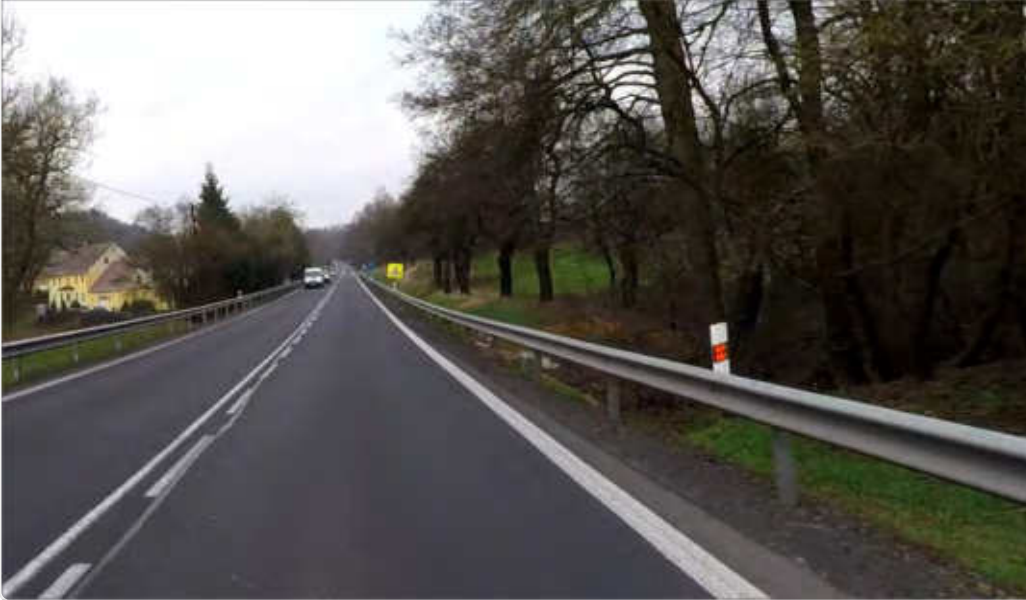
Bezpečnostní deficit Zádržné zařízení
Kategorie 0× - Krátké svodidlo před - místem nebezpečí (např. hlubina, okolí PK)
Závažnost rizika Střední
Poznámka Krátké svodidlo před korytem vodoteče.

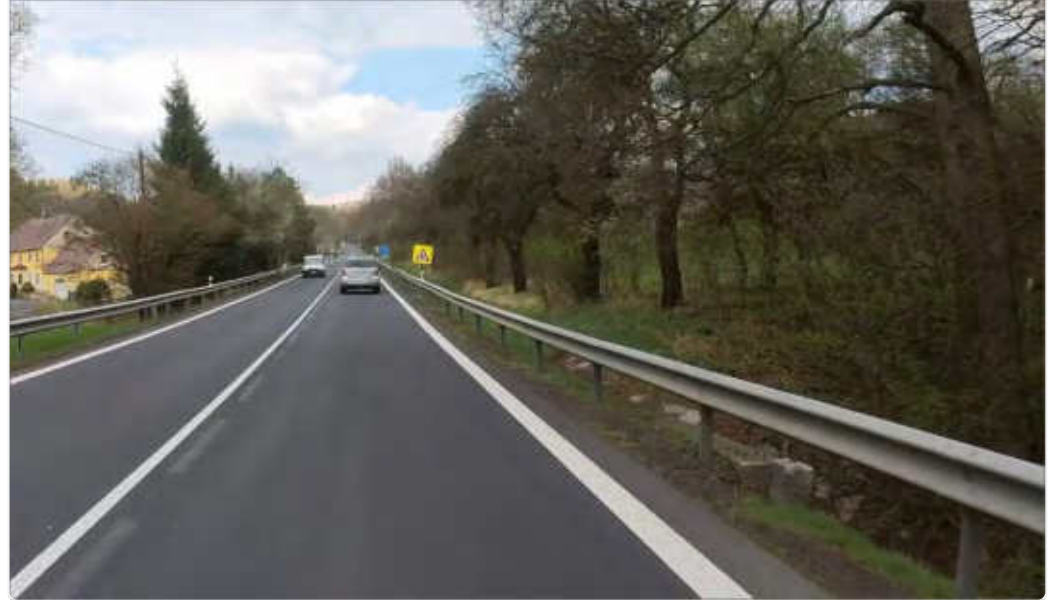
Bezpečnostní deficit Zádržné zařízení
Kategorie 0× - Krátké svodidlo před - místem nebezpečí (např. hlubina, okolí PK)
Závažnost rizika Střední
Poznámka Krátké svodidlo před korytem vodoteče.

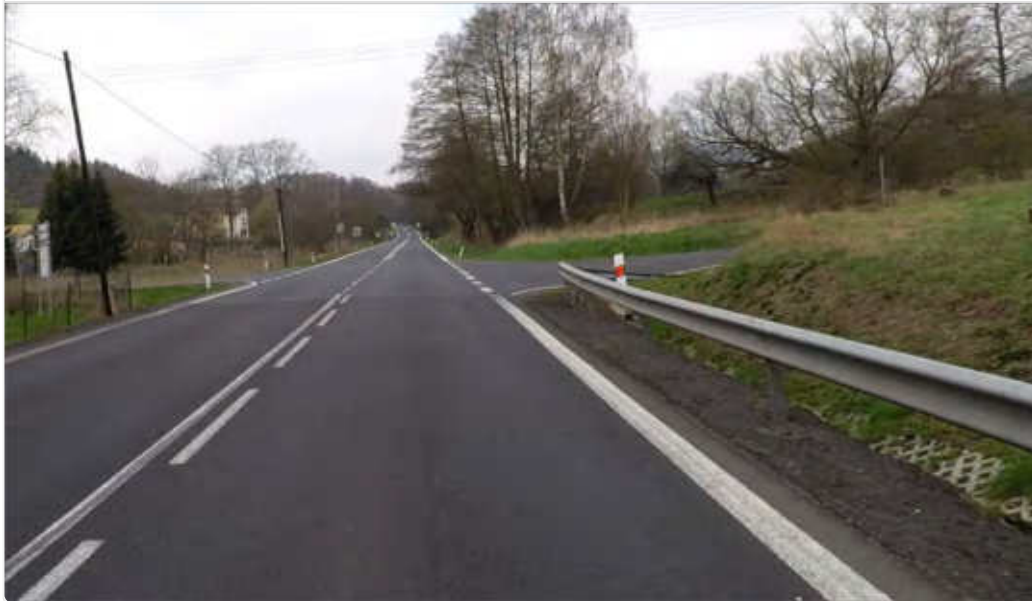
Bezpečnostní deficit Pevná překážka
Kategorie 0x - Tuhé čelo trubního propustku pod - připojovanou komunikací
Závažnost rizika **Vysoká**
Poznámka -

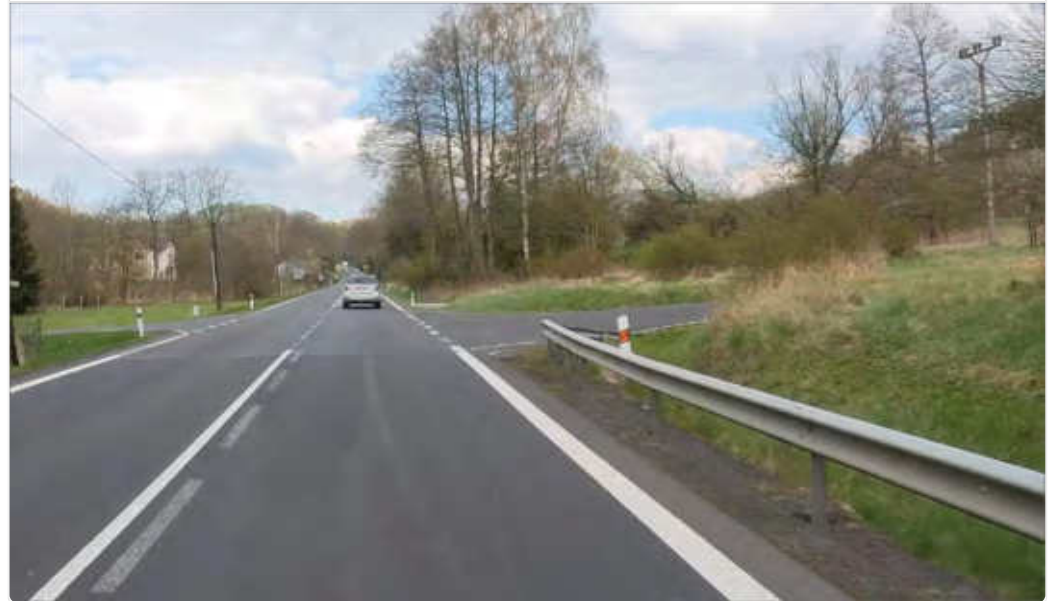
Bezpečnostní deficit Pevná překážka
Kategorie 0x - Tuhé čelo trubního propustku pod - připojovanou komunikací
Závažnost rizika **Vysoká**
Poznámka -

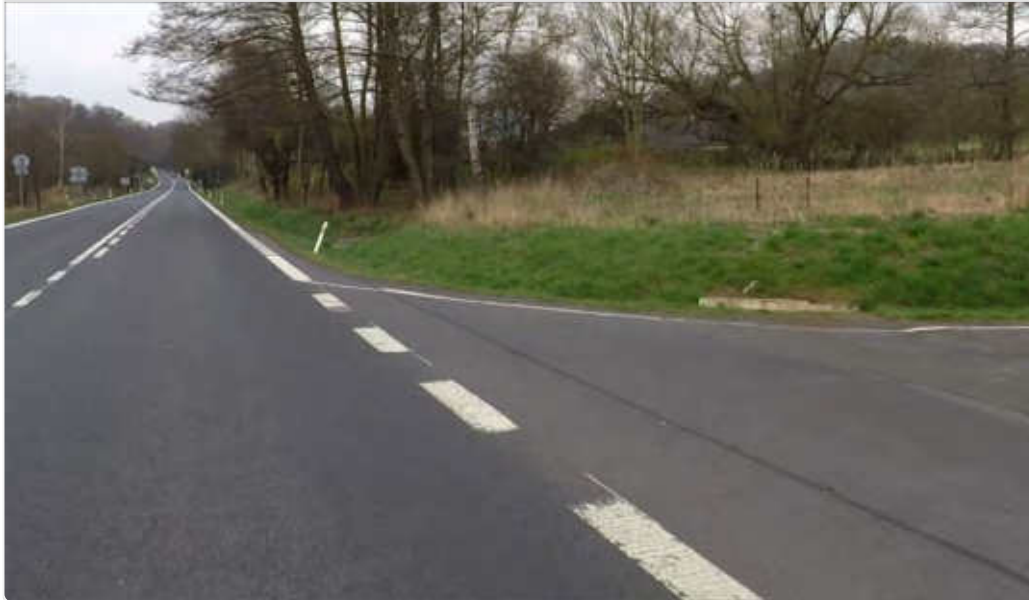
Bezpečnostní deficit Pevná překážka
Kategorie 1× - Vodohospodářský objekt
Závažnost rizika Nizká
Poznámka -

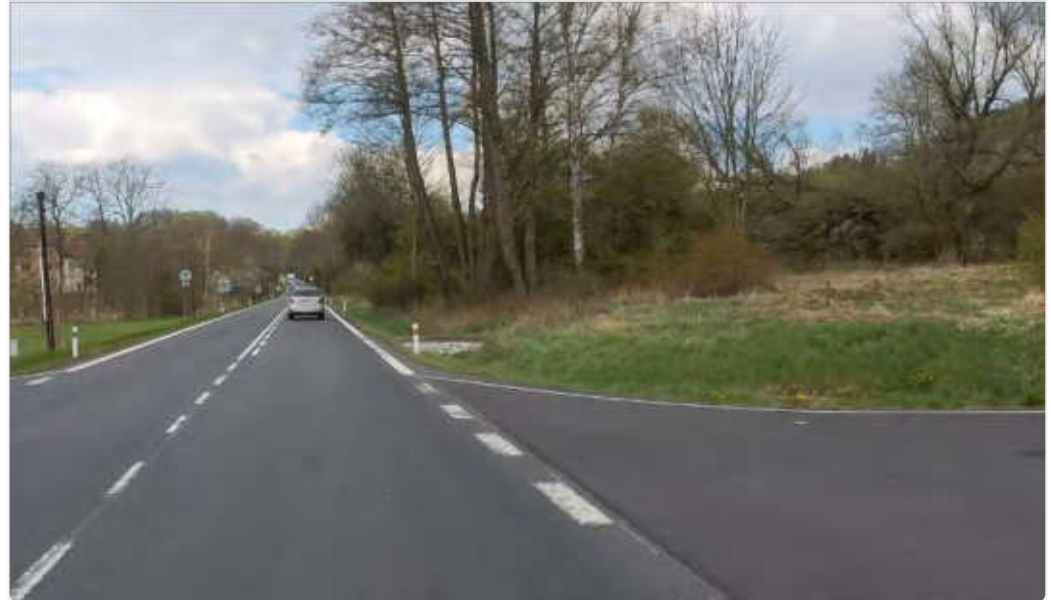
Bezpečnostní deficit Pevná překážka
Kategorie 1× - Vodohospodářský objekt
Závažnost rizika Nizká
Poznámka -

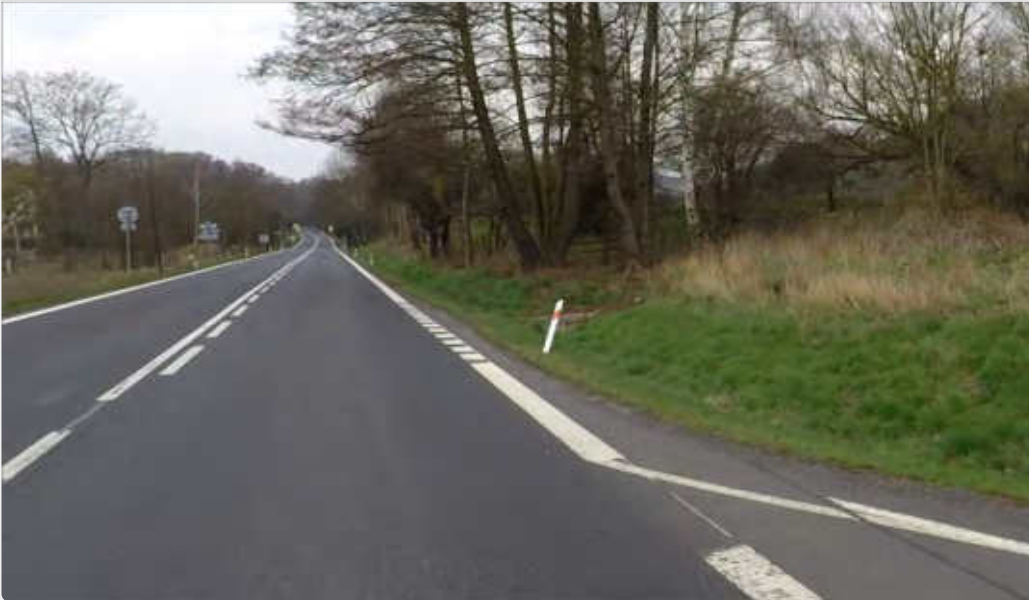
I/13 - Směr proti staničení | km 16,730 | Správa Karlovy Vary | 50,332008N, 13,011768E | ID 2681
Nově evidováno
Revize I. (2019)

Bezpečnostní deficit Technický stav vozovky
Kategorie ↗ 2200 m - Absence zpevněné krajnice
Závažnost rizika **Střední**
Poznámka -

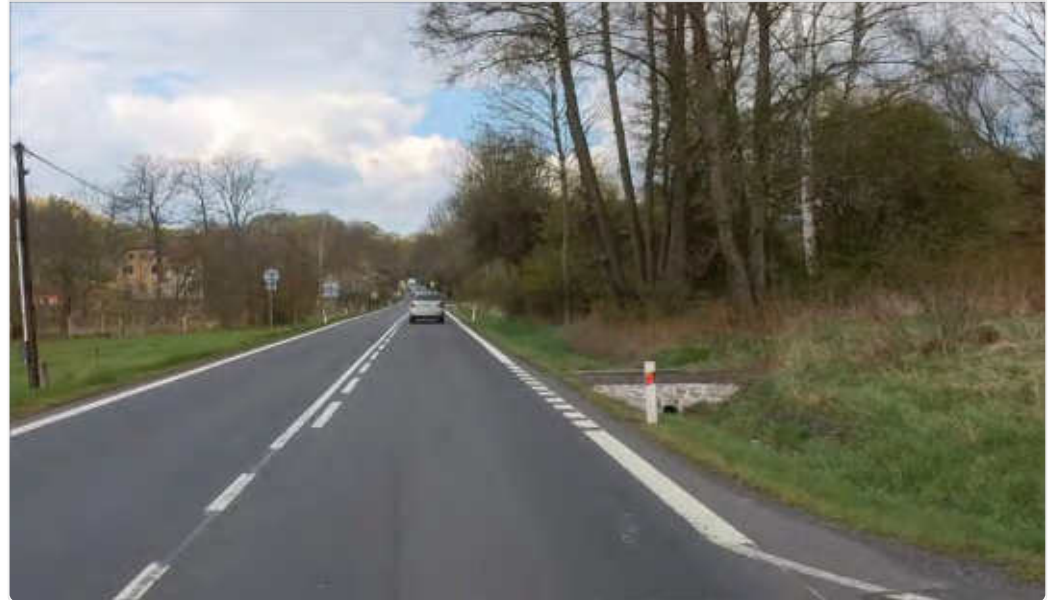
Bezpečnostní deficit Technický stav vozovky
Kategorie ↗ 2200 m - Absence zpevněné krajnice
Závažnost rizika **Střední**
Poznámka -

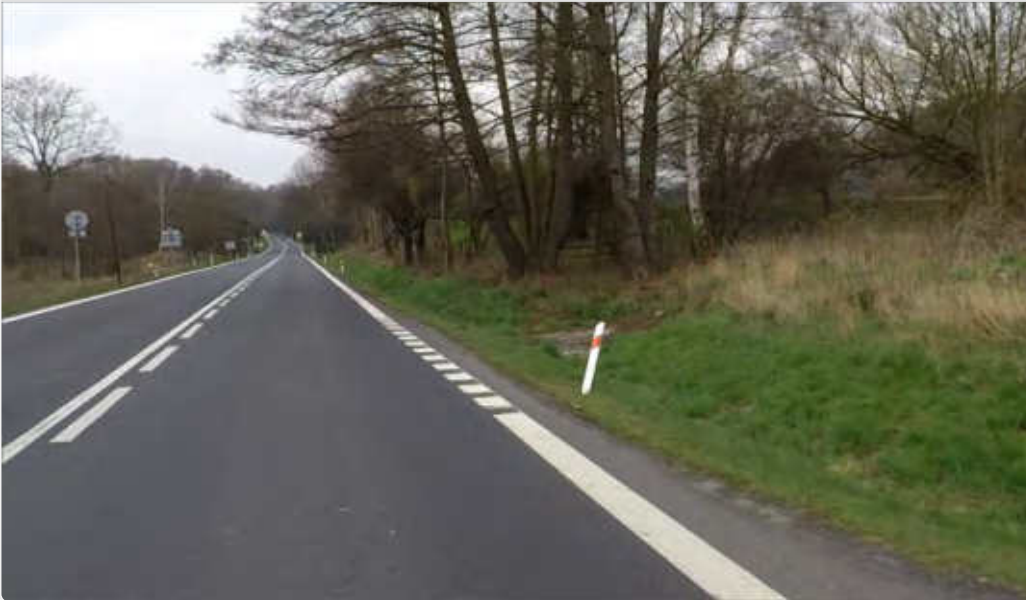
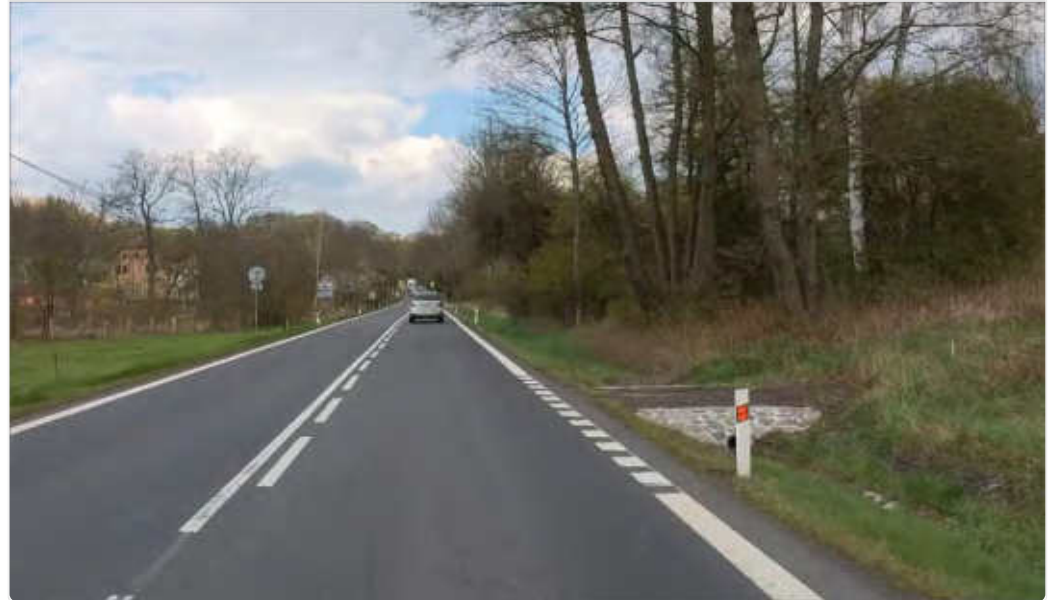
I/13 - Směr proti staničení | km 16,717 | Správa Karlovy Vary | 50,332058N, 13,011580E | ID 1469
Změna deficitu
Revize I. (2019)

Bezpečnostní deficit	Autobusová zastávka
Kategorie	<input checked="" type="checkbox"/> 1× - Absence nebo opotřebované VDZ <input checked="" type="checkbox"/> 1× - Absence SDZ nebo dopravního zařízení <input checked="" type="checkbox"/> 1× - Neadekvátní podmínky pro pěší - krátká / neadekvátně provedená nástupní hrana a absence návaznosti na pěší infrastrukturu <input checked="" type="checkbox"/> 1× - Neadekvátní provedení VDZ <input checked="" type="checkbox"/> 1× - Nevhodný typ zastávky (zastávka se nachází v jízdním pruhu)
Závažnost rizika	Vysoká
Poznámka	Absence VDZ V 11a. Absence SDZ IJ 4b. Neadekvátní provedení VDZ V 4.

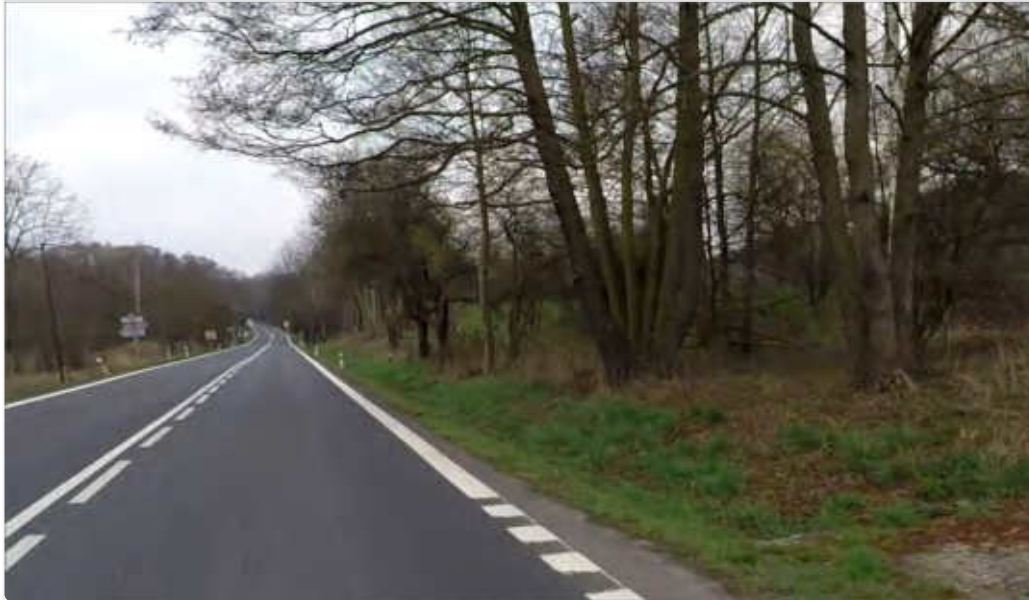
I/13 - Směr proti staničení | km 16,708 | Správa Karlovy Vary | 50,332123N, 13,011468E | ID 1471
Deficit přetrvává
Revize I. (2019)
Bez reakce

Bezpečnostní deficit Pevná překážka
Kategorie ☞ 50 m - Stromy, vzrostlá zeleň
Závažnost rizika **Střední**
Poznámka -

Návrh opatření Odstranění
Poznámka -
Náročnost realizace **Administrativní řešení**

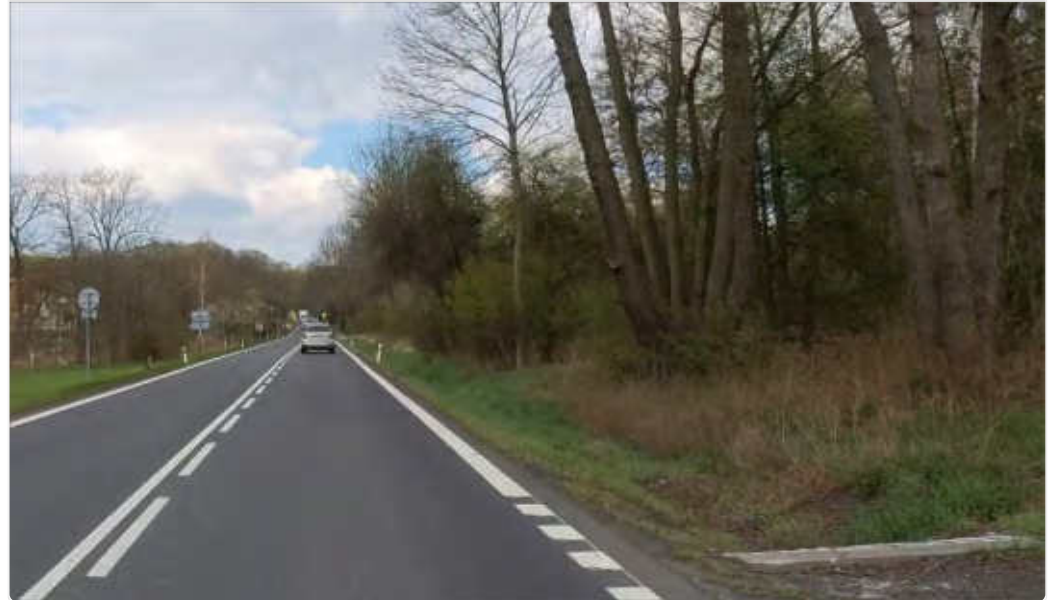
Bezpečnostní deficit Pevná překážka
Kategorie ☞ 50 m - Stromy, vzrostlá zeleň
Závažnost rizika **Střední**
Poznámka -

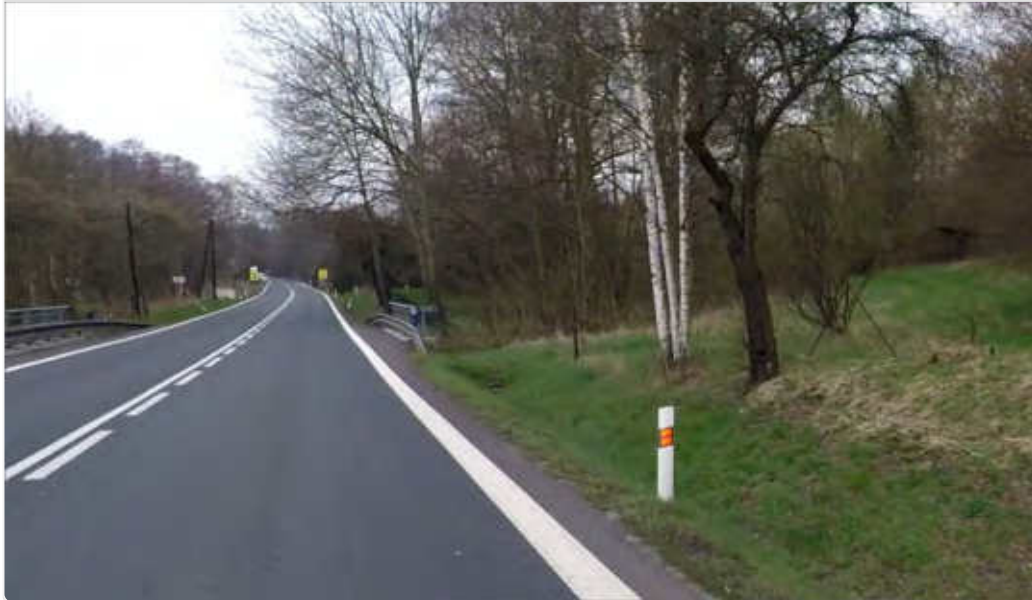
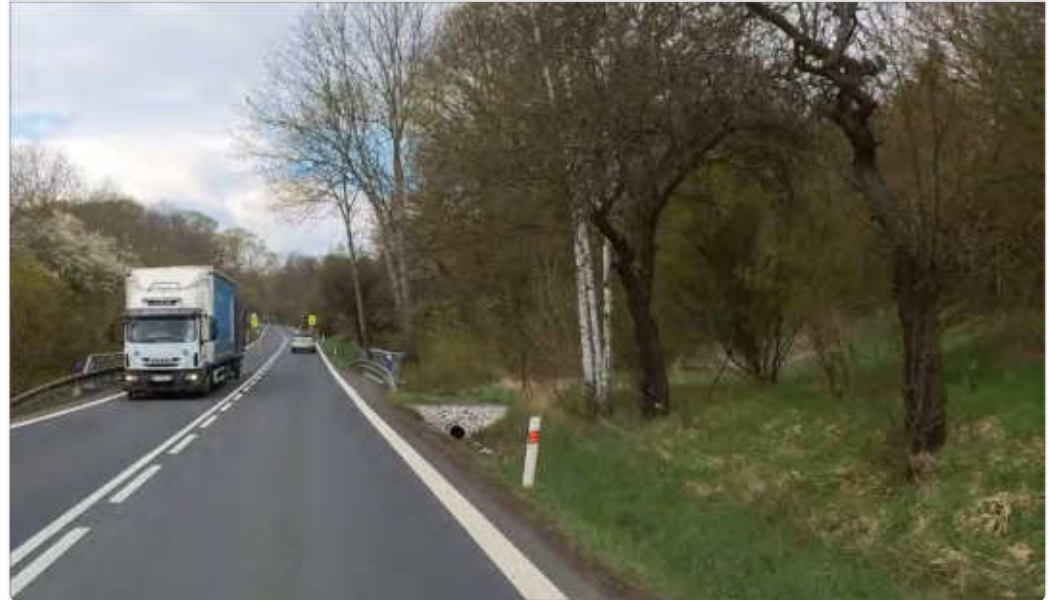
Bezpečnostní deficit Pevná překážka
Kategorie 2× - Strom
Závažnost rizika Nizká
Poznámka Stromy se nachází na vnější straně příkopu.

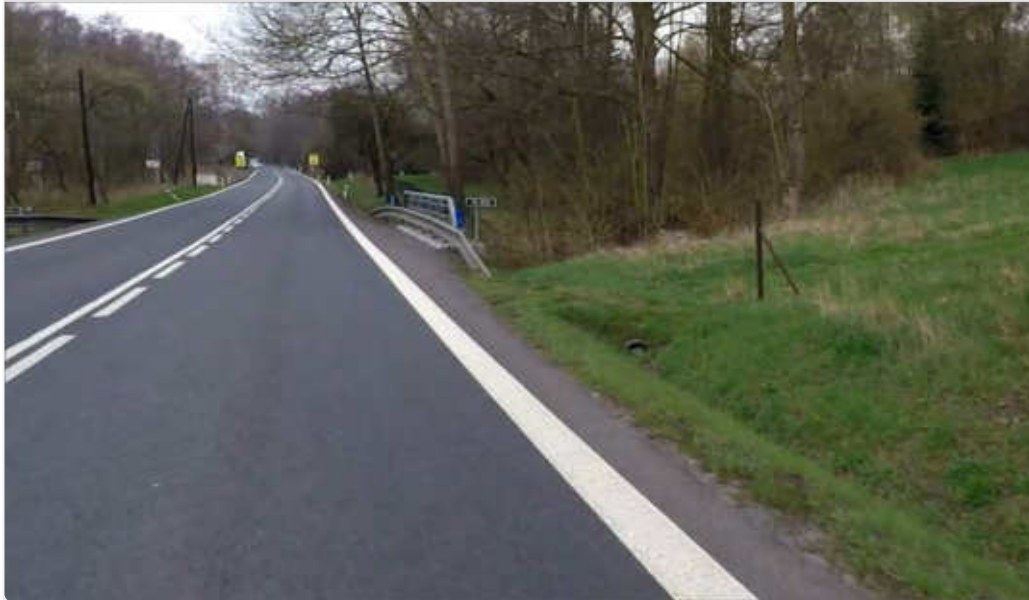
Bezpečnostní deficit Pevná překážka
Kategorie 1× - Polotuhé zemní těleso sjezdu / samostatného sjezdu
Závažnost rizika Nizká
Poznámka -

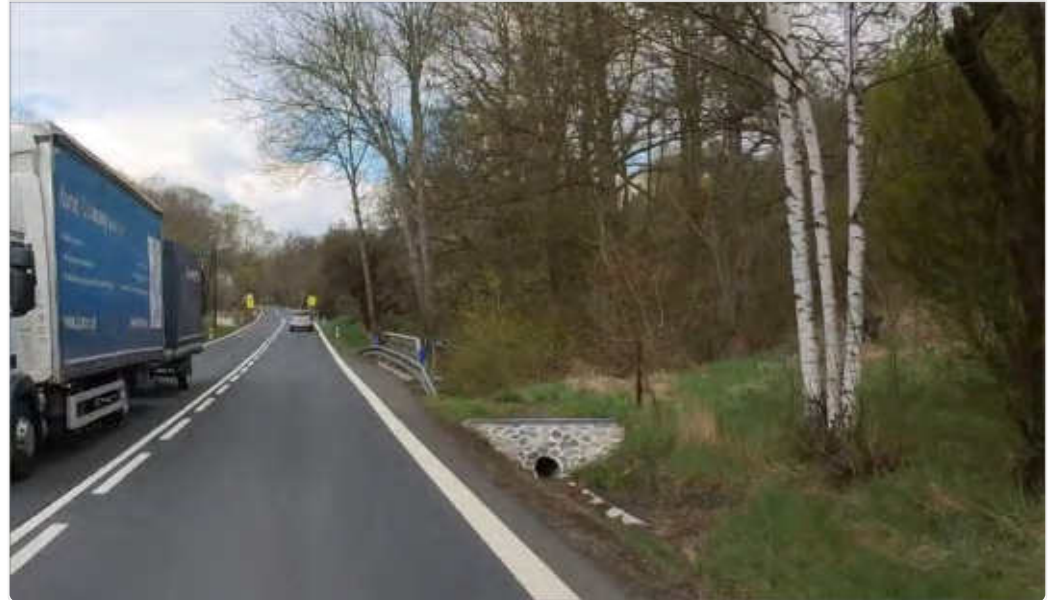
Bezpečnostní deficit Pevná překážka
Kategorie 0× - Polotuhé zemní těleso sjezdu / samostatného sjezdu
Závažnost rizika Nizká
Poznámka -

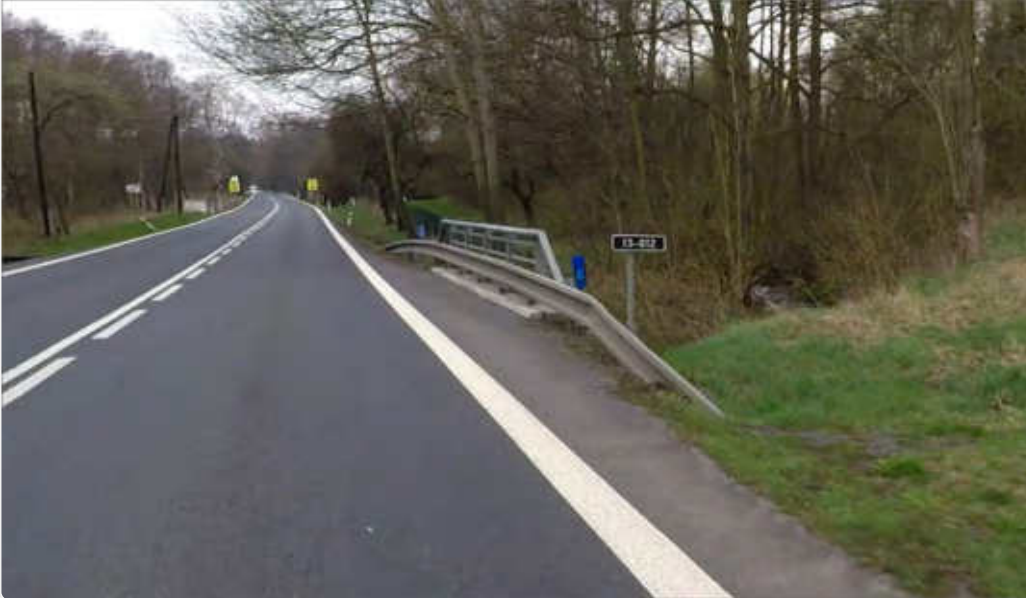
I/13 - Směr proti staničení | km 16,545 | Správa Karlovy Vary | 50,332661N, 13,009343E | ID 1474
Deficit přetrvává
Revize I. (2019)

Bezpečnostní deficit	Zádržné zařízení
Kategorie	<input checked="" type="checkbox"/> 1× - Krátké svodidlo před - mostem (MÚK, křížením PK, vodoteč) <input checked="" type="checkbox"/> 1× - Krátký výškový náběh svodidla
Závažnost rizika	Vysoká
Poznámka	Krátké svodidlo před mostem v obou směrech.

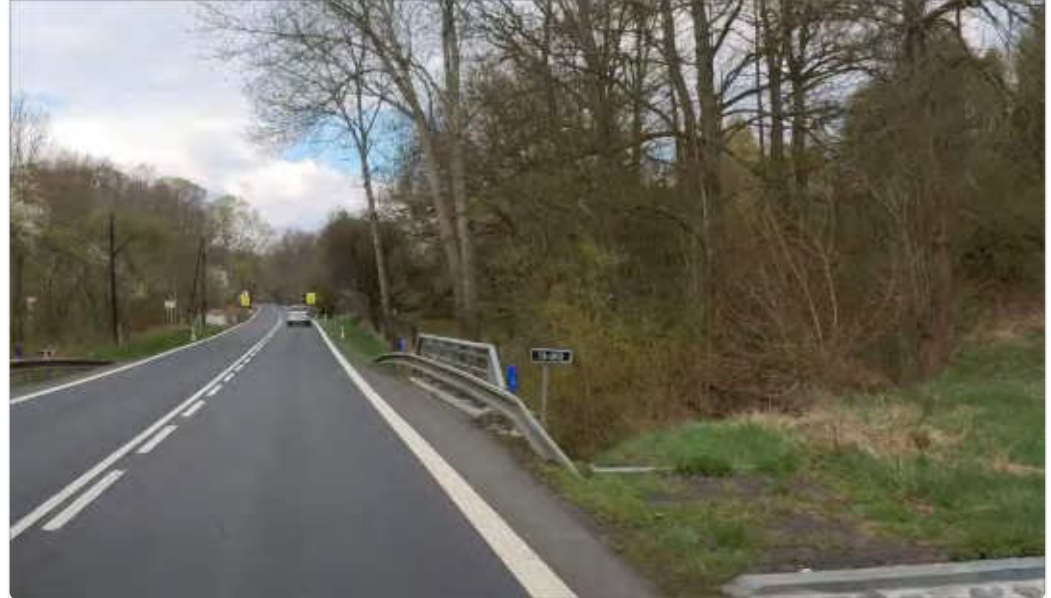
Bezpečnostní deficit	Zádržné zařízení
Kategorie	<input checked="" type="checkbox"/> 1× - Krátké svodidlo před - mostem (MÚK, křížením PK, vodoteč) <input checked="" type="checkbox"/> 1× - Krátký výškový náběh svodidla
Závažnost rizika	Vysoká
Poznámka	Krátké svodidlo před mostem v obou směrech.

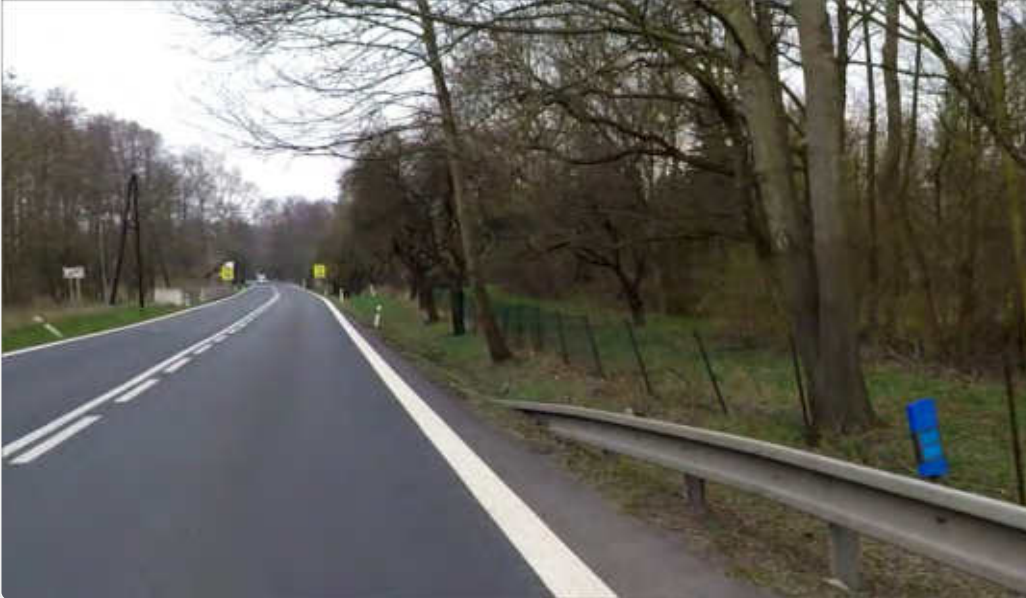
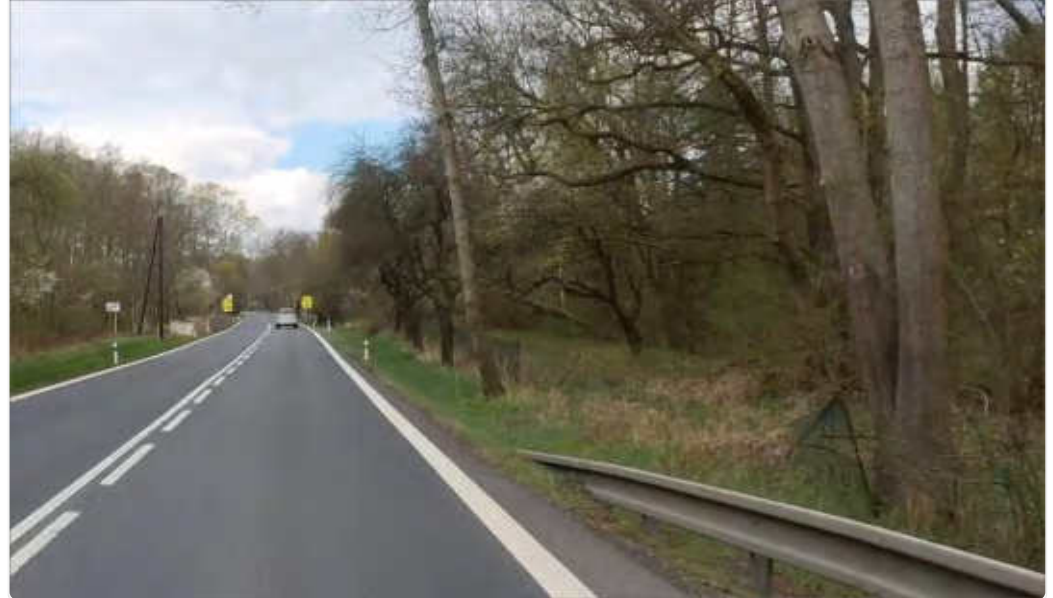
I/13 - Směr proti staničení | km 16,518 | Správa Karlovy Vary | 50,332756N, 13,008995E | ID 1475
Deficit přetrvává
Revize I. (2019)

Bezpečnostní deficit Pevná překážka
Kategorie 1× - Sloupy el. vedení, VO apod.
 120 m - Stromy, vzrostlá zeleň
Závažnost rizika **Vysoká**
Poznámka -

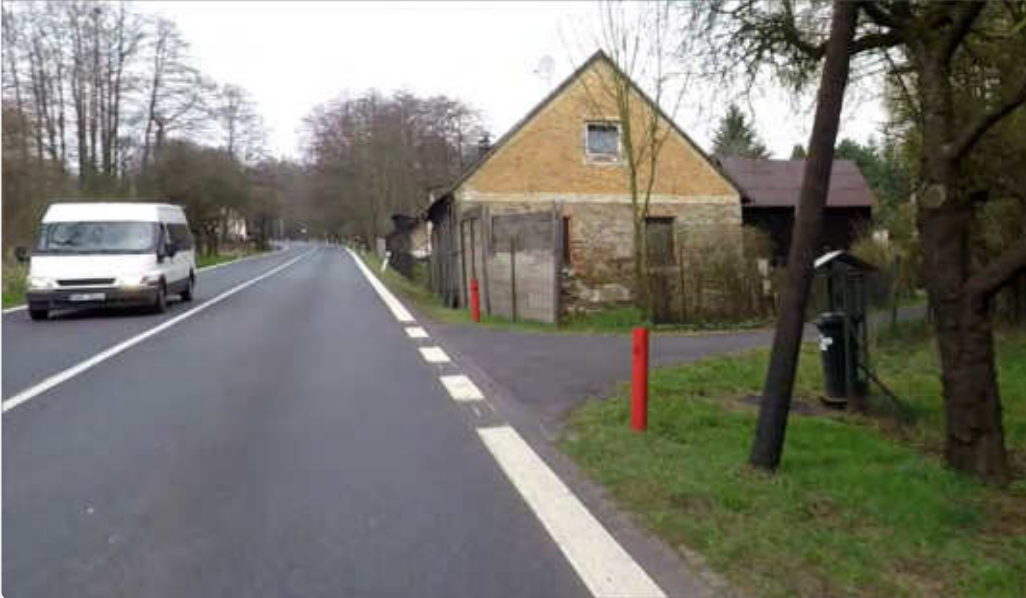
I/13 - Směr proti staničení | km 16,396 | Správa Karlovy Vary | 50,333157N, 13,007379E | ID 1476
Deficit přetrvává
Revize I. (2019)

Bezpečnostní deficit	Sjezd / samostatný sjezd / parkoviště
Kategorie	<input checked="" type="checkbox"/> 1× - Neadekvátní dopravní zařízení
	<input checked="" type="checkbox"/> 1× - Neadekvátní provedení, resp. umístění VDZ
Závažnost rizika	Nizká
Poznámka	Nevhodné umístění DZ Z 11g u nevýznamného sjezdu. Chybné provedení VDZ v místě sjezdu.

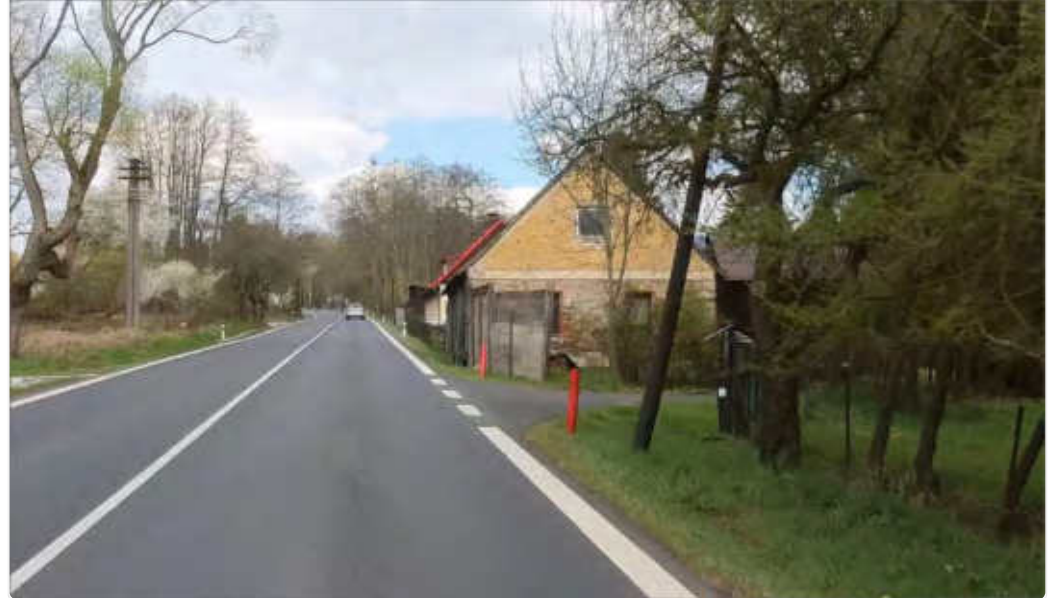
Bezpečnostní deficit	Sjezd / samostatný sjezd / parkoviště
Kategorie	<input checked="" type="checkbox"/> 1× - Neadekvátní dopravní zařízení
	<input checked="" type="checkbox"/> 1× - Neadekvátní provedení, resp. umístění VDZ
Závažnost rizika	Nizká
Poznámka	Nevhodné umístění DZ Z 11g u nevýznamného sjezdu. Chybné provedení VDZ v místě sjezdu.

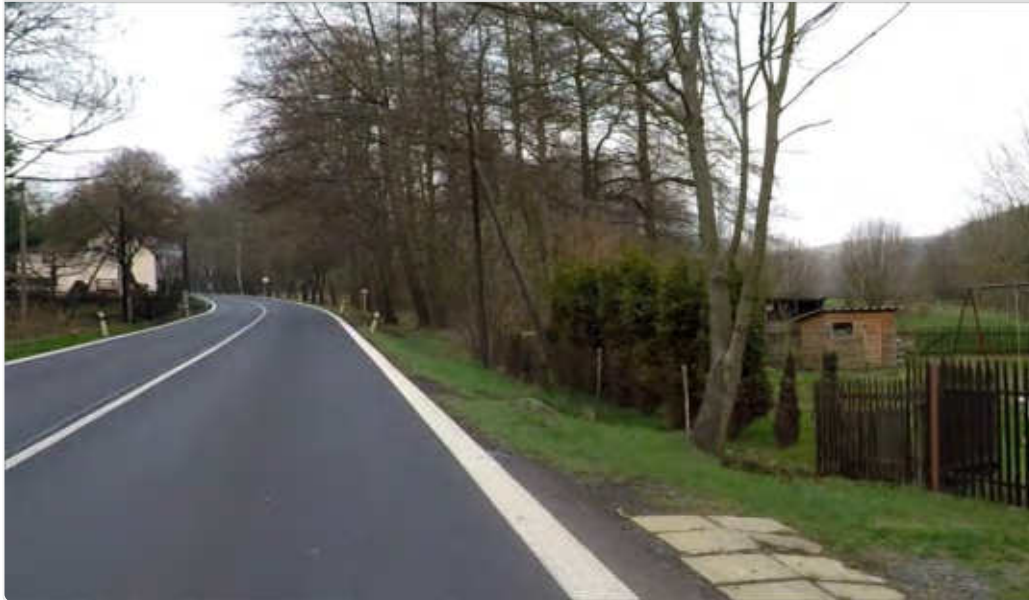
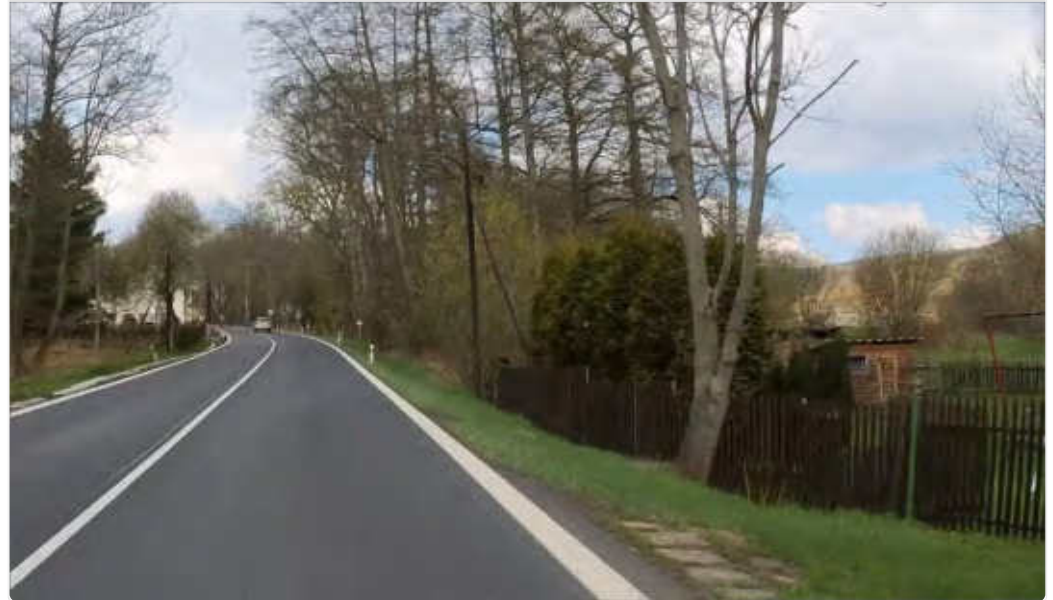
I/13 - Směr proti staničení | km 16,312 | Správa Karlovy Vary | 50,333427N, 13,006309E | ID 1479
Deficit přetrvává
Revize I. (2019)

Bezpečnostní deficit Pevná překážka
Kategorie 1× - Sloupy el. vedení, VO apod.
 120 m - Stromy, vzrostlá zeleň
Závažnost rizika **Střední**
Poznámka -

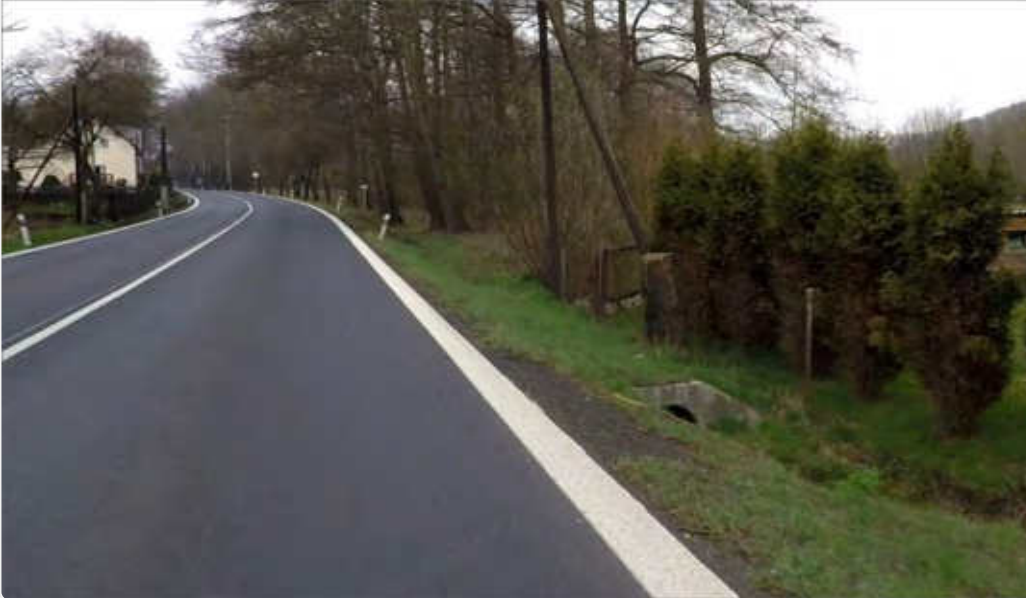
I/13 - Směr proti staničení | km 16,305 | Správa Karlovy Vary | 50,333454N, 13,006181E | ID 1480
Deficit přetrvává
Revize I. (2019)

Bezpečnostní deficit Pevná překážka
Kategorie 1× - Tuhé čelo propustku
Závažnost rizika **Střední**
Poznámka -

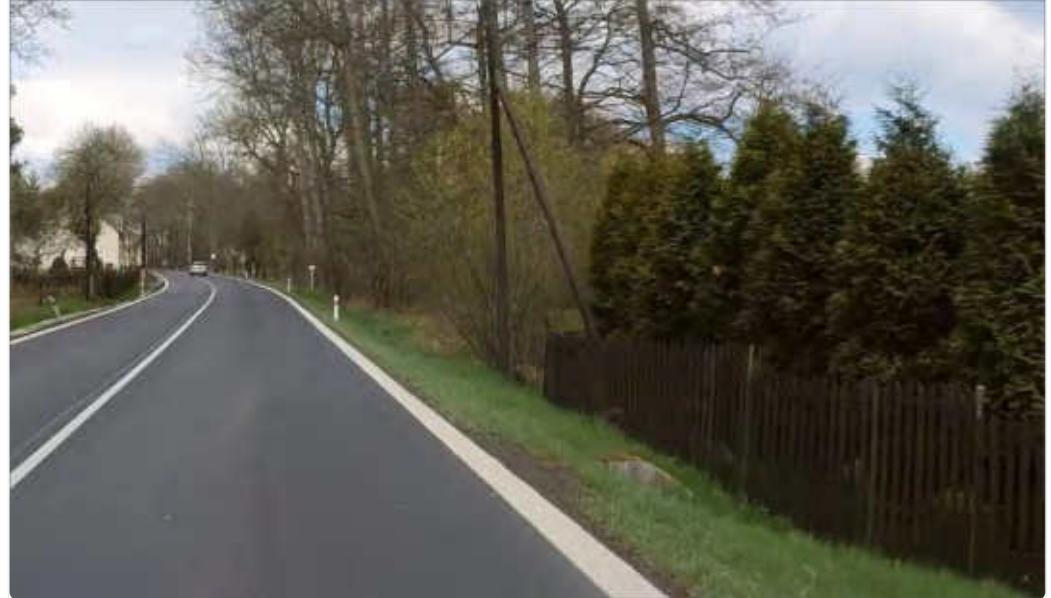
Deficit přetrvává
Revize II. (2022)

Bezpečnostní deficit Pevná překážka
Kategorie 1× - Tuhé čelo propustku
Závažnost rizika **Střední**
Poznámka -

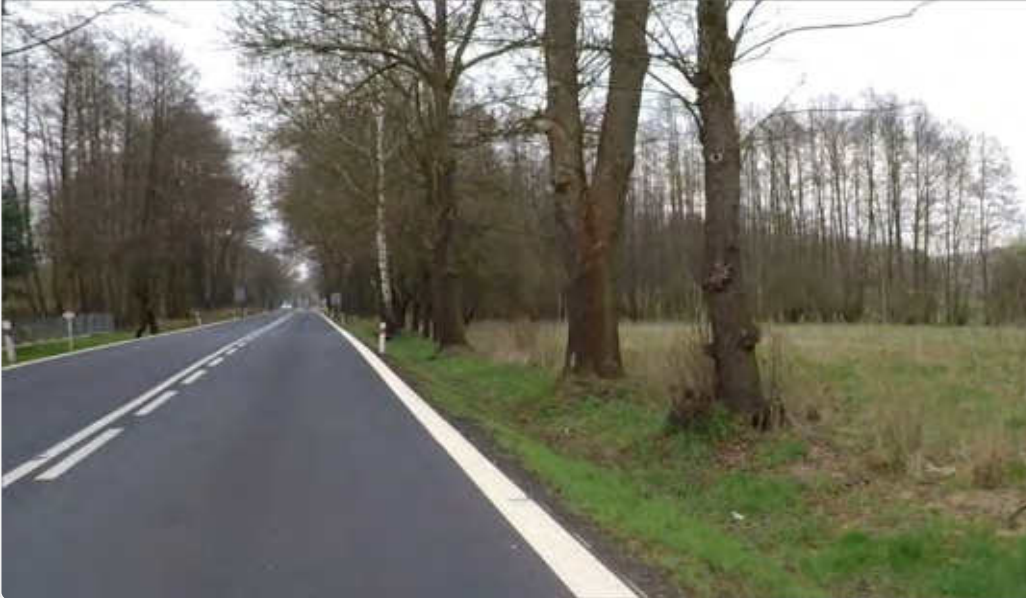
I/13 - Směr proti staničení | km 16,186 | Správa Karlovy Vary | 50,333775N, 13,004614E | ID 1481
Deficit přetrvává
Revize I. (2019)

Bezpečnostní deficit	Pevná překážka
Kategorie	☞ 290 m - Stromy, vzrostlá zeleň
Závažnost rizika	Vysoká
Poznámka	-

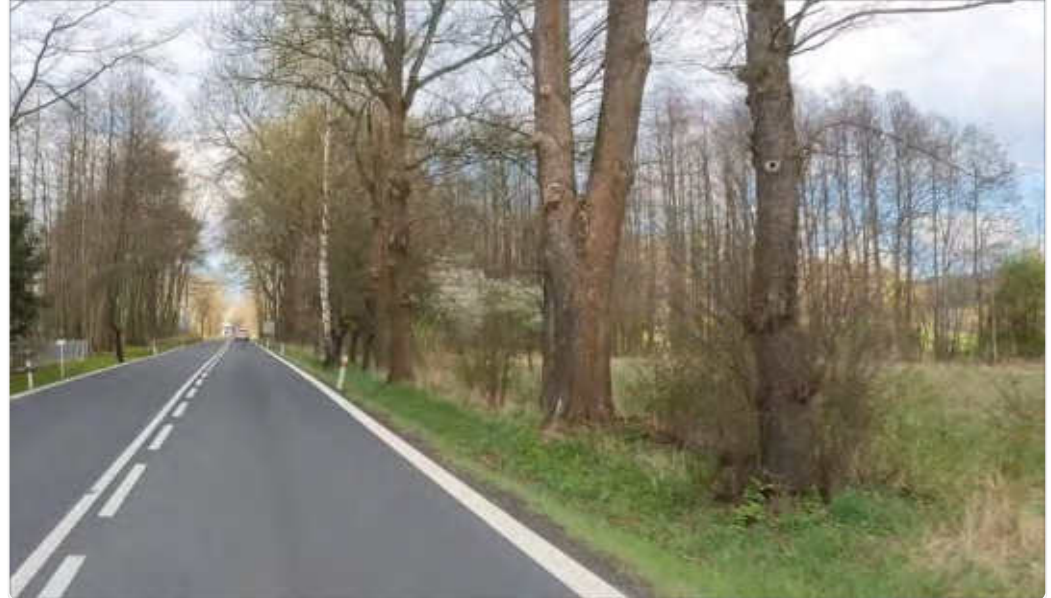
Deficit přetrvává
Revize II. (2022)

Bezpečnostní deficit	Pevná překážka
Kategorie	☞ 290 m - Stromy, vzrostlá zeleň
Závažnost rizika	Vysoká
Poznámka	-
