PŘÍLOHA 2.1

**Vyhodnocení identifikovaných dopravně-bezpečnostních deficitů
v rámci první a druhé revizní BI PK z roku 2019 a 2022**

I/13

km 0,000 – 27,069

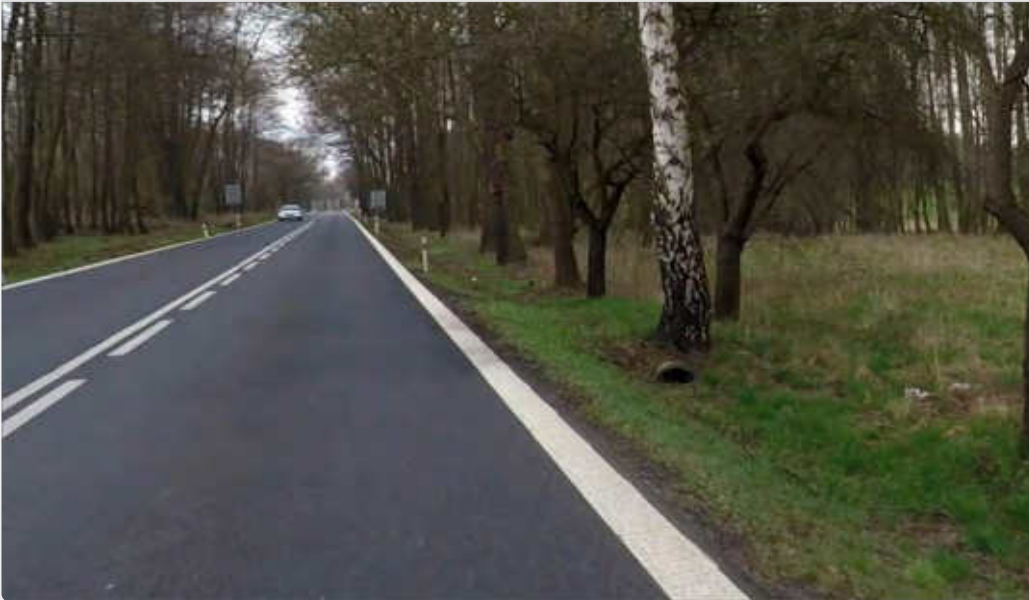
I/13 - Směr proti staničení | km 16,116 | Správa Karlovy Vary | 50,333889N, 13,003667E | ID 3711
Nově evidováno
Revize I. (2019)

Bezpečnostní deficit Pevná překážka
Kategorie 2× - Polotuhé zemní těleso sjezdu / samostatného sjezdu
Závažnost rizika **Nizká**
Poznámka -

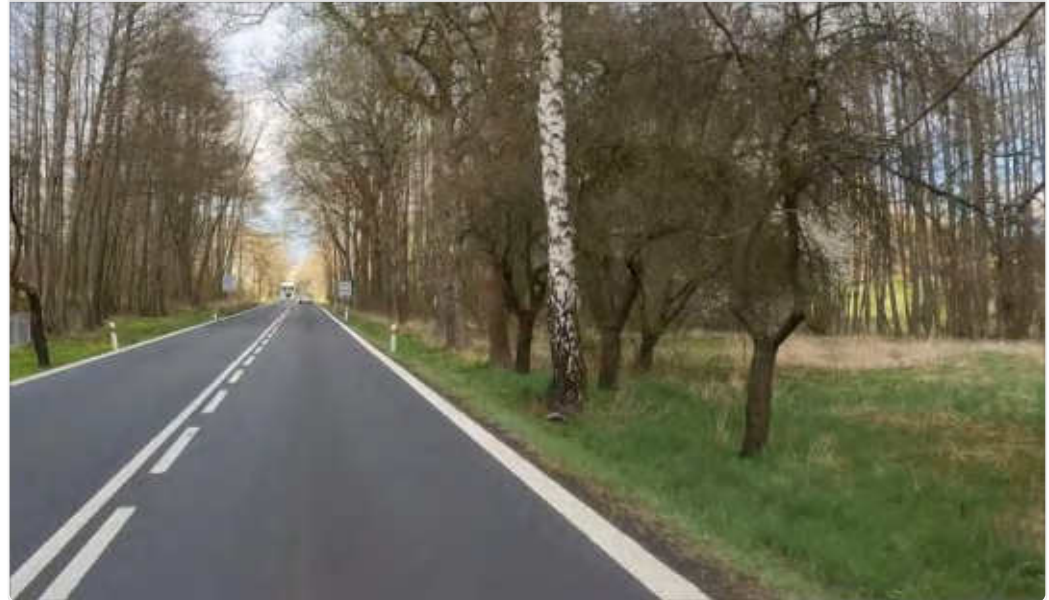
Deficit přetrvává
Revize II. (2022)

Bezpečnostní deficit Pevná překážka
Kategorie 2× - Polotuhé zemní těleso sjezdu / samostatného sjezdu
Závažnost rizika **Nizká**
Poznámka -

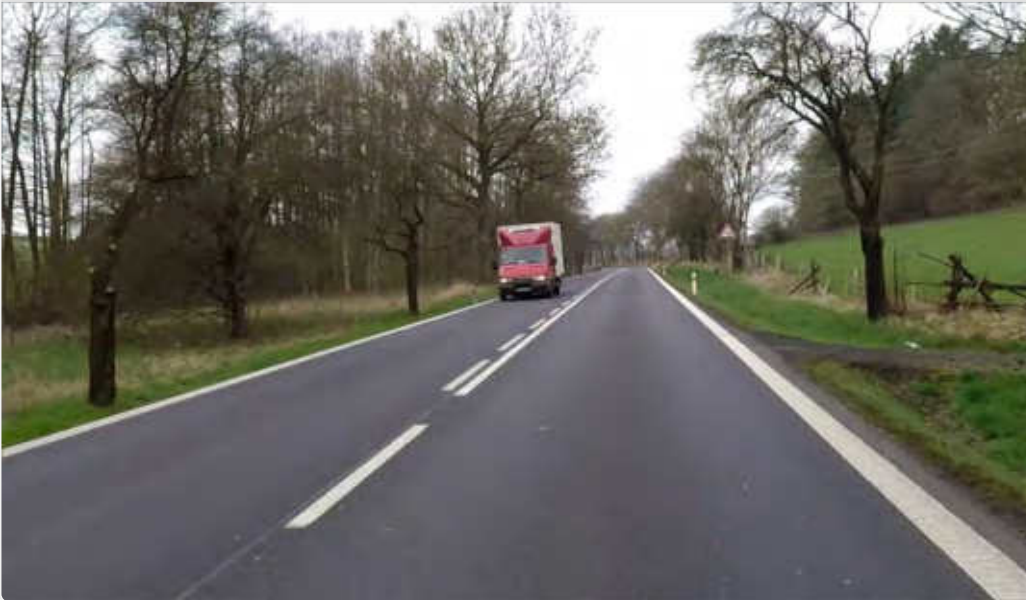
I/13 - Směr proti staničení | km 15,902 | Správa Karlovy Vary | 50,334305N, 13,000672E | ID 1483
Deficit přetrvává
Revize I. (2019)

Bezpečnostní deficit Mezikřižovatkový úsek
Kategorie 1× - Absence SDZ a VDZ
Závažnost rizika **Nizká**
Poznámka Absence SDZ B 21a a VDZ V 9b.

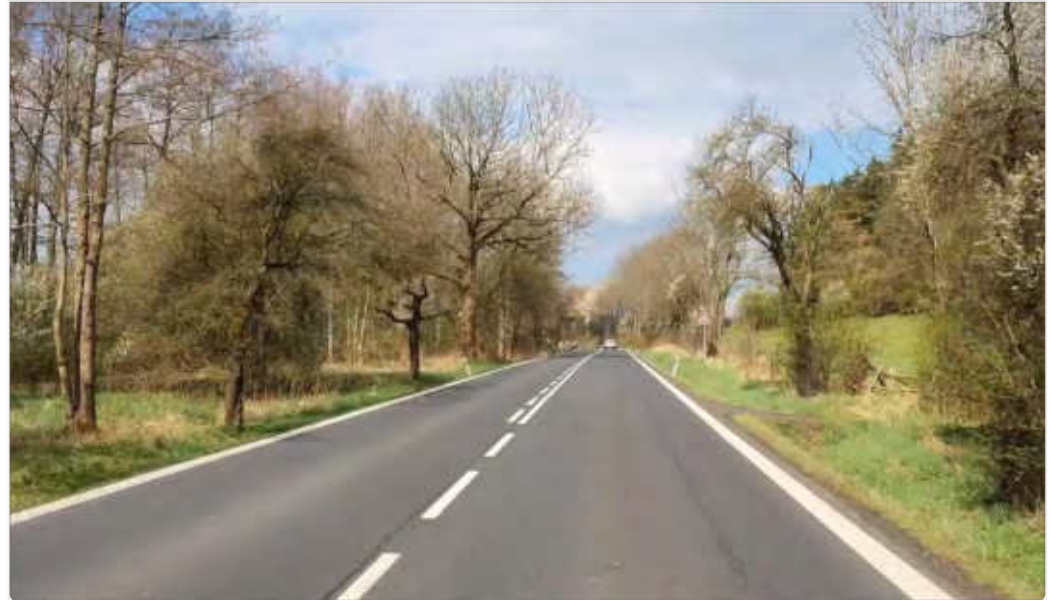
Deficit přetrvává
Revize II. (2022)

Bezpečnostní deficit Mezikřižovatkový úsek
Kategorie 1× - Absence SDZ a VDZ
Závažnost rizika **Nizká**
Poznámka Absence SDZ B 21a a VDZ V 9b.

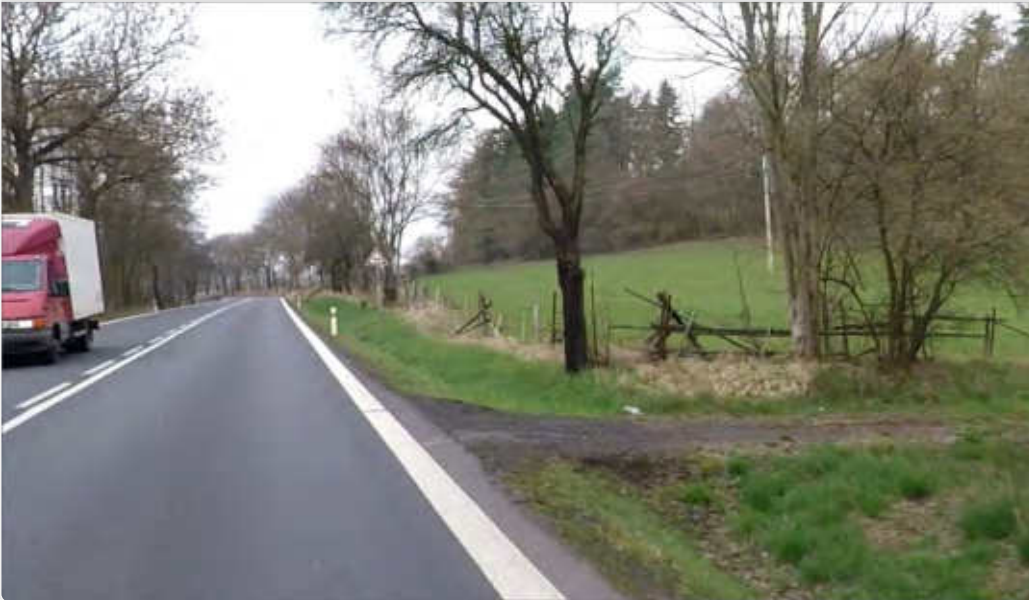
I/13 - Směr proti staničení | km 15,893 | Správa Karlovy Vary | 50,334347N, 13,000643E | ID 1484
Deficit přetrvává
Revize I. (2019)

Bezpečnostní deficit Pevná překážka
Kategorie 2× - Strom
Závažnost rizika **Vysoká**
Poznámka -

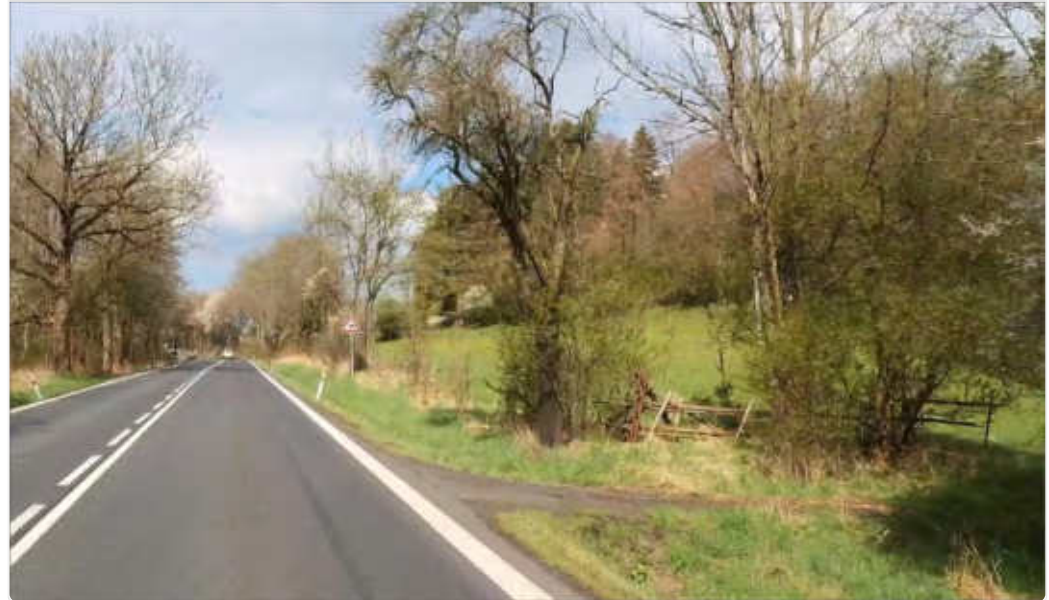
Deficit přetrvává
Revize II. (2022)

Bezpečnostní deficit Pevná překážka
Kategorie 2× - Strom
Závažnost rizika **Vysoká**
Poznámka -

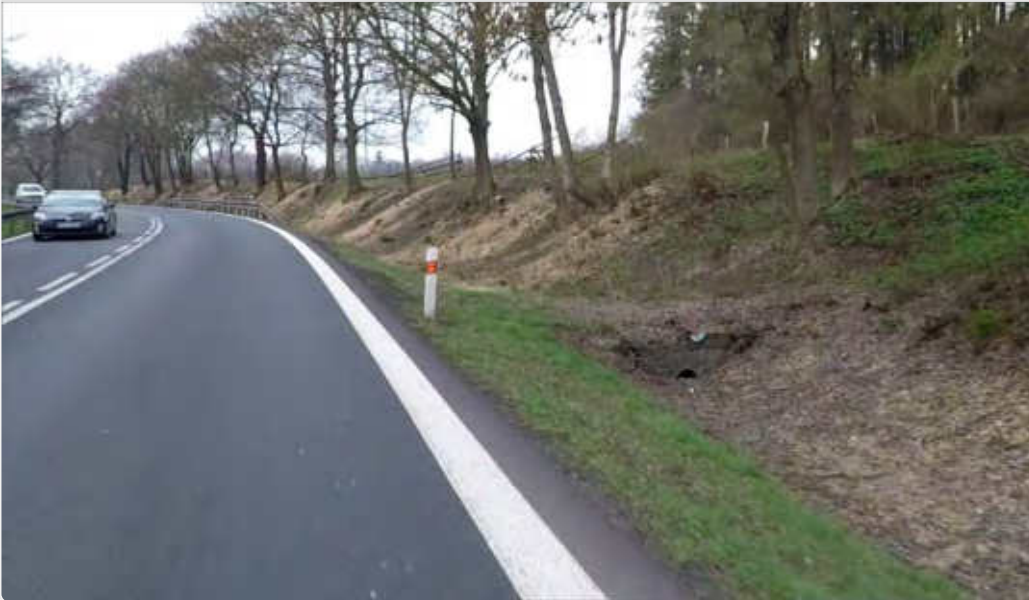
I/13 - Směr proti staničení | km 15,761 | Správa Karlovy Vary | 50,334564N, 12,998850E | ID 2682
Nově evidováno
Revize I. (2019)

Bezpečnostní deficit Pevná překážka
Kategorie 2× - Tuhé čelo trubního propustku pod - sjezdem / samostatným sjezdem
Závažnost rizika **Vysoká**
Poznámka -

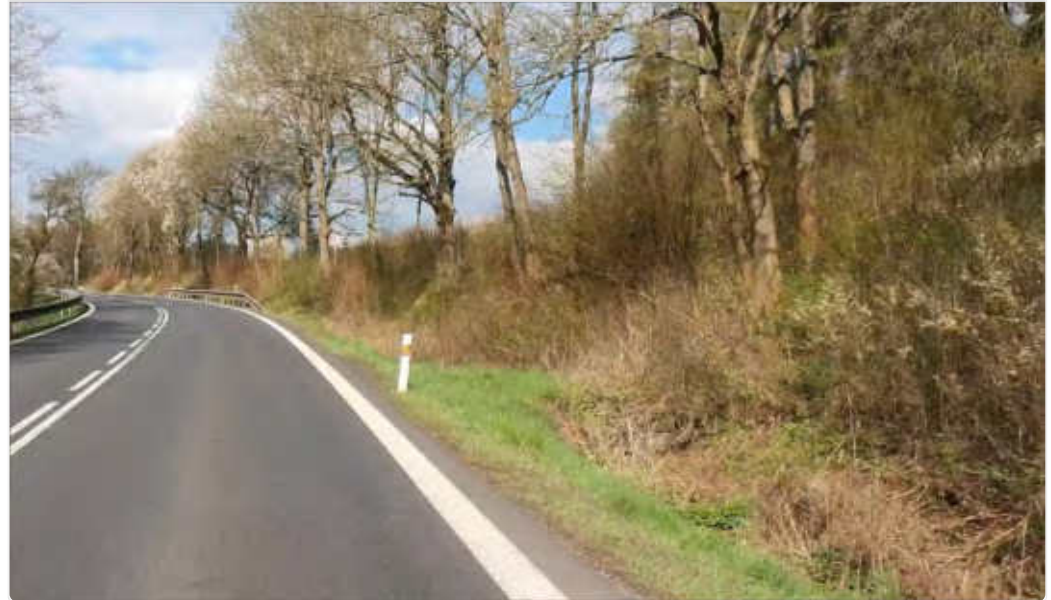
Deficit přetrvává
Revize II. (2022)

Bezpečnostní deficit Pevná překážka
Kategorie 2× - Tuhé čelo trubního propustku pod - sjezdem / samostatným sjezdem
Závažnost rizika **Vysoká**
Poznámka -

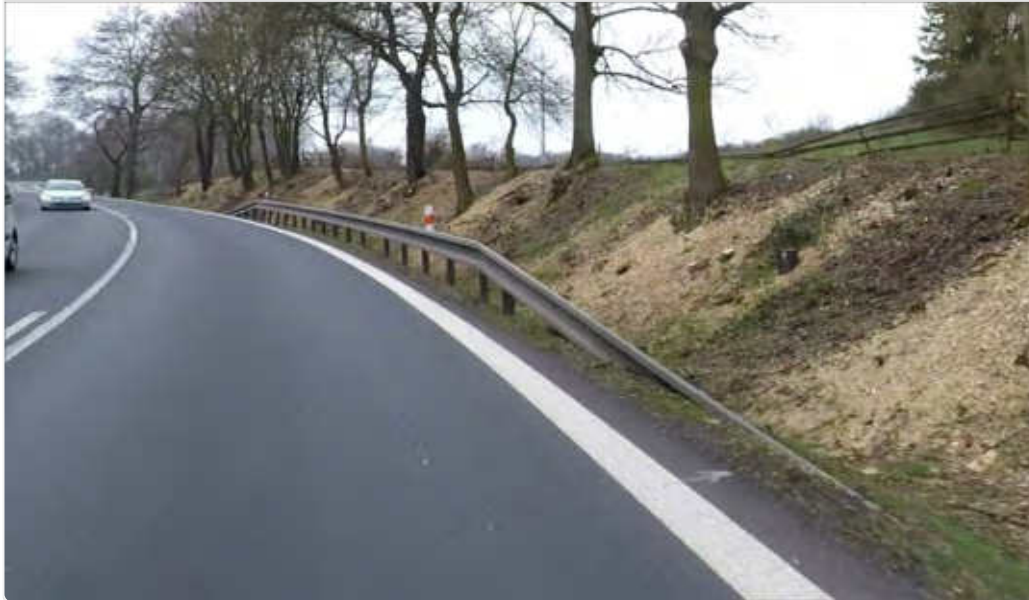
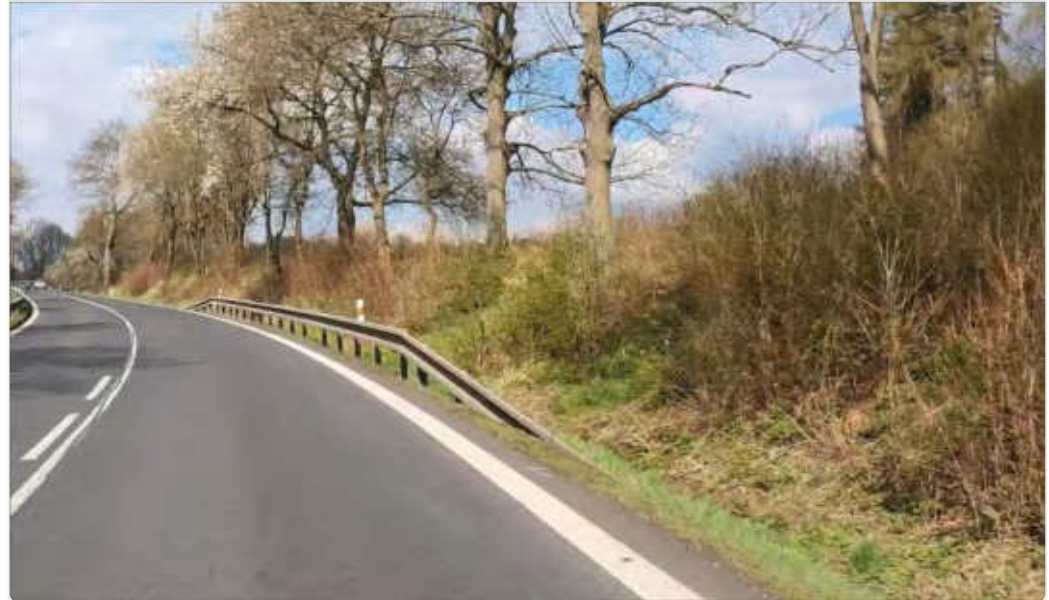
Bezpečnostní deficit Zádržné zařízení
Kategorie 1× - Neopodstatněně umístěné svodidlo - neplní svoji ochrannou funkci
Závažnost rizika Nizká
Poznámka Z realizované inspekce průjezdem inspekčního vozidla nebyl identifikován v předmětém místě bezpečnostní deficit, který by měl být eliminován realizovaným svodidlem.

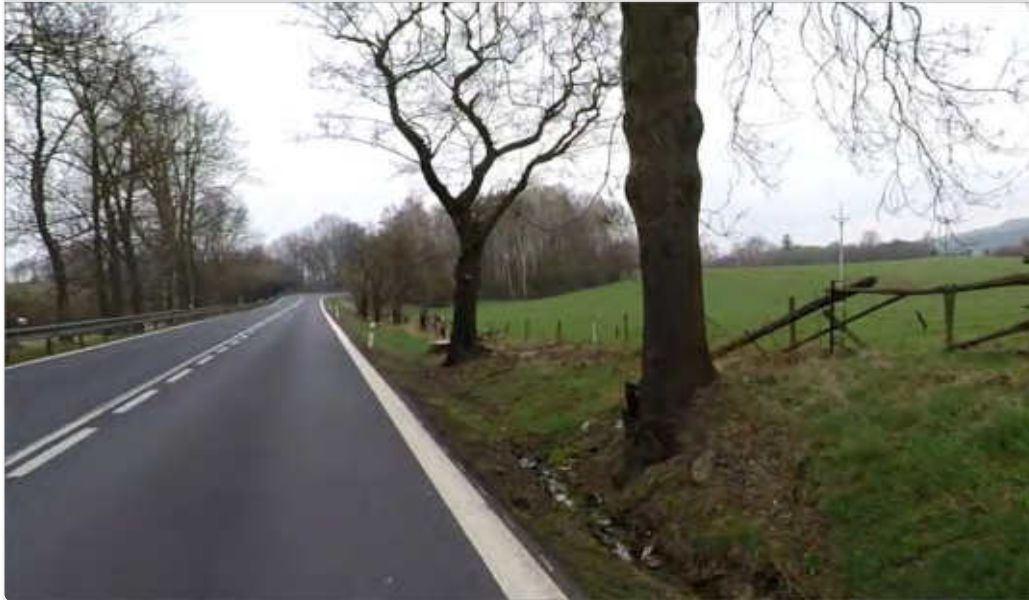
I/13 - Směr proti staničení | km 15,666 | Správa Karlovy Vary | 50,334610N, 12,997428E | ID 1486
Změna deficitu
Revize I. (2019)

Bezpečnostní deficit Pevná překážka
Kategorie 1× - Neadekvátně seříznutý pařez
 210 m - Stromy, vzrostlá zeleň
Závažnost rizika **Vysoká**
Poznámka -

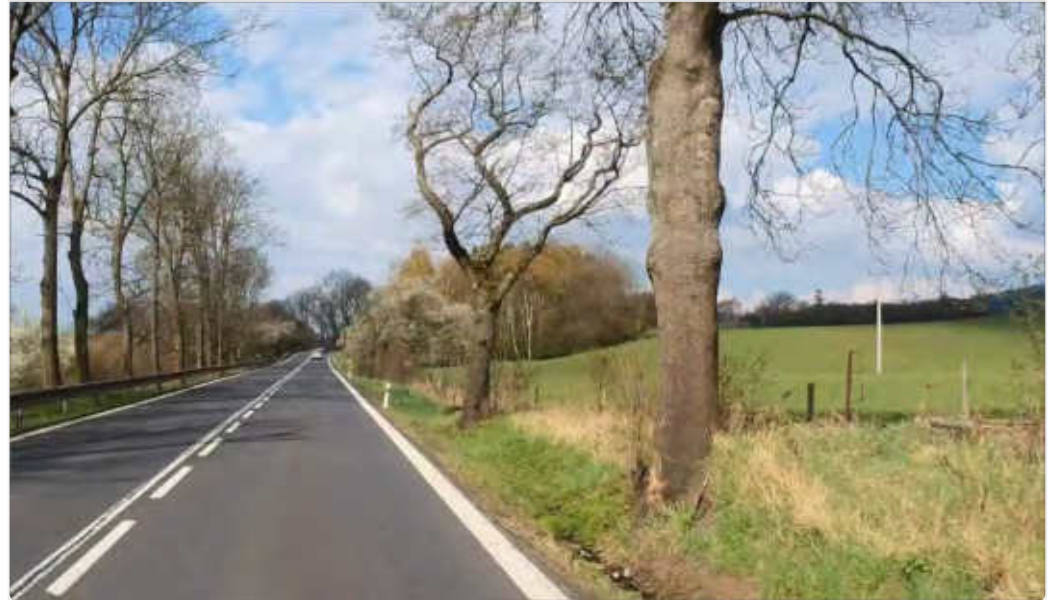
Deficit přetrvává
Revize II. (2022)

Bezpečnostní deficit Pevná překážka
Kategorie 1× - Neadekvátně seříznutý pařez
 210 m - Stromy, vzrostlá zeleň
Závažnost rizika **Vysoká**
Poznámka -

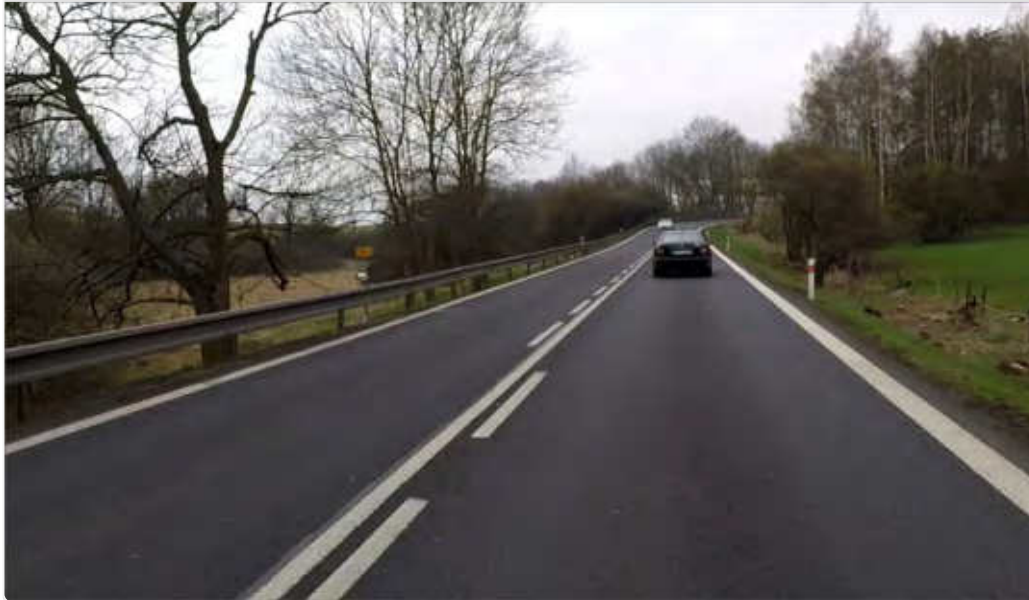
Revize I. (2019)

Bezpečnostní deficit Mezikřižovatkový úsek
Kategorie 1× - Absence SDZ a VDZ
Závažnost rizika Nizká
Poznámka Absence SDZ B 21a a VDZ V 9b.

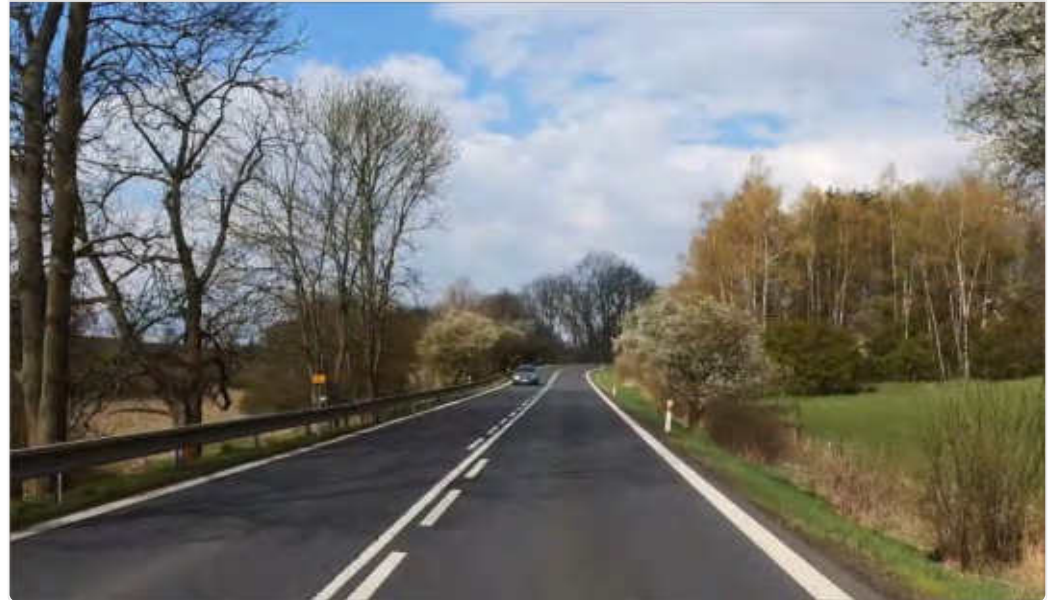
Revize II. (2022)

Bezpečnostní deficit Mezikřižovatkový úsek
Kategorie 1× - Absence SDZ a VDZ
Závažnost rizika Nizká
Poznámka Absence SDZ B 21a a VDZ V 9b.

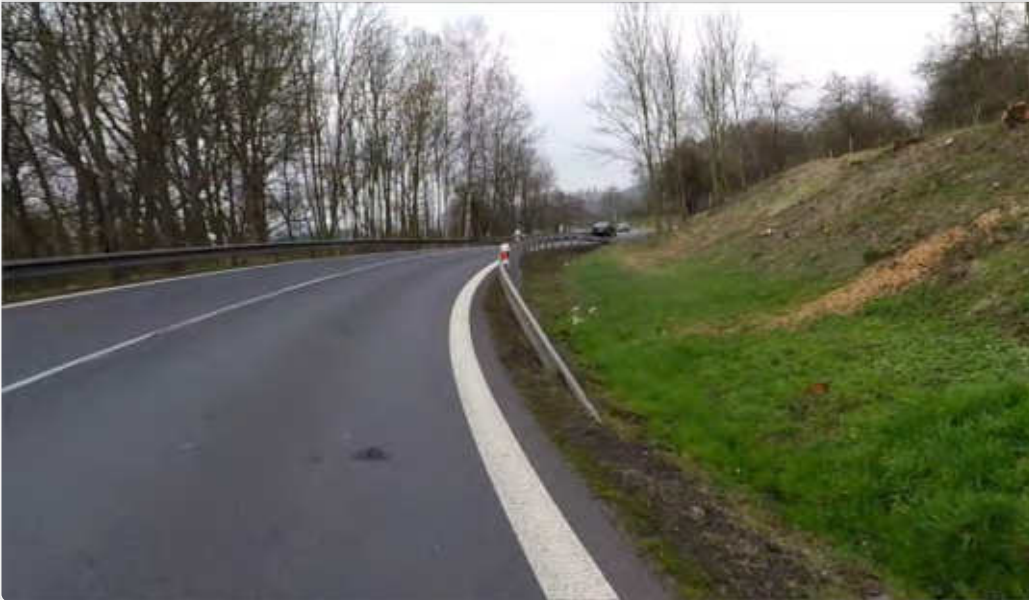
I/13 - Směr proti staničení | km 15,391 | Správa Karlovy Vary | 50,334442N, 12,993632E | ID 2684
Nově evidováno
Revize I. (2019)

Bezpečnostní deficit Zádržné zařízení
Kategorie ☒ 1× - Neopodstatněně umístěné svodidlo - neplní svoji ochrannou funkci
Závažnost rizika **Nizká**
Poznámka Z realizované inspekce průjezdem inspekčního vozidla nebyl identifikován v předmětném místě bezpečnostní deficit, který by měl být eliminován realizovaným svodidlem.

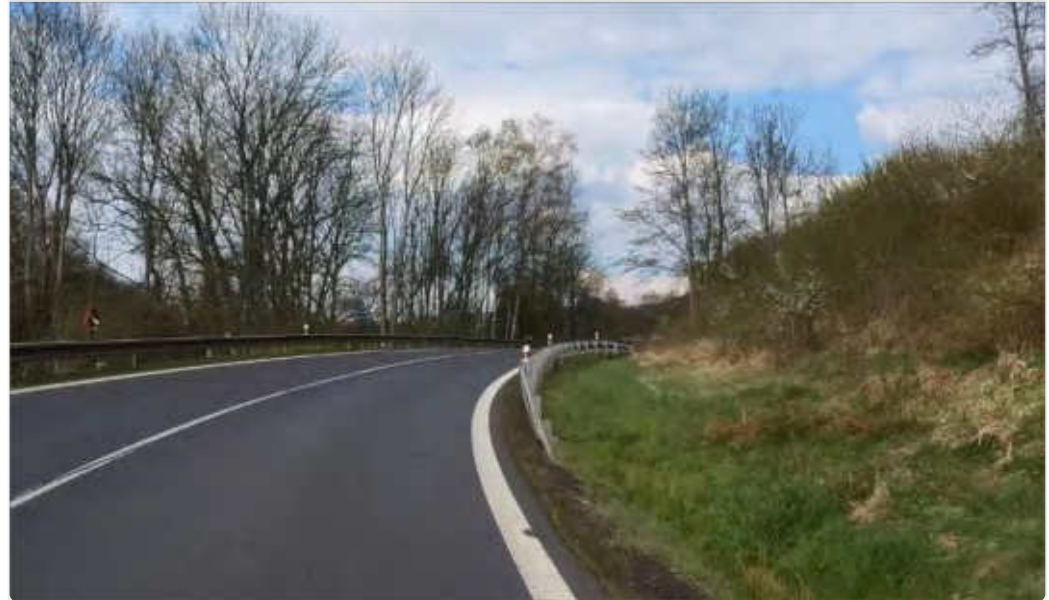
Deficit přetrvává
Revize II. (2022)

Bezpečnostní deficit Zádržné zařízení
Kategorie ☒ 1× - Neopodstatněně umístěné svodidlo - neplní svoji ochrannou funkci
Závažnost rizika **Nizká**
Poznámka Z realizované inspekce průjezdem inspekčního vozidla nebyl identifikován v předmětném místě bezpečnostní deficit, který by měl být eliminován realizovaným svodidlem.

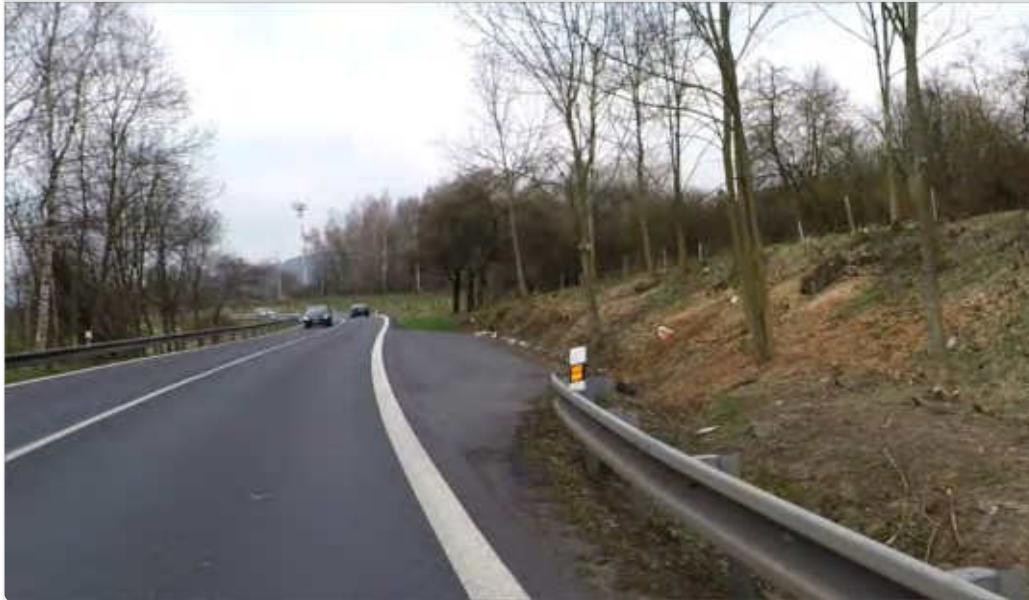
Revize I. (2019)

Bezpečnostní deficit Pevná překážka
Kategorie 3× - Strom
Závažnost rizika **Střední**
Poznámka -

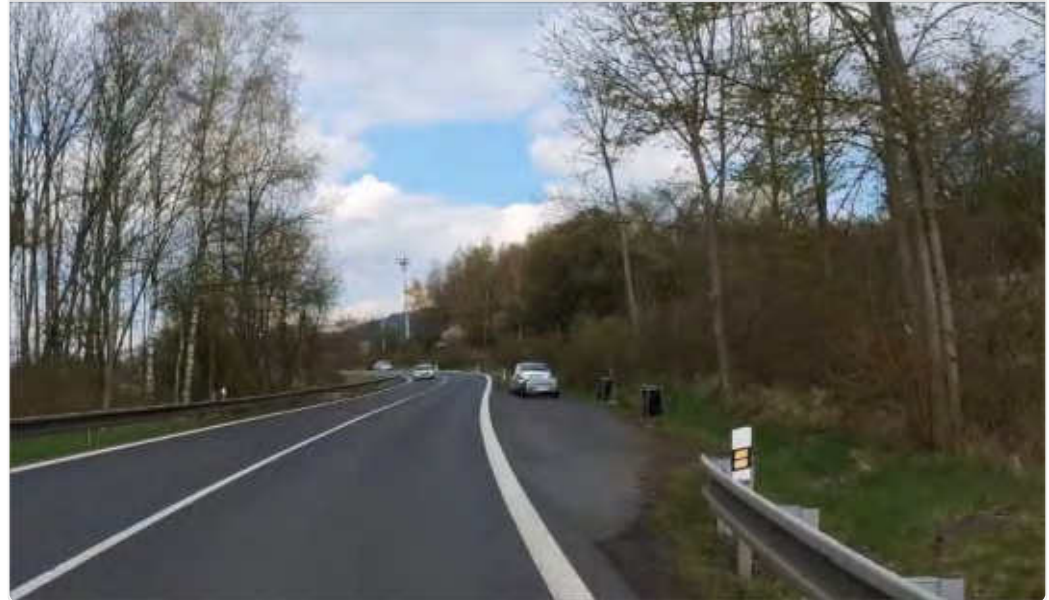
Revize II. (2022)

Bezpečnostní deficit Pevná překážka
Kategorie 60 m - Stromy, vzrostlá zeleň
Závažnost rizika **Střední**
Poznámka -

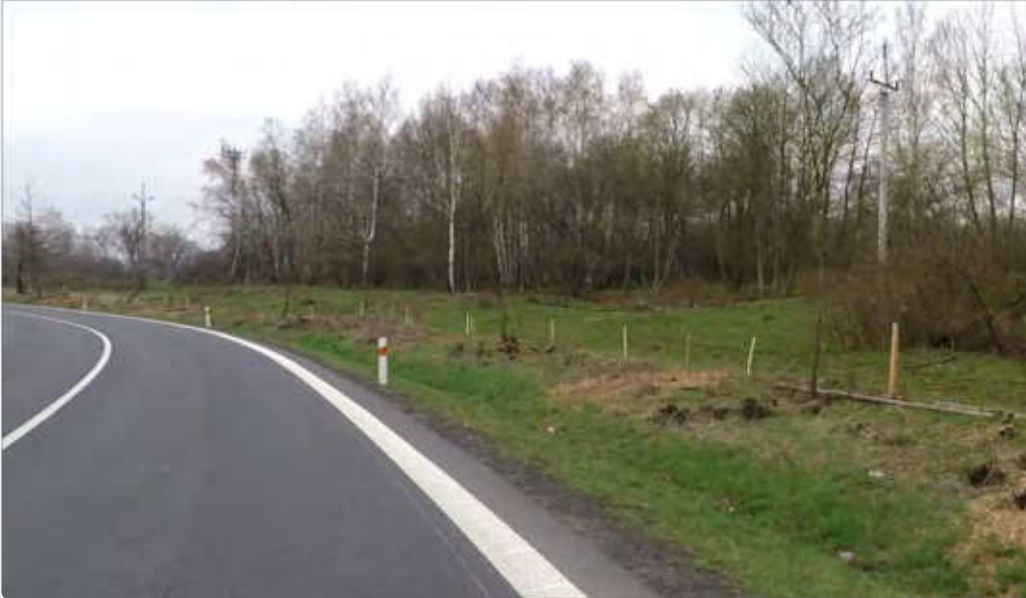
I/13 - Směr proti staničení | km 15,262 | Správa Karlovy Vary | 50,334980N, 12,992050E | ID 1489
Deficit přetrvává
Revize I. (2019)
Bez reakce

Bezpečnostní deficit Pevná překážka
Kategorie 3x - Vzrostlá zeleň (průměr kmene do 0,1 m)
Závažnost rizika **Nizká**
Poznámka Vzrostlá zeleň nacházející se v blízkosti PK primárně představuje riziko do budoucna.

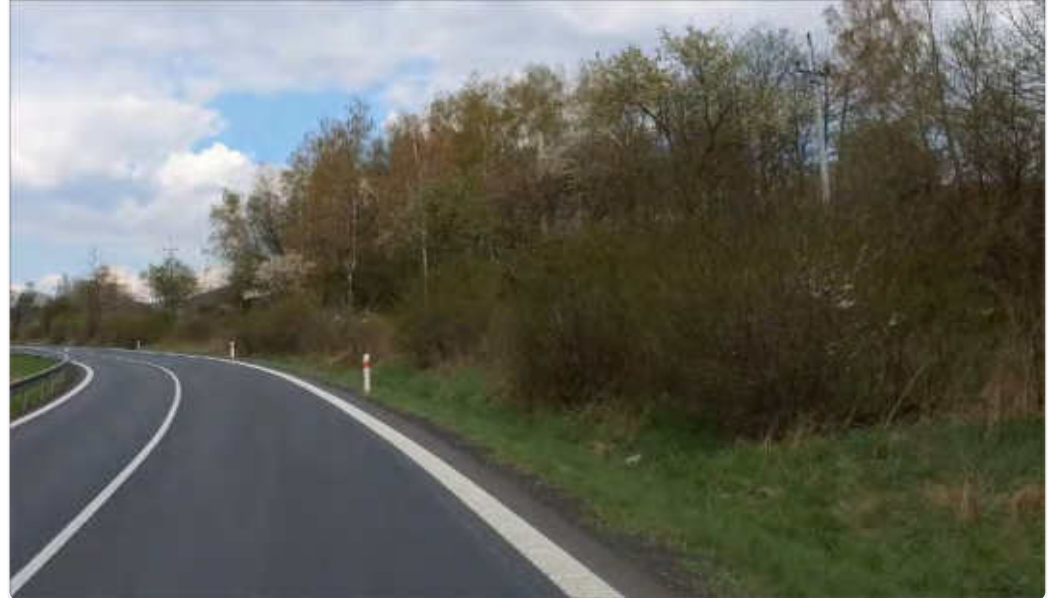
Změna deficitu
Revize II. (2022)
Bez reakce

Bezpečnostní deficit Pevná překážka
Kategorie 70 m - Vzrostlá zeleň (průměr kmene do 0,1 m)
Závažnost rizika **Nizká**
Poznámka Vzrostlá zeleň nacházející se v blízkosti PK primárně představuje riziko do budoucna.

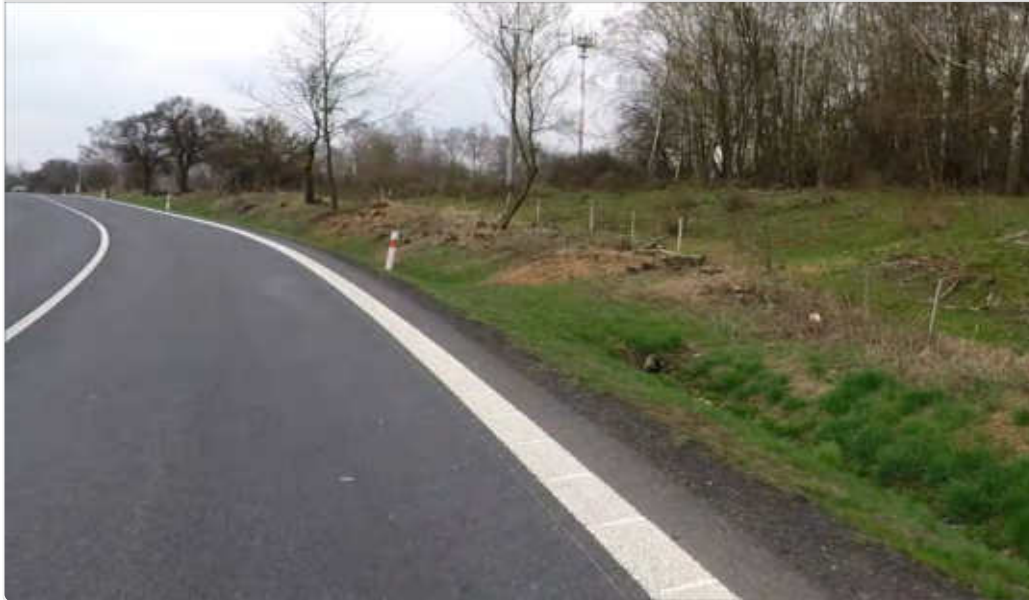
I/13 - Směr proti staničení | km 15,198 | Správa Karlovy Vary | 50,335110N, 12,991143E | ID 2685
Nově evidováno
Revize I. (2019)

Bezpečnostní deficit Pevná překážka
Kategorie 2× - Tuhé čelo trubního propustku pod - sjezdem / samostatným sjezdem
Závažnost rizika **Střední**
Poznámka -

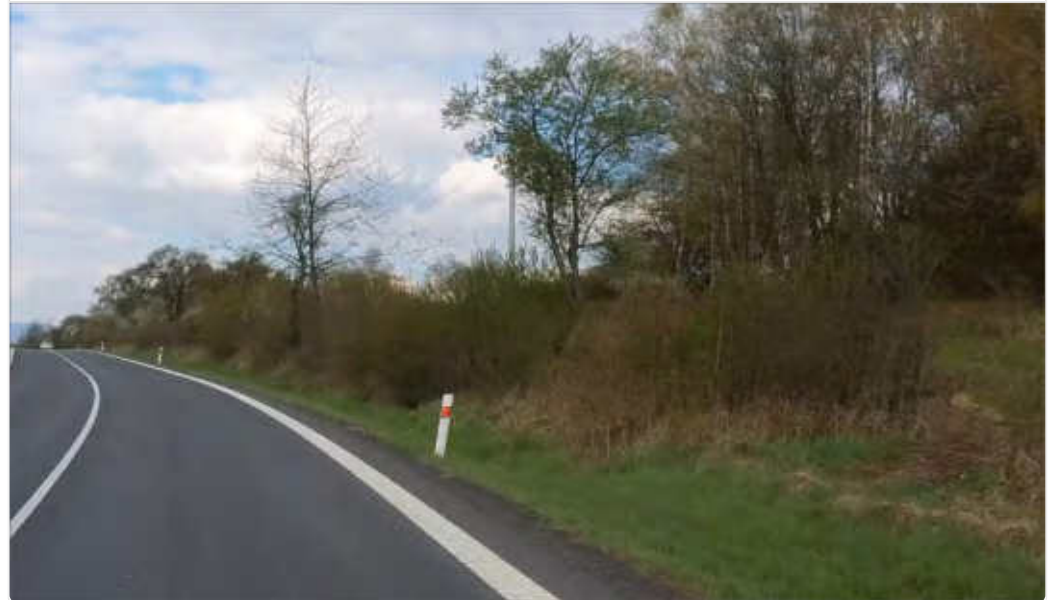
Bezpečnostní deficit	Pevná překážka
Kategorie	☞ 130 m - Stromy, vzrostlá zeleň
Závažnost rizika	Nízká
Poznámka	Stromy, vzrostlá zeleň se nachází na vnější straně příkopu.

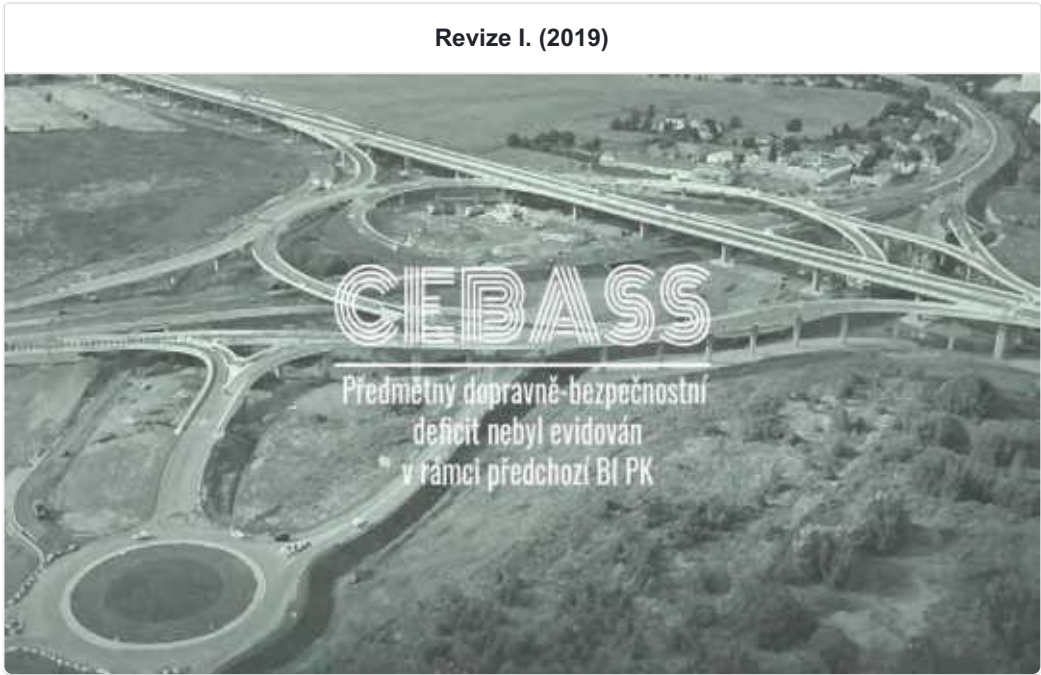
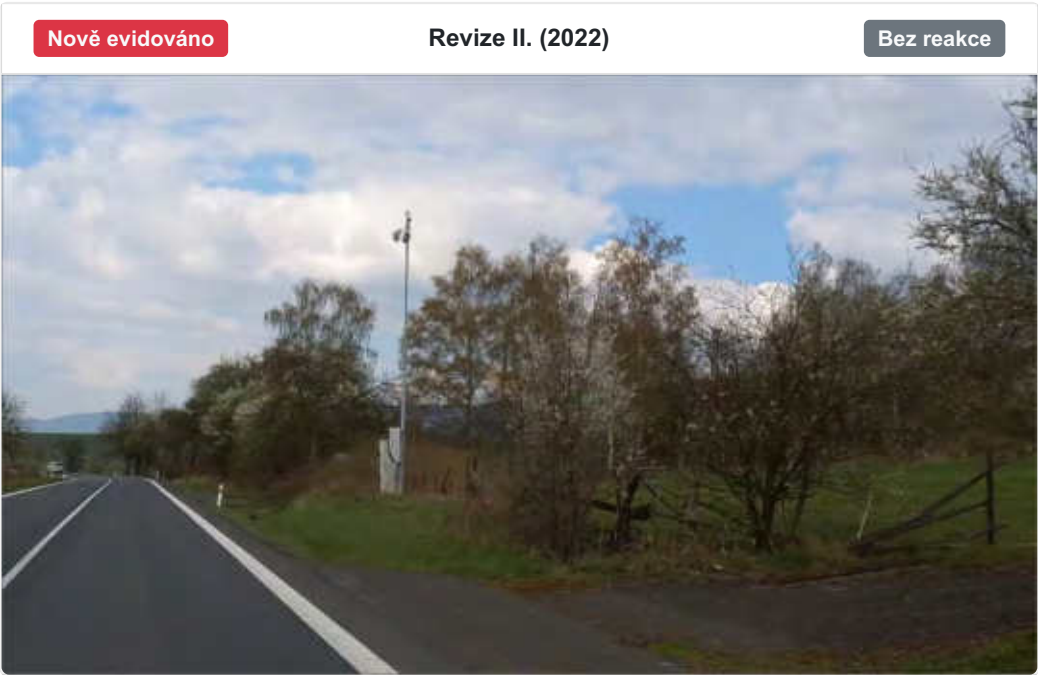
I/13 - Směr proti staničení | km 15,050 | Správa Karlovy Vary | 50,335056N, 12,989052E | ID 4099

Specifikace dopravně-bezpečnostního deficitu	
Bezpečnostní deficit	Pevná překážka
Kategorie	☞ 20 m - Stromy, vzrostlá zeleň
Závažnost rizika	Střední
Poznámka	-

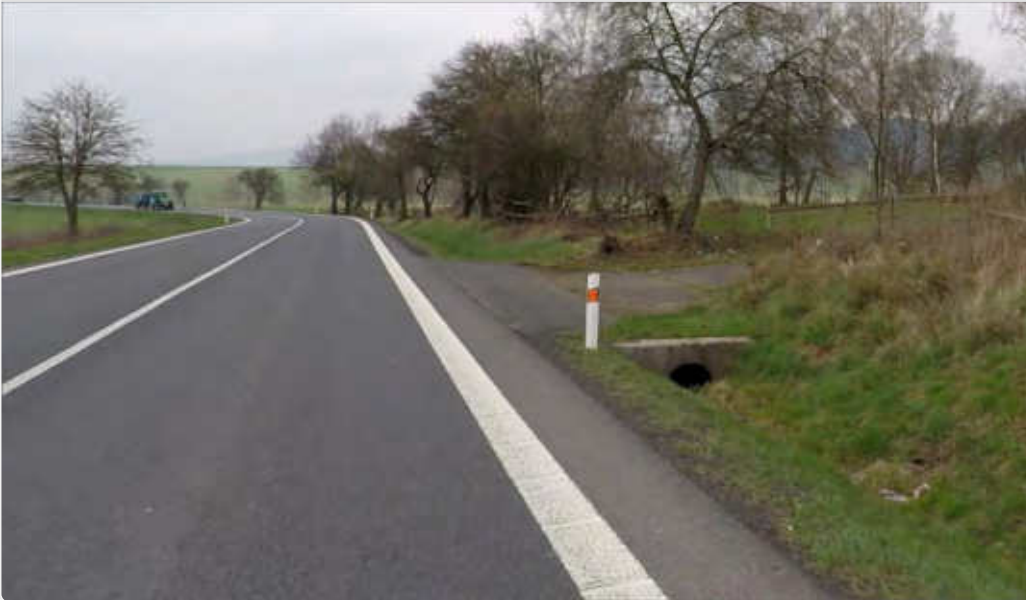
I/13 - Směr proti staničení | km 15,028 | Správa Karlovy Vary | 50,335041N, 12,988740E | ID 1491
Deficit přetrvává
Revize I. (2019)
Bez reakce

Bezpečnostní deficit Pevná překážka
Kategorie 2× - Tuhé čelo trubního propustku pod - sjezdem / samostatným sjezdem
Závažnost rizika **Vysoká**
Poznámka -

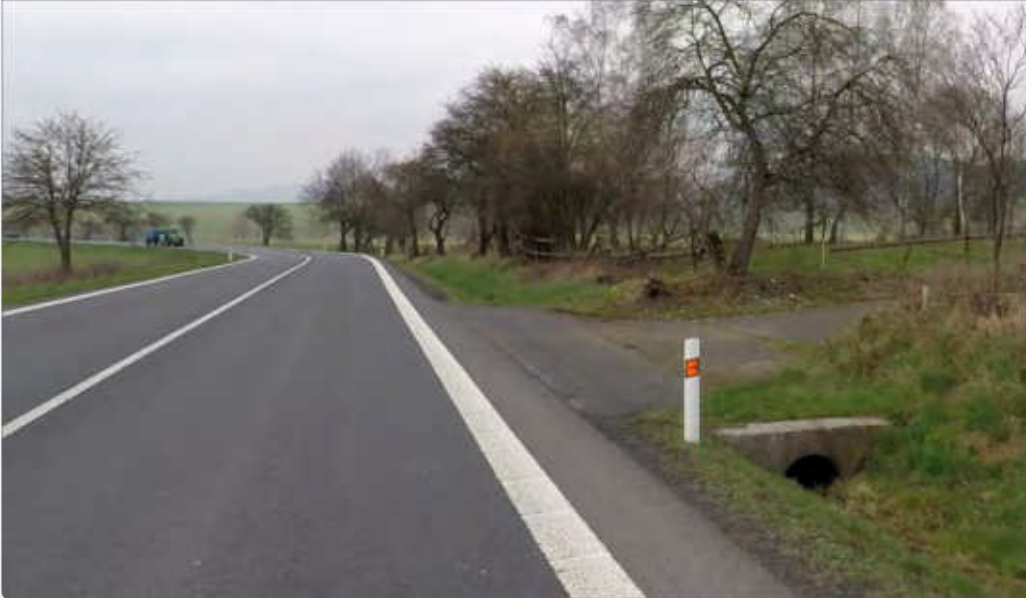
I/13 - Směr proti staničení | km 15,024 | Správa Karlovy Vary | 50,335033N, 12,988729E | ID 1492
Eliminováno
Revize I. (2019)

Bezpečnostní deficit Sjezd / samostatný sjezd / parkoviště
Kategorie 0× - Neadekvátní dopravní zařízení
Závažnost rizika **Nizká**
Poznámka Nevhodné umístění DZ Z 11g u nevýznamného sjezdu.

Návrh opatření Realizace změny
Poznámka Odstranění DZ.
Náročnost realizace **Administrativní řešení**

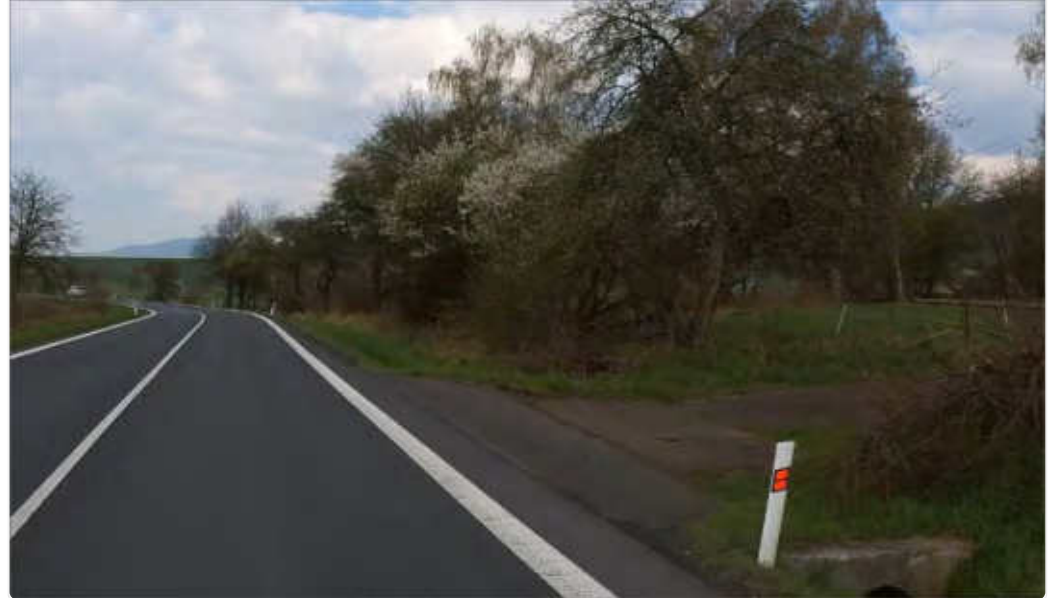
Bezpečnostní deficit Sjezd / samostatný sjezd / parkoviště
Kategorie 0× - Neadekvátní dopravní zařízení
Závažnost rizika **Nizká**
Poznámka Nevhodné umístění DZ Z 11g u nevýznamného sjezdu.

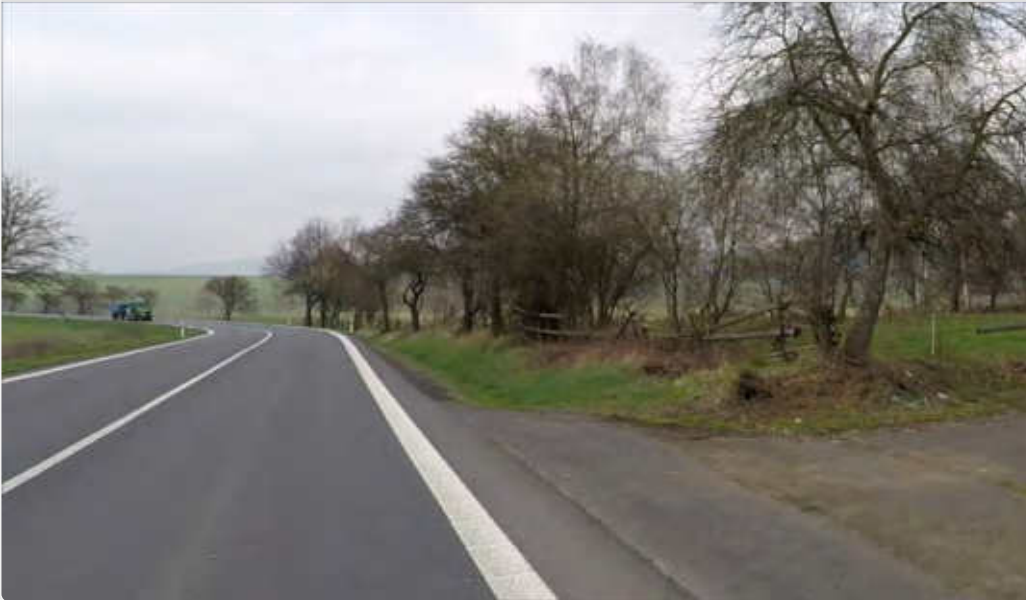
I/13 - Směr proti staničení | km 15,004 | Správa Karlovy Vary | 50,335060N, 12,988438E | ID 1493
Deficit přetrvává
Revize I. (2019)

Bezpečnostní deficit Pevná překážka
Kategorie ☞ 100 m - Stromy, vzrostlá zeleň
Závažnost rizika **Střední**
Poznámka -

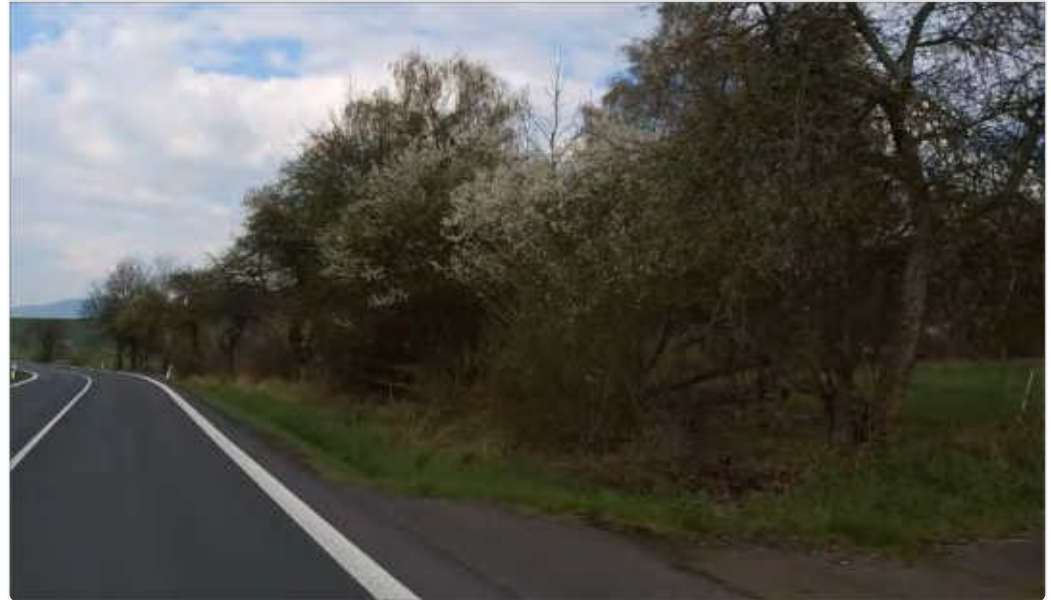
Bezpečnostní deficit Pevná překážka
Kategorie ☞ 100 m - Stromy, vzrostlá zeleň
Závažnost rizika **Střední**
Poznámka -

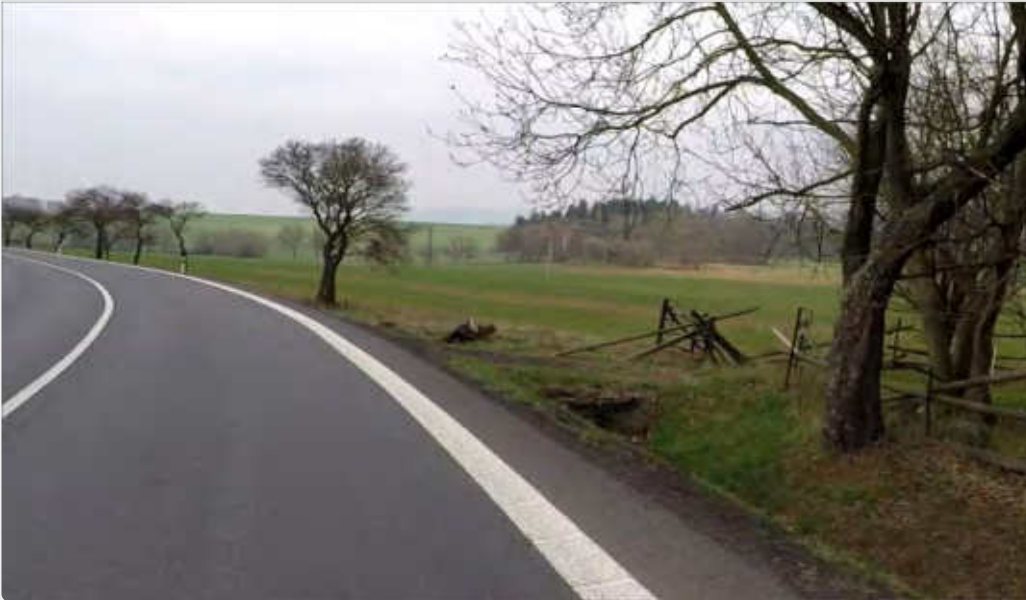
I/13 - Směr proti staničení | km 14,914 | Správa Karlovy Vary | 50,334908N, 12,987129E | ID 1494
Deficit přetrvává
Revize I. (2019)

Bezpečnostní deficit Pevná překážka
Kategorie 2× - Tuhé čelo trubního propustku pod - sjezdem / samostatným sjezdem
Závažnost rizika **Střední**
Poznámka -

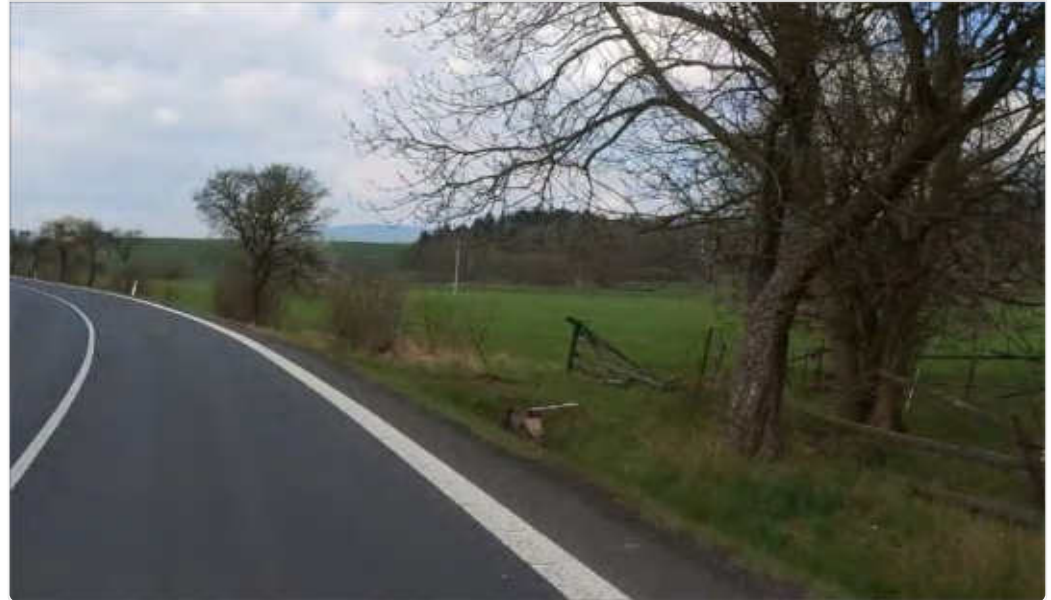
Bezpečnostní deficit Pevná překážka
Kategorie 2× - Tuhé čelo trubního propustku pod - sjezdem / samostatným sjezdem
Závažnost rizika **Střední**
Poznámka -

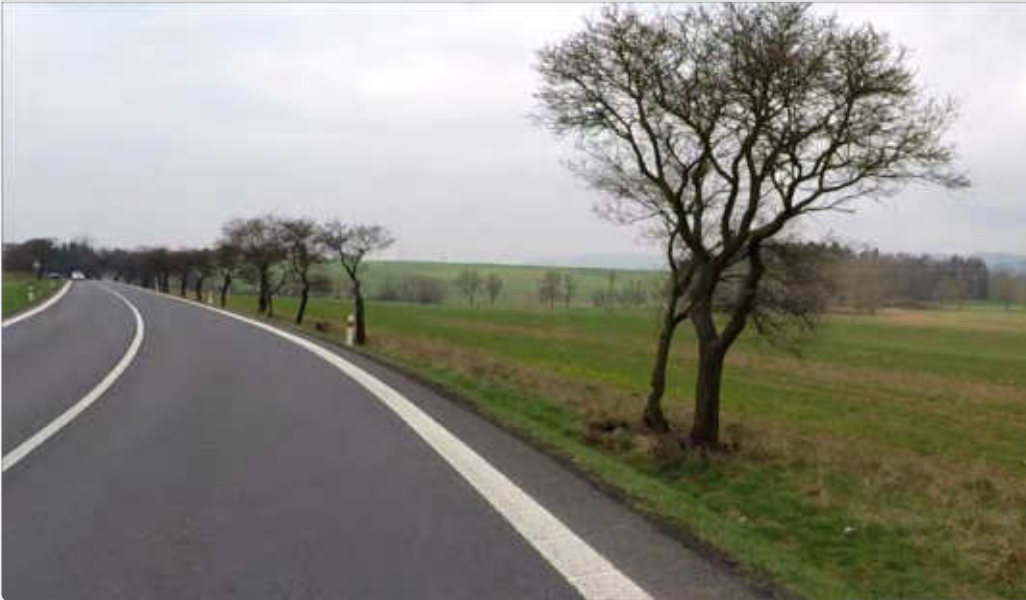
I/13 - Směr proti staničení | km 14,896 | Správa Karlovy Vary | 50,334915N, 12,987000E | ID 1495
Změna deficitu
Revize I. (2019)

Bezpečnostní deficit Pevná překážka
Kategorie ☞ 95 m - Stromořadí
Závažnost rizika **Vysoká**
Poznámka Stromy se nachází pod úrovní nivelety PK.

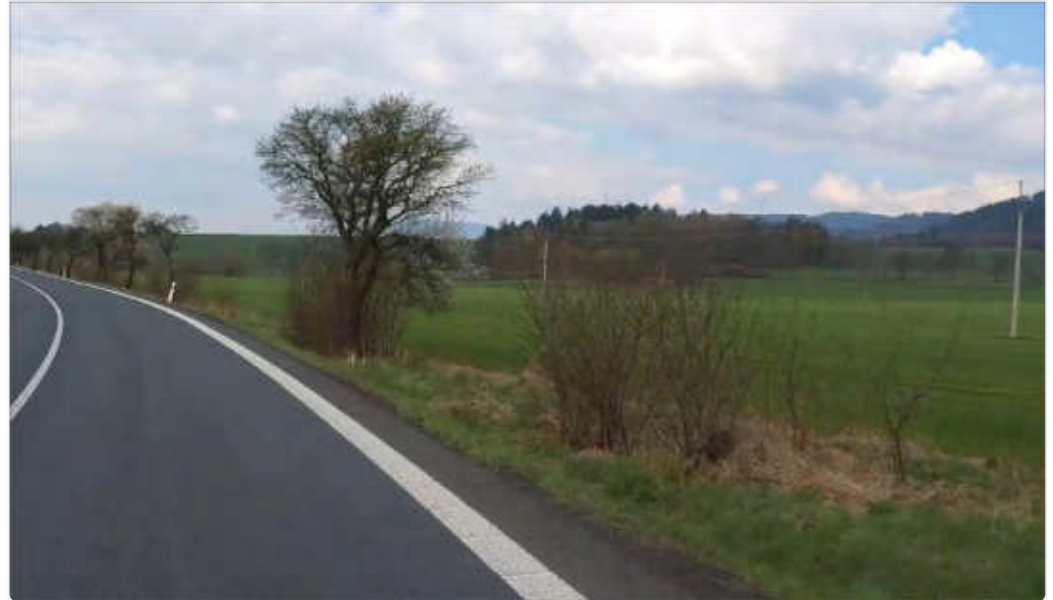
Bezpečnostní deficit Pevná překážka
Kategorie ☞ 110 m - Stromy, vzrostlá zeleň
Závažnost rizika **Vysoká**
Poznámka Stromy se nachází pod úrovní nivelety PK.
