PŘÍLOHA 2.1

**Vyhodnocení identifikovaných dopravně-bezpečnostních deficitů
v rámci první a druhé revizní BI PK z roku 2019 a 2022**

I/13

km 0,000 – 27,069

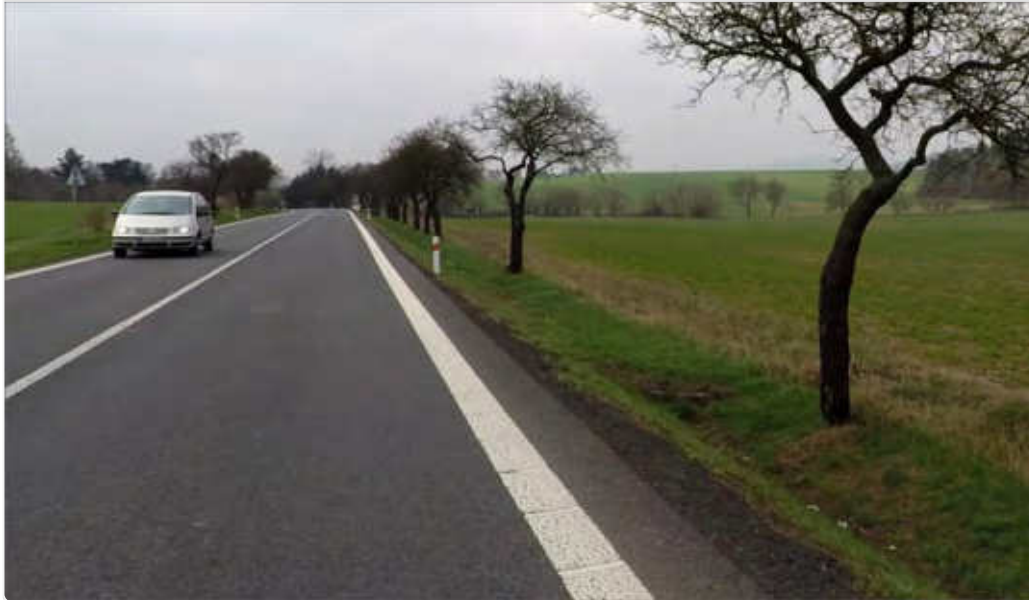
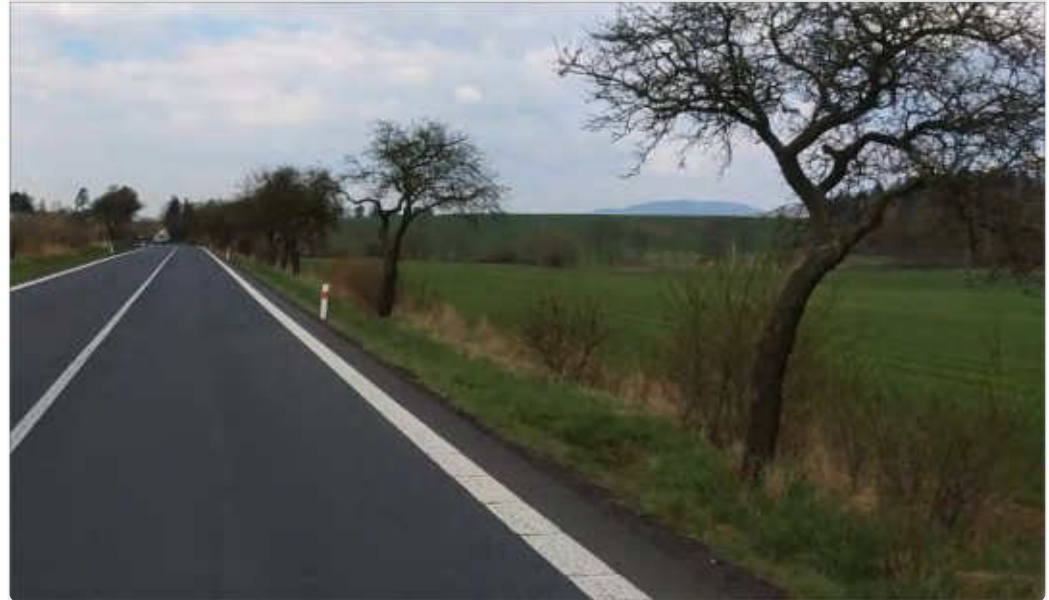
Bezpečnostní deficit Pevná překážka
Kategorie 2× - Tuhé čelo trubního propustku pod - sjezdem / samostatným sjezdem
Závažnost rizika Střední
Poznámka -

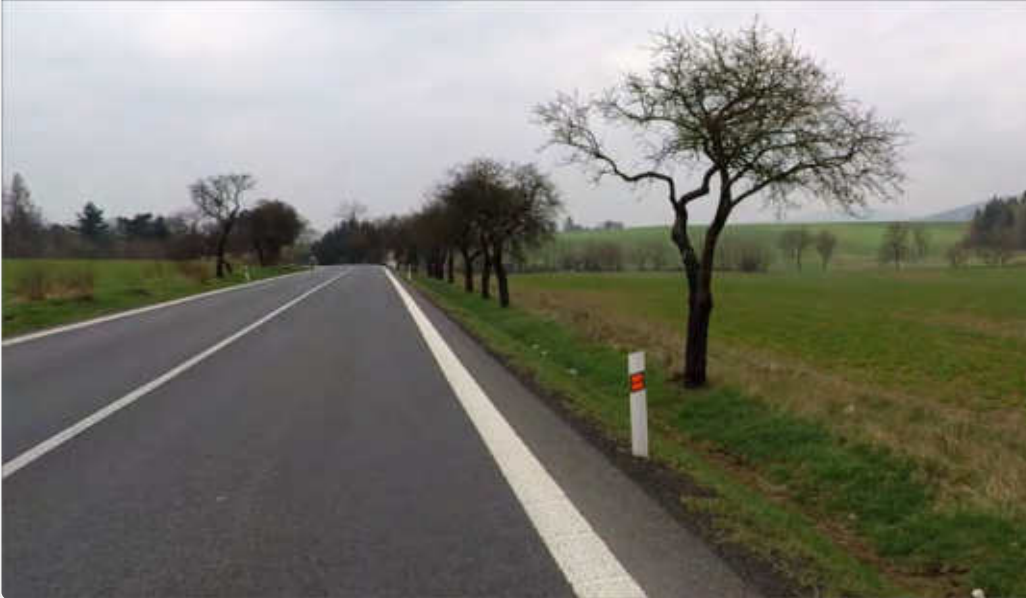
I/13 - Směr proti staničení | km 14,797 | Správa Karlovy Vary | 50,334442N, 12,985676E | ID 2687
Nově evidováno
Revize I. (2019)

Bezpečnostní deficit Pevná překážka
Kategorie ☞ 220 m - Stromořadí
Závažnost rizika **Vysoká**
Poznámka -

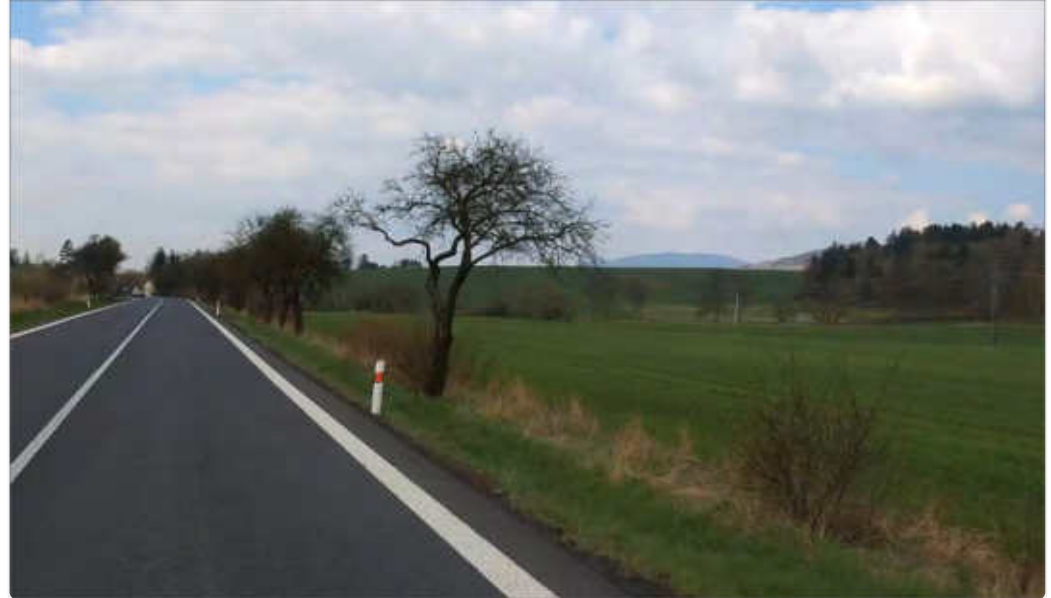
Bezpečnostní deficit Pevná překážka
Kategorie ☞ 200 m - Stromy, vzrostlá zeleň
Závažnost rizika **Vysoká**
Poznámka -

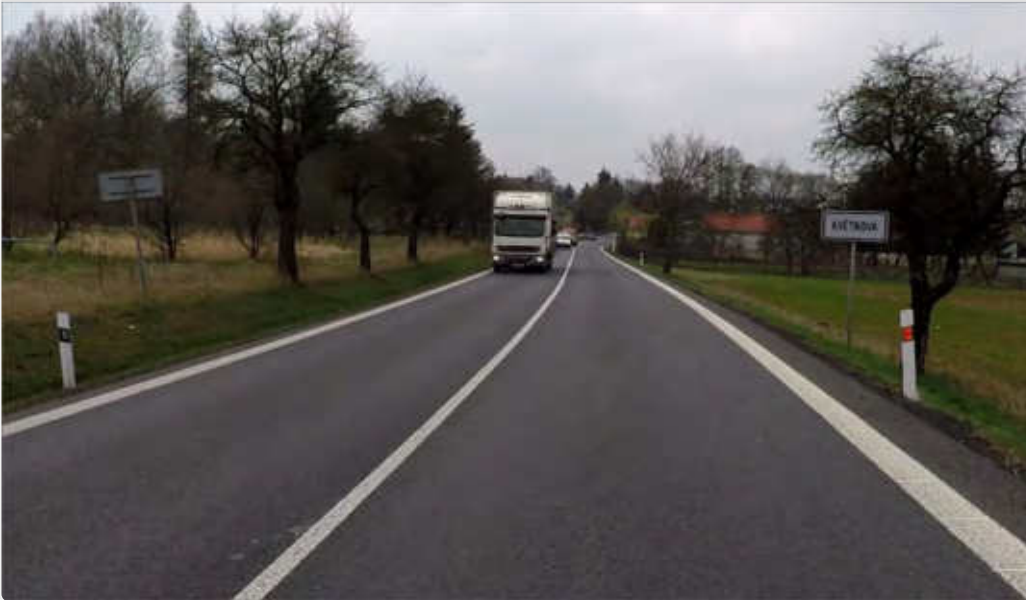
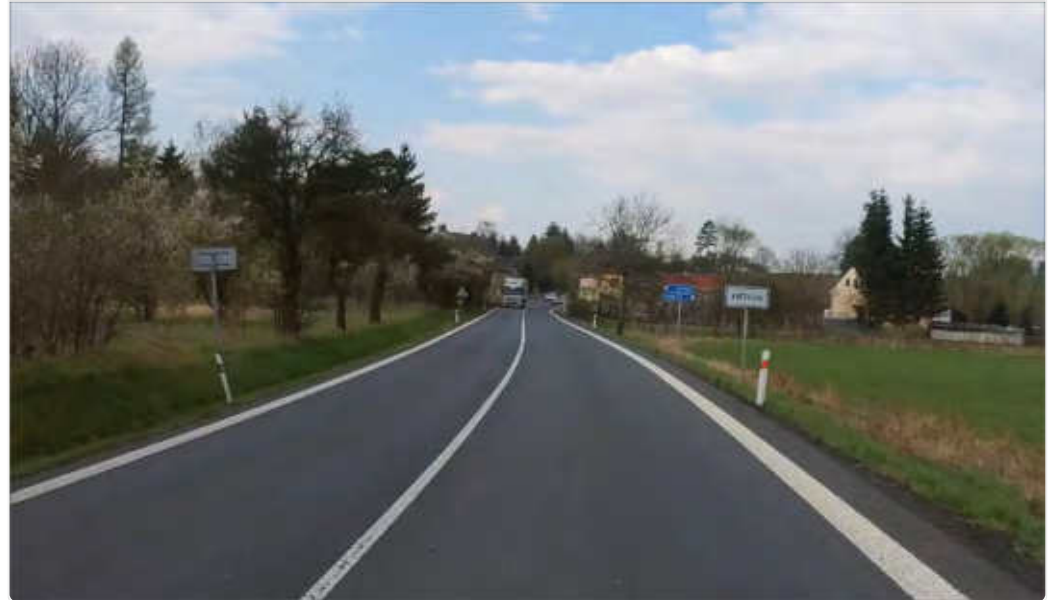
I/13 - Směr proti staničení | km 14,583 | Správa Karlovy Vary | Květnová | 50,333294N, 12,983198E | ID 1496
Deficit přetrvává
Revize I. (2019)
Bez reakce

Bezpečnostní deficit	Přechod z extravilánu do intravilánu
Kategorie	<input checked="" type="checkbox"/> 1× - Žádná změna (úprava) charakteru komunikace (absence zklidňujícího opatření)
Závažnost rizika	Střední
Poznámka	-

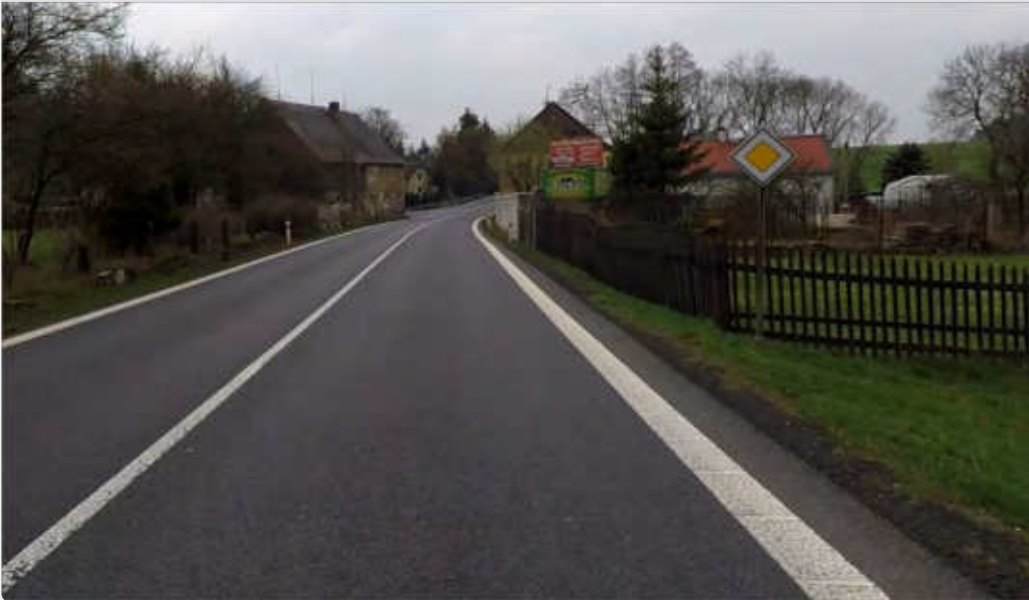
I/13 - Směr proti staničení | km 14,522 | Správa Karlovy Vary | Květnová | 50,332912N, 12,982656E | ID 2688
Nově evidováno
Revize I. (2019)

Bezpečnostní deficit Křižovatka
Kategorie 1× - Neadekvátní umístění SDZ
Závažnost rizika **Nizká**
Poznámka SDZ P 2 je vzdálené od křižovatky 95 m.

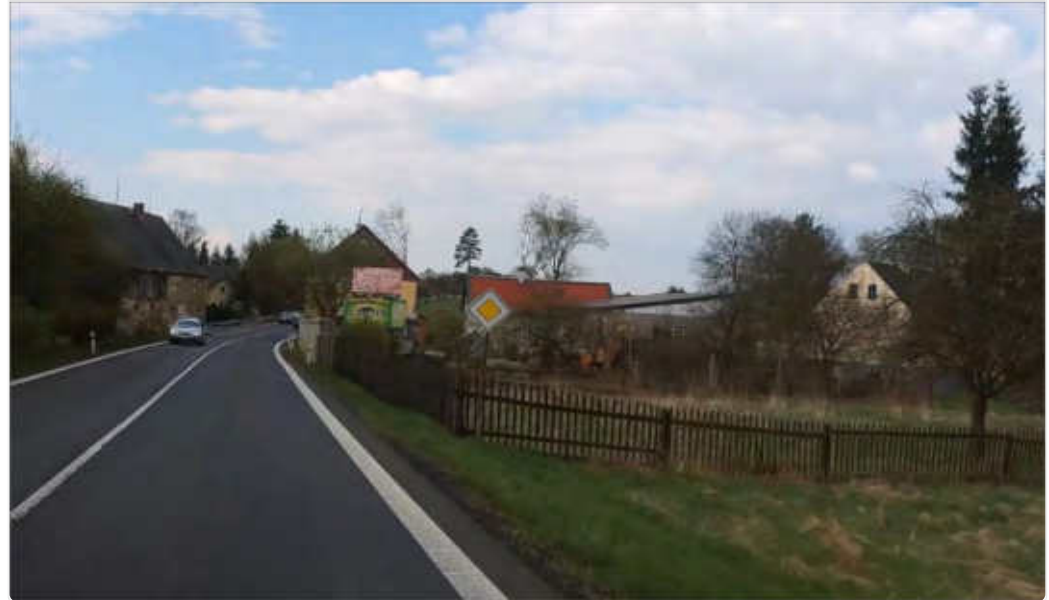
Bezpečnostní deficit Křižovatka
Kategorie 1× - Neadekvátní umístění SDZ
Závažnost rizika **Nizká**
Poznámka SDZ P 2 je vzdálené od křižovatky 95 m.

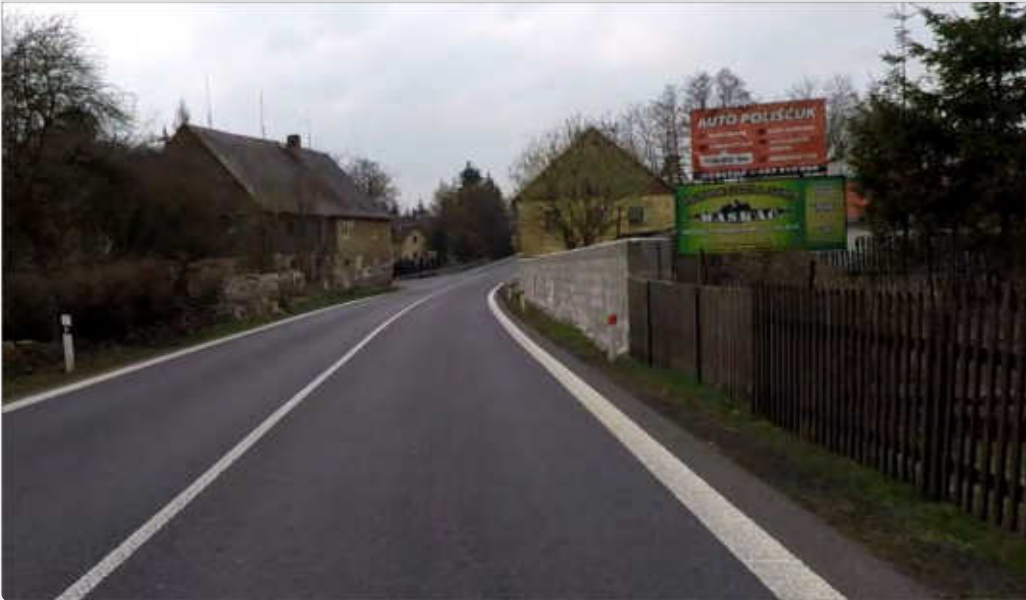
Bezpečnostní deficit Reklamní zařízení
Kategorie 2× - Reklamní zařízení (rušivý efekt na účastníky silničního provozu)
Závažnost rizika Nizká
Poznámka -

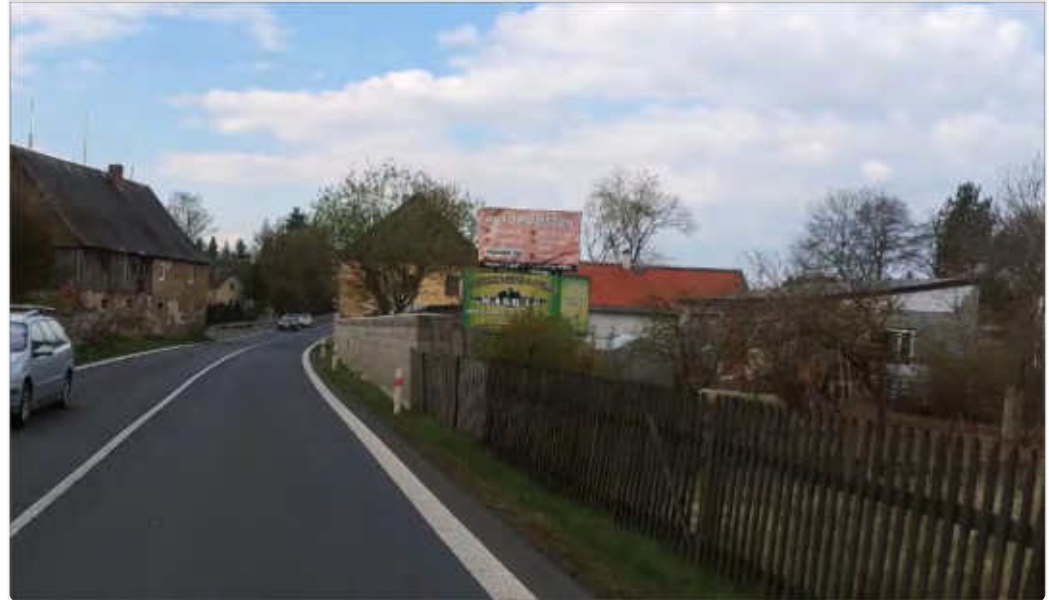
Bezpečnostní deficit Reklamní zařízení
Kategorie 2× - Reklamní zařízení (rušivý efekt na účastníky silničního provozu)
Závažnost rizika Nizká
Poznámka -

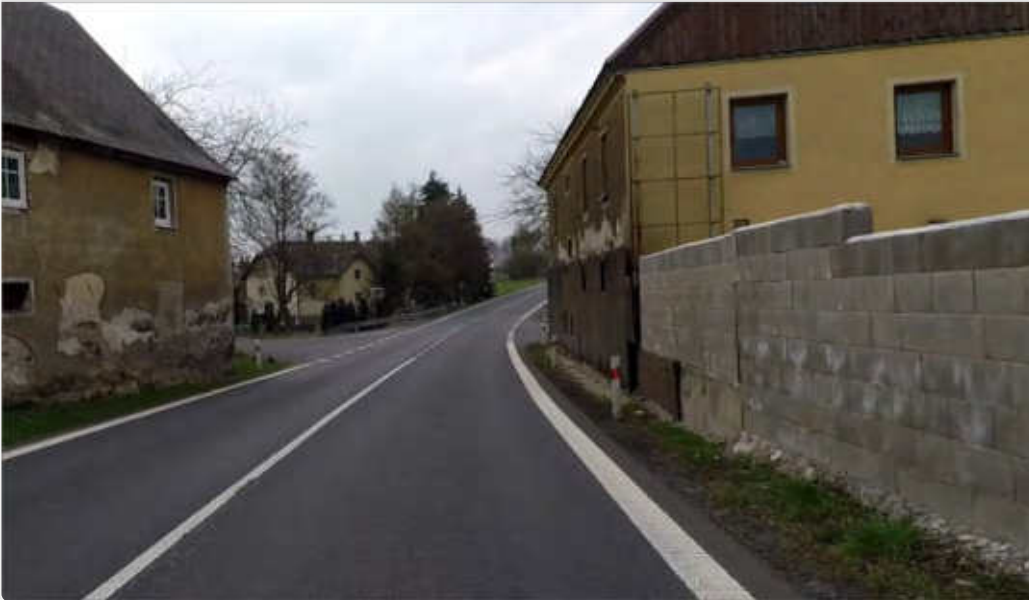
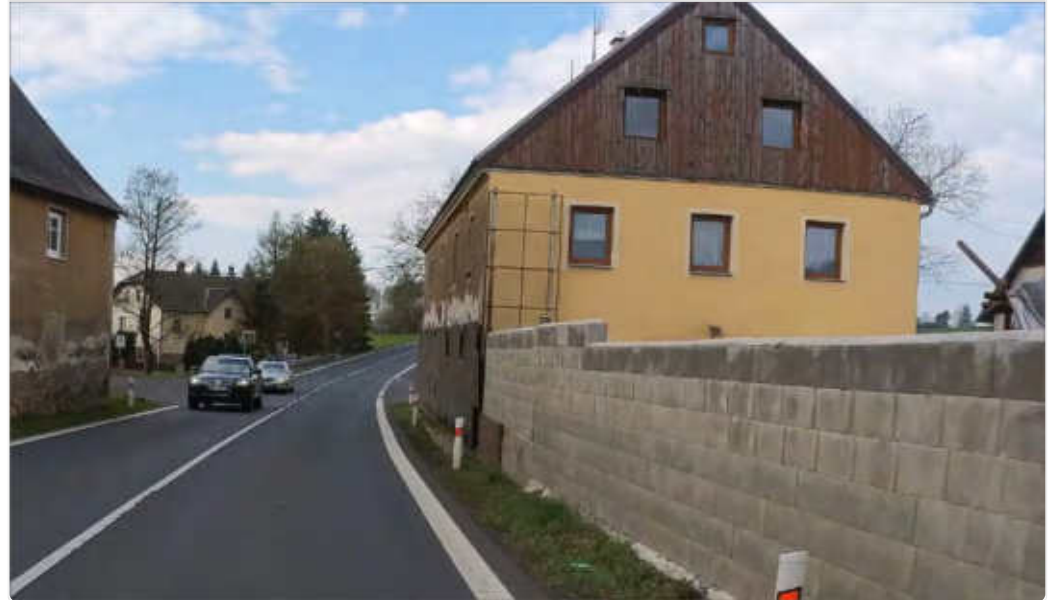
I/13 - Směr proti staničení | km 14,453 | Správa Karlovy Vary | Květnová | 50,332451N, 12,982002E | ID 1498
Změna deficitu
Revize I. (2019)

Bezpečnostní deficit Reklamní zařízení
Kategorie 1× - Reklamní zařízení (rušivý efekt na účastníky silničního provozu)
Závažnost rizika **Nizká**
Poznámka V současné době pouze konstrukce bez reklamní plochy.

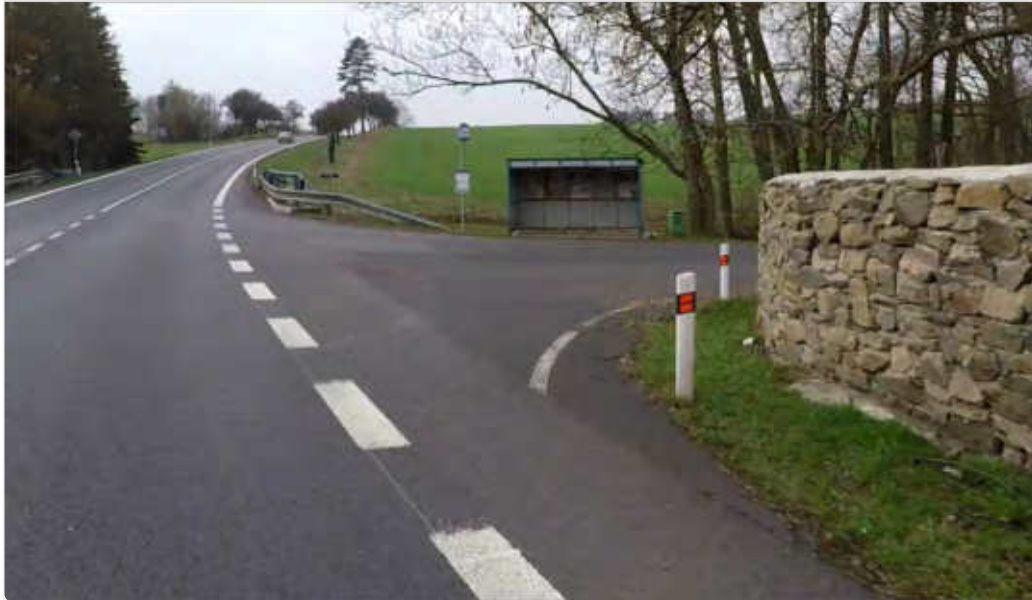
I/13 - Směr proti staničení | km 14,423 | Správa Karlovy Vary | Květnová | 50,332283N, 12,981657E | ID 1499
Eliminováno
Revize I. (2019)

Bezpečnostní deficit Reklamní zařízení
Kategorie 0× - Reklamní zařízení (rušivý efekt na účastníky silničního provozu)
Závažnost rizika **Nizká**
Poznámka -

Návrh opatření Odstranění
Poznámka -
Náročnost realizace **Administrativní řešení**

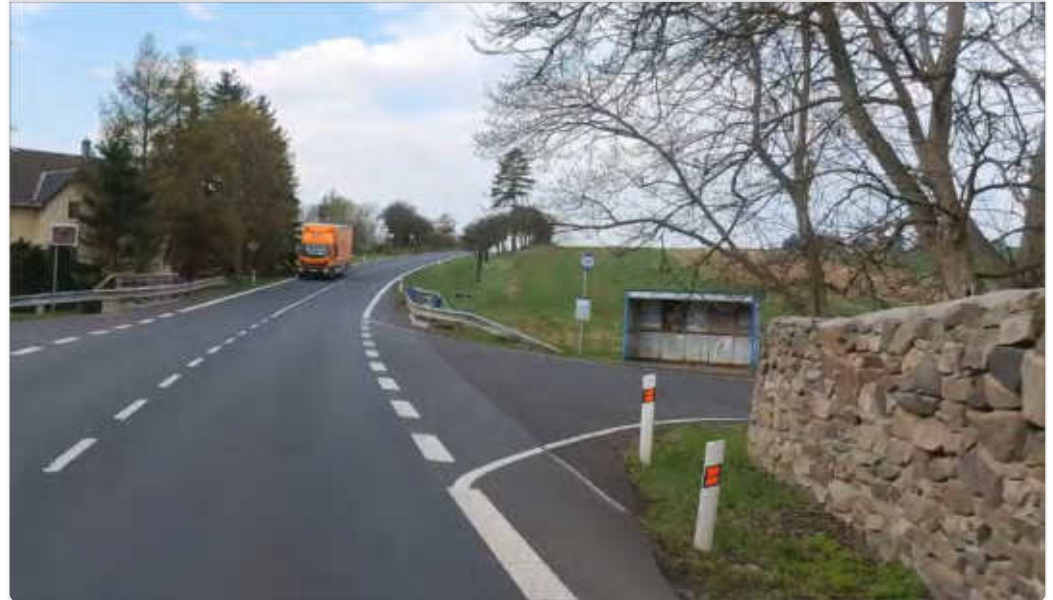
Bezpečnostní deficit Reklamní zařízení
Kategorie 0× - Reklamní zařízení (rušivý efekt na účastníky silničního provozu)
Závažnost rizika **Nizká**
Poznámka -

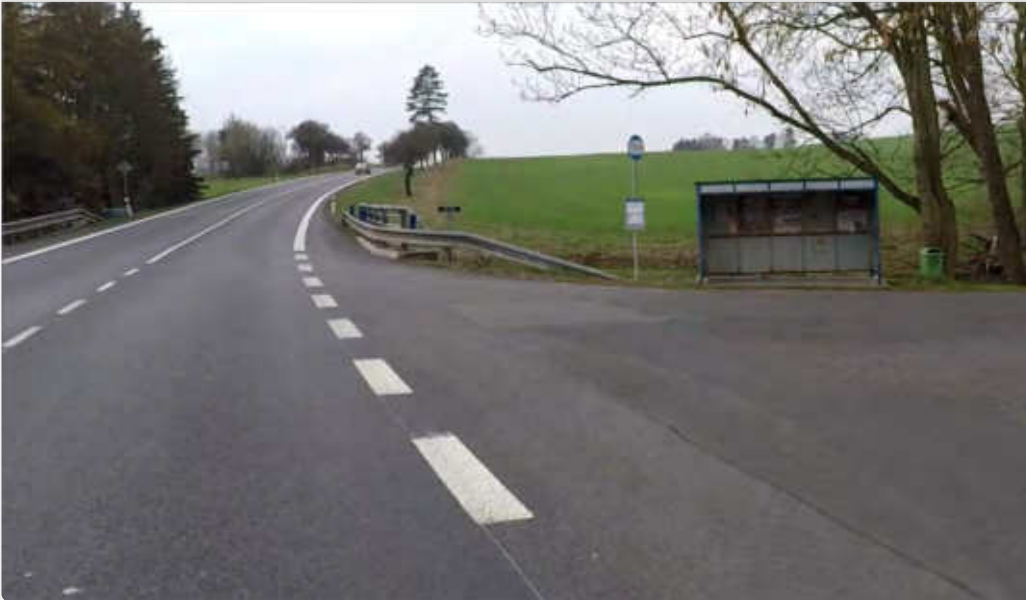
Bezpečnostní deficit	Autobusová zastávka
Kategorie	<input checked="" type="checkbox"/> 1× - Absence nebo opotřebované VDZ <input checked="" type="checkbox"/> 1× - Neadekvátní podmínky pro pěší - krátká / neadekvátně provedená nástupní hrana a absence návaznosti na pěší infrastrukturu <input checked="" type="checkbox"/> 1× - Nevhodný typ zastávky (zastávka se nachází v jízdním pruhu)
Závažnost rizika	Střední
Poznámka	Absence VDZ V 11a. Autobusová zastávka se nachází v prostoru křižovatky.

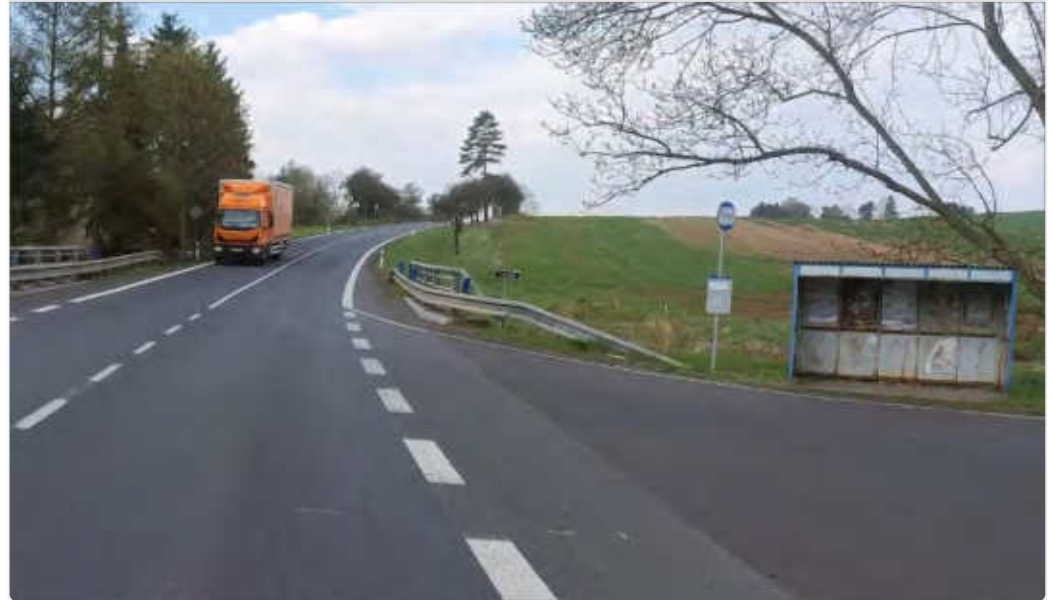
Bezpečnostní deficit	Autobusová zastávka
Kategorie	<input checked="" type="checkbox"/> 1× - Absence nebo opotřebované VDZ <input checked="" type="checkbox"/> 1× - Neadekvátní podmínky pro pěší - krátká / neadekvátně provedená nástupní hrana a absence návaznosti na pěší infrastrukturu <input checked="" type="checkbox"/> 1× - Nevhodný typ zastávky (zastávka se nachází v jízdním pruhu)
Závažnost rizika	Střední
Poznámka	Absence VDZ V 11a. Autobusová zastávka se nachází v prostoru křižovatky.

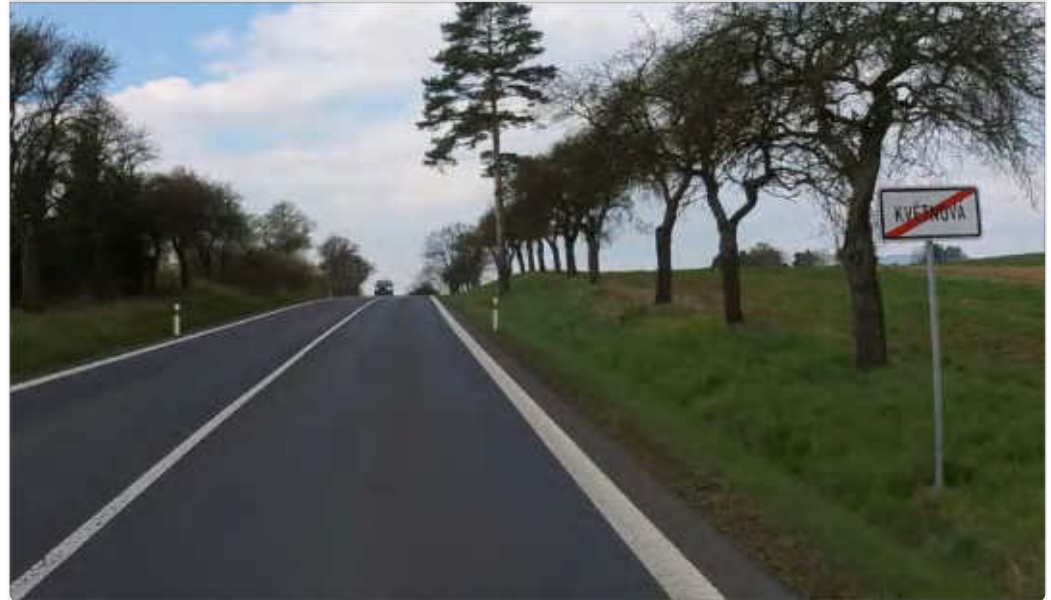
Bezpečnostní deficit Technický stav vozovky
Kategorie ↗ 1350 m - Absence zpevněné krajnice
Závažnost rizika Střední
Poznámka -

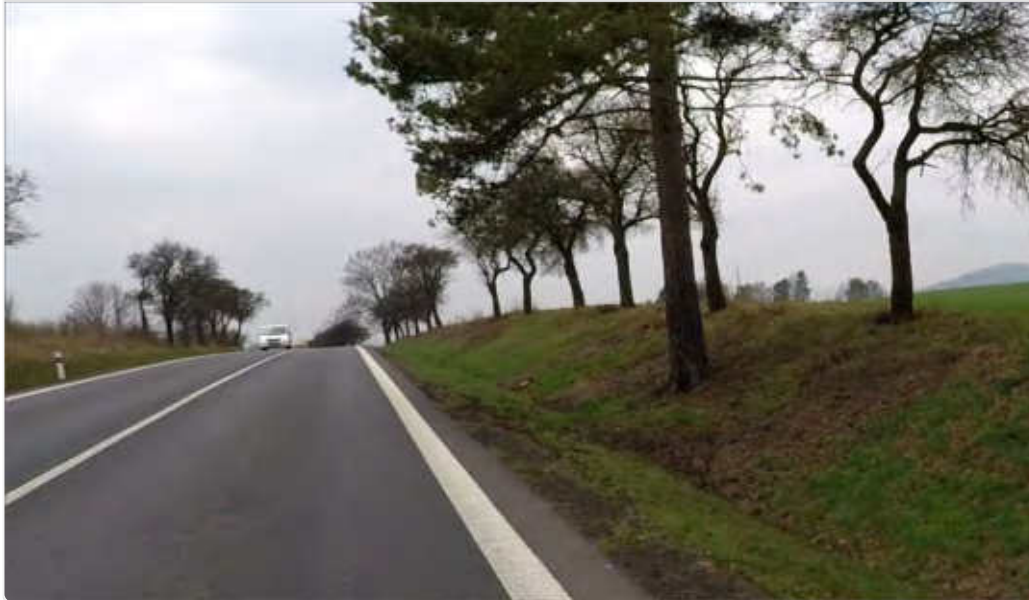
Bezpečnostní deficit Pevná překážka
Kategorie 1x - Strom
Závažnost rizika **Střední**
Poznámka -

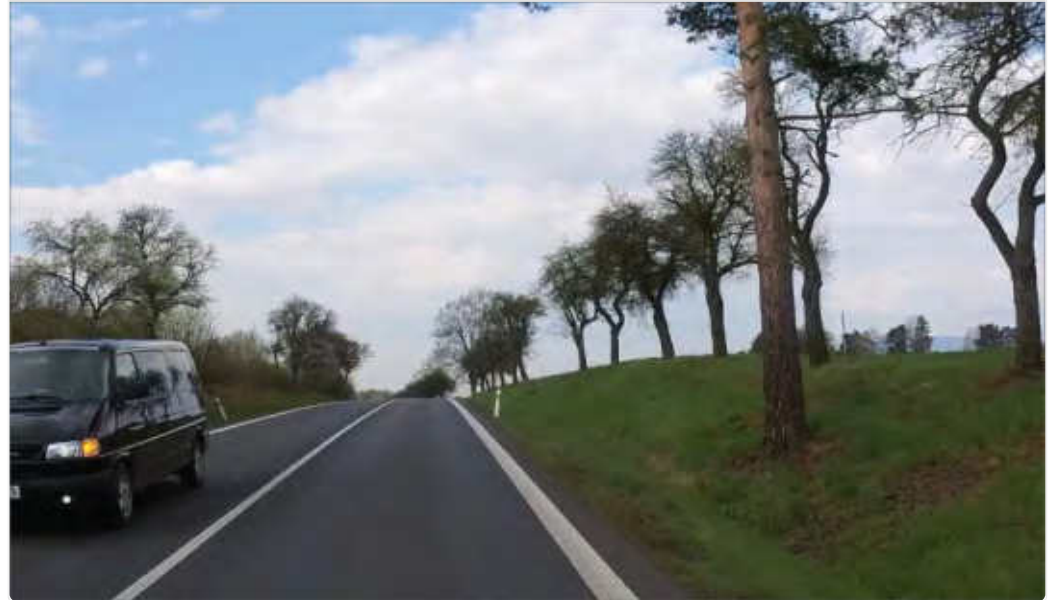
Bezpečnostní deficit Pevná překážka
Kategorie 1x - Strom
Závažnost rizika **Střední**
Poznámka -

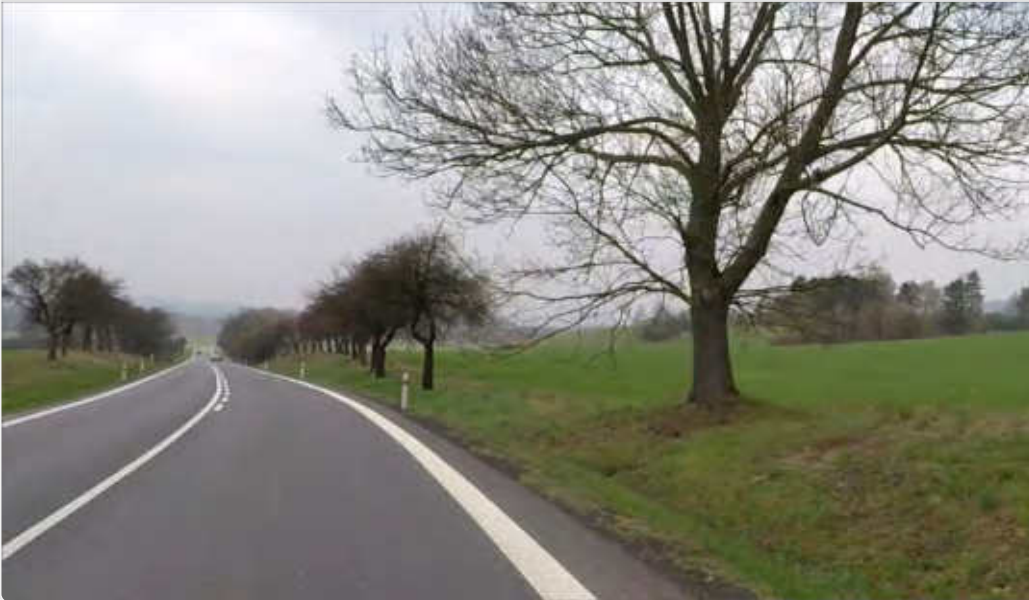
Bezpečnostní deficit Pevná překážka
Kategorie 1x - Strom
Závažnost rizika Nizká
Poznámka Strom se nachází na vnější straně příkopu.

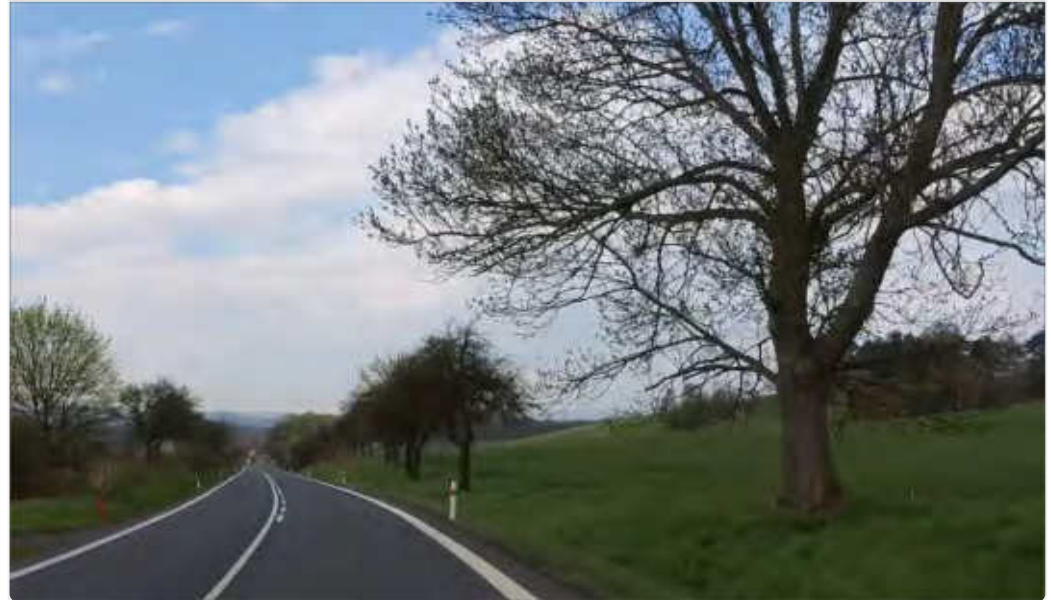
Bezpečnostní deficit Pevná překážka
Kategorie 1x - Strom
Závažnost rizika Nizká
Poznámka Strom se nachází na vnější straně příkopu.

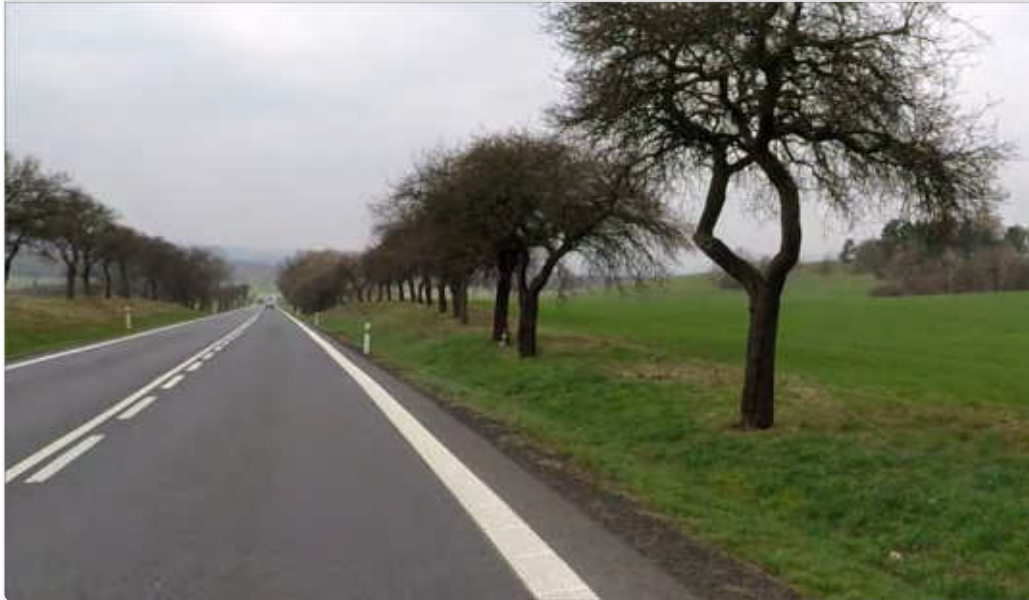
Bezpečnostní deficit Pevná překážka
Kategorie 3x - Strom
Závažnost rizika **Vysoká**
Poznámka -

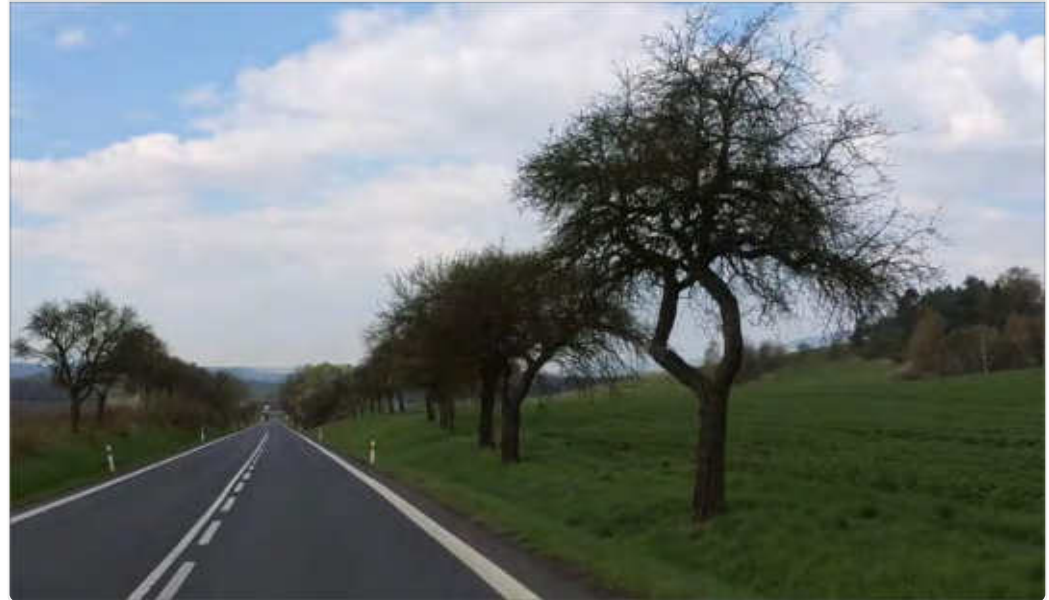
Bezpečnostní deficit Pevná překážka
Kategorie 3x - Strom
Závažnost rizika **Vysoká**
Poznámka -

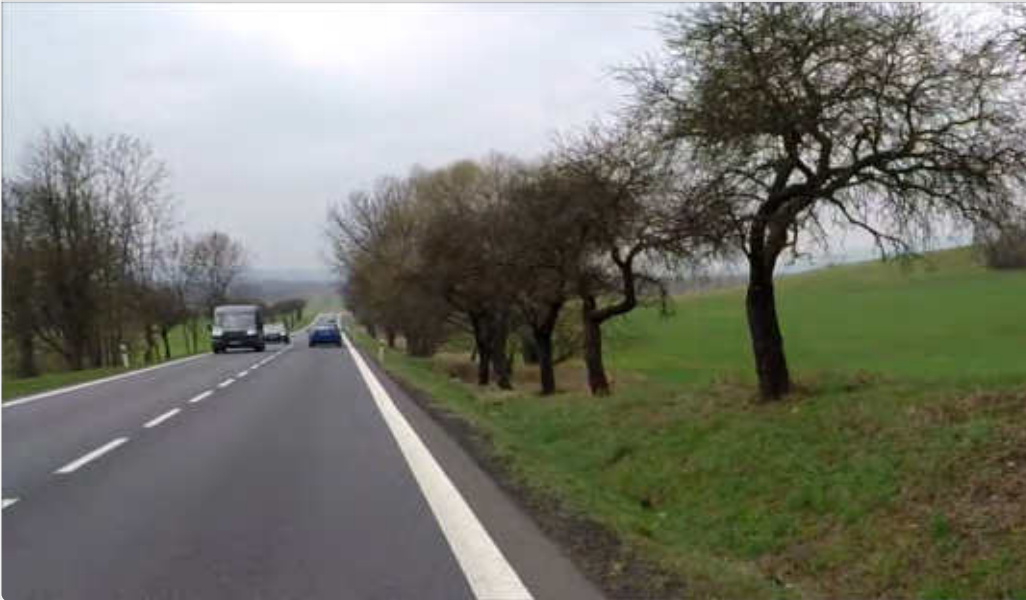
Bezpečnostní deficit Pevná překážka
Kategorie → 35 m - Stromořadí
Závažnost rizika **Střední**
Poznámka -

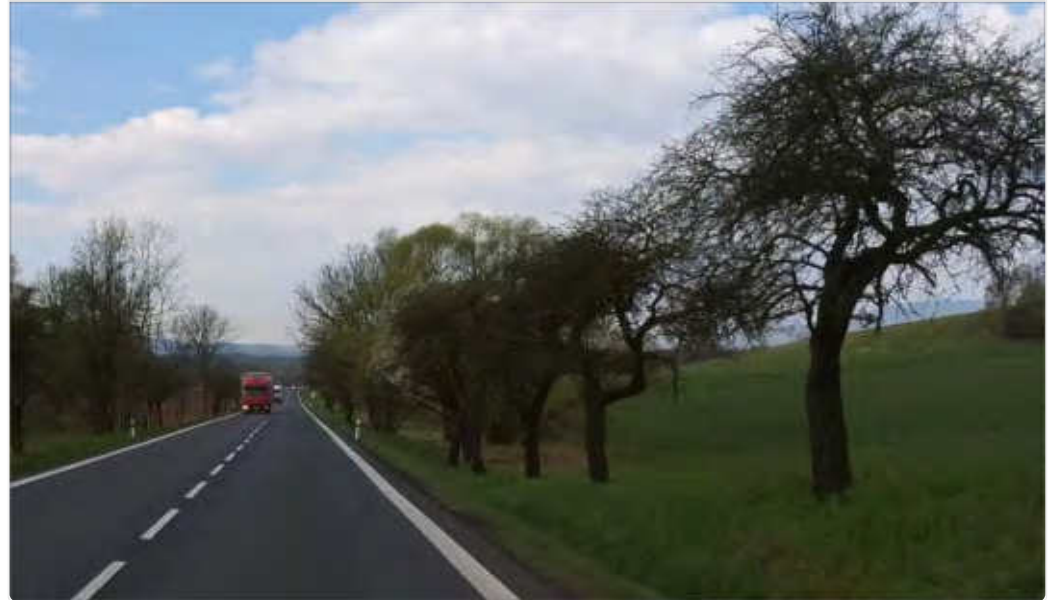
Bezpečnostní deficit Pevná překážka
Kategorie → 35 m - Stromořadí
Závažnost rizika **Střední**
Poznámka -

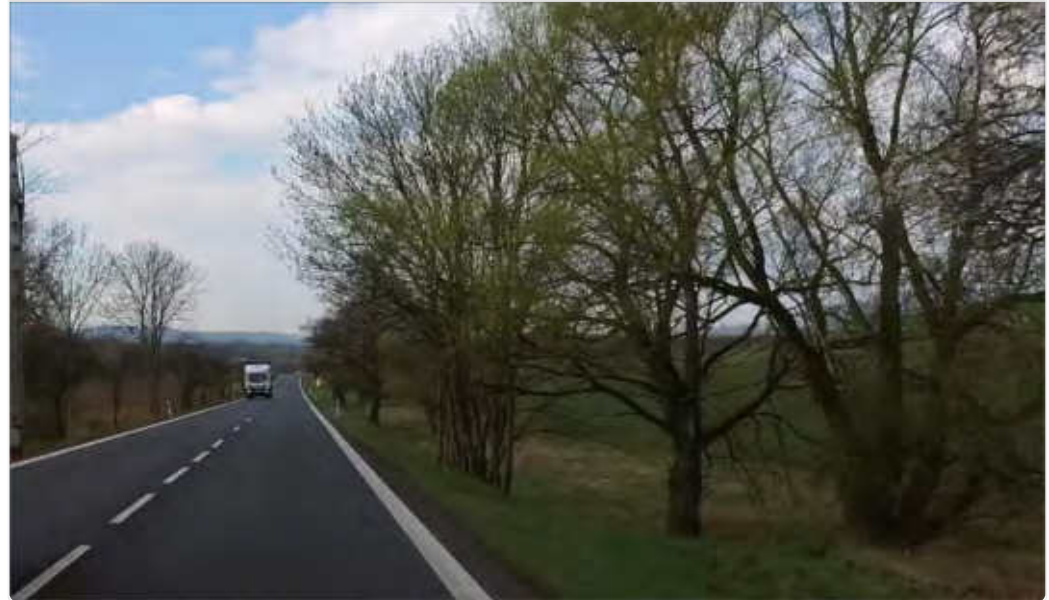
Bezpečnostní deficit Pevná překážka
Kategorie ☞ 140 m - Stromy, vzrostlá zeleň
Závažnost rizika **Vysoká**
Poznámka -

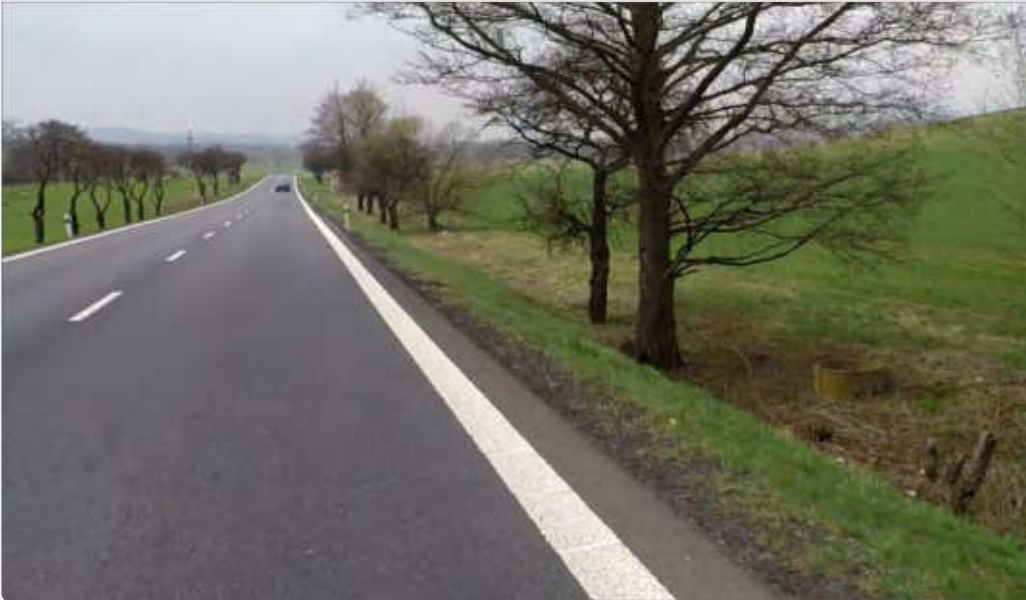
Bezpečnostní deficit Pevná překážka
Kategorie 1× - Betonová skruž
Závažnost rizika **Střední**
Poznámka Betonová skruž bez víka.

Návrh opatření Realizace úpravy stavebního provedení objektu
Poznámka Současně instalace betonového víka skruže. Alternativní řešení lze spatřovat v ochraně svodidly. Řešit současně se záznamem ID 3713.
Náročnost realizace **Administrativní řešení**

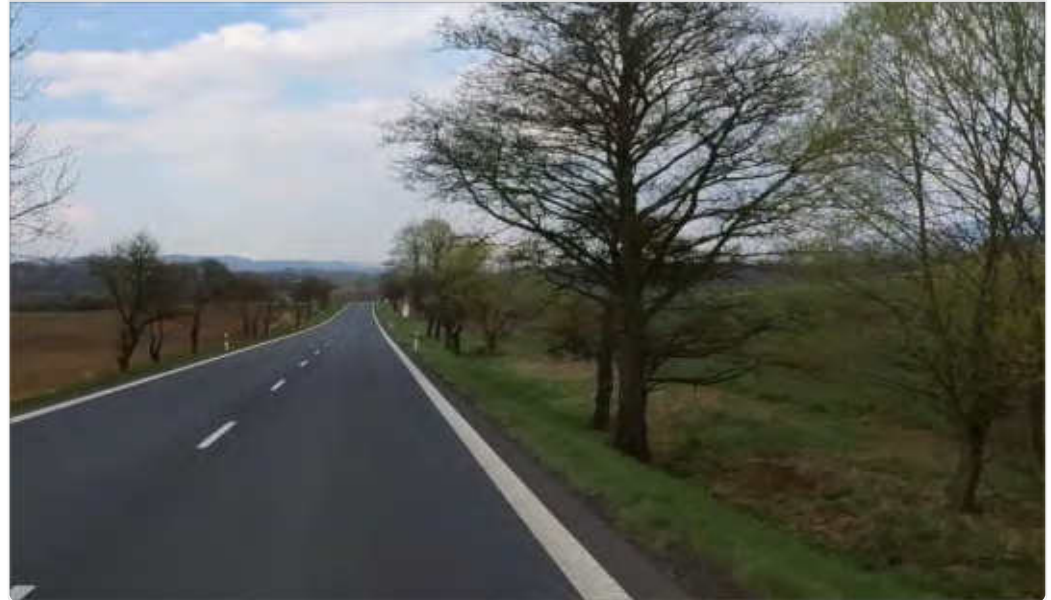
Bezpečnostní deficit Pevná překážka
Kategorie 1× - Betonová skruž
Závažnost rizika **Střední**
Poznámka Betonová skruž bez víka.

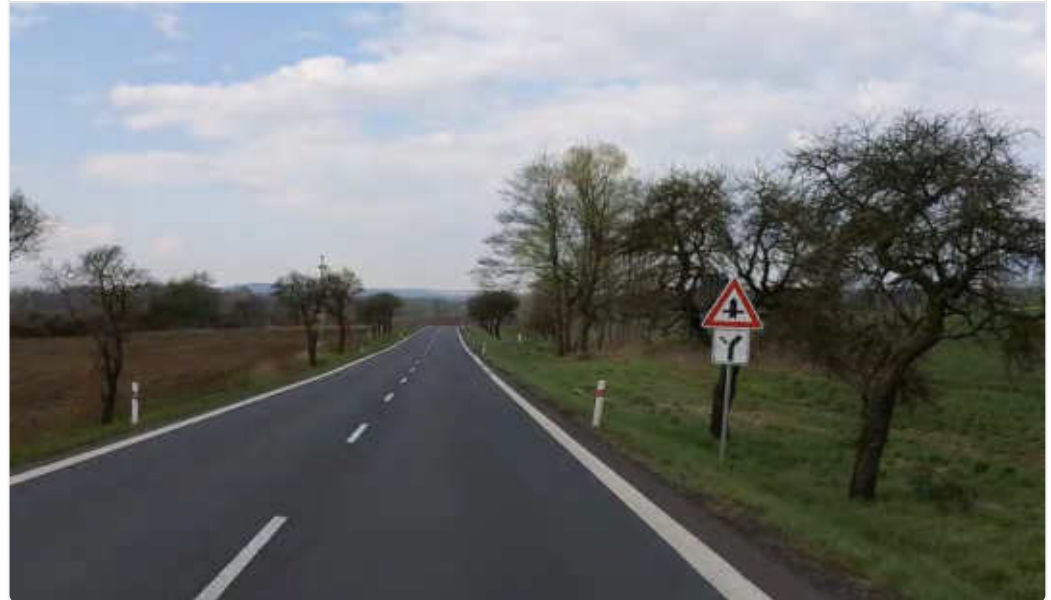
Bezpečnostní deficit	Křižovatka
Kategorie	<input checked="" type="checkbox"/> 1x - Neadekvátní provedení SDZ
Závažnost rizika	Nízká
Poznámka	SDZ E 2b neodpovídá tvaru křižovatky.

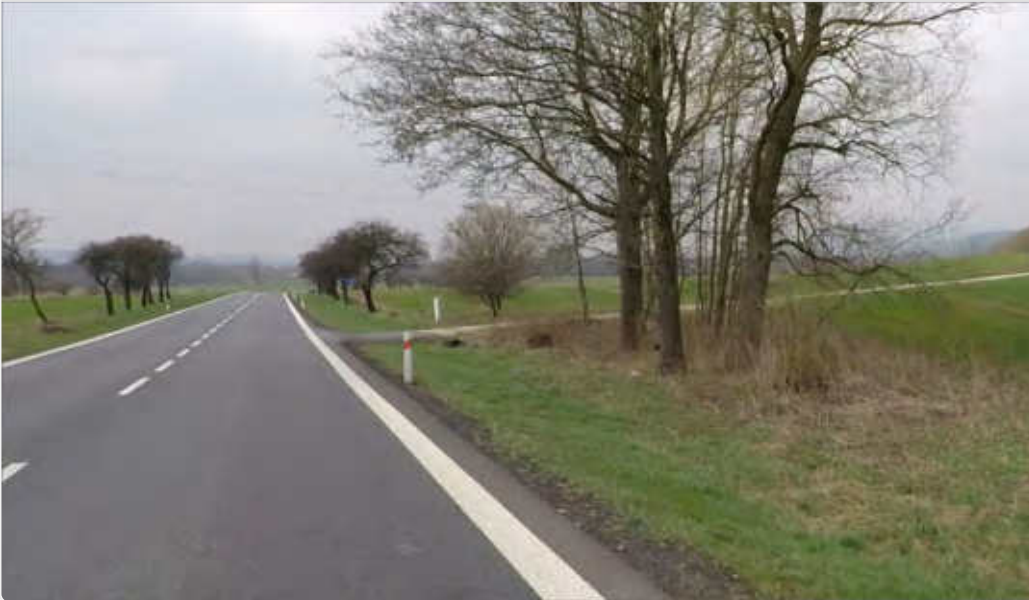
Bezpečnostní deficit Pevná překážka
Kategorie ☞ 25 m - Stromy, vzrostlá zeleň
Závažnost rizika **Střední**
Poznámka -

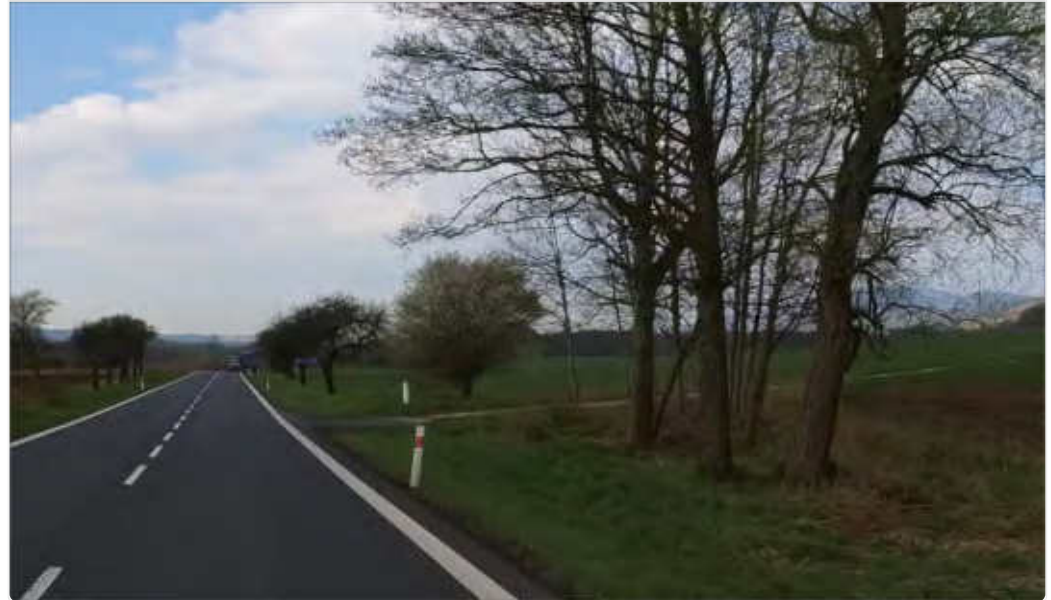
Bezpečnostní deficit Pevná překážka
Kategorie ☞ 25 m - Stromy, vzrostlá zeleň
Závažnost rizika **Střední**
Poznámka -

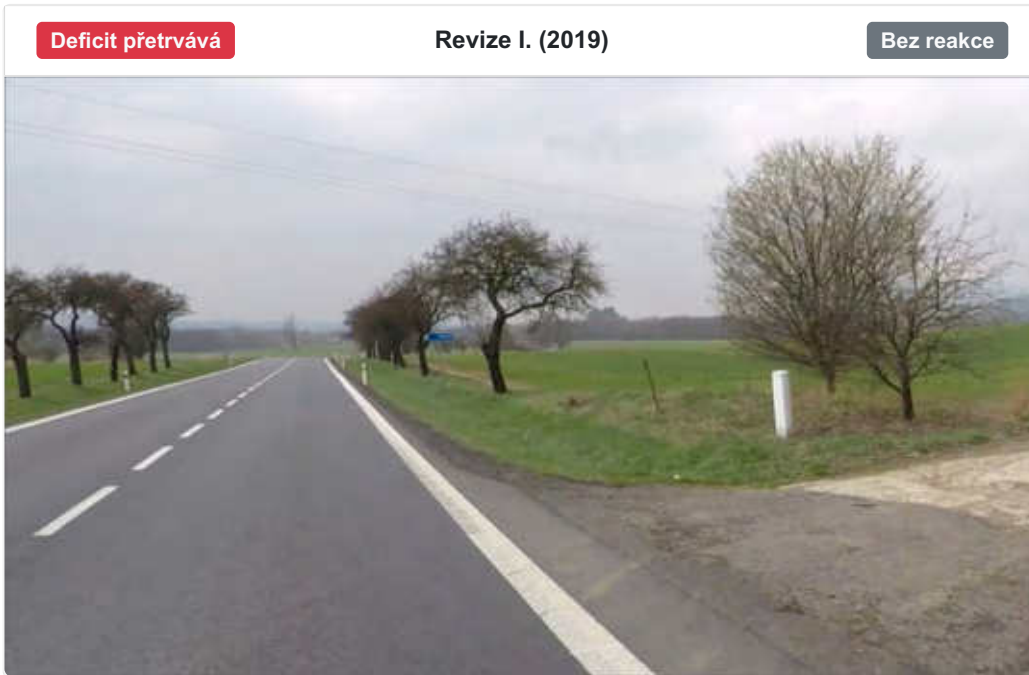
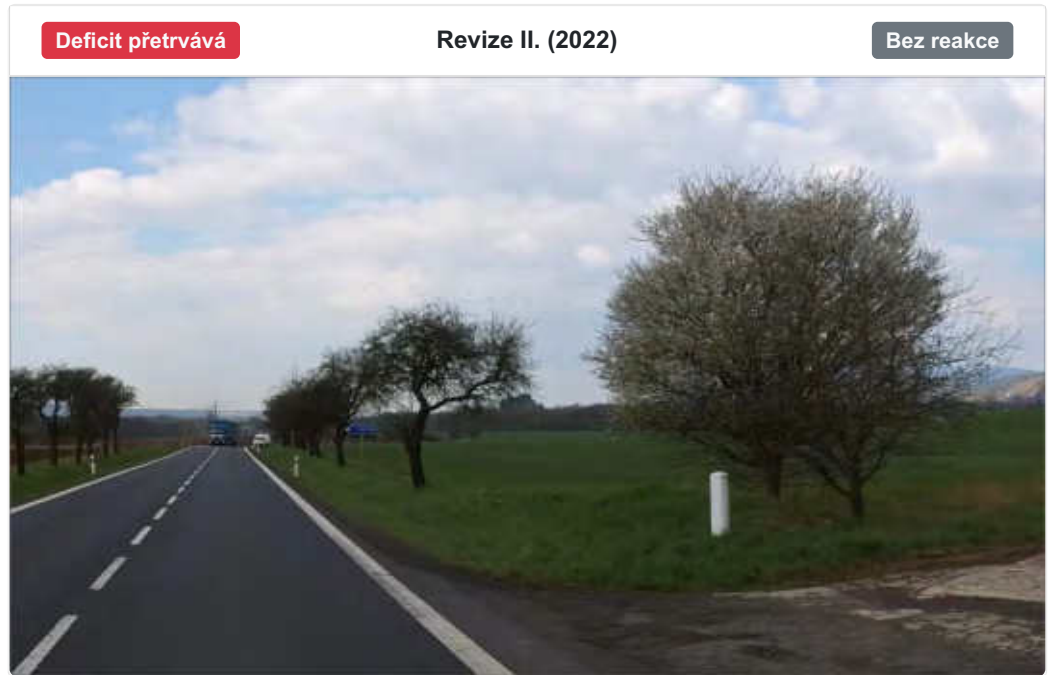
Bezpečnostní deficit Pevná překážka
Kategorie ☞ 115 m - Stromy, vzrostlá zeleň
Závažnost rizika **Střední**
Poznámka -

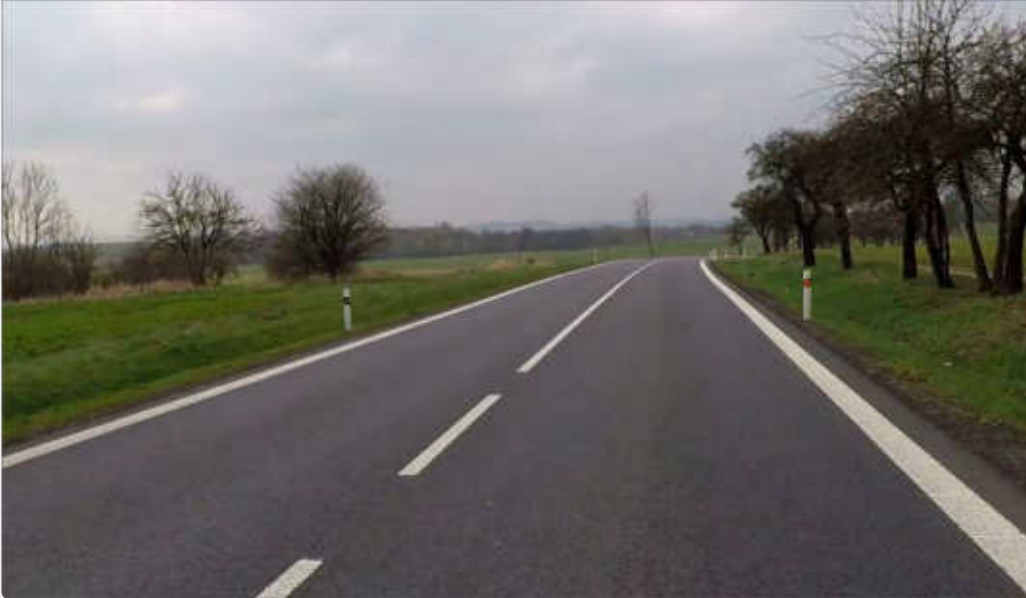
Bezpečnostní deficit Mezikřižovatkový úsek
Kategorie 1× - Absence SDZ a VDZ
Závažnost rizika **Nizká**
Poznámka Absence SDZ B 21a a VDZ V 9b.

Návrh opatření Realizace SDZ B 21a a VDZ V 9b
Poznámka Řešit současně se záznamem ID 1587.
Náročnost realizace **Administrativní řešení**
