PŘÍLOHA 2.1

**Vyhodnocení identifikovaných dopravně-bezpečnostních deficitů
v rámci první a druhé revizní BI PK z roku 2019 a 2022**

I/13

km 0,000 – 27,069

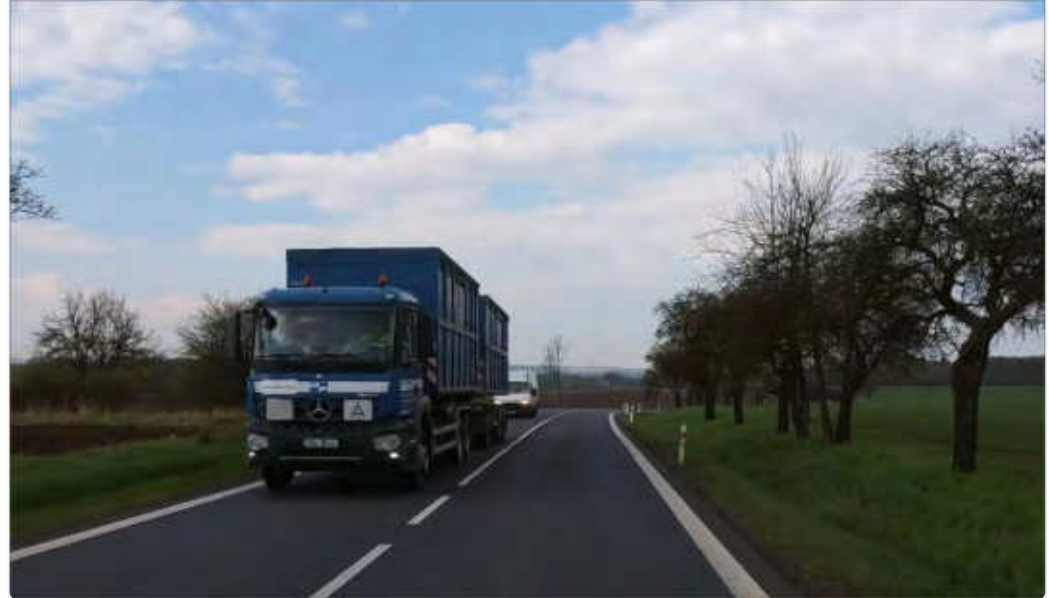
Bezpečnostní deficit Mezikřižovatkový úsek
Kategorie 1× - Absence SDZ a VDZ
Závažnost rizika **Nizká**
Poznámka Absence SDZ B 21a a VDZ V 9b.

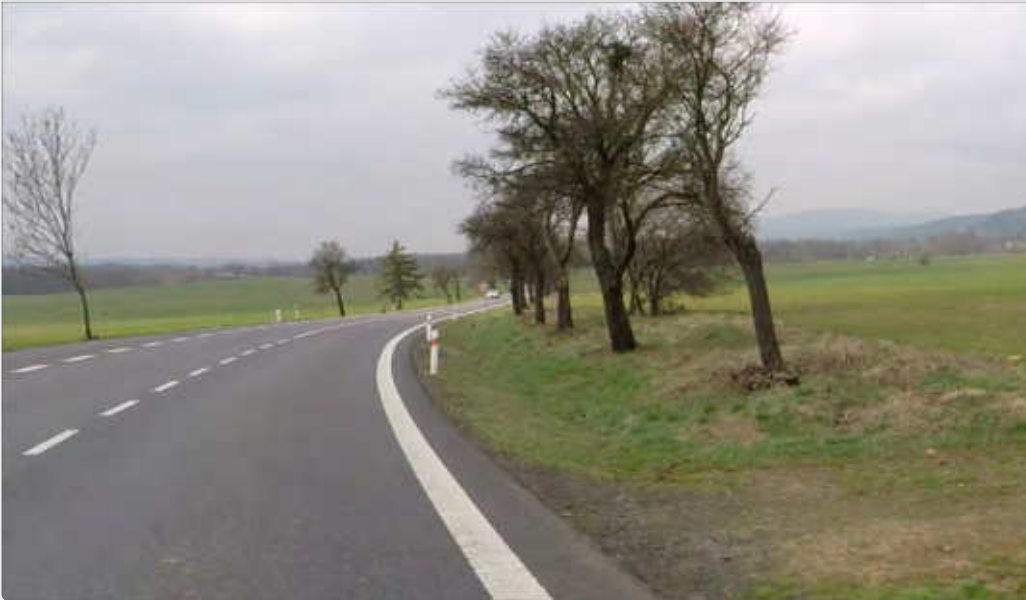
Bezpečnostní deficit Pevná překážka
Kategorie ☞ 255 m - Stromy, vzrostlá zeleň
Závažnost rizika **Vysoká**
Poznámka -

Návrh opatření Odstranění, ochrana svodidly
Poznámka V případě ochrany svodidly lze adekvátně prodloužit stávající svodidlo a současně realizovat směrové vychýlení svodidla.
Náročnost realizace **Administrativní řešení**

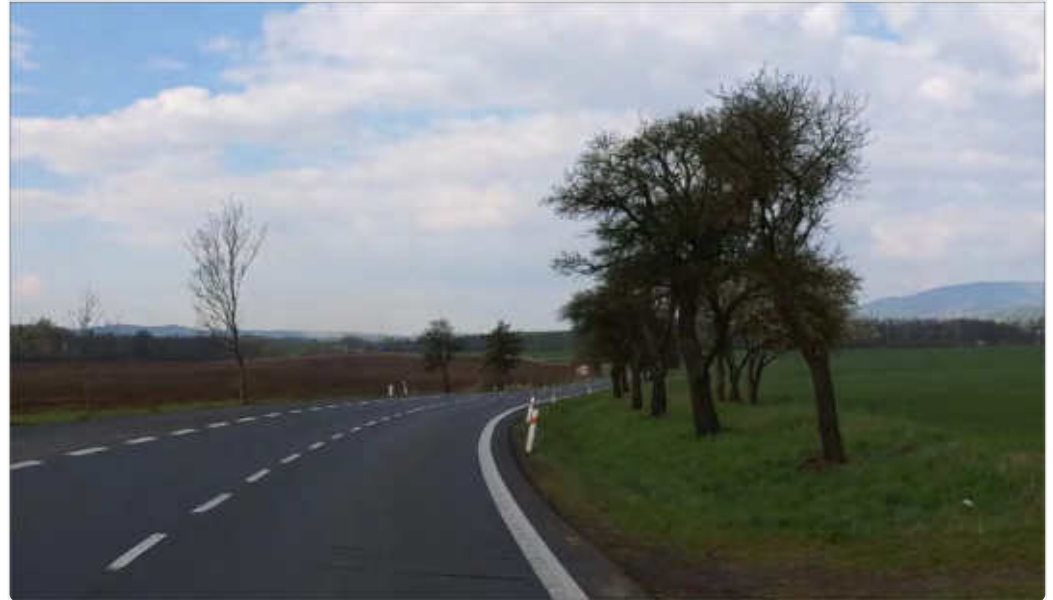
Bezpečnostní deficit Pevná překážka
Kategorie ☞ 255 m - Stromy, vzrostlá zeleň
Závažnost rizika **Vysoká**
Poznámka -

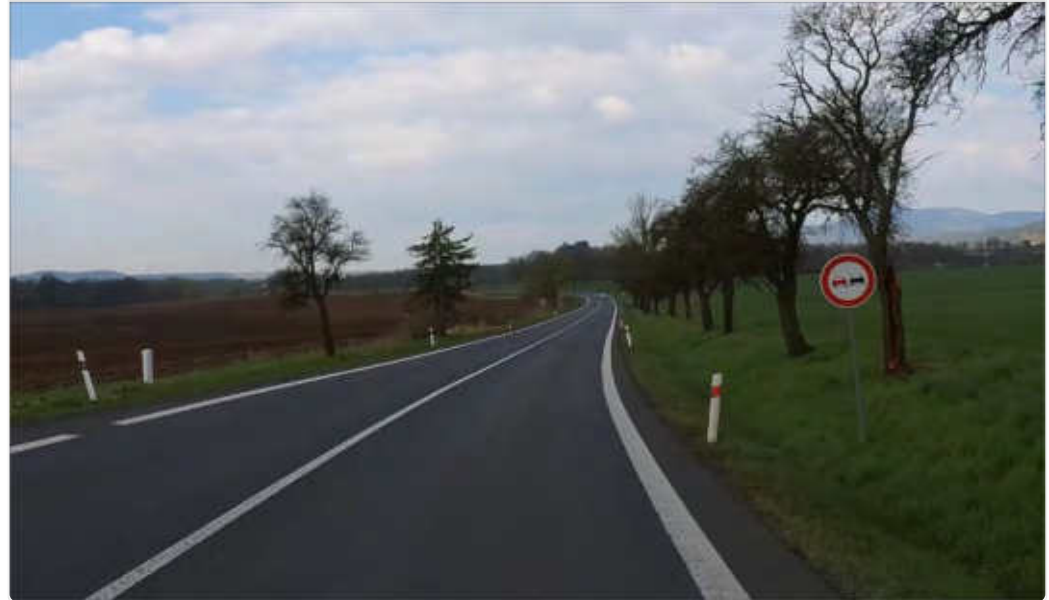
Bezpečnostní deficit Mezikřižovatkový úsek
Kategorie 1× - Neadekvátní umístění SDZ
Závažnost rizika Nizká
Poznámka SDZ B 21a neadekvátně umístěno vůči VDZ.

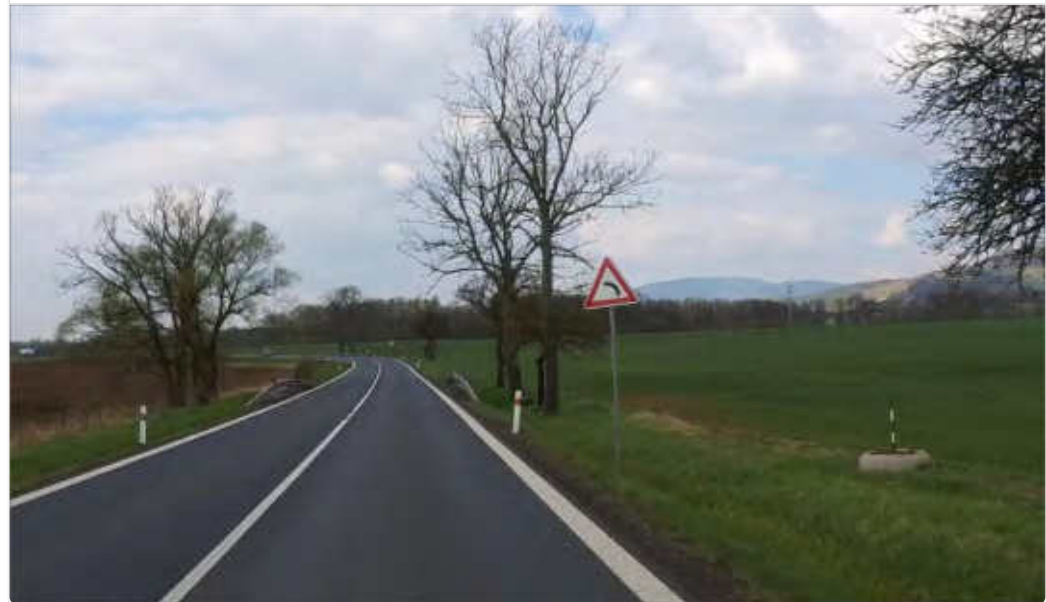
Bezpečnostní deficit	Pevná překážka
Kategorie	<input checked="" type="checkbox"/> 1x - Betonová skruž
Závažnost rizika	Nízká
Poznámka	Betonová skruž bez víka.

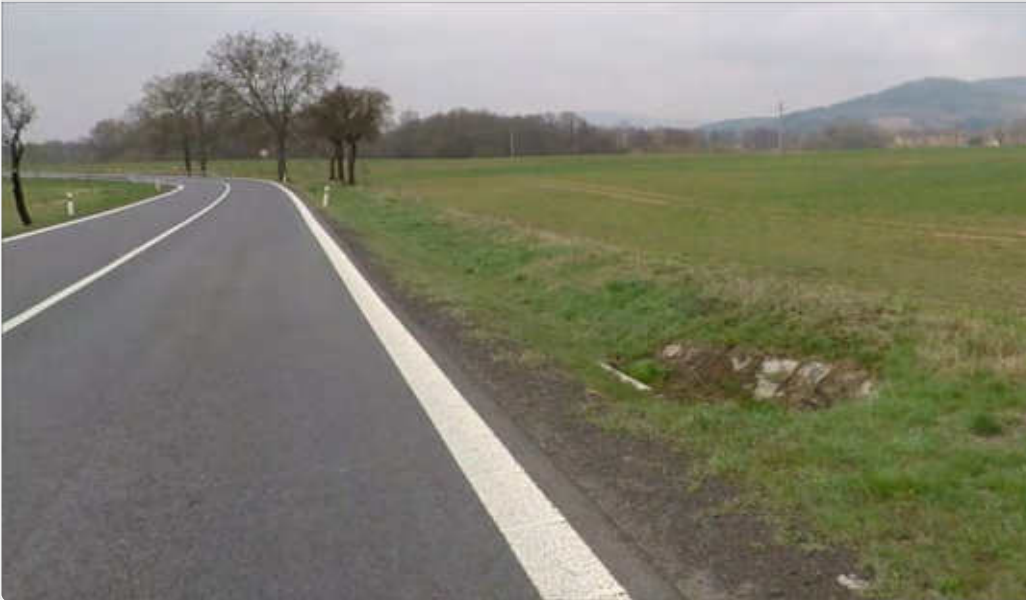
Bezpečnostní deficit Pevná překážka
Kategorie 1× - Vodohospodářský objekt
Závažnost rizika **Nizká**
Poznámka -

Návrh opatření Instalace pojízditelné mříže
Poznámka -
Náročnost realizace **Jednoduché řešení**

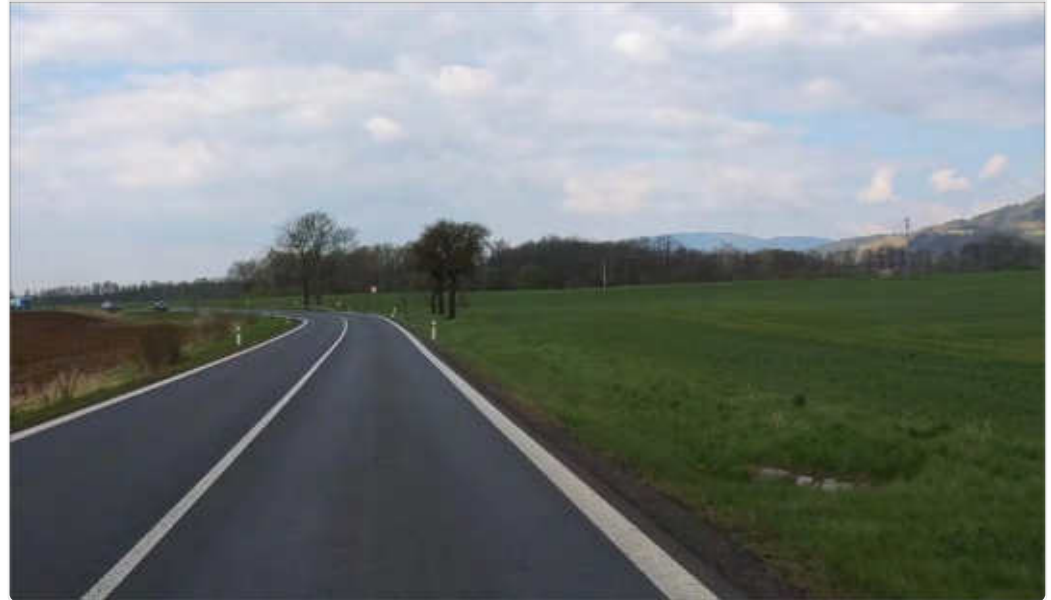
Bezpečnostní deficit Pevná překážka
Kategorie 1× - Vodohospodářský objekt
Závažnost rizika **Nizká**
Poznámka -

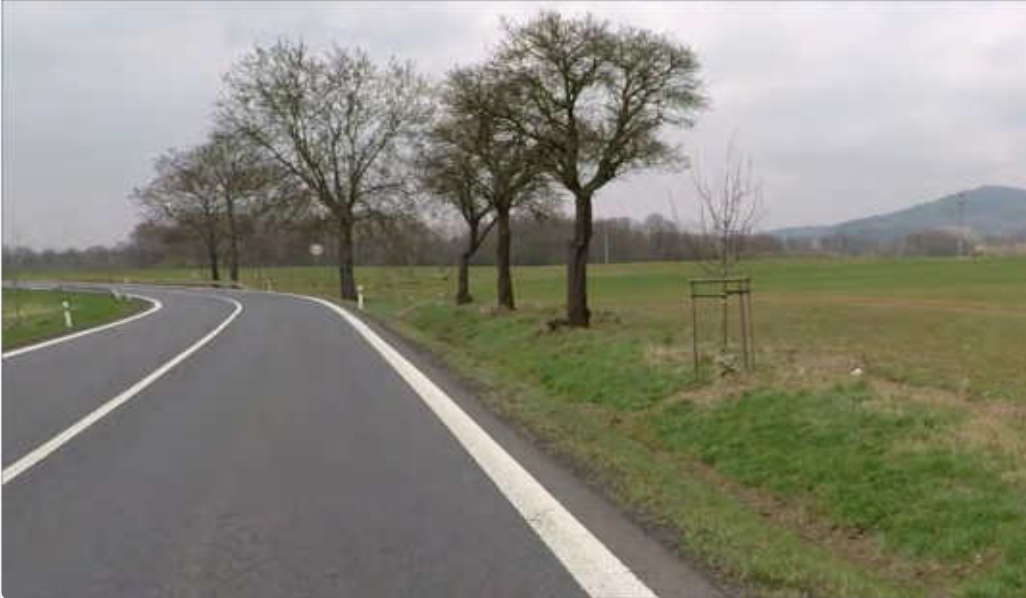
Bezpečnostní deficit Pevná překážka
Kategorie ☞ 70 m - Stromořadí, vzrostlá zeleň
Závažnost rizika **Vysoká**
Poznámka -

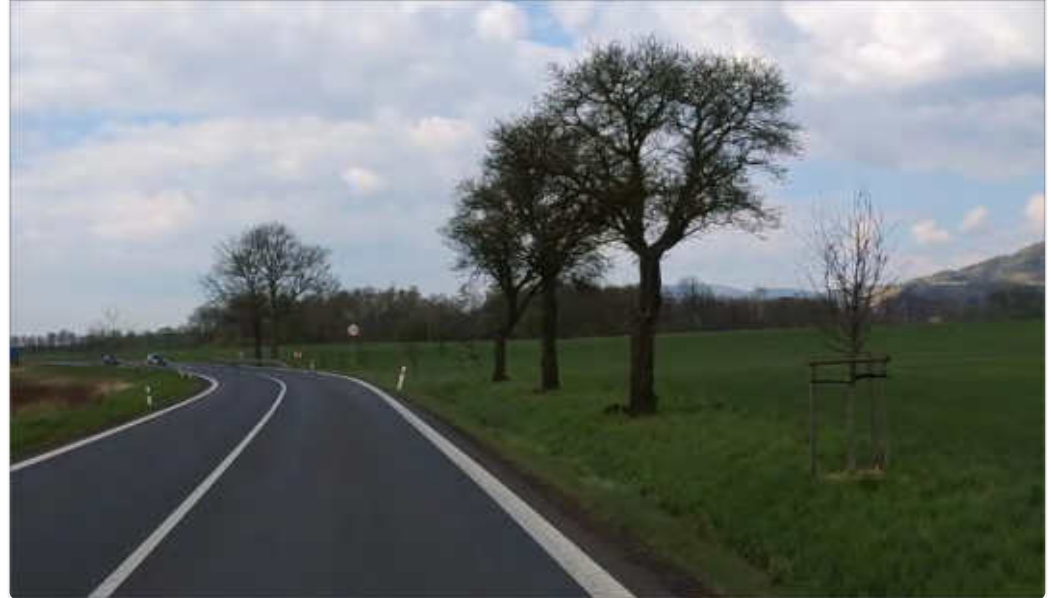
Bezpečnostní deficit Pevná překážka
Kategorie ☞ 70 m - Stromořadí, vzrostlá zeleň
Závažnost rizika **Vysoká**
Poznámka -

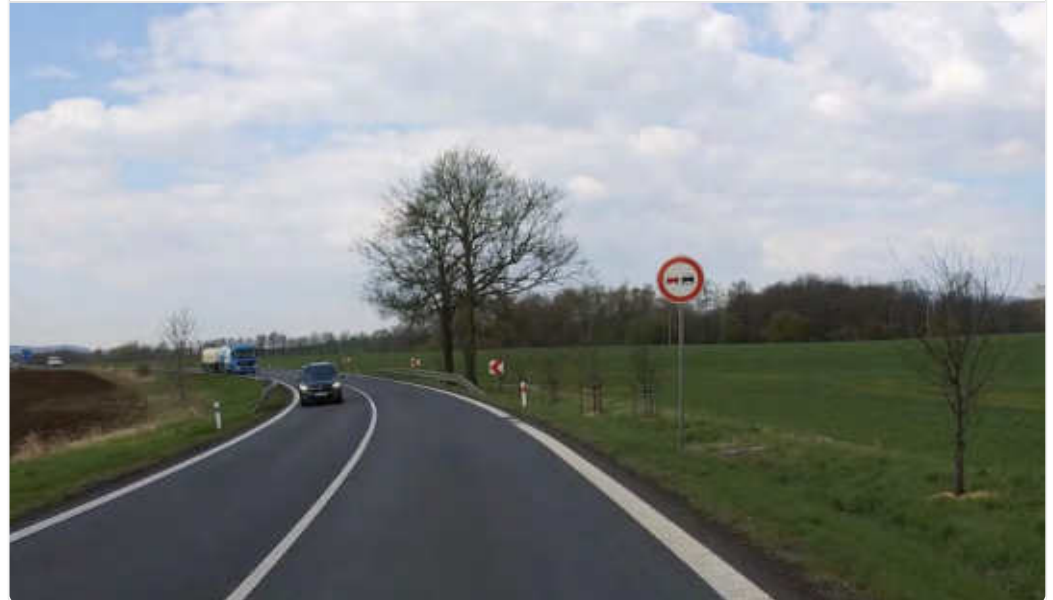
Bezpečnostní deficit Mezikřižovatkový úsek
 Kategorie 1x - Neadekvátní umístění SDZ
 Závažnost rizika **Nízká**
 Poznámka Neopodstatnění umístění SDZ B 21a.

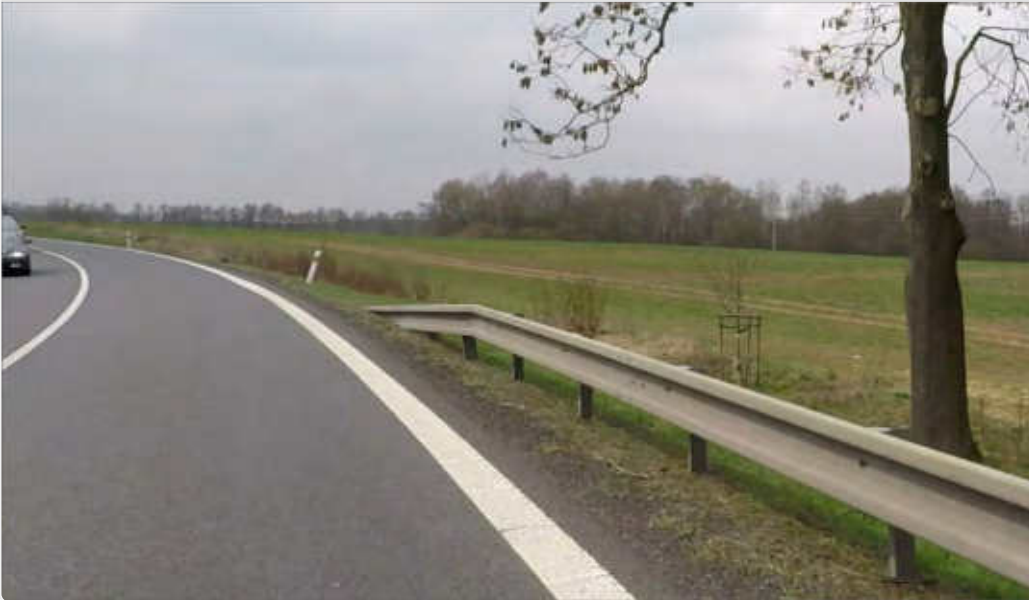
Bezpečnostní deficit	Zádržné zařízení
Kategorie	<input checked="" type="checkbox"/> 1× - Krátké svodidlo před - stromem
Závažnost rizika	Nizká
Poznámka	Délka svodidla před stromem a vzrostlou zelení je 4 m. Rizikové pro vozidla jedoucí v protisměru.

Návrh opatření	Prodloužení stávajícího svodidla
Poznámka	Alternativní řešení lze spatřovat v podobě odstranění stromu a vzrostlé zeleně.
Náročnost realizace	Administrativní řešení

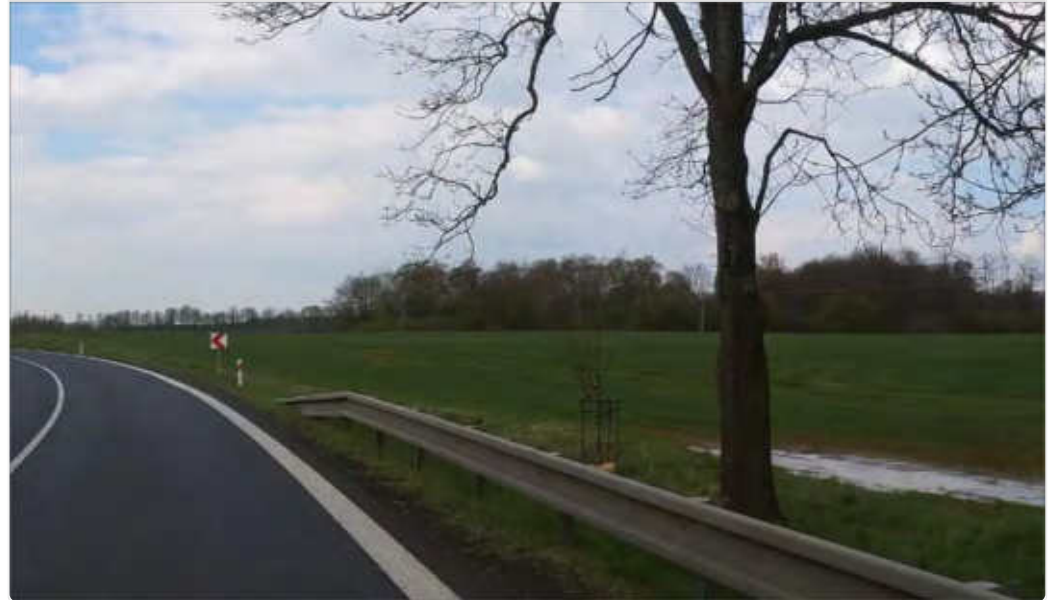
Bezpečnostní deficit	Zádržné zařízení
Kategorie	<input checked="" type="checkbox"/> 1× - Krátké svodidlo před - stromem
Závažnost rizika	Nizká
Poznámka	Délka svodidla před stromem a vzrostlou zelení je 4 m. Rizikové pro vozidla jedoucí v protisměru.

Návrh opatření	Prodloužení stávajícího svodidla
Poznámka	Alternativní řešení lze spatřovat v podobě odstranění stromu a vzrostlé zeleně.
Náročnost realizace	Administrativní řešení

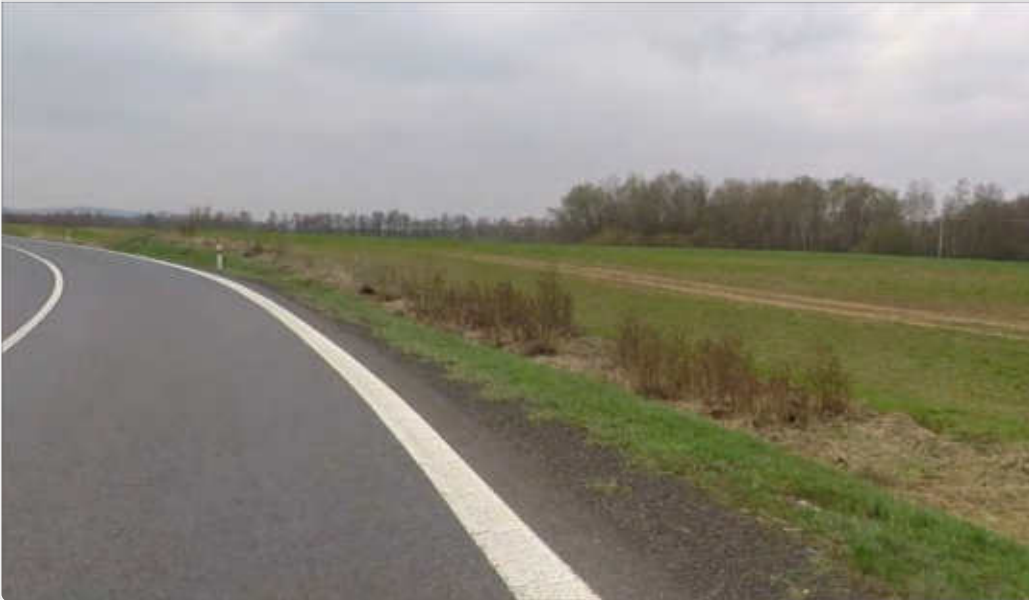
Bezpečnostní deficit	Pevná překážka
Kategorie	☞ 30 m - Vzrostlá zeleň (průměr kmene do 0,1 m)
Závažnost rizika	Nizká
Poznámka	Vzrostlá zeleň nacházející se v blízkosti PK primárně představuje riziko do budoucna.

Návrh opatření	Odstranění
Poznámka	-
Náročnost realizace	Jednoduché řešení

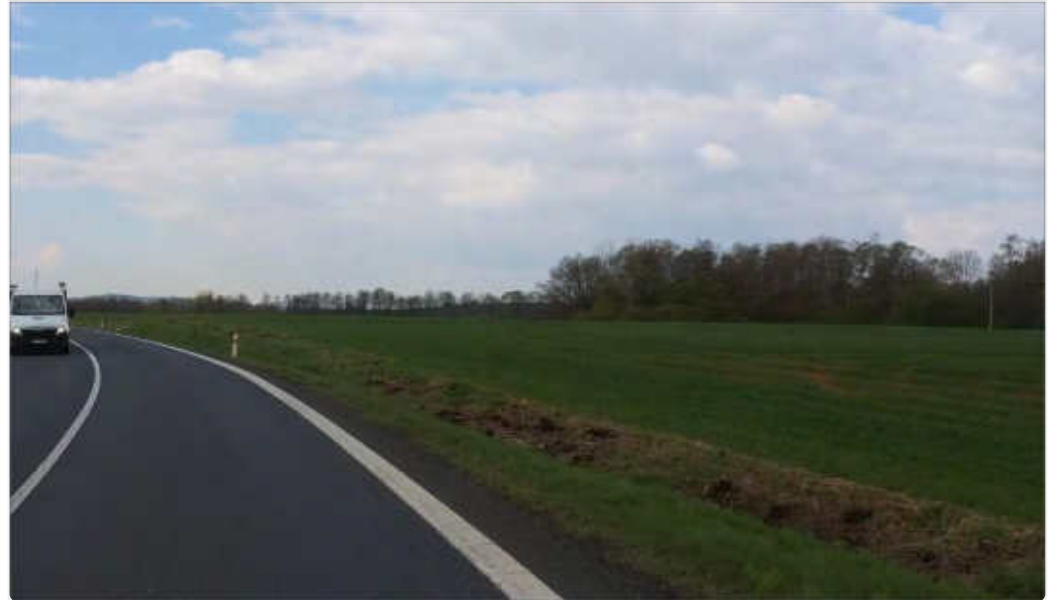
Bezpečnostní deficit	Pevná překážka
Kategorie	☞ 0 m - Vzrostlá zeleň (průměr kmene do 0,1 m)
Závažnost rizika	Nizká
Poznámka	Vzrostlá zeleň nacházející se v blízkosti PK primárně představuje riziko do budoucna.

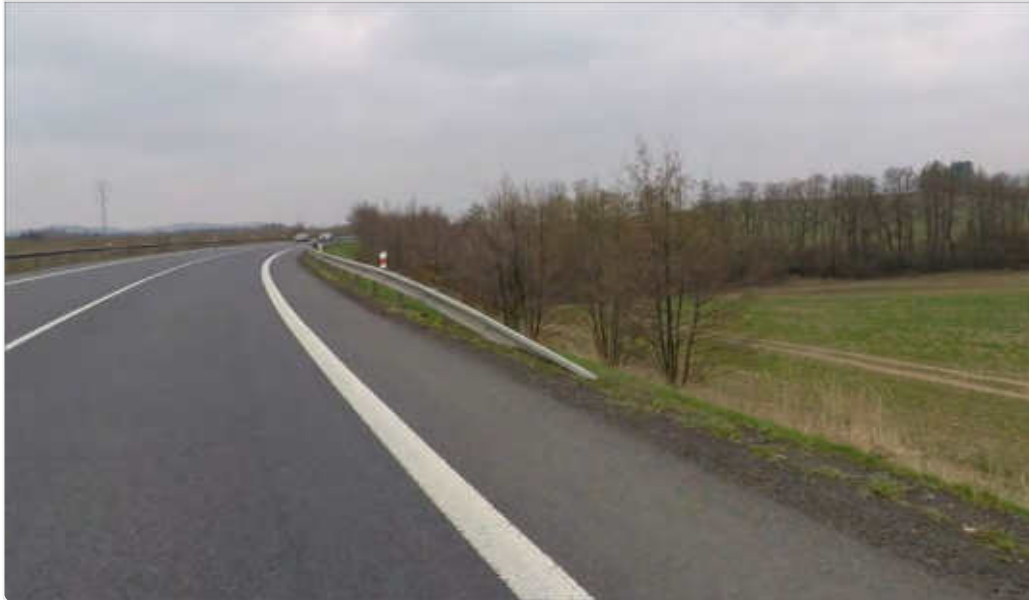
Bezpečnostní deficit Pevná překážka
Kategorie 1* - Stromy, vzrostlá zeleň
Závažnost rizika **Střední**
Poznámka -

Návrh opatření Prodloužení stávajících svodidel
Poznámka -
Náročnost realizace **Administrativní řešení**

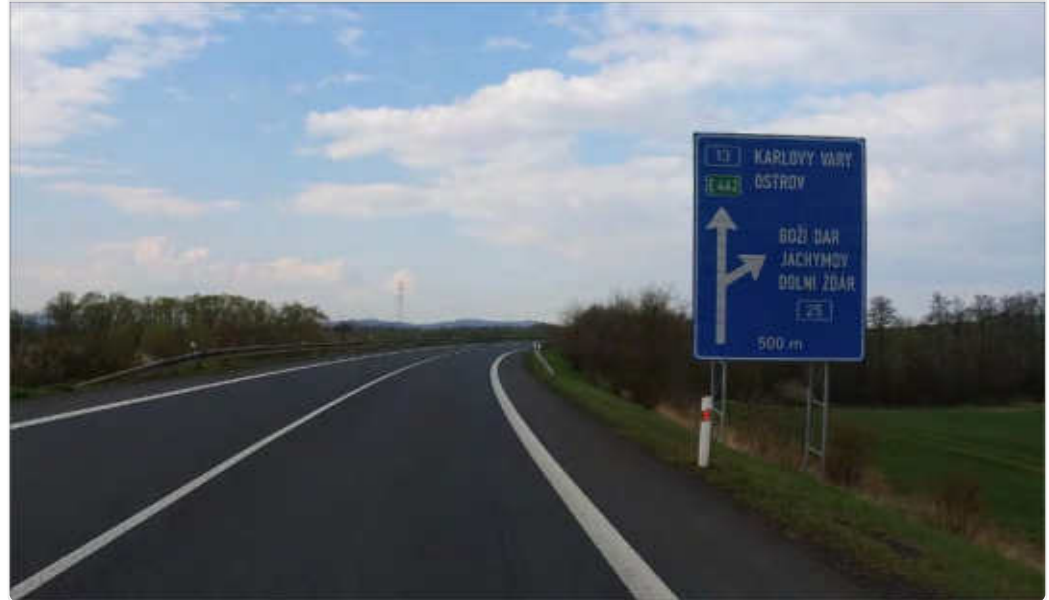
Bezpečnostní deficit Pevná překážka
Kategorie 20 m - Stromy, vzrostlá zeleň
Závažnost rizika **Střední**
Poznámka -

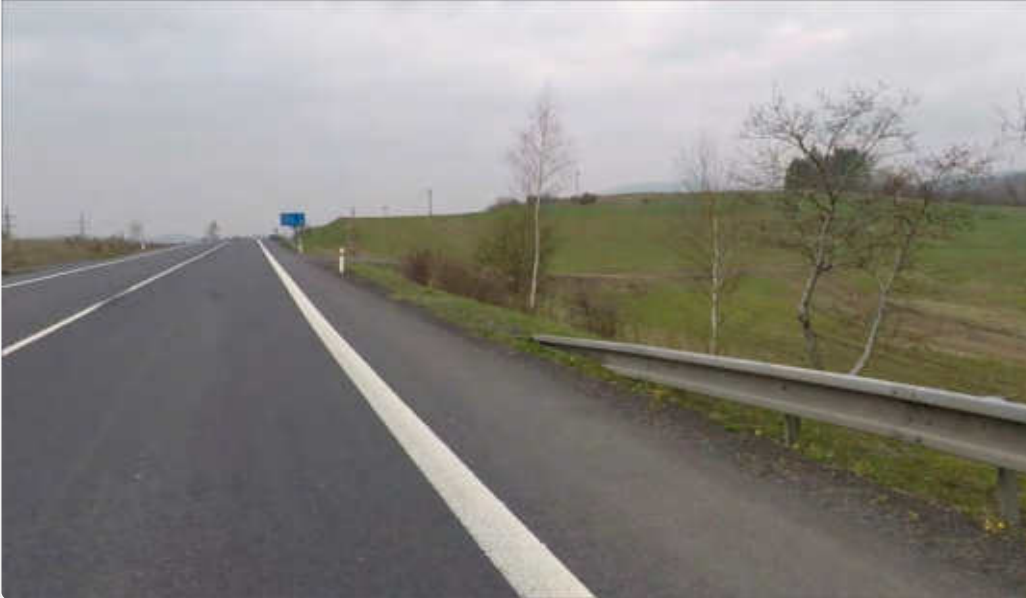
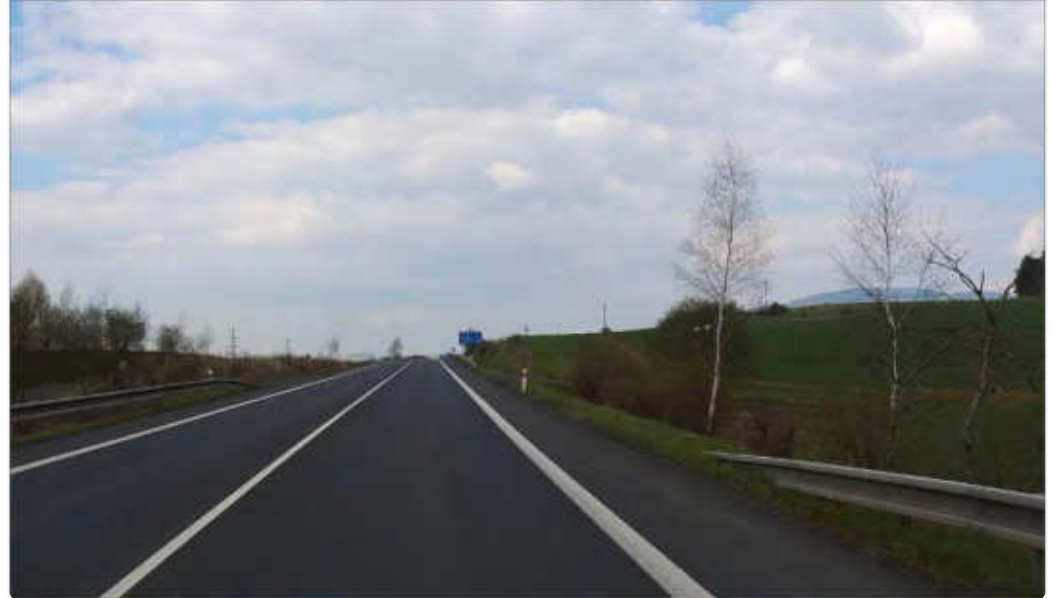
Bezpečnostní deficit Pevná překážka
Kategorie ☞ 40 m - Stromy, vzrostlá zeleň
Závažnost rizika Střední
Poznámka -

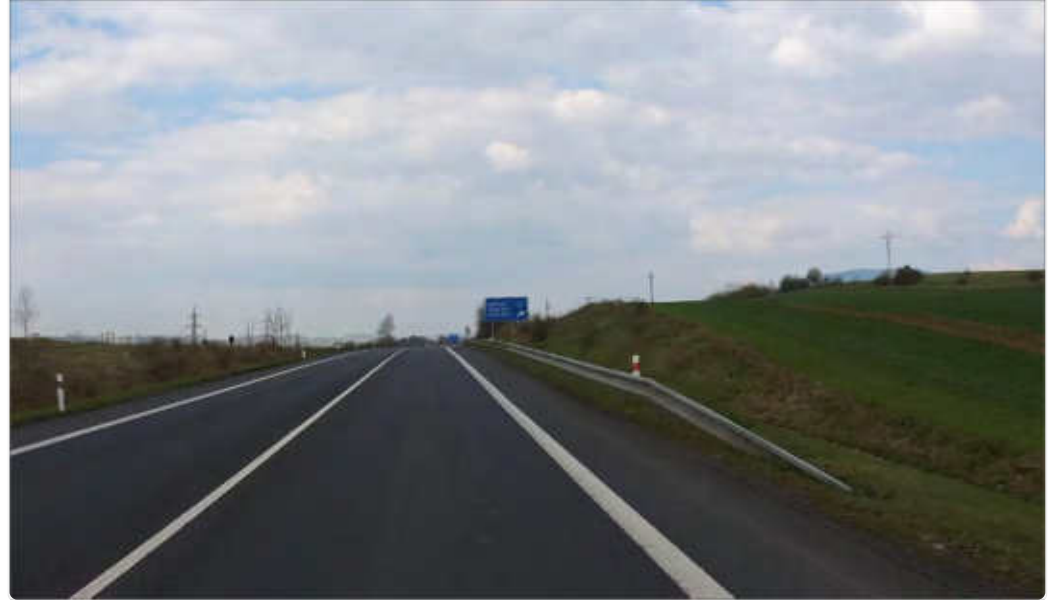
Bezpečnostní deficit Zadržné zařízení
Kategorie ☞ 140 m - Neopodstatněně umístěné svodidlo - neplní svoji ochrannou funkci
Závažnost rizika Nizká
Poznámka Z realizované inspekce průjezdem inspekčního vozidla nebyl identifikován v předemětném místě bezpečnostní deficit, který by měl být eliminován realizovaným svodidlem.

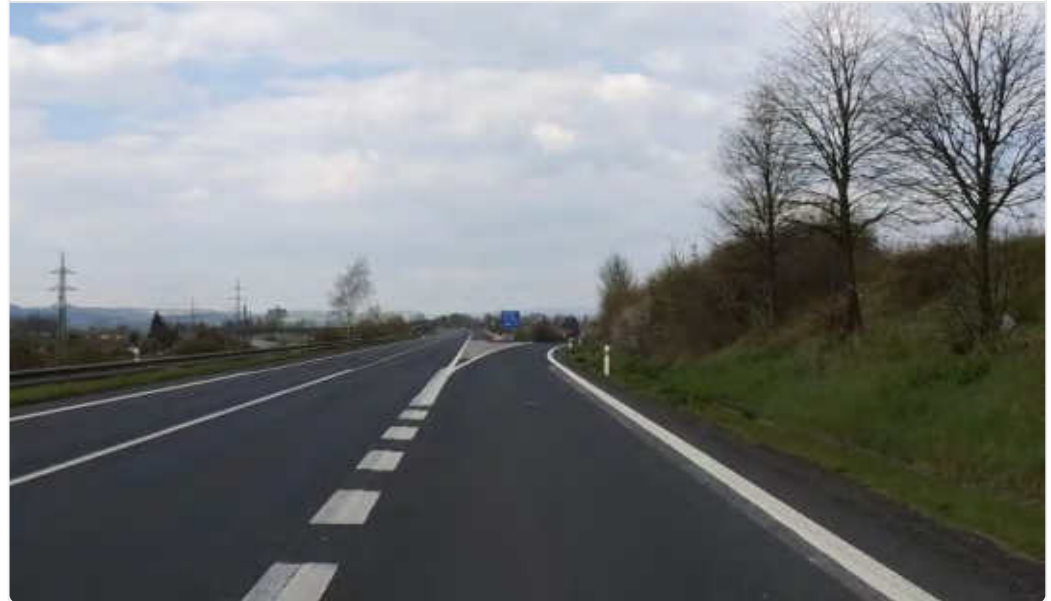
Bezpečnostní deficit Křižovatka
Kategorie 2× - Neadekvátní provedení VDZ
Závažnost rizika **Nízká**
Poznámka Neadekvátně odstraněné původní VDZ V 4.

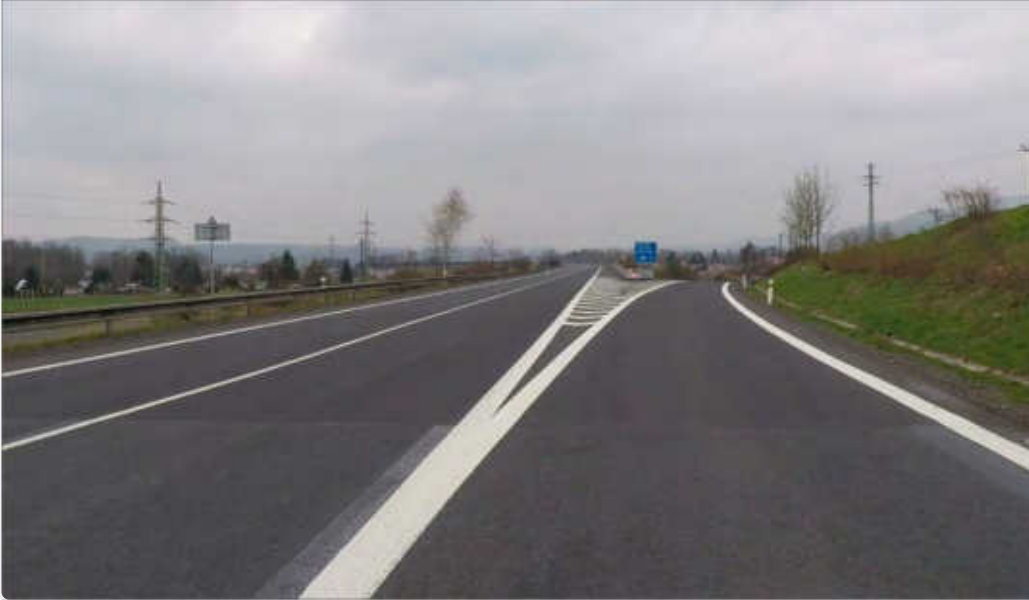
Bezpečnostní deficit Křižovatka
Kategorie 0× - Absence nebo opotřebované VDZ
Závažnost rizika **Nizká**
Poznámka Opotřebované VDZ V 13.

Návrh opatření Realizace, oprava VDZ
Poznámka -
Náročnost realizace **Jednoduché řešení**

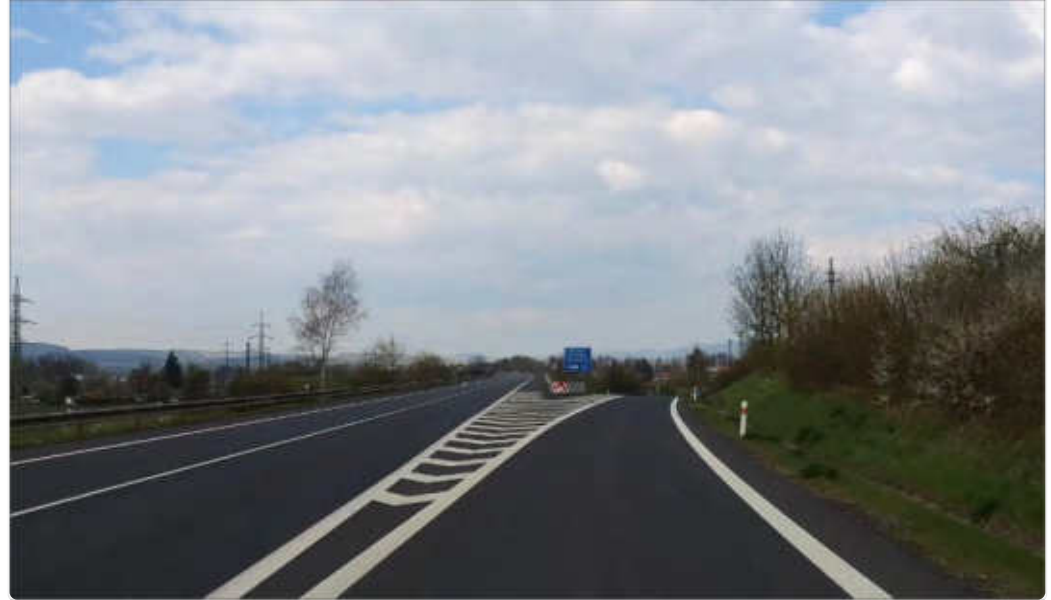
Bezpečnostní deficit Křižovatka
Kategorie 0× - Absence nebo opotřebované VDZ
Závažnost rizika **Nizká**
Poznámka Opotřebované VDZ V 13.

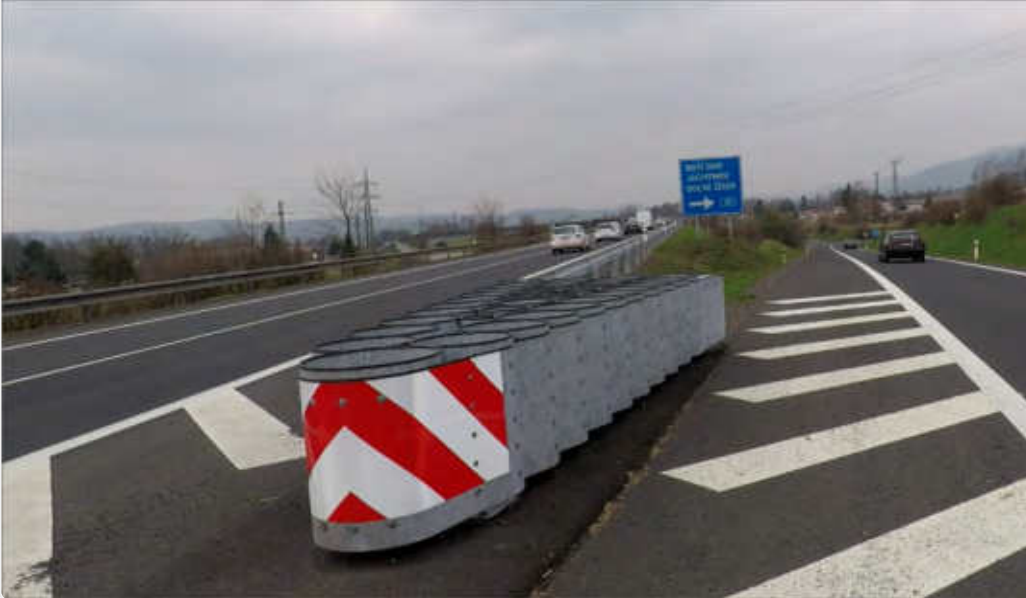
Bezpečnostní deficit	Zádržné zařízení
Kategorie	<input checked="" type="checkbox"/> 1x - Nedůvodné umístění tlumiče nárazu
Závažnost rizika	Nizká
Poznámka	-

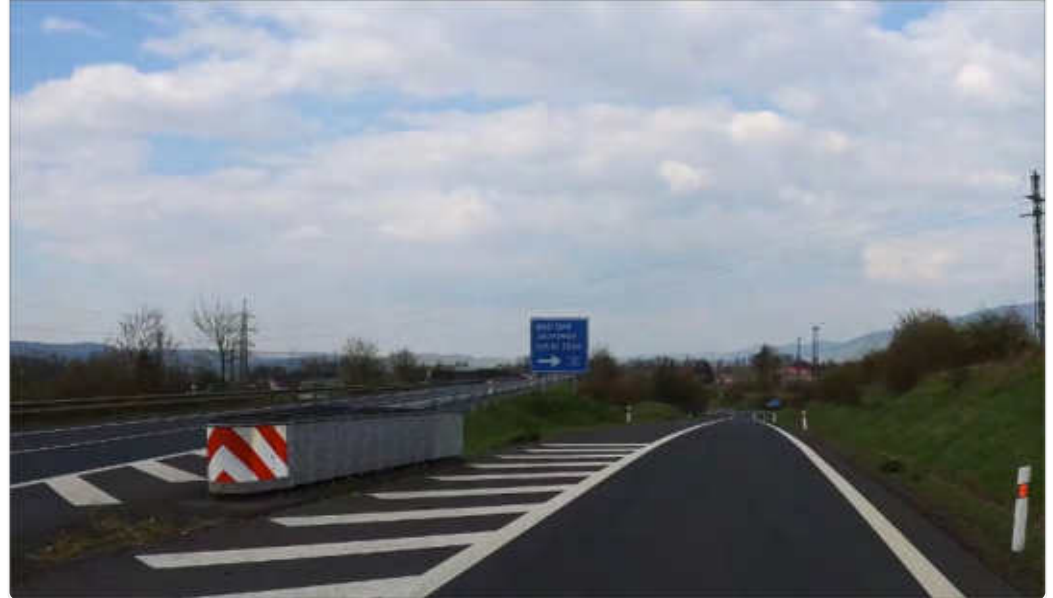
Bezpečnostní deficit	Zádržné zařízení
Kategorie	<input checked="" type="checkbox"/> 1x - Nedůvodné umístění tlumiče nárazu
Závažnost rizika	Nizká
Poznámka	-

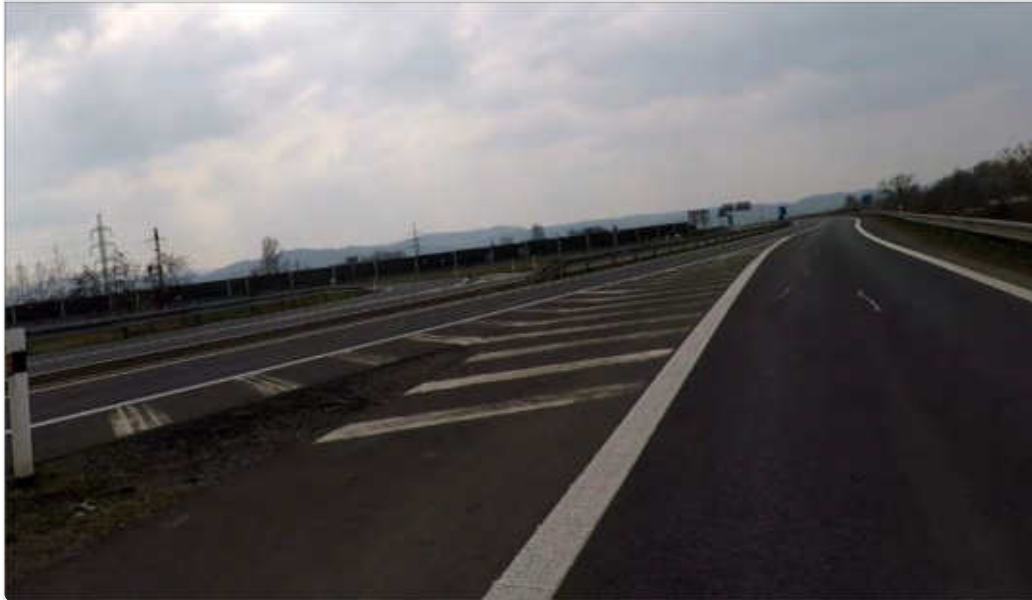
Bezpečnostní deficit Křižovatka
Kategorie 1* - Absence nebo opotřebované VDZ
Závažnost rizika Nizká
Poznámka Opotřebované VDZ V 13.

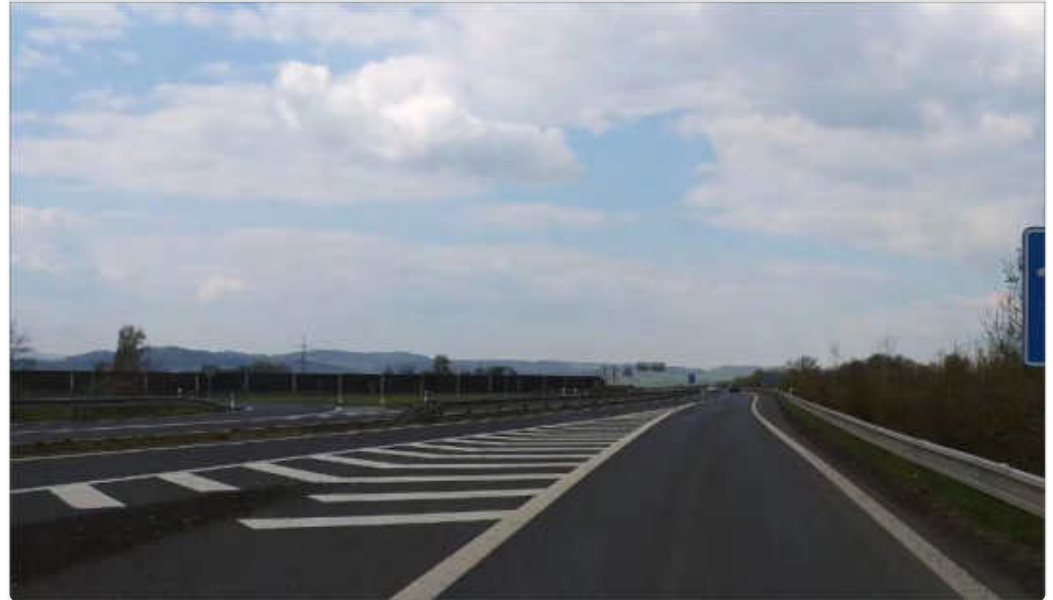
Bezpečnostní deficit Křižovatka
Kategorie 0* - Absence nebo opotřebované VDZ
Závažnost rizika Nizká
Poznámka Opotřebované VDZ V 13.

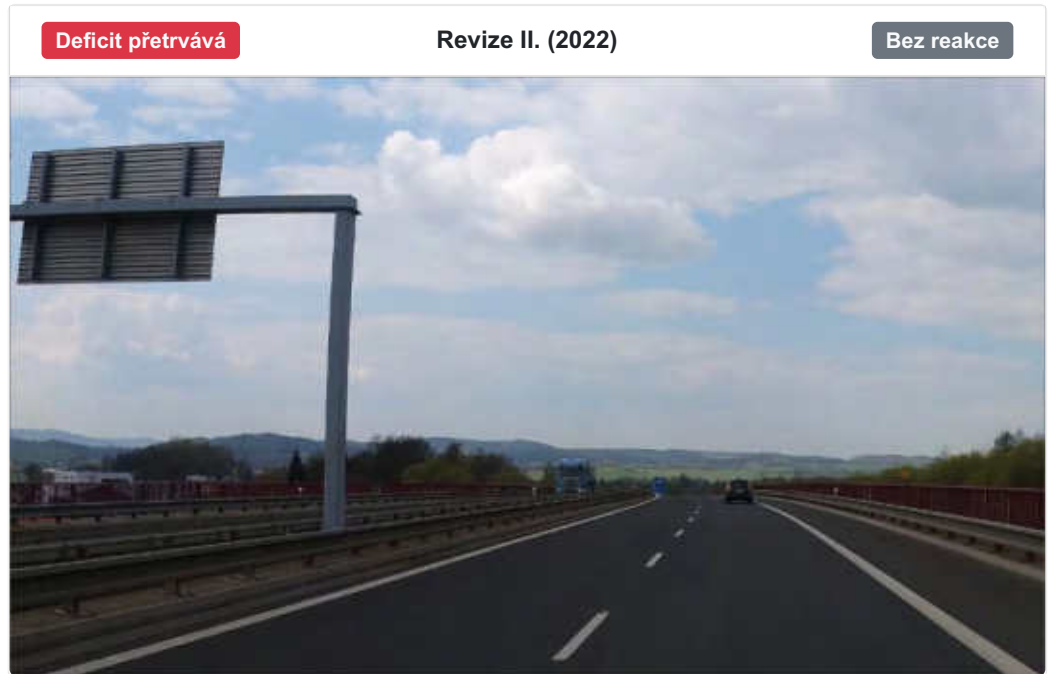
Bezpečnostní deficit Zádržné zařízení
Kategorie 1× - Nedodržení min. vzdálenosti za svodidlem
Závažnost rizika **Střední**
Poznámka Portálová konstrukce se nachází v pracovní šířce svodidla.

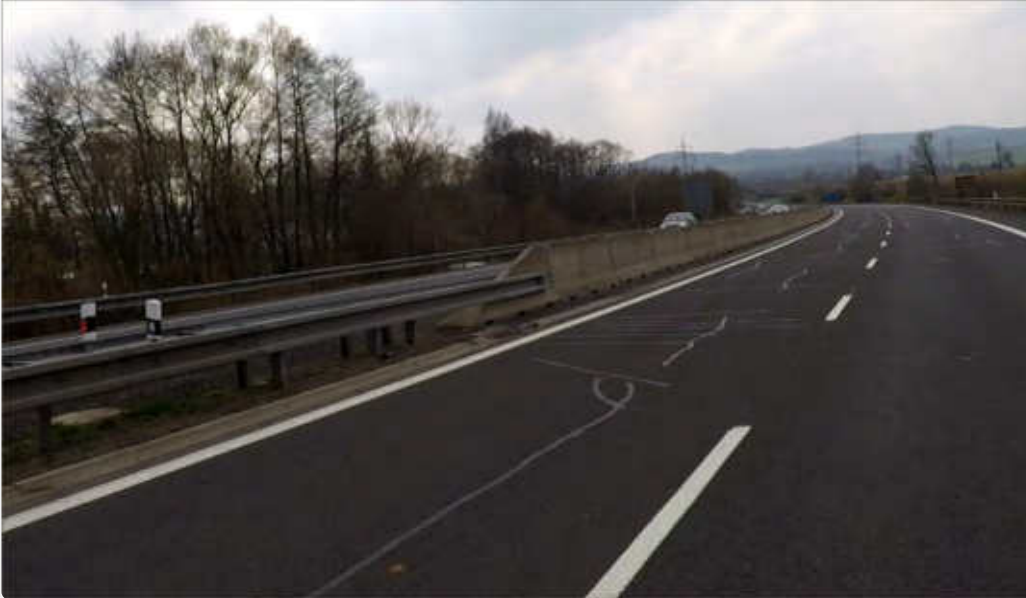
I/13 - Směr proti staničení | km 11,167 | Správa Karlovy Vary | 50,317322N, 12,943543E | ID 1619
Eliminováno
Revize I. (2019)

Bezpečnostní deficit Zádržné zařízení
Kategorie 0× - Neadekvátně realizovaný přechod mezi různými druhy svodidel
Závažnost rizika **Vysoká**
Poznámka Riziko přejetí do protisměru.

Návrh opatření Realizace vzájemného propojení stávajících svodidel
Poznámka -
Náročnost realizace **Jednoduché řešení**

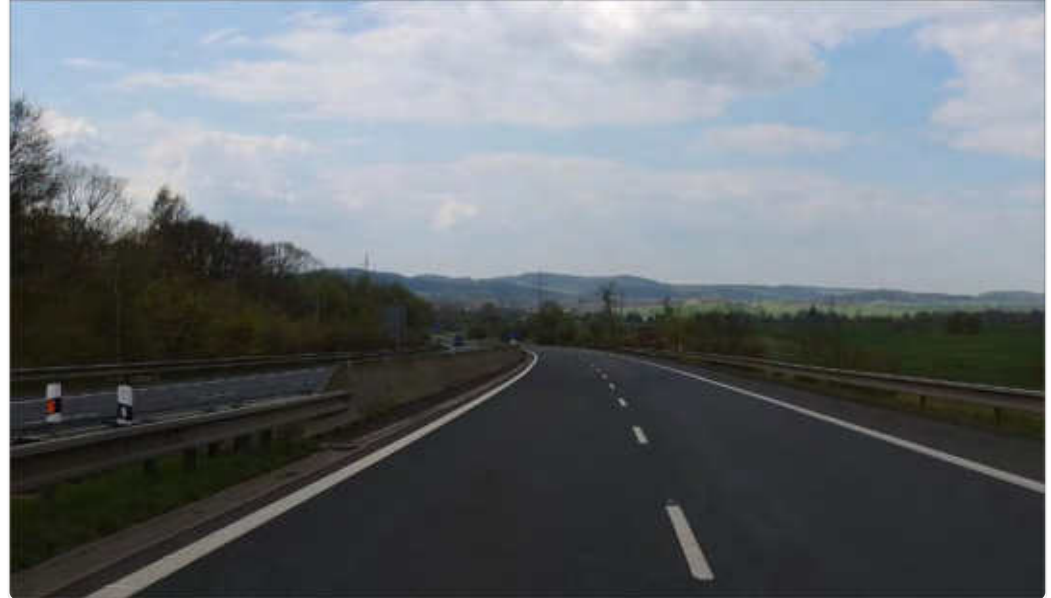
Bezpečnostní deficit Zádržné zařízení
Kategorie 0× - Neadekvátně realizovaný přechod mezi různými druhy svodidel
Závažnost rizika **Vysoká**
Poznámka Riziko přejetí do protisměru.

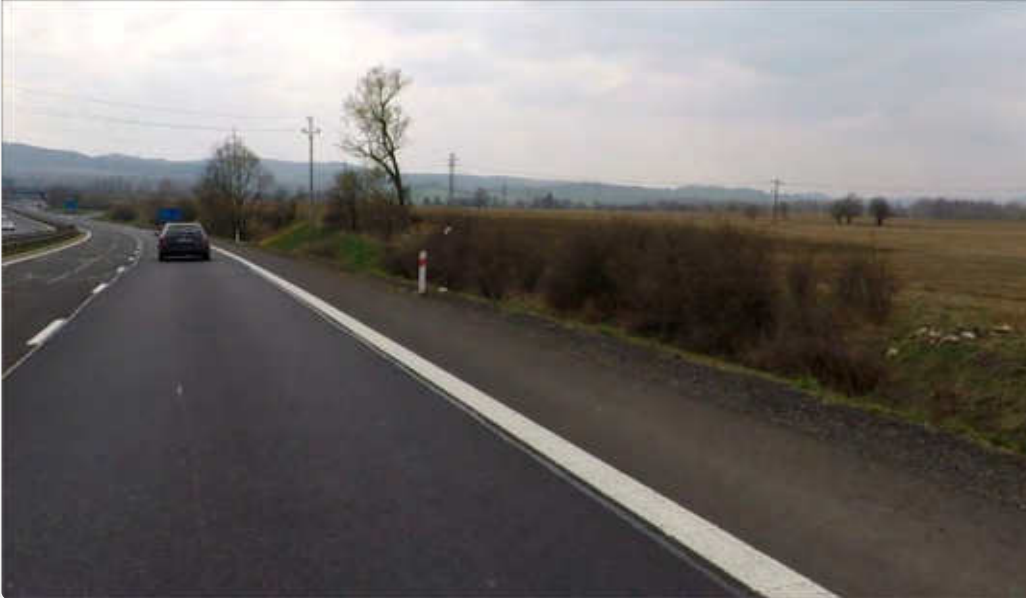
I/13 - Směr proti staničení | km 11,040 | Správa Karlovy Vary | 50,316326N, 12,942104E | ID 3717
Nově evidováno
Revize I. (2019)

Bezpečnostní deficit	Pevná překážka
Kategorie	☞ 30 m - Vzrostlá zeleň (průměr kmene do 0,1 m)
Závažnost rizika	Nizká
Poznámka	Vzrostlá zeleň nacházející se v blízkosti PK primárně představuje riziko do budoucna.

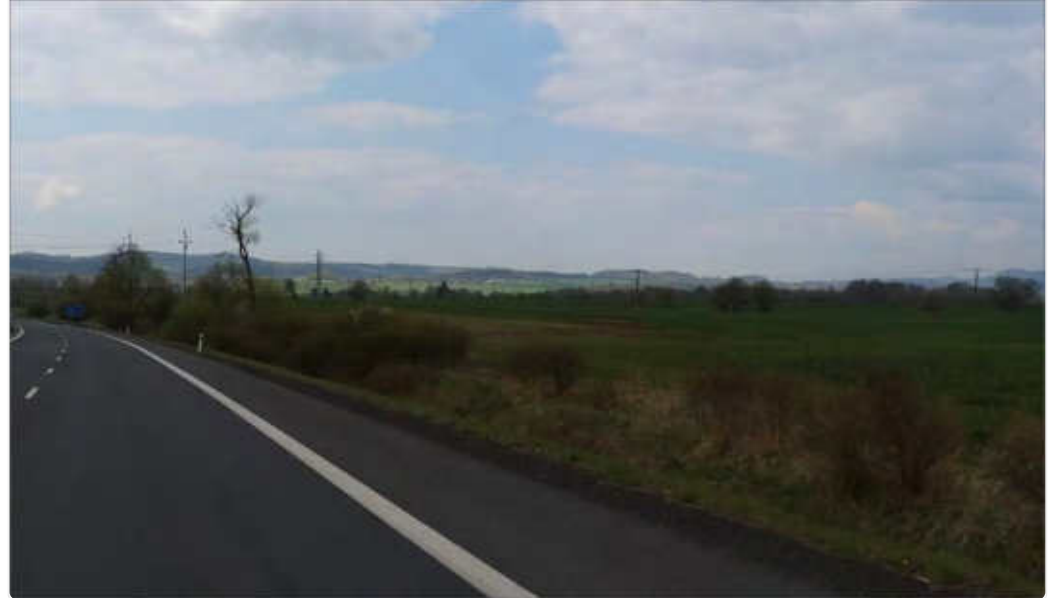
Bezpečnostní deficit	Pevná překážka
Kategorie	☞ 40 m - Vzrostlá zeleň (průměr kmene do 0,1 m)
Závažnost rizika	Nizká
Poznámka	Vzrostlá zeleň nacházející se v blízkosti PK primárně představuje riziko do budoucna.

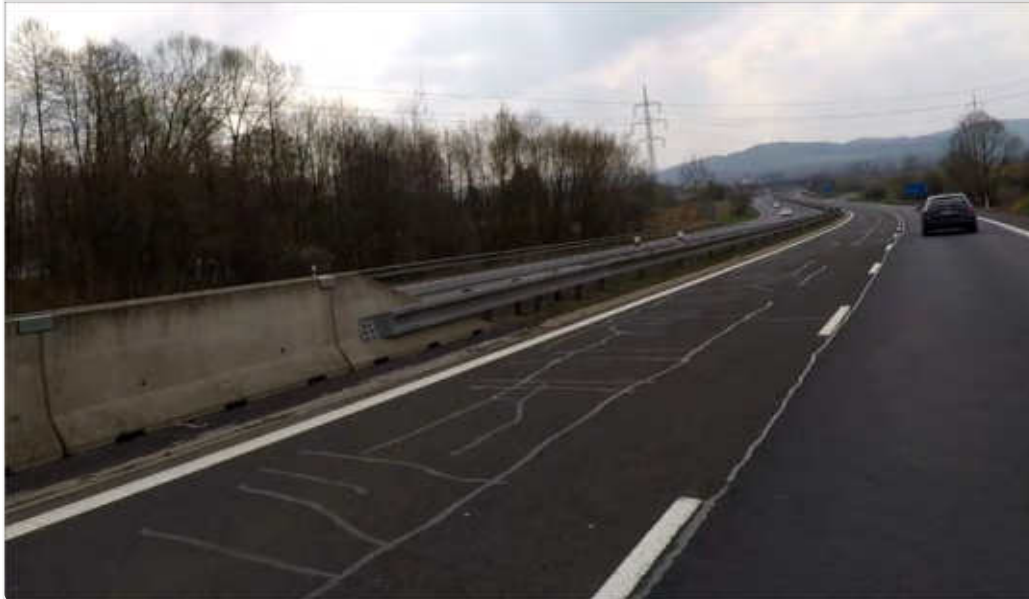
I/13 - Směr proti staničení | km 11,030 | Správa Karlovy Vary | 50,316322N, 12,942414E | ID 1620
Eliminováno
Revize I. (2019)

Bezpečnostní deficit	Zádržné zařízení
Kategorie	<input checked="" type="checkbox"/> 0× - Neadekvátně realizovaný přechod mezi různými druhy svodidel
Závažnost rizika	Vysoká
Poznámka	Riziko přejetí do protisměru.

Návrh opatření	Realizace vzájemného propojení stávajících svodidel
Poznámka	-
Náročnost realizace	Jednoduché řešení

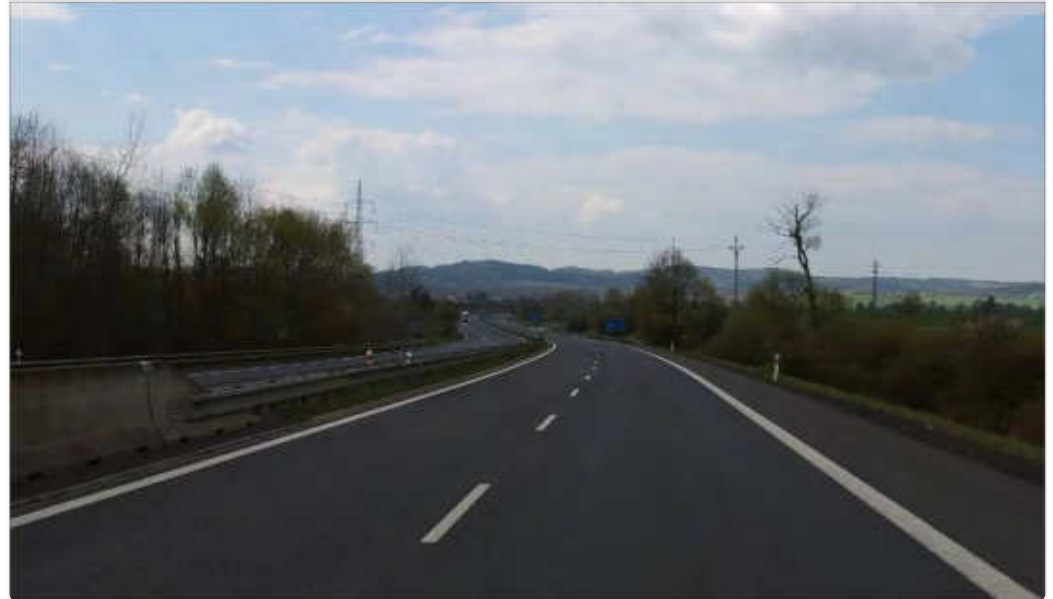
Bezpečnostní deficit	Zádržné zařízení
Kategorie	<input checked="" type="checkbox"/> 0× - Neadekvátně realizovaný přechod mezi různými druhy svodidel
Závažnost rizika	Vysoká
Poznámka	Riziko přejetí do protisměru.
