PŘÍLOHA 2.1

**Vyhodnocení identifikovaných dopravně-bezpečnostních deficitů
v rámci první a druhé revizní BI PK z roku 2019 a 2022**

I/13

km 0,000 – 27,069

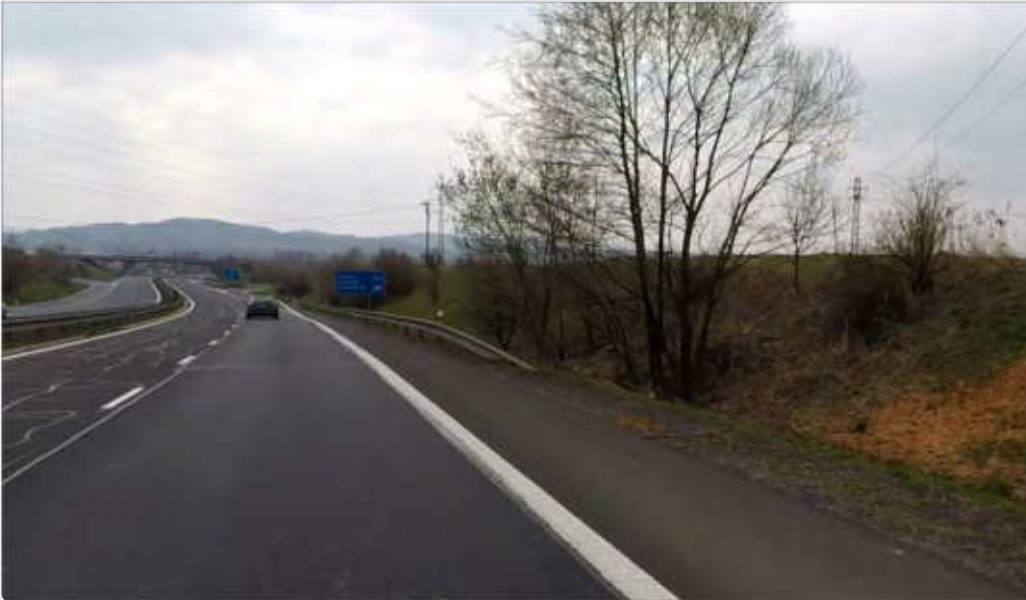
I/13 - Směr proti staničení | km 10,931 | Správa Karlovy Vary | 50,315624N, 12,941536E | ID 1625
Deficit přetrvává
Revize I. (2019)

Bezpečnostní deficit Pevná překážka
Kategorie 1× - Stromy, vzrostlá zeleň
Závažnost rizika **Střední**
Poznámka -

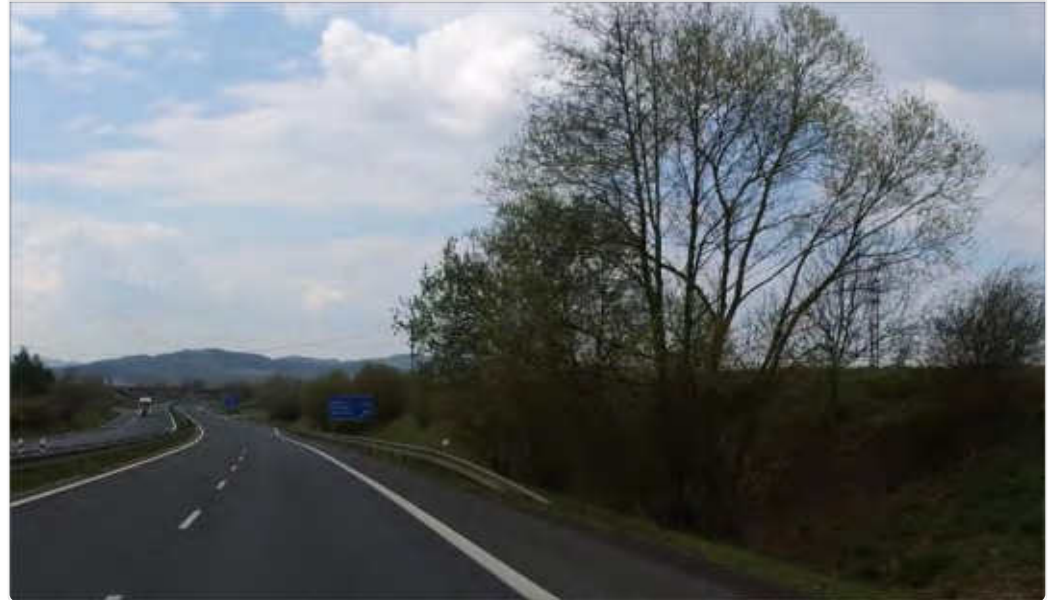
Bezpečnostní deficit Pevná překážka
Kategorie 1× - Stromy, vzrostlá zeleň
Závažnost rizika **Střední**
Poznámka -

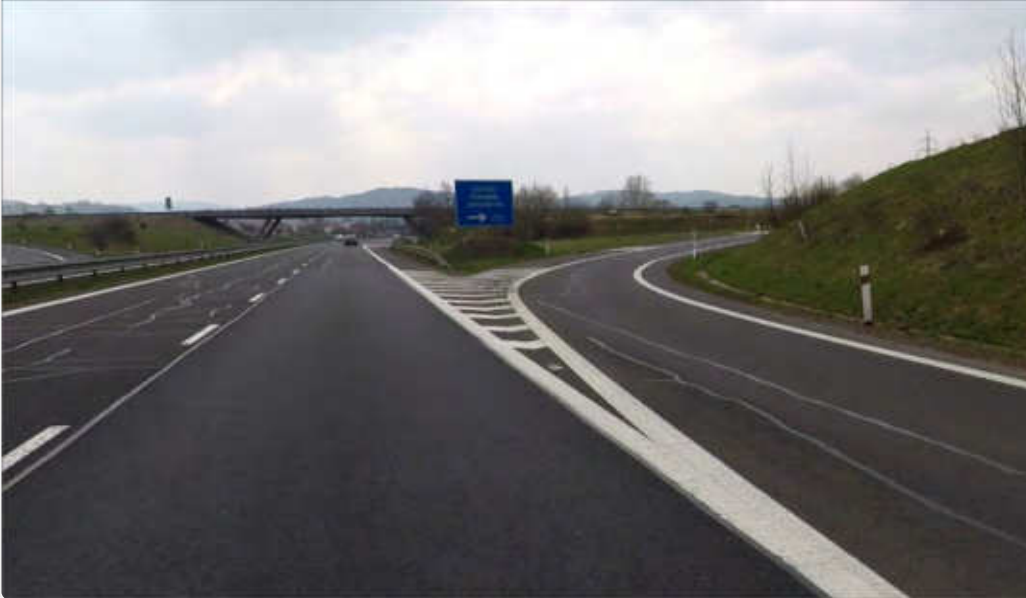
I/13 - Směr proti staničení | km 10,714 | Správa Karlovy Vary | 50,313725N, 12,940255E | ID 1629
Eliminováno
Revize I. (2019)

Bezpečnostní deficit Křižovatka
Kategorie 0× - Absence nebo opotřebované VDZ
Závažnost rizika **Nizká**
Poznámka Opotřebované VDZ V 13.

Návrh opatření Realizace, oprava VDZ
Poznámka -
Náročnost realizace **Jednoduché řešení**

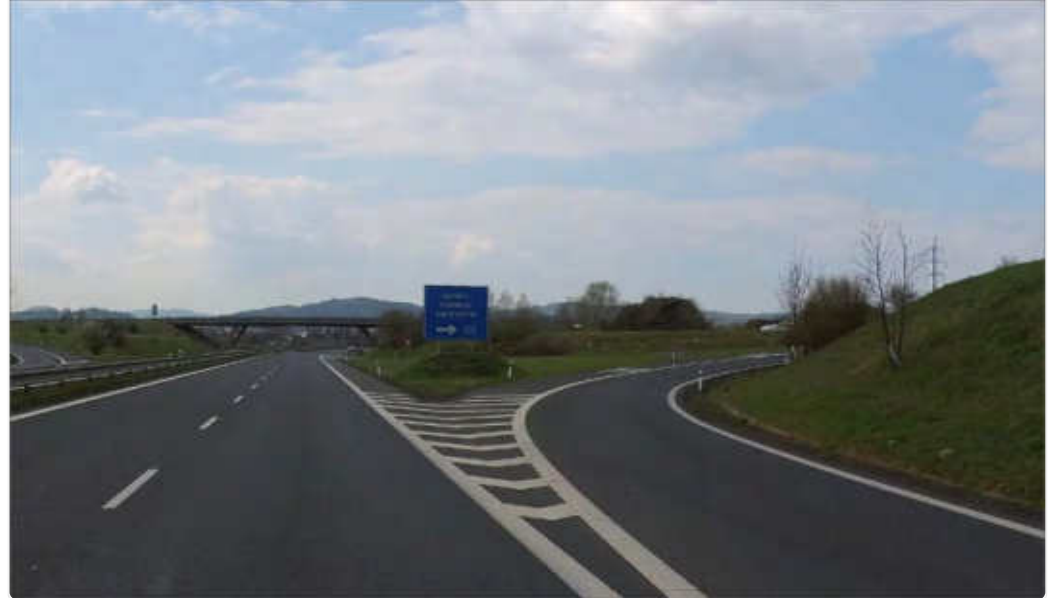
Bezpečnostní deficit Křižovatka
Kategorie 0× - Absence nebo opotřebované VDZ
Závažnost rizika **Nizká**
Poznámka Opotřebované VDZ V 13.

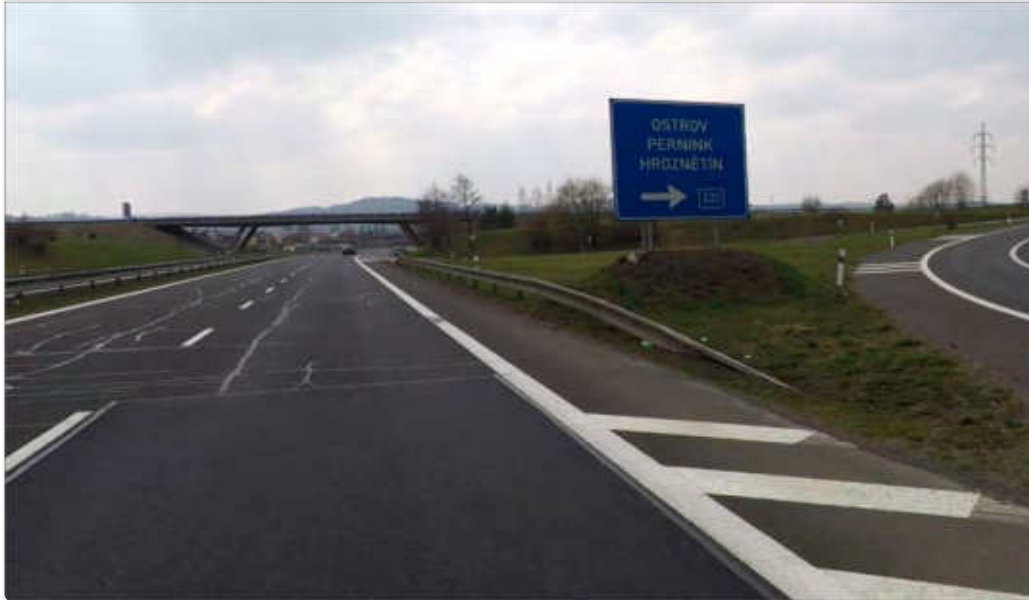
I/13 - Směr proti staničení | km 10,660 | Správa Karlovy Vary | 50,313587N, 12,940168E | ID 2694
Nově evidováno
Revize I. (2019)
Bez reakce

Bezpečnostní deficit	Zádržné zařízení
Kategorie	<input checked="" type="checkbox"/> 1× - Nedůvodné umístění zemního valu
	<input checked="" type="checkbox"/> 60 m - Neopodstatněné umístění svodidla - neplní svoji ochrannou funkci
Závažnost rizika	Nizká
Poznámka	Z realizované inspekce průjezdem inspekčního vozidla nebyl identifikován v předmětném místě bezpečnostní deficit, který by měl být eliminován realizovaným svodidlem.

Návrh opatření	Odstranění
Poznámka	-
Náročnost realizace	Administrativní řešení

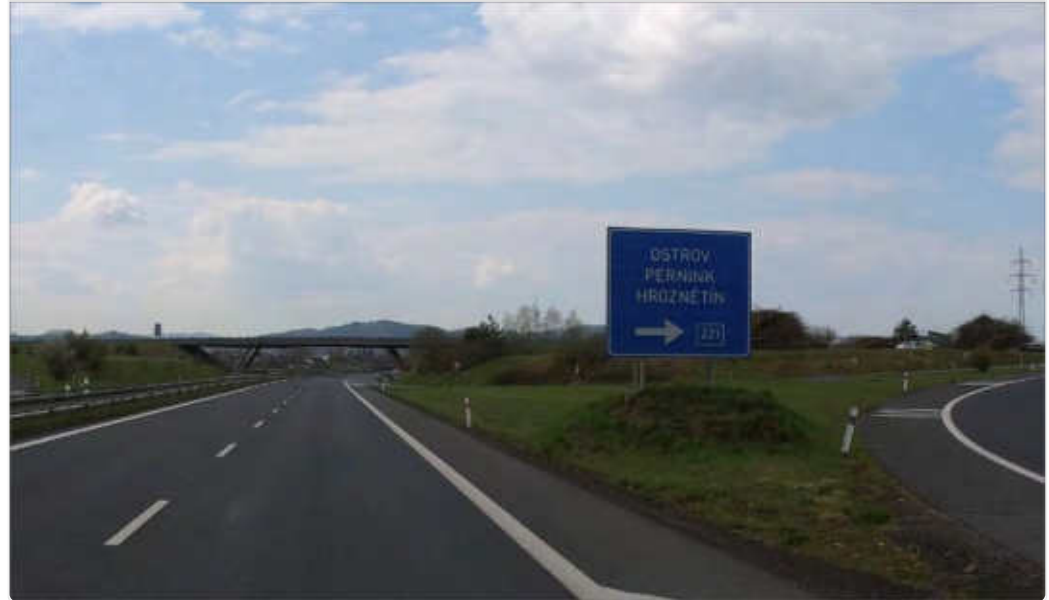
Bezpečnostní deficit	Zádržné zařízení
Kategorie	<input checked="" type="checkbox"/> 1× - Nedůvodné umístění zemního valu
Závažnost rizika	Nizká
Poznámka	-

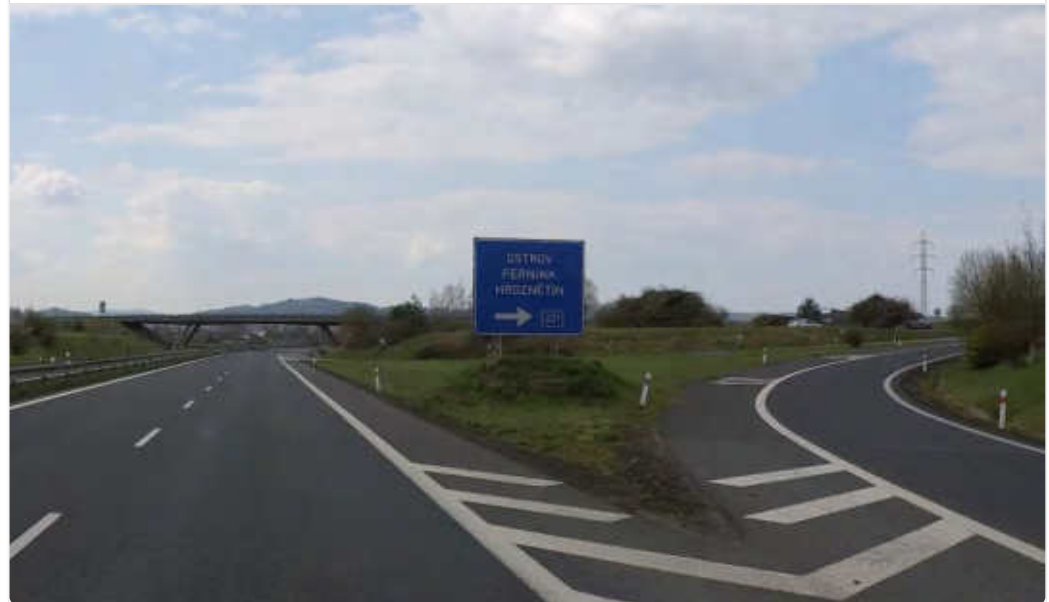
Bezpečnostní deficit	Křižovatka
Kategorie	<input checked="" type="checkbox"/> 1x - Absence SDZ nebo dopravního zařízení
Závažnost rizika	Nízká
Poznámka	Absence DZ Z 4c v místě dopravního ostrůvku.

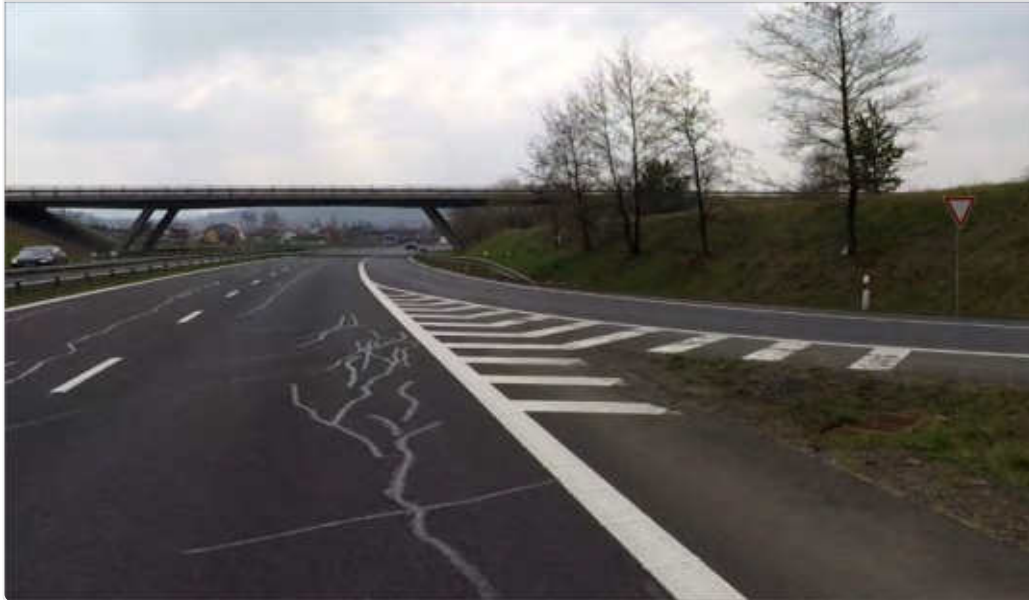
I/13 - Směr proti staničení | km 10,595 | Správa Karlovy Vary | 50,312855N, 12,939716E | ID 1632
Eliminováno
Revize I. (2019)

Bezpečnostní deficit Křižovatka
Kategorie 0× - Absence nebo opotřebované VDZ
Závažnost rizika **Nizká**
Poznámka Opotřebované VDZ V 13.

Návrh opatření Realizace, oprava VDZ
Poznámka -
Náročnost realizace **Jednoduché řešení**

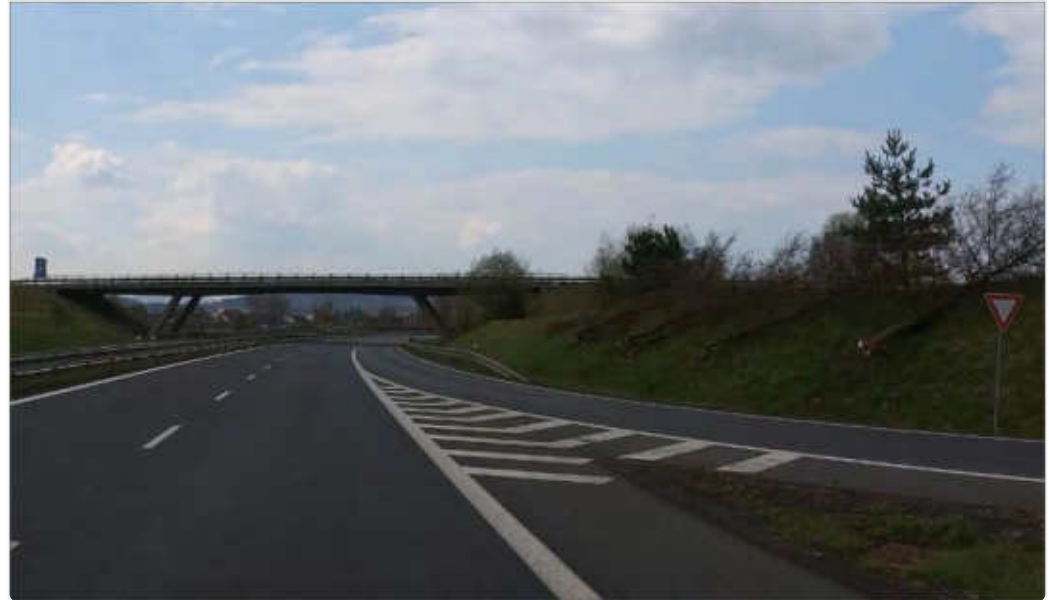
Bezpečnostní deficit Křižovatka
Kategorie 0× - Absence nebo opotřebované VDZ
Závažnost rizika **Nizká**
Poznámka Opotřebované VDZ V 13.

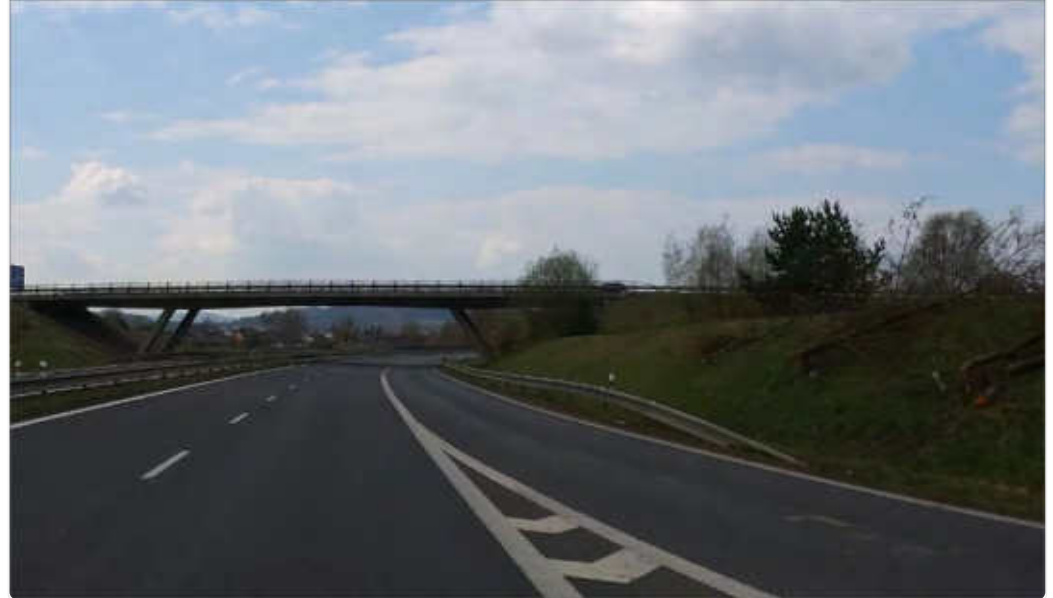
Bezpečnostní deficit	Zádržné zařízení
Kategorie	<input checked="" type="checkbox"/> 1x - Neadekvátně realizovaný začátek / konec svodidel
Závažnost rizika	Nizká
Poznámka	Současné provedení není z pohledu nové koncepce začátku svodidel metodicky správně, avšak zároveň nepředstavuje deficit. Lze tedy níže uvedené sanační opatření chápat jako doporučení zhotovitelského týmu.

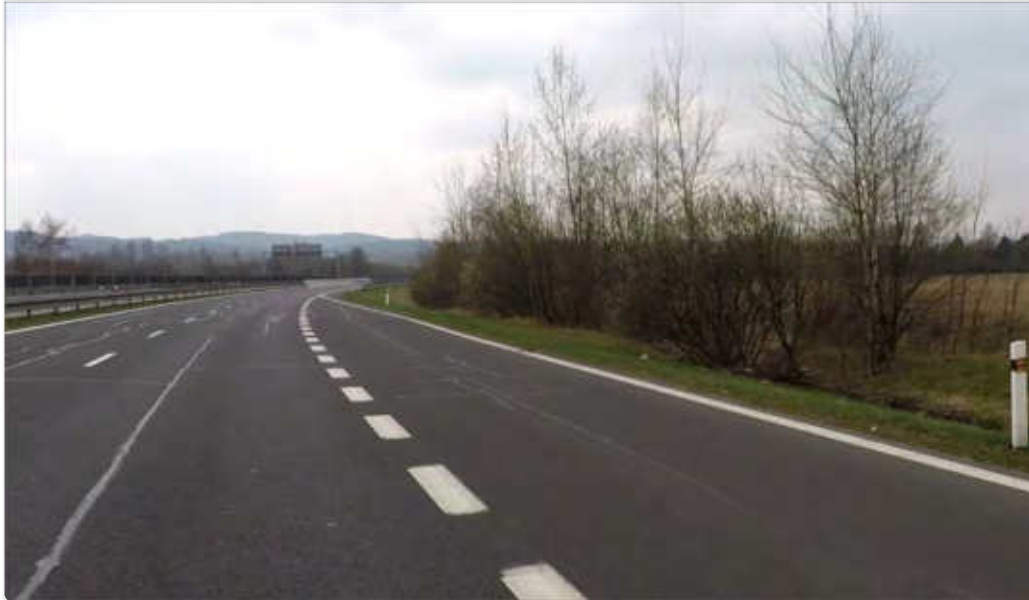
I/13 - Směr proti staničení | km 10,364 | Správa Karlovy Vary | 50,311073N, 12,938070E | ID 1637
Deficit přetrvává
Revize I. (2019)
Bez reakce

Bezpečnostní deficit Pevná překážka
Kategorie 100 m - Vzrostlá zeleň (průměr kmene do 0,1 m)
Závažnost rizika **Nizká**
Poznámka Vzrostlá zeleň nacházející se v blízkosti PK primárně představuje riziko do budoucna.

Návrh opatření Odstranění
Poznámka -
Náročnost realizace **Jednoduché řešení**

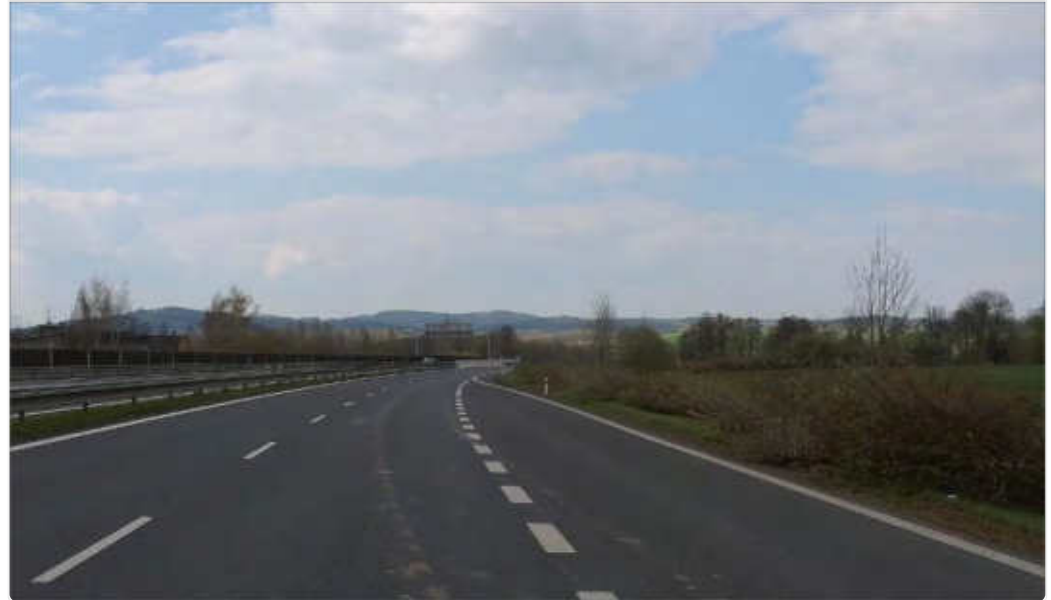
Bezpečnostní deficit Pevná překážka
Kategorie 3x - Vzrostlá zeleň (průměr kmene do 0,1 m)
Závažnost rizika **Nizká**
Poznámka Vzrostlá zeleň nacházející se v blízkosti PK primárně představuje riziko do budoucna.

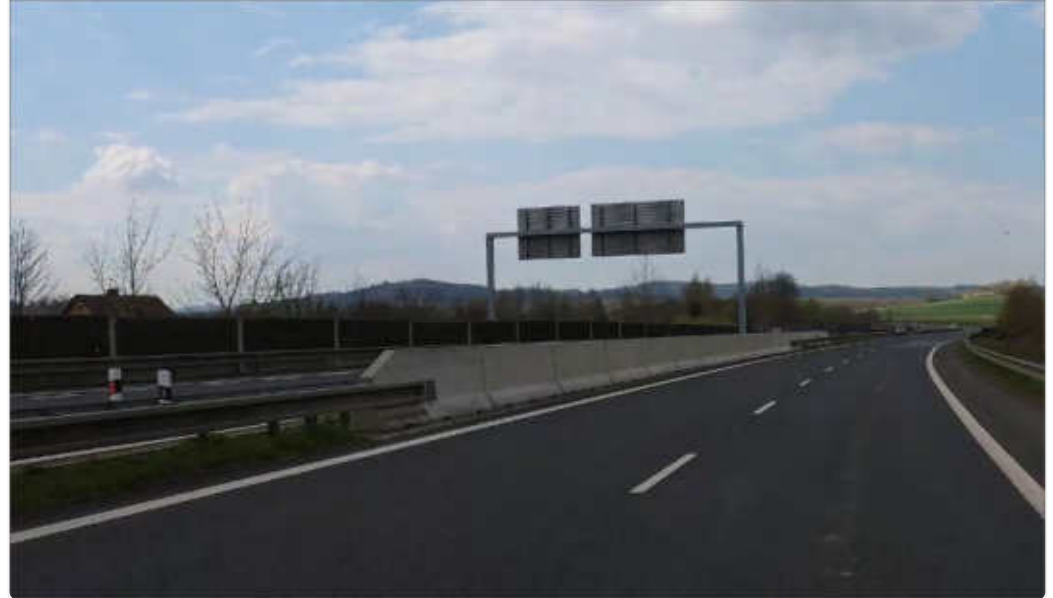
Bezpečnostní deficit Zádržné zařízení
Kategorie 1× - Neadekvátně realizovaný přechod mezi různými druhy svodidel
Závažnost rizika Nizká
Poznámka Neadekvátně zhuštěné stojny v místě přechodu na betonové svodidlo.

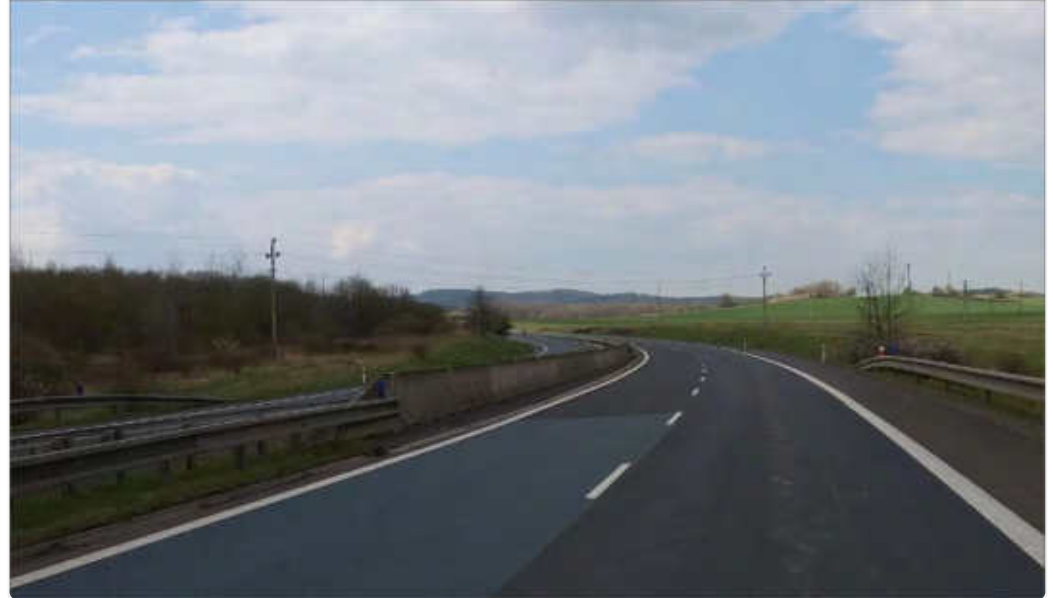
Bezpečnostní deficit Zádržné zařízení
Kategorie 0x - Neadekvátně realizovaný přechod mezi různými druhy svodidel
Závažnost rizika **Vysoká**
Poznámka Riziko přejetí do protisměru.

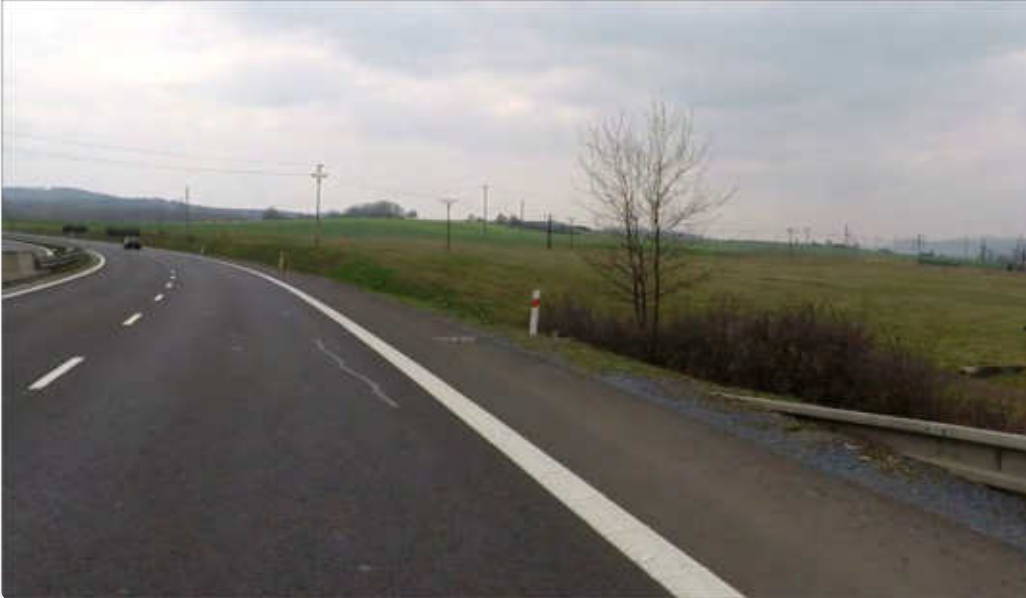
I/13 - Směr proti staničení | km 9,880 | Správa Karlovy Vary | 50,308331N, 12,932869E | ID 2696
Nově evidováno
Revize I. (2019)

Bezpečnostní deficit	Pevná překážka
Kategorie	☞ 10 m - Vzrostlá zeleň (průměr kmene do 0,1 m)
Závažnost rizika	Nizká
Poznámka	Vzrostlá zeleň nacházející se v blízkosti PK primárně představuje riziko do budoucna.

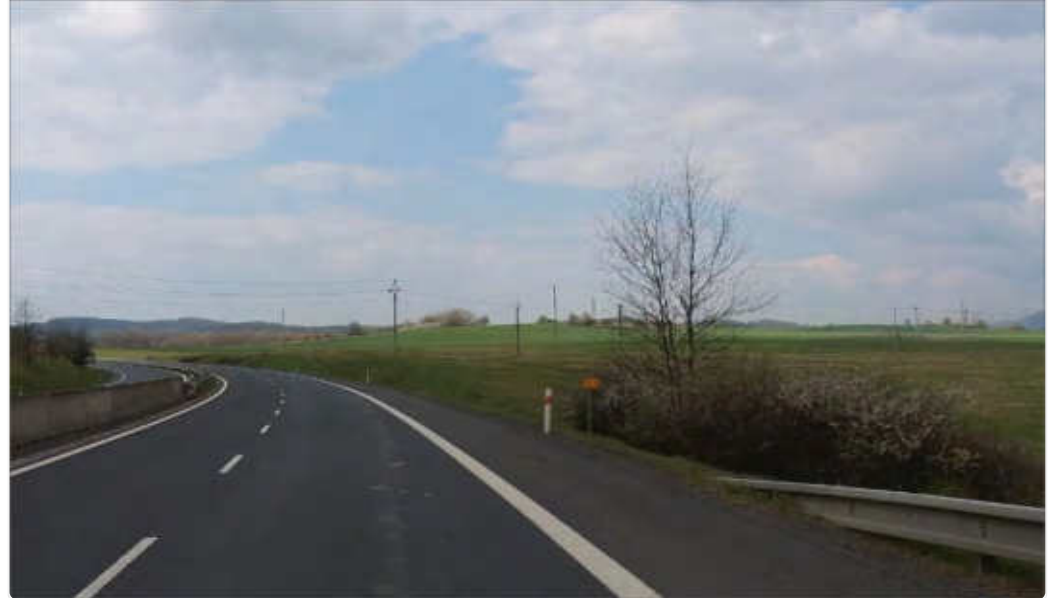
Bezpečnostní deficit	Pevná překážka
Kategorie	☞ 10 m - Vzrostlá zeleň (průměr kmene do 0,1 m)
Závažnost rizika	Nizká
Poznámka	Vzrostlá zeleň nacházející se v blízkosti PK primárně představuje riziko do budoucna.

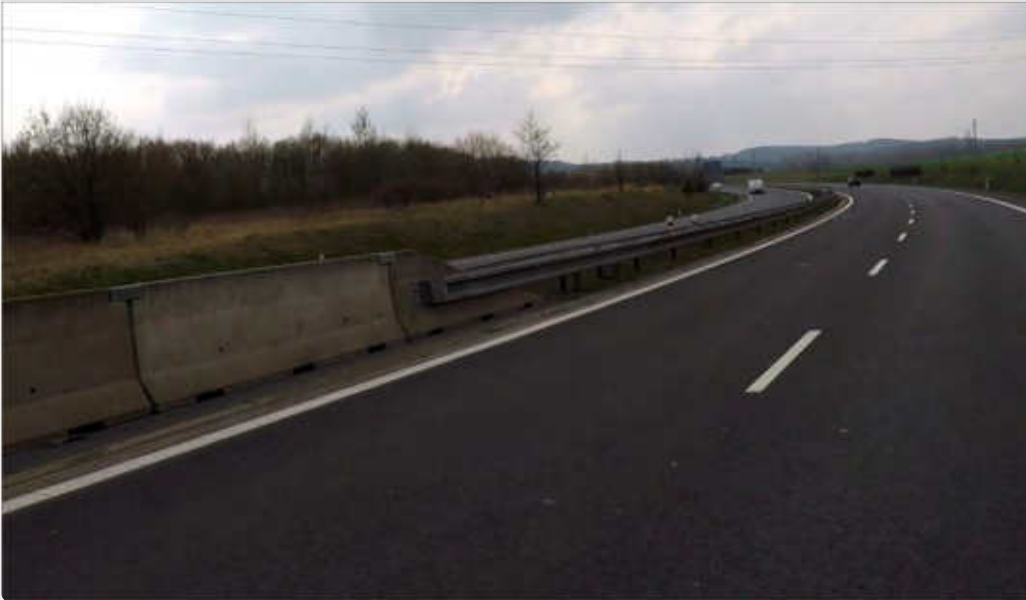
I/13 - Směr proti staničení | km 9,841 | Správa Karlovy Vary | 50,308002N, 12,932601E | ID 1642
Eliminováno
Revize I. (2019)

Bezpečnostní deficit	Zádržné zařízení
Kategorie	<input checked="" type="checkbox"/> 0× - Neadekvátně realizovaný přechod mezi různými druhy svodidel
Závažnost rizika	Vysoká
Poznámka	Riziko přejetí do protisměru.

Návrh opatření	Realizace vzájemného propojení stávajících svodidel
Poznámka	-
Náročnost realizace	Jednoduché řešení

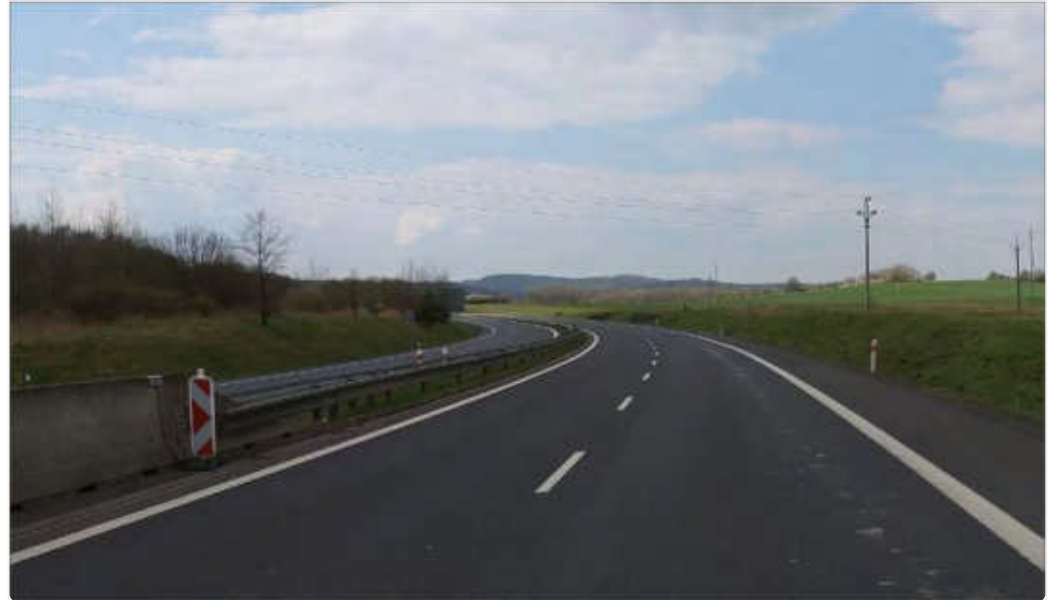
Bezpečnostní deficit	Zádržné zařízení
Kategorie	<input checked="" type="checkbox"/> 0× - Neadekvátně realizovaný přechod mezi různými druhy svodidel
Závažnost rizika	Vysoká
Poznámka	Riziko přejetí do protisměru.

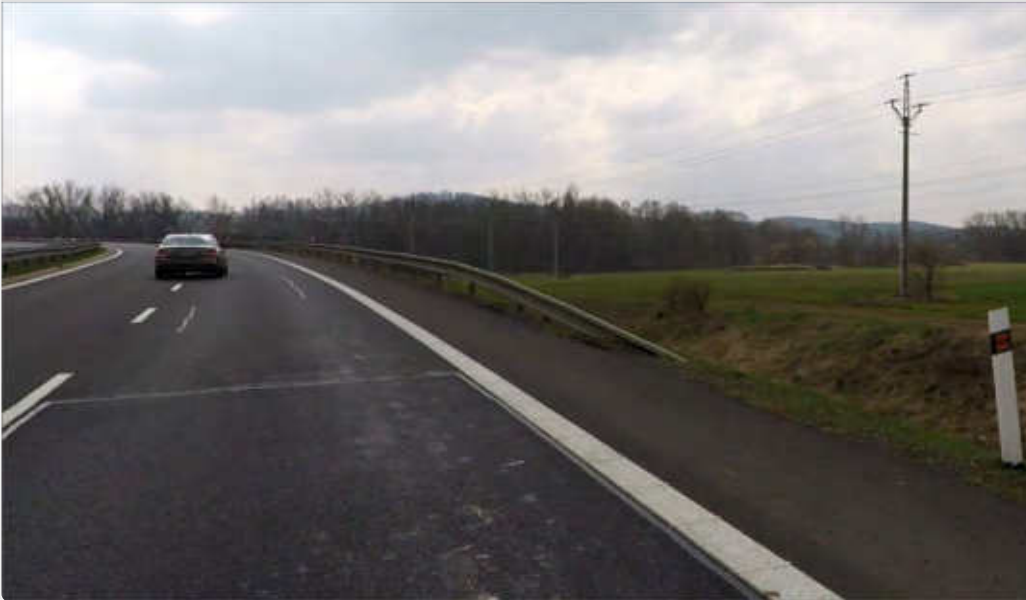
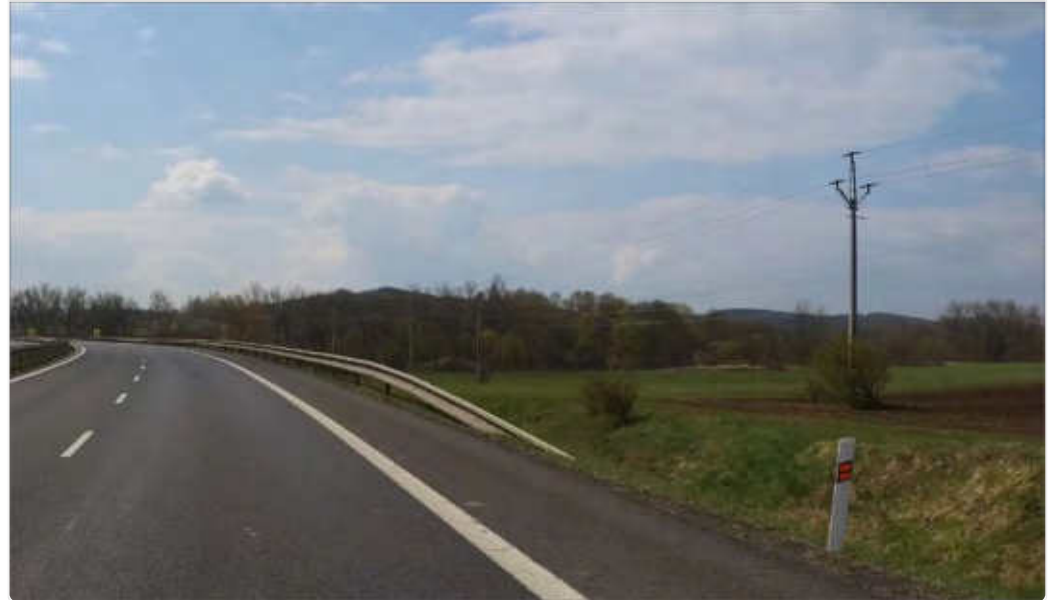
I/13 - Směr proti staničení | km 9,401 | Správa Karlovy Vary | 50,304558N, 12,929840E | ID 2697
Nově evidováno
Revize I. (2019)

Bezpečnostní deficit Zádržné zařízení
Kategorie 1× - Krátké svodidlo před - místem nebezpečí (např. hlubina, okolí PK)
Závažnost rizika **Střední**
Poznámka Krátké svodidlo před vysokým náspem.

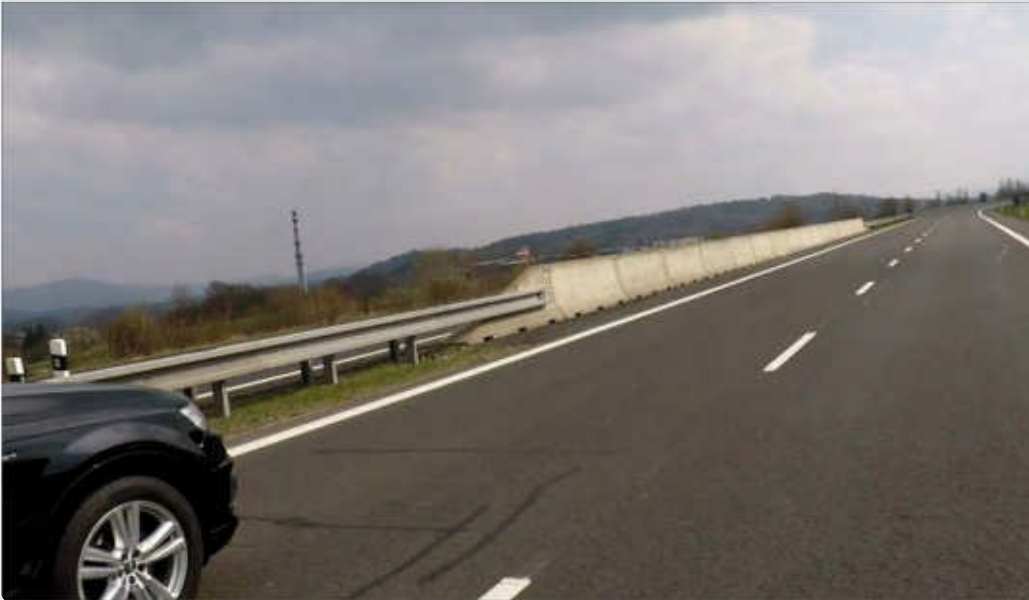
I/13 - Směr proti staničení | km 8,598 | Správa Karlovy Vary | 50,298607N, 12,935082E | ID 1648
Eliminováno
Revize I. (2019)

Bezpečnostní deficit	Zádržné zařízení
Kategorie	<input checked="" type="checkbox"/> 0× - Neadekvátně realizovaný přechod mezi různými druhy svodidel
Závažnost rizika	Vysoká
Poznámka	Riziko přejetí do protisměru.

Návrh opatření	Realizace vzájemného propojení stávajících svodidel
Poznámka	-
Náročnost realizace	Jednoduché řešení

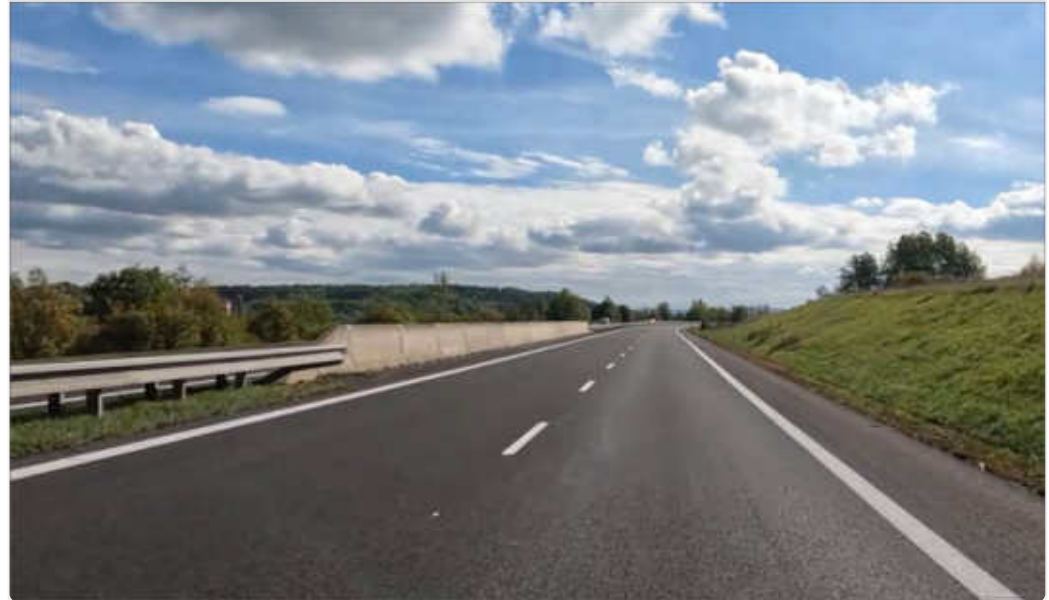
Bezpečnostní deficit	Zádržné zařízení
Kategorie	<input checked="" type="checkbox"/> 0× - Neadekvátně realizovaný přechod mezi různými druhy svodidel
Závažnost rizika	Vysoká
Poznámka	Riziko přejetí do protisměru.

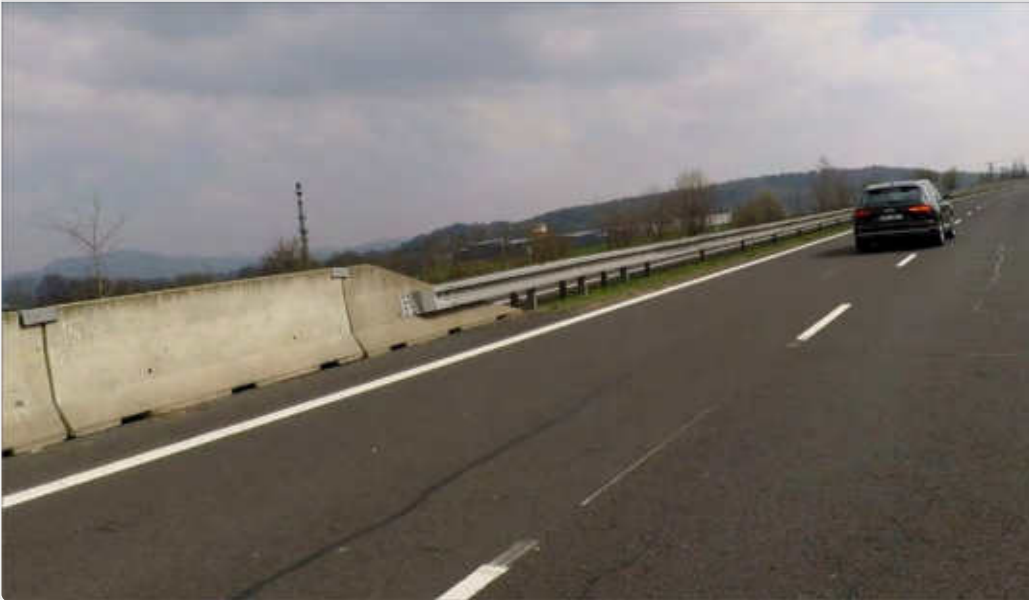
I/13 - Směr proti staničení | km 8,525 | Správa Karlovy Vary | 50,298206N, 12,935916E | ID 1650
Eliminováno
Revize I. (2019)

Bezpečnostní deficit	Zádržné zařízení
Kategorie	<input checked="" type="checkbox"/> 0× - Neadekvátně realizovaný přechod mezi různými druhy svodidel
Závažnost rizika	Vysoká
Poznámka	Riziko přejetí do protisměru.

Návrh opatření	Realizace vzájemného propojení stávajících svodidel
Poznámka	-
Náročnost realizace	Jednoduché řešení

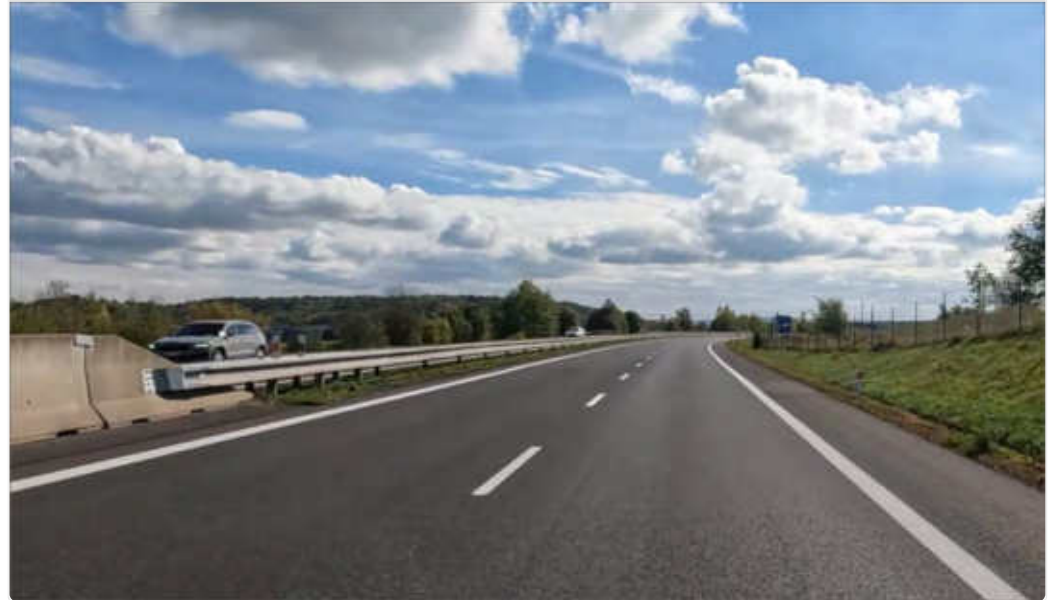
Bezpečnostní deficit	Zádržné zařízení
Kategorie	<input checked="" type="checkbox"/> 0× - Neadekvátně realizovaný přechod mezi různými druhy svodidel
Závažnost rizika	Vysoká
Poznámka	Riziko přejetí do protisměru.

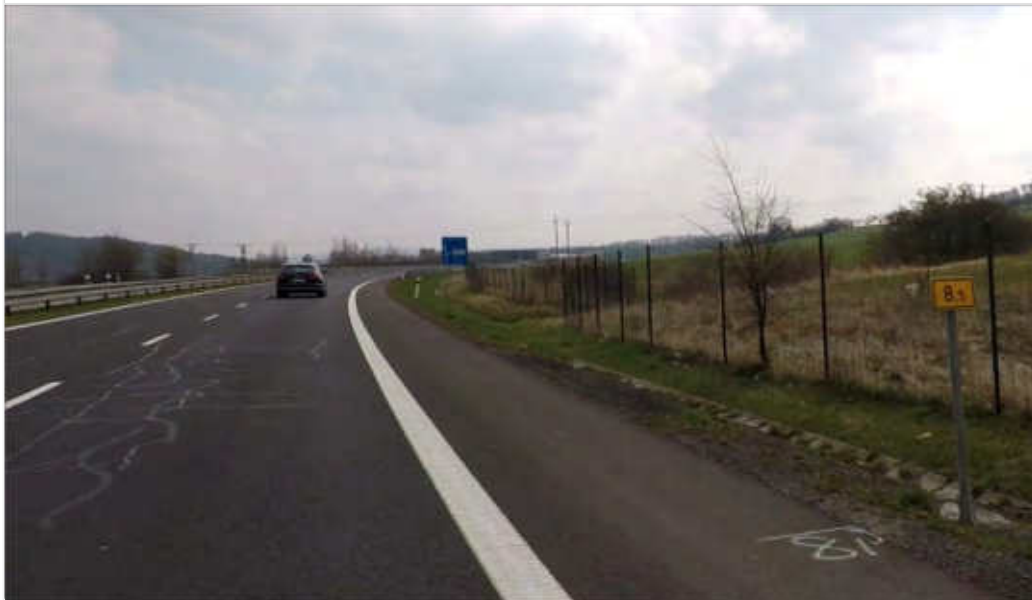
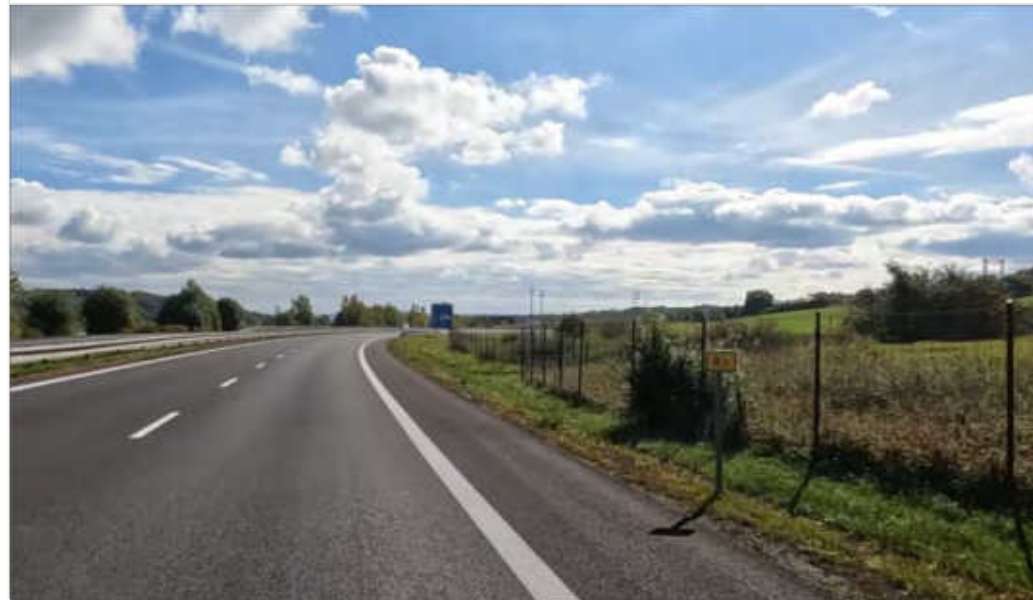
Bezpečnostní deficit Pevná překážka
Kategorie 1× - Vzrostlá zeleň (průměr kmene do 0,1 m)
Závažnost rizika Nizká
Poznámka Vzrostlá zeleň nacházející se v blízkosti PK primárně představuje riziko do budoucna.

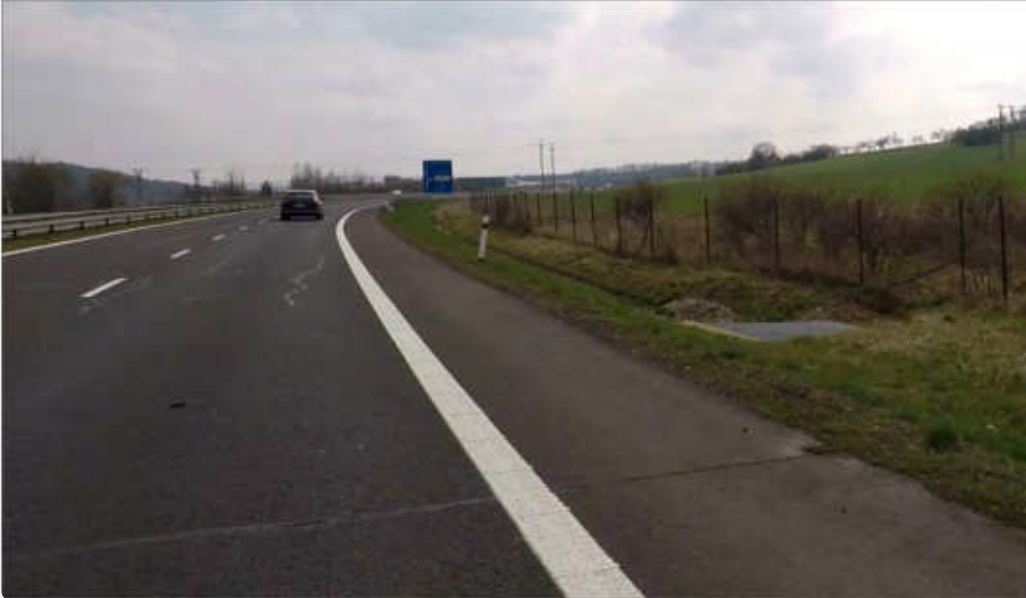
I/13 - Směr proti staničení | km 8,433 | Správa Karlovy Vary | 50,297585N, 12,936817E | ID 1653
Eliminováno
Revize I. (2019)

Bezpečnostní deficit	Pevná překážka
Kategorie	<input checked="" type="checkbox"/> 0x - Trubkové zábradlí nebo ploty <input checked="" type="checkbox"/> 0x - Vodohospodářský objekt
Závažnost rizika	Střední
Poznámka	Zábradlí svým provedením představuje riziko v podobě vniknutí jednotlivých částí do interiéru vozidla při nárazu.

Návrh opatření	Instalace pojižditelné mříže
Poznámka	Současně odstranění zábradlí.
Náročnost realizace	Jednoduché řešení

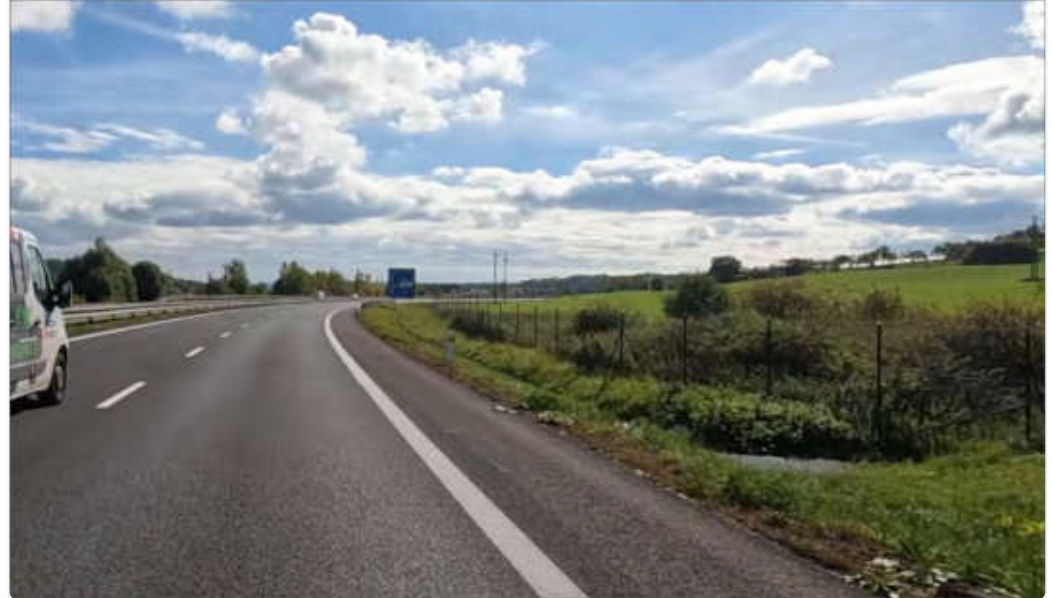
Bezpečnostní deficit	Pevná překážka
Kategorie	<input checked="" type="checkbox"/> 0x - Trubkové zábradlí nebo ploty <input checked="" type="checkbox"/> 0x - Vodohospodářský objekt
Závažnost rizika	Střední
Poznámka	Zábradlí svým provedením představuje riziko v podobě vniknutí jednotlivých částí do interiéru vozidla při nárazu.

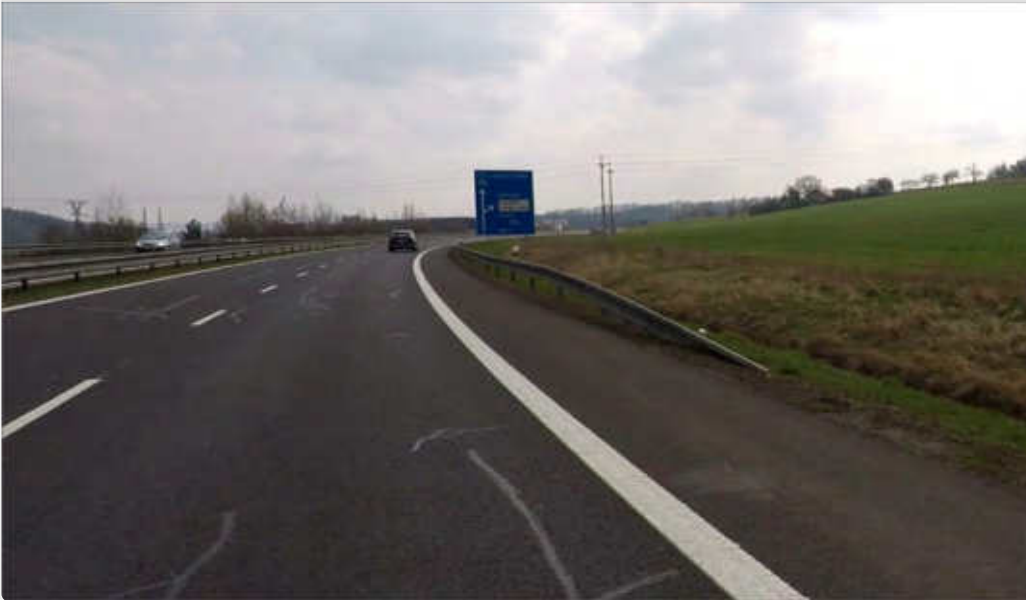
I/13 - Směr proti staničení | km 8,366 | Správa Karlovy Vary | 50,297203N, 12,937505E | ID 1655
Deficit přetrvává
Revize I. (2019)
Bez reakce

Bezpečnostní deficit	Zádržné zařízení
Kategorie	☞ 80 m - Neopodstatněně umístěné svodidlo - neplní svoji ochrannou funkci
Závažnost rizika	Nizká
Poznámka	Z realizované inspekce průjezdem inspekčního vozidla nebyl identifikován v předemětném místě bezpečnostní deficit, který by měl být eliminován realizovaným svodidlem.

Návrh opatření	Odstranění
Poznámka	-
Náročnost realizace	Administrativní řešení

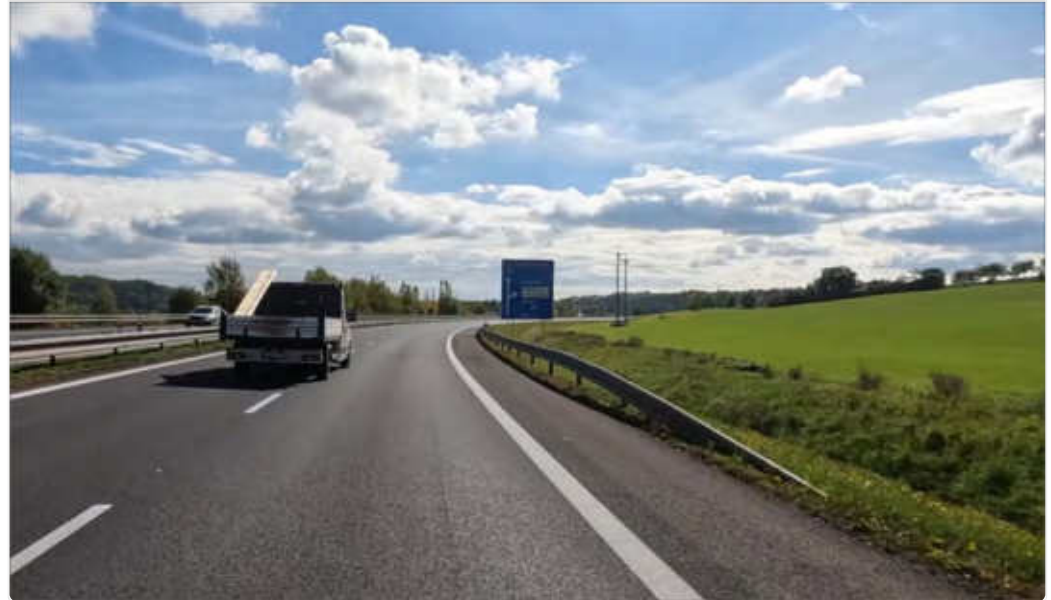
Bezpečnostní deficit	Zádržné zařízení
Kategorie	☞ 80 m - Neopodstatněně umístěné svodidlo - neplní svoji ochrannou funkci
Závažnost rizika	Nizká
Poznámka	Z realizované inspekce průjezdem inspekčního vozidla nebyl identifikován v předemětném místě bezpečnostní deficit, který by měl být eliminován realizovaným svodidlem.

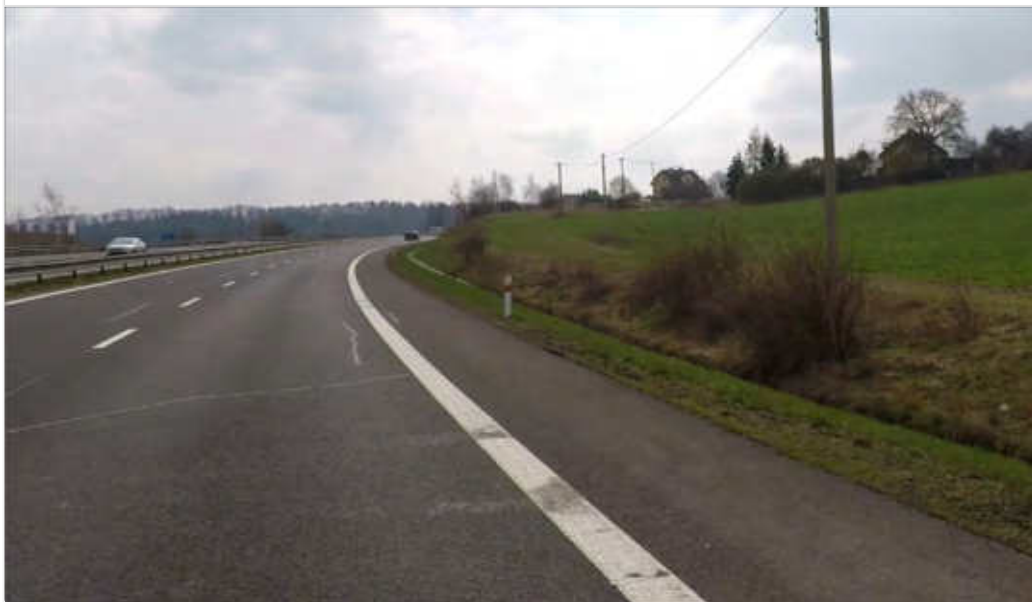
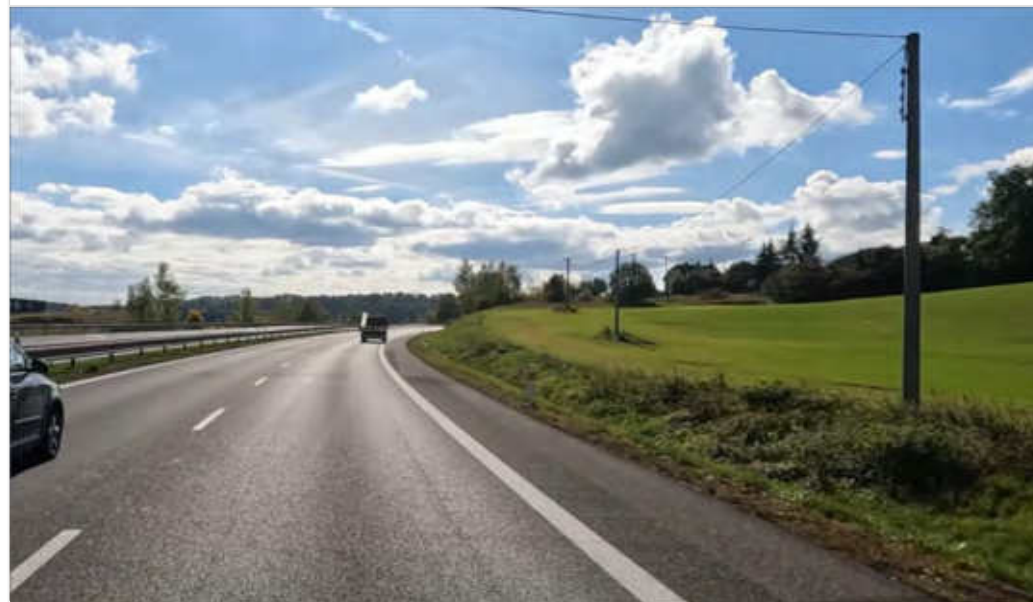
Bezpečnostní deficit Pevná překážka
Kategorie 40 m - Vzrostlá zeleň (průměr kmene do 0,1 m)
Závažnost rizika Nizká
Poznámka Vzrostlá zeleň nacházející se v blízkosti PK primárně představuje riziko do budoucna.

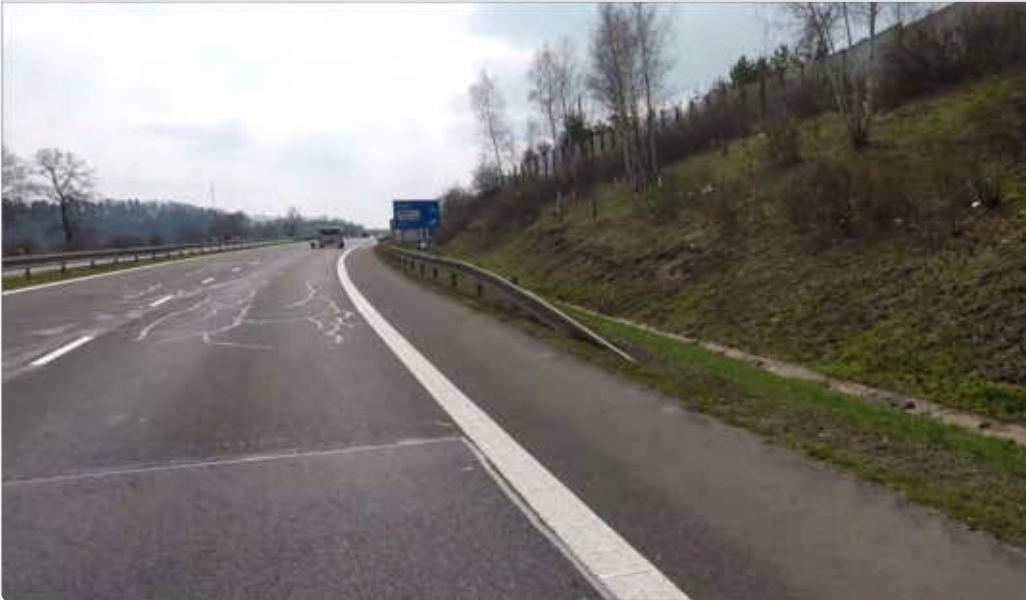
I/13 - Směr proti staničení | km 7,862 | Správa Karlovy Vary | 50,293179N, 12,940220E | ID 2699
Nově evidováno
Revize I. (2019)

Bezpečnostní deficit	Zádržné zařízení
Kategorie	<input checked="" type="checkbox"/> 1× - Neadekvátně realizovaný začátek / konec svodidel
Závažnost rizika	Nizká
Poznámka	Současné provedení není z pohledu nové koncepce začátku svodidel metodicky správně, avšak zároveň nepředstavuje deficit. Lze tedy níže uvedené sanační opatření chápat jako doporučení zhotovitelského týmu.
