PŘÍLOHA 2.1

**Vyhodnocení identifikovaných dopravně-bezpečnostních deficitů
v rámci první a druhé revizní BI PK z roku 2019 a 2022**

I/13

km 0,000 – 27,069

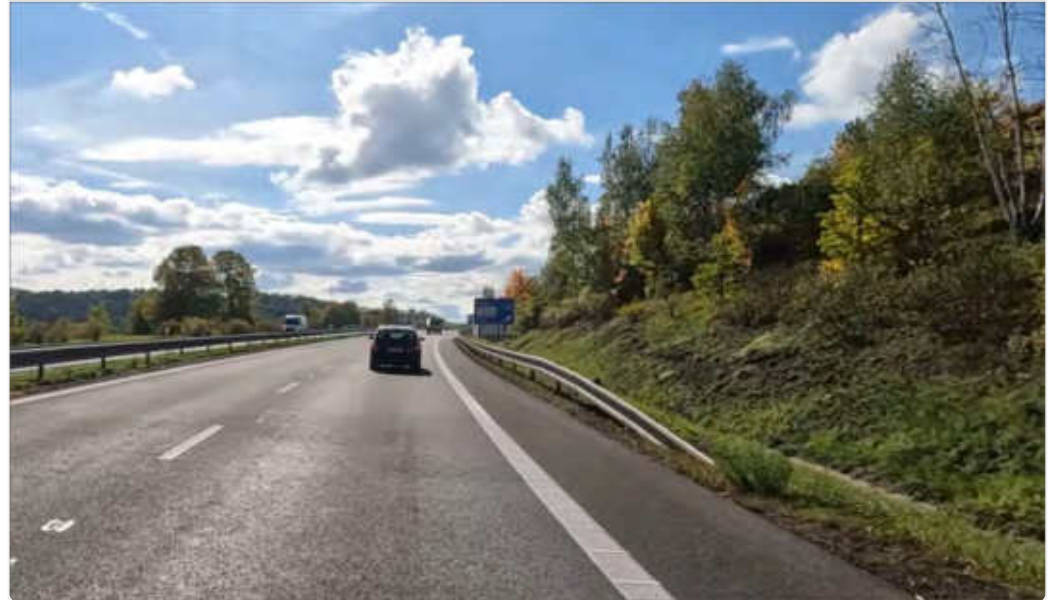
Bezpečnostní deficit	Zádržné zařízení
Kategorie	<input checked="" type="checkbox"/> 1× - Neadekvátně realizovaný začátek / konec svodidel
Závažnost rizika	Nizká
Poznámka	Současné provedení není z pohledu nové koncepce začátku svodidel metodicky správně, avšak zároveň nepředstavuje deficit. Lze tedy níže uvedené sanační opatření chápat jako doporučení zhotovitelského týmu.

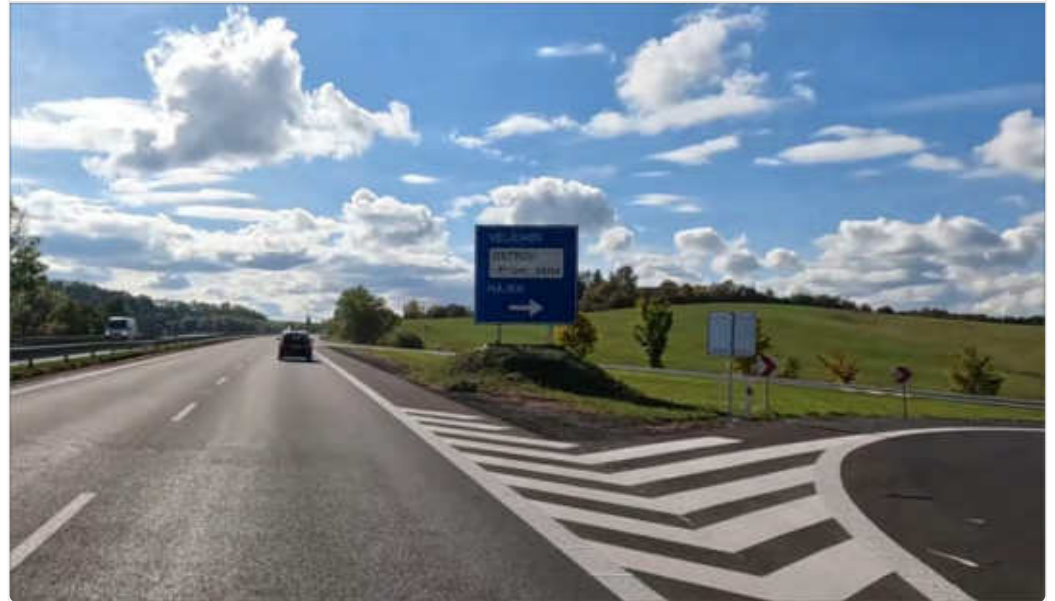
Bezpečnostní deficit	Křižovatka
Kategorie	<input checked="" type="checkbox"/> 1x - Absence SDZ nebo dopravního zařízení
Závažnost rizika	Nízká
Poznámka	Absence DZ Z 4c v místě dopravního ostrůvku.

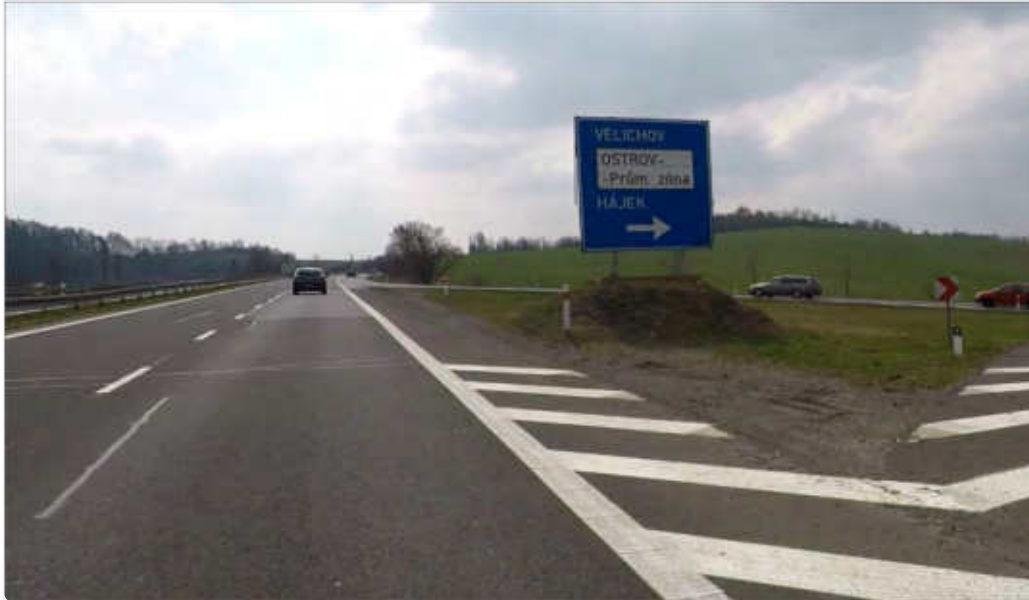
Bezpečnostní deficit Zadržné zařízení
Kategorie 1x - Nedůvodné umístění zemního valu
Závažnost rizika Nizká
Poznámka -

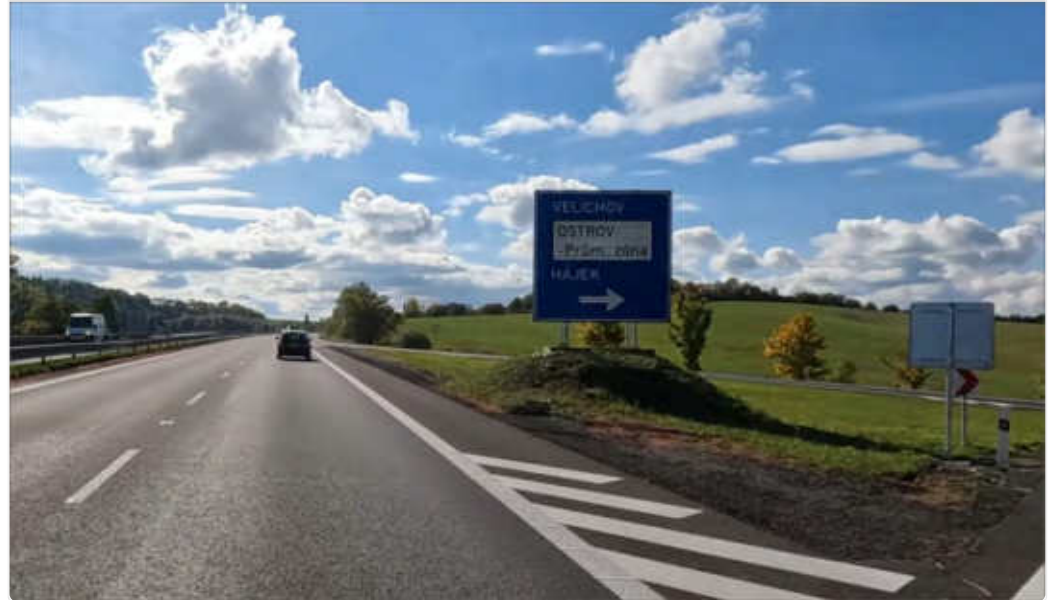
Bezpečnostní deficit Zadržné zařízení
Kategorie 1x - Nedůvodné umístění zemního valu
Závažnost rizika Nizká
Poznámka -

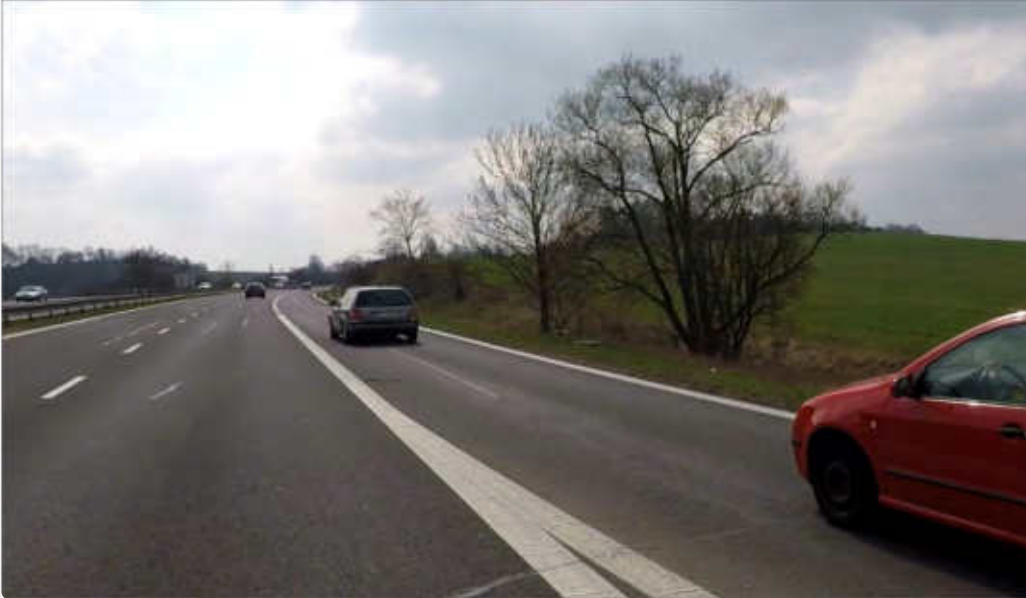
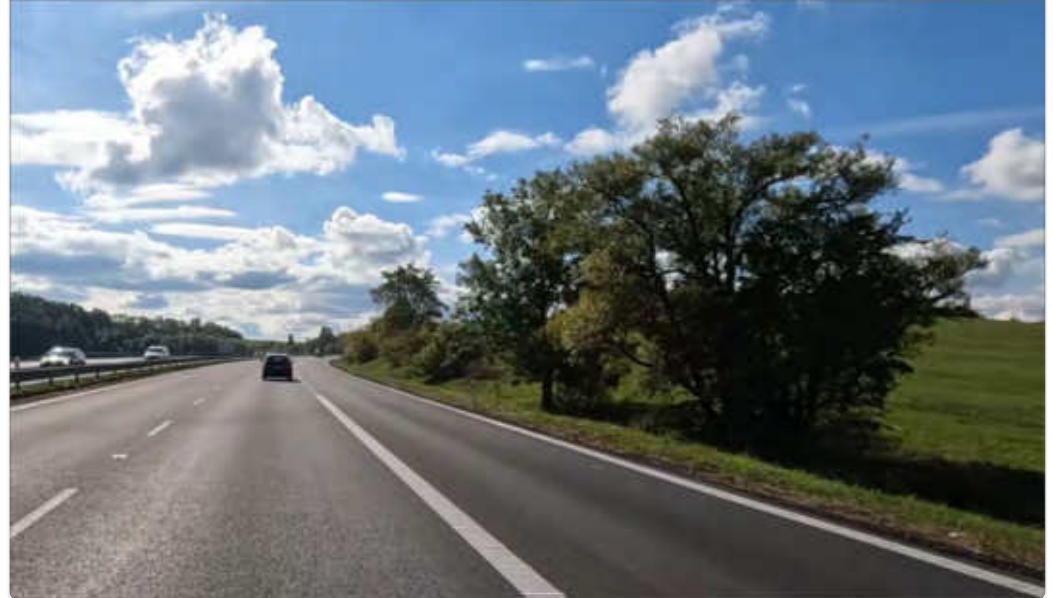
I/13 - Směr proti staničení | km 7,507 | Správa Karlovy Vary | 50,289982N, 12,939966E | ID 1657
Deficit přetrvává
Revize I. (2019)

Bezpečnostní deficit Pevná překážka
Kategorie ☞ 20 m - Stromy, vzrostlá zeleň
Závažnost rizika **Nizká**
Poznámka -

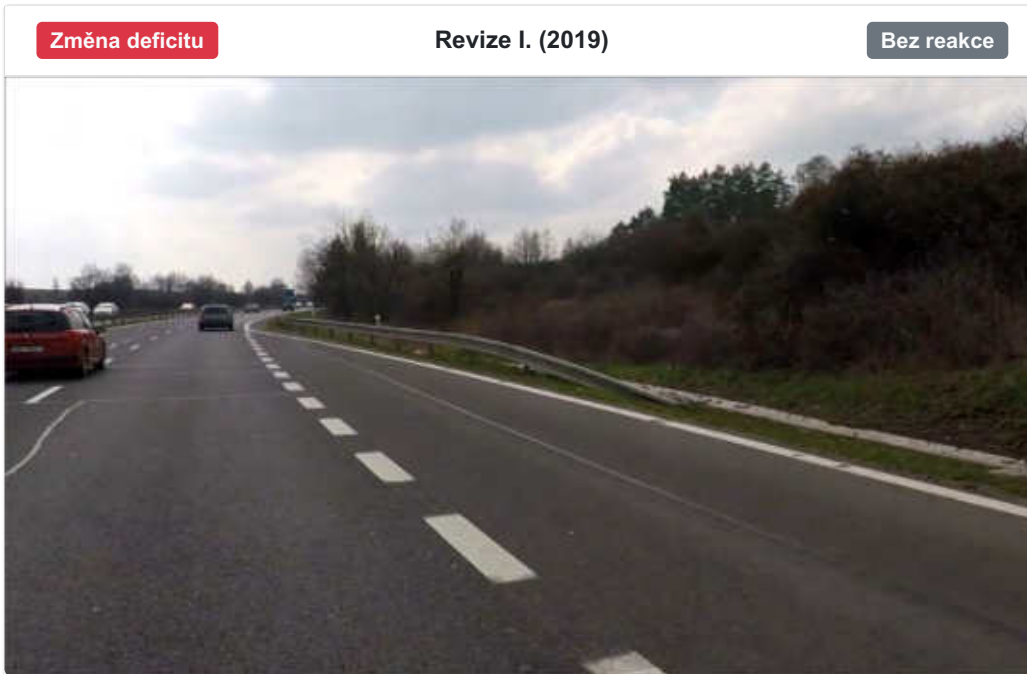
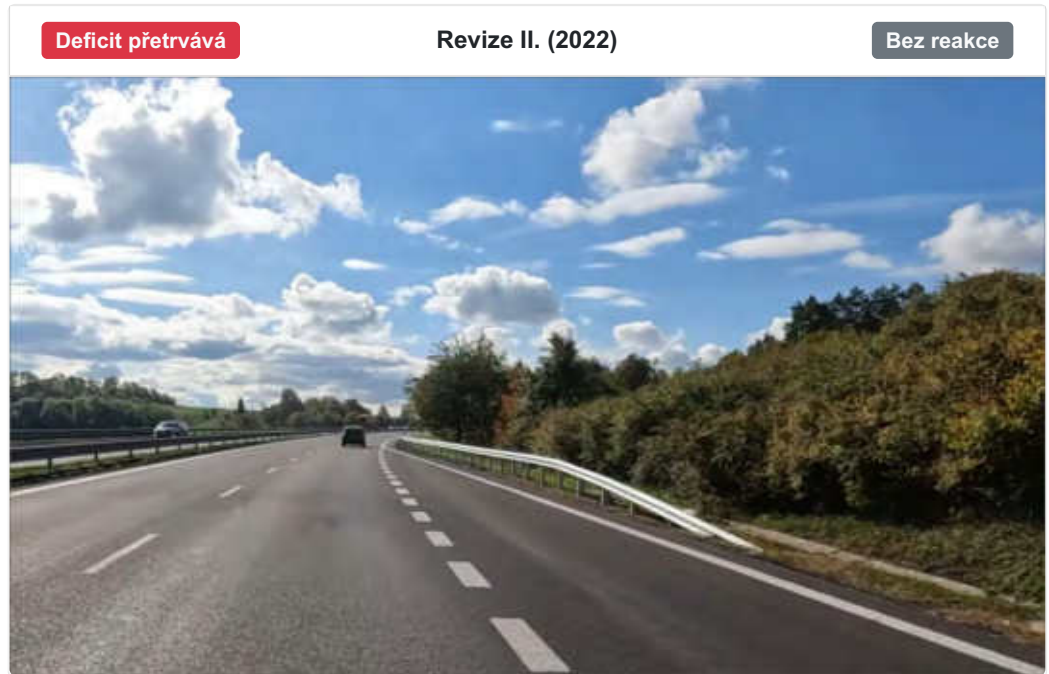
I/13 - Směr proti staničení | km 7,313 | Správa Karlovy Vary | 50,288250N, 12,939808E | ID 1658

Bezpečnostní deficit Zadržné zařízení
Kategorie 1× - Neadekvátně realizovaný začátek / konec svodidel
Závažnost rizika Nizká
Poznámka Současné provedení není z pohledu nové koncepce začátku svodidel metodicky správně, avšak zároveň nepředstavuje deficit. Lze tedy níže uvedené sanační opatření chápat jako doporučení zhotovitelského týmu.

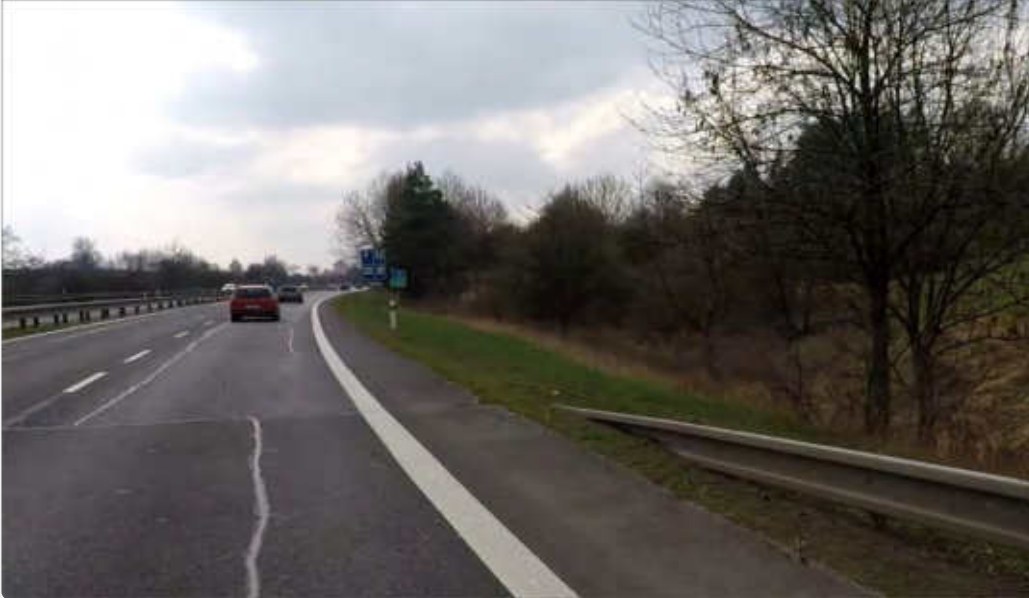
I/13 - Směr proti staničení | km 7,250 | Správa Karlovy Vary | 50,287689N, 12,939614E | ID 2701
Nově evidováno
Revize I. (2019)
Bez reakce

Bezpečnostní deficit	Pevná překážka
Kategorie	☞ 50 m - Stromy, vzrostlá zeleň
Závažnost rizika	Střední
Poznámka	-

Návrh opatření	Odstranění, ochrana svodidly
Poznámka	V případě ochrany svodidly lze adekvátně prodloužit stávající svodidlo.
Náročnost realizace	Administrativní řešení

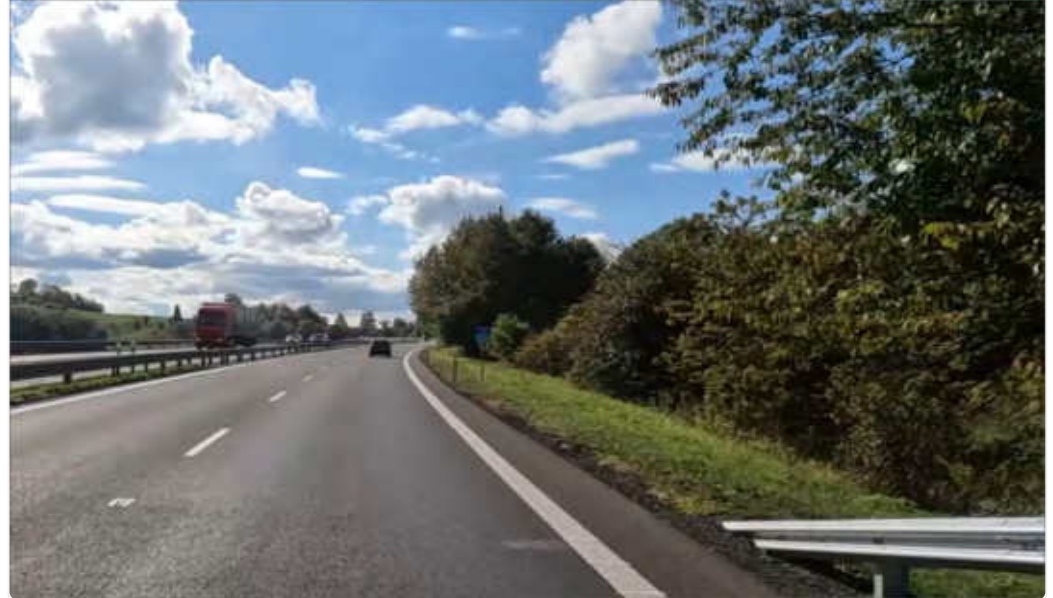
Bezpečnostní deficit	Pevná překážka
Kategorie	☞ 50 m - Stromy, vzrostlá zeleň
Závažnost rizika	Střední
Poznámka	-

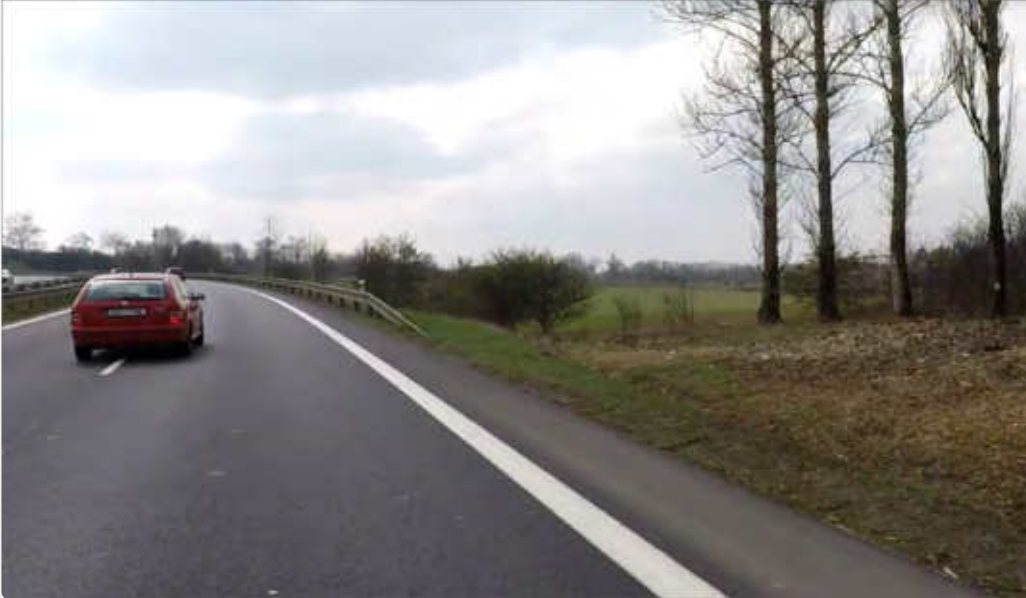
I/13 - Směr proti staničení | km 7,001 | Správa Karlovy Vary | 50,285557N, 12,938536E | ID 1662
Deficit přetrvává
Revize I. (2019)
Bez reakce

Bezpečnostní deficit Pevná překážka
Kategorie ☞ 20 m - Stromy, vzrostlá zeleň
Závažnost rizika **Střední**
Poznámka -

Návrh opatření Prodloužení stávajících svodidel
Poznámka Současně realizace směrového vychýlení svodidla a jeho zavázání do svahu.
Náročnost realizace **Administrativní řešení**

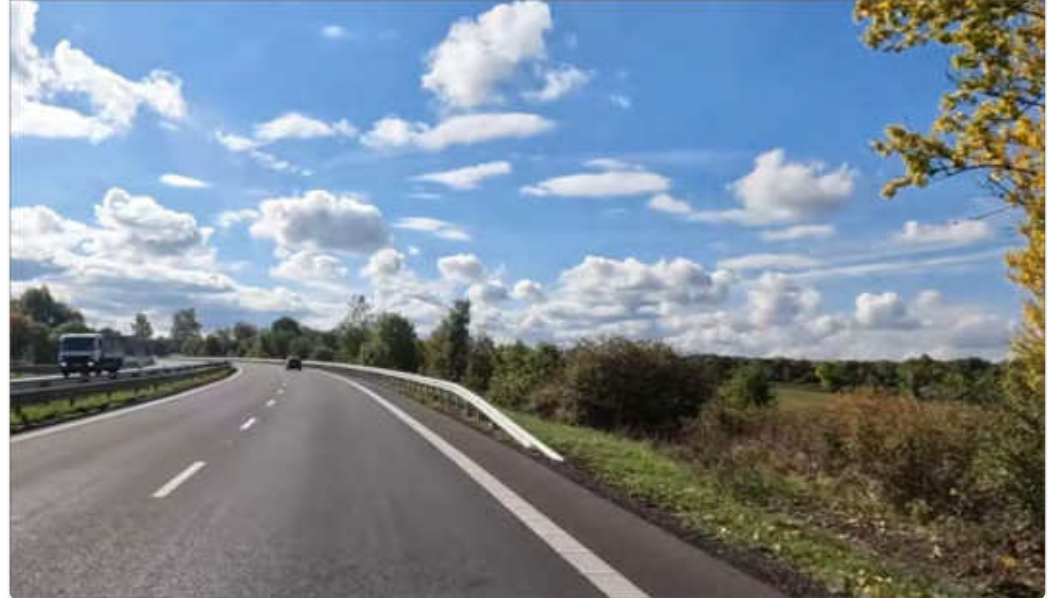
Bezpečnostní deficit Pevná překážka
Kategorie ☞ 20 m - Stromy, vzrostlá zeleň
Závažnost rizika **Střední**
Poznámka -

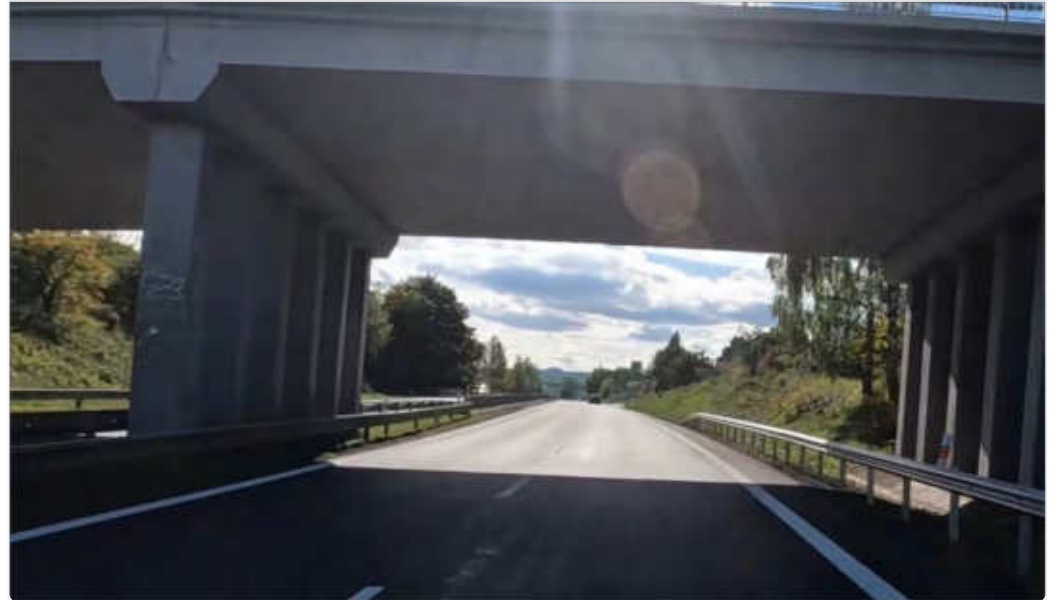
Bezpečnostní deficit Zadržné zařízení
Kategorie 6× - Nedodržení min. vzdálenosti za svodidlem
Závažnost rizika **Vysoká**
Poznámka Mostní pilíře se nachází v pracovní šířce svodidla.

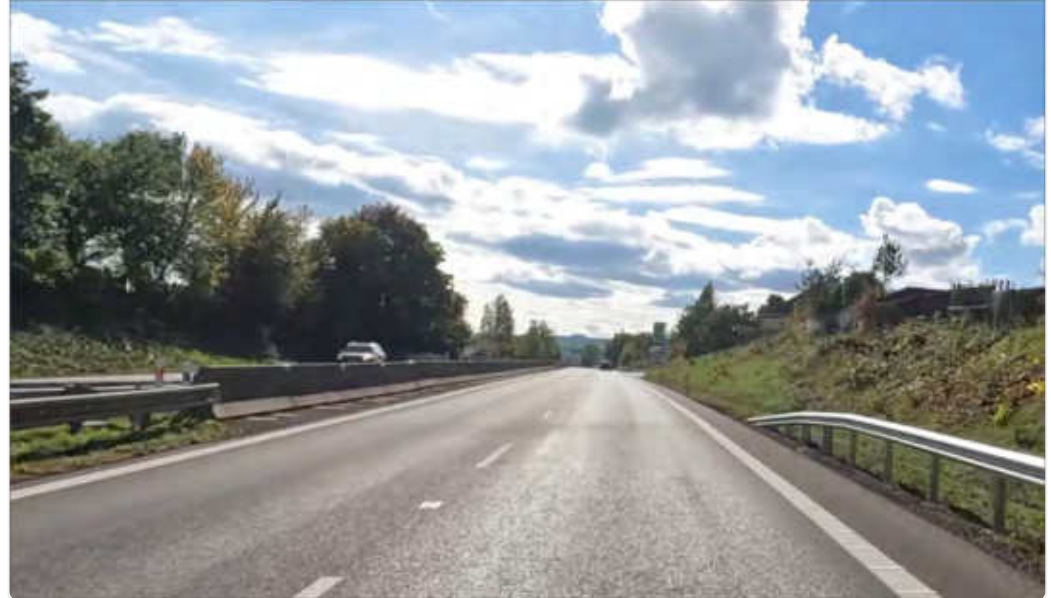
Bezpečnostní deficit Zádržné zařízení
Kategorie 1× - Neadekvátně realizovaný přechod mezi různými druhy svodidel
Závažnost rizika Střední
Poznámka Absence přechodového dílu betonového svodidla a absence zhuštění stojin v místě přechodu na betonové svodidlo.

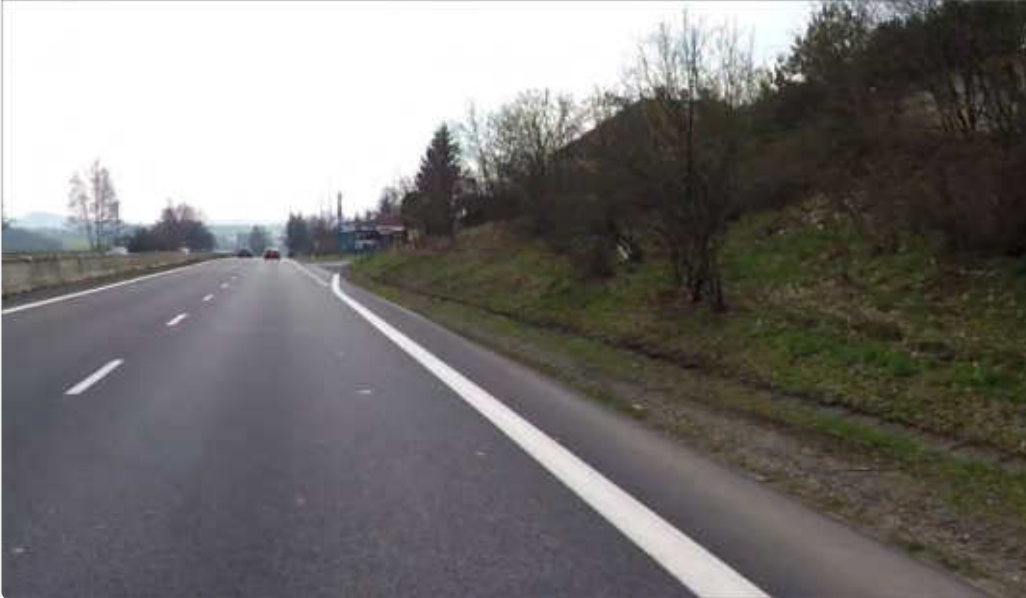
I/13 - Směr proti staničení | km 6,647 | Správa Karlovy Vary | 50,282330N, 12,938071E | ID 2702
Nově evidováno
Revize I. (2019)

Bezpečnostní deficit	Pevná překážka
Kategorie	<input checked="" type="checkbox"/> 1× - Vzrostlá zeleň (průměr kmene do 0,1 m)
Závažnost rizika	Nizká
Poznámka	Vzrostlá zeleň nacházející se v blízkosti PK primárně představuje riziko do budoucna.

Návrh opatření	Odstranění
Poznámka	-
Náročnost realizace	Jednoduché řešení

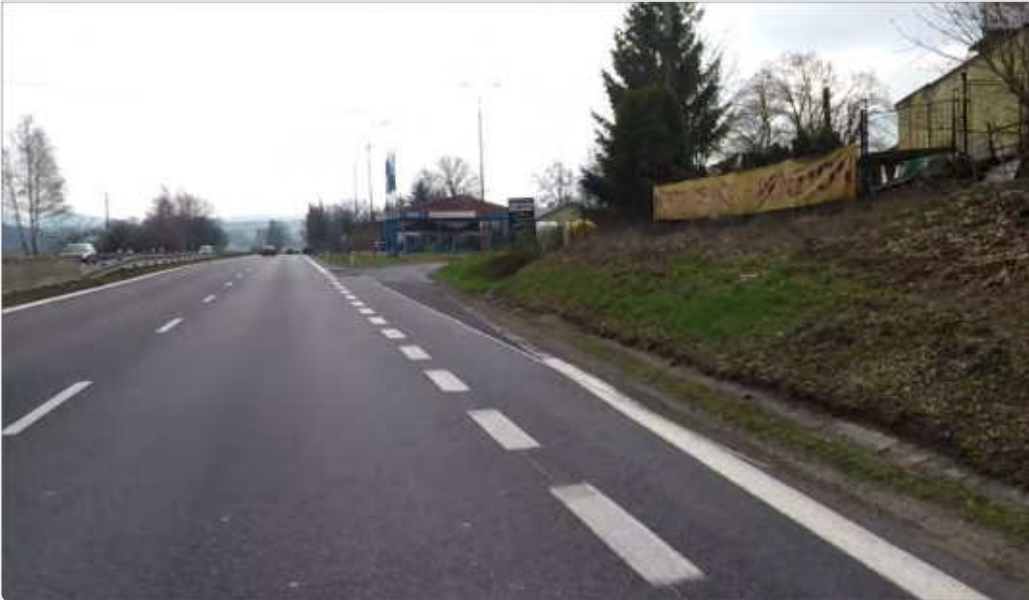
I/13 - Směr proti staničení | km 6,554 | Správa Karlovy Vary | 50,281574N, 12,938229E | ID 1666
Deficit přetrvává
Revize I. (2019)
Bez reakce

Bezpečnostní deficit Reklamní zařízení
Kategorie 2× - Reklamní zařízení (rušivý efekt na účastníky silničního provozu)
Závažnost rizika **Nizká**
Poznámka -

Návrh opatření Odstranění
Poznámka -
Náročnost realizace **Administrativní řešení**

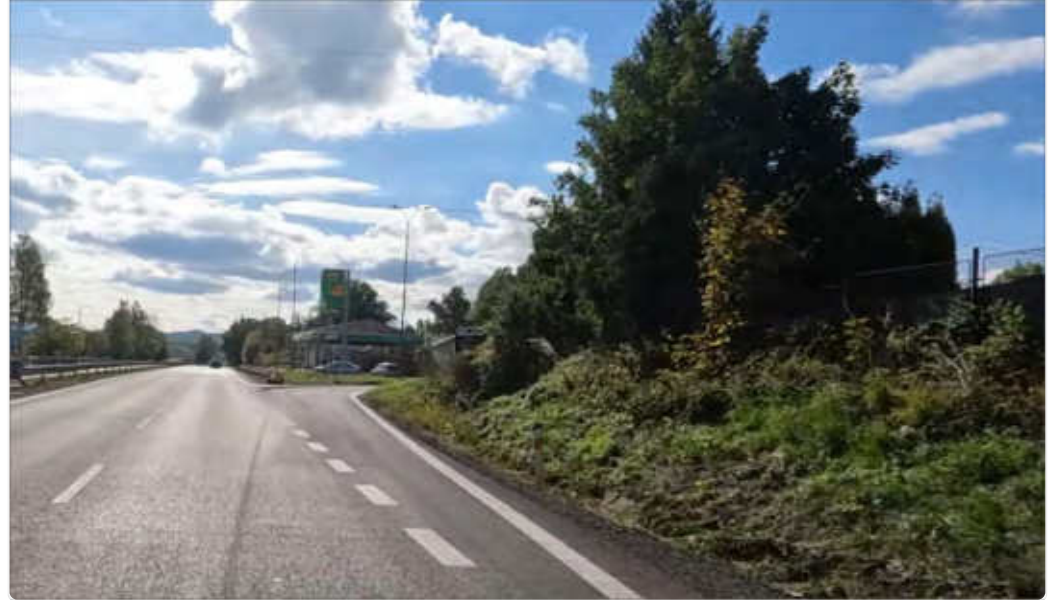
Bezpečnostní deficit Sjezd / samostatný sjezd / parkoviště
Kategorie 1× - Absence nebo opotřebované VDZ
Závažnost rizika **Nizká**
Poznámka Absence VDZ V 4. Opotřebované VDZ V 13.

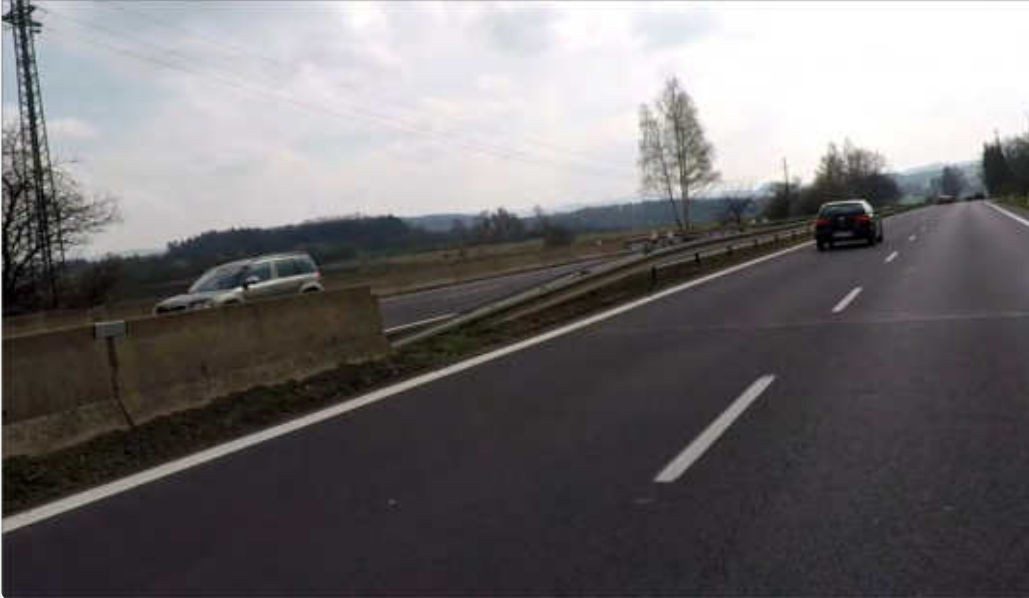
I/13 - Směr proti staničení | km 6,546 | Správa Karlovy Vary | 50,281517N, 12,938490E | ID 1665
Deficit přetrvává
Revize I. (2019)
Bez reakce

Bezpečnostní deficit Zádržné zařízení
Kategorie 1× - Neadekvátně realizovaný přechod mezi různými druhy svodidel
Závažnost rizika **Vysoká**
Poznámka Riziko přejetí do protisměru.

Návrh opatření Realizace vzájemného propojení stávajících svodidel
Poznámka -
Náročnost realizace **Jednoduché řešení**

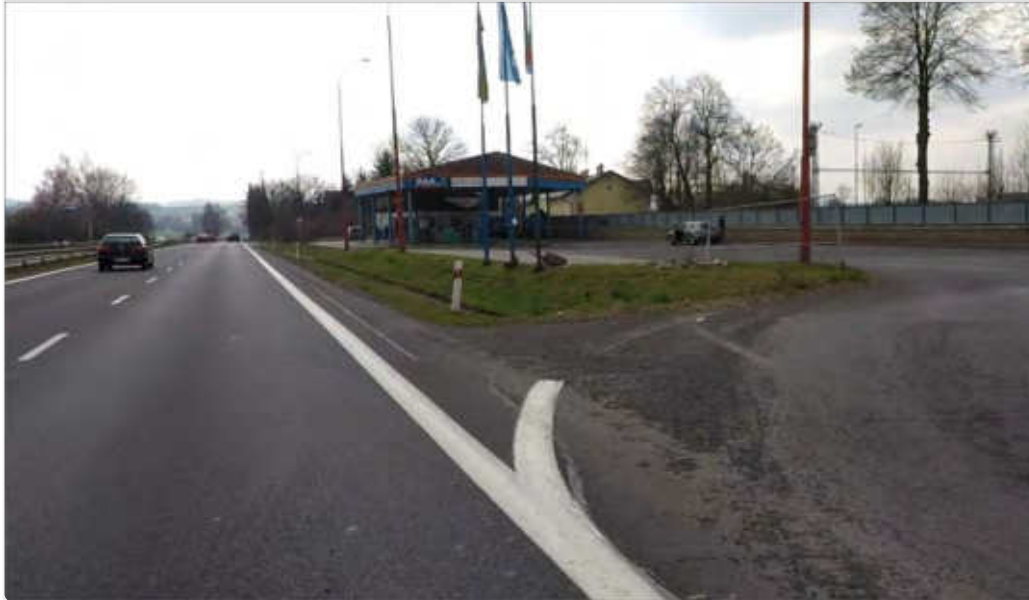
I/13 - Směr proti staničení | km 6,519 | Správa Karlovy Vary | 50,281254N, 12,938337E | ID 1668
Změna deficitu
Revize I. (2019)
Bez reakce

Bezpečnostní deficit Reklamní zařízení
Kategorie 1× - Reklamní zařízení (rušivý efekt na účastníky silničního provozu)
Závažnost rizika **Nizká**
Poznámka V současné době pouze konstrukce bez reklamní plochy.

Návrh opatření Odstranění
Poznámka -
Náročnost realizace **Administrativní řešení**

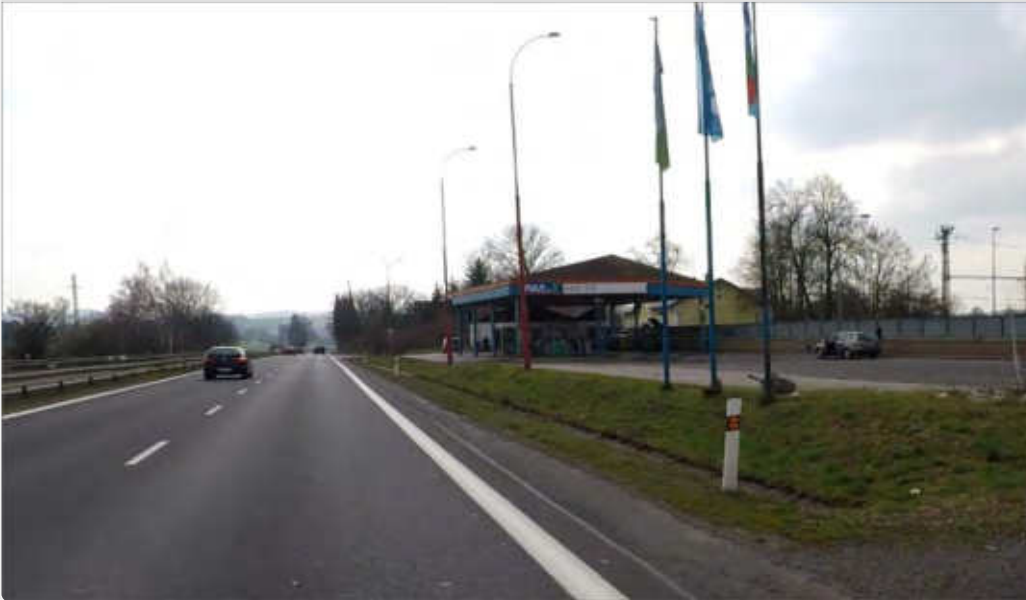
I/13 - Směr proti staničení | km 6,508 | Správa Karlovy Vary | 50,281036N, 12,938468E | ID 1669
Deficit přetrvává
Revize I. (2019)

Bezpečnostní deficit Pevná překážka
Kategorie 5× - Sloupy el. vedení, VO apod.
Závažnost rizika **Nizká**
Poznámka Sloupy se nachází na vnější straně příkopu.

Návrh opatření Ochrana svodidly
Poznámka -
Náročnost realizace **Administrativní řešení**

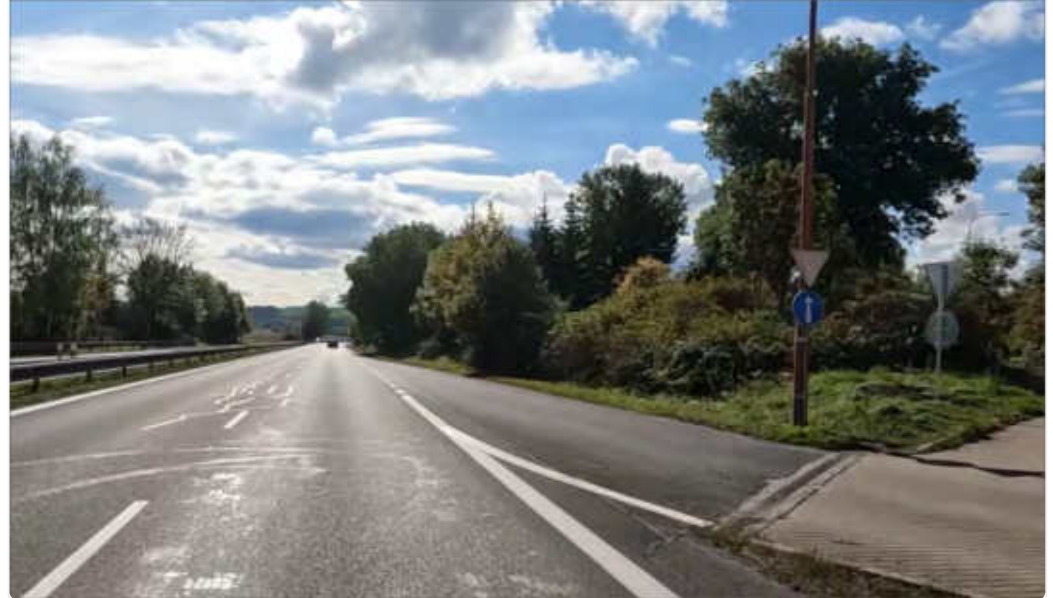
Bezpečnostní deficit	Sjezd / samostatný sjezd / parkoviště
Kategorie	<input checked="" type="checkbox"/> 1× - Absence nebo opotřebované VDZ <input checked="" type="checkbox"/> 1× - Krátký připojovací pruh
Závažnost rizika	Střední
Poznámka	Absence VDZ V 13. Opotřebované VDZ V 4. Současná délka připojovacího pruhu je 45 m.

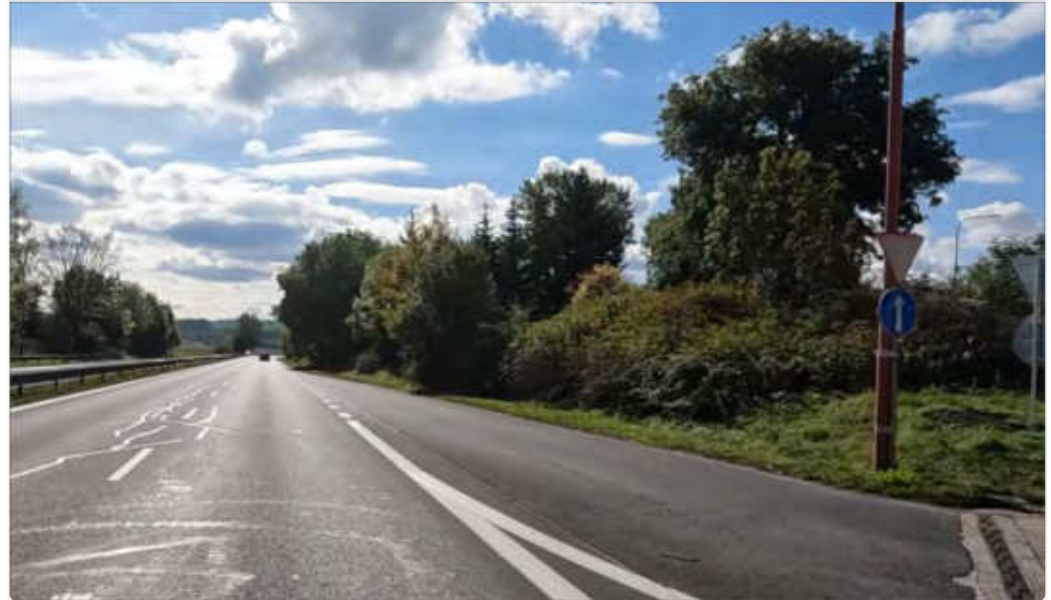
Bezpečnostní deficit Pevná překážka

Kategorie 1× - Sloupy el. vedení, VO apod.
 30 m - Vzrostlá zeleň (průměr kmene do 0,1 m)

Poznámka Vzrostlá zeleň nacházející se v blízkosti PK primárně představuje riziko do budoucna.

Poznámka Současně odstranění vzrostlé zeleně.

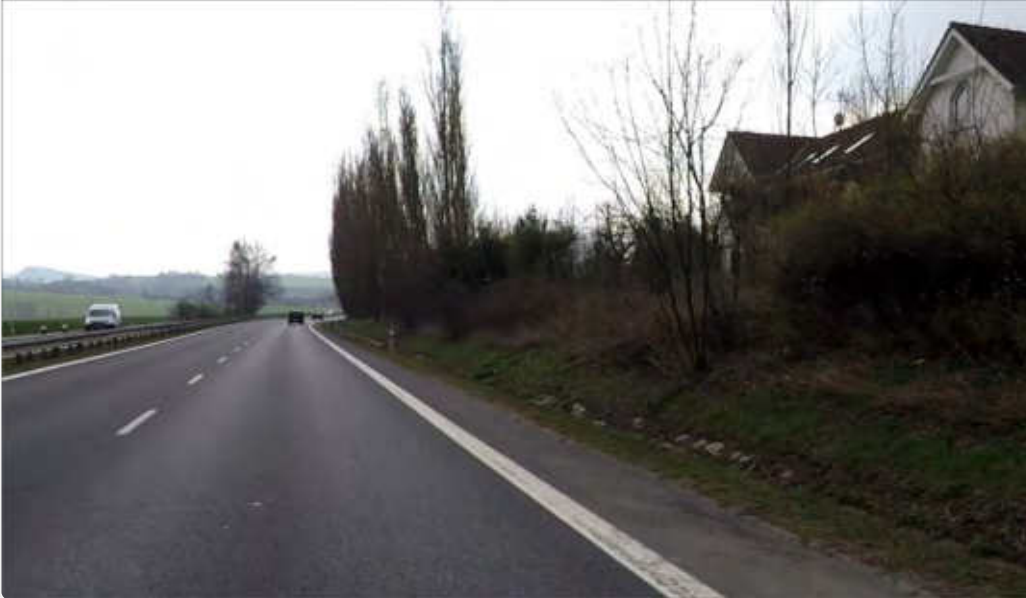
Bezpečnostní deficit Pevná překážka
Kategorie ↗ 295 m - Stromy, vzrostlá zeleň
Závažnost rizika Nizká
Poznámka Stromy, vzrostlá zeleň se nachází na vnější straně příkopu.

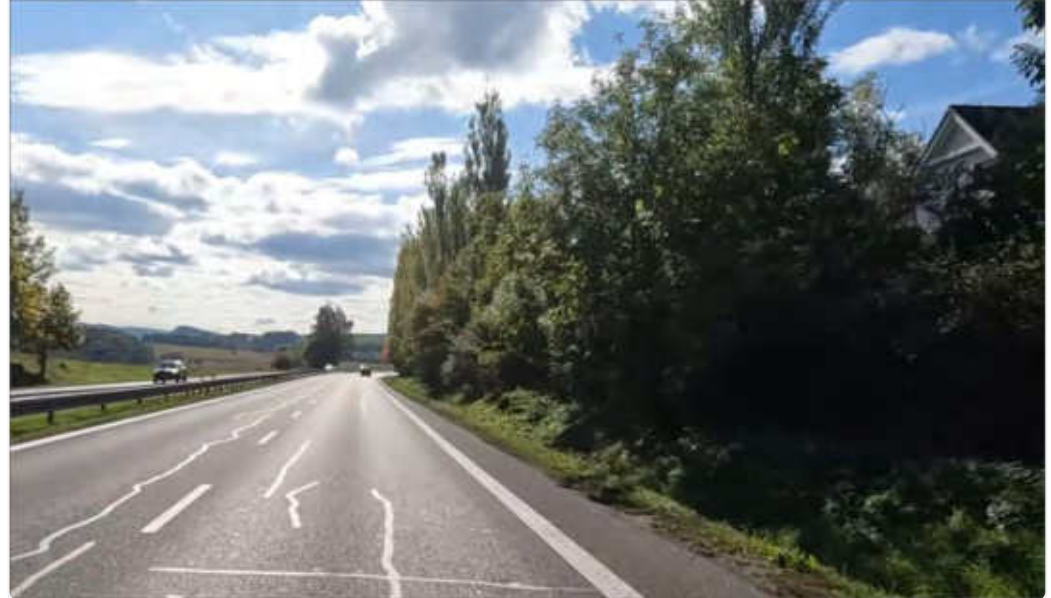
Bezpečnostní deficit Pevná překážka
Kategorie ↗ 295 m - Stromy, vzrostlá zeleň
Závažnost rizika Nizká
Poznámka Stromy, vzrostlá zeleň se nachází na vnější straně příkopu.

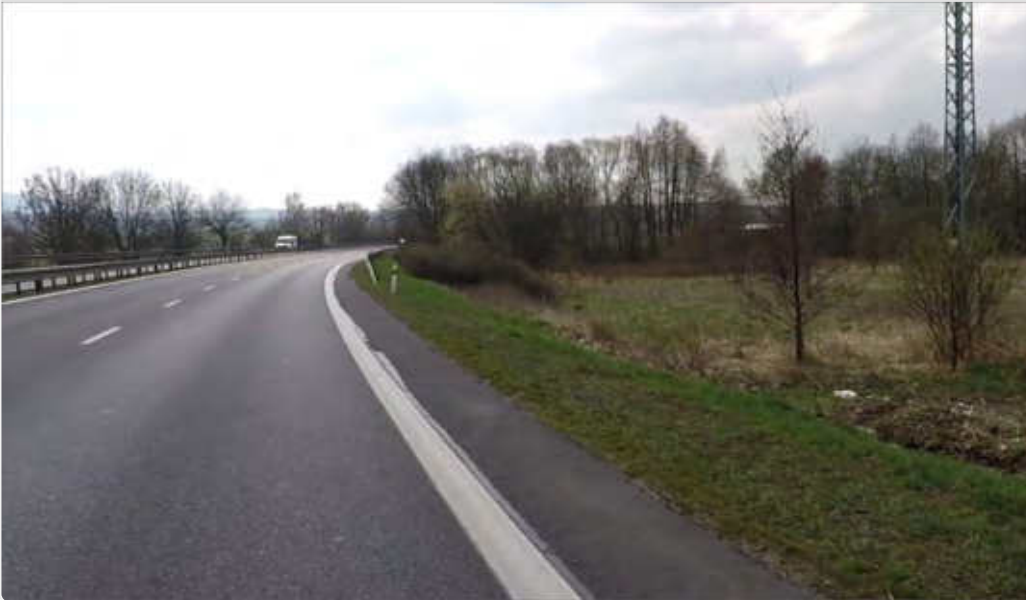
I/13 - Směr proti staničení | km 5,911 | Správa Karlovy Vary | 50,275749N, 12,939241E | ID 3722
Nově evidováno
Revize I. (2019)
Bez reakce

Bezpečnostní deficit	Pevná překážka
Kategorie	☞ 25 m - Vzrostlá zeleň (průměr kmene do 0,1 m)
Závažnost rizika	Nizká
Poznámka	Vzrostlá zeleň nacházející se v blízkosti PK primárně představuje riziko do budoucna.

Návrh opatření	Odstranění
Poznámka	-
Náročnost realizace	Jednoduché řešení

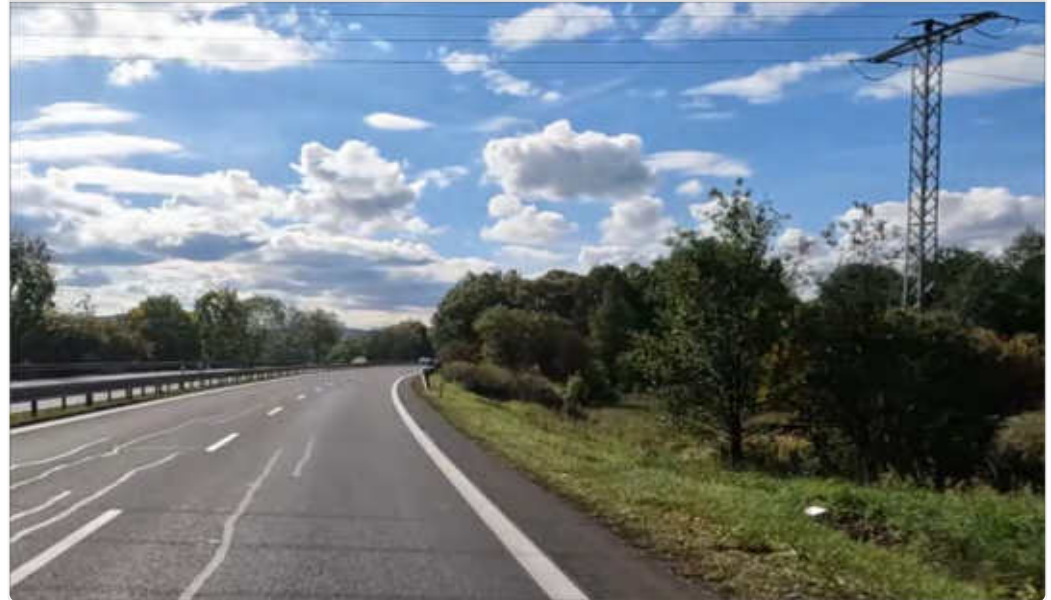
Bezpečnostní deficit	Pevná překážka
Kategorie	☞ 25 m - Stromy, vzrostlá zeleň
Závažnost rizika	Nizká
Poznámka	-

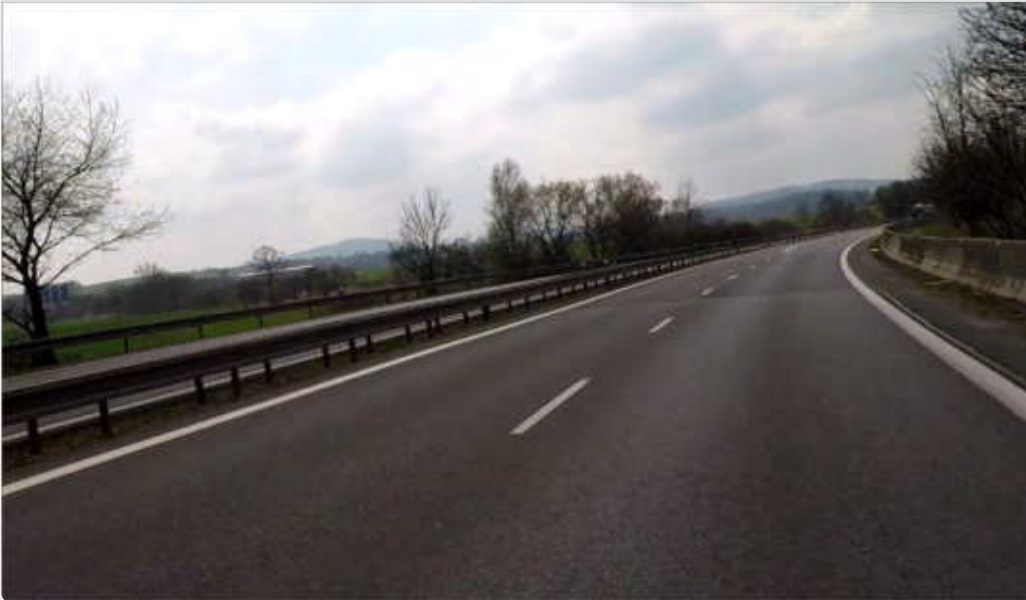
I/13 - Směr proti staničení | km 5,791 | Správa Karlovy Vary | 50,274780N, 12,938956E | ID 1673
Eliminováno
Revize I. (2019)

Bezpečnostní deficit Mezikřižovatkový úsek
Kategorie

Návrh opatření Realizace, oprava VDZ
Poznámka -
Náročnost realizace **Jednoduché řešení**

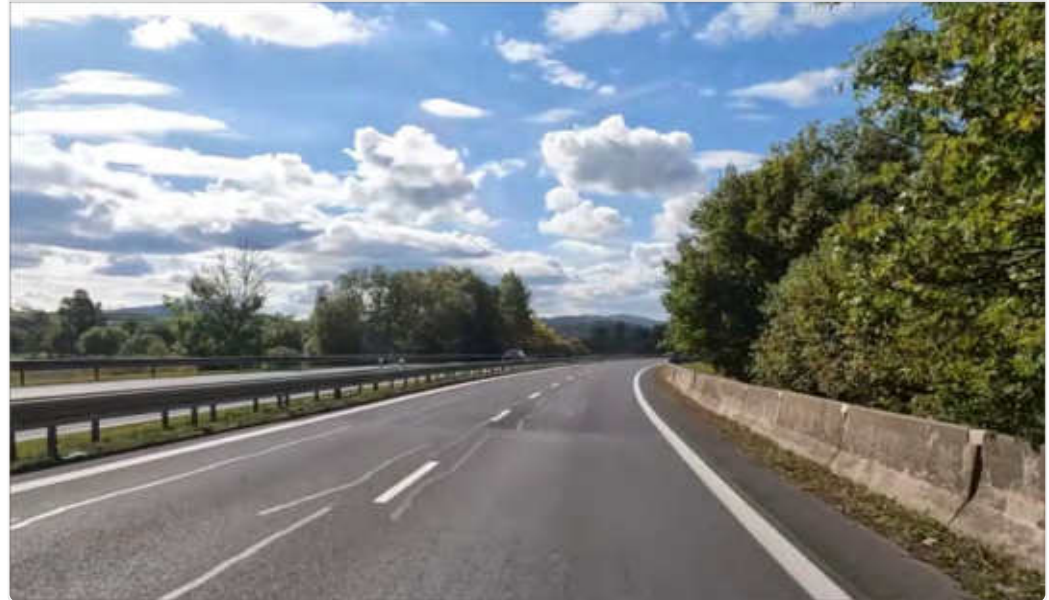
Bezpečnostní deficit Mezikřižovatkový úsek
Kategorie

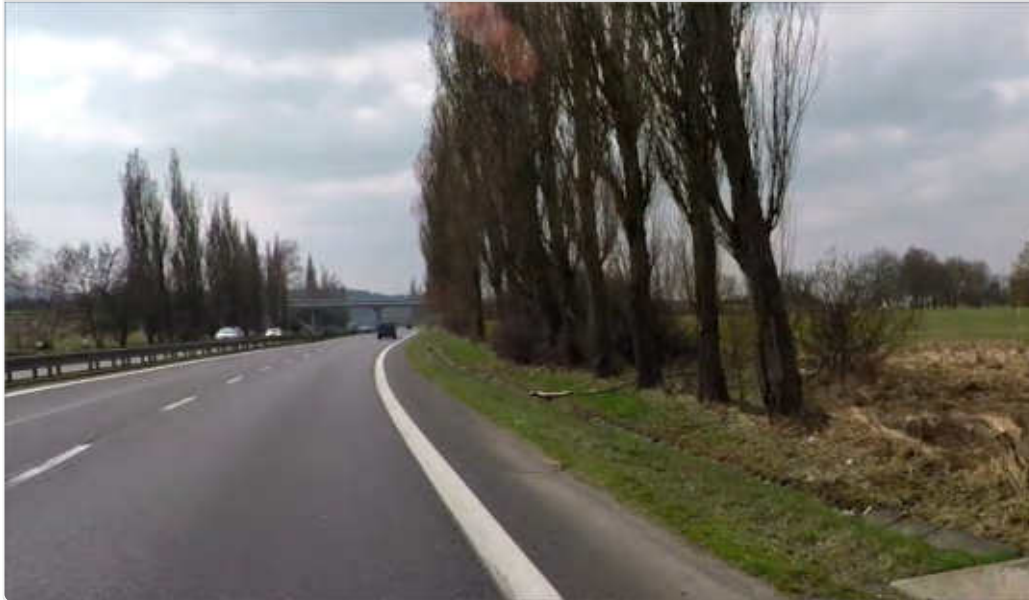
I/13 - Směr proti staničení | km 5,568 | Správa Karlovy Vary | 50,273102N, 12,937368E | ID 1674
Deficit přetrvává
Revize I. (2019)

Bezpečnostní deficit Pevná překážka
Kategorie ☞ 200 m - Stromořadí
Závažnost rizika **Střední**
Poznámka -

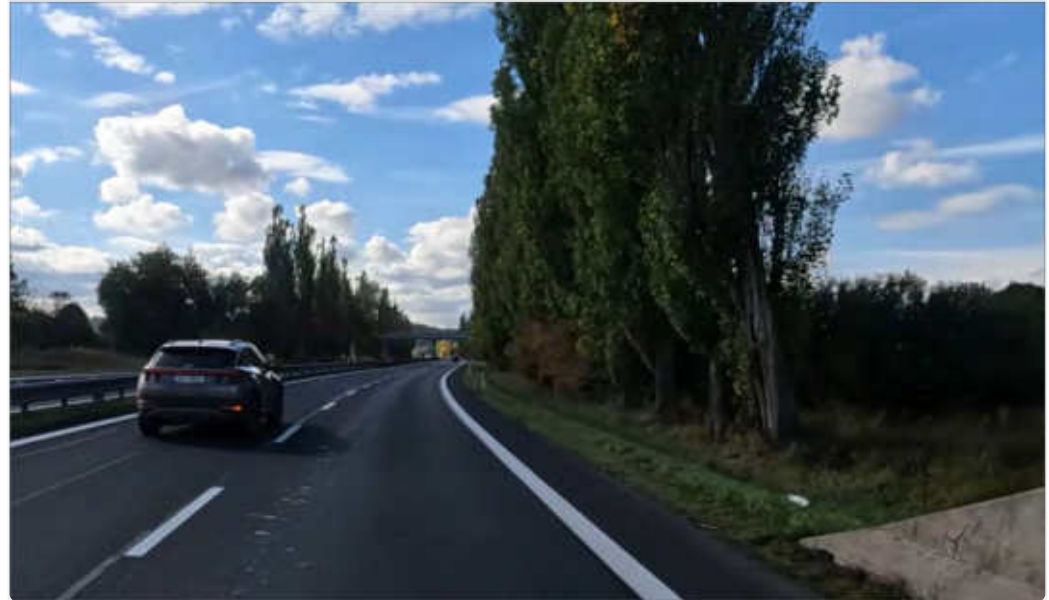
Bezpečnostní deficit Pevná překážka
Kategorie ☞ 200 m - Stromořadí
Závažnost rizika **Střední**
Poznámka -

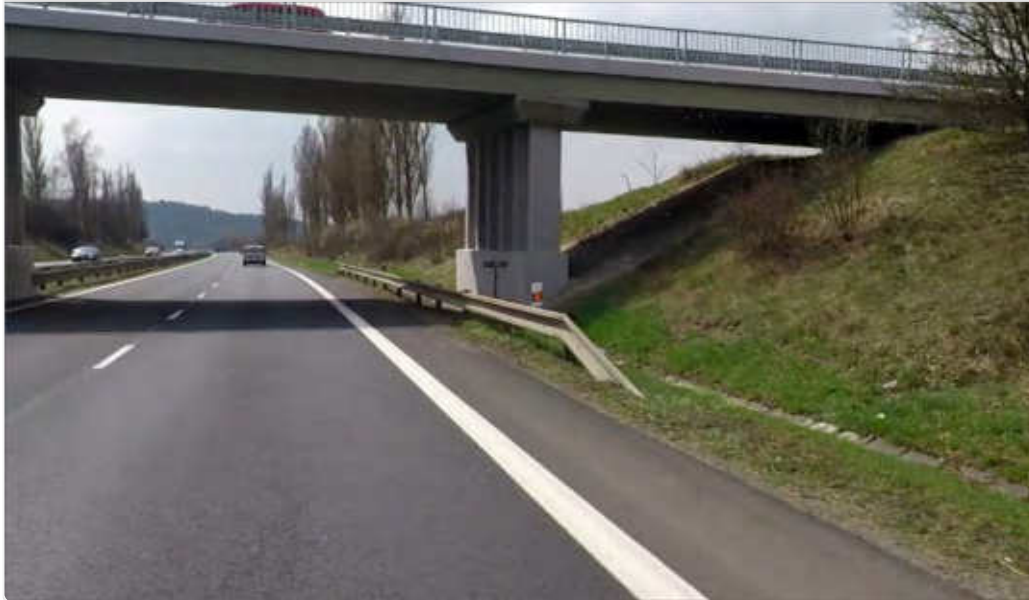
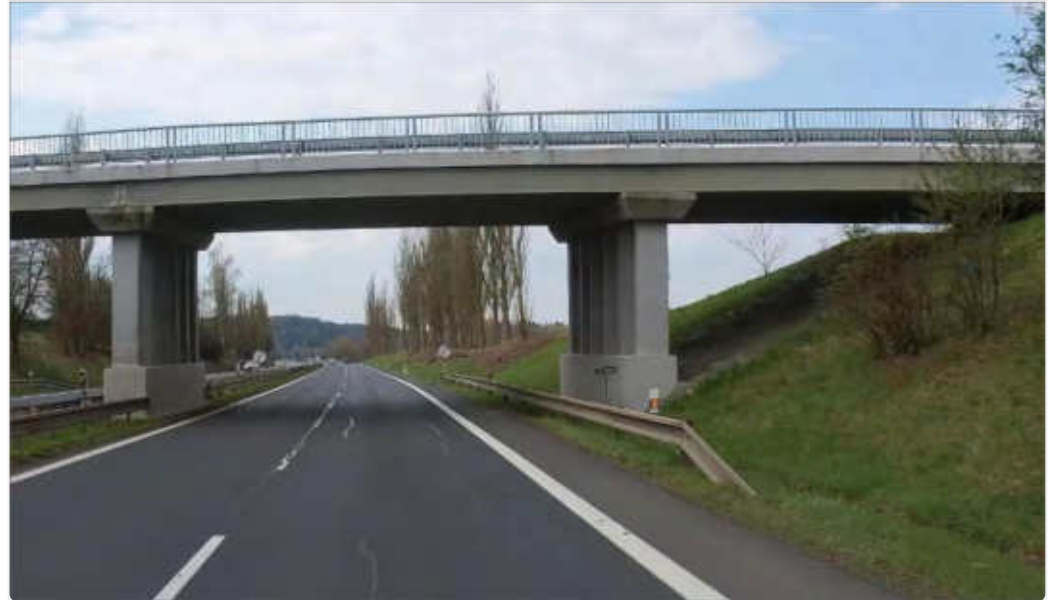
I/13 - Směr proti staničení | km 5,362 | Správa Karlovy Vary | 50,271736N, 12,935471E | ID 1675
Deficit přetrvává
Revize I. (2019)

Bezpečnostní deficit	Zádržné zařízení
Kategorie	<input checked="" type="checkbox"/> 1× - Krátké svodidlo před - nosným pilířem v okolí komunikace
	<input checked="" type="checkbox"/> 1× - Krátký výškový náběh svodidla
Závažnost rizika	Vysoká
Poznámka	Délka svodidla před mostním pilířem je 12 m.
