PŘÍLOHA 2.1

**Vyhodnocení identifikovaných dopravně-bezpečnostních deficitů
v rámci první a druhé revizní BI PK z roku 2019 a 2022**

I/13

km 0,000 – 27,069

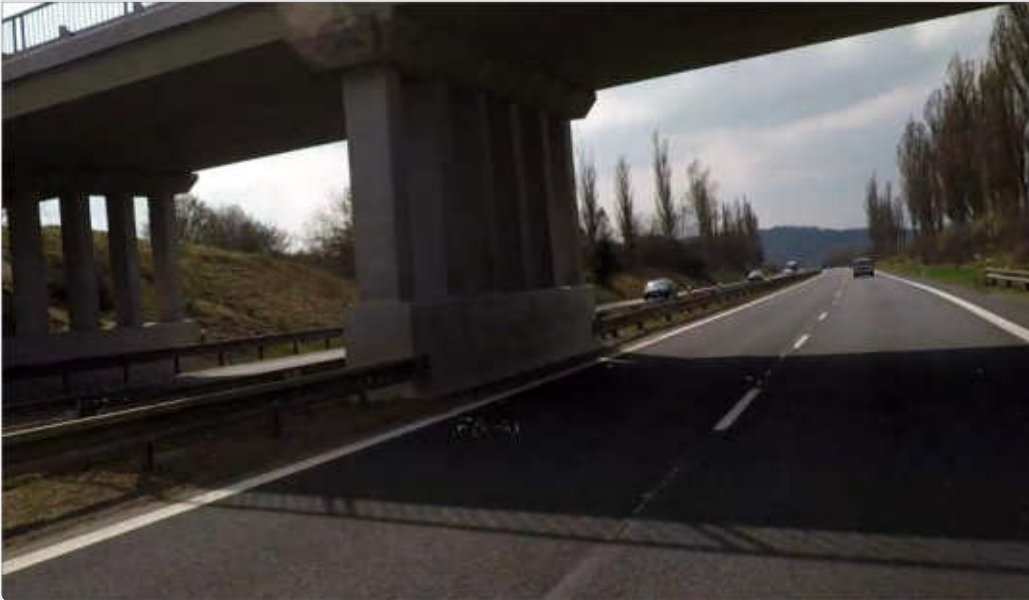
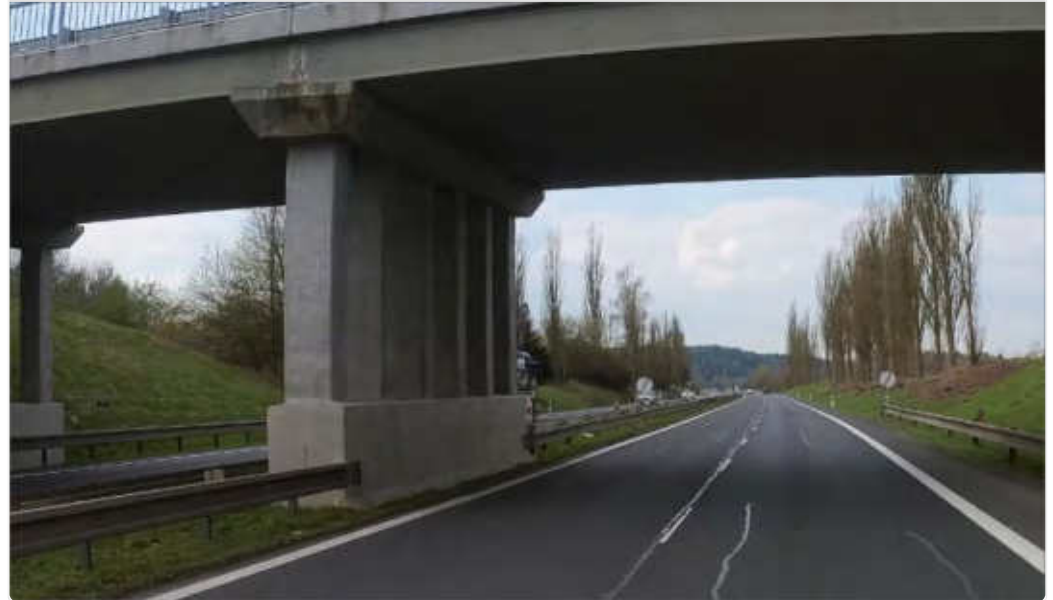
Bezpečnostní deficit Zádržné zařízení
Kategorie 1× - Nedodržení min. vzdálenosti za svodidlem
Závažnost rizika Vysoká
Poznámka Mostní pilíř se nachází v pracovní šířce svodidla.

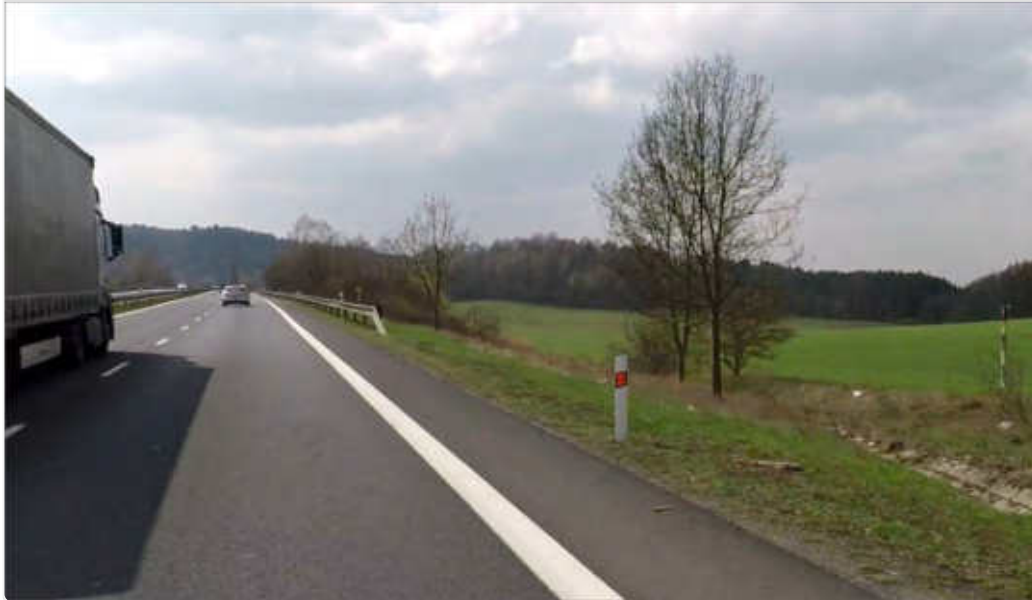
I/13 - Směr proti staničení | km 5,010 | Správa Karlovy Vary | 50,269325N, 12,932205E | ID 1676
Deficit přetrvává
Revize I. (2019)

Bezpečnostní deficit Pevná překážka
Kategorie 3× - Strom
Závažnost rizika **Střední**
Poznámka -

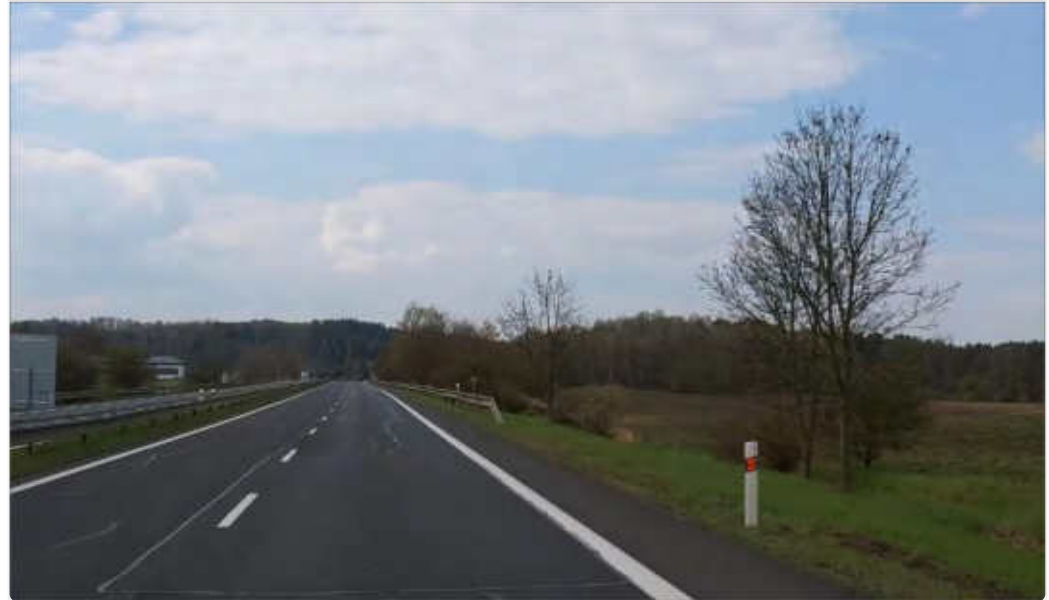
Bezpečnostní deficit Pevná překážka
Kategorie 3× - Strom
Závažnost rizika **Střední**
Poznámka -

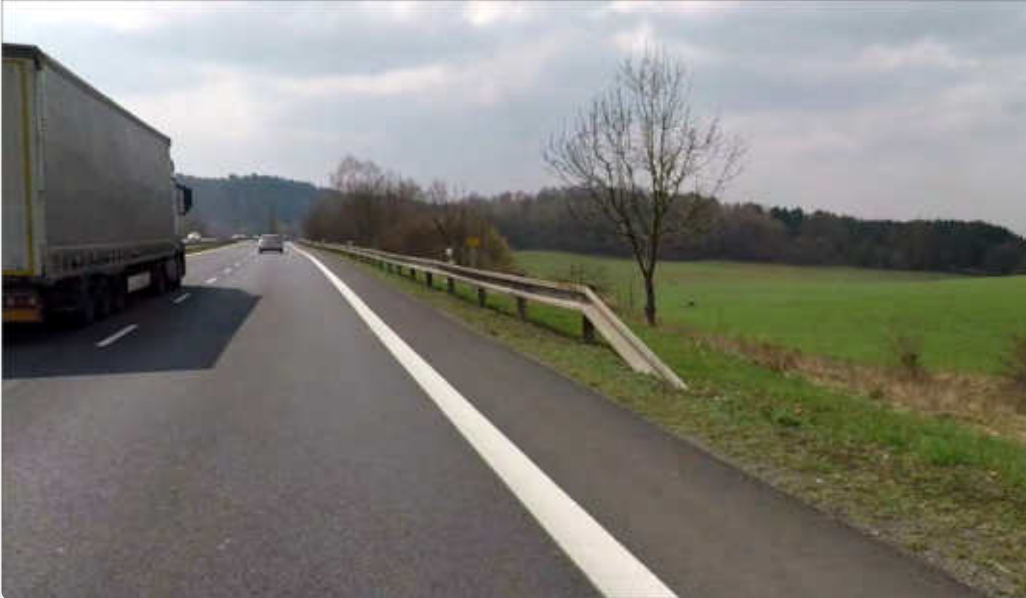
Bezpečnostní deficit Zadržné zařízení
Kategorie 1× - Krátký výškový náběh svodidla
Závažnost rizika Střední
Poznámka -

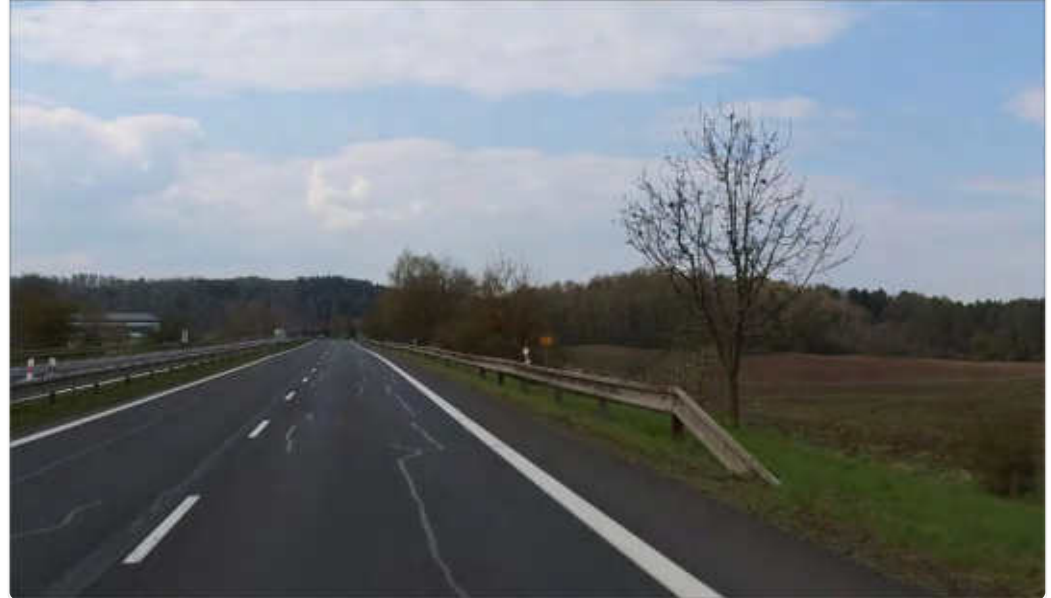
Bezpečnostní deficit Zadržné zařízení
Kategorie 1× - Krátký výškový náběh svodidla
Závažnost rizika Střední
Poznámka -

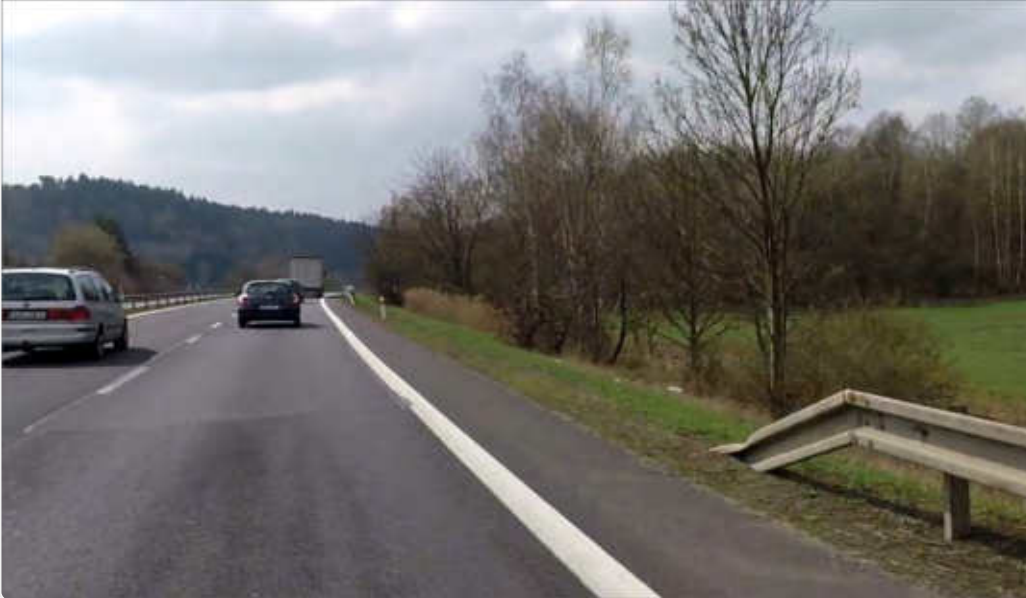
I/13 - Směr proti staničení | km 4,636 | Správa Karlovy Vary | 50,266685N, 12,928960E | ID 1677
Deficit přetrvává
Revize I. (2019)

Bezpečnostní deficit Pevná překážka
Kategorie ☞ 60 m - Stromy, vzrostlá zeleň
Závažnost rizika **Vysoká**
Poznámka Stromy, vzrostlá zeleň se nachází pod úrovní nivelety PK.

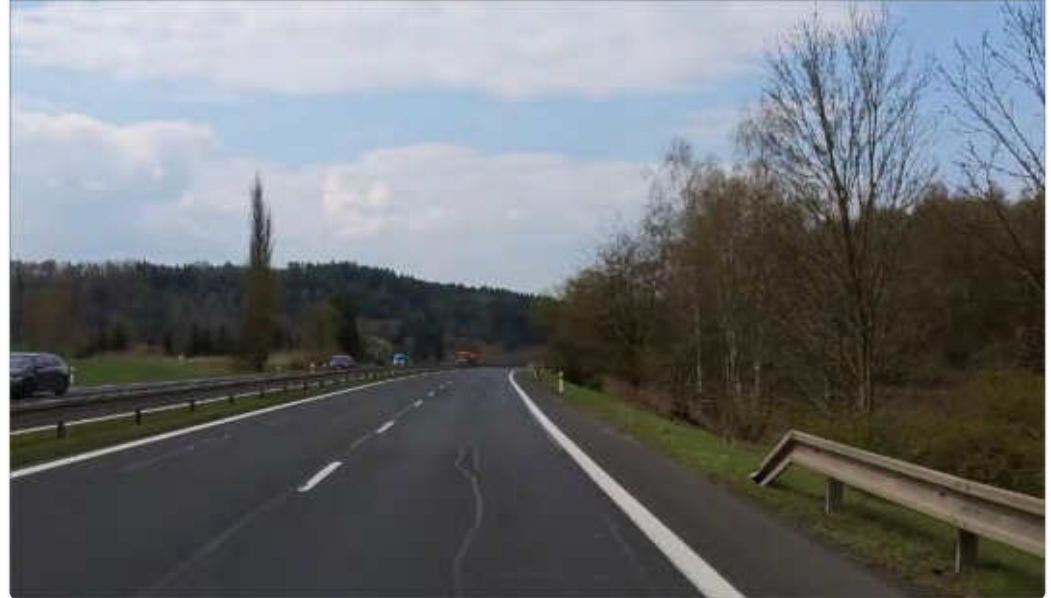
Bezpečnostní deficit Pevná překážka
Kategorie ☞ 60 m - Stromy, vzrostlá zeleň
Závažnost rizika **Vysoká**
Poznámka Stromy, vzrostlá zeleň se nachází pod úrovní nivelety PK.

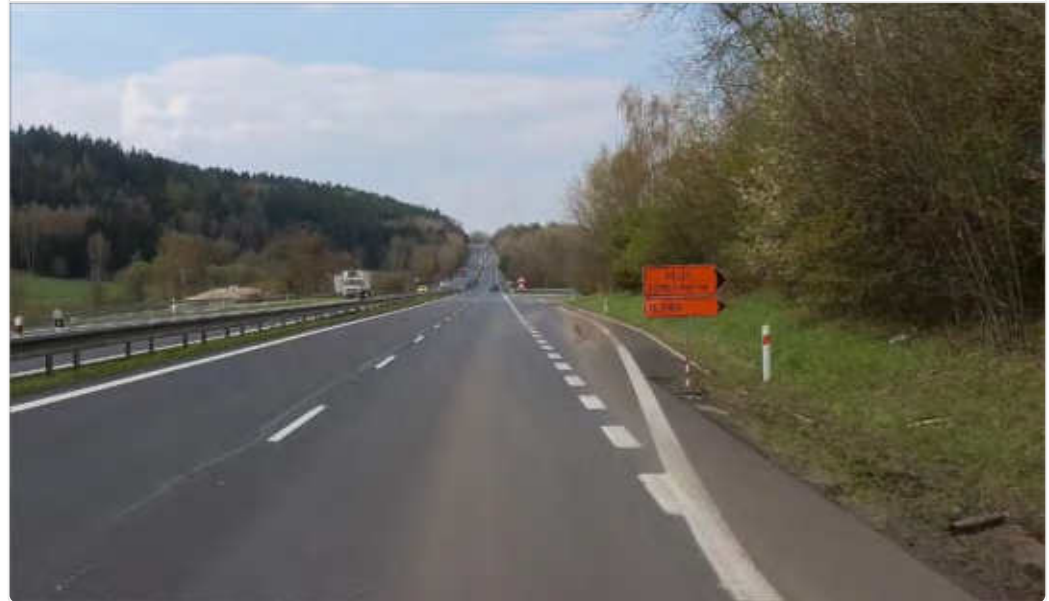
Bezpečnostní deficit Křižovatka
Kategorie 1× - Absence SDZ nebo dopravního zařízení
Závažnost rizika **Nízká**
Poznámka Absence SDZ IP 19.

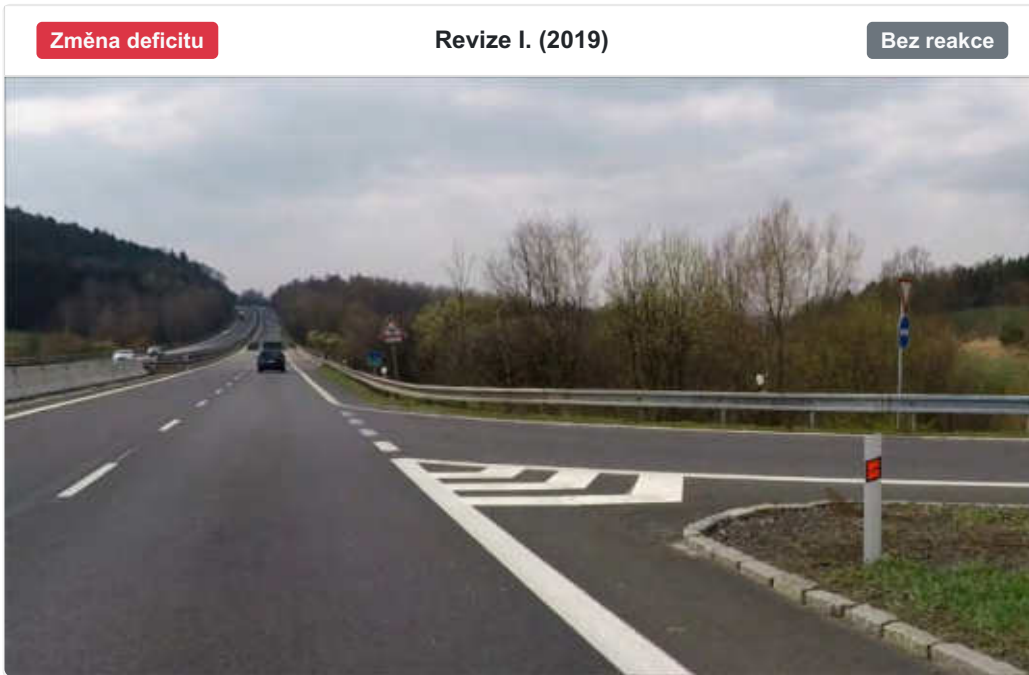
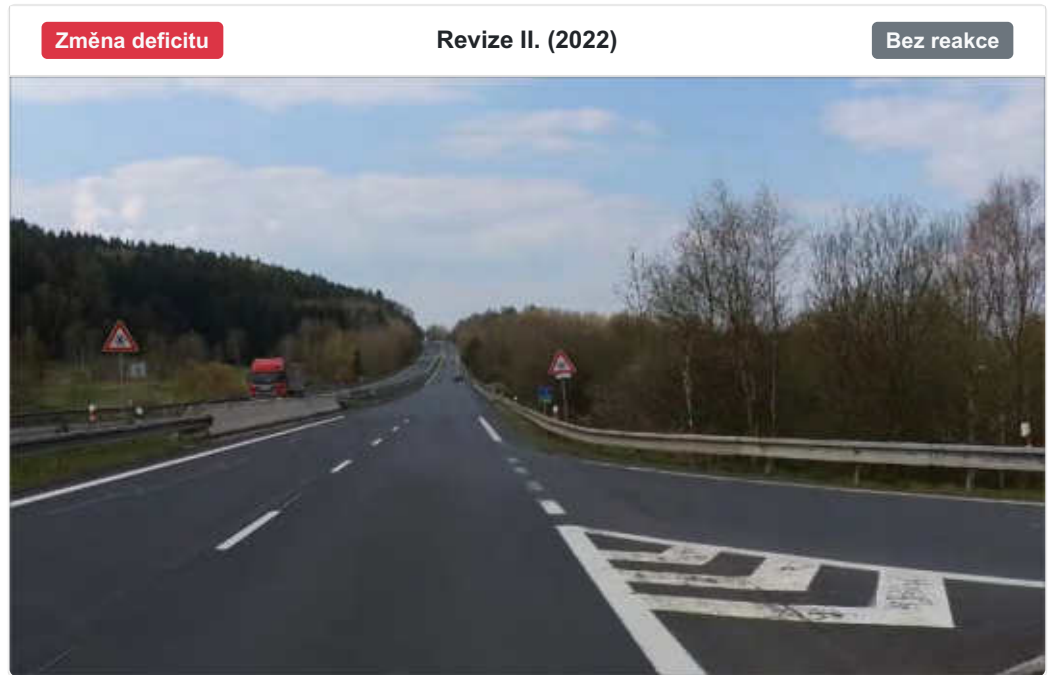
I/13 - Směr proti staničení | km 4,136 | Správa Karlovy Vary | 50,263878N, 12,923473E | ID 1679

Bezpečnostní deficit Křižovatka
Kategorie 1× - Absence připojovacího pruhu
Závažnost rizika Střední
Poznámka -

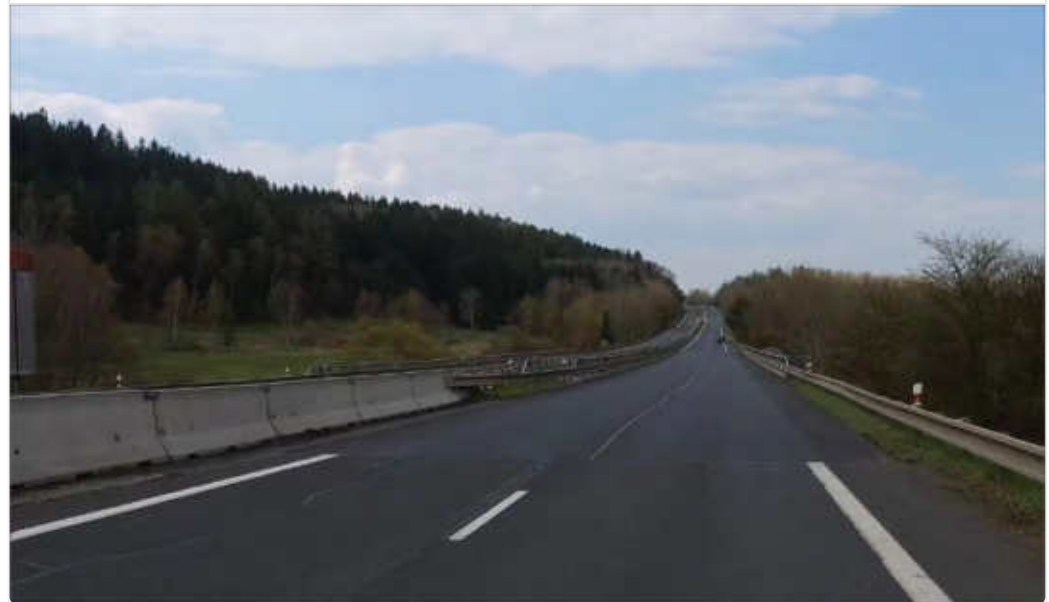
Bezpečnostní deficit	Mezikřižovatkový úsek
Kategorie	☞ 150 m - Absence nebo opořebované VDZ
Závažnost rizika	Nízká
Poznámka	Absence VDZ V 2a, V 4.

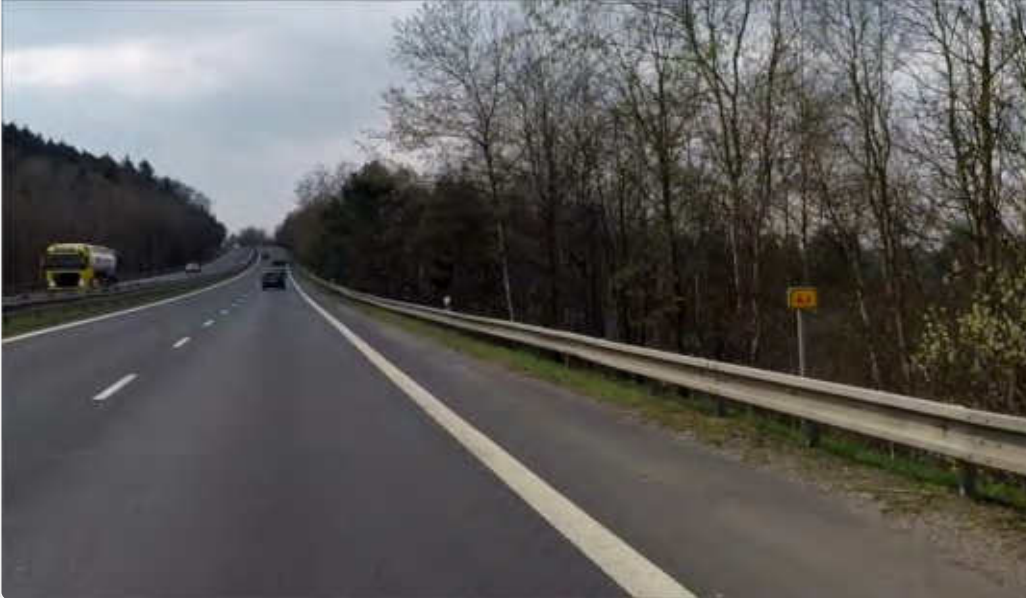
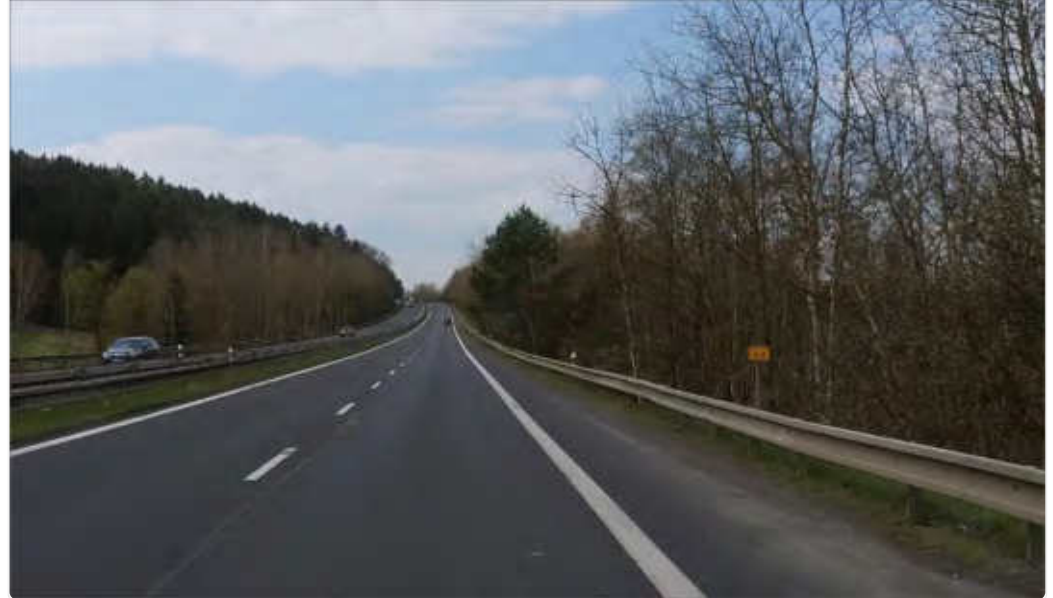
I/13 - Směr proti staničení | km 3,955 | Správa Karlovy Vary | 50,262959N, 12,921346E | ID 3723
Nově evidováno
Revize I. (2019)
Bez reakce

Bezpečnostní deficit	Zádržné zařízení
Kategorie	☞ 300 m - Neadekvátně provedené svodidlo (např. malý poloměr zaoblení, nevhodná poloha umístění)
Závažnost rizika	Střední
Poznámka	Nedostatečná šířka nezpevněné krajnice za svodidlem v případě nárazu do svodidla může způsobit jeho vyvrácení a následný pád vozidla z PK.

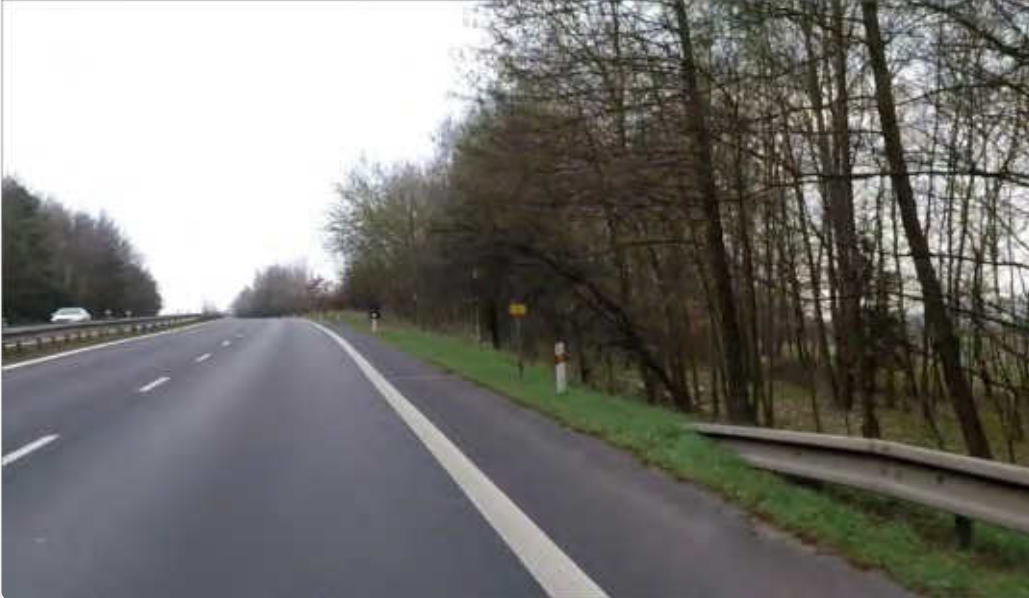
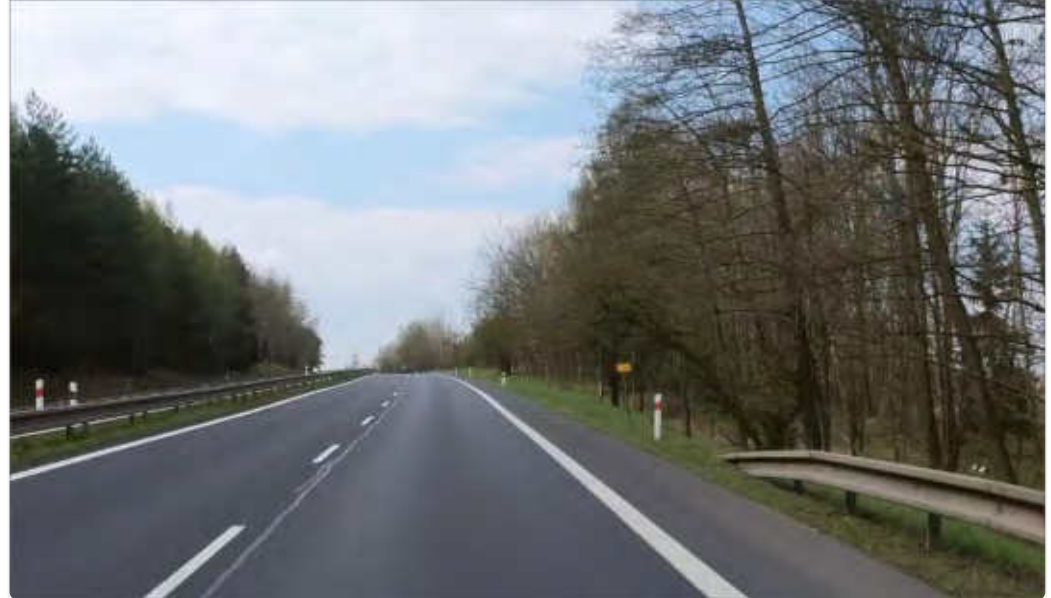
Bezpečnostní deficit Pevná překážka
Kategorie ☞ 120 m - Stromy, vzrostlá zeleň
Závažnost rizika **Vysoká**
Poznámka Stromy, vzrostlá zeleň se nachází pod úrovní nivelety PK.

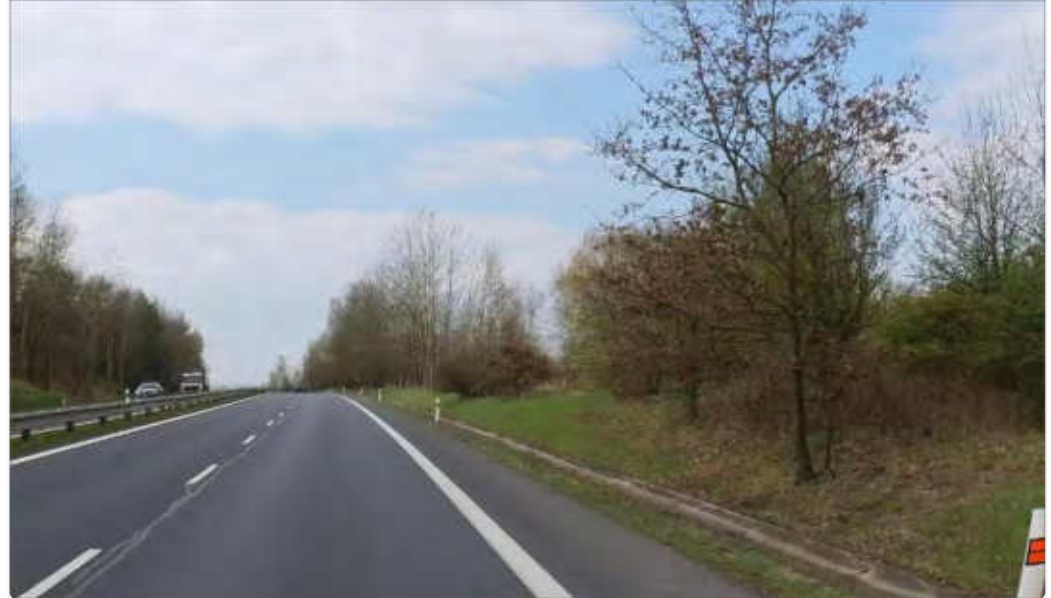
Bezpečnostní deficit Pevná překážka
Kategorie 1× - Vzrostlá zeleň (průměr kmene do 0,1 m)
Závažnost rizika **Nizká**
Poznámka Vzrostlá zeleň nacházející se v blízkosti PK primárně představuje riziko do budoucna.

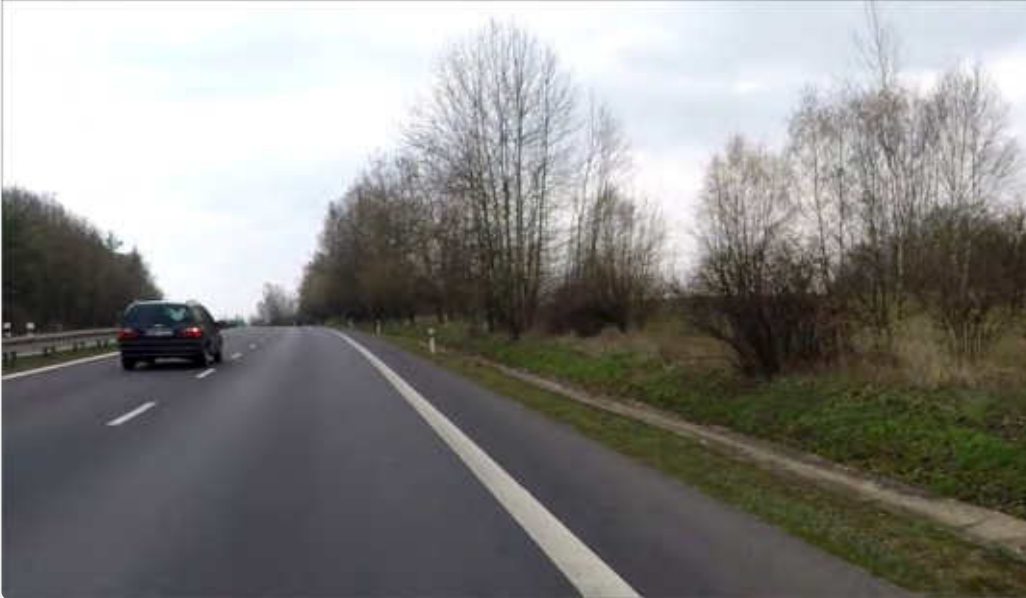
I/13 - Směr proti staničení | km 3,295 | Správa Karlovy Vary | 50,259514N, 12,913874E | ID 1682
Deficit přetrvává
Revize I. (2019)
Bez reakce

Bezpečnostní deficit Pevná překážka
Kategorie ☞ 400 m - Stromy, vzrostlá zeleň
Závažnost rizika **Střední**
Poznámka -

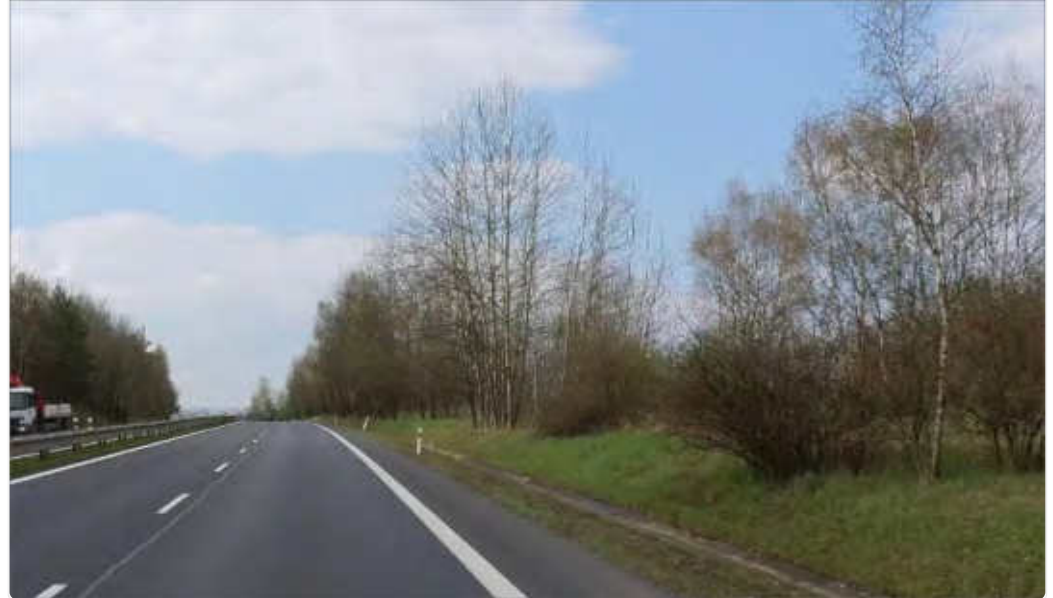
Bezpečnostní deficit Pevná překážka
Kategorie ☞ 400 m - Stromy, vzrostlá zeleň
Závažnost rizika **Střední**
Poznámka -

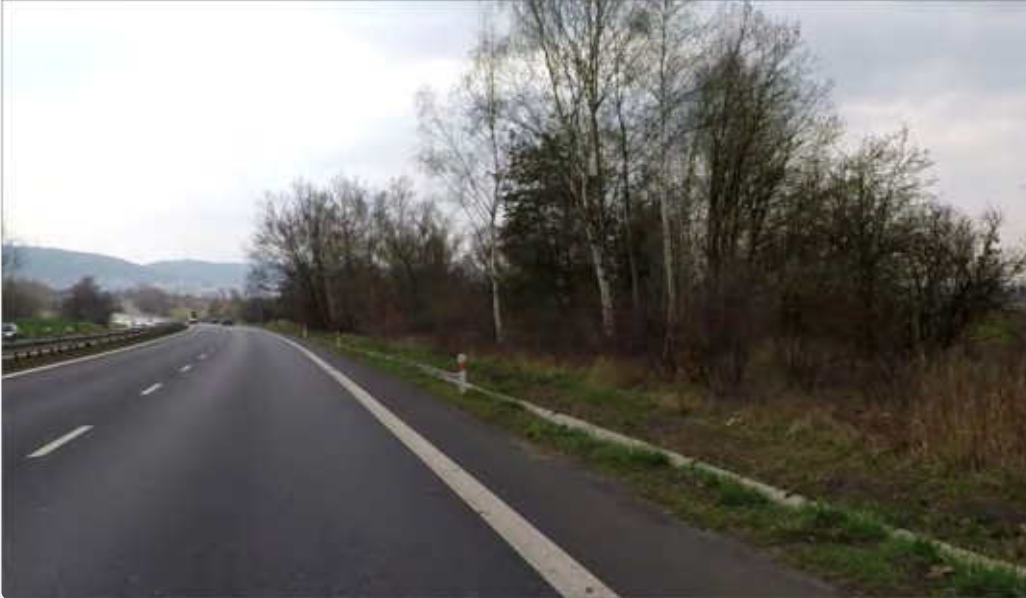
Bezpečnostní deficit Pevná překážka
Kategorie ☞ 230 m - Stromy, vzrostlá zeleň
Závažnost rizika Střední
Poznámka -

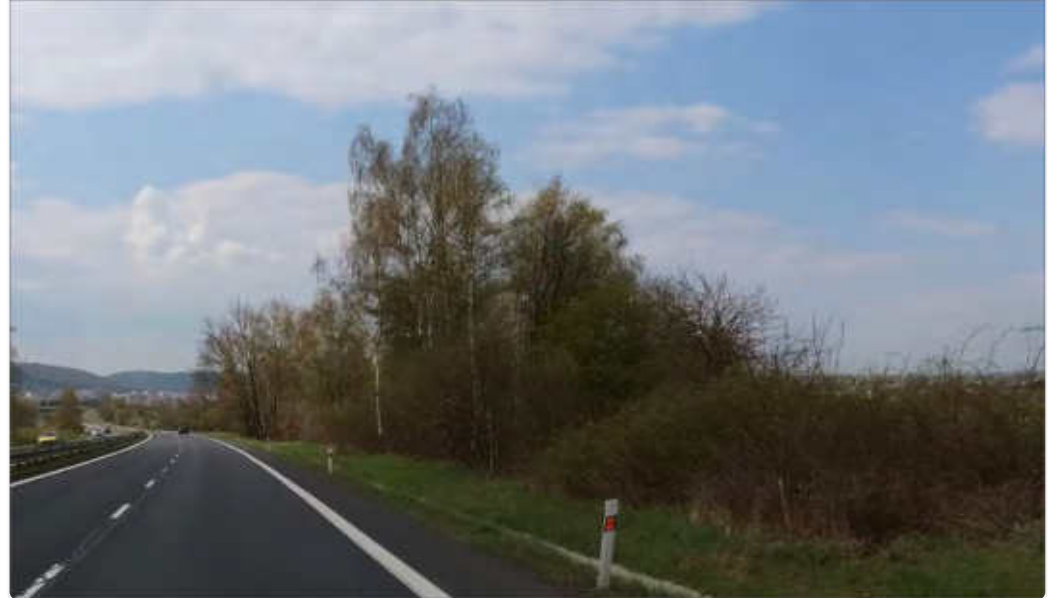
Bezpečnostní deficit Pevná překážka
Kategorie ☞ 230 m - Stromy, vzrostlá zeleň
Závažnost rizika Střední
Poznámka -

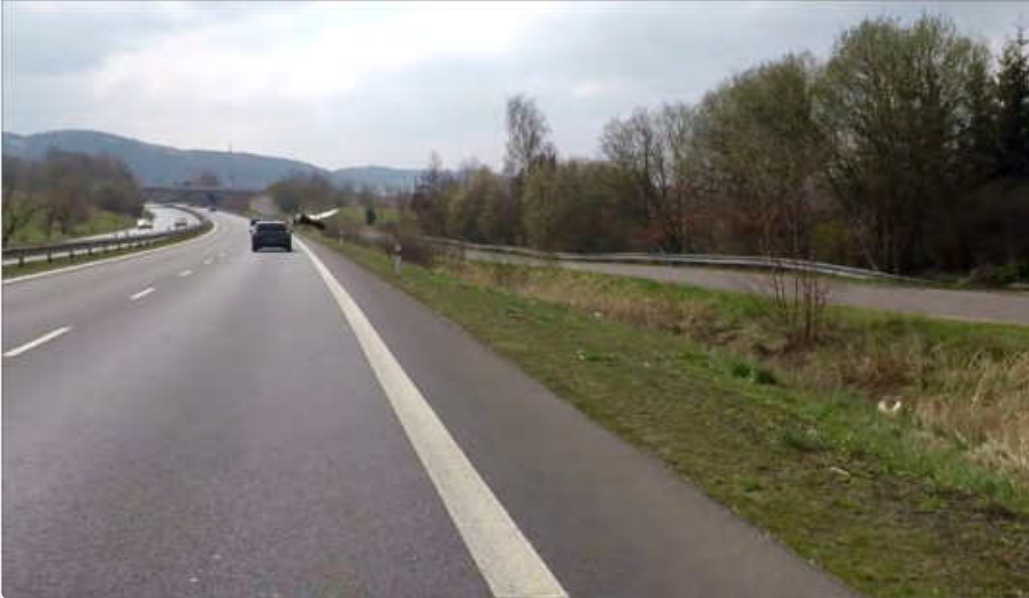
I/13 - Směr proti staničení | km 2,435 | Správa Karlovy Vary | 50,253510N, 12,906306E | ID 2573
Nově evidováno
Revize I. (2019)

Bezpečnostní deficit Pevná překážka
Kategorie 150 m - Vzrostlá zeleň (průměr kmene do 0,1 m)
Závažnost rizika **Nizká**
Poznámka Vzrostlá zeleň nacházející se v blízkosti PK primárně představuje riziko do budoucna.

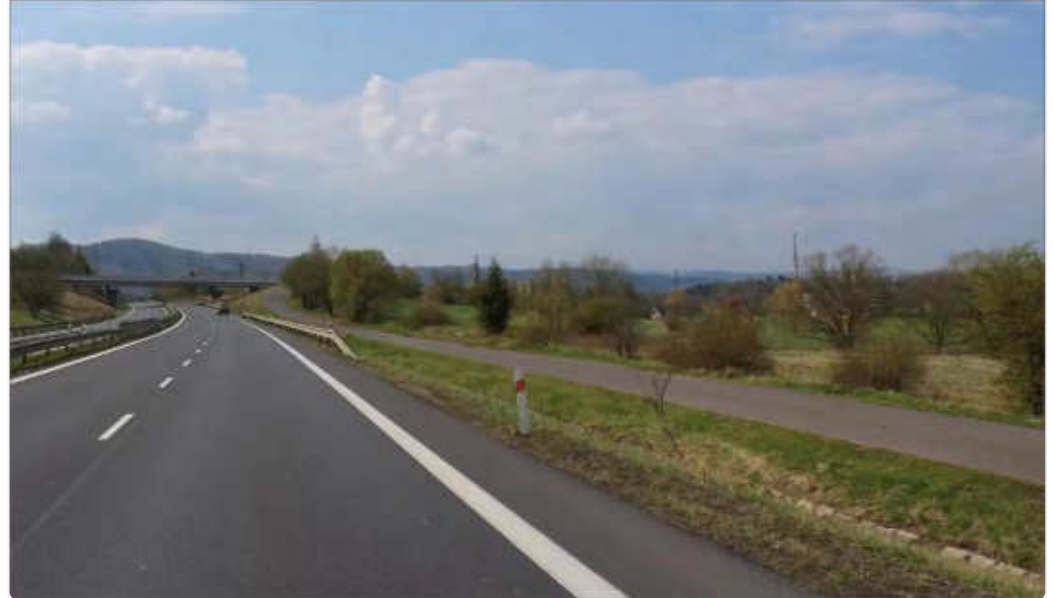
Bezpečnostní deficit Pevná překážka
Kategorie 1× - Vzrostlá zeleň (průměr kmene do 0,1 m)
Závažnost rizika **Nizká**
Poznámka Vzrostlá zeleň nacházející se v blízkosti PK primárně představuje riziko do budoucna.

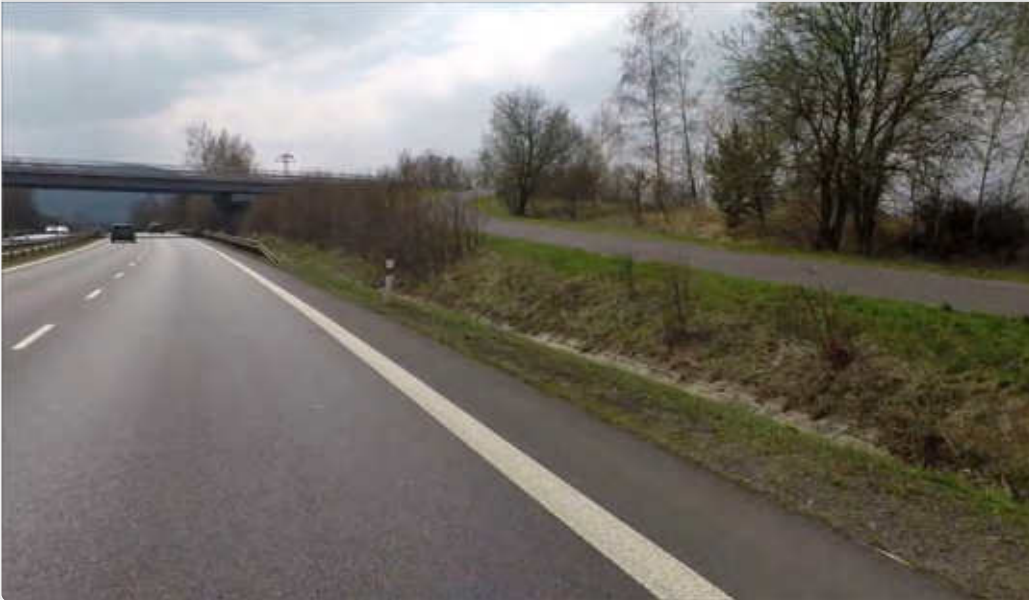
I/13 - Směr proti staničení | km 2,139 | Správa Karlovy Vary | 50,251060N, 12,904528E | ID 3724
Nově evidováno
Revize I. (2019)
Bez reakce

Bezpečnostní deficit	Pevná překážka
Kategorie	☞ 30 m - Vzrostlá zeleň (průměr kmene do 0,1 m)
Závažnost rizika	Nizká
Poznámka	Vzrostlá zeleň nacházející se v blízkosti PK primárně představuje riziko do budoucna.

Návrh opatření	Odstranění
Poznámka	-
Náročnost realizace	Jednoduché řešení

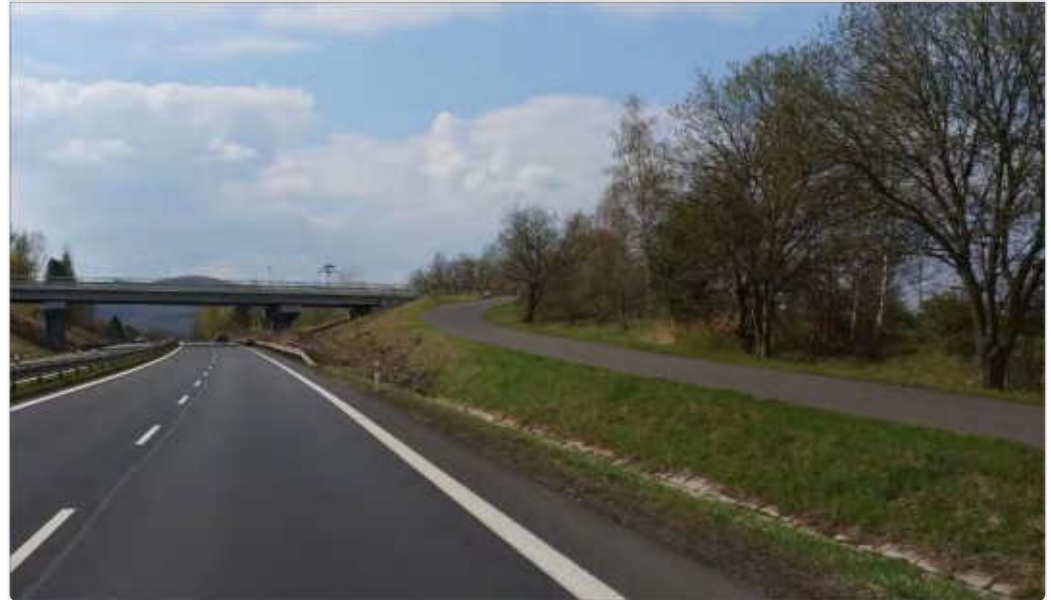
Bezpečnostní deficit	Pevná překážka
Kategorie	☞ 0 m - Vzrostlá zeleň (průměr kmene do 0,1 m)
Závažnost rizika	Nizká
Poznámka	Vzrostlá zeleň nacházející se v blízkosti PK primárně představuje riziko do budoucna.

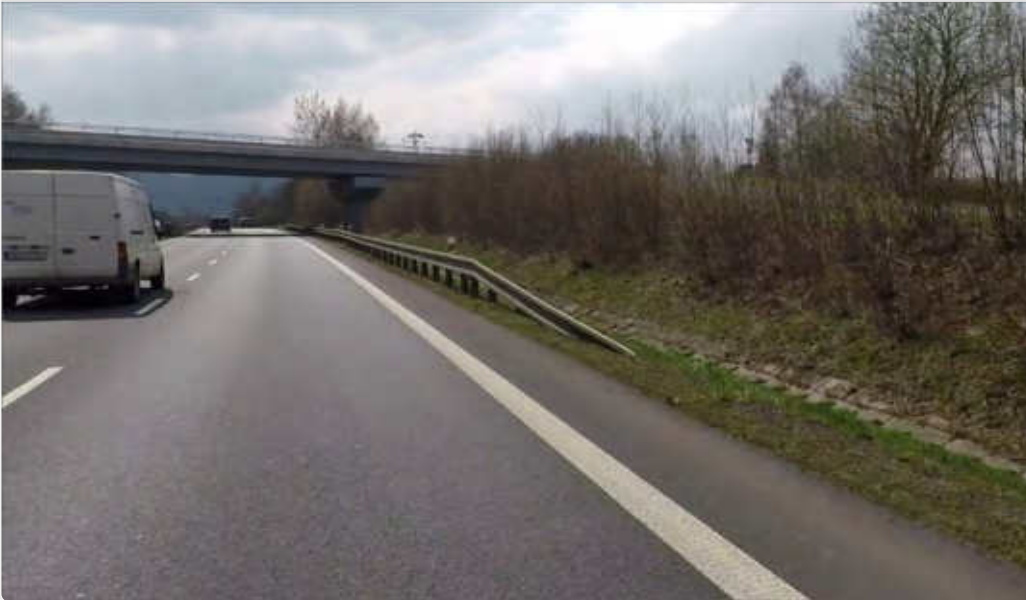
I/13 - Směr proti staničení | km 2,106 | Správa Karlovy Vary | 50,250771N, 12,904404E | ID 3725
Nově evidováno
Revize I. (2019)
Bez reakce

Bezpečnostní deficit	Zádržné zařízení
Kategorie	<input checked="" type="checkbox"/> 1× - Neadekvátně realizovaný začátek / konec svodidel
Závažnost rizika	Nizká
Poznámka	Současné provedení není z pohledu nové koncepce začátku svodidel metodicky správně, avšak zároveň nepředstavuje deficit. Lze tedy níže uvedené sanační opatření chápat jako doporučení zhotovitelského týmu.

Návrh opatření	Náprava provedení záchytného zařízení
Poznámka	Směrové vychýlení svodidla a jeho pevné zavázání do svahu.
Náročnost realizace	Jednoduché řešení

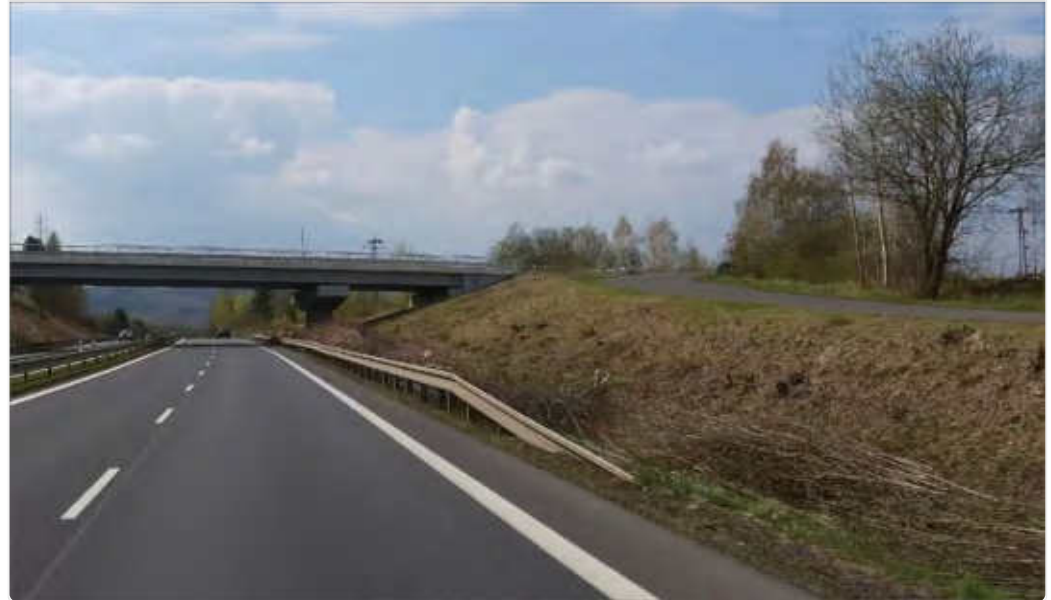
Bezpečnostní deficit	Zádržné zařízení
Kategorie	<input checked="" type="checkbox"/> 1× - Neadekvátně realizovaný začátek / konec svodidel
Závažnost rizika	Nizká
Poznámka	Současné provedení není z pohledu nové koncepce začátku svodidel metodicky správně, avšak zároveň nepředstavuje deficit. Lze tedy níže uvedené sanační opatření chápat jako doporučení zhotovitelského týmu.

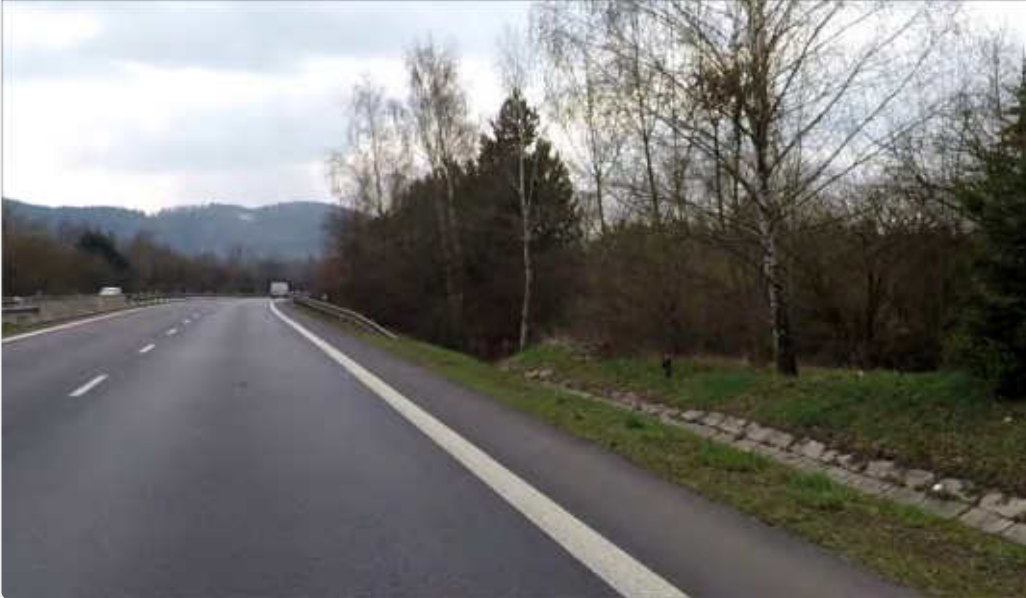
I/13 - Směr proti staničení | km 1,828 | Správa Karlovy Vary | 50,248440N, 12,903170E | ID 1688
Deficit přetrvává
Revize I. (2019)
Bez reakce

Bezpečnostní deficit Pevná překážka
Kategorie ☞ 20 m - Stromy, vzrostlá zeleň
Závažnost rizika **Střední**
Poznámka -

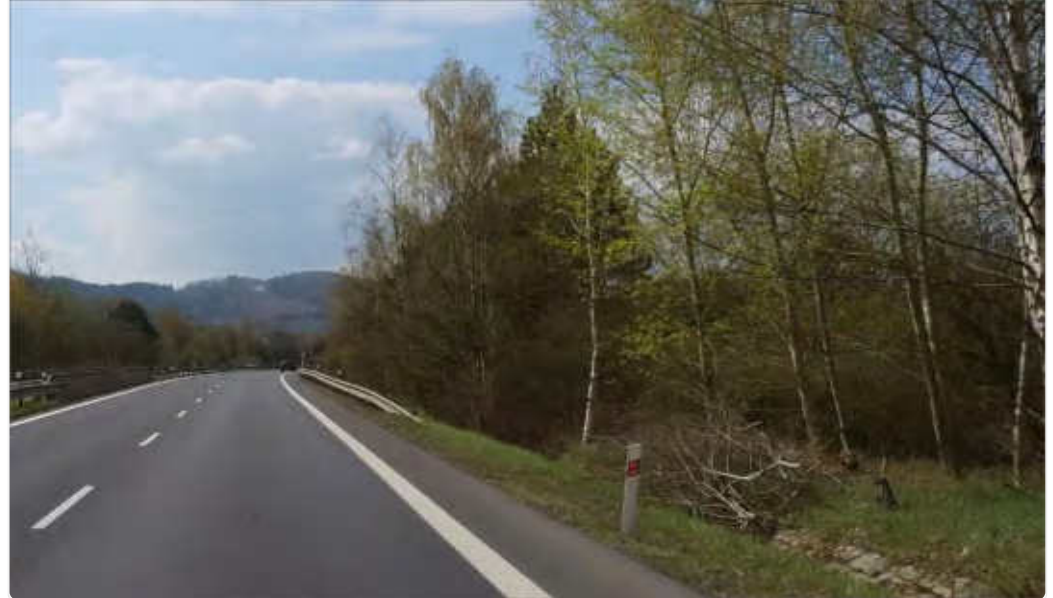
Bezpečnostní deficit Pevná překážka
Kategorie ☞ 20 m - Stromy, vzrostlá zeleň
Závažnost rizika **Střední**
Poznámka -

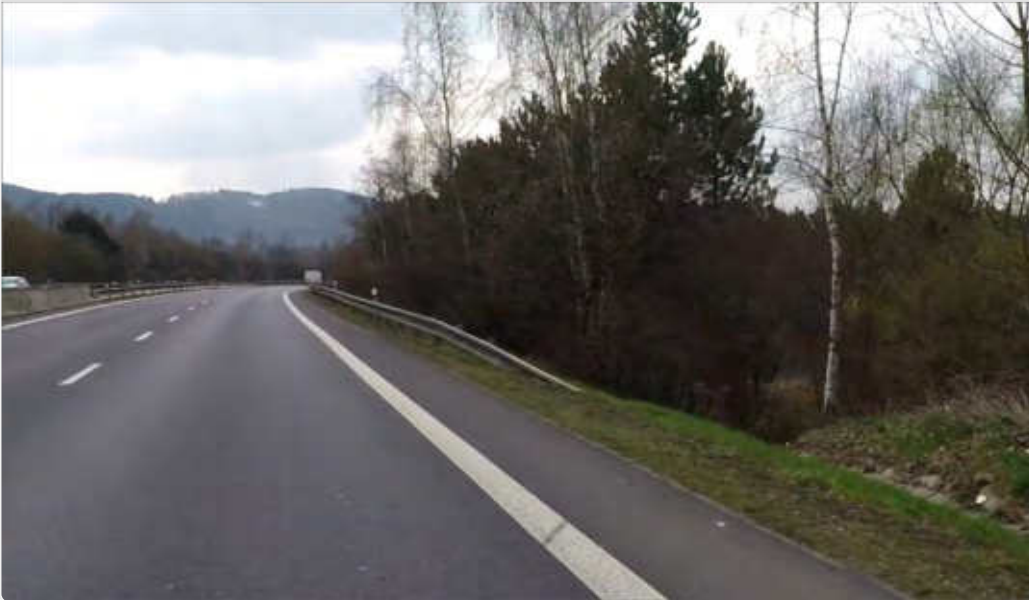
I/13 - Směr proti staničení | km 1,810 | Správa Karlovy Vary | 50,248280N, 12,903161E | ID 1689
Deficit přetrvává
Revize I. (2019)
Bez reakce

Bezpečnostní deficit	Zádržné zařízení
Kategorie	<input checked="" type="checkbox"/> 1× - Krátké svodidlo před - místem nebezpečí (např. hlubina, okolí PK)
Závažnost rizika	Střední
Poznámka	Krátké svodidlo před hlubinou.

Návrh opatření	Prodloužení stávajícího svodidla
Poznámka	Současné realizace směrového vychýlení svodidla a zavázání do svahu. Řešit současně se záznamem ID 1688.
Náročnost realizace	Administrativní řešení

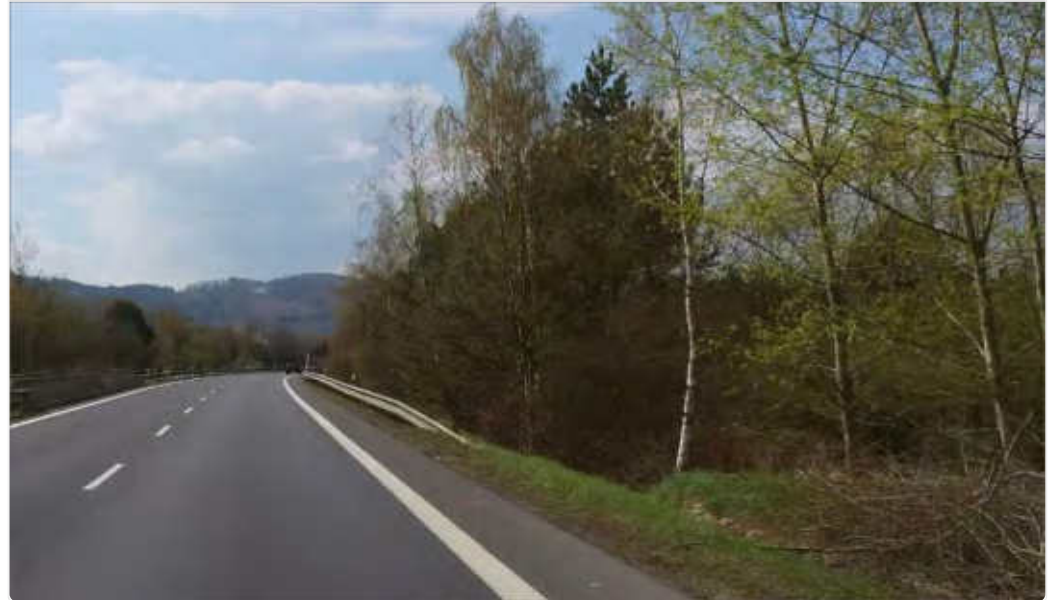
Bezpečnostní deficit	Zádržné zařízení
Kategorie	<input checked="" type="checkbox"/> 1× - Krátké svodidlo před - místem nebezpečí (např. hlubina, okolí PK)
Závažnost rizika	Střední
Poznámka	Krátké svodidlo před hlubinou.

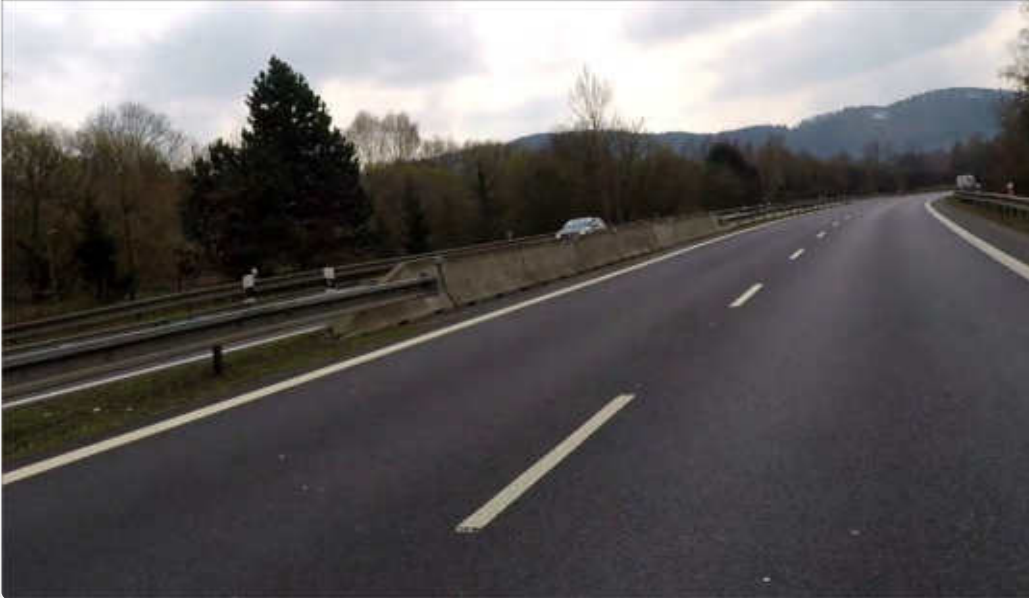
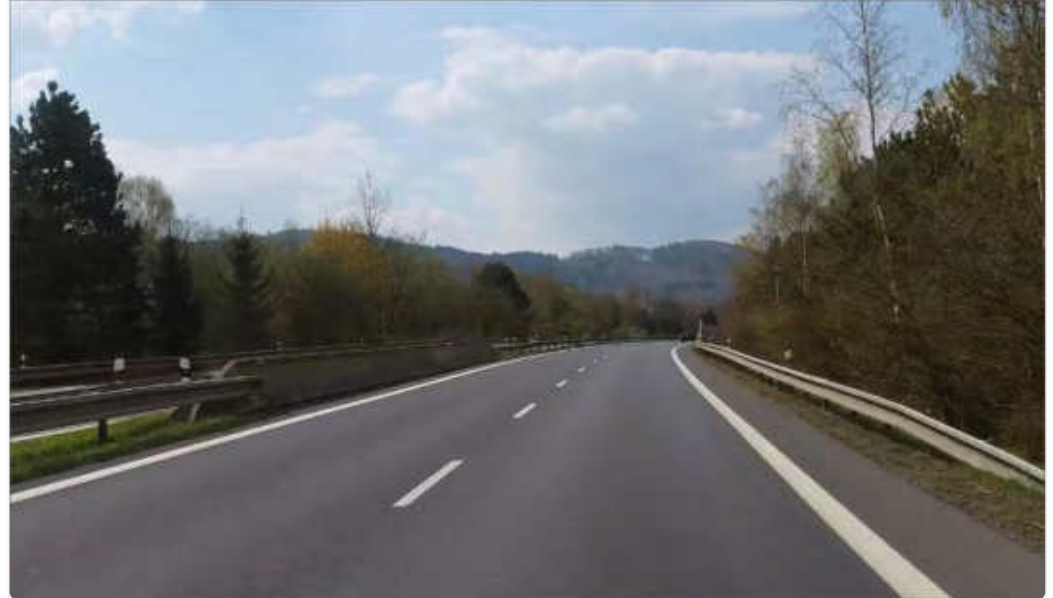
Bezpečnostní deficit Zádržné zařízení
Kategorie 1× - Neadekvátně realizovaný přechod mezi různými druhy svodidel
Závažnost rizika Střední
Poznámka -
