PŘÍLOHA 2.1

**Vyhodnocení identifikovaných dopravně-bezpečnostních deficitů
v rámci první a druhé revizní BI PK z roku 2019 a 2022**

I/13

km 0,000 – 27,069

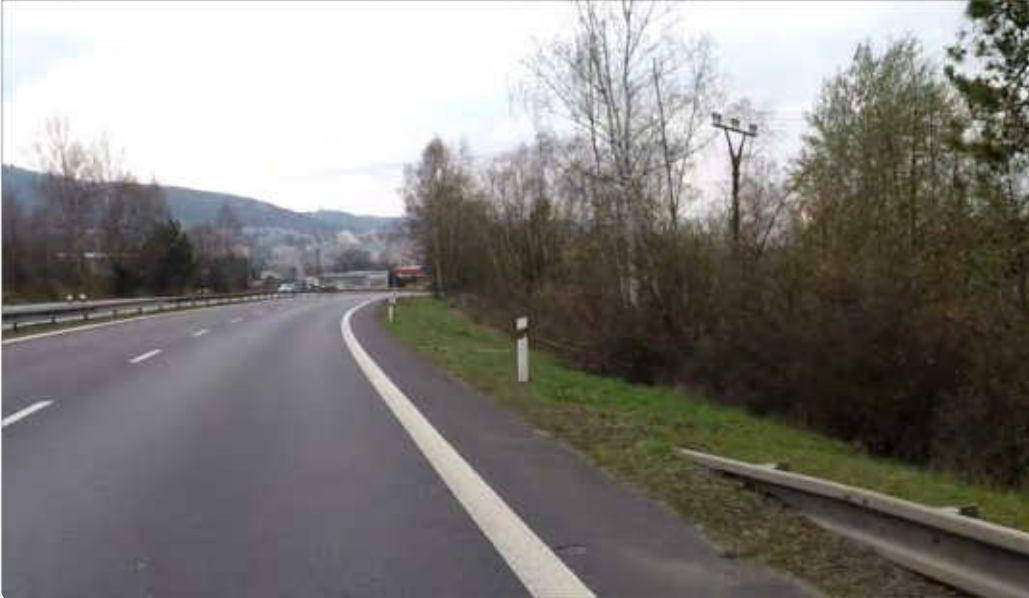
Bezpečnostní deficit Pevná překážka
Kategorie → 300 m - Stromy, vzrostlá zeleň
Závažnost rizika Střední
Poznámka -

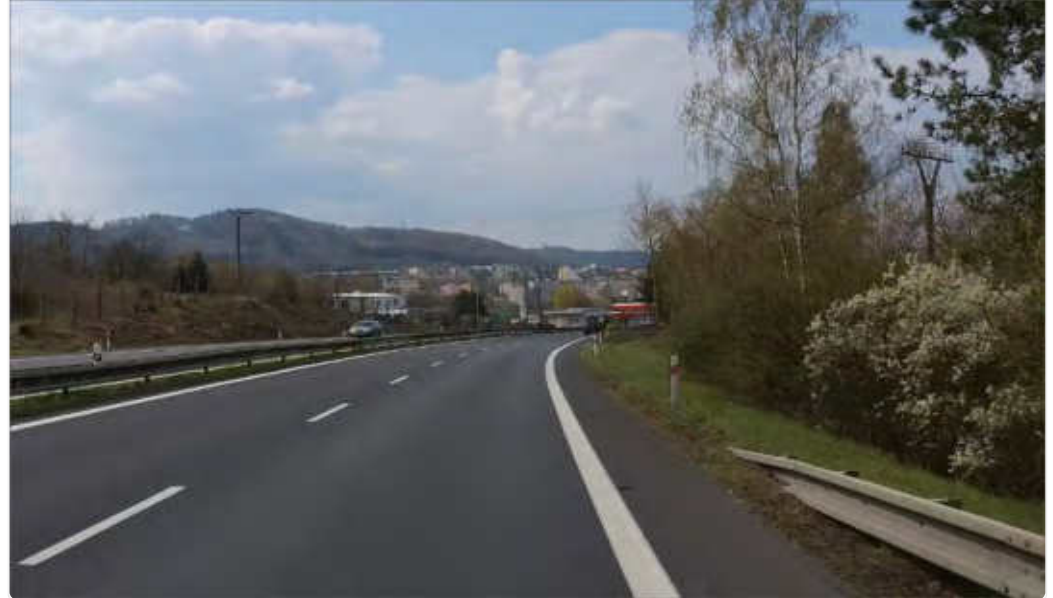
Bezpečnostní deficit Pevná překážka
Kategorie → 180 m - Stromy, vzrostlá zeleň
Závažnost rizika Střední
Poznámka -

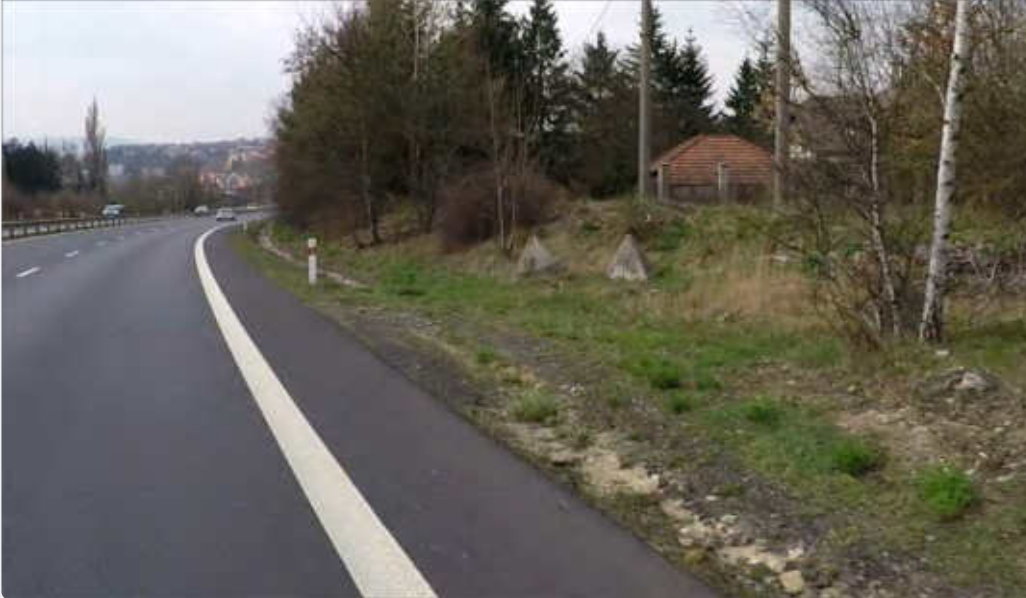
Bezpečnostní deficit Pevná překážka
Kategorie 3× - Pevný objekt (např. kámen, budova, komerční areál)
Závažnost rizika **Střední**
Poznámka Betonové hranoly představují pevnou překážku.

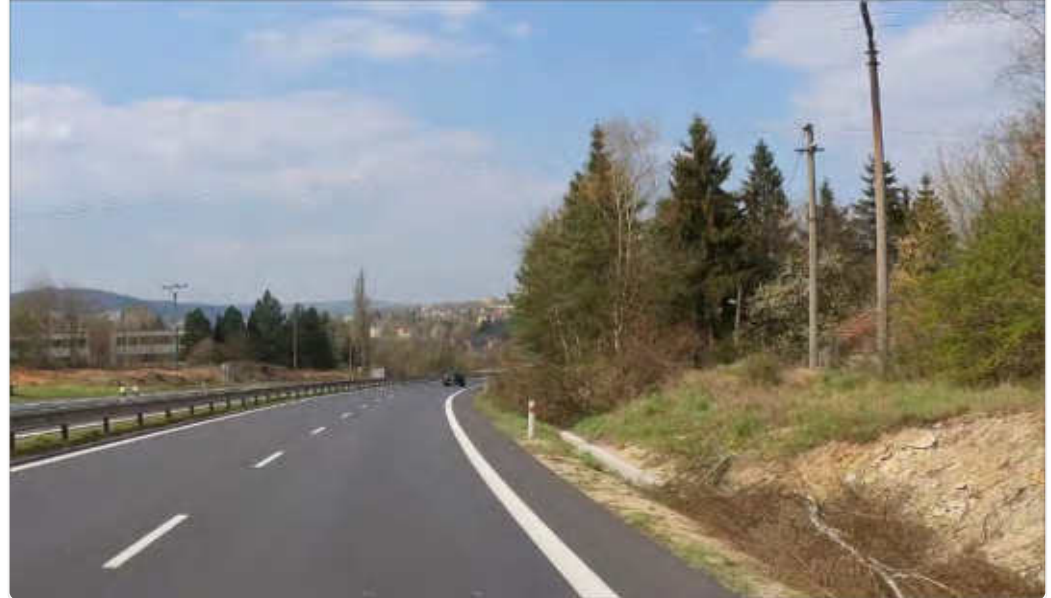
Bezpečnostní deficit Pevná překážka
Kategorie 0× - Pevný objekt (např. kámen, budova, komerční areál)
Závažnost rizika **Střední**
Poznámka Betonové hranoly představují pevnou překážku.

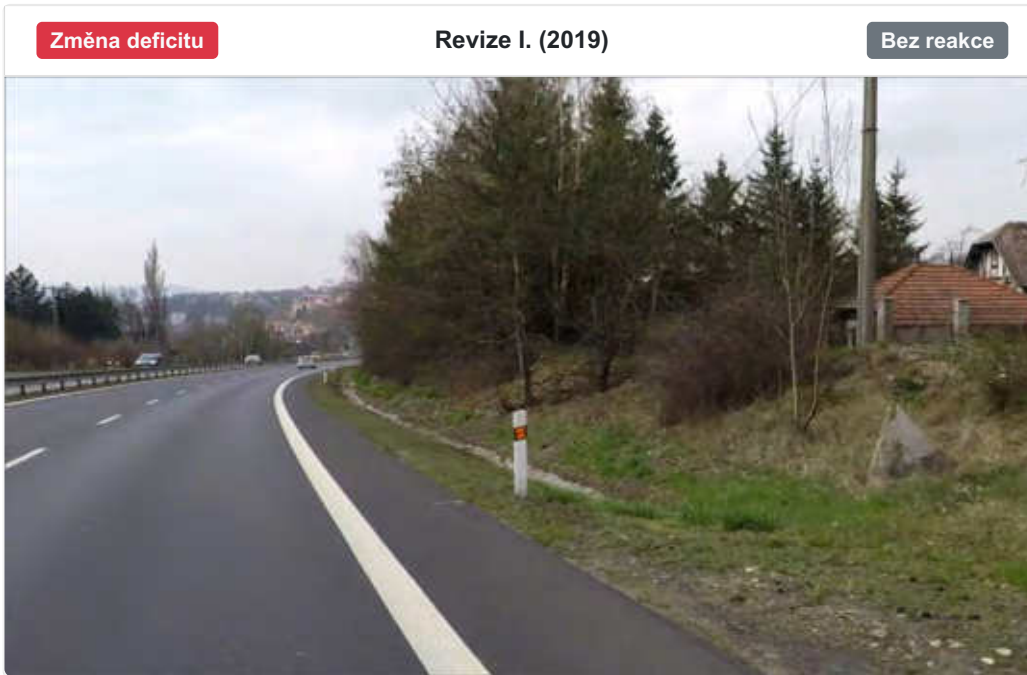
I/13 - Směr proti staničení | km 1,223 | Správa Karlovy Vary | 50,244411N, 12,898169E | ID 1692

Bezpečnostní deficit Pevná překážka
Kategorie 1× - Strom
 1× - Vzrostlá zeleň (průměr kmene do 0,1 m)
Závažnost rizika **Nizká**
Poznámka Strom se nachází na vnější straně příkopu. Vzrostlá zeleň nacházející se v blízkosti PK primárně představuje riziko do budoucna.

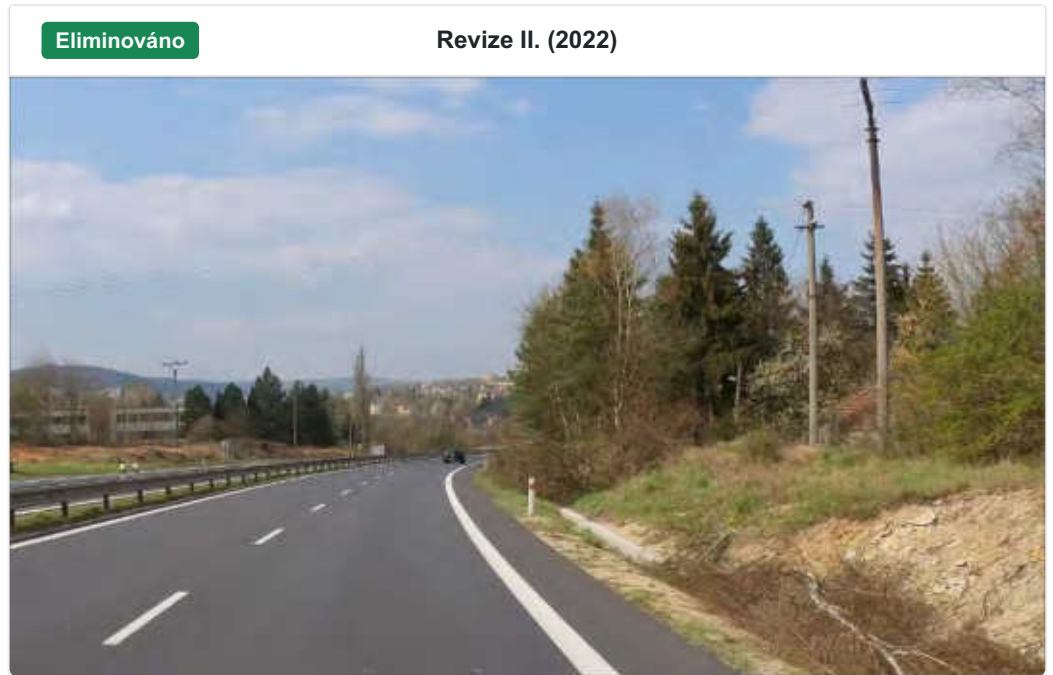
Bezpečnostní deficit Pevná překážka
Kategorie 0× - Strom
 0× - Vzrostlá zeleň (průměr kmene do 0,1 m)
Závažnost rizika **Nizká**
Poznámka Strom se nachází na vnější straně příkopu. Vzrostlá zeleň nacházející se v blízkosti PK primárně představuje riziko do budoucna.

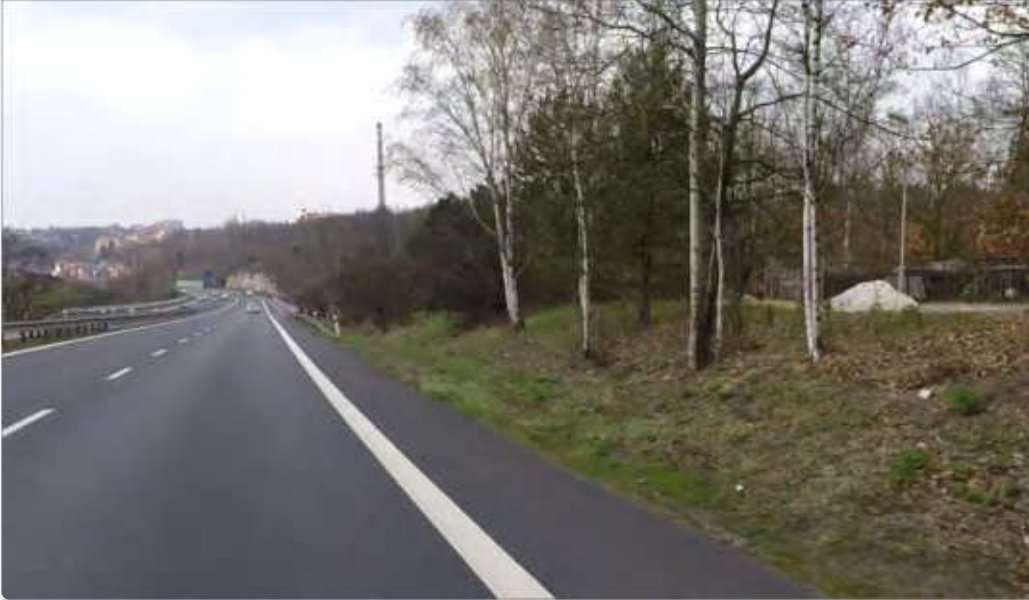
I/13 - Směr proti staničení | km 1,091 | Správa Karlovy Vary | 50,244064N, 12,896433E | ID 1694
Deficit přetrvává
Revize I. (2019)
Bez reakce

Bezpečnostní deficit Pevná překážka
Kategorie ☞ 25 m - Stromy, vzrostlá zeleň
Závažnost rizika **Střední**
Poznámka -

Návrh opatření Odstranění, ochrana svodidly
Poznámka V případě ochrany svodidly lze adekvátně prodloužit stávající svodidla a současně realizovat směrové vychýlení svodidla a jeho pevné zavázání do svahu. Řešit současně se záznamem ID 3726.
Náročnost realizace **Administrativní řešení**

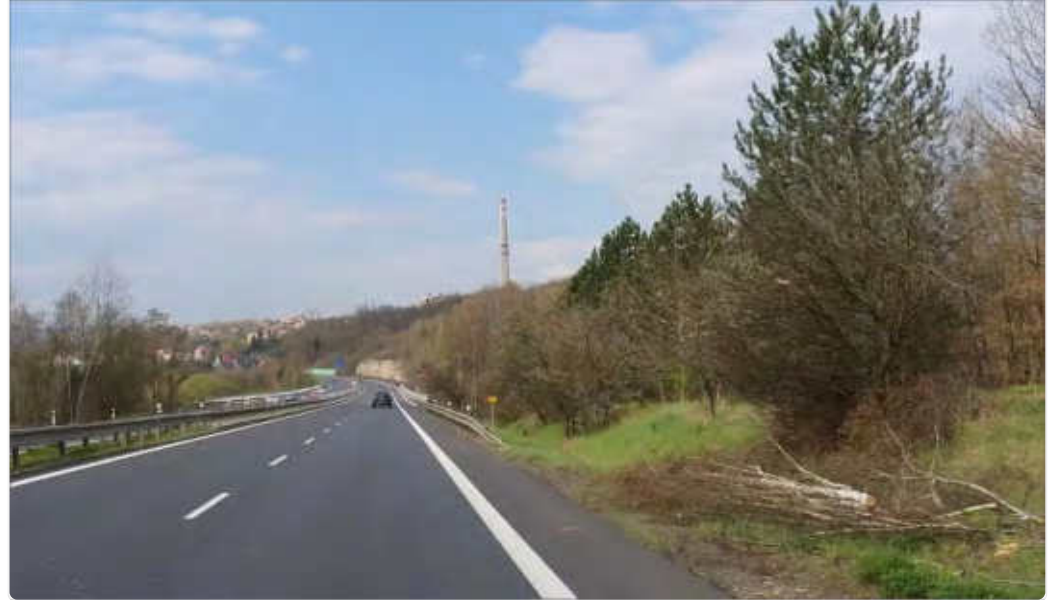
Bezpečnostní deficit Pevná překážka
Kategorie ☞ 10 m - Stromy, vzrostlá zeleň
Závažnost rizika **Střední**
Poznámka -

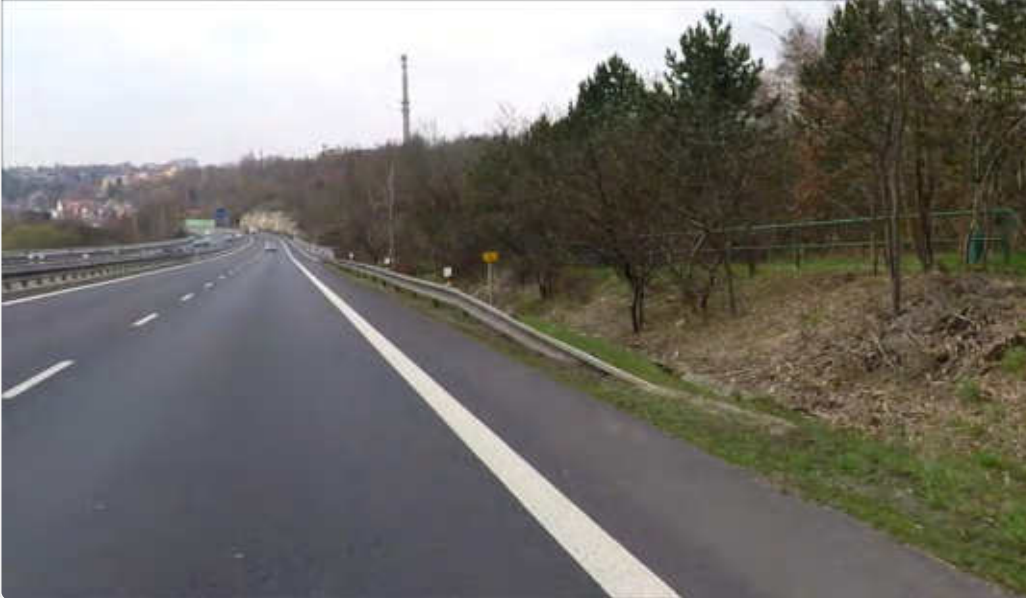
I/13 - Směr proti staničení | km 1,060 | Správa Karlovy Vary | 50,243980N, 12,896032E | ID 3726
Nově evidováno
Revize I. (2019)
Bez reakce

Bezpečnostní deficit	Zádržné zařízení
Kategorie	<input checked="" type="checkbox"/> 1× - Neadekvátně realizovaný začátek / konec svodidel
Závažnost rizika	Nizká
Poznámka	Současné provedení není z pohledu nové koncepce začátku svodidel metodicky správně, avšak zároveň nepředstavuje deficit. Lze tedy níže uvedené sanační opatření chápat jako doporučení zhotovitelského týmu.

Návrh opatření	Náprava provedení záchytného zařízení
Poznámka	Směrové vychýlení svodidla a jeho pevné zavázání do svahu. Řešit současně se záznamem ID 1694.
Náročnost realizace	Jednoduché řešení

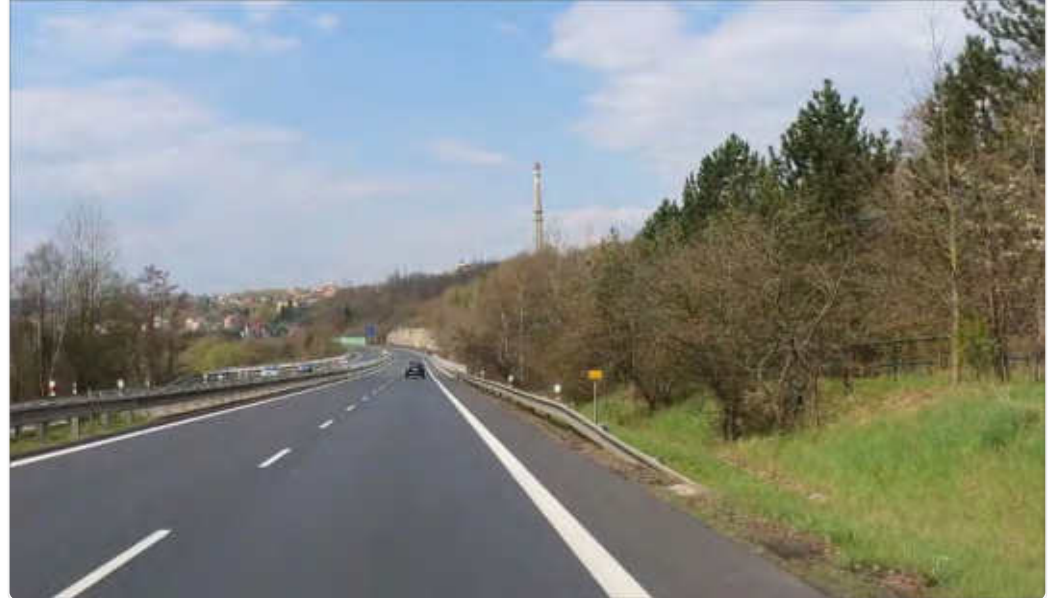
Bezpečnostní deficit	Zádržné zařízení
Kategorie	<input checked="" type="checkbox"/> 1× - Neadekvátně realizovaný začátek / konec svodidel
Závažnost rizika	Nizká
Poznámka	Současné provedení není z pohledu nové koncepce začátku svodidel metodicky správně, avšak zároveň nepředstavuje deficit. Lze tedy níže uvedené sanační opatření chápat jako doporučení zhotovitelského týmu.

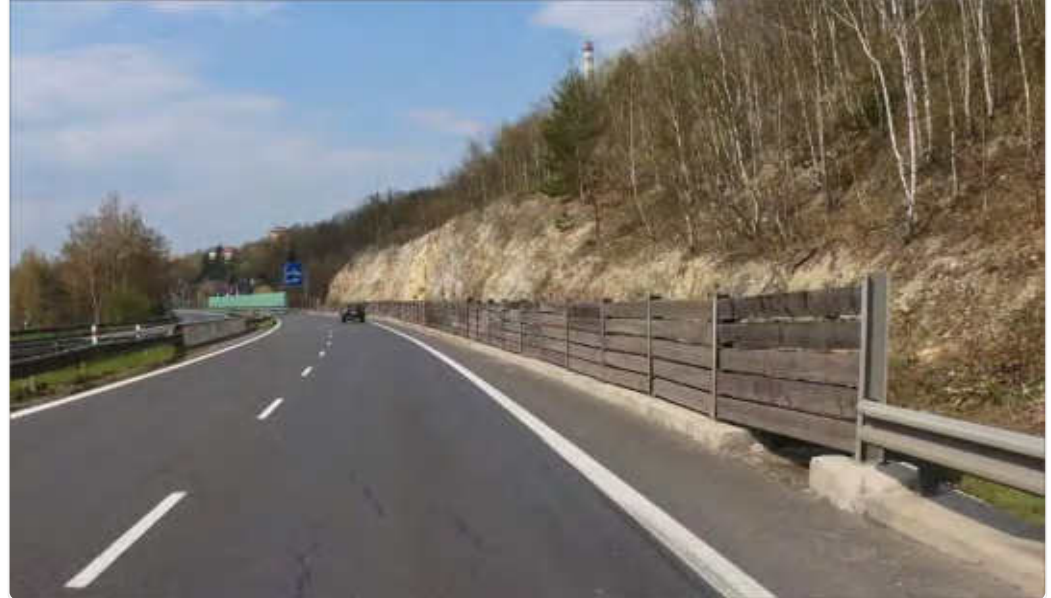
Revize II. (2022)

Bezpečnostní deficit Pevná překážka
Kategorie ☞ 160 m - Tuhé oplocení, zídka, zeď
Závažnost rizika **Vysoká**
Poznámka Stojiny ochranné stěny představují pevnou překážku.

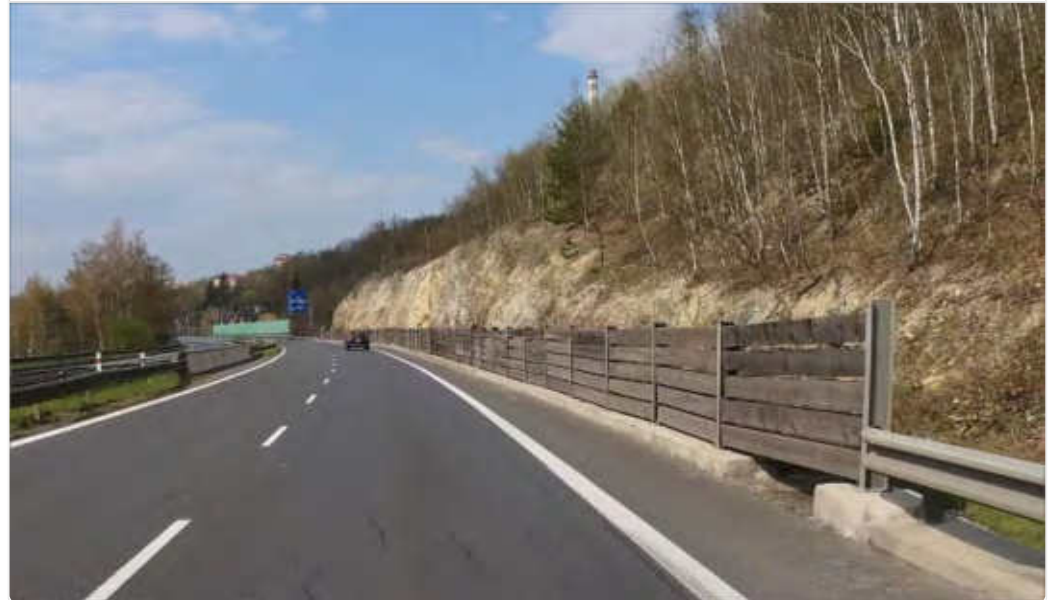
Bezpečnostní deficit	Zádržné zařízení
Kategorie	<input checked="" type="checkbox"/> 1x - Neadekvátně realizovaný začátek / konec svodidel
Závažnost rizika	Nízká
Poznámka	Absence výškového náběhu svodidla.

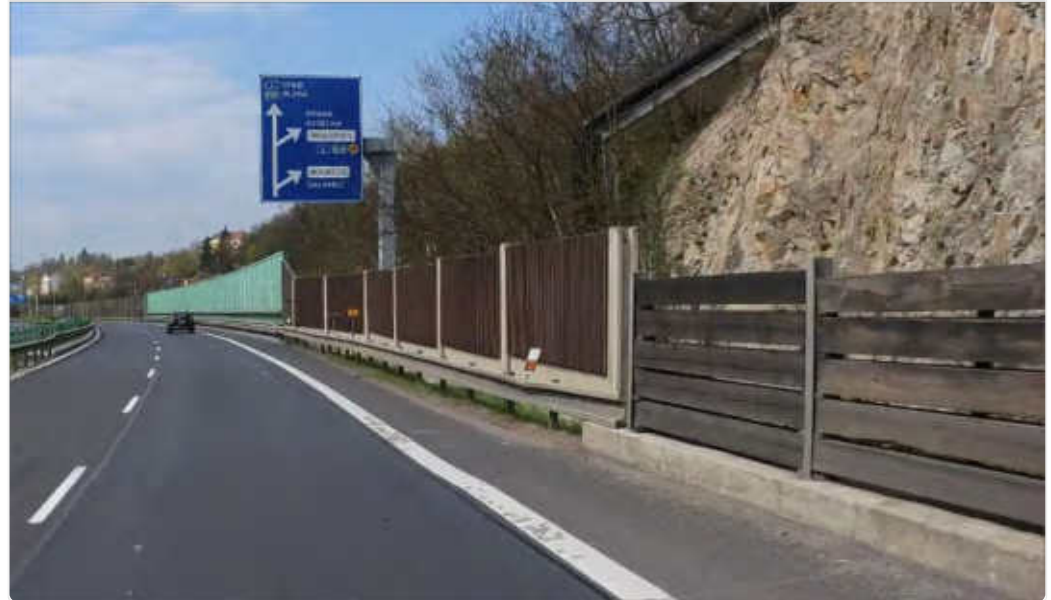
Revize II. (2022)

Bezpečnostní deficit Zádržné zařízení
Kategorie ☒ 1× - Neadekvátně realizovaný začátek / konec svodidel
Závažnost rizika Vysoká
Poznámka Absence výškového náběhu, v případě nárazu vozidla do svodidel je identifikováno riziko v podobě vniknutí pásnice do interiéru automobilu.

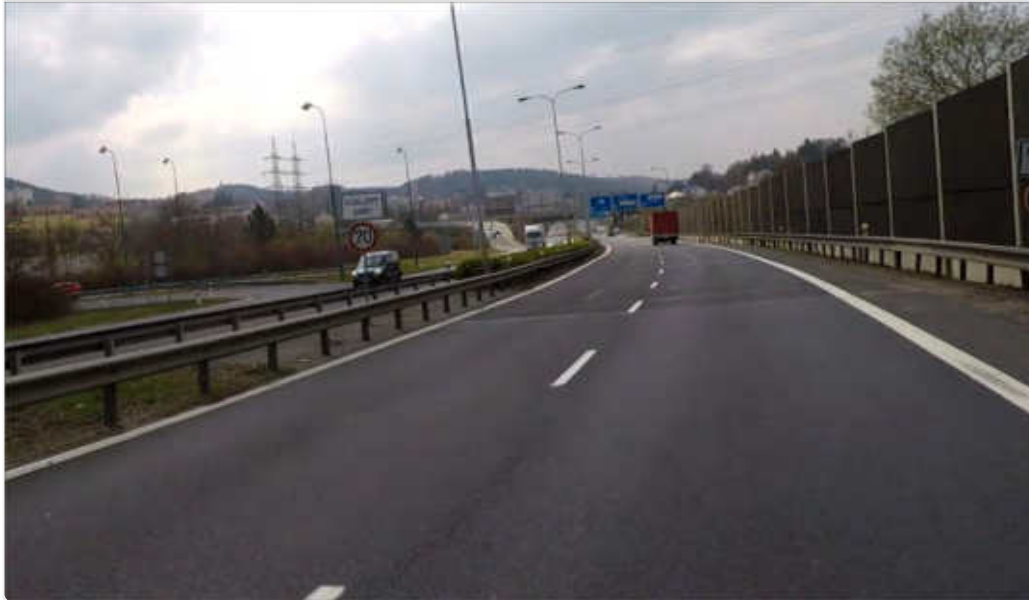
Revize I. (2019)

Bezpečnostní deficit Mezikřižovatkový úsek
Kategorie ☞ 0 m - Absence nebo opotřebované VDZ
Závažnost rizika Nizká
Poznámka Opotřebované VDZ V 2a.

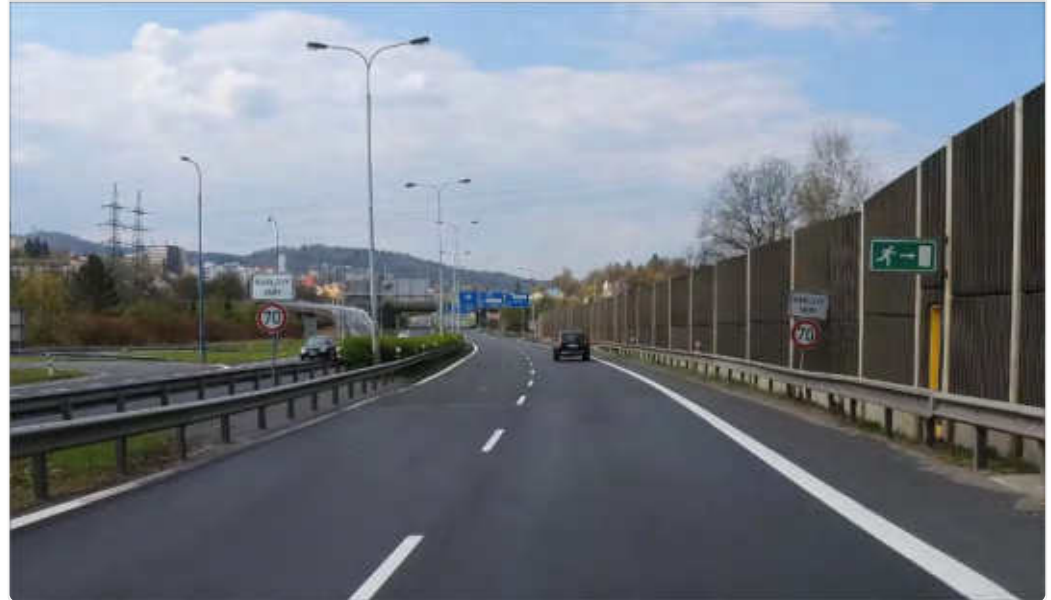
Revize II. (2022)

Bezpečnostní deficit Mezikřižovatkový úsek
Kategorie ☞ 0 m - Absence nebo opotřebované VDZ
Závažnost rizika Nizká
Poznámka Opotřebované VDZ V 2a.

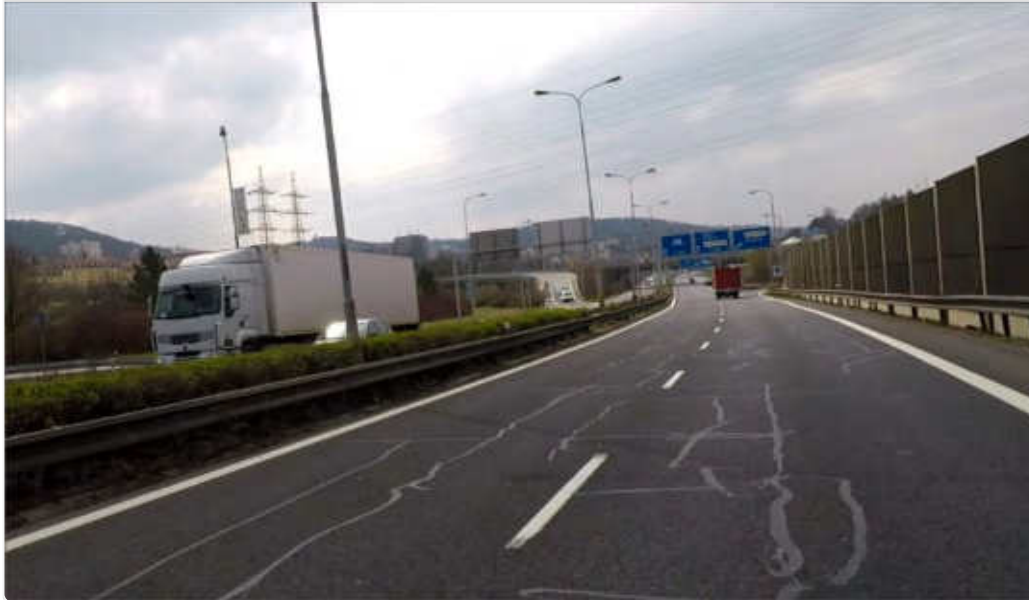
Revize I. (2019)

Bezpečnostní deficit Zádržné zařízení
Kategorie ☞ 390 m - Nedodržení min. vzdálenosti za svodidlem
Závažnost rizika Nizká
Poznámka Sloupy VO a SDZ na portálové konstrukci se nachází v pracovní šířce svodidla.

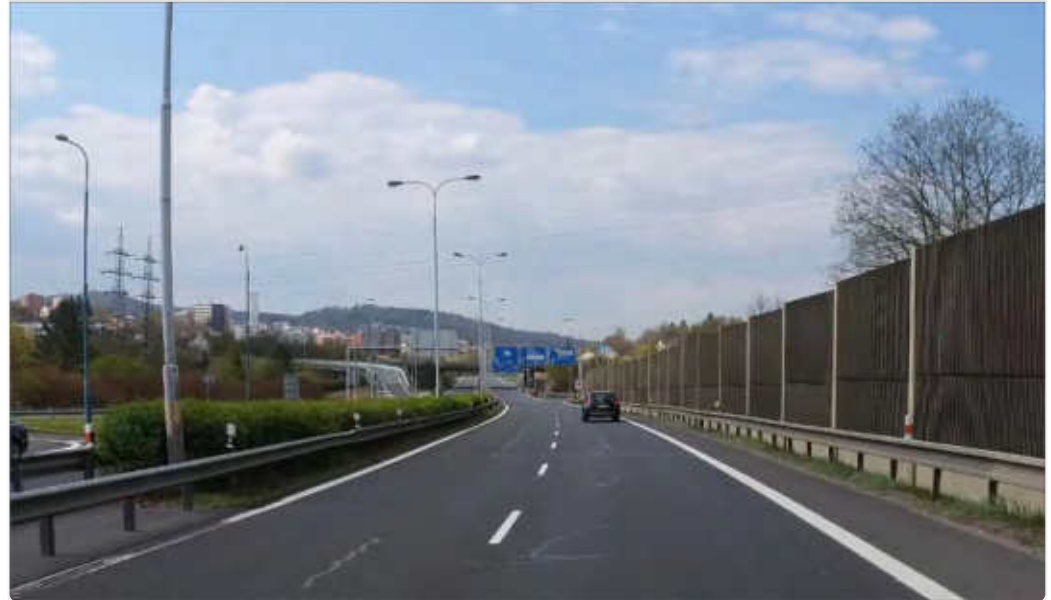
Revize II. (2022)

Bezpečnostní deficit Zádržné zařízení
Kategorie ☞ 390 m - Nedodržení min. vzdálenosti za svodidlem
Závažnost rizika Nizká
Poznámka Sloupy VO a SDZ na portálové konstrukci se nachází v pracovní šířce svodidla.

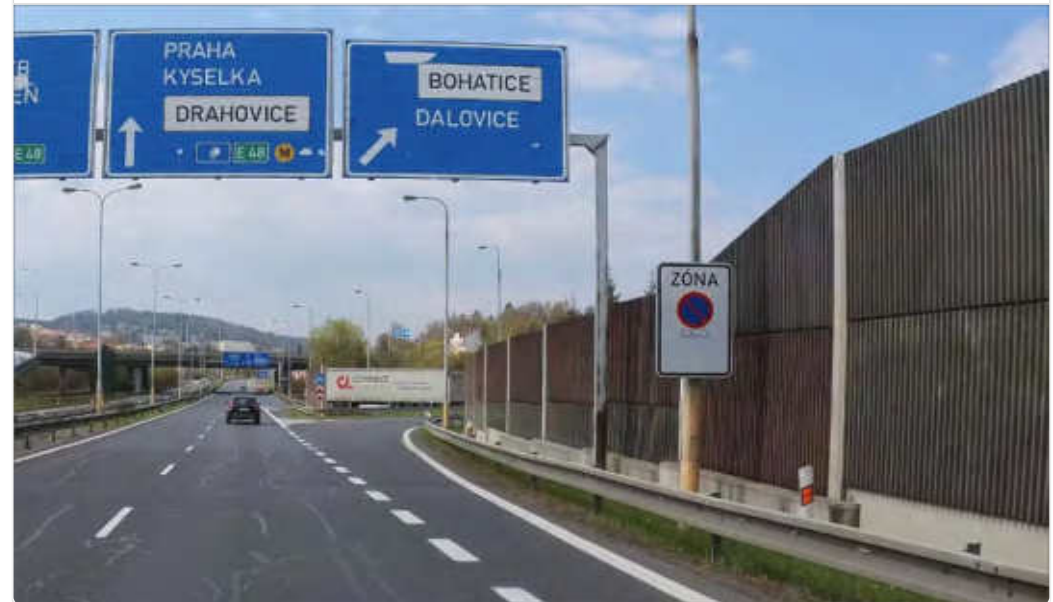
Revize II. (2022)

Bezpečnostní deficit	Zádržné zařízení
Kategorie	<input checked="" type="checkbox"/> 3× - Nedodržení min. vzdálenosti za svodidlem
Závažnost rizika	Nízká
Poznámka	Sloupy VO a portálová konstrukce SDZ se nachází v pracovní šířce svodidla.

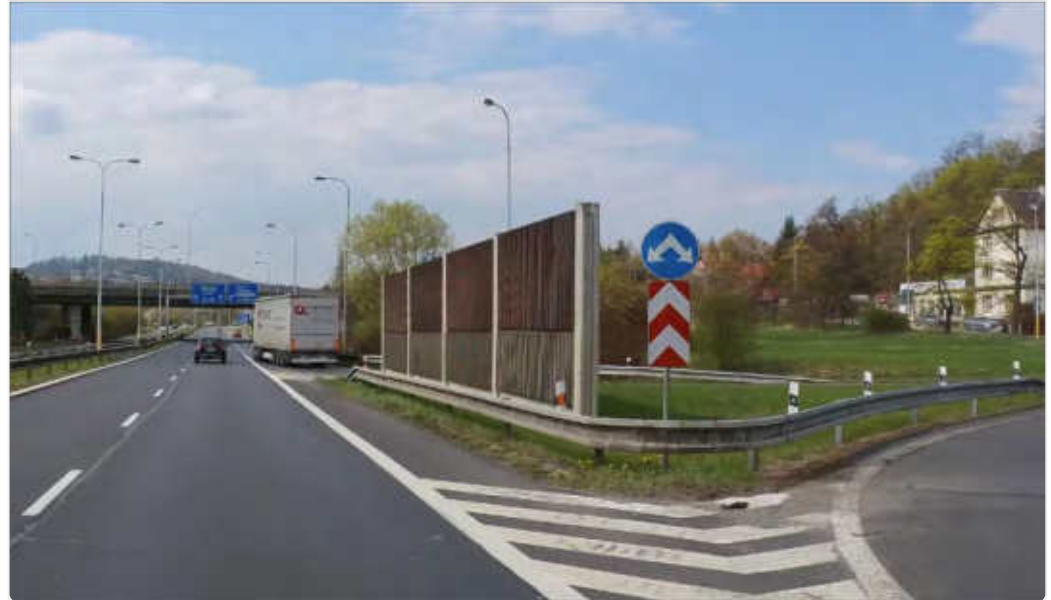
Revize II. (2022)

Bezpečnostní deficit	Zádržné zařízení
Kategorie	<input checked="" type="checkbox"/> 1× - Neadekvátně provedené svodidlo (např. malý poloměr zaoblení, nevhodná poloha umístění)
Závažnost rizika	Střední
Poznámka	V případě nárazu vozidla do místa zaoblení svodidel je identifikováno riziko v podobě vniknutí pásnice do interiéru automobilu.

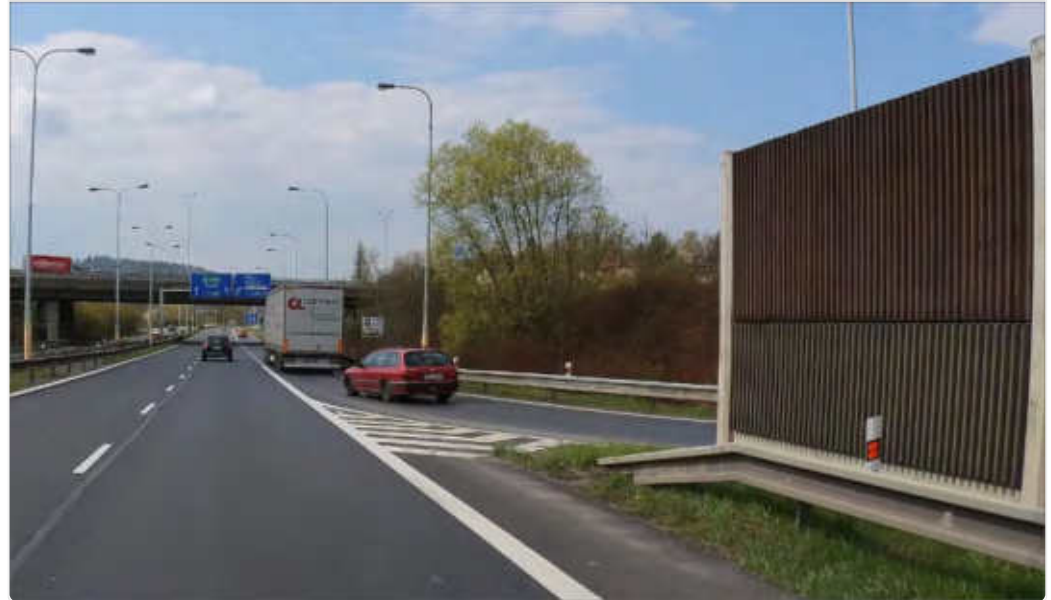
Revize II. (2022)

Bezpečnostní deficit Křižovatka
Kategorie 0× - Absence nebo opotřebované VDZ
Závažnost rizika **Nizká**
Poznámka Opotřebované VDZ V 13.

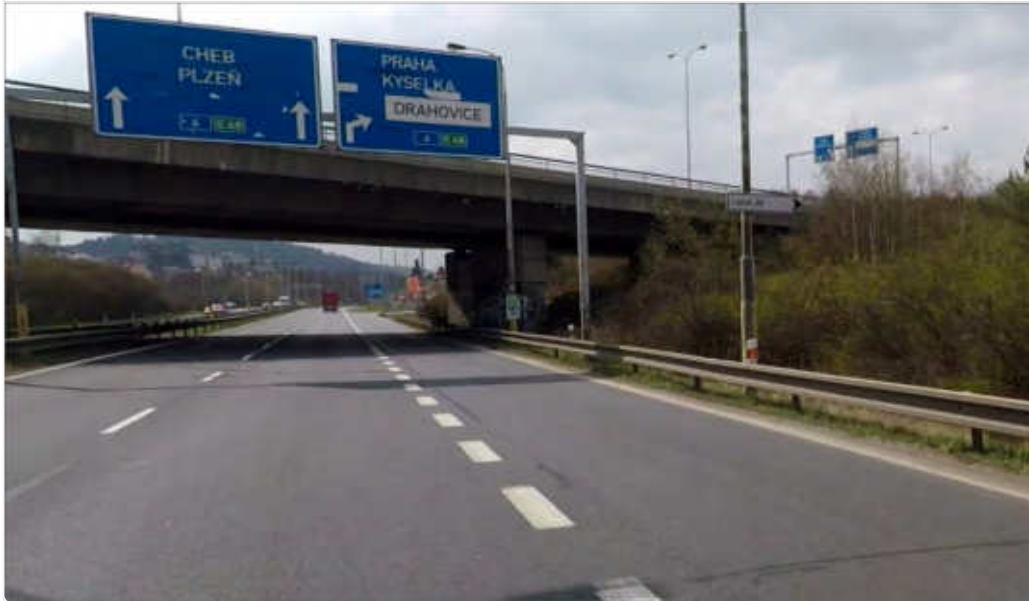
Bezpečnostní deficit	Zádržné zařízení
Kategorie	<input checked="" type="checkbox"/> 3× - Nedodržení min. vzdálenosti za svodidlem
Závažnost rizika	Nizká
Poznámka	Sloupy VO a SDZ na portálové konstrukci se nachází v pracovní šířce svodidla.

Návrh opatření	Realizace stojin u záchytného zařízení s častější frekvencí
Poznámka	-
Náročnost realizace	Administrativní řešení

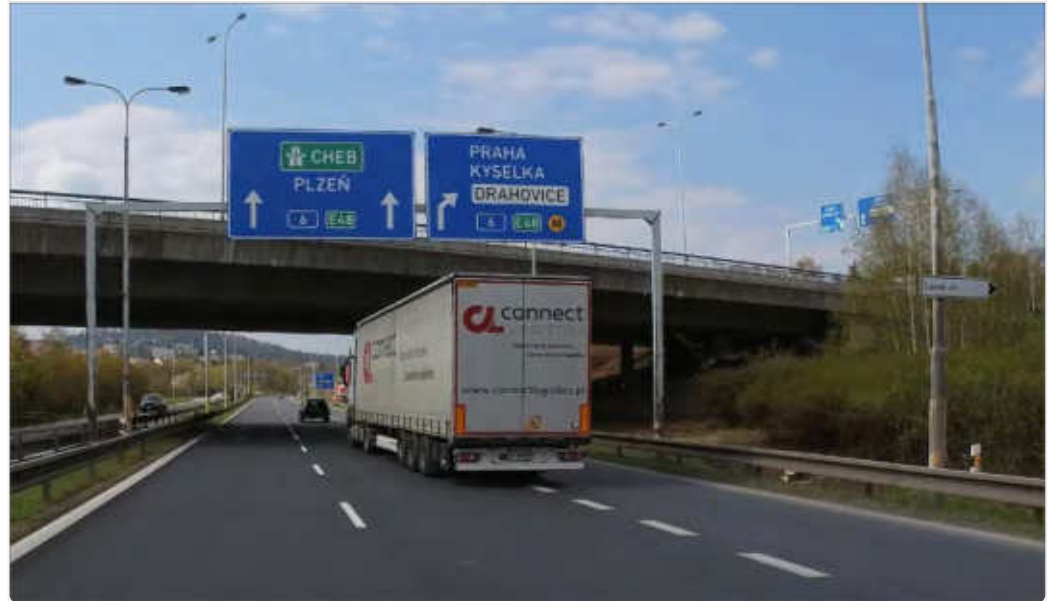
Bezpečnostní deficit	Zádržné zařízení
Kategorie	<input checked="" type="checkbox"/> 3× - Nedodržení min. vzdálenosti za svodidlem
Závažnost rizika	Nizká
Poznámka	Sloupy VO a SDZ na portálové konstrukci se nachází v pracovní šířce svodidla.

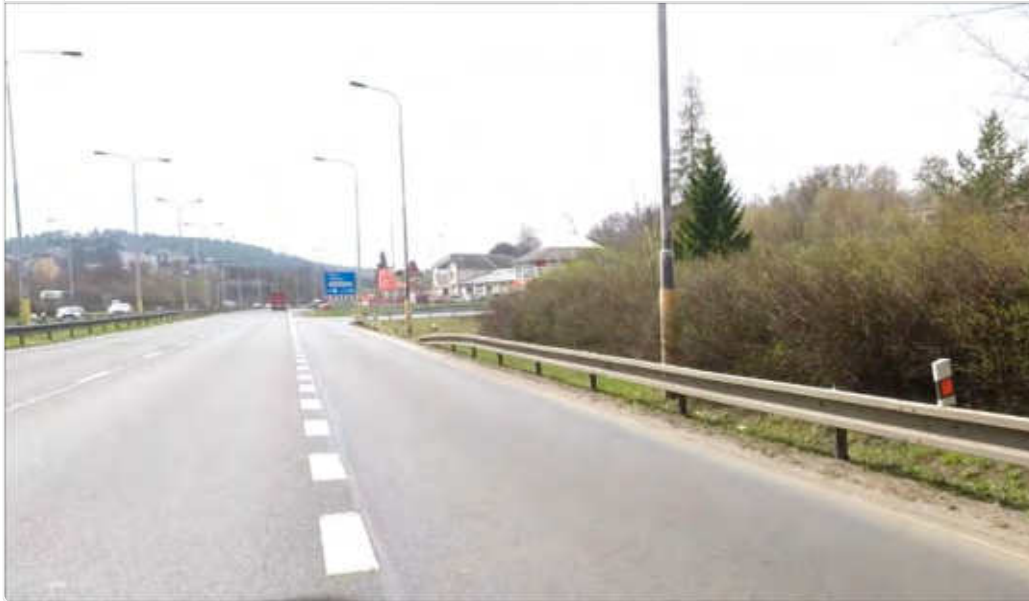
Revize I. (2019)

Bezpečnostní deficit Zádržné zařízení
Kategorie 1× - Nedodržení min. vzdálenosti za svodidlem
Závažnost rizika Nizká
Poznámka Sloup VO se nachází v pracovní šířce svodidla.

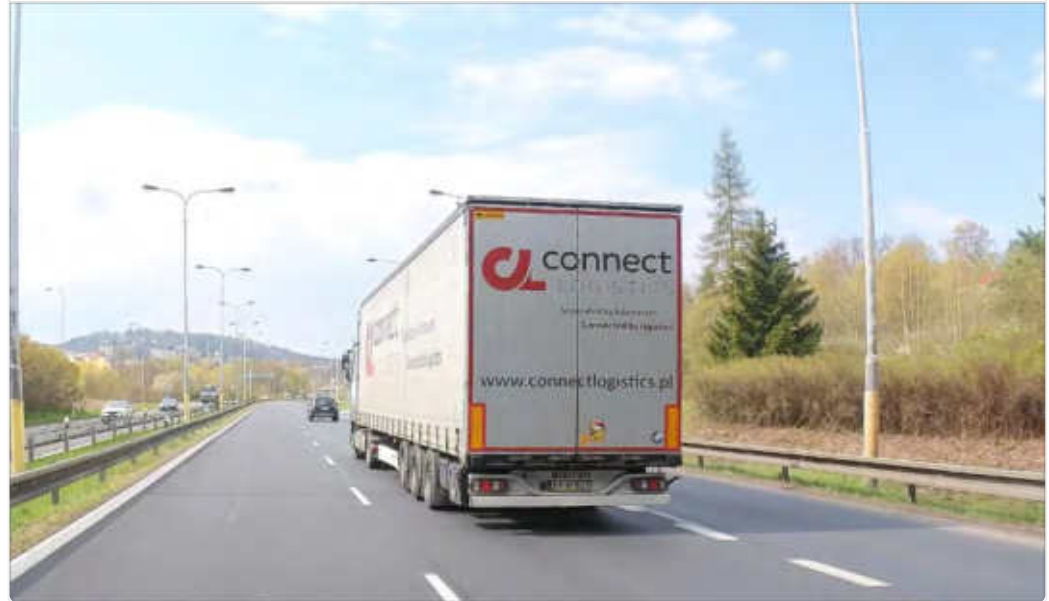
Revize II. (2022)

Bezpečnostní deficit Zádržné zařízení
Kategorie 1× - Nedodržení min. vzdálenosti za svodidlem
Závažnost rizika Nizká
Poznámka Sloup VO se nachází v pracovní šířce svodidla.

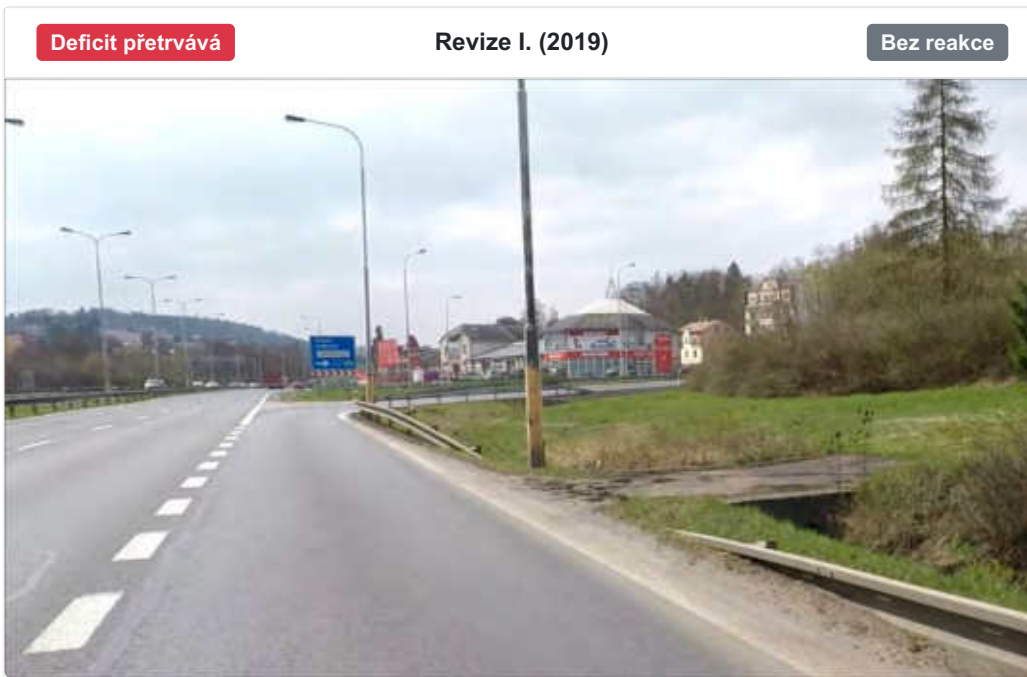
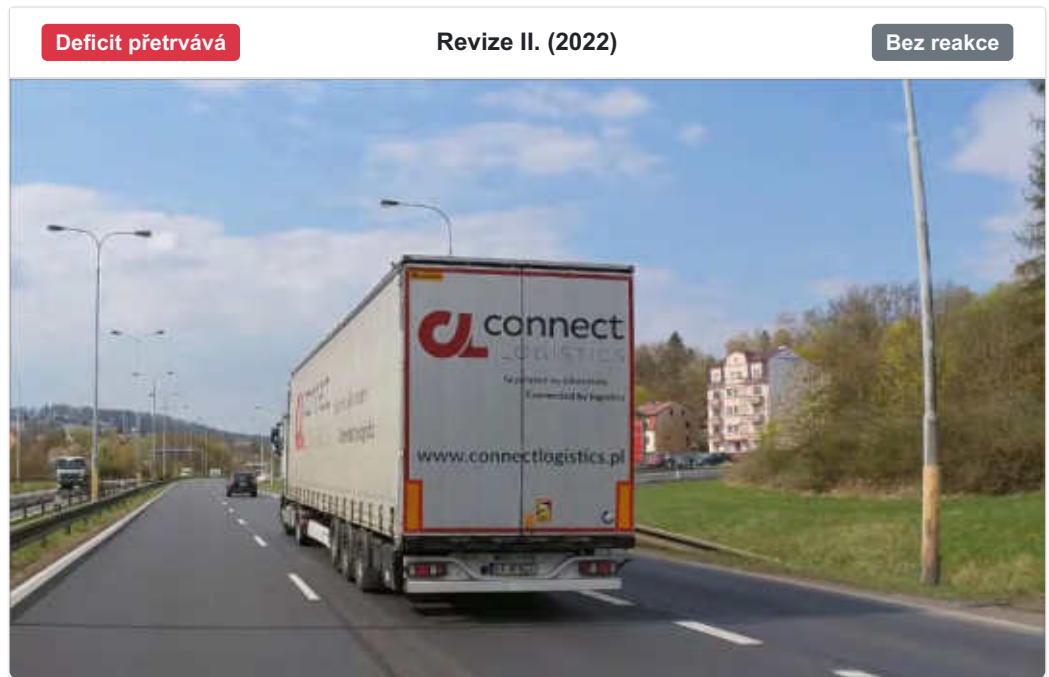
Bezpečnostní deficit Pevná překážka
Kategorie 1× - Sloupy el. vedení, VO apod.
Závažnost rizika Střední
Poznámka -

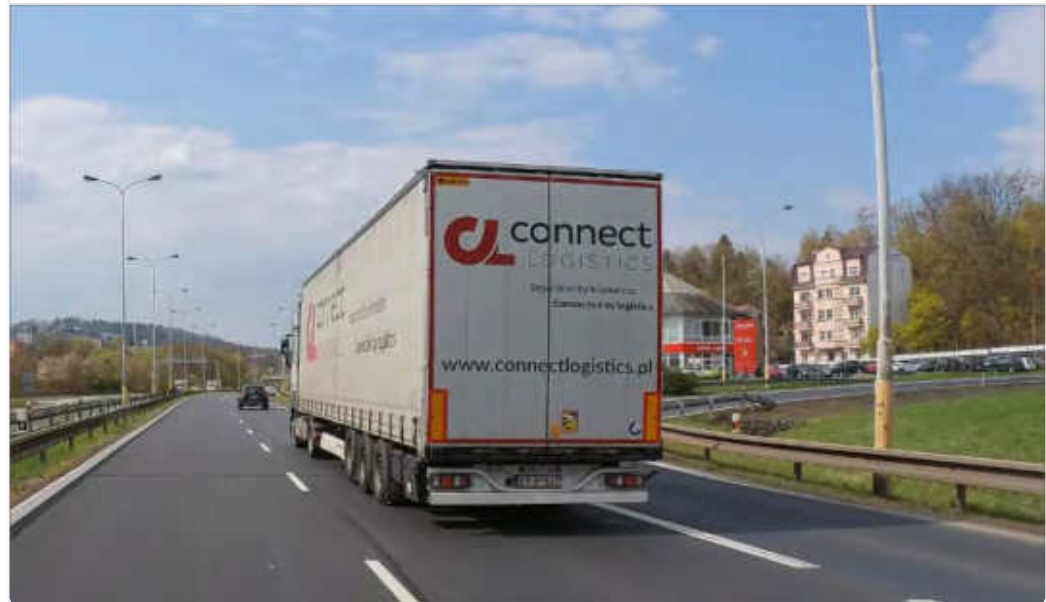
Revize II. (2022)

Bezpečnostní deficit Zadržné zařízení
 Kategorie 1x - Nedodržení min. vzdálenosti za svodidlem
 Závažnost rizika **Nízká**
 Poznámka Sloup VO se nachází v pracovní šířce svodidla.

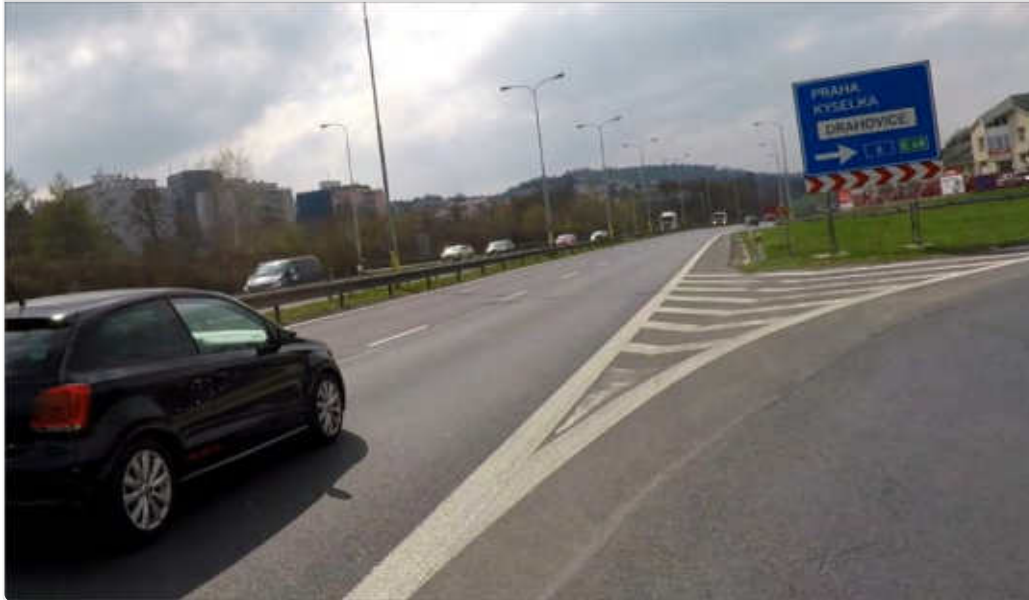
Revize I. (2019)

Bezpečnostní deficit Křižovatka
Kategorie 0× - Absence nebo opotřebované VDZ
Závažnost rizika **Nizká**
Poznámka Opotřebované VDZ V 13.

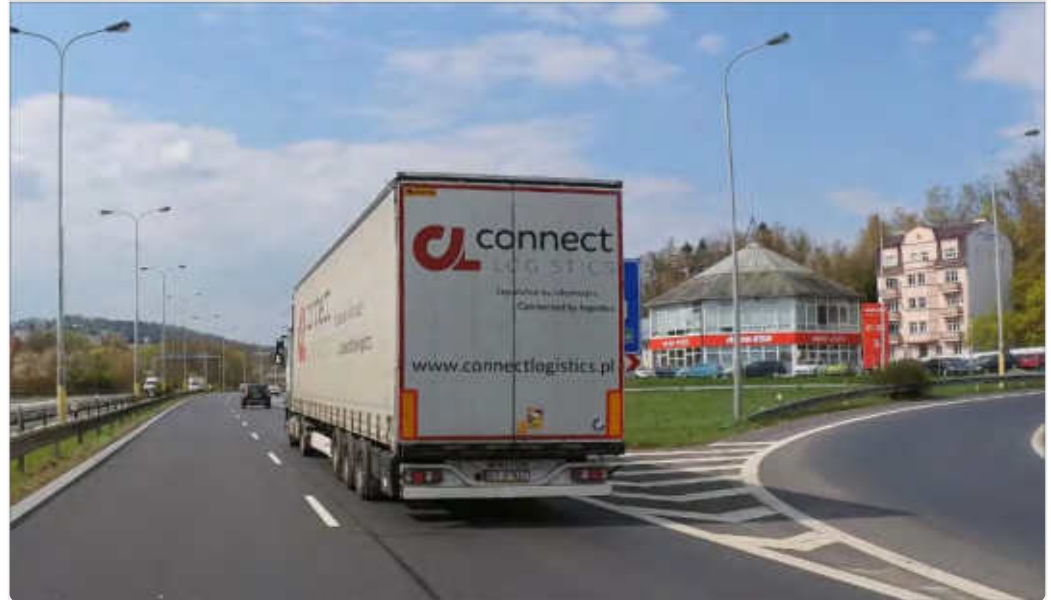
Revize II. (2022)

Bezpečnostní deficit Křižovatka
Kategorie 0× - Absence nebo opotřebované VDZ
Závažnost rizika **Nizká**
Poznámka Opotřebované VDZ V 13.

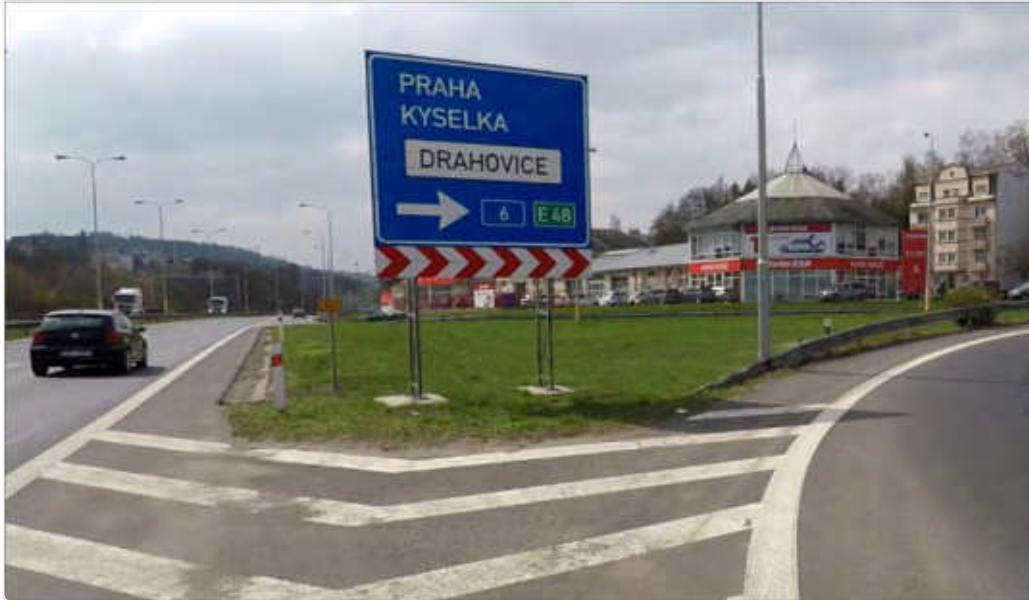
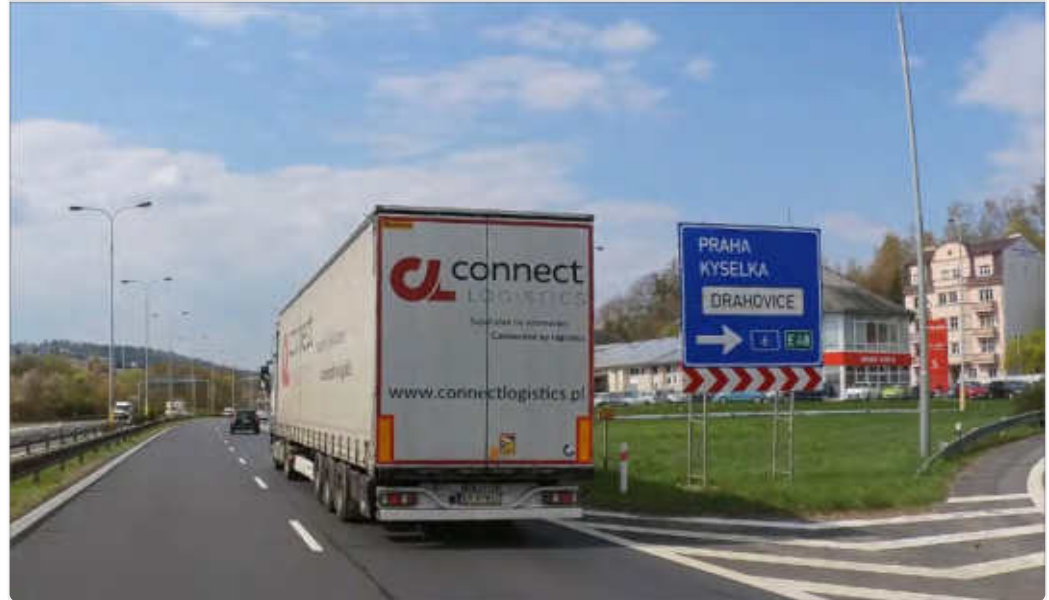
Bezpečnostní deficit Pevná překážka
Kategorie 1× - Sloupy el. vedení, VO apod.
Závažnost rizika **Nizká**
Poznámka -
