PŘÍLOHA 2.4

**Vyhodnocení identifikovaných dopravně-bezpečnostních deficitů
v rámci první a druhé revizní BI PK z roku 2019 a 2022**

I/21H

km 0,000 – 4,519

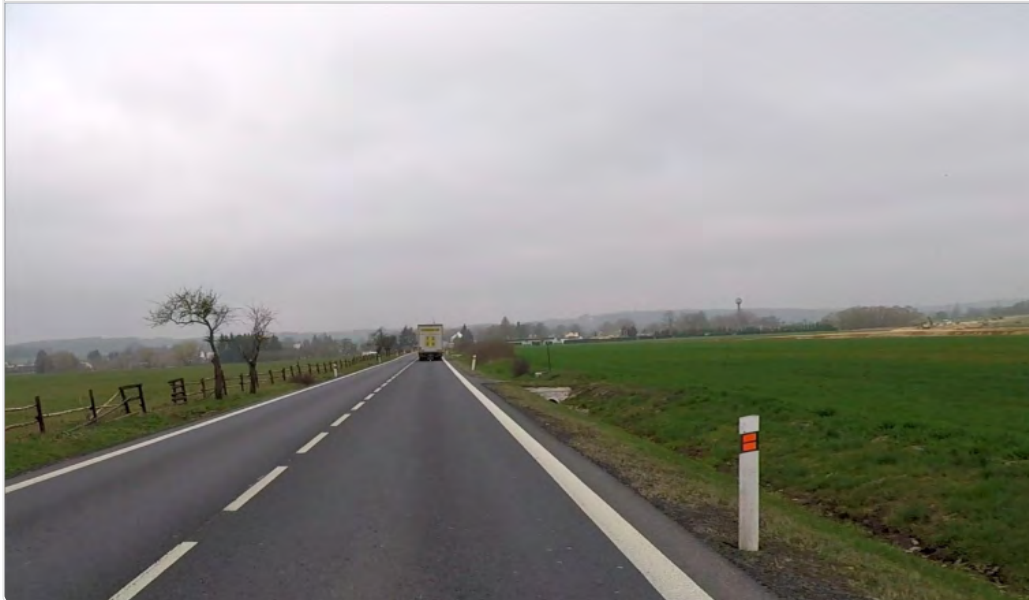
I/21H - Směr staničení | km 0,358 | Správa Karlovy Vary | 49,916016N, 12,688783E | ID 40
Eliminováno
Revize I. (2019)

Bezpečnostní deficit	Pevná překážka
Kategorie	<input checked="" type="checkbox"/> 0x - Strom <input checked="" type="checkbox"/> 0x - Tuhé čelo trubního propustku pod - sjezdem / samostatným sjezdem
Závažnost rizika	Vysoká
Poznámka	-

Návrh opatření	Systematické opatření I. (instalace deformačních prvků, ochránění, zešíkmení, zrušení)
Poznámka	Současně odstranění stromů.
Náročnost realizace	Složité řešení

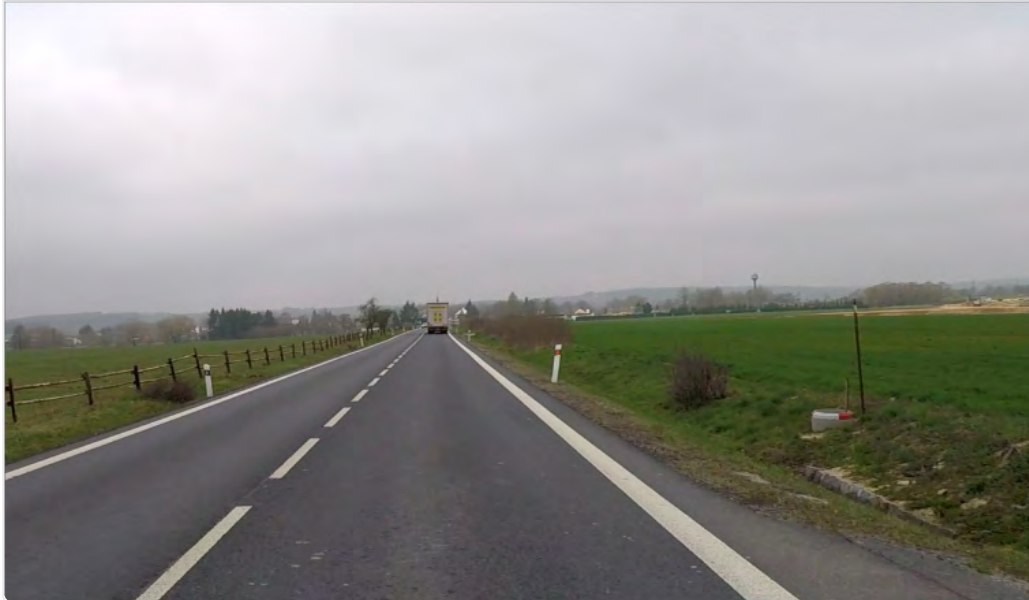
Bezpečnostní deficit	Pevná překážka
Kategorie	<input checked="" type="checkbox"/> 1× - Betonová skruž <input checked="" type="checkbox"/> 1× - Vzrostlá zeleň (průměr kmene do 0,1 m)
Závažnost rizika	Střední
Poznámka	Betonová skruž bez víka. Vzrostlá zeleň nacházející se v blízkosti PK primárně představuje riziko do budoucna.

Návrh opatření	Realizace úpravy stavebního provedení objektu
Poznámka	Současně instalace betonového víka skruže a odstranění vzrostlé zeleně.
Náročnost realizace	Administrativní řešení

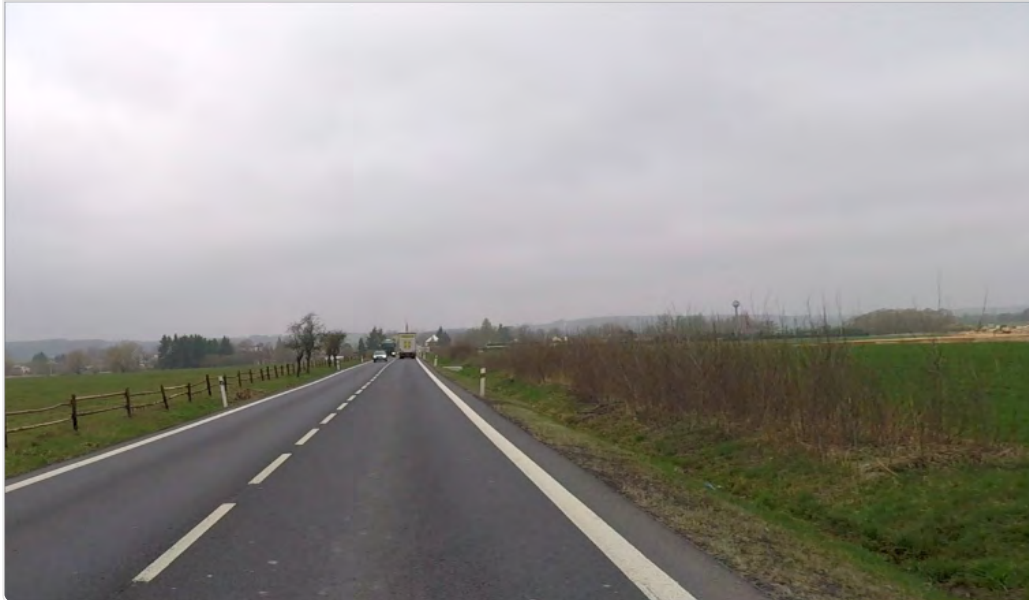
Bezpečnostní deficit Pevná překážka
Kategorie → 65 m - Vzrostlá zeleň (průměr kmene do 0,1 m)
Závažnost rizika Nizká
Poznámka Vzrostlá zeleň nacházející se v blízkosti PK primárně představuje riziko do budoucna.

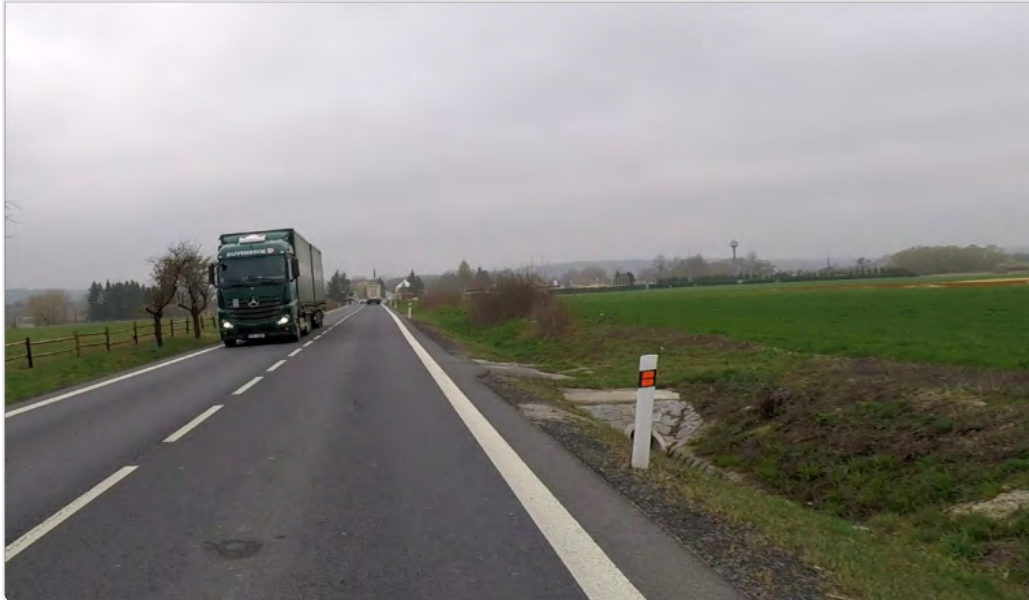
I/21H - Směr staničení | km 0,508 | Správa Karlovy Vary | 49,916012N, 12,688800E | ID 34
Eliminováno
Revize I. (2019)

Bezpečnostní deficit	Pevná překážka
Kategorie	<input checked="" type="checkbox"/> 0x - Strom <input checked="" type="checkbox"/> 0x - Tuhé čelo trubního propustku pod - sjezdem / samostatným sjezdem
Závažnost rizika	Vysoká
Poznámka	-

Návrh opatření	Systematické opatření I. (instalace deformačních prvků, ochránění, zešikmení, zrušení)
Poznámka	Současné odstranění stromů.
Náročnost realizace	Složité řešení

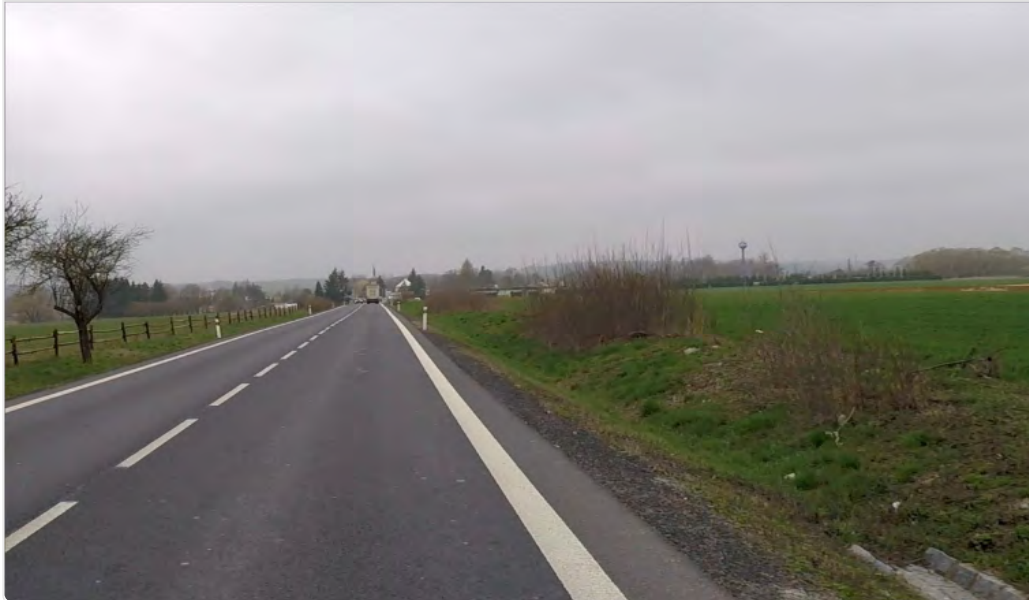
Bezpečnostní deficit Pevná překážka
Kategorie ☞ 245 m - Vzrostlá zeleň (průměr kmene do 0,1 m)
Závažnost rizika Nizká
Poznámka Vzrostlá zeleň nacházející se v blízkosti PK primárně představuje riziko do budoucna.

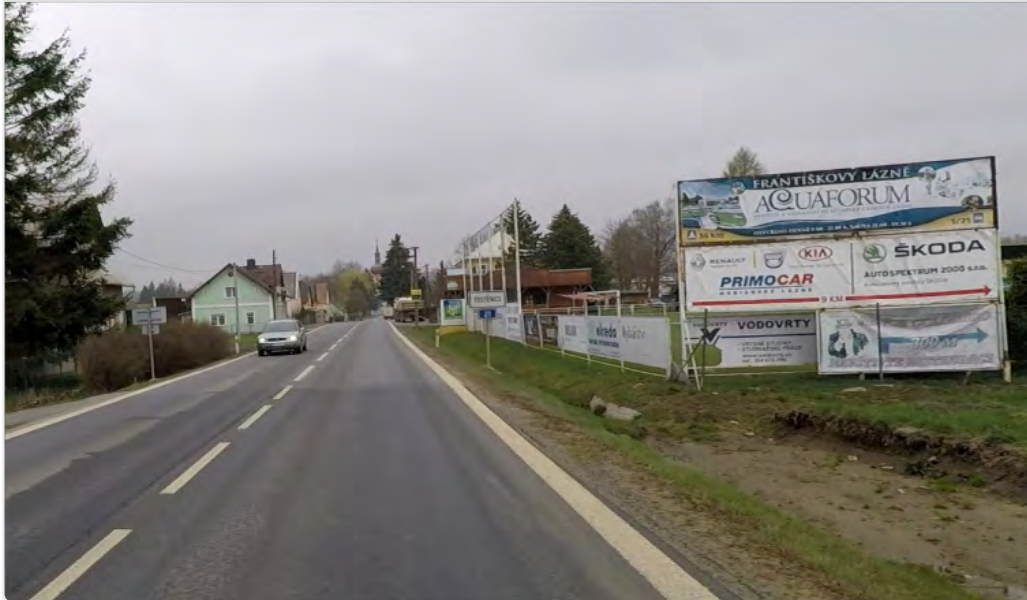
Bezpečnostní deficit Reklamní zařízení
Kategorie 4× - Reklamní zařízení (rušivý efekt na účastníky silničního provozu)
Závažnost rizika Nizká
Poznámka -

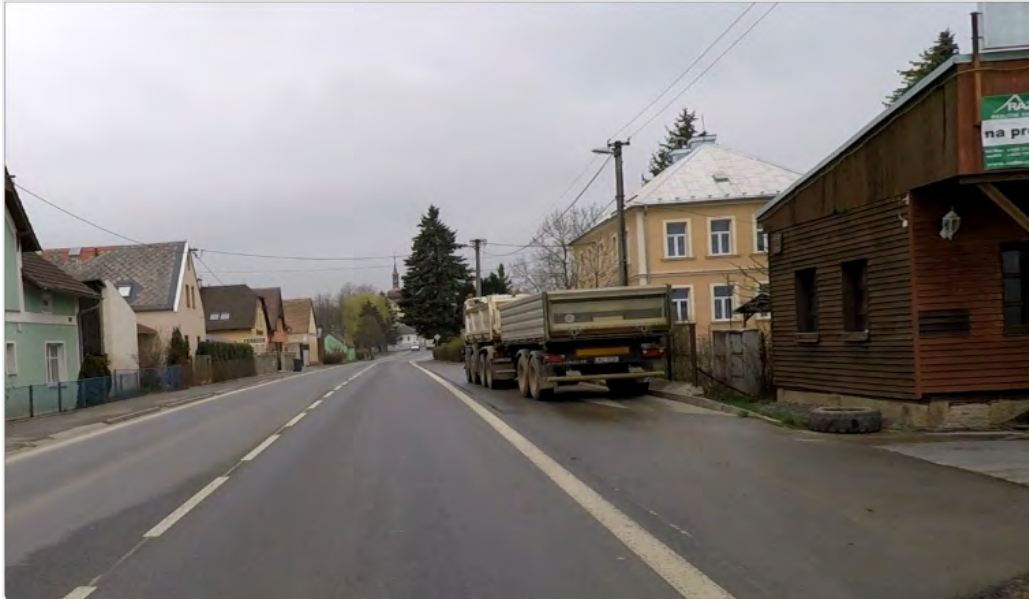
I/21H - Směr staničení | km 0,974 | Správa Karlovy Vary | Trstěnice | 49,917847N, 12,680306E | ID 58
Deficit přetrvává
Revize I. (2019)
Bez reakce

Bezpečnostní deficit	Přístupové podmínky pro chodce
Kategorie	☞ 105 m - Absence pěší infrastruktury
Závažnost rizika	Střední
Poznámka	-

Návrh opatření	Vytvoření adekvátních podmínek pro pěší
Poznámka	-
Náročnost realizace	Složité řešení

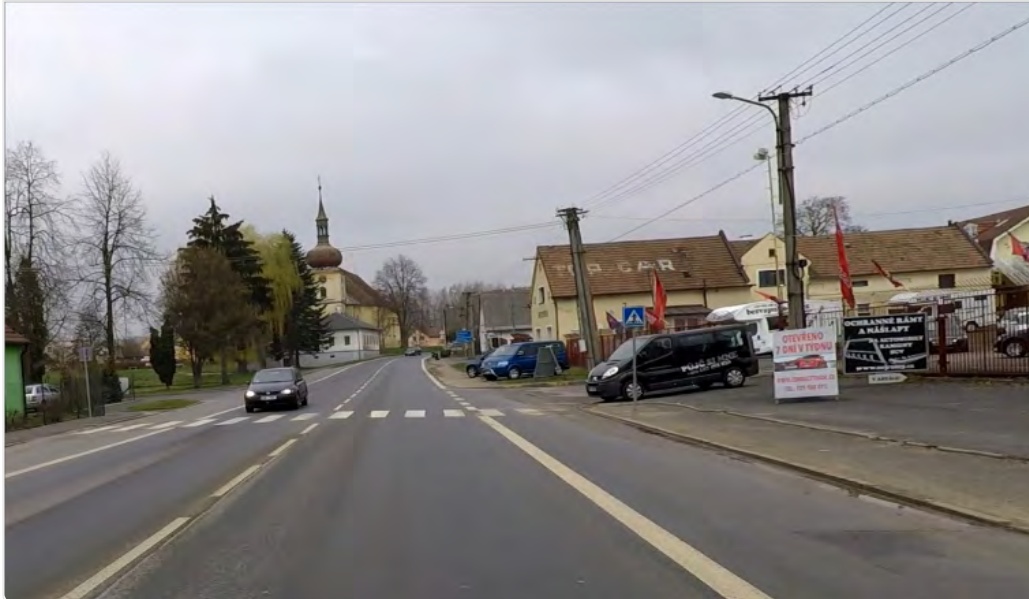
Bezpečnostní deficit Reklamní zařízení
Kategorie 2× - Reklamní zařízení (rušivý efekt na účastníky silničního provozu)
Závažnost rizika Nizká
Poznámka -

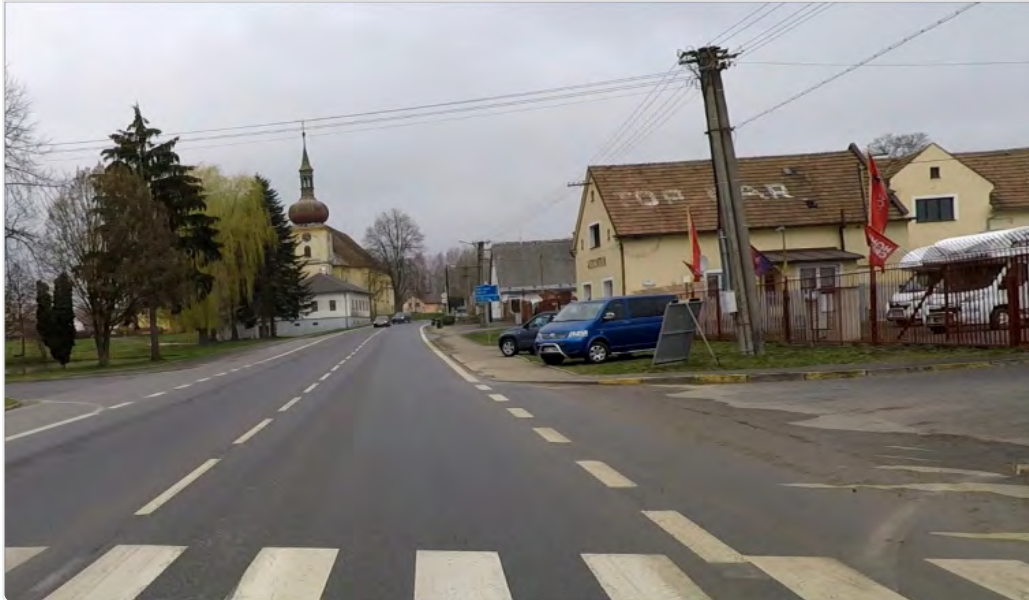
I/21H - Směr staničení | km 1,183 | Správa Karlovy Vary | Trstěnice | 49,918392N, 12,677973E | ID 3290
Nově evidováno
Revize I. (2019)
Bez reakce

Bezpečnostní deficit Sjezd / samostatný sjezd / parkoviště
Kategorie 1× - Neadekvátní provedení, resp. umístění VDZ
Závažnost rizika **Nizká**
Poznámka Chybné provedení VDZ v místě sjezdu.

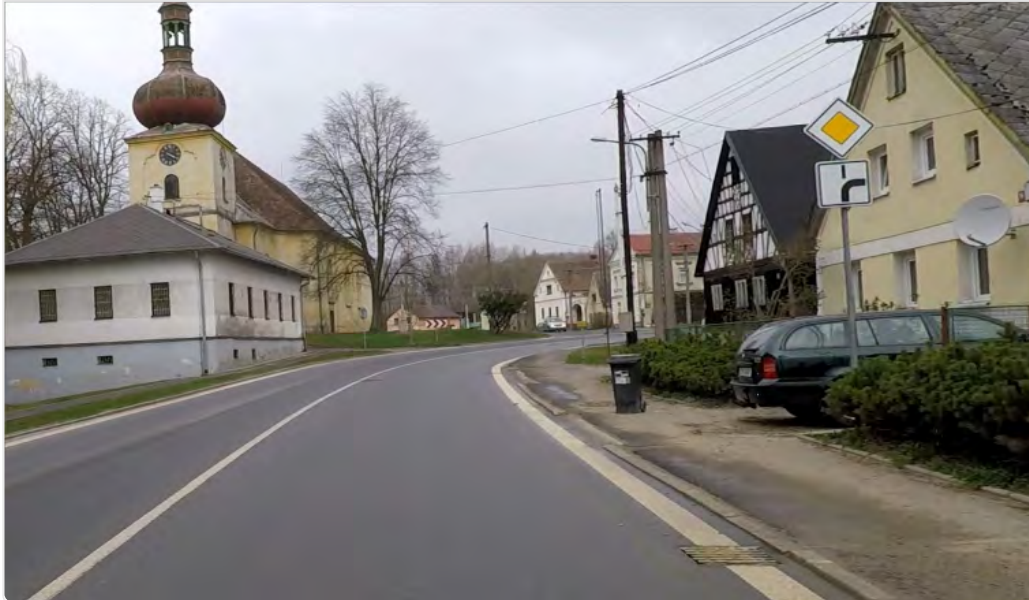
Bezpečnostní deficit Křižovatka
Kategorie 1× - Neadekvátní umístění SDZ
Závažnost rizika Nizká
Poznámka SDZ P 2, E 2b je vzdálené od křižovatky 55 m.

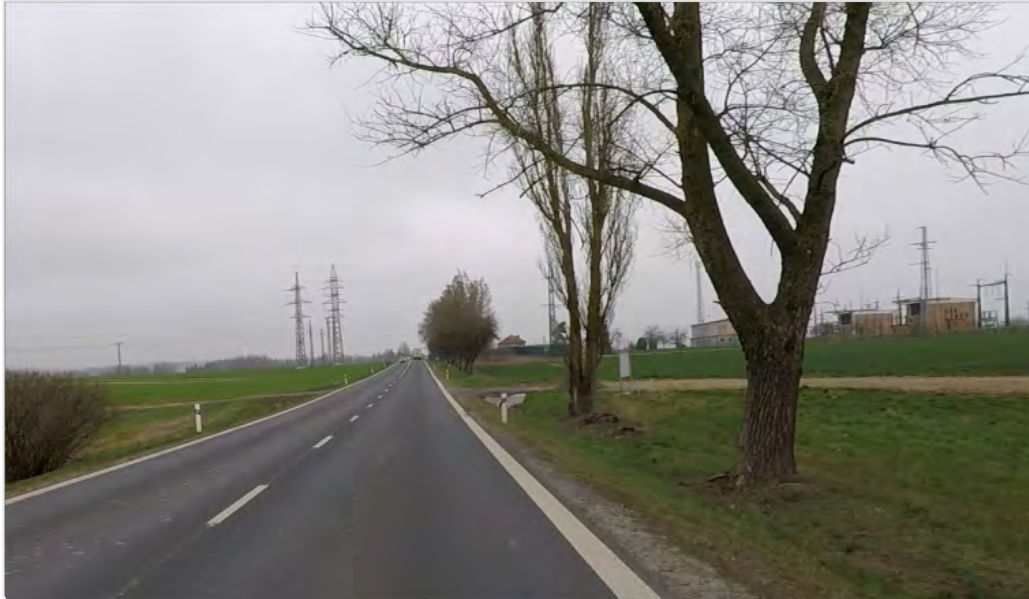
Bezpečnostní deficit Pevná překážka
Kategorie 2x - Strom
Závažnost rizika **Vysoká**
Poznámka -

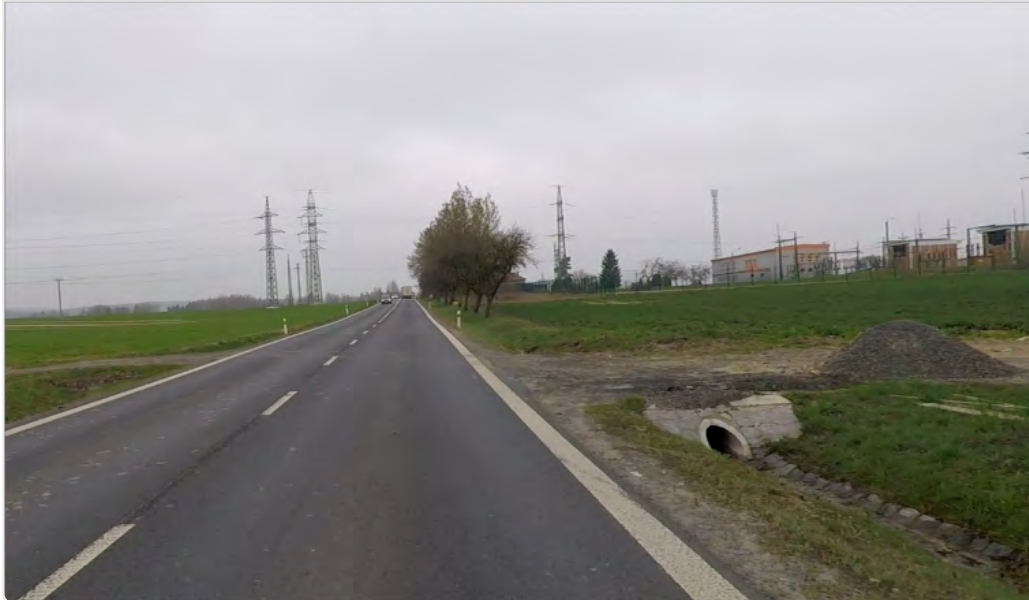
I/21H - Směr staničení | km 2,235 | Správa Karlovy Vary | 49,926521N, 12,672496E | ID 92
Změna deficitu
Revize I. (2019)
Bez reakce

Bezpečnostní deficit	Pevná překážka
Kategorie	<input checked="" type="checkbox"/> 2× - Tuhé čelo trubního propustku pod - sjezdem / samostatným sjezdem
Závažnost rizika	Nizká
Poznámka	Pevnou překážku nepředstavuje samotné tuhé čelo propustku, ale trouba o velkém průměru, kde je spatřováno riziko možného zaseknutí kola při nárazu vozidla.

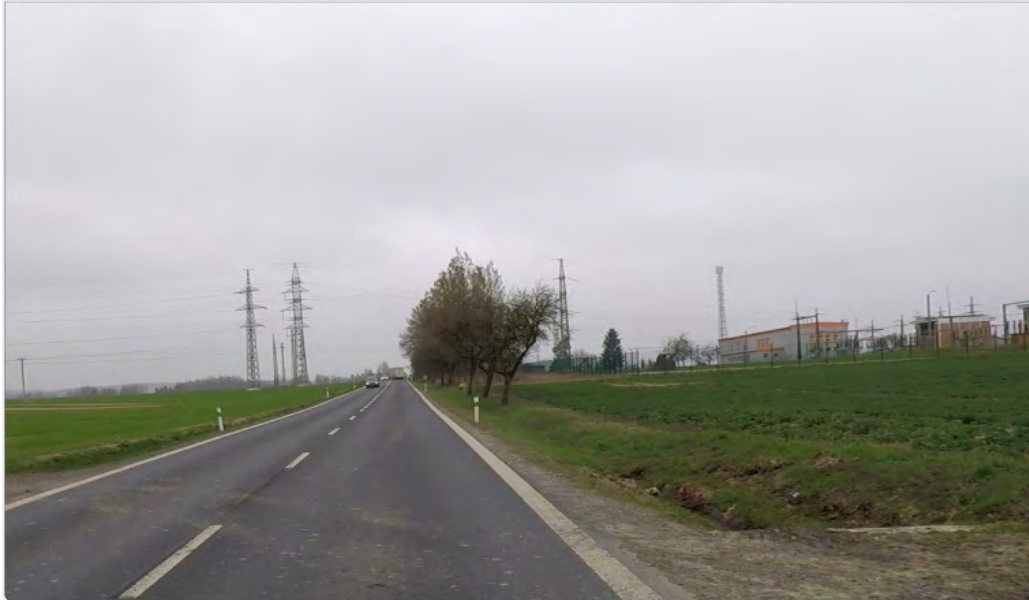
Bezpečnostní deficit Pevná překážka
Kategorie 0× - Strom
Závažnost rizika **Vysoká**
Poznámka -

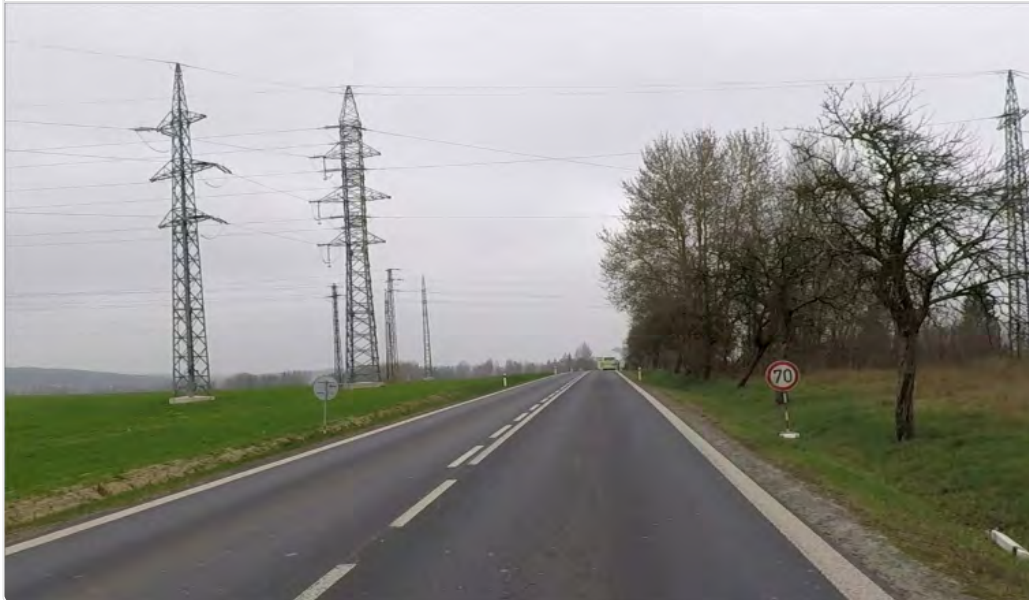
I/21H - Směr staničení | km 2,371 | Správa Karlovy Vary | 49,927612N, 12,671601E | ID 97
Deficit přetrvává
Revize I. (2019)
Bez reakce

Bezpečnostní deficit Mezikřižovatkový úsek
Kategorie 1* - Absence SDZ a VDZ
Závažnost rizika **Nizká**
Poznámka Absence SDZ B 21a a VDZ V 9b.

Návrh opatření Realizace SDZ B 21a a VDZ V 9b
Poznámka -
Náročnost realizace **Administrativní řešení**

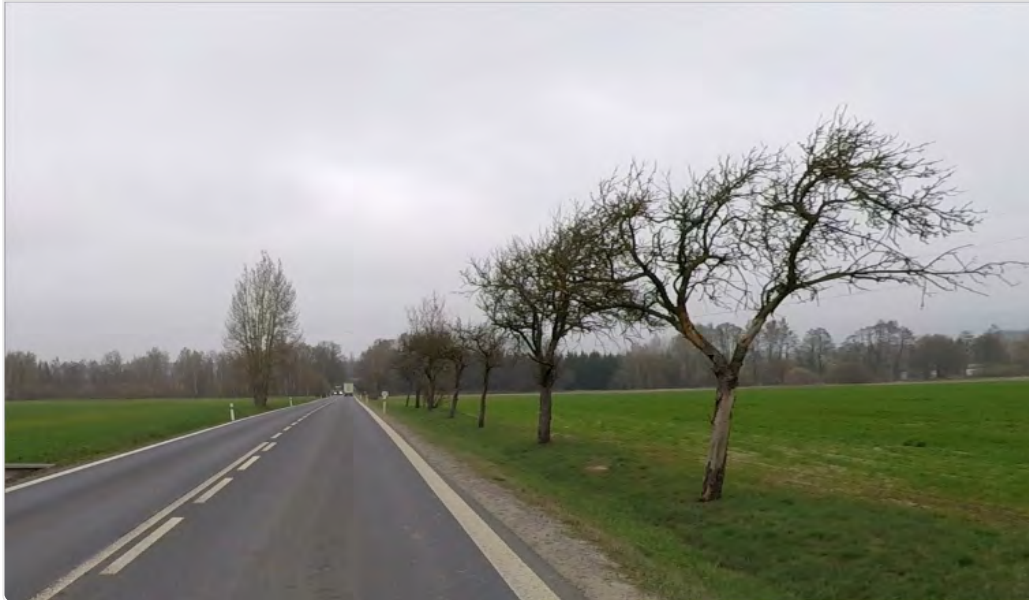
Bezpečnostní deficit Pevná překážka
Kategorie → 70 m - Stromy, vzrostlá zeleň
Závažnost rizika **Vysoká**
Poznámka -

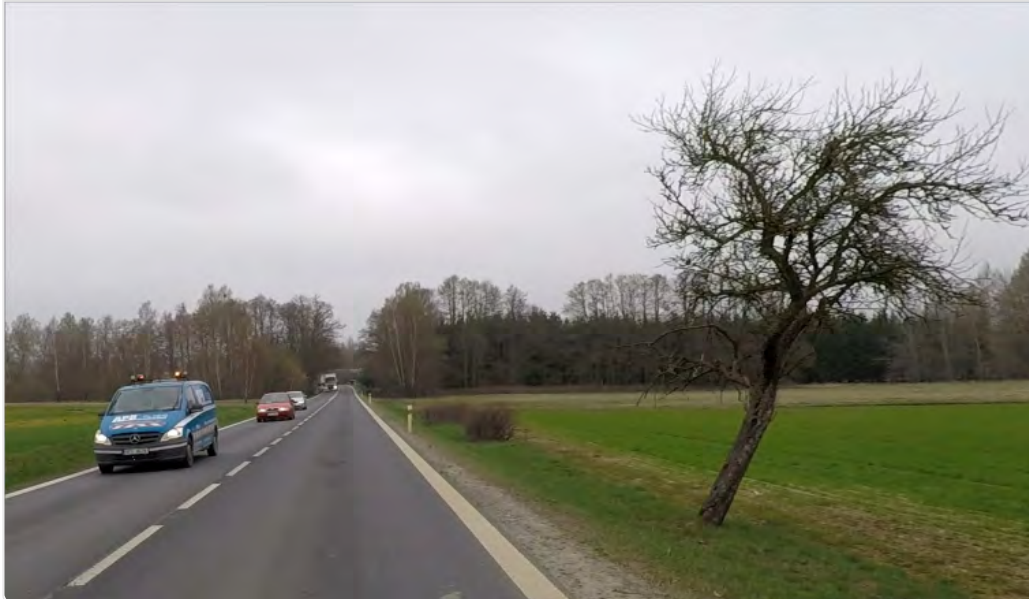
I/21H - Směr staničení | km 2,819 | Správa Karlovy Vary | 49,931293N, 12,669065E | ID 105
Deficit přetrvává
Revize I. (2019)
Bez reakce

Bezpečnostní deficit Pevná překážka
Kategorie 1× - Strom
Závažnost rizika **Vysoká**
Poznámka -

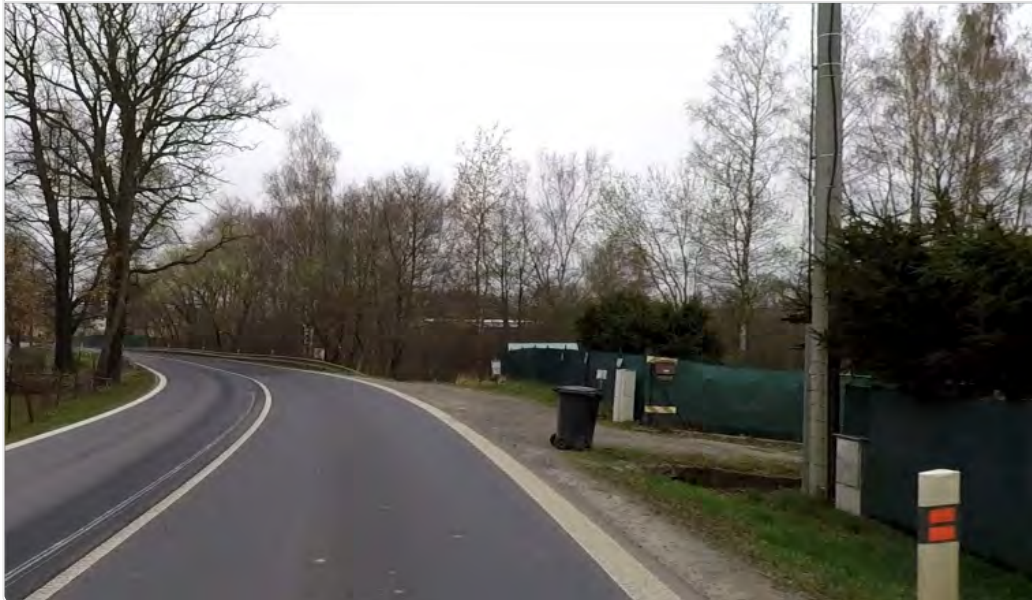
Bezpečnostní deficit Pevná překážka
Kategorie 1× - Sloupy el. vedení, VO apod.
 1× - Tuhé čelo trubního propustku pod - sjezdem / samostatným sjezdem
Závažnost rizika **Vysoká**
Poznámka -

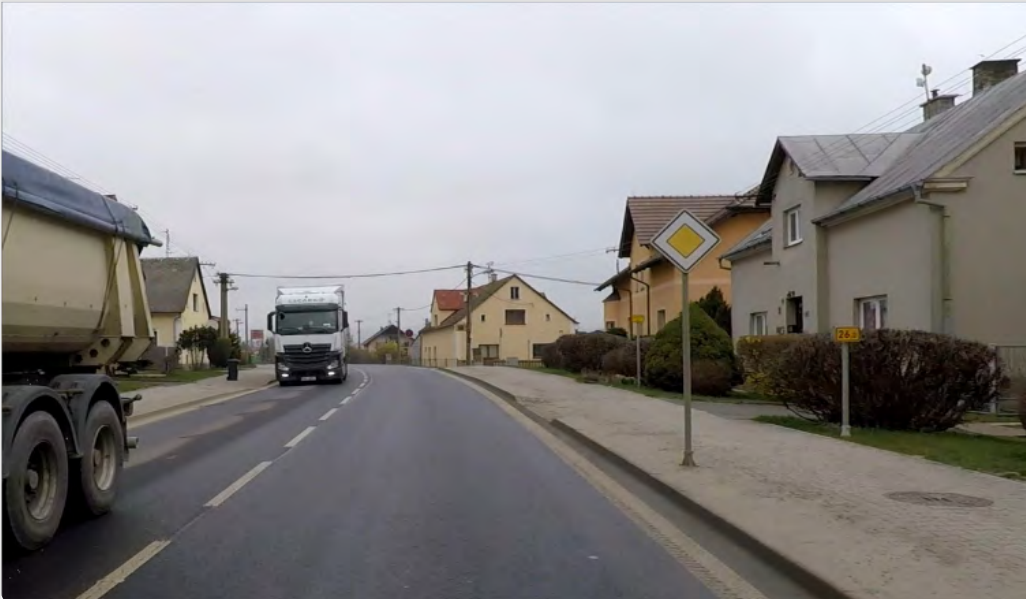
Bezpečnostní deficit Křižovatka
Kategorie 1× - Neadekvátní umístění SDZ
Závažnost rizika Nizká
Poznámka SDZ P 2 je vzdálené od křižovatky 40 m.

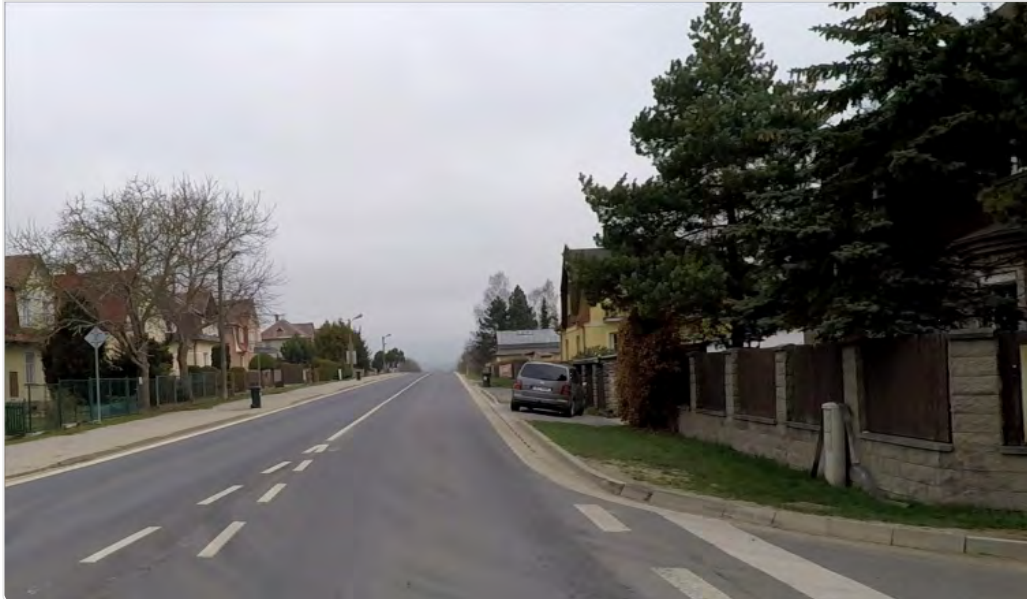
Bezpečnostní deficit Přístupové podmínky pro chodce
Kategorie 145 m - Absence pěší infrastruktury
Závažnost rizika Střední
Poznámka -

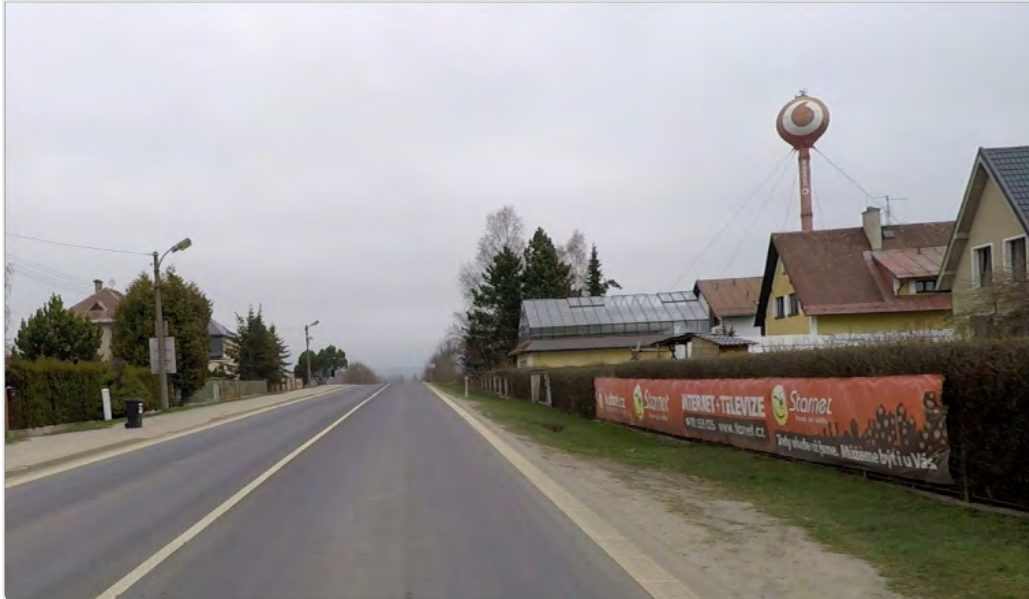
Bezpečnostní deficit Reklamní zařízení
Kategorie 1× - Reklamní zařízení (rušivý efekt na účastníky silničního provozu)
Závažnost rizika Nizká
Poznámka -

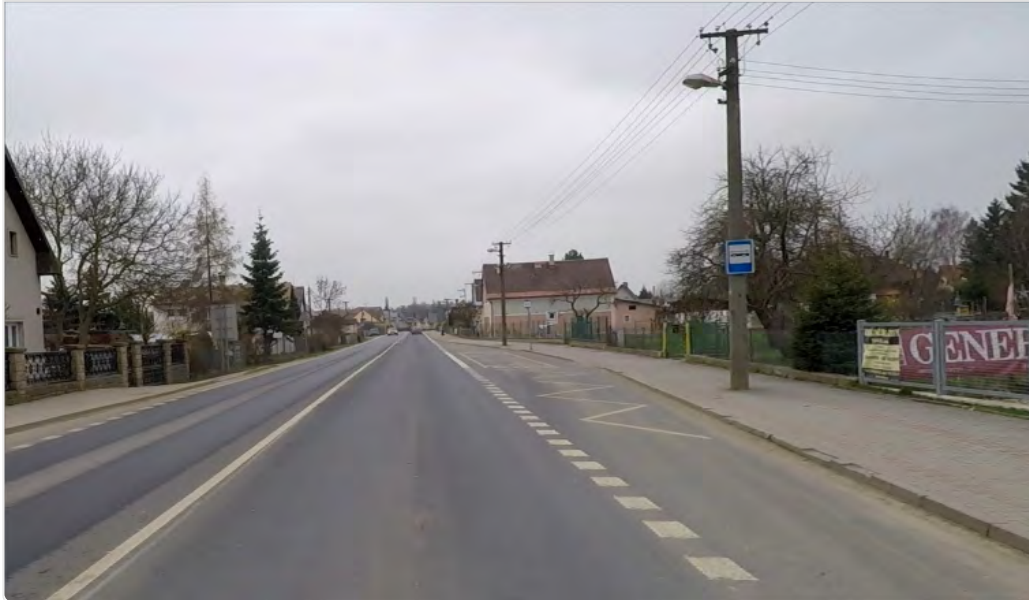
Bezpečnostní deficit Reklamní zařízení
Kategorie 1× - Reklamní zařízení (rušivý efekt na účastníky silničního provozu)
Závažnost rizika Nizká
Poznámka -

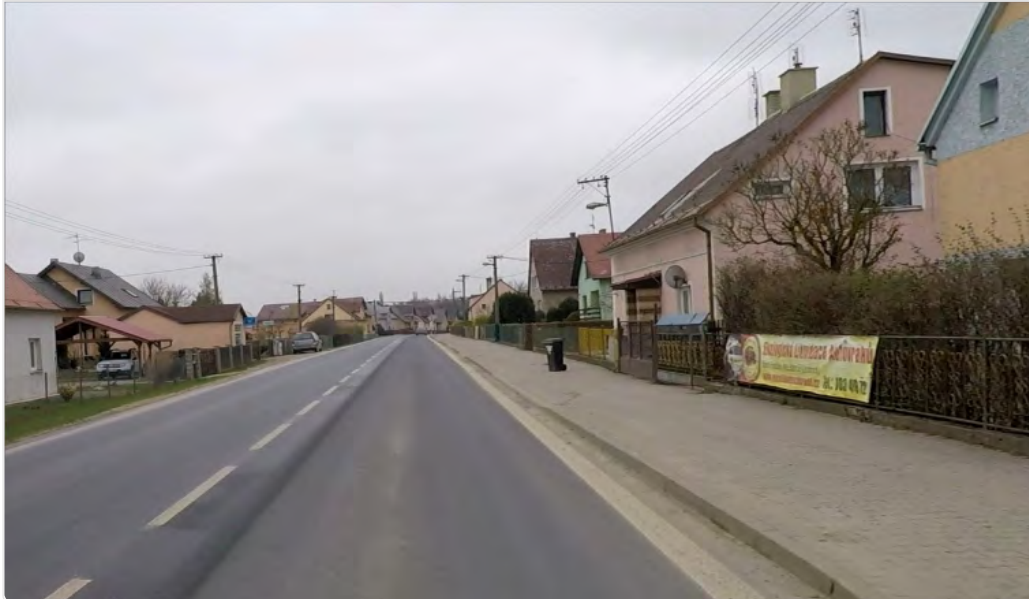
Bezpečnostní deficit Reklamní zařízení
Kategorie 1× - Reklamní zařízení (rušivý efekt na účastníky silničního provozu)
Závažnost rizika Nizká
Poznámka -

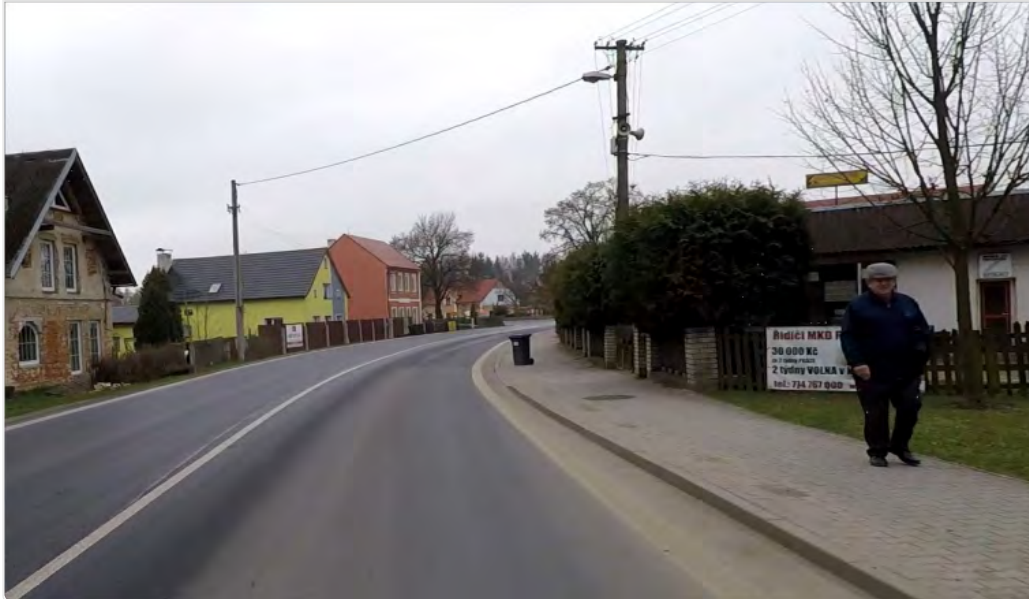
Bezpečnostní deficit Reklamní zařízení
Kategorie 1× - Reklamní zařízení (rušivý efekt na účastníky silničního provozu)
Závažnost rizika Nizká
Poznámka -

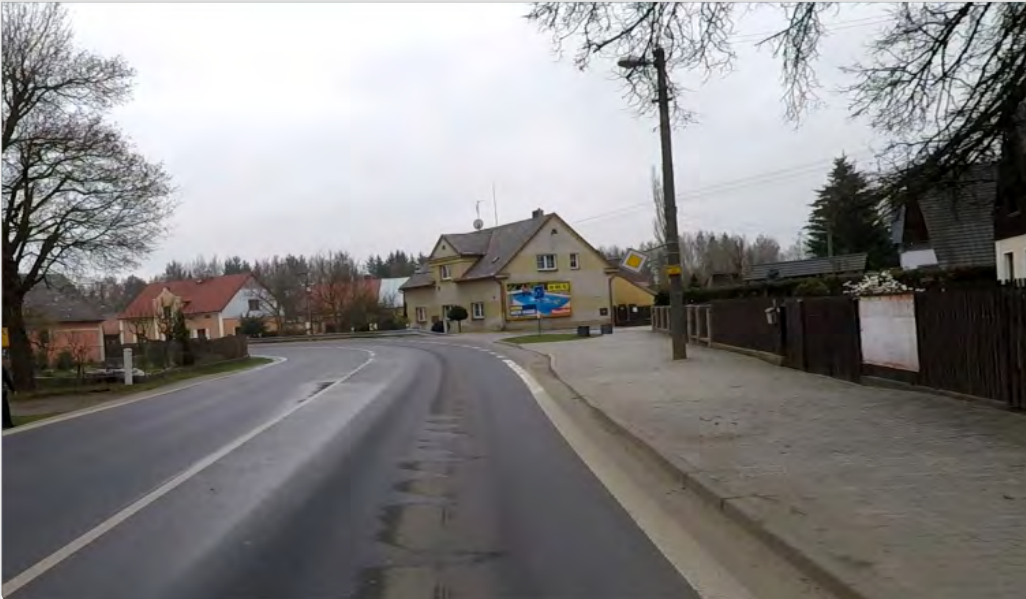
Bezpečnostní deficit Reklamní zařízení
Kategorie 1× - Reklamní zařízení (rušivý efekt na účastníky silničního provozu)
Závažnost rizika **Nizká**
Poznámka -

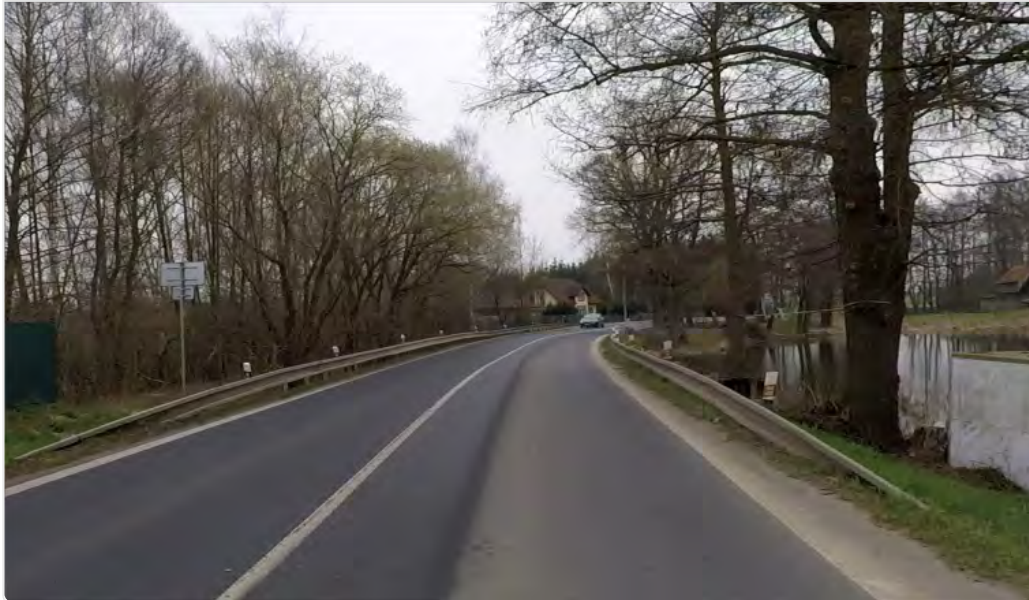
Bezpečnostní deficit	Technický stav vozovky
Kategorie	↔ 1640 m - Absence zpevněné krajnice
Závažnost rizika	Střední
Poznámka	-

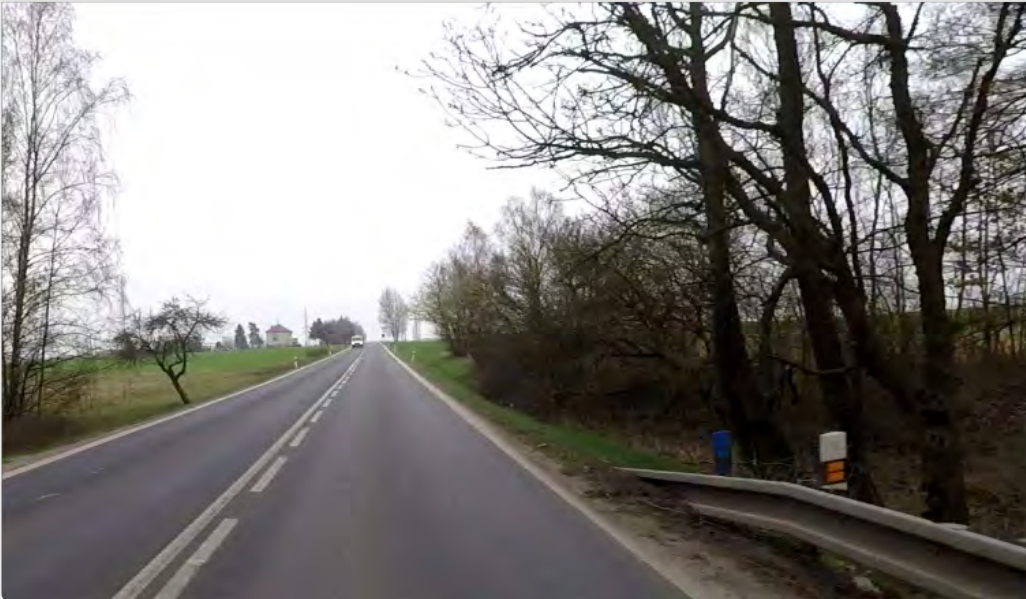
Bezpečnostní deficit Zadržné zařízení
Kategorie 1* - Krátký výškový náběh svodidla
Závažnost rizika **Nizká**
Poznámka Krátký výškový náběh svodidla rizikový pro protisměr.

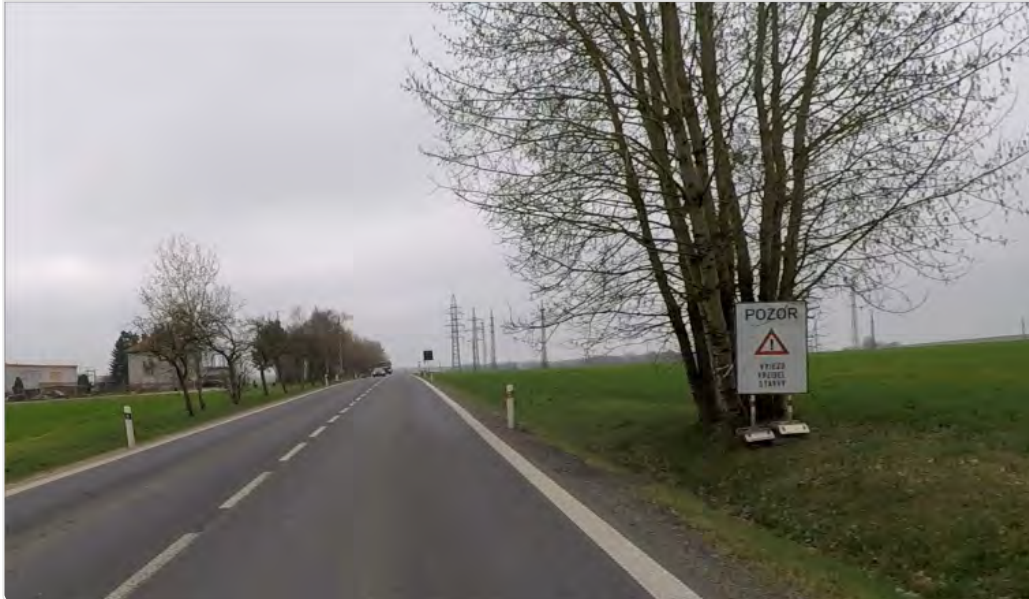
Bezpečnostní deficit Pevná překážka
Kategorie 1× - Strom
Závažnost rizika **Střední**
Poznámka Strom se nachází nad úrovní nivelety PK.

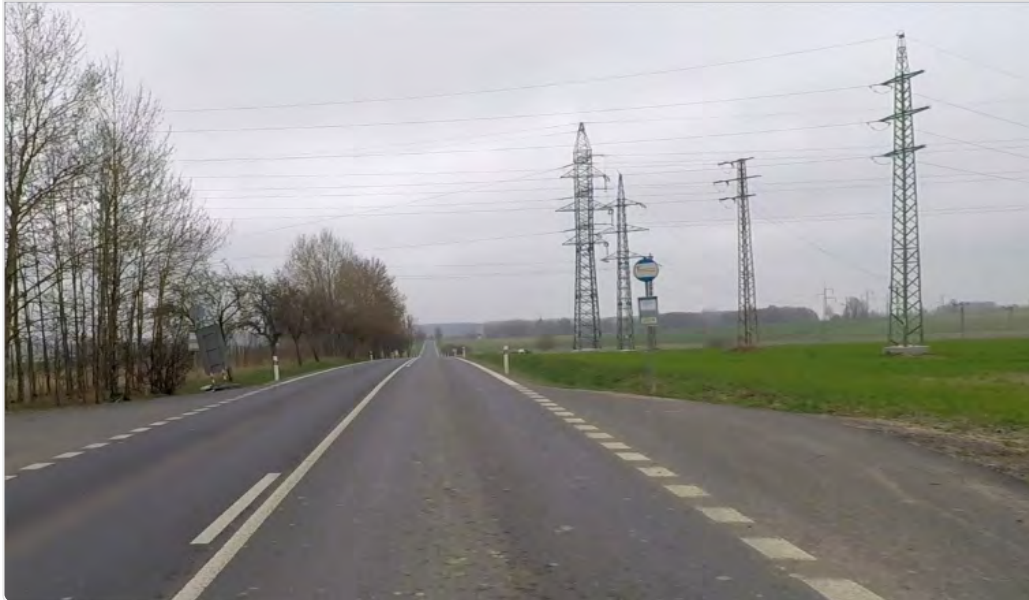
I/21H - Směr proti staničení | km 2,543 | Správa Karlovy Vary | 49,928986N, 12,670540E | ID 2209
Změna deficitu
Revize I. (2019)
Bez reakce

Bezpečnostní deficit	Autobusová zastávka
Kategorie	<input checked="" type="checkbox"/> 1× - Absence nebo opotřebované VDZ <input checked="" type="checkbox"/> 1× - Neadekvátní podmínky pro pěší - krátká / neadekvátně provedená nástupní hrana a absence návaznosti na pěší infrastrukturu <input checked="" type="checkbox"/> 1× - Nevhodné uspořádání zastávky - nedostatečná šířka nebo délka zálivu
Závažnost rizika	Střední
Poznámka	Absence VDZ V 11a, V 12a. Současná délka zálivu je 20 m.

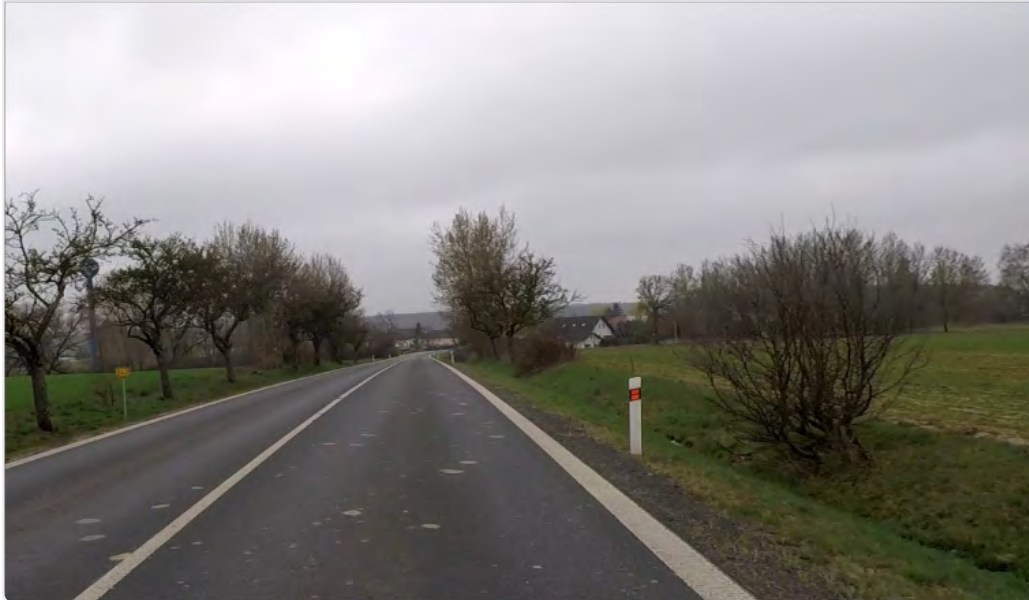
Bezpečnostní deficit Pevná překážka
Kategorie 1× - Vzrostlá zeleň (průměr kmene do 0,1 m)
Závažnost rizika Nizká
Poznámka Vzrostlá zeleň nacházející se v blízkosti PK primárně představuje riziko do budoucna.

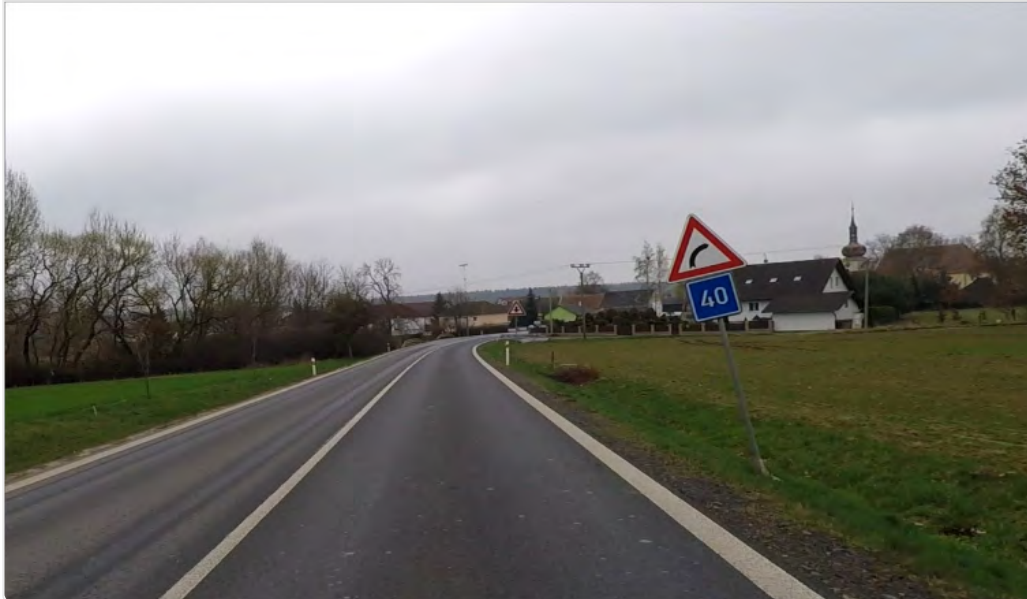
Bezpečnostní deficit Mezikřižovatkový úsek
Kategorie 1* - Neadekvátní stav SDZ
Závažnost rizika Nizká
Poznámka Vyvrácená SDZ A 1a, IP 5.

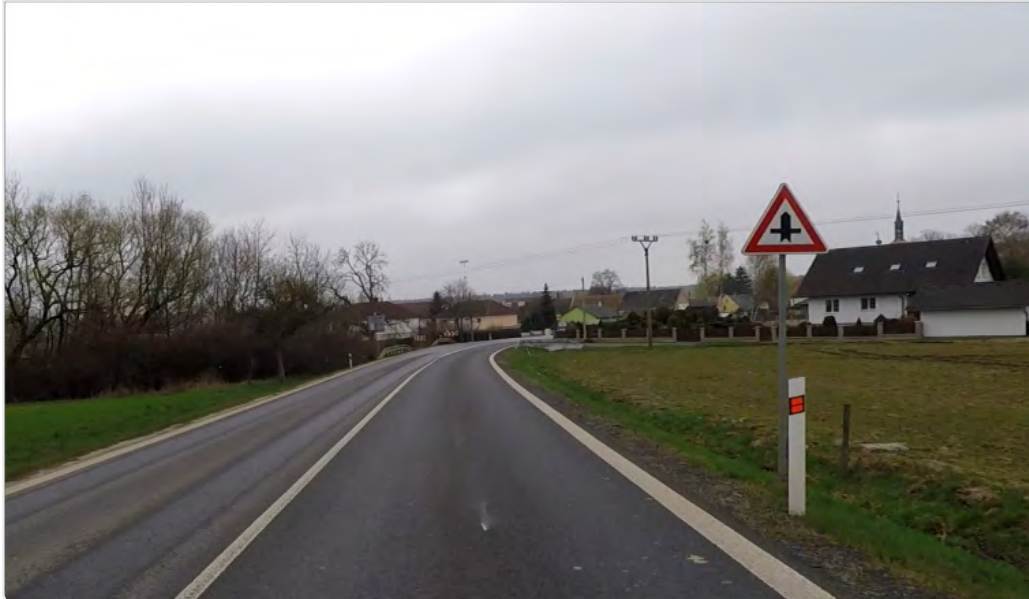
Bezpečnostní deficit Křižovatka
Kategorie 1× - Neadekvátní umístění SDZ
Závažnost rizika Nizká
Poznámka Neopodstatněné umístění SDZ P 1.

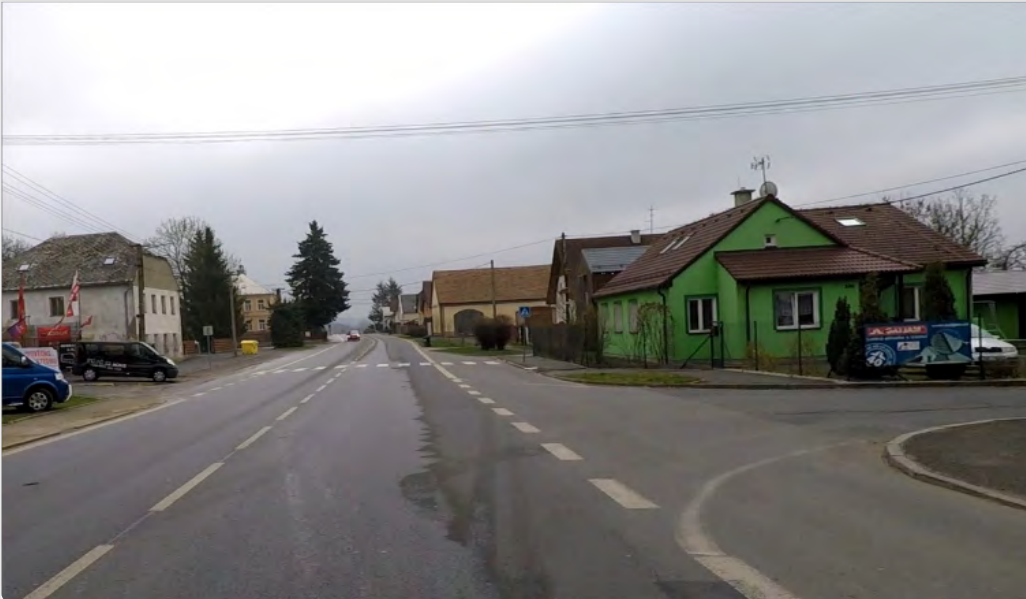
Bezpečnostní deficit Reklamní zařízení
Kategorie 1× - Reklamní zařízení (rušivý efekt na účastníky silničního provozu)
Závažnost rizika Nizká
Poznámka -

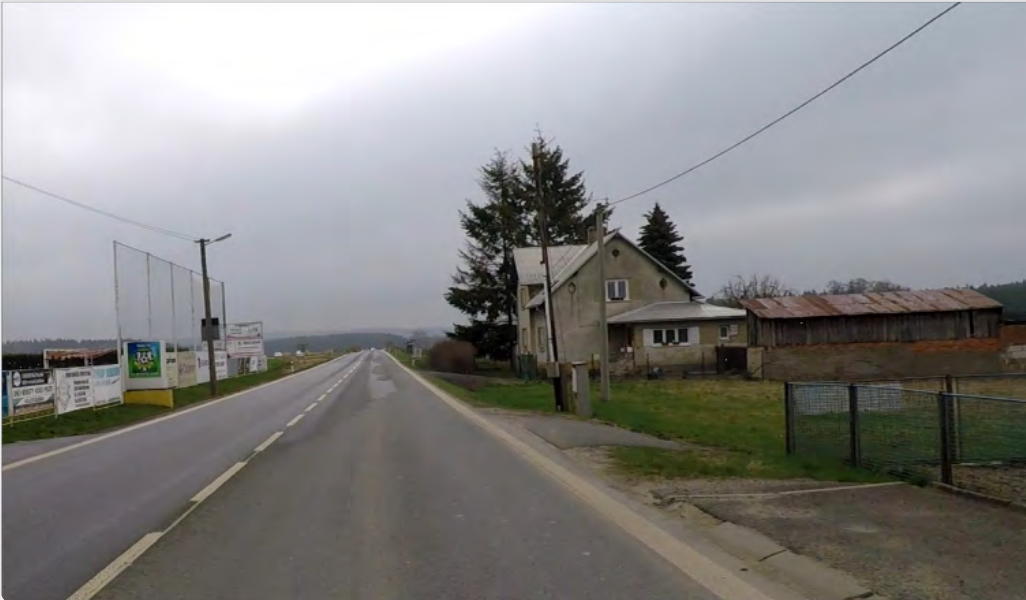
Bezpečnostní deficit Přístupové podmínky pro chodce
Kategorie 45 m - Absence pěší infrastruktury
Závažnost rizika Střední
Poznámka -

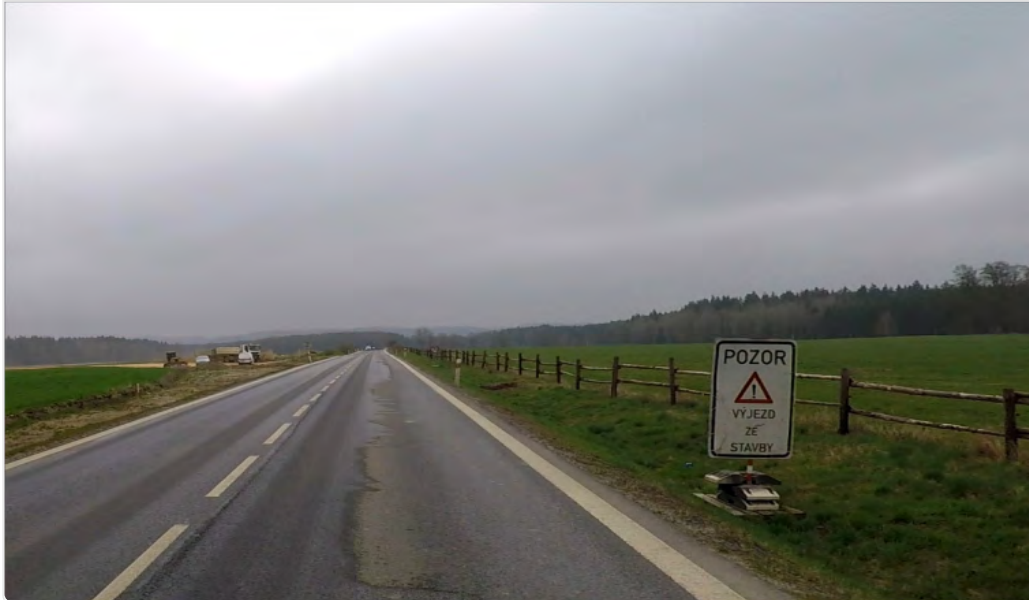
Bezpečnostní deficit Pevná překážka
Kategorie 0× - Strom
Závažnost rizika **Vysoká**
Poznámka -
