PŘÍLOHA 2.4

**Vyhodnocení identifikovaných dopravně-bezpečnostních deficitů
v rámci první a druhé revizní BI PK z roku 2019 a 2022**

I/21H

km 0,000 – 4,519

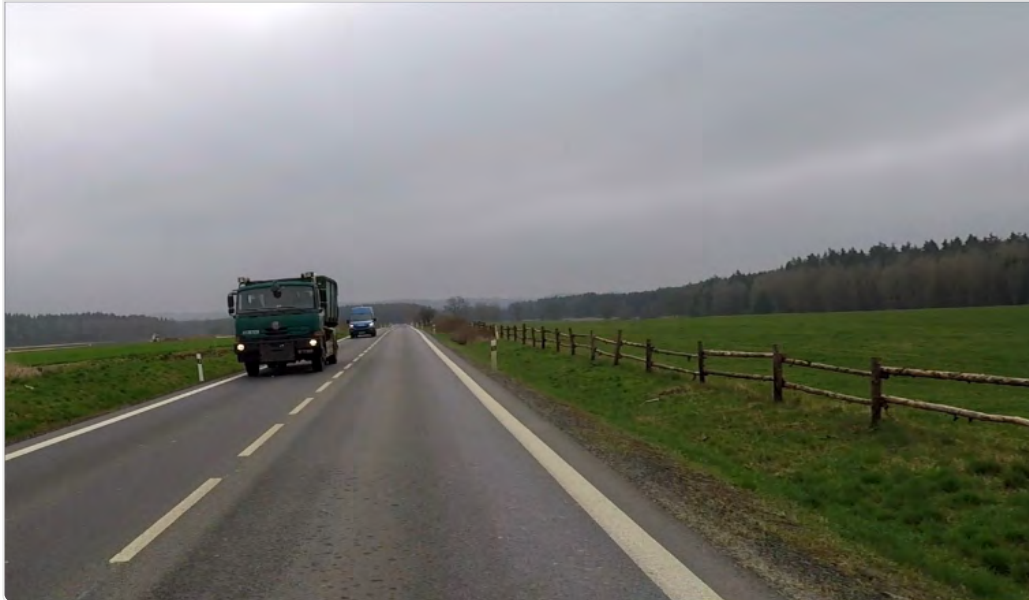
Revize I. (2019)

Bezpečnostní deficit Pevná překážka
Kategorie 0x - Strom
Závažnost rizika **Vysoká**
Poznámka -

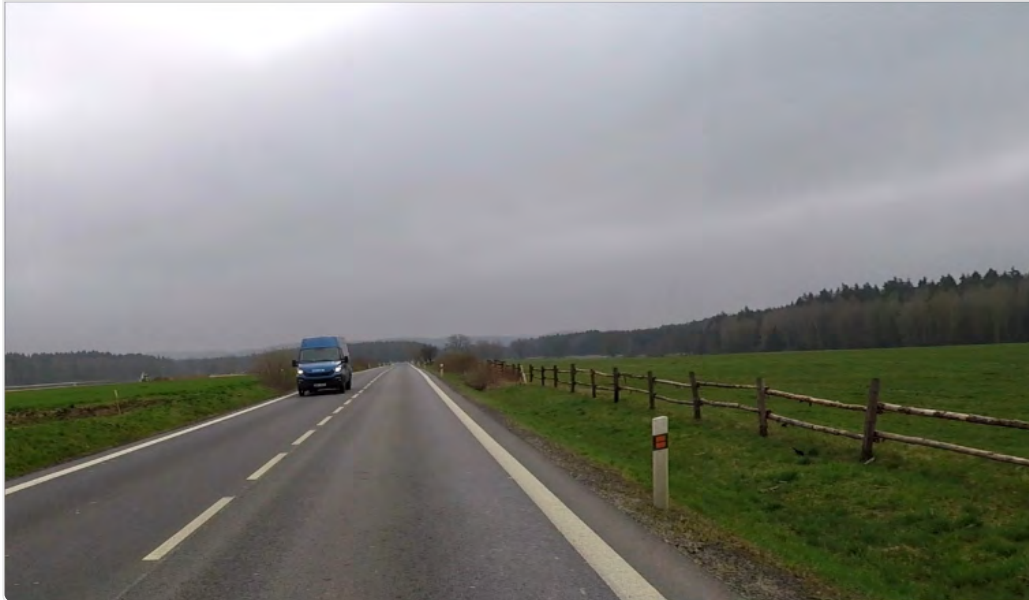
Revize I. (2019)

Bezpečnostní deficit Pevná překážka
Kategorie 0x - Strom
Závažnost rizika **Vysoká**
Poznámka -

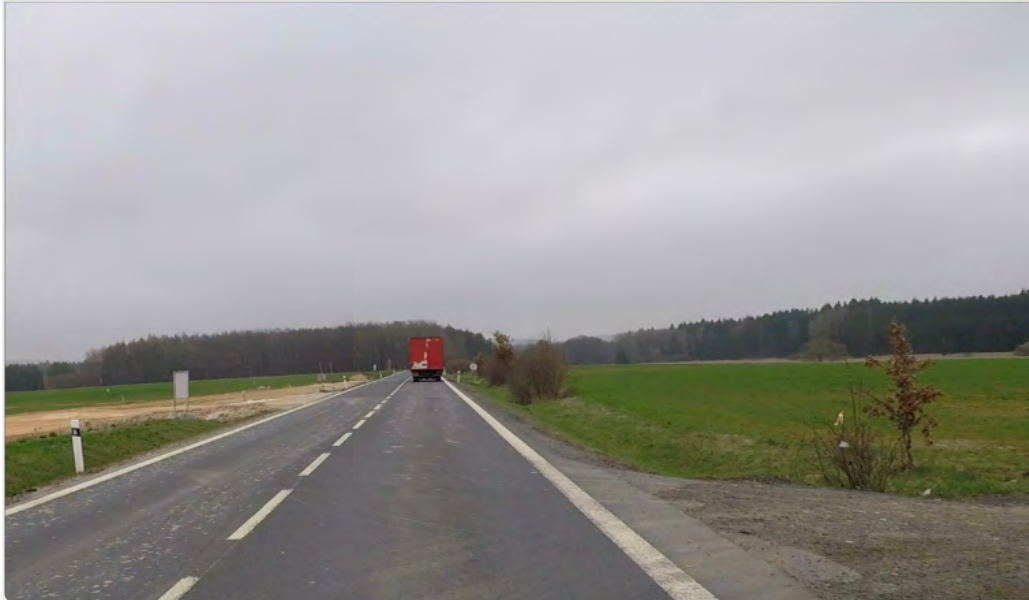
Revize I. (2019)

Bezpečnostní deficit	Pevná překážka
Kategorie	<input checked="" type="checkbox"/> 2× - Vzrostlá zeleň (průměr kmene do 0,1 m)
Závažnost rizika	Nizká
Poznámka	Vzrostlá zeleň nacházející se v blízkosti PK primárně představuje riziko do budoucna.
