PŘÍLOHA 2.6

**Vyhodnocení identifikovaných dopravně-bezpečnostních deficitů
v rámci první a druhé revizní BI PK z roku 2019 a 2022**

I/64

km 0,000 – 16,384

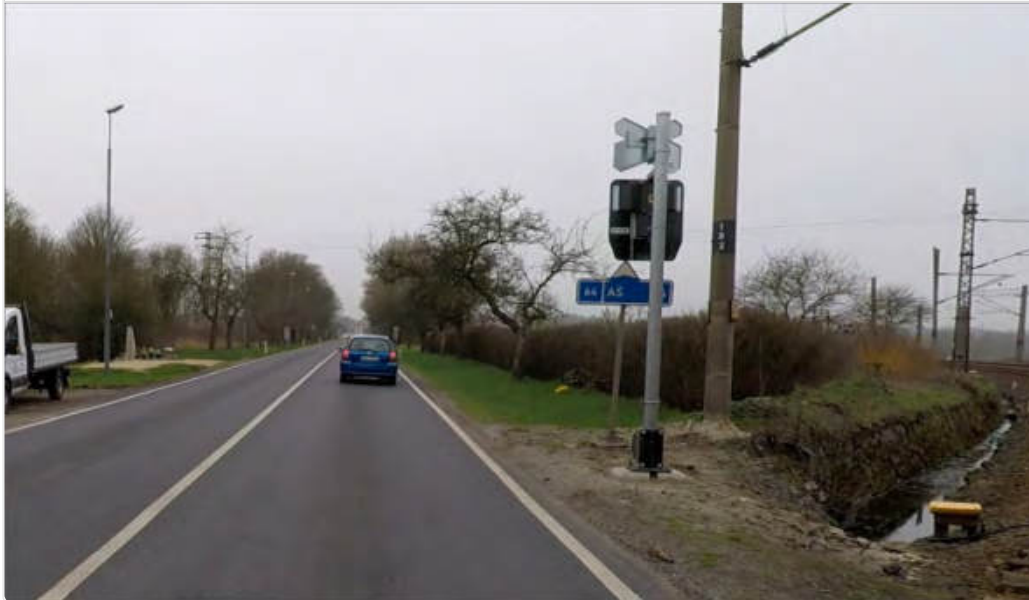
Revize I. (2019)

Bezpečnostní deficit Mezikřižovatkový úsek
Kategorie 1× - Zakryté nebo nepřehledné SDZ
Závažnost rizika Nizká
Poznámka SDZ IS 3a je zakryté sloupem SSZ.

Návrh opatření Náprava provedení SDZ
Poznámka -
Náročnost realizace Administrativní řešení

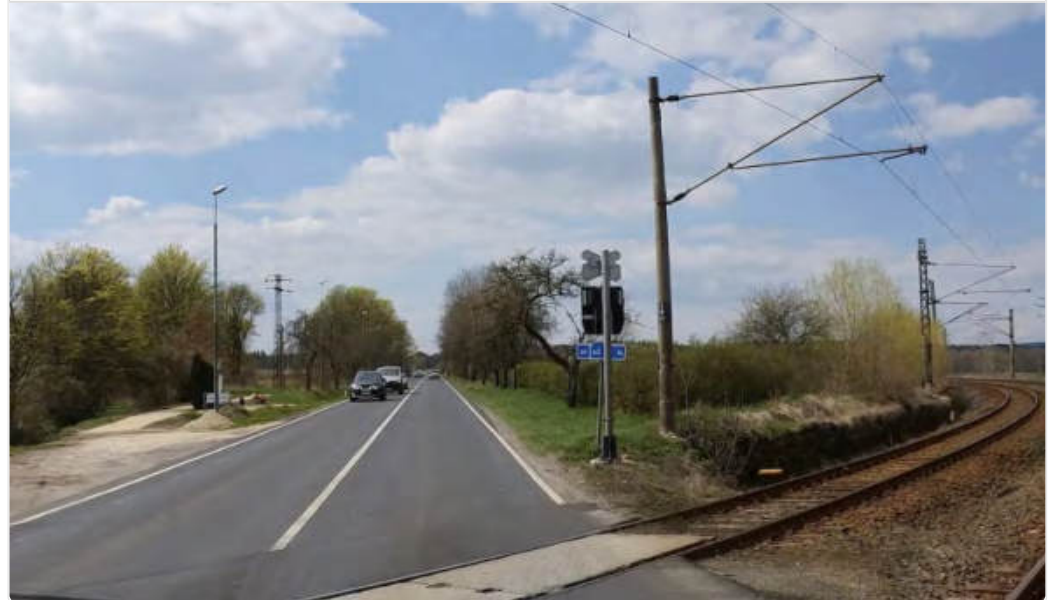
Revize II. (2022)

Bezpečnostní deficit Mezikřižovatkový úsek
Kategorie 1× - Zakryté nebo nepřehledné SDZ
Závažnost rizika Nizká
Poznámka SDZ IS 3a je zakryté sloupem SSZ.

Návrh opatření Náprava provedení SDZ
Poznámka -
Náročnost realizace Administrativní řešení

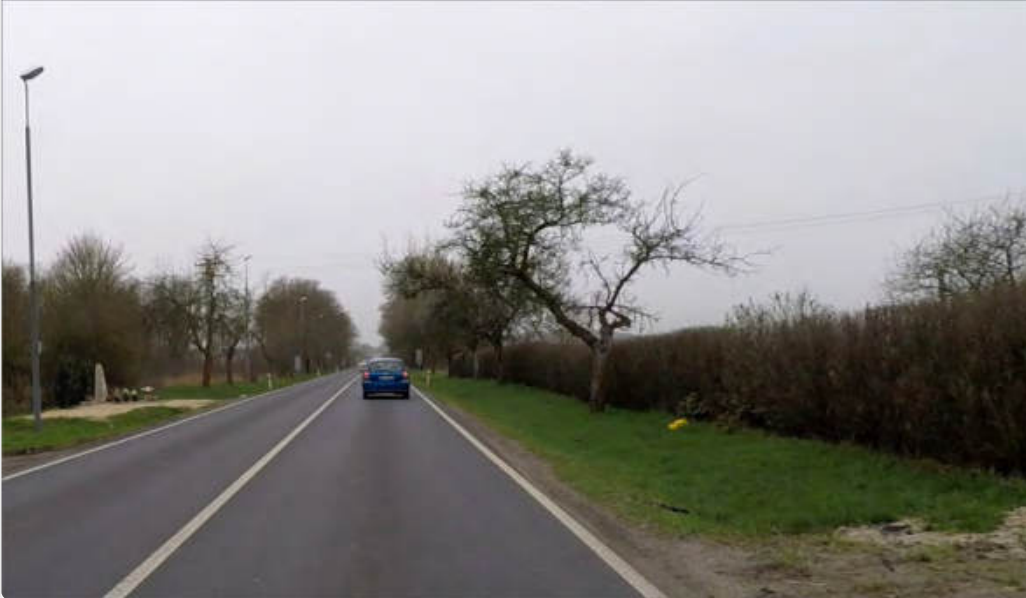
Revize I. (2019)

Bezpečnostní deficit Technický stav vozovky
Kategorie → 315 m - Absence zpevněné krajnice
Závažnost rizika Střední
Poznámka -

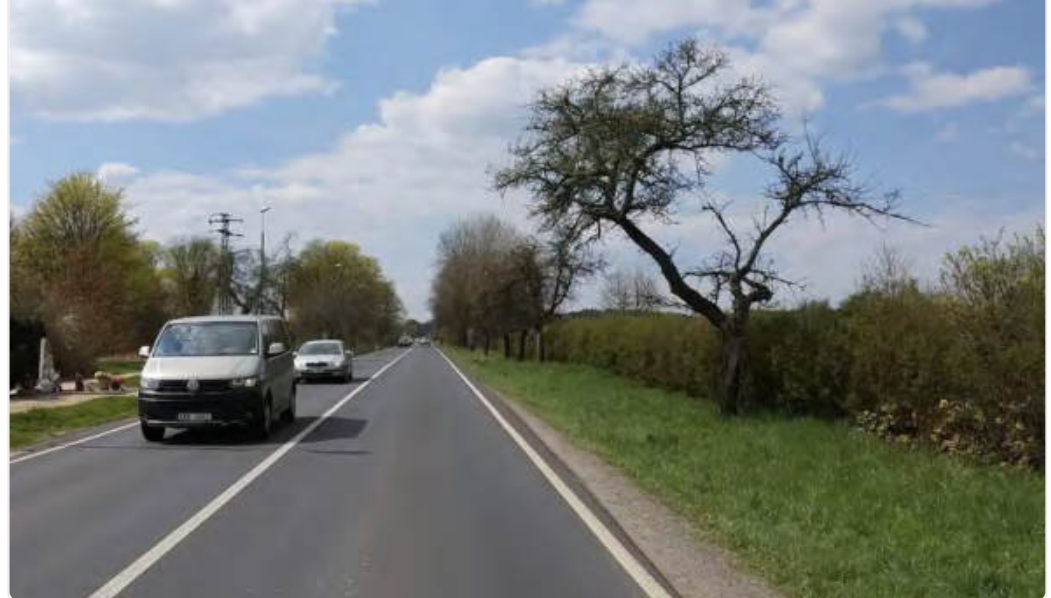
Revize II. (2022)

Bezpečnostní deficit Technický stav vozovky
Kategorie → 315 m - Absence zpevněné krajnice
Závažnost rizika Střední
Poznámka -

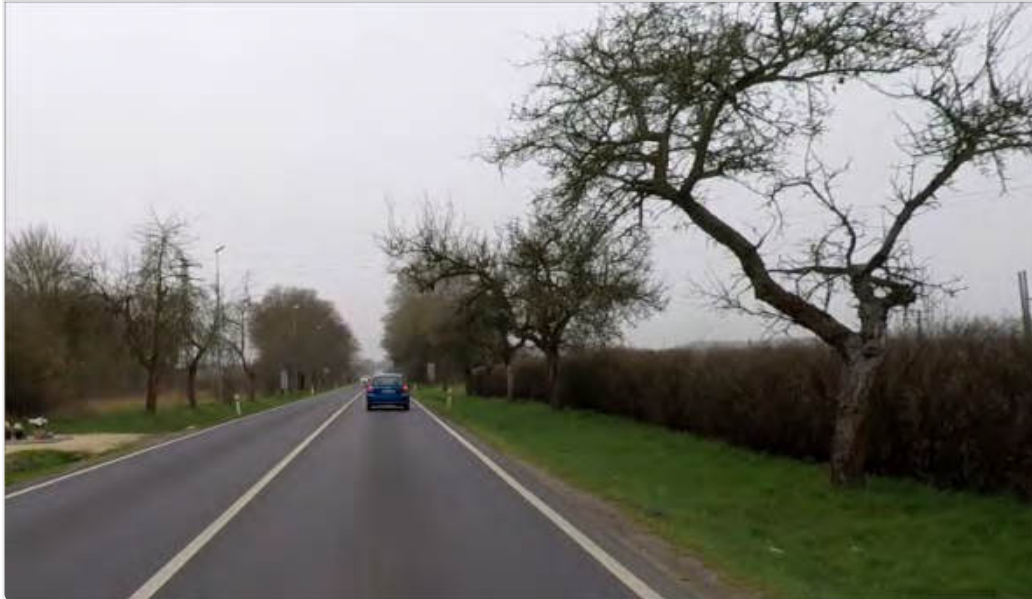
Bezpečnostní deficit Pevná překážka
Kategorie ☞ 70 m - Stromy, vzrostlá zeleň
Závažnost rizika **Vysoká**
Poznámka -

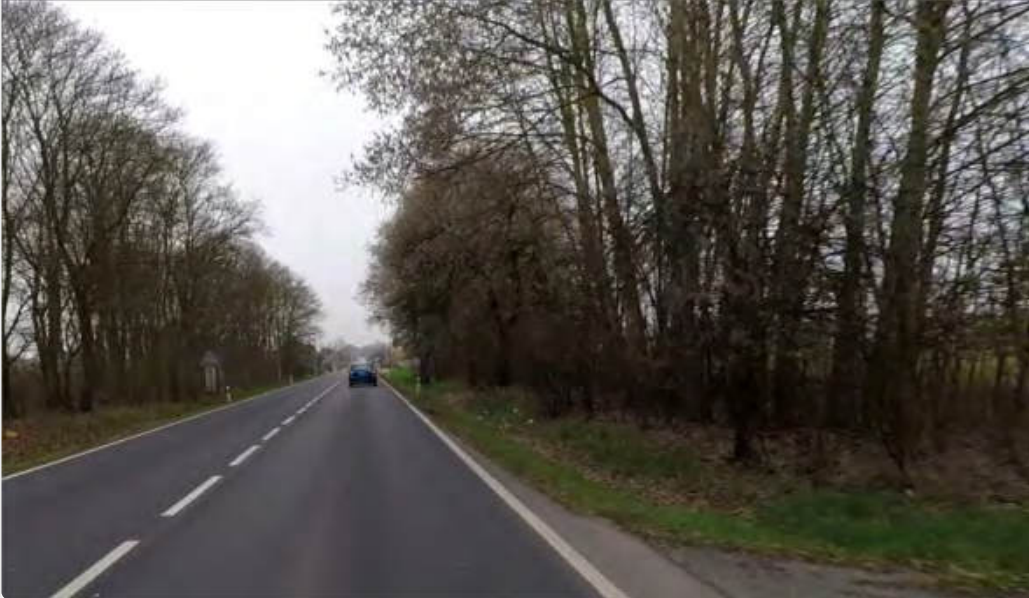
Revize I. (2019)

Bezpečnostní deficit Pevná překážka
Kategorie ☞ 90 m - Stromy, vzrostlá zeleň
Závažnost rizika **Vysoká**
Poznámka -

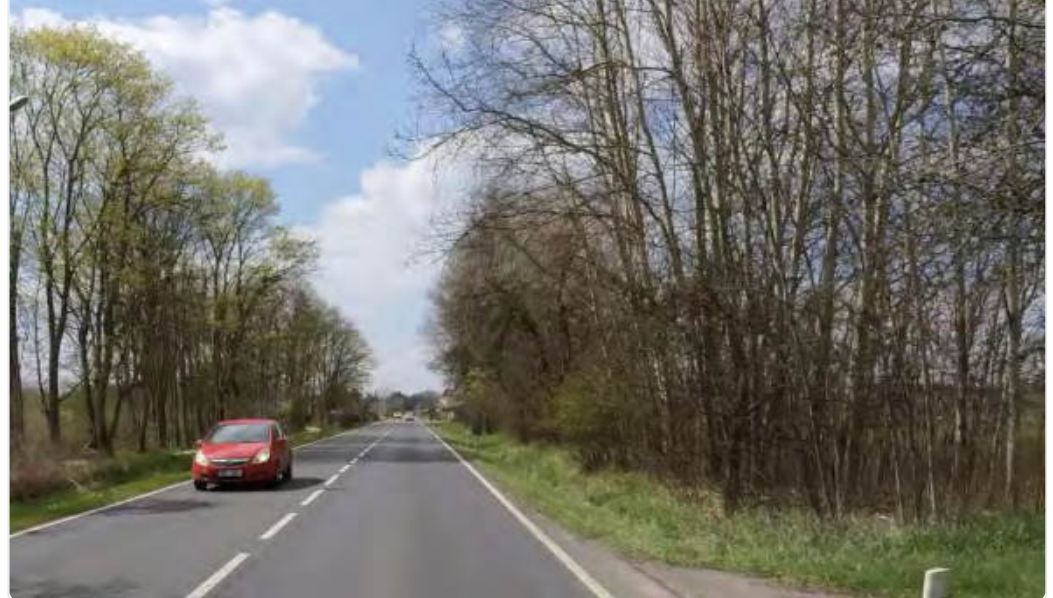
Revize II. (2022)

Bezpečnostní deficit Pevná překážka
Kategorie ☞ 90 m - Stromy, vzrostlá zeleň
Závažnost rizika **Vysoká**
Poznámka -

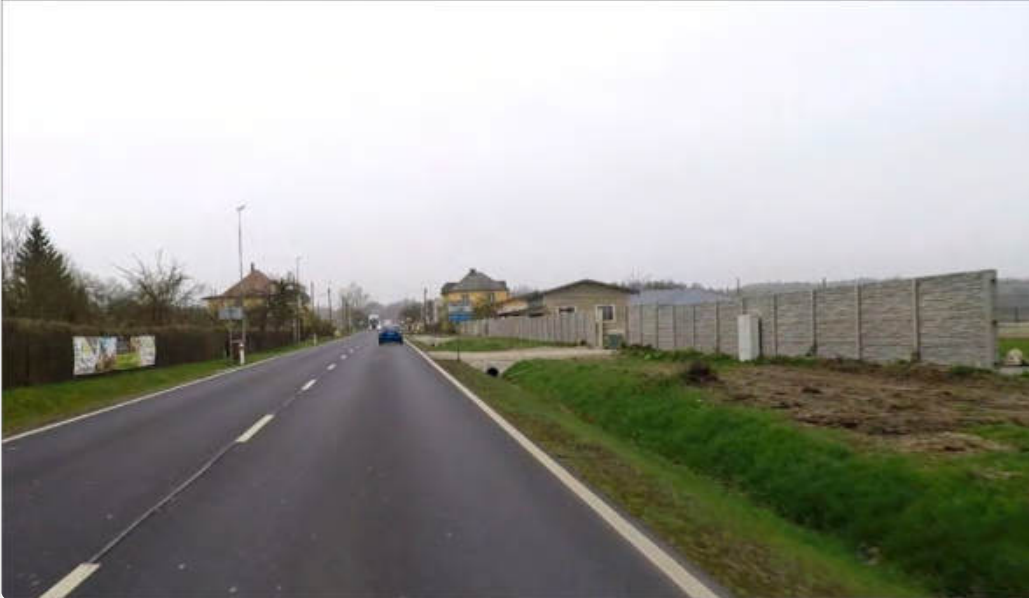
Revize I. (2019)

Bezpečnostní deficit	Pevná překážka
Kategorie	<input checked="" type="checkbox"/> 0x - Strom <input checked="" type="checkbox"/> 0x - Vzrostlá zeleň (průměr kmene do 0,1 m)
Závažnost rizika	Střední
Poznámka	Vzrostlá zeleň nacházející se v blízkosti PK primárně představuje riziko do budoucna.

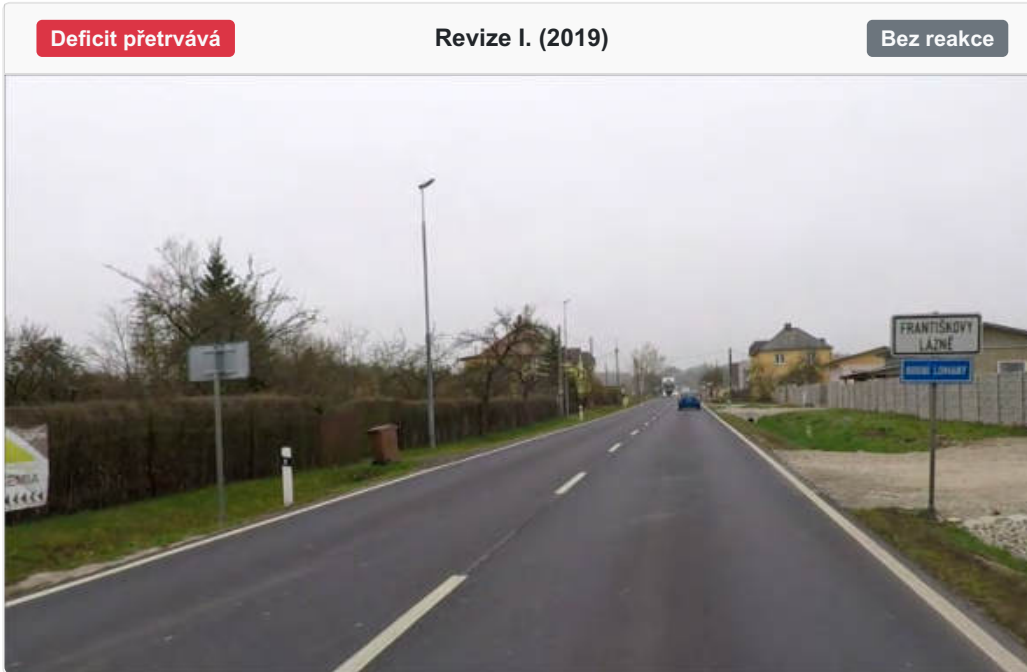
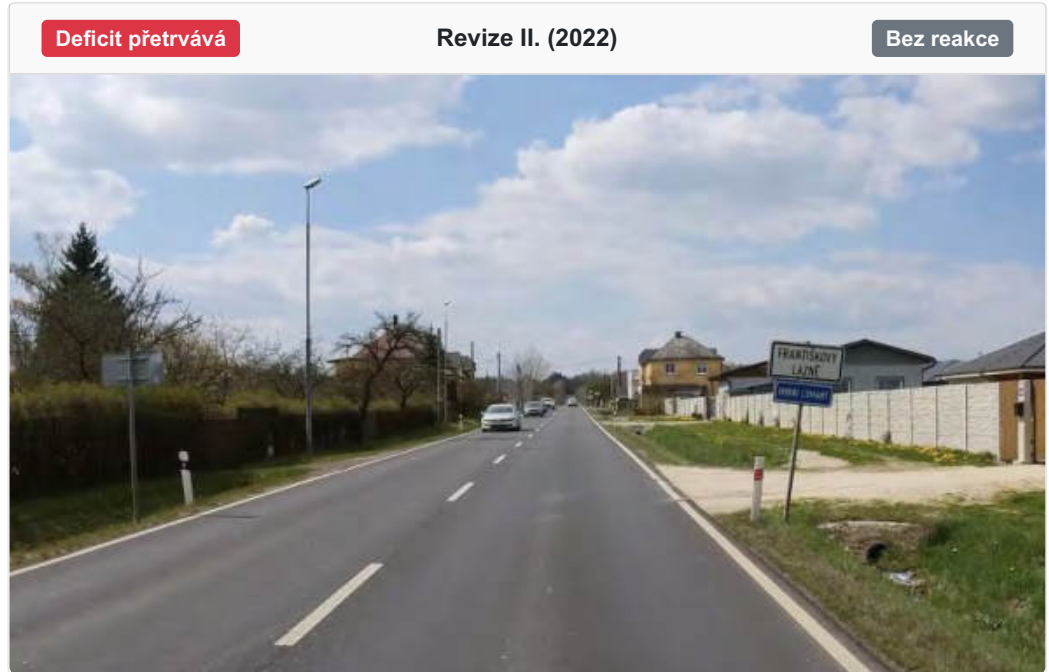
I/64 - Směr staničení | km 0,354 | Správa Karlovy Vary | Františkovy Lázně | 50,134228N, 12,335031E | ID 141

Bezpečnostní deficit	Přechod z extravilánu do intravilánu
Kategorie	<input checked="" type="checkbox"/> 1x - Žádná změna (úprava) charakteru komunikace (absence zklidňujícího opatření)
Závažnost rizika	Střední
Poznámka	-

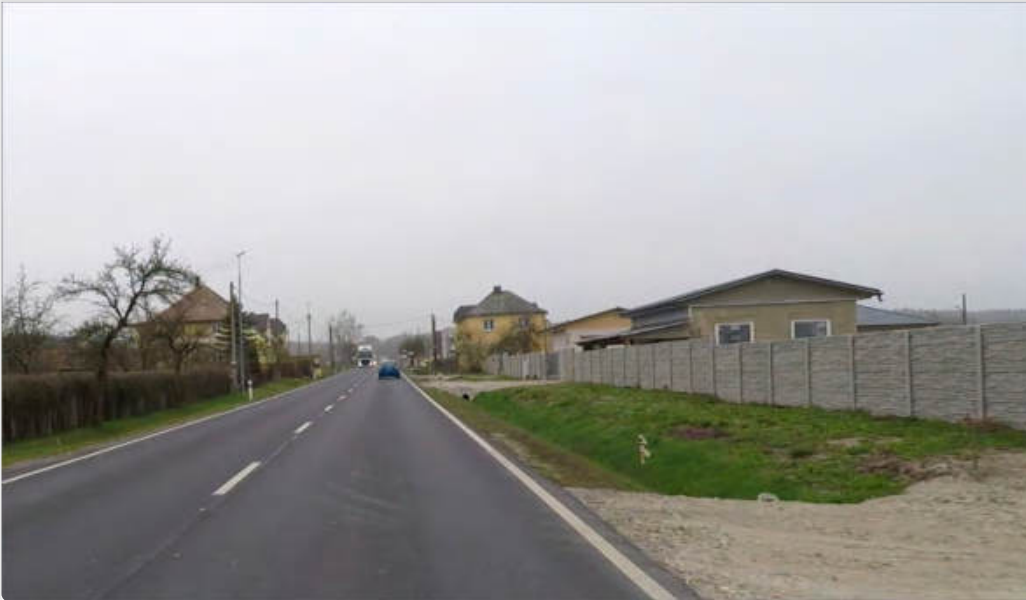
Revize I. (2019)

Bezpečnostní deficit Přístupové podmínky pro chodce
Kategorie ↗ 160 m - Absence pěší infrastruktury
Závažnost rizika **Střední**
Poznámka -

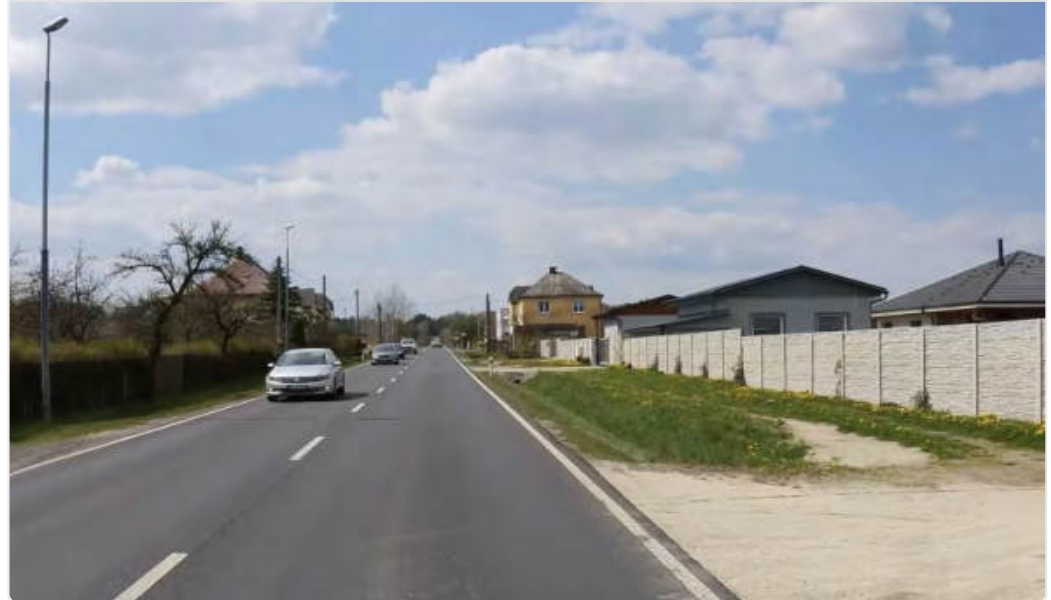
Revize II. (2022)

Bezpečnostní deficit Přístupové podmínky pro chodce
Kategorie ↗ 160 m - Absence pěší infrastruktury
Závažnost rizika **Střední**
Poznámka -

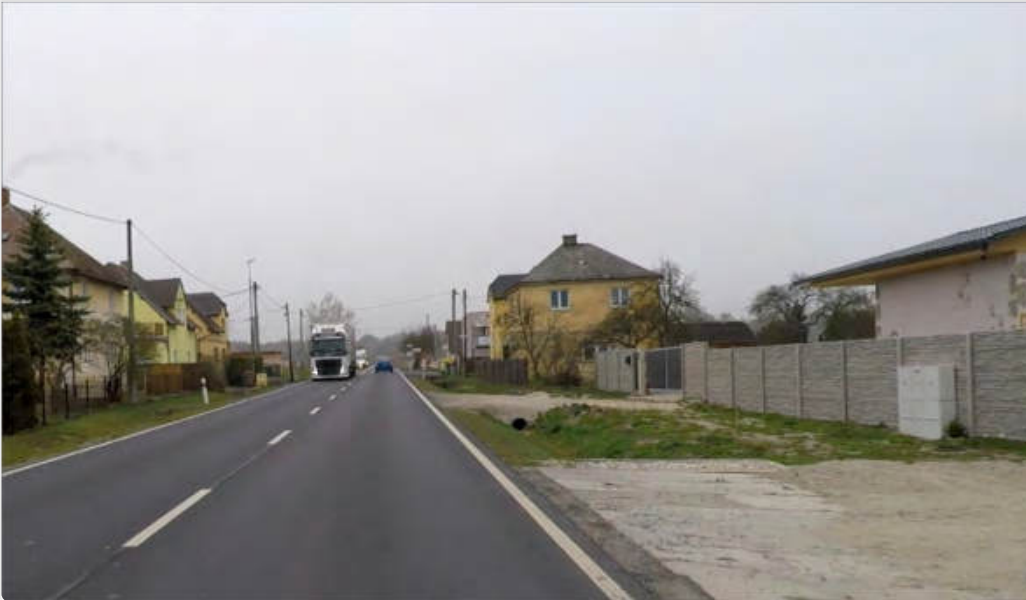
Revize I. (2019)

Bezpečnostní deficit Reklamní zařízení
Kategorie 0× - Reklamní zařízení (rušivý efekt na účastníky silničního provozu)
Závažnost rizika Nizká
Poznámka -

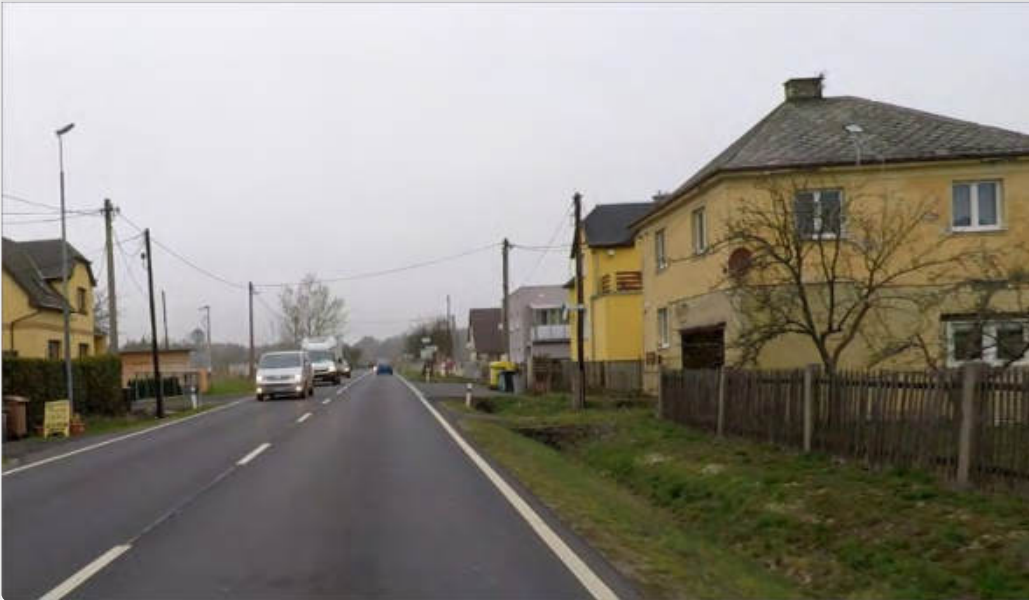
Revize I. (2019)

Bezpečnostní deficit Reklamní zařízení
Kategorie 0× - Reklamní zařízení (rušivý efekt na účastníky silničního provozu)
Závažnost rizika Nizká
Poznámka -

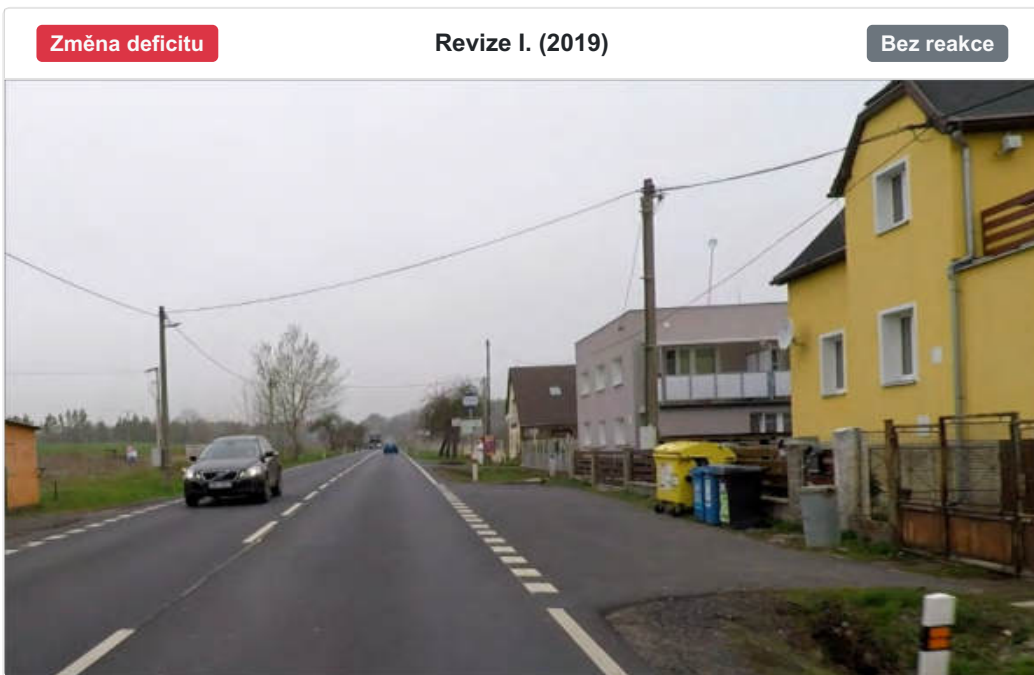
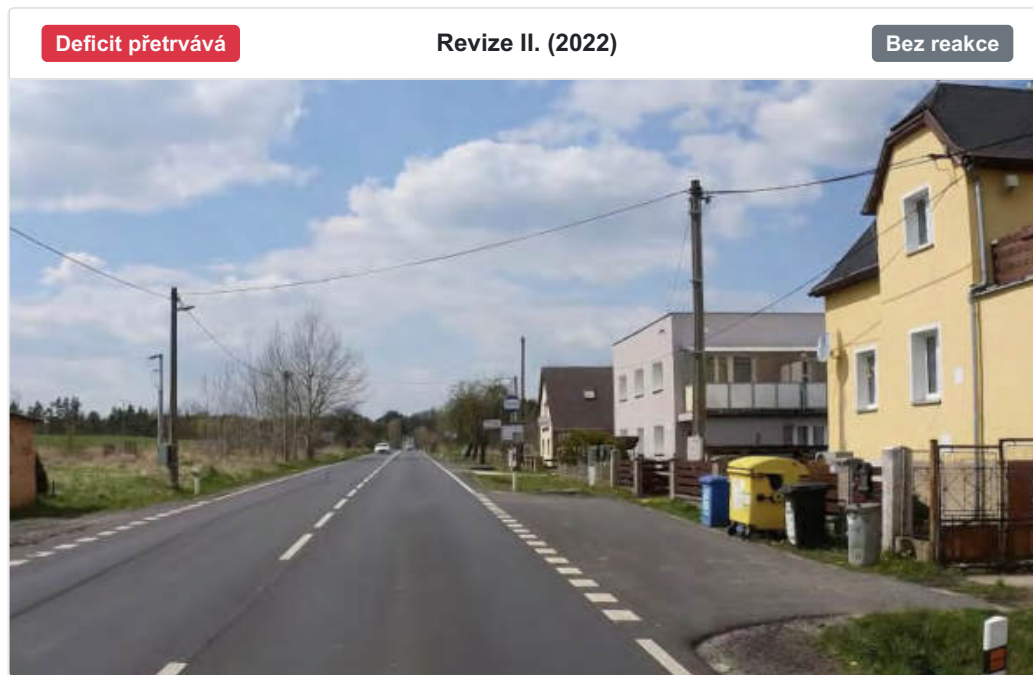
I/64 - Směr staničení | km 0,489 | Správa Karlovy Vary | Františkovy Lázně | 50,134590N, 12,333397E | ID 149

Bezpečnostní deficit Autobusová zastávka

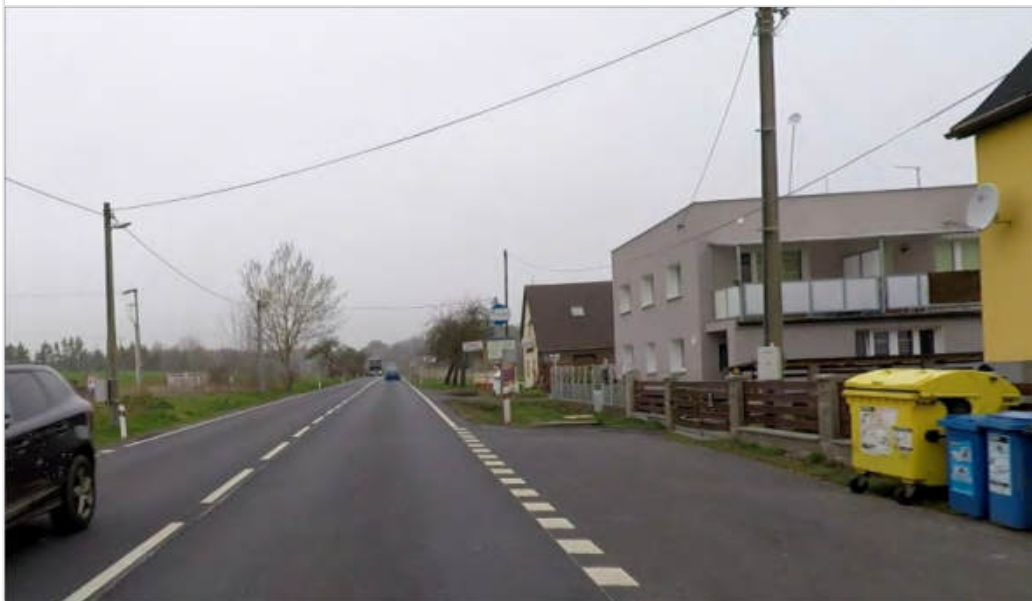
Revize I. (2019)

Bezpečnostní deficit Reklamní zařízení
Kategorie 0× - Reklamní zařízení (rušivý efekt na účastníky silničního provozu)
Závažnost rizika Nizká
Poznámka -

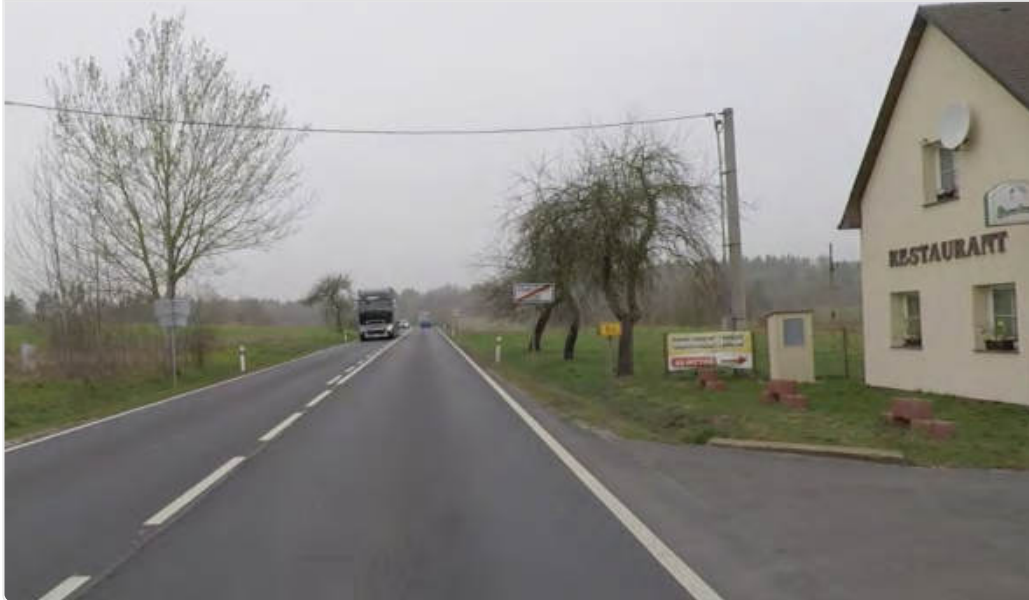
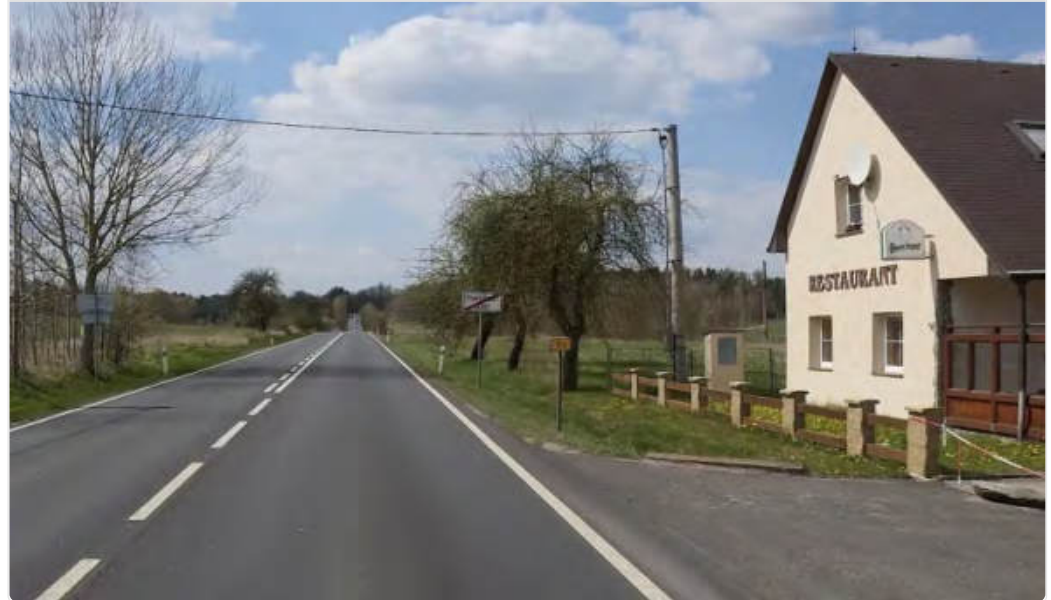
Bezpečnostní deficit Pevná překážka
Kategorie 1x - Tuhé čelo trubního propustku pod - sjezdem / samostatným sjezdem
Závažnost rizika Nizká
Poznámka V tomto úseku lze předpokládat skutečnou rychlost vozidel vyšší než je nejvyšší dovolená.

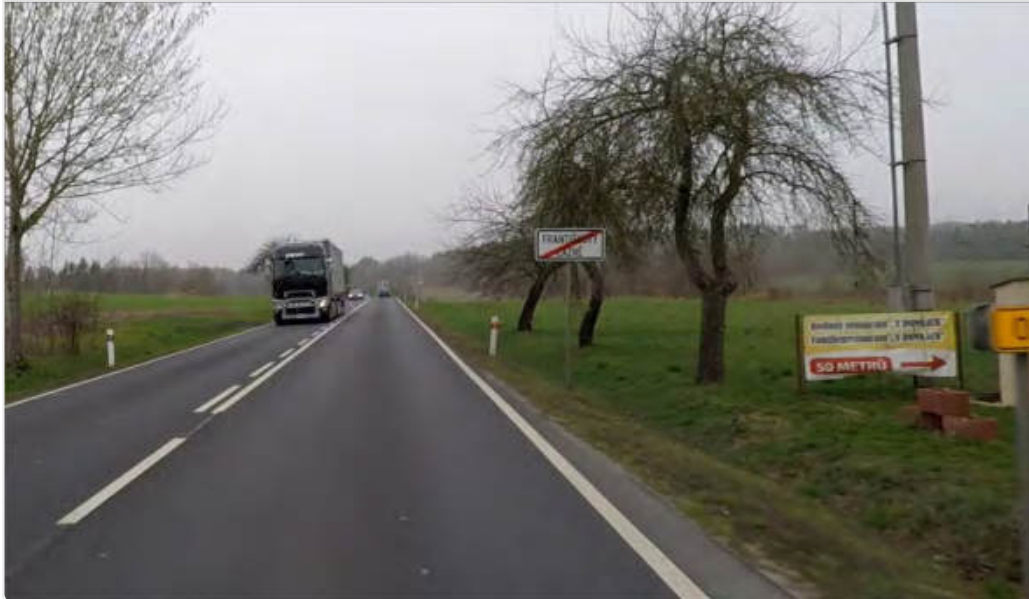
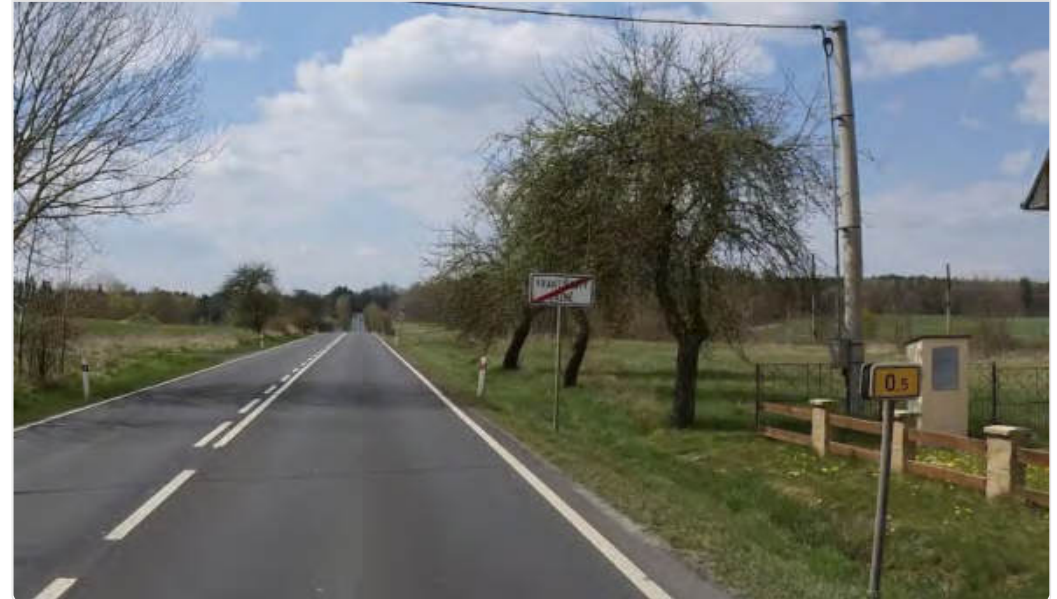
Bezpečnostní deficit Reklamní zařízení
Kategorie 1× - Reklamní zařízení (rušivý efekt na účastníky silničního provozu)
Závažnost rizika Nizká
Poznámka -

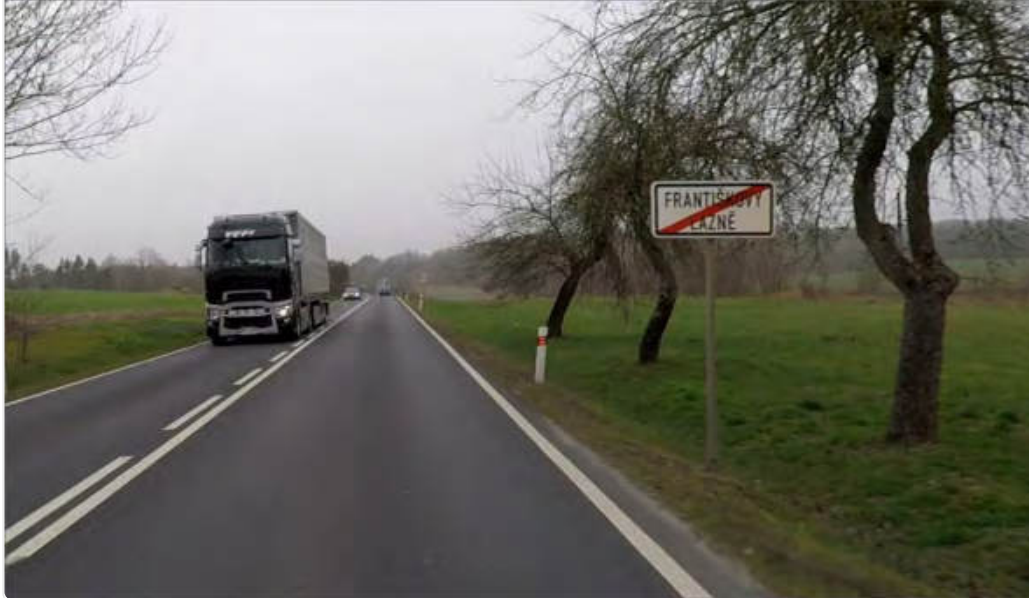
Bezpečnostní deficit	Technický stav vozovky
Kategorie	↔ 2480 m - Absence zpevněné krajnice
Závažnost rizika	Střední
Poznámka	-

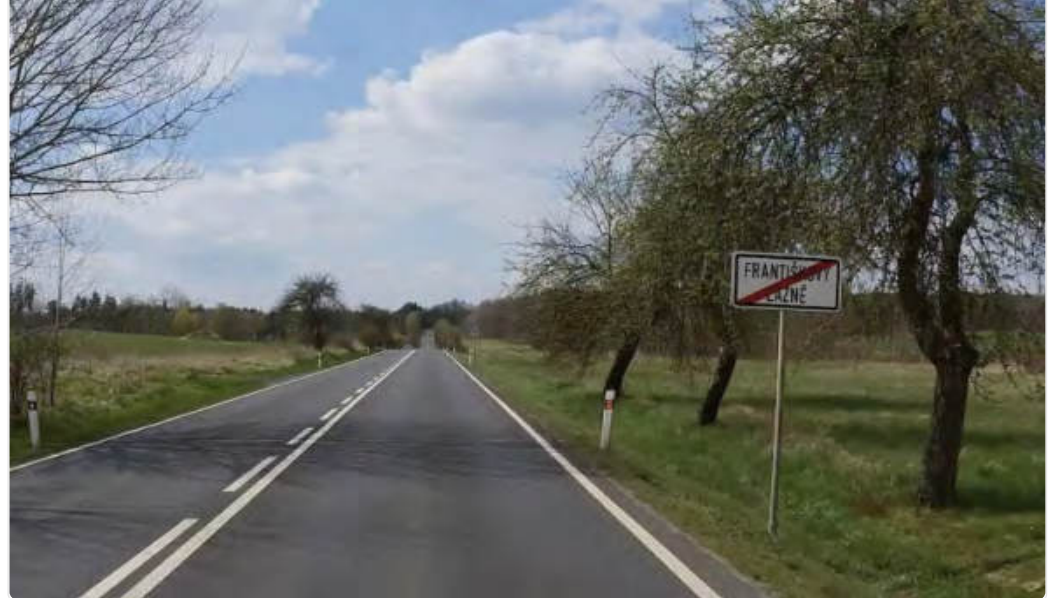
Bezpečnostní deficit	Technický stav vozovky
Kategorie	↔ 2480 m - Absence zpevněné krajnice
Závažnost rizika	Střední
Poznámka	-

Návrh opatření	Realizace zpevněné krajnice
Poznámka	-
Náročnost realizace	Složitě řešení

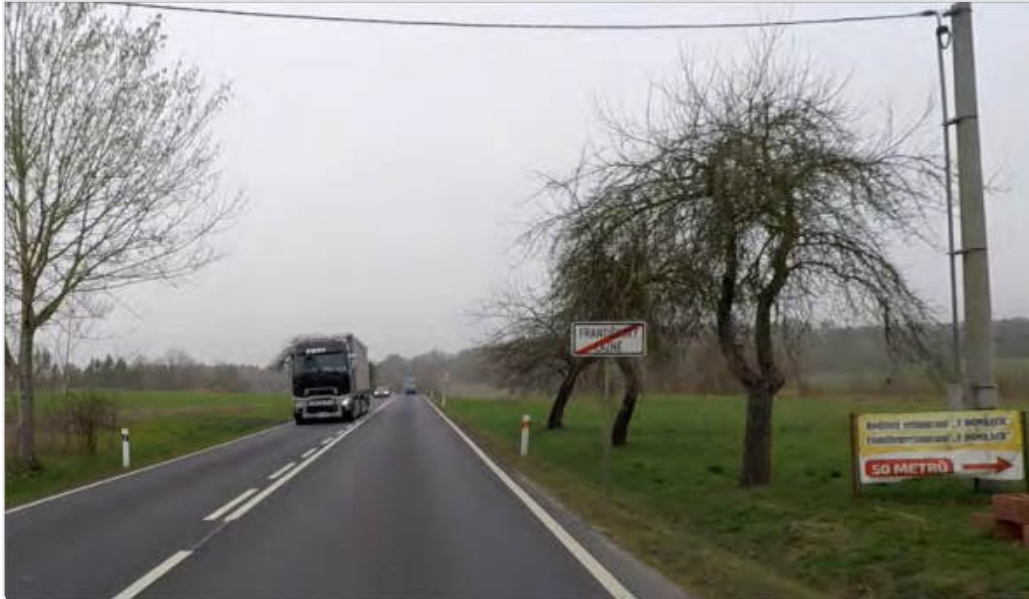
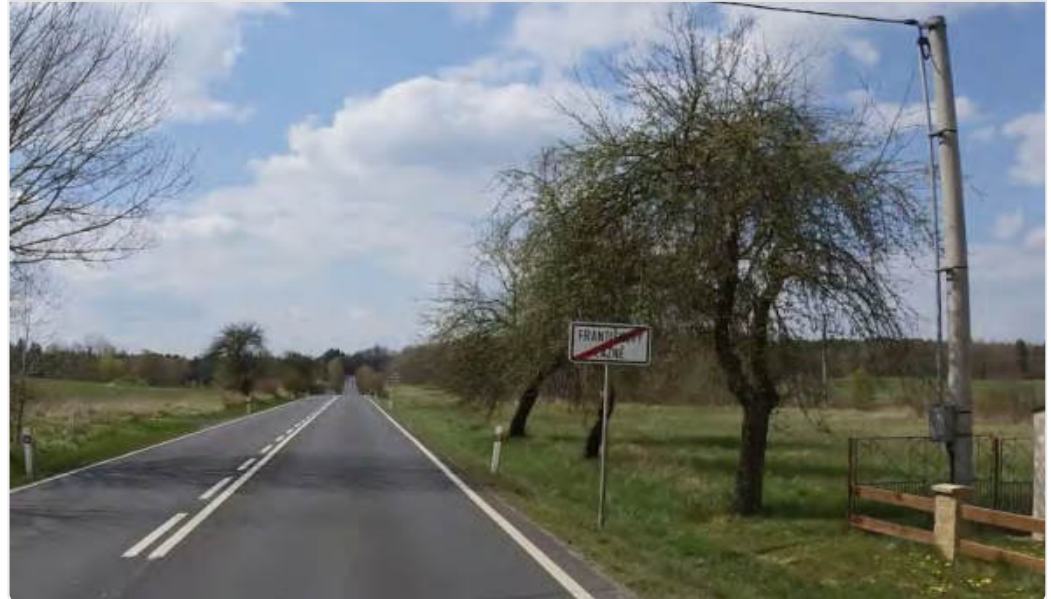
I/64 - Směr staničení | km 0,546 | Správa Karlovy Vary | 50,134781N, 12,332546E | ID 150
Deficit přetrvává
Revize I. (2019)

Bezpečnostní deficit	Pevná překážka
Kategorie	<input checked="" type="checkbox"/> 1× - Sloupy el. vedení, VO apod. <input checked="" type="checkbox"/> 3× - Strom
Závažnost rizika	Střední
Poznámka	V tomto úseku lze předpokládat skutečnou rychlost vozidel nižší než je nejvyšší dovolená (výjezd / vjezd do obce).

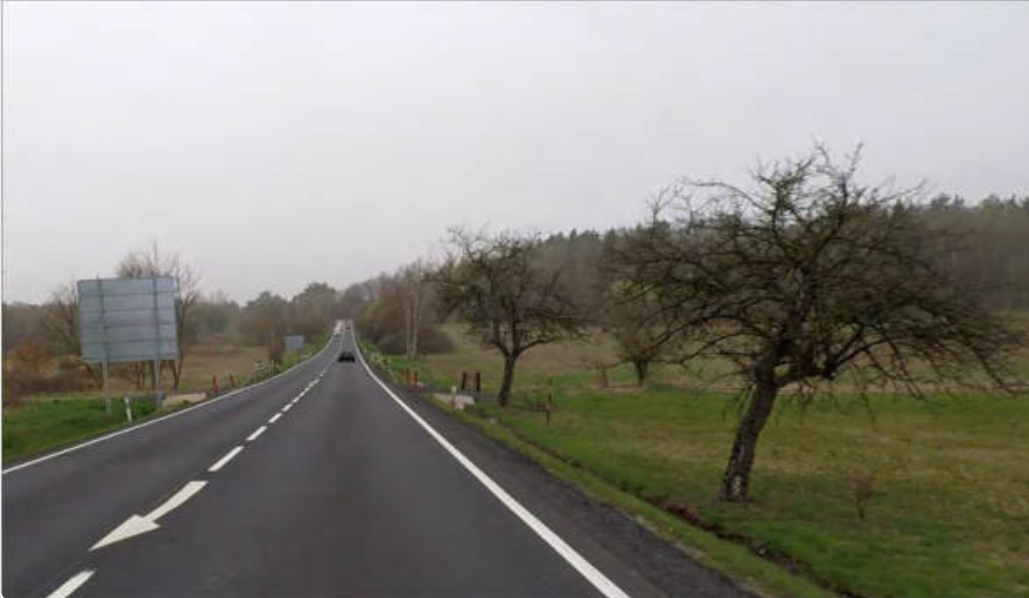
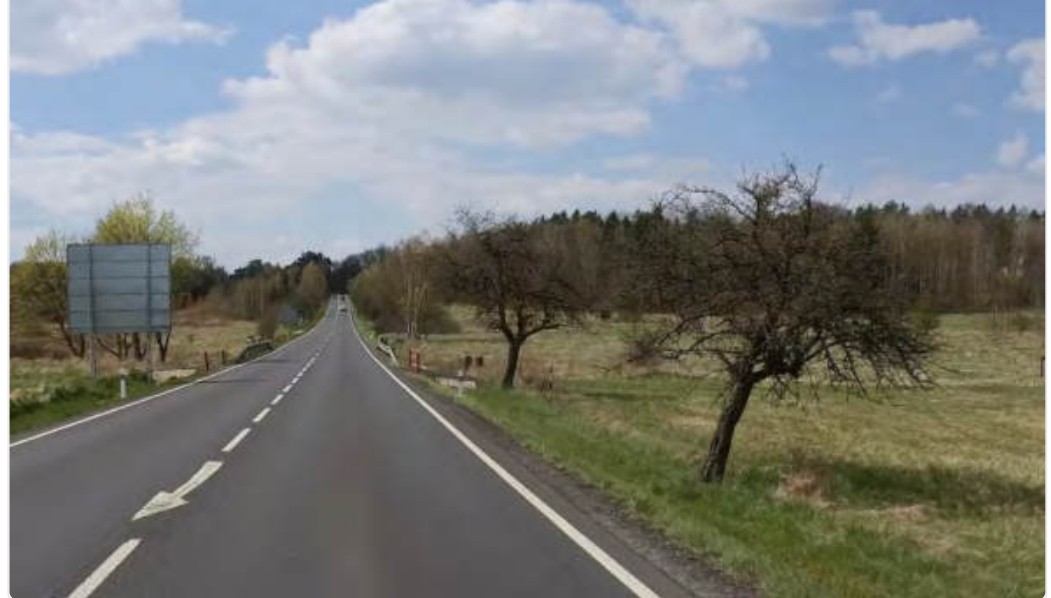
Bezpečnostní deficit Pevná překážka
Kategorie 2x - Strom
Závažnost rizika **Střední**
Poznámka -

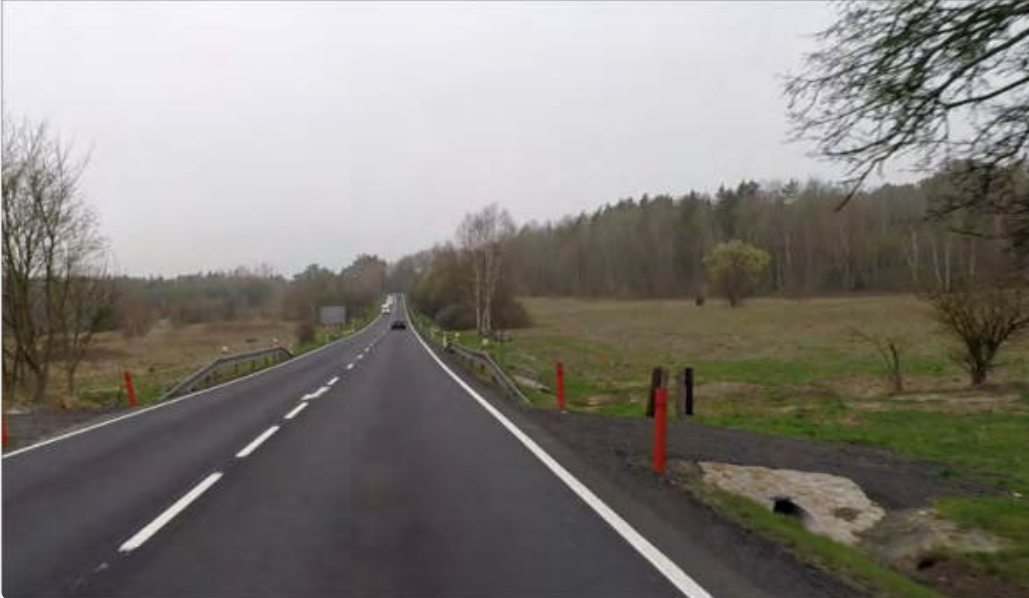
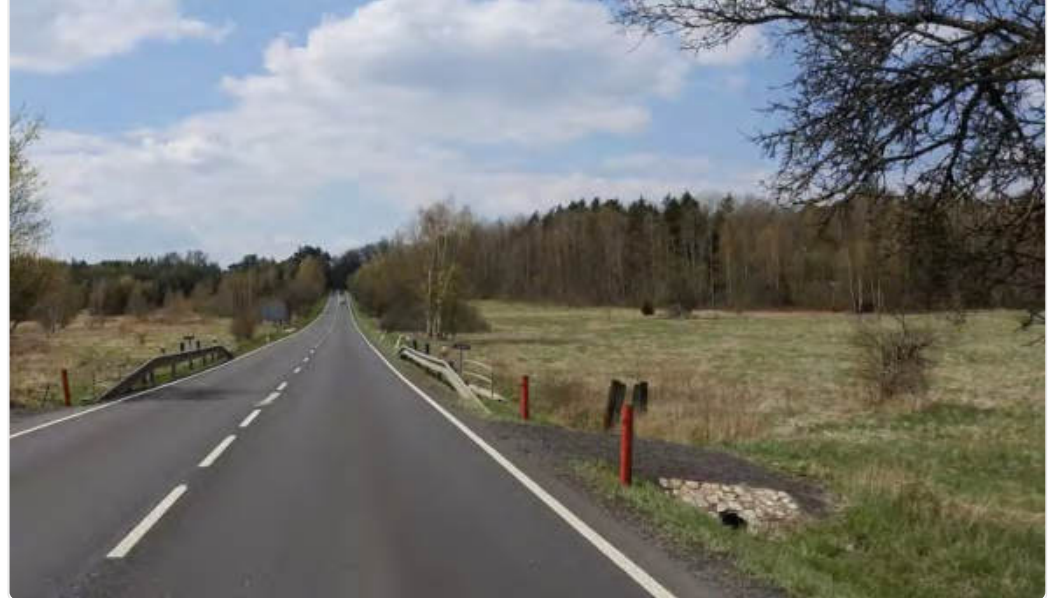
Bezpečnostní deficit Sjezd / samostatný sjezd / parkoviště
Kategorie 1× - Neadekvátní dopravní zařízení
Závažnost rizika Nizká
Poznámka Nevhodné umístění DZ Z 11g u nevýznamného sjezdu.

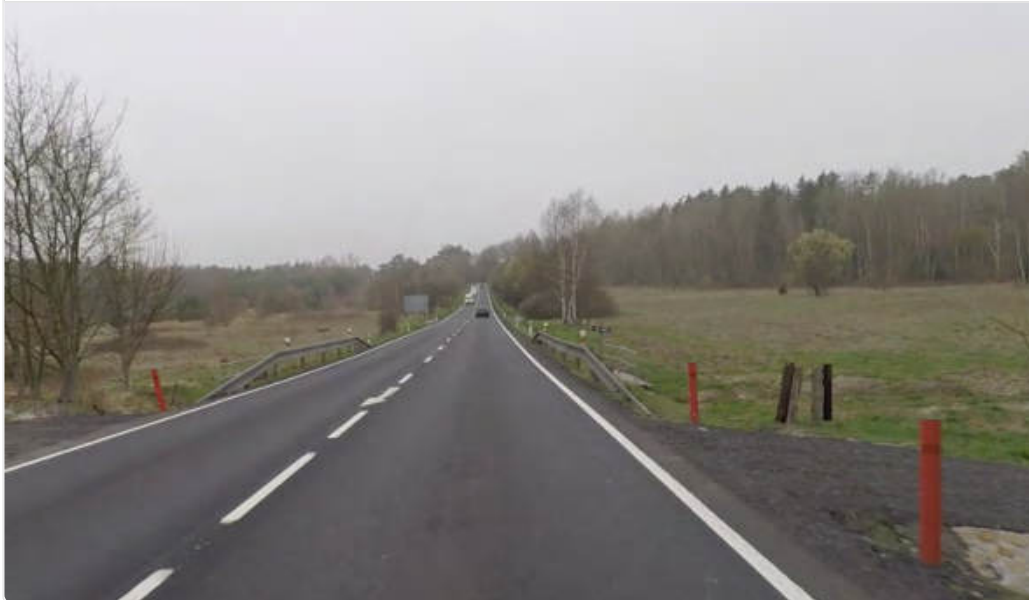
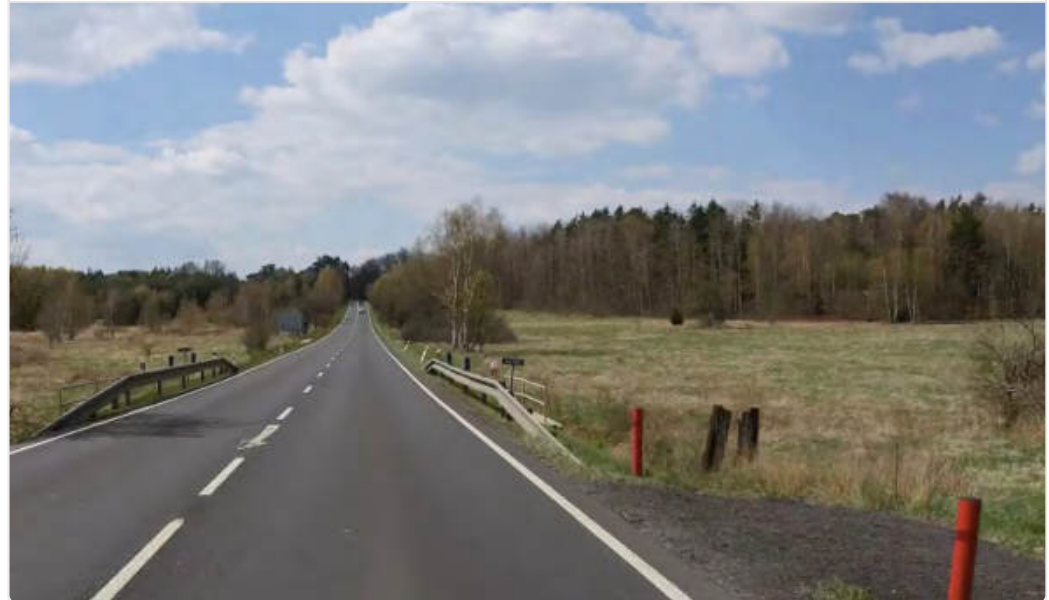
I/64 - Směr staničení | km 0,905 | Správa Karlovy Vary | 50,135750N, 12,327792E | ID 3671
Nově evidováno
Revize I. (2019)

Bezpečnostní deficit Zádržné zařízení
Kategorie 1× - Krátké svodidlo u příčného propustku
Závažnost rizika **Střední**
Poznámka Krátké svodidlo před příčným propustkem v obou směrech.

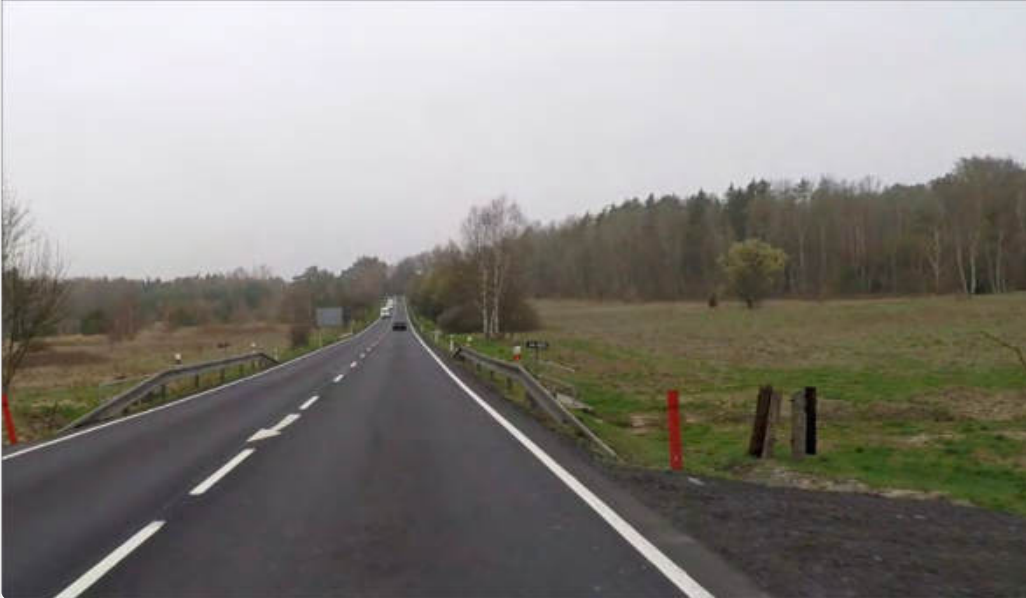
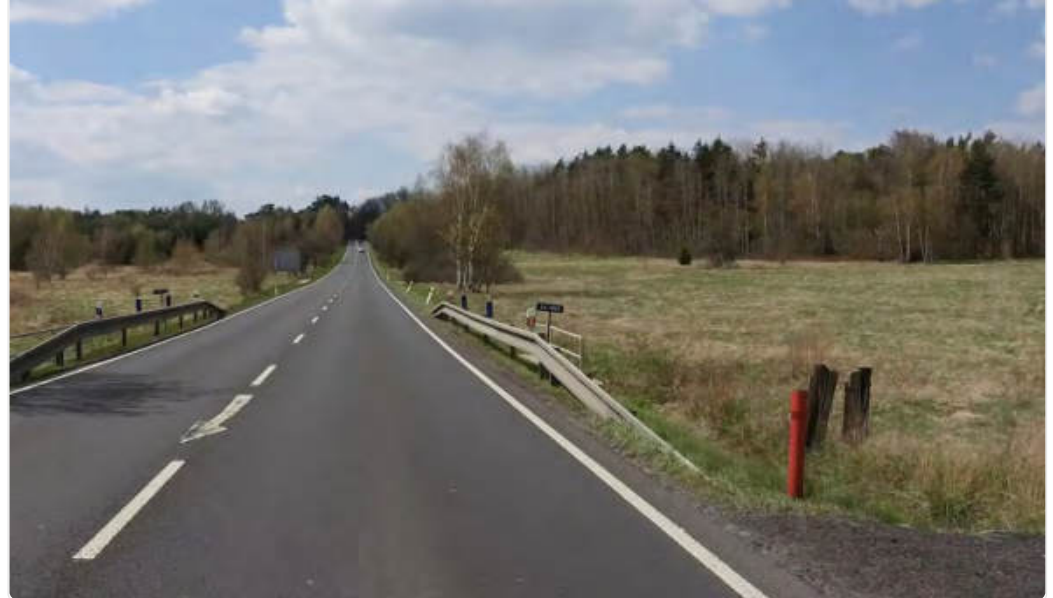
Bezpečnostní deficit Pevná překážka
Kategorie 2x - Betonový sloupek
Závažnost rizika **Střední**
Poznámka -

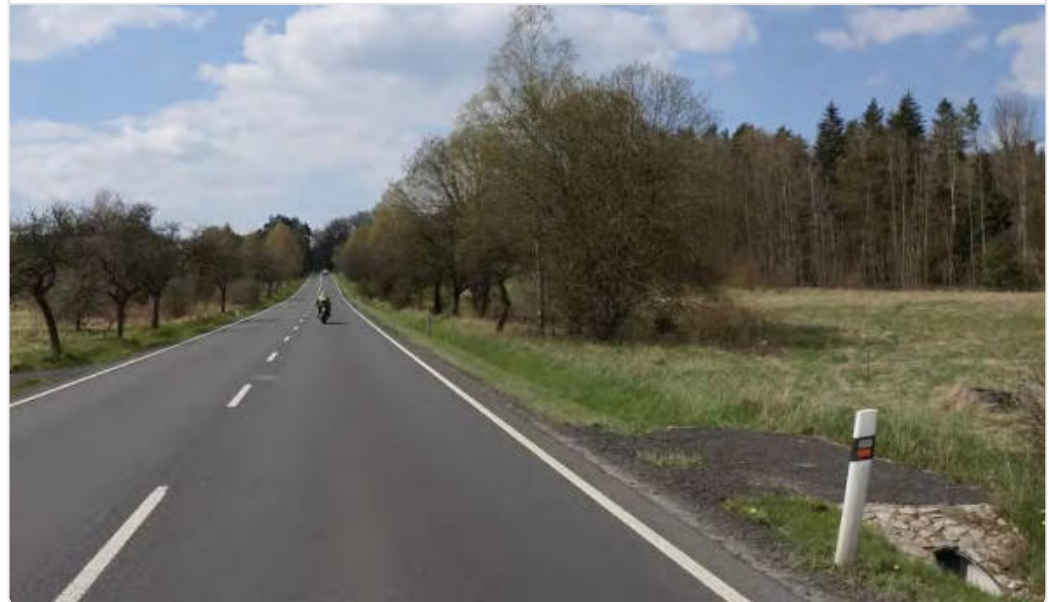
I/64 - Směr staničení | km 0,993 | Správa Karlovy Vary | 50,136112N, 12,326385E | ID 4107

Bezpečnostní deficit	Pevná překážka
Kategorie	<input checked="" type="checkbox"/> 1x - Betonová skruž
Závažnost rizika	Nízká
Poznámka	Betonová skruž bez víka.
