PŘÍLOHA 2.6

**Vyhodnocení identifikovaných dopravně-bezpečnostních deficitů
v rámci první a druhé revizní BI PK z roku 2019 a 2022**

I/64

km 0,000 – 16,384

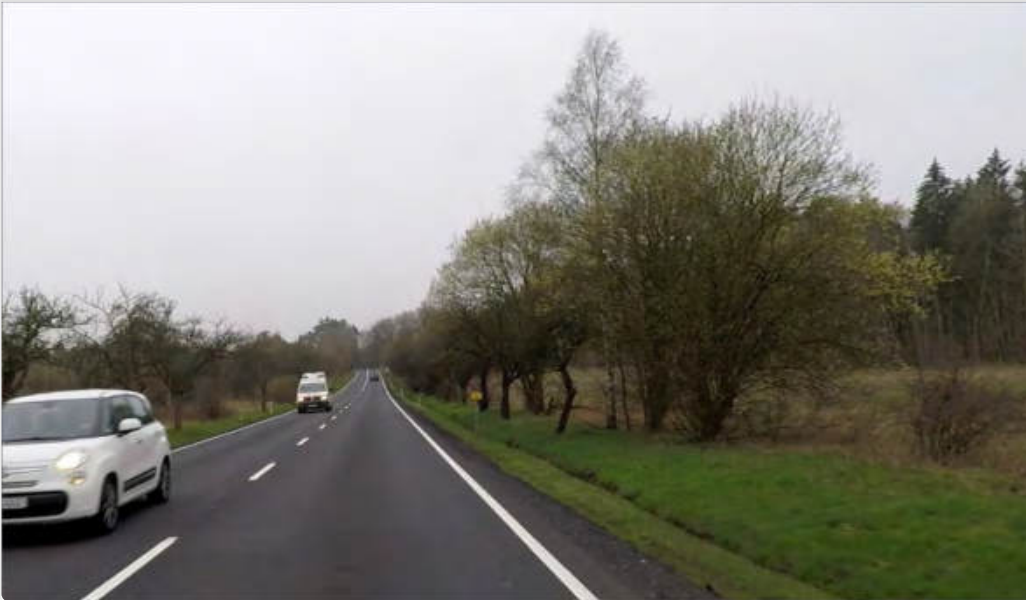
I/64 - Směr staničení | km 1,015 | Správa Karlovy Vary | 50,136154N, 12,326231E | ID 3561
Nově evidováno
Revize I. (2019)
Bez reakce

Bezpečnostní deficit	Pevná překážka
Kategorie	<input checked="" type="checkbox"/> 5× - Betonová skruž <input checked="" type="checkbox"/> 295 m - Stromy, vzrostlá zeleň
Závažnost rizika	Střední
Poznámka	Betonové skruže bez víka.

Návrh opatření	Odstranění, ochrana svodidly
Poznámka	V případě odstranění stromů, vzrostlé zeleně stavební úprava betonových skruží a instalace betonových vík.
Náročnost realizace	Administrativní řešení

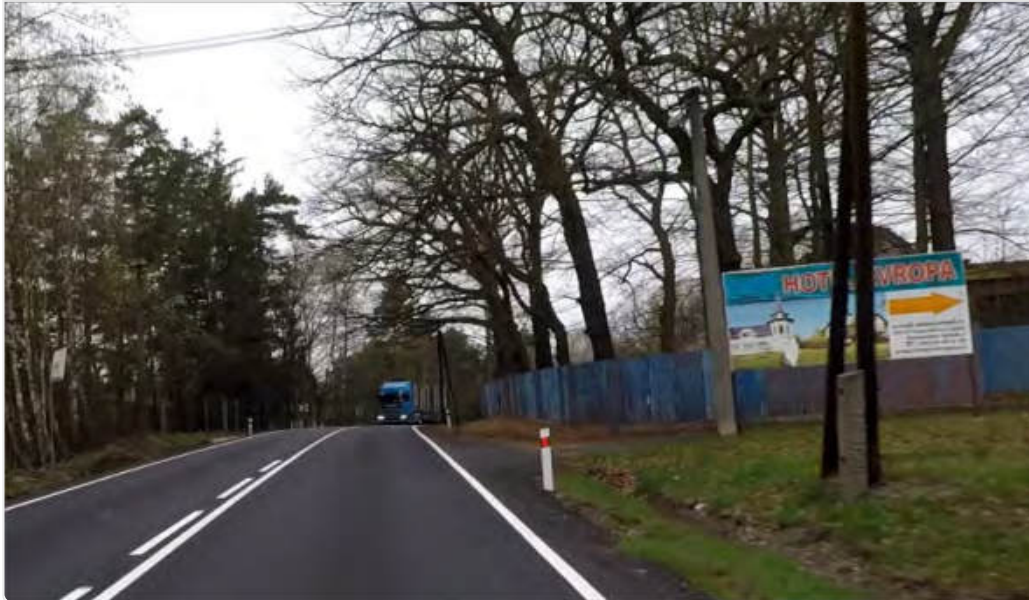
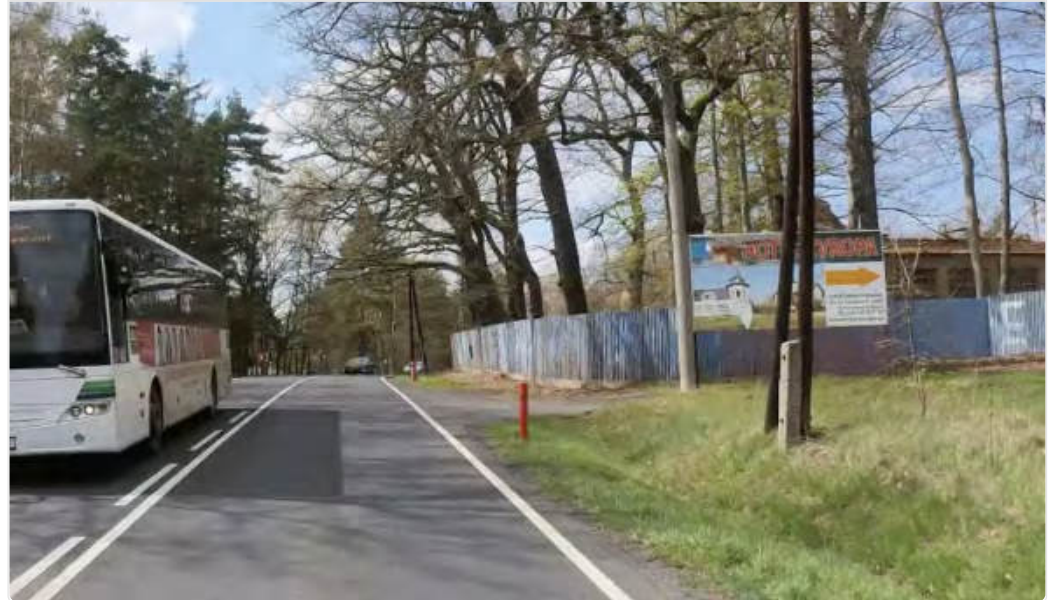
Bezpečnostní deficit Pevná překážka
Kategorie 2× - Sloupy el. vedení, VO apod.
Závažnost rizika **Střední**
Poznámka V tomto úseku lze předpokládat skutečnou rychlost vozidel vyšší než je nejvyšší dovolená.

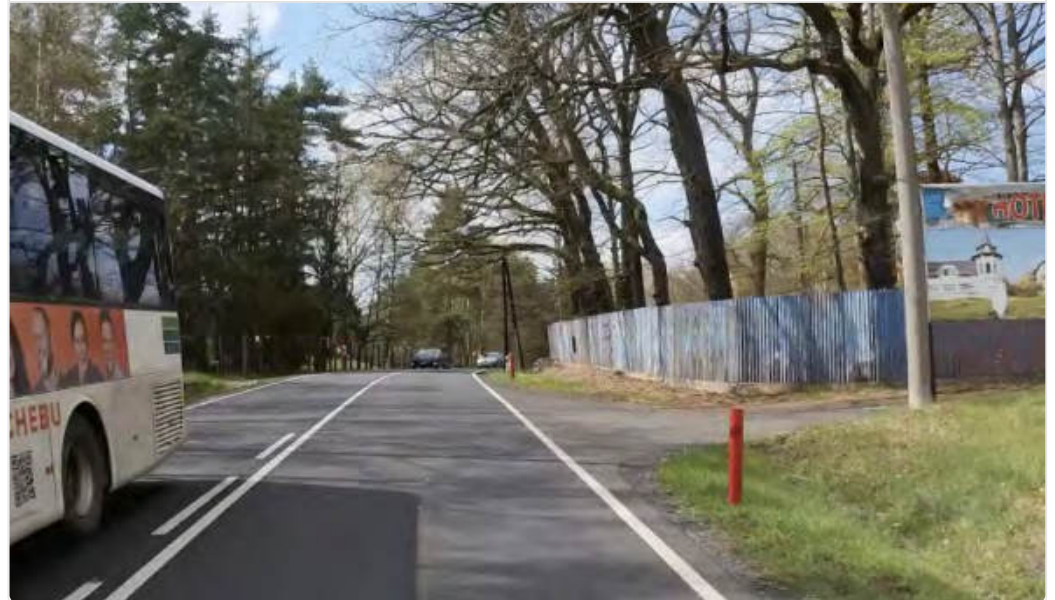
I/64 - Směr staničení | km 1,348 | Správa Karlovy Vary | 50,137016N, 12,321810E | ID 3945

Bezpečnostní deficit	Sjezd / samostatný sjezd / parkoviště
Kategorie	<input checked="" type="checkbox"/> 1× - Neadekvátní dopravní zařízení
Závažnost rizika	Nízká
Poznámka	Nevhodné umístění DZ Z 11g u nevýznamného sjezdu.

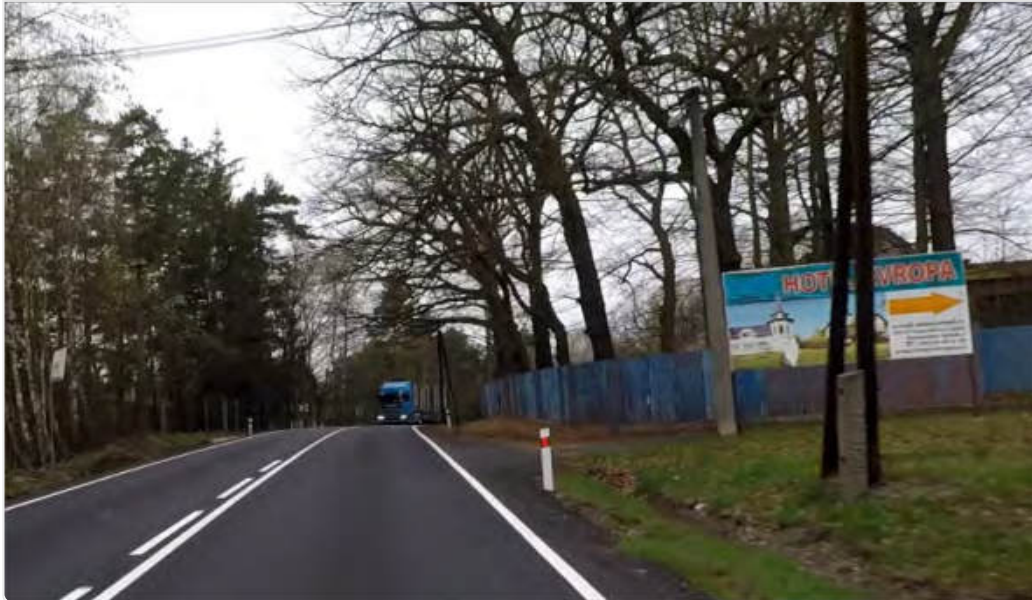
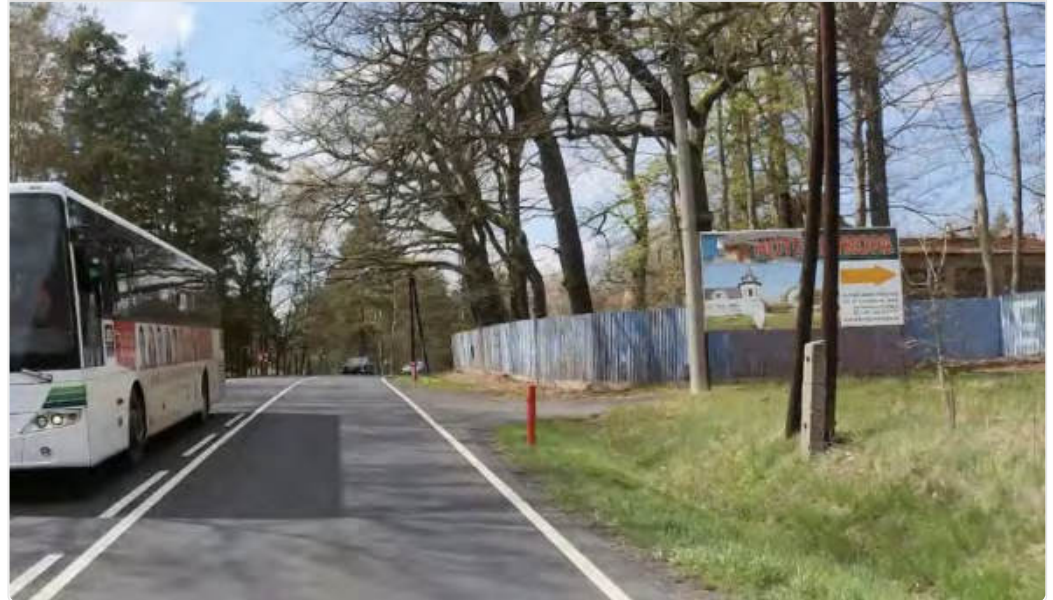
Bezpečnostní deficit Reklamní zařízení
Kategorie 1× - Reklamní zařízení (rušivý efekt na účastníky silničního provozu)
Závažnost rizika Nizká
Poznámka -

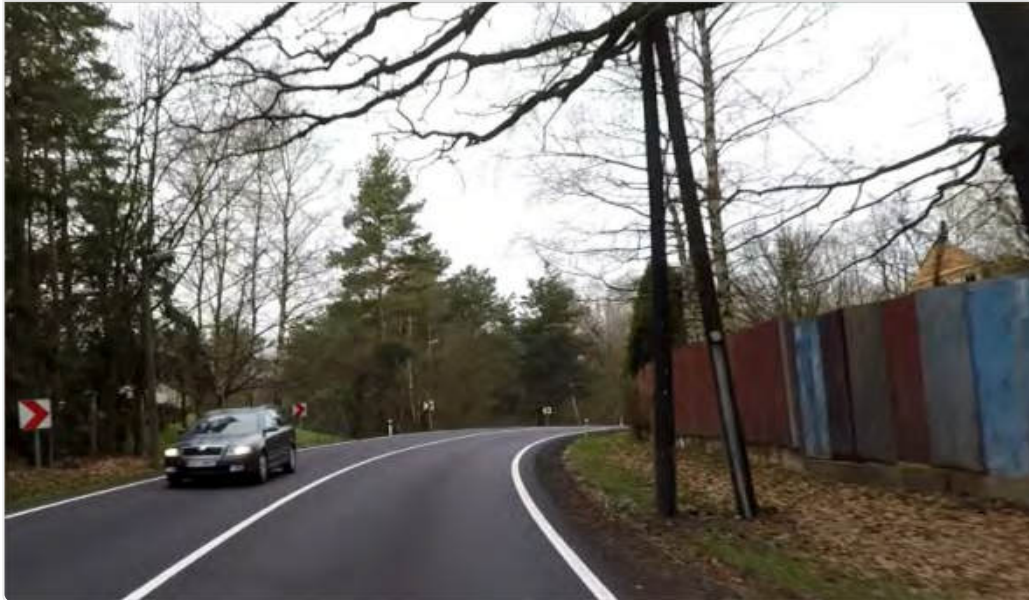
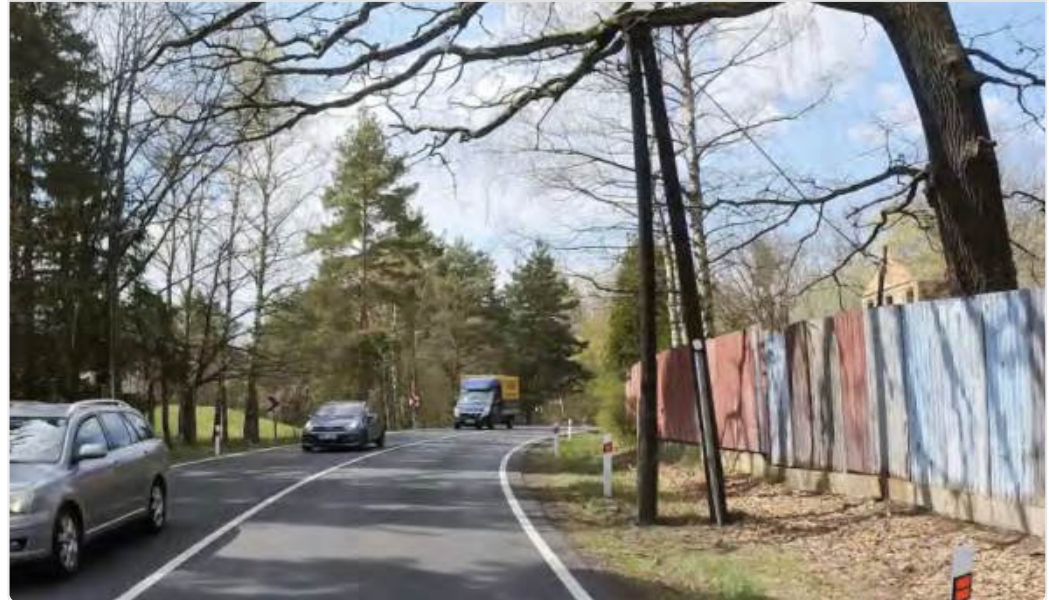
I/64 - Směr staničení | km 1,389 | Správa Karlovy Vary | 50,137104N, 12,321429E | ID 3563
Nově evidováno
Revize I. (2019)

Bezpečnostní deficit Pevná překážka
Kategorie 1× - Sloupy el. vedení, VO apod.
Závažnost rizika **Střední**
Poznámka V tomto úseku lze předpokládat skutečnou rychlost vozidel vyšší než je nejvyšší dovolená.

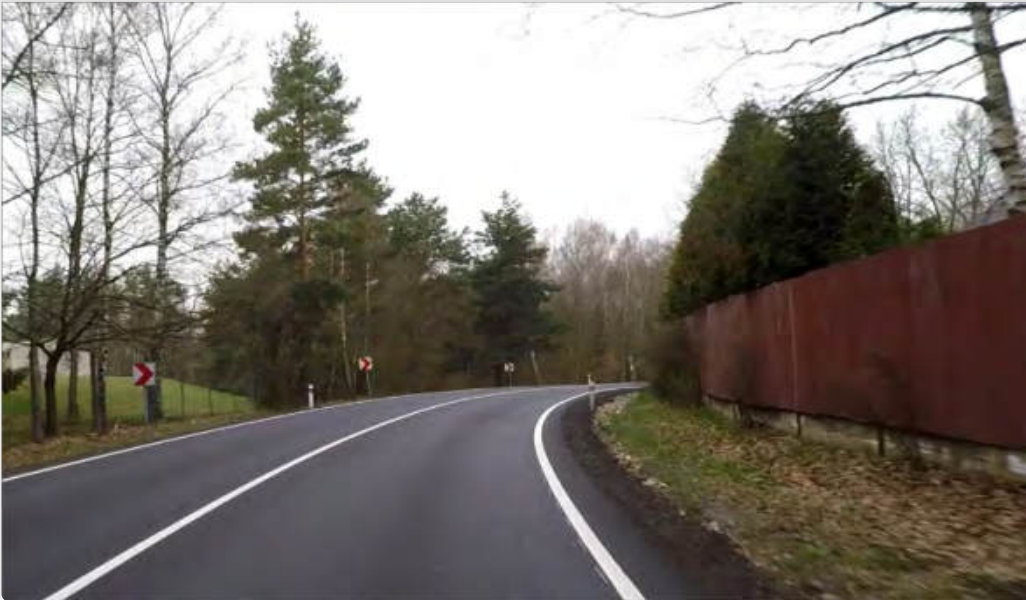
I/64 - Směr staničení | km 1,406 | Správa Karlovy Vary | 50,137135N, 12,321324E | ID 3564
Nově evidováno
Revize I. (2019)
Bez reakce

Bezpečnostní deficit	Pevná překážka
Kategorie	☞ 80 m - Vzrostlá zeleň (průměr kmene do 0,1 m)
Závažnost rizika	Nizká
Poznámka	Vzrostlá zeleň nacházející se v blízkosti PK primárně představuje riziko do budoucna. V tomto úseku lze předpokládat skutečnou rychlost vozidel vyšší než je nejvyšší dovolená.

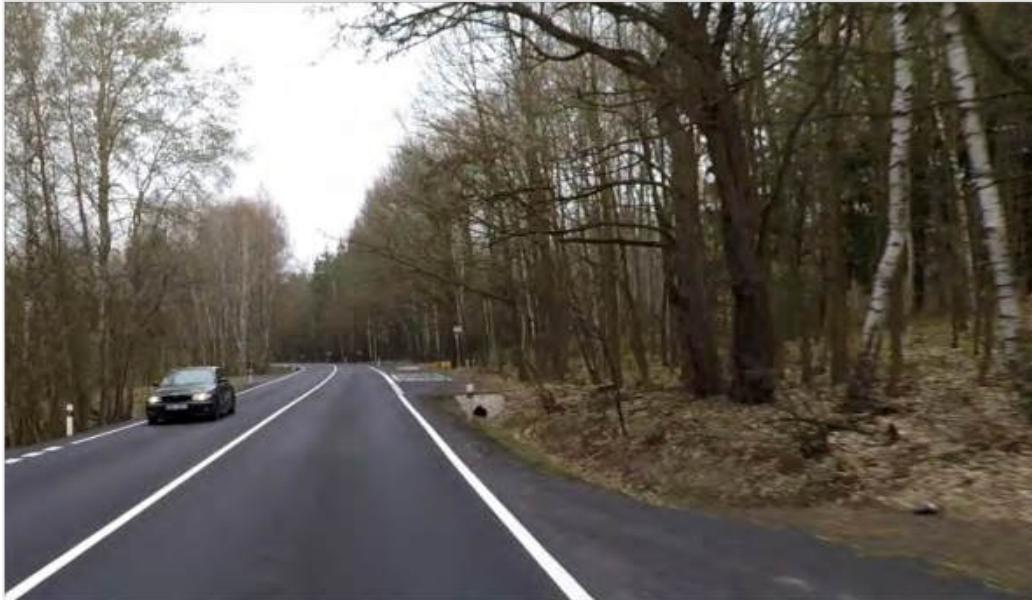
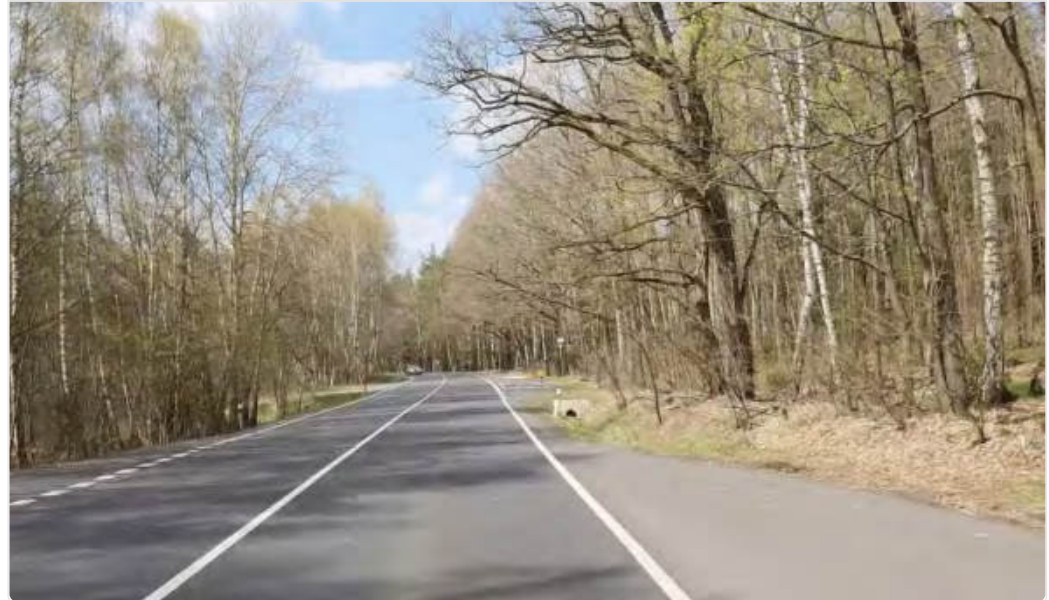
I/64 - Směr staničení | km 1,506 | Správa Karlovy Vary | 50,138062N, 12,319992E | ID 3565
Nově evidováno
Revize I. (2019)

Bezpečnostní deficit Pevná překážka
Kategorie ☞ 15 m - Vzrostlá zeleň (průměr kmene do 0,1 m)
Závažnost rizika **Nizká**
Poznámka Vzrostlá zeleň nacházející se v blízkosti PK primárně představuje riziko do budoucna. V tomto úseku lze předpokládat skutečnou rychlost vozidel vyšší než je nejvyšší dovolená.

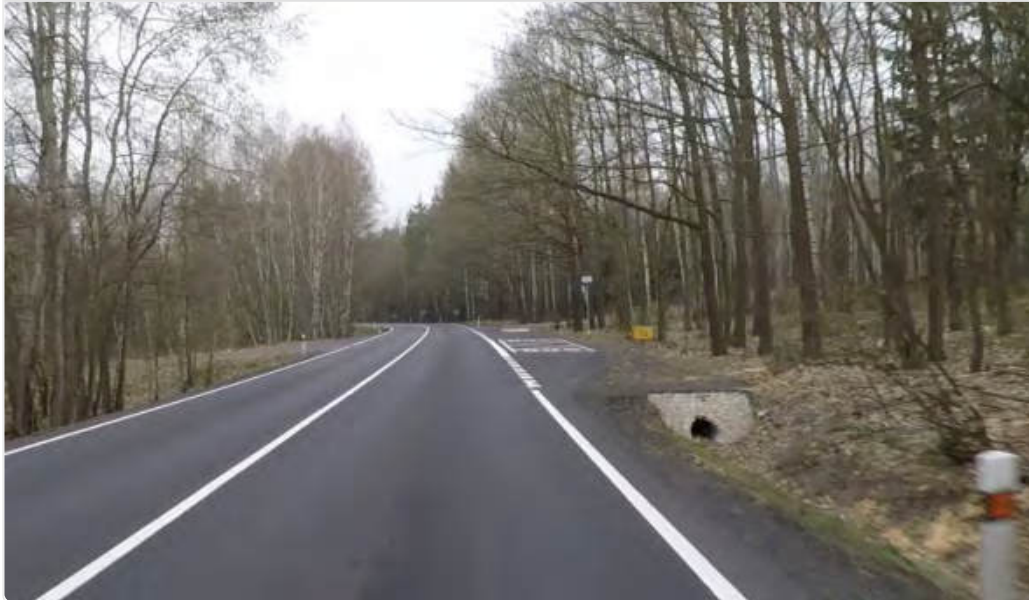
I/64 - Směr staničení | km 1,585 | Správa Karlovy Vary | 50,138157N, 12,319874E | ID 3673
Nově evidováno
Revize I. (2019)

Bezpečnostní deficit	Pevná překážka
Kategorie	<input checked="" type="checkbox"/> 2× - Tuhé čelo trubního propustku pod - autobusovou zastávkou
Závažnost rizika	Nizká
Poznámka	Pevnou překážku nepředstavuje samotné tuhé čelo propustku, ale trouba o velkém průměru, kde je spatřováno riziko možného zaseknutí kola při nárazu vozidla. V tomto úseku lze předpokládat skutečnou rychlost vozidel vyšší než je nejvyšší dovolená.

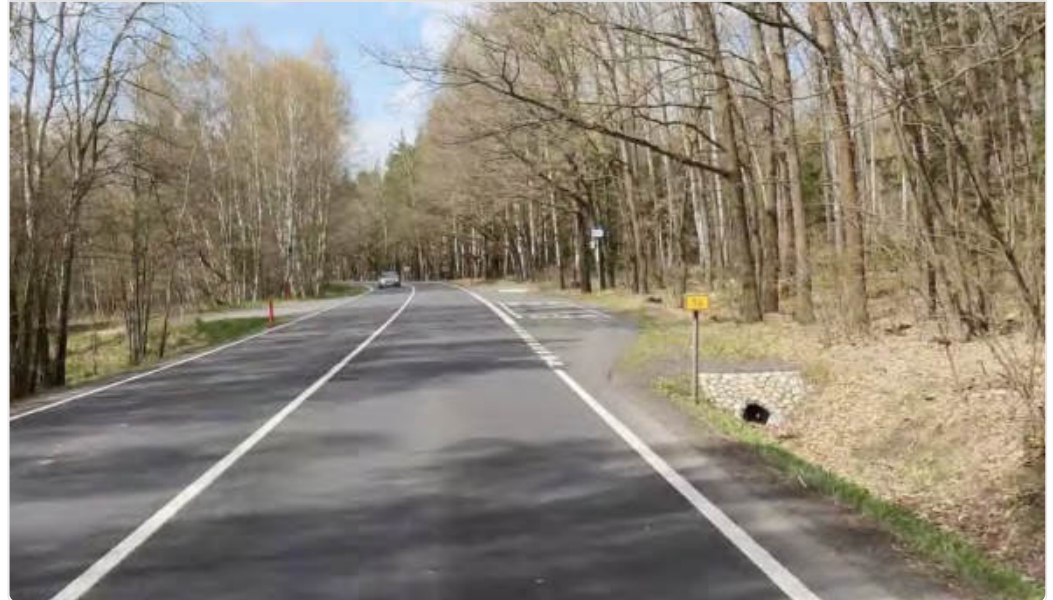
Deficit přetrvává
Revize II. (2022)

Bezpečnostní deficit	Pevná překážka
Kategorie	<input checked="" type="checkbox"/> 2× - Tuhé čelo trubního propustku pod - autobusovou zastávkou
Závažnost rizika	Nizká
Poznámka	Pevnou překážku nepředstavuje samotné tuhé čelo propustku, ale trouba o velkém průměru, kde je spatřováno riziko možného zaseknutí kola při nárazu vozidla. V tomto úseku lze předpokládat skutečnou rychlost vozidel vyšší než je nejvyšší dovolená.

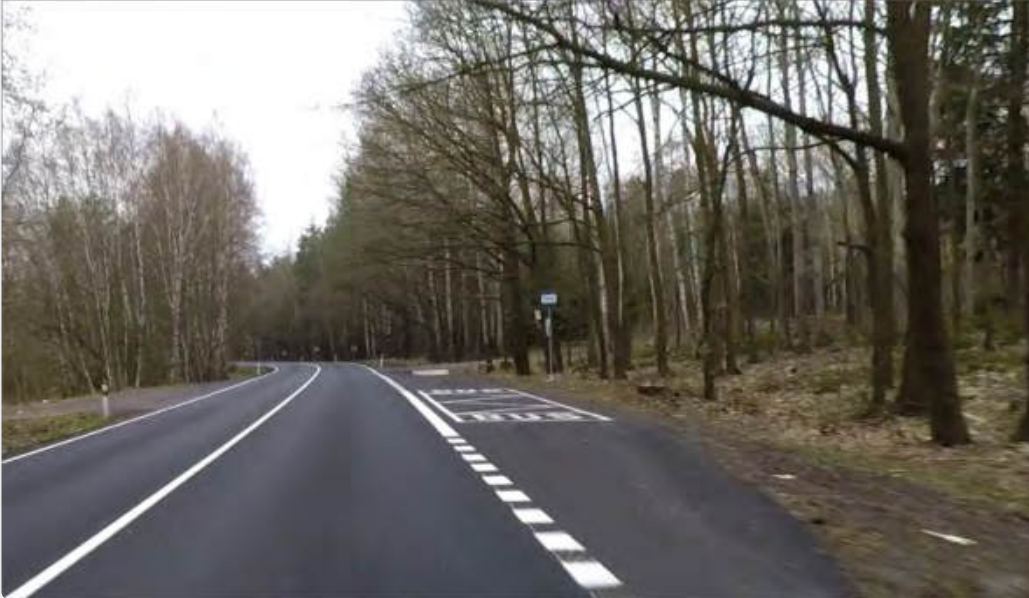
Bezpečnostní deficit Pevná překážka
Kategorie 40 m - Stromy, vzrostlá zeleň
Závažnost rizika Nizká
Poznámka V tomto úseku lze předpokládat skutečnou rychlost vozidel vyšší než je nejvyšší dovolená.

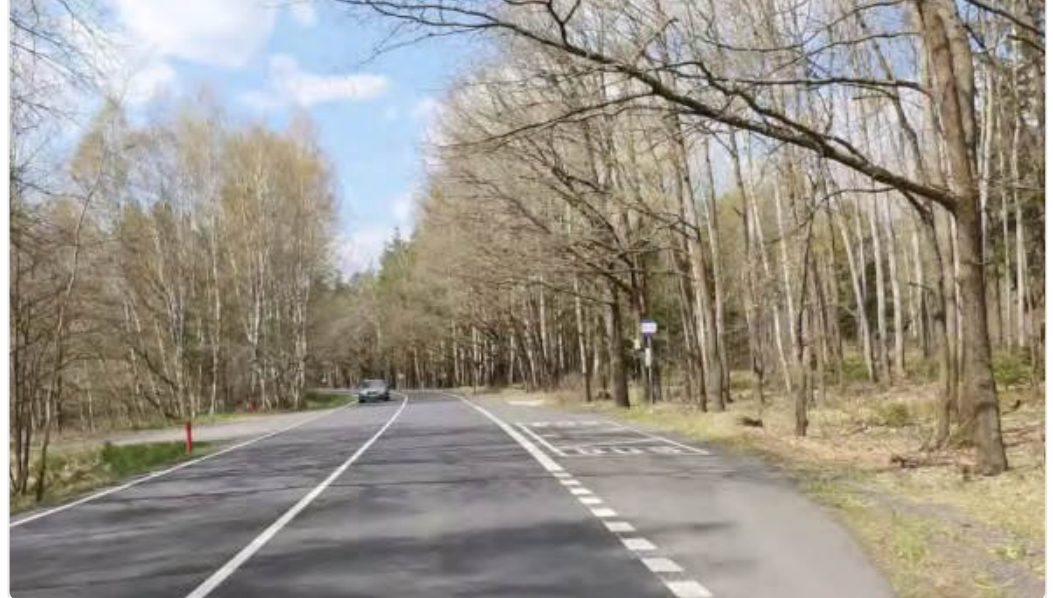
Bezpečnostní deficit Pevná překážka
Kategorie 40 m - Stromy, vzrostlá zeleň
Závažnost rizika Nizká
Poznámka V tomto úseku lze předpokládat skutečnou rychlost vozidel vyšší než je nejvyšší dovolená.

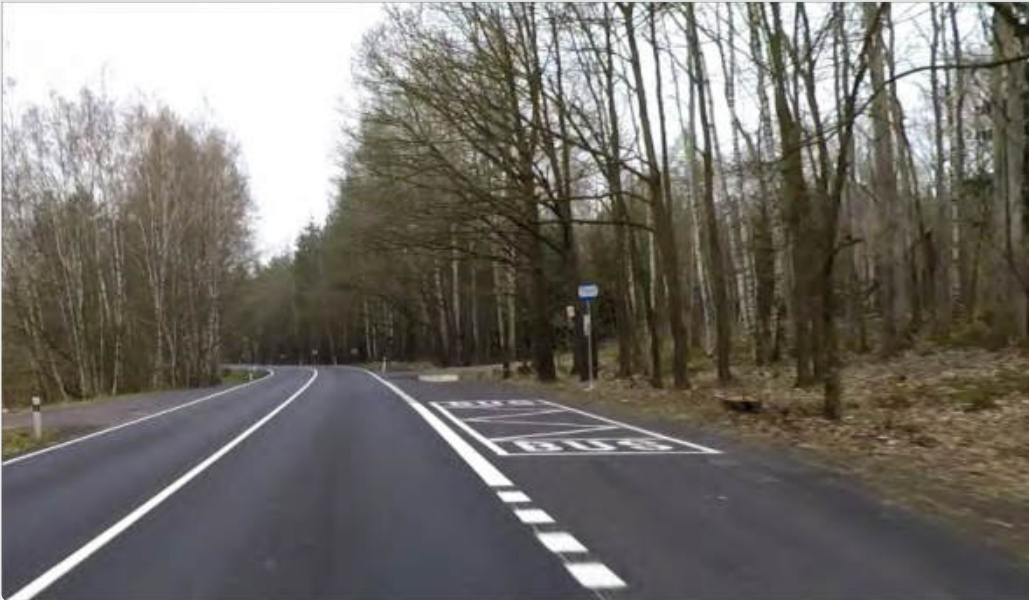
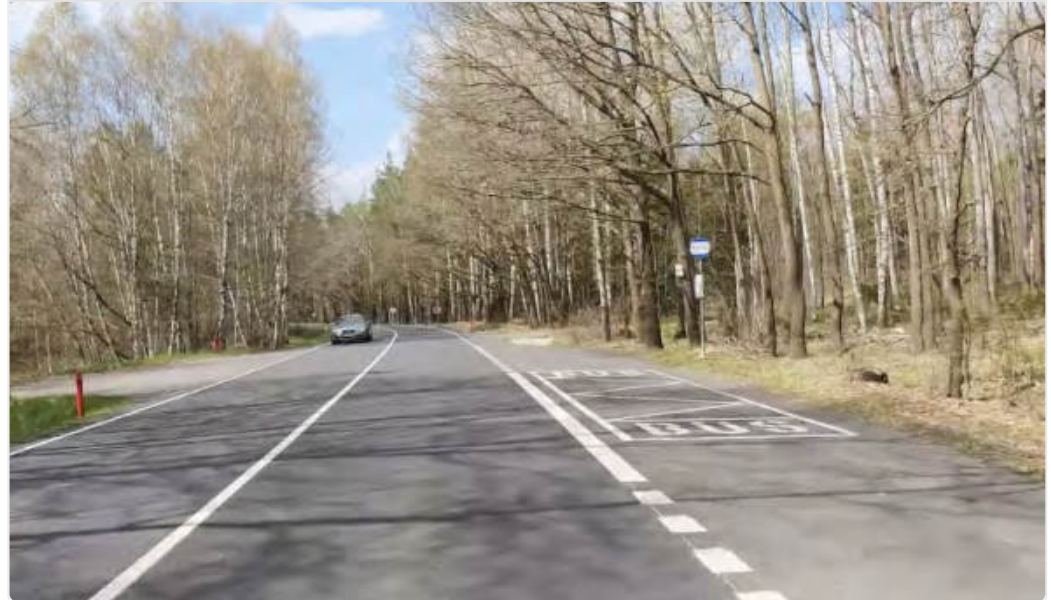
Bezpečnostní deficit	Autobusová zastávka
Kategorie	<input checked="" type="checkbox"/> 1× - Absence nebo opotřebované VDZ <input checked="" type="checkbox"/> 1× - Neadekvátní podmínky pro pěší - krátká / neadekvátně provedená nástupní hrana a absence návaznosti na pěší infrastrukturu
Závažnost rizika	Střední
Poznámka	Absence VDZ V 12a.

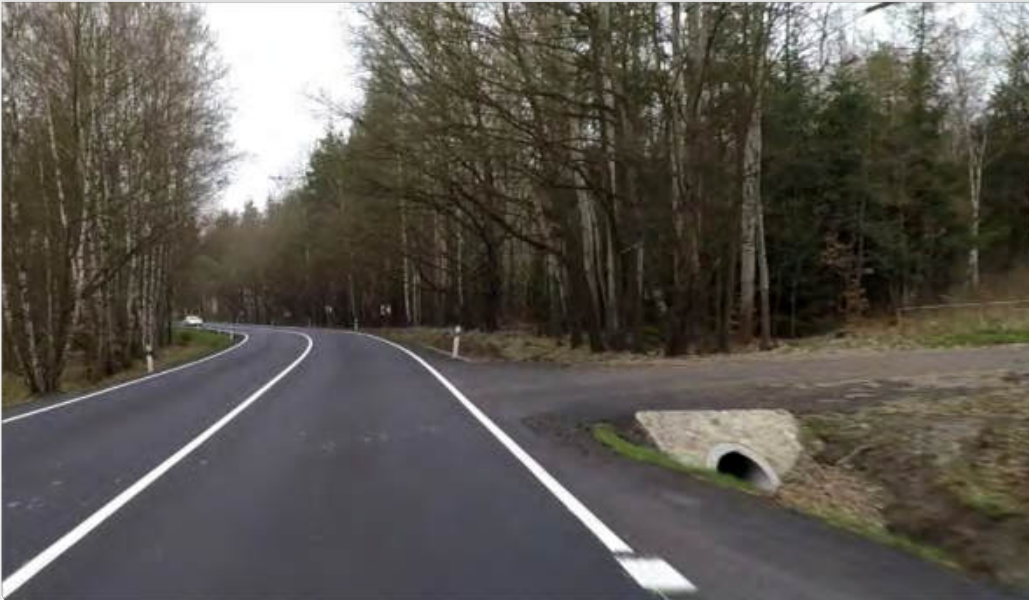
Bezpečnostní deficit Pevná překážka
Kategorie 2× - Tuhé čelo trubního propustku pod - sjezdem / samostatným sjezdem
Závažnost rizika Nizká
Poznámka Pevnou překážku nepředstavuje samotné tuhé čelo propustku, ale trouba o velkém průměru, kde je spatřováno riziko možného zaseknutí kola při nárazu vozidla. V tomto úseku lze předpokládat skutečnou rychlost vozidel vyšší než je nejvyšší dovolená.

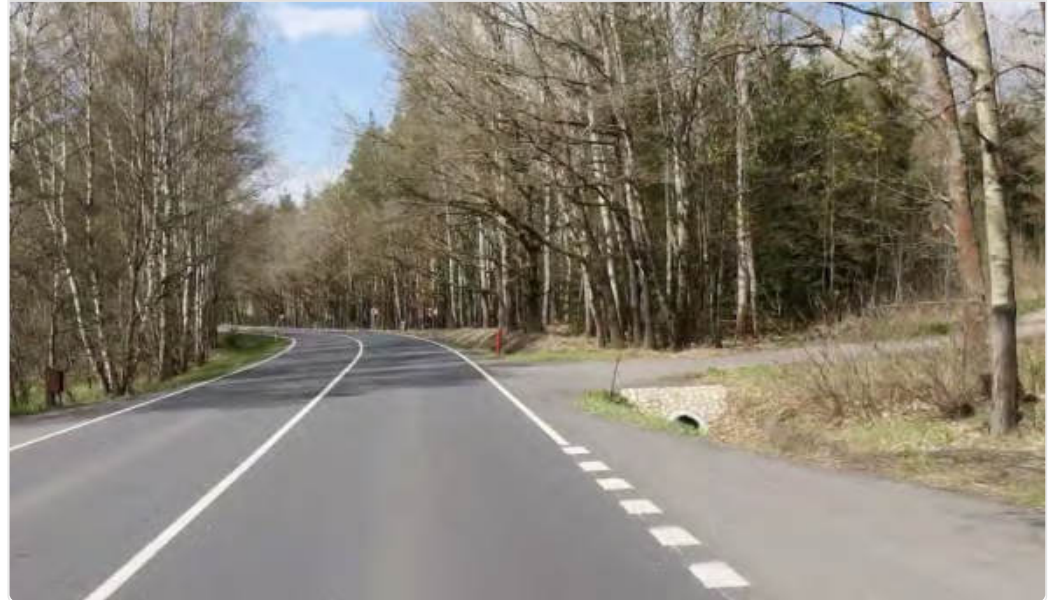
Bezpečnostní deficit Pevná překážka
Kategorie 2× - Tuhé čelo trubního propustku pod - sjezdem / samostatným sjezdem
Závažnost rizika Nizká
Poznámka Pevnou překážku nepředstavuje samotné tuhé čelo propustku, ale trouba o velkém průměru, kde je spatřováno riziko možného zaseknutí kola při nárazu vozidla. V tomto úseku lze předpokládat skutečnou rychlost vozidel vyšší než je nejvyšší dovolená.

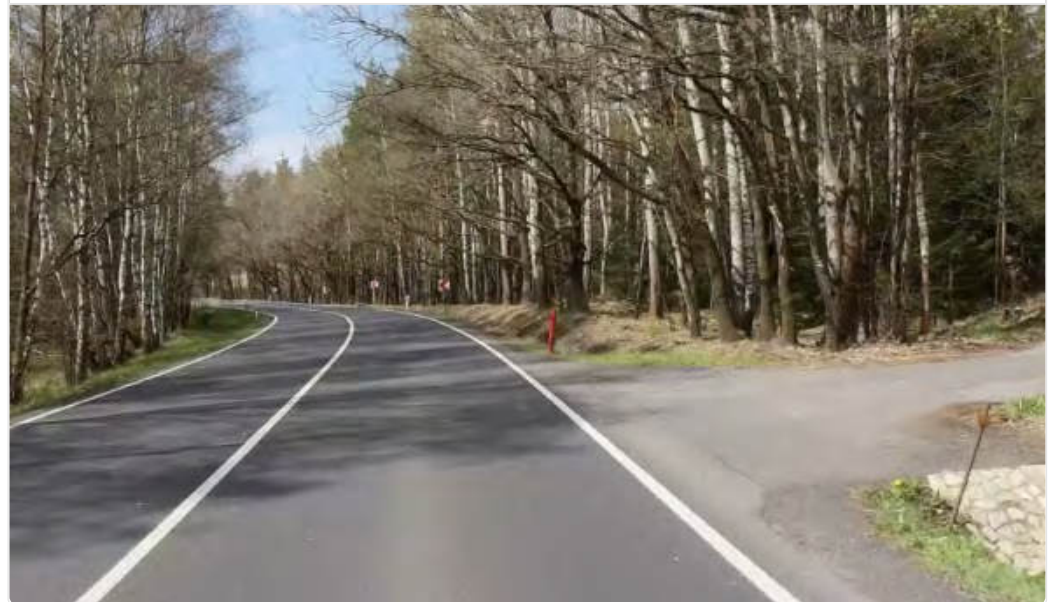
Bezpečnostní deficit	Sjezd / samostatný sjezd / parkoviště
Kategorie	<input checked="" type="checkbox"/> 1× - Neadekvátní dopravní zařízení
Závažnost rizika	Nízká
Poznámka	Nevhodné umístění DZ Z 11g u nevýznamného sjezdu.

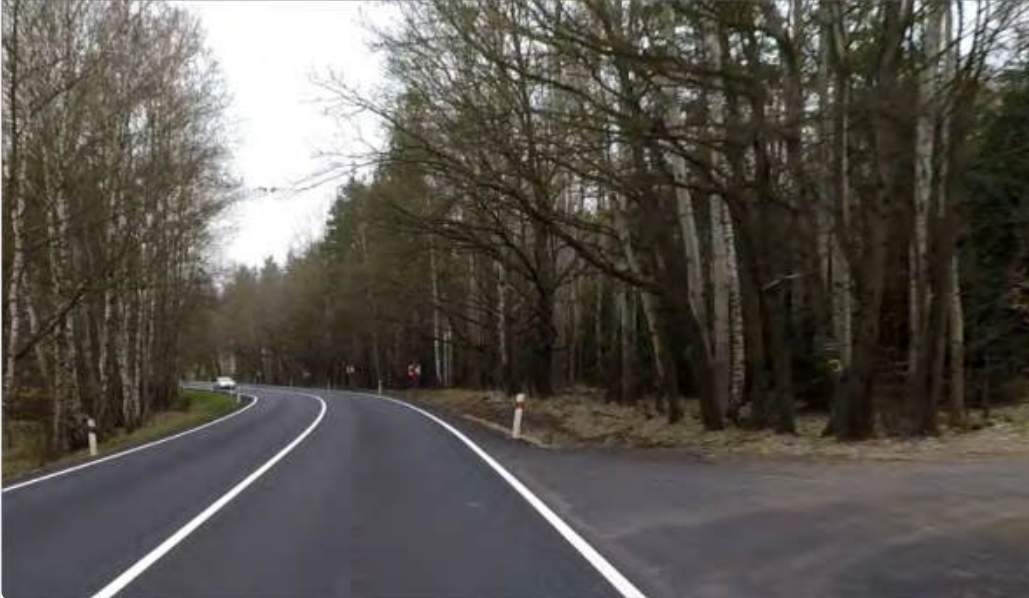
Bezpečnostní deficit Pevná překážka
Kategorie [→] 185 m - Stromy, vzrostlá zeleň
Závažnost rizika Střední
Poznámka V tomto úseku lze předpokládat skutečnou rychlost vozidel vyšší než je nejvyšší dovolená.

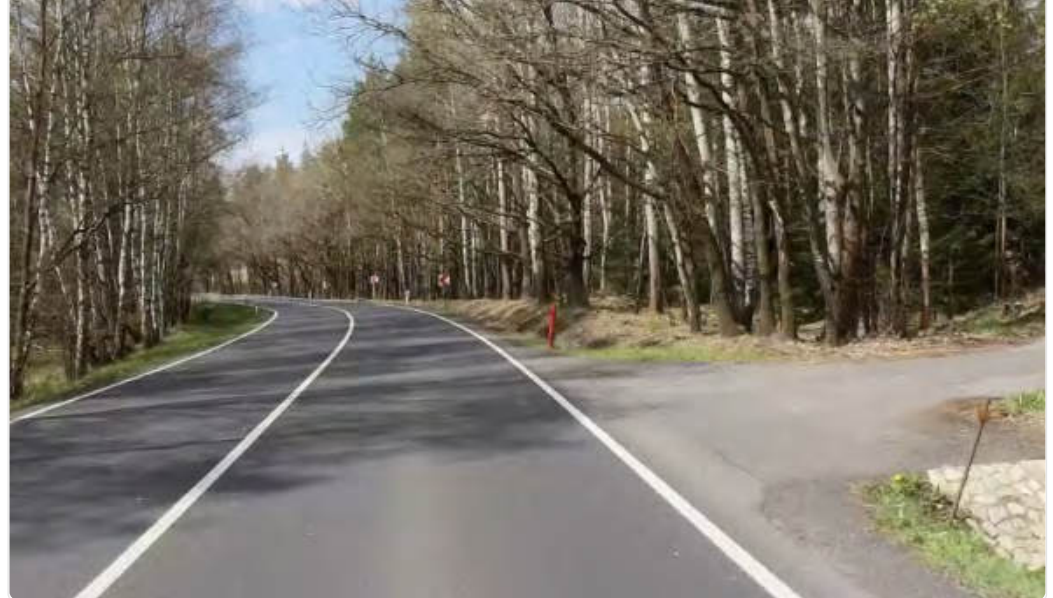
Bezpečnostní deficit Pevná překážka
Kategorie [→] 185 m - Stromy, vzrostlá zeleň
Závažnost rizika Střední
Poznámka V tomto úseku lze předpokládat skutečnou rychlost vozidel vyšší než je nejvyšší dovolená.

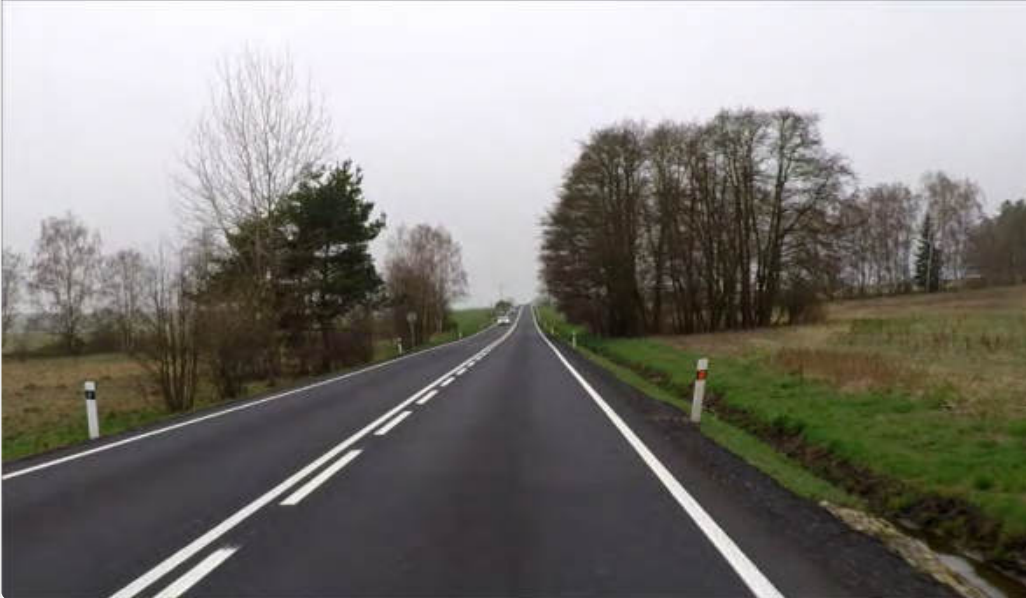
I/64 - Směr staničení | km 1,794 | Správa Karlovy Vary | 50,139477N, 12,317605E | ID 171
Eliminováno
Revize I. (2019)

Bezpečnostní deficit	Opatření pro zvýšení plynlosti provozu
Kategorie	☞ 0 m - NENÍ DEFICIT - Charakter komunikace a okolí umožňuje předjíždění vozidel, při zachování adekvátní úrovně bezpečnosti silničního provozu
Závažnost rizika	Nizká
Poznámka	-

Návrh opatření	Realizace SDZ, resp. VDZ umožňující předjíždění
Poznámka	V daném směru jízdy nahradit VDZ V 1a za V 3, které bude umožňovat předjíždění vozidlům jedoucím ve směru staničení.
Náročnost realizace	Administrativní řešení

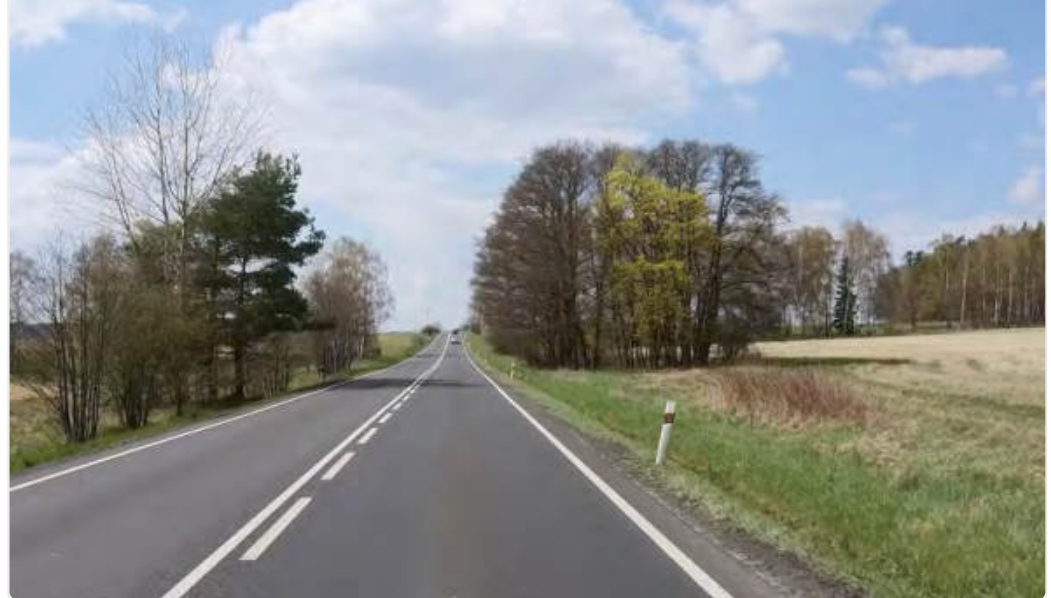
Bezpečnostní deficit	Opatření pro zvýšení plynlosti provozu
Kategorie	☞ 0 m - NENÍ DEFICIT - Charakter komunikace a okolí umožňuje předjíždění vozidel, při zachování adekvátní úrovně bezpečnosti silničního provozu
Závažnost rizika	Nizká
Poznámka	-

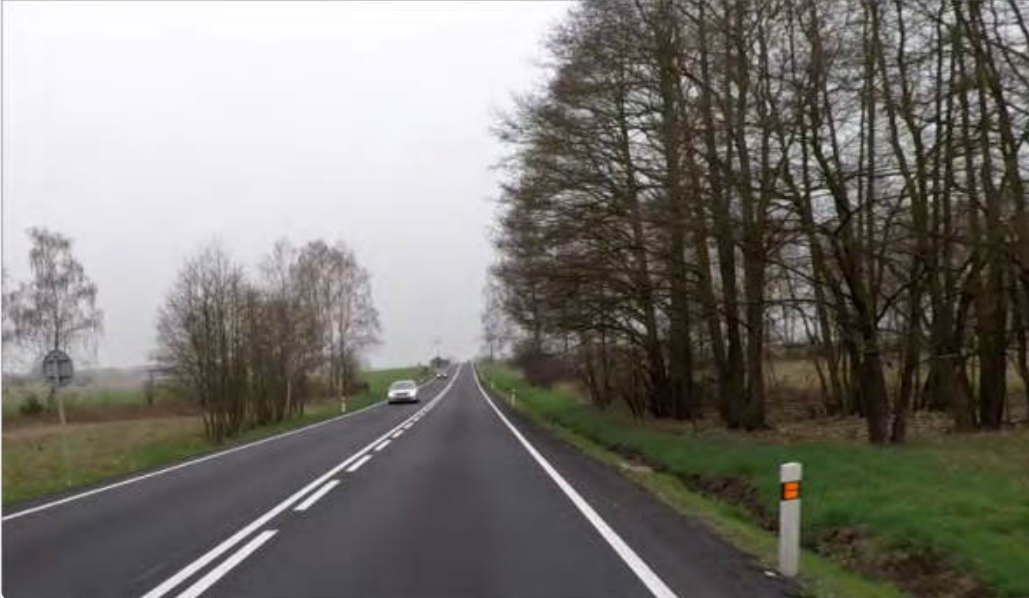
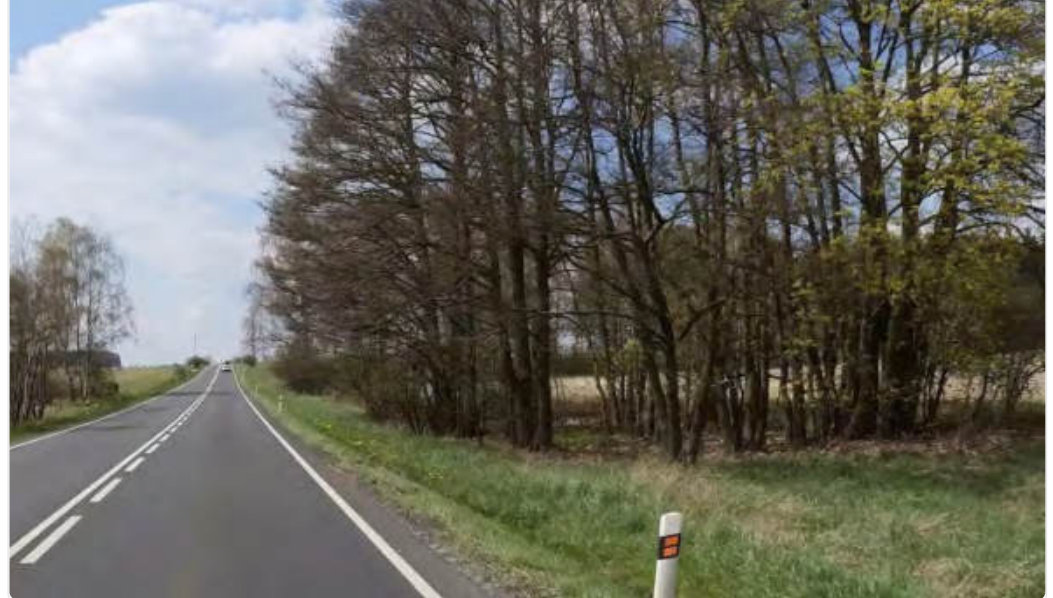
Bezpečnostní deficit Pevná překážka
Kategorie → 95 m - Stromy, vzrostlá zeleň
Závažnost rizika Nizká
Poznámka Stromy, vzrostlá zeleň se nachází na vnější straně příkopu.

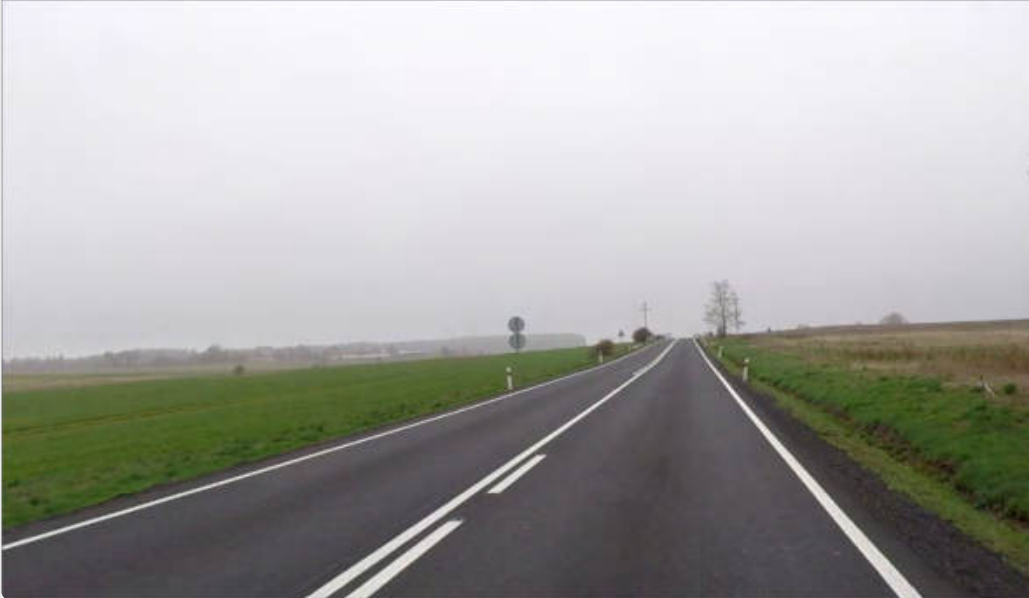
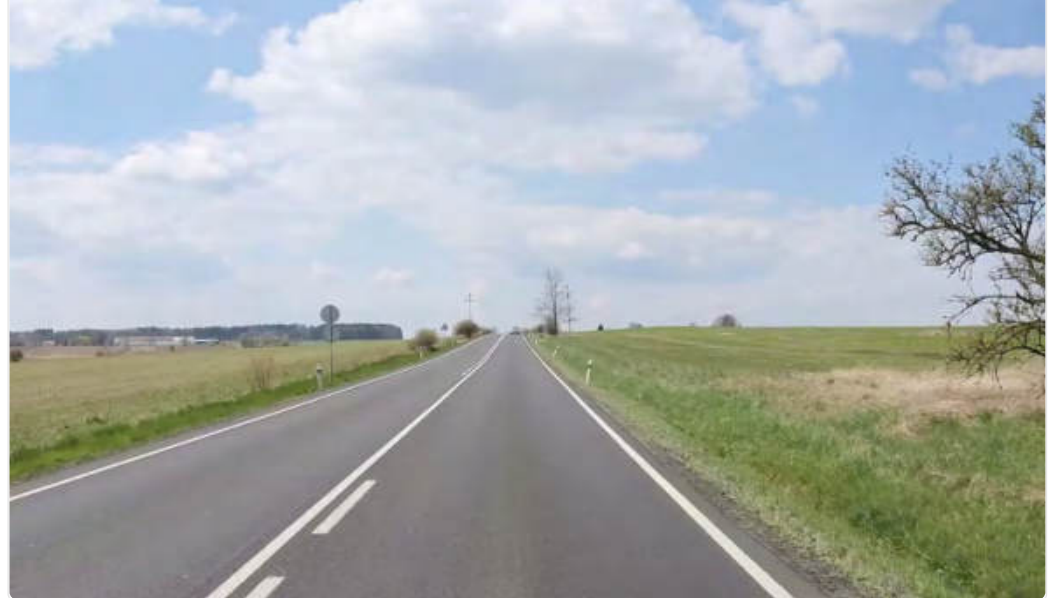
Bezpečnostní deficit Mezikřižovatkový úsek
Kategorie 1× - Absence SDZ a VDZ
Závažnost rizika Nizká
Poznámka Absence SDZ B 21a a VDZ V 9b.

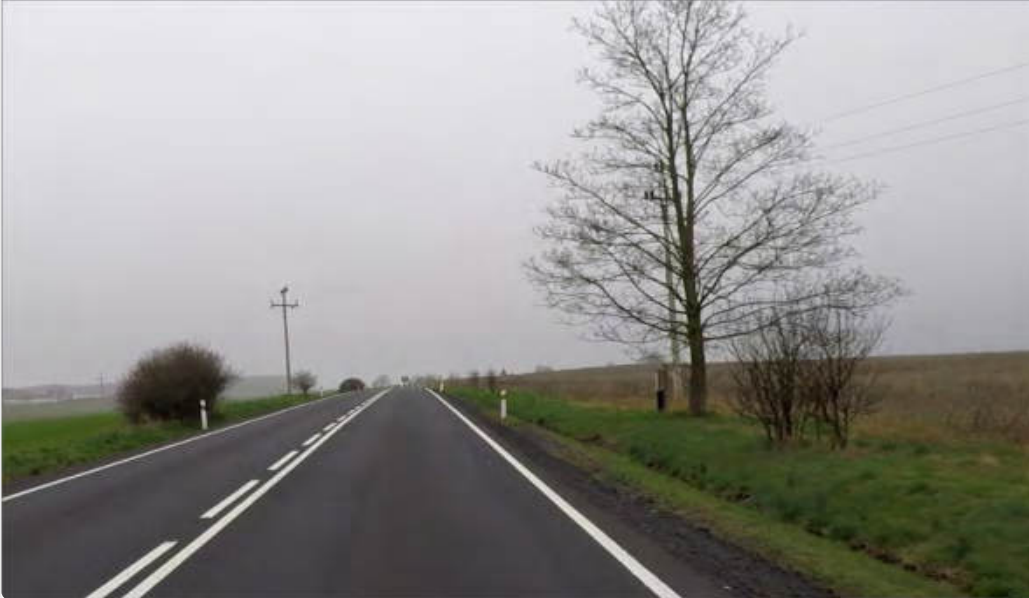
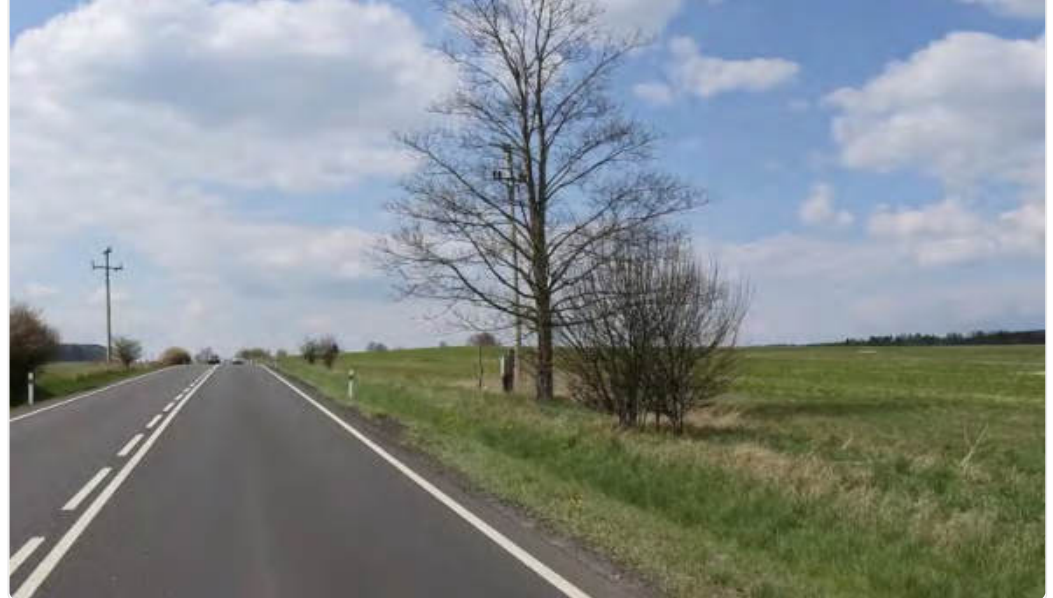
Bezpečnostní deficit Pevná překážka
Kategorie 1× - Vzrostlá zeleň (průměr kmene do 0,1 m)
Závažnost rizika Nizká
Poznámka Vzrostlá zeleň nacházející se v blízkosti PK primárně představuje riziko do budoucna.

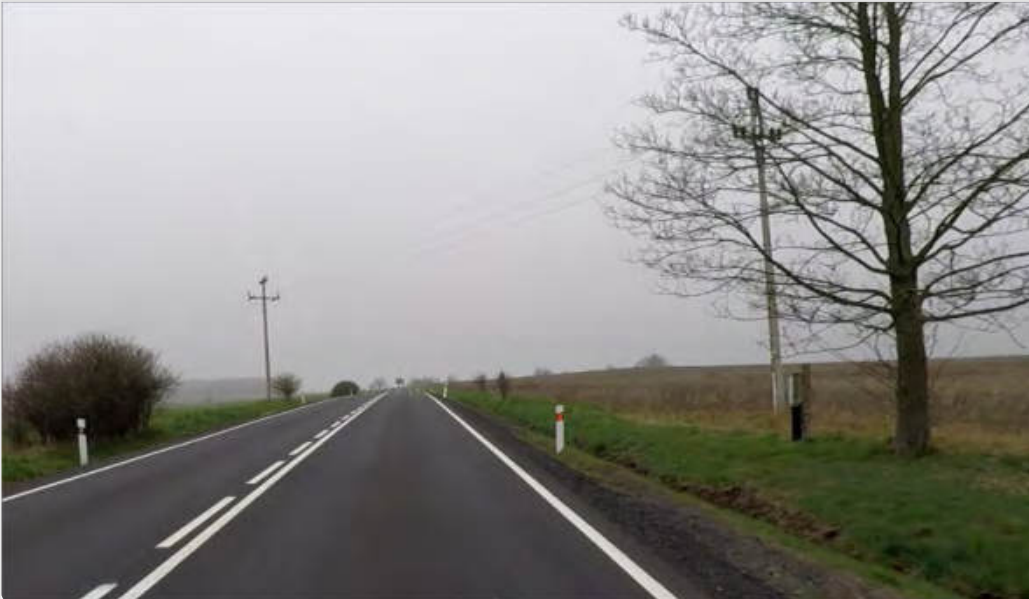
I/64 - Směr staničení | km 2,135 | Správa Karlovy Vary | 50,140862N, 12,313133E | ID 170
Deficit přetrvává
Revize I. (2019)
Bez reakce

Bezpečnostní deficit	Pevná překážka
Kategorie	<input checked="" type="checkbox"/> 1× - Rozvaděč IS <input checked="" type="checkbox"/> 1× - Strom <input checked="" type="checkbox"/> 3× - Vzrostlá zeleň (průměr kmene do 0,1 m)
Závažnost rizika	Střední
Poznámka	Vzrostlá zeleň nacházející se v blízkosti PK primárně představuje riziko do budoucna.

Návrh opatření	Výměna konstrukce za deformovatelnou
Poznámka	Současně odstranění stromu a vzrostlé zeleně.
Náročnost realizace	Administrativní řešení

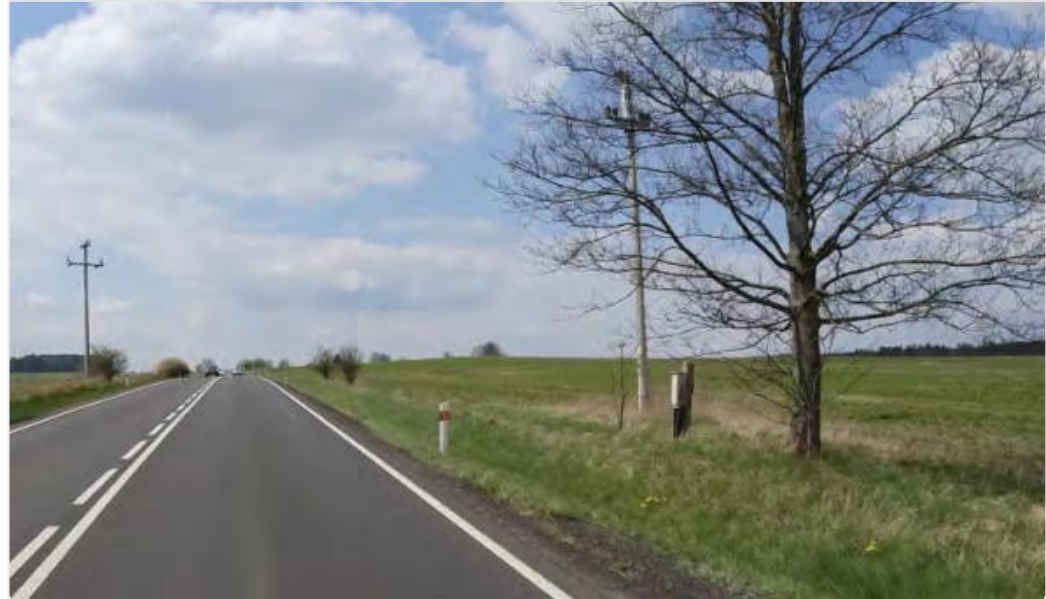
Bezpečnostní deficit	Pevná překážka
Kategorie	<input checked="" type="checkbox"/> 1× - Rozvaděč IS <input checked="" type="checkbox"/> 1× - Strom <input checked="" type="checkbox"/> 4× - Vzrostlá zeleň (průměr kmene do 0,1 m)
Závažnost rizika	Střední
Poznámka	Vzrostlá zeleň nacházející se v blízkosti PK primárně představuje riziko do budoucna.

Návrh opatření	Výměna konstrukce za deformovatelnou
Poznámka	Současně odstranění stromu a vzrostlé zeleně.
Náročnost realizace	Administrativní řešení
