PŘÍLOHA 2.6

**Vyhodnocení identifikovaných dopravně-bezpečnostních deficitů
v rámci první a druhé revizní BI PK z roku 2019 a 2022**

I/64

km 0,000 – 16,384

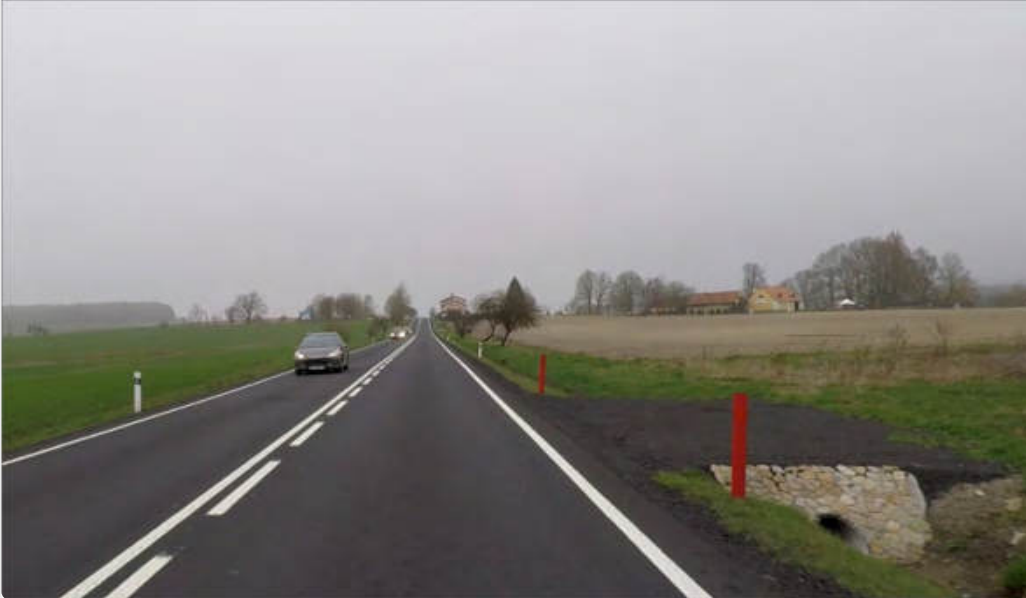
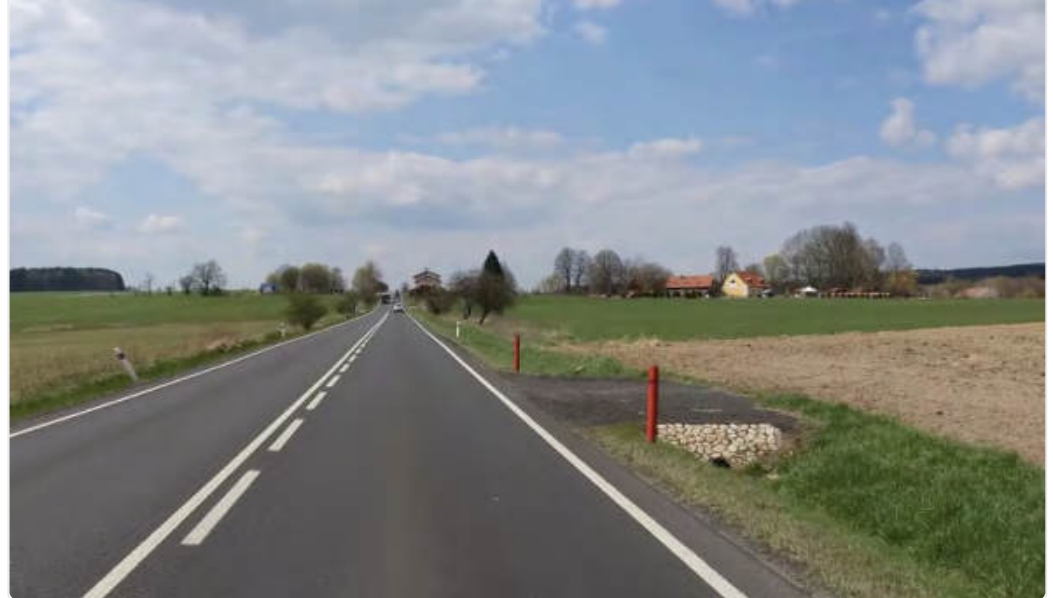
Bezpečnostní deficit Sjezd / samostatný sjezd / parkoviště
Kategorie 1× - Neadekvátní dopravní zařízení
Závažnost rizika **Nizká**
Poznámka Nevhodné umístění DZ Z 11g u nevýznamného sjezdu.

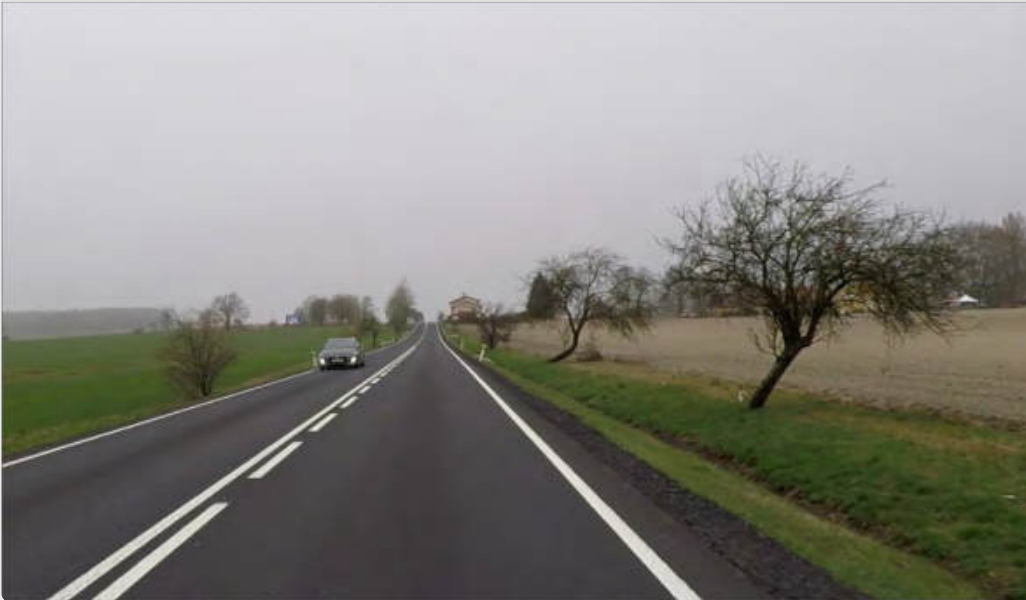
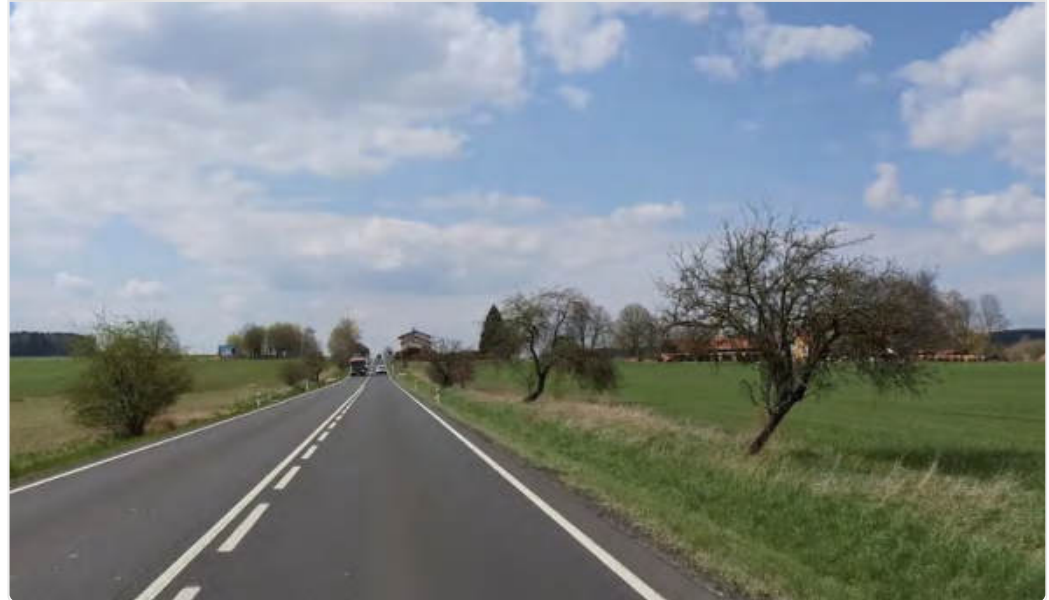
Bezpečnostní deficit	Pevná překážka
Kategorie	<input checked="" type="checkbox"/> 3× - Strom
	<input checked="" type="checkbox"/> 1× - Vzrostlá zeleň (průměr kmene do 0,1 m)
Závažnost rizika	Střední
Poznámka	Vzrostlá zeleň nacházející se v blízkosti PK primárně představuje riziko do budoucna.

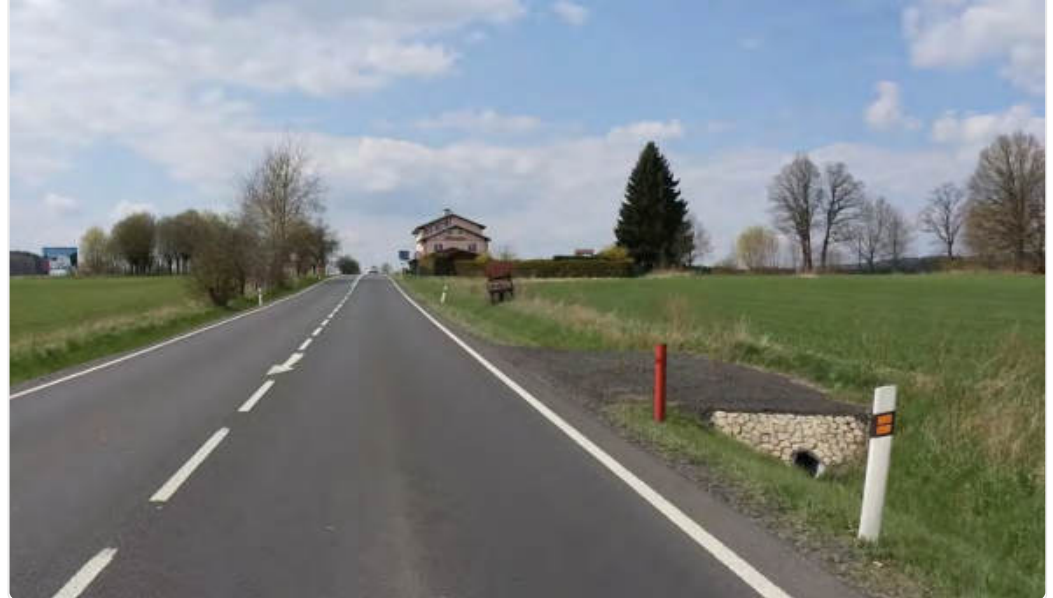
Revize II. (2022)

Bezpečnostní deficit Sjezd / samostatný sjezd / parkoviště
Kategorie 1× - Neadekvátní dopravní zařízení
Závažnost rizika Nizká
Poznámka Nevhodné umístění DZ Z 11g u nevýznamného sjezdu.

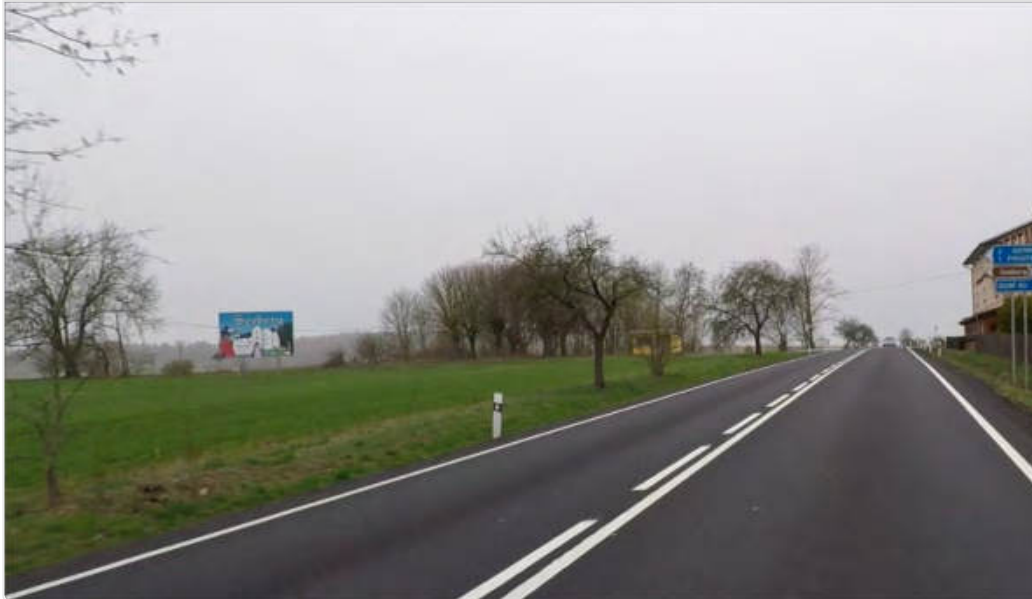
Revize I. (2019)

Bezpečnostní deficit Reklamní zařízení
Kategorie 1× - Reklamní zařízení (rušivý efekt na účastníky silničního provozu)
Závažnost rizika Nizká
Poznámka -

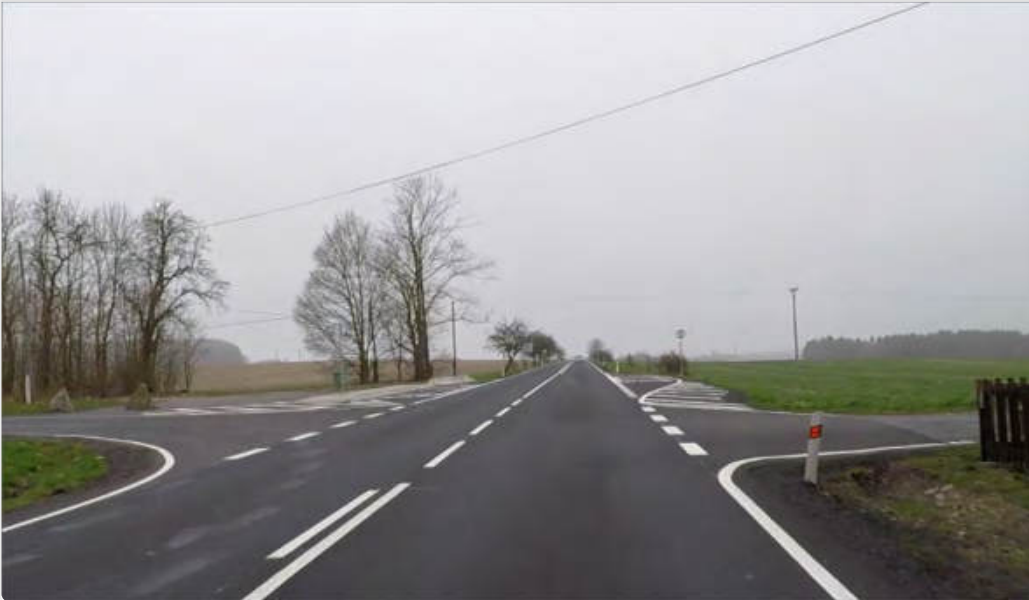
Revize I. (2019)

Bezpečnostní deficit	Křižovatka
Kategorie	<input checked="" type="checkbox"/> 0x - Absence nebo opotřebované VDZ <input checked="" type="checkbox"/> 0x - Rozlehlá křižovatka, neadekvátní usměrnění dopravy
Závažnost rizika	Střední
Poznámka	Opotřebované VDZ V 2b. Absence VDZ V 4 na vedlejších ramenech křižovatky.

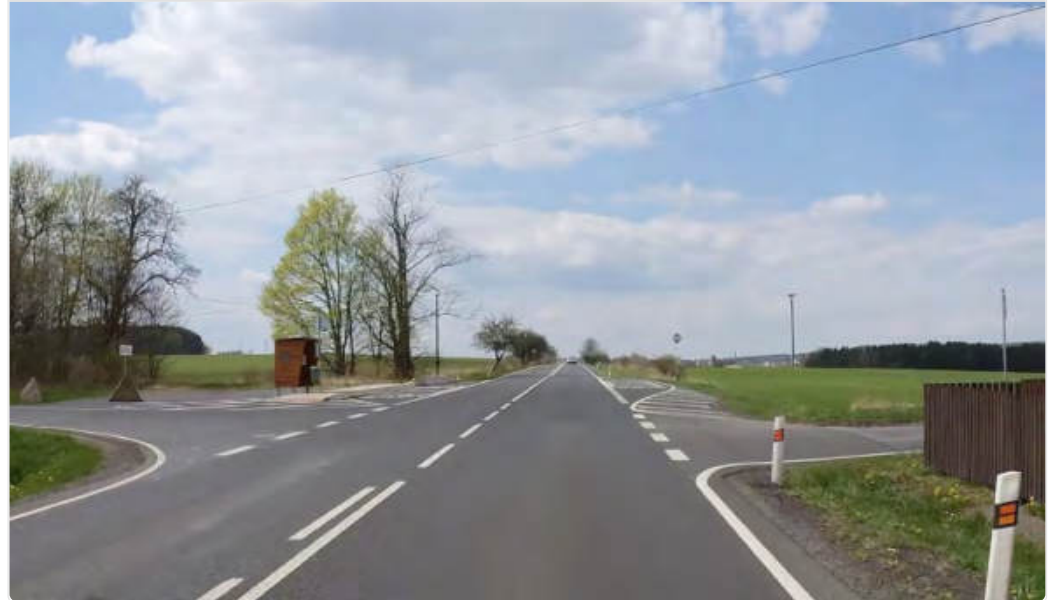
Revize II. (2022)

Bezpečnostní deficit	Křižovatka
Kategorie	<input checked="" type="checkbox"/> 0x - Absence nebo opotřebované VDZ <input checked="" type="checkbox"/> 0x - Rozlehlá křižovatka, neadekvátní usměrnění dopravy
Závažnost rizika	Střední
Poznámka	Opotřebované VDZ V 2b. Absence VDZ V 4 na vedlejších ramenech křižovatky.

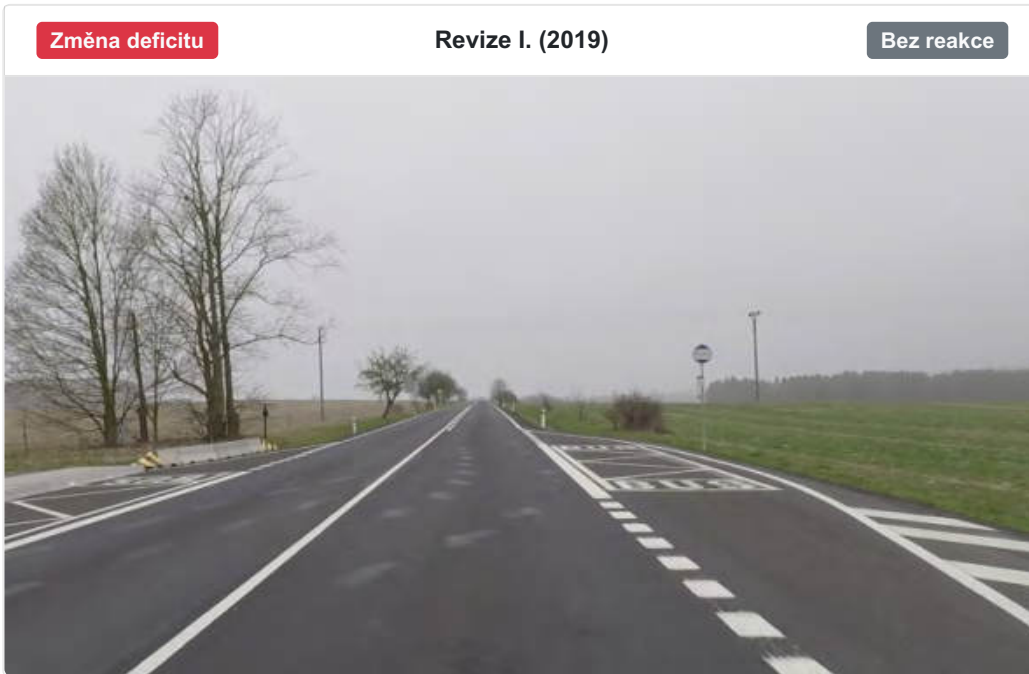
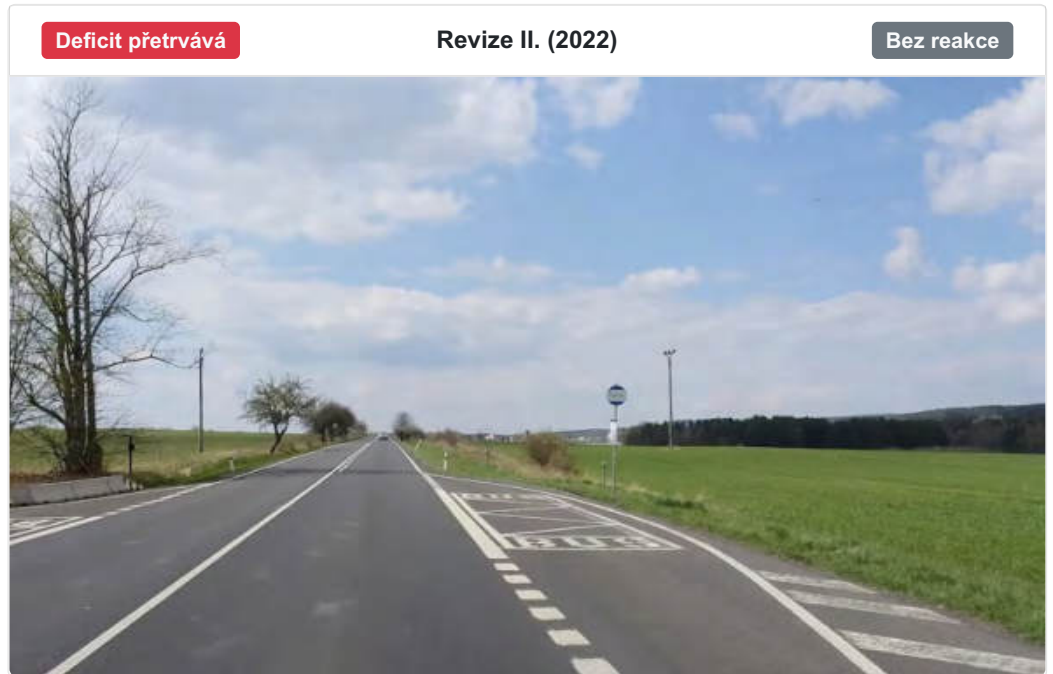
I/64 - Směr staničení | km 3,077 | Správa Karlovy Vary | 50,144806N, 12,301539E | ID 177

Bezpečnostní deficit Autobusová zastávka
Kategorie 1× - Absence nebo opotřebované VDZ
 1× - Neadekvátní podmínky pro pěší - krátká / neadekvátně provedená nástupní hrana a absence návaznosti na pěší infrastrukturu
 1× - Nevhodné uspořádání zastávky - nedostatečná šířka nebo délka zálivu
Závažnost rizika Střední
Poznámka Absence VDZ V 12a. Délka zálivu je 37 m. Autobusová zastávka se nachází v blízkosti křižovatky, může docházet k rizikovému průpletu.

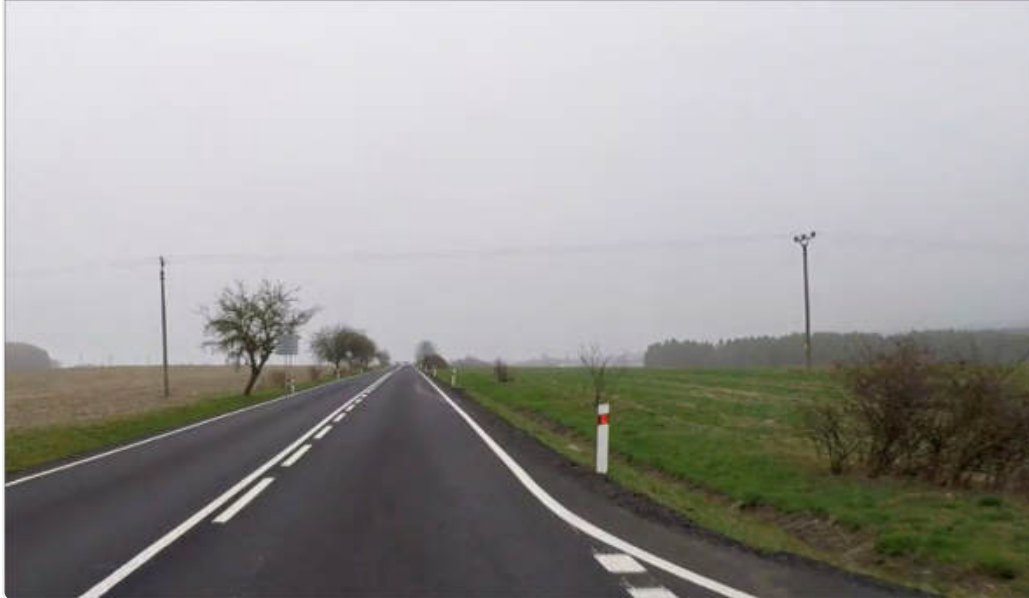
I/64 - Směr staničení | km 3,094 | Správa Karlovy Vary | 50,144905N, 12,301227E | ID 3112
Nově evidováno
Revize I. (2019)

Bezpečnostní deficit Technický stav vozovky
Kategorie

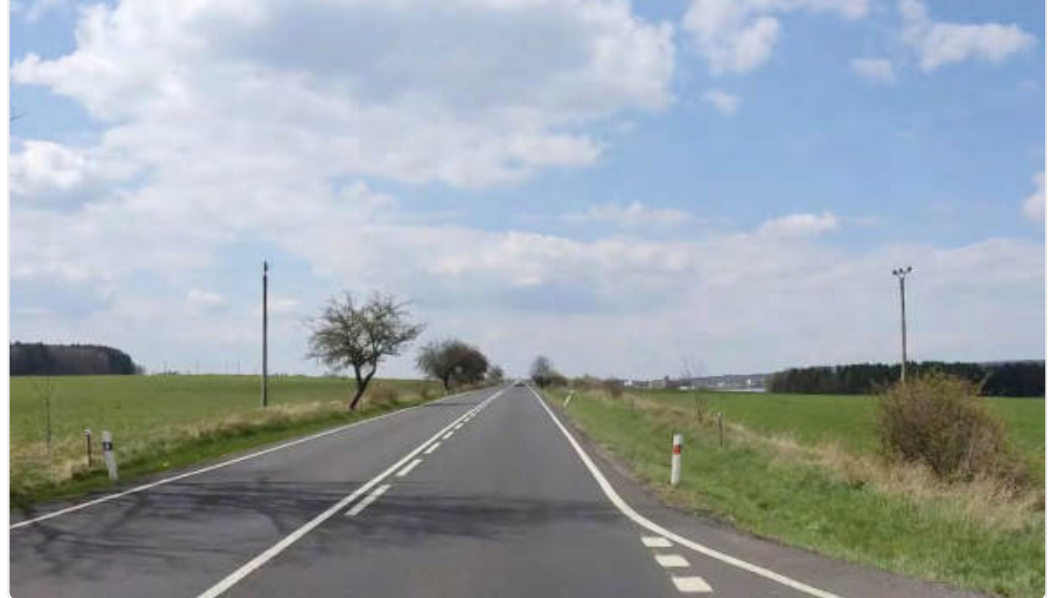
Deficit přetrvává
Revize II. (2022)

Bezpečnostní deficit Technický stav vozovky
Kategorie

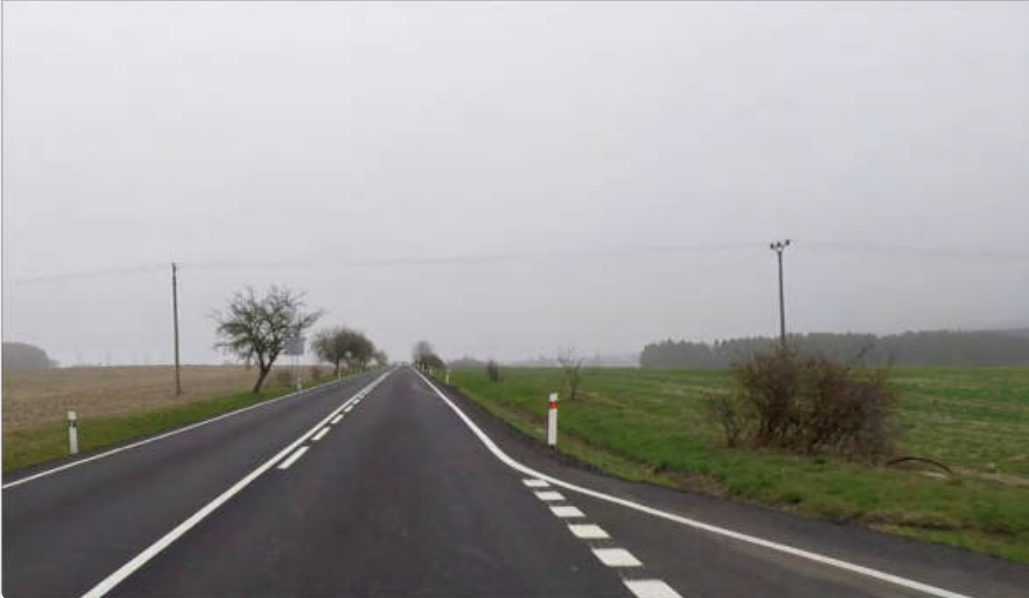
Revize I. (2019)

Bezpečnostní deficit Pevná překážka
Kategorie 3× - Vzrostlá zeleň (průměr kmene do 0,1 m)
Závažnost rizika Nizká
Poznámka Vzrostlá zeleň nacházející se v blízkosti PK primárně představuje riziko do budoucna.

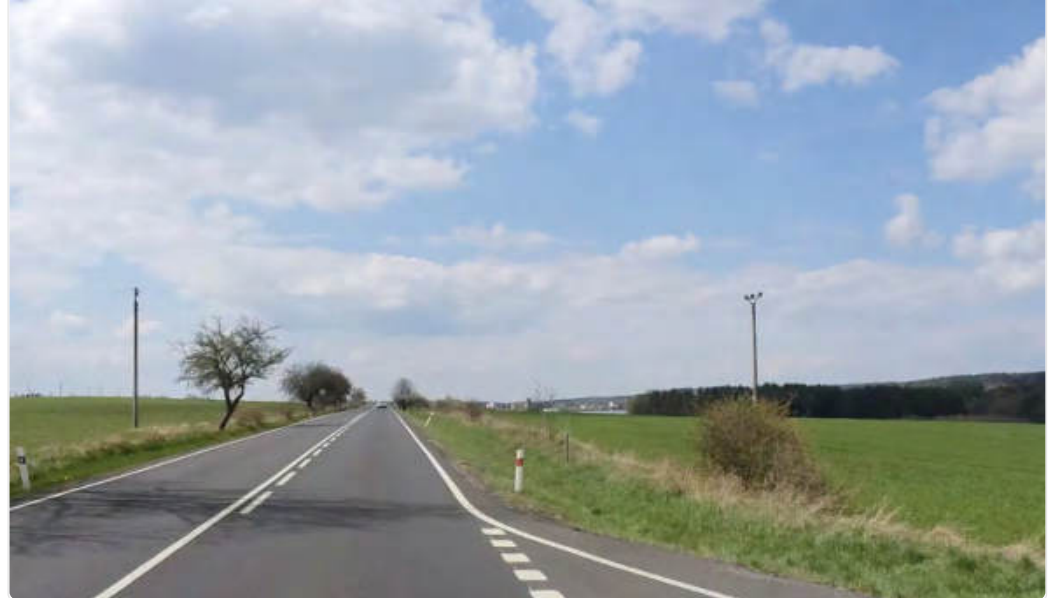
Revize II. (2022)

Bezpečnostní deficit Pevná překážka
Kategorie 3× - Vzrostlá zeleň (průměr kmene do 0,1 m)
Závažnost rizika Nizká
Poznámka Vzrostlá zeleň nacházející se v blízkosti PK primárně představuje riziko do budoucna.

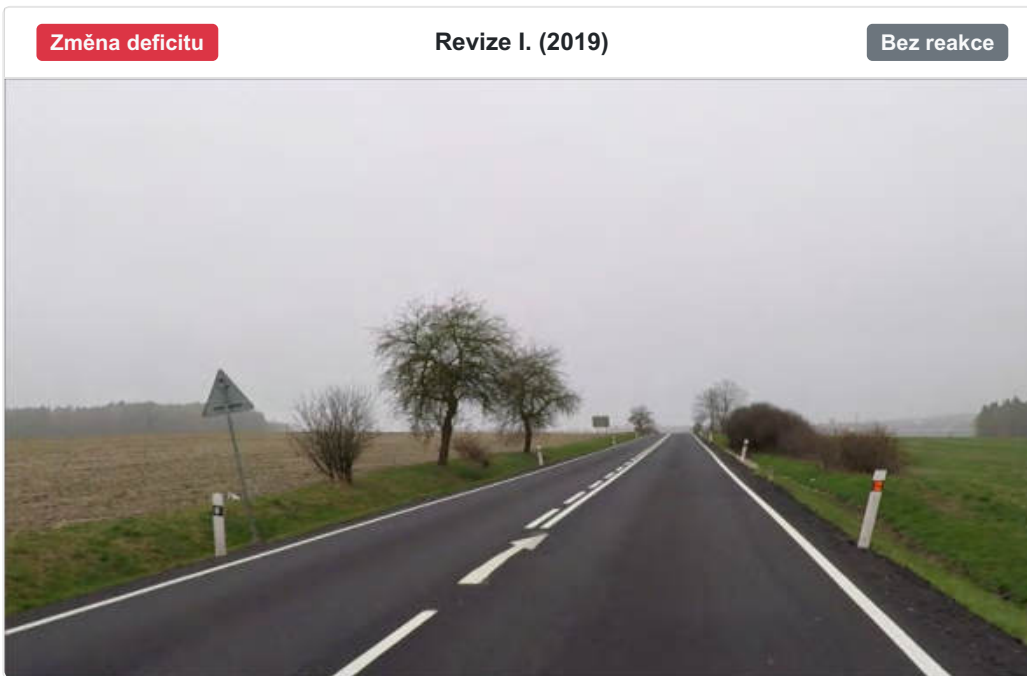
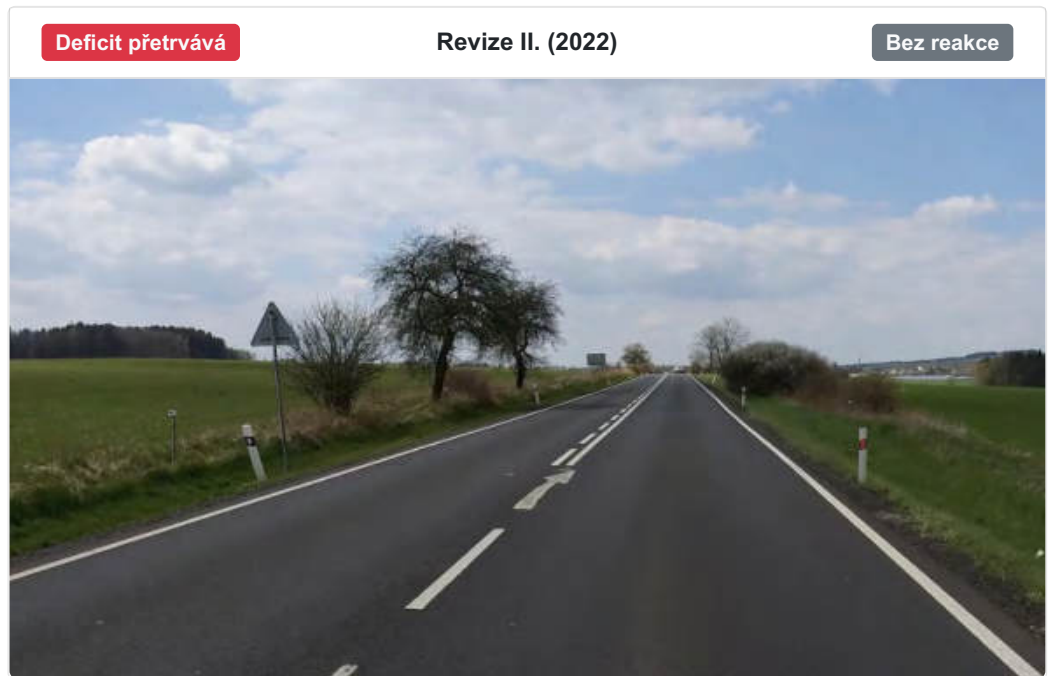
I/64 - Směr staničení | km 3,264 | Správa Karlovy Vary | 50,145664N, 12,299197E | ID 178

Bezpečnostní deficit Mezikřižovatkový úsek
Kategorie 1× - Absence SDZ nebo dopravního zařízení
Závažnost rizika Nizká
Poznámka Absence SDZ B 21a.

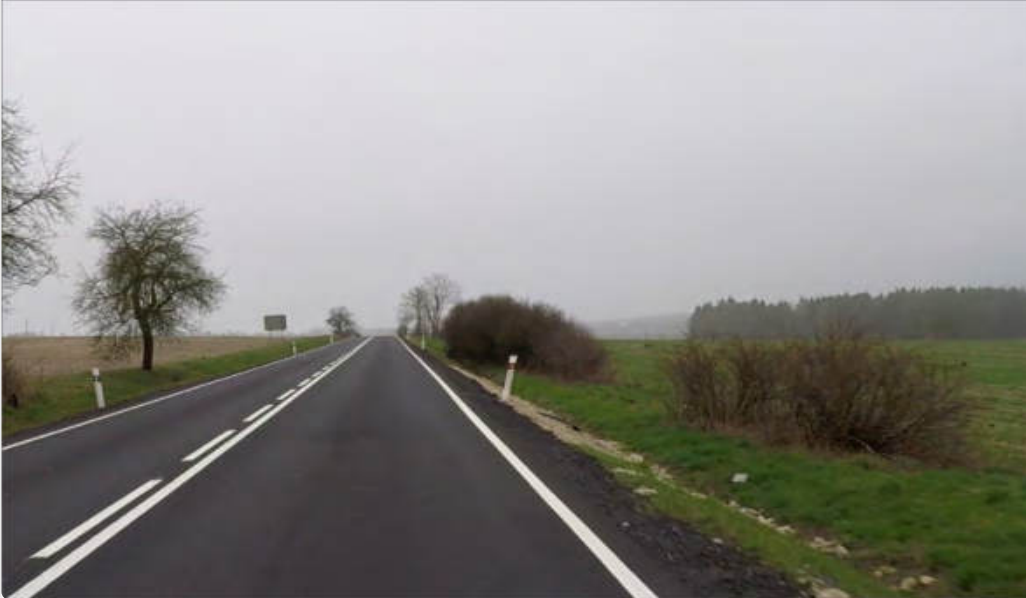
I/64 - Směr staničení | km 3,278 | Správa Karlovy Vary | 50,145905N, 12,298692E | ID 179
Deficit přetrvává
Revize I. (2019)

Bezpečnostní deficit	Pevná překážka
Kategorie	☞ 55 m - Vzrostlá zeleň (průměr kmene do 0,1 m)
Závažnost rizika	Nizká
Poznámka	Vzrostlá zeleň nacházející se v blízkosti PK primárně představuje riziko do budoucna.

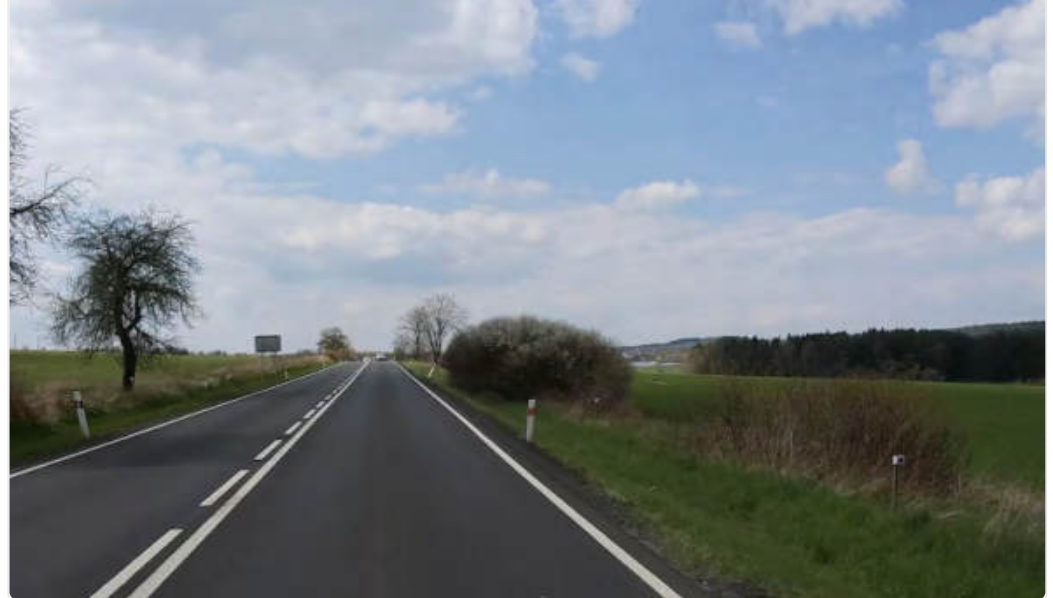
Deficit přetrvává
Revize II. (2022)

Bezpečnostní deficit	Pevná překážka
Kategorie	☞ 55 m - Vzrostlá zeleň (průměr kmene do 0,1 m)
Závažnost rizika	Nizká
Poznámka	Vzrostlá zeleň nacházející se v blízkosti PK primárně představuje riziko do budoucna.

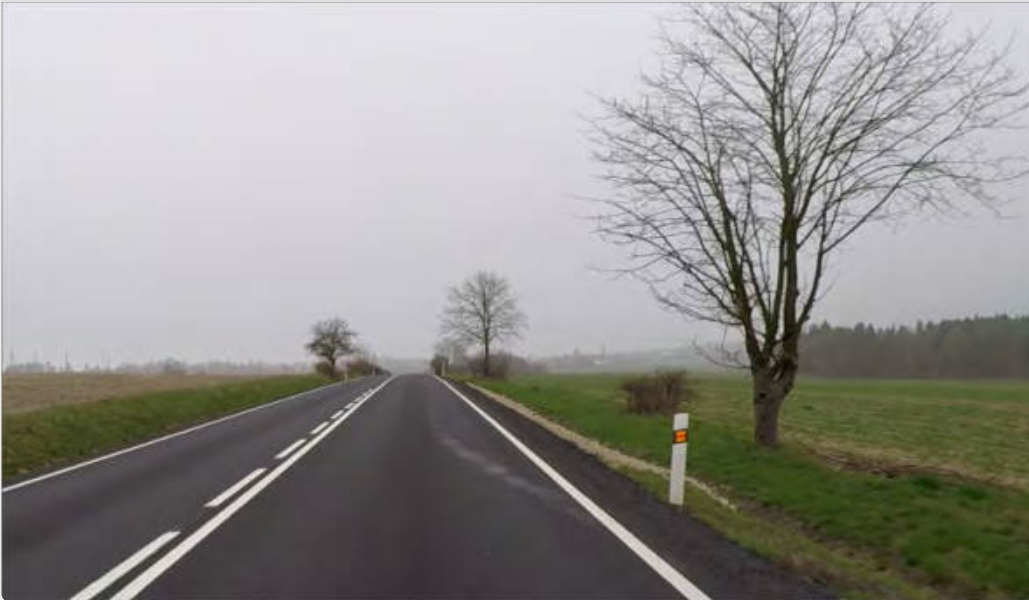
I/64 - Směr staničení | km 3,379 | Správa Karlovy Vary | 50,146210N, 12,297830E | ID 180
Deficit přetrvává
Revize I. (2019)
Bez reakce

Bezpečnostní deficit	Pevná překážka
Kategorie	<input checked="" type="checkbox"/> 2× - Strom
	<input checked="" type="checkbox"/> 4× - Vzrostlá zeleň (průměr kmene do 0,1 m)
Závažnost rizika	Vysoká
Poznámka	Vzrostlá zeleň nacházející se v blízkosti PK primárně představuje riziko do budoucna.

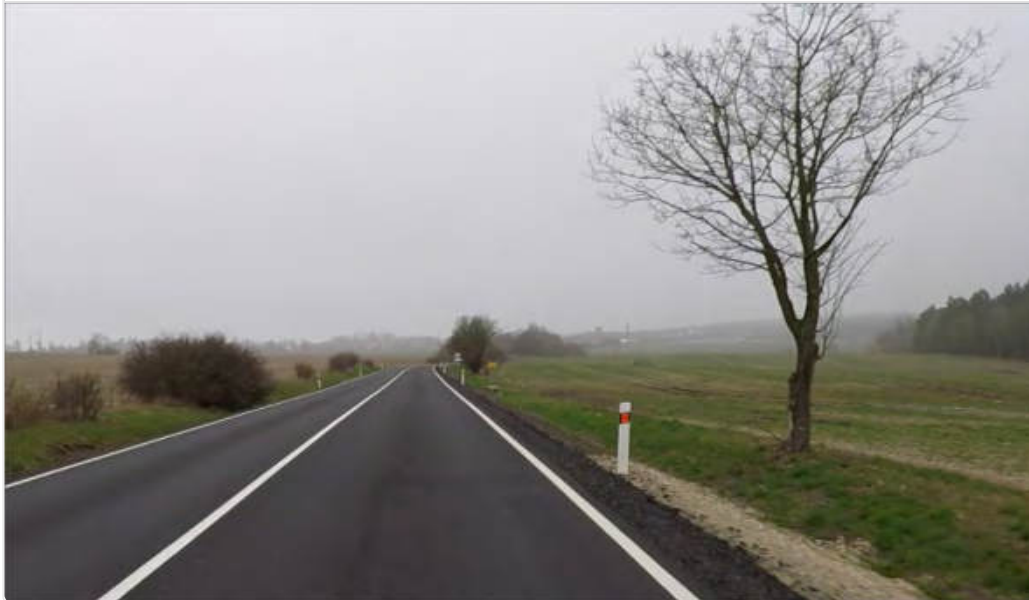
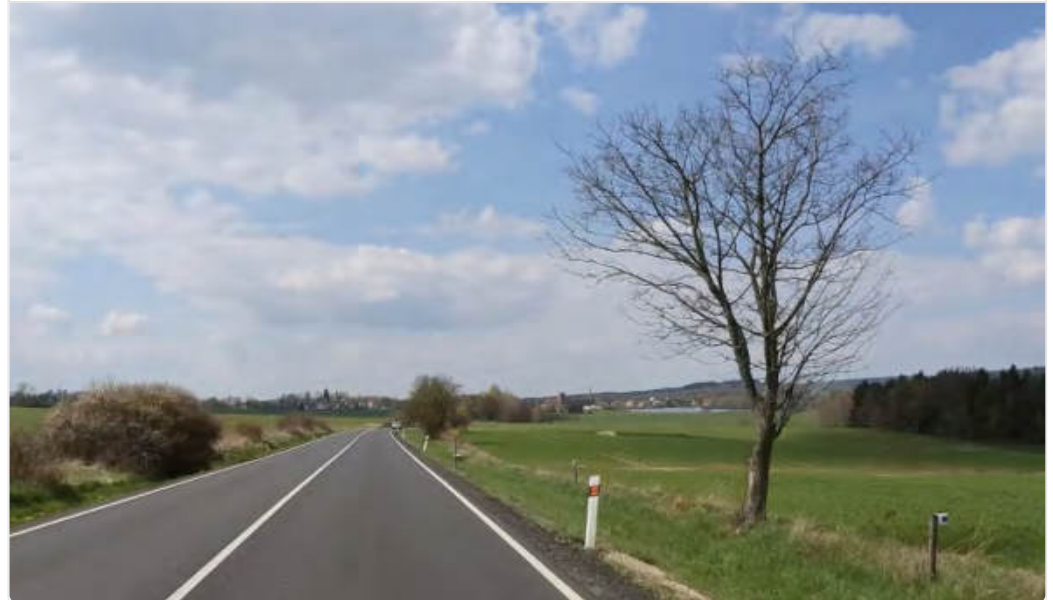
I/64 - Směr staničení | km 3,533 | Správa Karlovy Vary | 50,146984N, 12,295789E | ID 181

Bezpečnostní deficit Pevná překážka
Kategorie 1× - Strom
Závažnost rizika **Vysoká**
Poznámka -

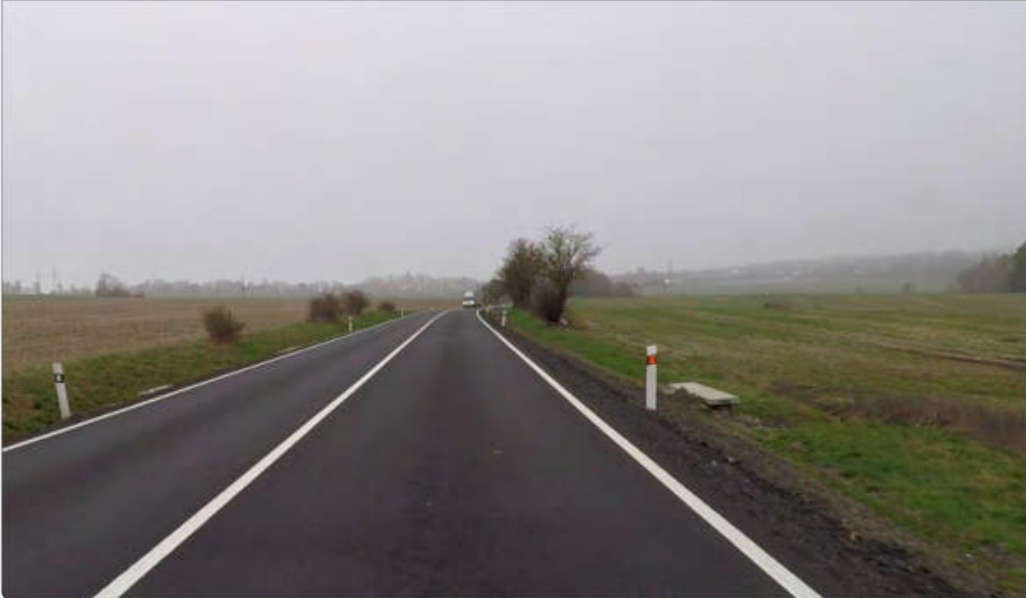
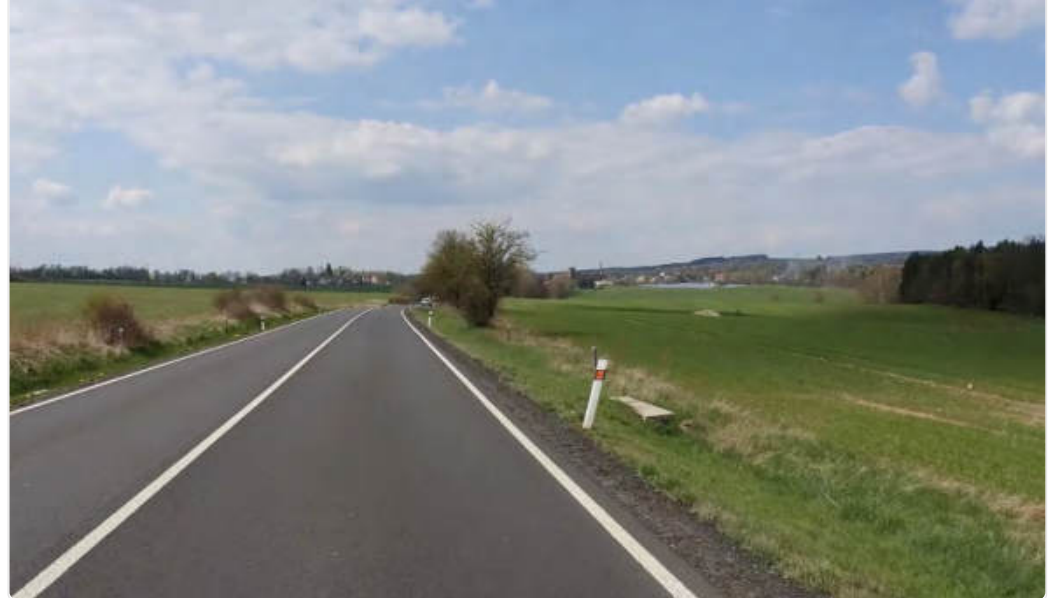
Bezpečnostní deficit Pevná překážka
Kategorie 2x - Tuhé čelo trubního příčného propustku
Závažnost rizika Nizká
Poznámka -

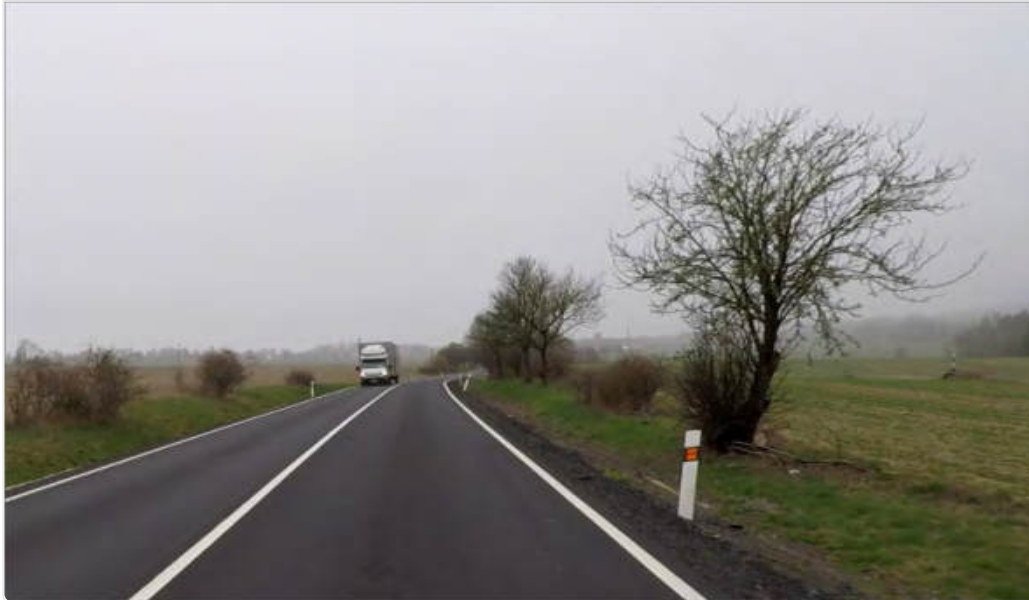
I/64 - Směr staničení | km 3,629 | Správa Karlovy Vary | 50,147385N, 12,294716E | ID 3572
Nově evidováno
Revize I. (2019)

Bezpečnostní deficit Pevná překážka

Kategorie 1× - Strom
 2× - Vzrostlá zeleň (průměr kmene do 0,1 m)

Poznámka Vzrostlá zeleň nacházející se v blízkosti PK primárně představuje riziko do budoucna.

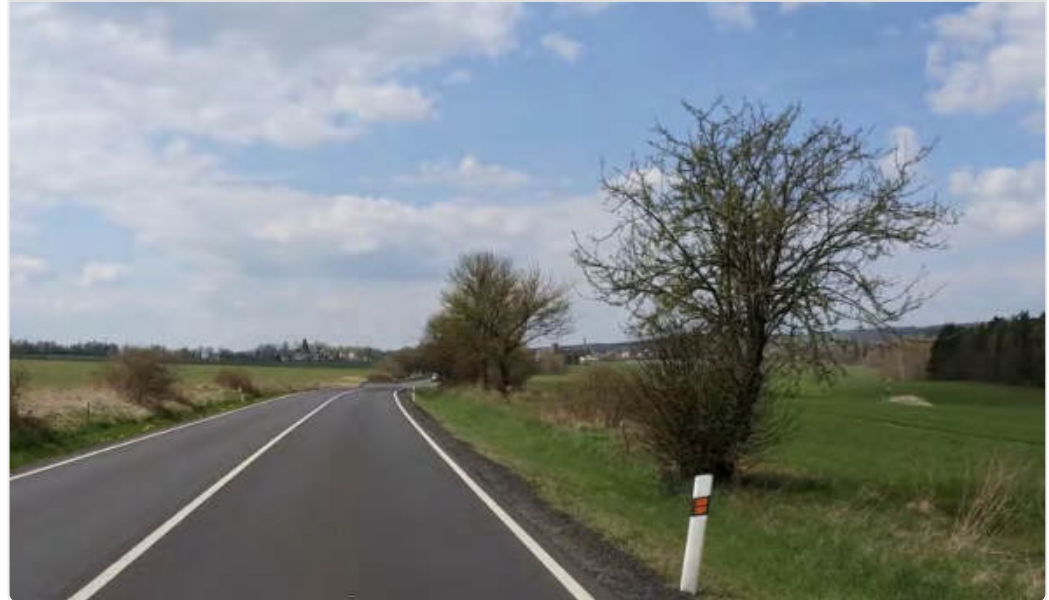
Deficit přetrvává
Revize II. (2022)

Kategorie 1× - Strom
 2× - Vzrostlá zeleň (průměr kmene do 0,1 m)

Poznámka Vzrostlá zeleň nacházející se v blízkosti PK primárně představuje riziko do budoucna.

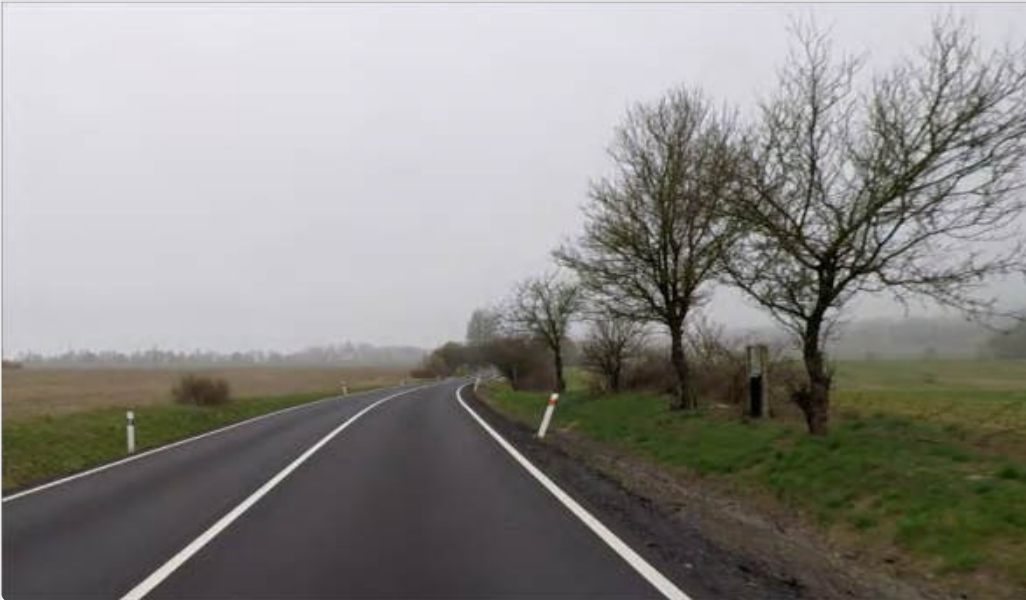
Revize I. (2019)

Bezpečnostní deficit Pevná překážka
Kategorie 1x - Rozvaděč IS
 160 m - Stromy, vzrostlá zeleň
Závažnost rizika **Střední**
Poznámka -

Návrh opatření Odstranění, ochrana svodidly
Poznámka V případě odstranění stromů, vzrostlé zeleně výměna konstrukce rozvaděče IS za deformovatelnou.
Náročnost realizace **Administrativní řešení**

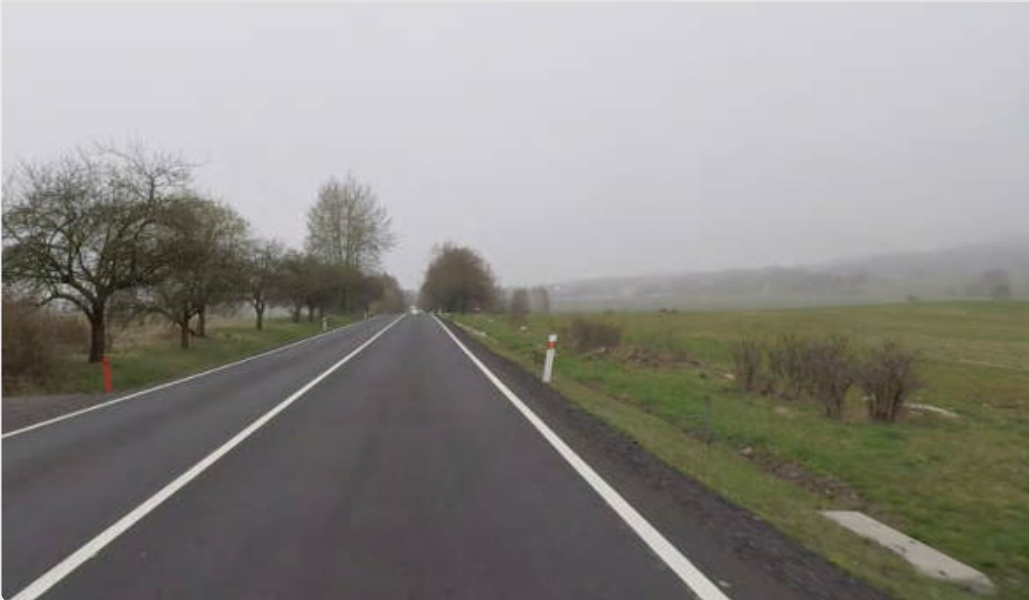
Revize I. (2019)

Bezpečnostní deficit Pevná překážka
Kategorie → 50 m - Vzrostlá zeleň (průměr kmene do 0,1 m)
Závažnost rizika Nizká
Poznámka Vzrostlá zeleň nacházející se v blízkosti PK primárně představuje riziko do budoucna.

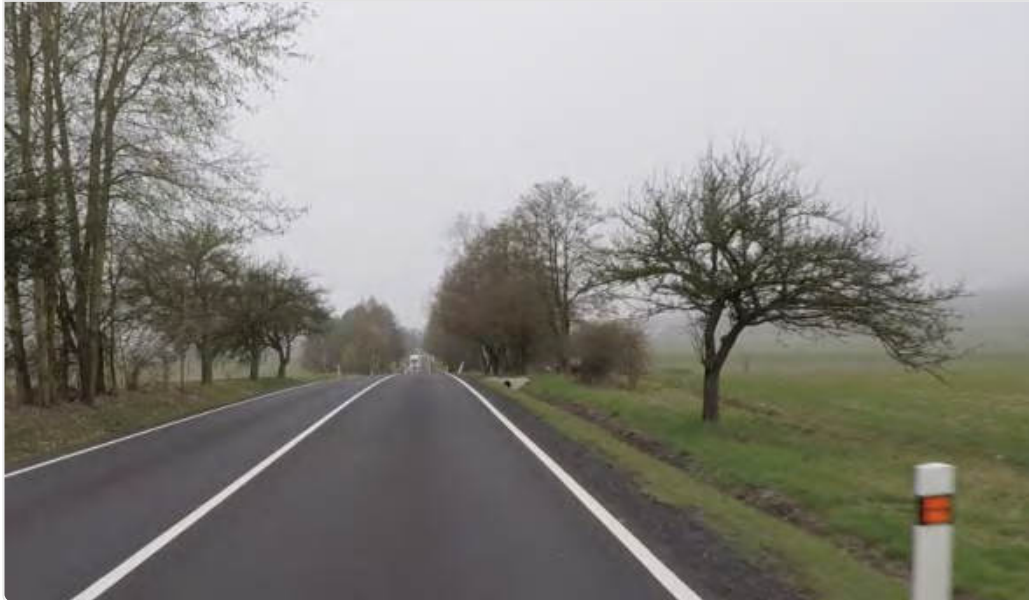
Revize I. (2019)

Bezpečnostní deficit	Pevná překážka
Kategorie	<input checked="" type="checkbox"/> 1× - Strom
	<input checked="" type="checkbox"/> 1× - Vzrostlá zeleň (průměr kmene do 0,1 m)
Závažnost rizika	Střední
Poznámka	Vzrostlá zeleň nacházející se v blízkosti PK primárně představuje riziko do budoucna.

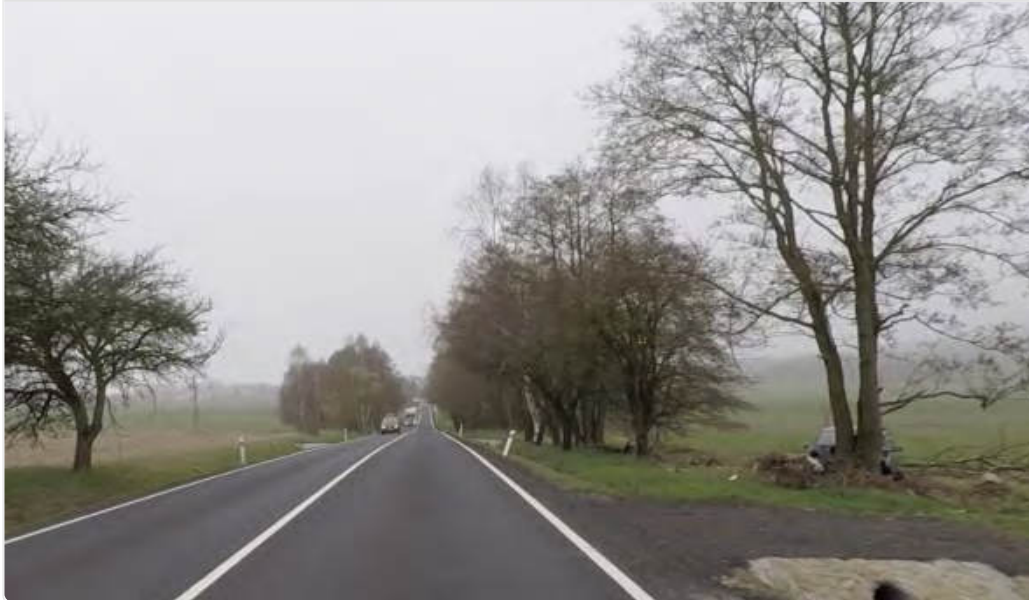
Bezpečnostní deficit Pevná překážka
Kategorie ☞ 40 m - Stromy, vzrostlá zeleň
Závažnost rizika **Vysoká**
Poznámka -

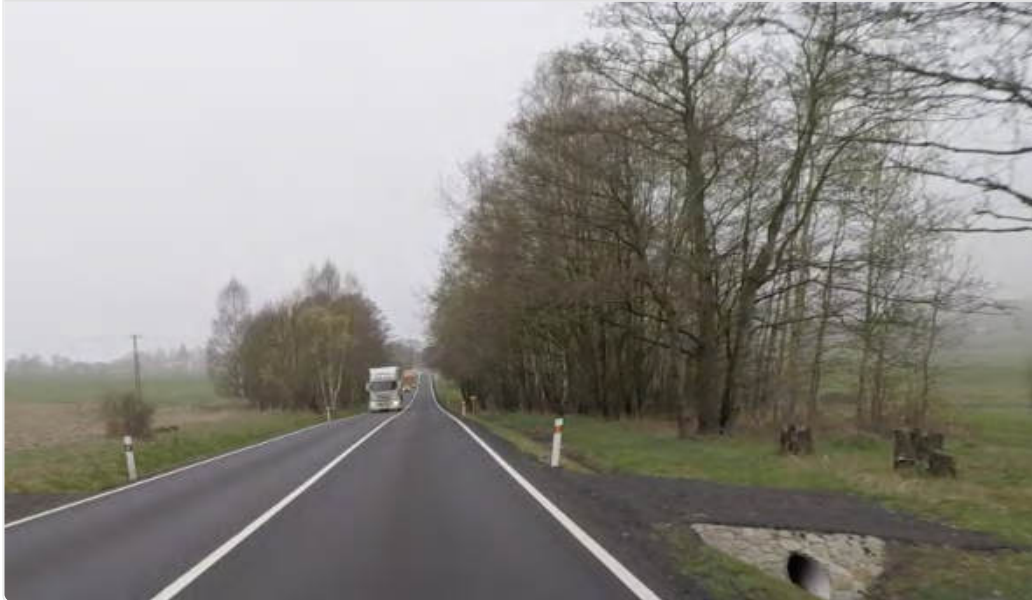
Bezpečnostní deficit Pevná překážka
Kategorie 2× - Neadekvátně seříznutý pařez
 135 m - Stromy, vzrostlá zeleň
Závažnost rizika **Vysoká**
Poznámka -

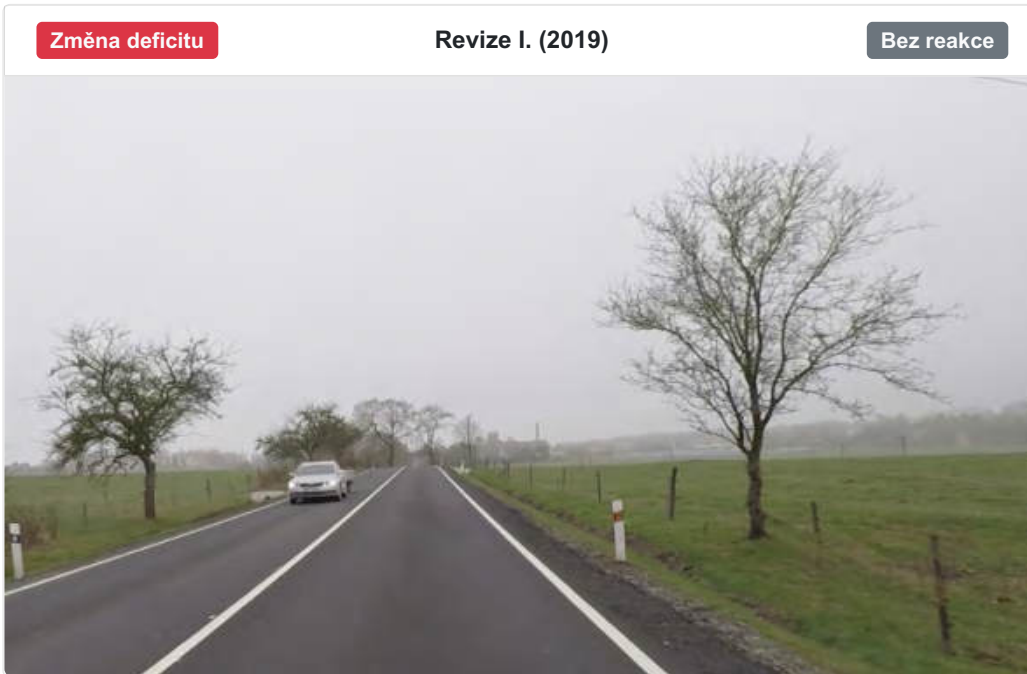
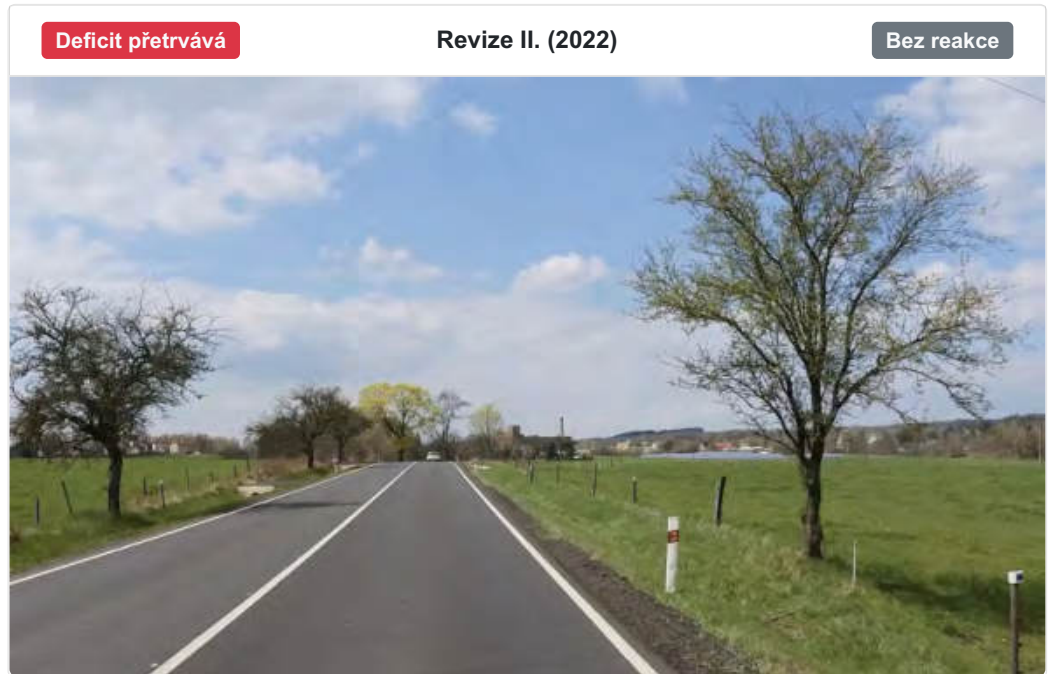
I/64 - Směr staničení | km 4,251 | Správa Karlovy Vary | 50,150761N, 12,288005E | ID 188

Bezpečnostní deficit Pevná překážka
Kategorie 1x - Strom
Závažnost rizika Střední
Poznámka -

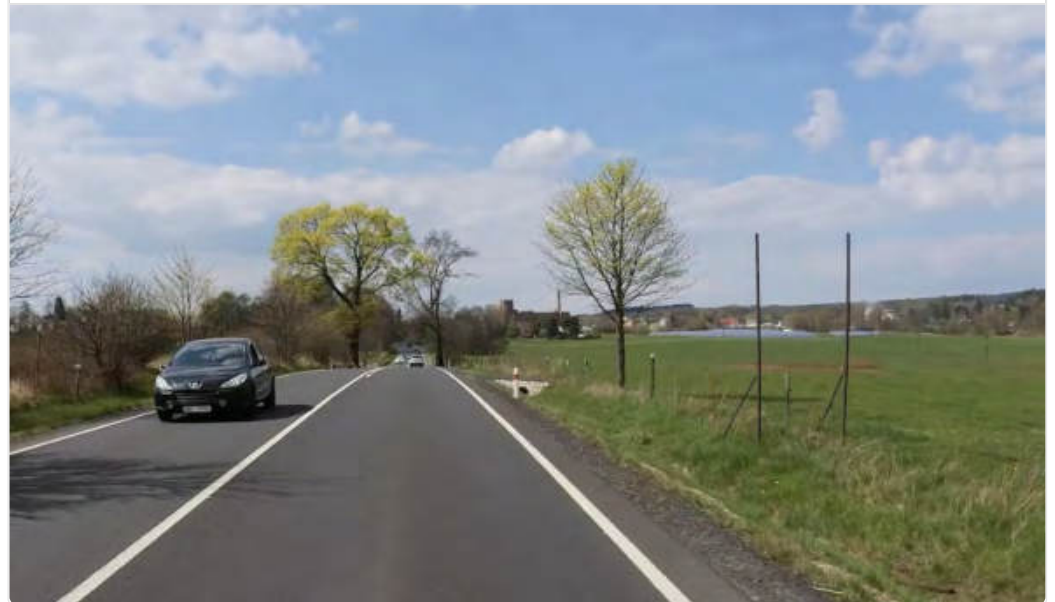
Bezpečnostní deficit	Reklamní zařízení
Kategorie	<input checked="" type="checkbox"/> 1x - Reklamní zařízení (rušivý efekt na účastníky silničního provozu)
Závažnost rizika	Nízká
Poznámka	V současné době pouze konstrukce bez reklamní plochy.
